# 令和6年能登半島地震 国道249号八世乃洞門新トンネル 道路啓開の状況 (担当会社:大成建設株式会社)

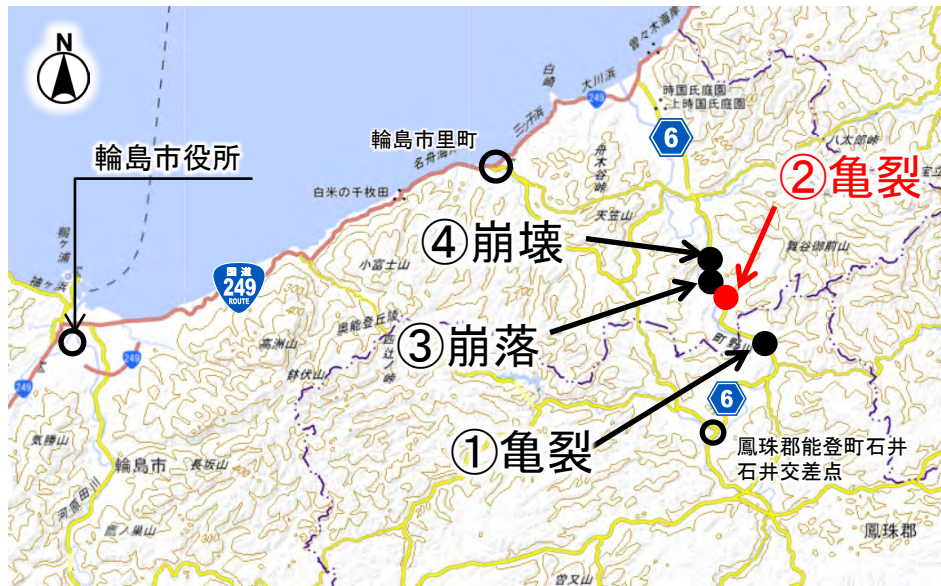
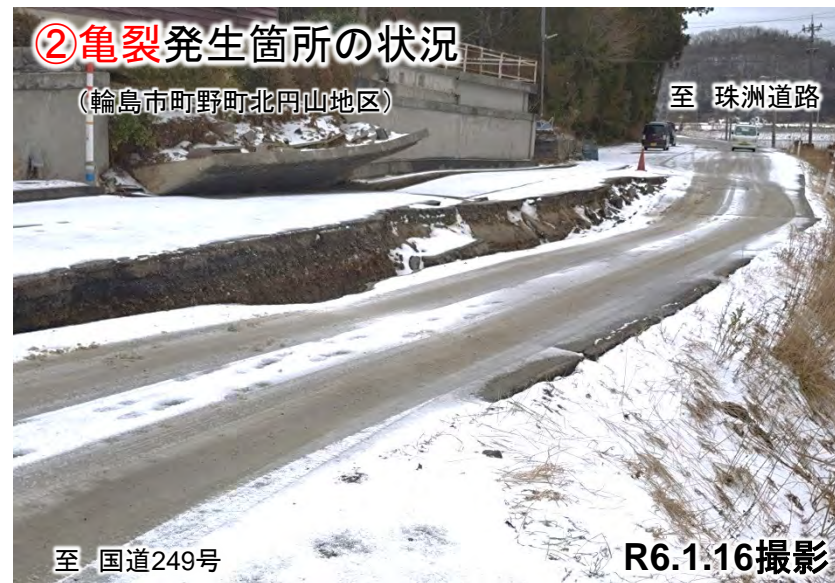
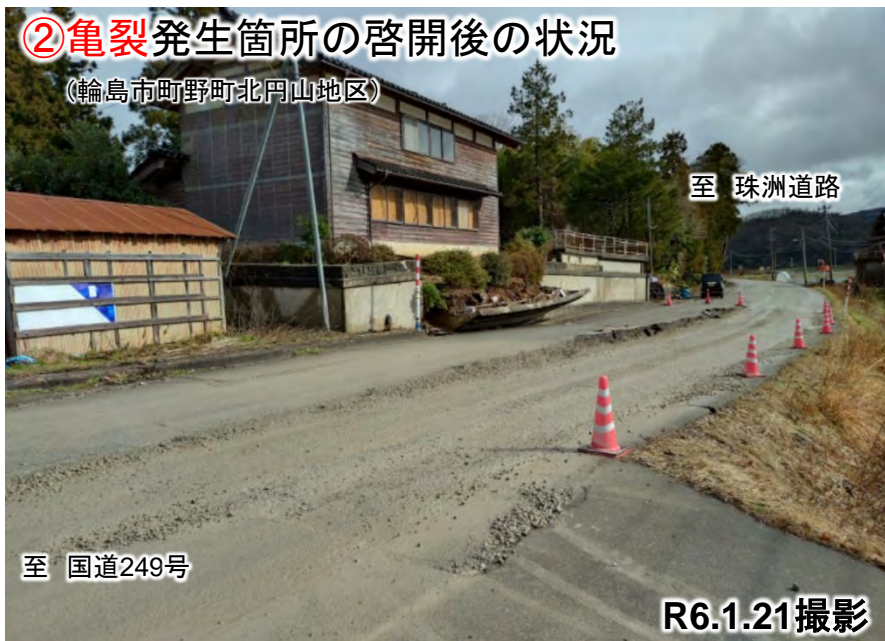
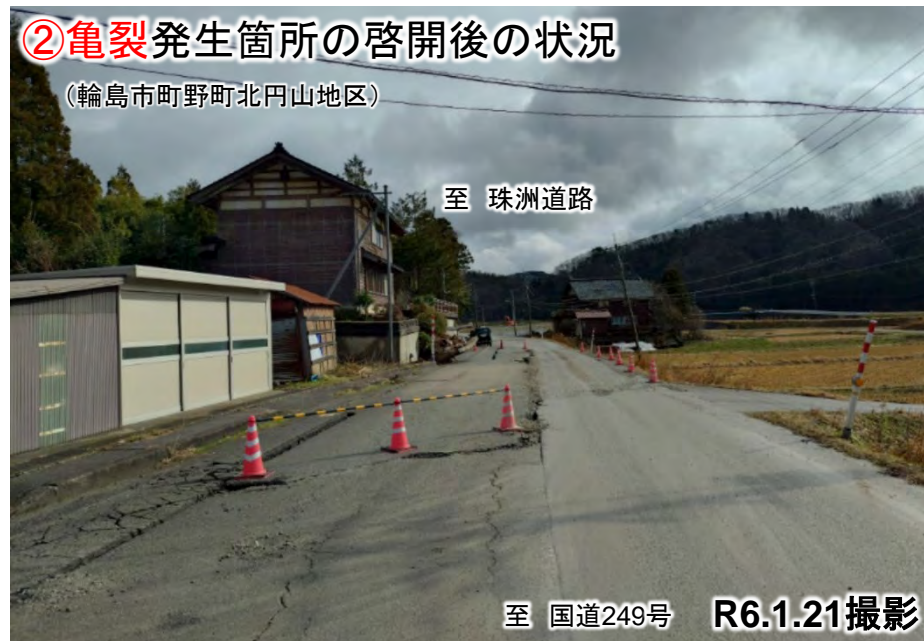
● 鳳珠郡能登町石井付近の石井交差点から 4.8km地点 輪島市町野町北円山地区付近 崩壊箇所

啓開済

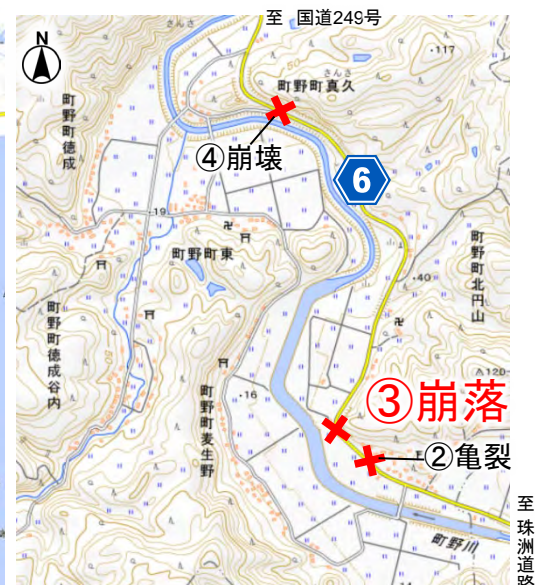
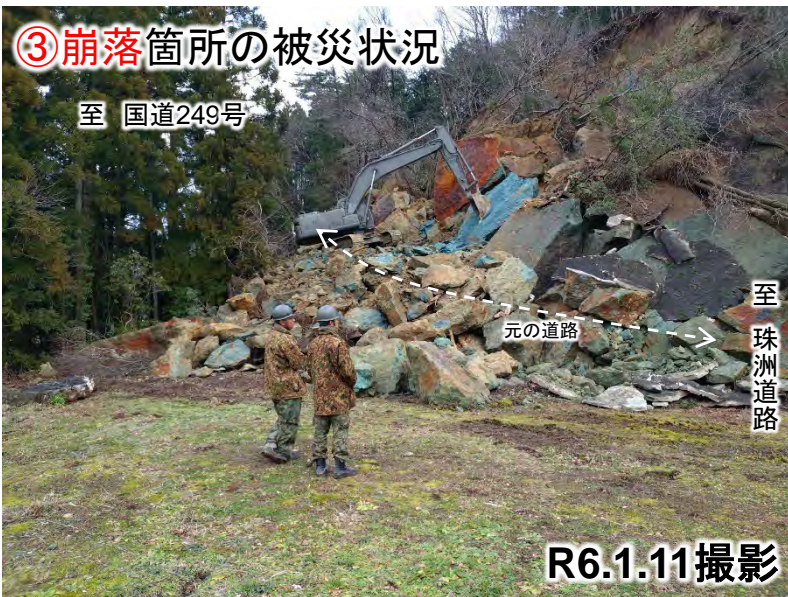
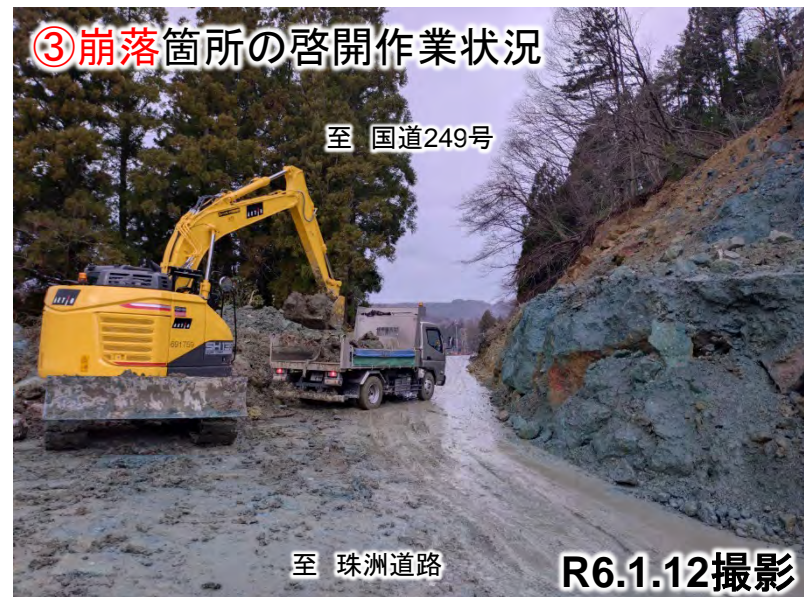
● 鳳珠郡能登町石井付近の石井交差点から 5.2km地点 輪島市町野町北円山付近 崩壊箇所 (自衛隊と連携)

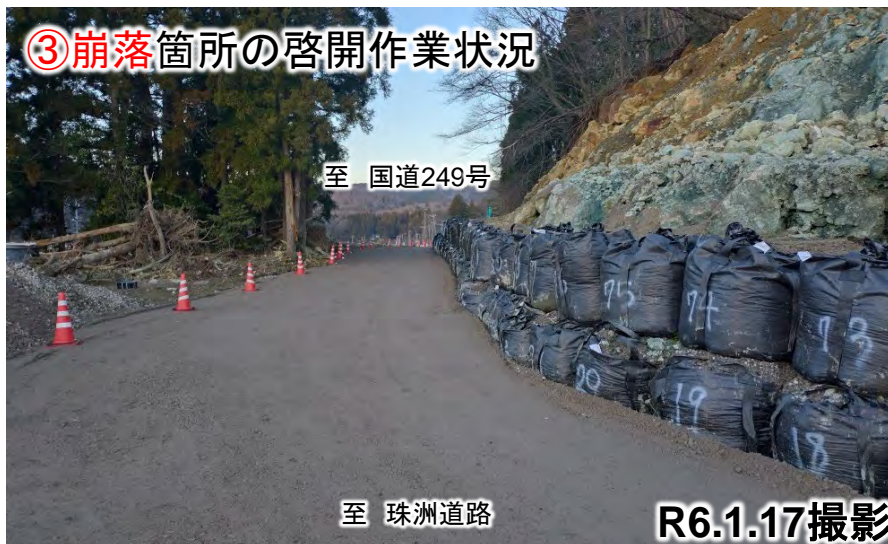
③ 崩落箇所の啓開作業状況

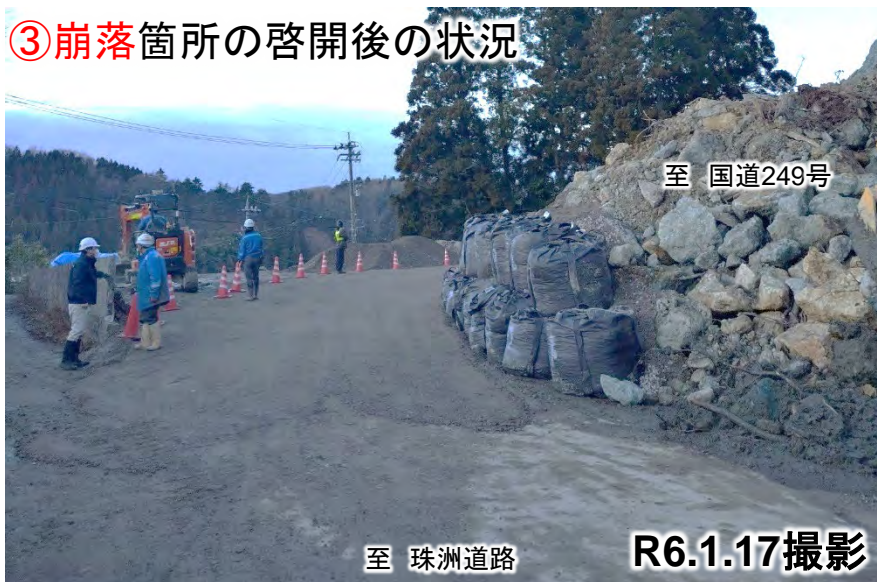
③ 崩落箇所の啓開後の状況

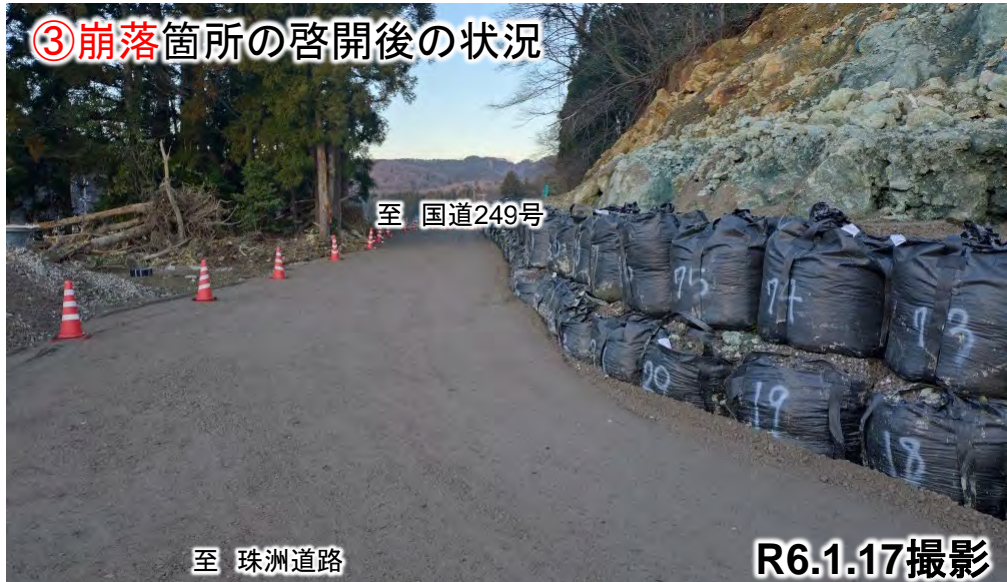
③ 崩落箇所の啓開後の状況

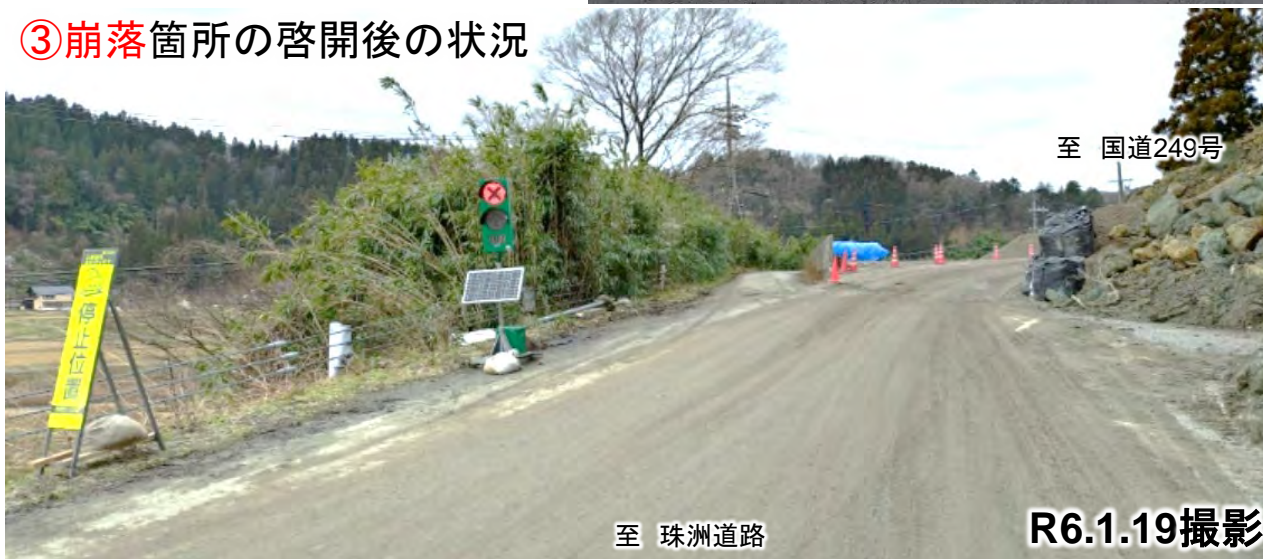
③ 崩落箇所の啓開後の状況

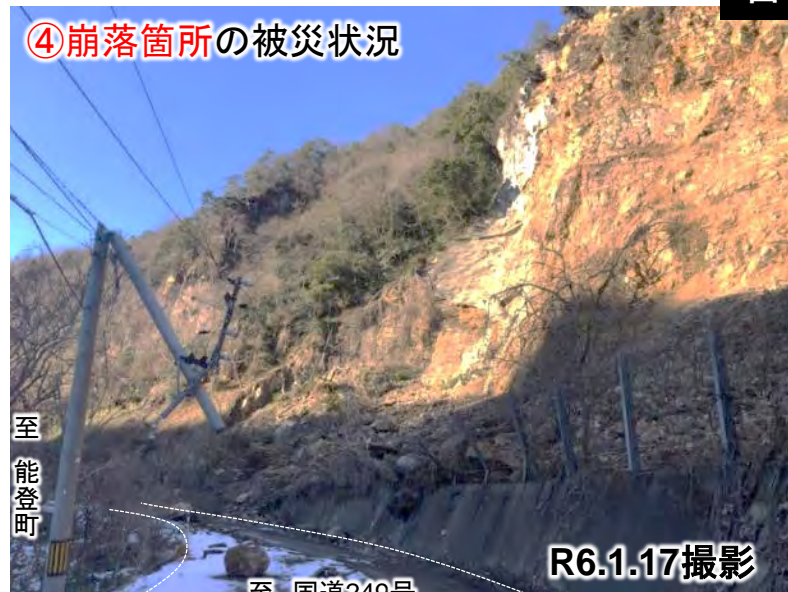
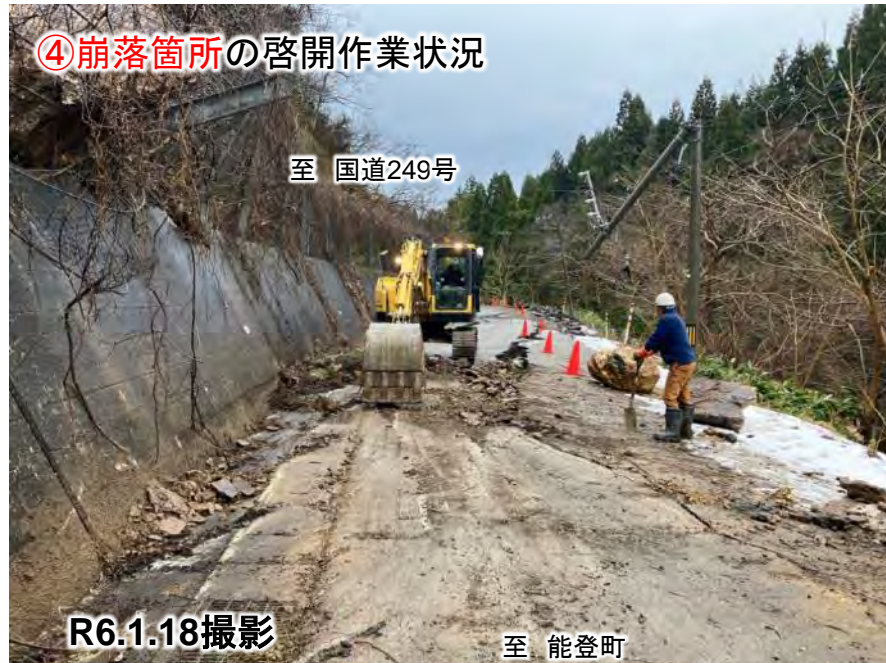
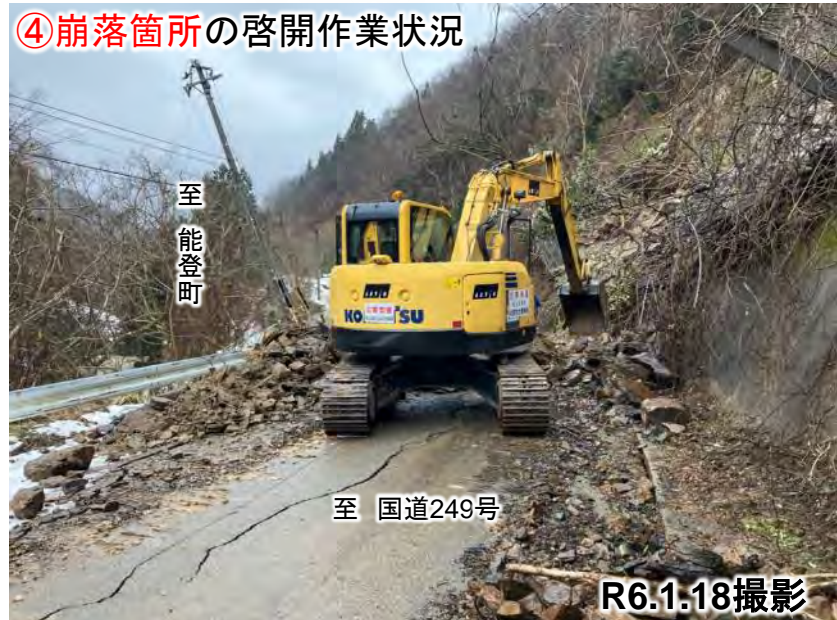
● 珠洲市宝立町鶺飼地内「金峰寺交差点」から2.4km付近 珠洲市宝立町柏原付近 崩落箇所

啓開済

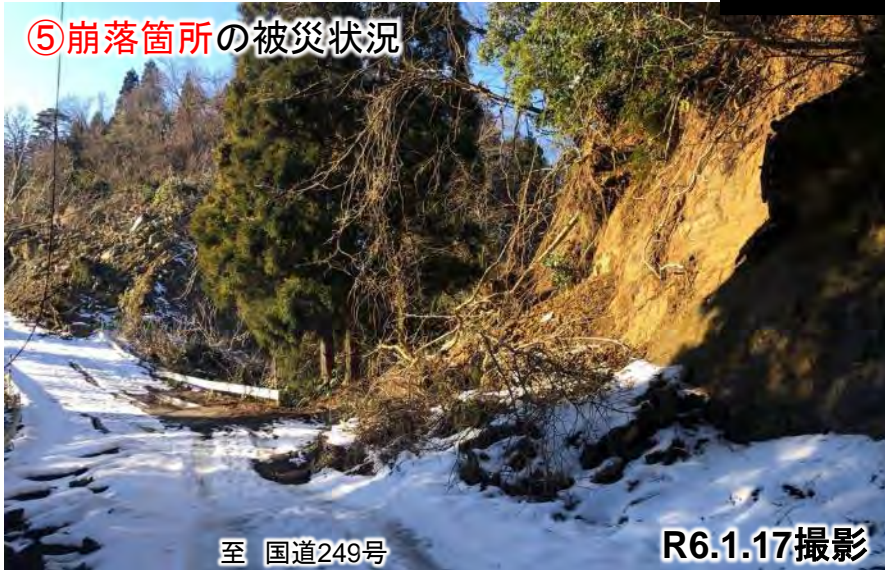
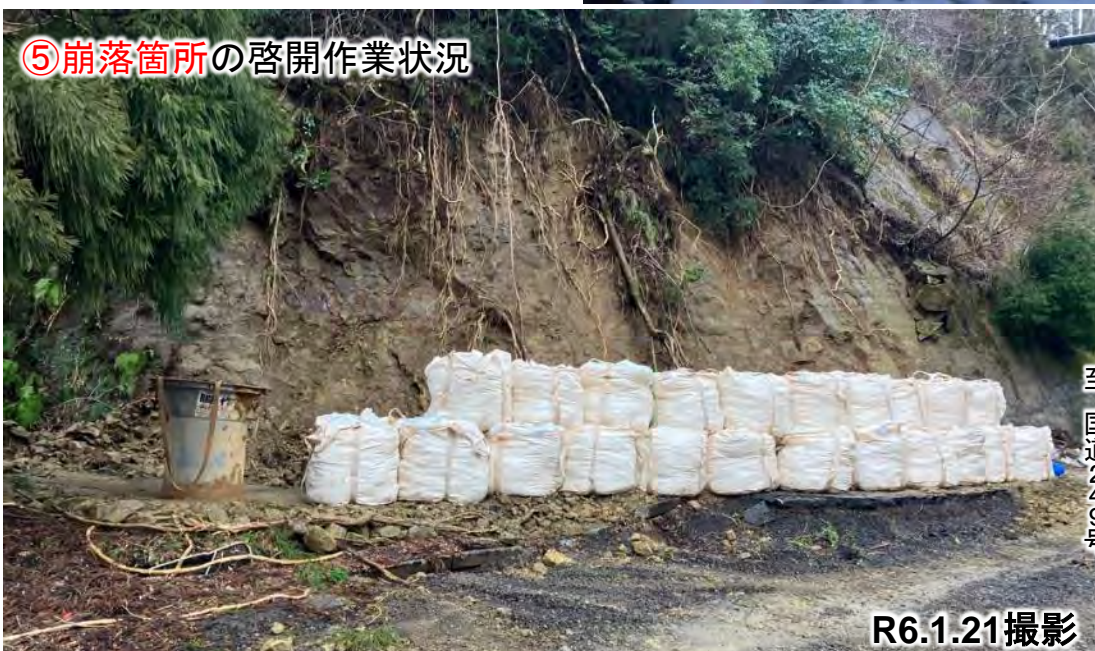
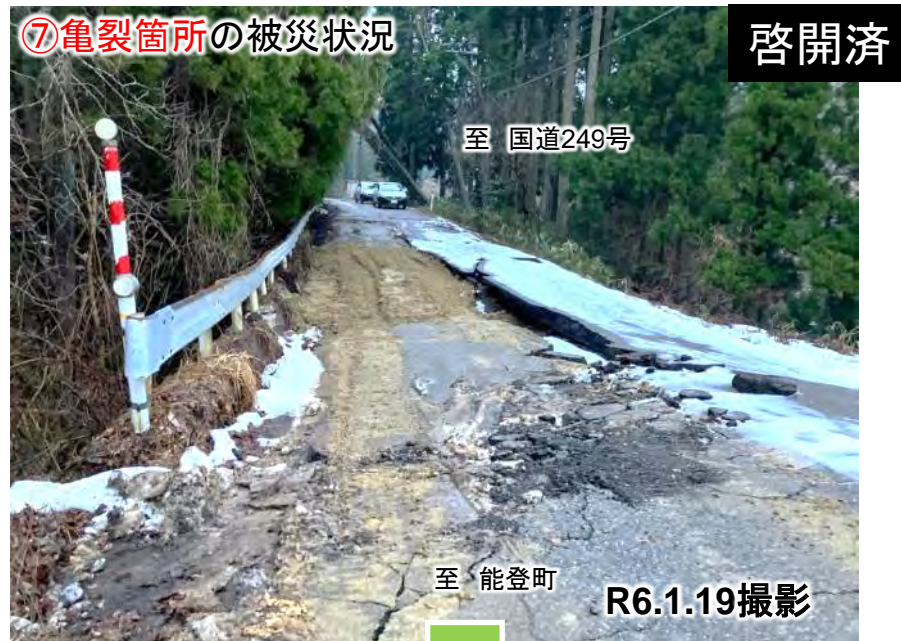
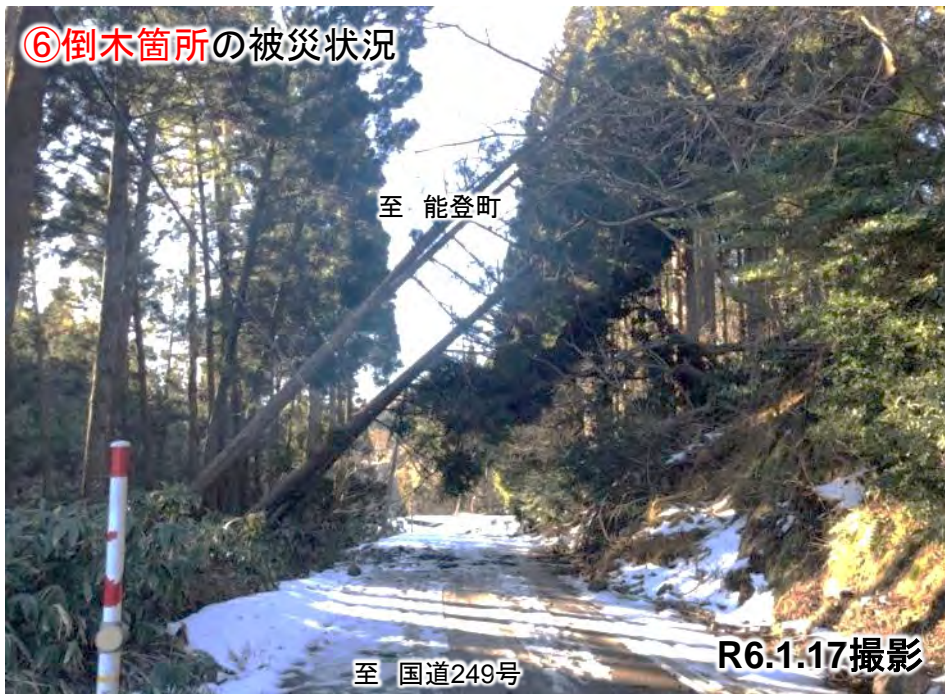
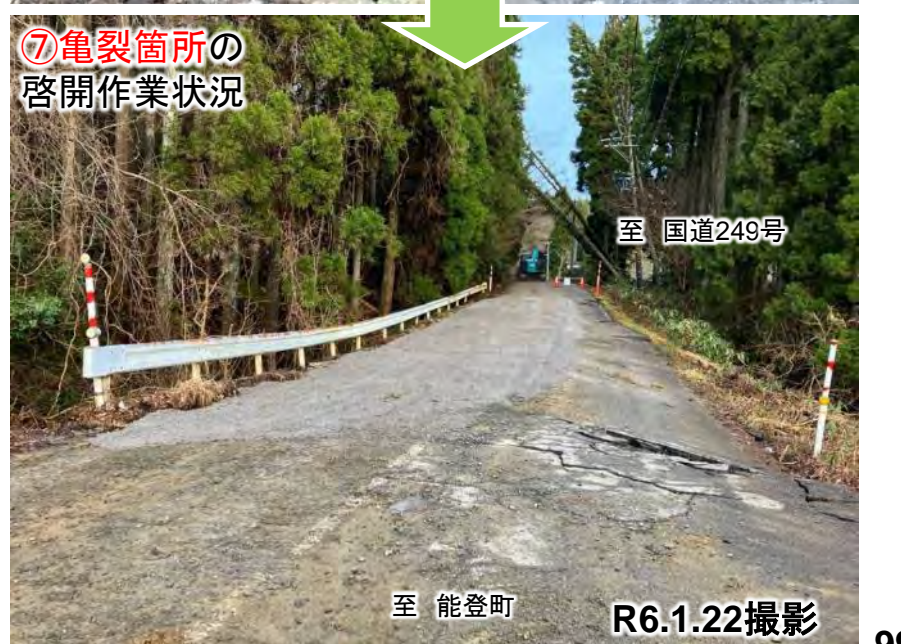
● 珠洲市宝立町鶺飼地内「金峰寺交差点」から2.4km付近 珠洲市宝立町柏原付近 崩落箇所

啓開済

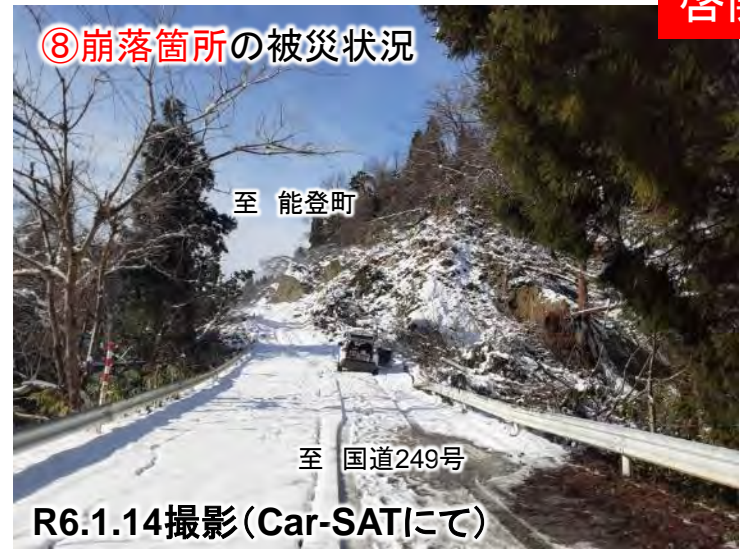
● 珠洲市宝立町鵜飼地区金峰寺交差点から3.0km付近 珠洲市宝立町柏原付近 崩落箇所

啓開中

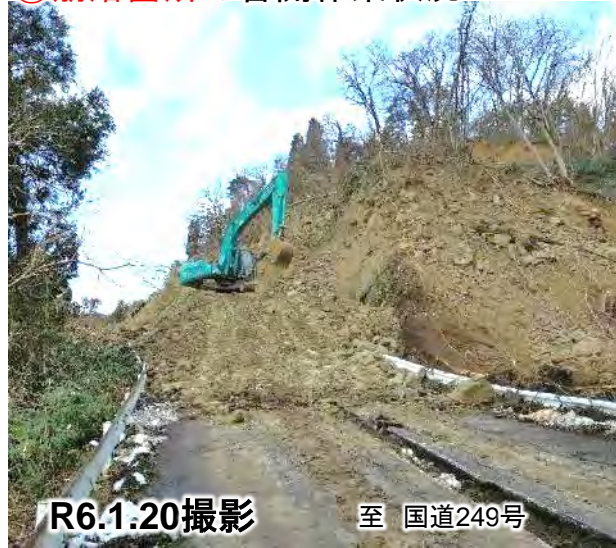
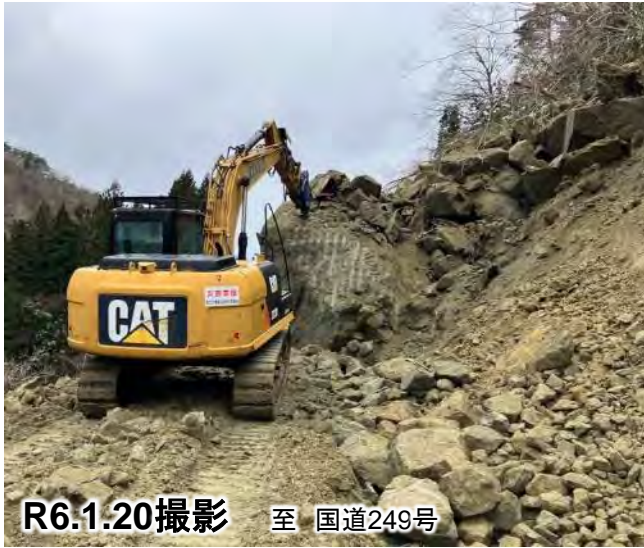
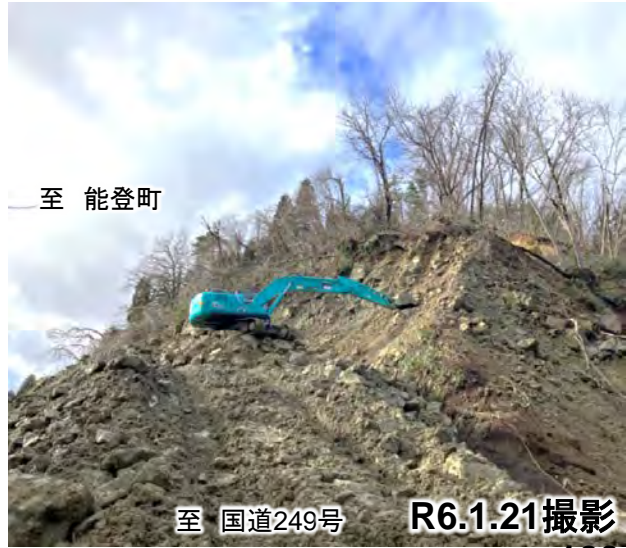
⑧ 崩落箇所の啓開作業状況

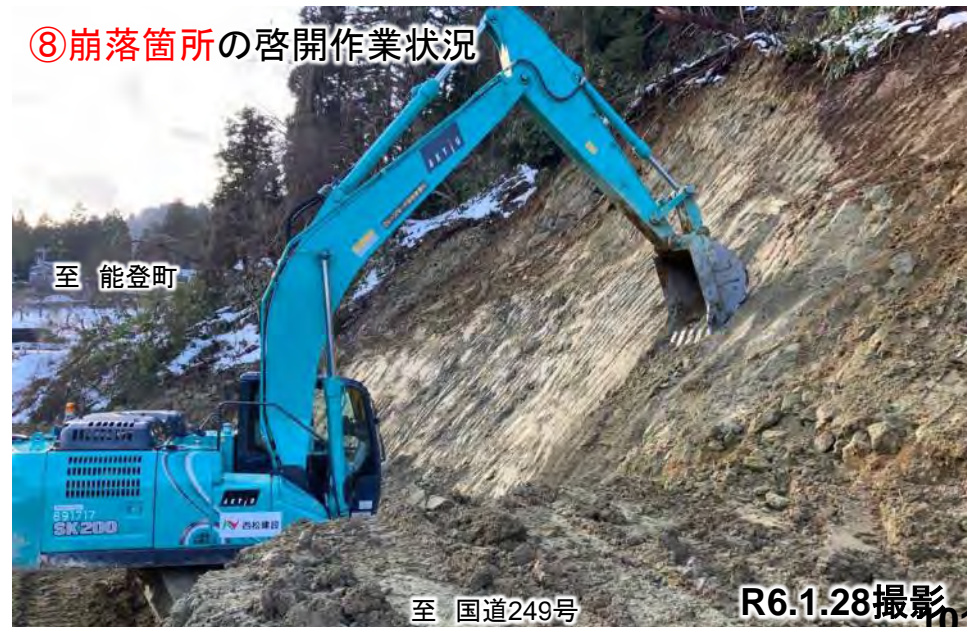
⑧崩落箇所の啓開作業状況

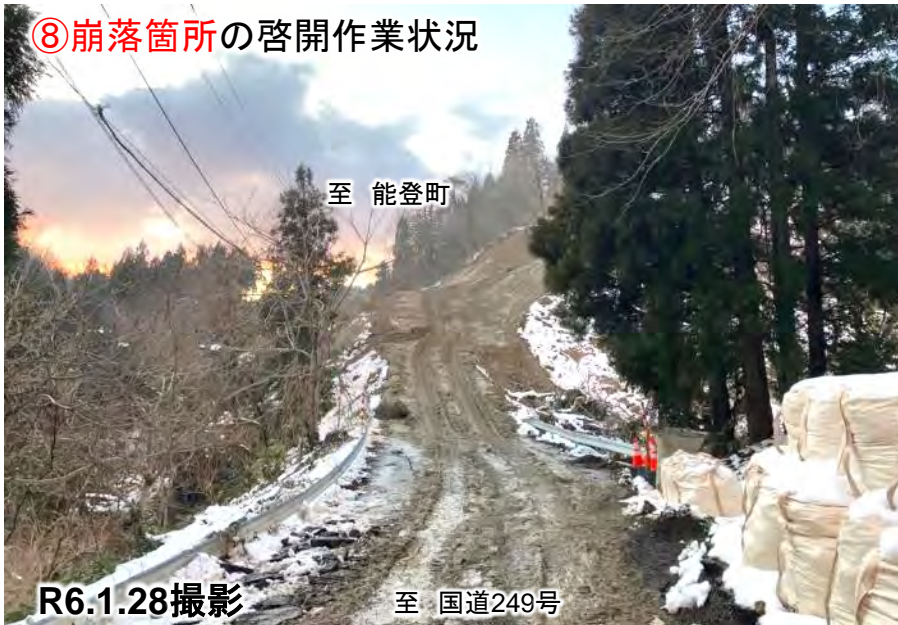
⑧崩落箇所の啓開作業状況

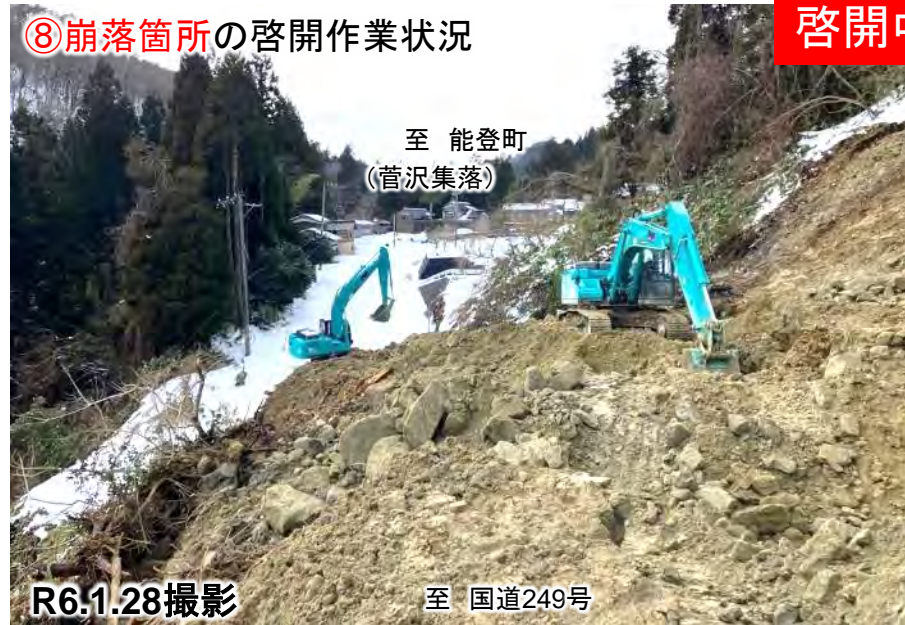
⑧崩落箇所の啓開作業状況

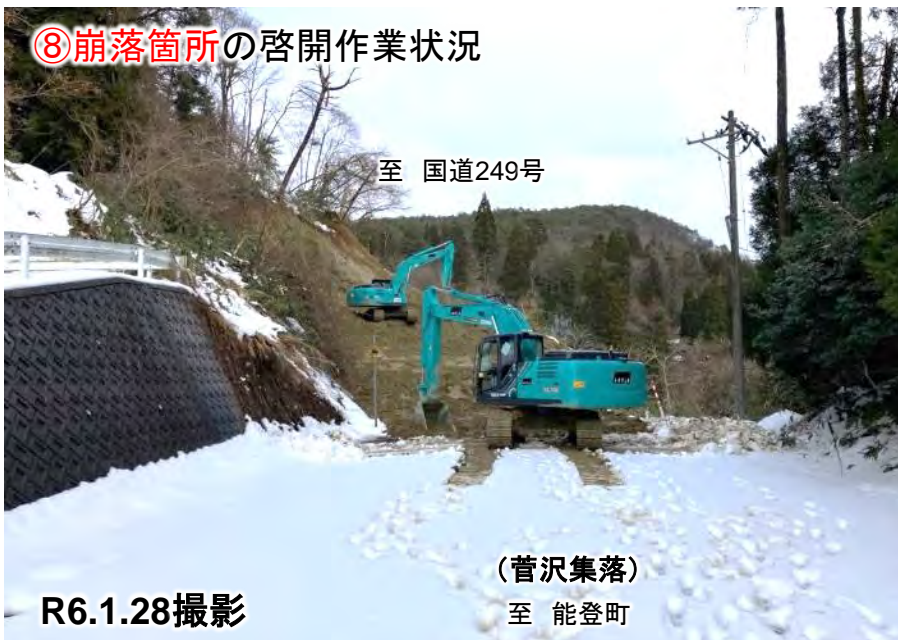
⑧崩落箇所の啓開作業状況

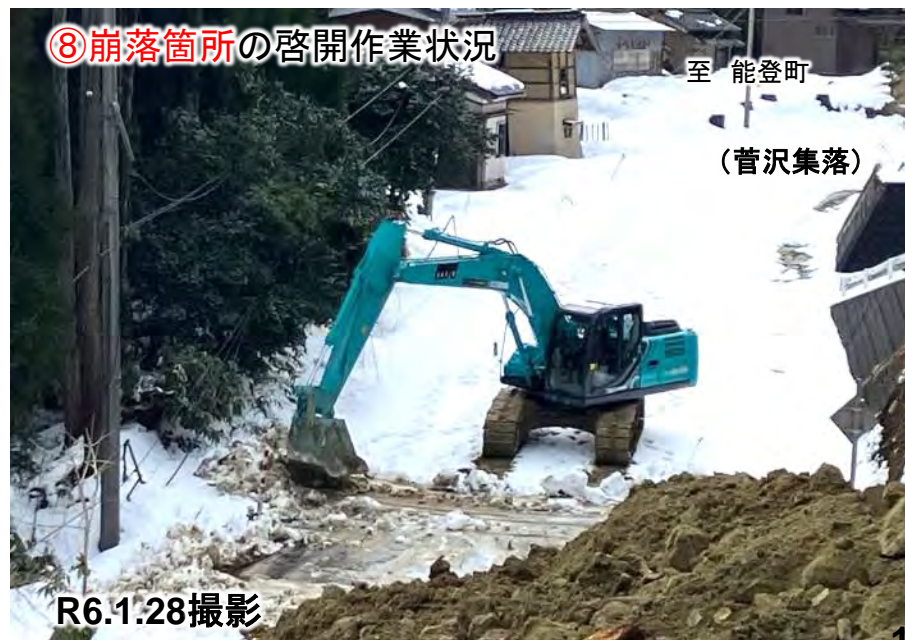
⑧崩落箇所の啓開作業状況

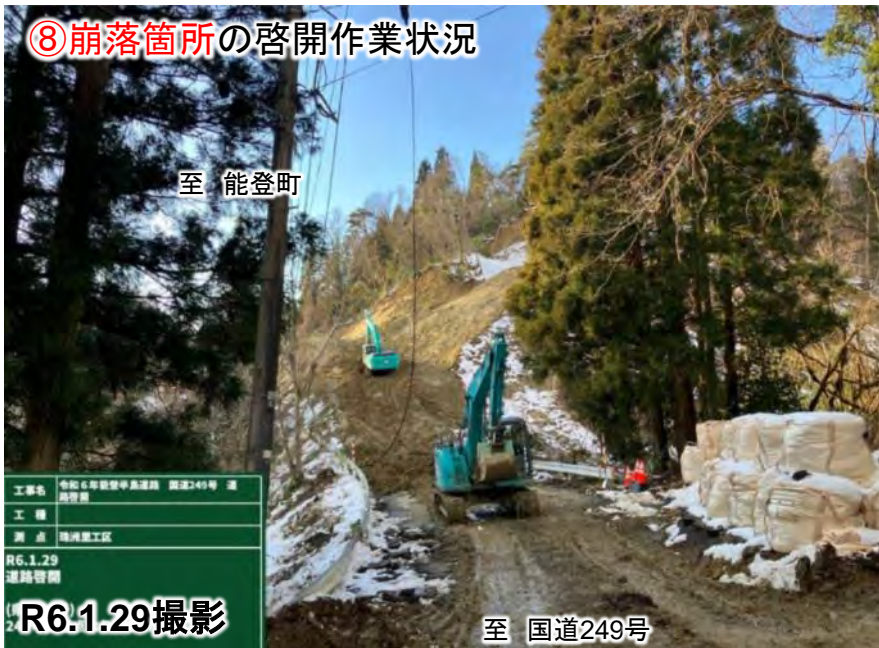
⑧崩落箇所の啓開作業状況

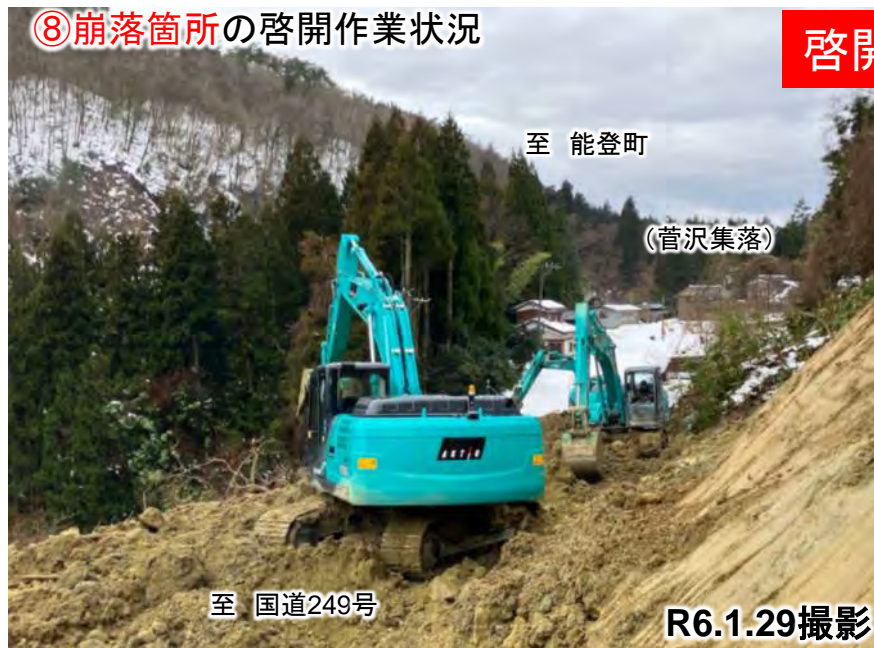
啓開中

⑧崩落箇所の啓開作業状況

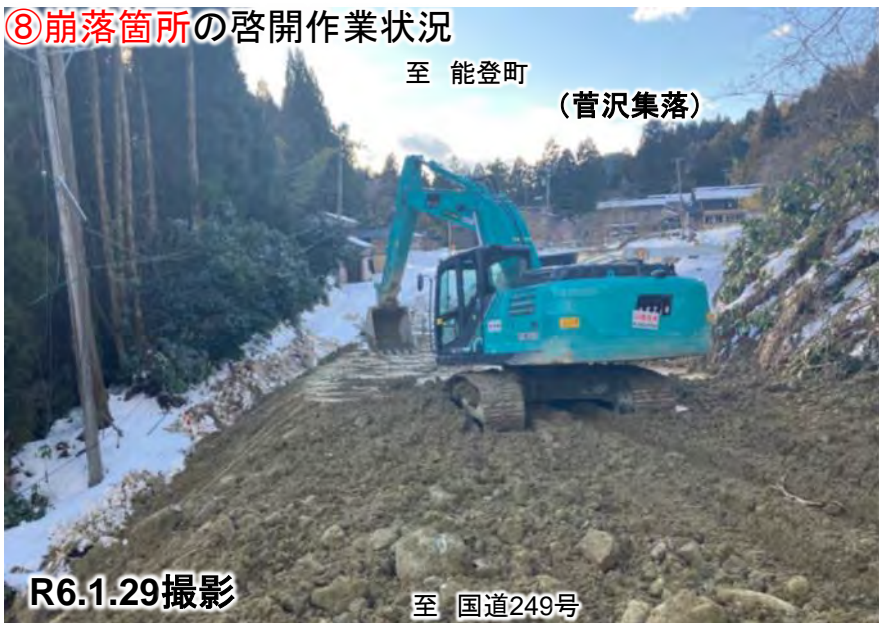
⑧崩落箇所の啓開作業状況

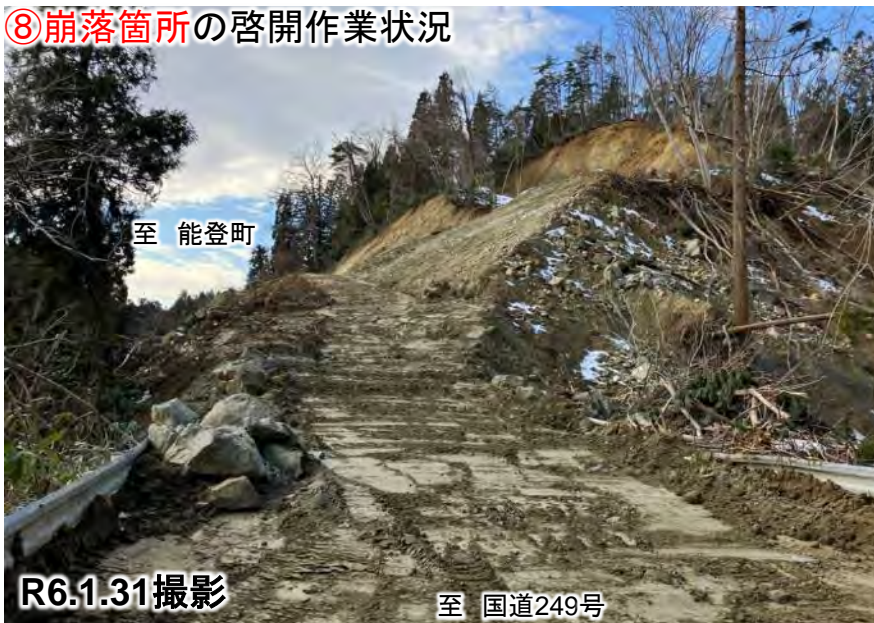
啓開中

⑧崩落箇所の啓開作業状況

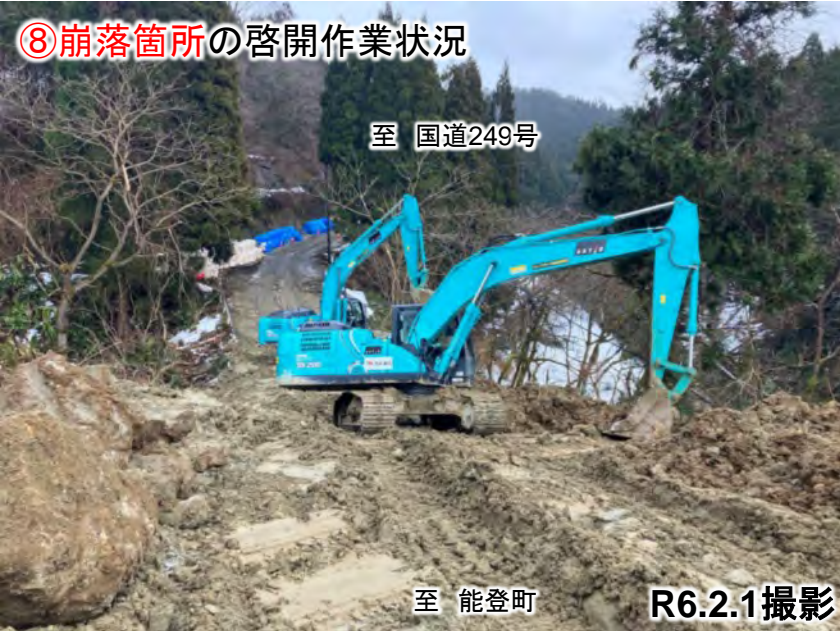
⑧崩落箇所の啓開作業状況

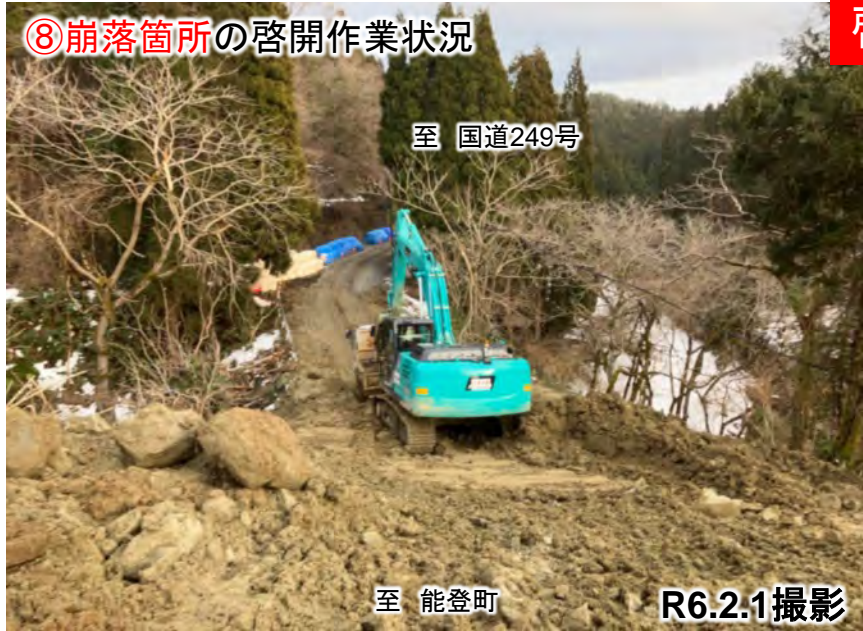
⑧崩落箇所の啓開作業状況

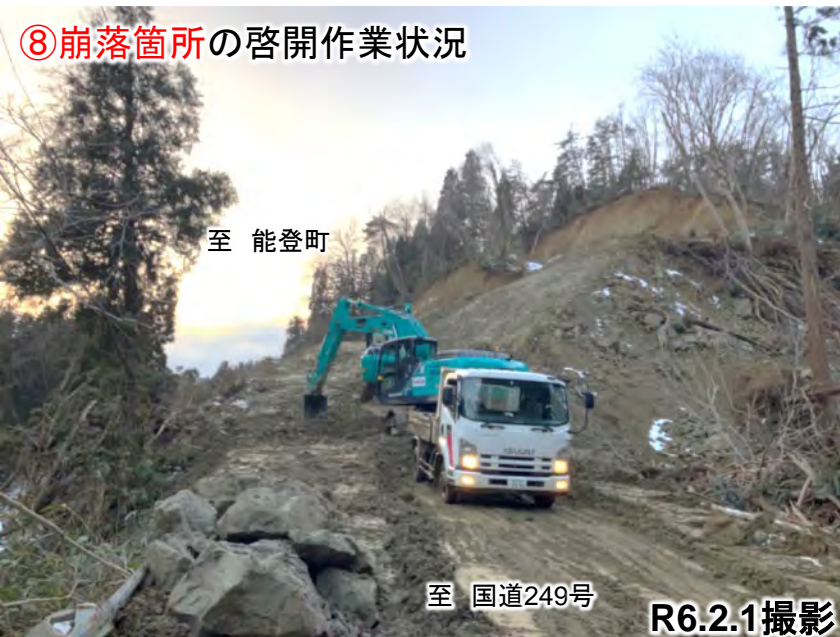
⑧崩落箇所の啓開作業状況

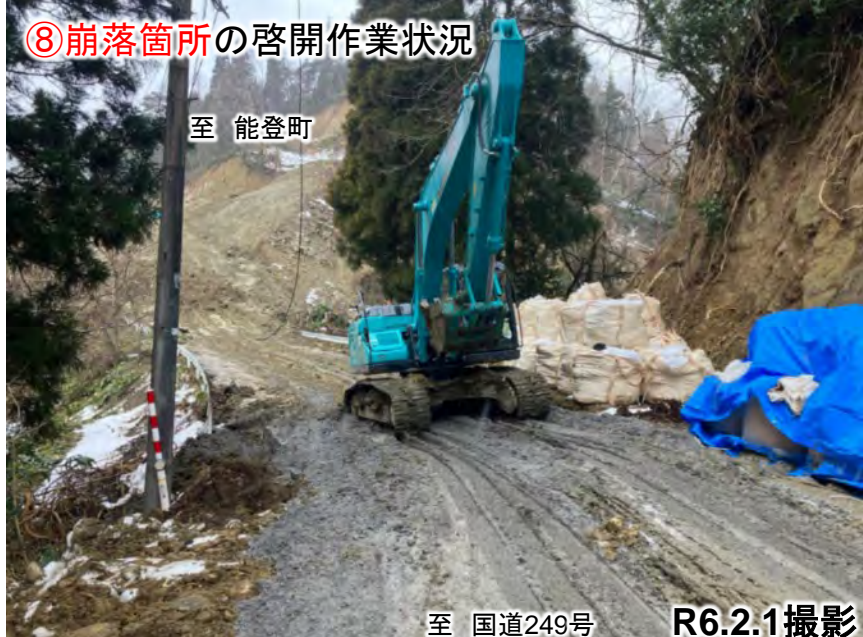
⑧崩落箇所の啓開作業状況

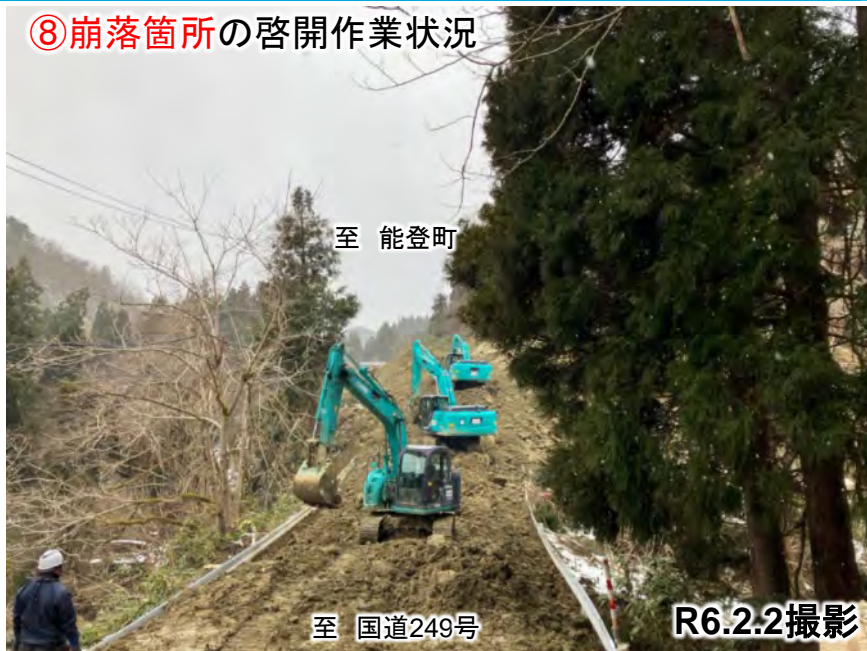
⑧崩落箇所の啓開作業状況

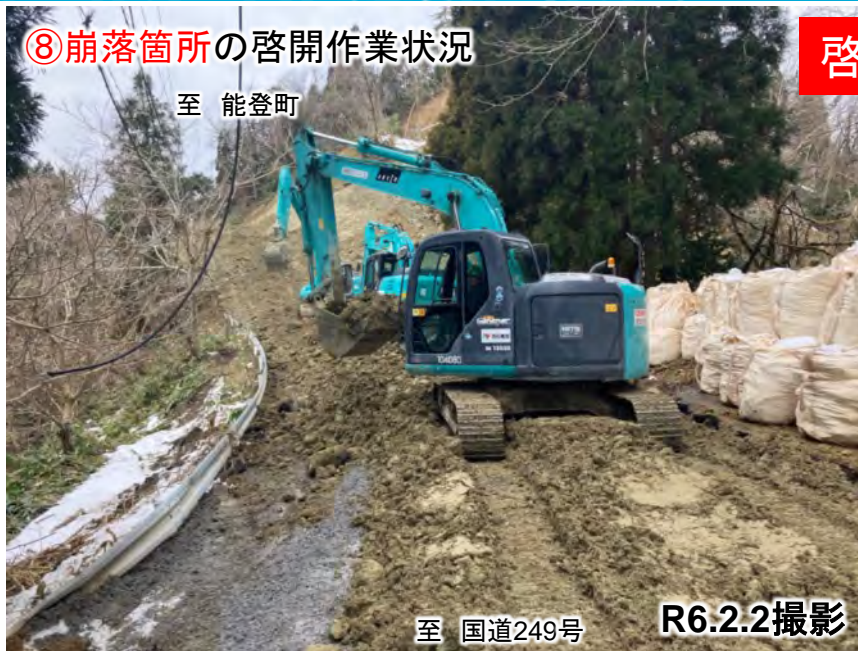
⑧崩落箇所の啓開作業状況

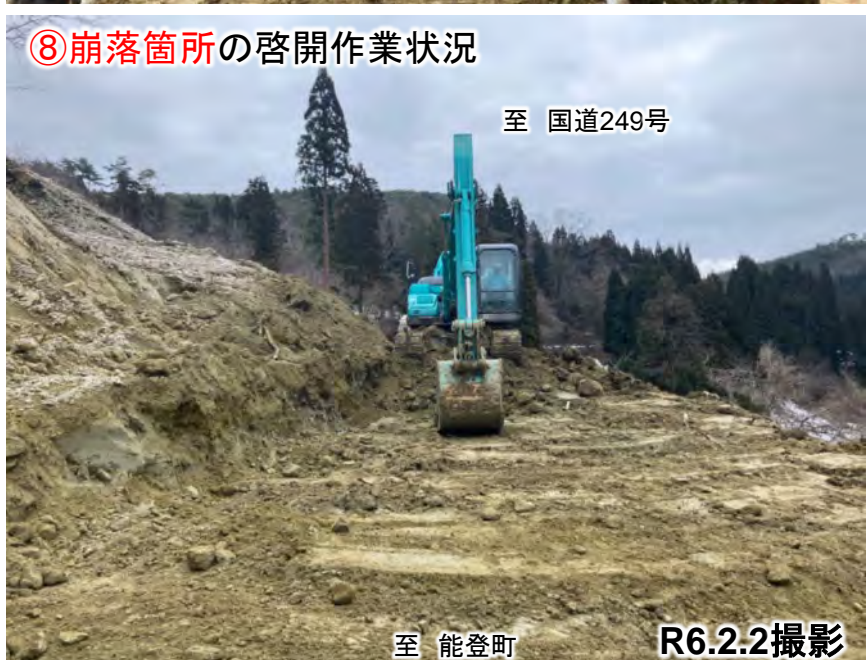
⑧崩落箇所の啓開作業状況

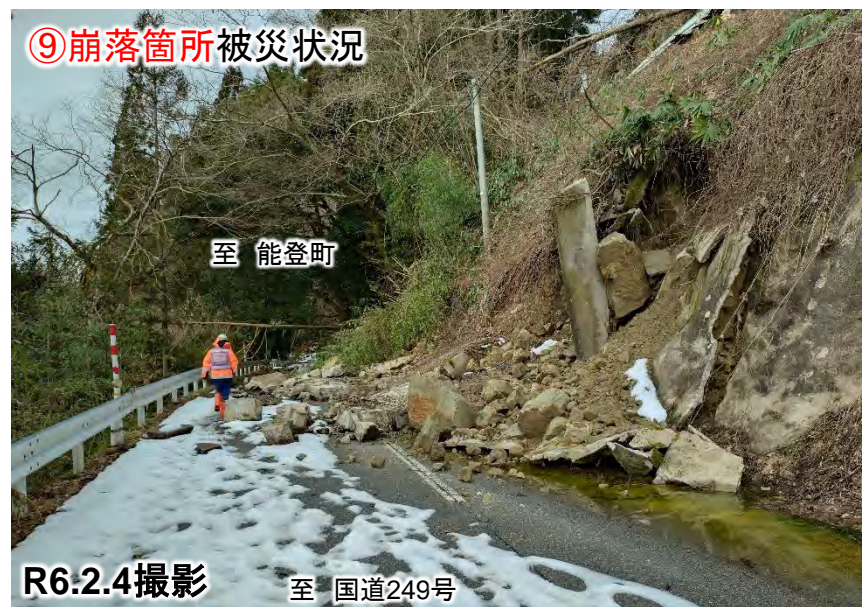
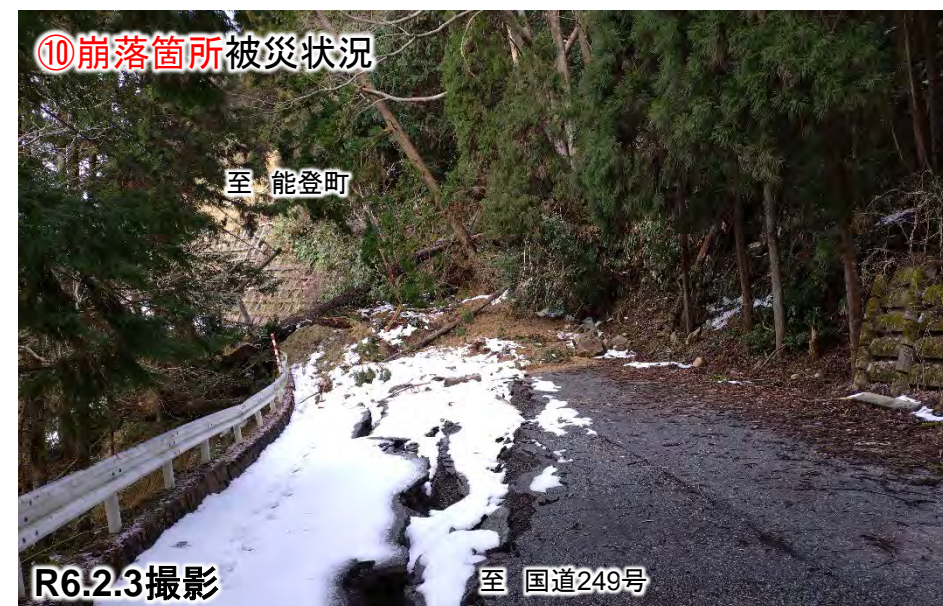
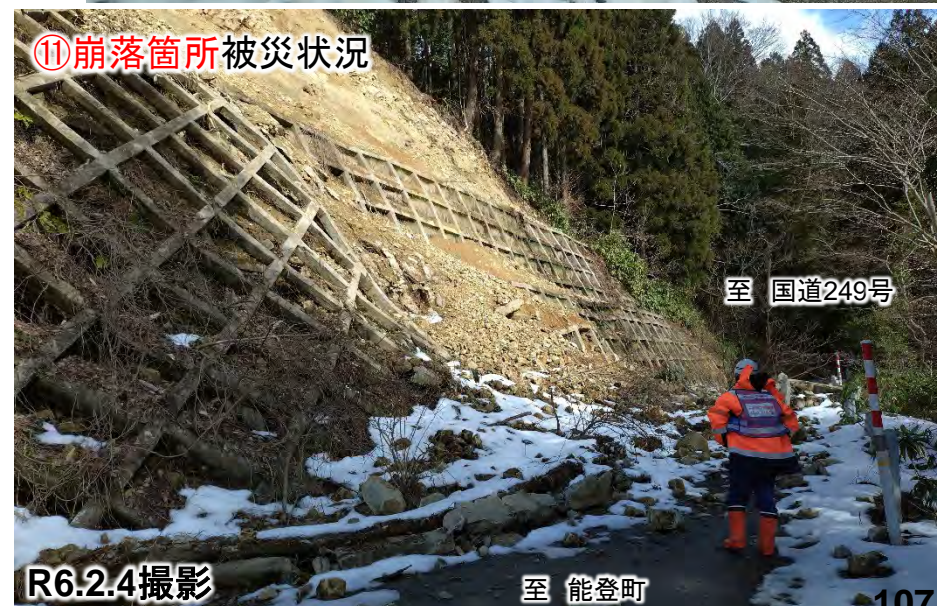
● 珠洲市宝立町鶺飼地内「金峰寺交差点」から3.6km付近 珠洲市宝立町柏原付近 崩落箇所の現地調査結果
