● 輪島市長井町の国道249号接続交差点より 1.7km地点 輪島市房田町付近 崩落箇所の啓開作業状況

工事名	R6年能登半島地震対策
工種	
測点	輪島荒屋線①
道路啓開作業	
施工状況

能登半島地震対策
工事
第3078号(輪島荒屋線②)
作業
1日 東急建設株式会社

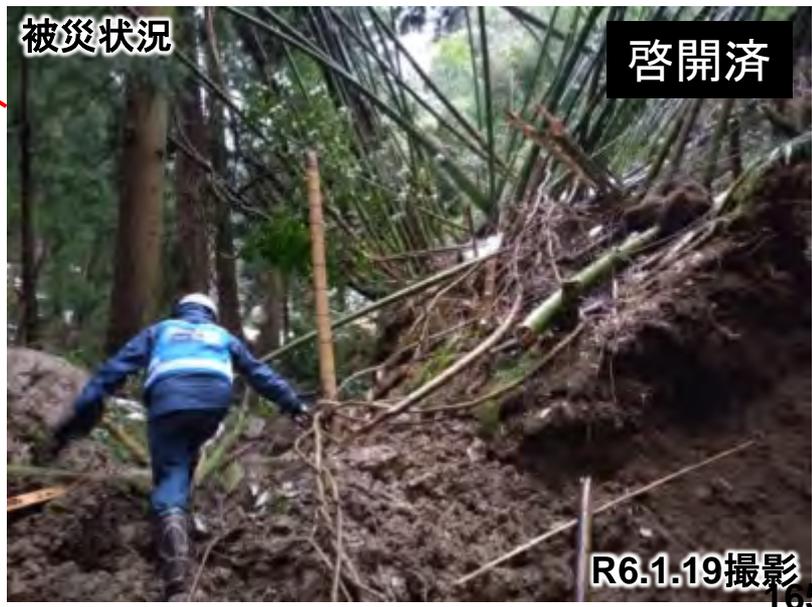
● 輪島市長井町の国道249号接続交差点より7.2km地点 輪島市大沢町付近 路面変状箇所の啓開作業状況

啓開済

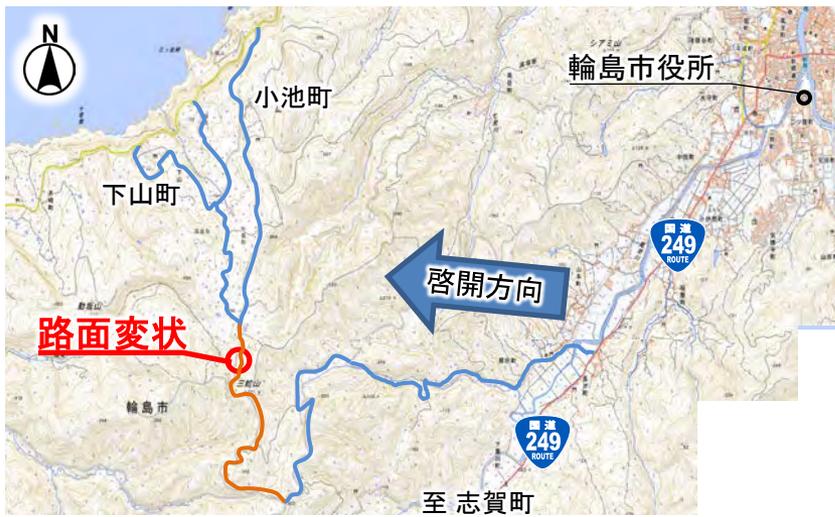
啓開作業状況

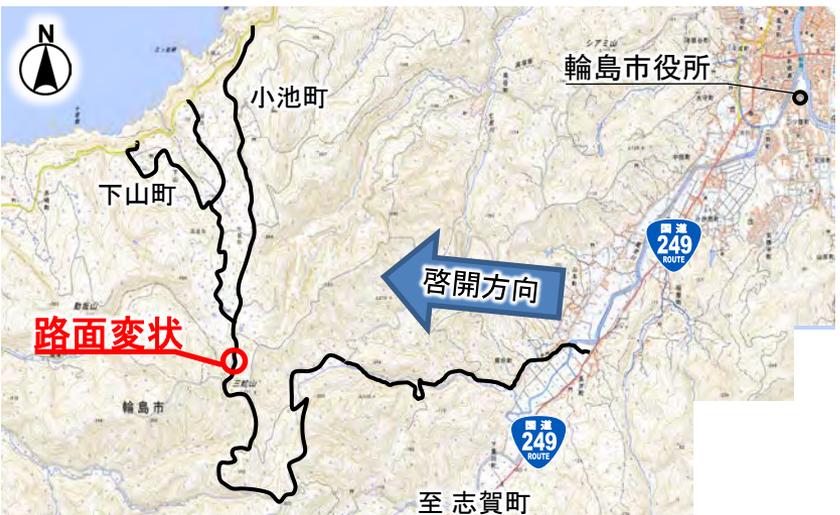
● 輪島市長井町の国道249号接続交差点より7.4km地点 輪島市大沢町付近 崩壊箇所の啓開作業状況

啓開済

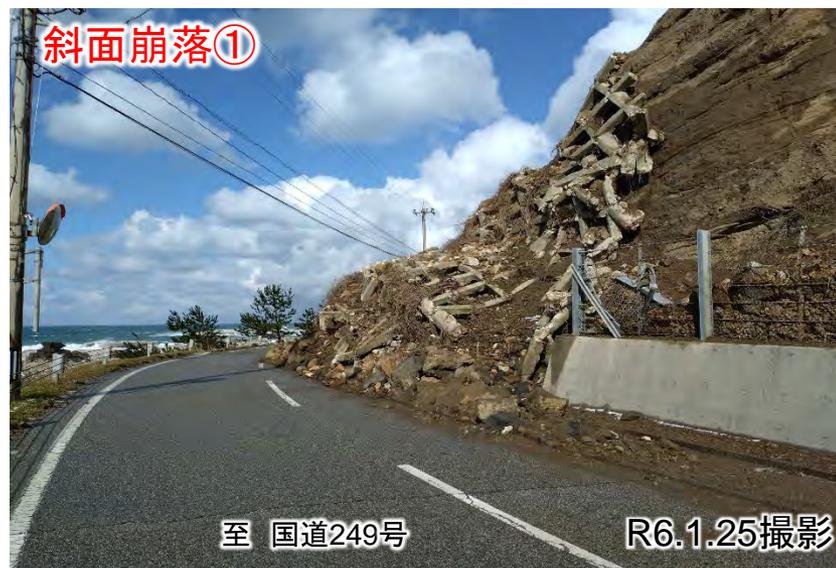
● 輪島市門前町道下地内「国道249号との交差点」から1.4km地点付近 崩落箇所の現地調査結果

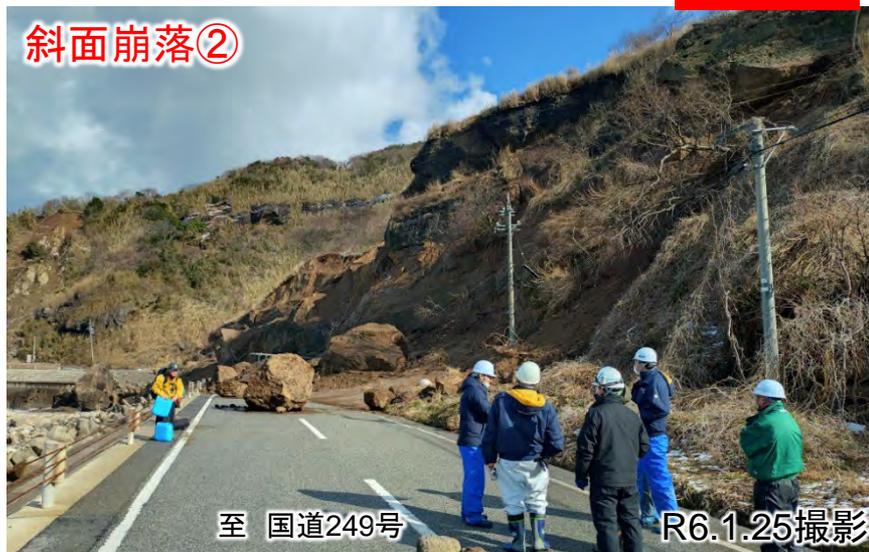
● 輪島市門前町道下地内「国道249号との交差点」から2.1km地点付近 崩落箇所の啓開作業状況

啓開中

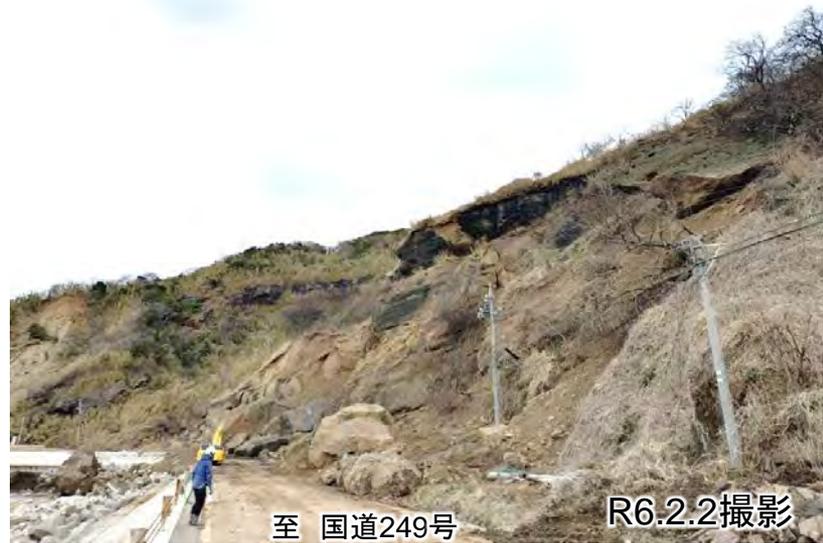
斜面崩落②の啓開作業状況

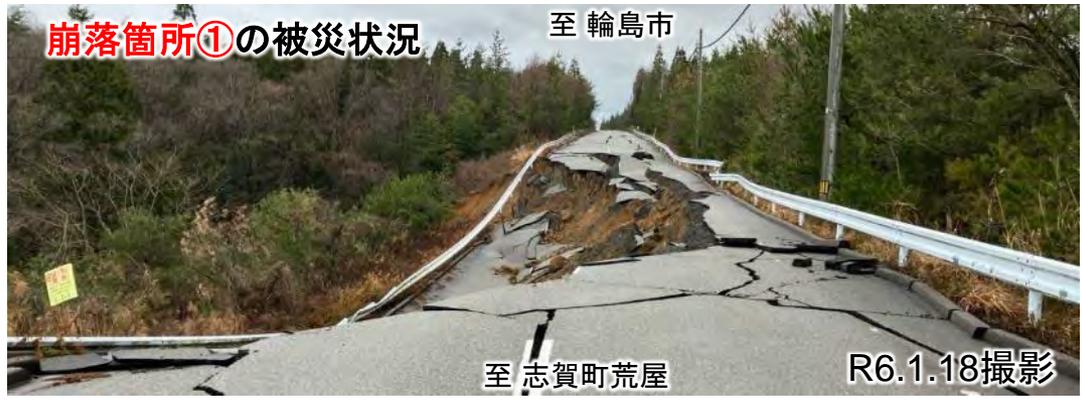
● 羽咋郡志賀町荒屋地内「国道との交差点」から約7.7km 崩落箇所①の状況

啓開済

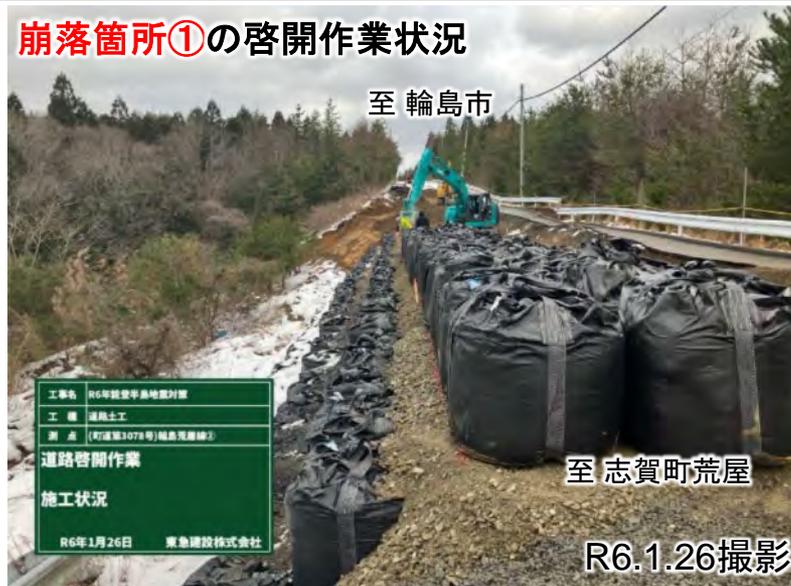
崩落箇所①の啓開作業状況

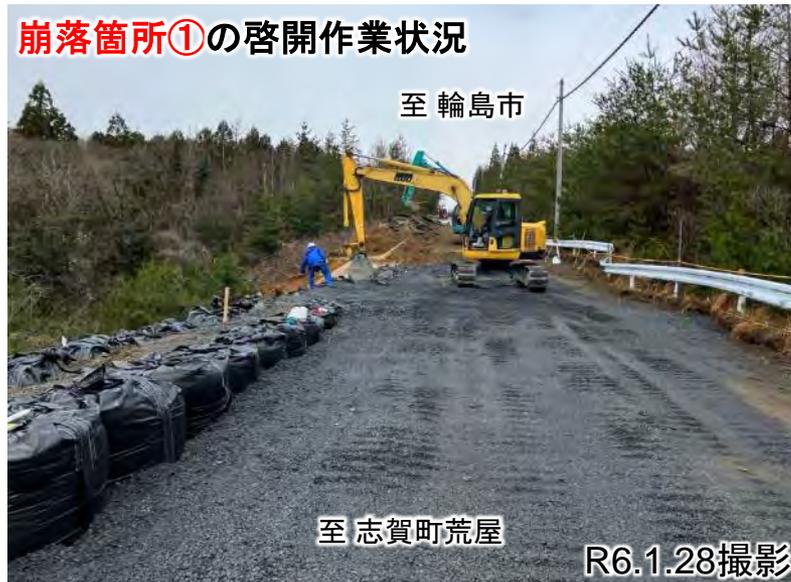
崩落箇所①の啓開作業状況

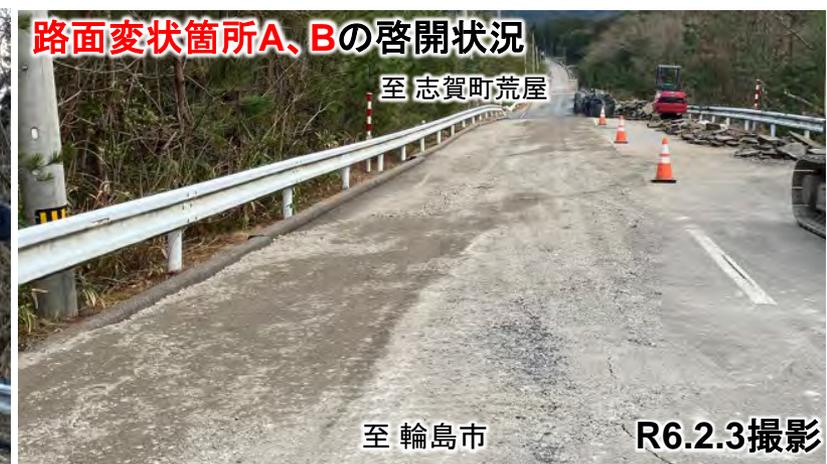
● 羽咋郡志賀町荒屋地内「国道との交差点」から約8.9km付近 路面変状箇所①の状況

啓開済

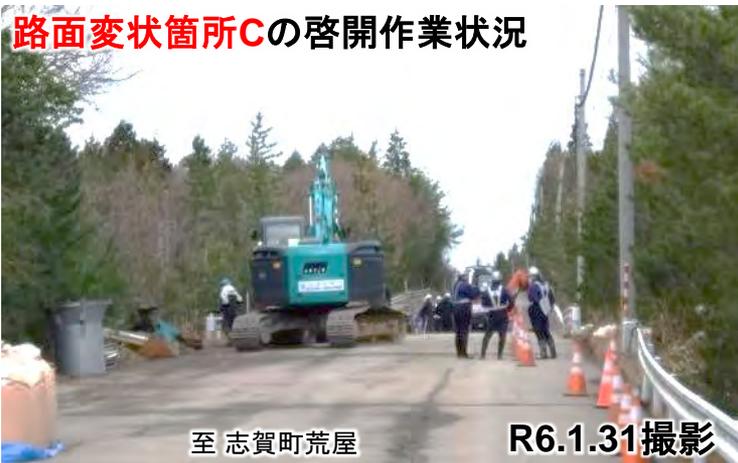
路面変状箇所Cの啓開作業状況

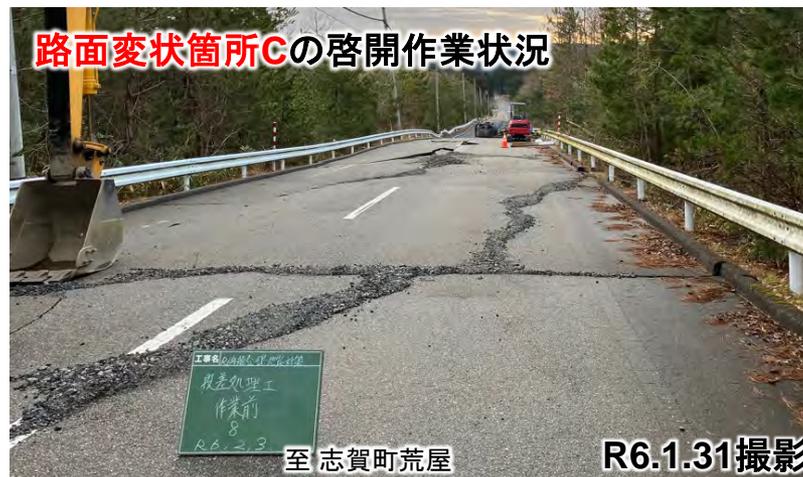
路面変状箇所Cの啓開作業状況

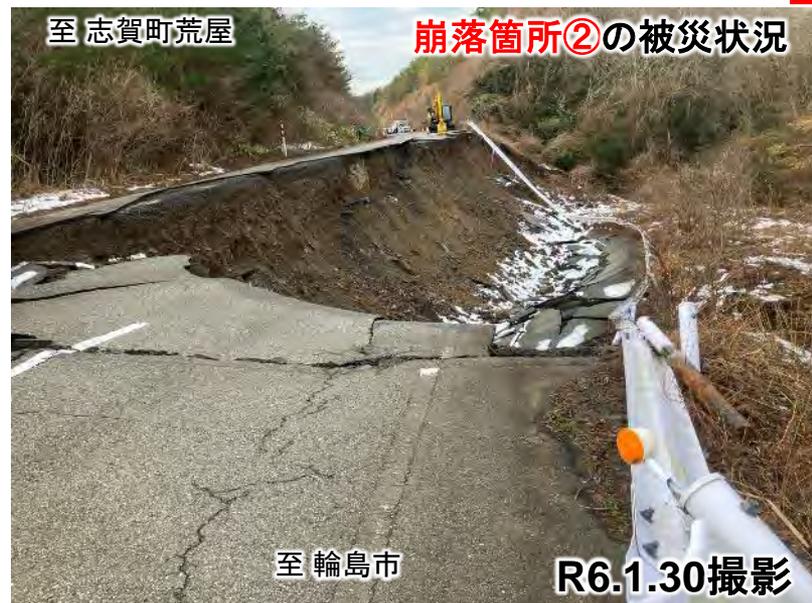
● 羽咋郡志賀町荒屋地内「国道との交差点」から約11.0km地点 崩落箇所②の状況

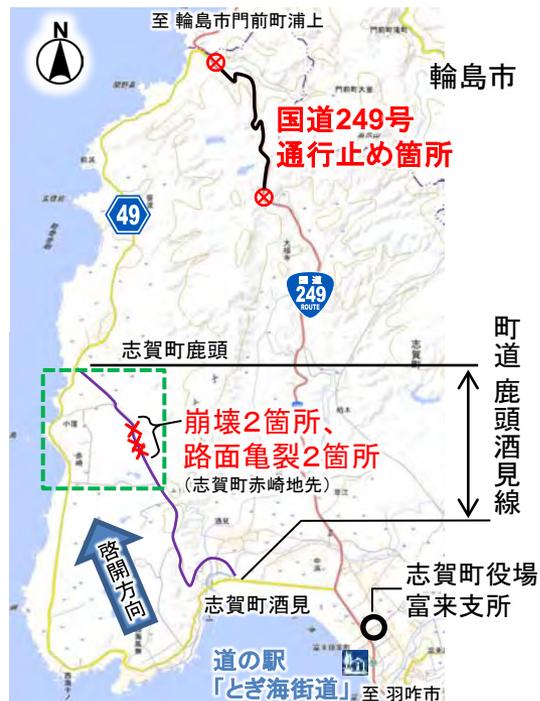
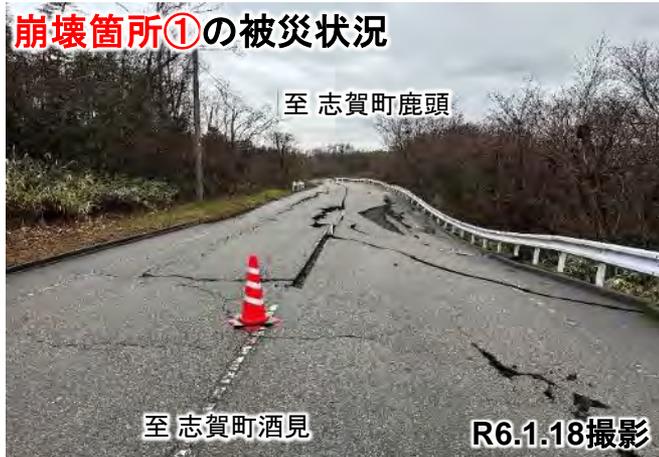
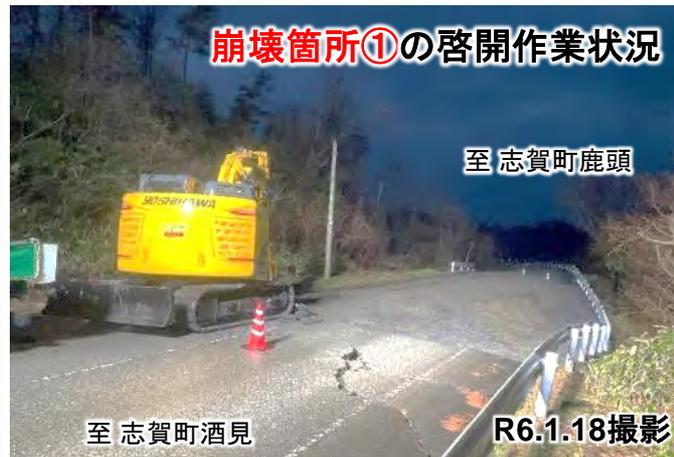
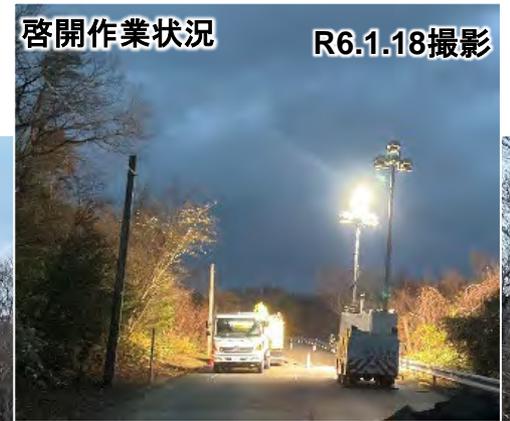
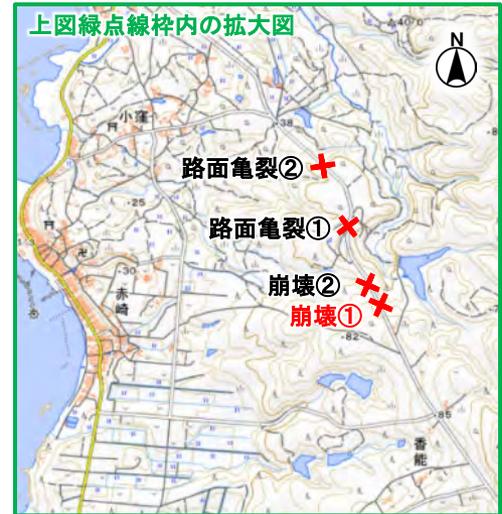
● 羽咋郡志賀町酒見地内「県道との交差点」から約3.2km地点（志賀町鹿頭地先）崩壊

啓開済

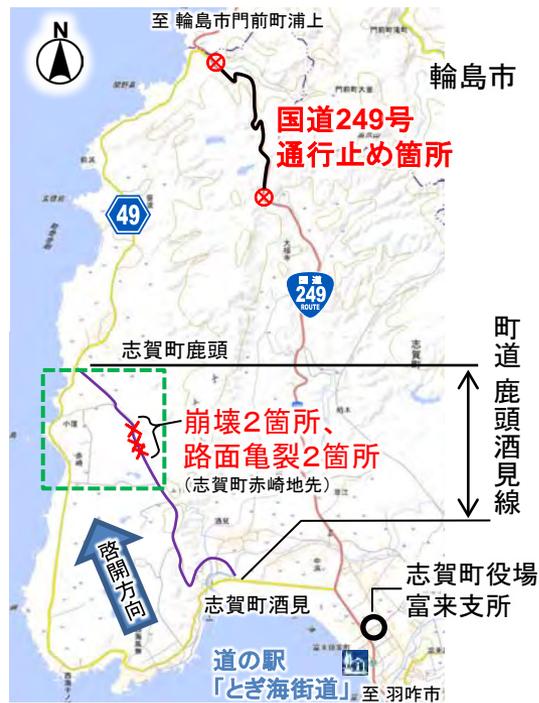
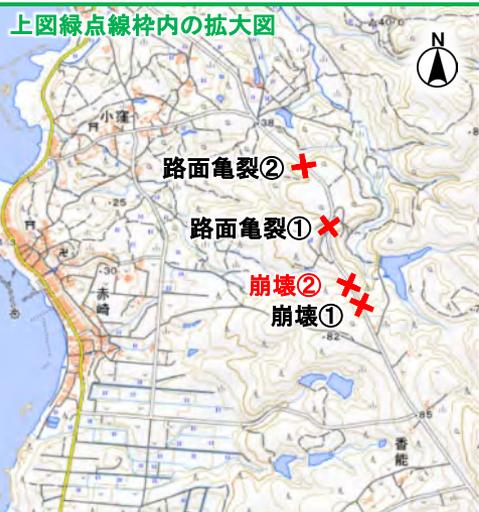
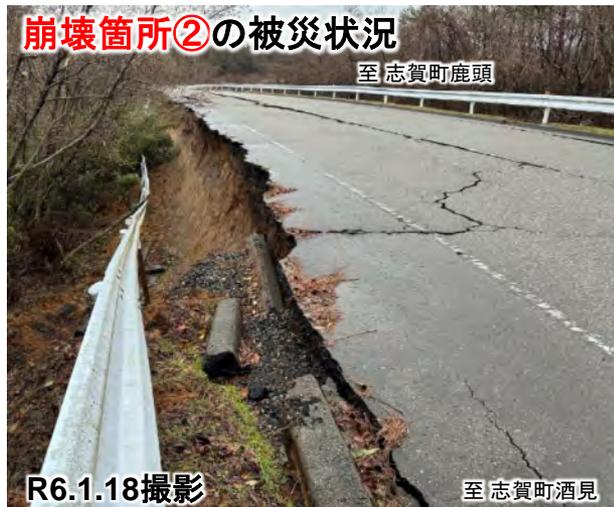
● 羽咋郡志賀町酒見地内「県道との交差点」から約3.3km地点（志賀町鹿頭地先）崩壊

崩壊箇所②の被災状況

啓開済

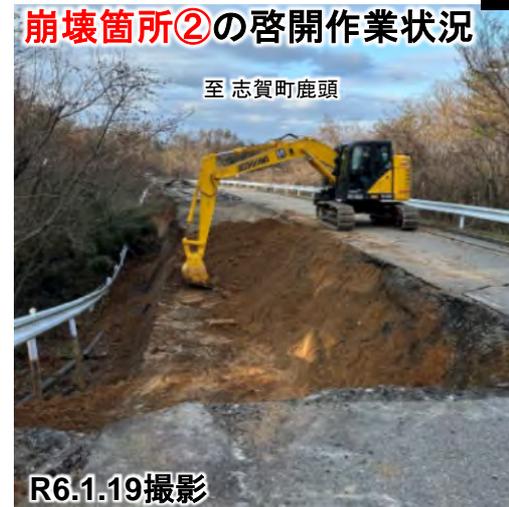
崩壊箇所②の啓開作業状況
