# 令和6年能登半島地震 国道249号 道路啓開1工区の状況

(担当会社:株式会社安藤・間)

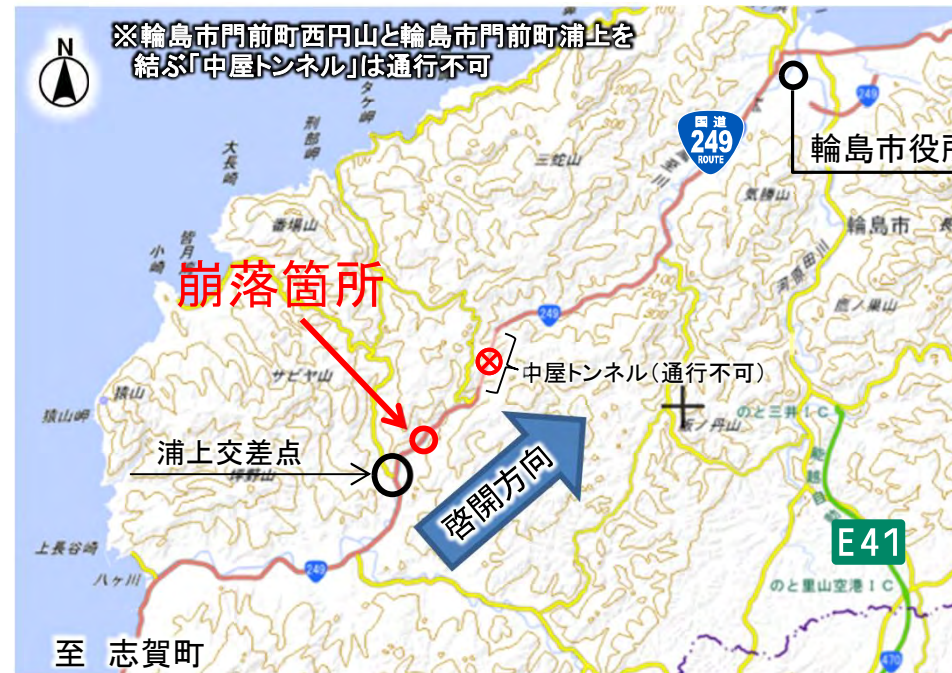
- 輪島市門前町浦上地内「浦上交差点」から約1.1km地点 崩落箇所

1/5 啓開済

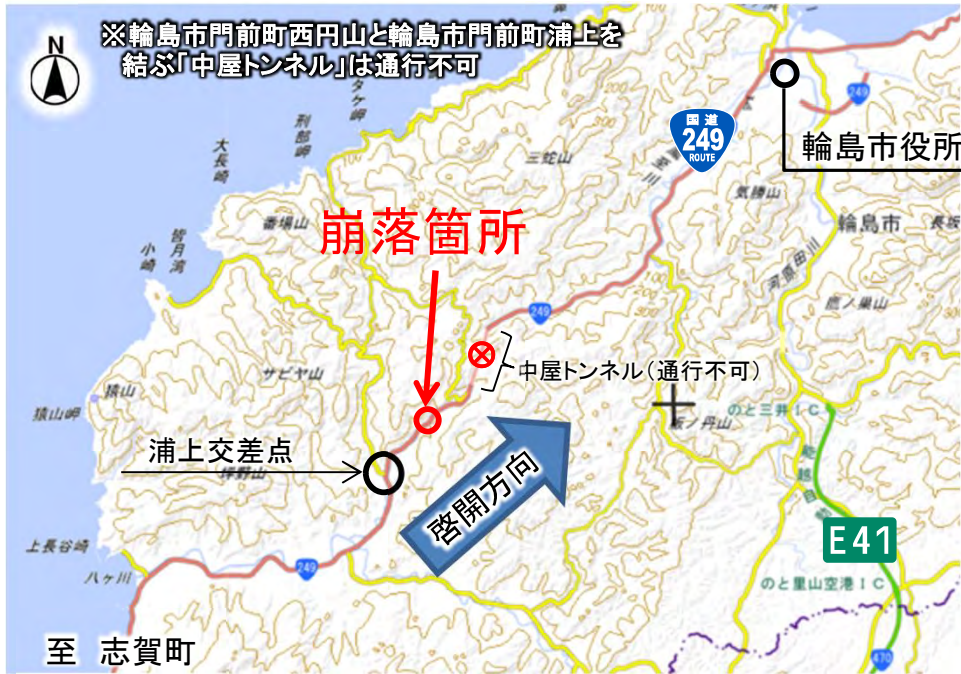
- 輪島市門前町浦上地内「浦上交差点」から約1.3km地点 崩落箇所

啓開済

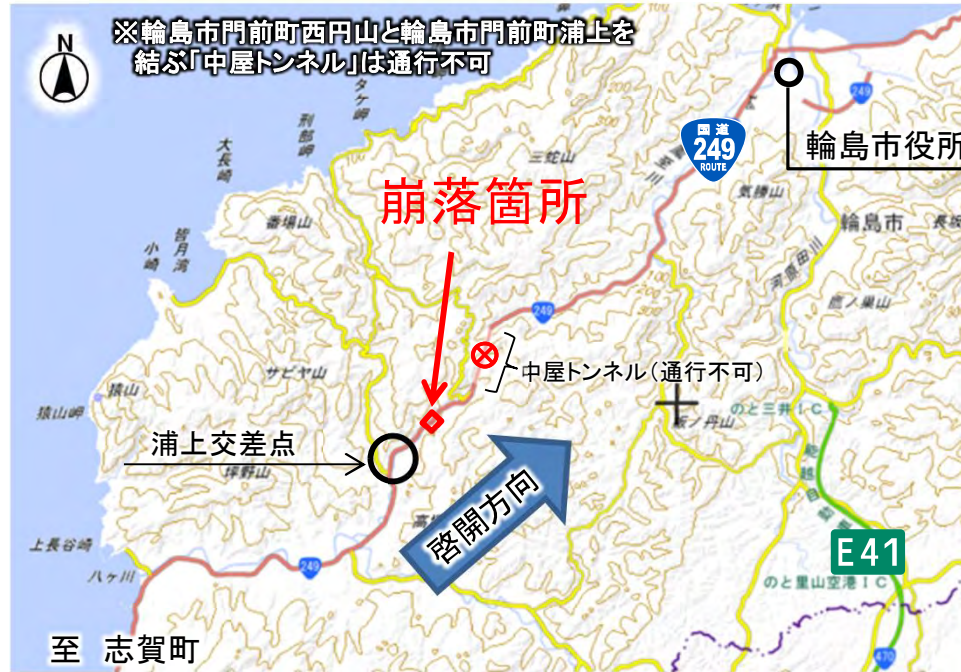
- 輪島市門前町浦上地内「浦上交差点」から約1.7km地点 崩落箇所

啓開済

迂回路再整備中

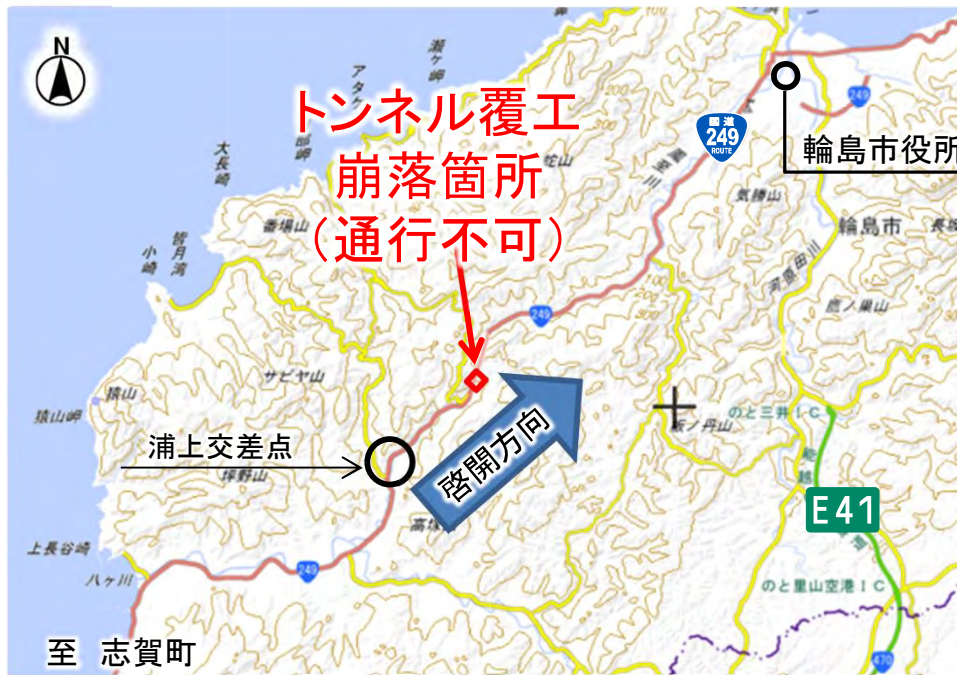
- 輪島市門前町浦上地内「浦上交差点」から3.0km地点 中屋トンネル まで現地調査実施 トンネル内部で覆工崩落

トンネル内部が一部崩落しているため、輪島市門前町西円山と輪島市門前町浦上を結ぶ「中屋トンネル」は通行不可

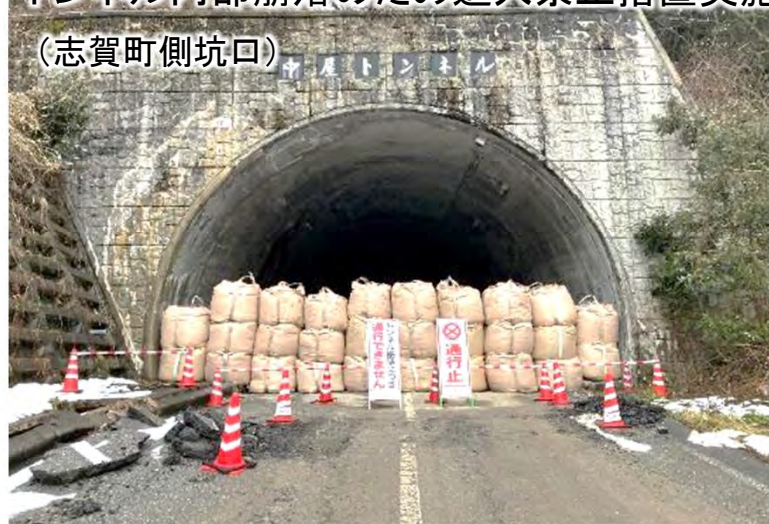
(輪島市役所側坑口)

トンネル内部崩落のため進入禁止措置実施状況  
(志賀町側坑口)

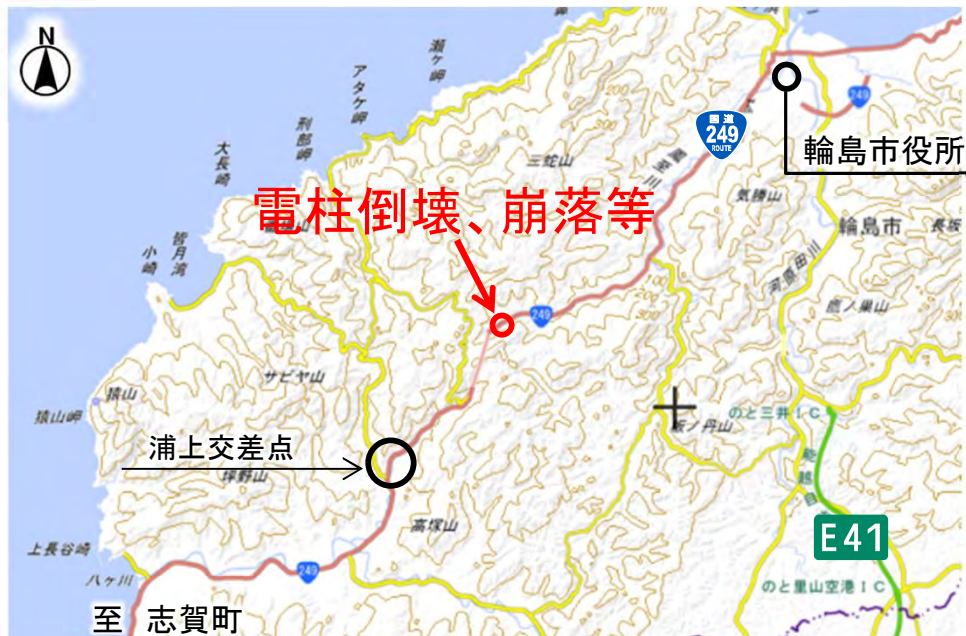
- 輪島市門前町浦上地内「浦上交差点」から4.4km地点 電柱倒壊、崩落、舗装亀裂

啓開済

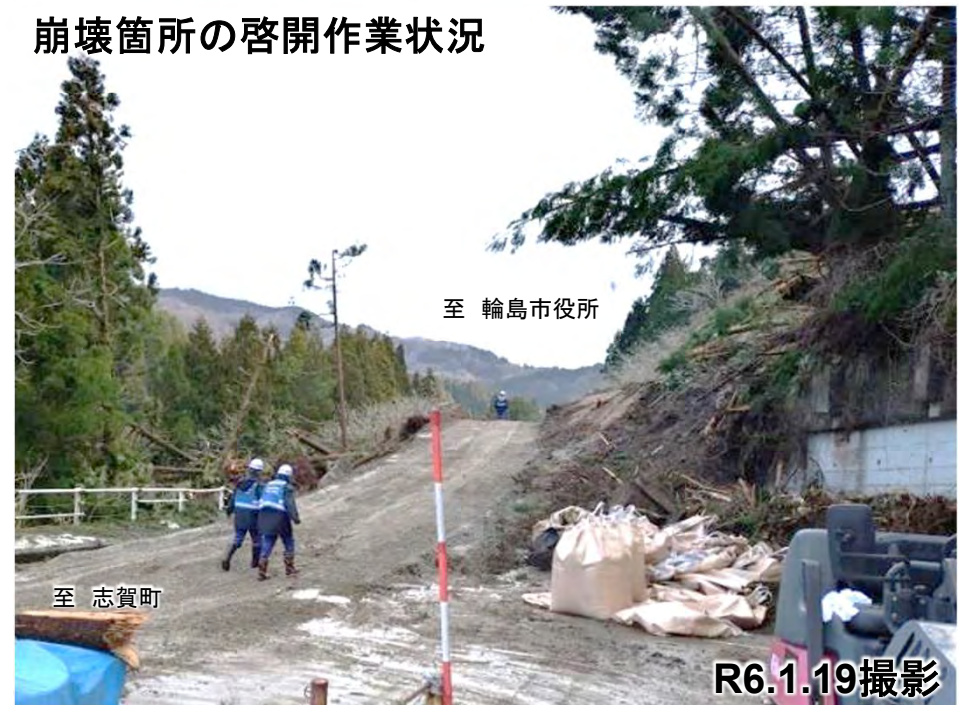
崩壊箇所の啓開作業状況

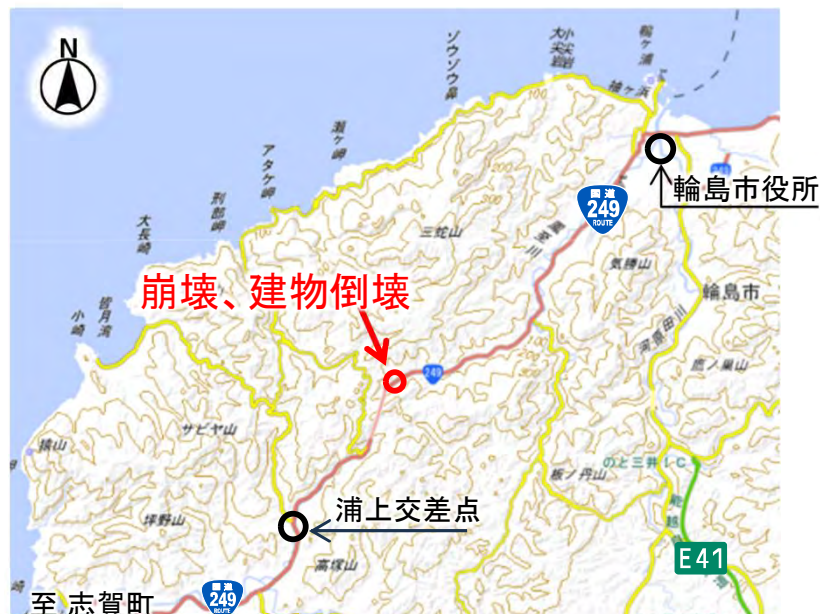
- 輪島市門前町浦上地内「浦上交差点」から4.9km地点 建物倒壊、崩落の状況
- 2工区(株式会社熊谷組)から啓開作業を引き継ぎ

啓開作業状況

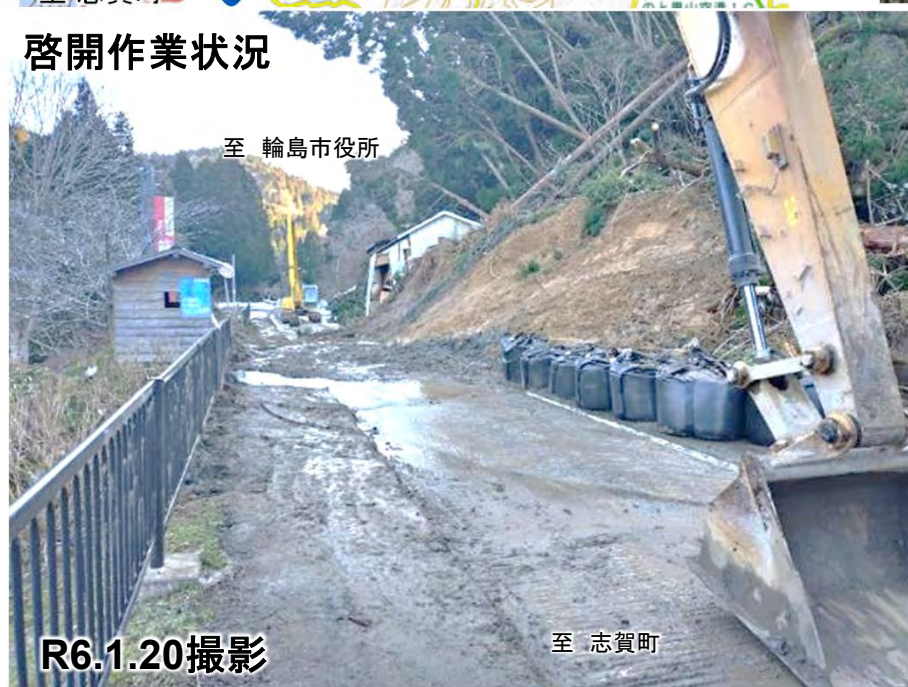
R6.1.20撮影

大雨で土砂が流入している状況

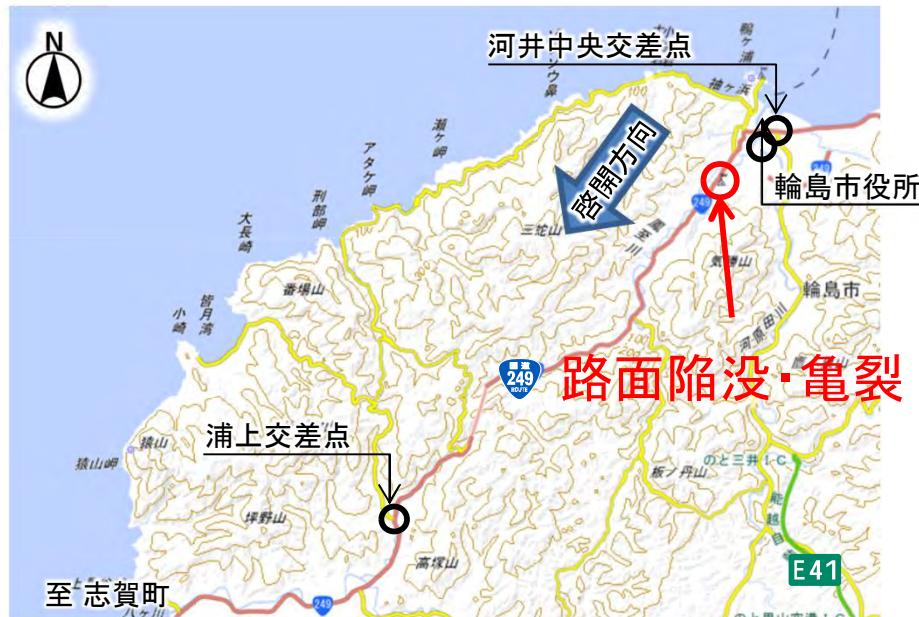
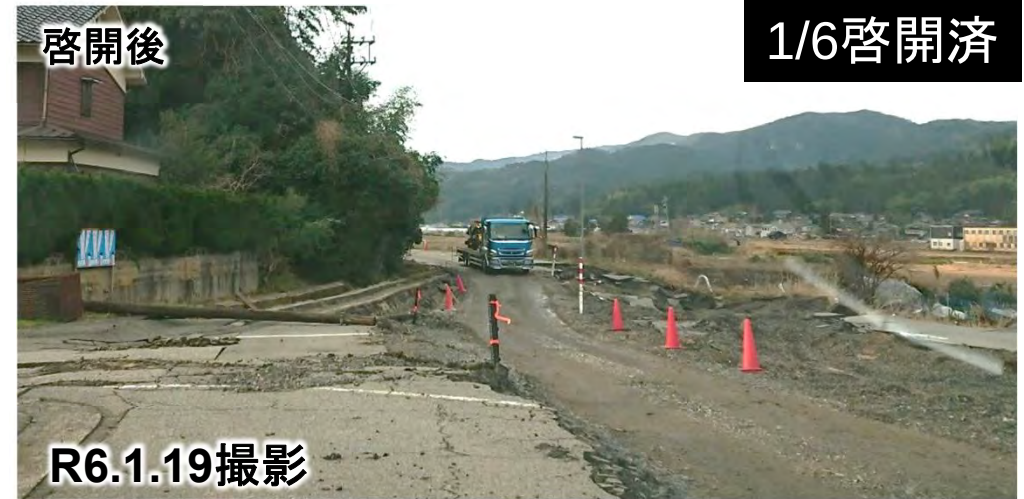
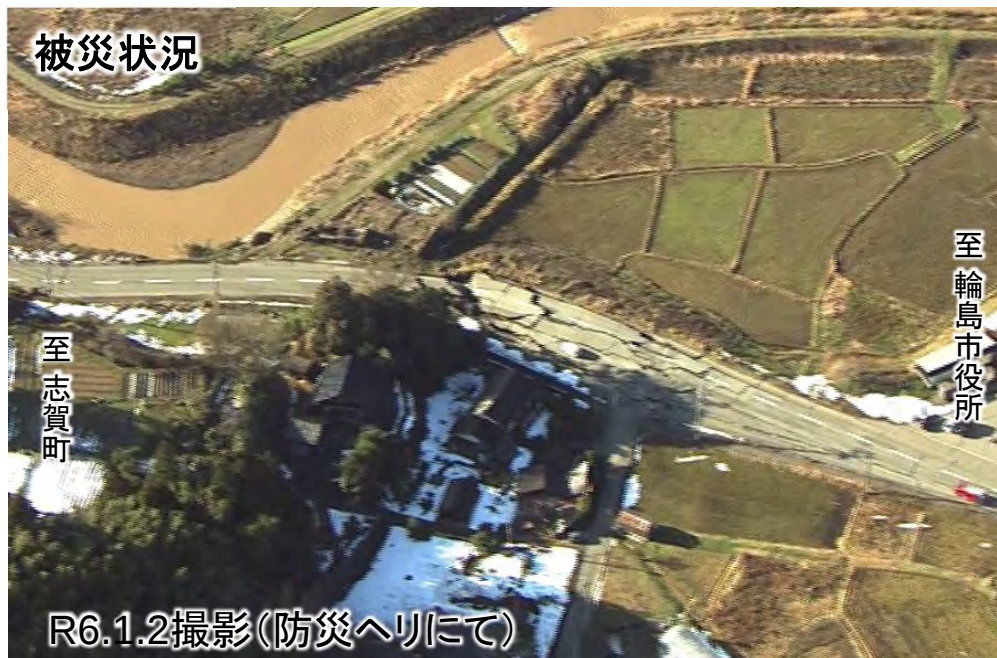
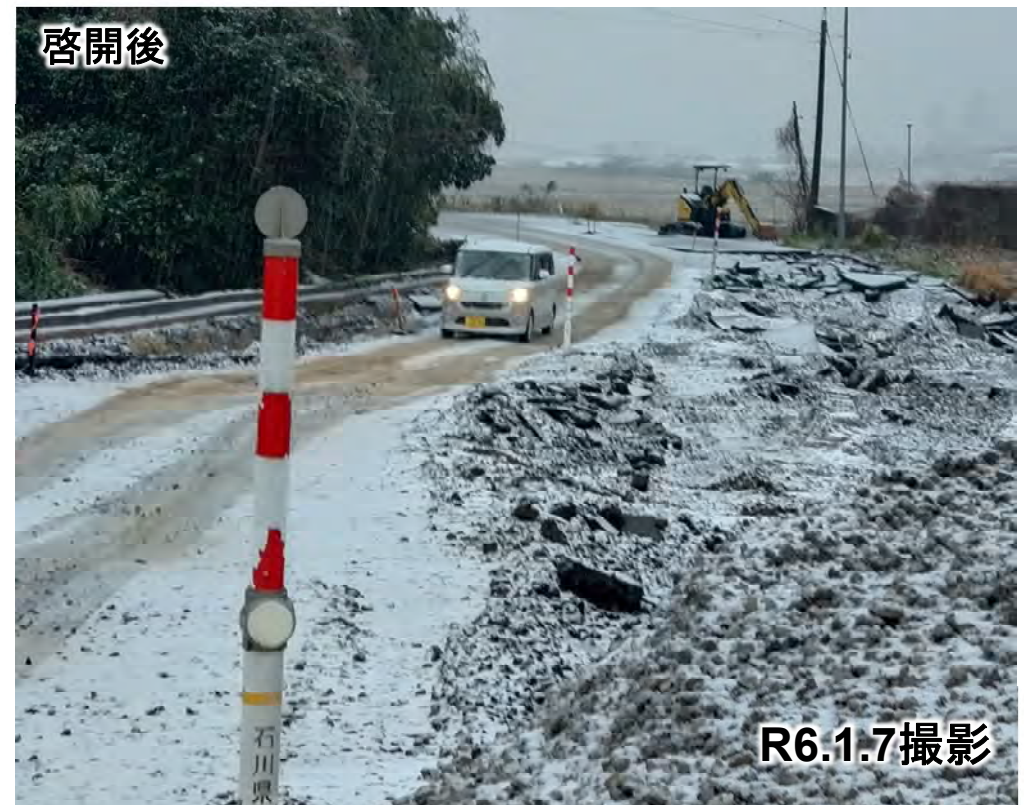
- 輪島市河井町地内「河井中央交差点」から約2.9km地点(輪島市稲屋町付近)の路面変状の状況

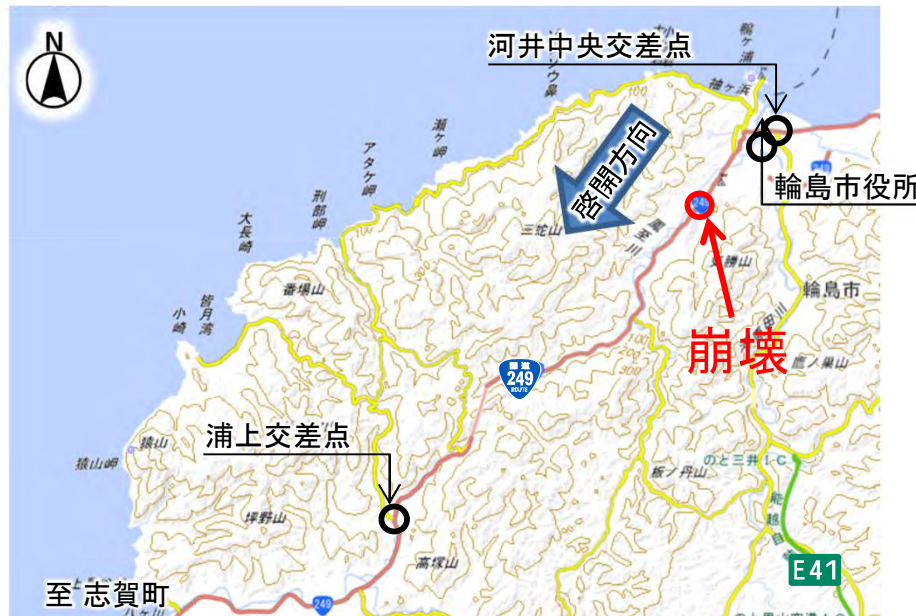
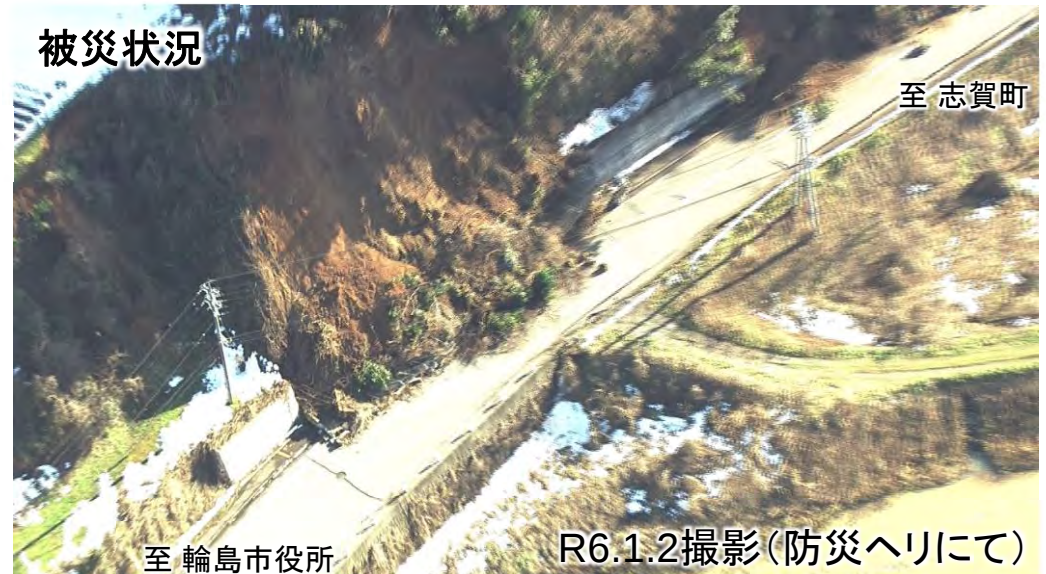
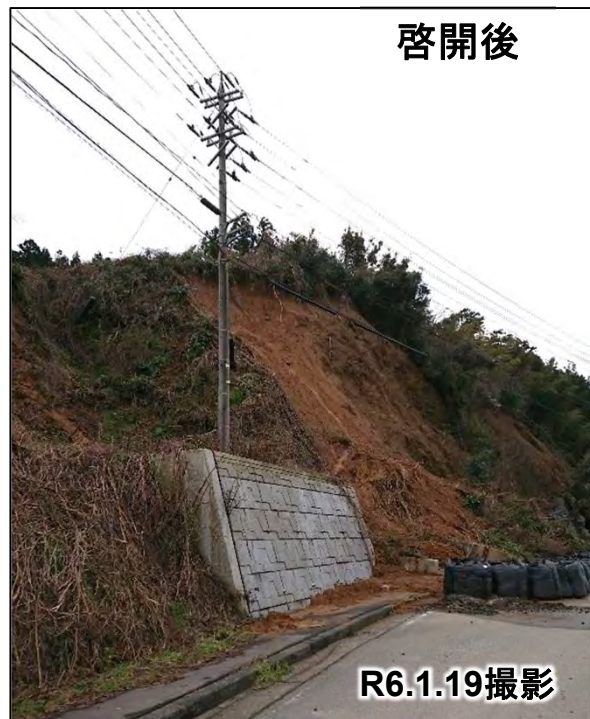
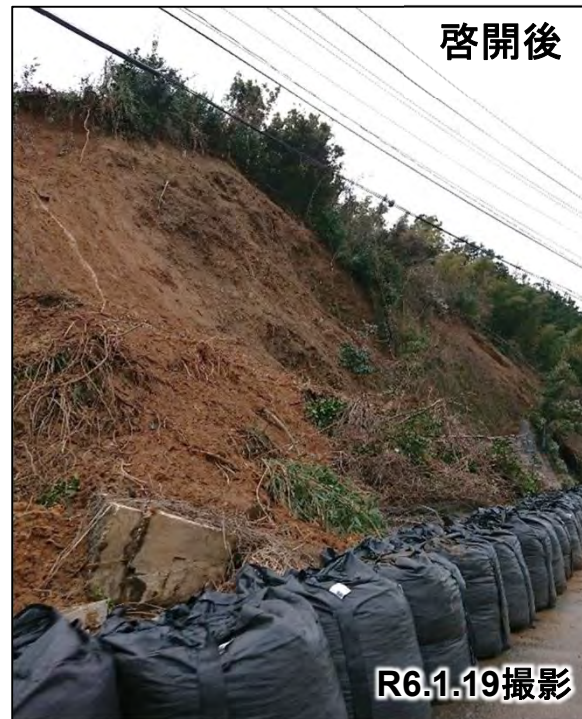
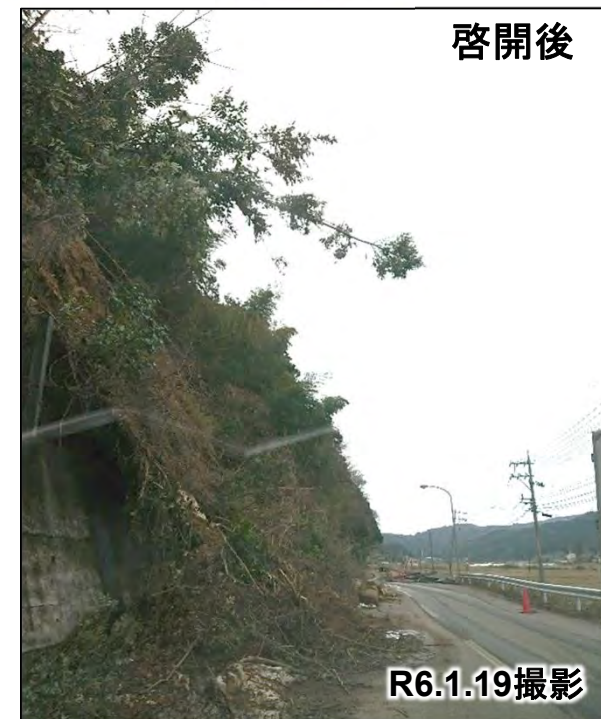
- 輪島市河井町地内「河井中央交差点」から約3.1km地点(輪島市稲屋町付近)の崩壊箇所の状況

啓開済

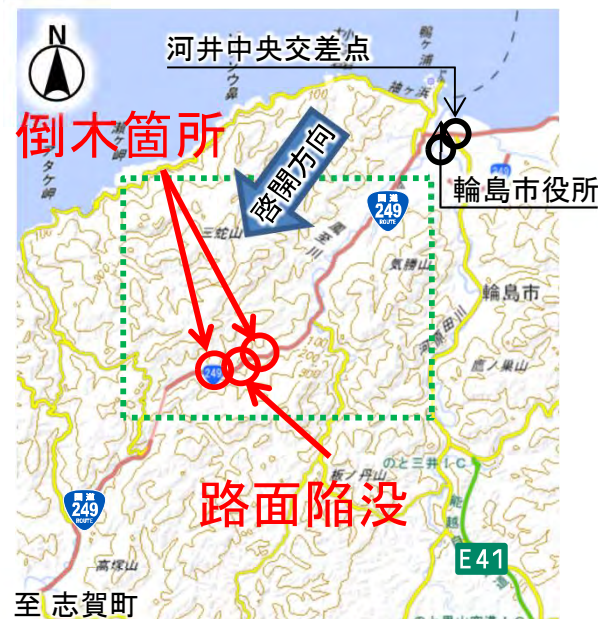
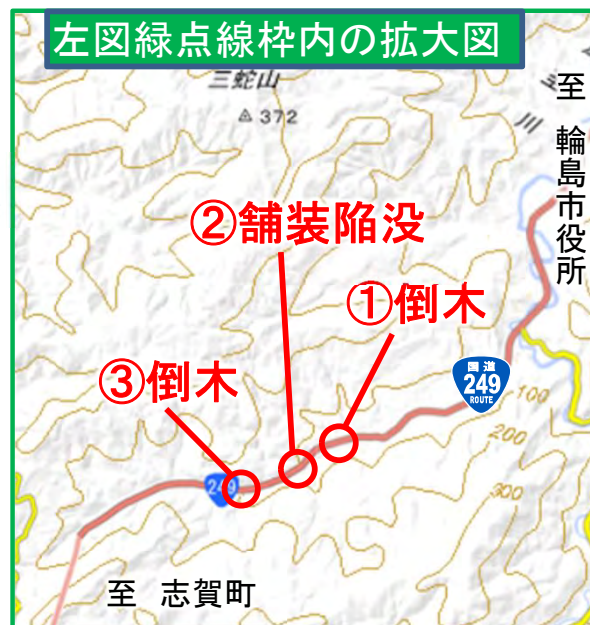
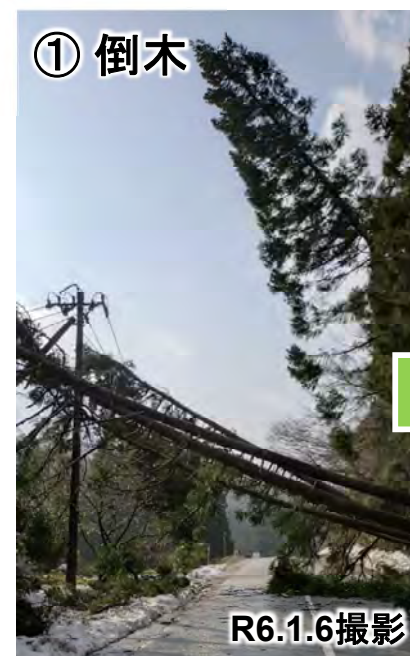
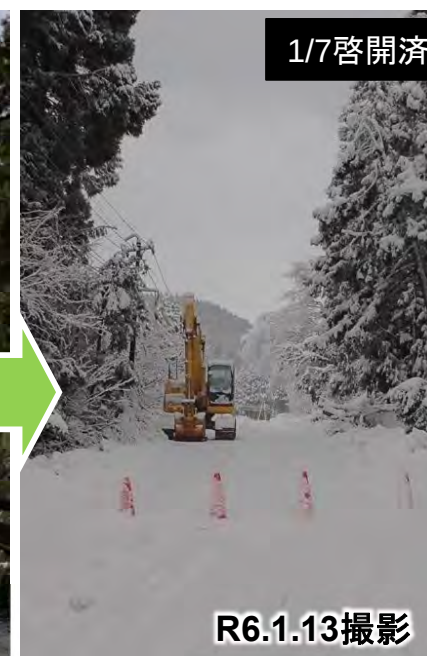
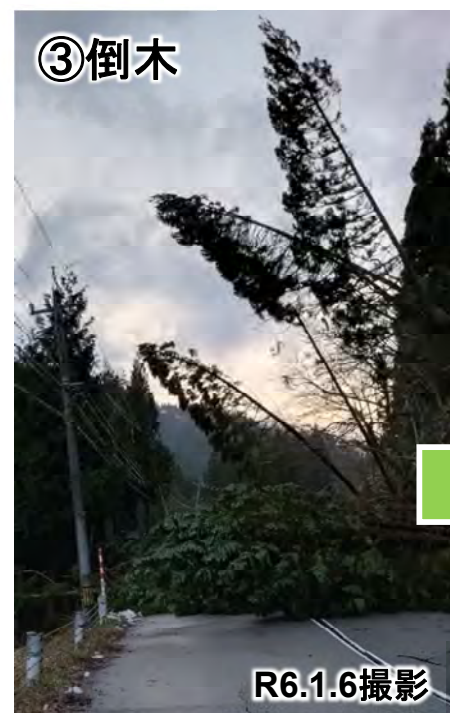
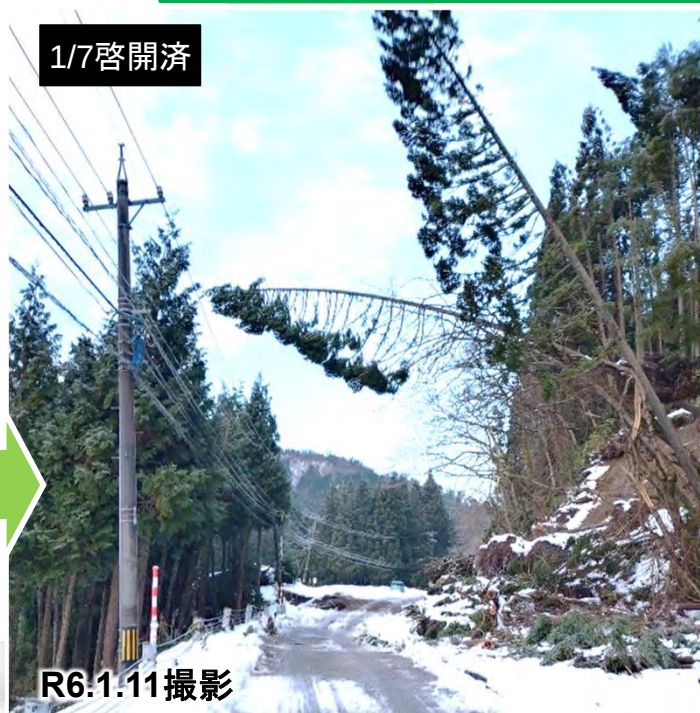
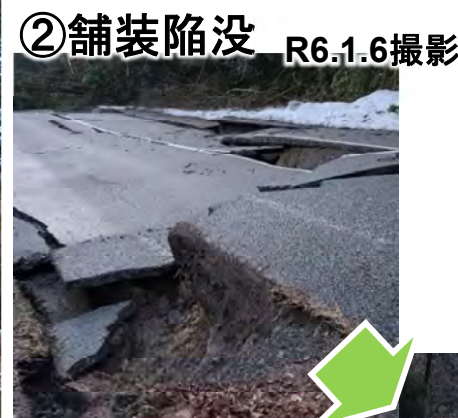
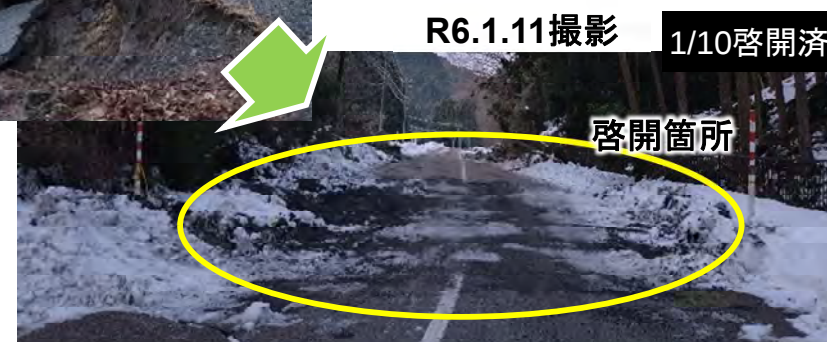
● 輪島市河井町地内「河井中央交差点」から約7.9km地点(輪島市縄又町付近)の倒木、路面陥没の状況

啓開箇所

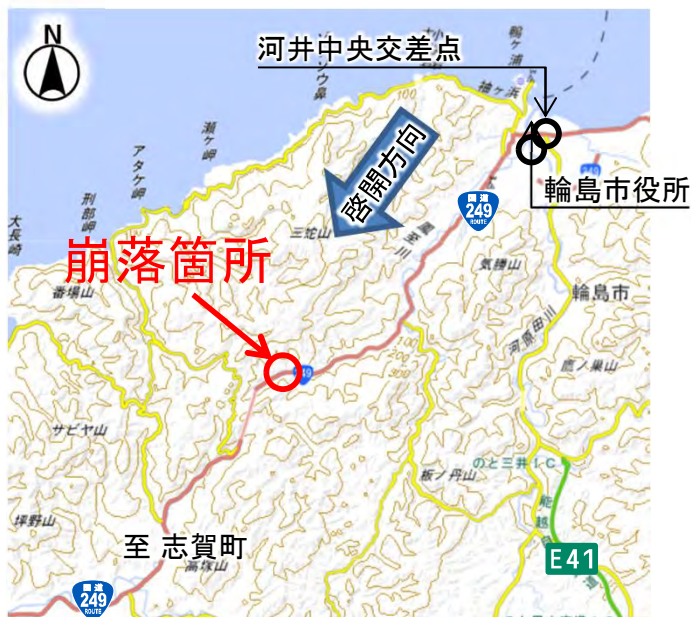
- 輪島市河井町地内「河井中央交差点」から約7.9km地点(輪島市縄又町付近)の崩落箇所の状況

被災状況

啓開済  
(迂回路整備)

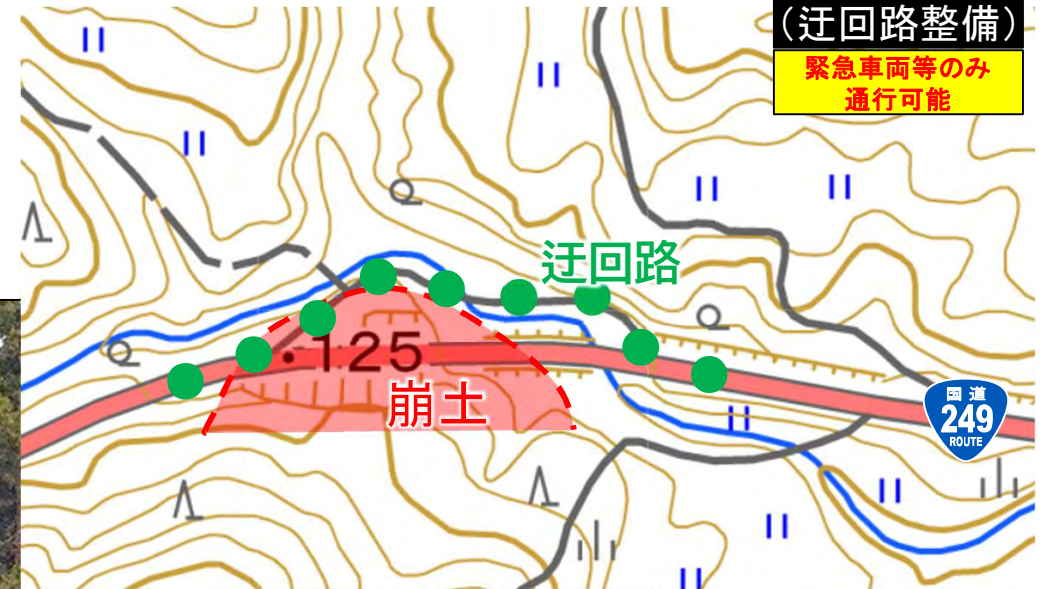
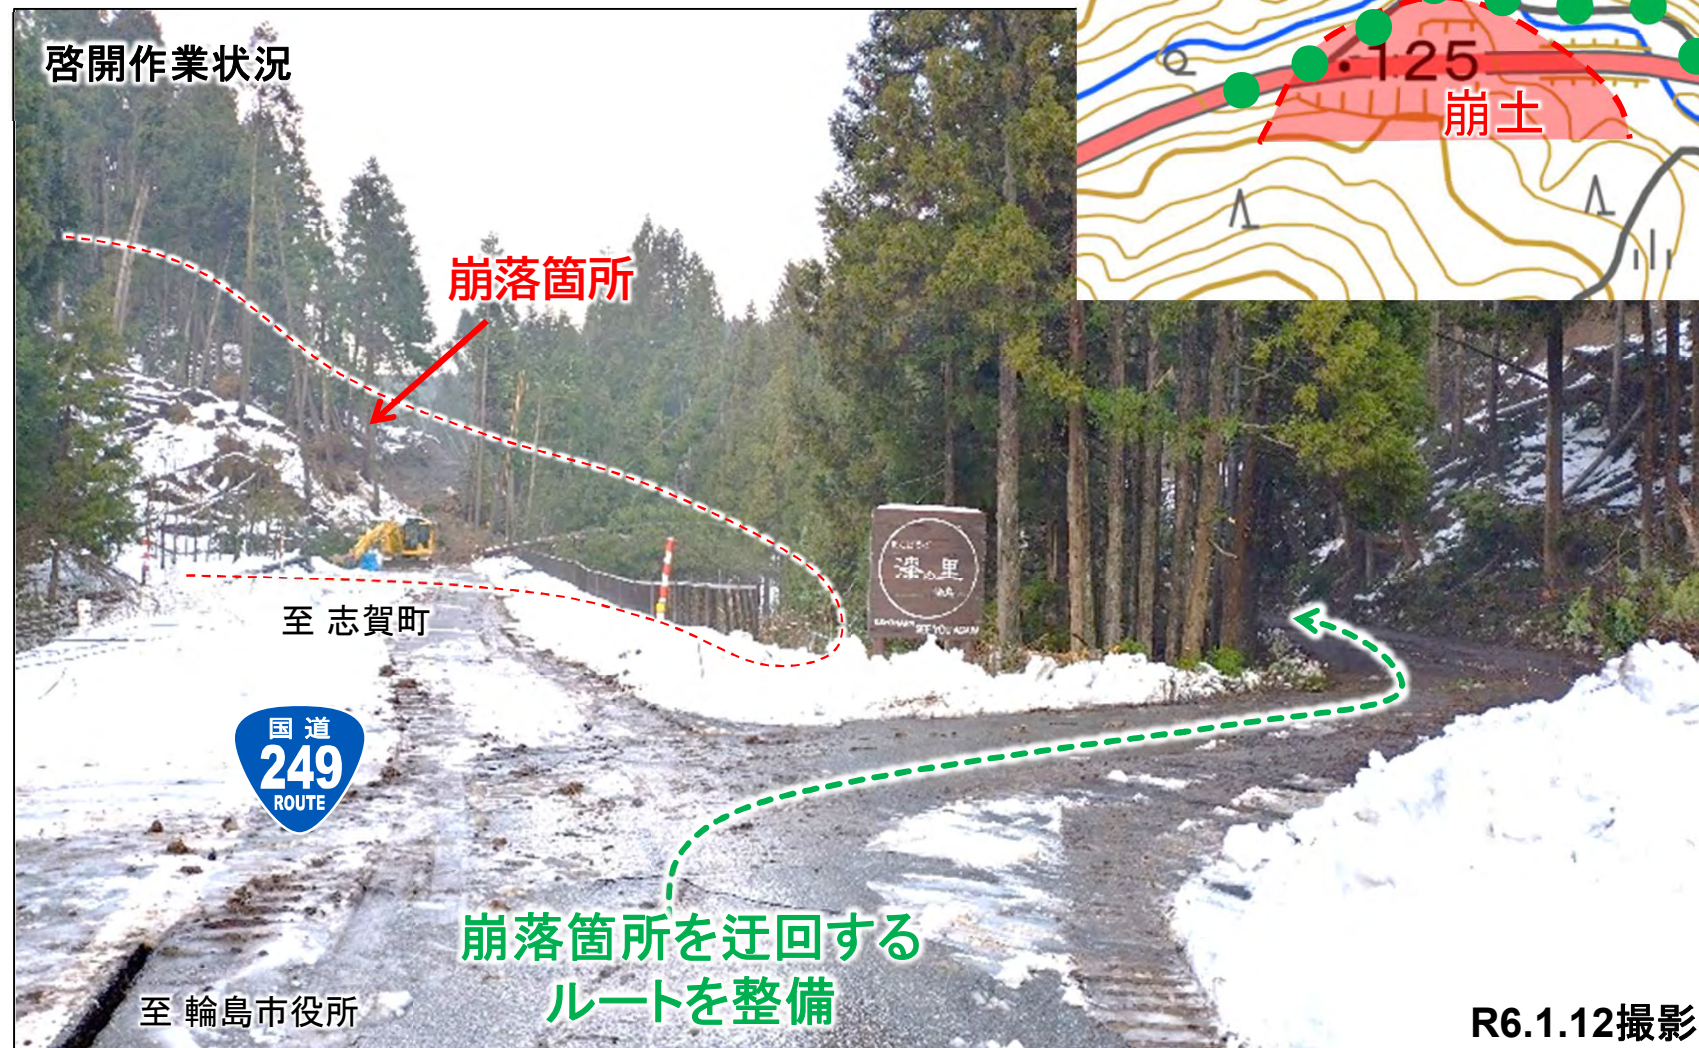
- 輪島市河井町地内「河井中央交差点」から約7.9km地点(輪島市縄又町付近)の崩落箇所の状況

啓開済  
(迂回路整備)

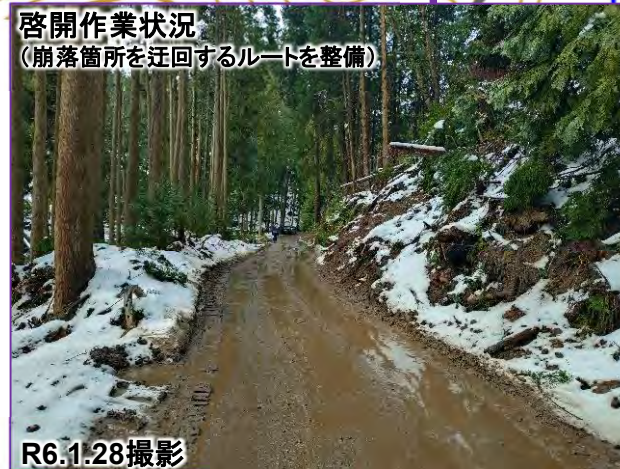
R6.1.30撮影

啓開作業状況  
(崩落箇所を迂回するルートを整備)

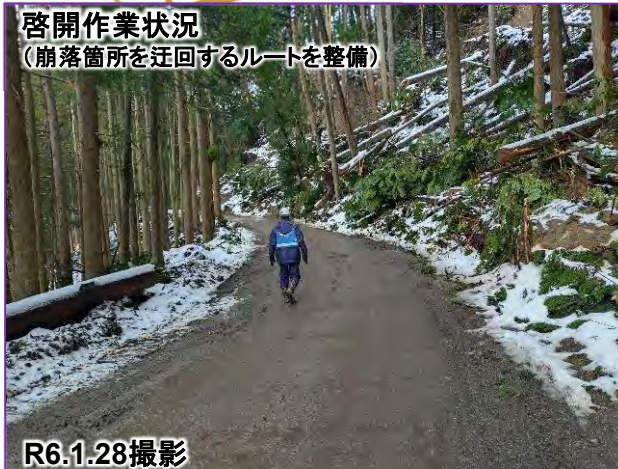
R6.1.28撮影

啓開作業状況  
(崩落箇所を迂回するルートを整備)

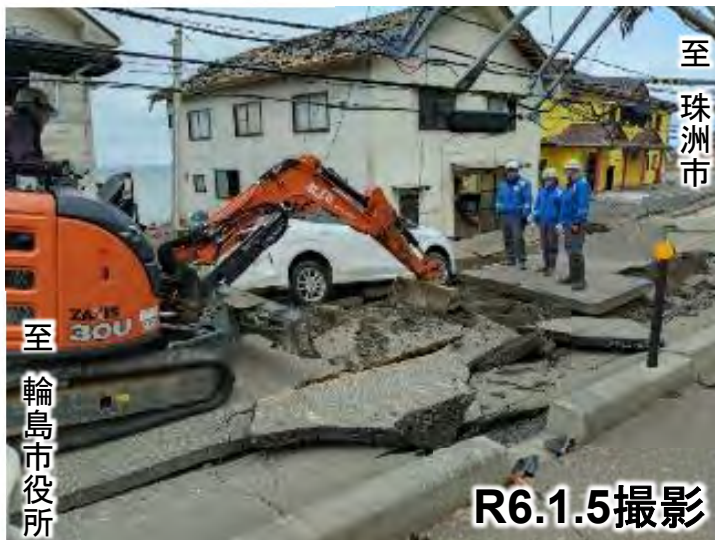
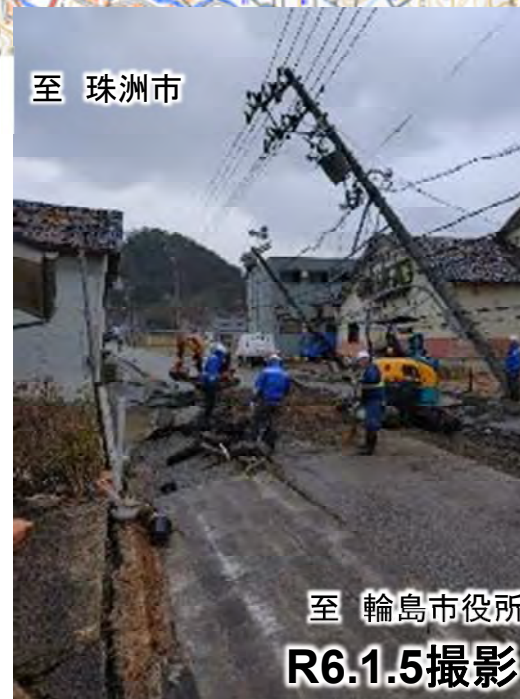
- 輪島市河井町地内「河井中央交差点」から約1.9km地点(輪島市稲舟町付近) 路面変状の状況

## 啓開作業状況

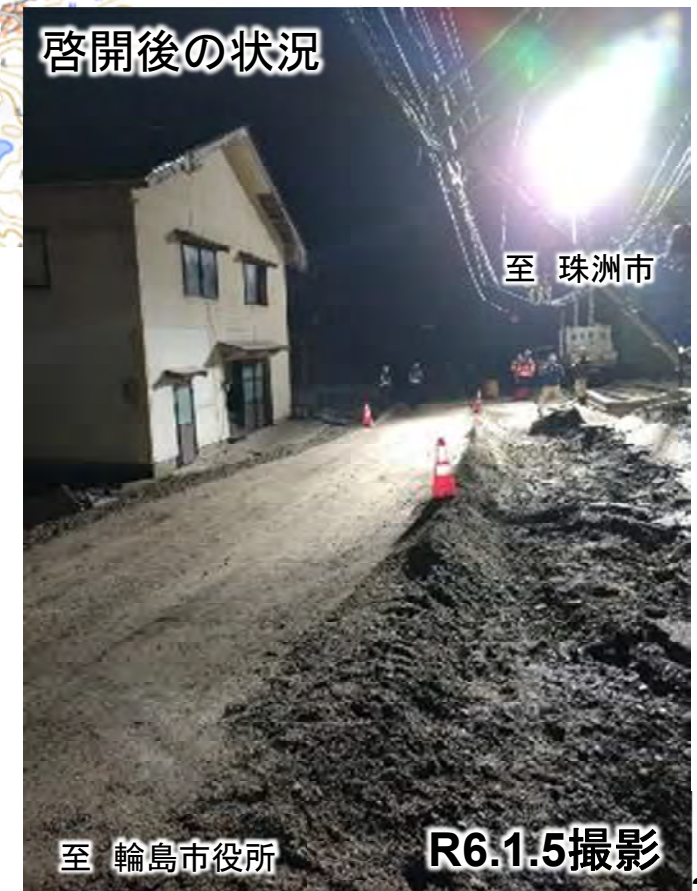
## 啓開後の状況

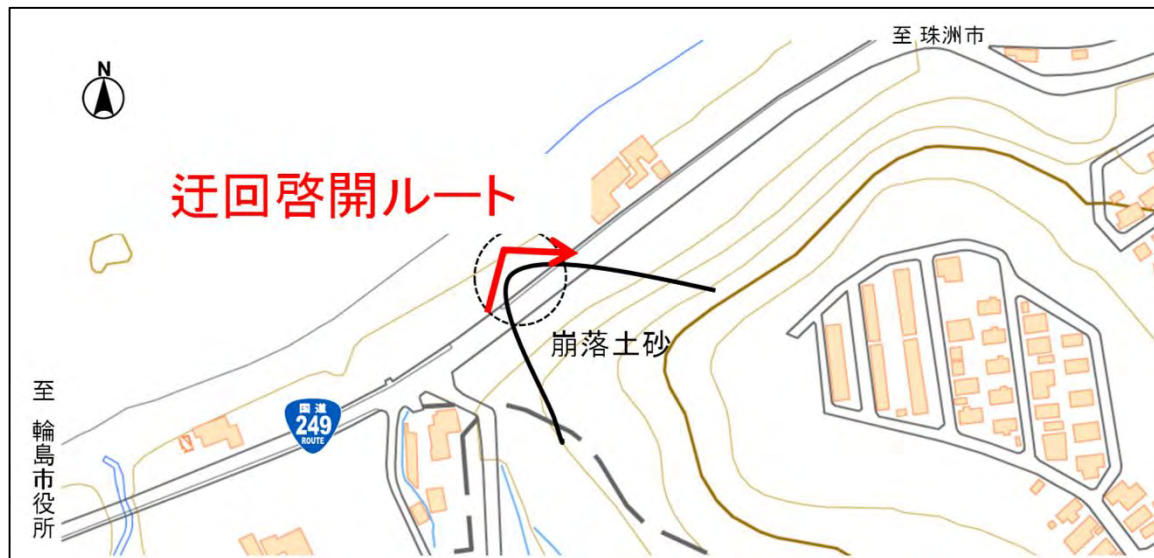
R6.1.5撮影

- 輪島市河井町地内「河井中央交差点」から約2.2km地点(輪島市稲舟町付近) 崩落箇所

被災状況

1/13啓開済  
(迂回路整備)

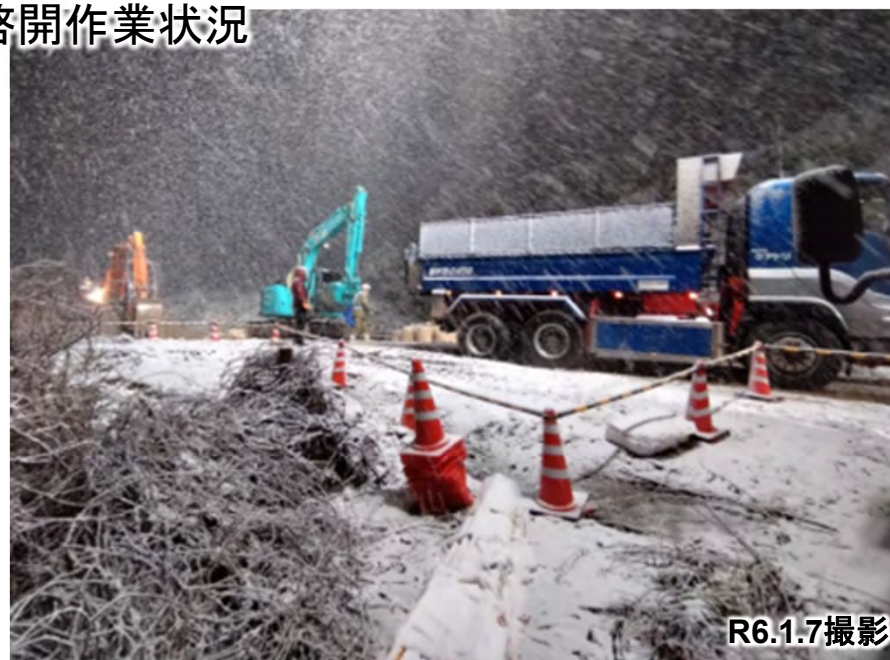
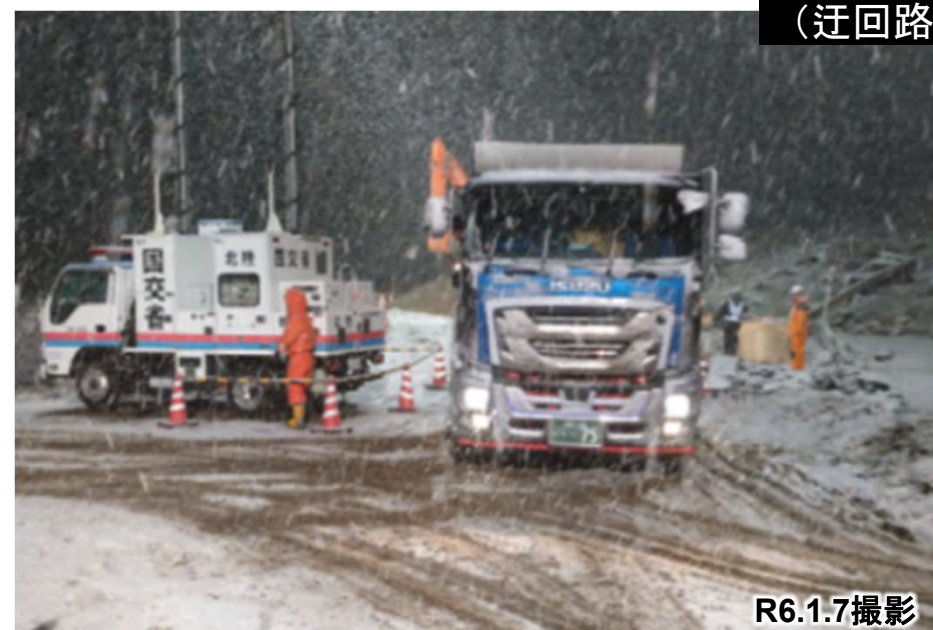
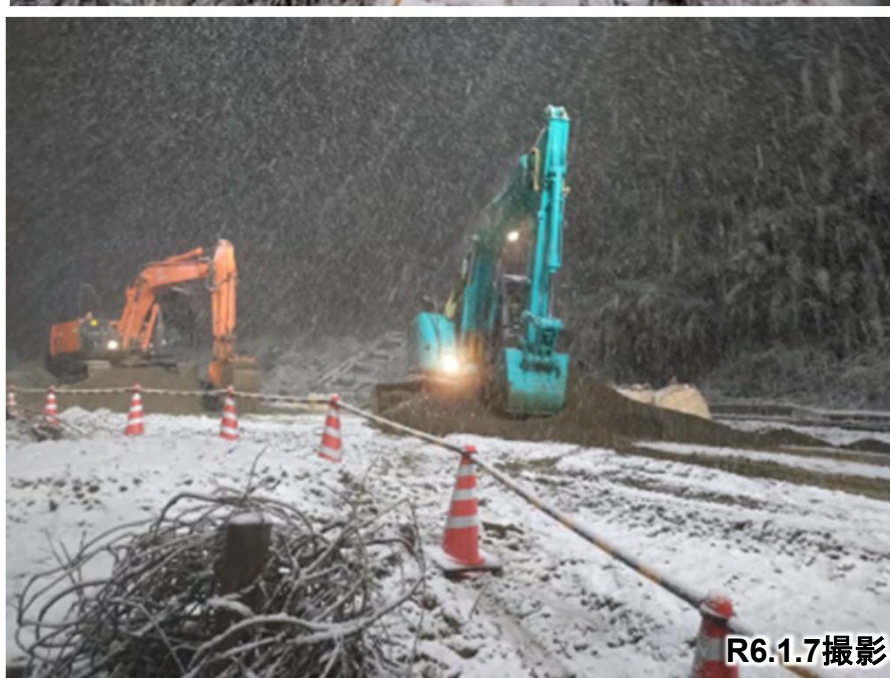
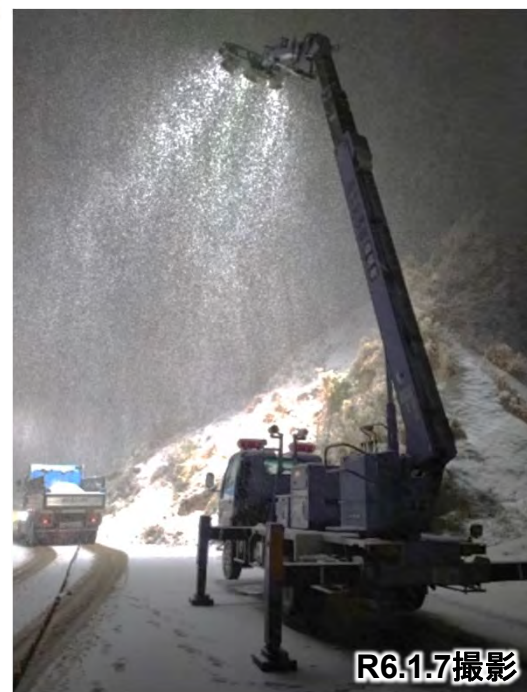
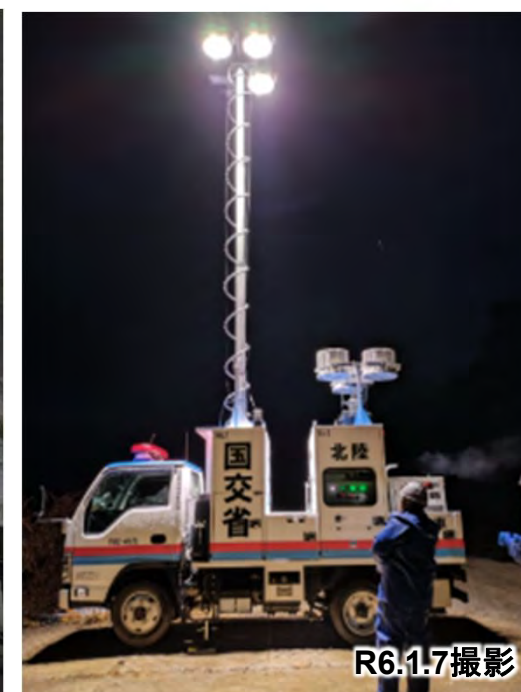
● 輪島市河井町地内「河井中央交差点」から約2.2km地点(輪島市稲舟町付近) 崩落箇所状況

啓開作業状況

1/13啓開済  
(迂回路整備)
