# 令和6年能登半島地震 国道249号 道路啓開1工区の状況

(担当会社:株式会社安藤・間)

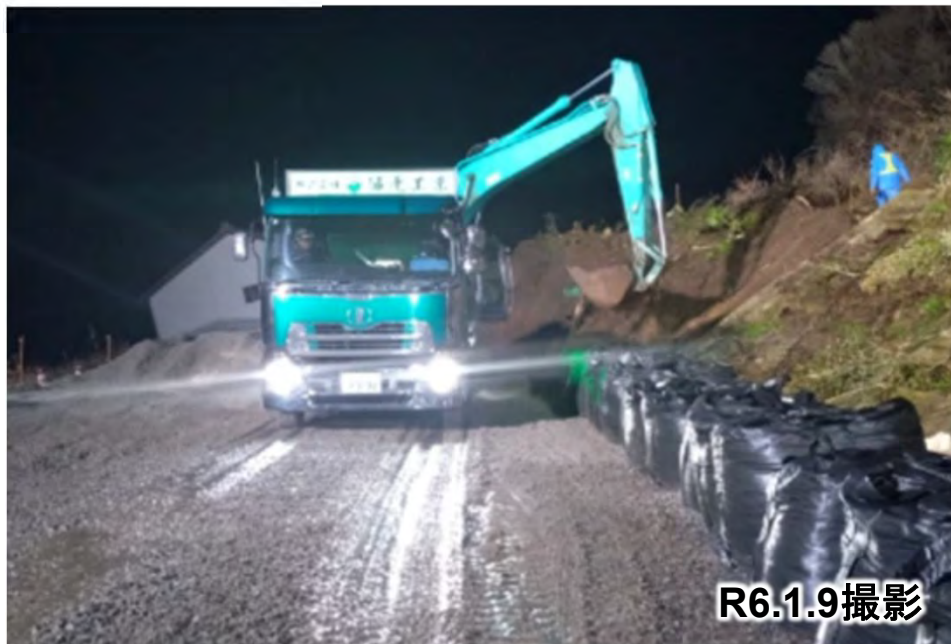
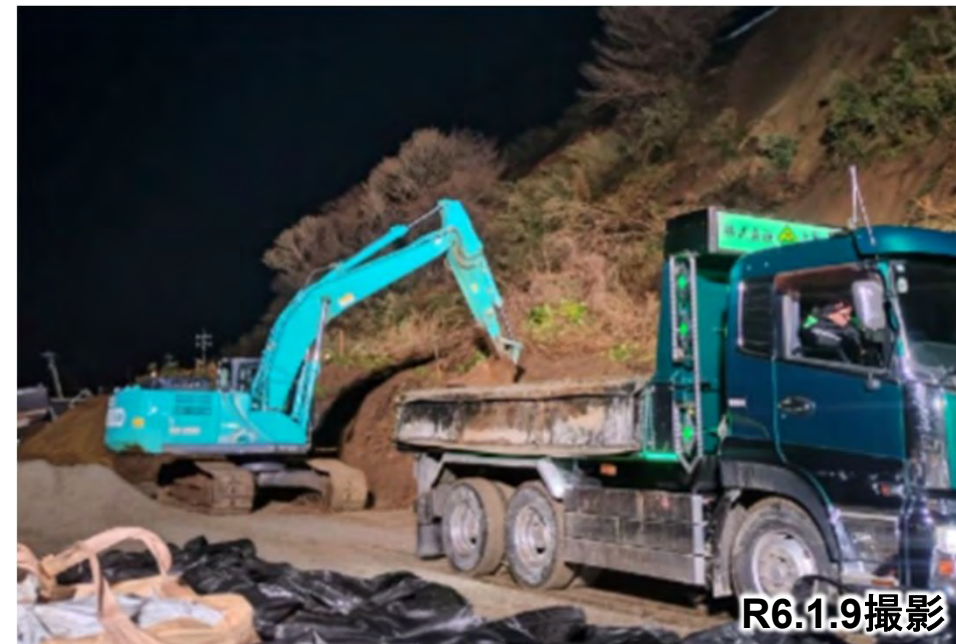
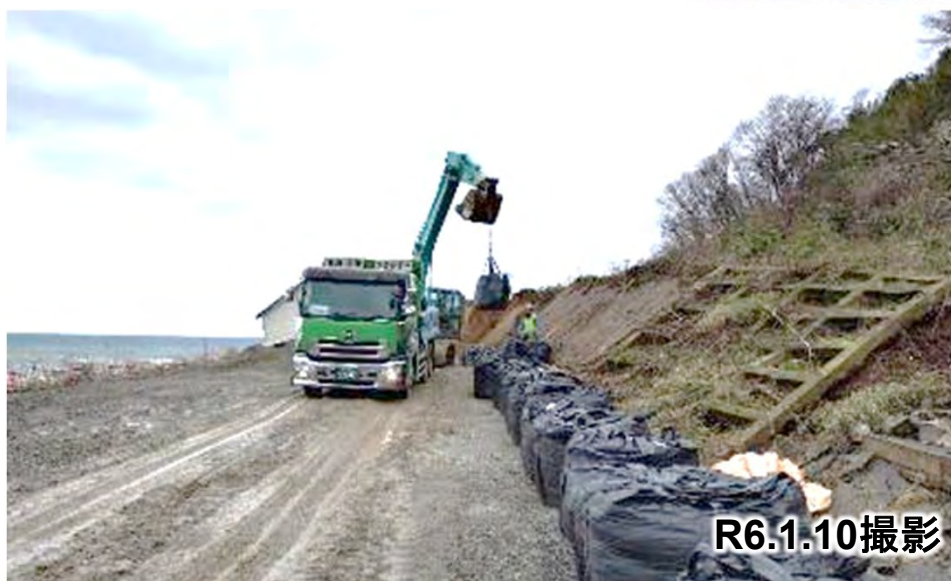
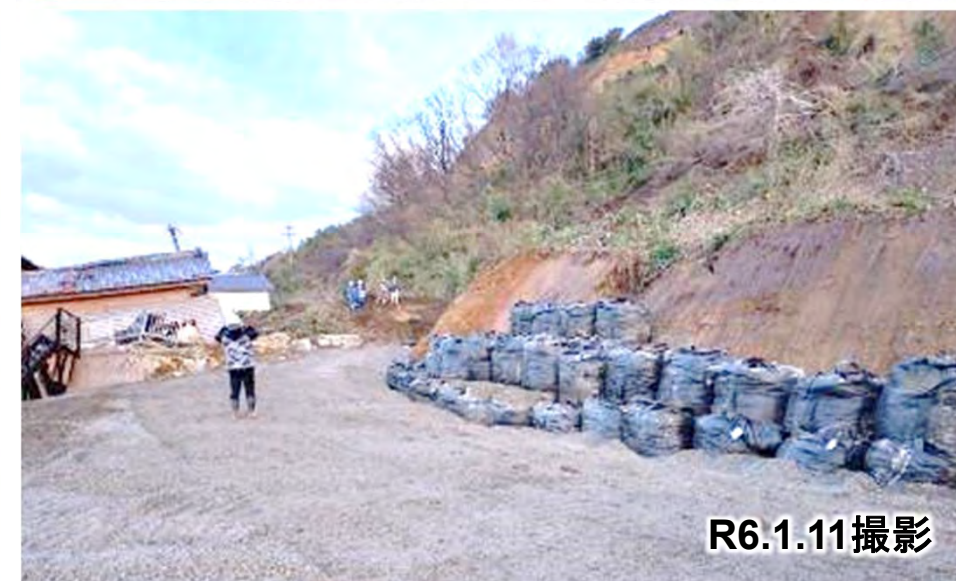
● 輪島市河井町地内「河井中央交差点」から約2.2km地点(輪島市稲舟町付近) 崩落箇所状況

啓開作業状況

1/13啓開済  
(迂回路整備)

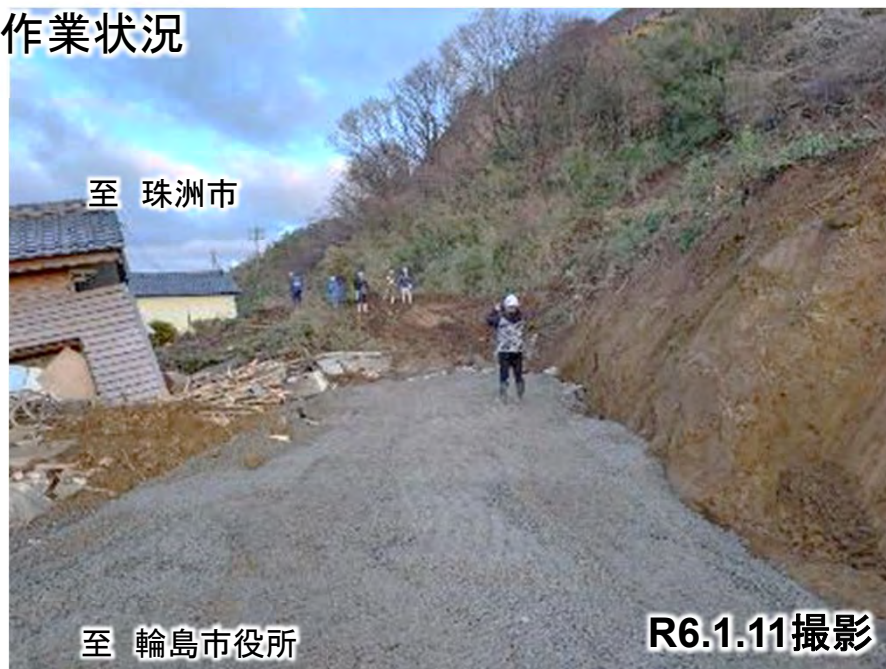
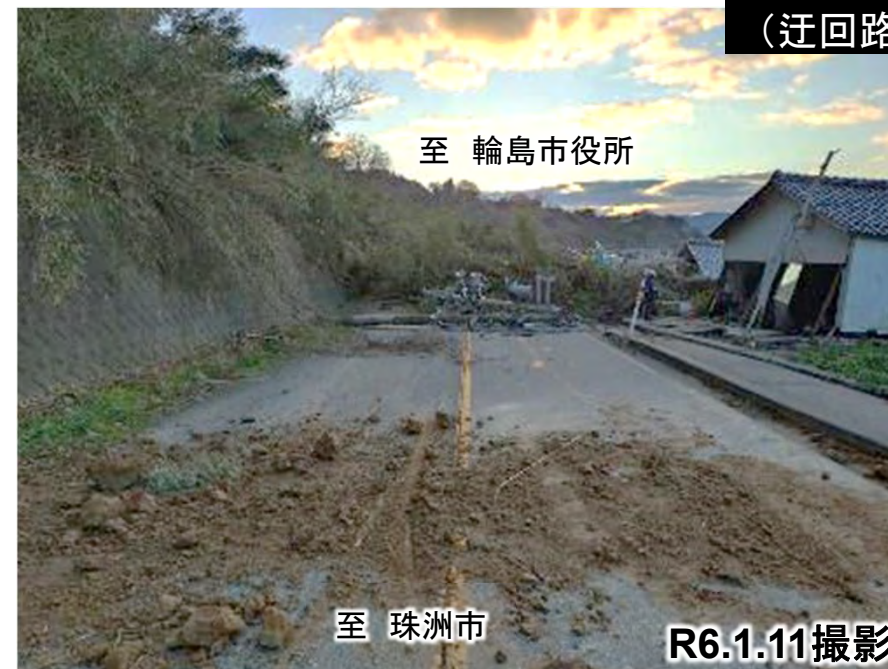
- 輪島市河井町地内「河井中央交差点」から約2.2km地点(輪島市稲舟町付近) 崩落箇所状況

## 啓開作業状況

1/13啓開済  
(迂回路整備)

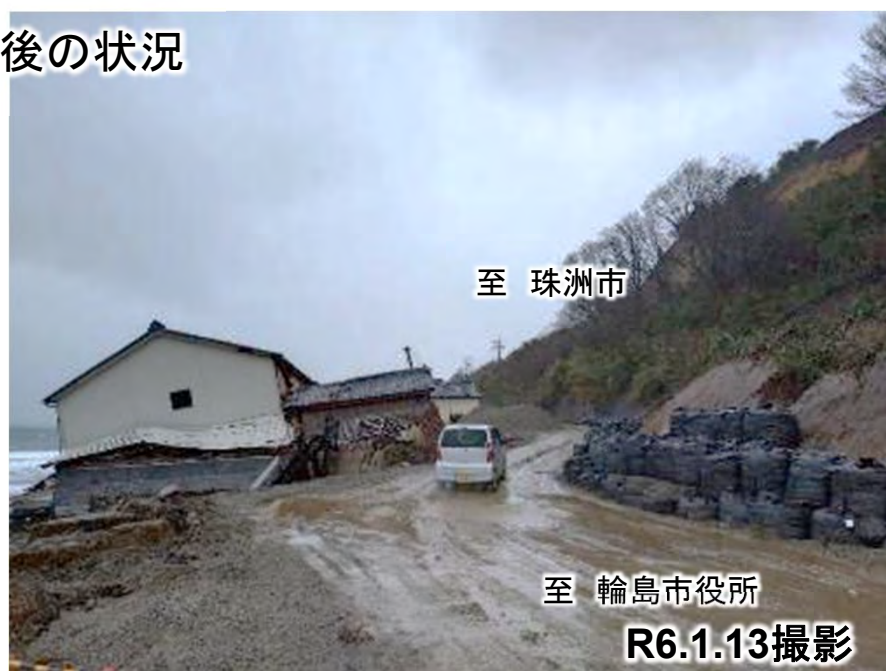
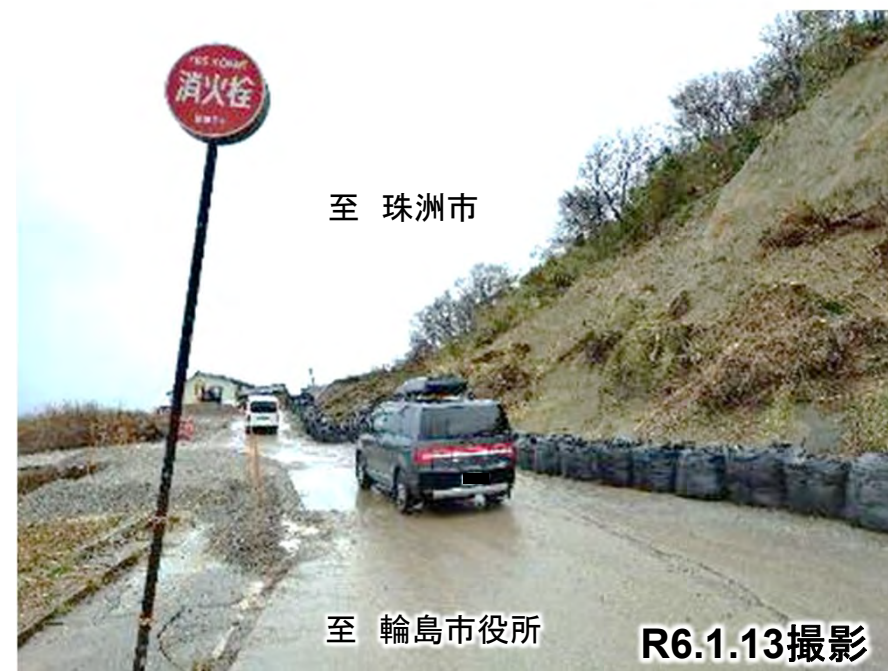
## 啓開後の状況

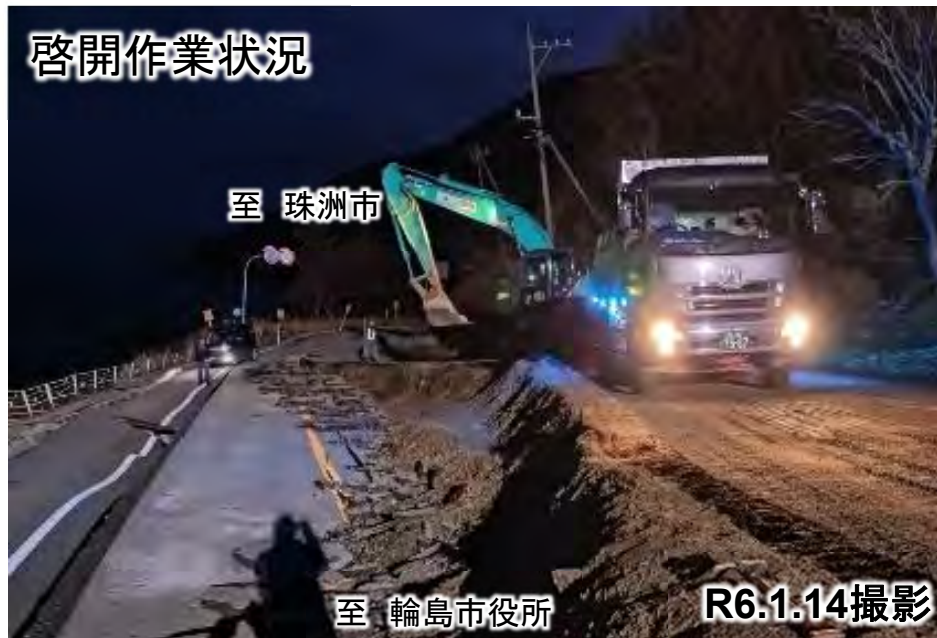
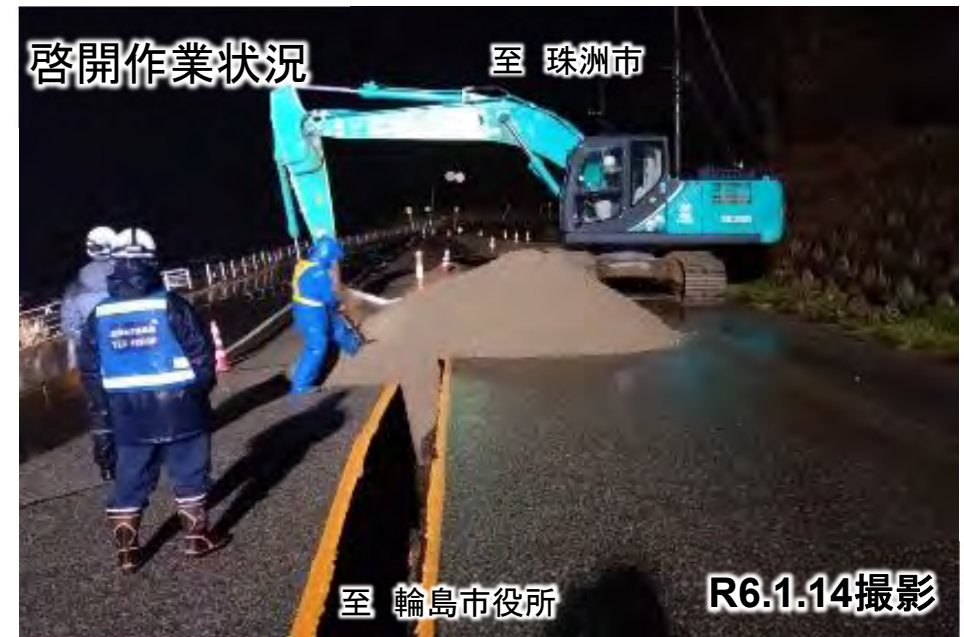
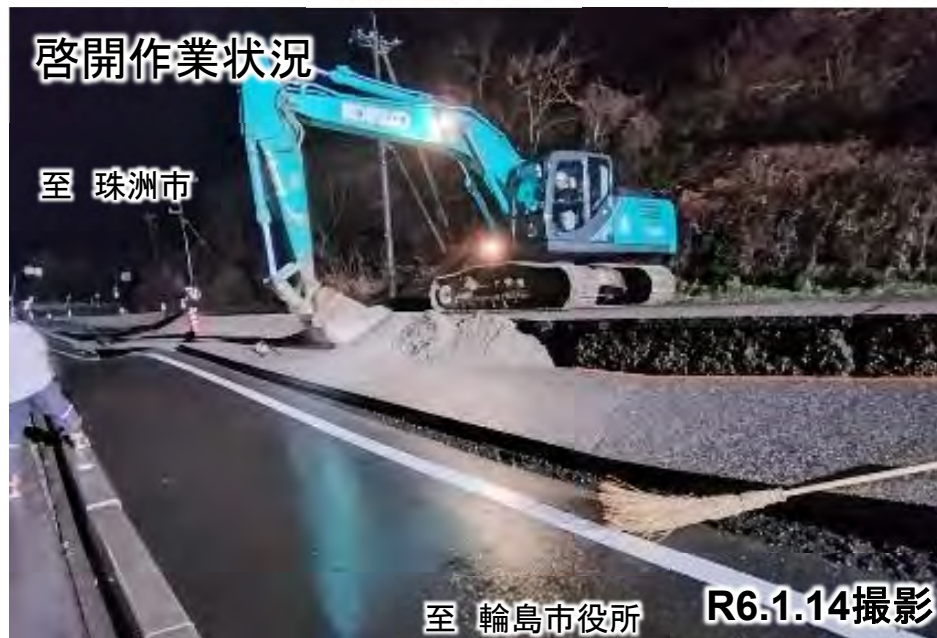
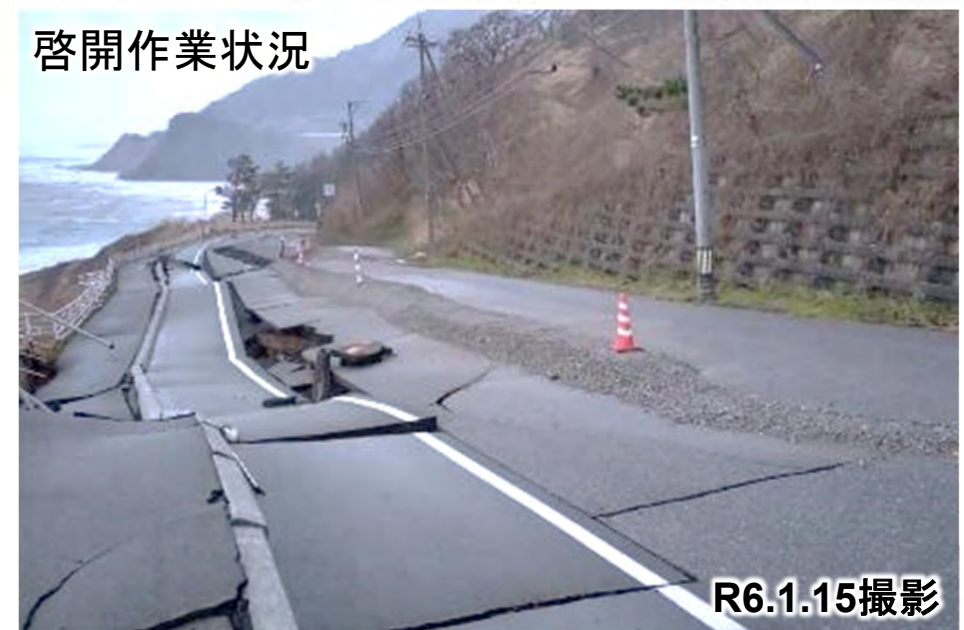
- 輪島市河井町地内「河井中央交差点」から約5.8km地点(輪島市深見町付近) 路面陥没・亀裂

1/16啓開済

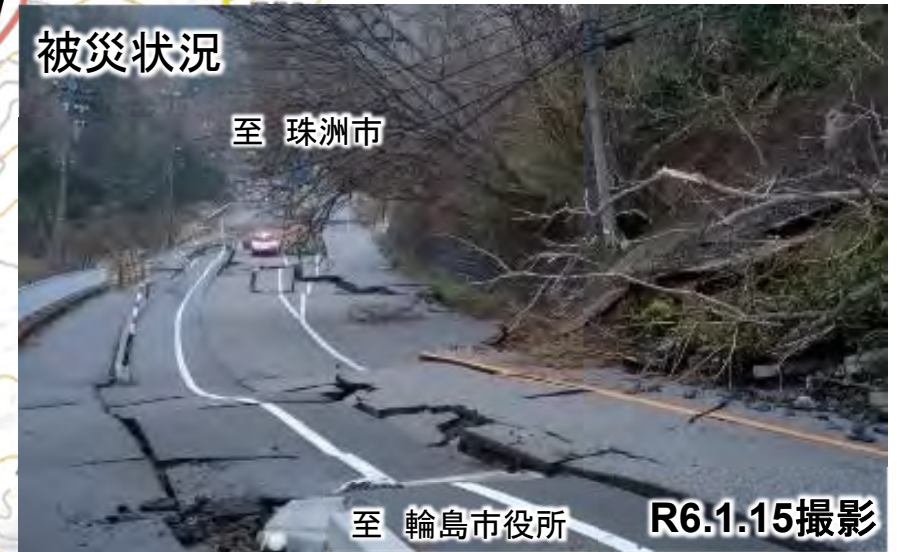
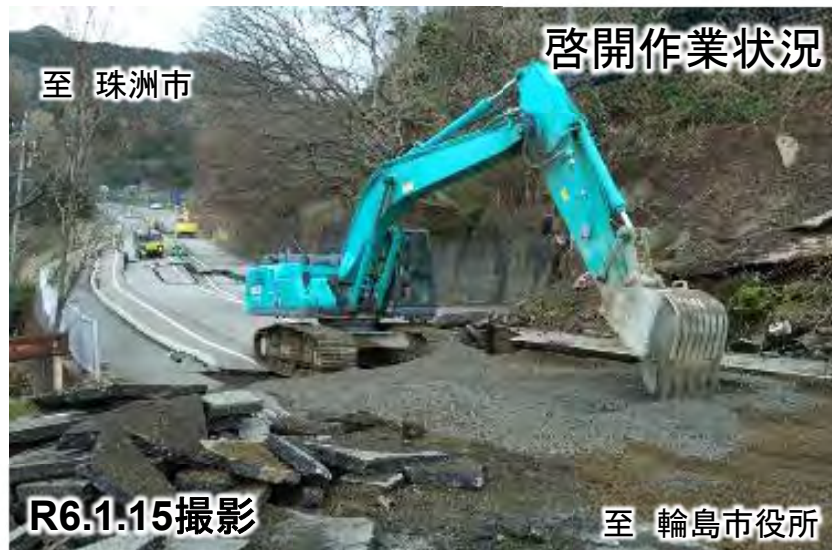
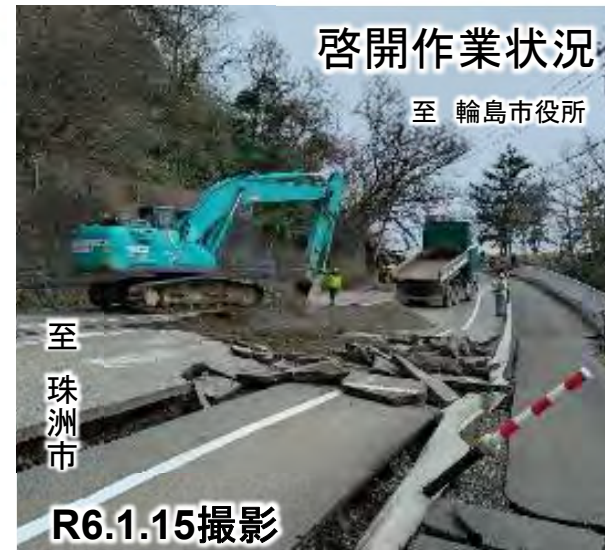
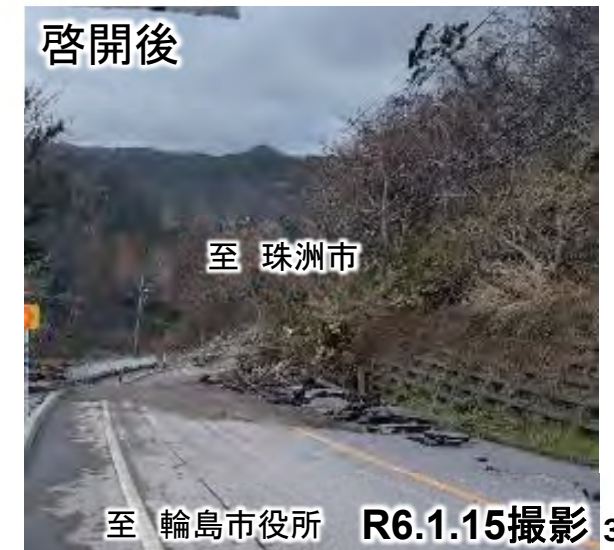
● 輪島市河井町地内「河井中央交差点」から約5.9km地点(輪島市深見町付近) 路面陥没・亀裂

1/16啓開済

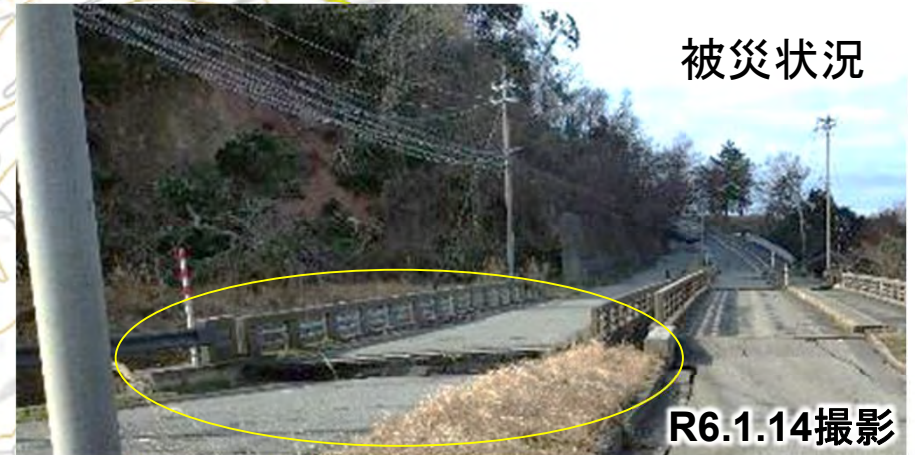
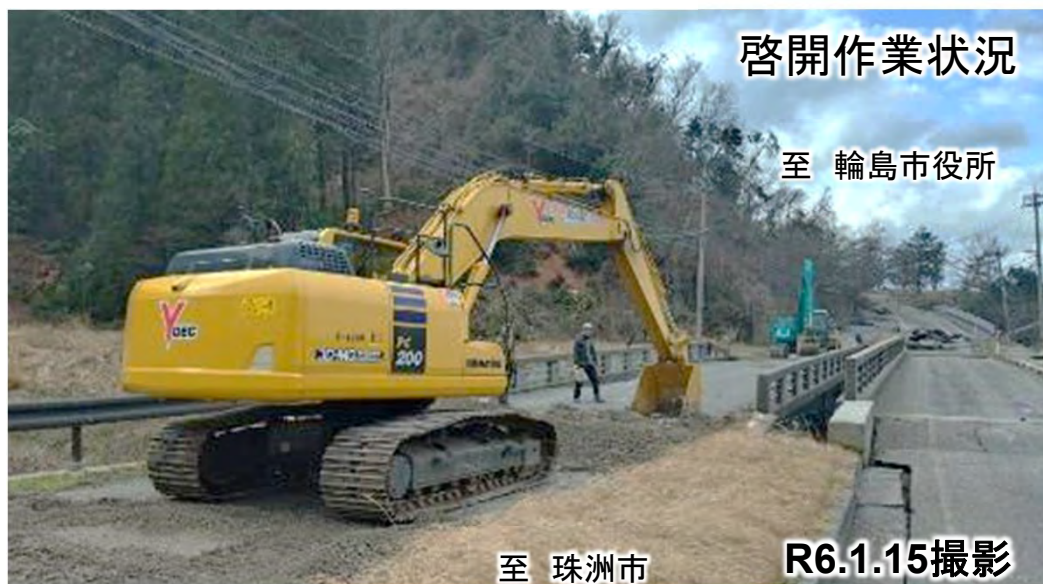
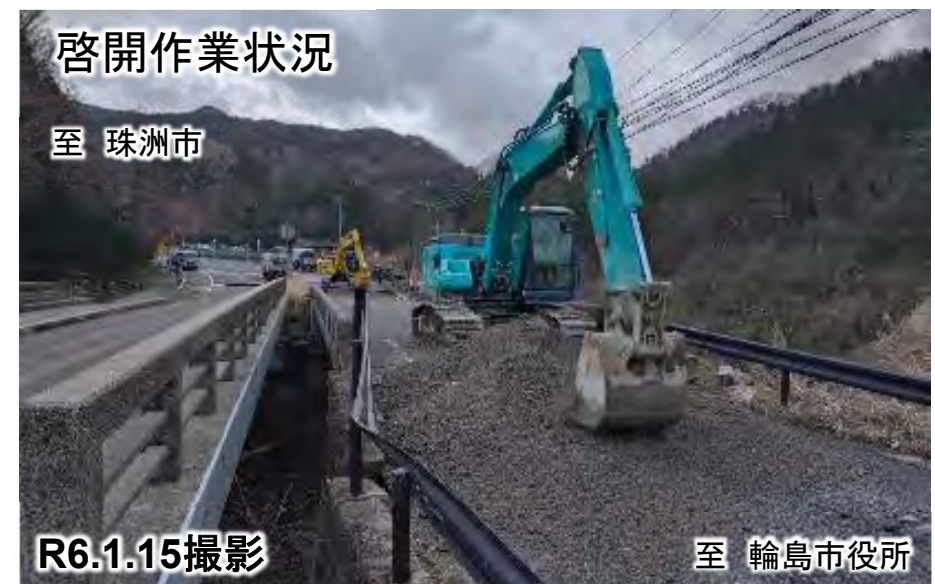
● 輪島市河井町地内「河井中央交差点」から約6.5km地点(輪島市深見町付近) 深見橋 段差

1/16啓開済

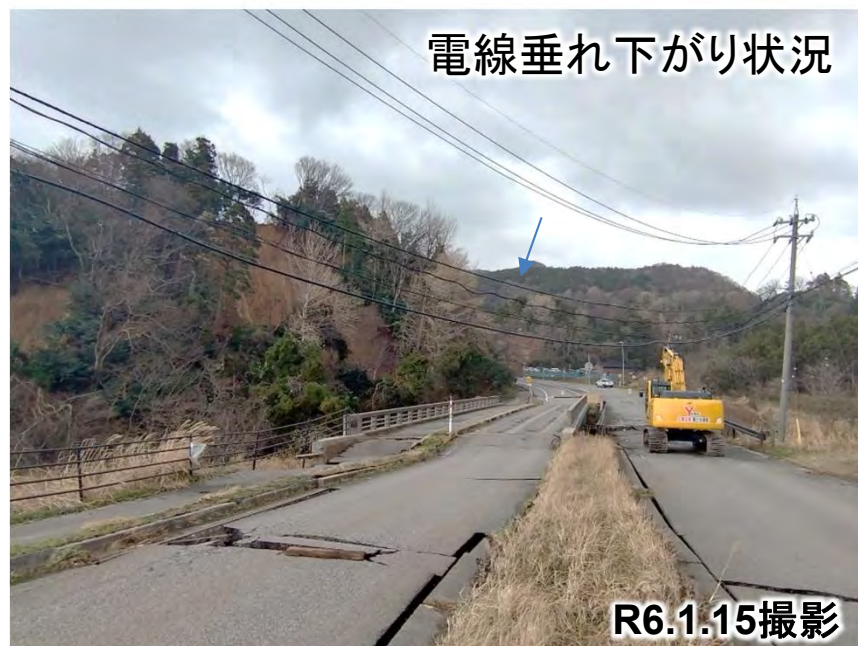
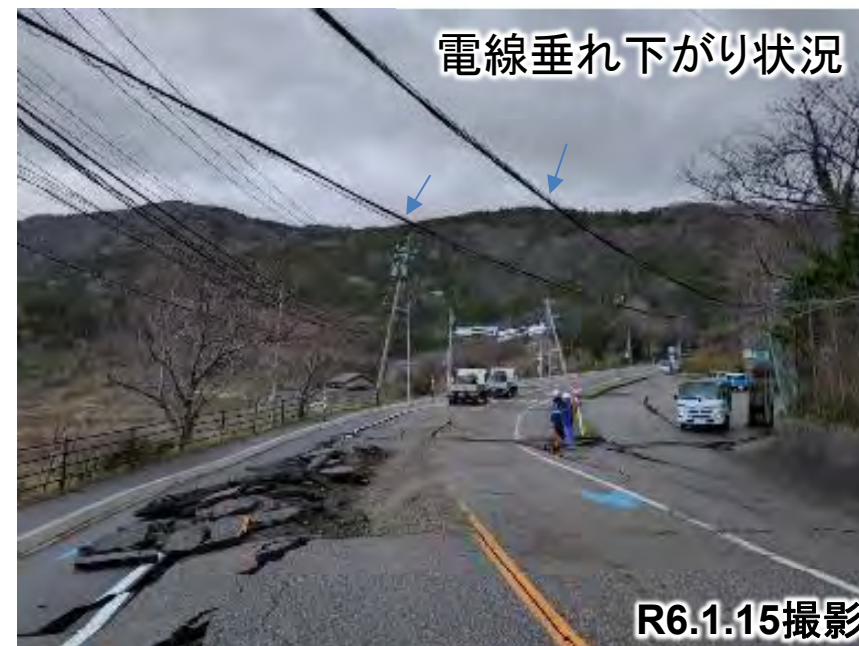
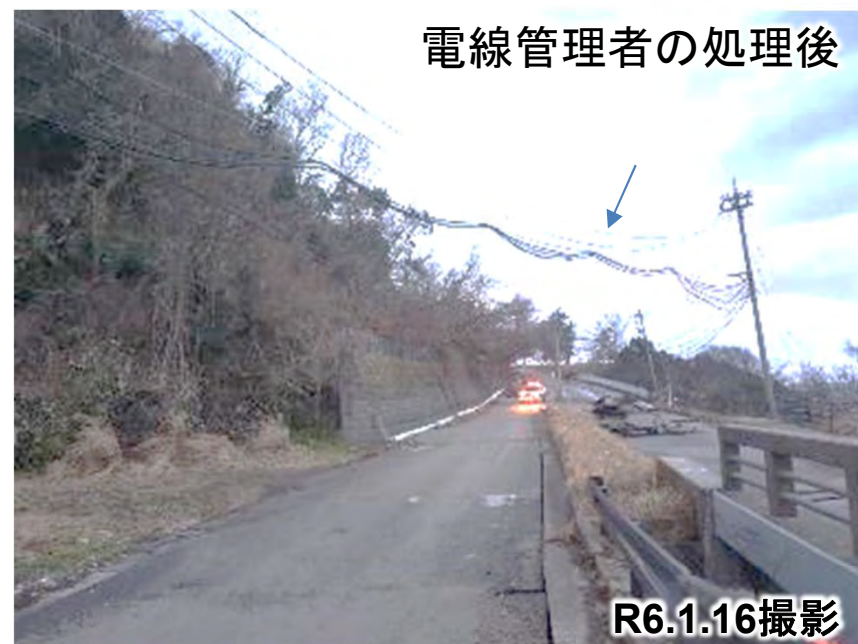
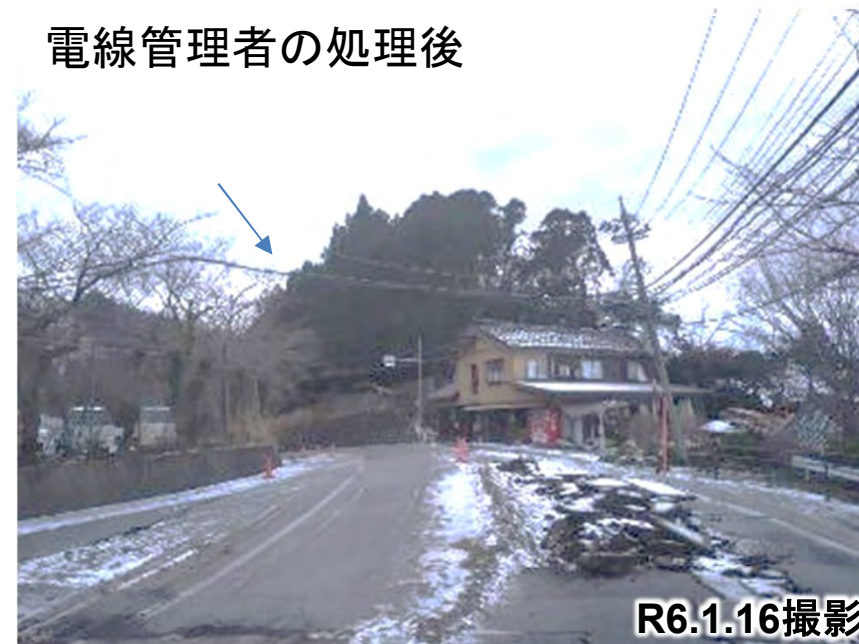
- 輪島市河井町地内「河井中央交差点」から約6.5km地点(輪島市深見町付近) 架空線垂れ下がり

1/16啓開済

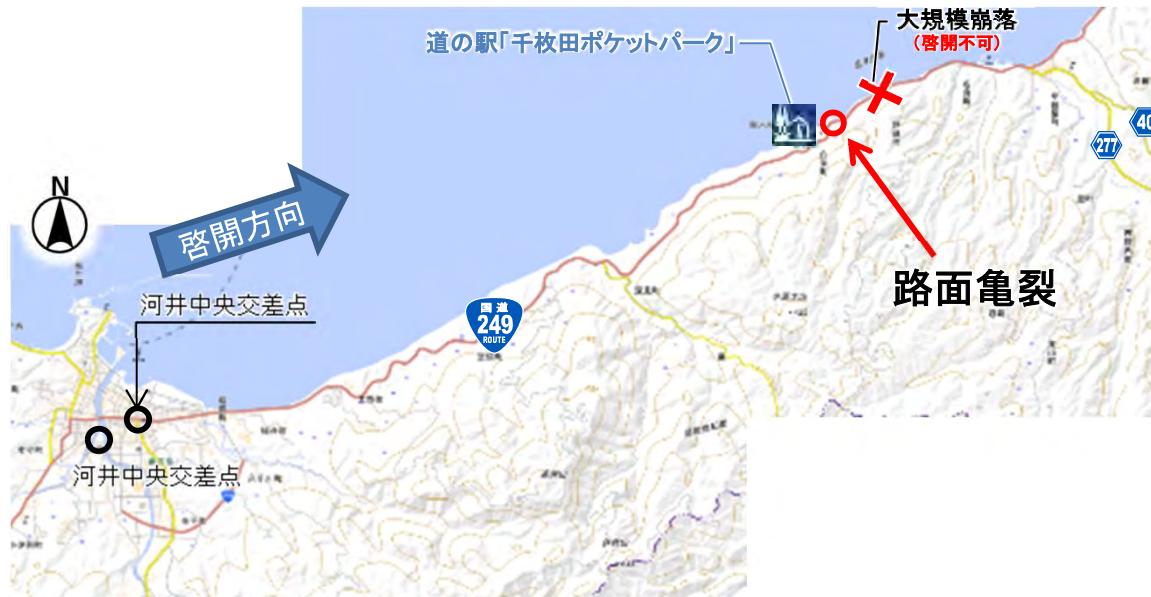
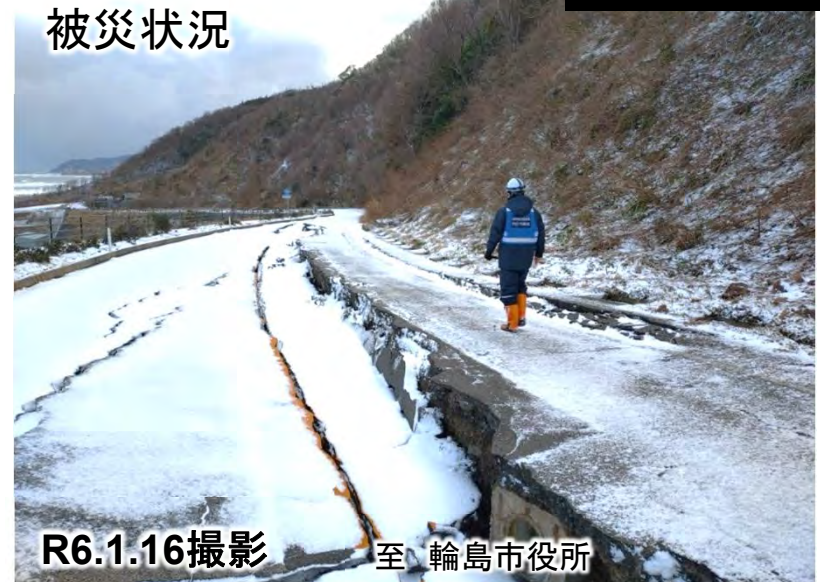
- 輪島市河井町地内「河井中央交差点」から約10.3km地点(輪島市白米町付近) 舗装亀裂

1/18啓開済

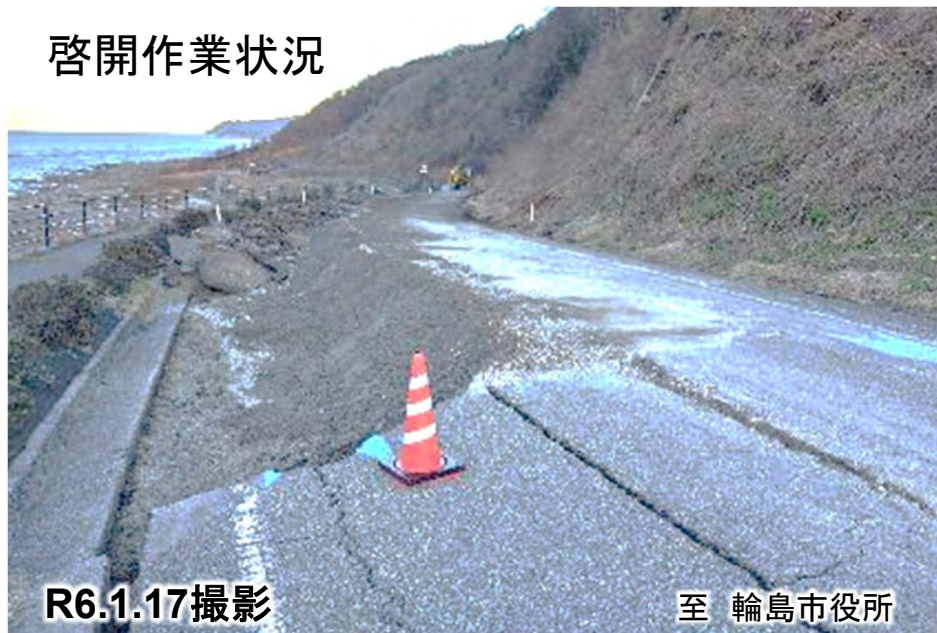
啓開作業状況

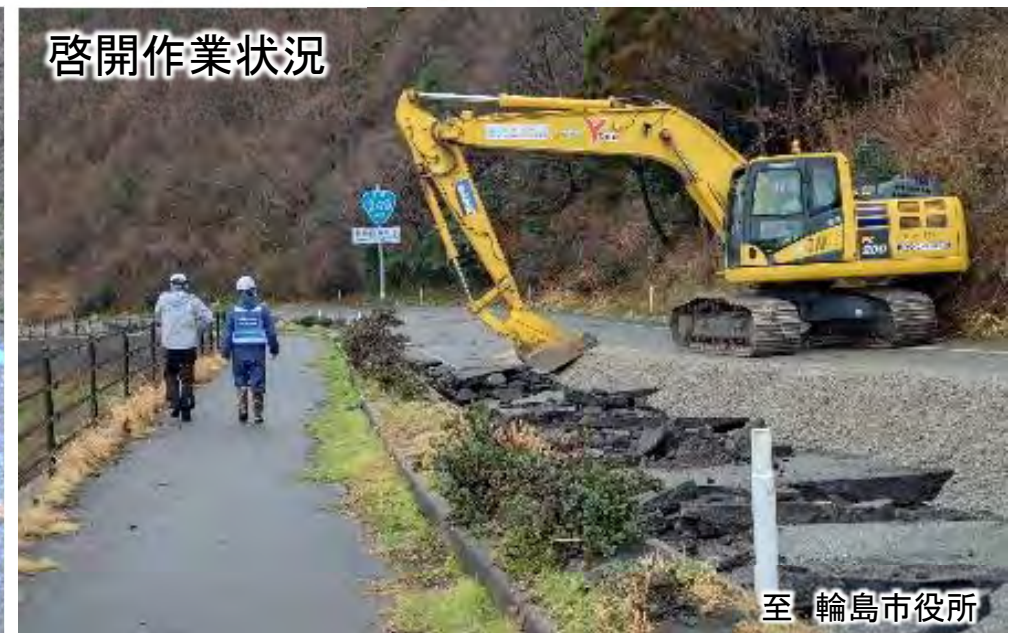
啓開作業状況

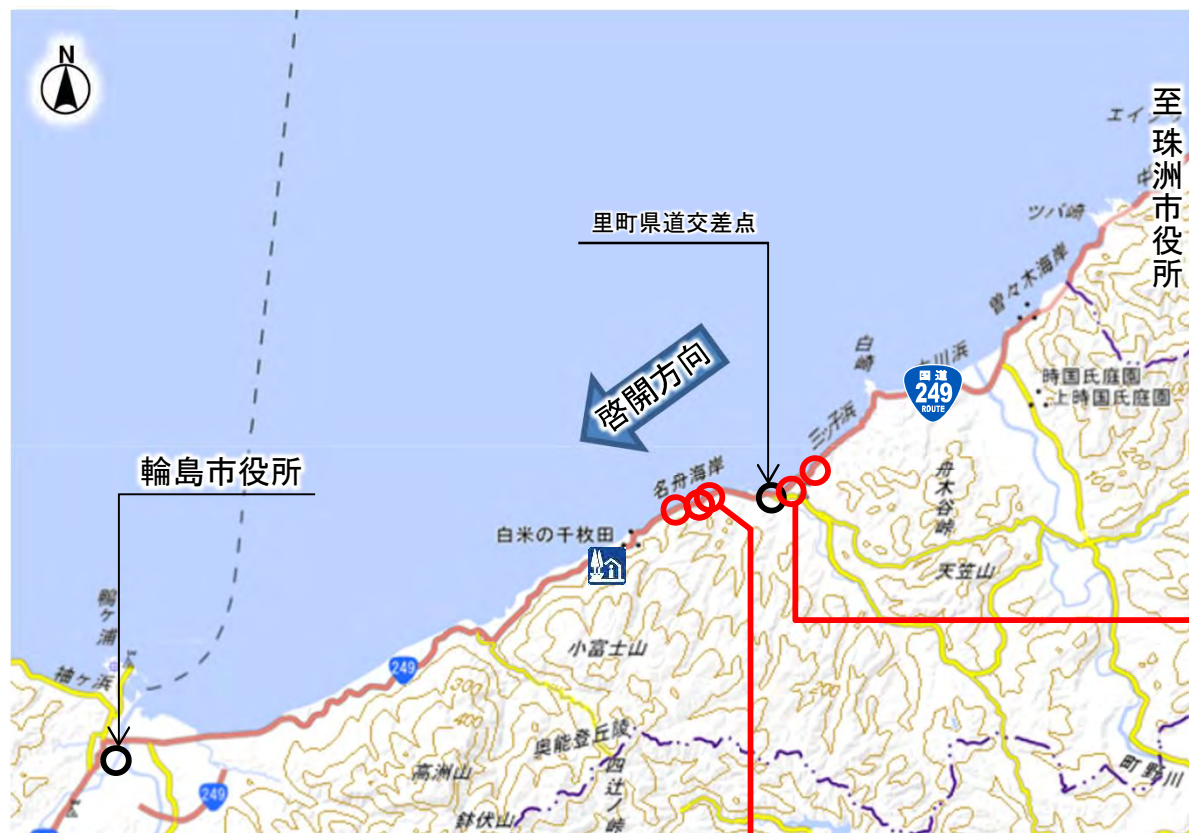
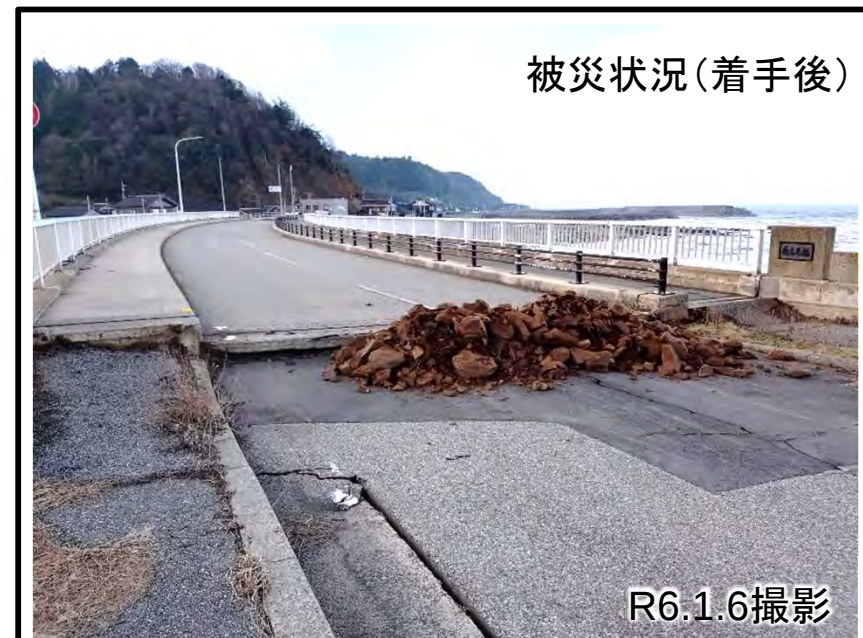
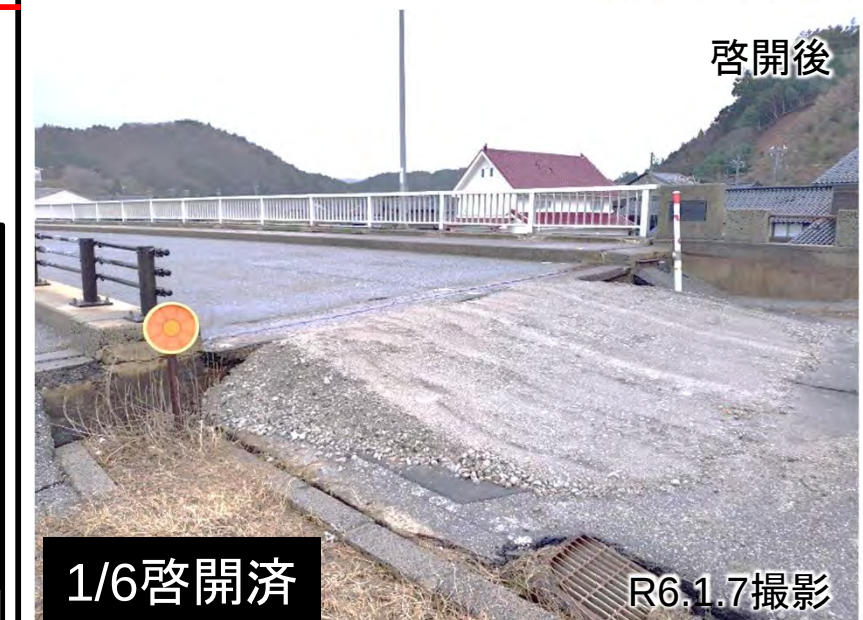
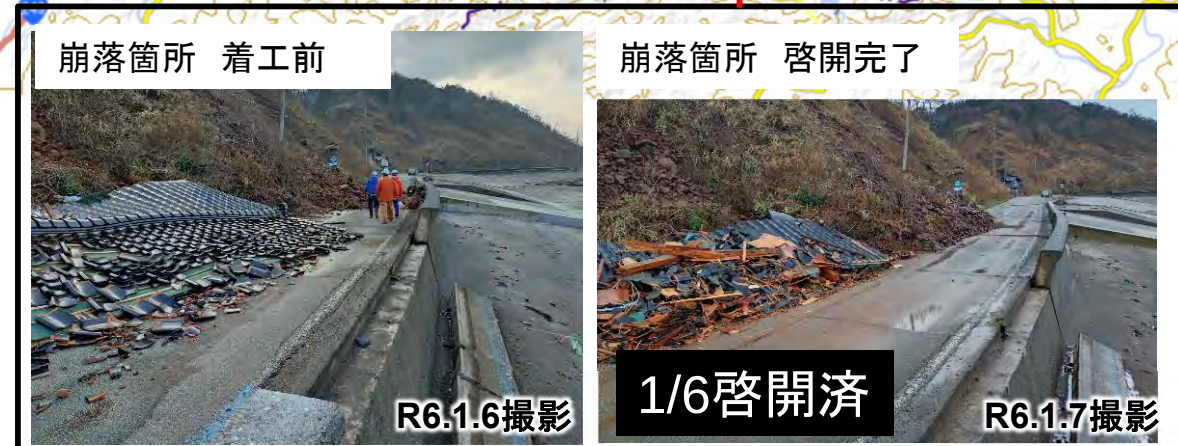
●輪島市里町地内「里町県道交差点」から西へ約1.6km 崩落箇所 1/6の状況

1/6啓開済

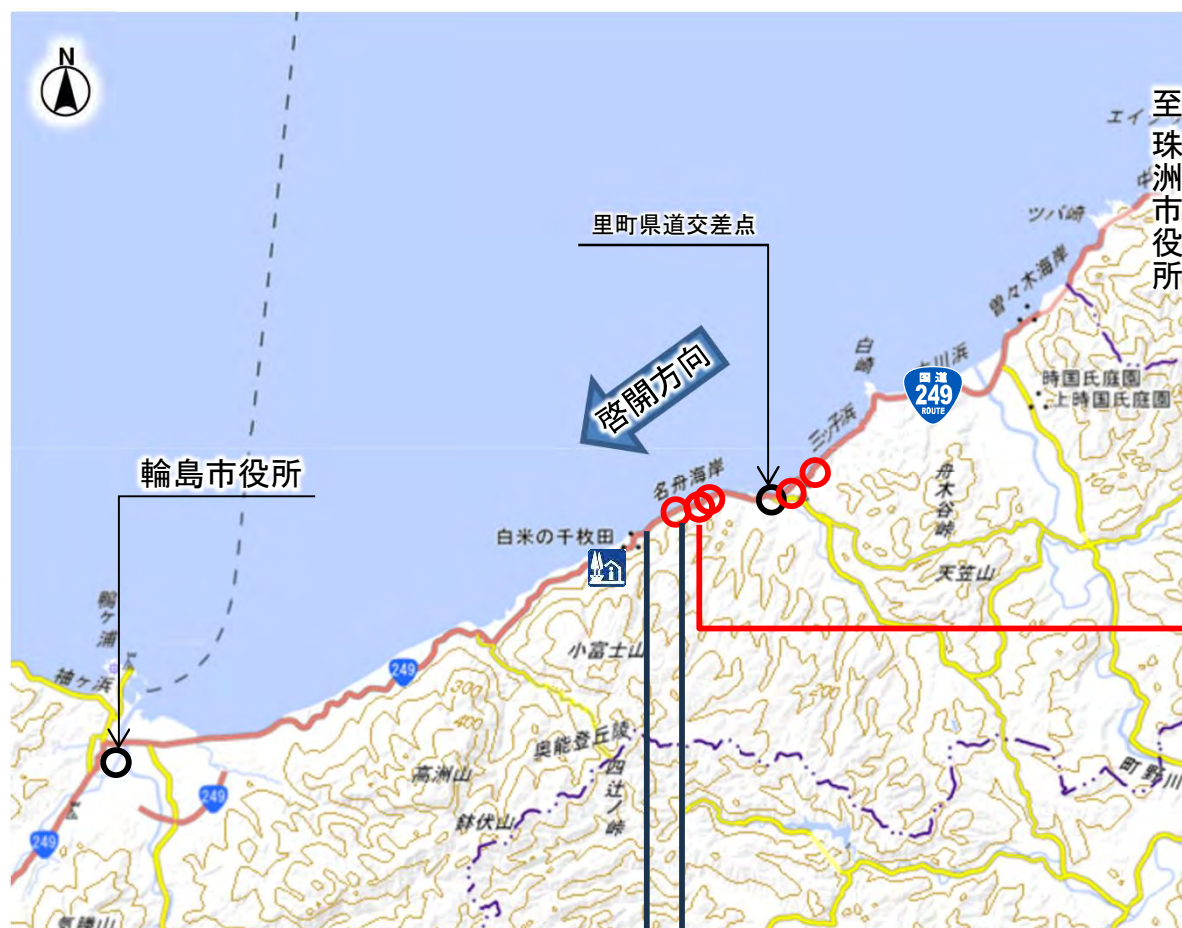
●輪島市里町地内「里町県道交差点」から西へ約1.8km 崩落箇所状況

1/9啓開済

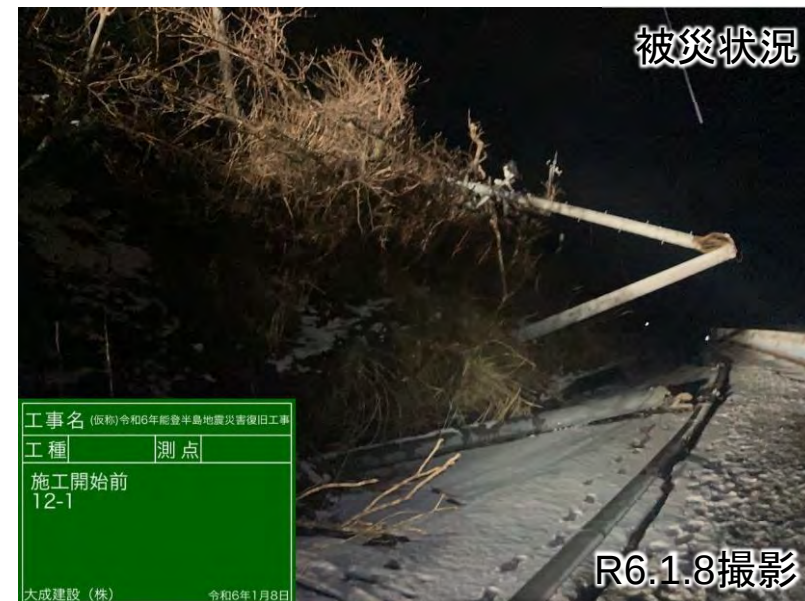
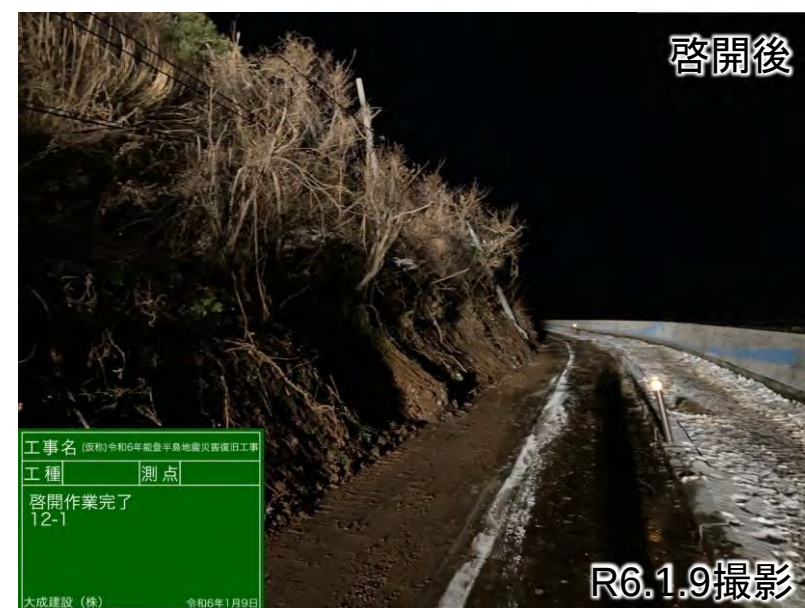
大規模崩落のため、  
輪島市野田町～輪島市白米町間は  
通行不可

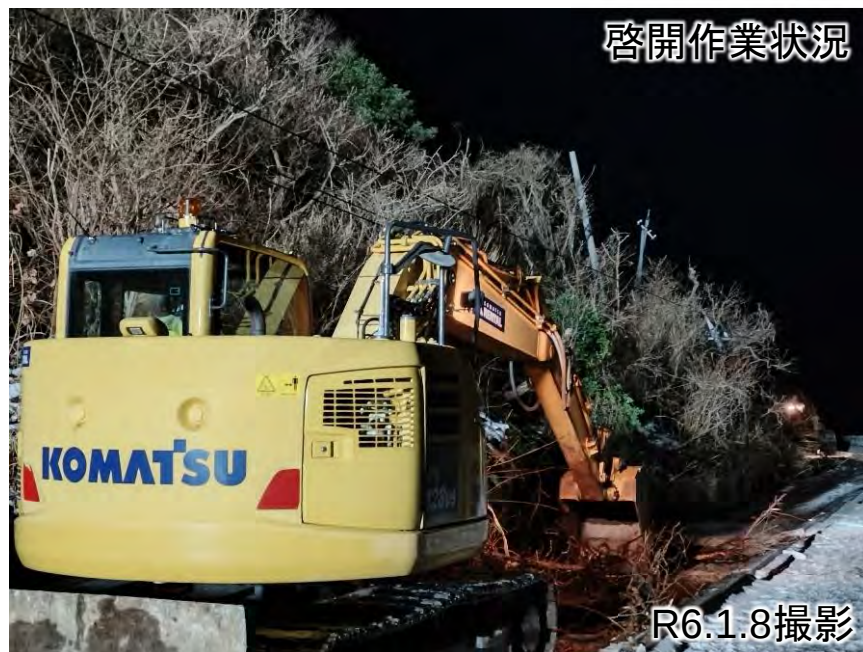
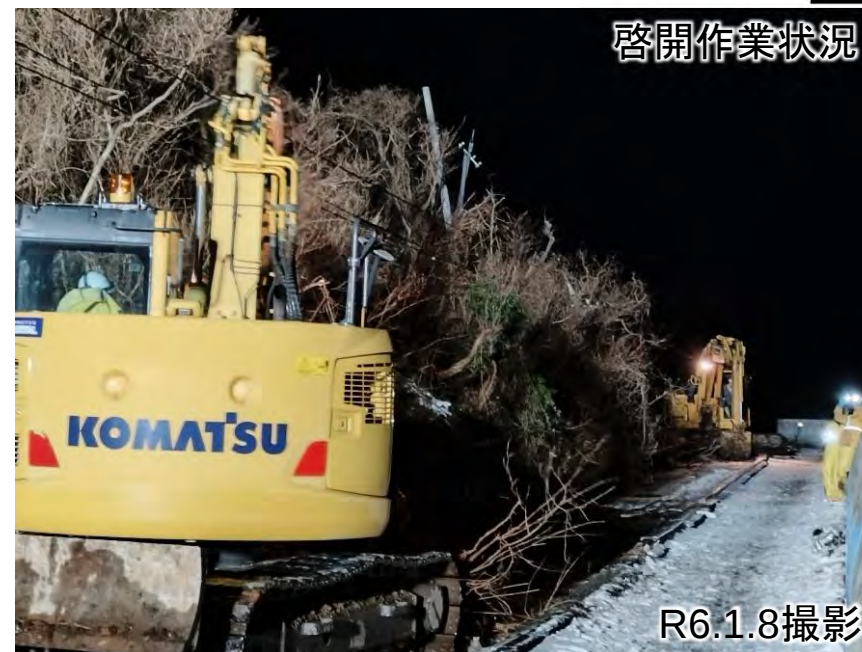
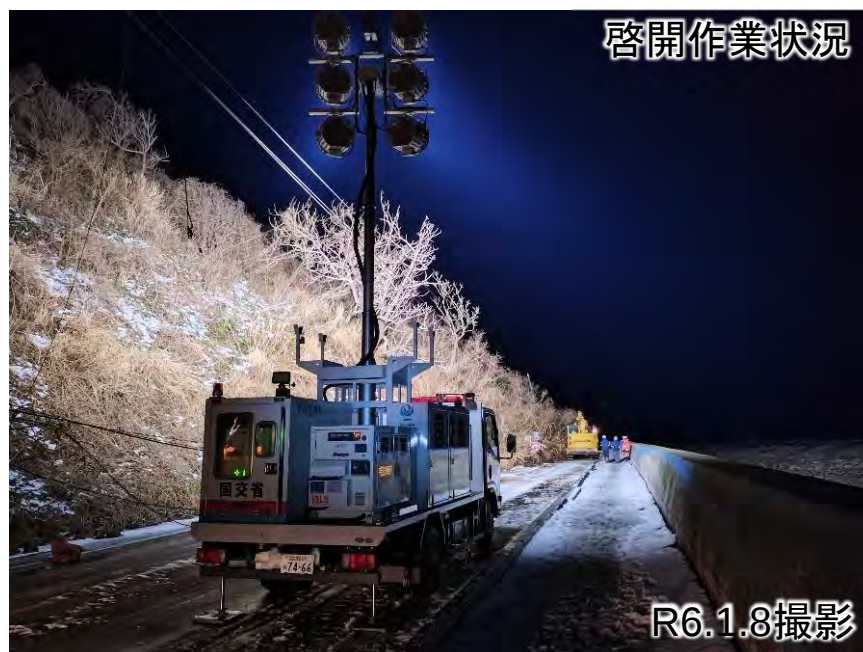
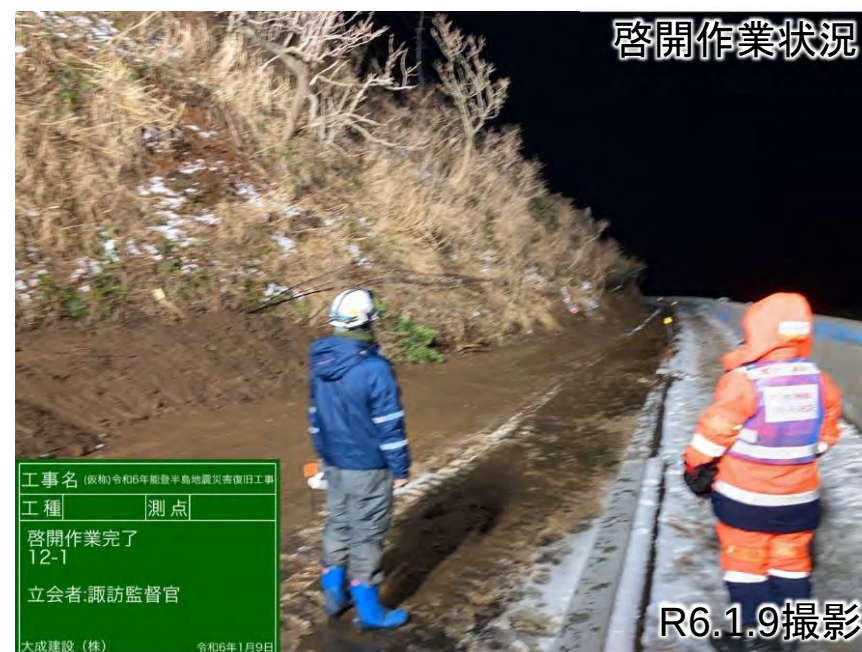
●輪島市里町地内「里町県道交差点」から西へ約1.8km 崩落箇所状況

1/9啓開済
