# 令和6年能登半島地震 国道249号 道路啓開1工区の状況

(担当会社:株式会社安藤・間)

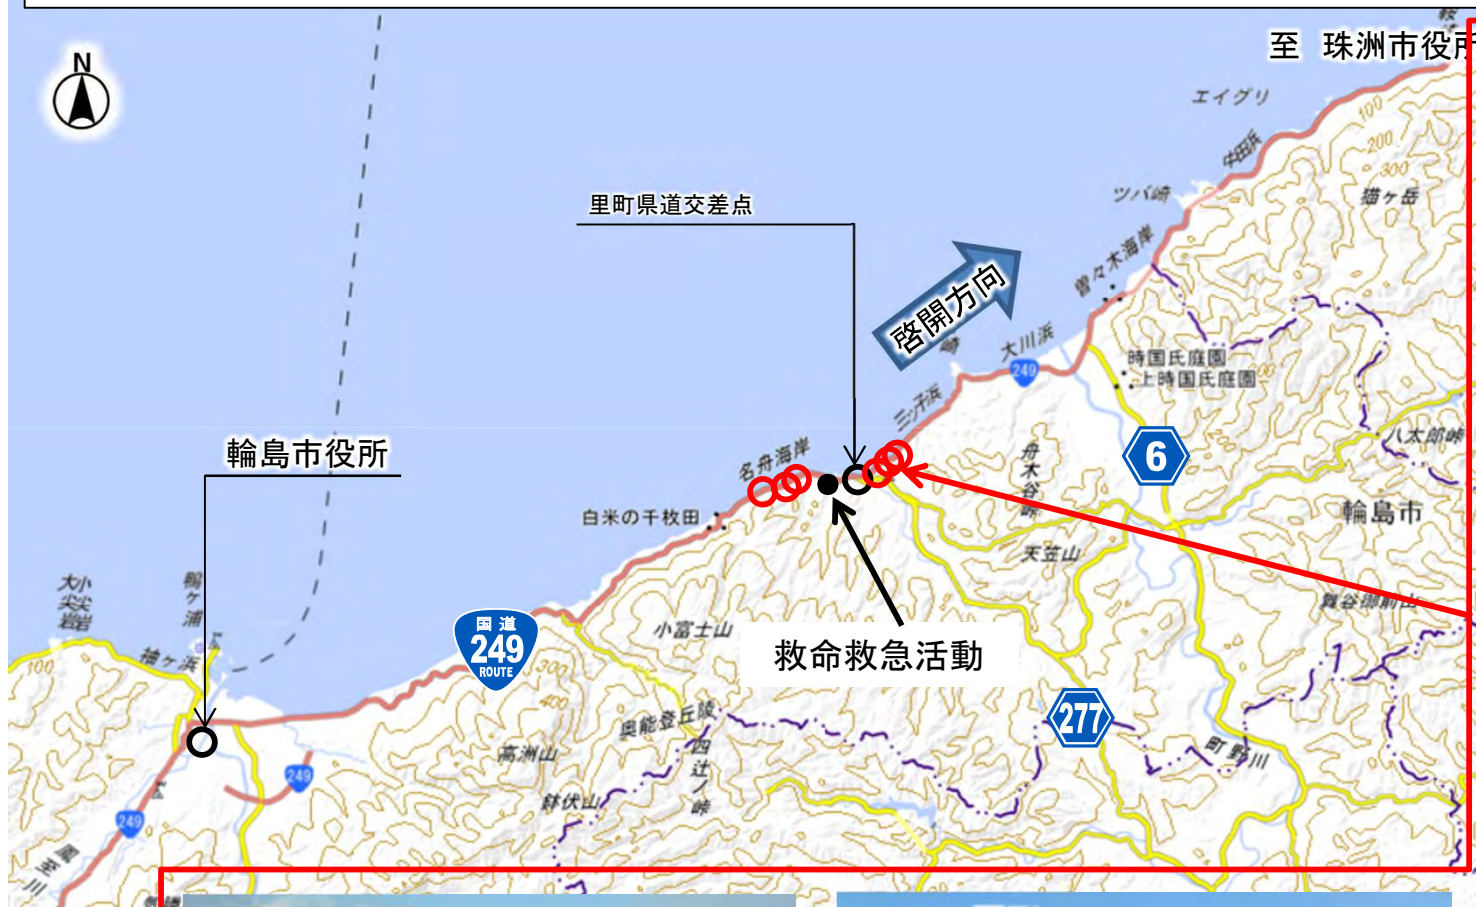
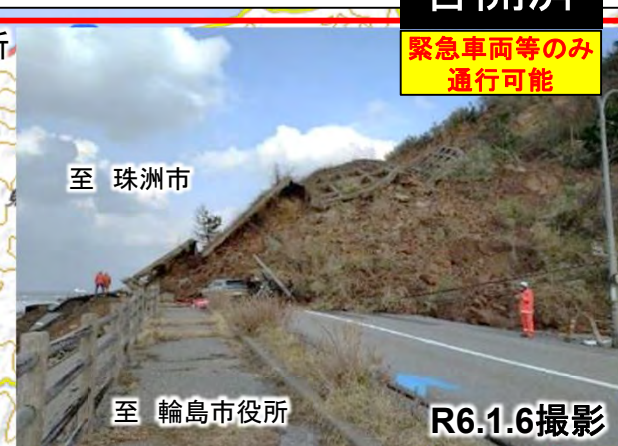
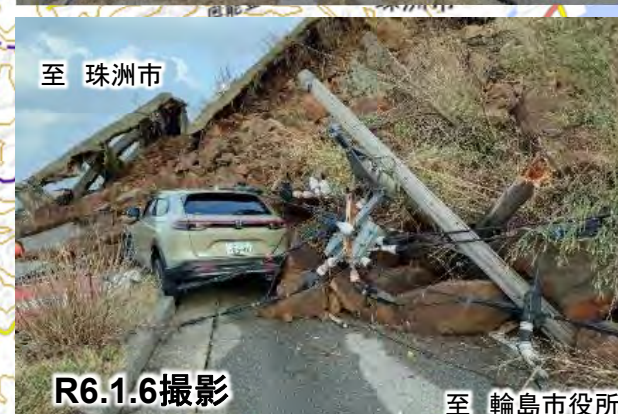
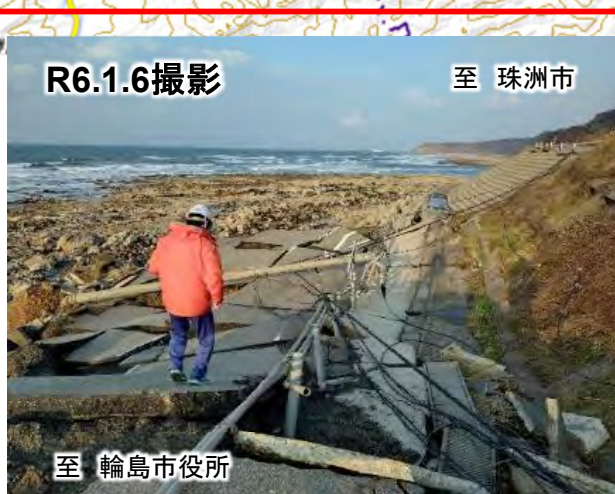
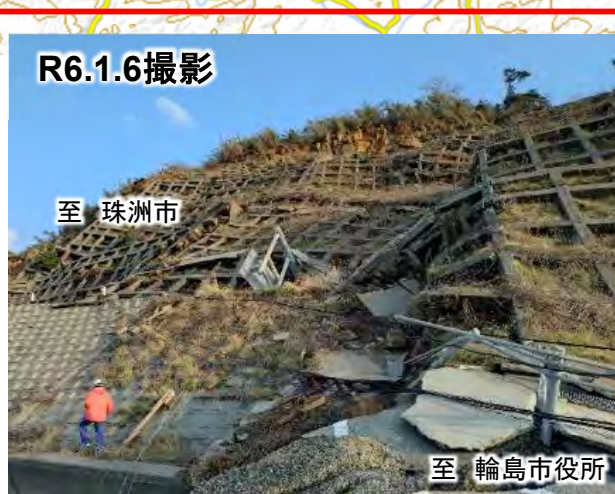
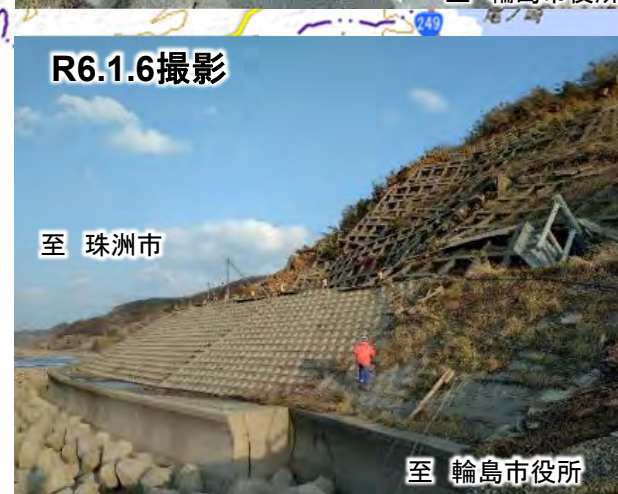
●輪島市里町地内「里町県道交差点」から東へ約0.5km地点 崩落箇所等

緊急車両等のみ  
通行可能

啓開済

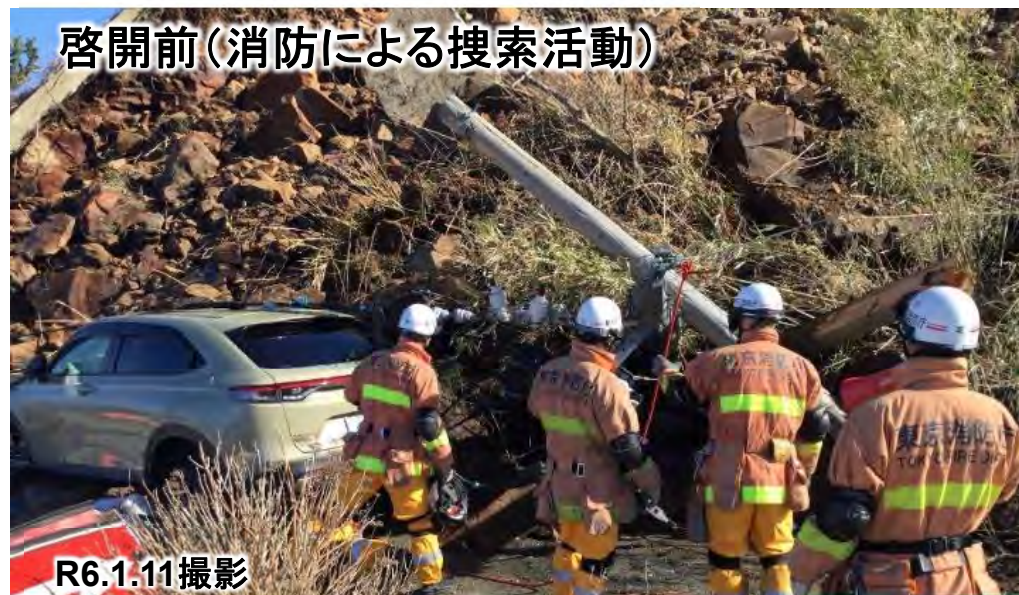
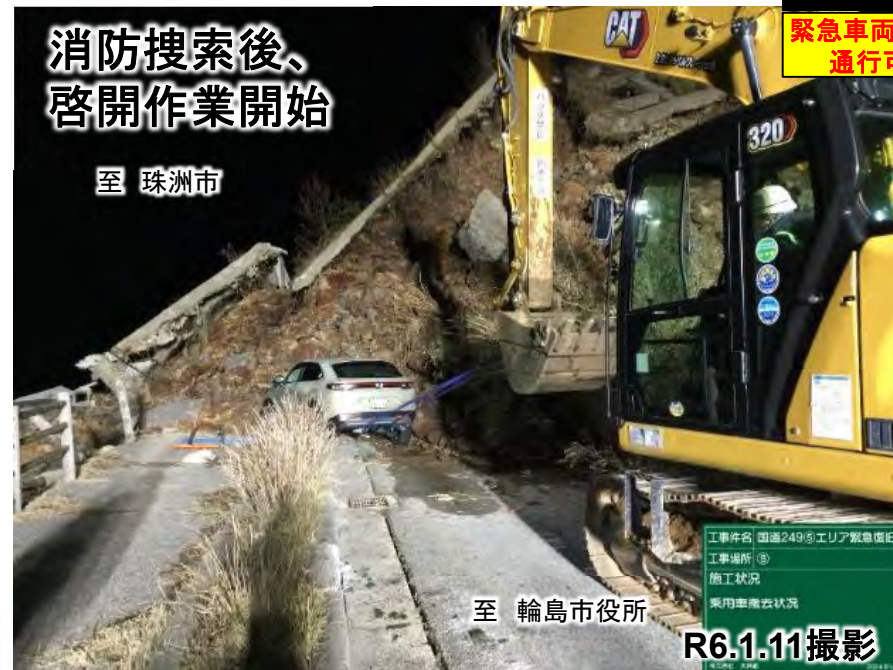
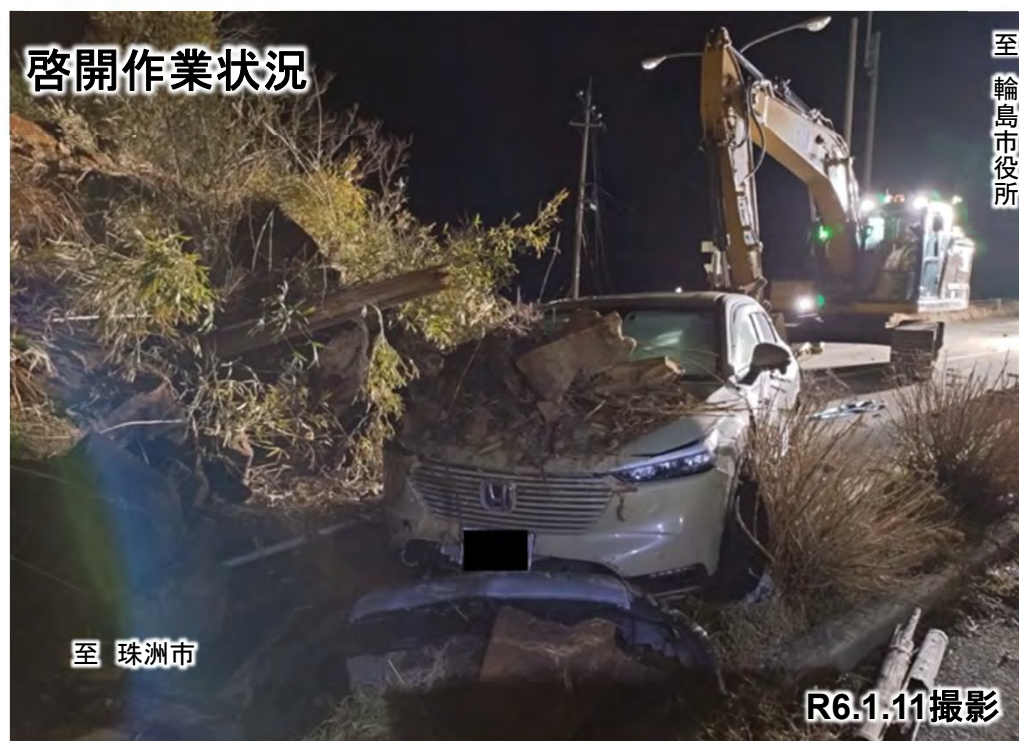
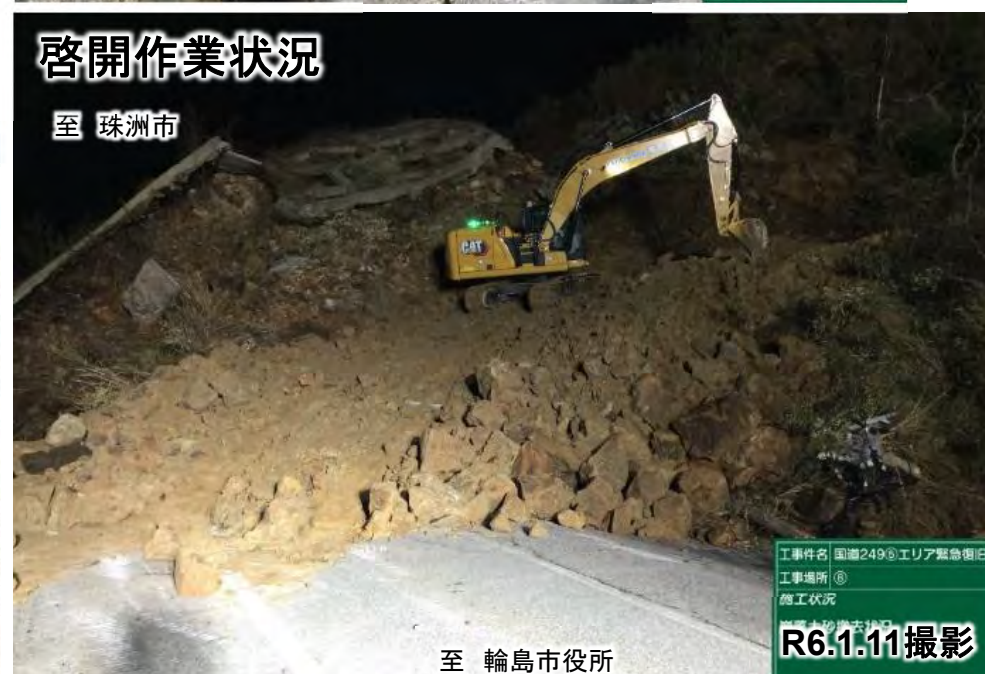
●輪島市里町地内「里町県道交差点」から東へ約0.5km地点 崩落箇所等

緊急車両等のみ  
通行可能

啓開済

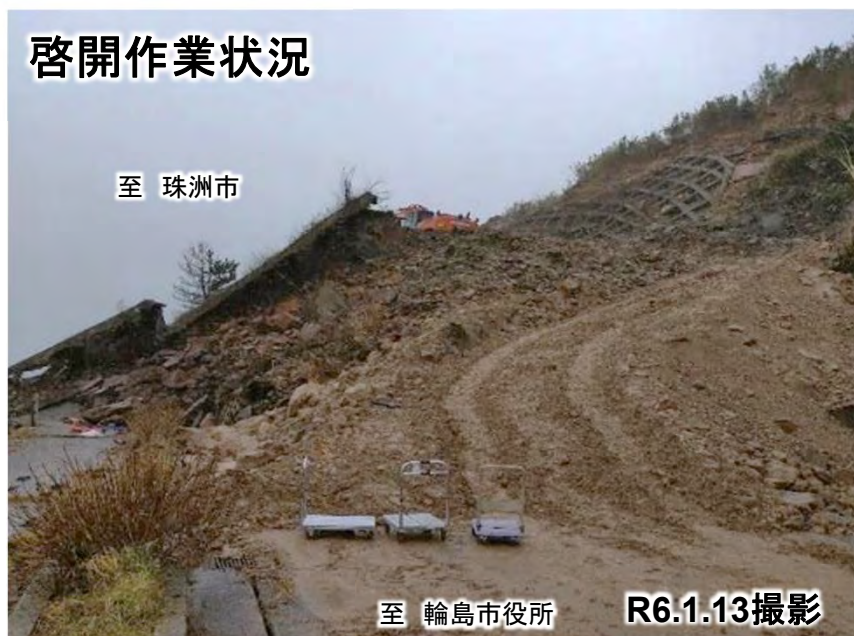
●輪島市里町地内「里町県道交差点」から東へ約0.5km地点 崩落箇所等

啓開作業状況

啓開済

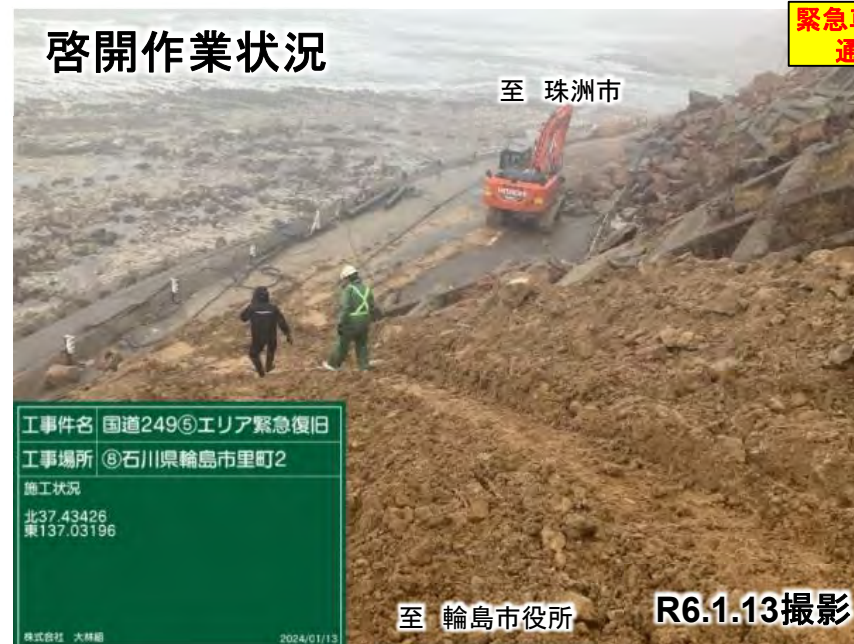
啓開作業状況

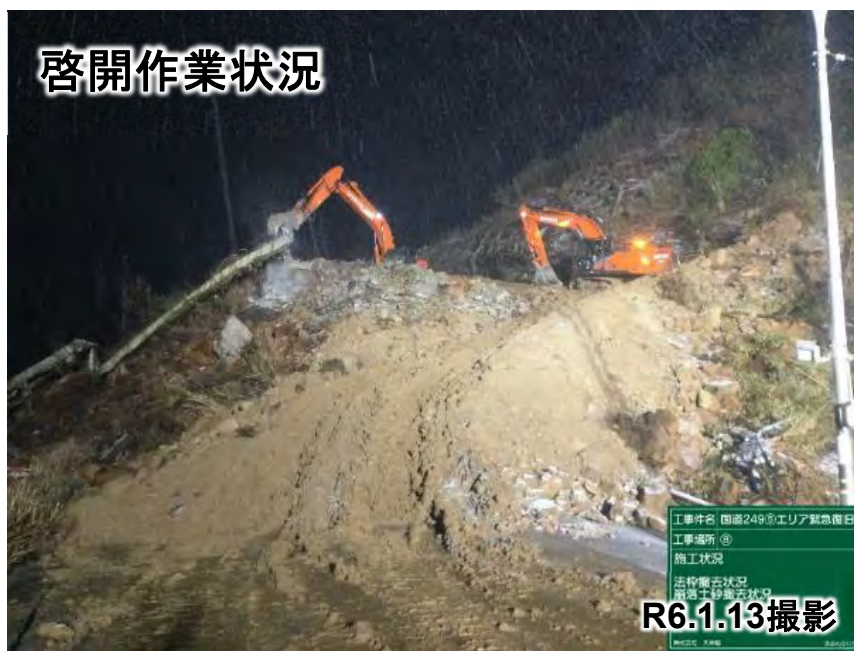
啓開作業状況

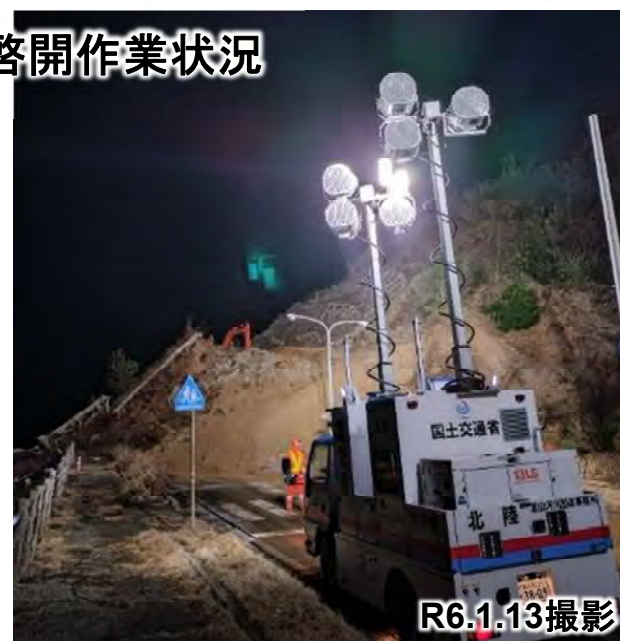
啓開作業状況

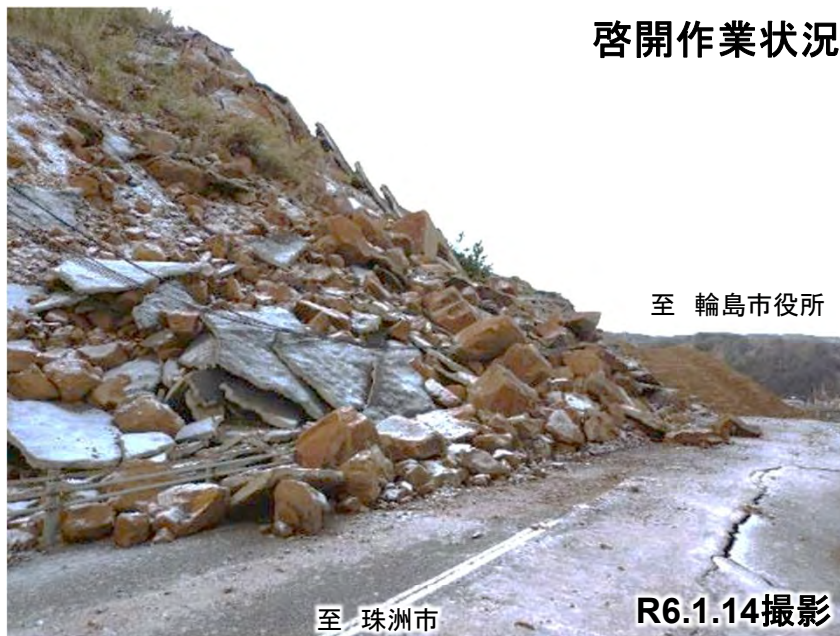
●輪島市里町地内「里町県道交差点」から東へ約0.5km地点 崩落箇所等

啓開作業状況

啓開済

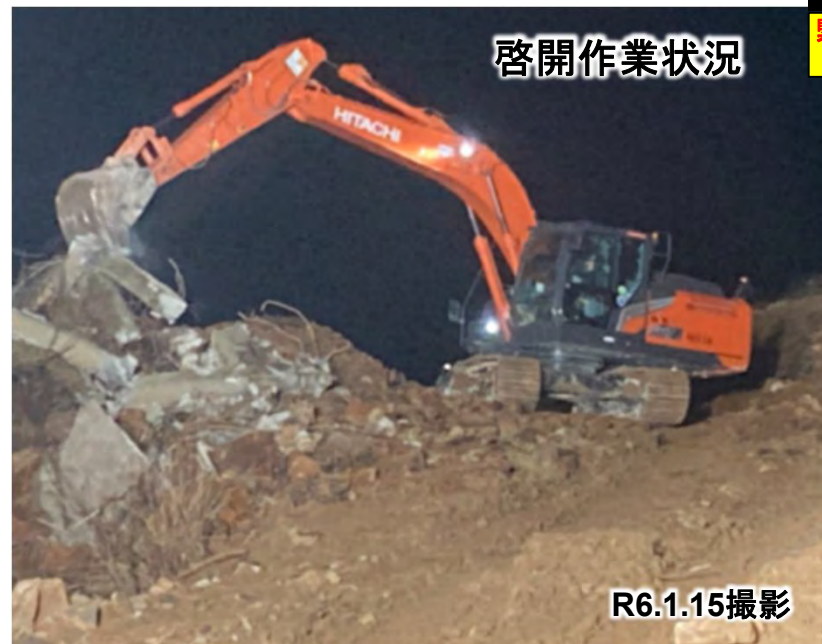
啓開作業状況

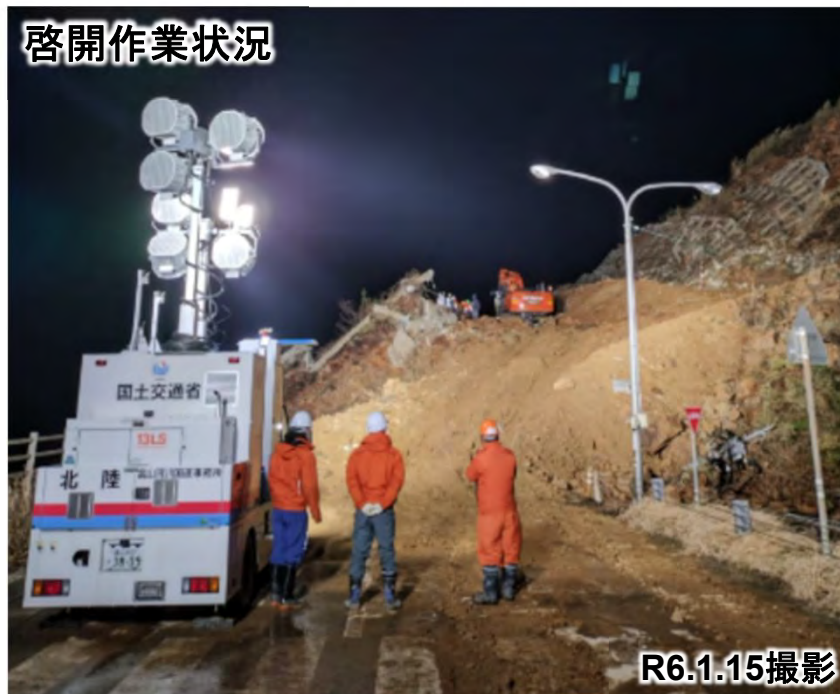
啓開作業状況

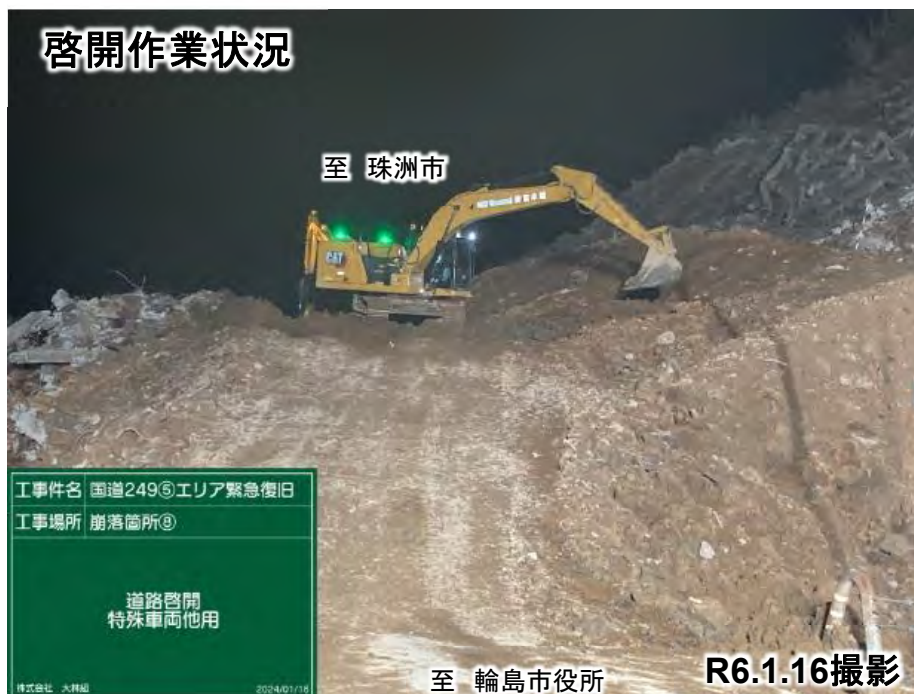
啓開作業状況

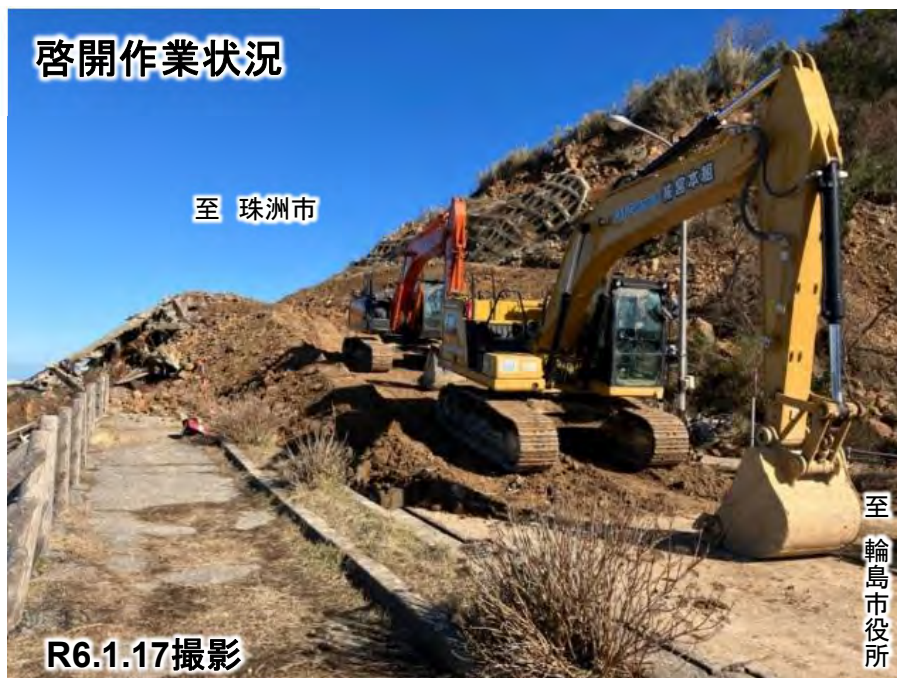
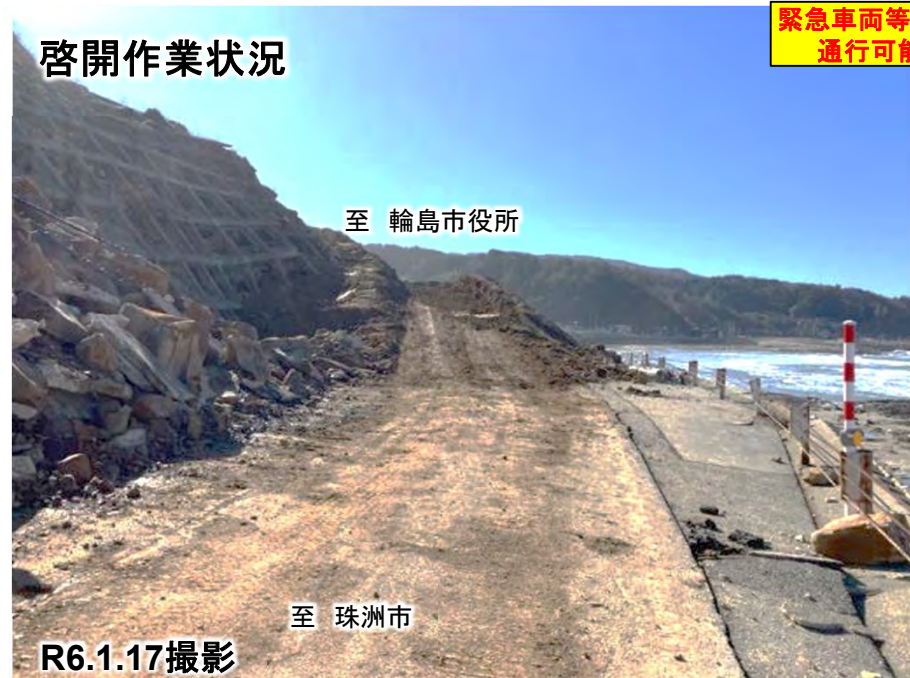
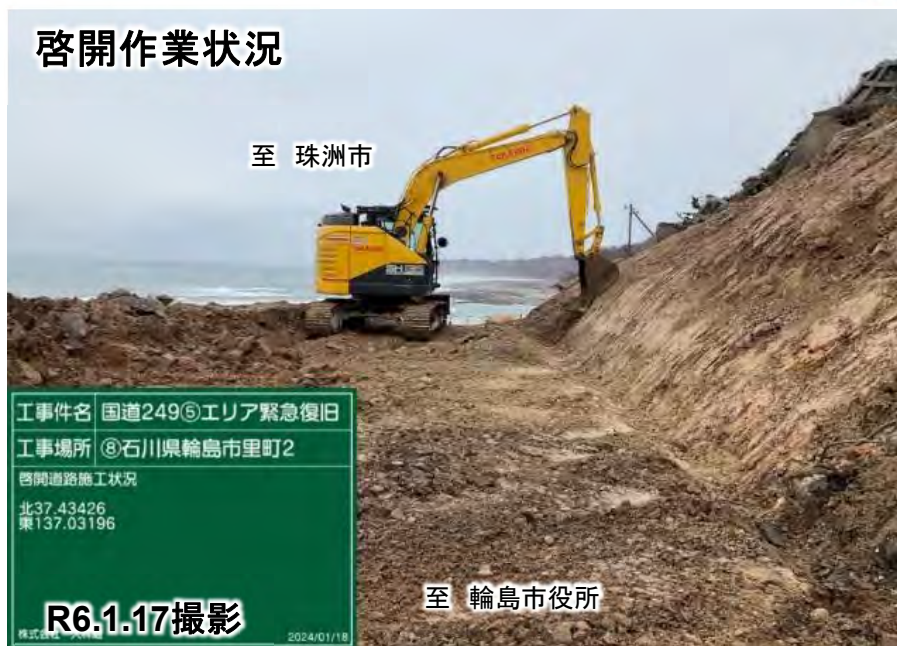
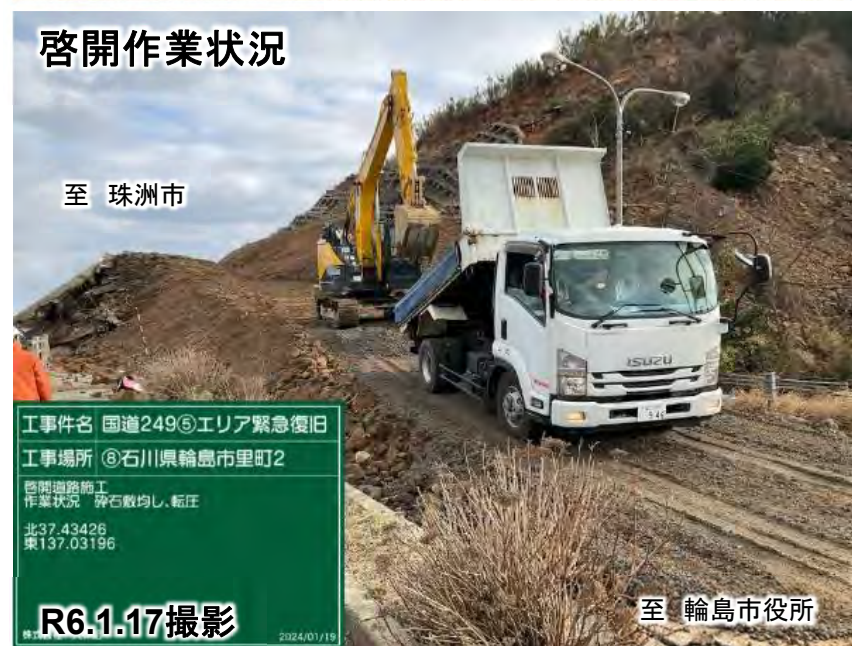
●輪島市里町地内「里町県道交差点」から東へ約0.5km地点 崩落箇所等

啓開済

緊急車両等のみ  
通行可能

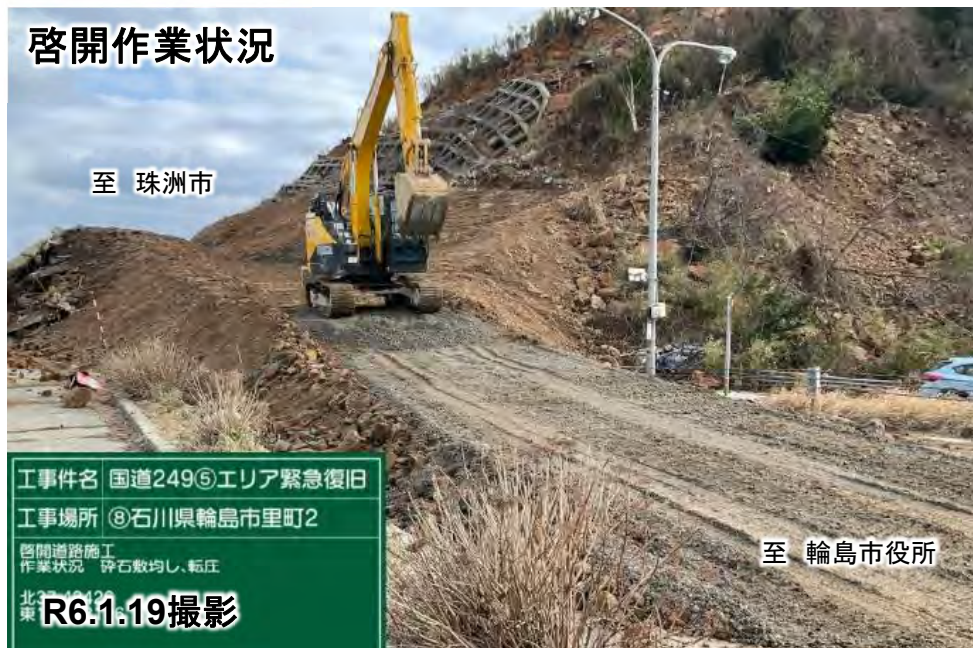
啓開作業状況

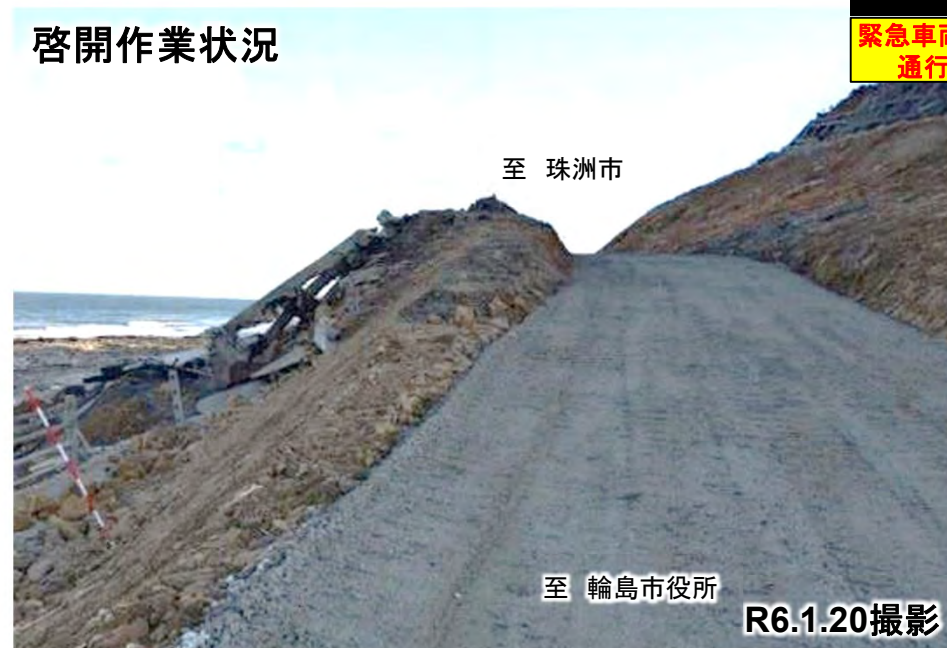
啓開作業状況

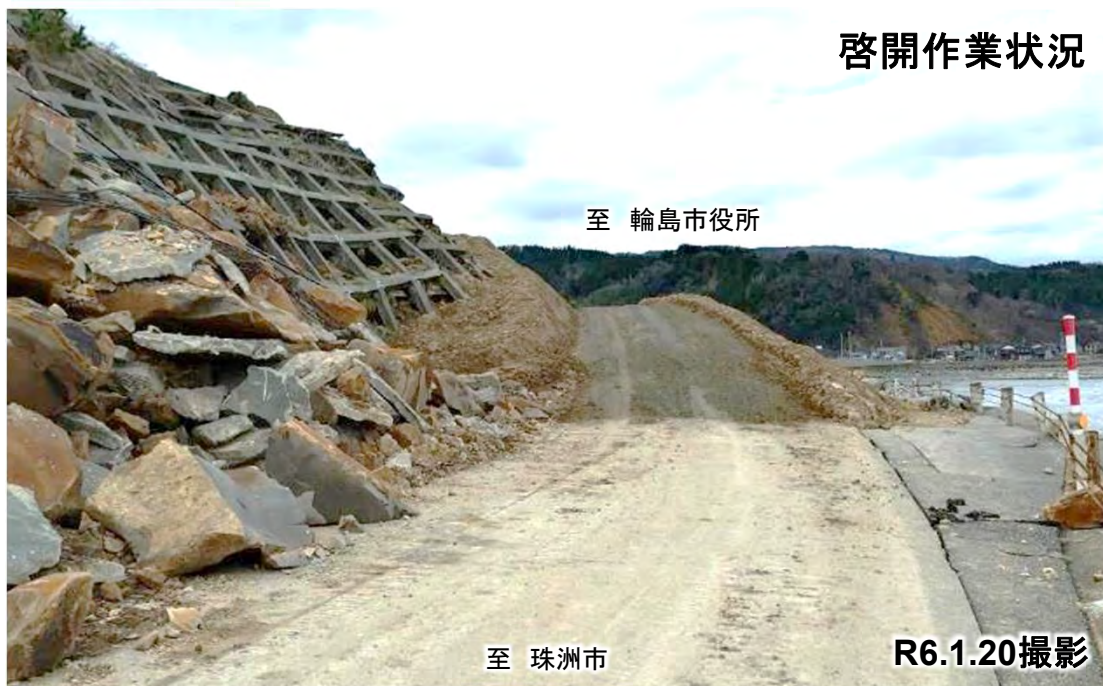
啓開作業状況

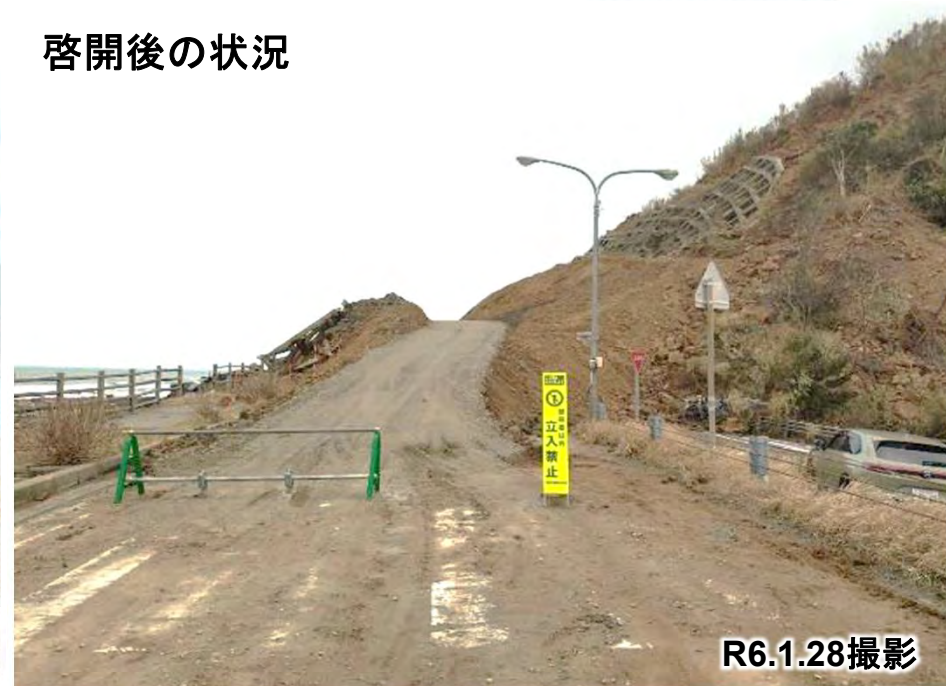
啓開後の状況

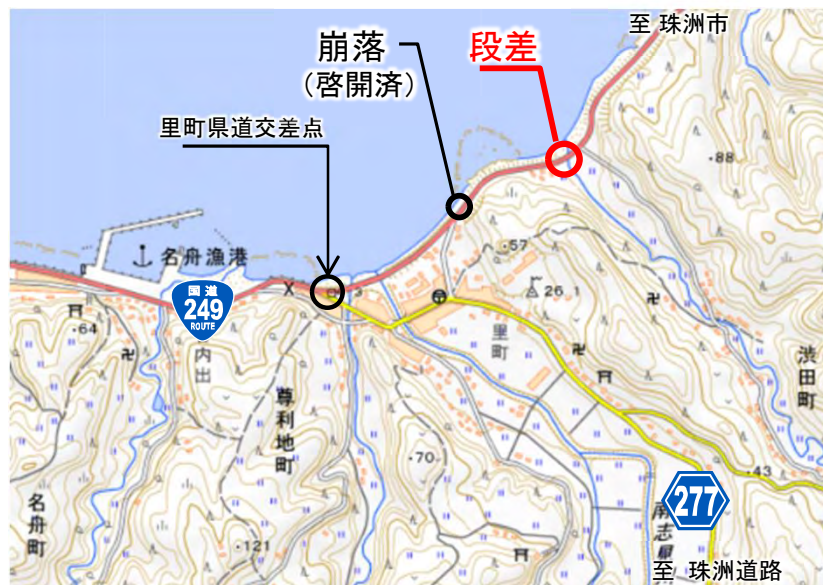
●輪島市里町地内「里町県道交差点」から東へ約0.7km地点 渋田橋取付部 段差

啓開済

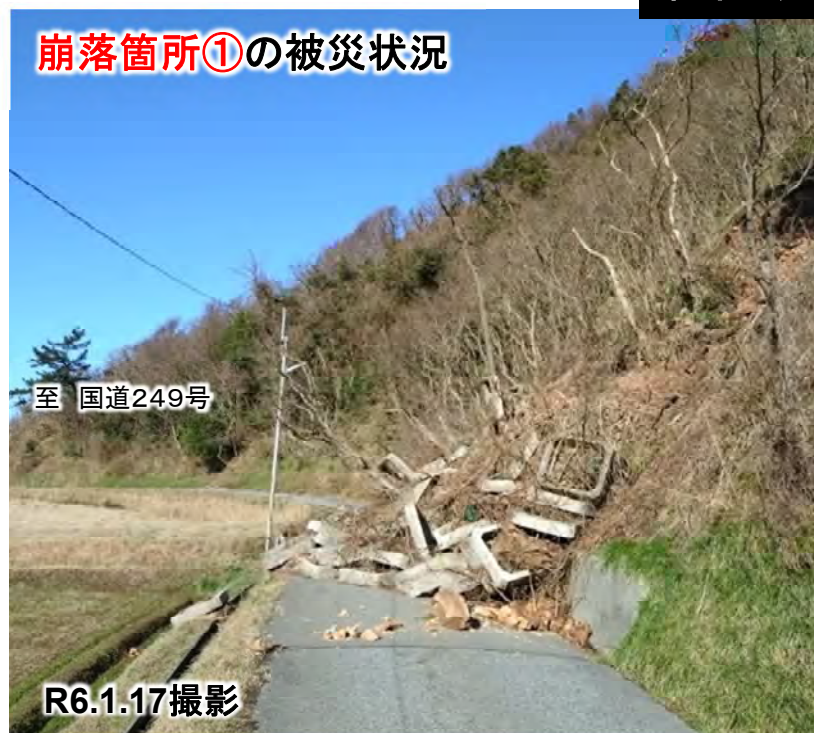
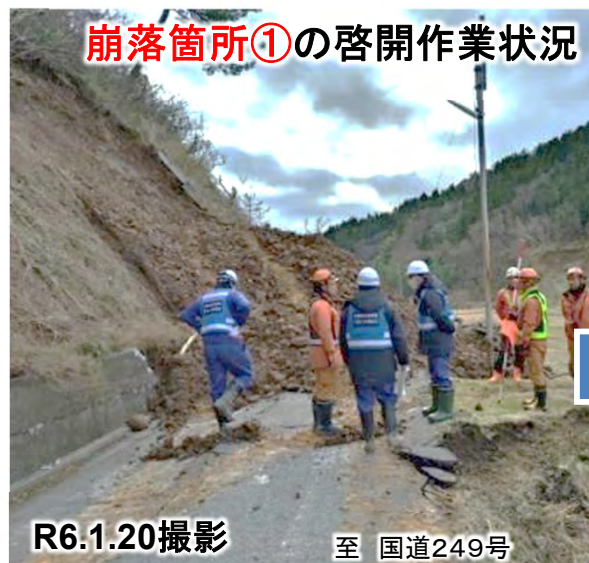
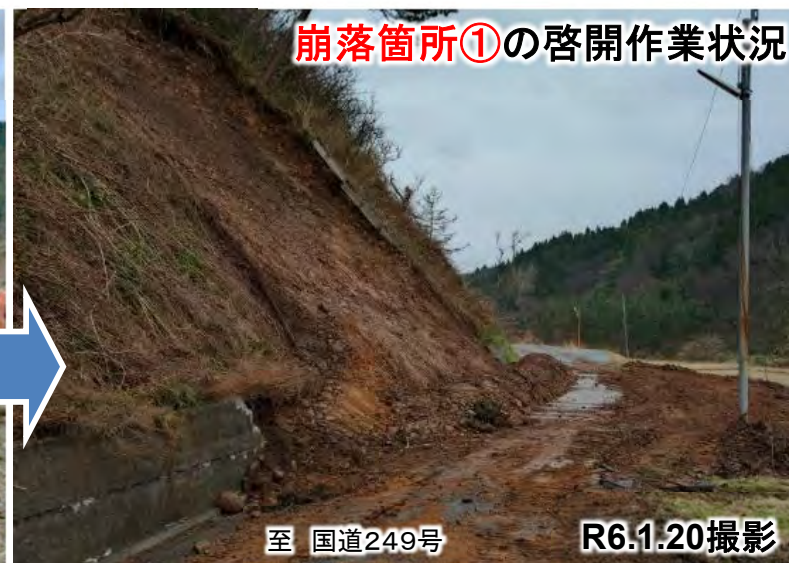
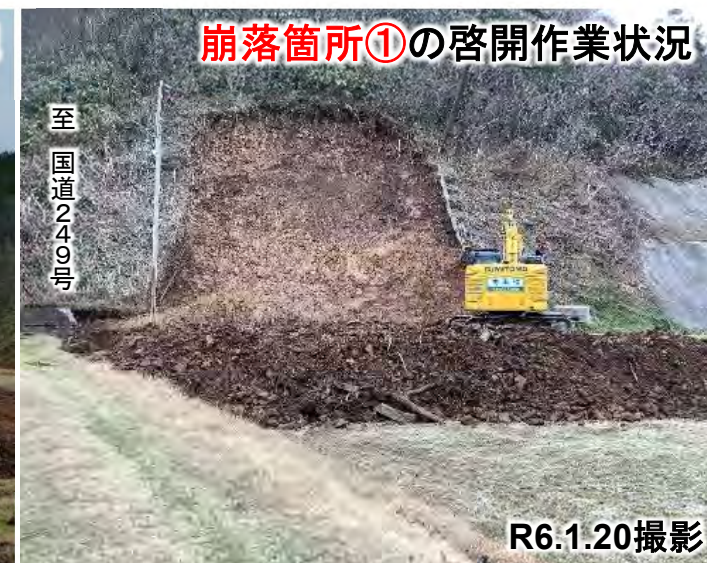
## ●輪島市洪田町地内 崩落箇所 被災状況

啓開済

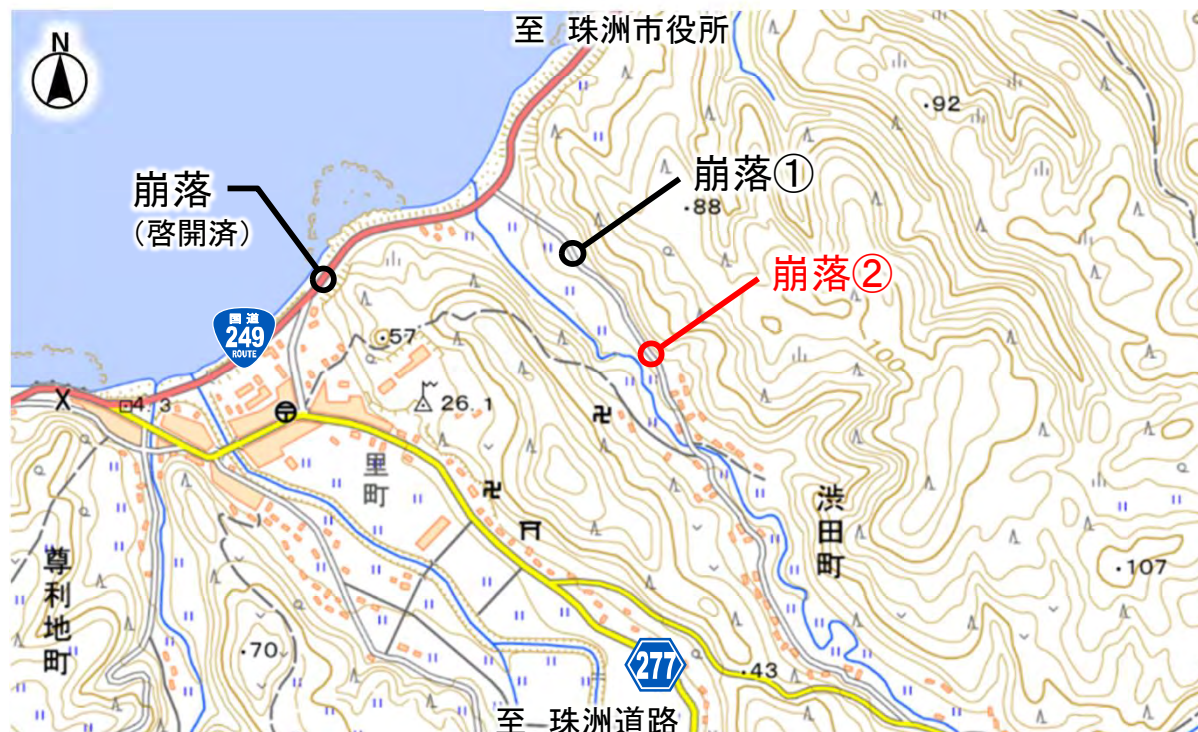
### ●輪島市渋田町地内 崩落箇所 被災状況

啓開済

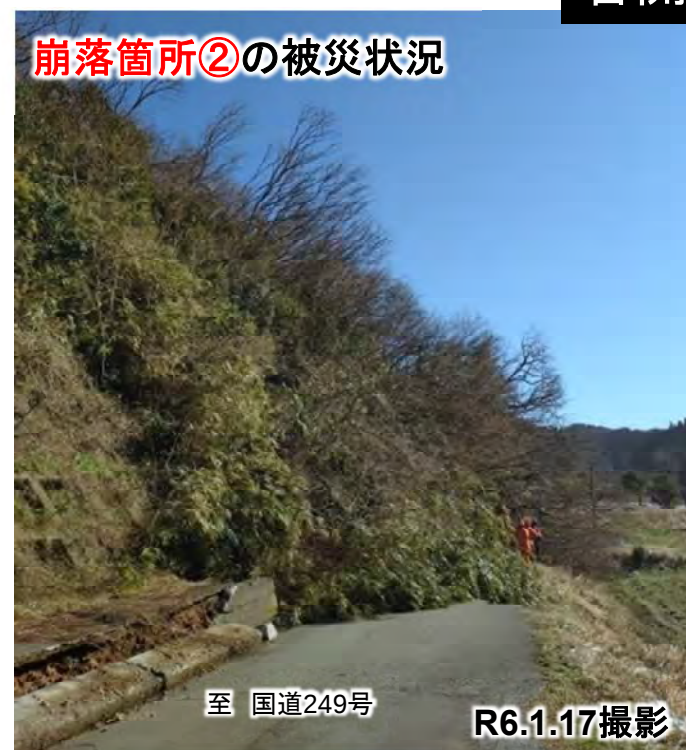
### 崩落箇所②の被災状況

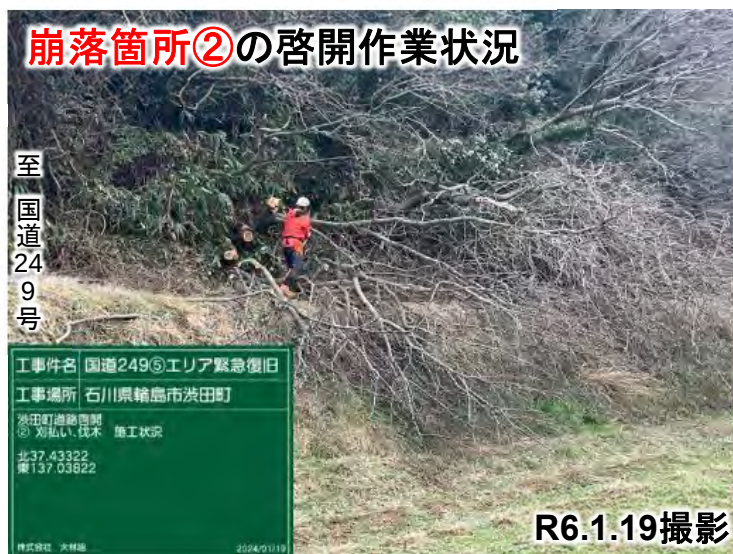
### 崩落箇所②の啓開作業状況

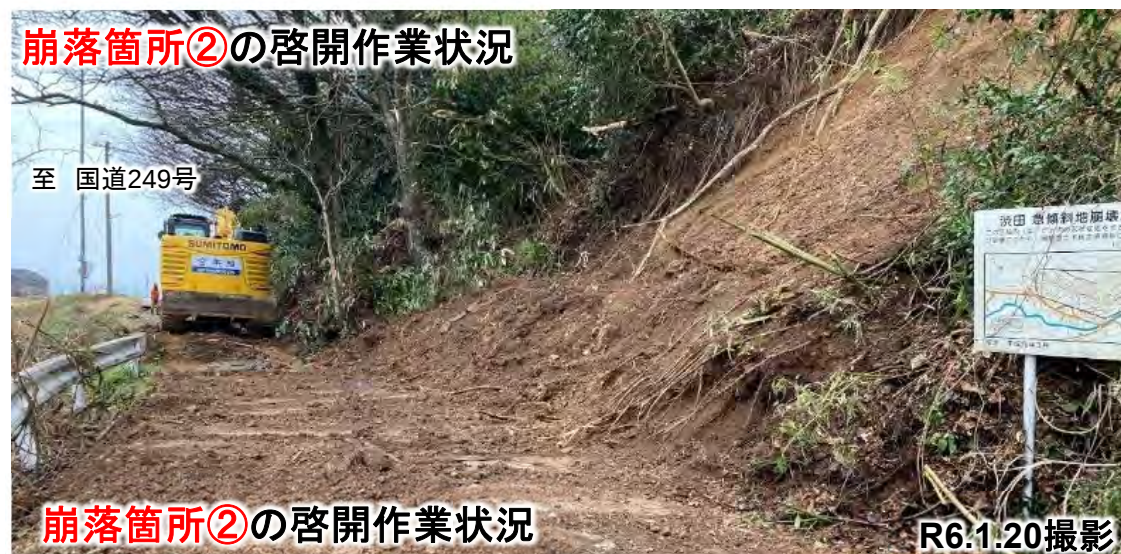
### 崩落箇所②の啓開作業状況
