令和6年能登半島地震 国道249号 道路啓開6工区の様況

2/9

19:00現在

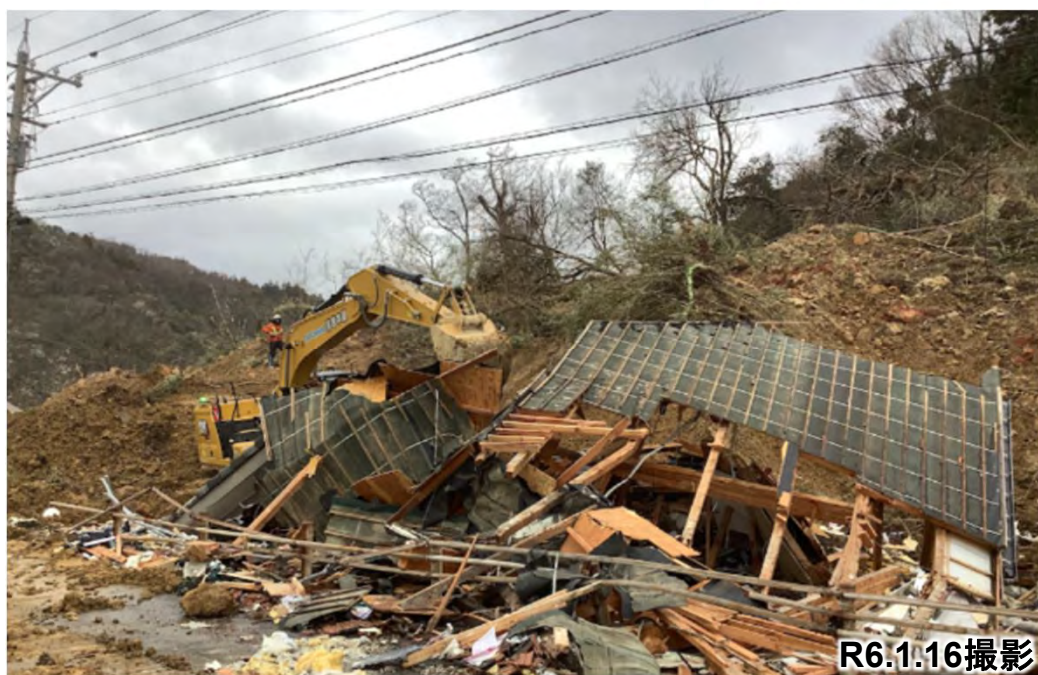
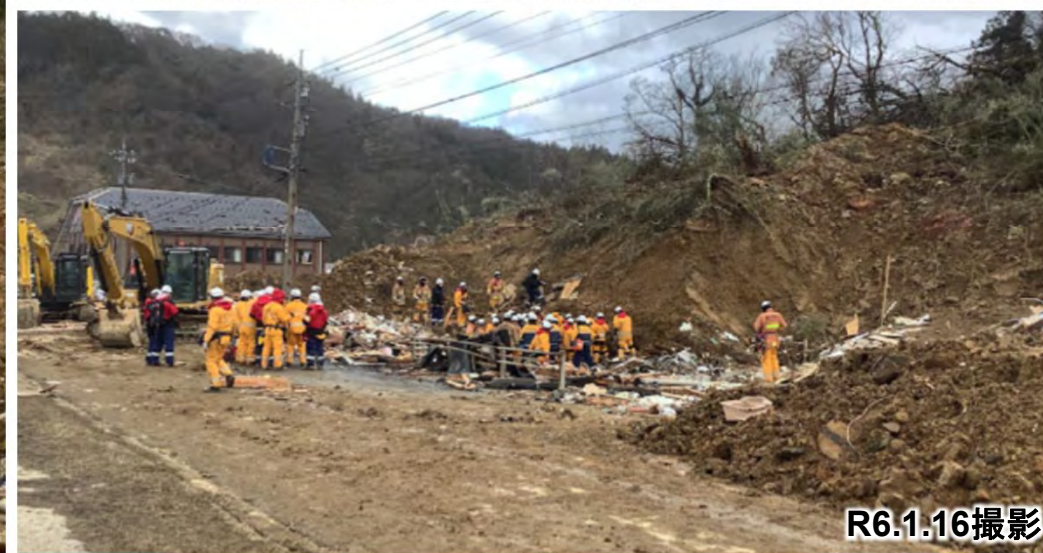
●輪島市町野町曾々木「県道取付交差点」から西へ約0.2km地点、0.7km地点、1.8km 路面変状

啓開済

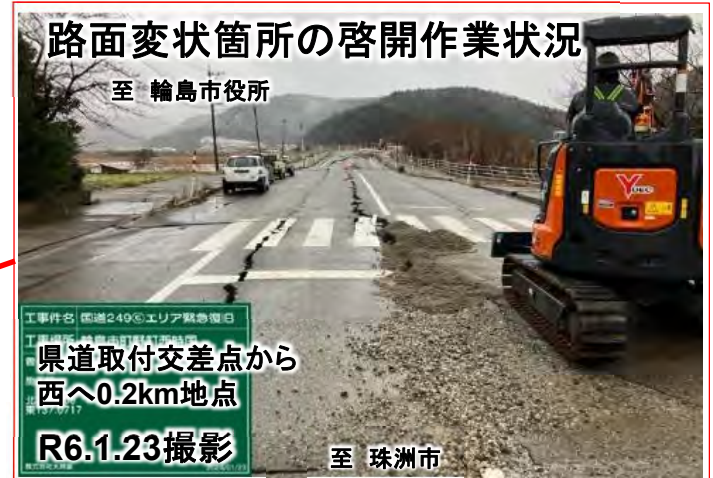
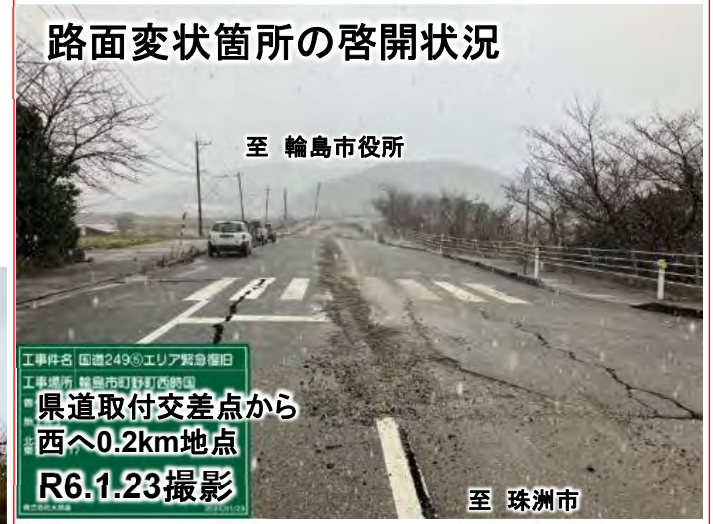
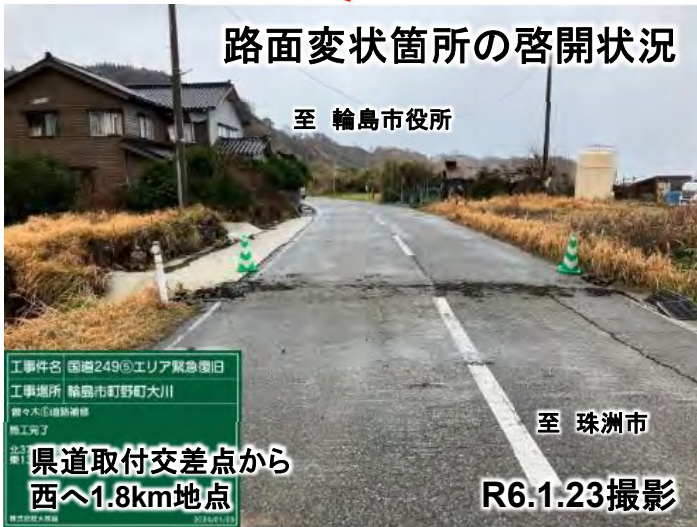
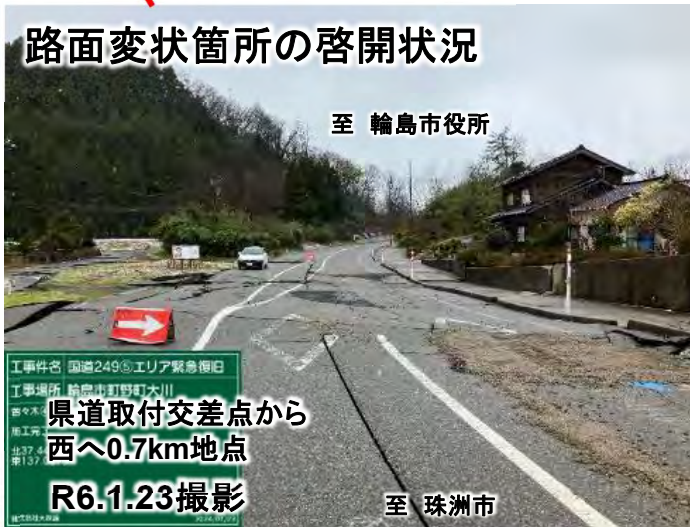
●輪島市町野町曾々木「県道取付交差点」から西へ約0.5km地点 天神橋取付部 段差

啓開済

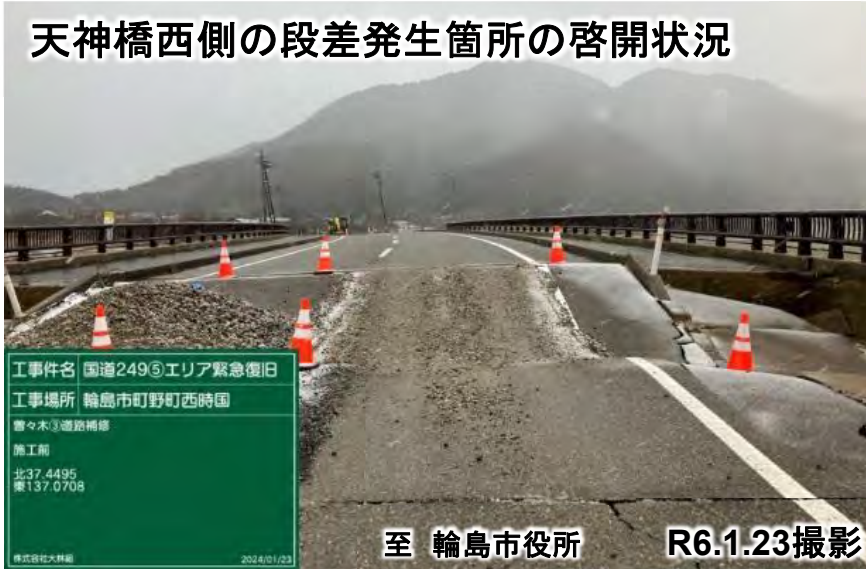
天神橋西側の段差発生箇所の啓開状況

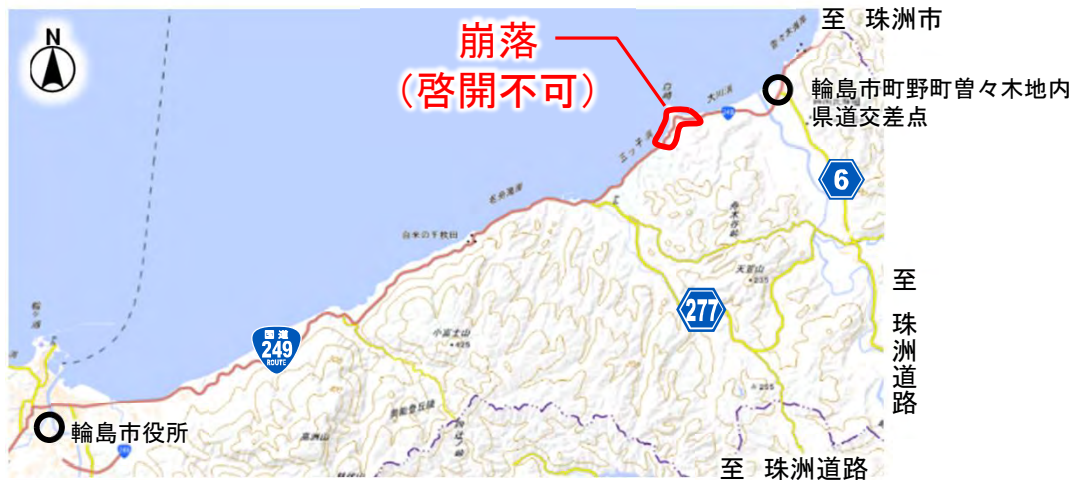
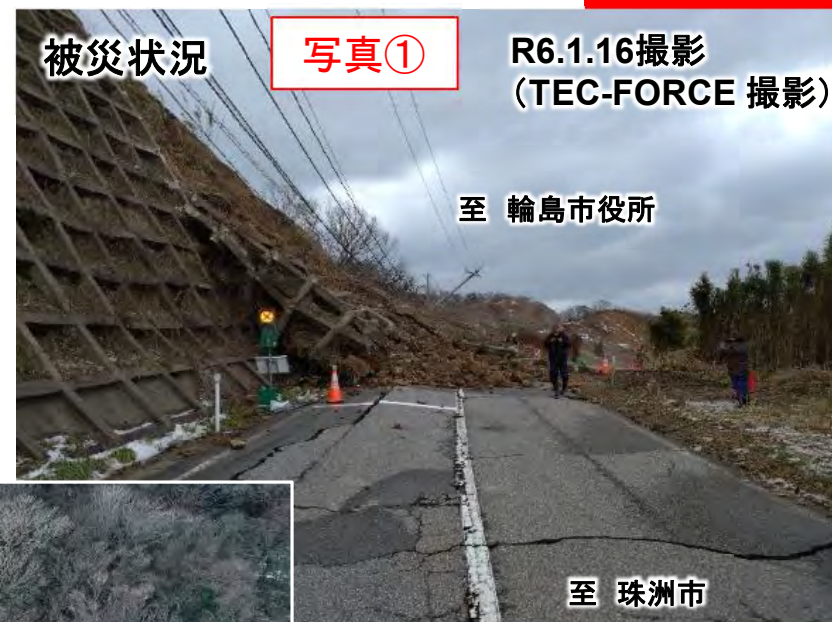
●輪島市町野町大川～渋田町間で大規模崩落 啓開不可

啓開不可

**大規模崩落のため、
輪島市町野町大川～輪島市渋田町間は
通行不可**

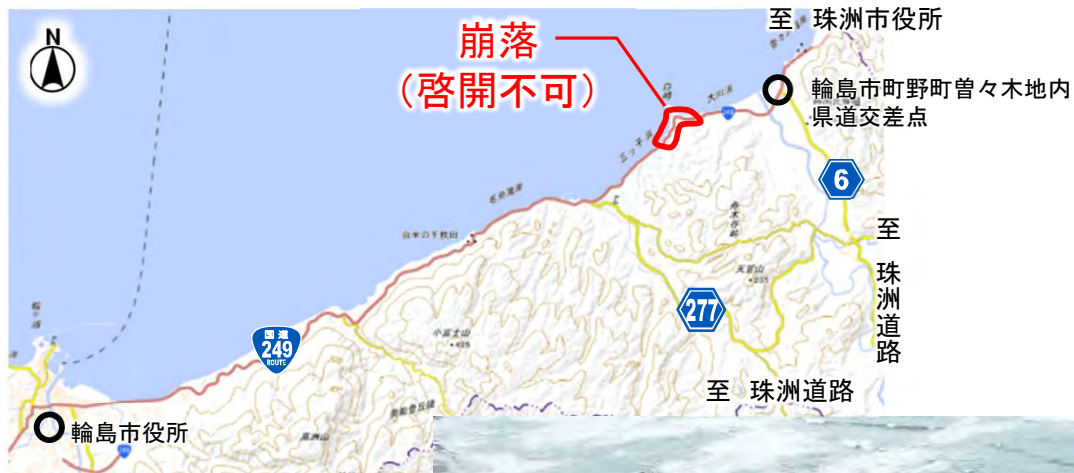
●輪島市町野町大川～渋田町間で大規模崩落 啓開不可

啓開不可

大規模崩落のため、
輪島市町野町大川～輪島市渋田町間は
通行不可

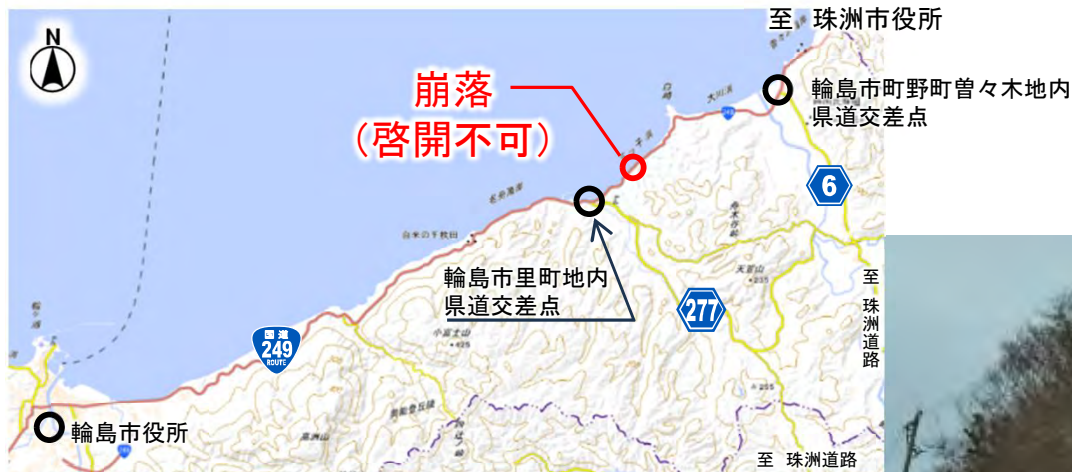
●輪島市町野町大川～渋田町間で大規模崩落 啓開不可

啓開不可

大規模崩落のため、
輪島市町野町大川～輪島市渋田町間は
通行不可

崩落箇所の被災状況

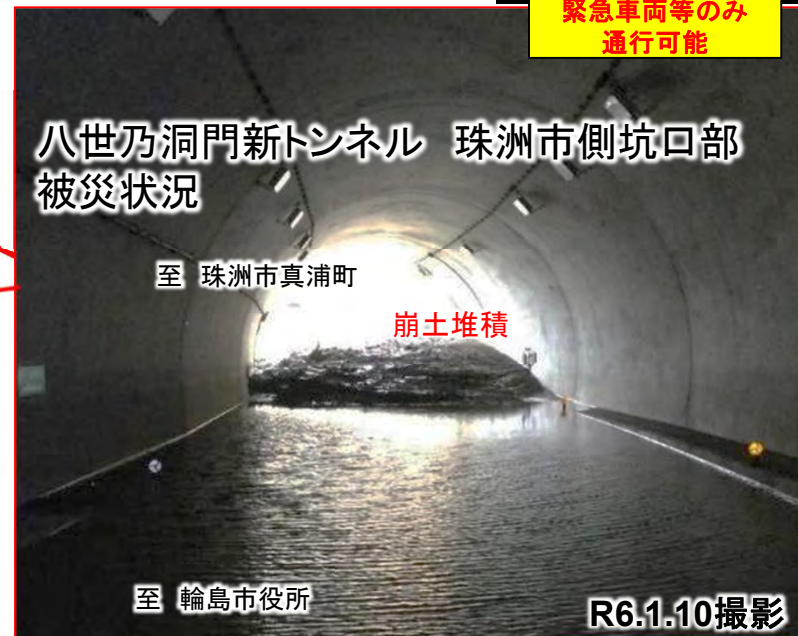
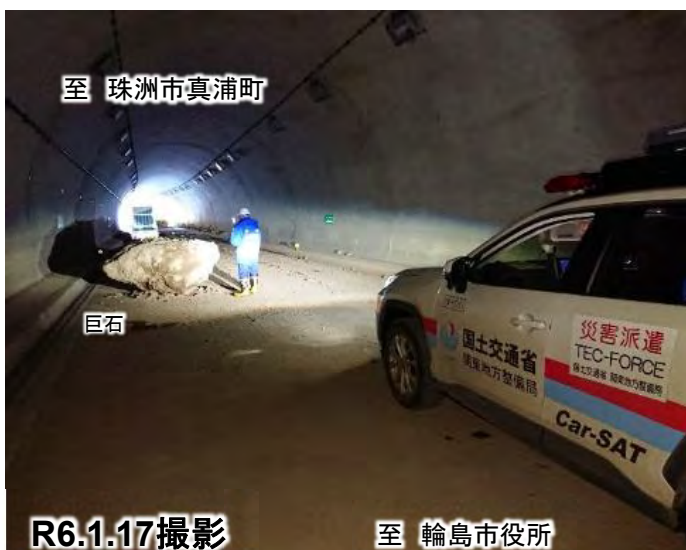
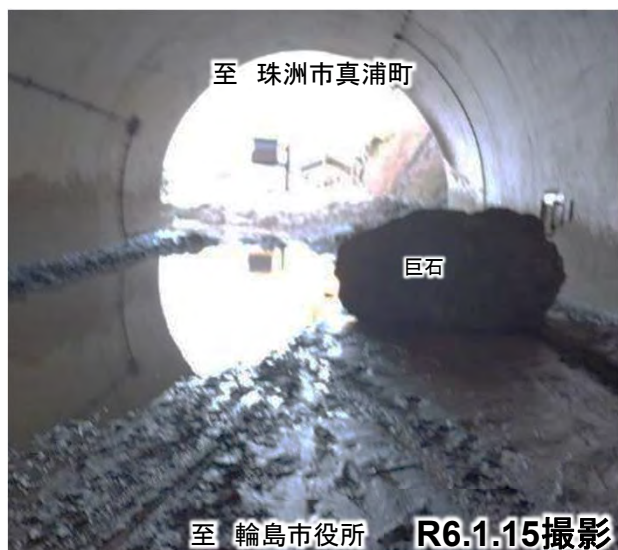
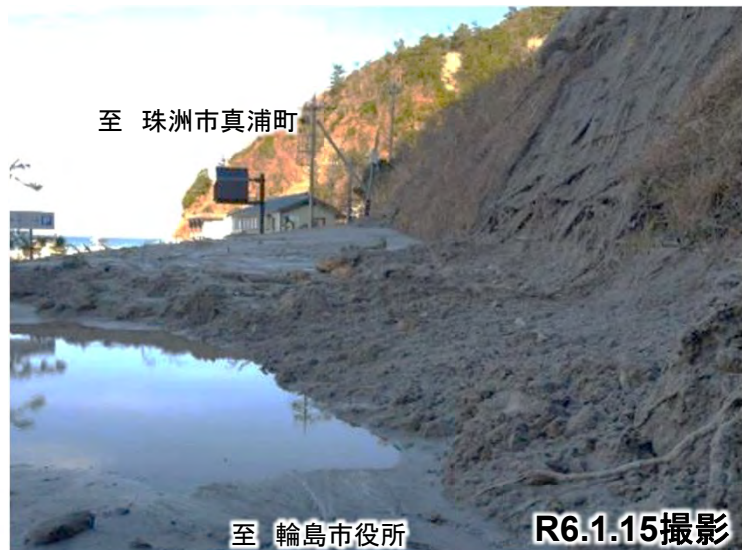
輪島市町野町曾々木と珠洲市真浦町を結ぶ 八世乃(はせの)洞門新トンネル 珠洲市側坑口部 落石、崩土堆積

1/27啓開済

緊急車両等のみ
通行可能

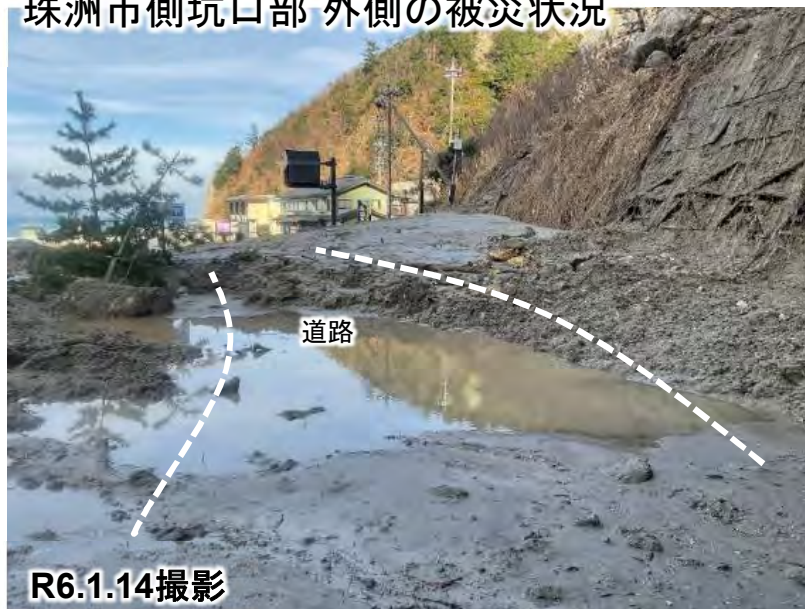
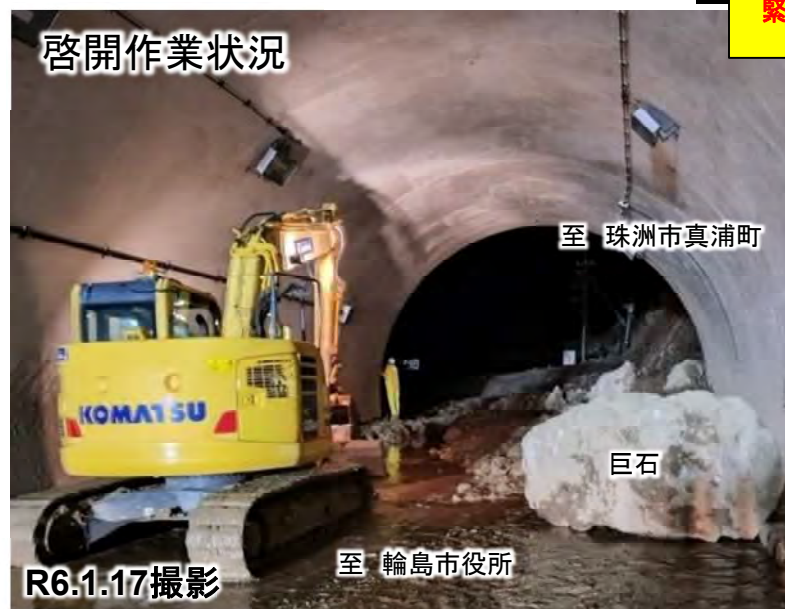
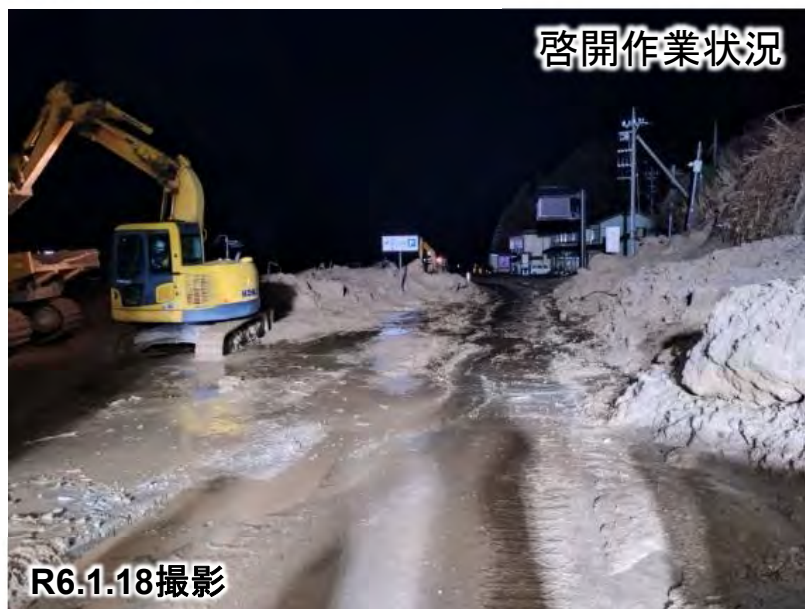
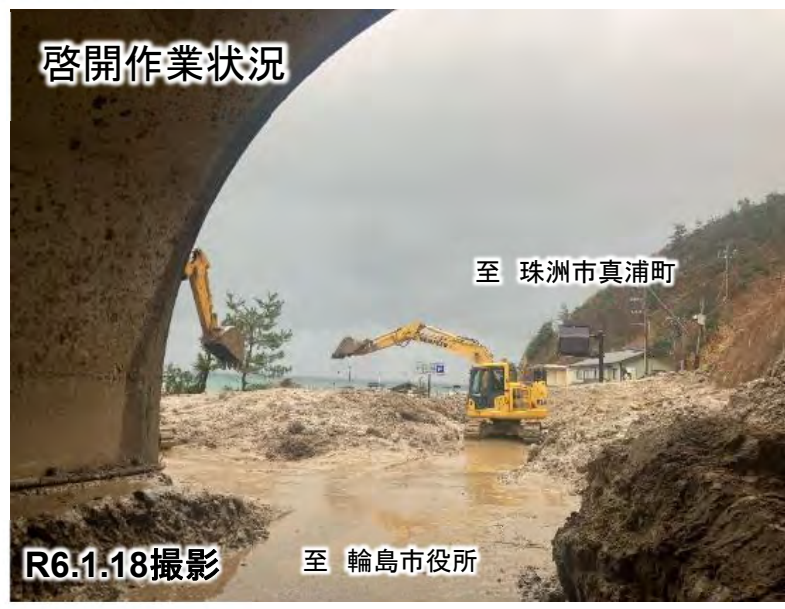
● 輪島市町野町曾々木「県道取付交差点」から東へ約1.3km地点
輪島市町野町曾々木と珠洲市真浦町を結ぶ 八世乃(はせの)洞門新トンネル 珠洲市側坑口部 落石、崩土堆積

八世乃洞門新トンネル
珠洲市側坑口部 外側の被災状況

1/27啓開済
緊急車両等のみ
通行可能

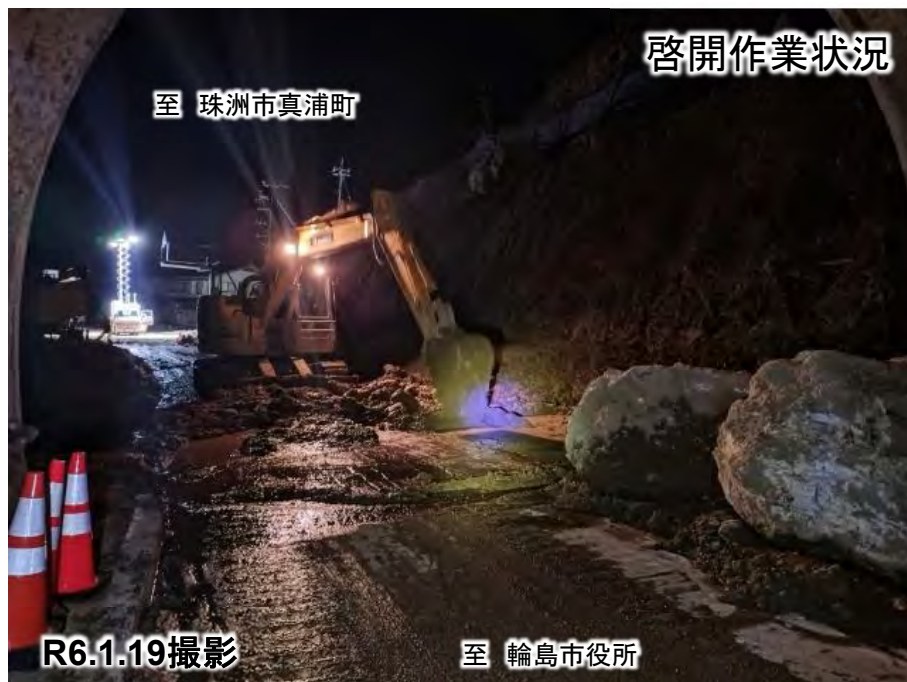
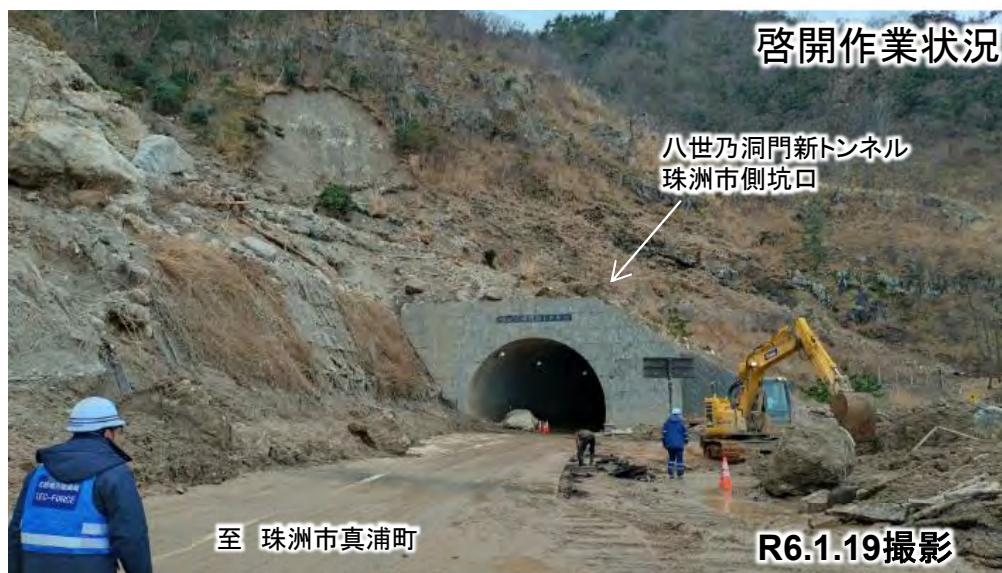
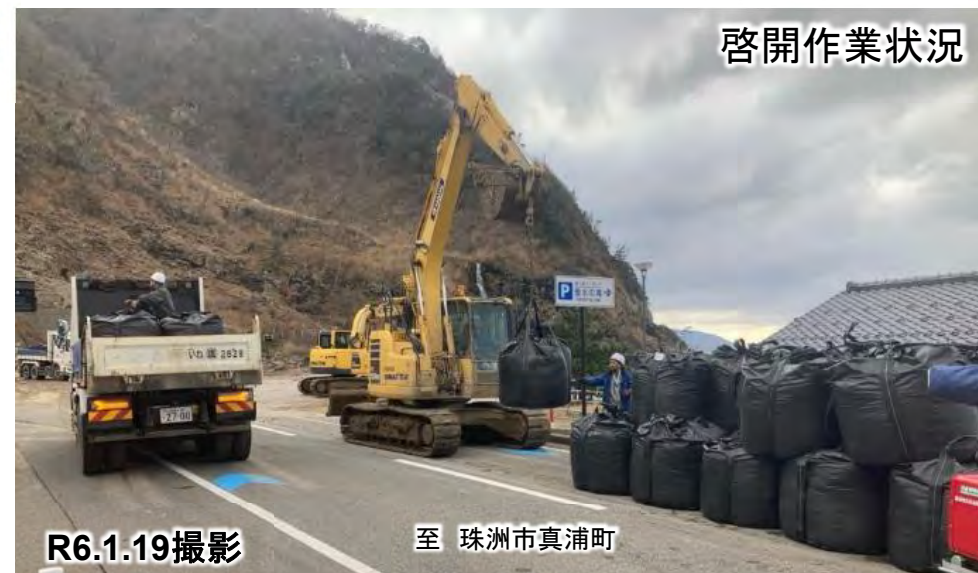
- 輪島市町野町曾々木「県道取付交差点」から東へ約1.3km地点
輪島市町野町曾々木と珠洲市真浦町を結ぶ 八世乃(はせの)洞門新トンネル 珠洲市側坑口部 落石、崩土堆積

1/27啓開済

緊急車両等のみ
通行可能

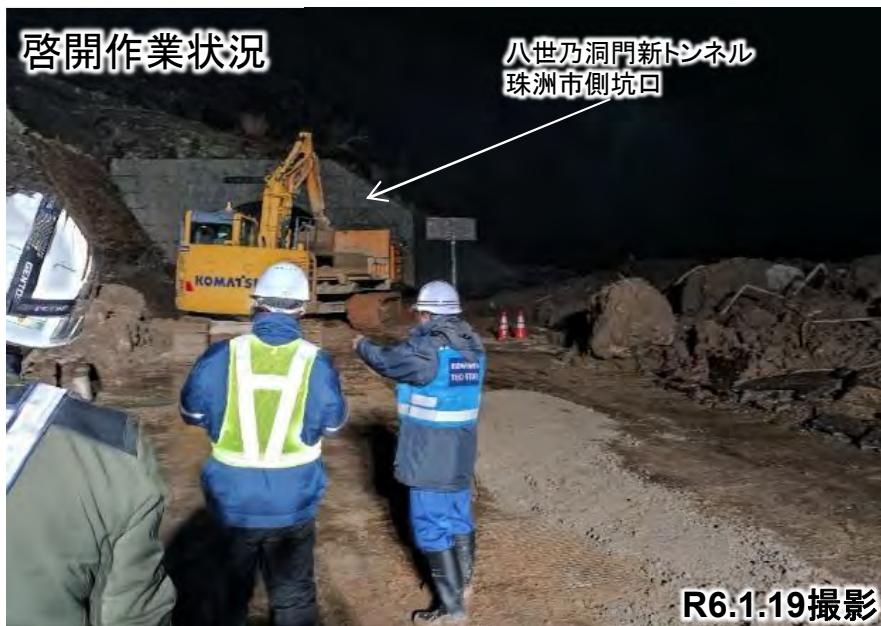
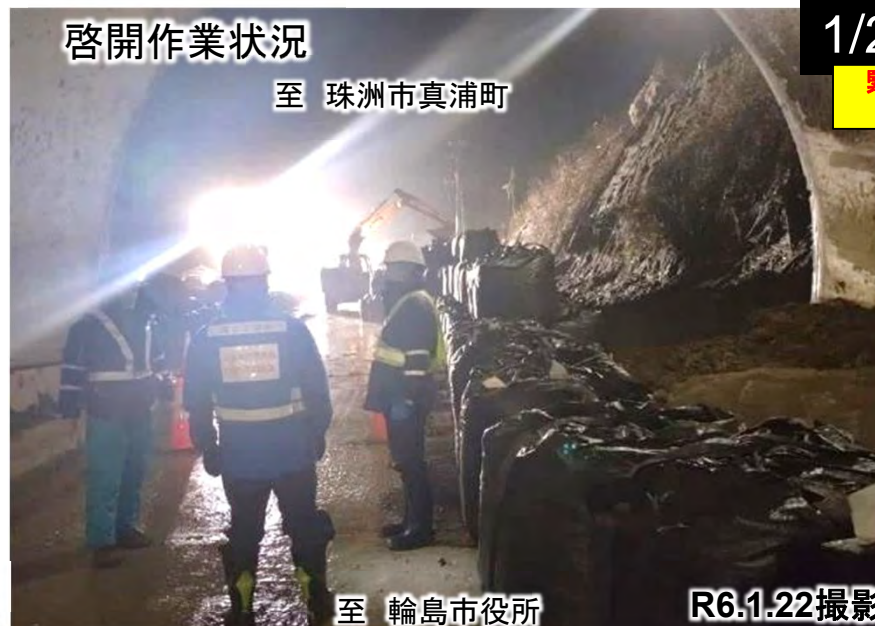
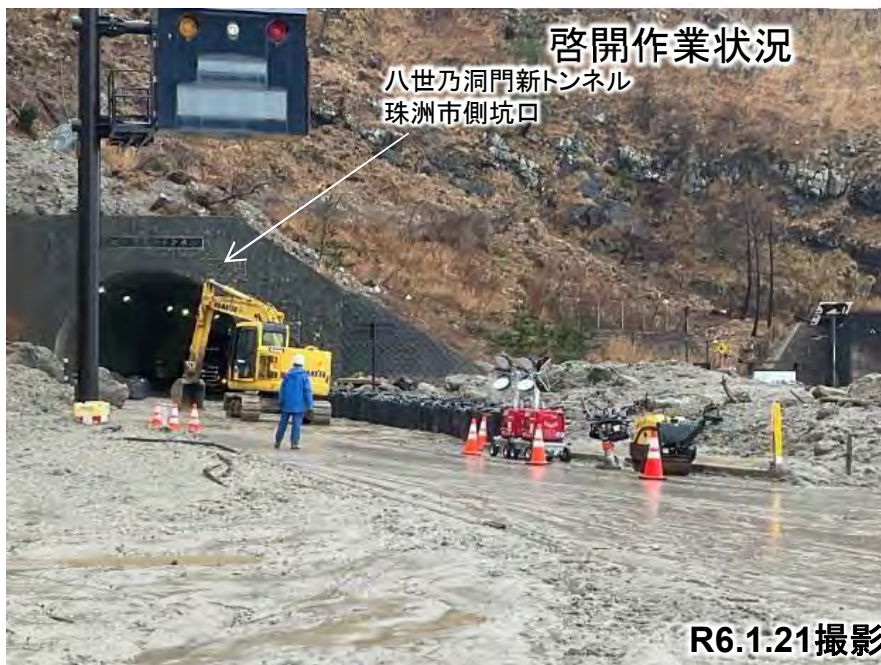
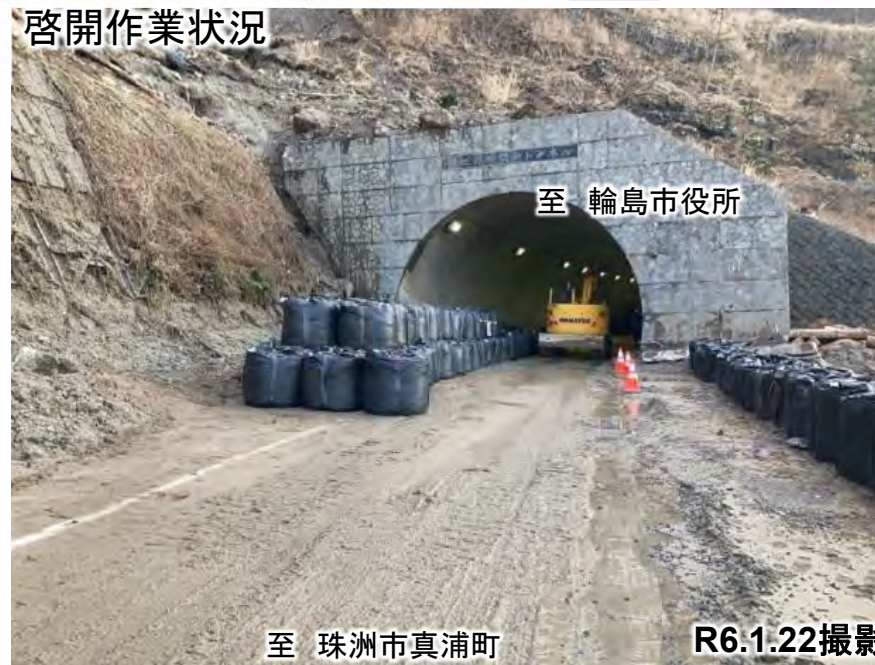
- 輪島市町野町曾々木「県道取付交差点」から東へ約1.3km地点
輪島市町野町曾々木と珠洲市真浦町を結ぶ 八世乃(はせの)洞門新トンネル 珠洲市側坑口部 落石、崩土堆積

1/27啓開済

緊急車両等のみ
通行可能

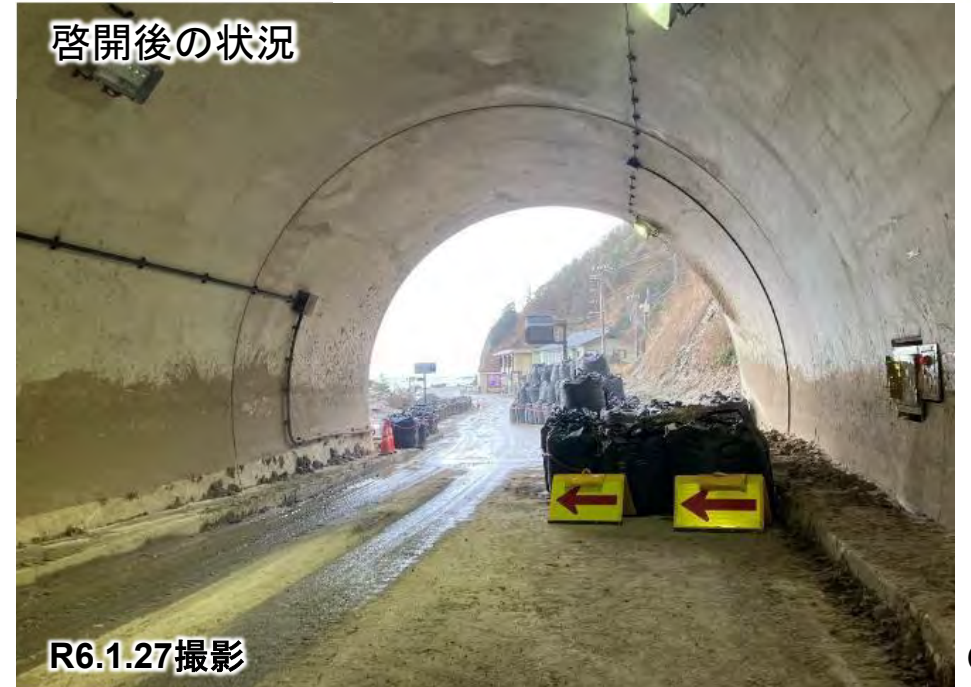
R6.1.27撮影

啓開後の状況

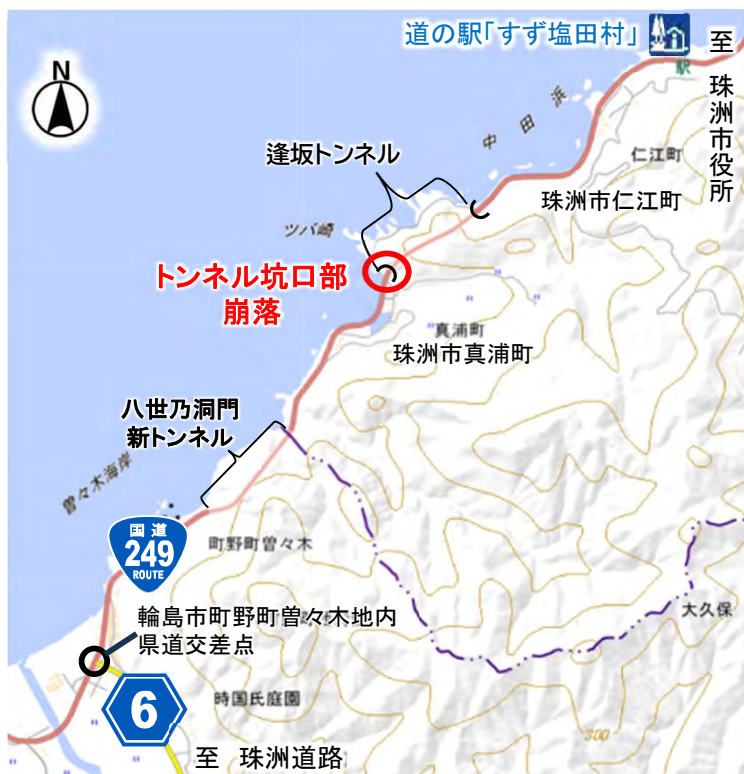
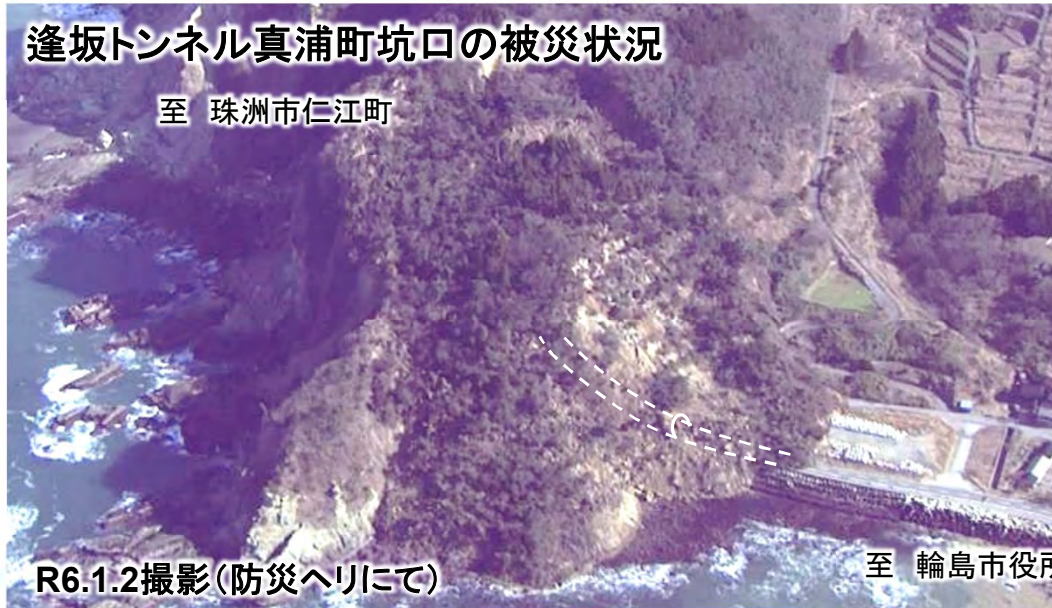
●輪島市仁江町から真浦町間の「逢坂トンネル」は、真浦町側坑口が 崩落

啓開不可

逢坂トンネル輪島側坑口の崩落及び珠洲市仁江町での大規模崩落のため、珠洲市仁江町と珠洲市真浦町間は通行不可

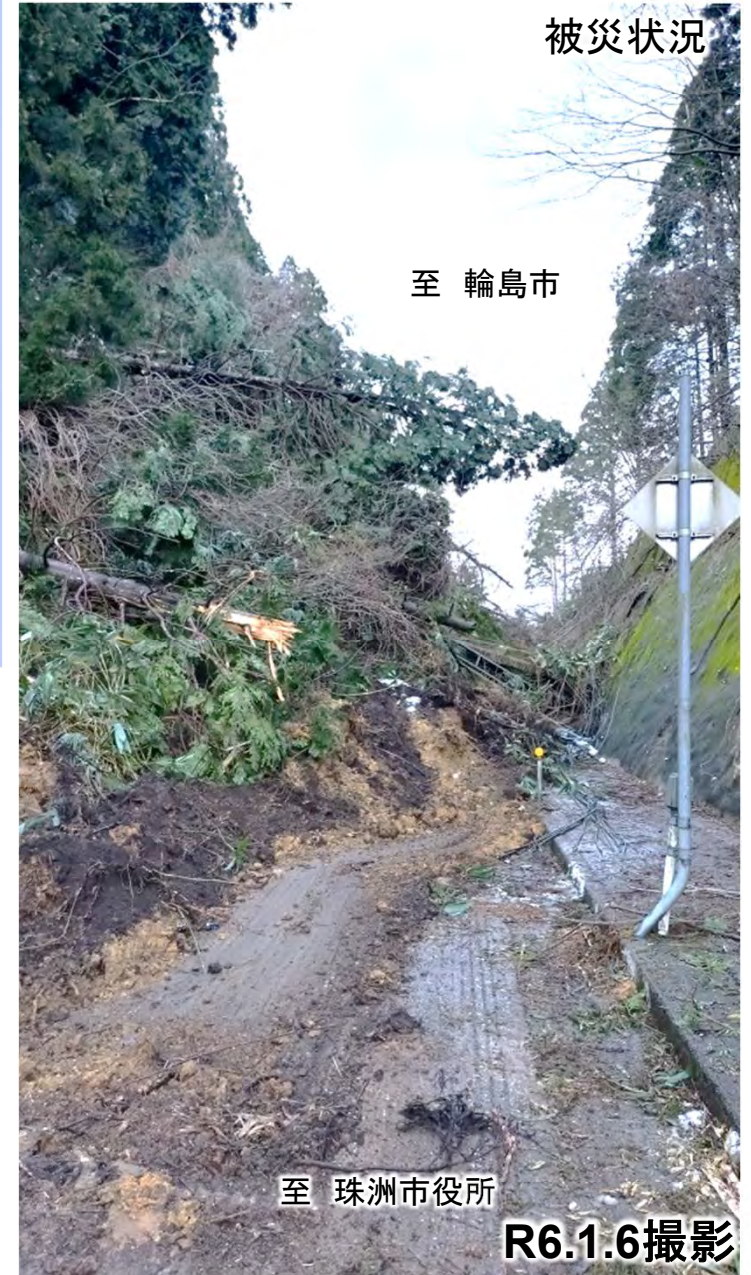
● 珠洲市若山町出田地内「すずなり西口交差点」から約2.0km地点 崩落箇所

被災状況

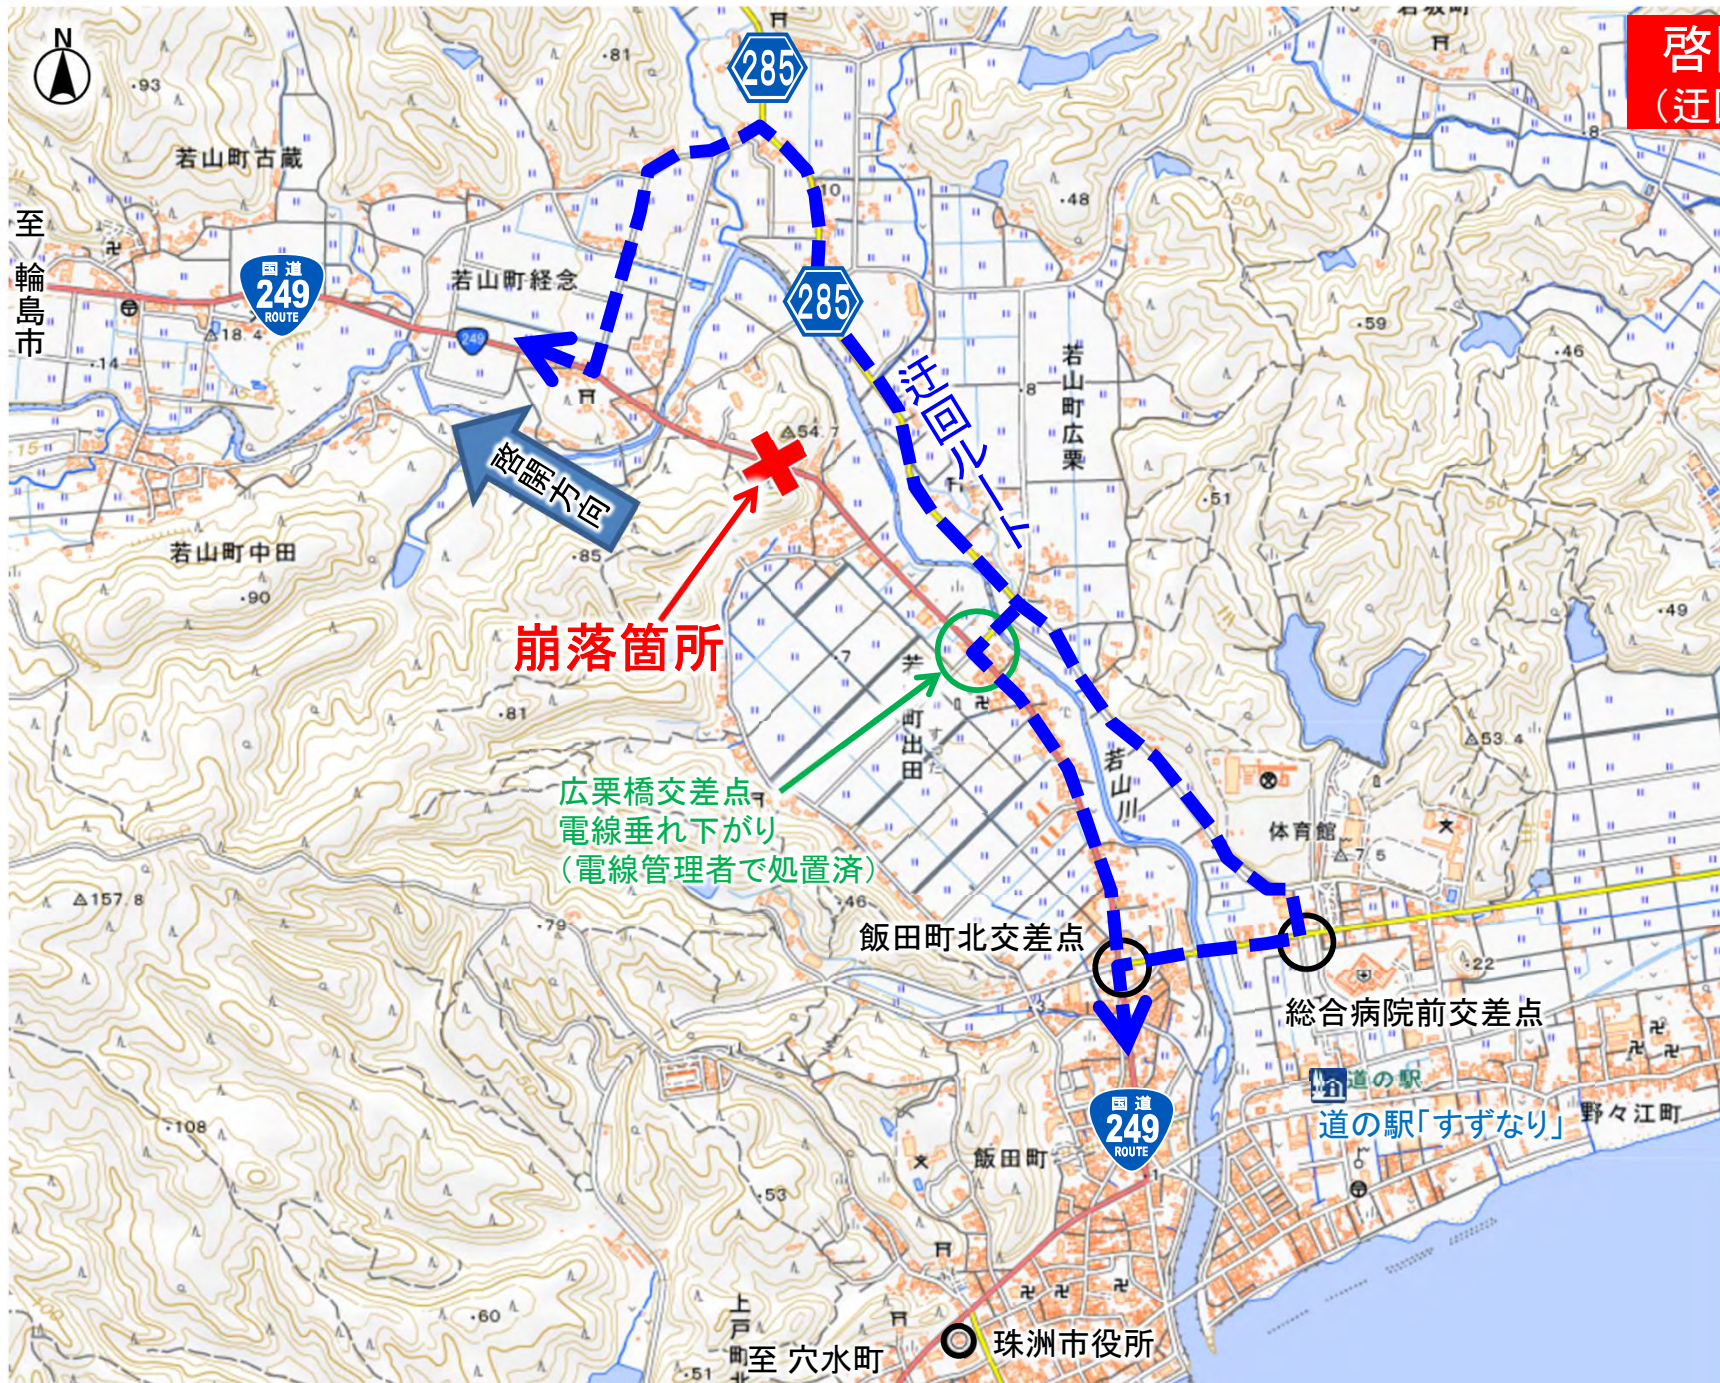
● 珠洲市若山町出田地内「すずなり西口交差点」から約2.0km地点の崩落箇所を迂回するルート(青点線)

崩落箇所

広栗橋交差点
電線垂れ下がり
(電線管理者で処置済)

啓開不可
(迂回路あり)

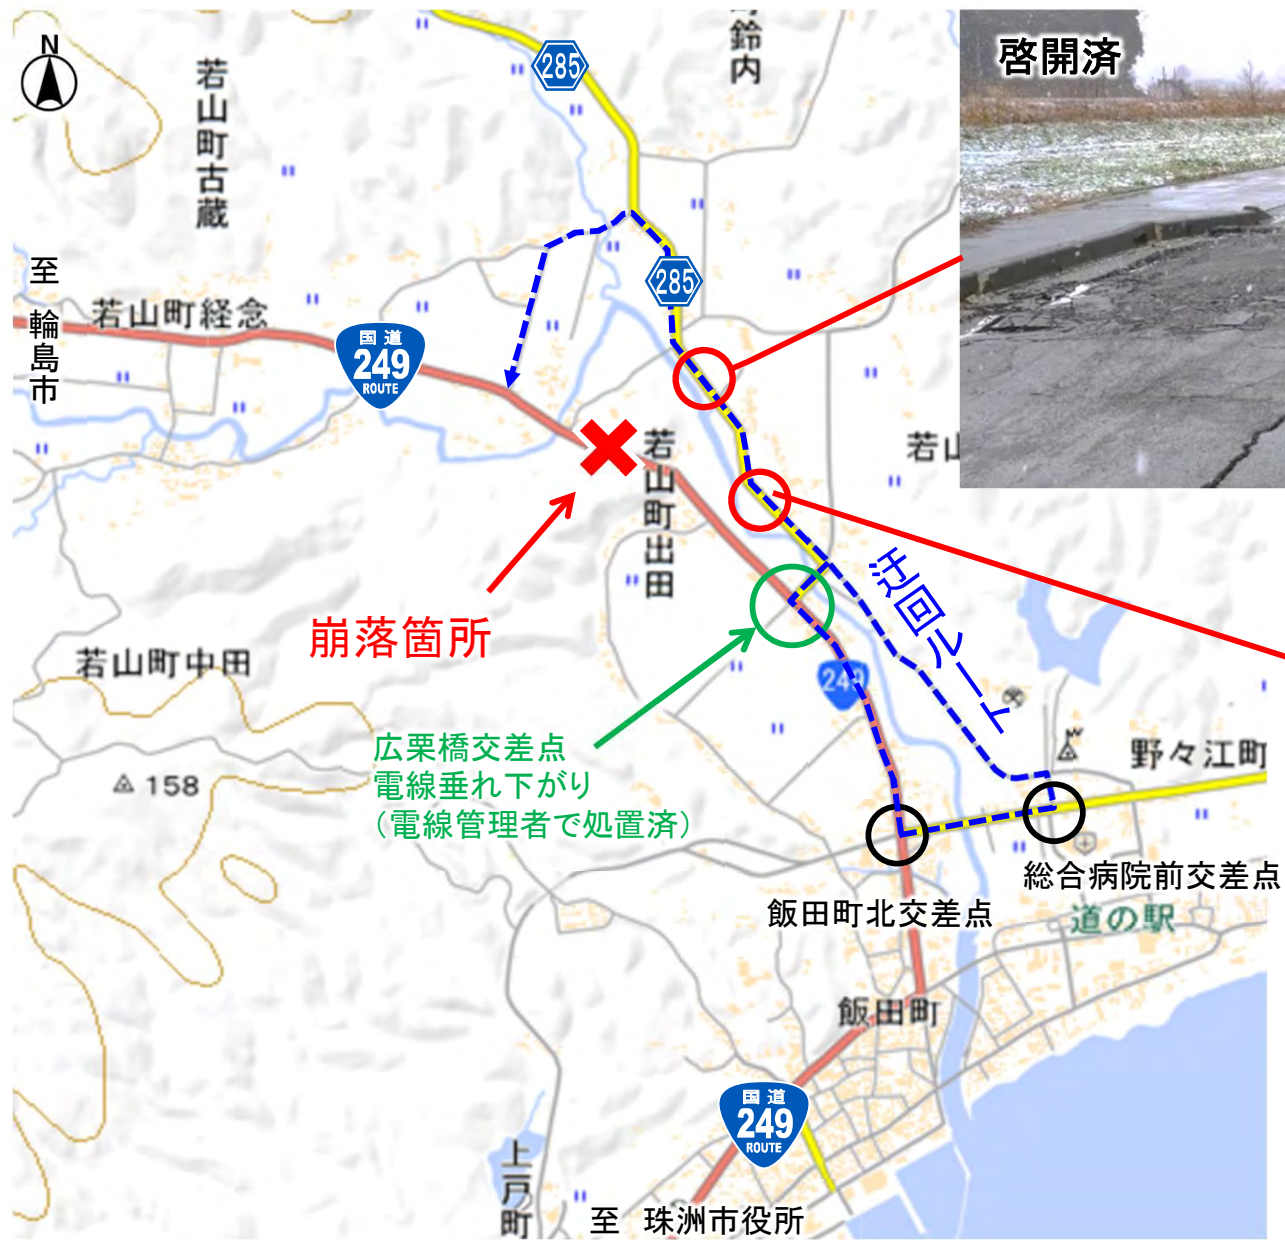
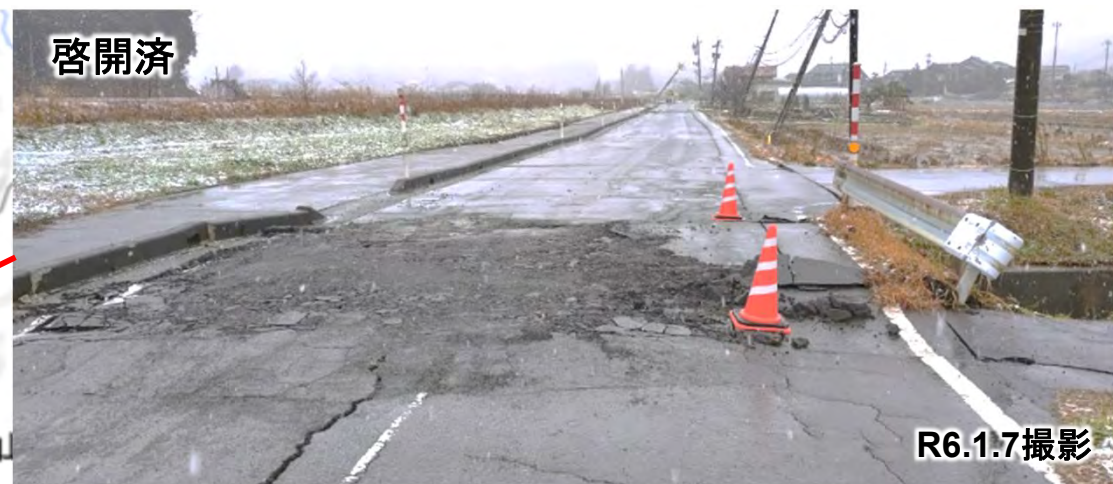
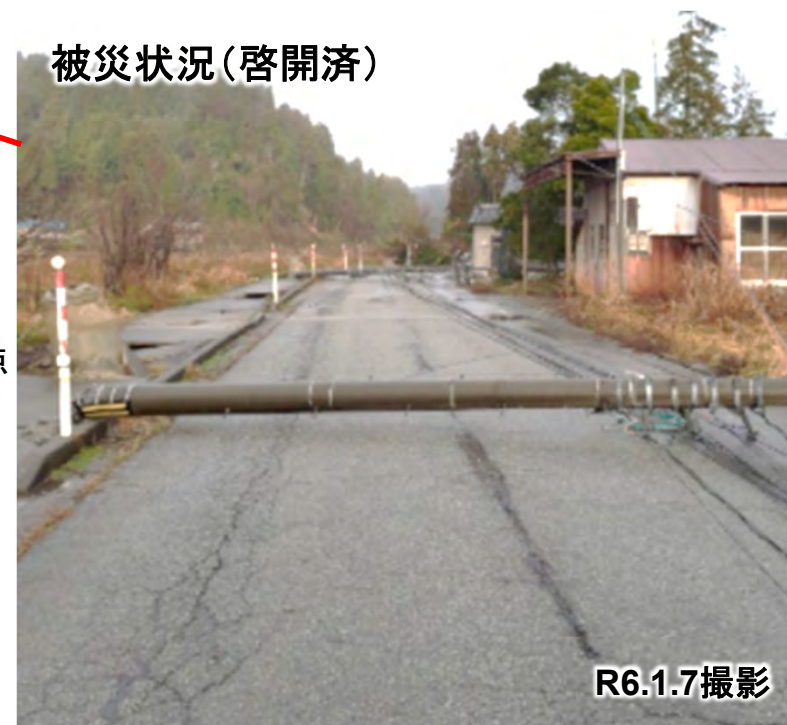
● 珠洲市若山町出田地内「すずなり西口交差点」から約2.0km地点 崩落箇所迂回ルート of 啓開

迂回ルート
啓開済

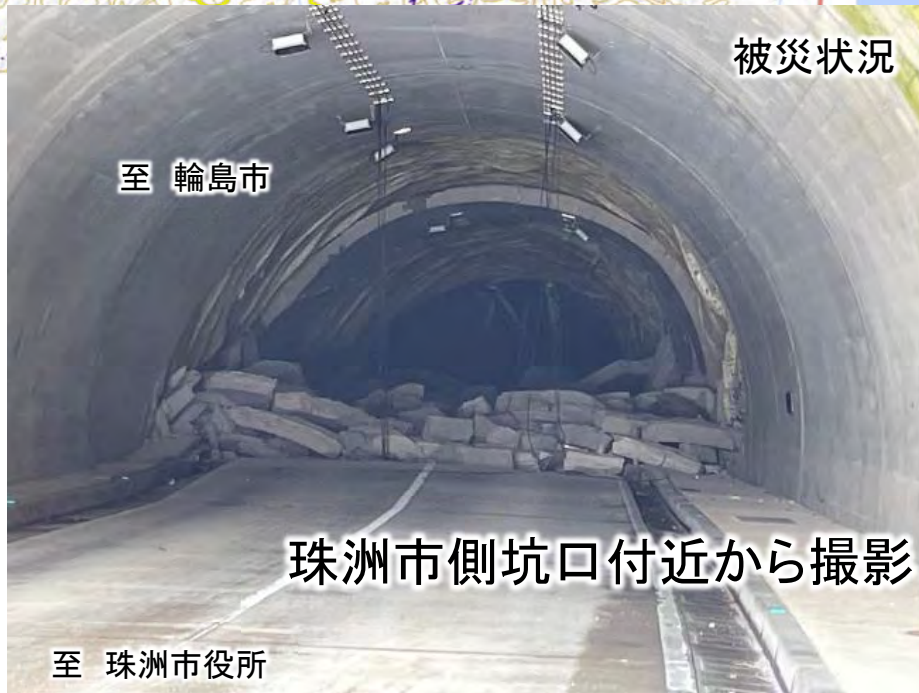
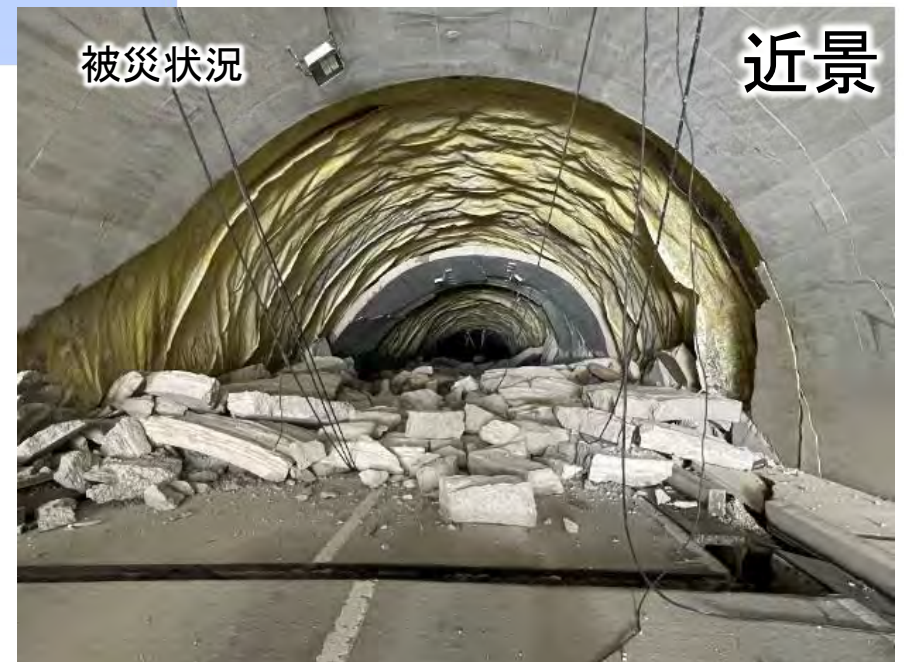
● 珠洲市若山町出田地内「すずなり西口交差点」から約8.6km地点 トンネル覆工崩落箇所

啓開不可

トンネル内部が一部崩落しているため、
珠洲市若山町宇都山と珠洲市大谷町を結ぶ
「大谷トンネル」は通行不可

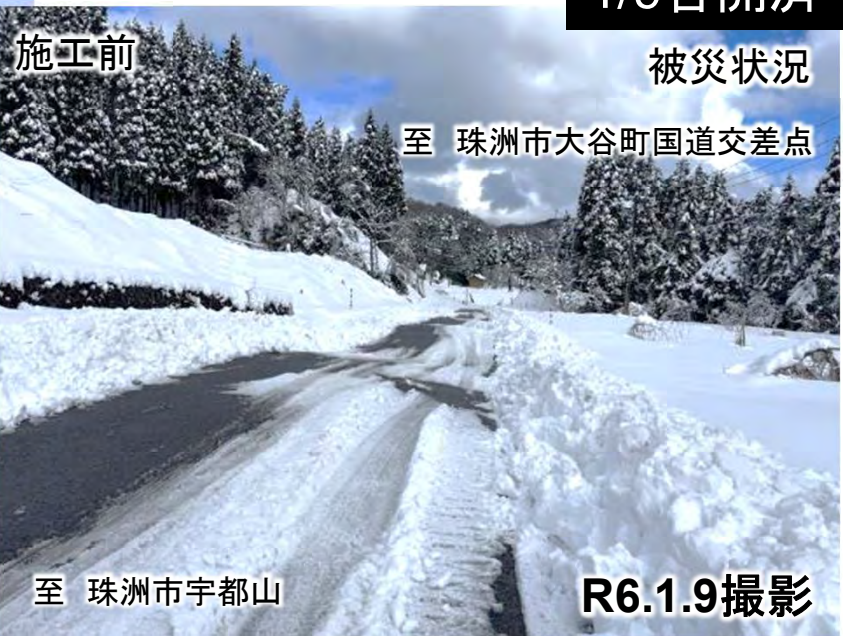
至 珠洲市宇都山 R6.1.9撮影

● 国道249号大谷トンネルの迂回ルートとなる県道272号上黒丸大谷線で 路面変状 (珠洲市大谷町地内)

1/9啓開済
