令和6年能登半島地震 国道249号 道路啓開6工区の様況

2/9

19:00現在

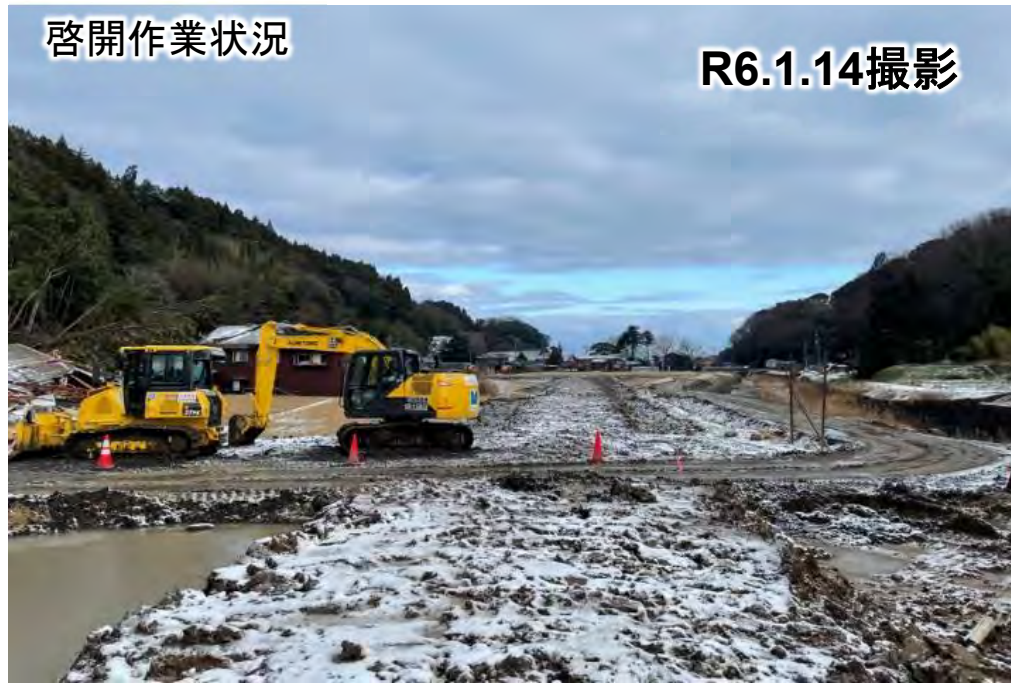
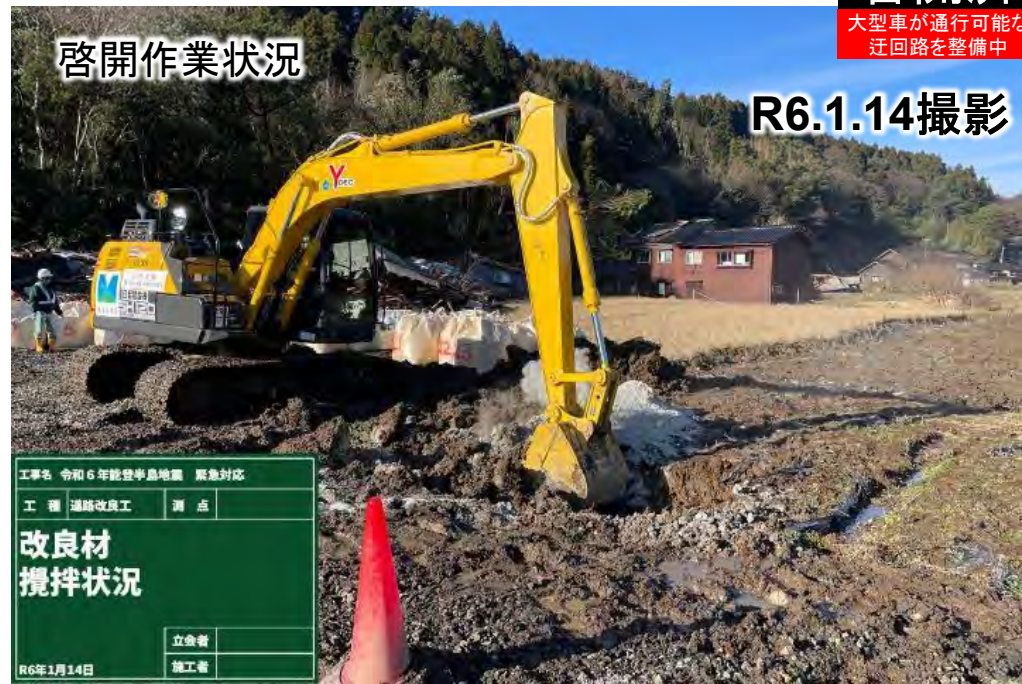
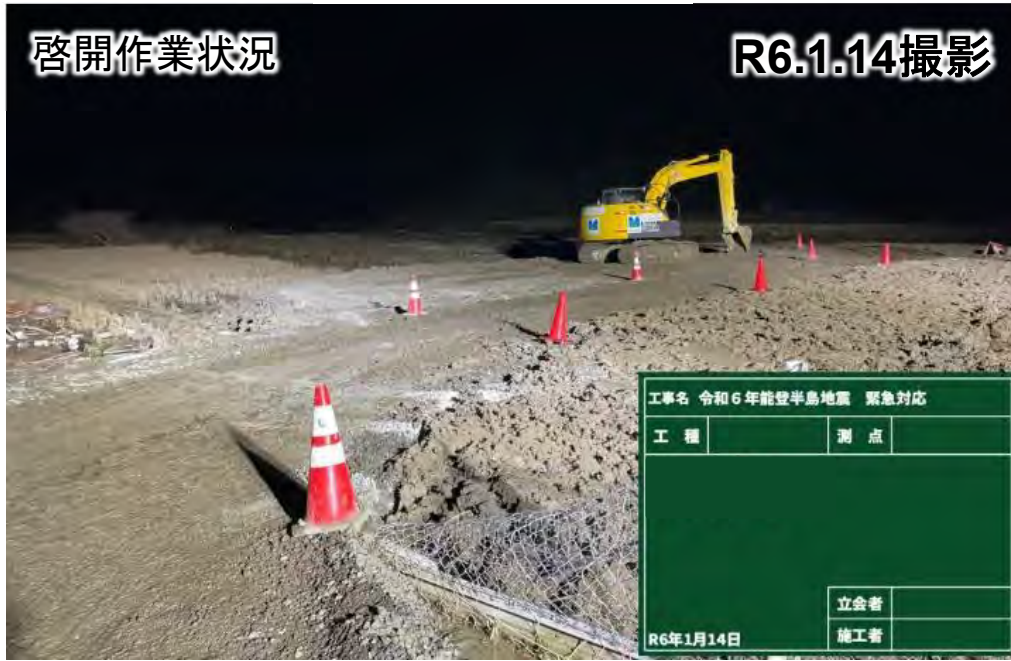
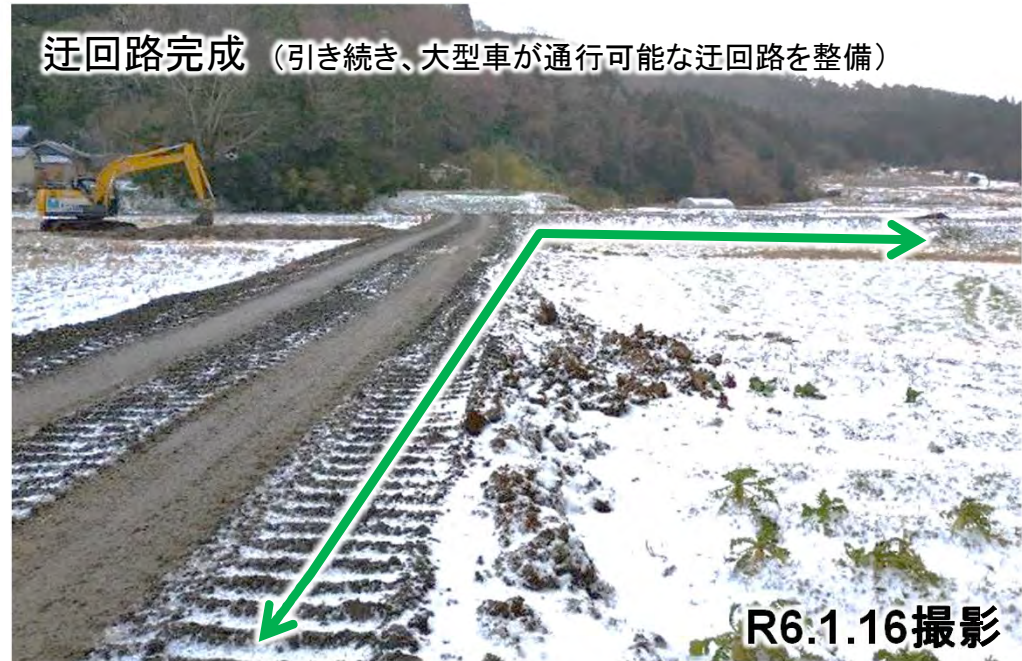
(R6.1.16撮影)

● 国道249号大谷トンネルの迂回ルートとなる県道272号上黒丸大谷線で 崩壊(珠洲市大谷町地内)

啓開済
大型車が通行可能な迂回路を整備中

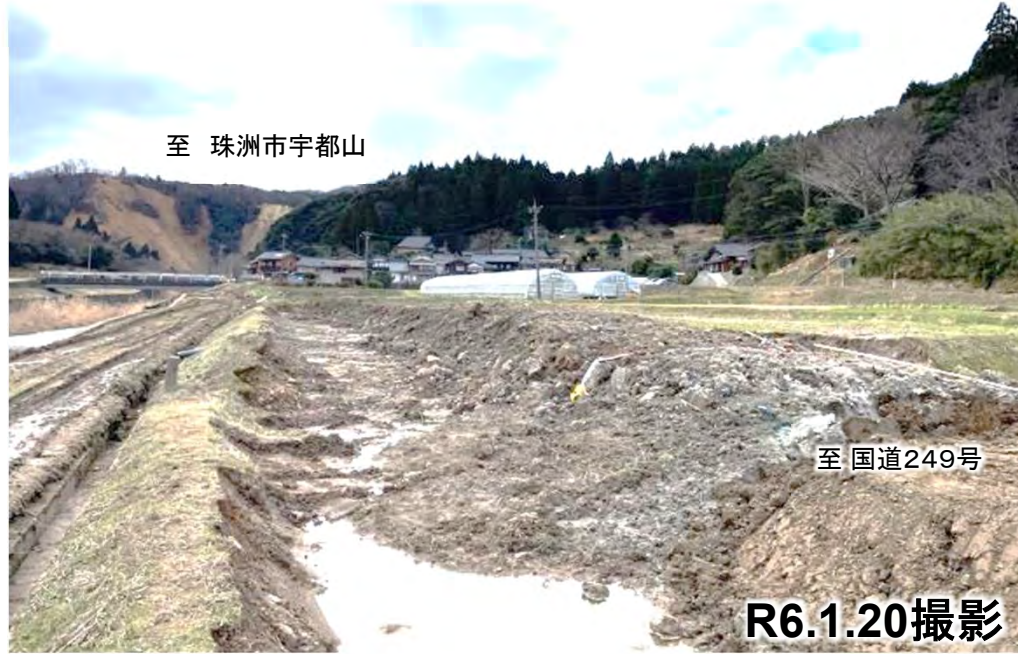
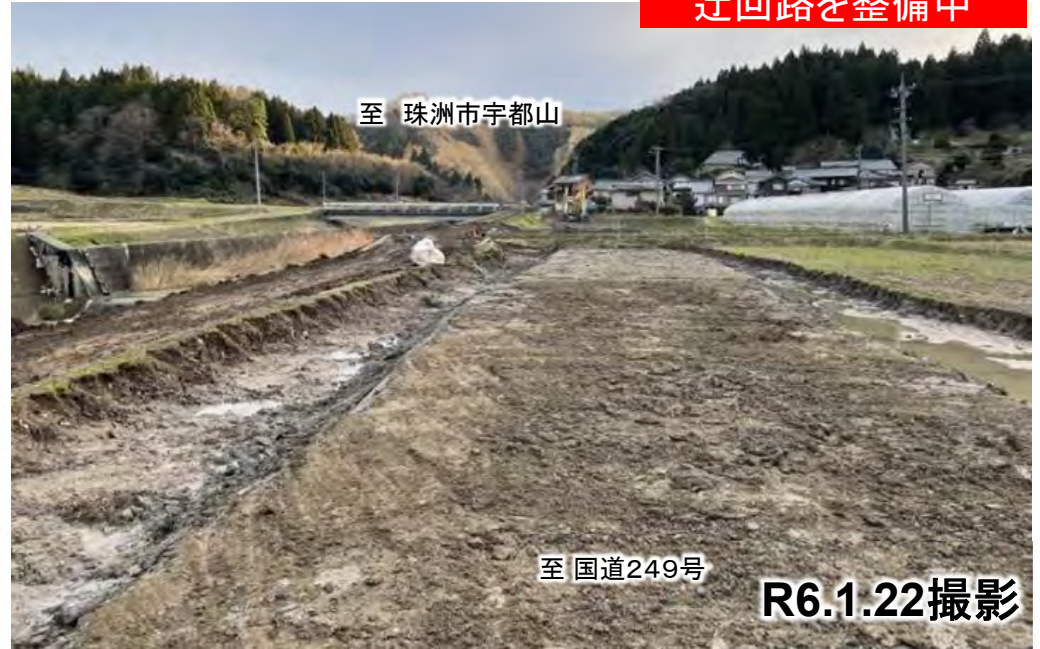
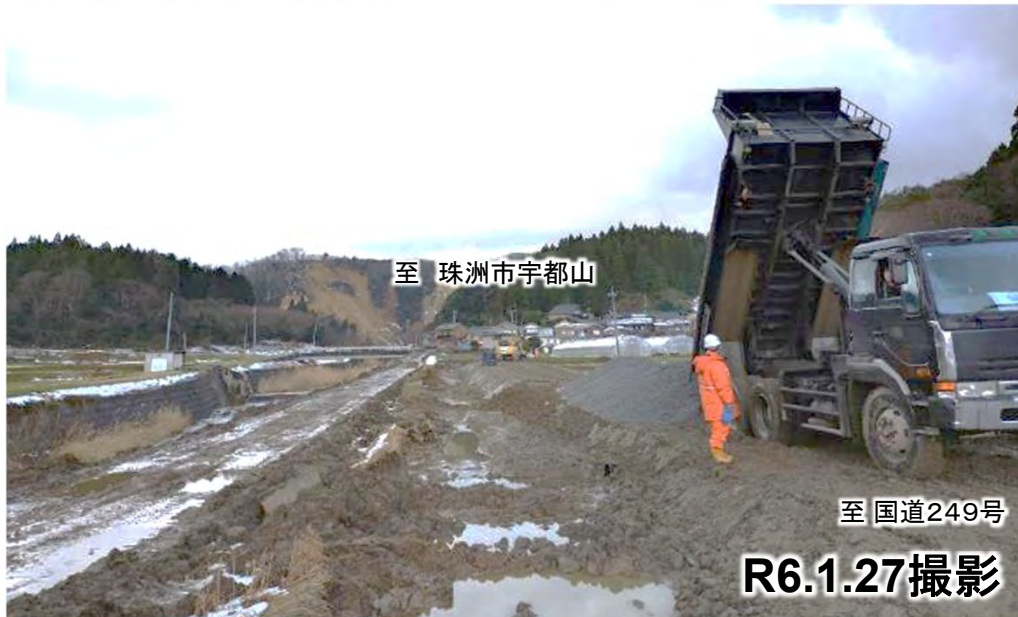
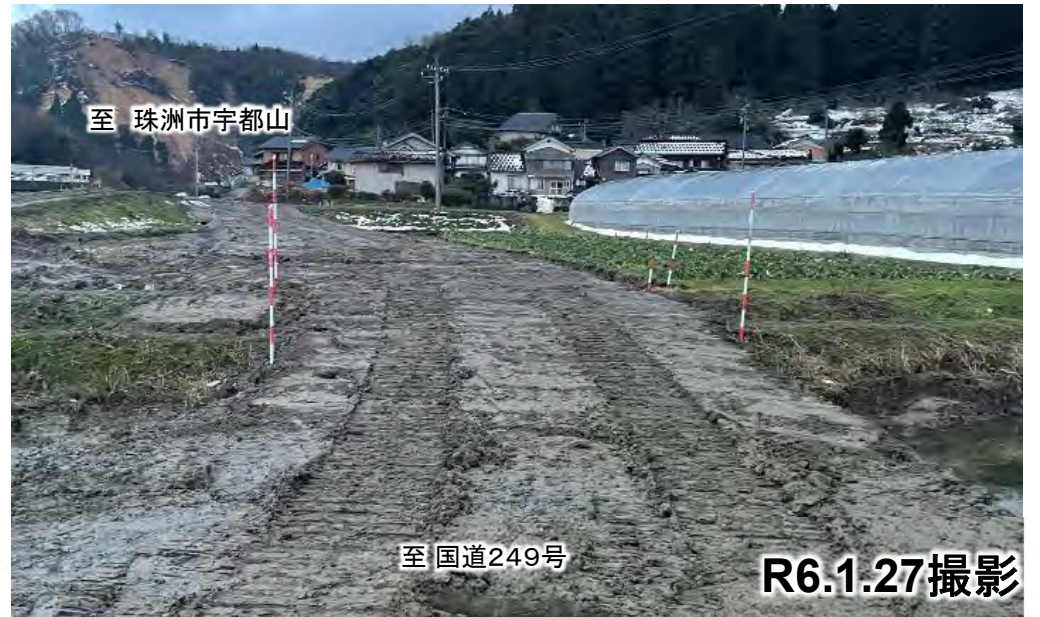
● 国道249号大谷トンネルの迂回ルートとなる県道272号上黒丸大谷線で 崩壊(珠洲市大谷町地内)

大型車が通行可能な迂回路を整備中

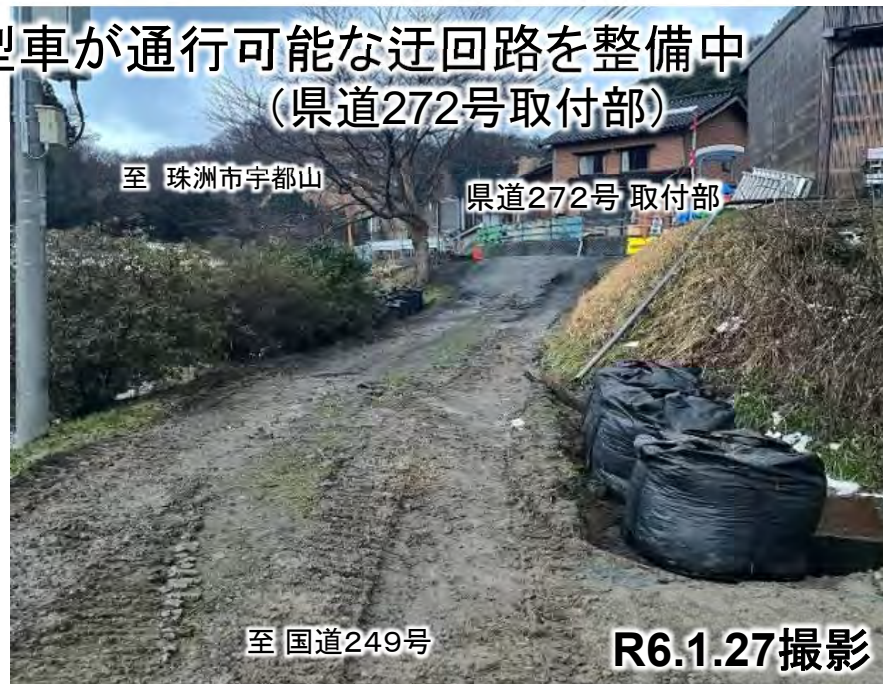
● 国道249号大谷トンネルの迂回ルートとなる県道272号上黒丸大谷線で 崩壊(珠洲市大谷町地内)

大型車が通行可能な迂回路を整備中
(県道272号取付部)

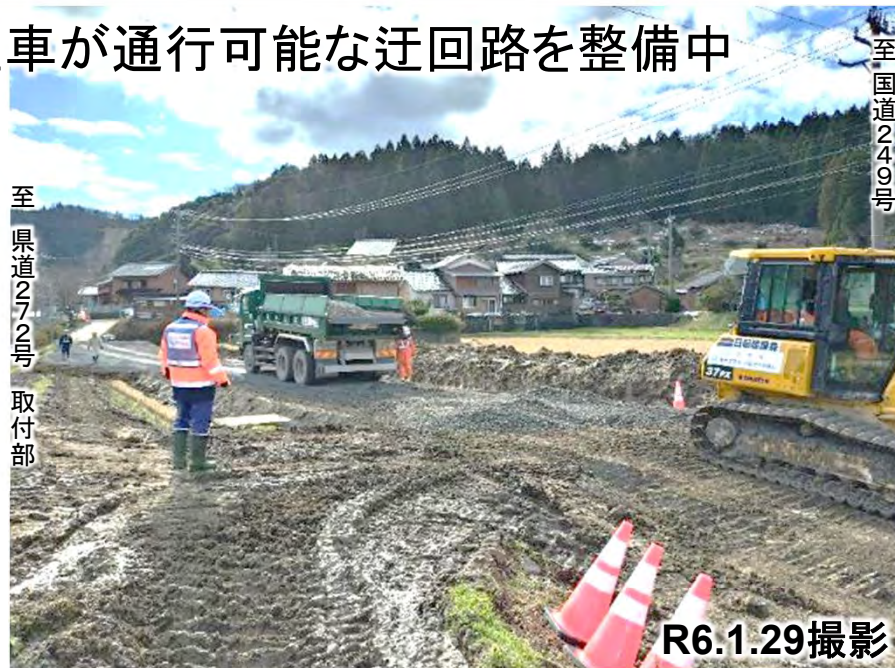
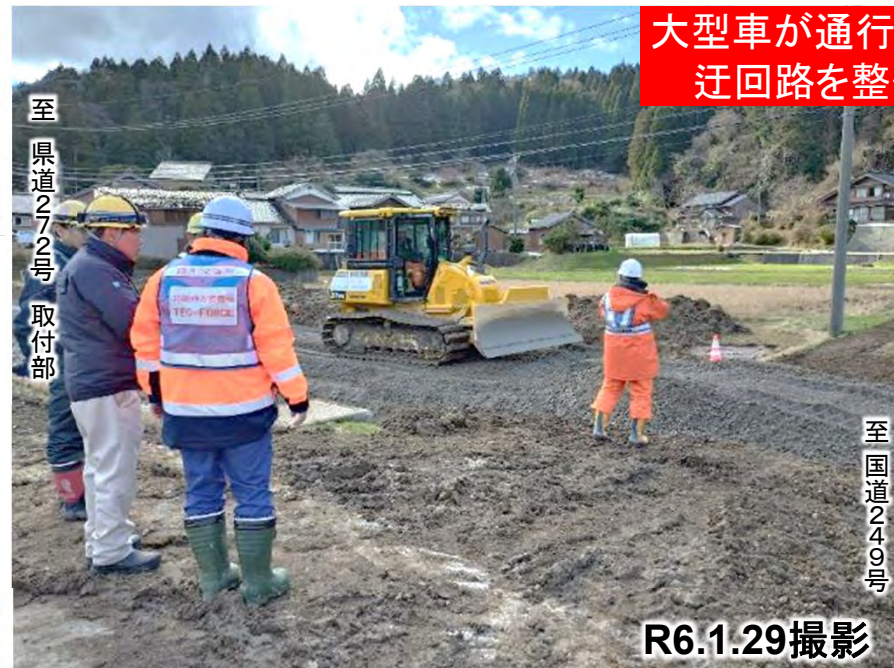
● 国道249号大谷トンネルの迂回ルートとなる県道272号上黒丸大谷線で 崩壊(珠洲市大谷町地内)

大型車が通行可能な迂回路を整備中

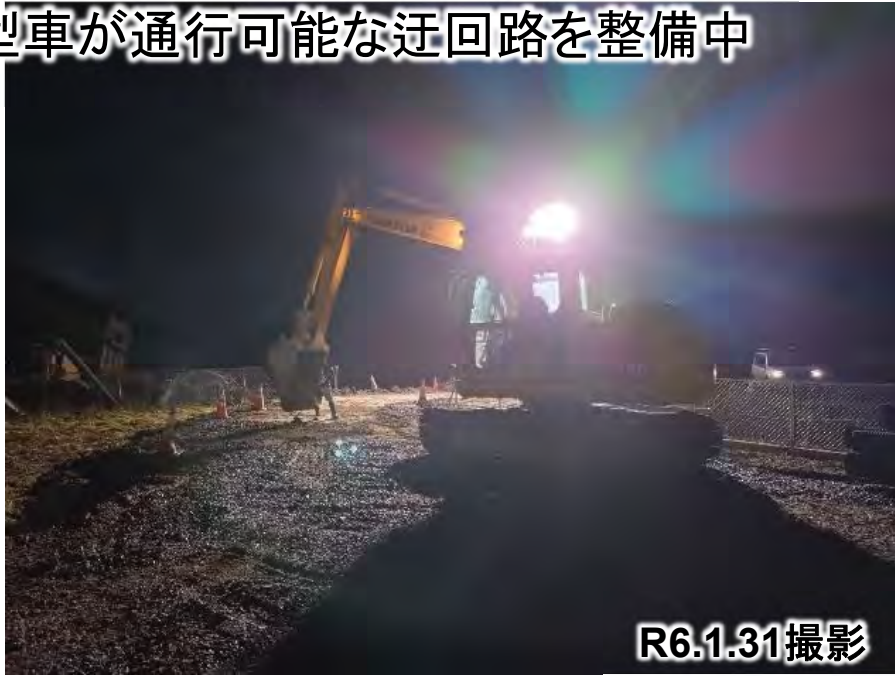
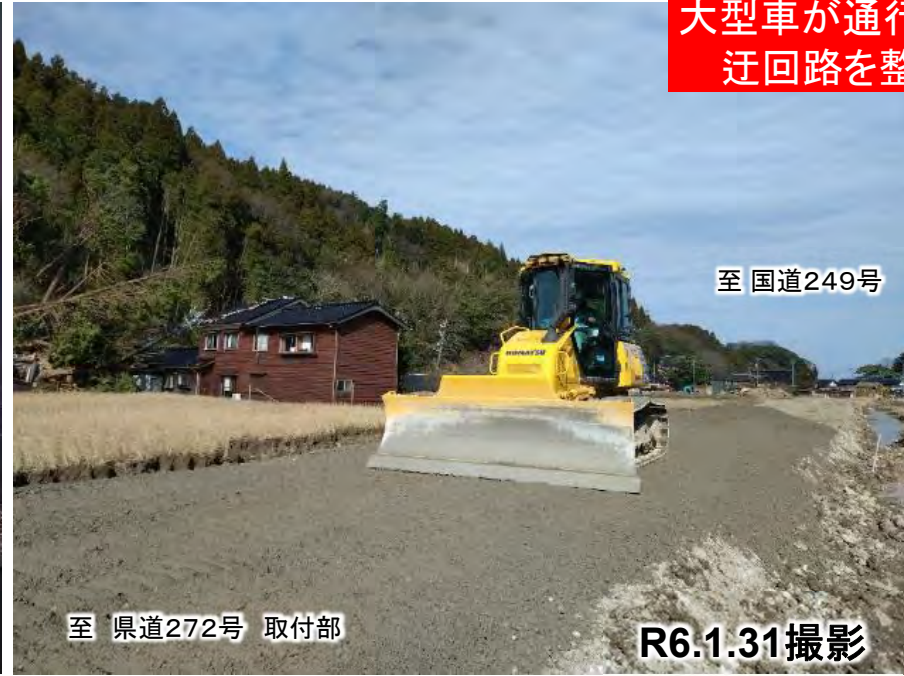
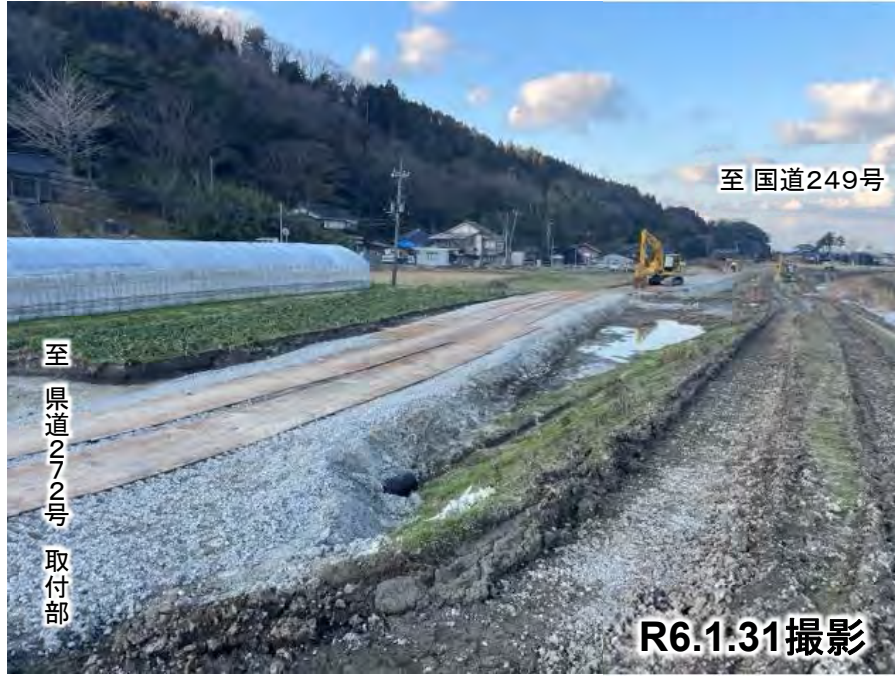
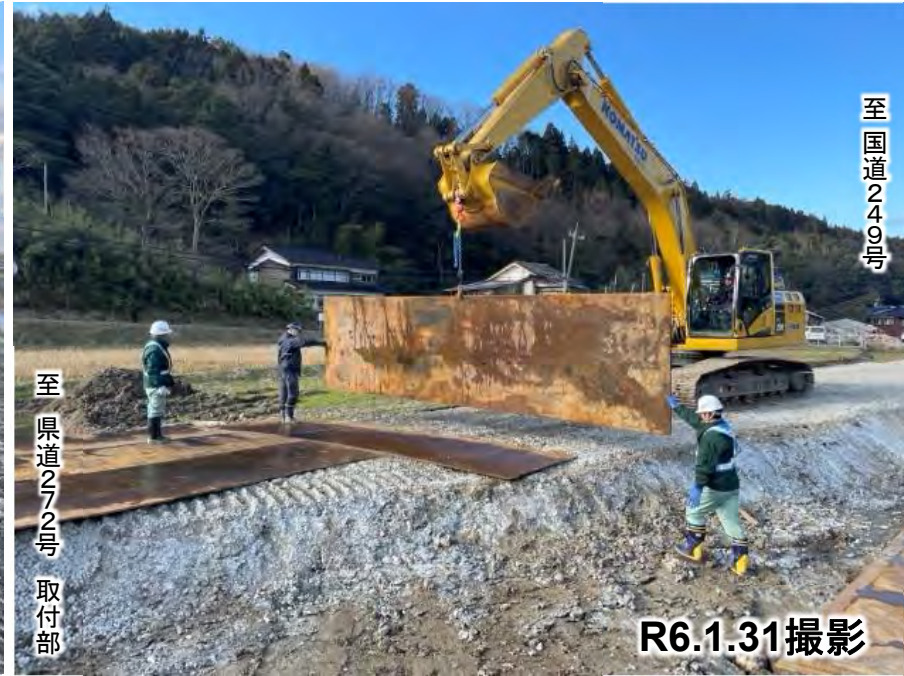
R6.1.31撮影

● 国道249号大谷トンネルの迂回ルートとなる県道272号上黒丸大谷線で 崩壊(珠洲市大谷町地内)

大型車が通行可能な迂回路を整備中

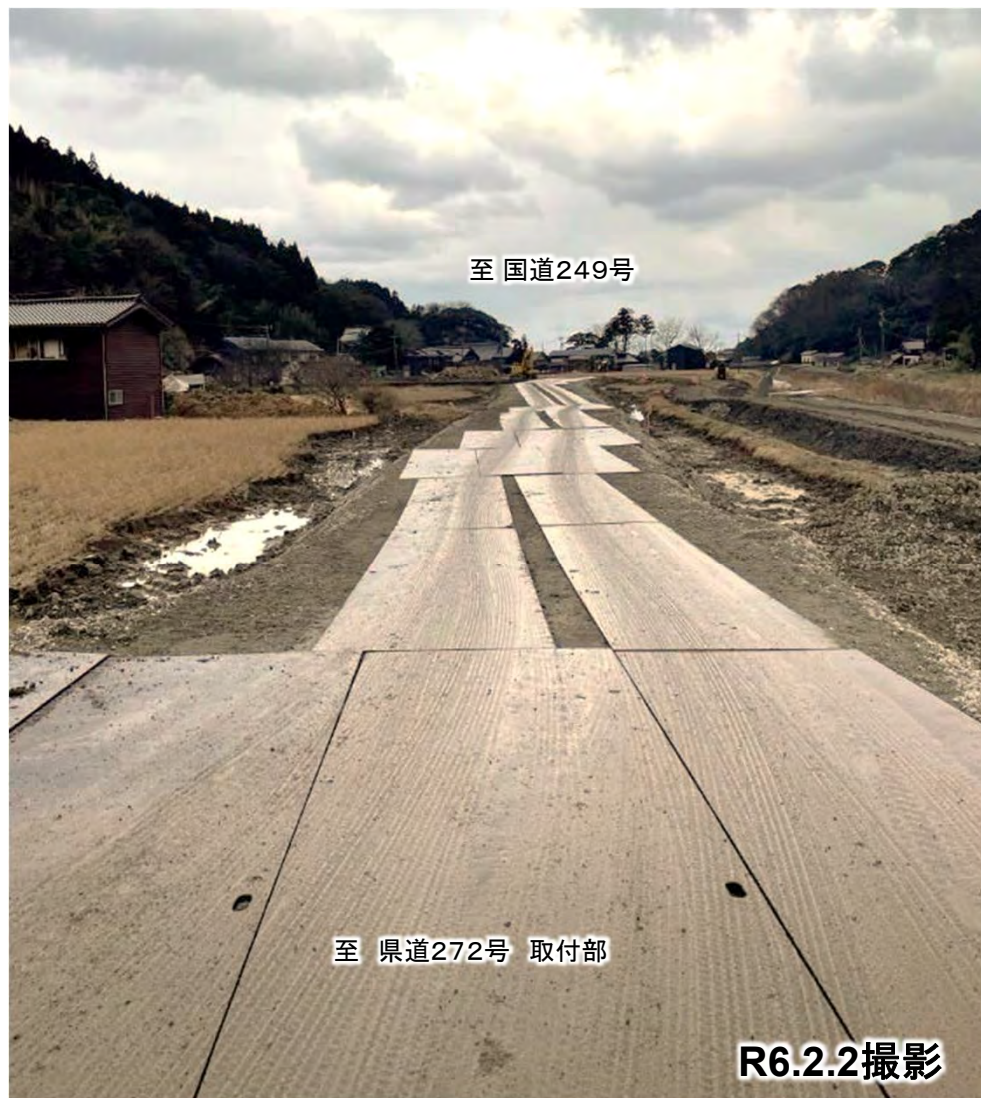
● 国道249号大谷トンネルの迂回ルートとなる県道272号上黒丸大谷線で 崩壊(珠洲市大谷町地内)

大型車が通行可能な迂回路を整備中

大型車が通行可能な
迂回路を整備中

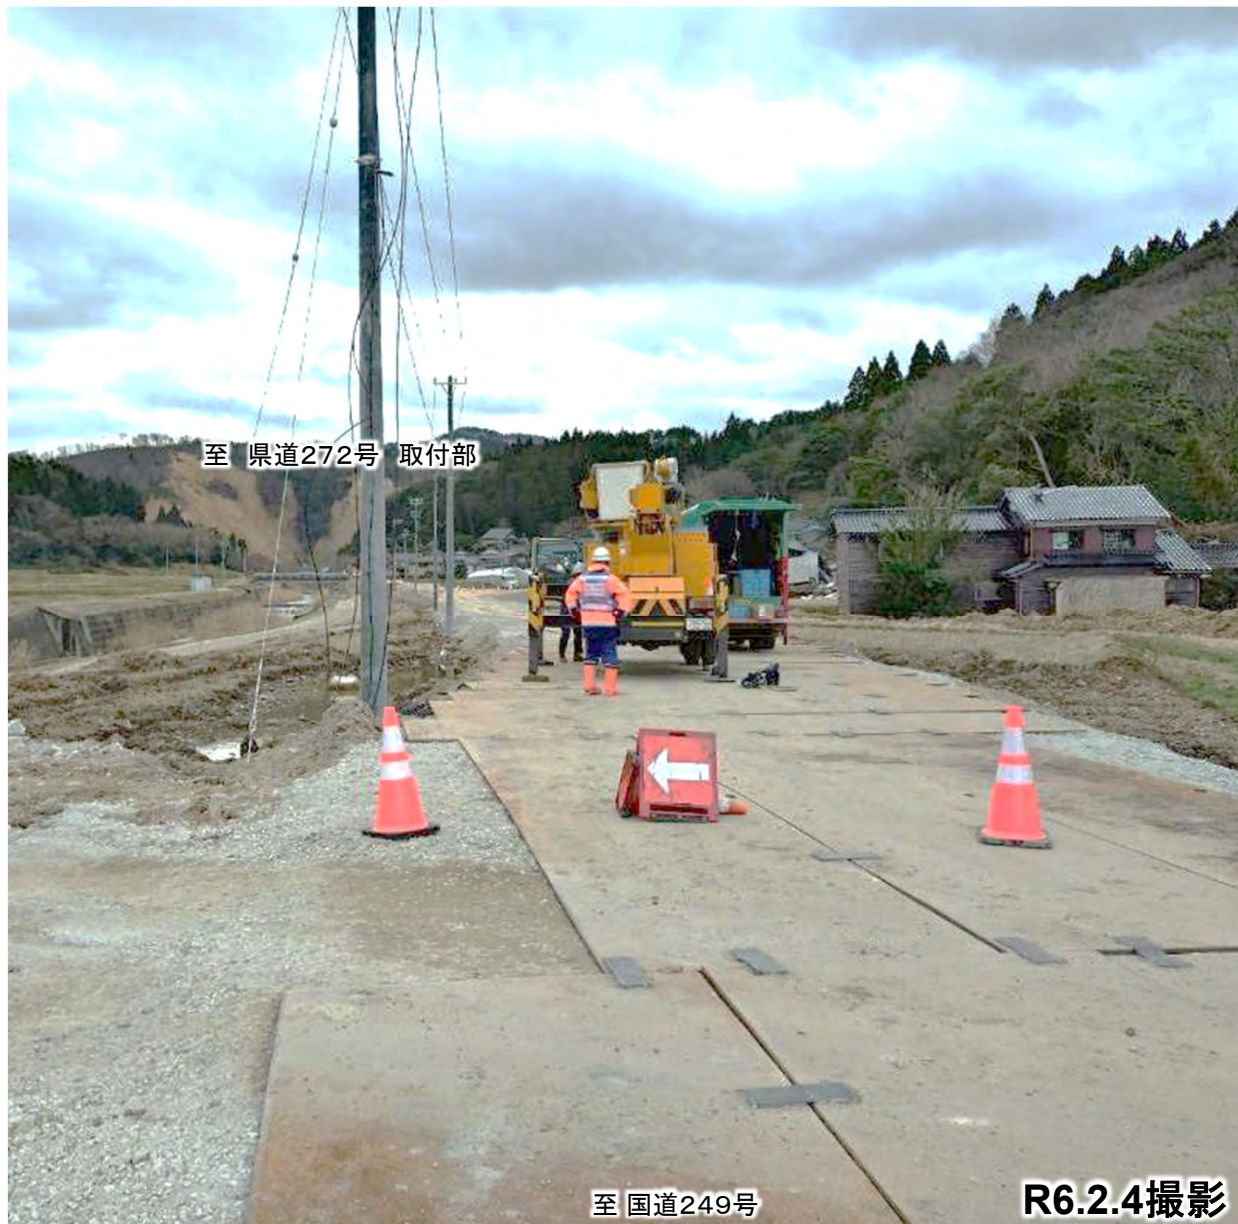
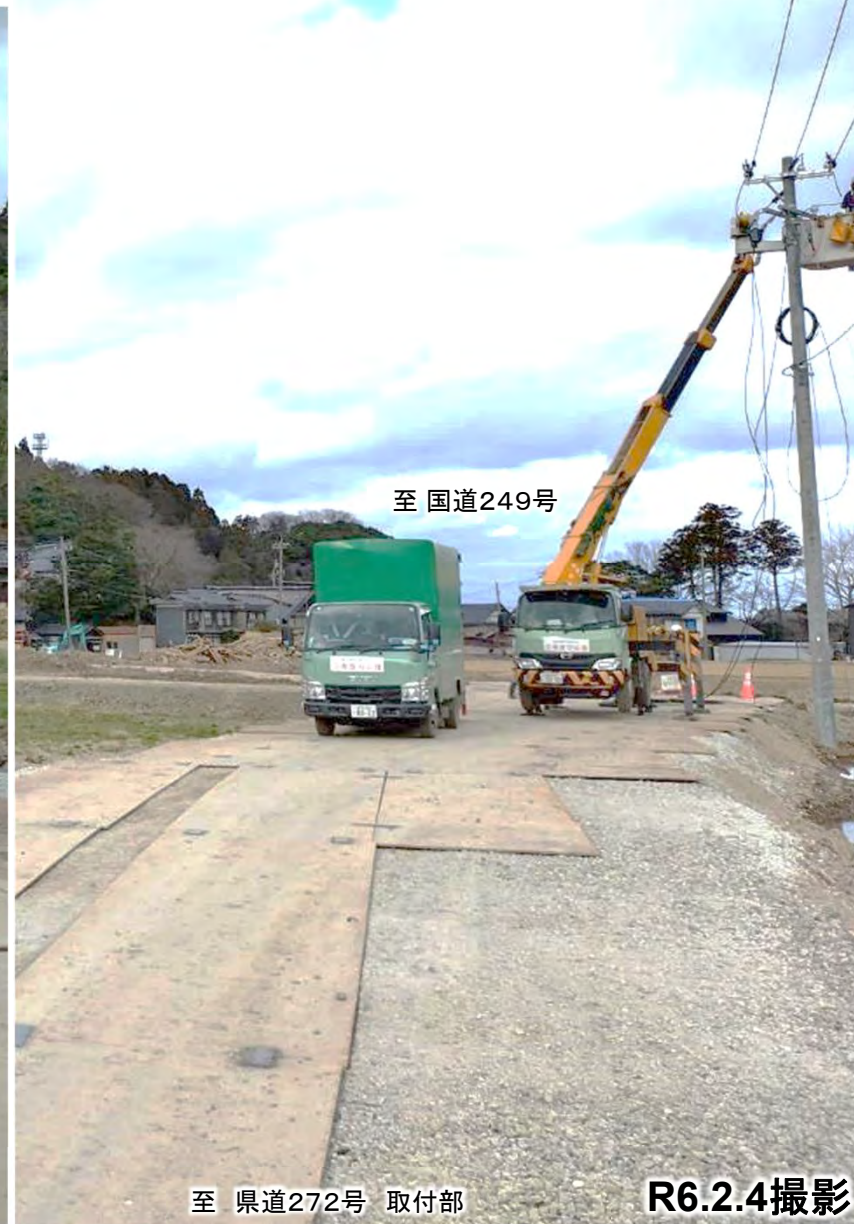
● 国道249号大谷トンネルの迂回ルートとなる県道272号上黒丸大谷線で 崩壊(珠洲市大谷町地内)

電線管理者が迂回路に沿って電柱等整備

大型車が通行可能な迂回路を整備中

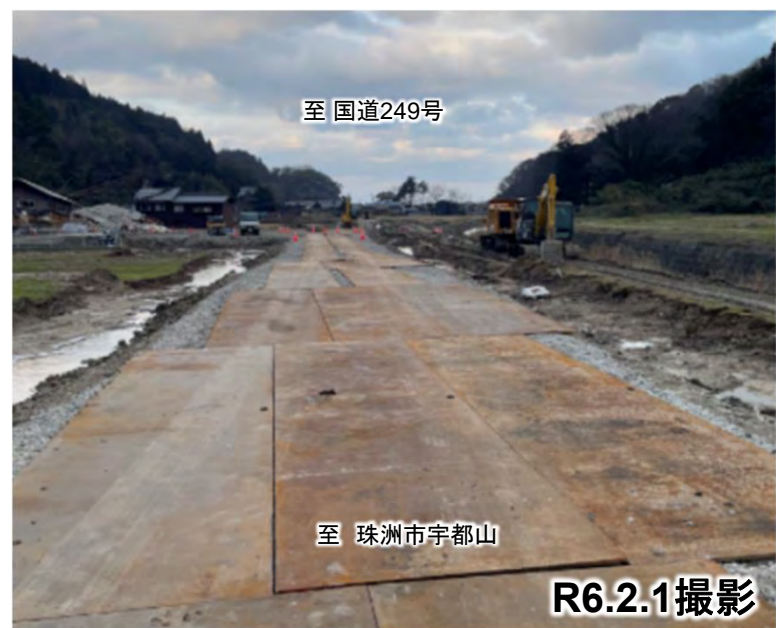
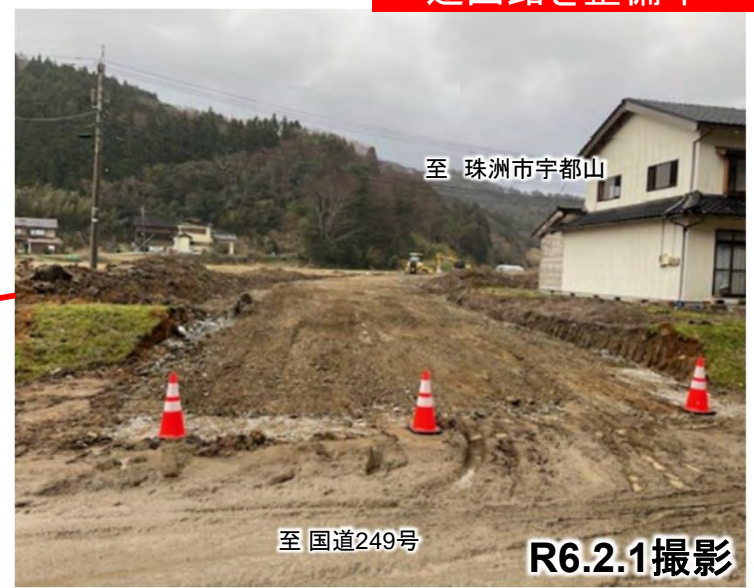
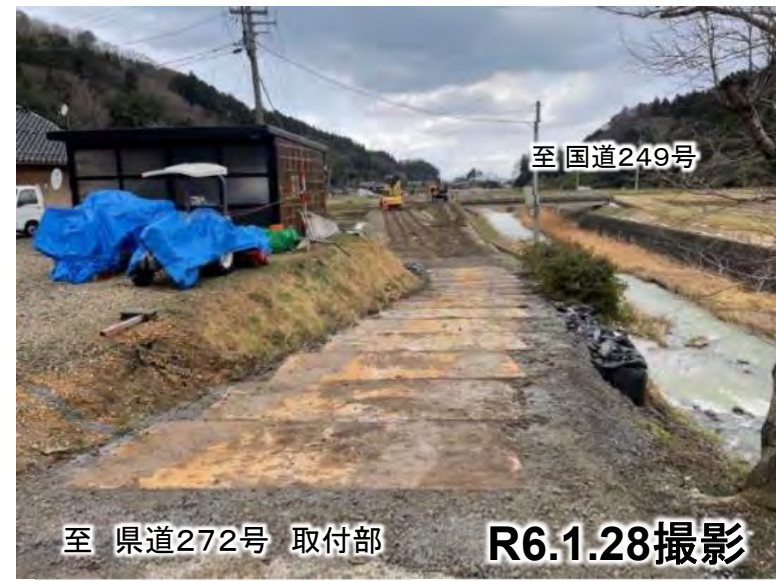
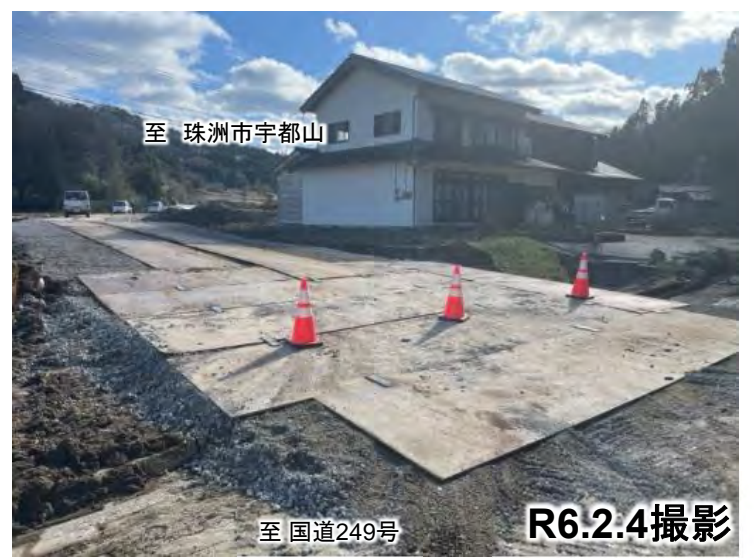
大型車が通行可能な迂回路の状況

大型車が通行可能な迂回路を整備中

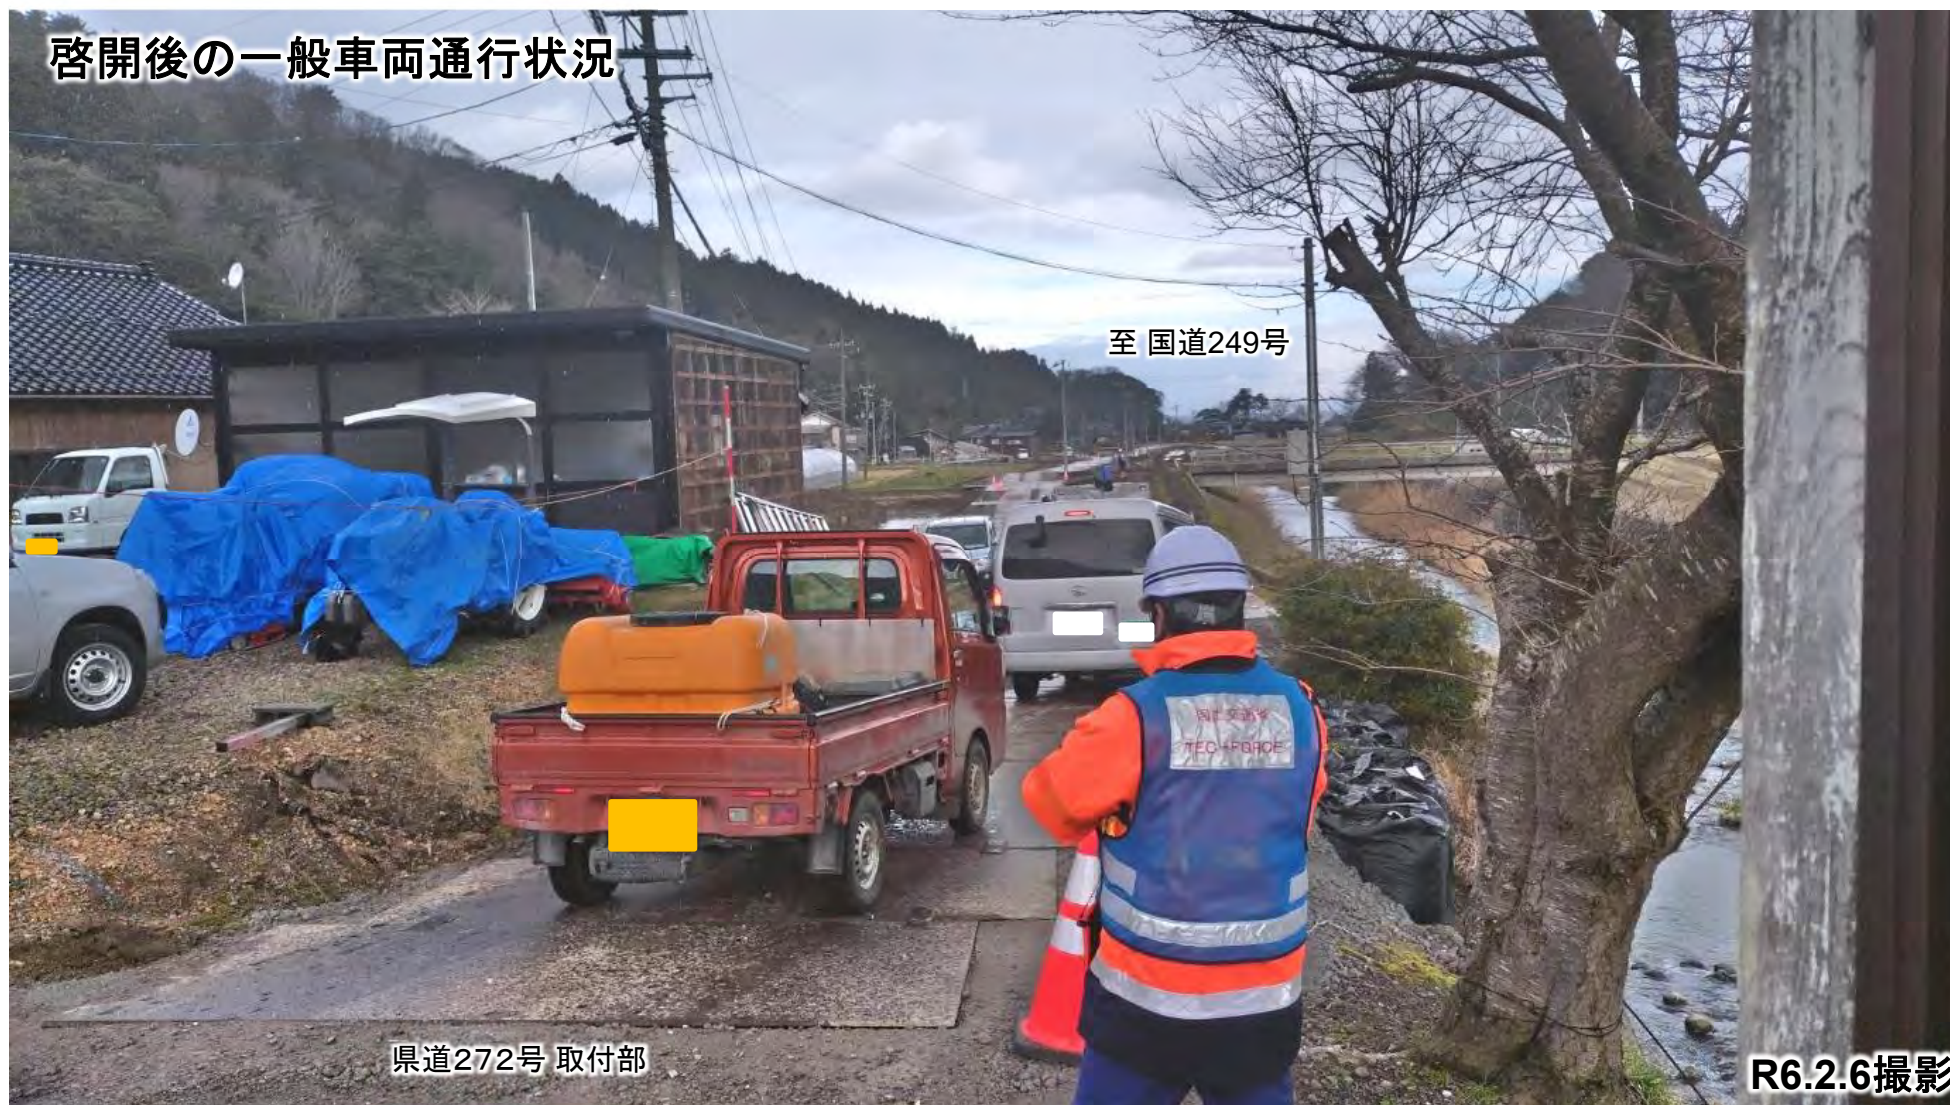
● 国道249号大谷トンネルの迂回ルートとなる県道272号上黒丸大谷線 2月6日啓開後の一般車両通行状況

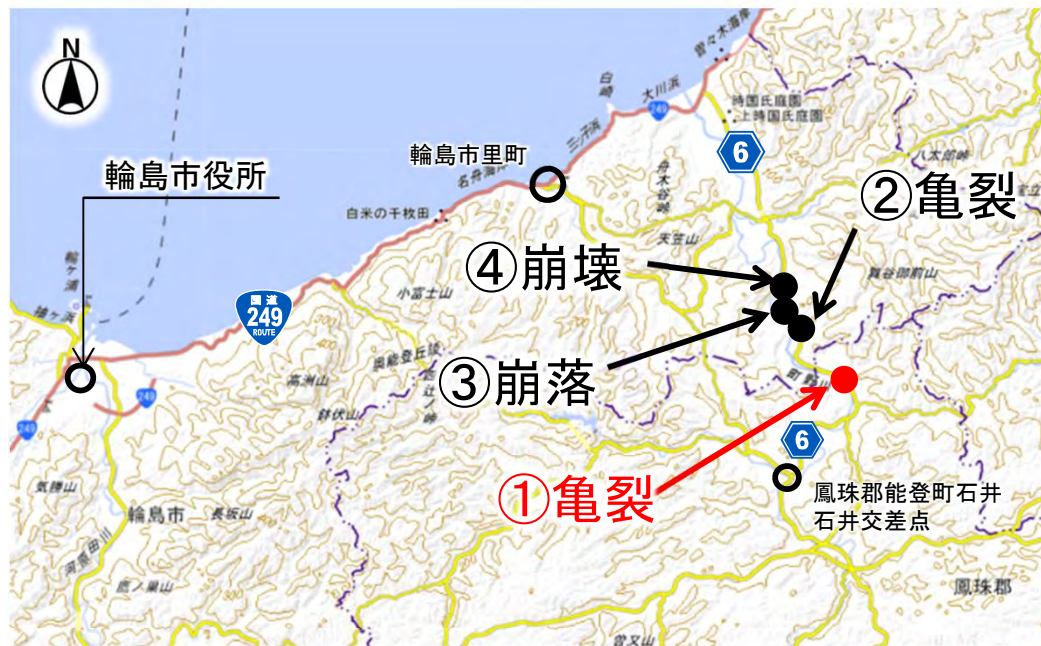
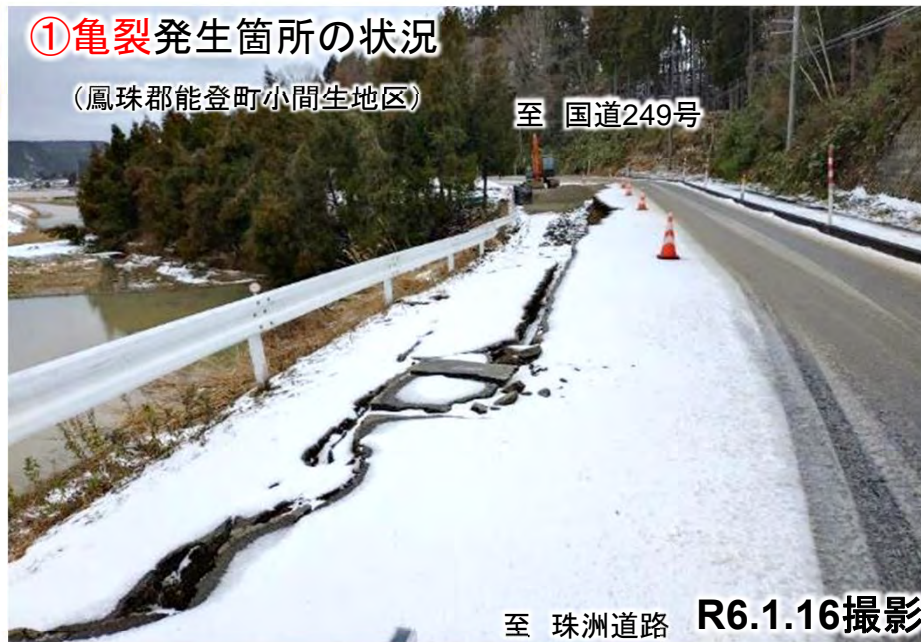
(鳳珠郡能登町小間生地区)

● 鳳珠郡能登町石井付近の石井交差点から約3.5km地点 鳳珠郡能登町小間生地区付近 亀裂箇所

① 亀裂発生箇所の啓開後の状況

啓開済

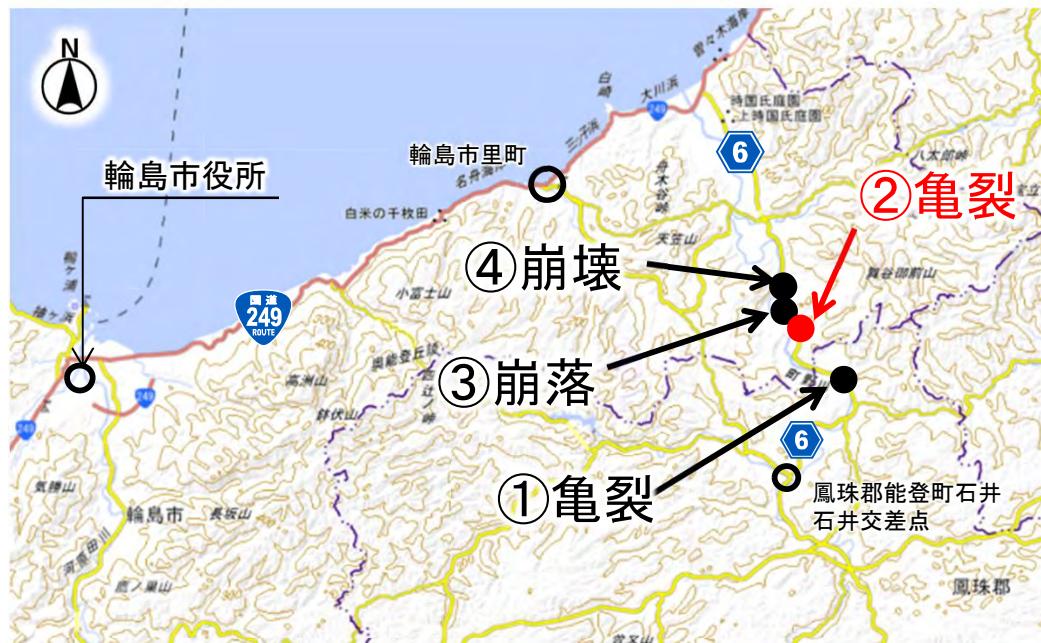
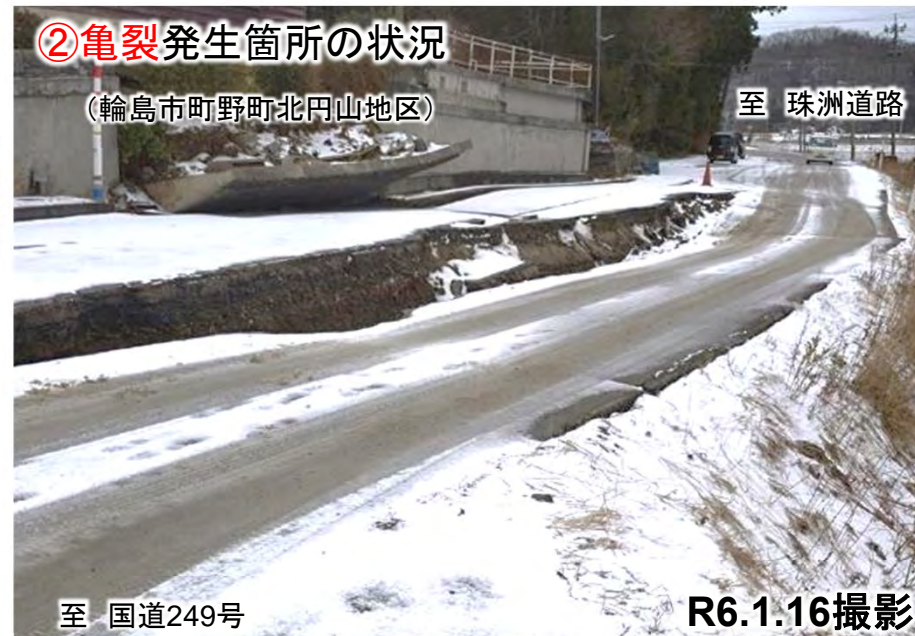
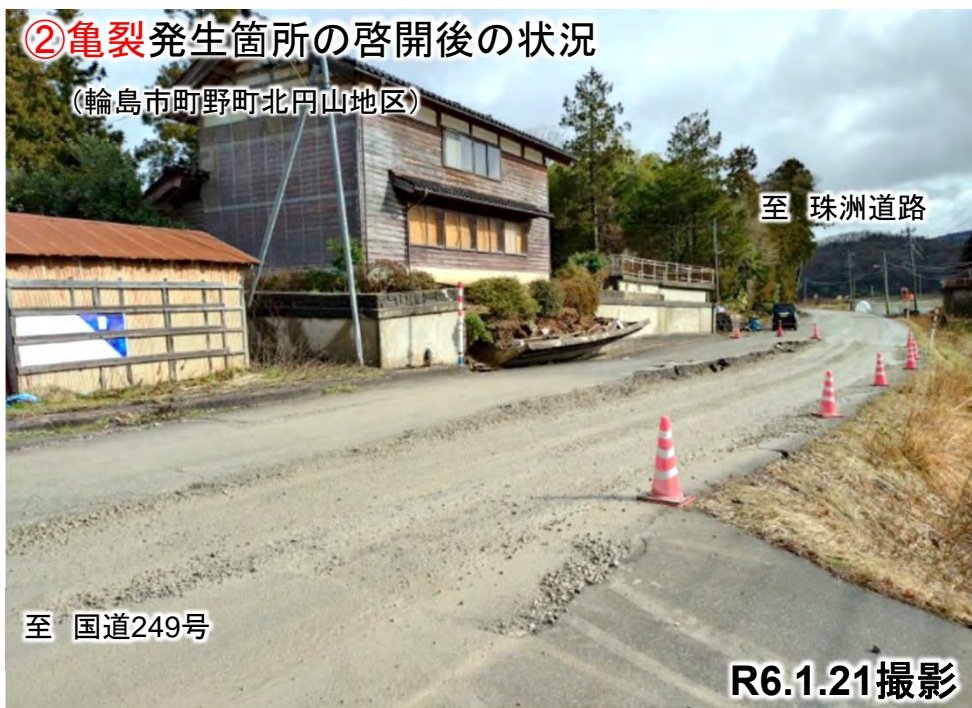
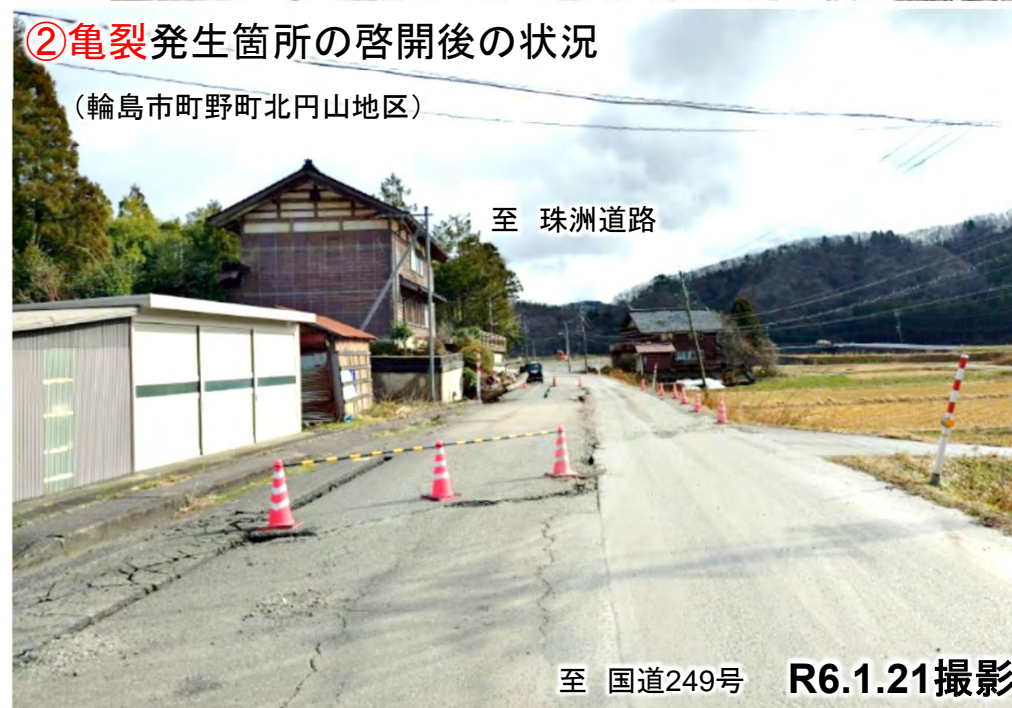
● 鳳珠郡能登町石井付近の石井交差点から約4.8km地点 輪島市町野町北円山地区付近 崩壊箇所

啓開済
