令和6年能登半島地震 国道249号 道路啓開6工区の様況

2/9

19:00現在

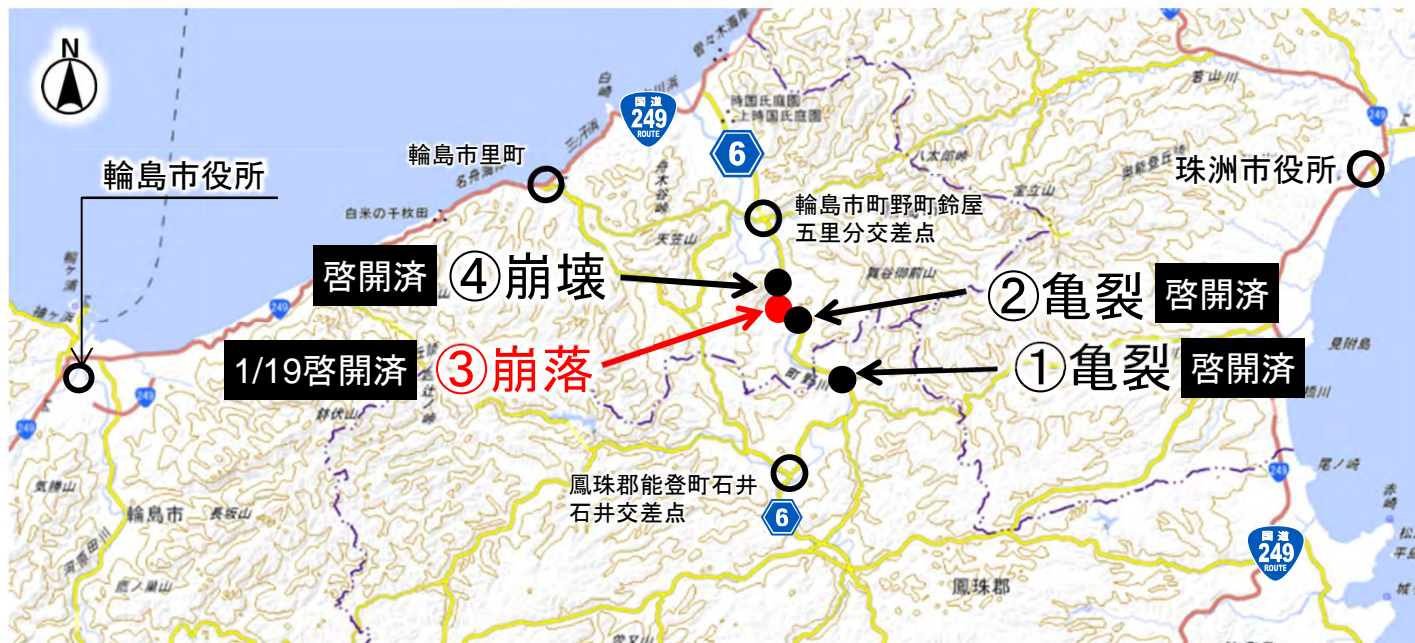
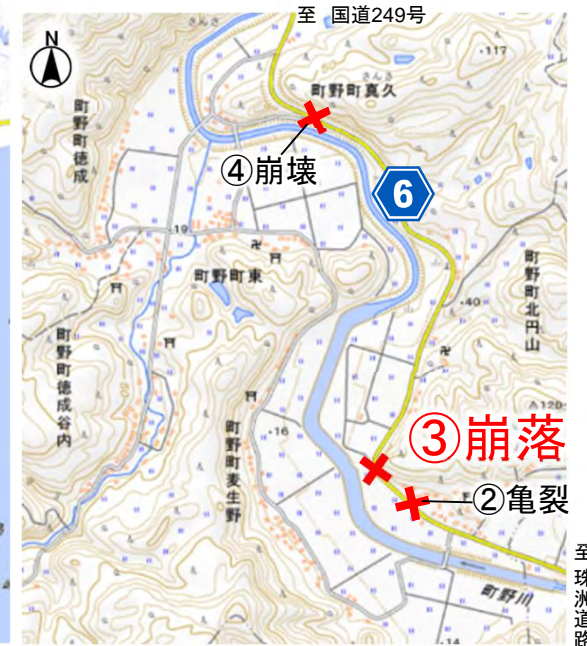
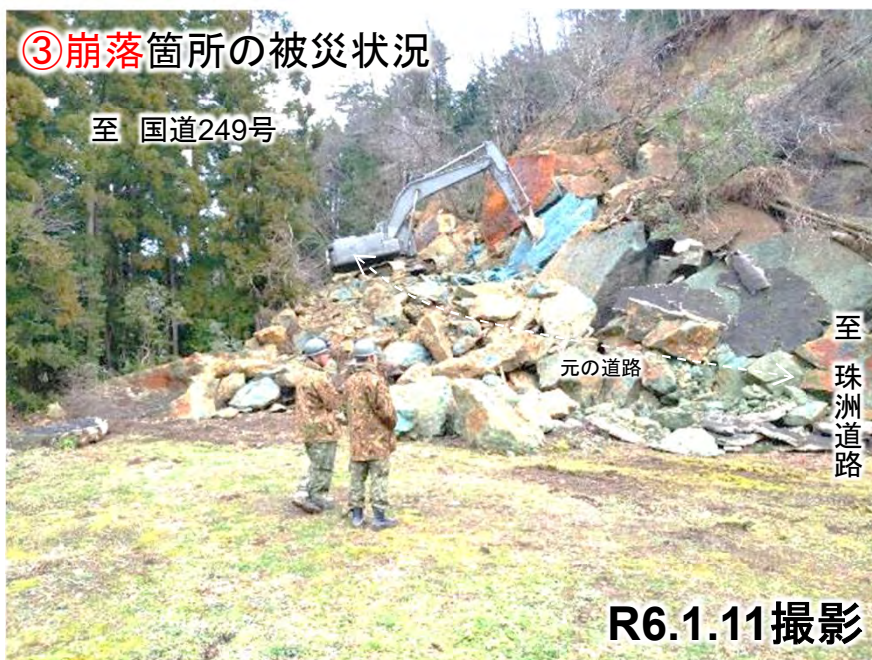
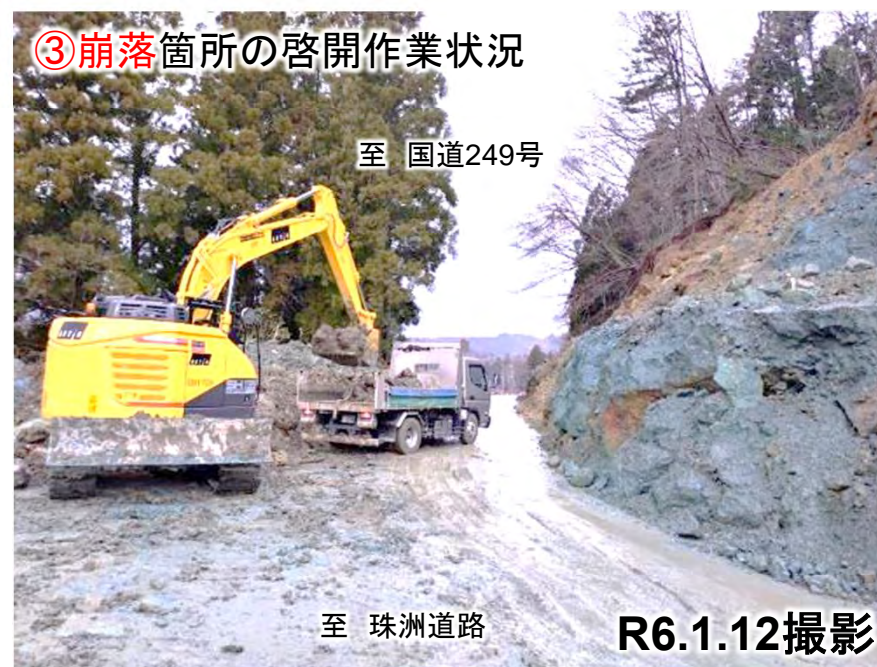
● 鳳珠郡能登町石井付近の石井交差点から約5.2km地点 輪島市町野町北円山付近 崩壊箇所 (自衛隊と連携)

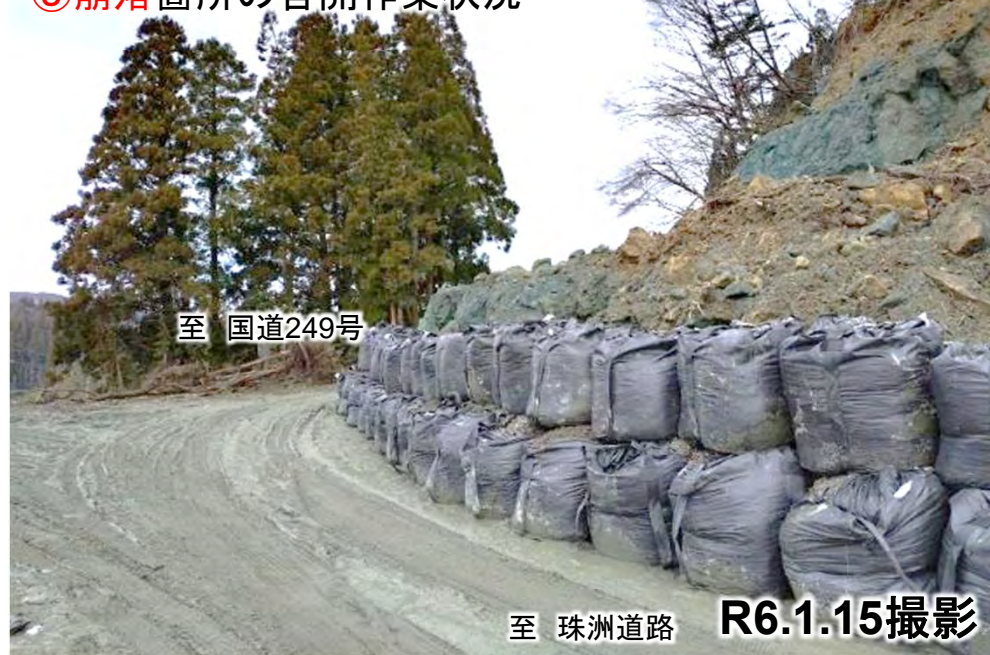
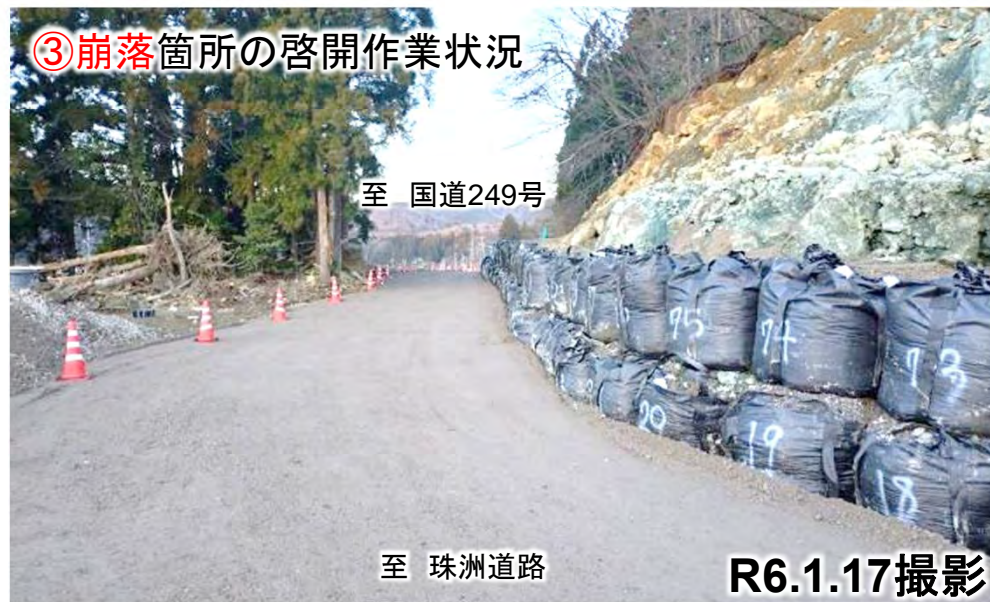
③崩落箇所の啓開作業状況

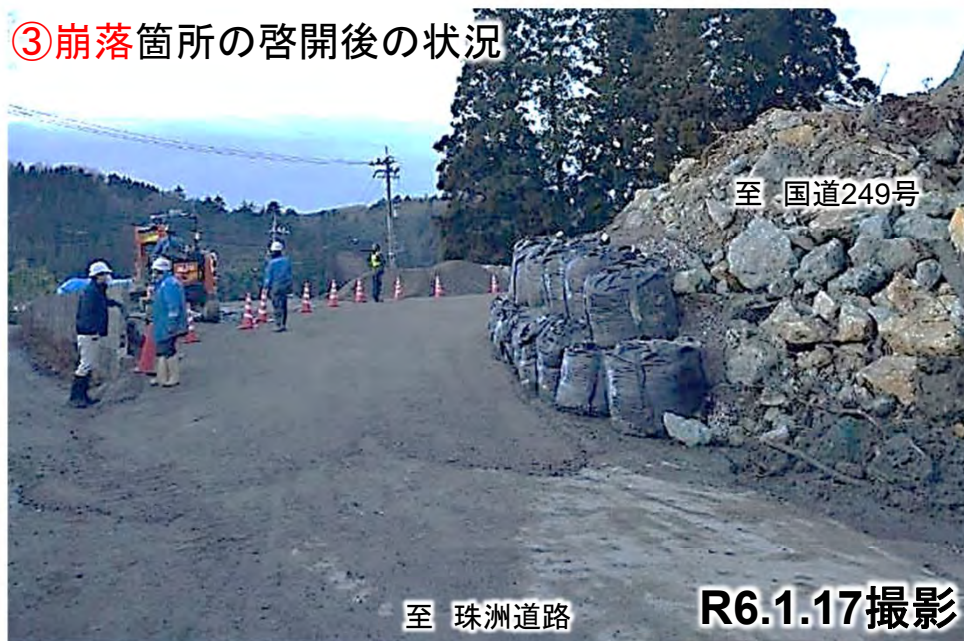
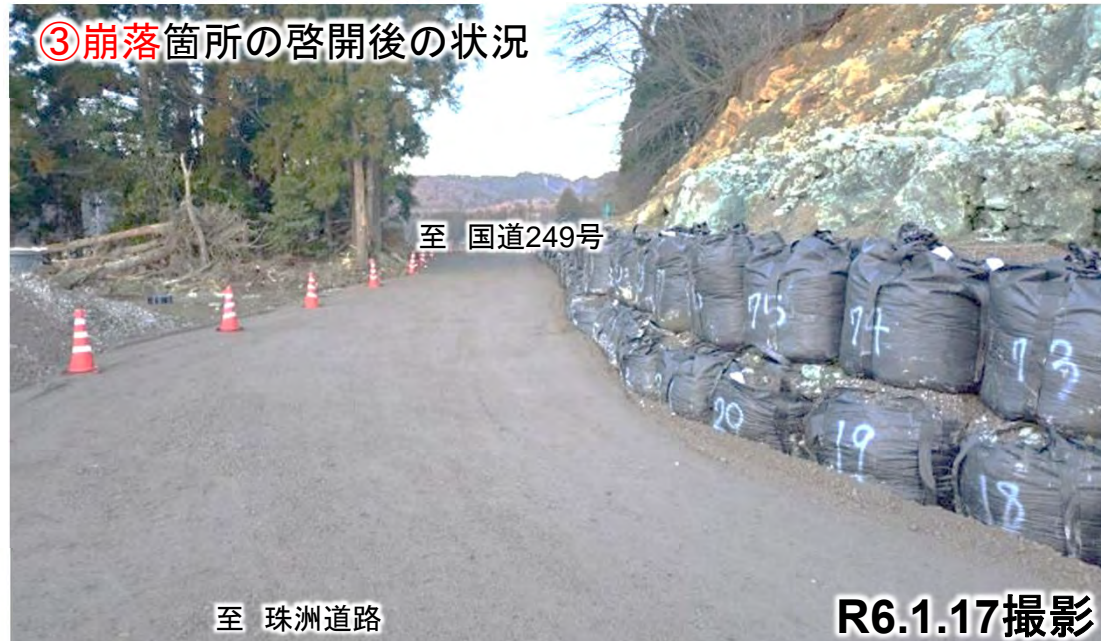
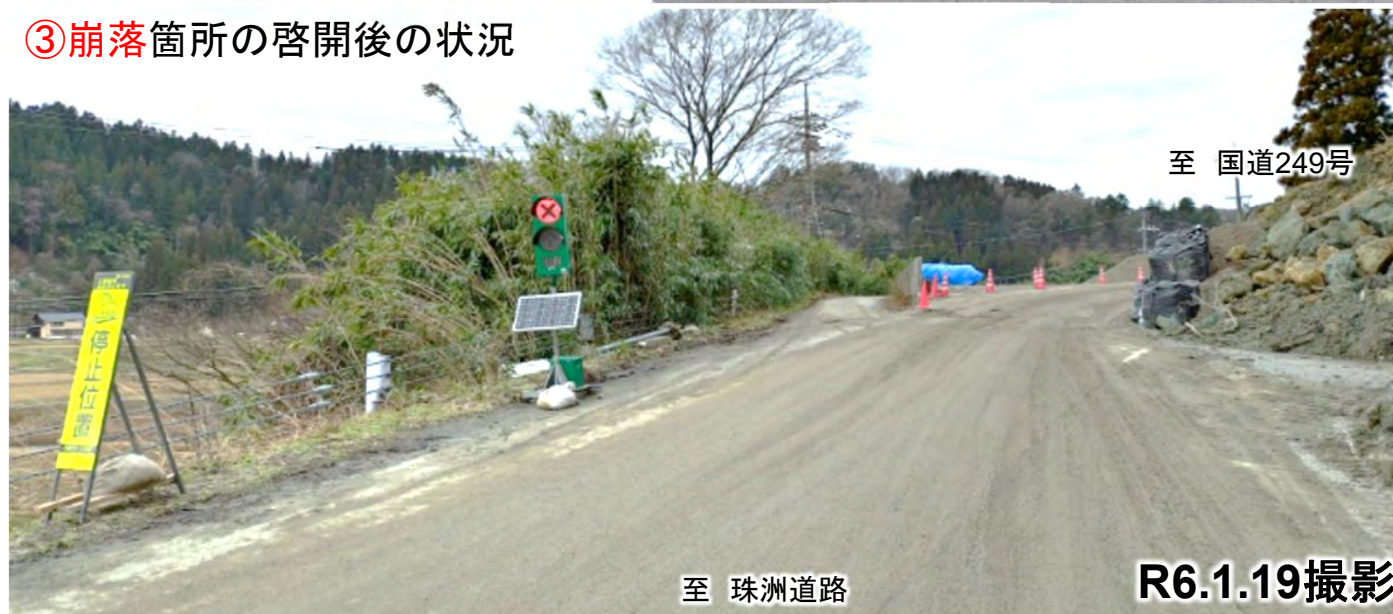
③崩落箇所の啓開後の状況

1/19啓開済

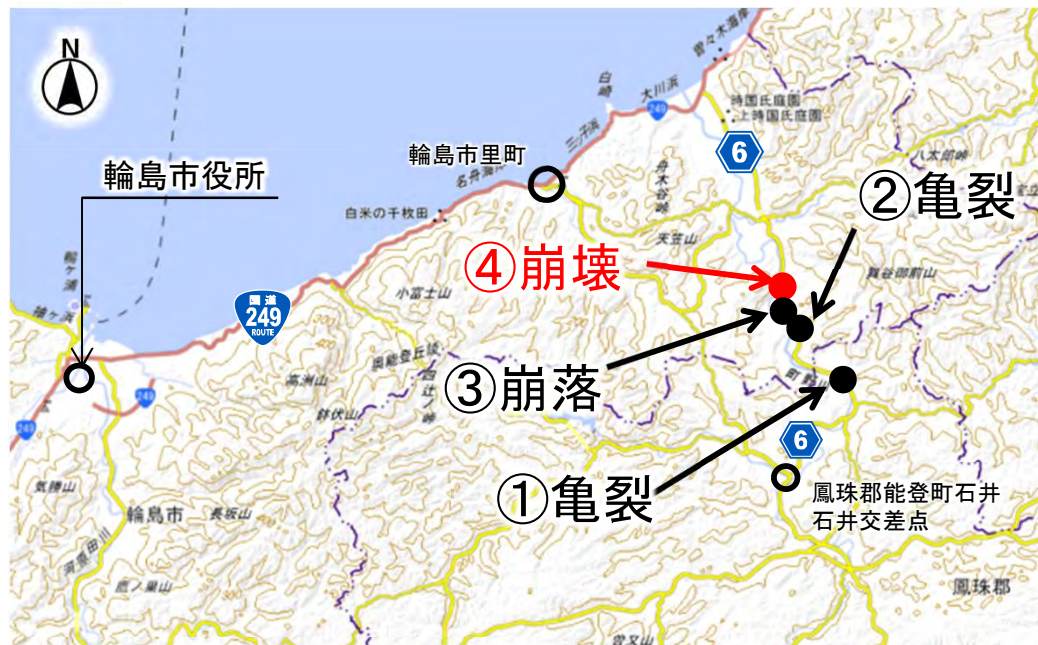
● 鳳珠郡能登町石井付近の石井交差点から 6.4km地点 輪島市町野町真久地区付近 崩壊箇所

啓開済

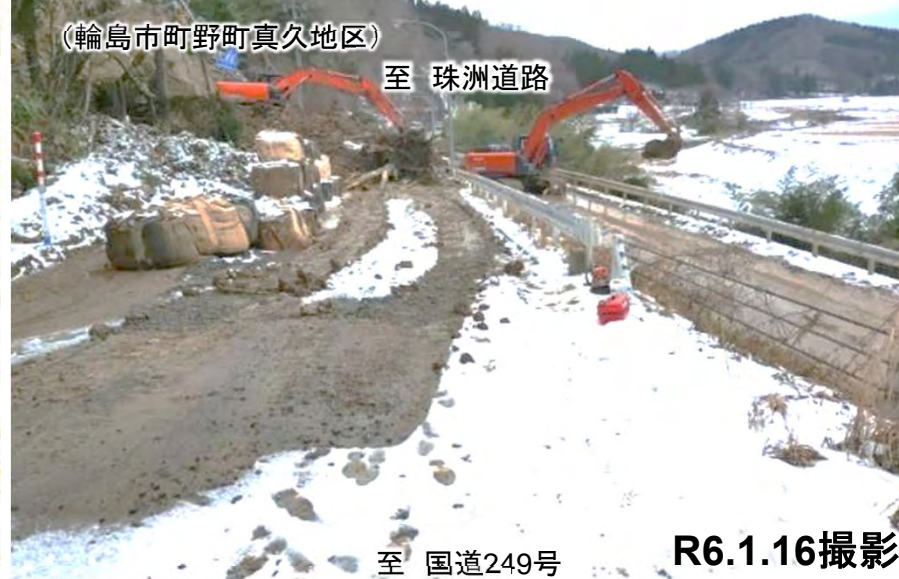
(輪島市町野町真久地区)

④崩壊箇所の啓開作業状況

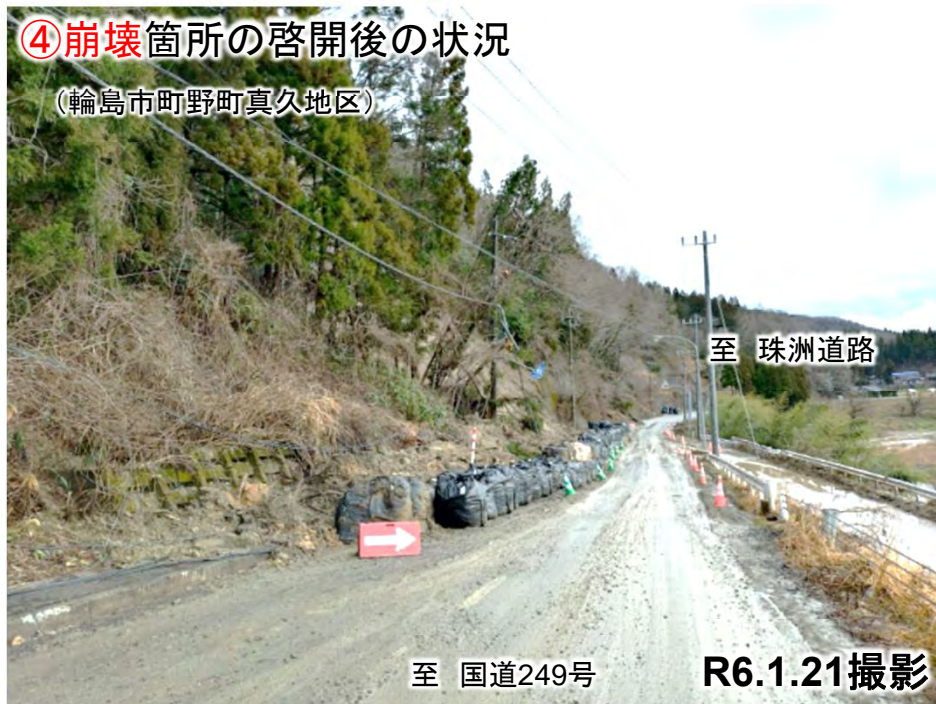
(輪島市町野町真久地区)

④崩壊箇所の啓開後の状況

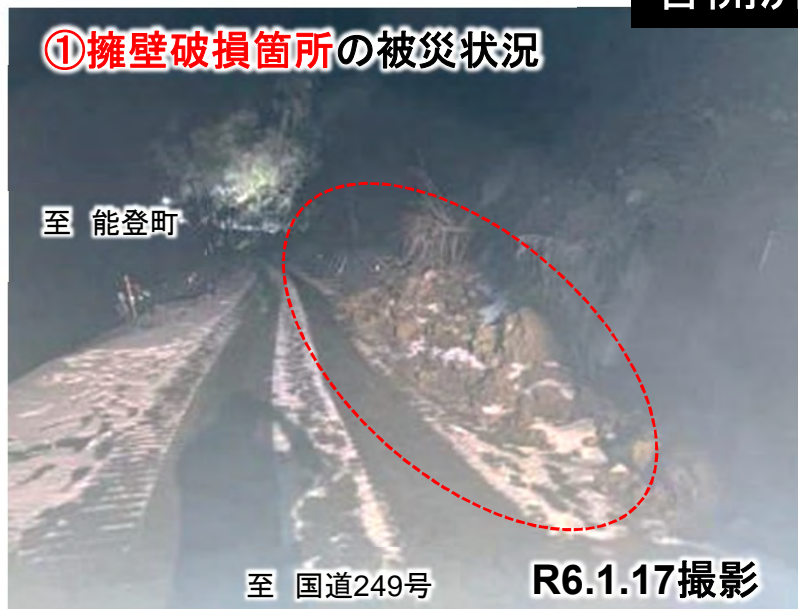
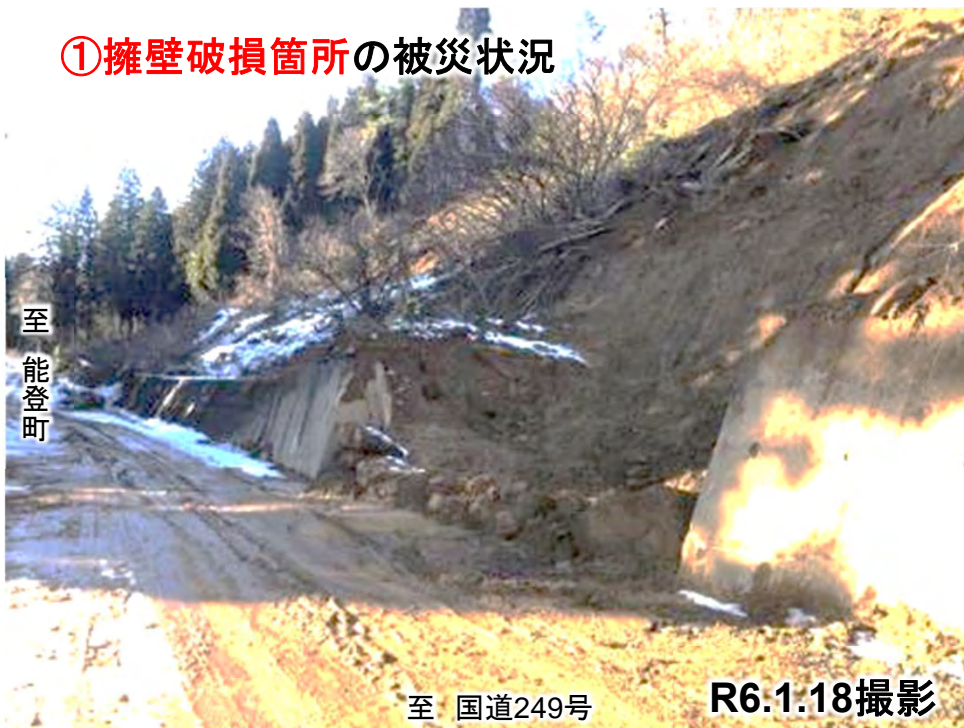
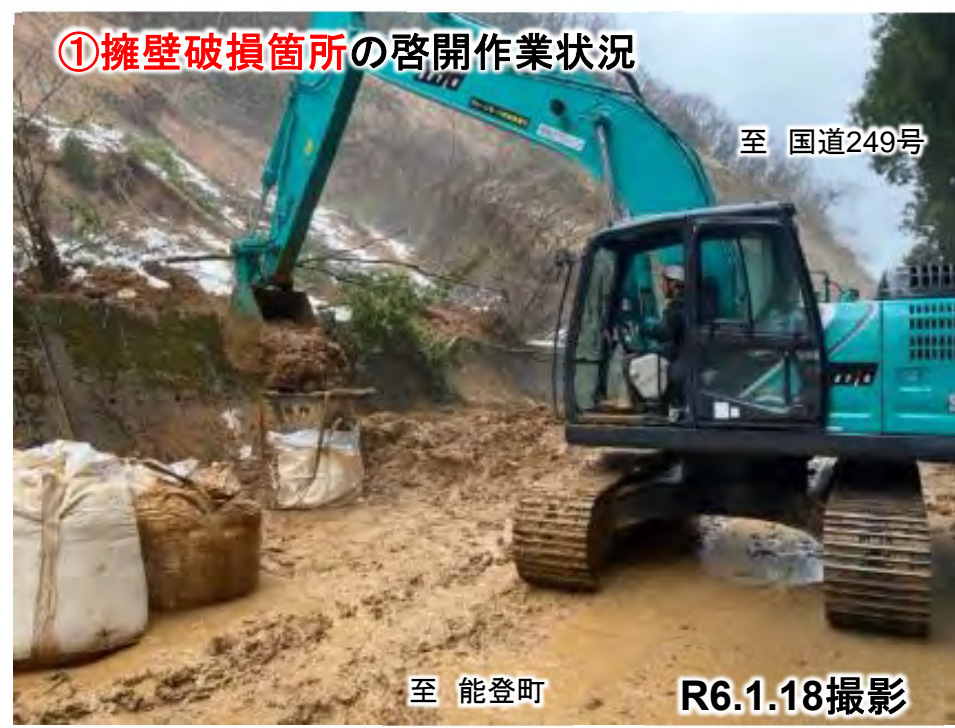
● 珠洲市宝立町鶉飼地内「金峰寺交差点」から約2.1km付近 珠洲市宝立町柏原付近 擁壁破損

啓開済

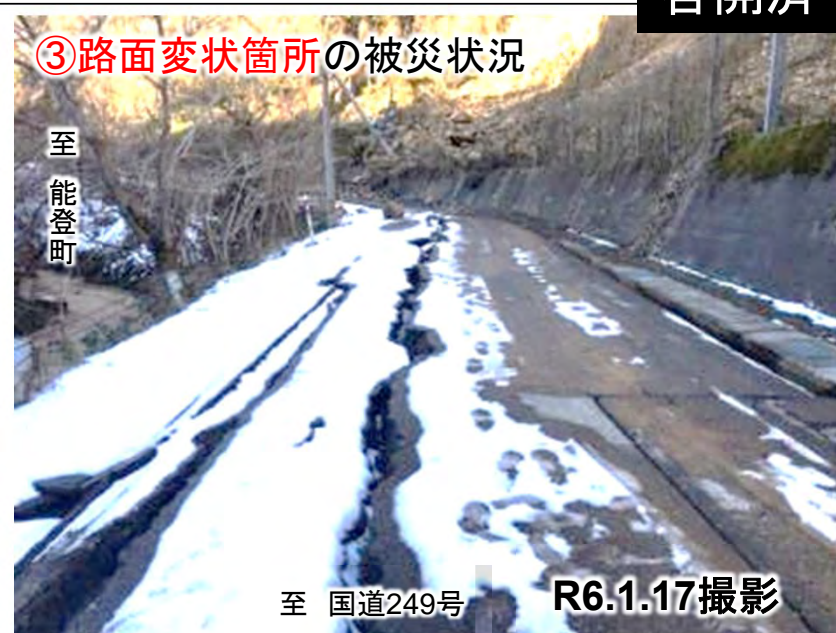
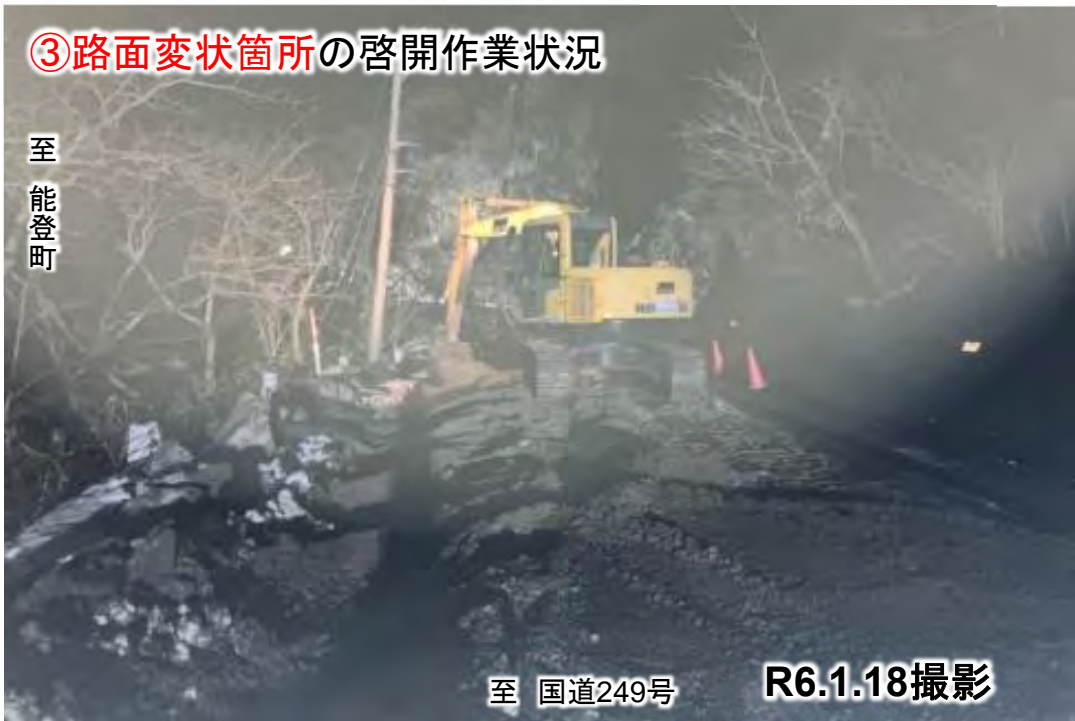
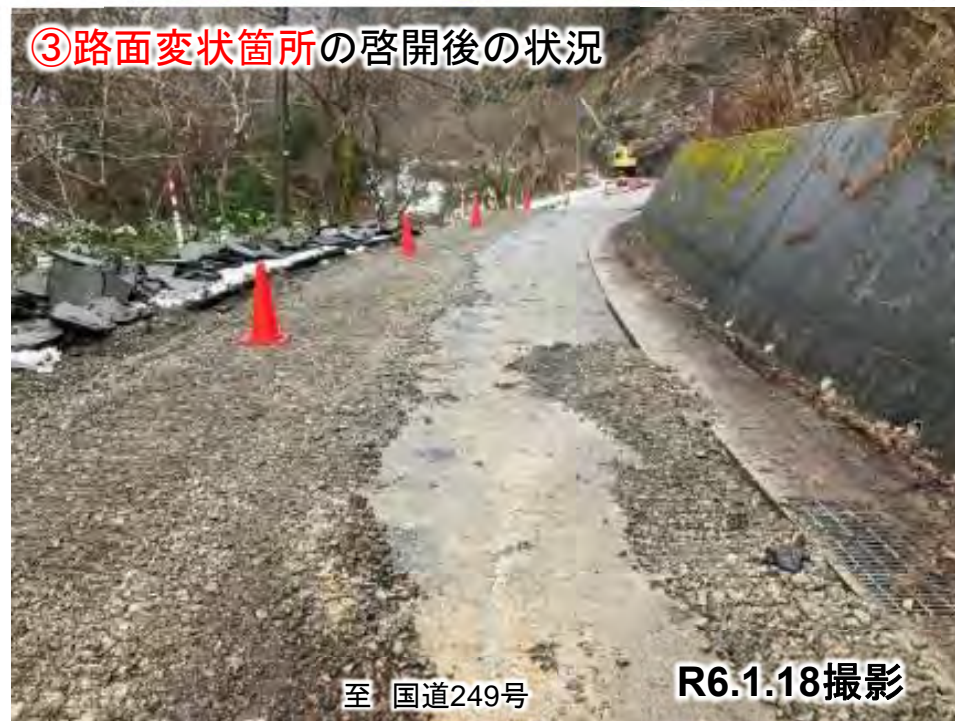
● 珠洲市宝立町鵜飼地内「金峰寺交差点」から約2.3km付近 珠洲市宝立町柏原付近 路面変状

啓開済

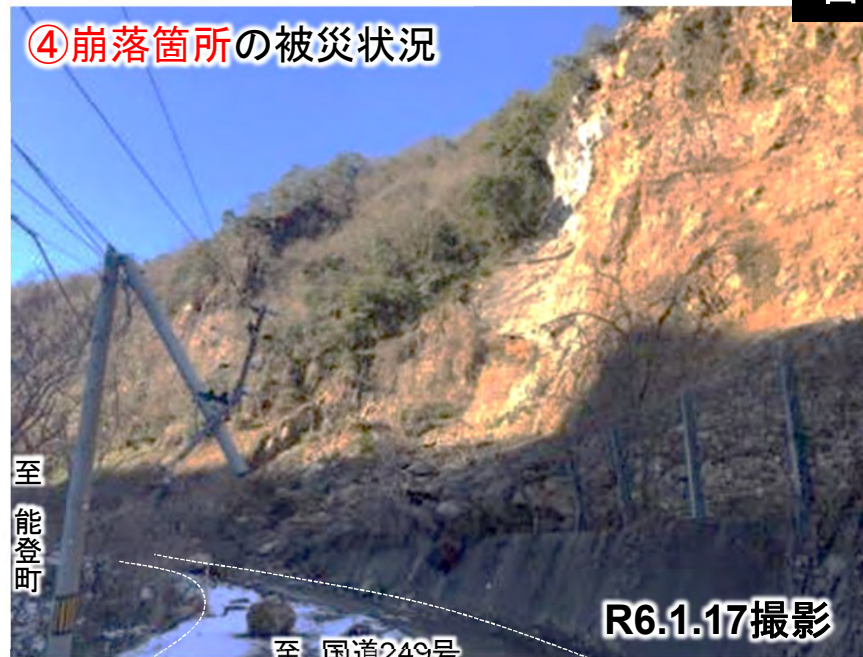
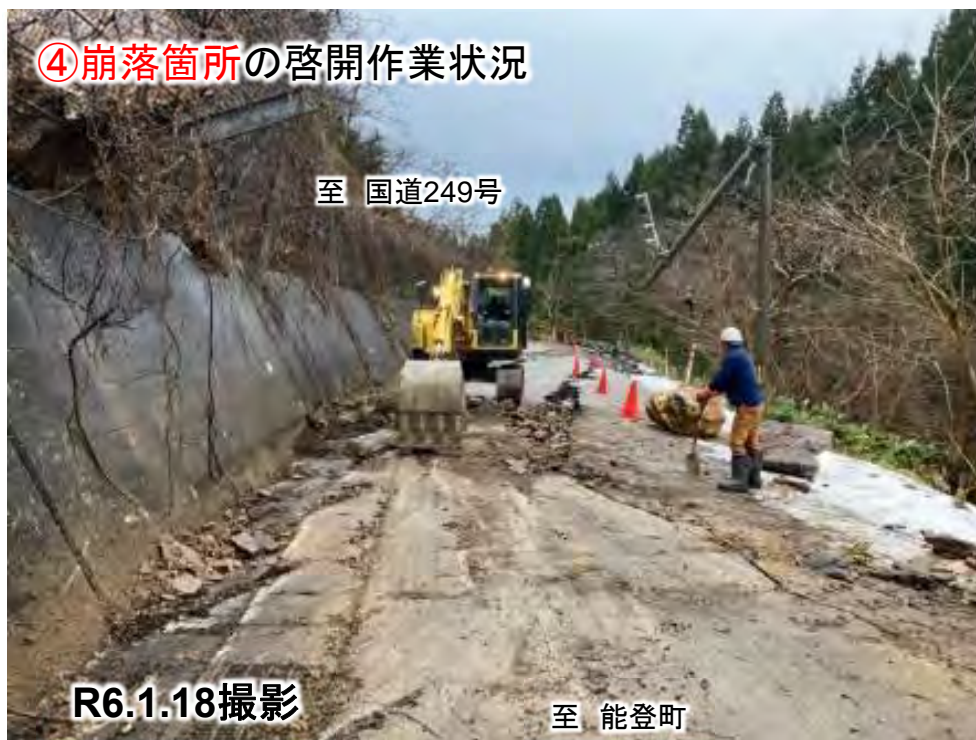
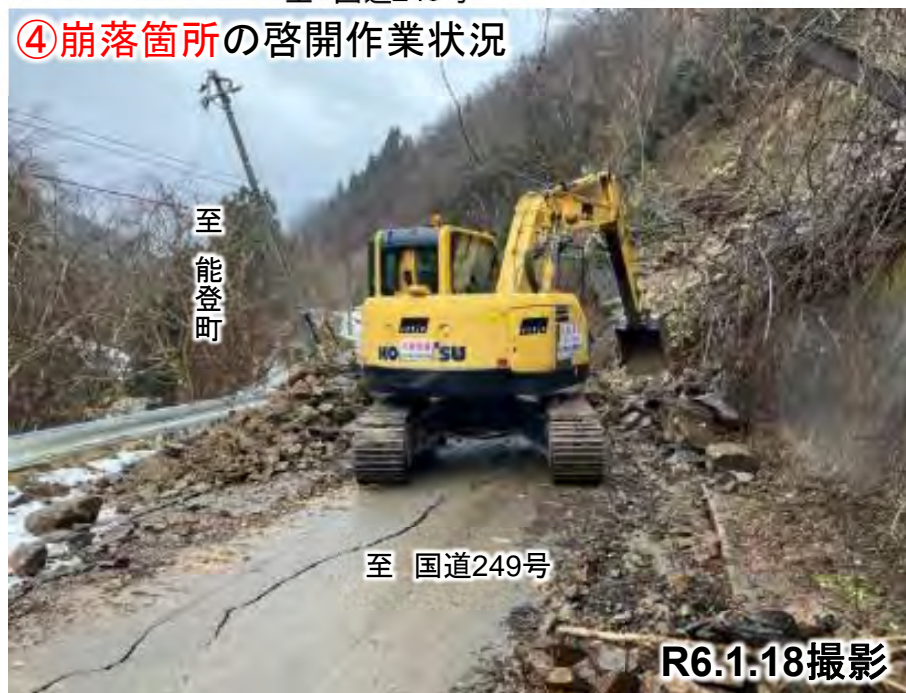
● 珠洲市宝立町鵜飼地内「金峰寺交差点」から約2.4km付近 珠洲市宝立町柏原付近 崩落箇所

啓開済

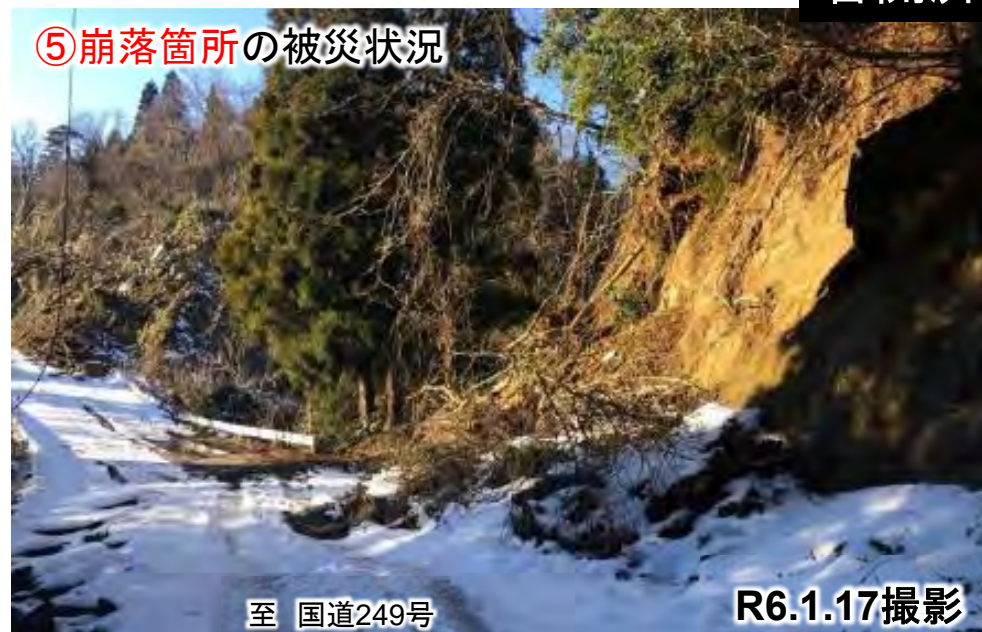
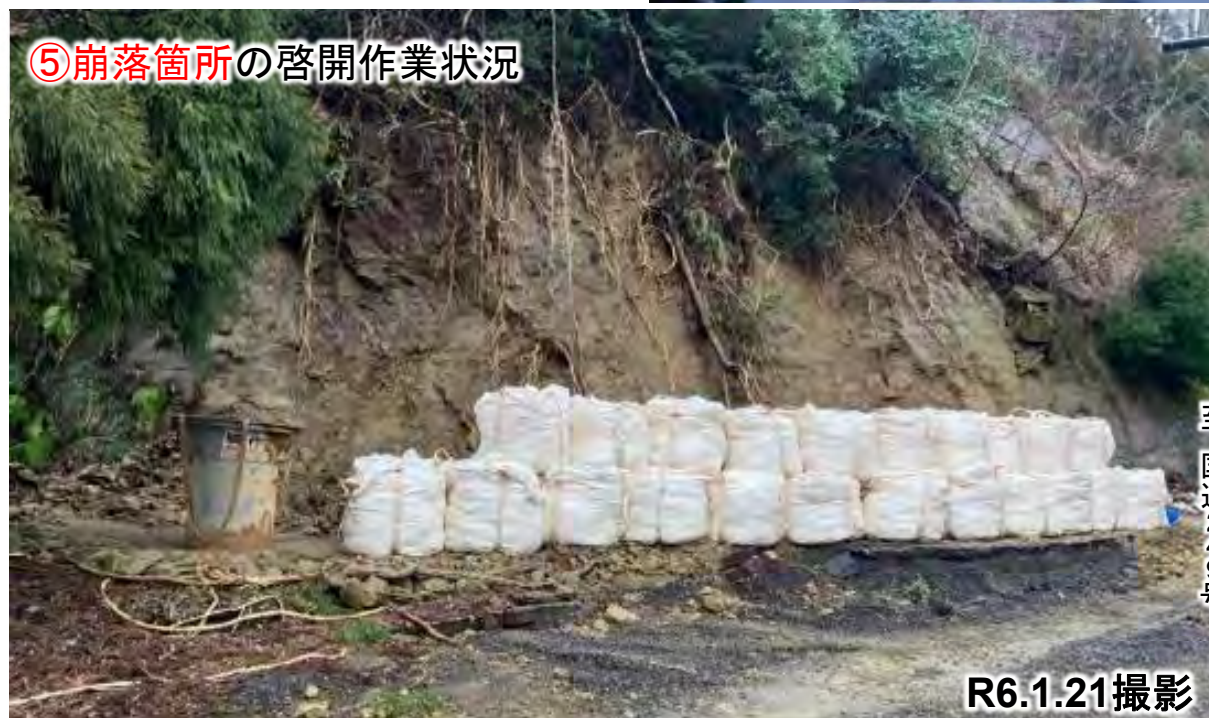
● 珠洲市宝立町鵜飼地内「金峰寺交差点」から約2.8km付近 珠洲市宝立町柏原付近 崩落箇所

啓開済

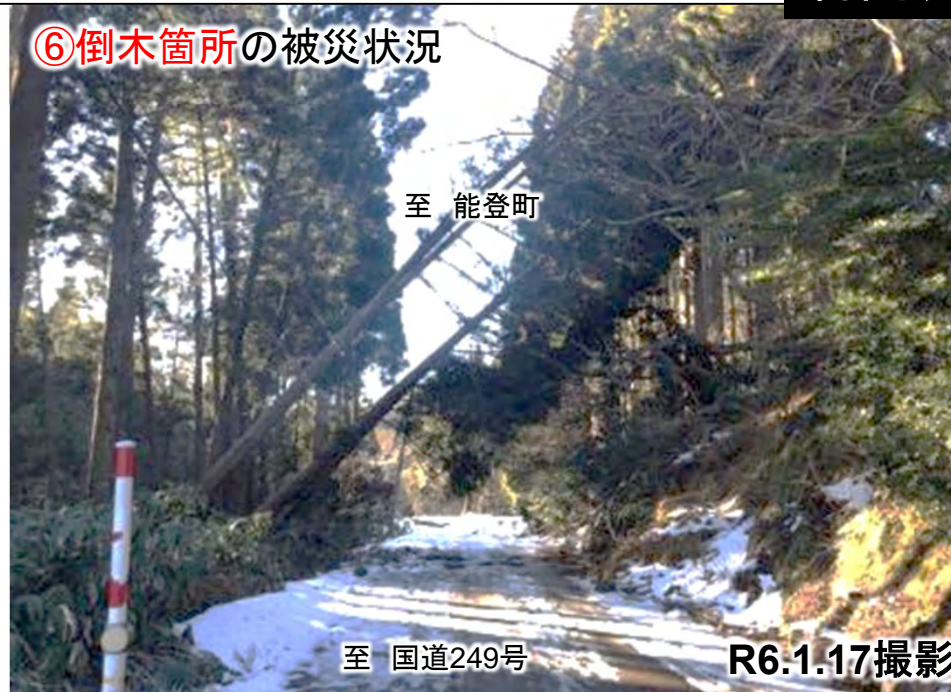
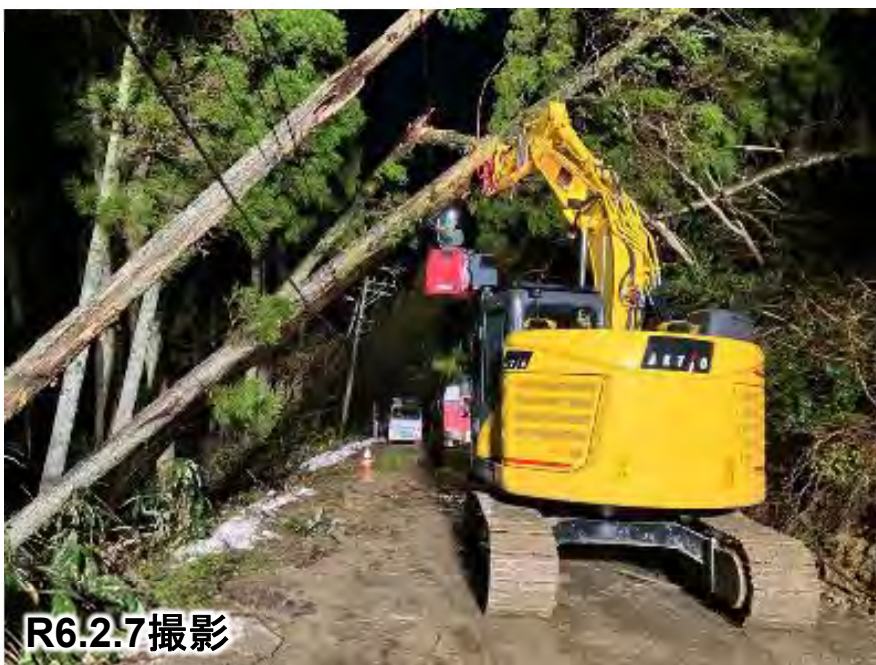
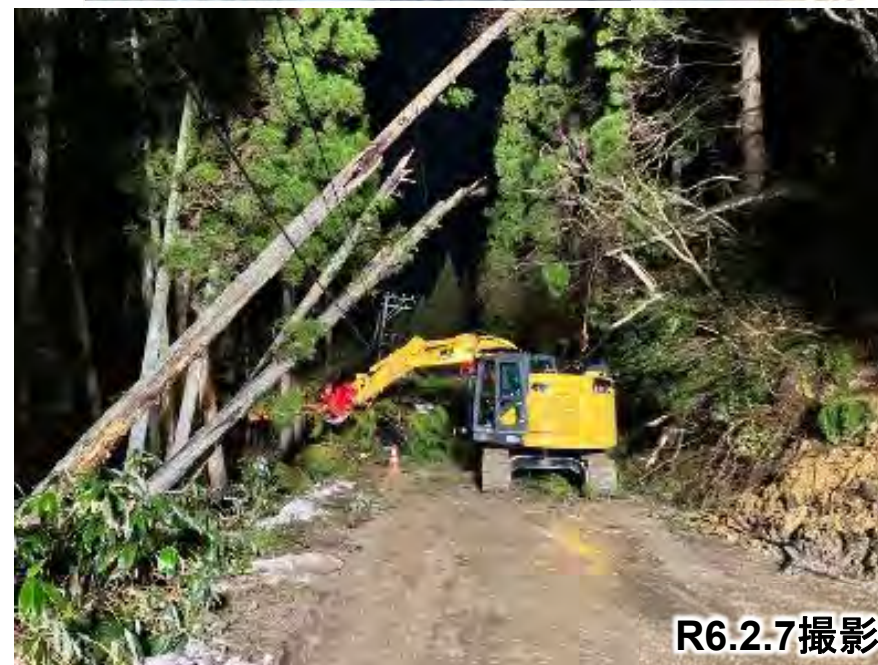
● 珠洲市宝立町鵜飼地内「金峰寺交差点」から約3.0km付近 珠洲市宝立町柏原付近 倒木箇所

⑥倒木の啓開作業状況

啓開済

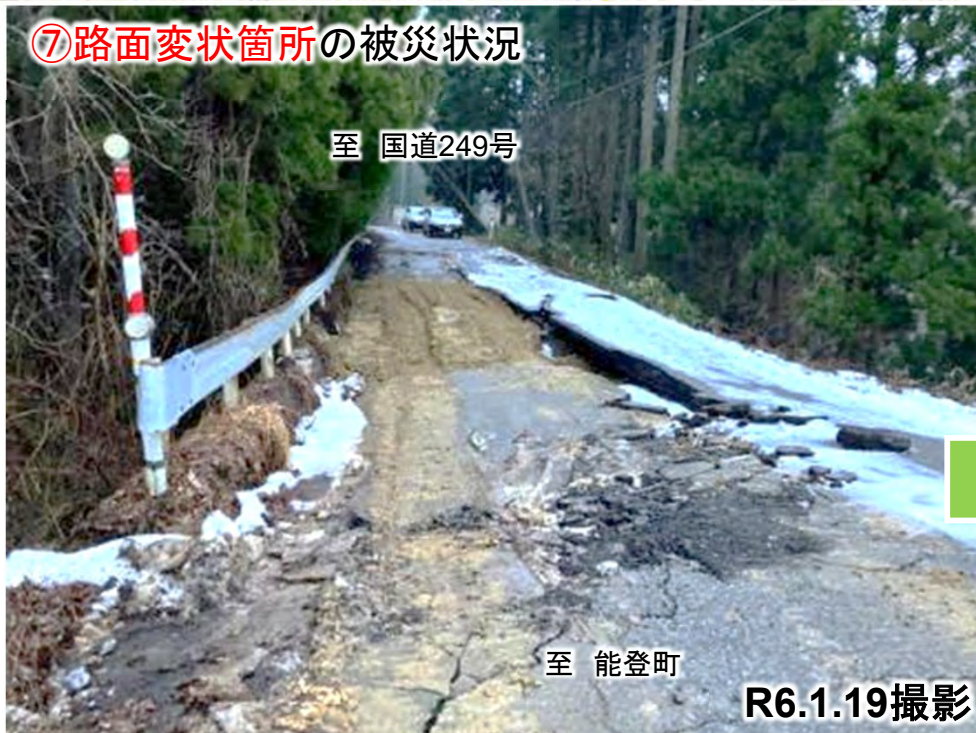
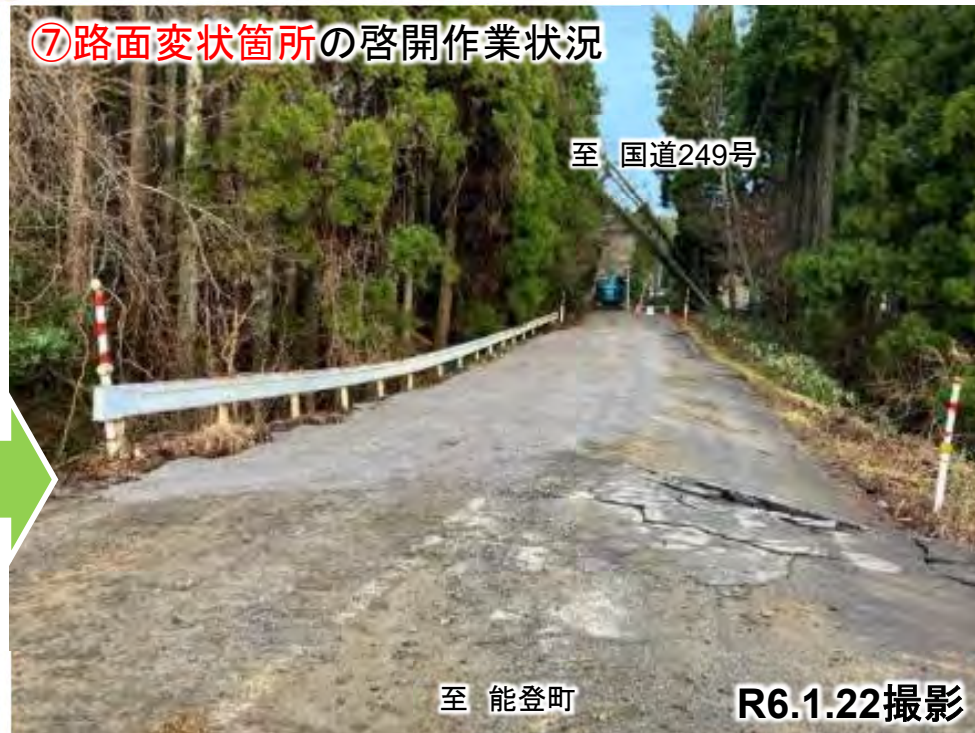
● 珠洲市宝立町鵜飼地内「金峰寺交差点」から約3.1km付近 珠洲市宝立町柏原付近 路面変状箇所

啓開済

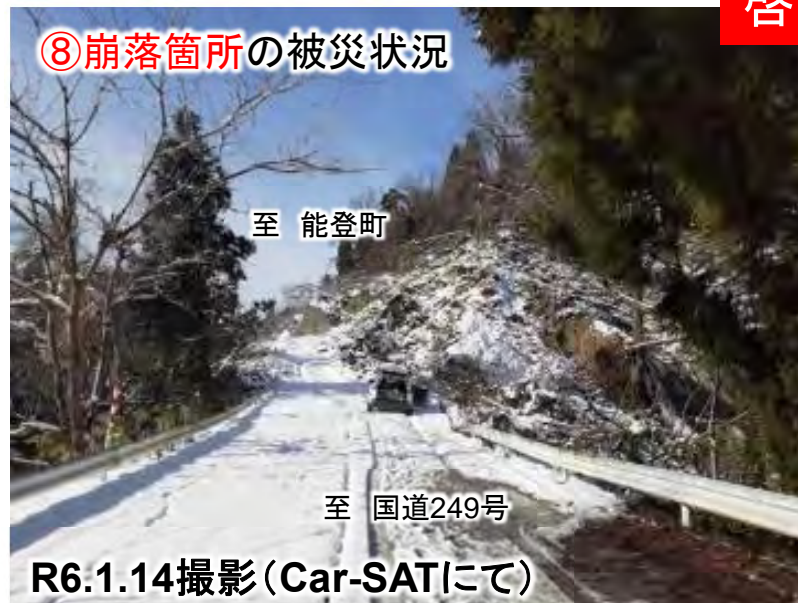
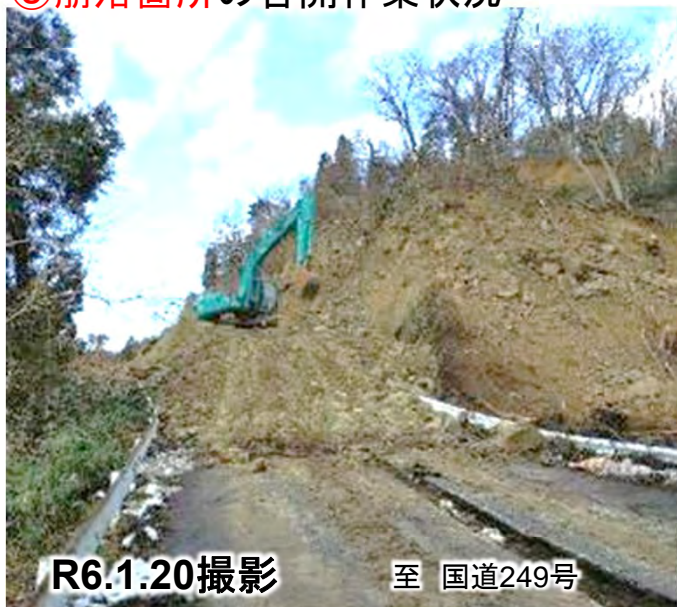
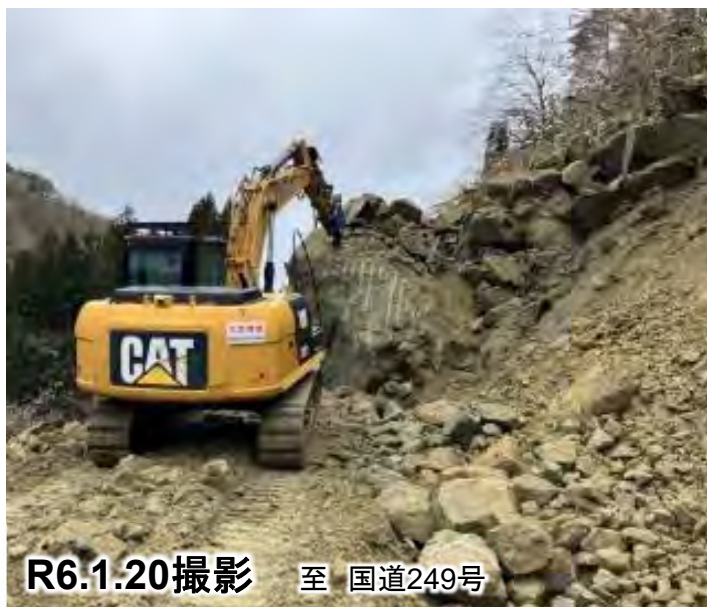
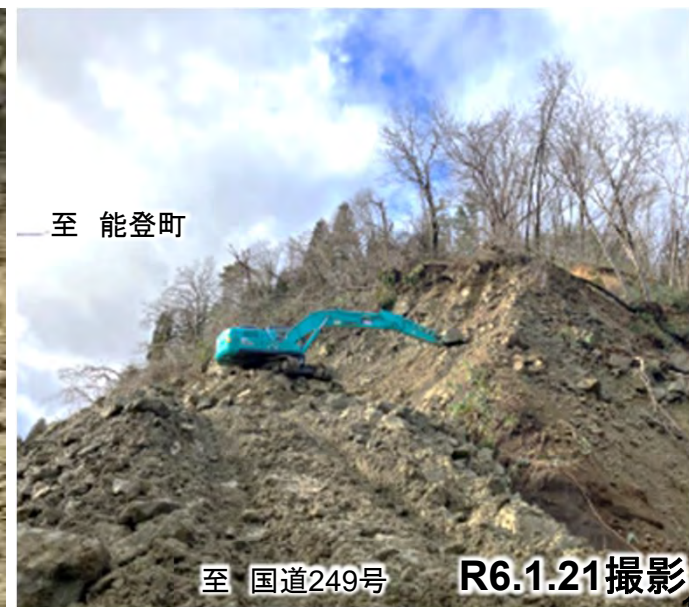
● 珠洲市宝立町鵜飼地区金峰寺交差点から約3.3km付近 珠洲市宝立町柏原付近 崩落箇所

⑧崩落箇所の啓開作業状況

啓開中

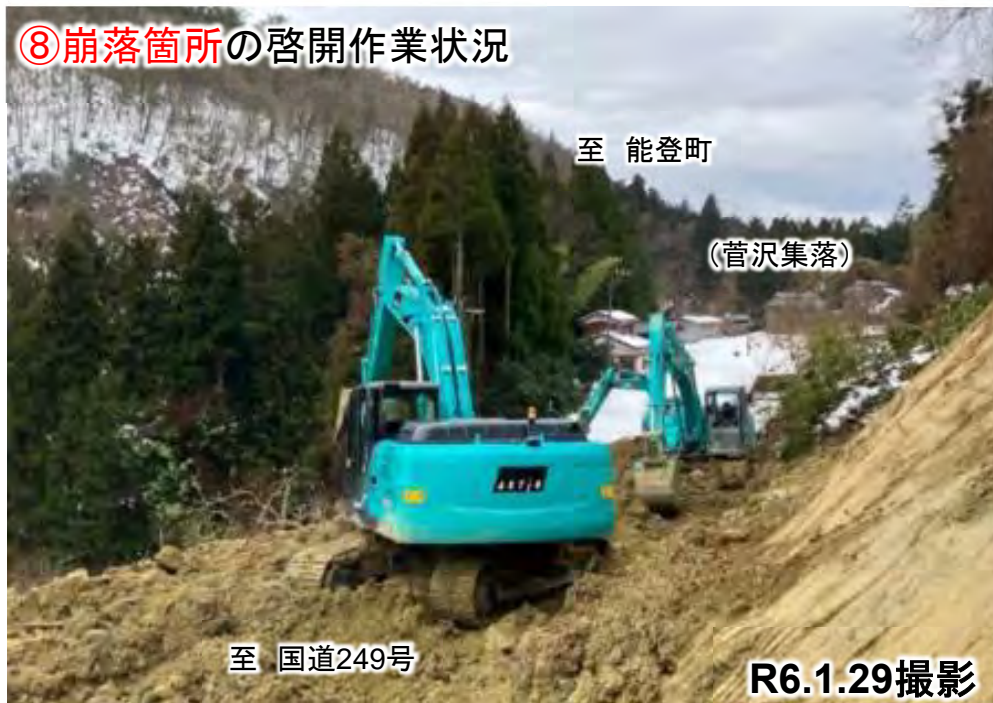
⑧崩落箇所①の啓開作業状況

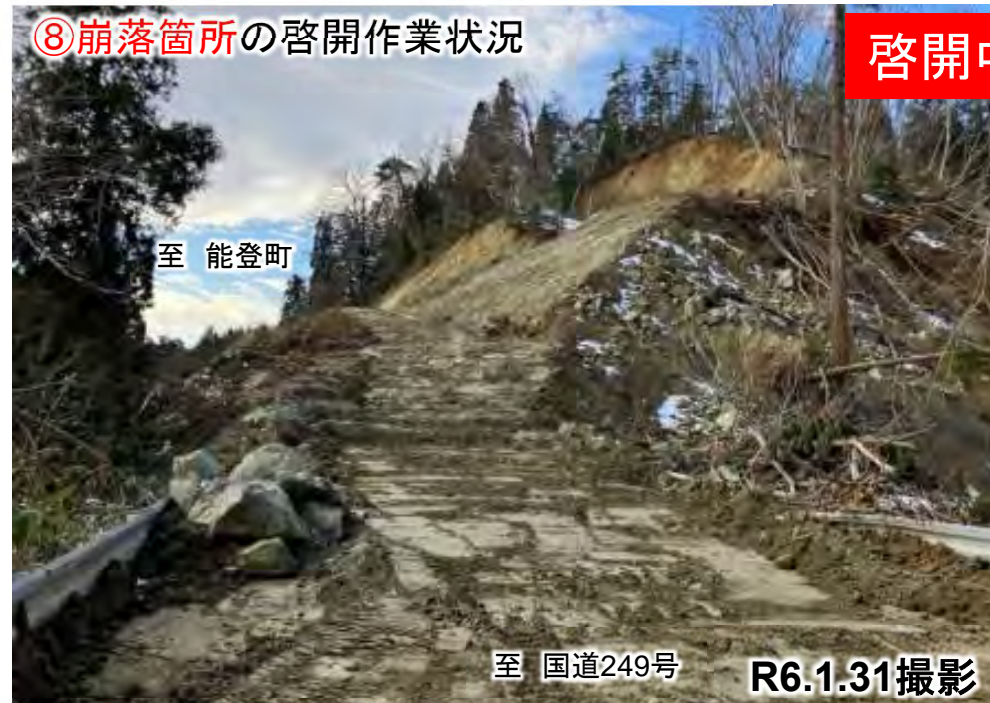
⑧崩落箇所②の啓開作業状況

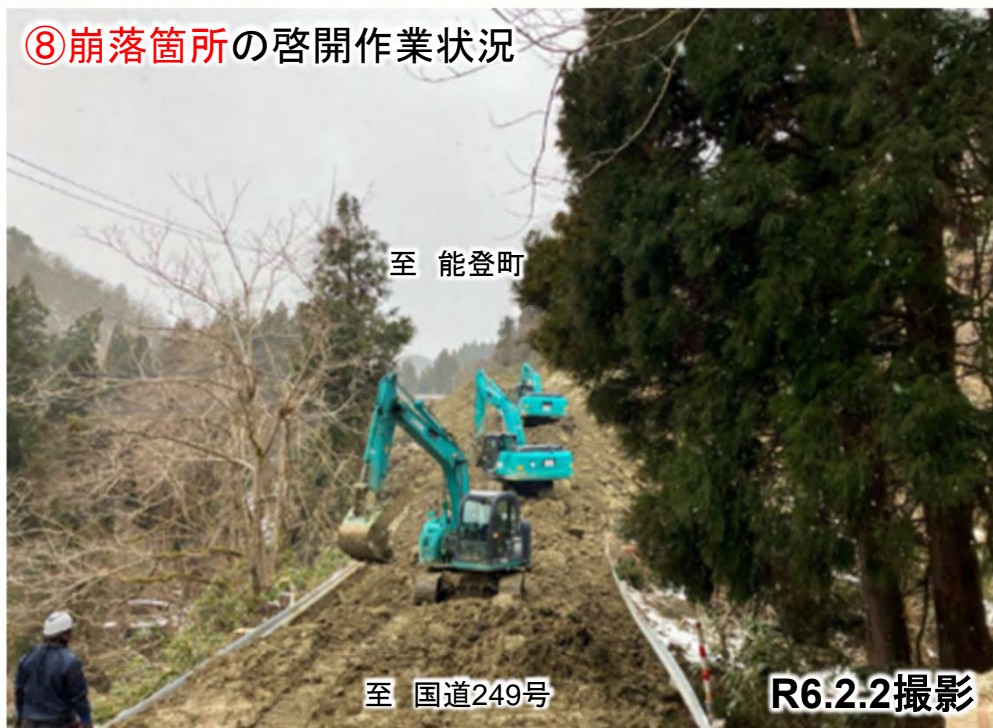
⑧崩落箇所③の啓開作業状況

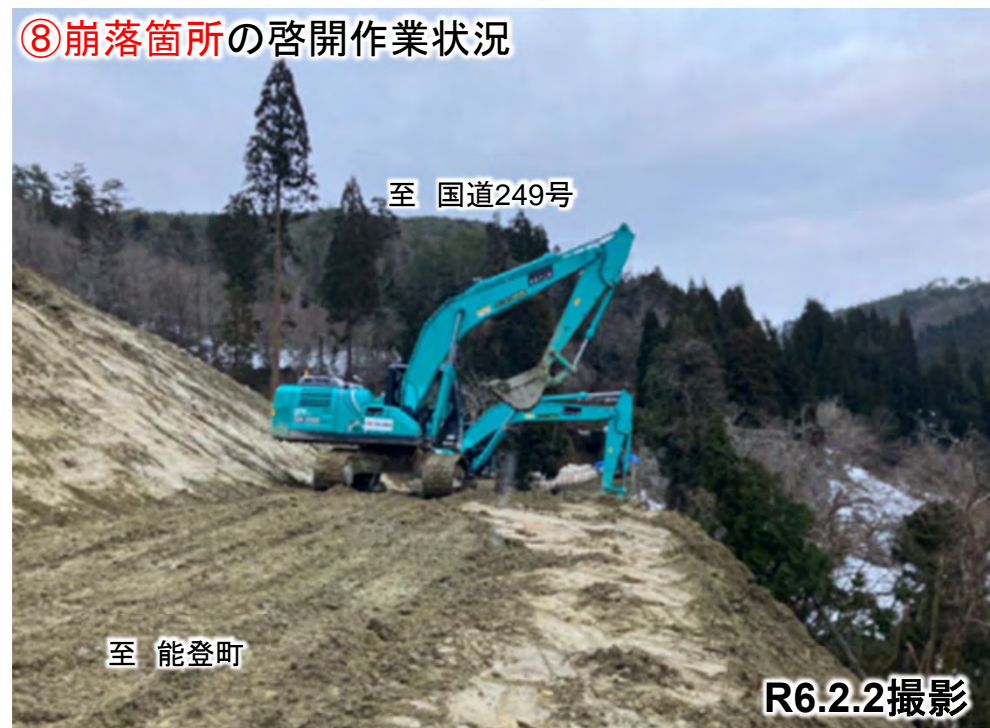
⑧崩落箇所④の啓開作業状況
