令和6年能登半島地震 国道249号 道路啓開6工区の様況

2/9

19:00現在

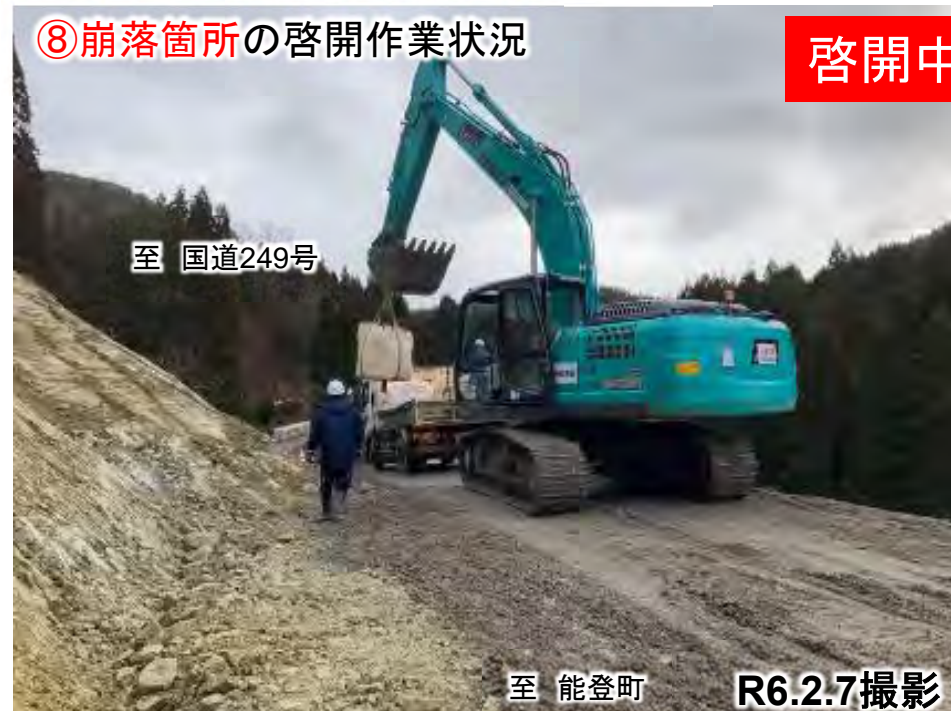
⑧崩落箇所への啓開作業状況

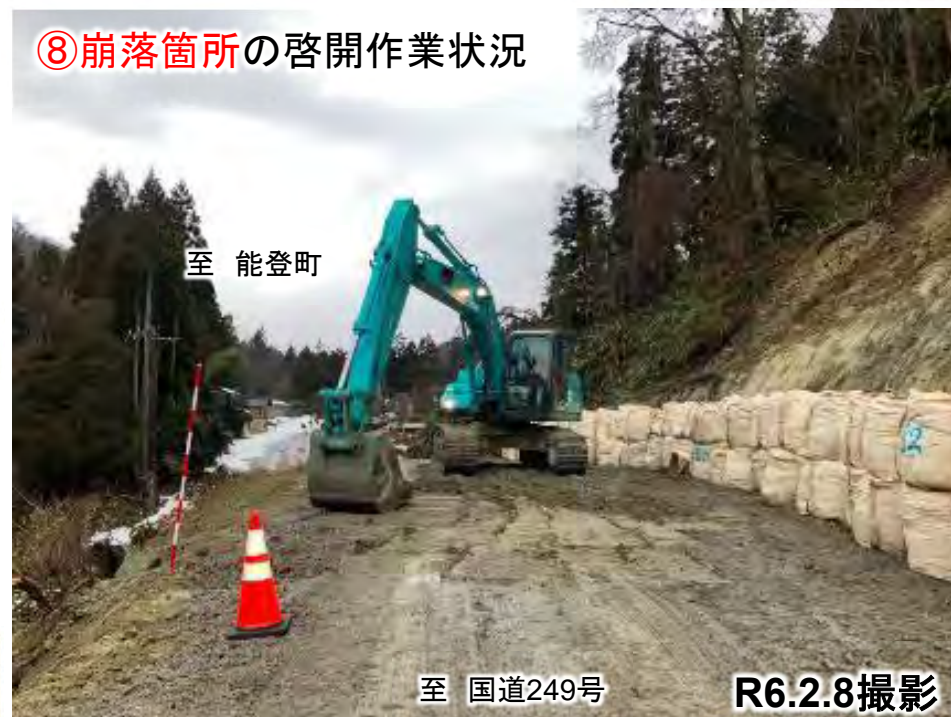
⑧崩落箇所への啓開作業状況

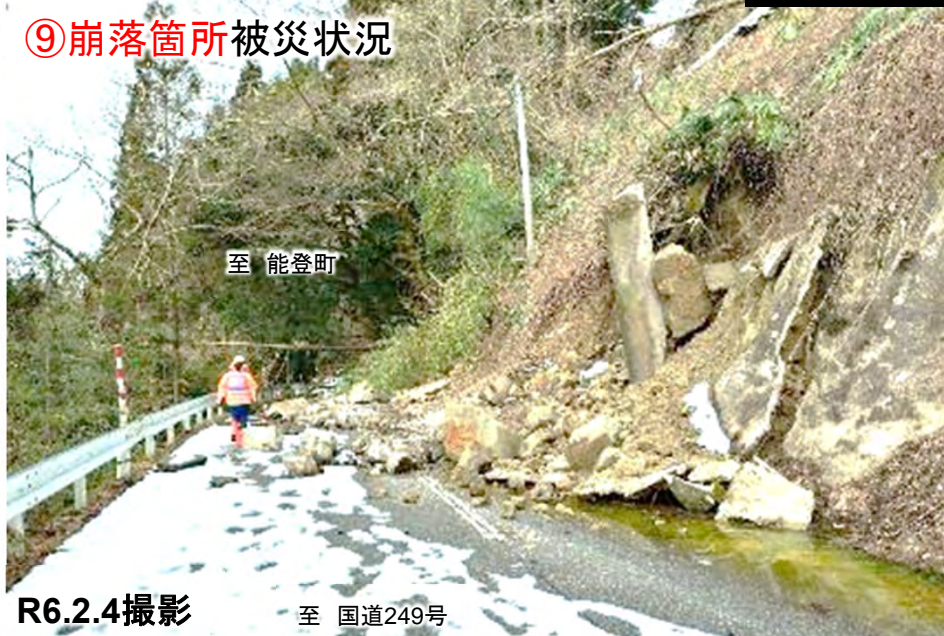
⑨崩落箇所被災状況

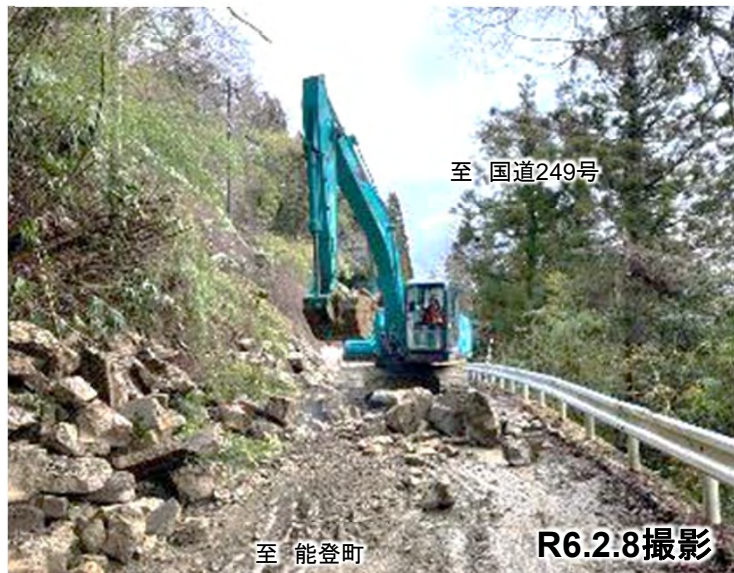
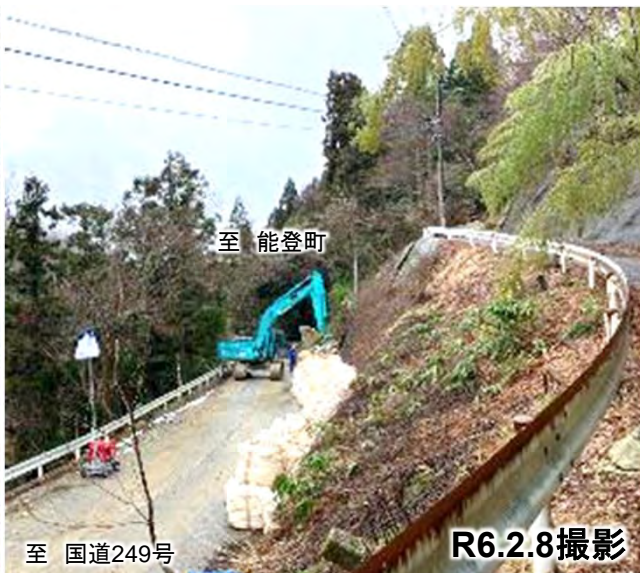
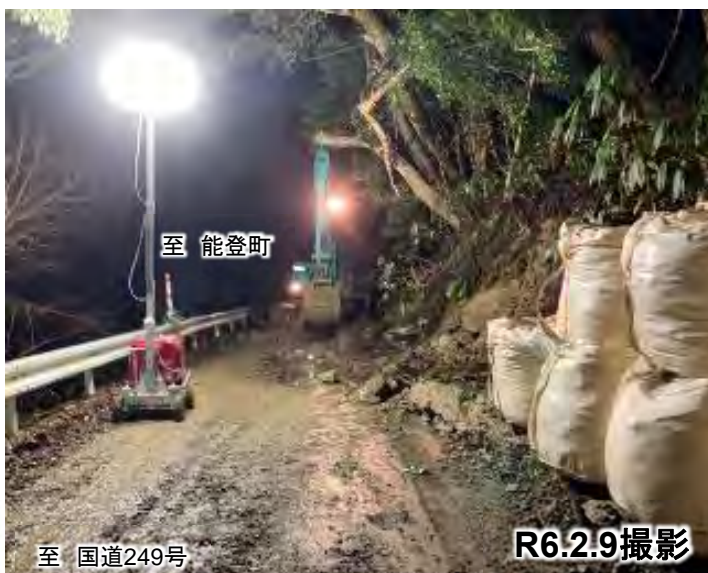
⑨崩落箇所啓開作業状況

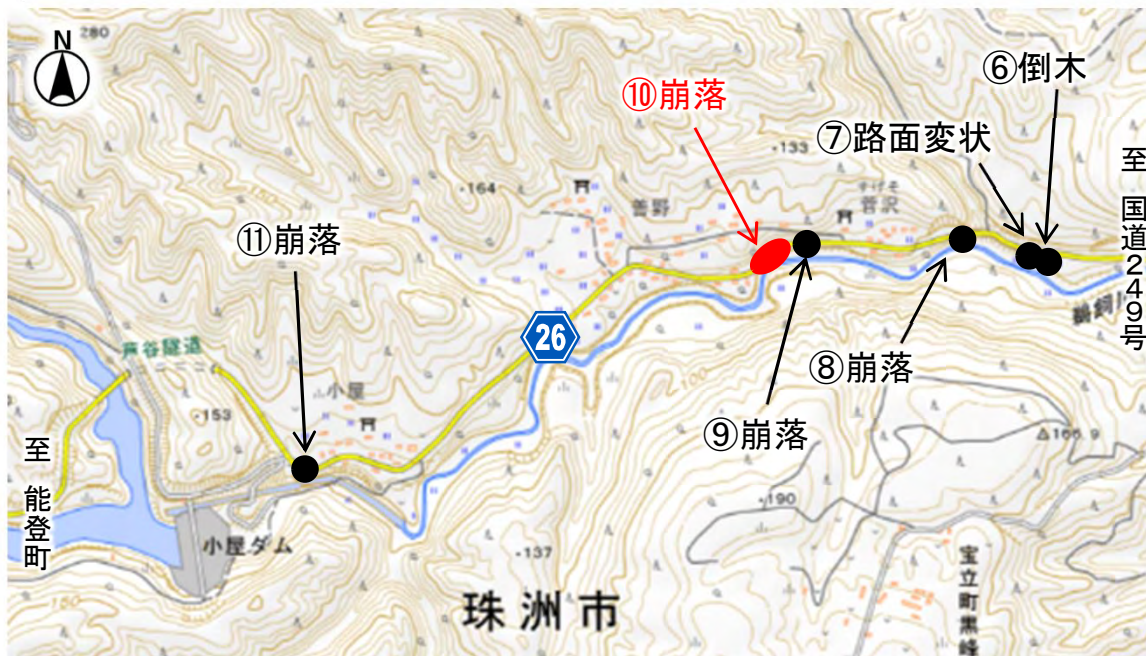
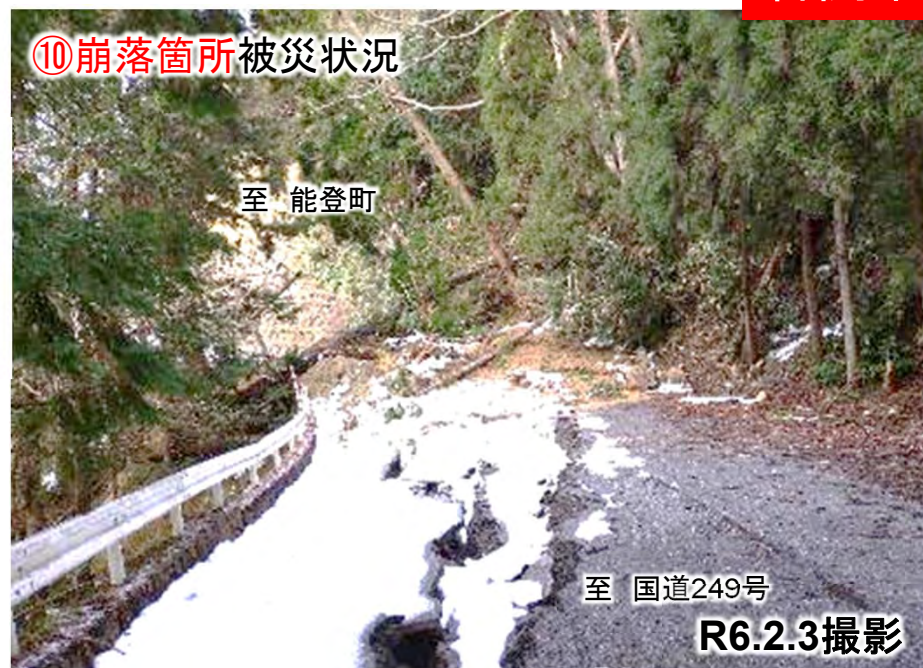
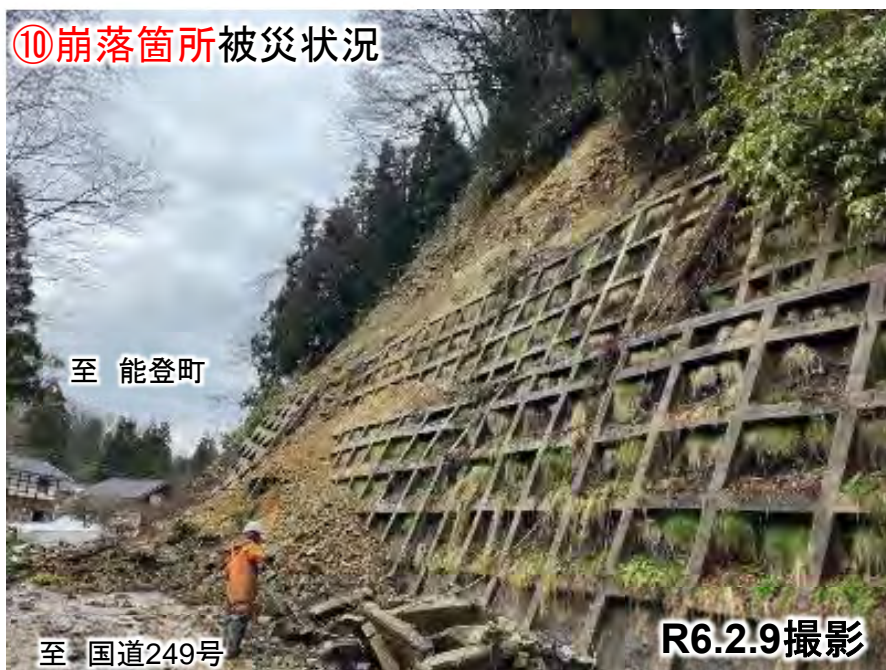
● 珠洲市宝立町鵜飼地内「金峰寺交差点」から約3.7km付近 珠洲市宝立町柏原付近 崩落箇所

啓開中

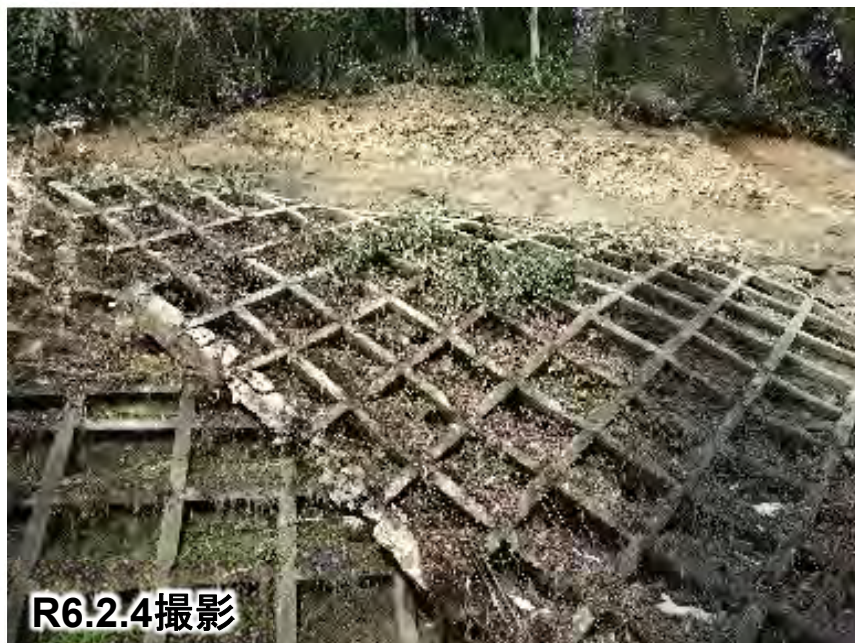
⑩崩落箇所被災状況

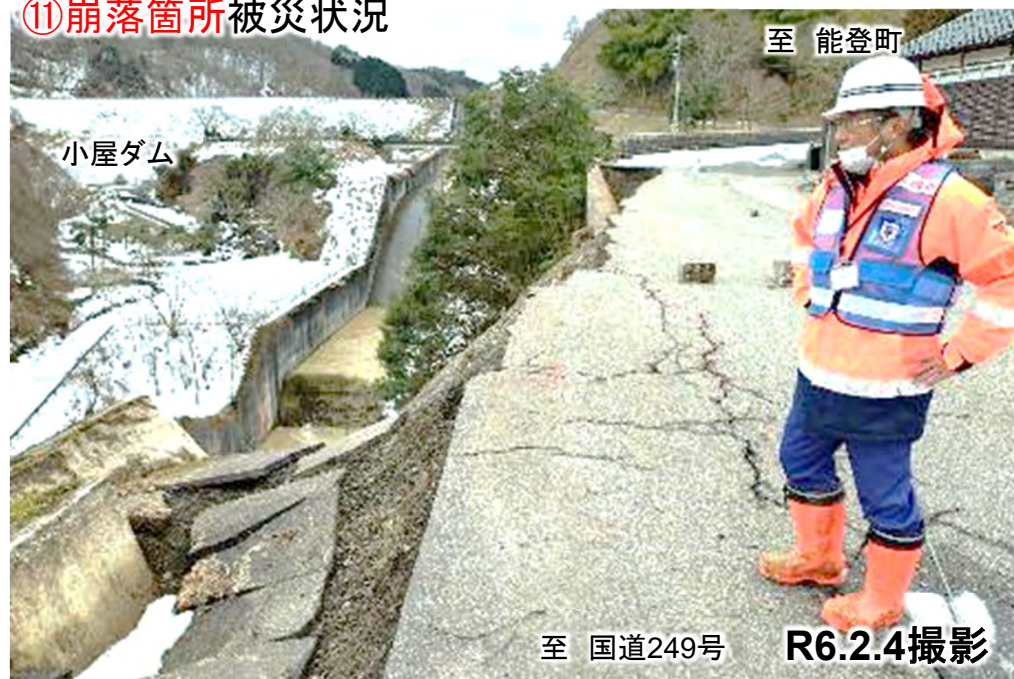
⑪崩落箇所被災状況
