● 輪島市門前町浦上地内「浦上交差点」から約4.5km地点付近 崩落箇所

令和6年能登半島地震 278 県道金蔵川西線の状況

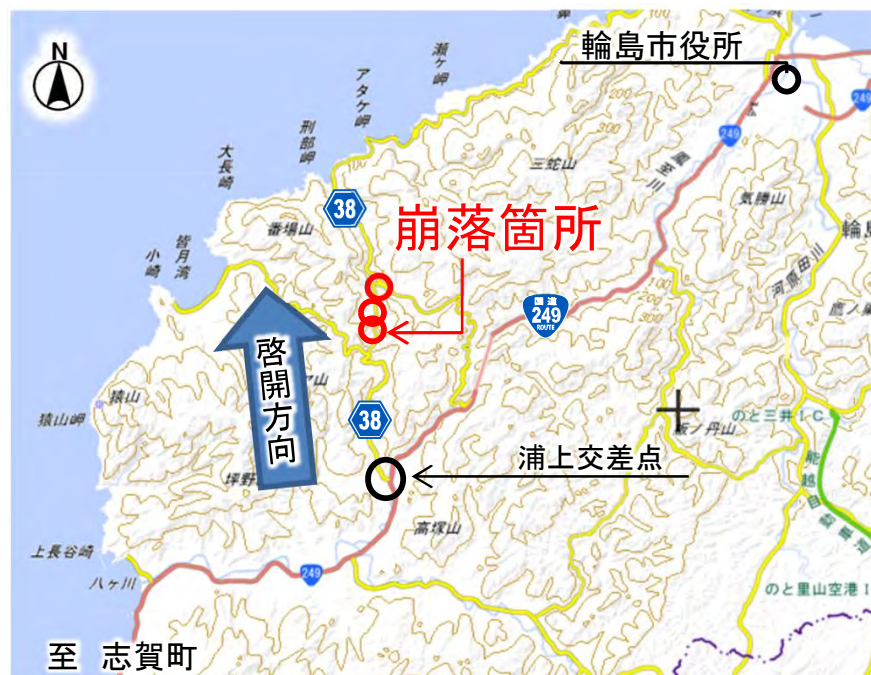
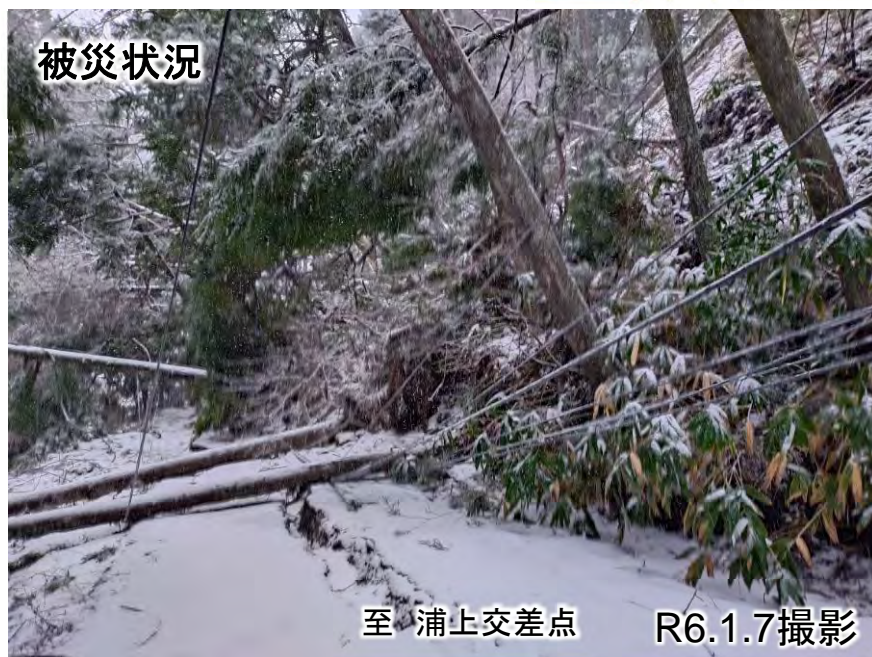
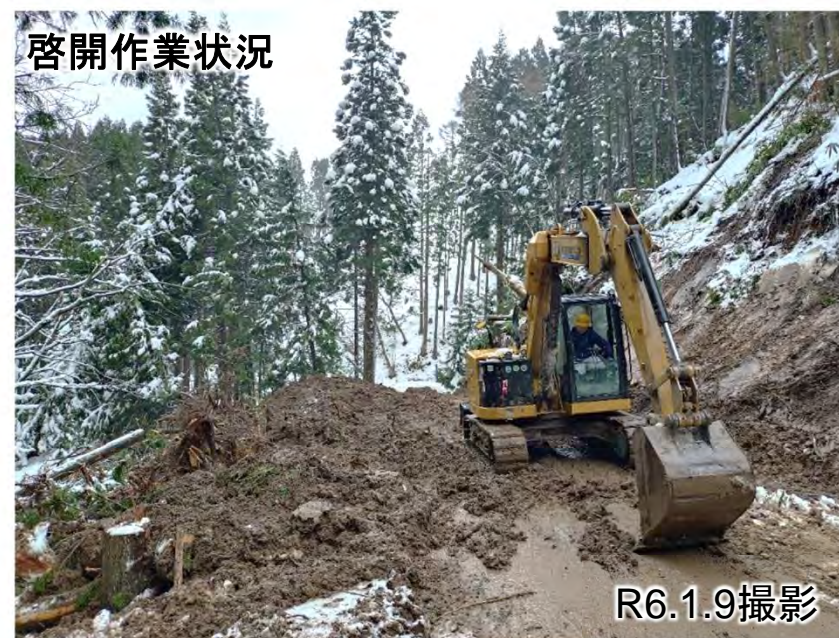
啓開済

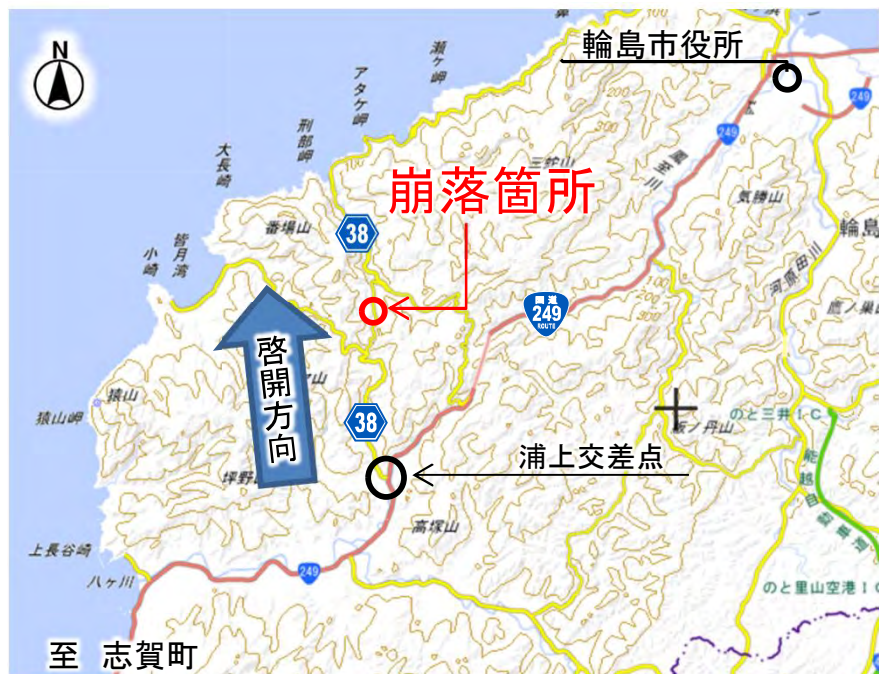
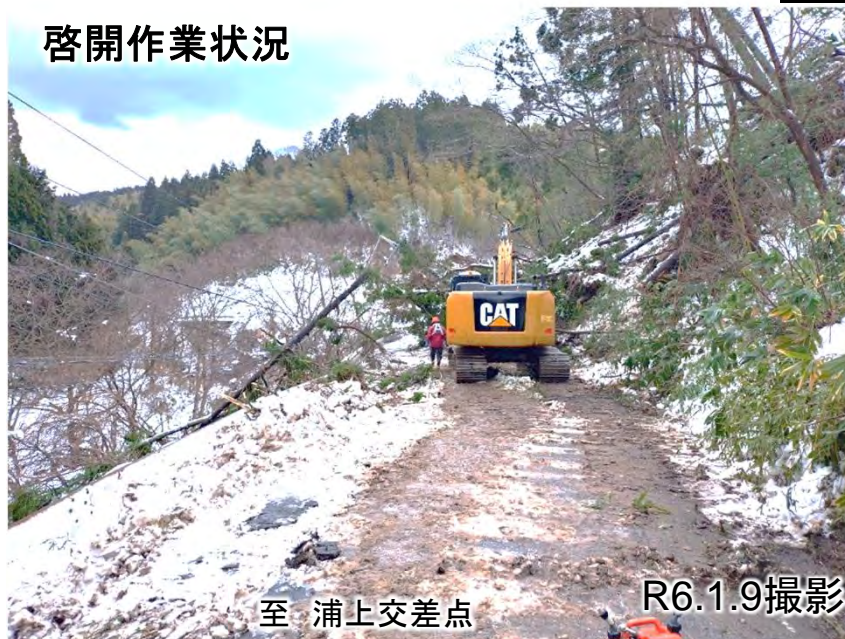
● 輪島市門前町浦上地内「浦上交差点」から約5.6km地点付近 崩落箇所

啓開済

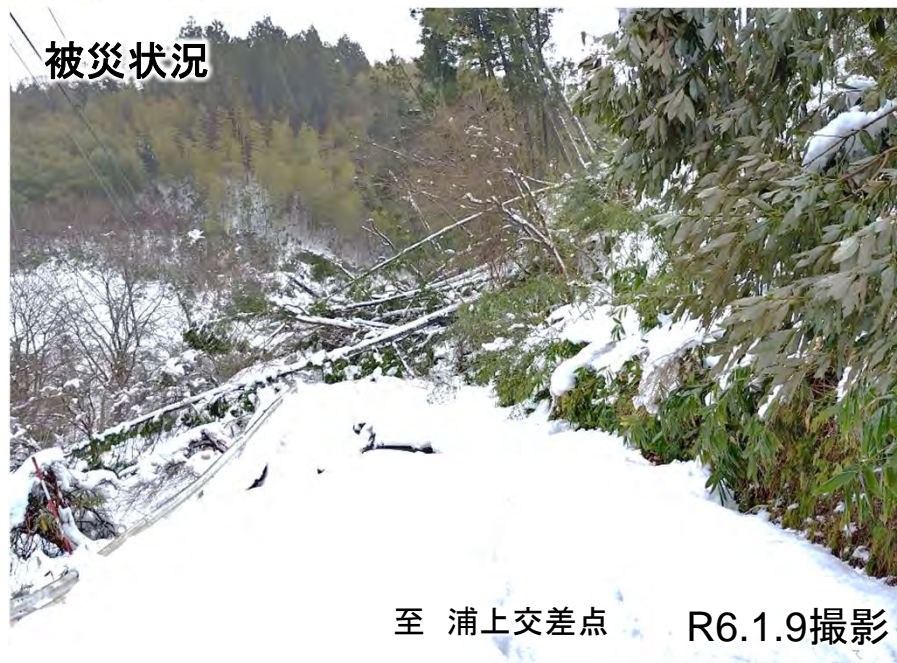
R6.1.9撮影

啓開作業状況

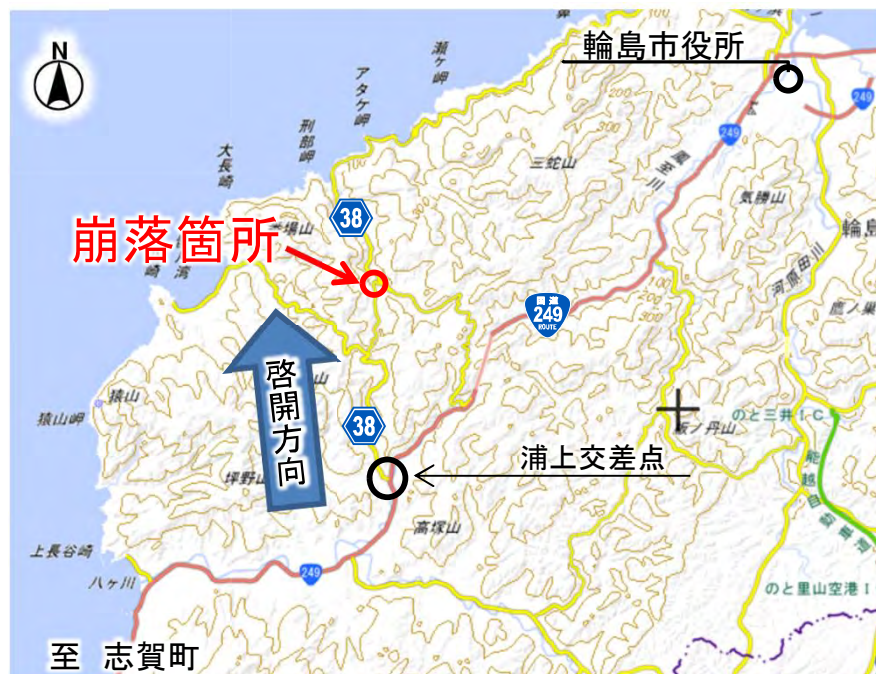
● 輪島市門前町浦上地内「浦上交差点」から約5.7km地点付近 崩落箇所

1/11 啓開済

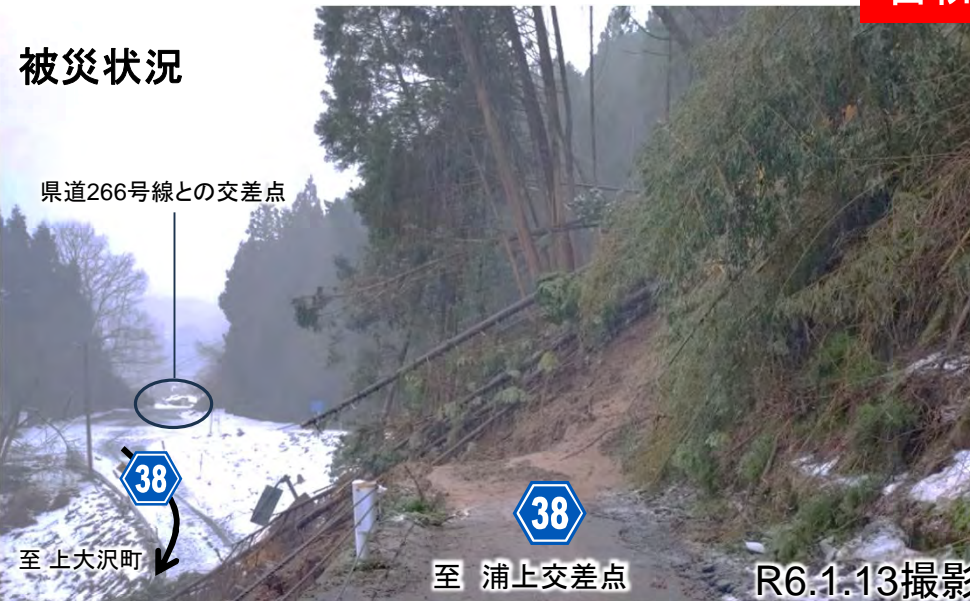
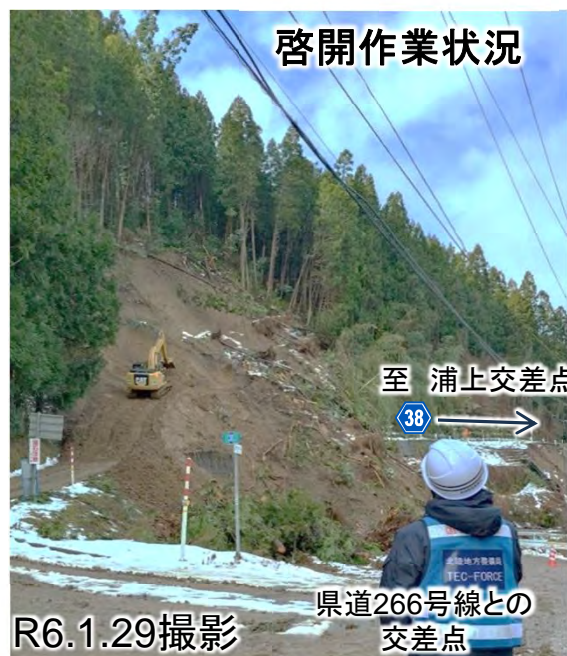
● 輪島市門前町浦上地内「浦上交差点」から約5.8km地点付近 崩落箇所

啓開中

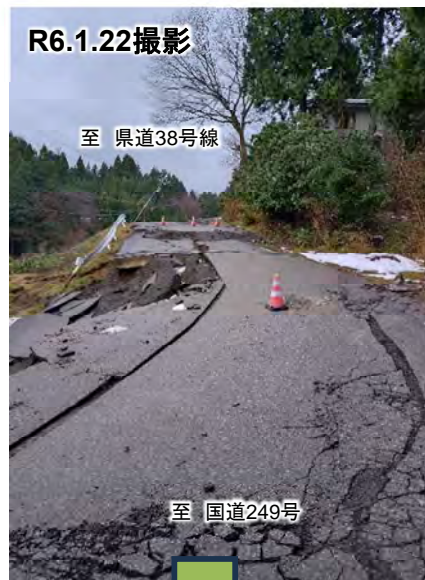
①崩落箇所の被災状況

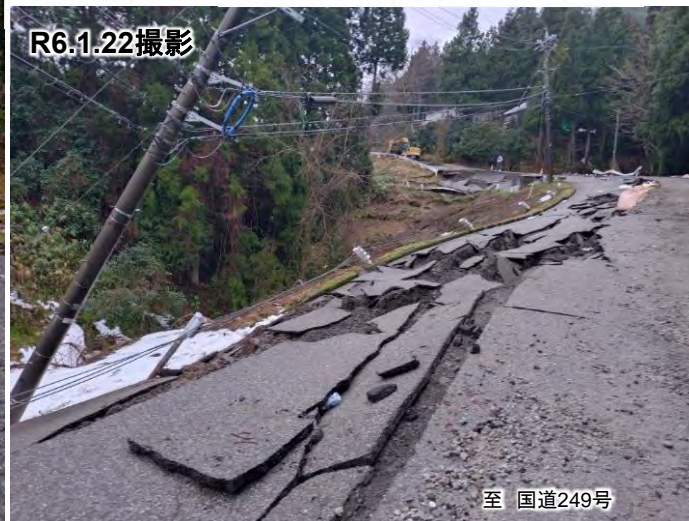
①崩落箇所の被災状況、啓開作業状況

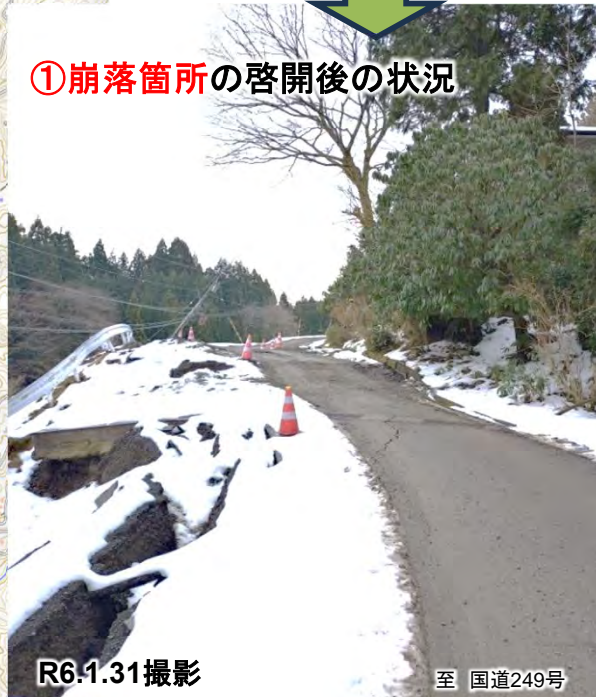
①崩落箇所の啓開後の状況

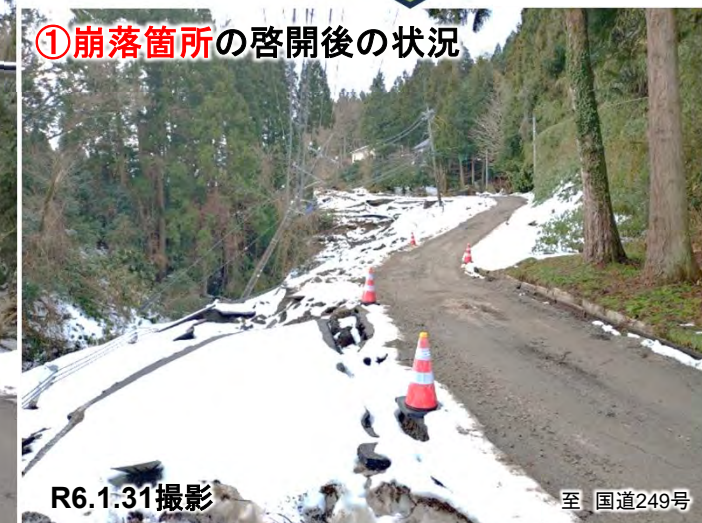
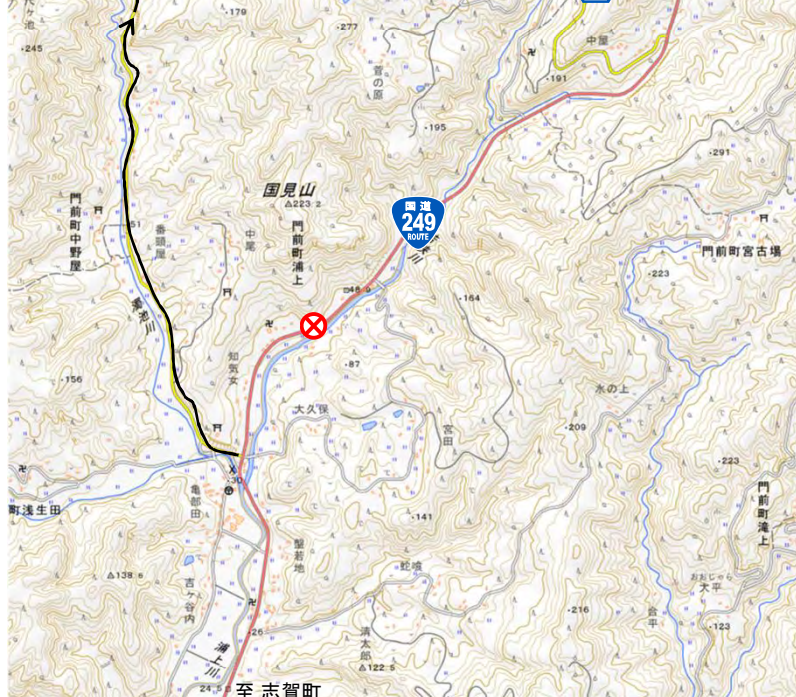
①崩落箇所の啓開後の状況

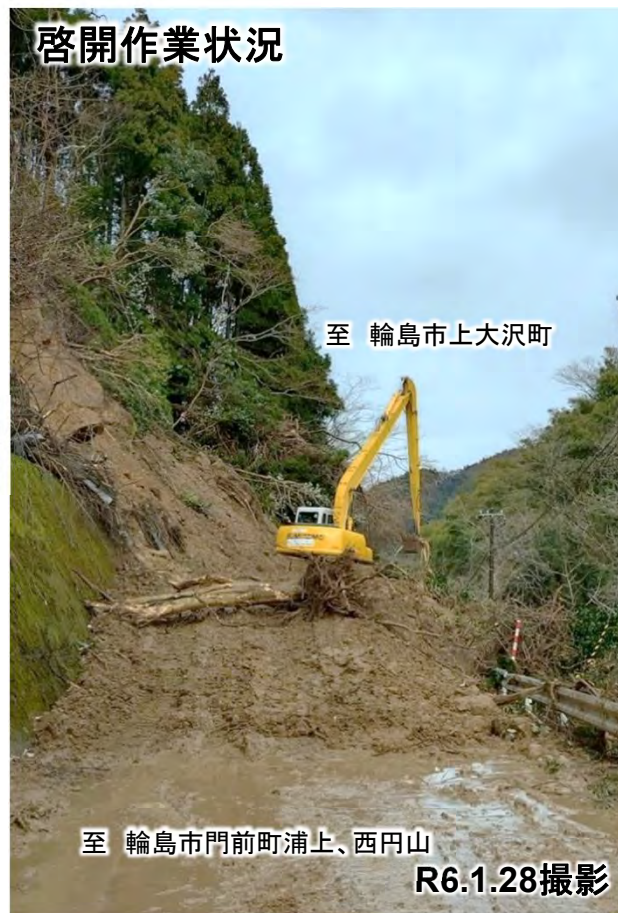
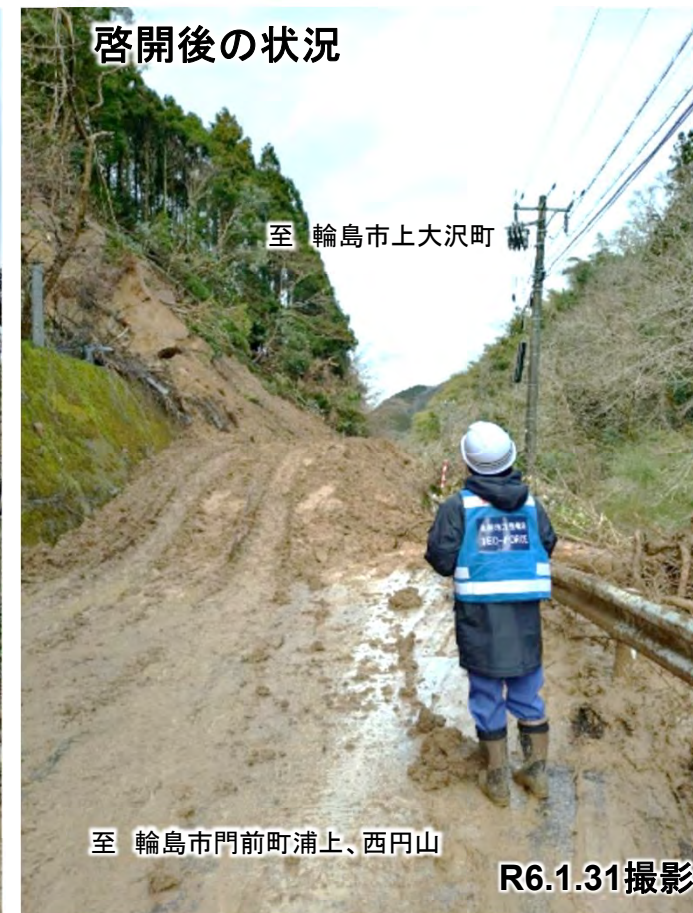
● 輪島市門前町浦上地内「浦上交差点」から約7.6km地点付近(迂回ルートで 国道249号輪島市門前町西円山地先交差点から県道266号線等を経由し、崩落箇所まで約6.0km付近) 崩落

啓開済

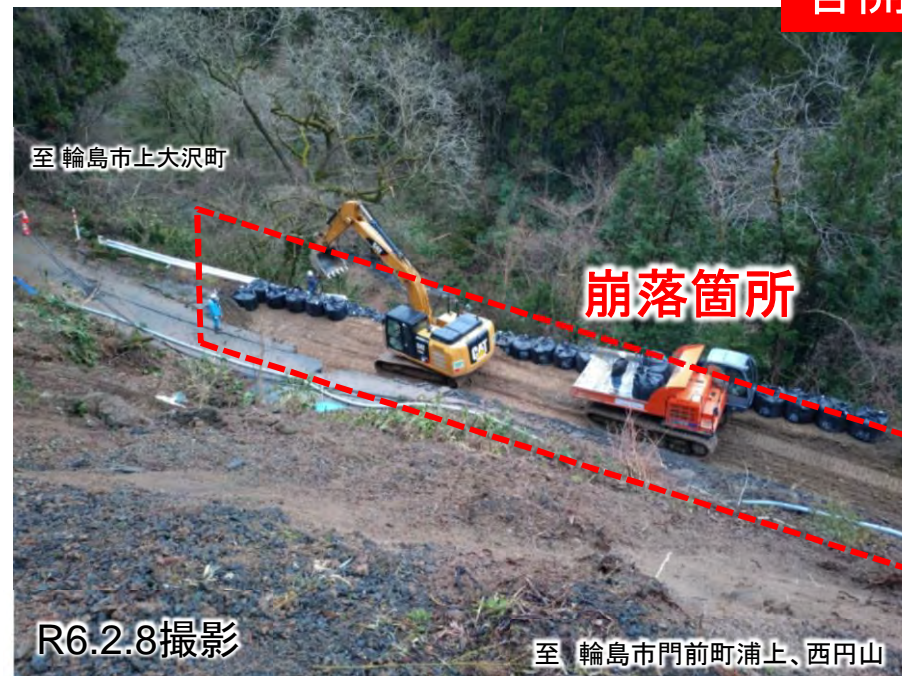
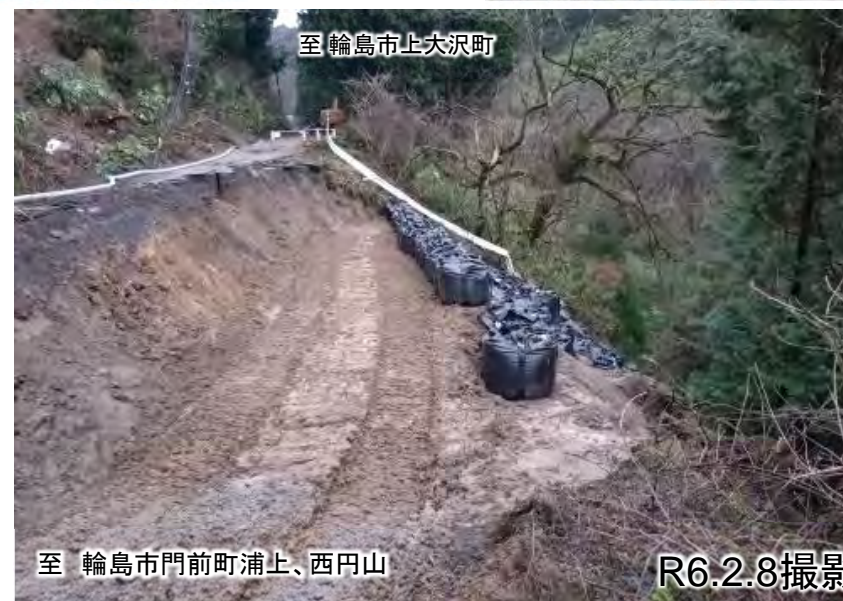
- 輪島市門前町浦上地内「浦上交差点」から約6.1km地点付近(迂回ルートで 国道249号輪島市門前町西円山地先交差点から県道266号線等を経由し、崩落箇所まで約4.6km付近)で 崩落

啓開作業状況

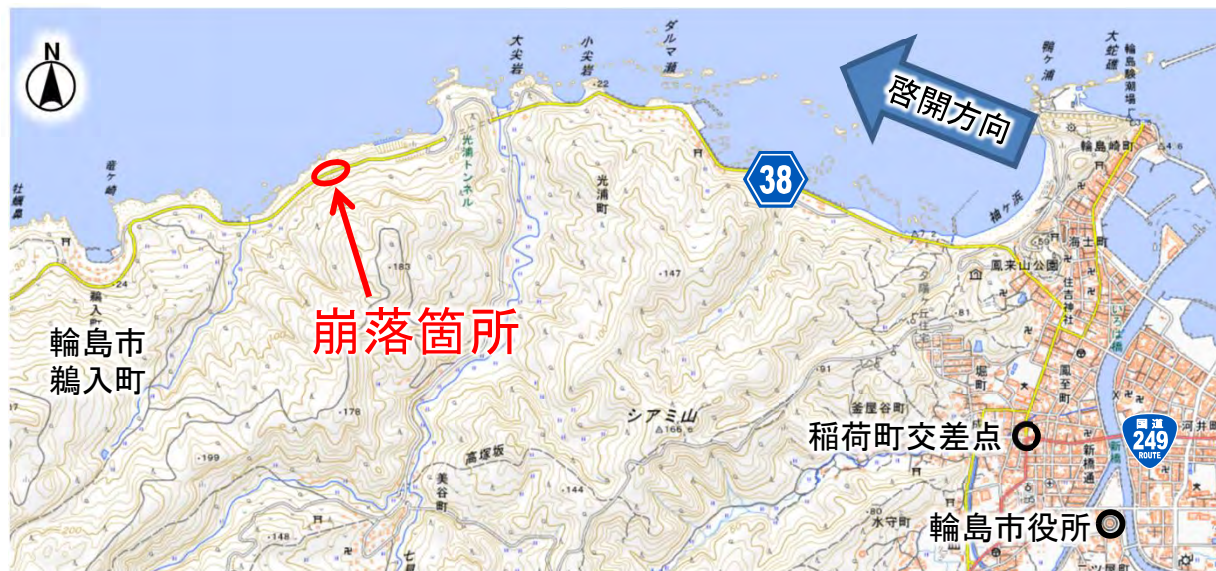
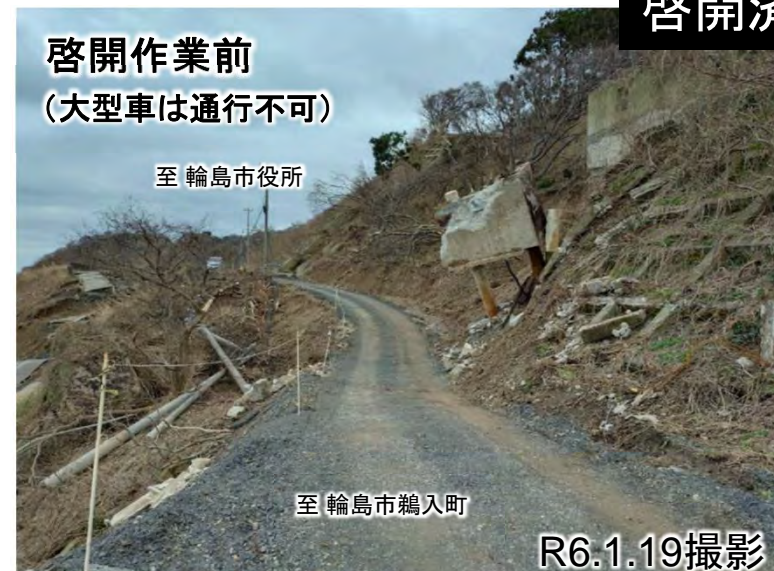
● 輪島市街「稲荷町交差点」から約3.9km地点付近(輪島市美谷町) 崩落箇所

啓開済

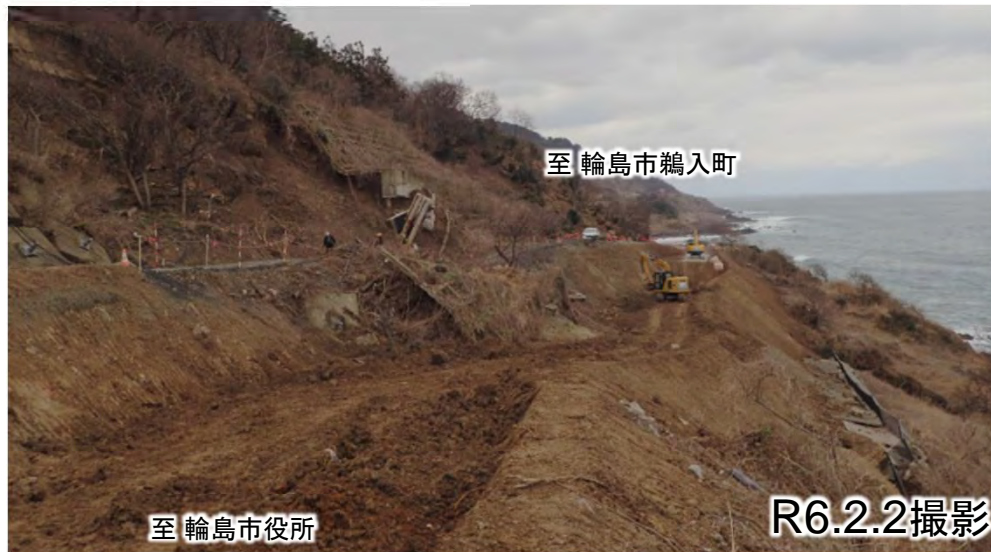
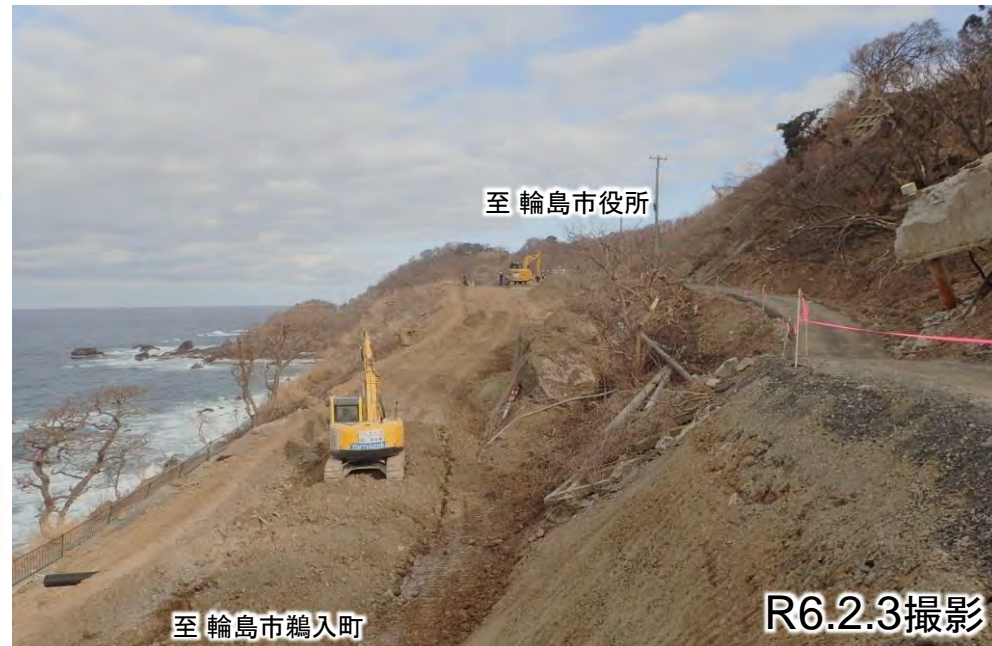
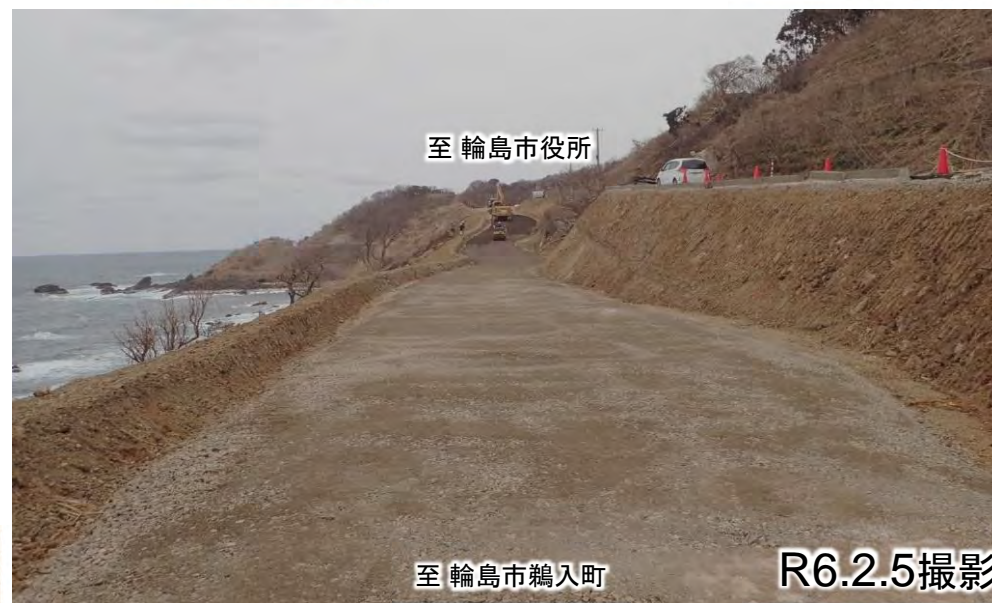
● 輪島市街「稲荷町交差点」から約3.9km地点付近(輪島市美谷町) 崩落箇所

拡幅作業の状況

(大型車が通行な迂回路を整備)

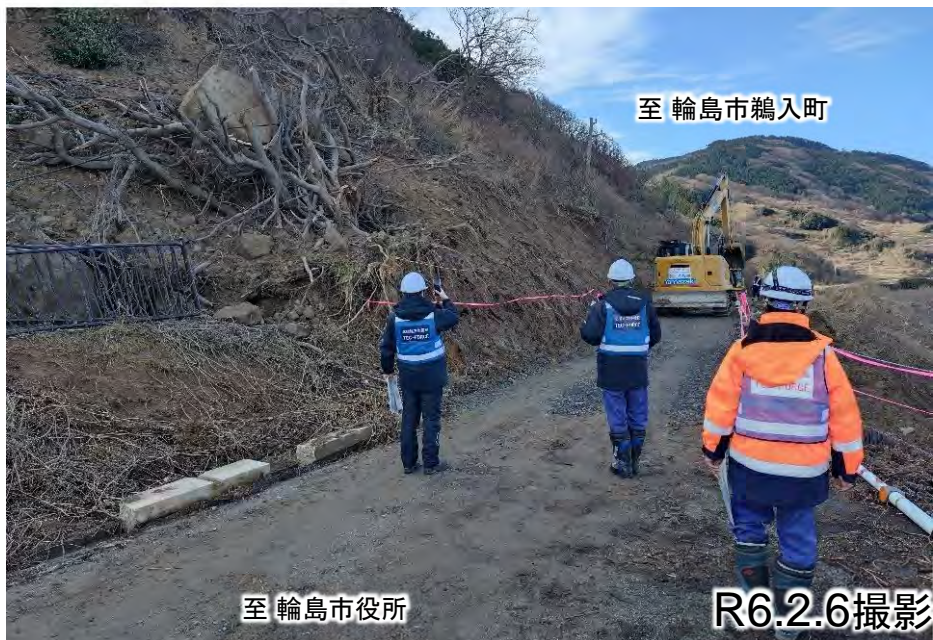
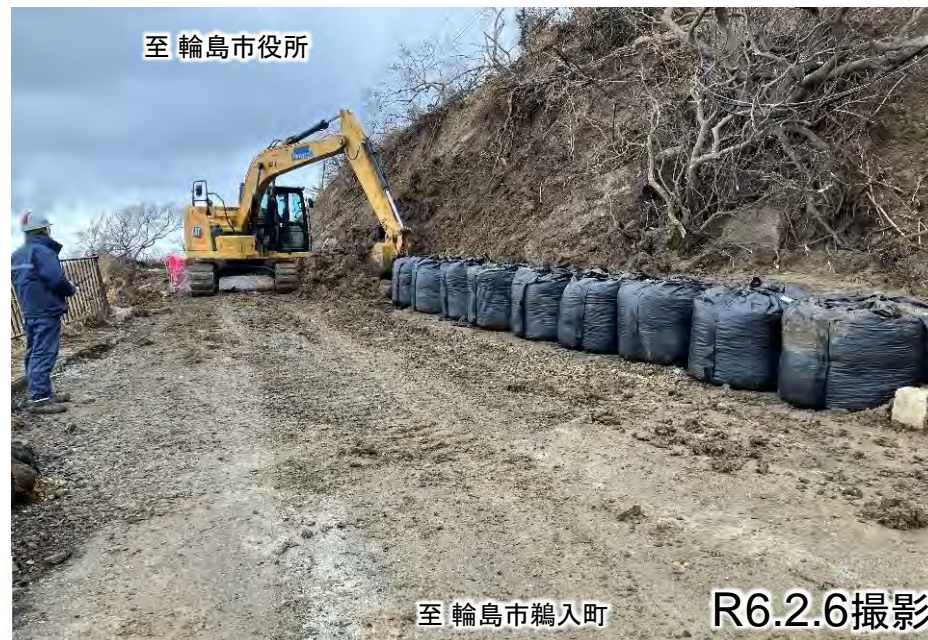
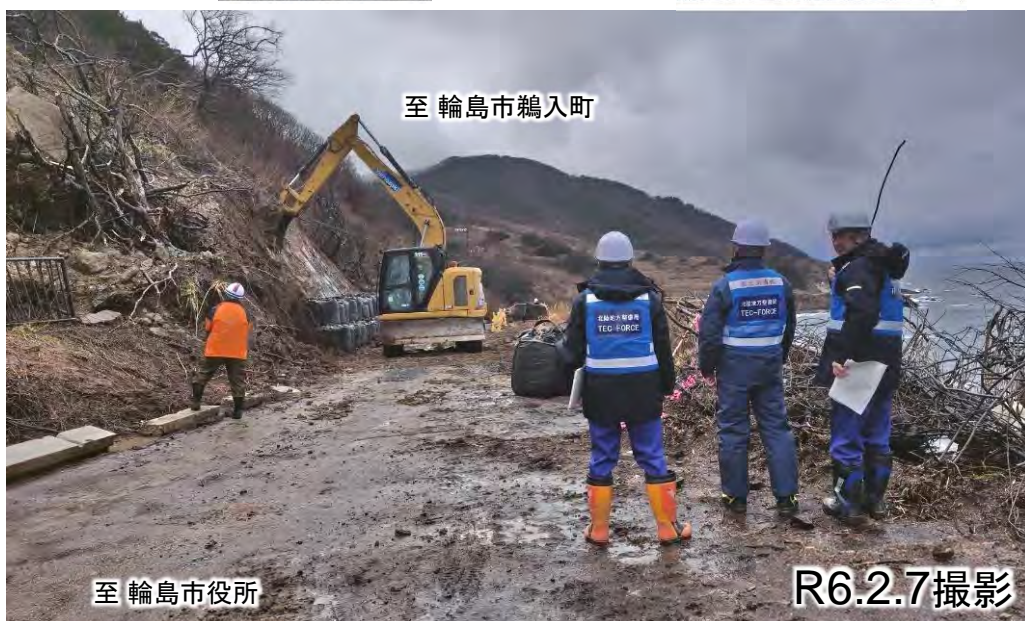
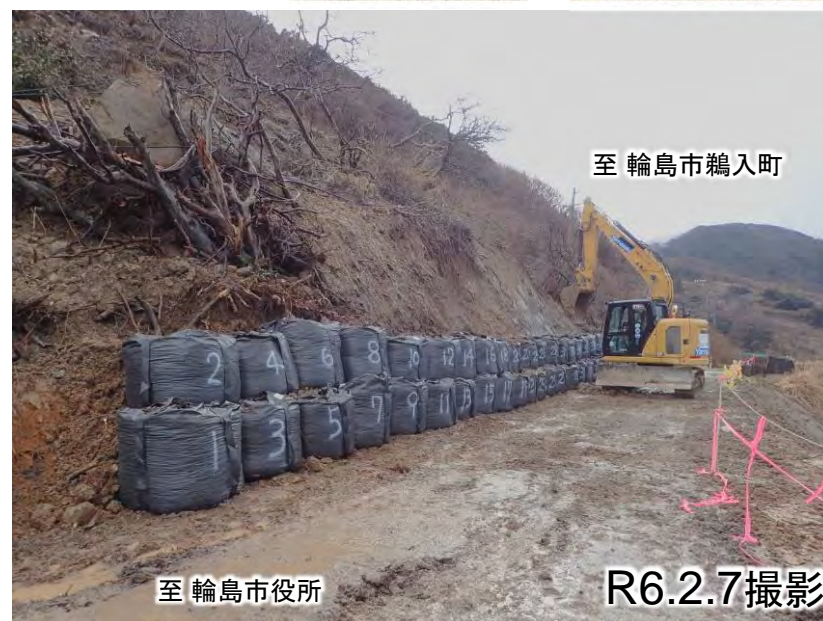
● 輪島市街「稲荷町交差点」から約3.9km地点付近(輪島市美谷町) 崩落箇所

拡幅作業の状況

(大型車が通行な迂回路を整備)

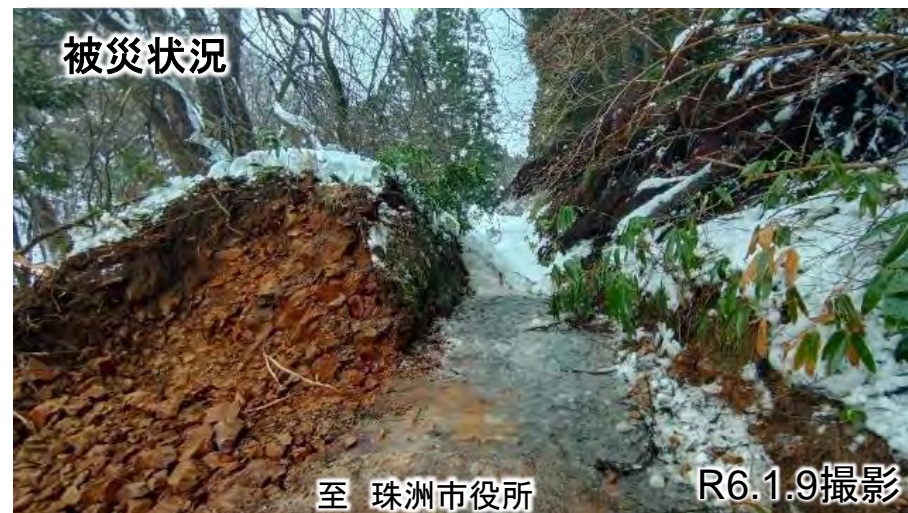
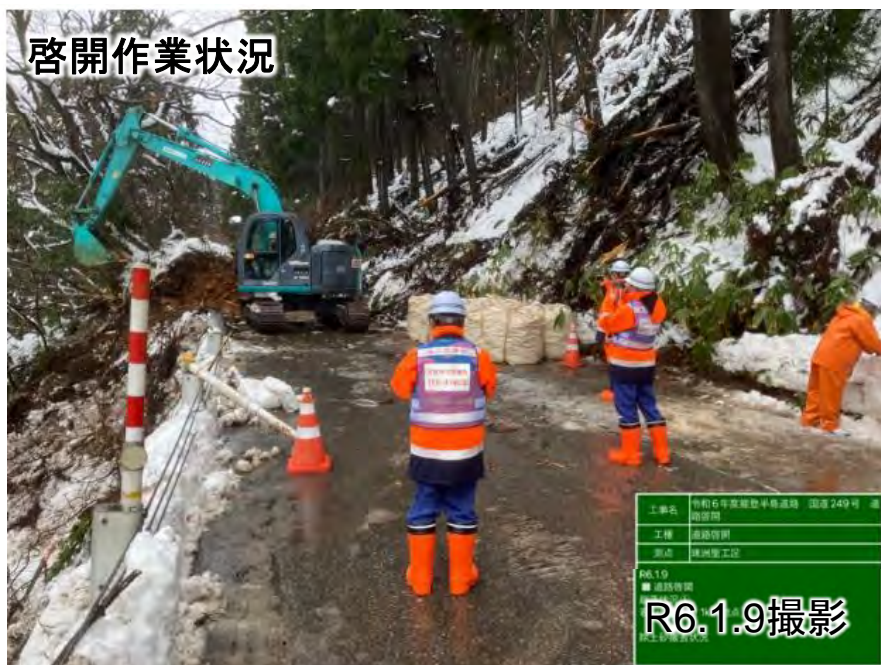
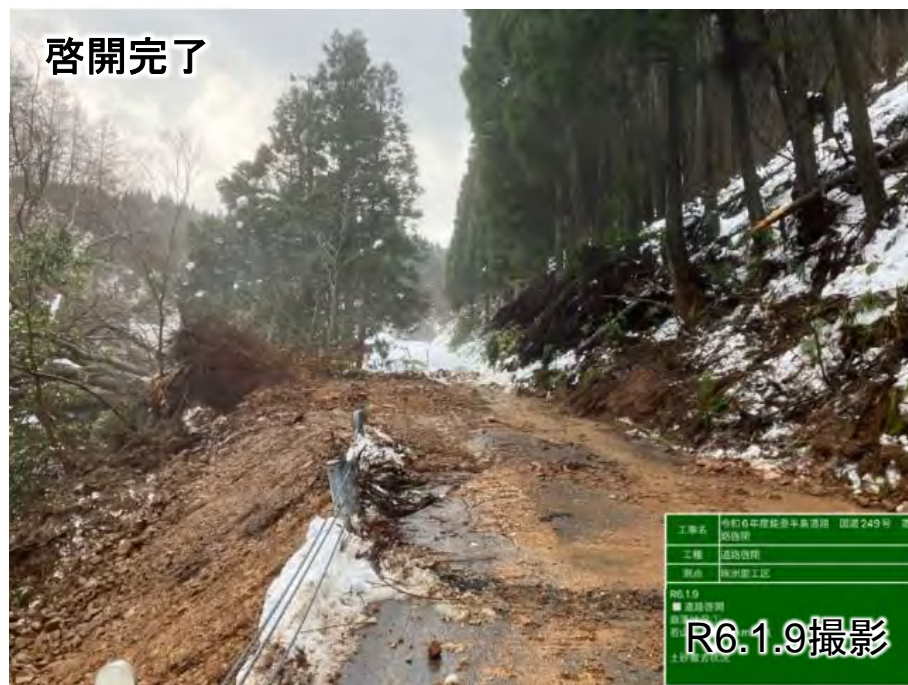
● 珠洲市若山町宇都山地内国道249号取付部交差点から約7.9km地点付近 崩落箇所

啓開済

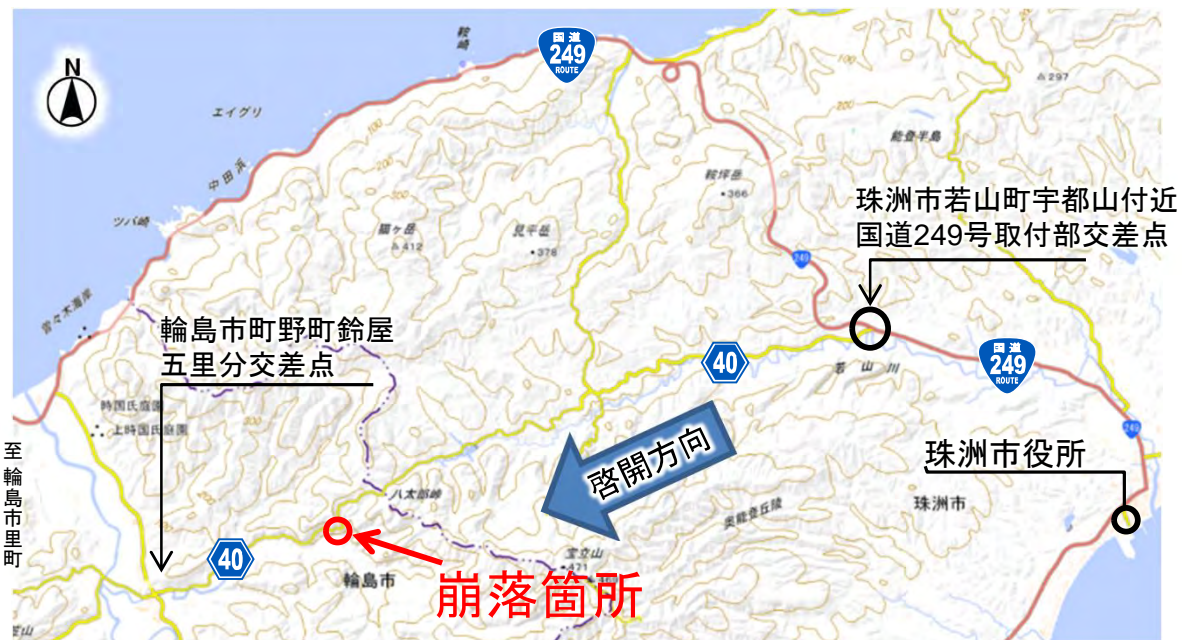
● 珠洲市若山町宇都山地内国道249号取付部交差点から約10.3km地点付近 輪島市町野町寺山付近 崩落

被災状況
崩落箇所
道路上部

啓開不可

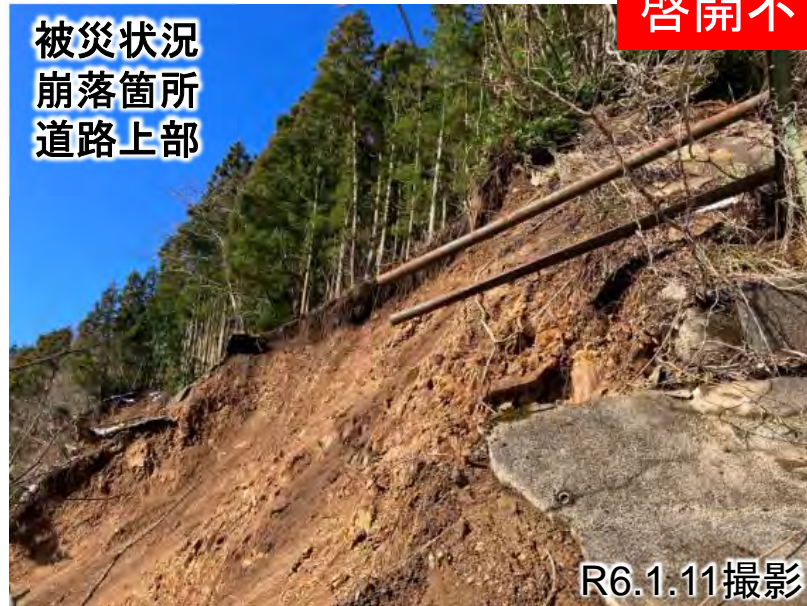
被災状況
崩落箇所

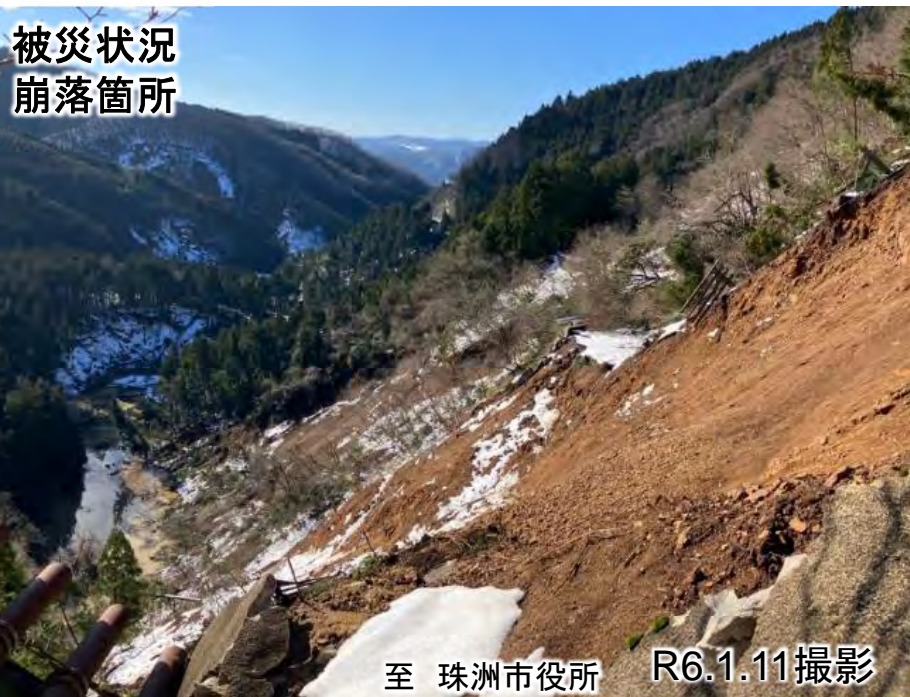
被災状況
崩落箇所

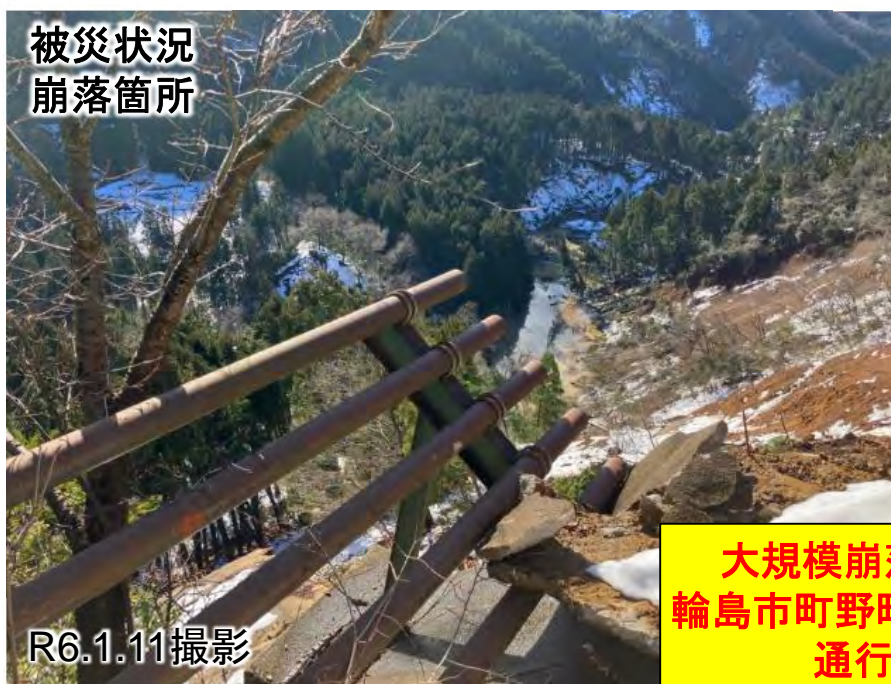
大規模崩落のため、
輪島市町野町寺山付近は
通行不可

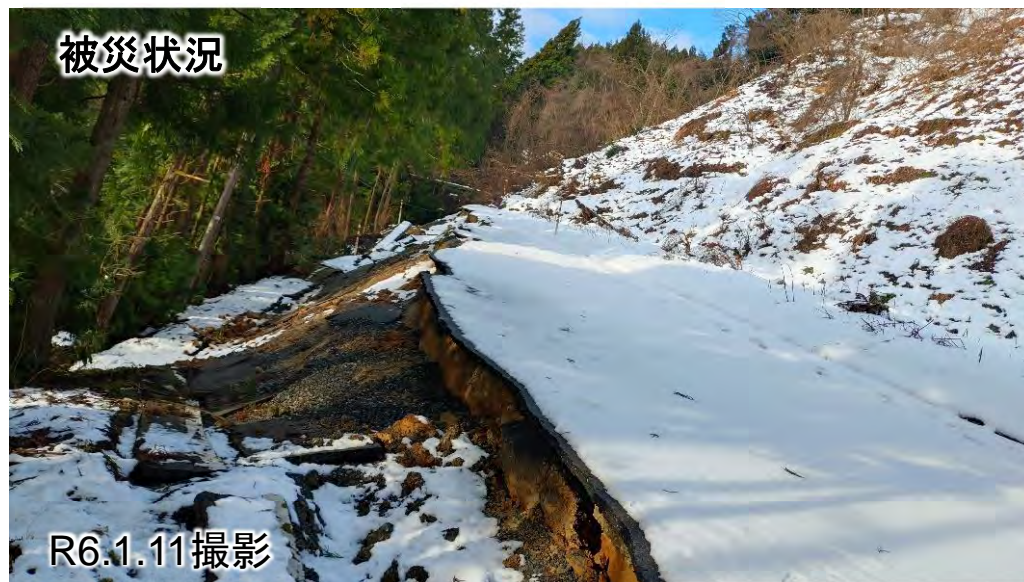
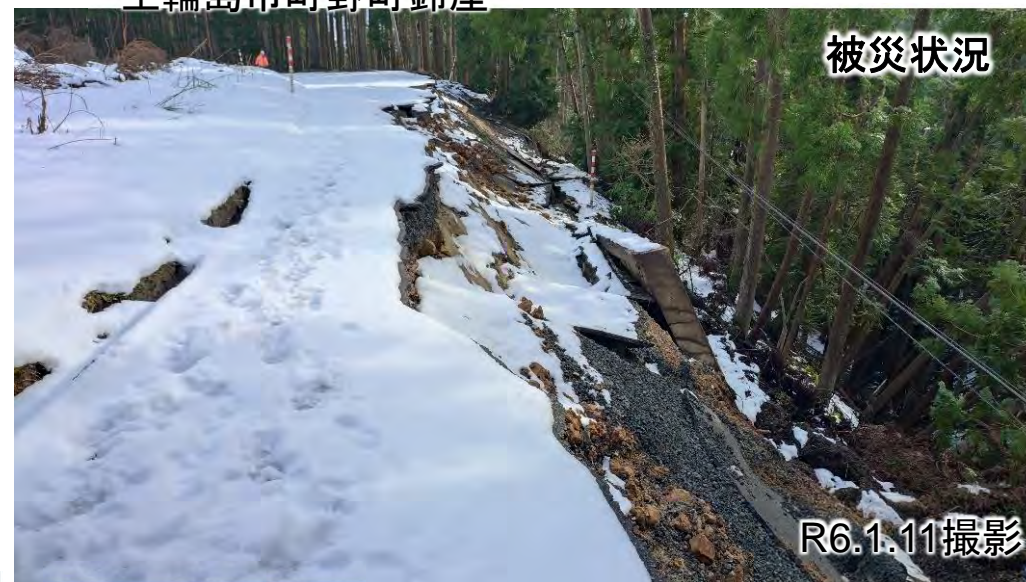
● 珠洲市若山町宇都山地内国道249号取付部交差点から約7.9km地点付近 崩落箇所

大規模崩落のため、
輪島市町野町川西付近は
通行不可

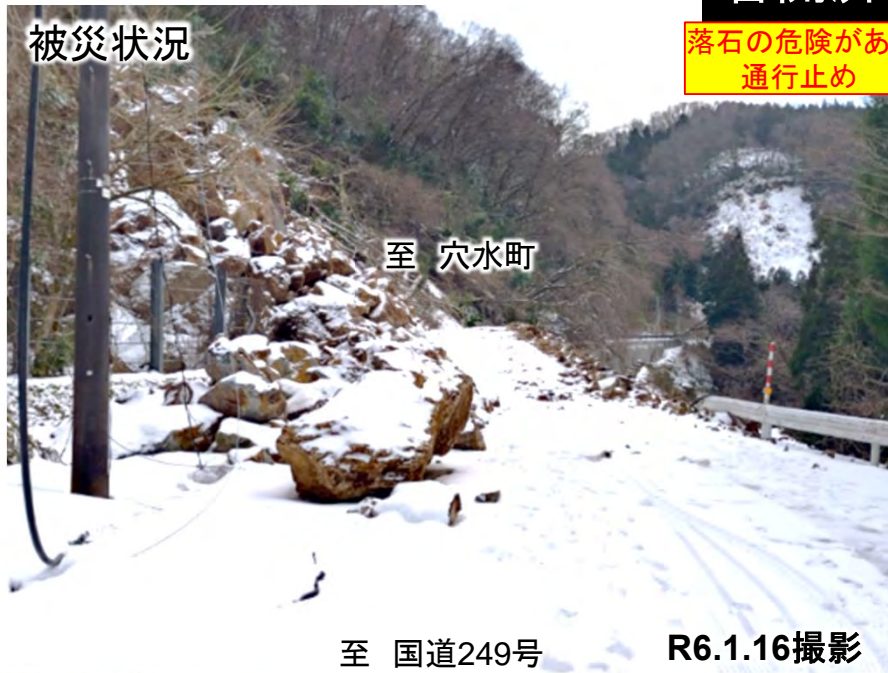
被災状況

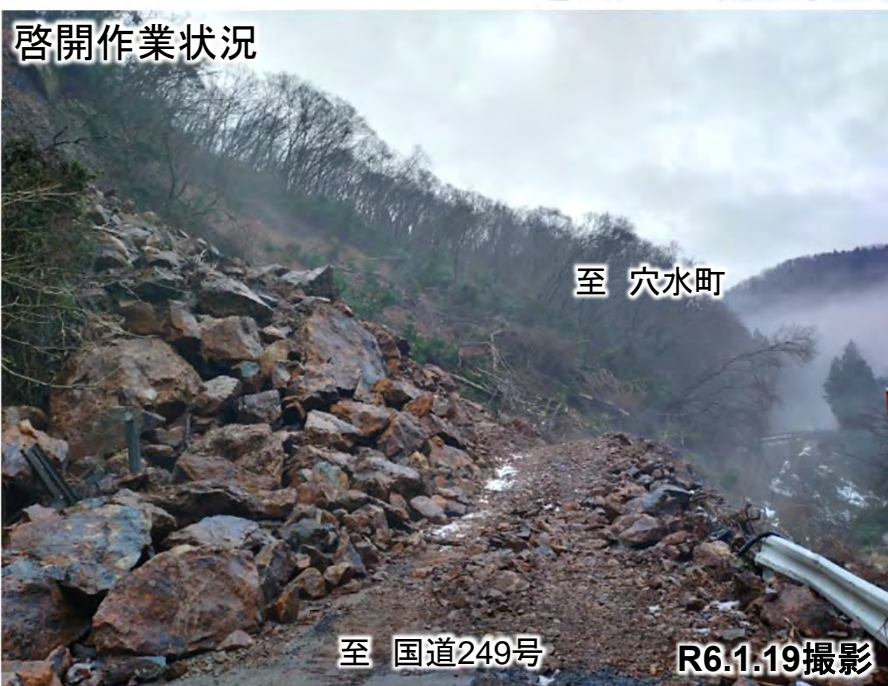
啓開作業状況

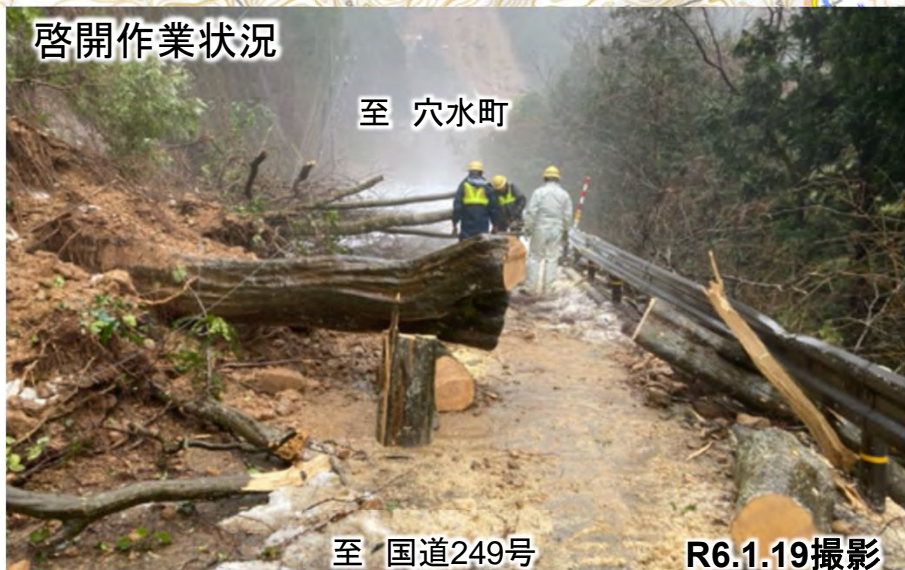
啓開作業状況
