● 輪島市門前町浦上地内「浦上交差点」から約4.5km地点付近 崩落箇所

令和6年能登半島地震 278 県道金蔵川西線の状況

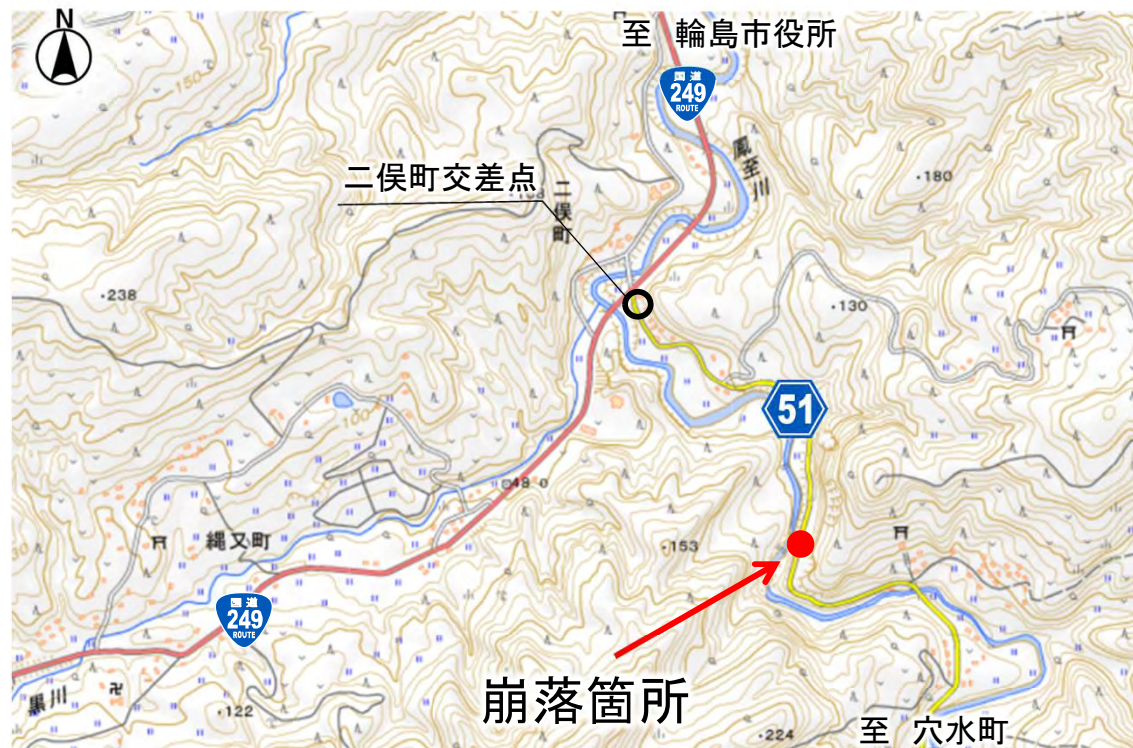
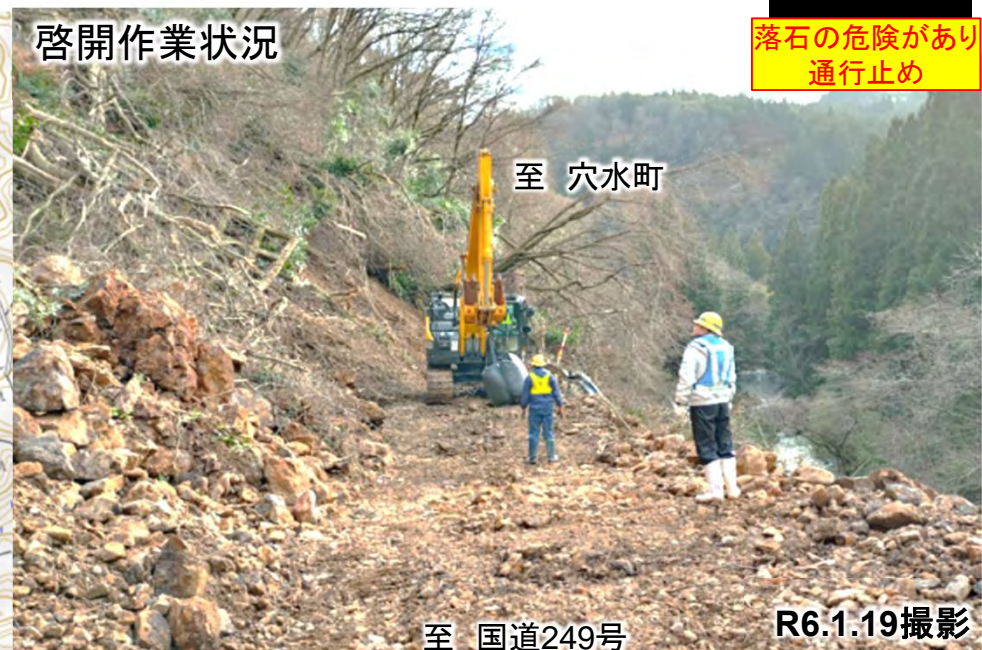
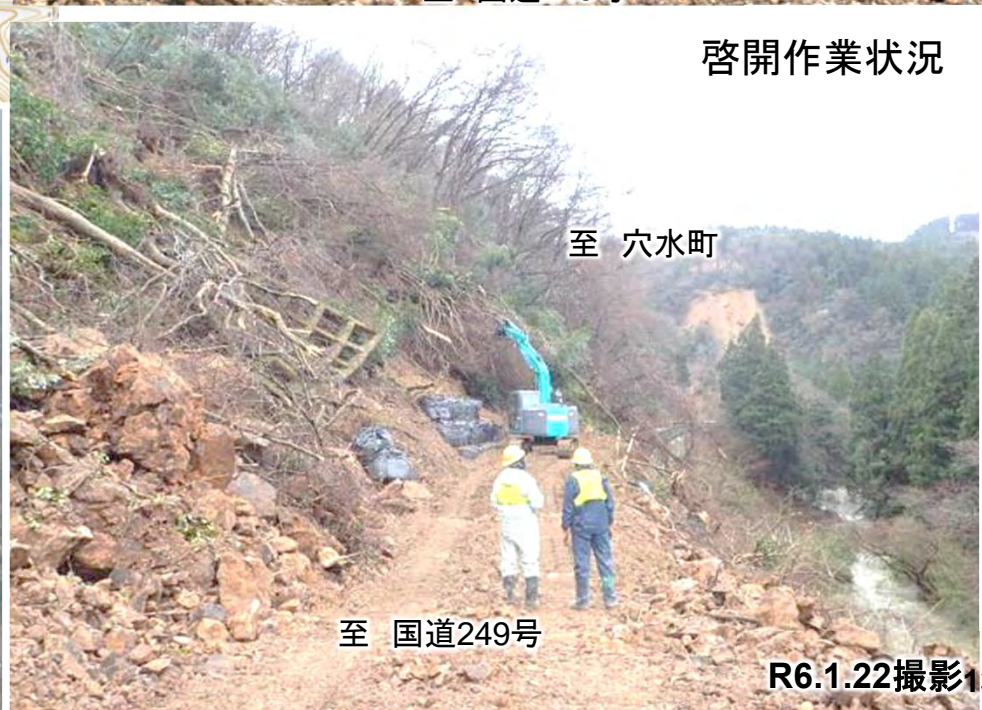
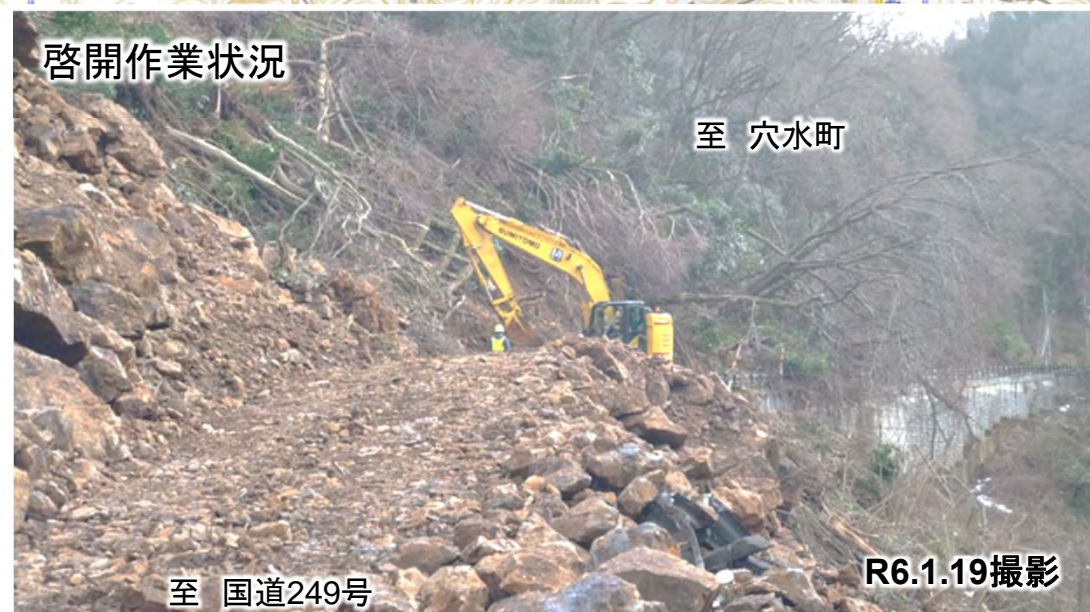
● 輪島市二俣町の国道249号「二俣町交差点」より約0.9km地点 (輪島市別所谷町) 崩壊箇所

啓開済

落石の危険があり
通行止め

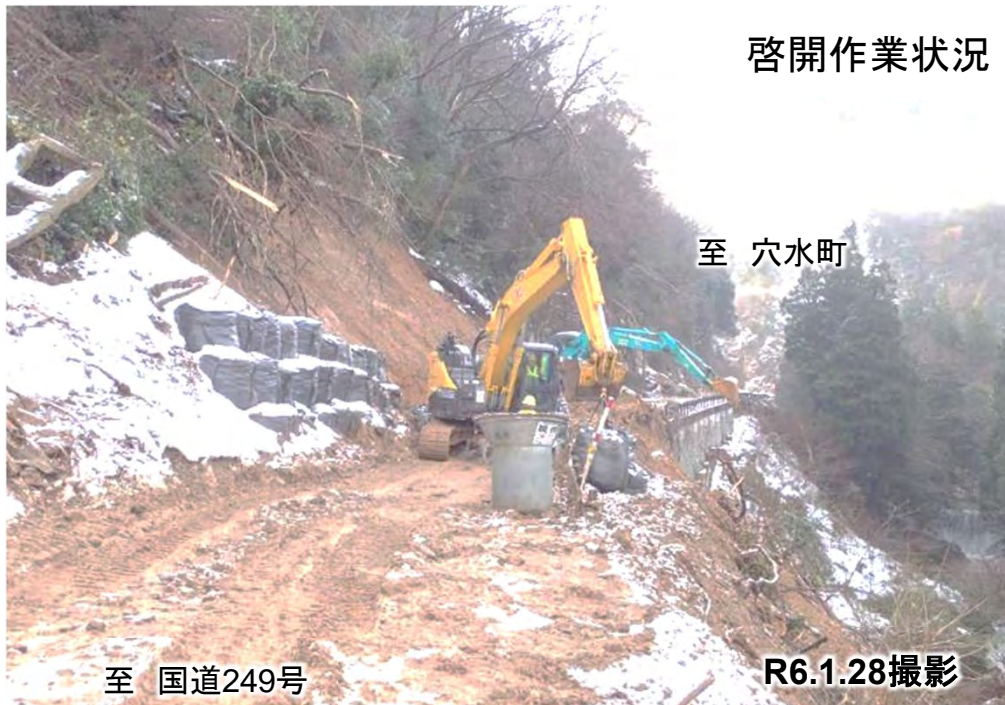
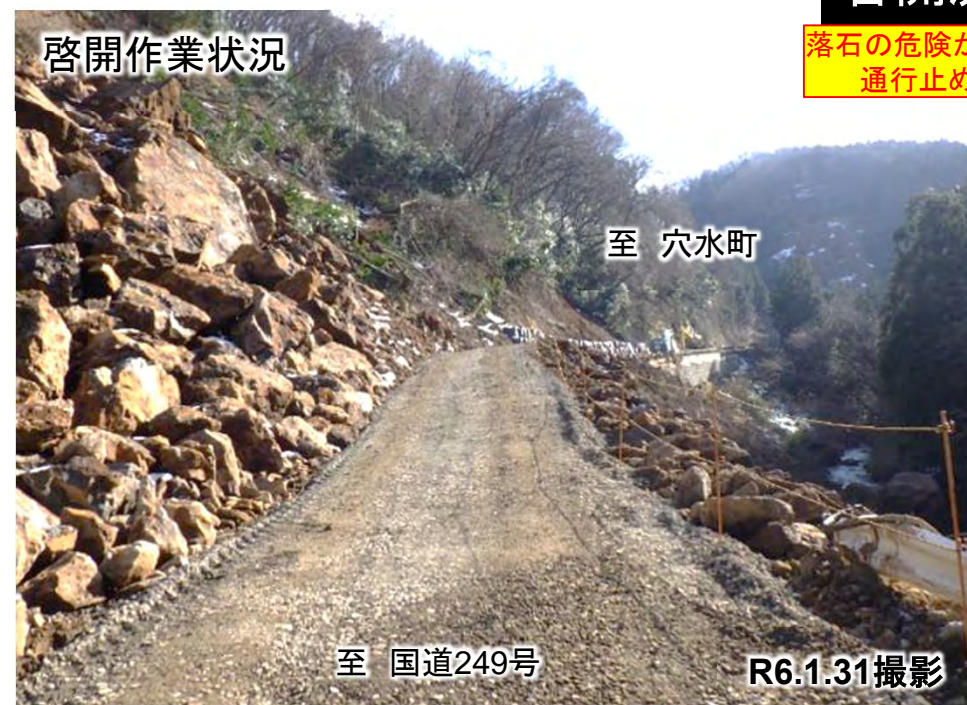
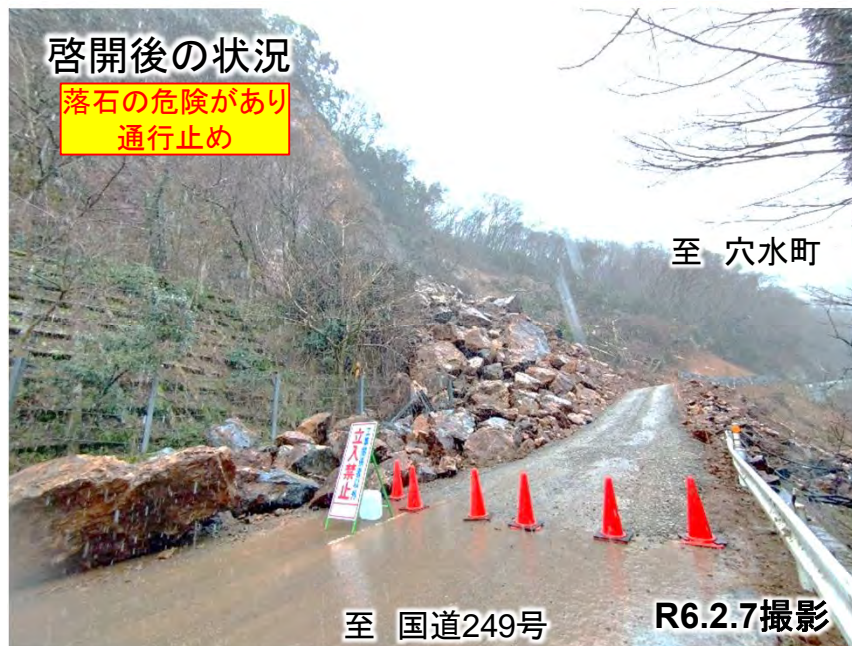
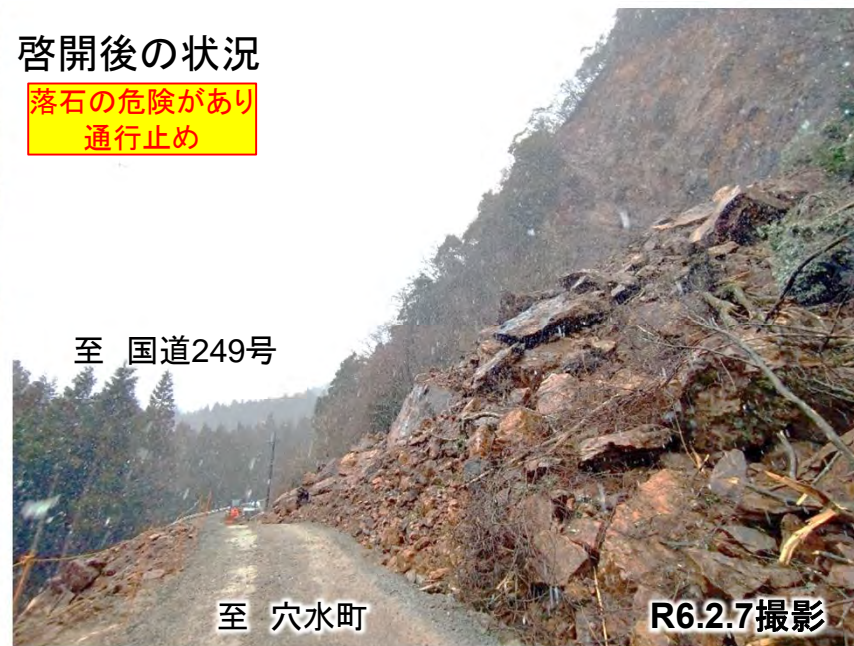
● 輪島市二俣町の国道249号「二俣町交差点」より約0.9km地点（輪島市別所谷町） 崩壊箇所

啓開済

落石の危険があり
通行止め

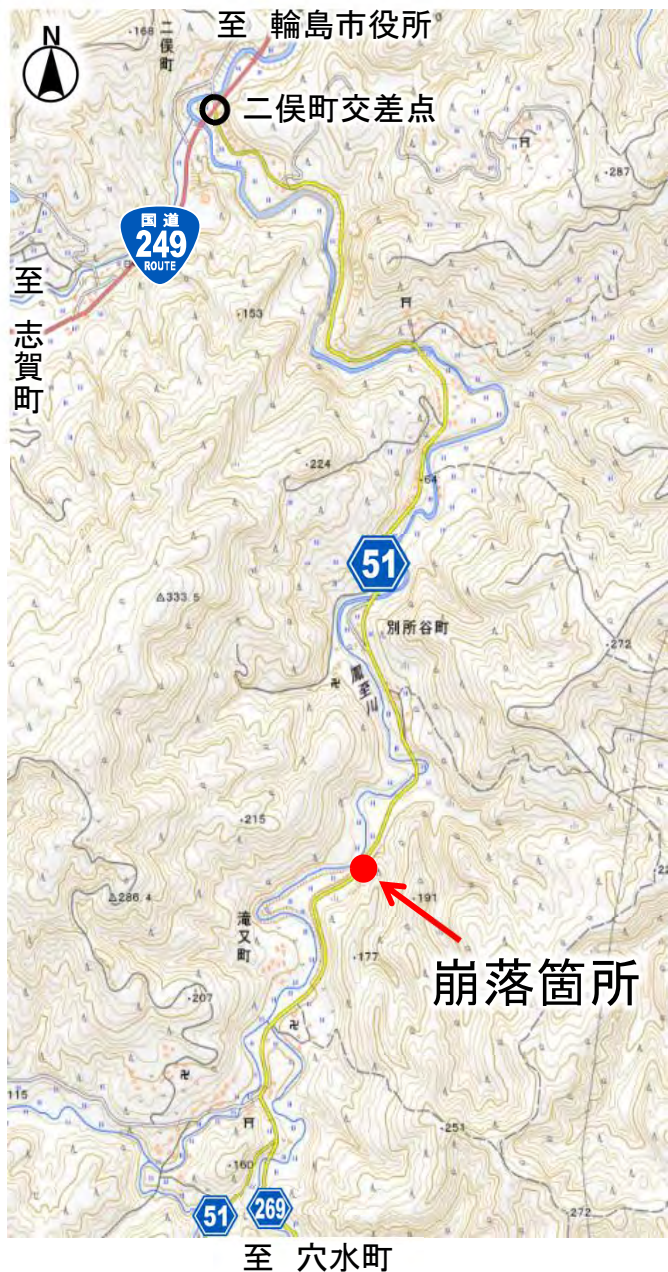
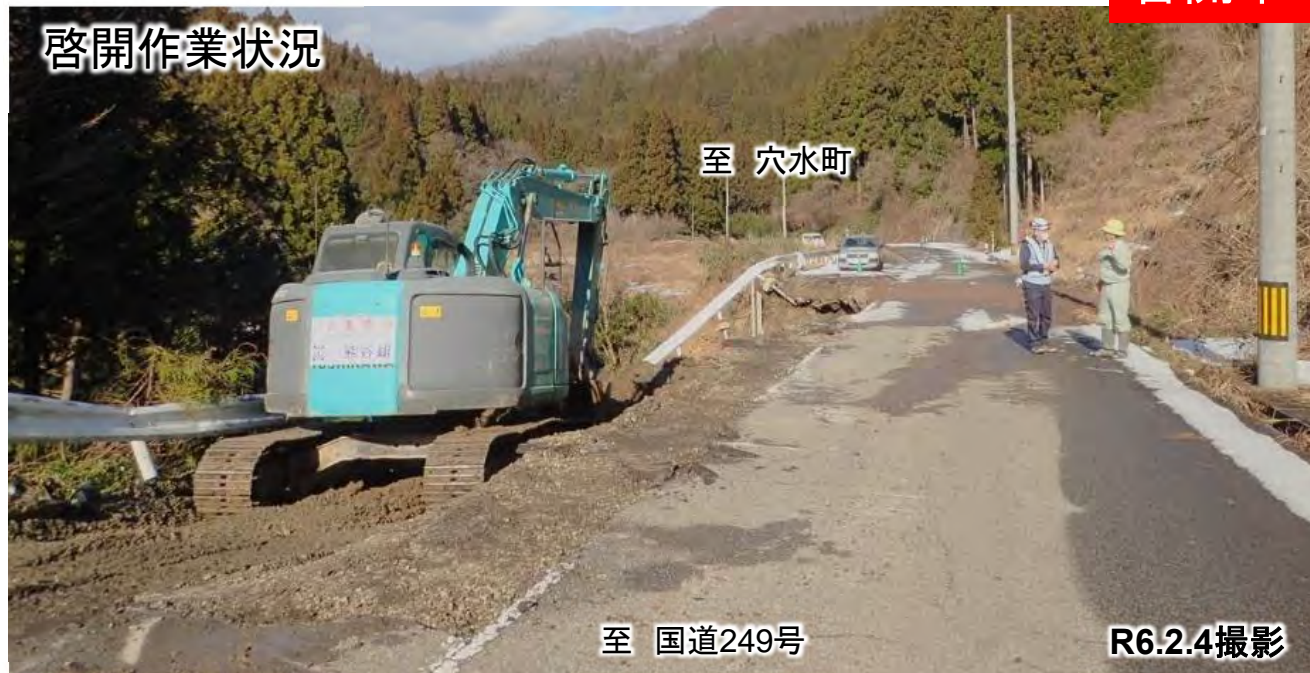
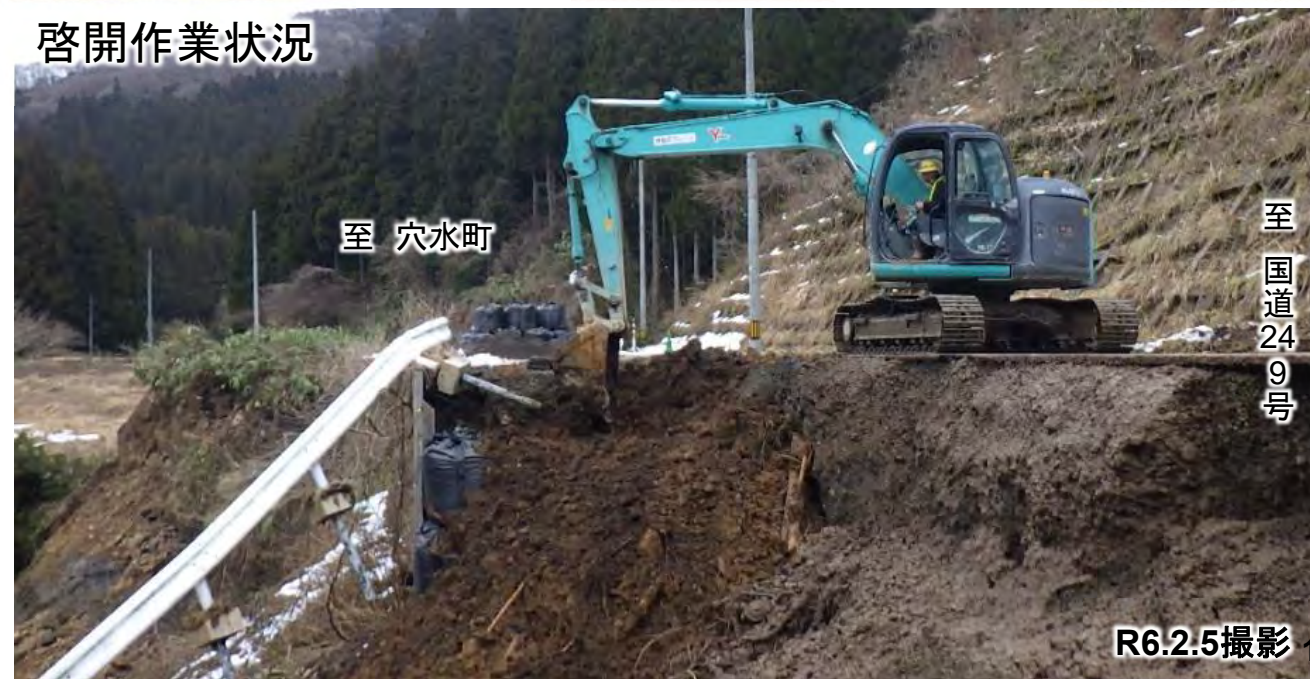
● 輪島市二俣町の国道249号「二俣町交差点」より約3.4km地点 (輪島市滝又町) 崩落箇所

啓開中

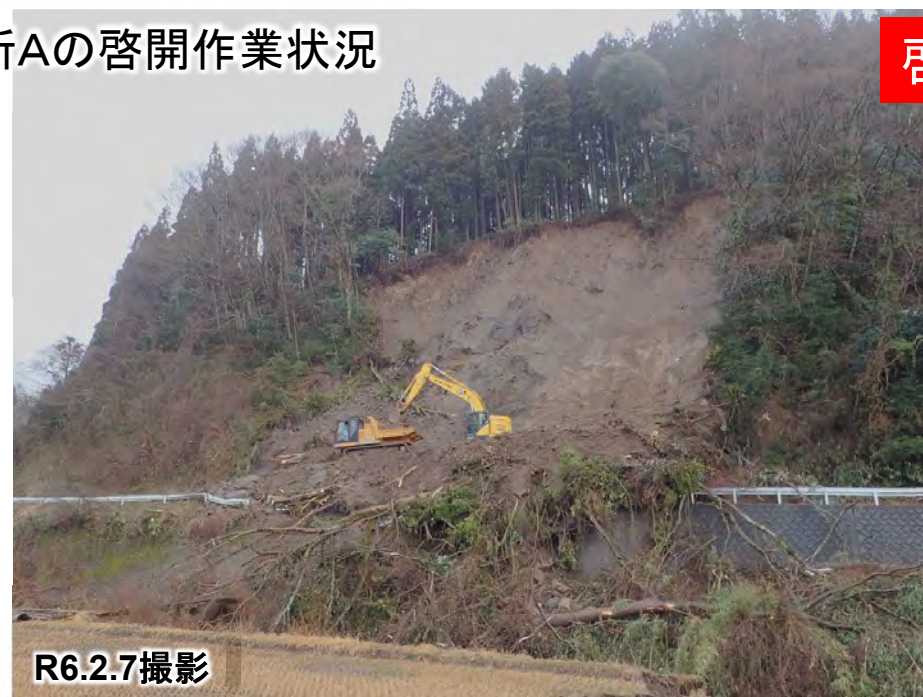
● 輪島市二俣町の国道249号「二俣町交差点」より約3.8km地点 (輪島市滝又町) 崩落箇所Aの啓開状況

崩落箇所Aの啓開作業状況

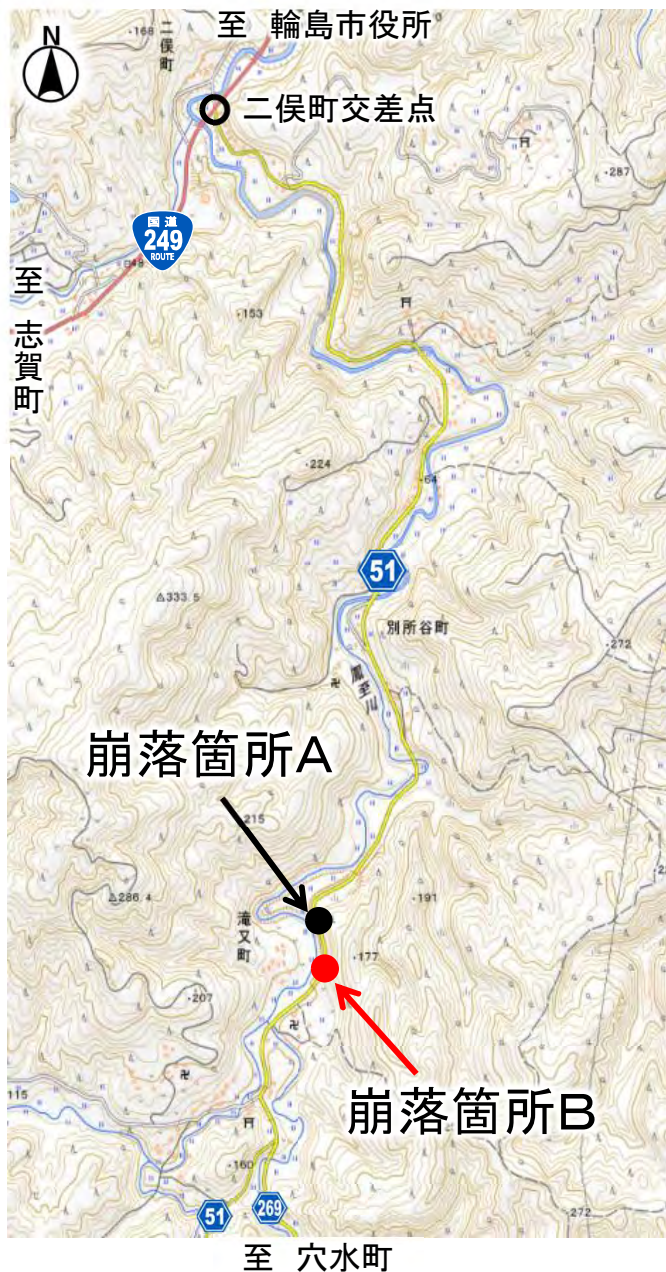
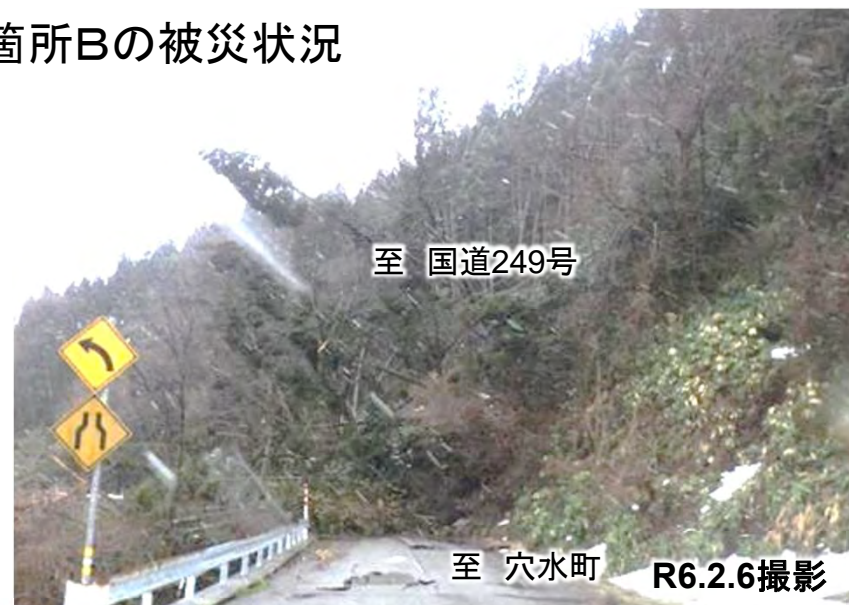
● 輪島市二俣町の国道249号「二俣町交差点」より約3.8km地点（輪島市滝又町） 崩落箇所Bの現地調査結果

崩落箇所Bの被災状況

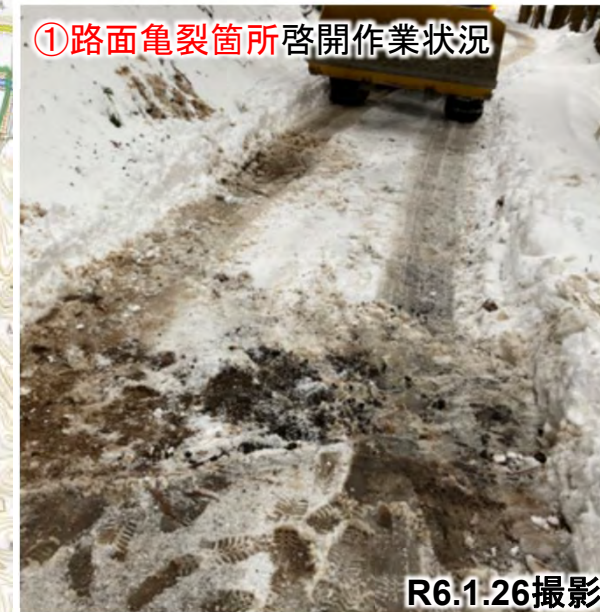
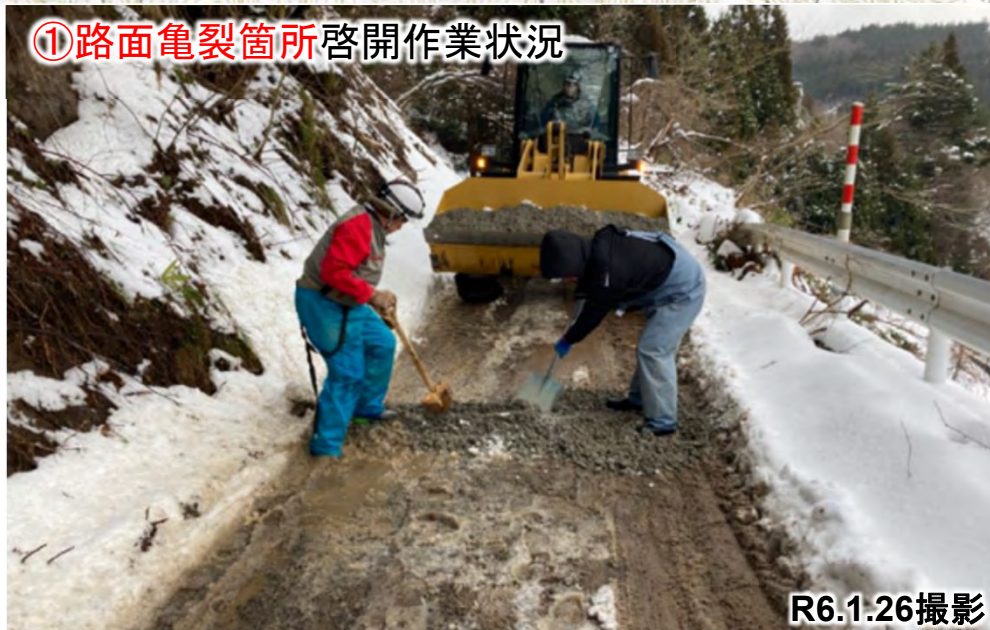
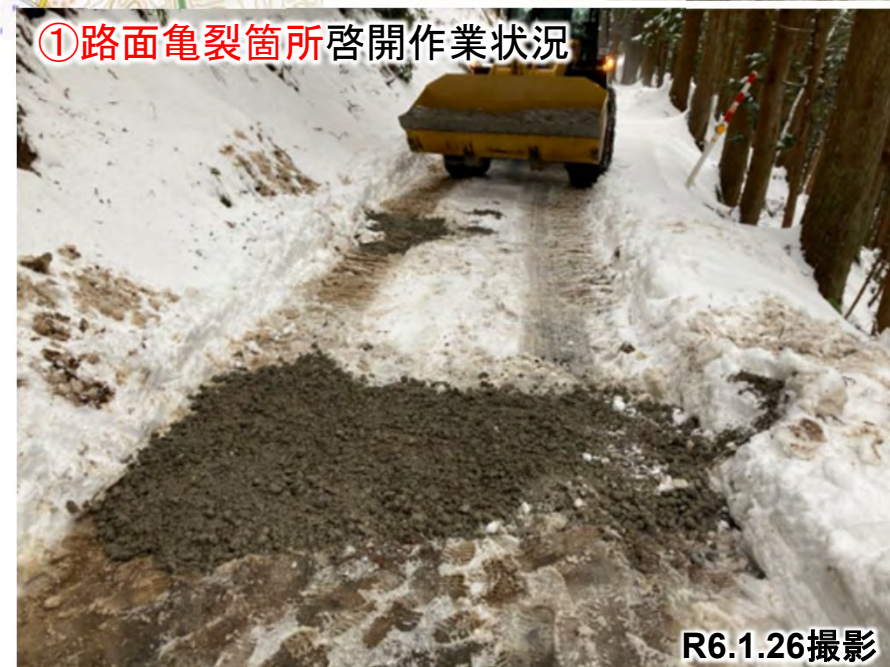
● 輪島市三井町長沢「県道1号線接続交差点」から約1.1km地点(輪島市三井町長沢) 路面変状箇所

啓開済

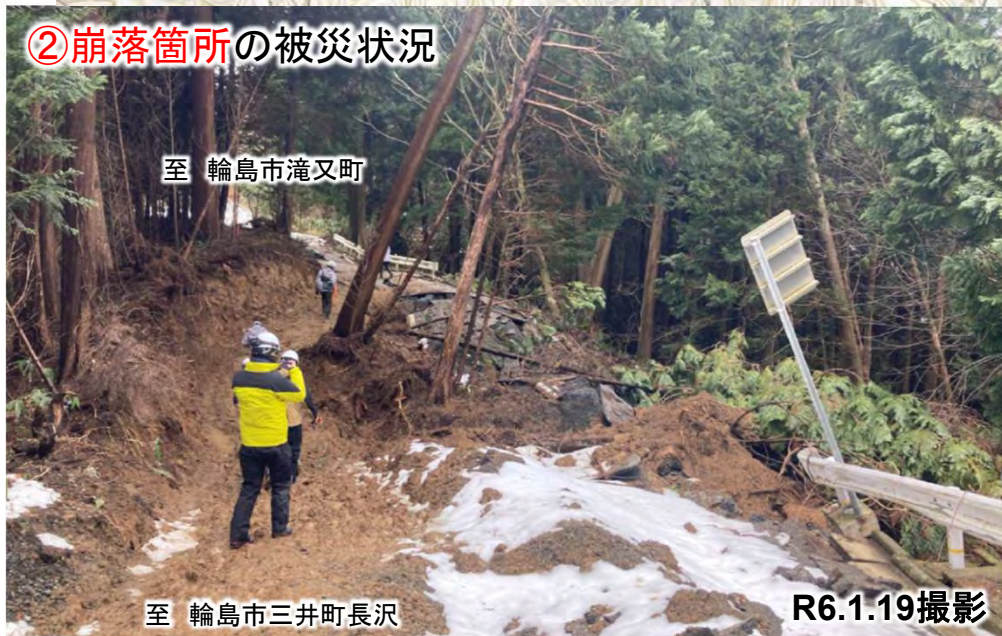
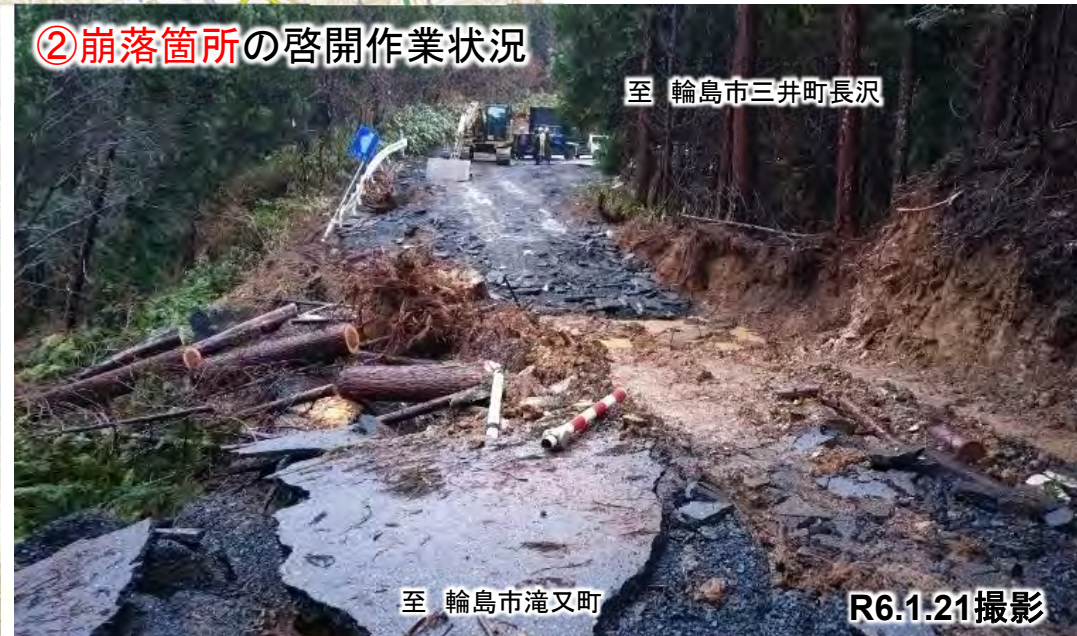
● 輪島市三井町長沢「県道1号線接続交差点」から約1.9km地点（輪島市三井町長沢） 崩落箇所

啓開中

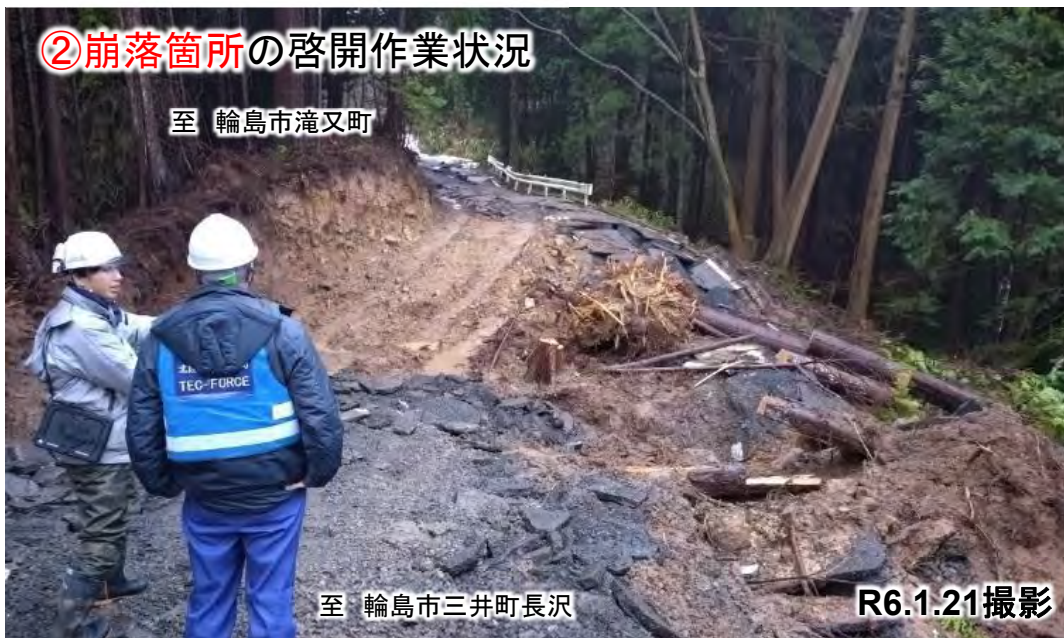
②崩落箇所の啓開作業状況

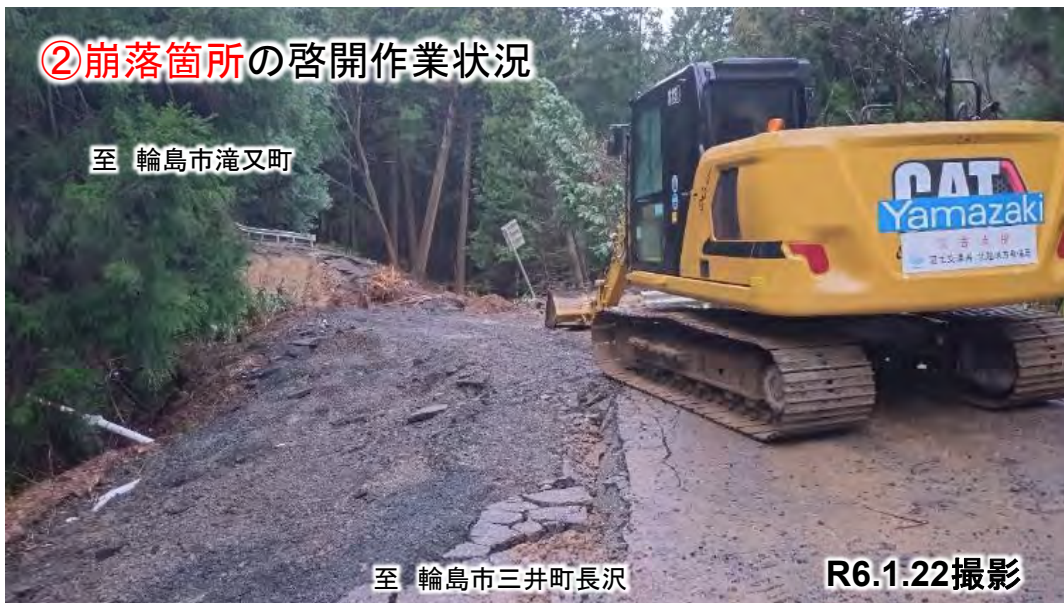
②崩落箇所の啓開作業状況

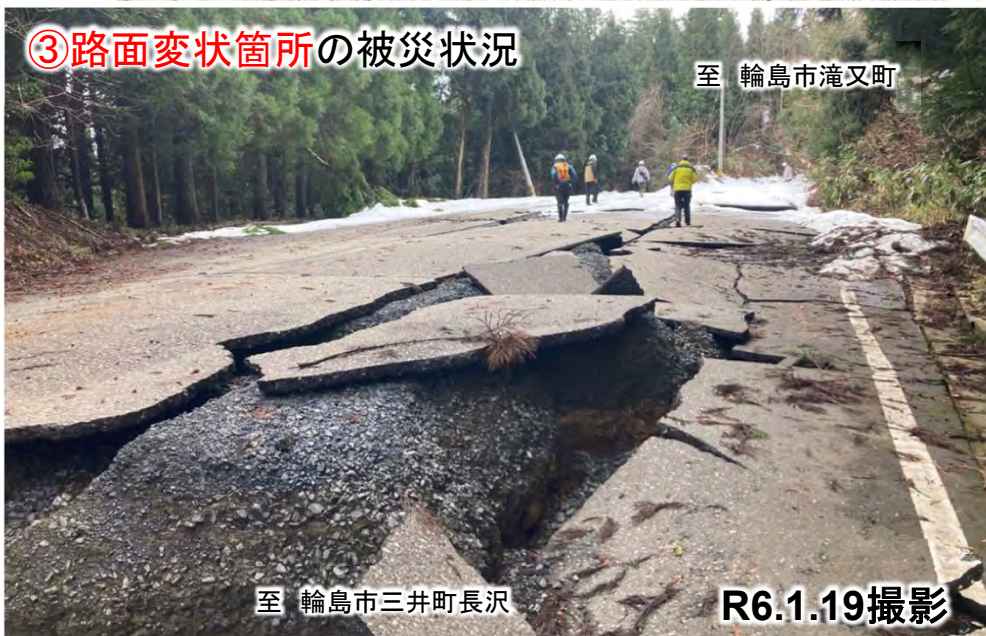
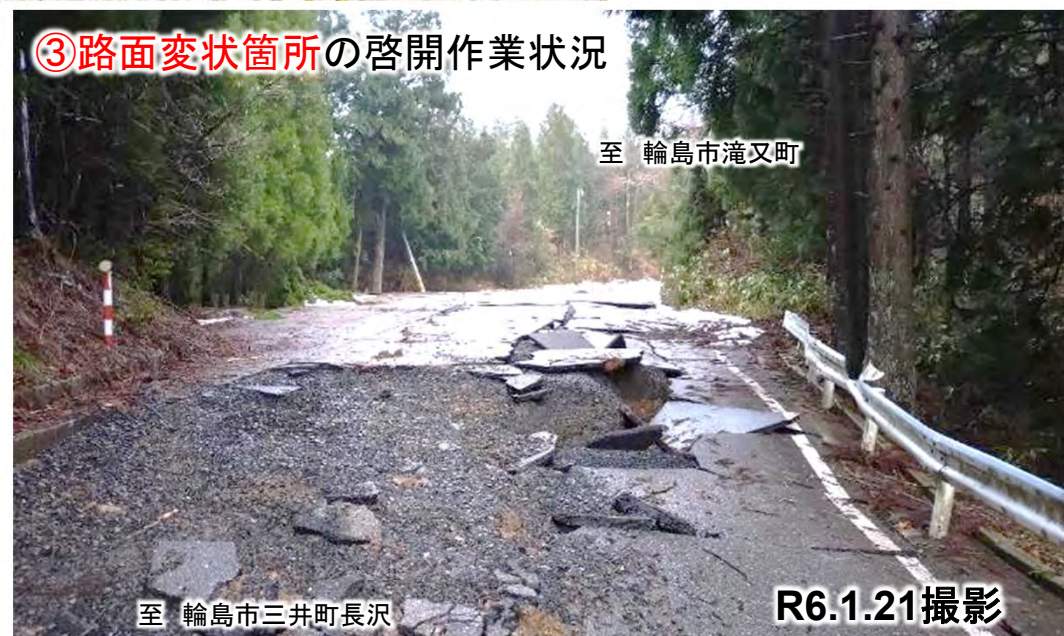
● 輪島市三井町長沢「県道1号線接続交差点」から約1.9km地点 輪島市三井町長沢 路面変状箇所

啓開済

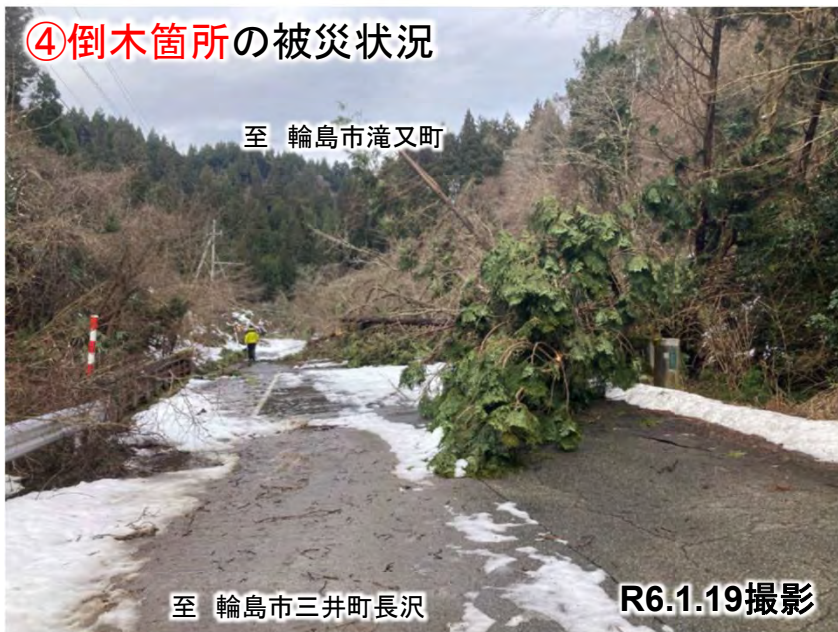
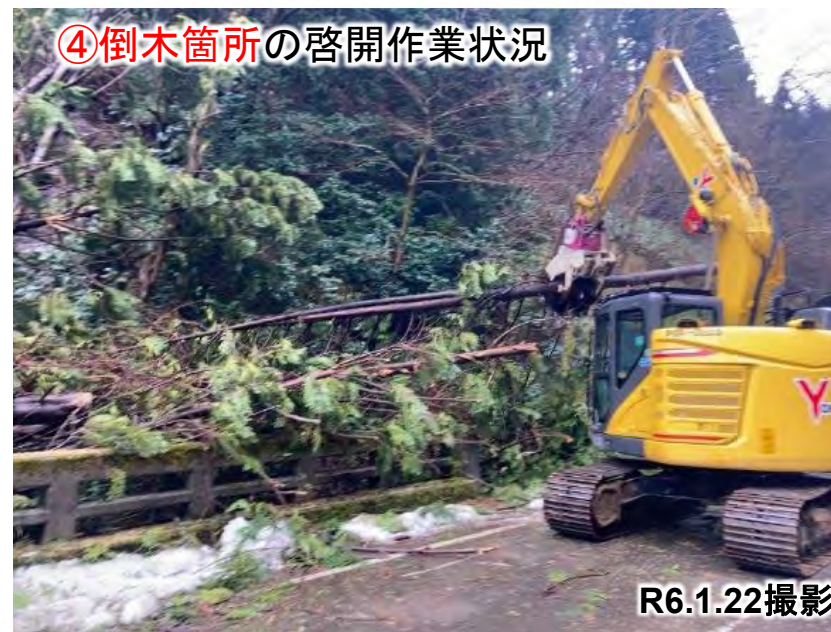
● 輪島市三井町長沢「県道1号線接続交差点」から約3.8km地点（輪島市空熊町） 倒木箇所

啓開済

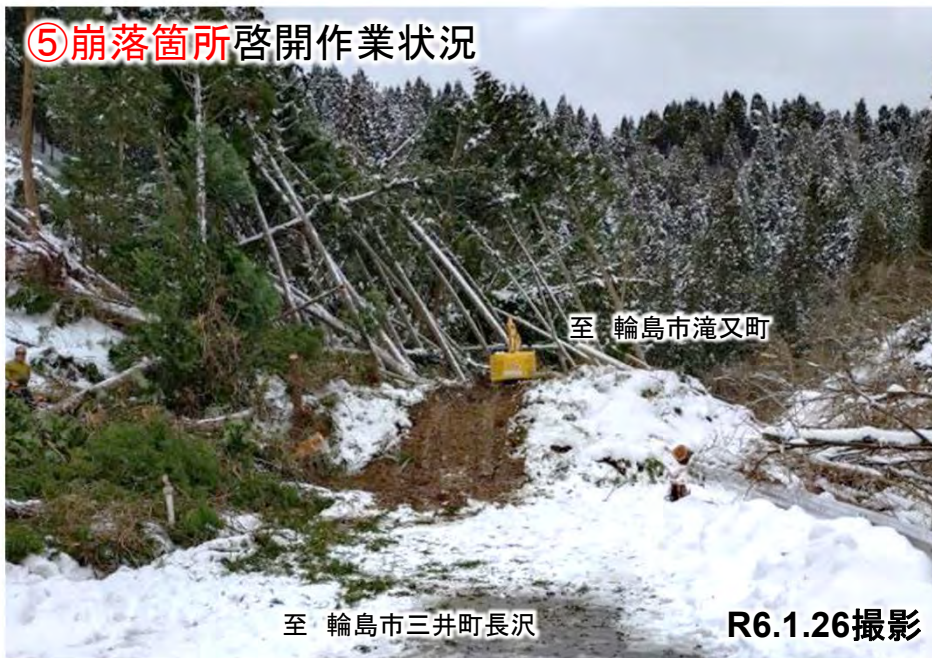
⑤崩落箇所啓開作業状況

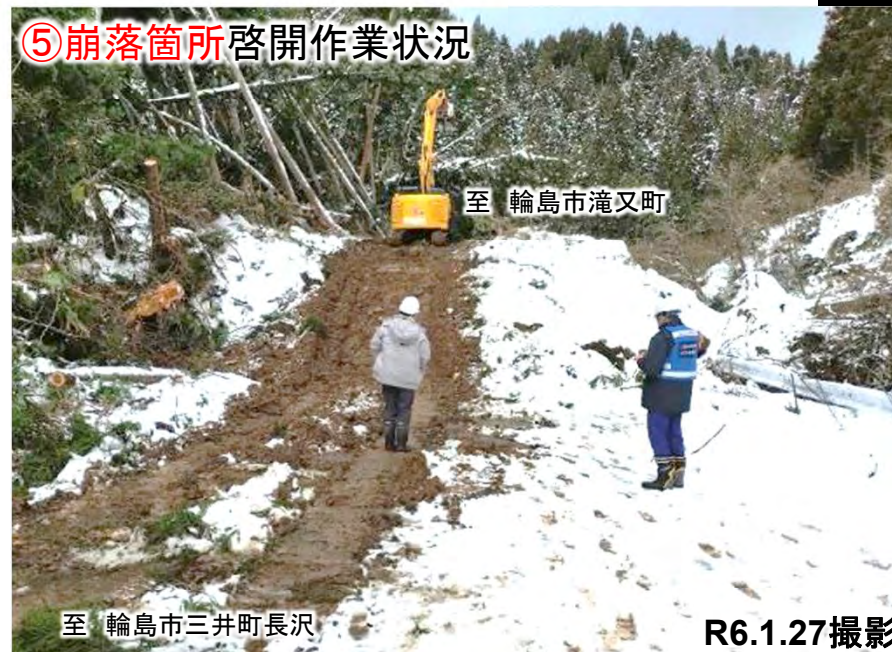
⑤崩落箇所啓開作業状況

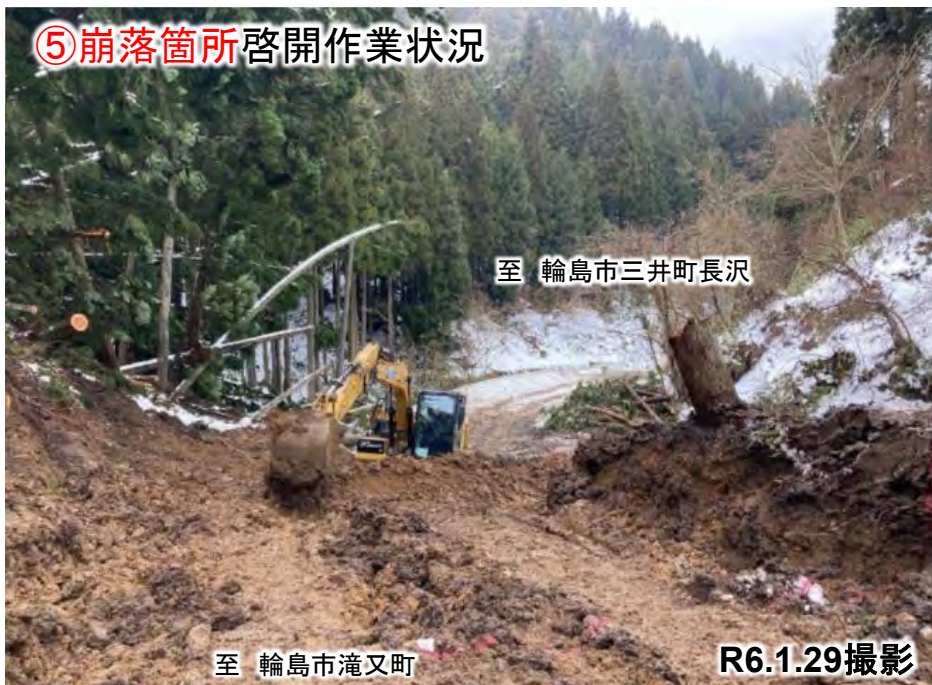
⑤崩落箇所啓開作業状況

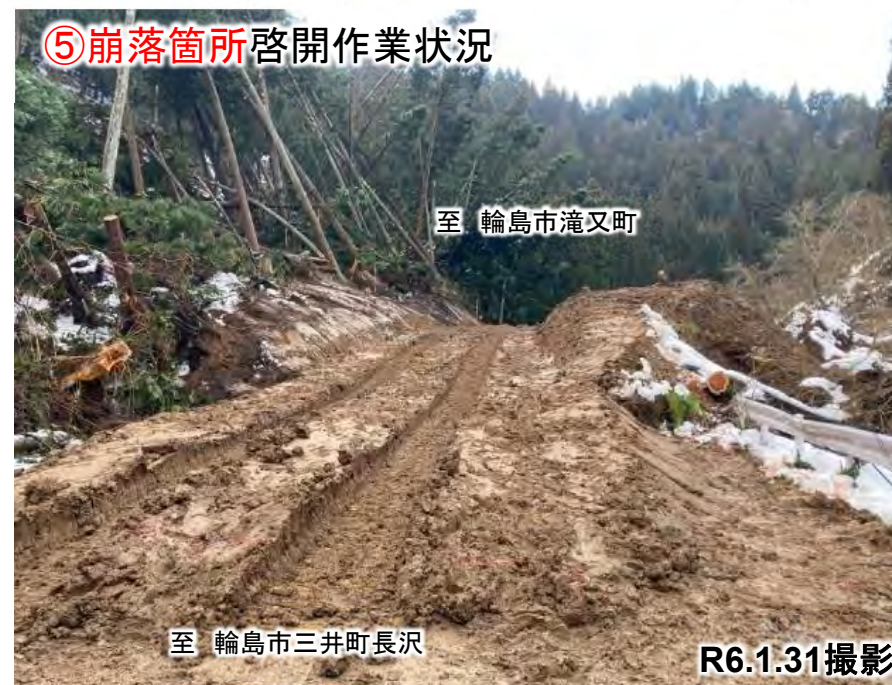
⑤崩落箇所啓開作業状況

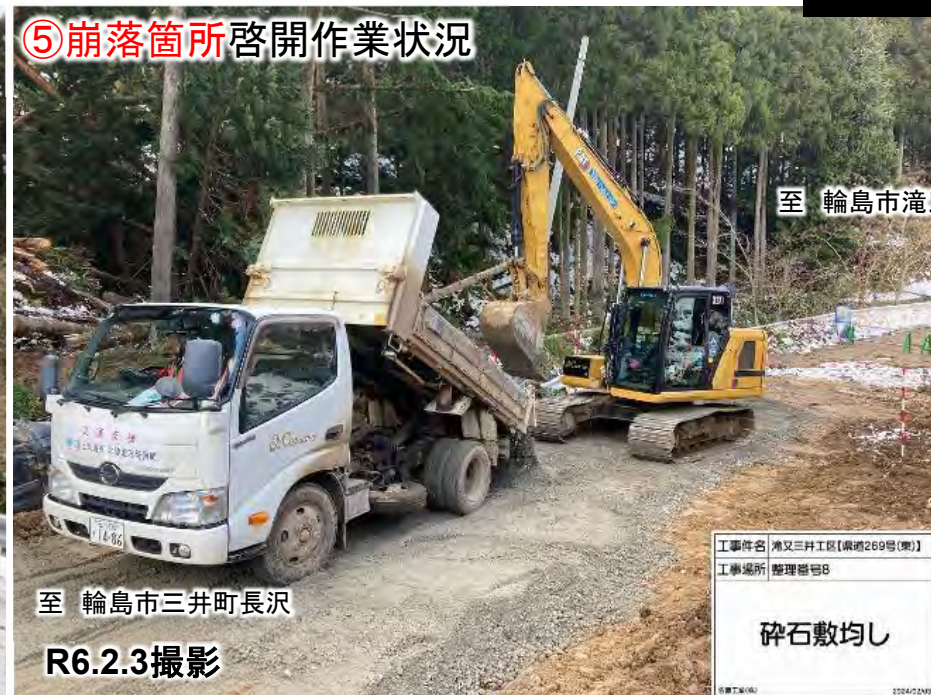
● 輪島市三井町長沢「県道1号線接続交差点」から約4.0km地点（輪島市空熊町） 崩落箇所

⑤崩落箇所啓開作業状況

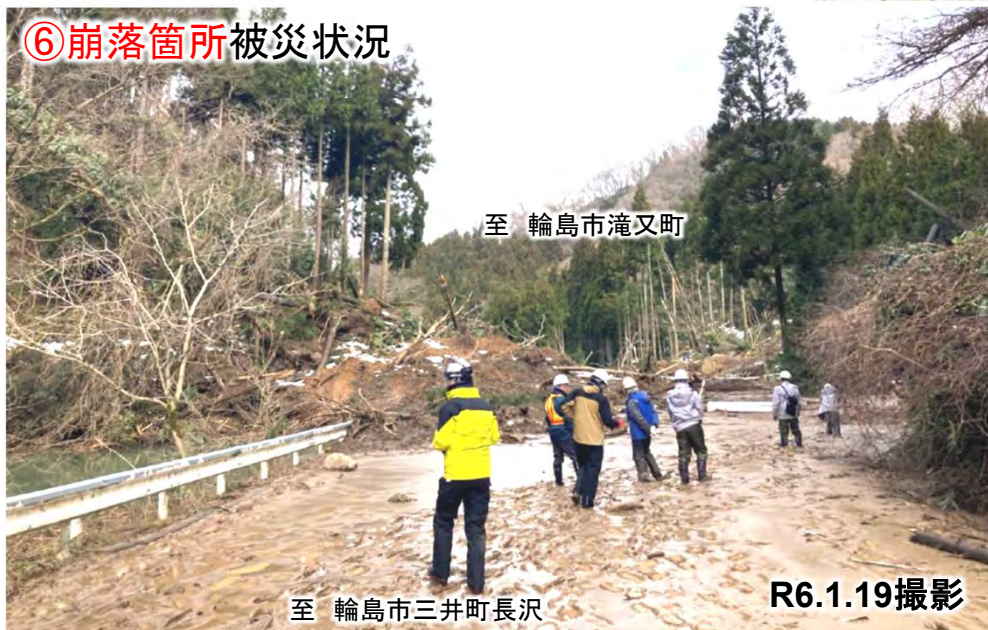
● 輪島市三井町長沢「県道1号線接続交差点」から約4.3km地点（輪島市空熊町）崩落箇所

⑥崩落箇所被災状況

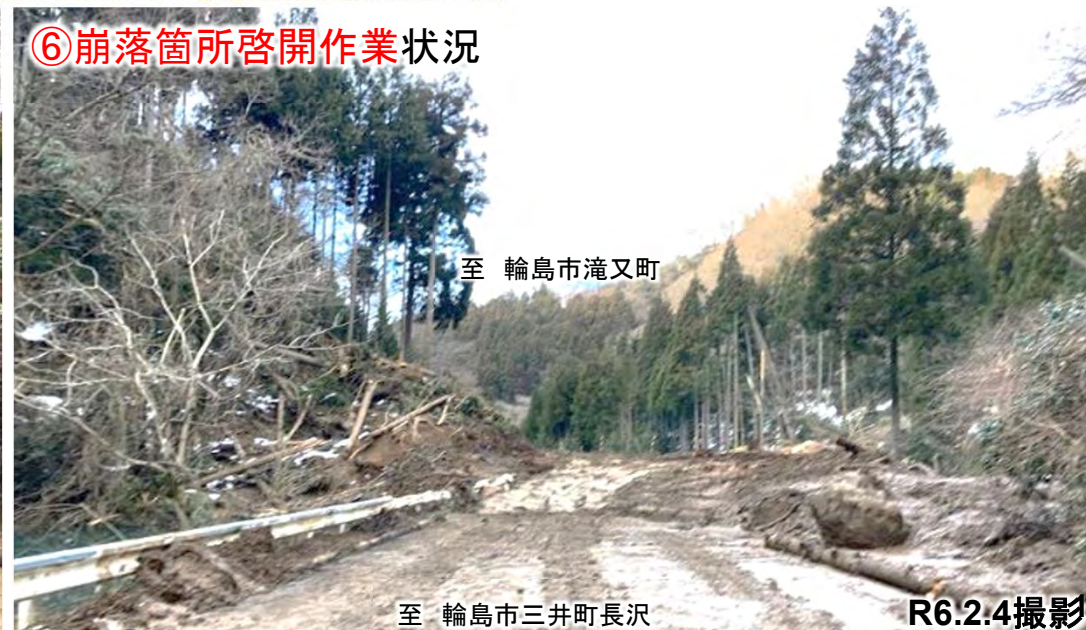
⑥崩落箇所啓開作業状況

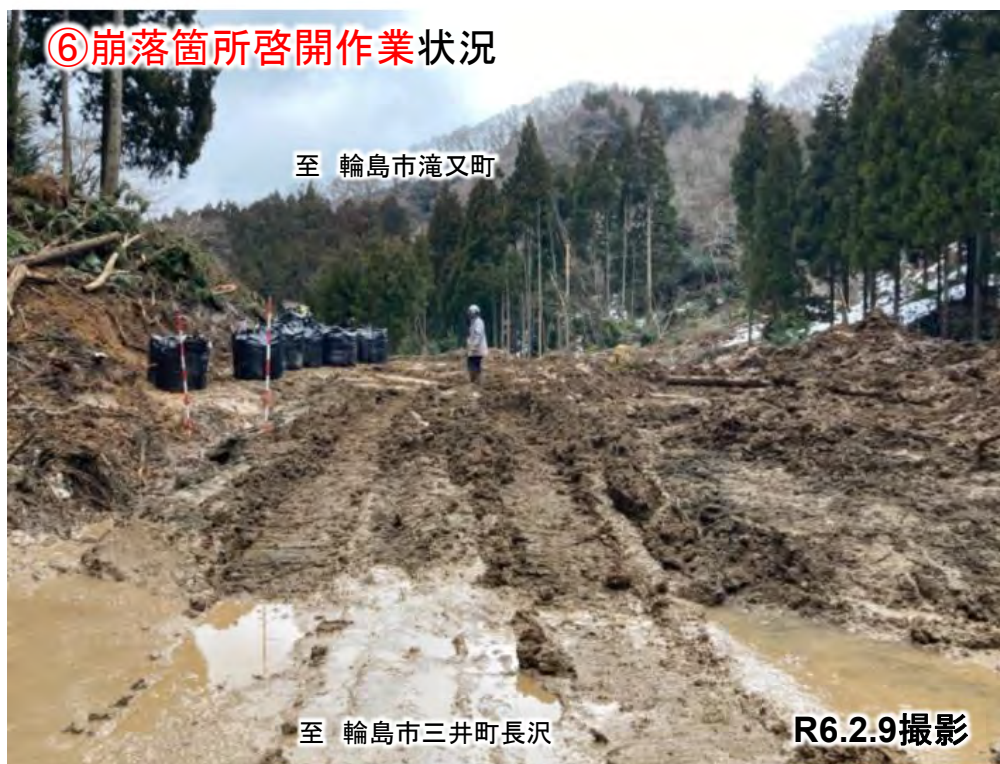
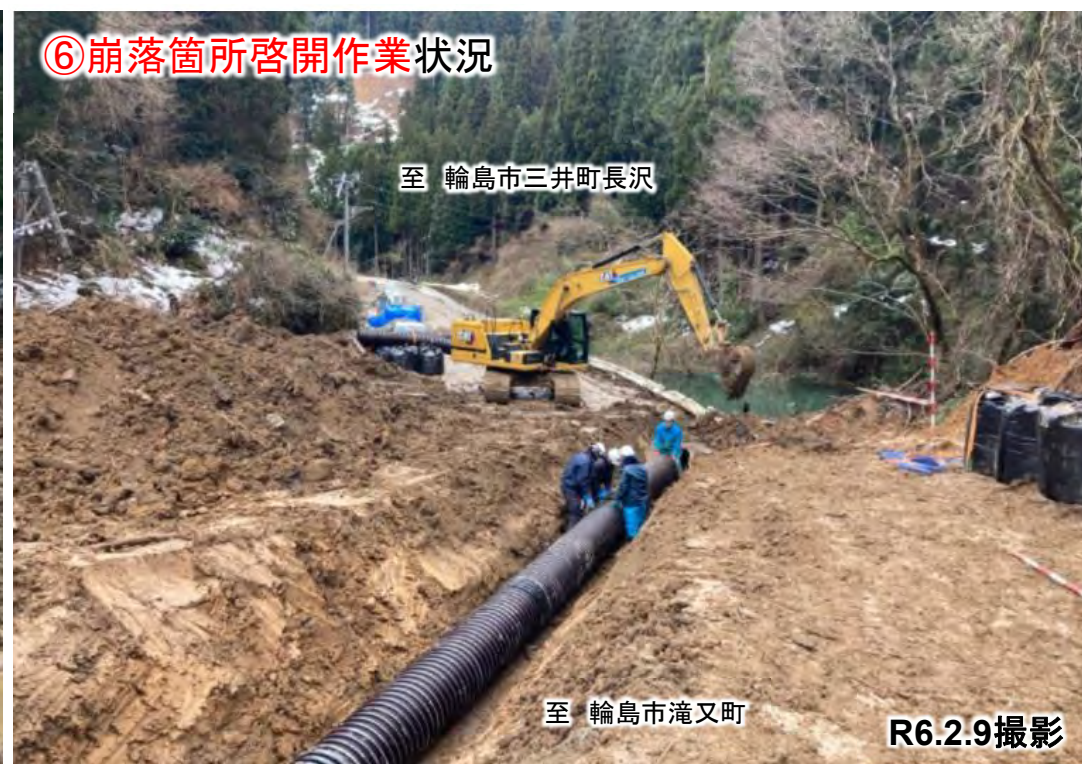
● 輪島市三井町長沢「県道1号線接続交差点」から4.3km地点（輪島市空熊町）崩落箇所

啓開中
