● 輪島市門前町浦上地内「浦上交差点」から約4.5km地点付近 崩落箇所

令和6年能登半島地震 278 県道金蔵川西線の状況

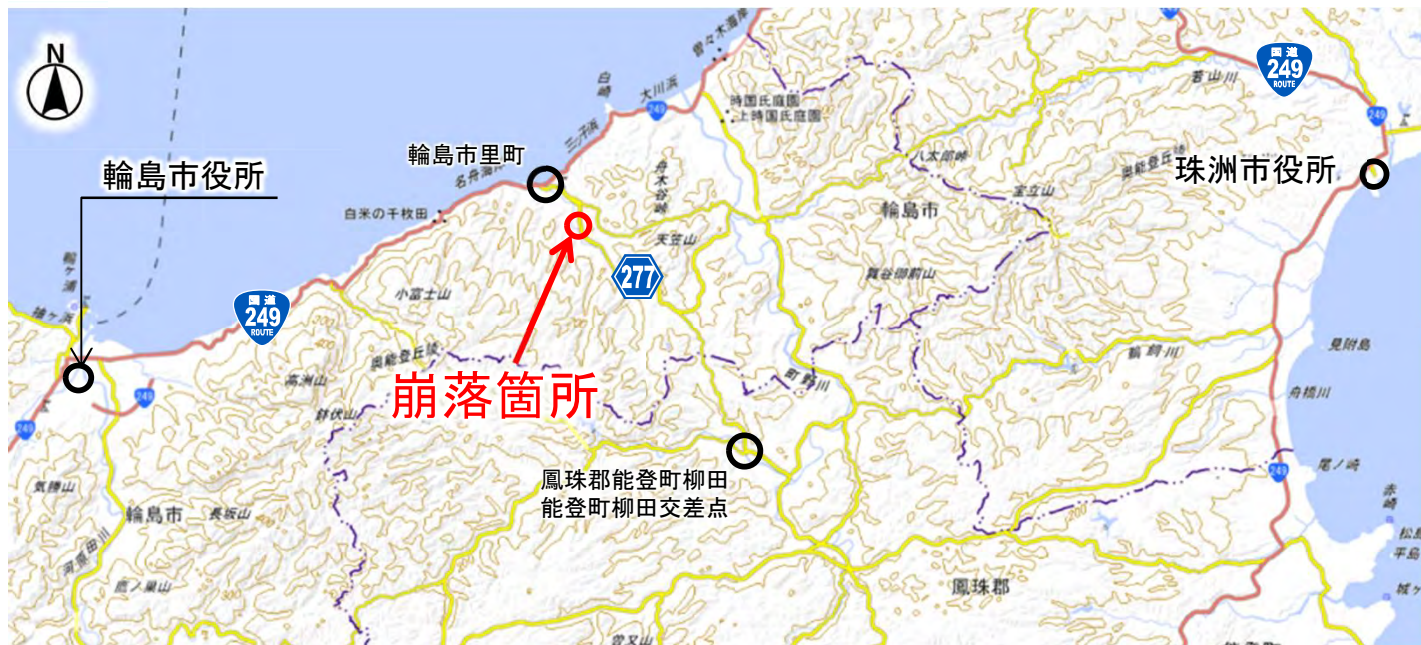
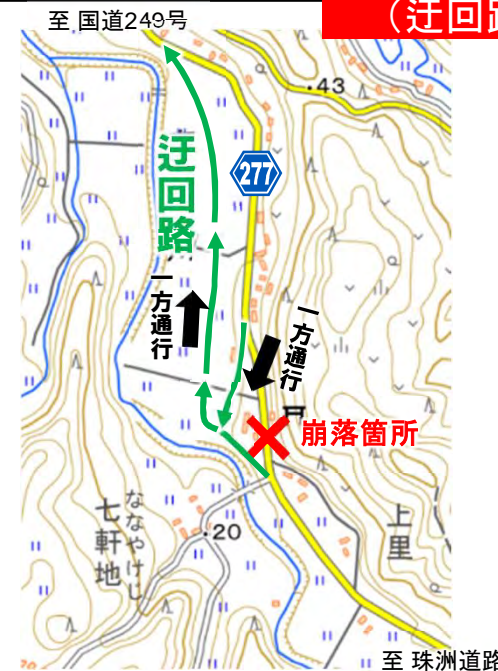
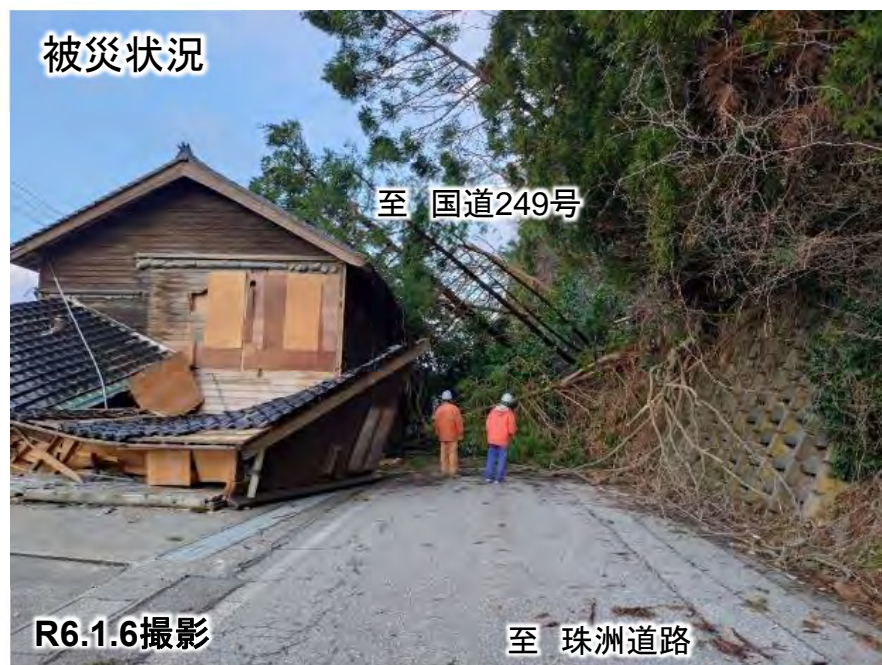
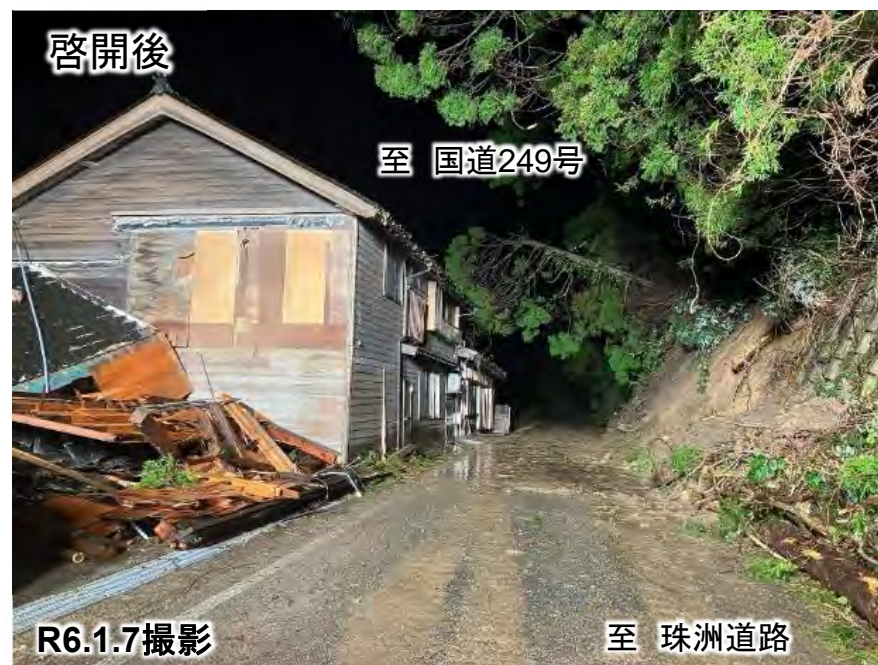
● 鳳珠郡能登町柳田「能登町柳田交差点」から約8.1km地点 輪島市里町 崩落箇所

啓開後再崩落
(迂回路あり)

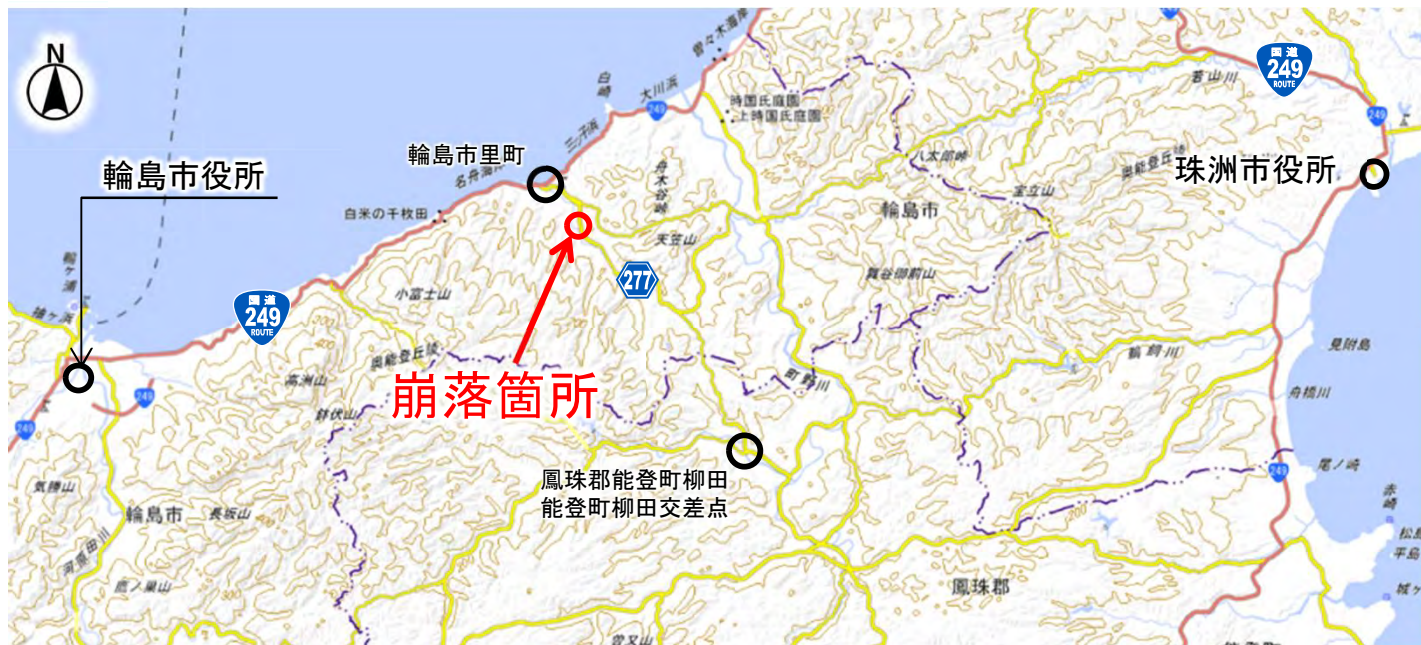
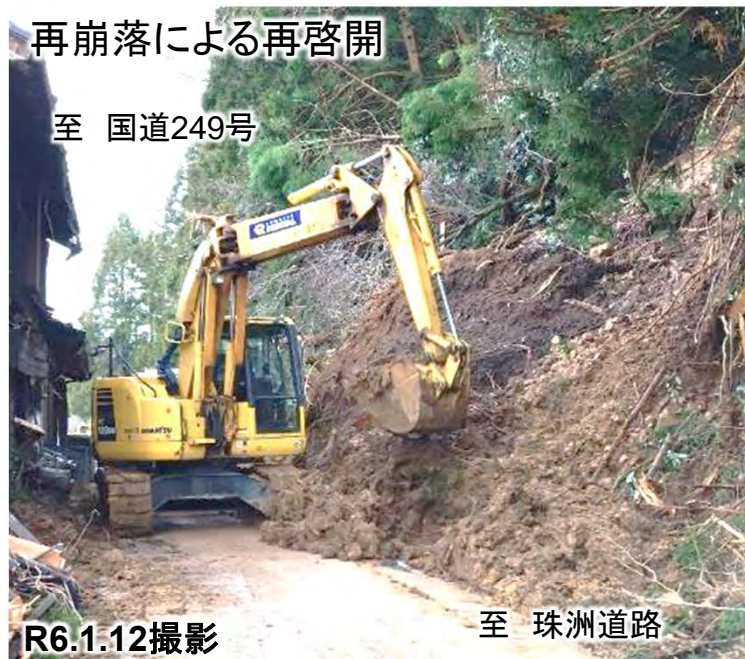
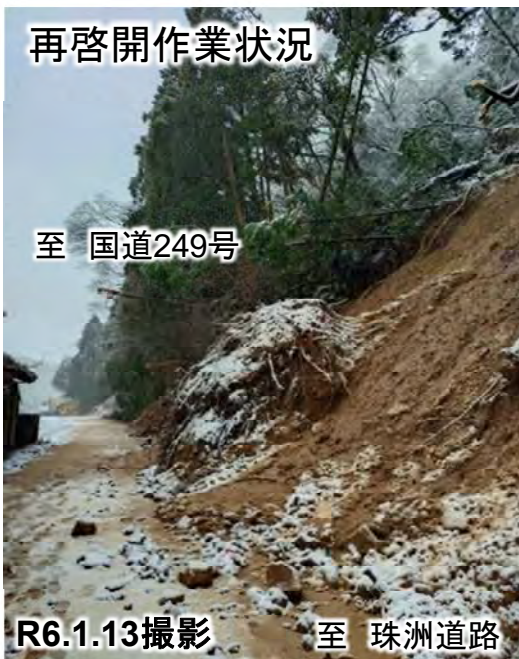
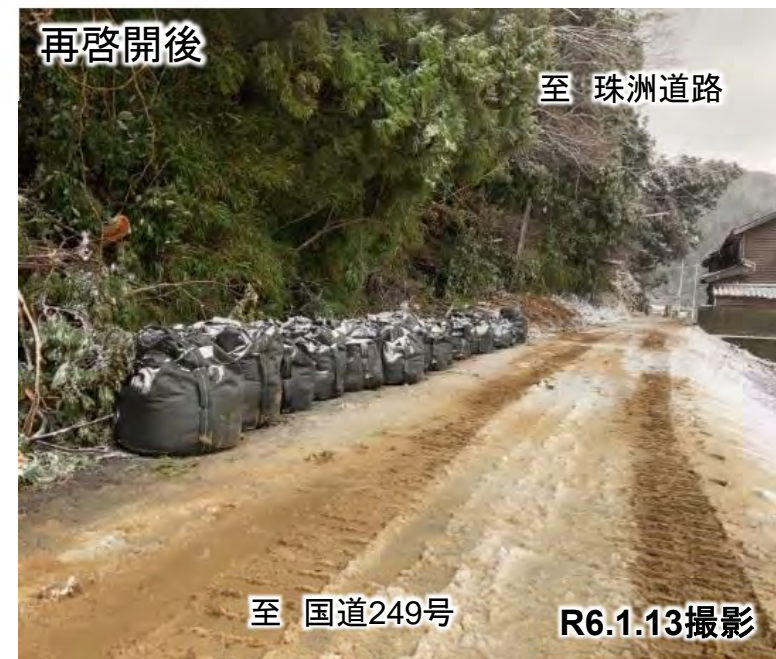
● 鳳珠郡能登町柳田「能登町柳田交差点」から約8.1km地点 輪島市里町 崩落箇所

啓開後再崩落
(迂回路あり)

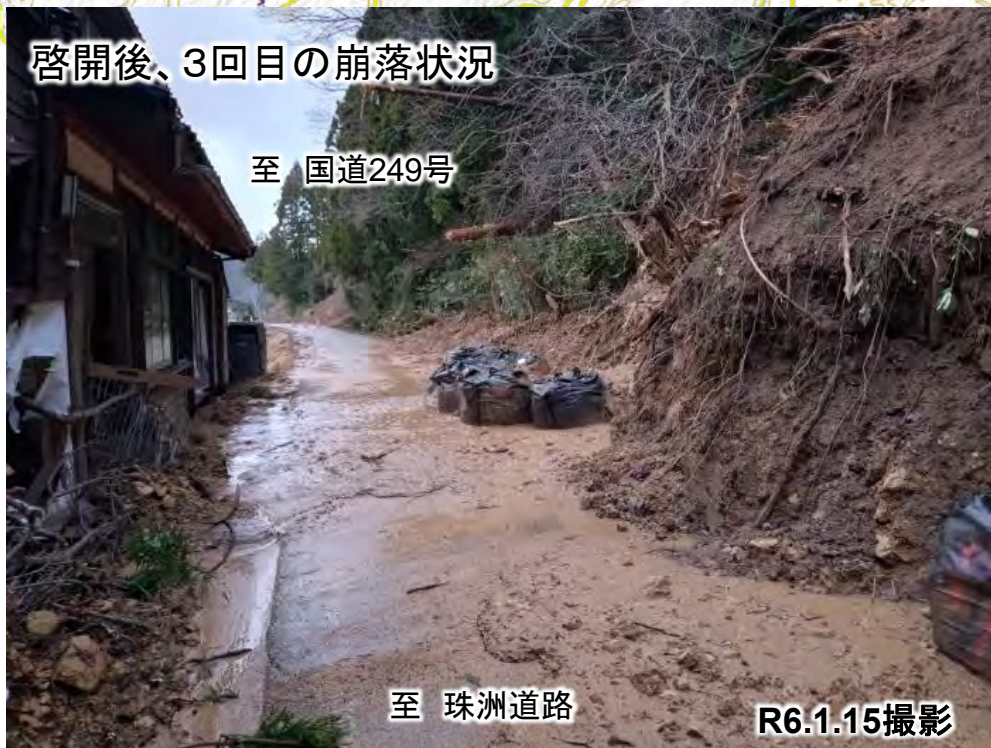
啓開後、3回目の崩落状況

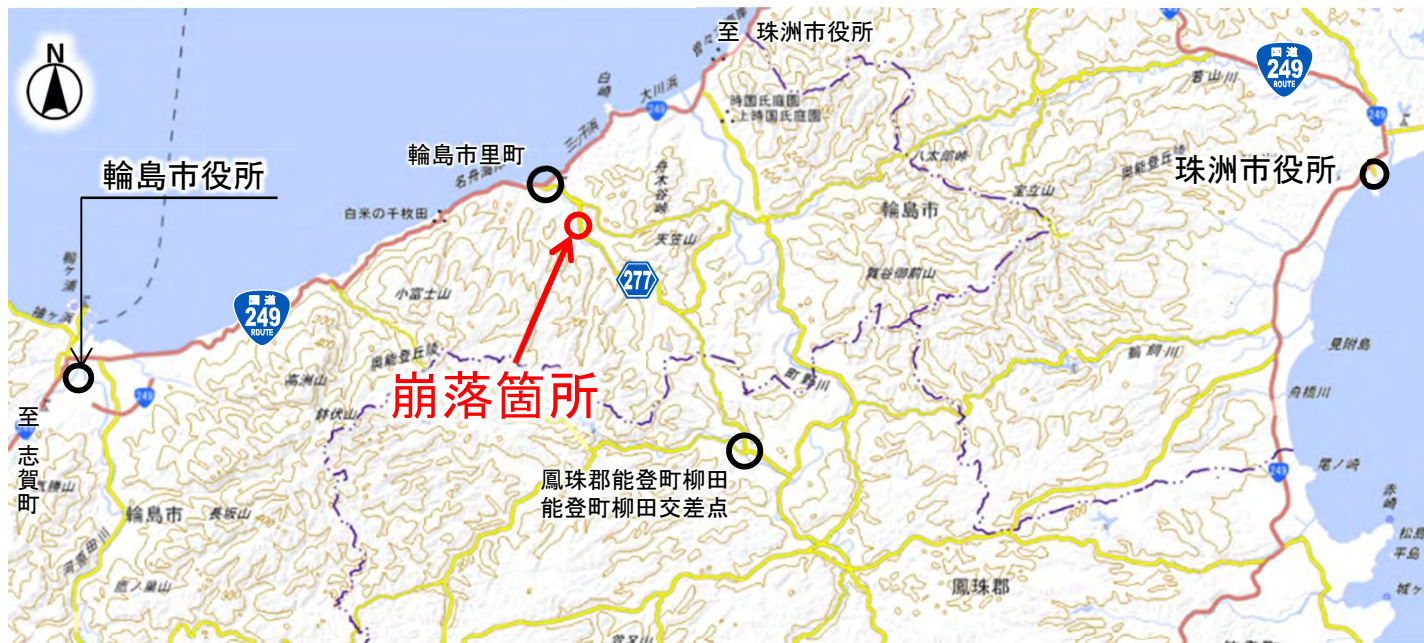
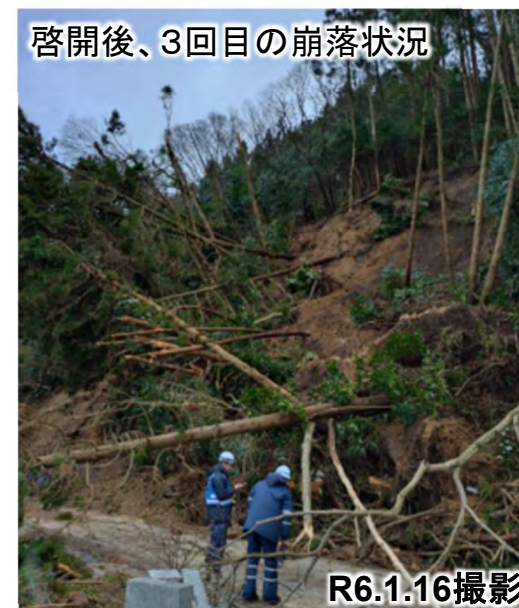
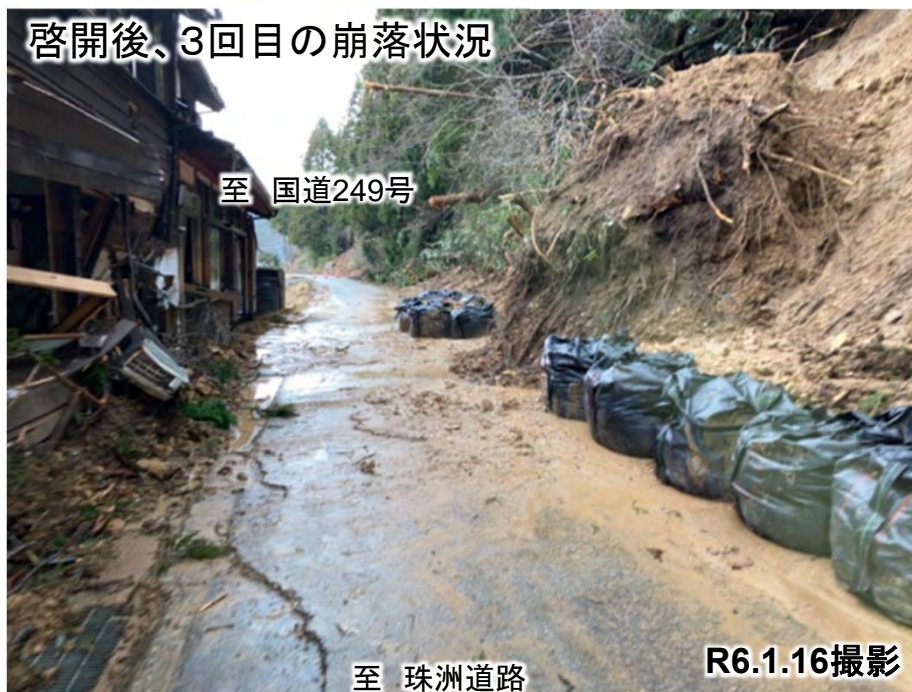
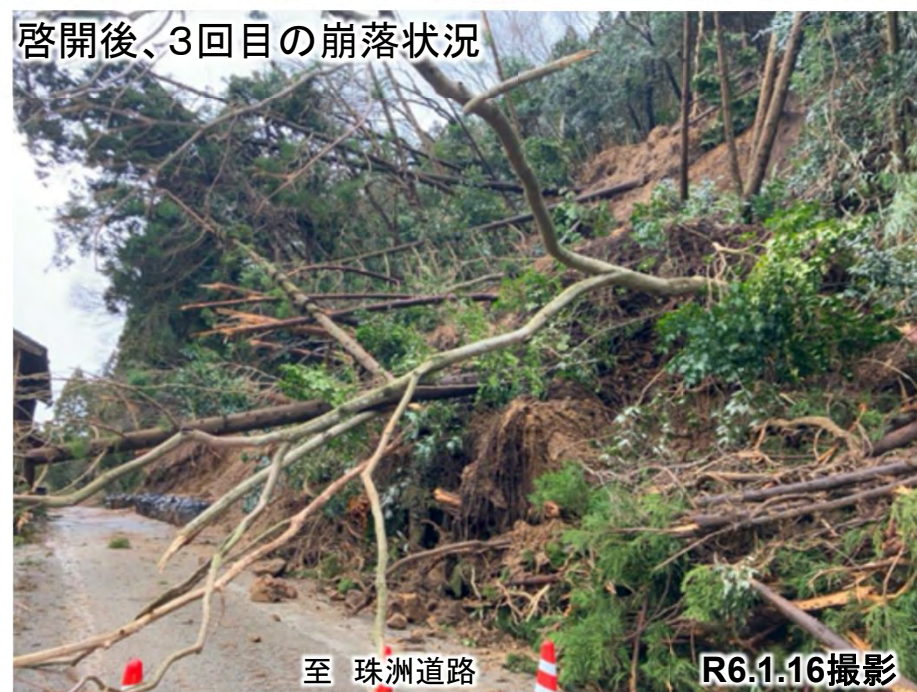
● 鳳珠郡能登町柳田「能登町柳田交差点」から8.1km地点 輪島市里町 崩落箇所

啓開後再崩落
(迂回路あり)

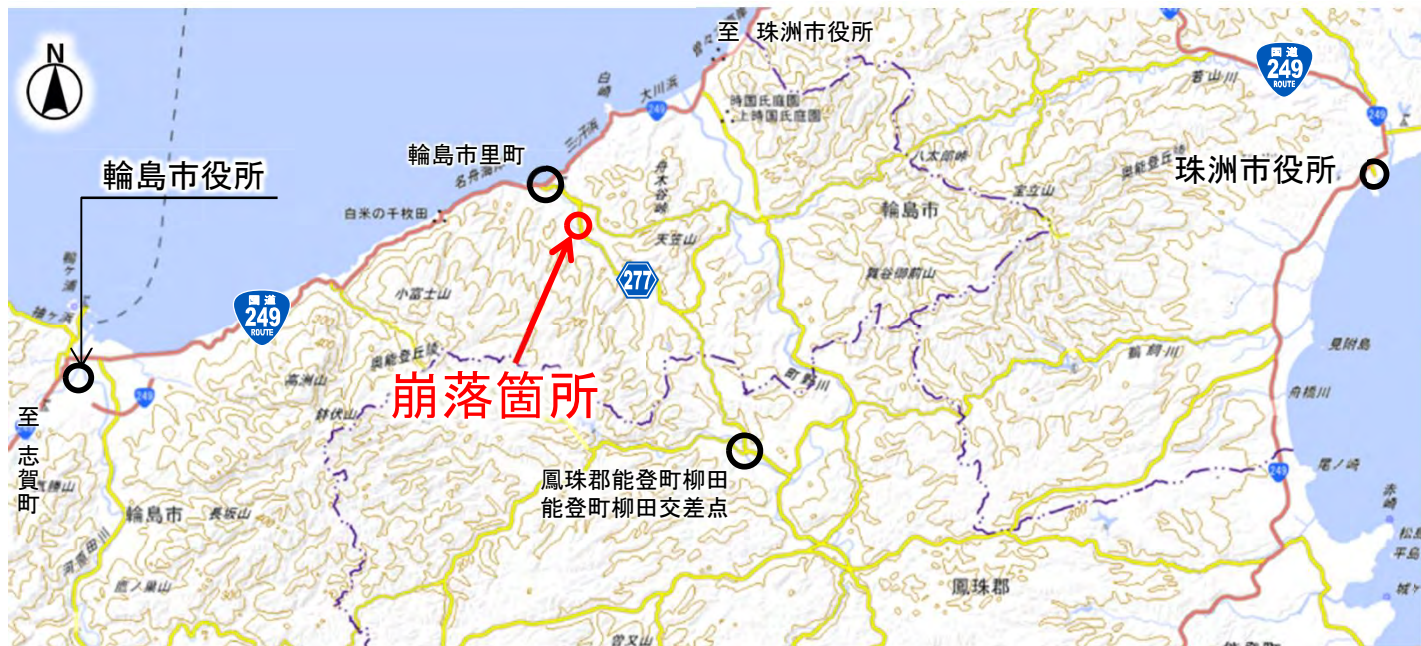
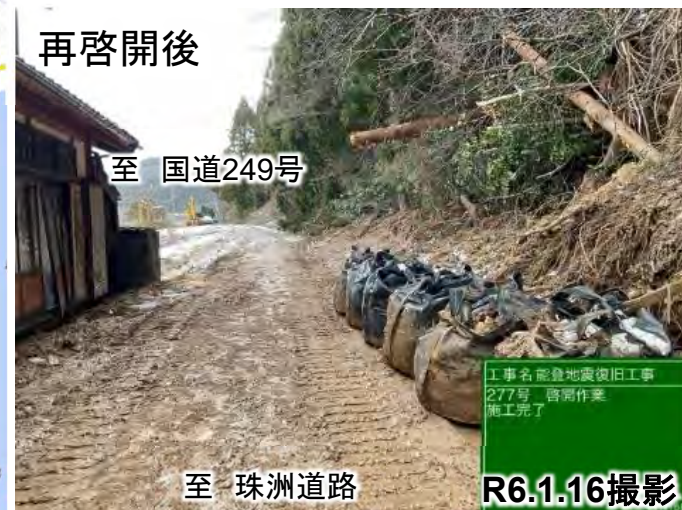
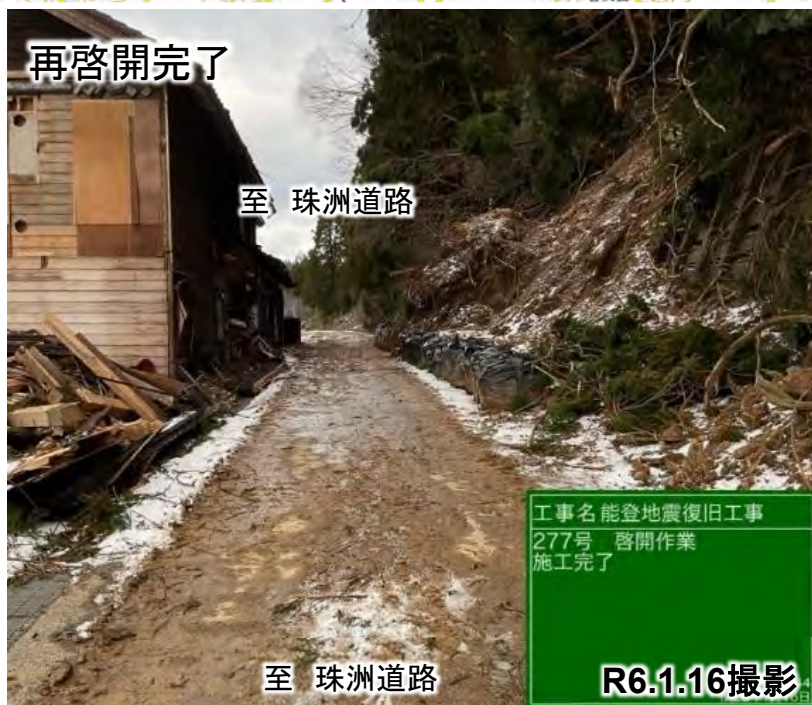
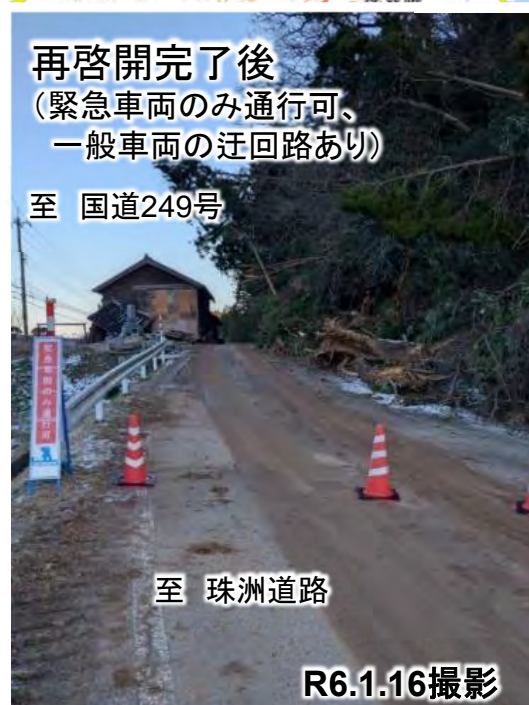
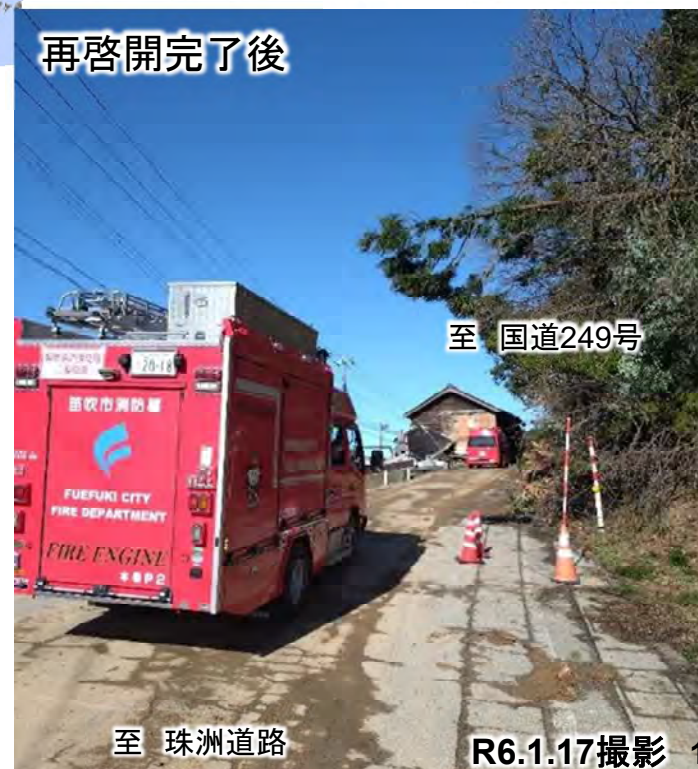
● 鳳珠郡能登町柳田「能登町柳田交差点」から8.1km地点 輪島市里町 崩落箇所

啓開後再崩落
(迂回路あり)

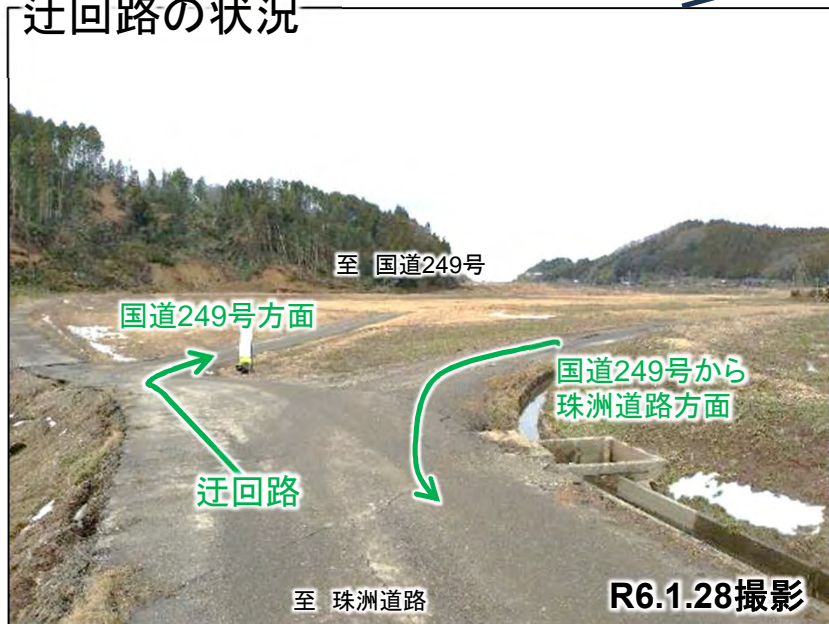
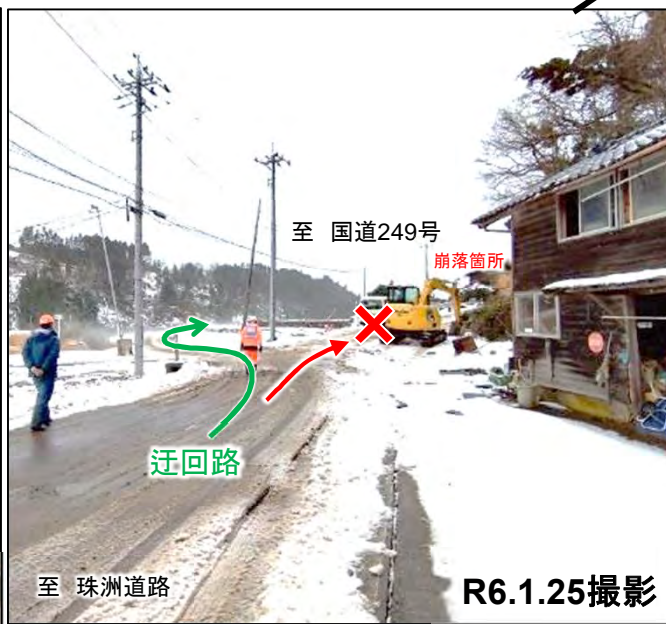
迂回路の状況

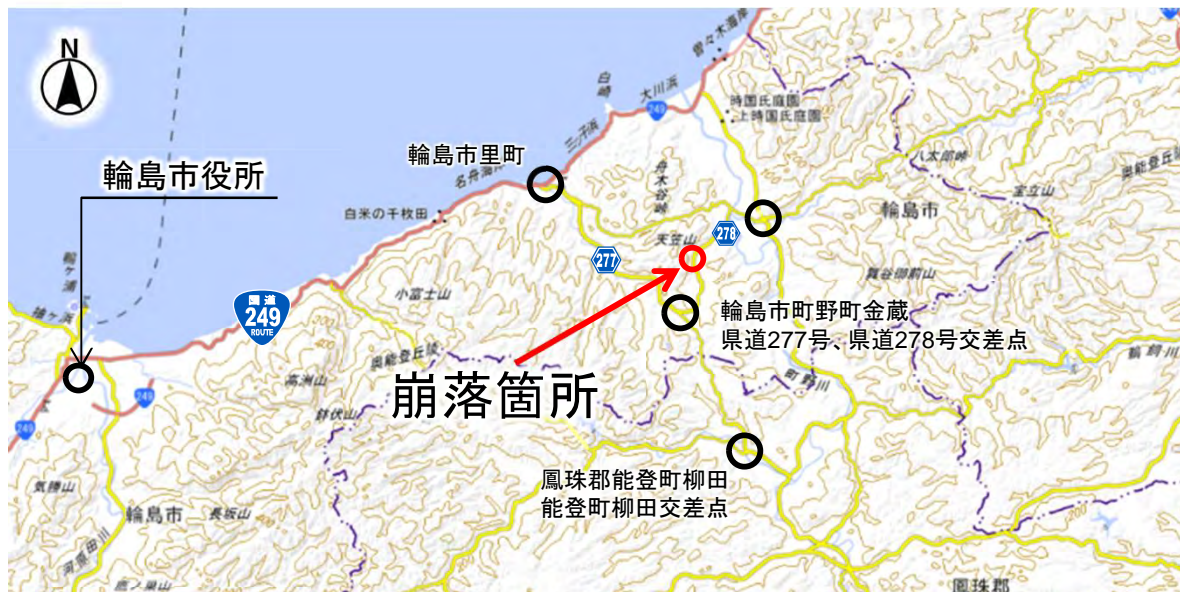
● 輪島市町野町金蔵の県道277号、県道278号交差点約1.8km地点（輪島市町野町川西）崩壊箇所を調査

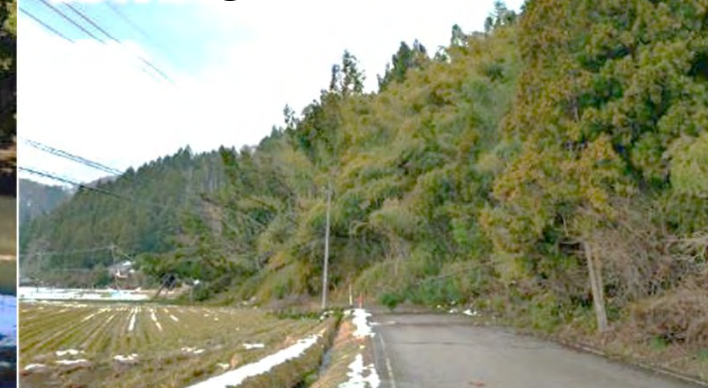
被災状況②

大規模崩落のため、輪島市町野町川西付近は通行不可

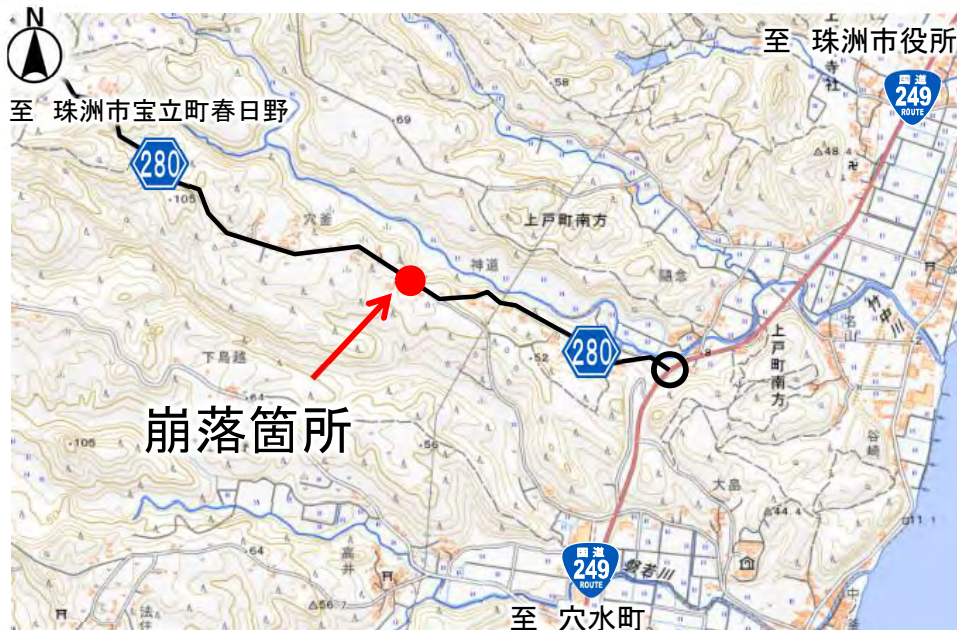
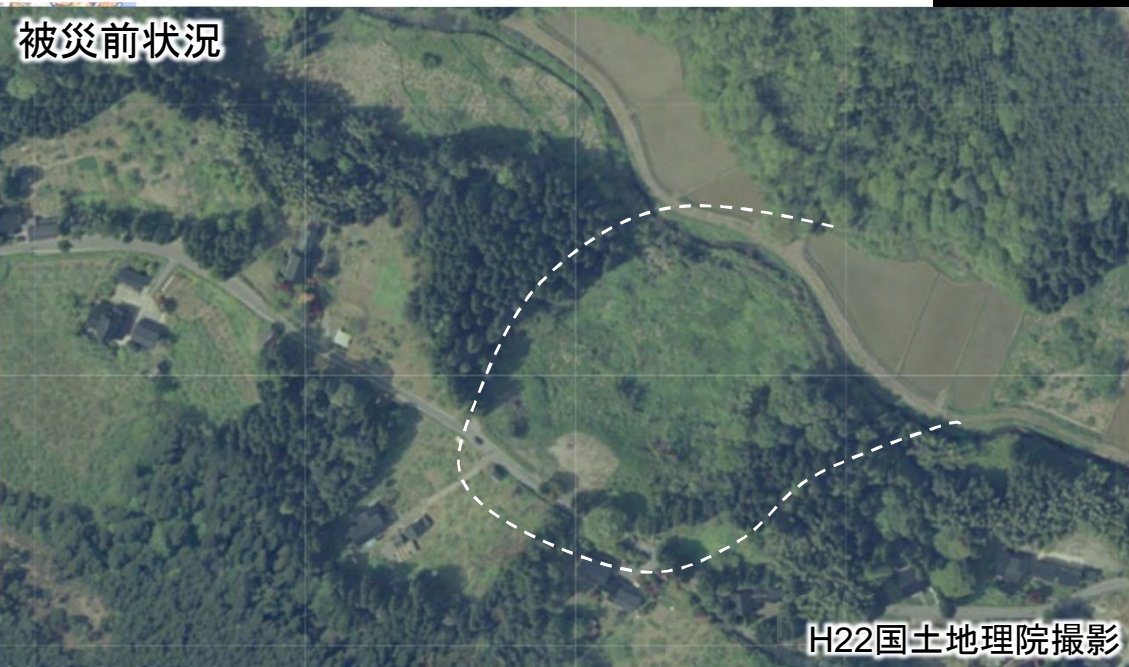
● 珠洲市上戸町南方地内「国道249号接続交差点」から約1.0km地点（珠洲市上戸町南方） 崩落箇所

啓開済

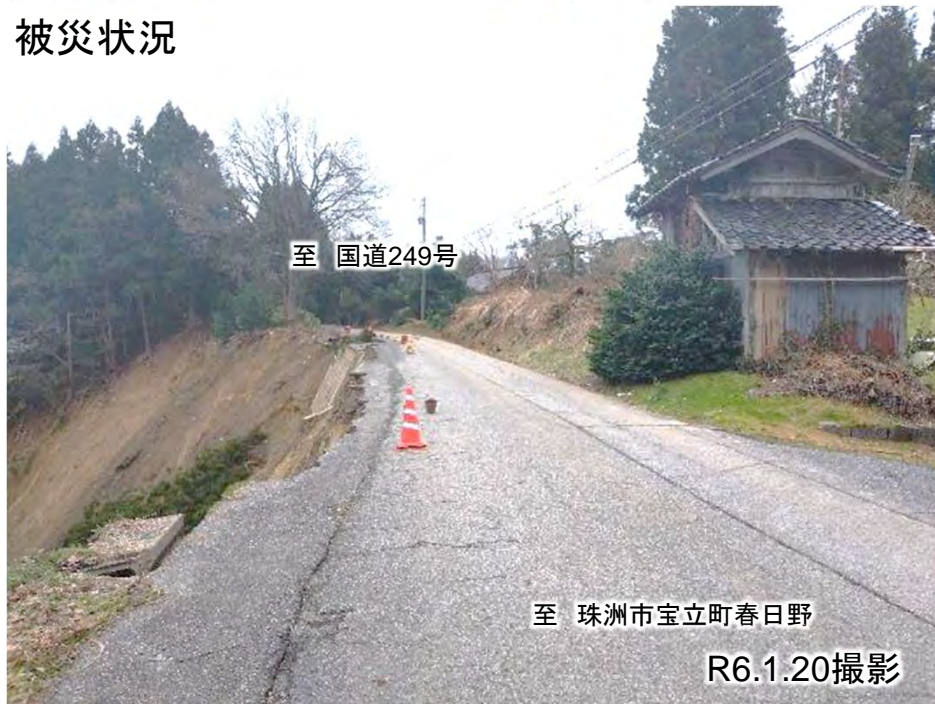
被災状況

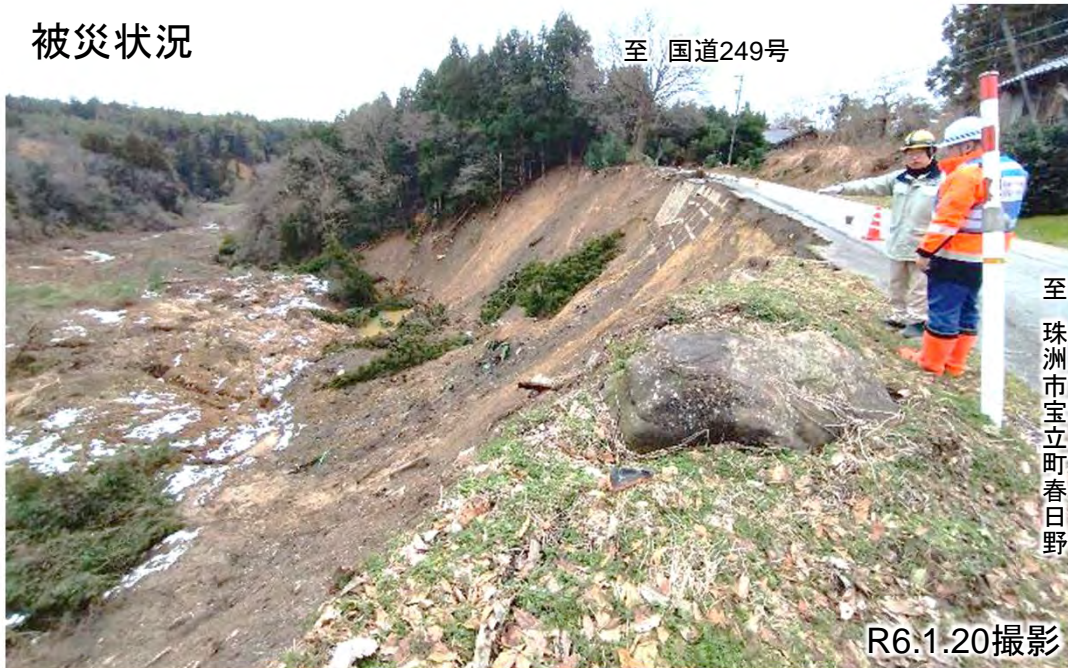
● 珠洲市上戸町南方地内「国道249号接続交差点」から約1.0km地点（珠洲市上戸町南方） 崩落箇所

被災状況

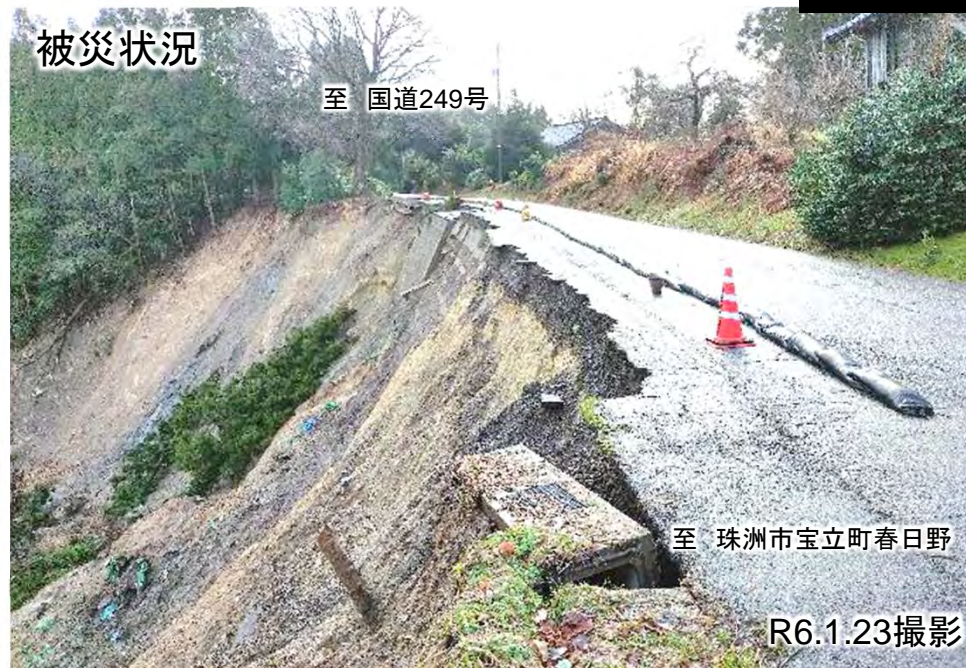
被災状況

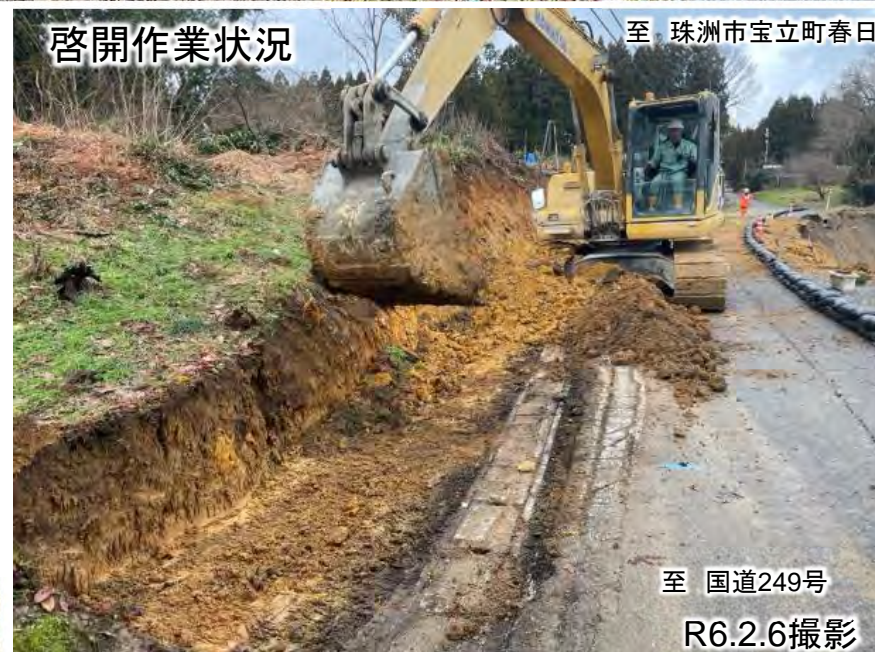
啓開作業状況

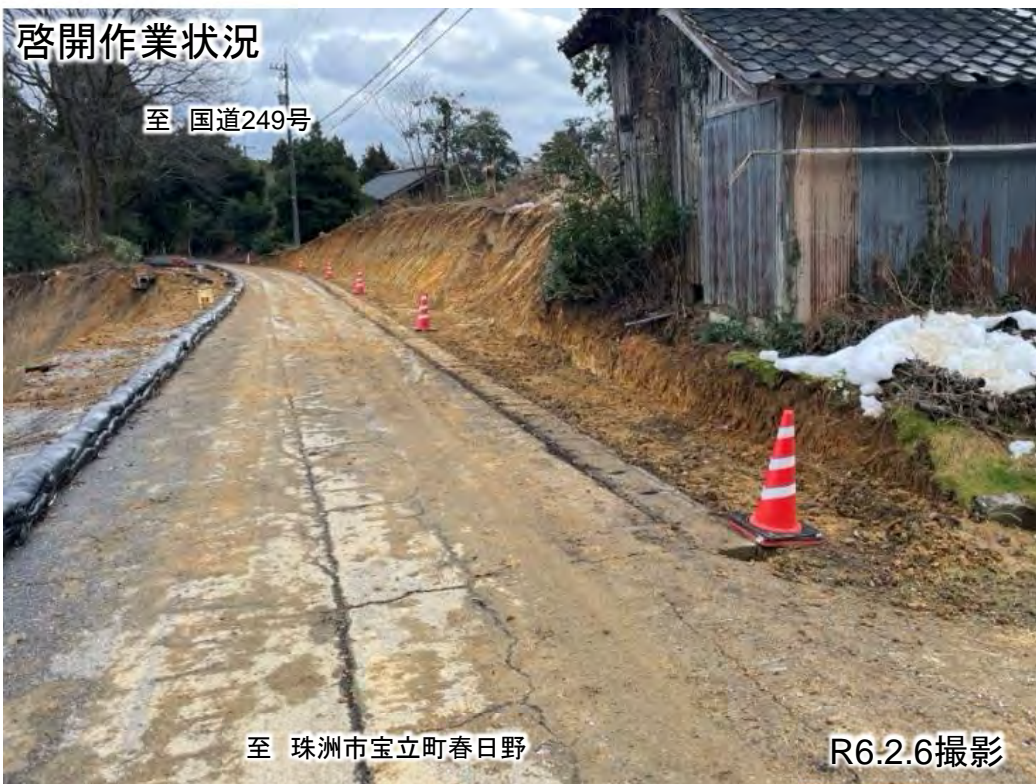
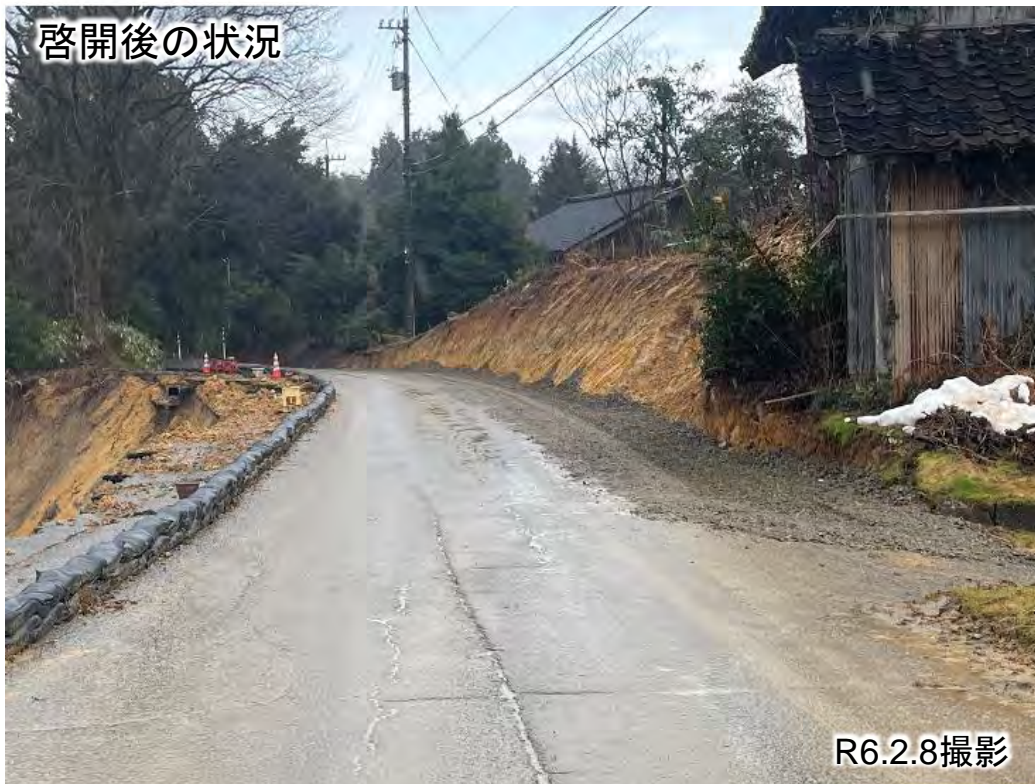
● 珠洲市上戸町南方地内「国道249号接続交差点」から約1.0km地点（珠洲市上戸町南方） 崩落箇所

啓開済

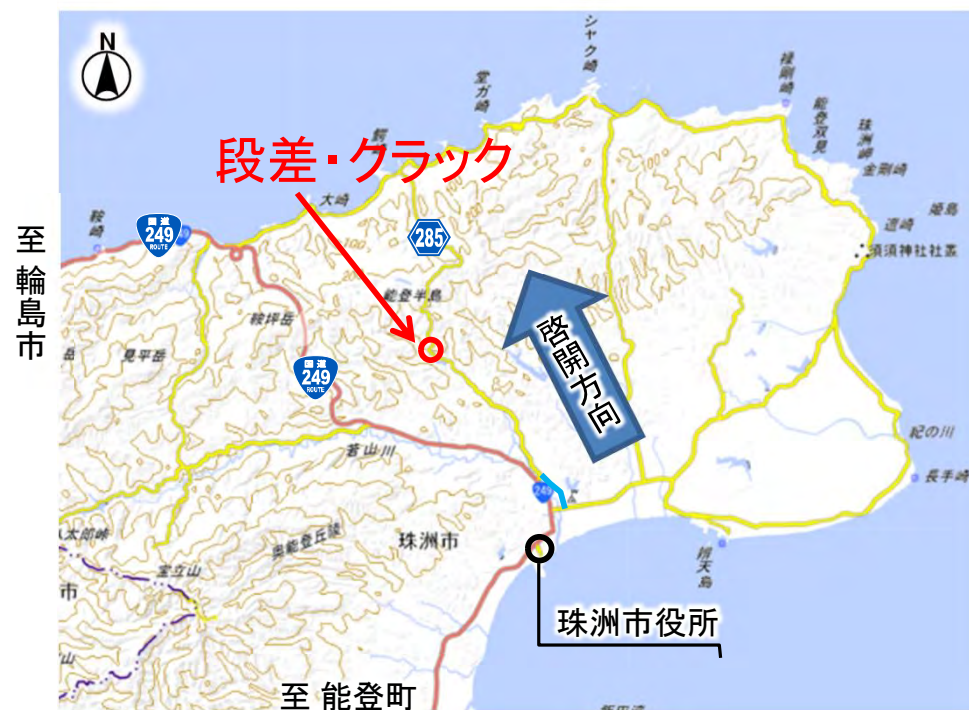
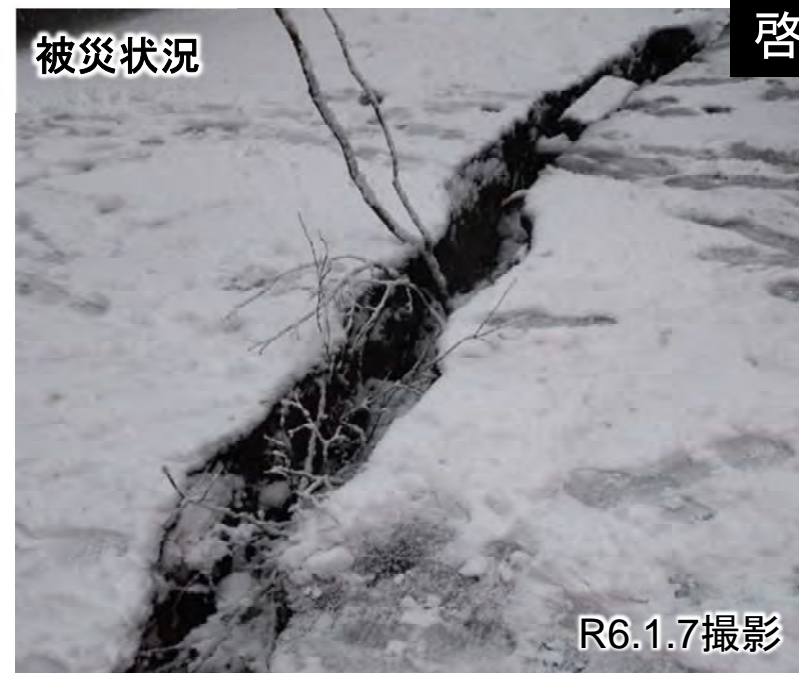
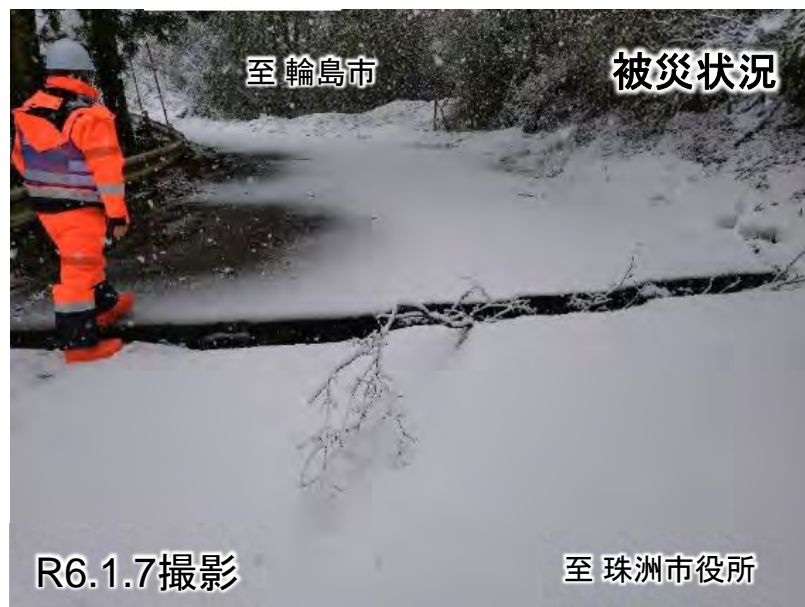
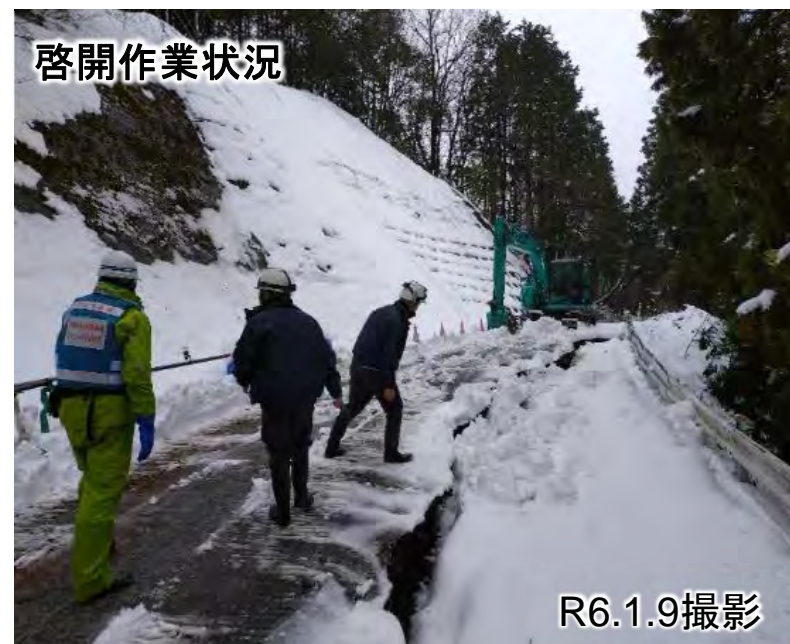
- 珠洲市若山町出田地内「広栗橋交差点」から約4.4km地点 路面段差解消後、道路除雪をしながら前進

啓開済

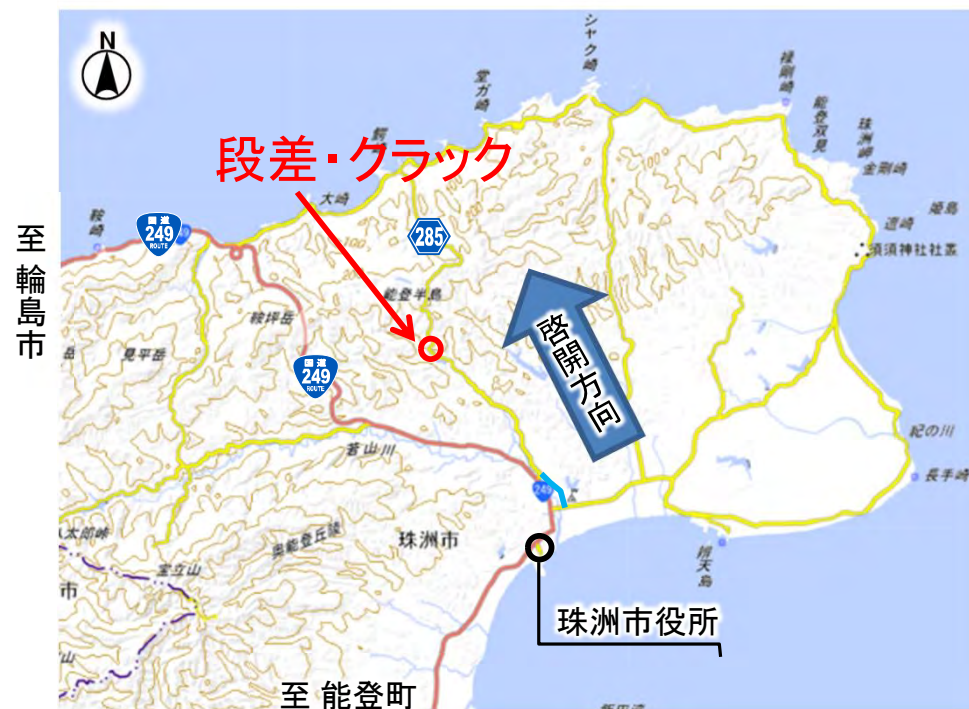
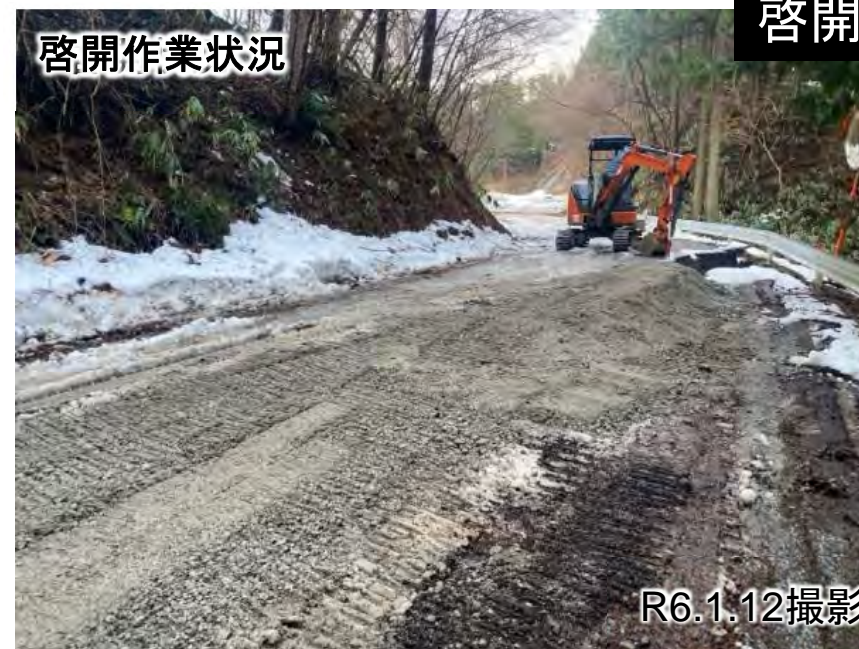
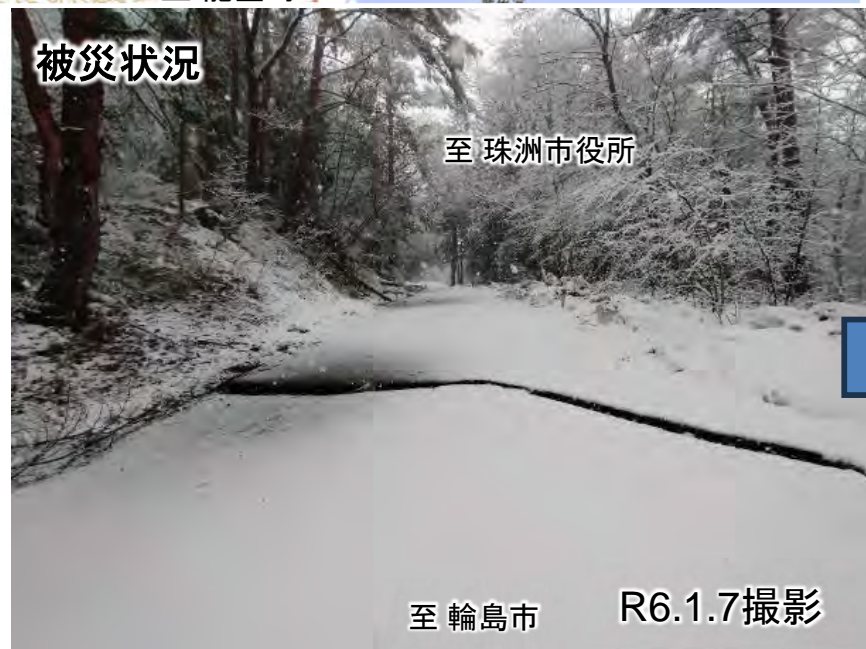
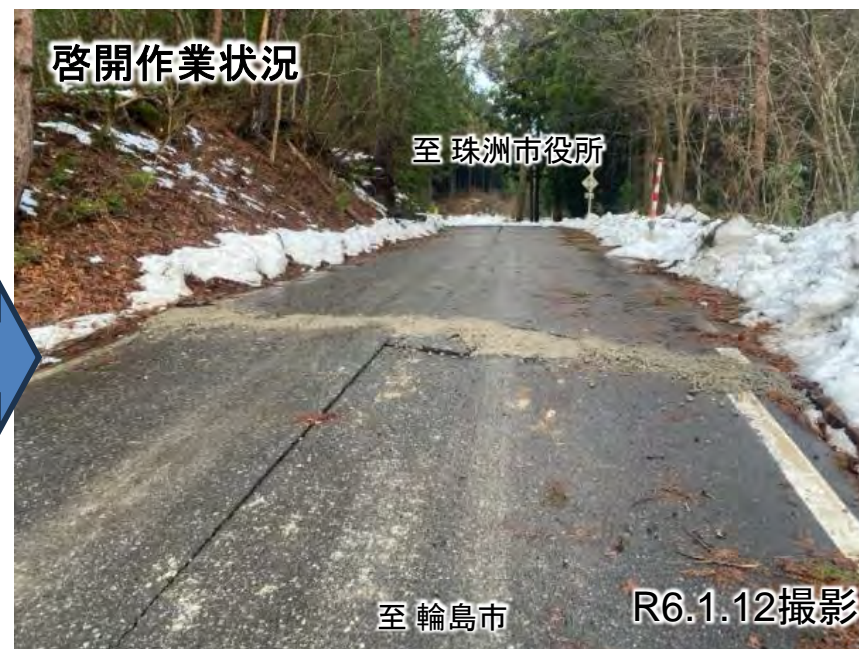
- 珠洲市若山町出田地内「広栗橋交差点」から約4.4km地点 路面段差解消後、道路除雪をしながら前進

啓開済
