● 輪島市門前町浦上地内「浦上交差点」から約4.5km地点付近 崩落箇所

令和6年能登半島地震 278 県道金蔵川西線の状況

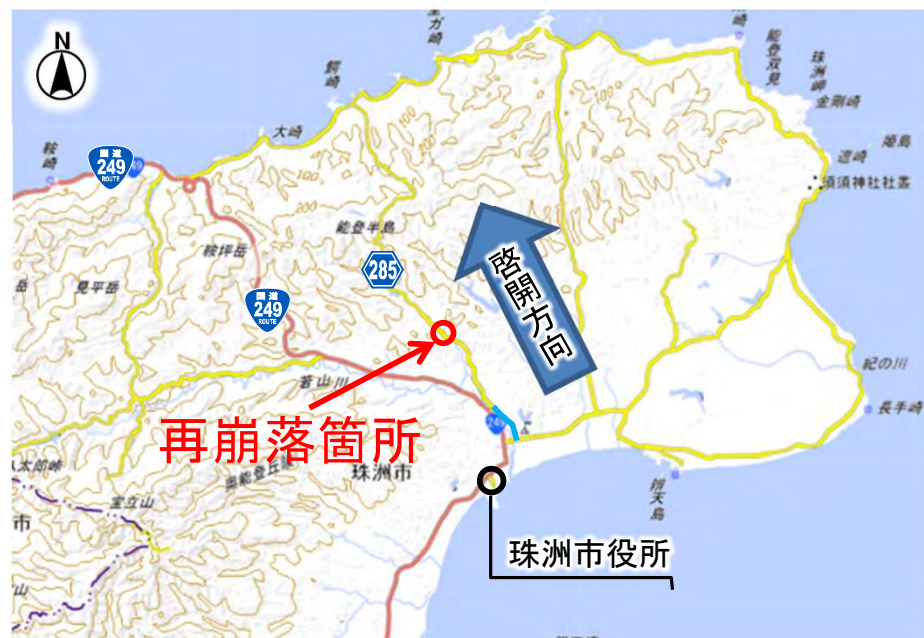
- 珠洲市若山町出田地内「広栗橋交差点」から約2.4km地点 崩落

啓開済

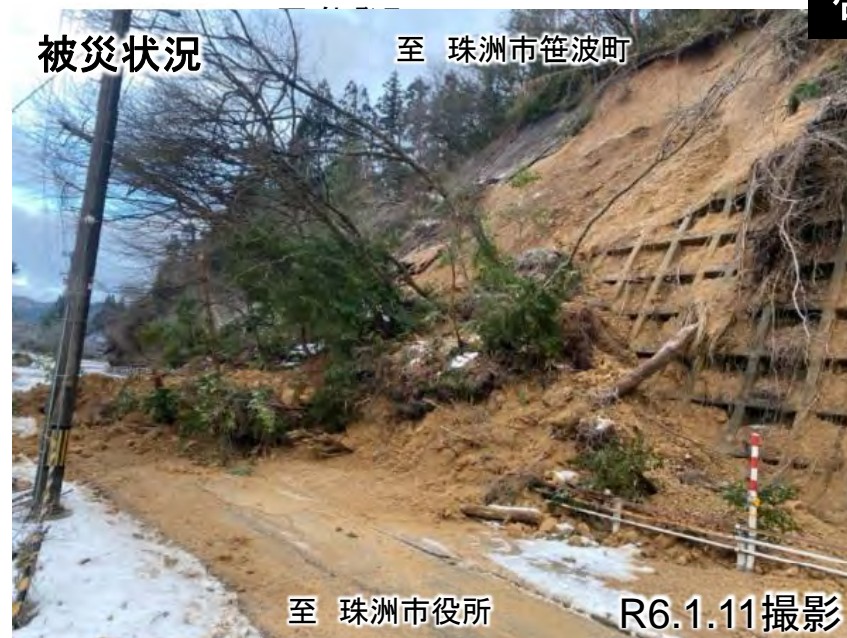
被災状況

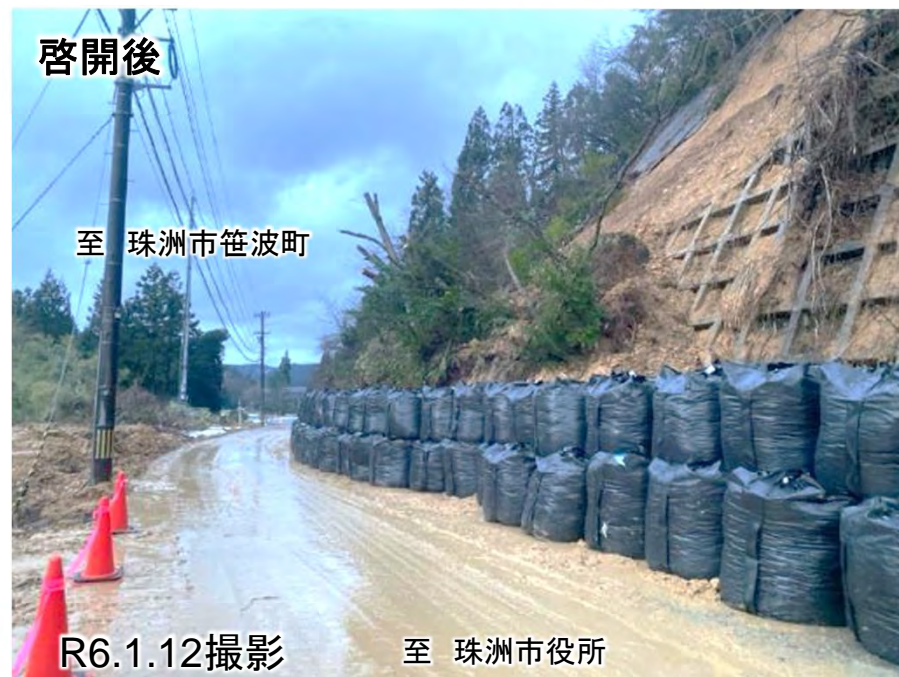
啓開後

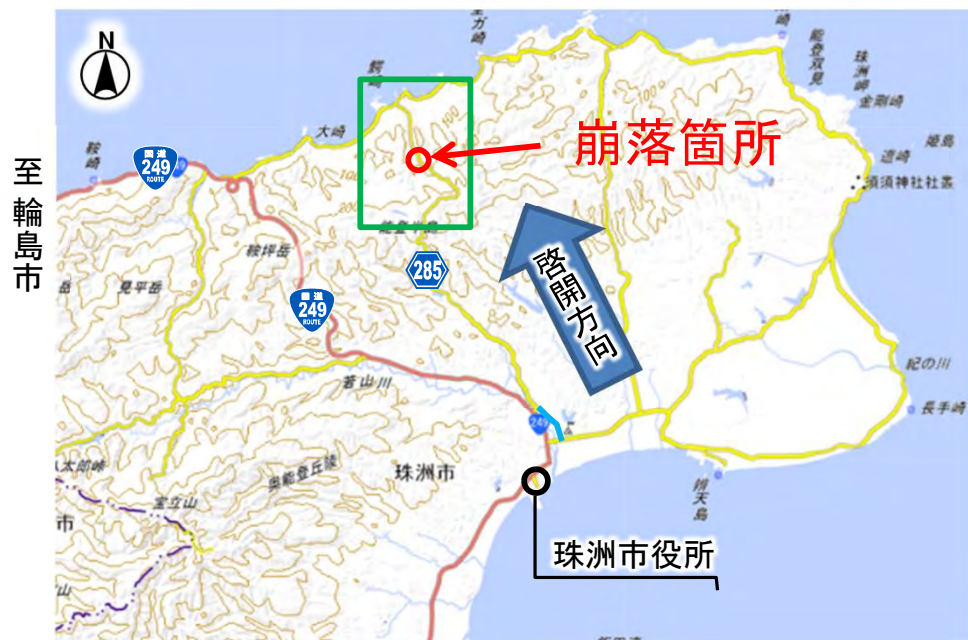
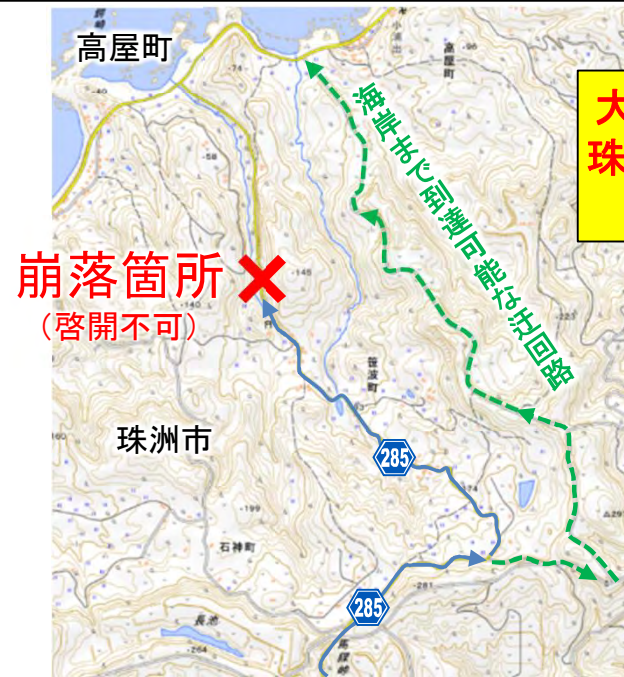
● 珠洲市若山町出田地内「広栗橋交差点」から約9.1km地点 崩落

啓開不可
(迂回路あり)

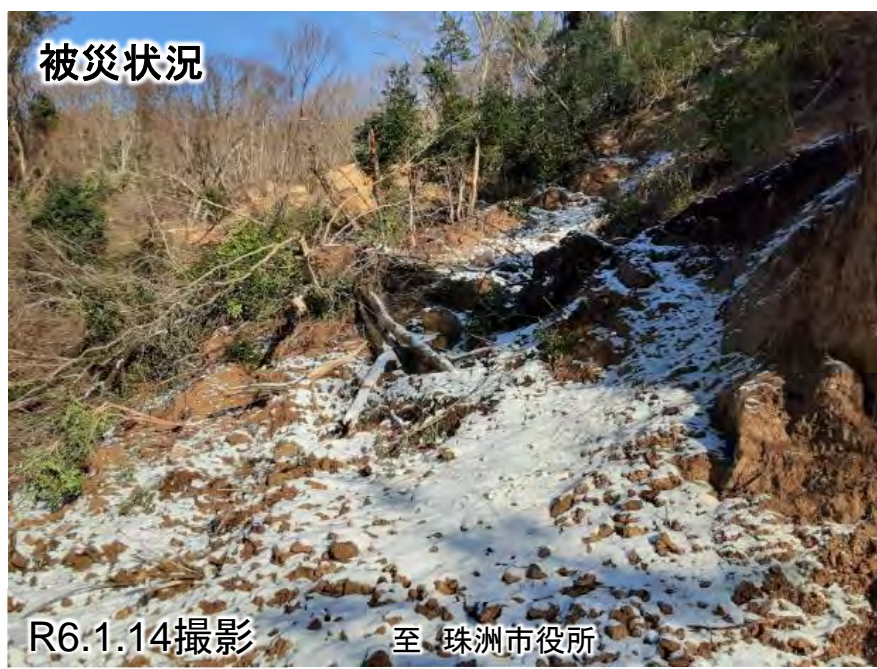
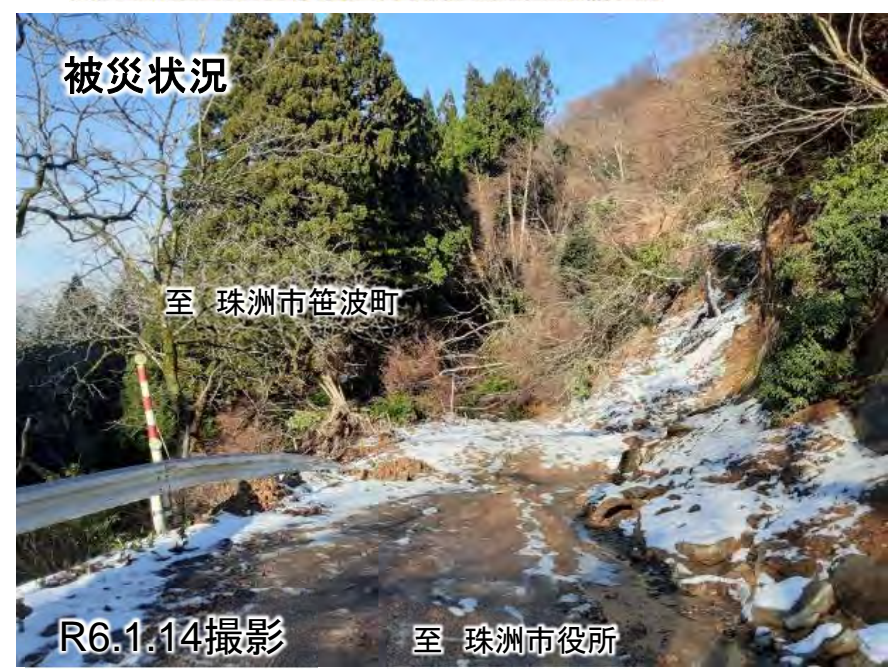
大規模崩落のため、
珠洲市笹波町付近は
通行不可
