● 珠洲市若山町延武地内の国道接続交差点から約0.1km地点 段差

工事名	令和6年能登半島地震 国道249号 道路復旧
工種	道路復旧工事
測点	R6-1.15 倒木除去状況
施工状況	(グリーンテック製広域農道) 若山の庄より 0.5km地点
西松建設(株)

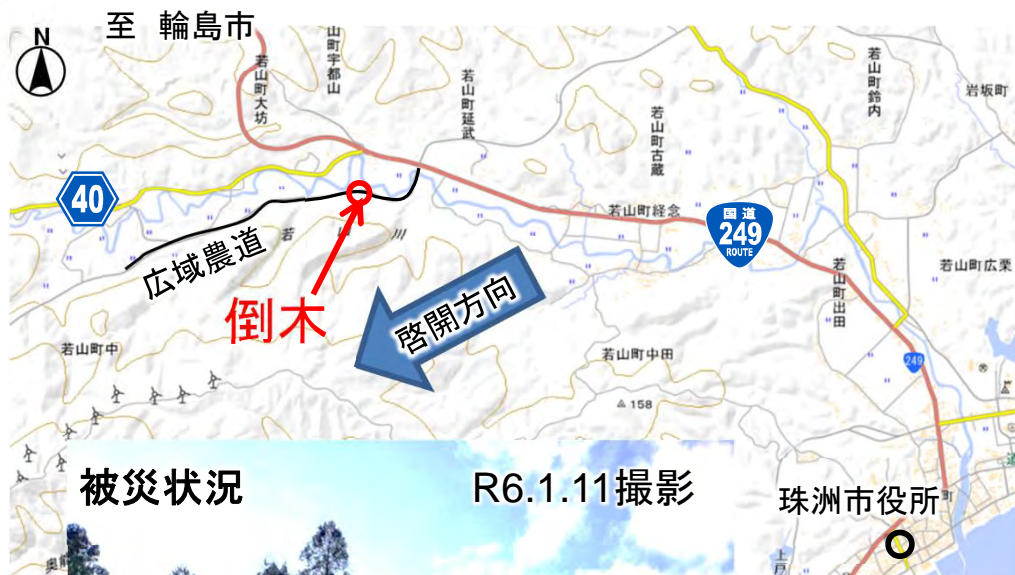
● 珠洲市若山町延武地内の国道接続交差点から約0.6km地点 倒木

被災状況

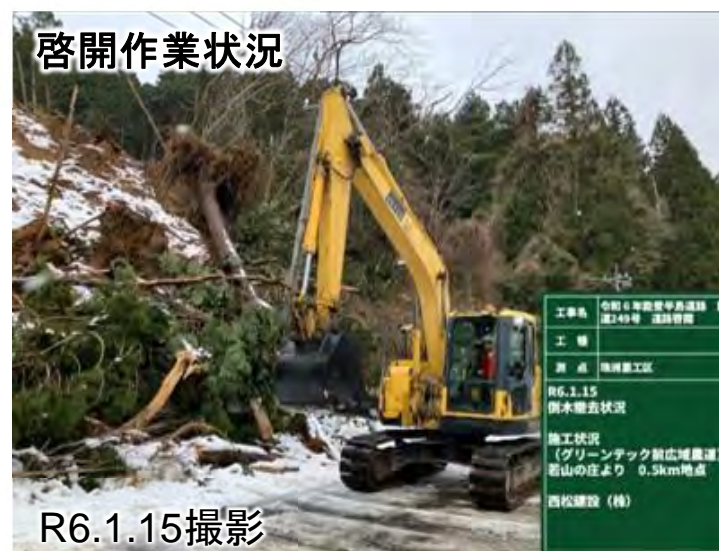
啓開作業状況

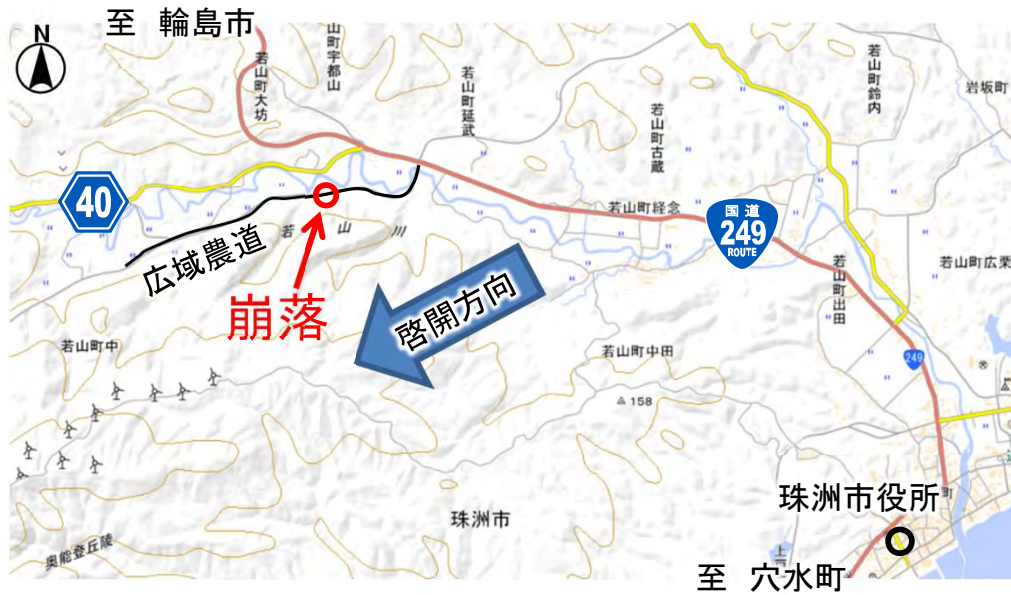
● 珠洲市若山町延武地内の国道接続交差点から約0.8km地点 法面崩落

啓開済

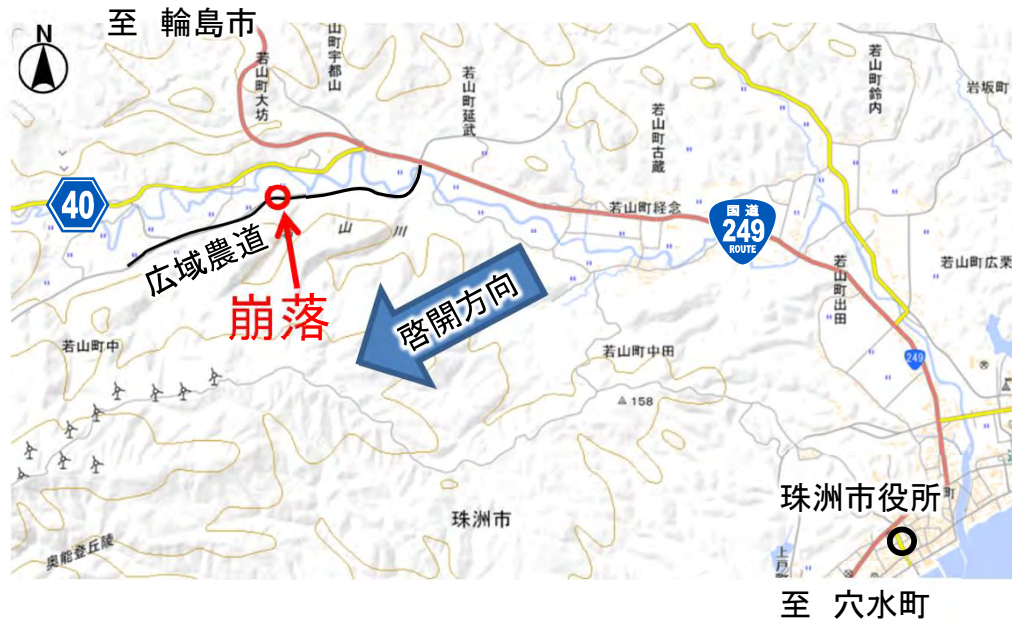
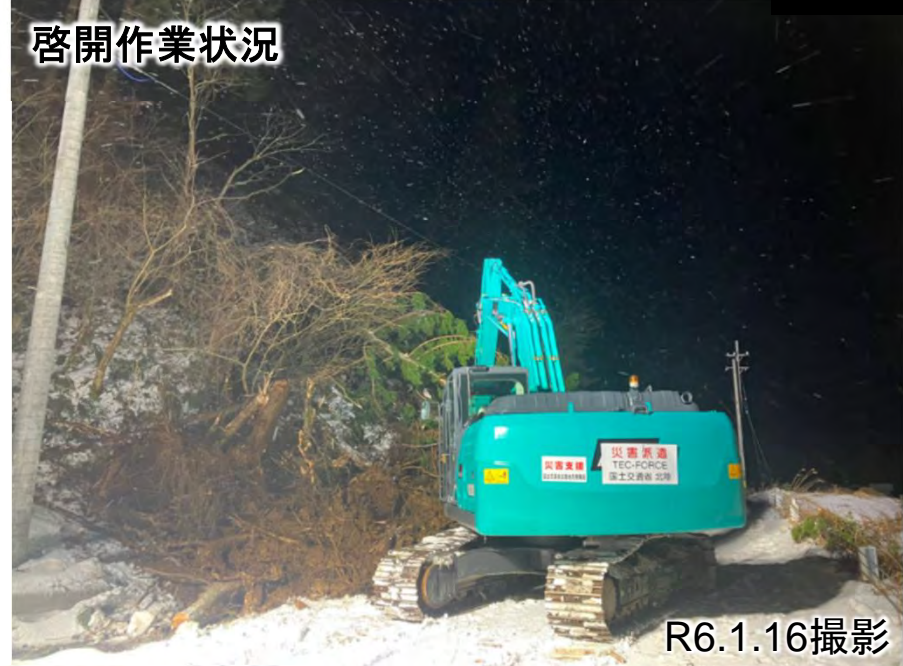
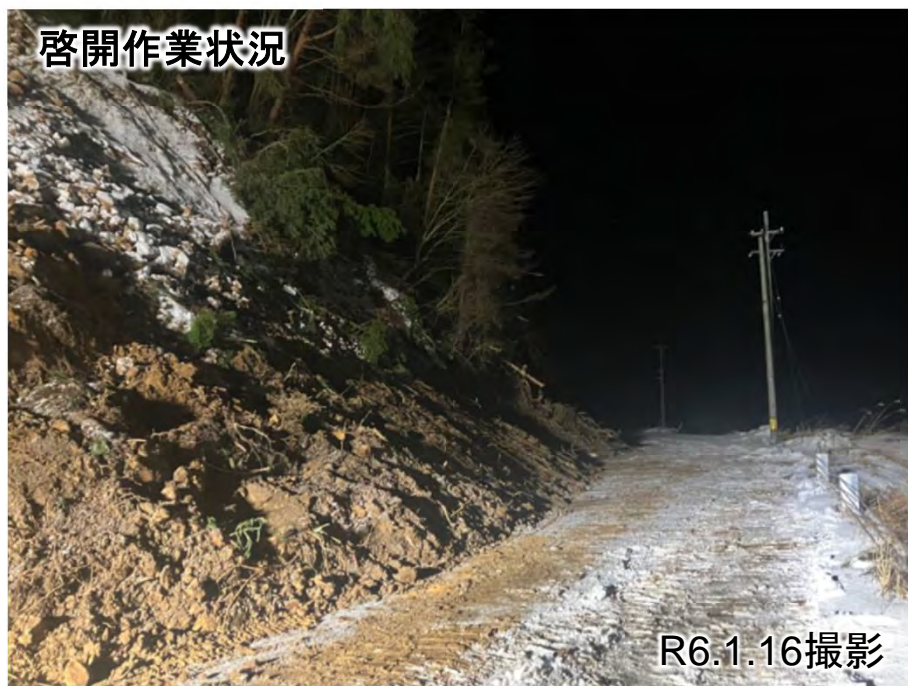
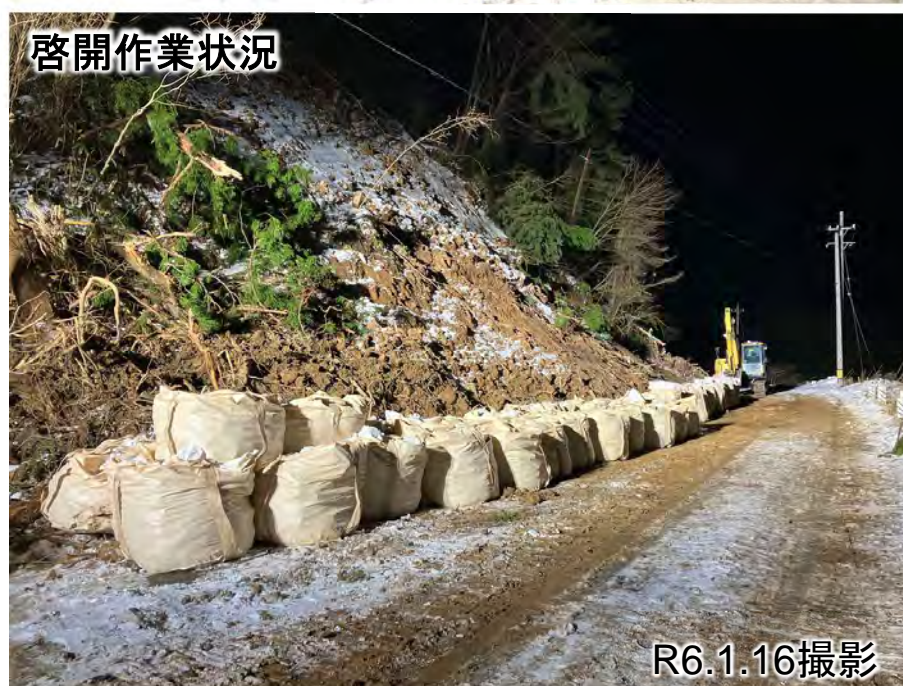
● 珠洲市若山町延武地内の国道接続交差点から約1.1km地点 法面崩落

啓開済

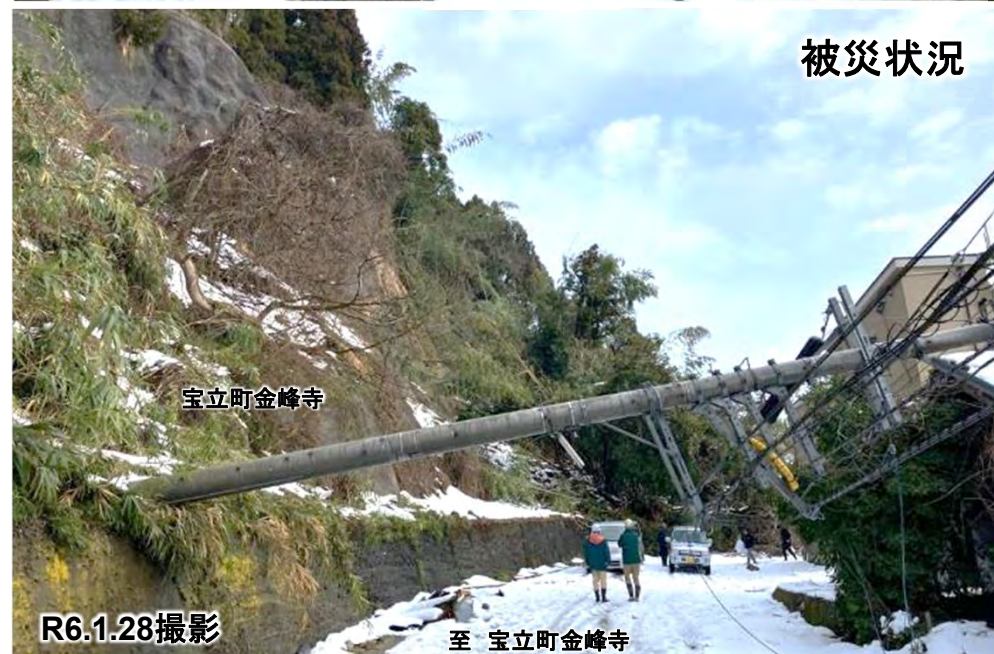
● 珠洲市宝立町春日野の珠洲市道で発生した崩落箇所状況

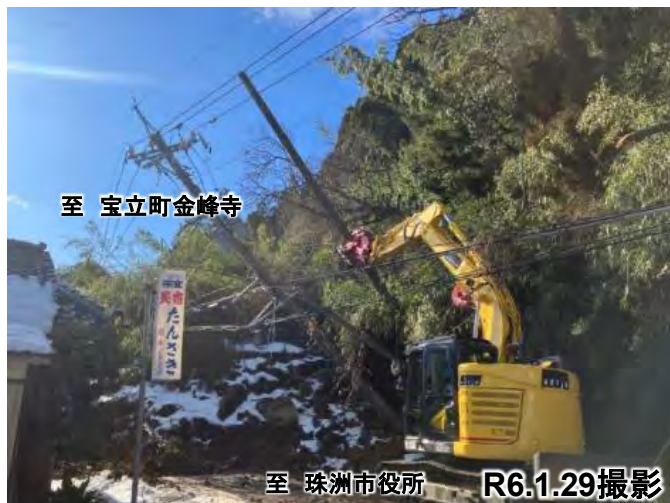
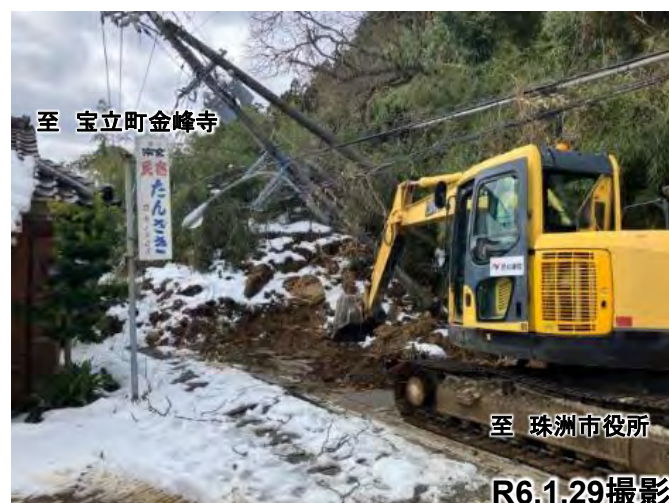
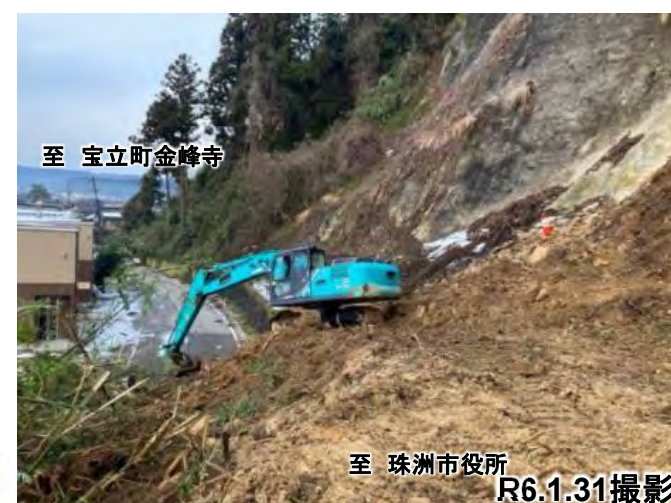
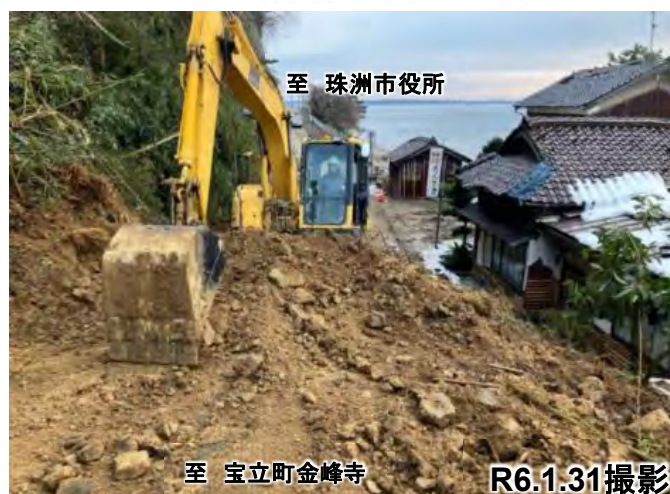
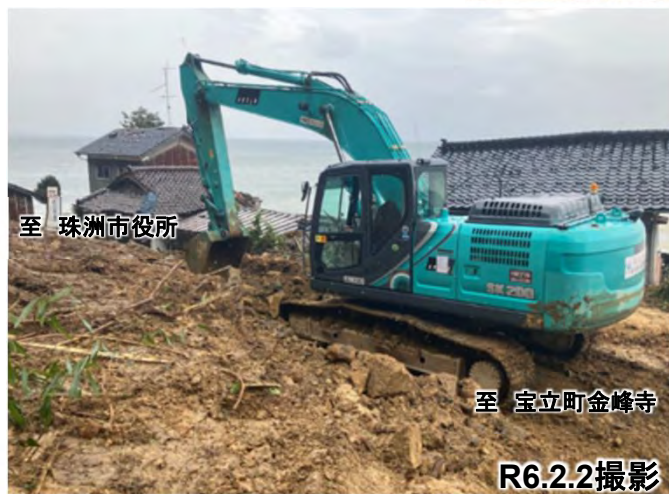
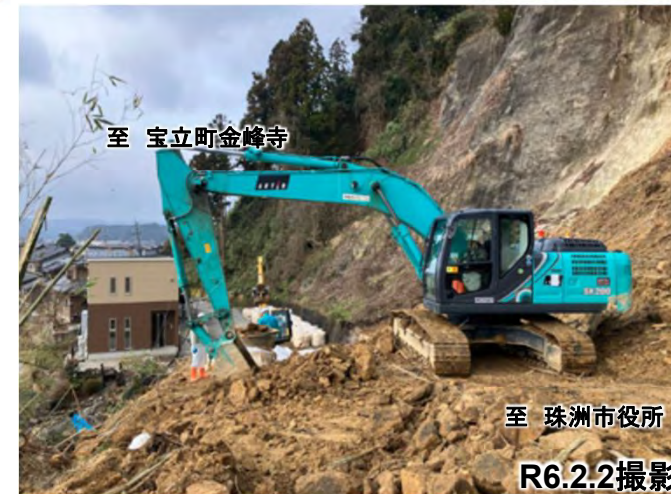
● 珠洲市宝立町春日野の珠洲市道で発生した崩落箇所の啓開作業状況

啓開作業状況

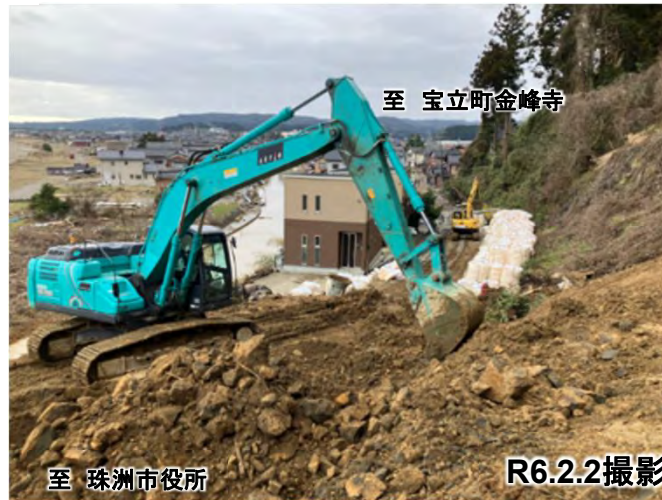
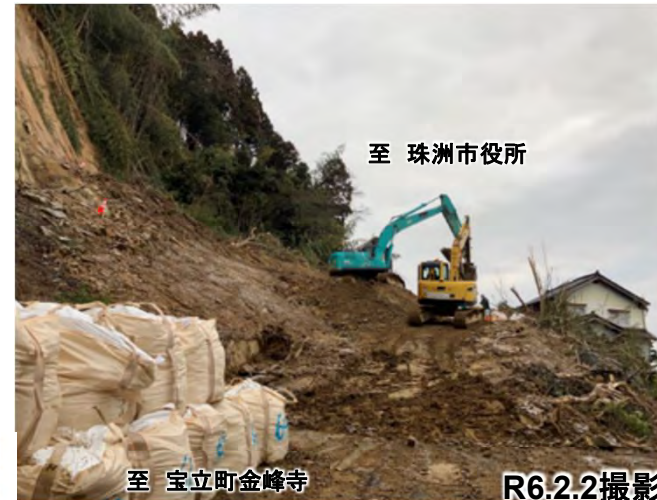
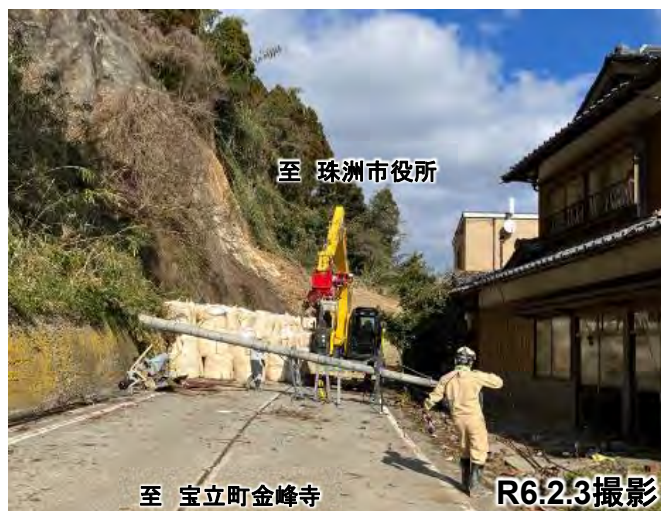
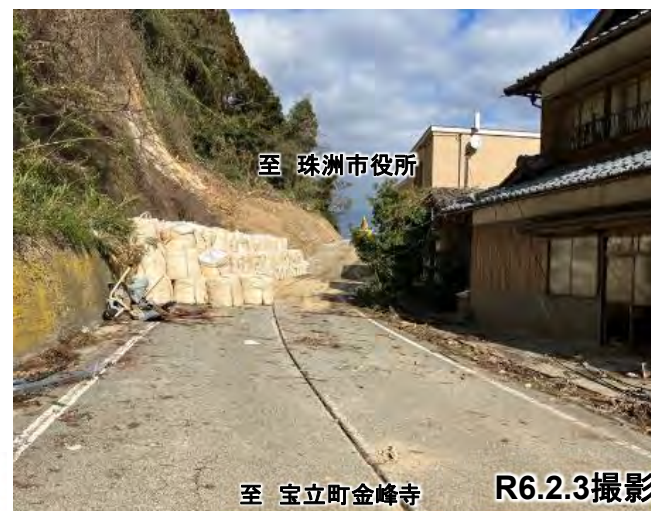
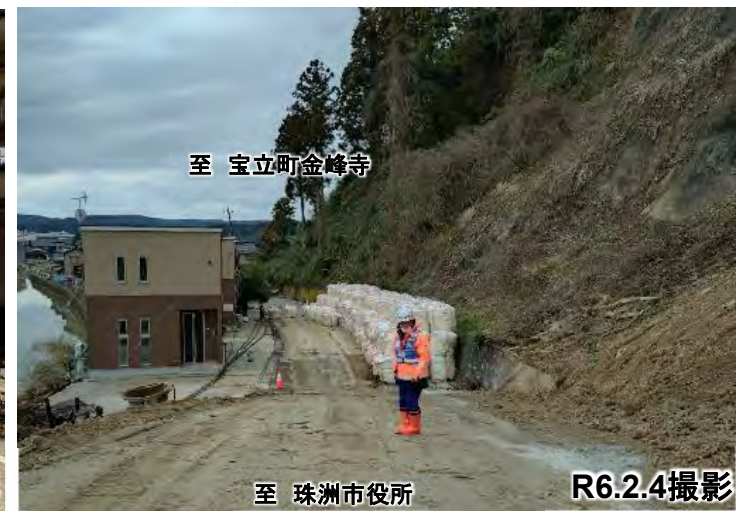
● 珠洲市宝立町春日野の珠洲市道で発生した崩落箇所の啓開作業状況

啓開作業状況

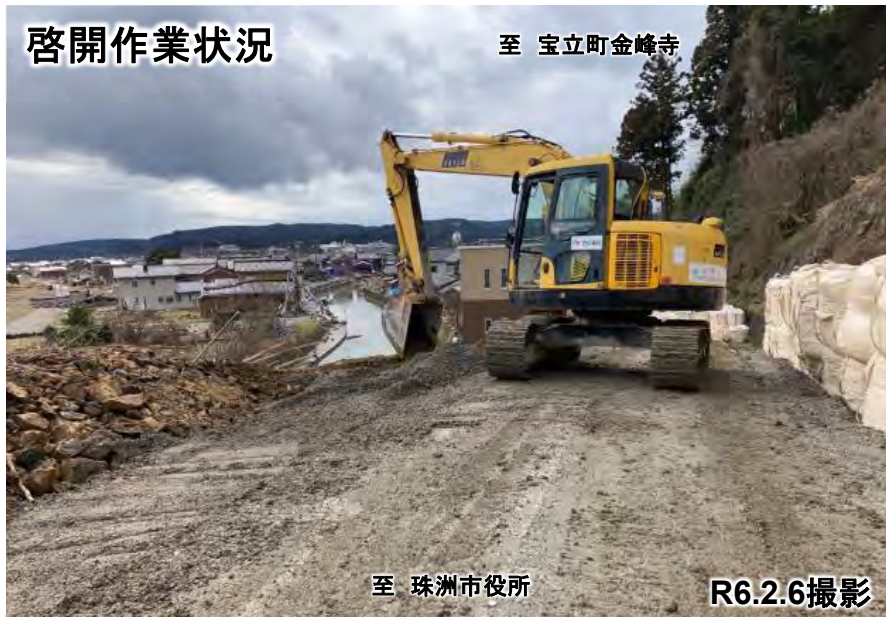
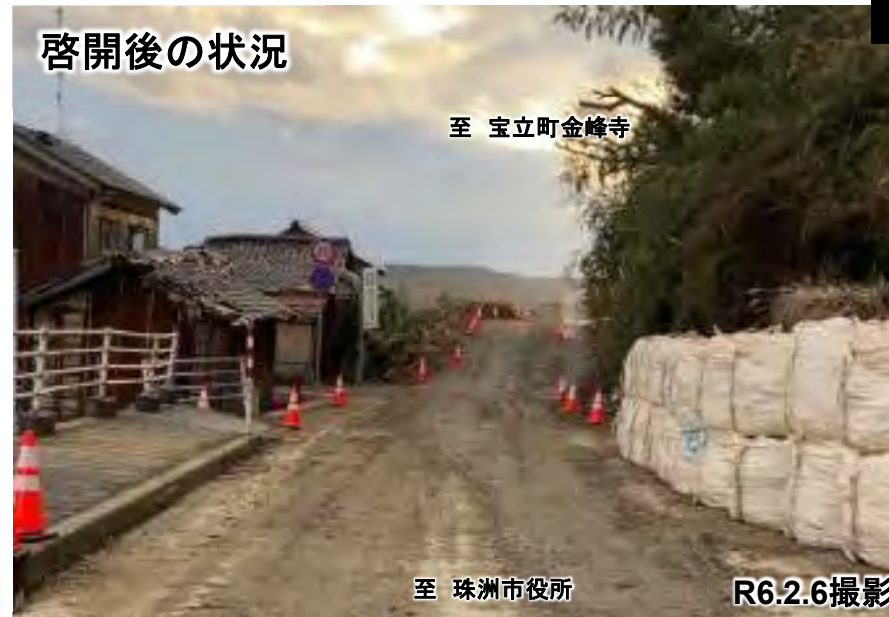
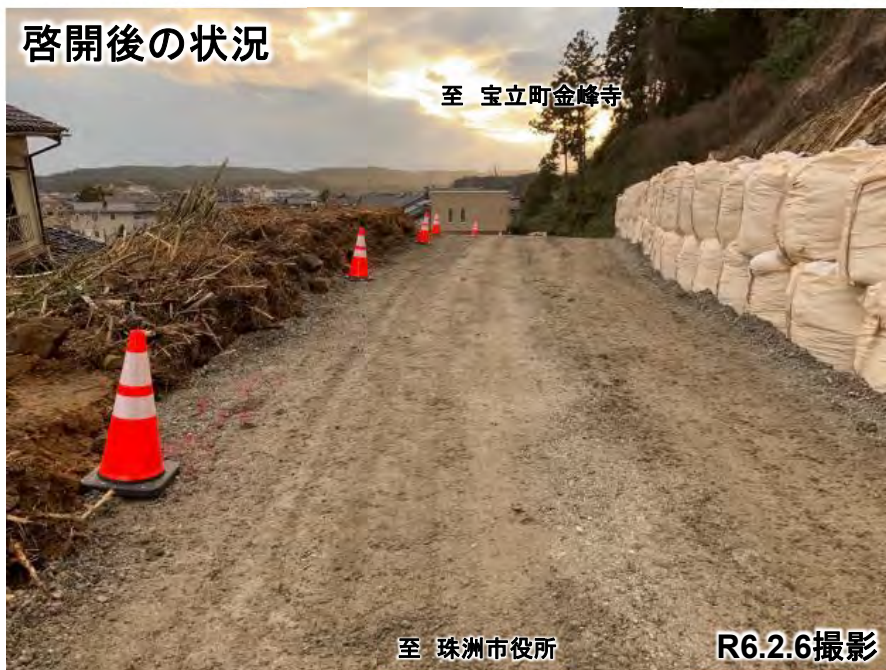
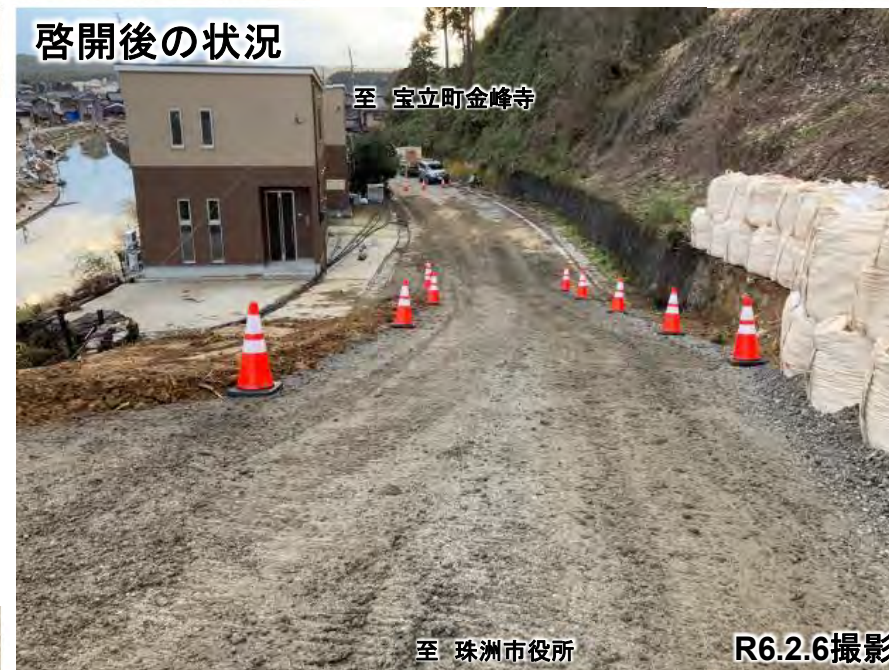
● 珠洲市宝立町春日野の珠洲市道で発生した崩落箇所の啓開作業状況

2/9啓開済

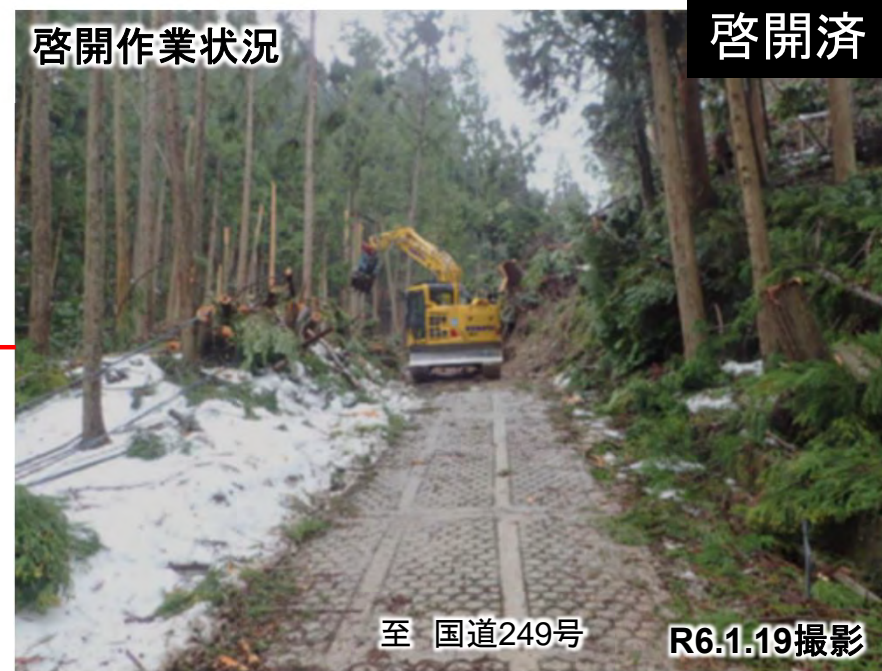
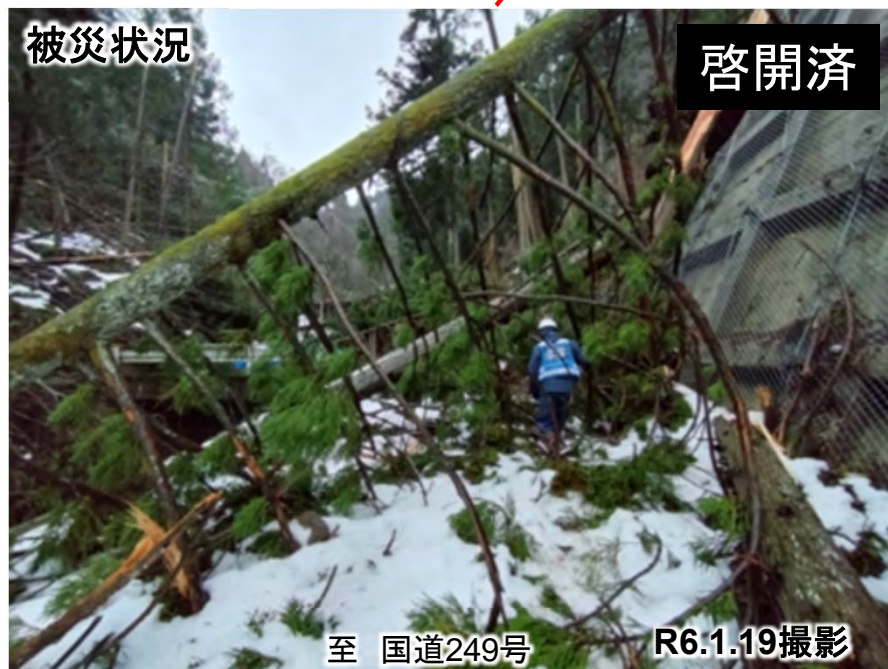
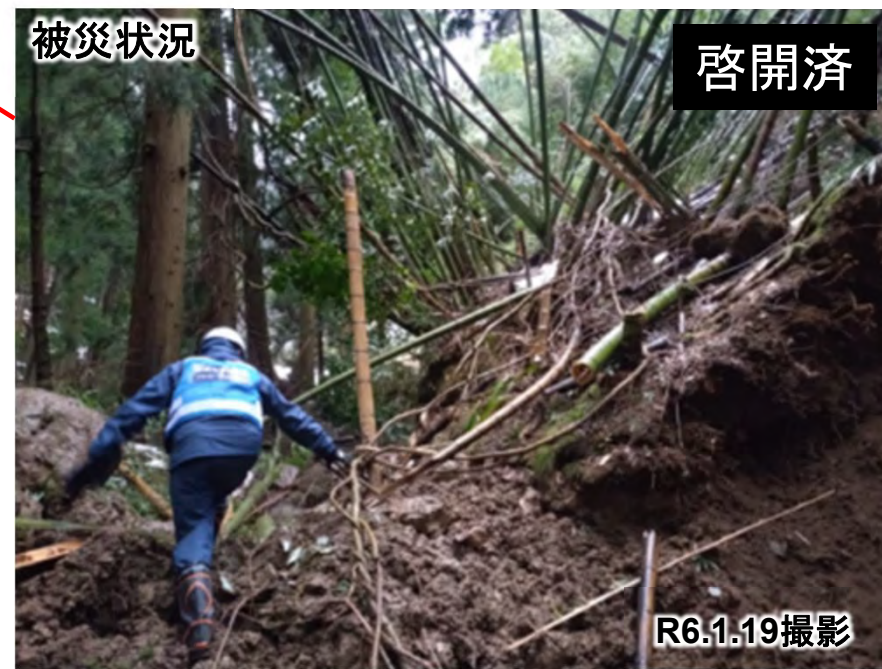
● 輪島市長井町の国道249号接続交差点より約1.7km地点（輪島市房田町） 崩落箇所

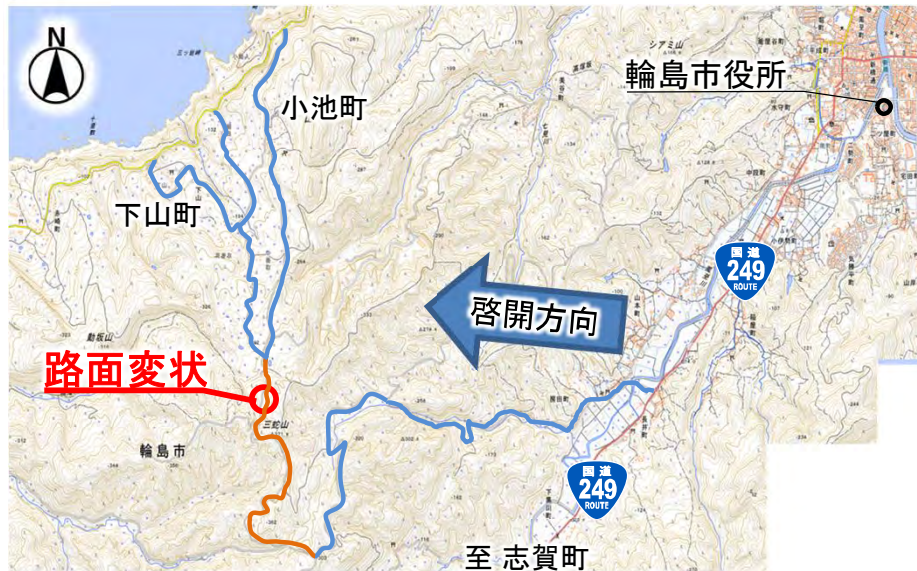
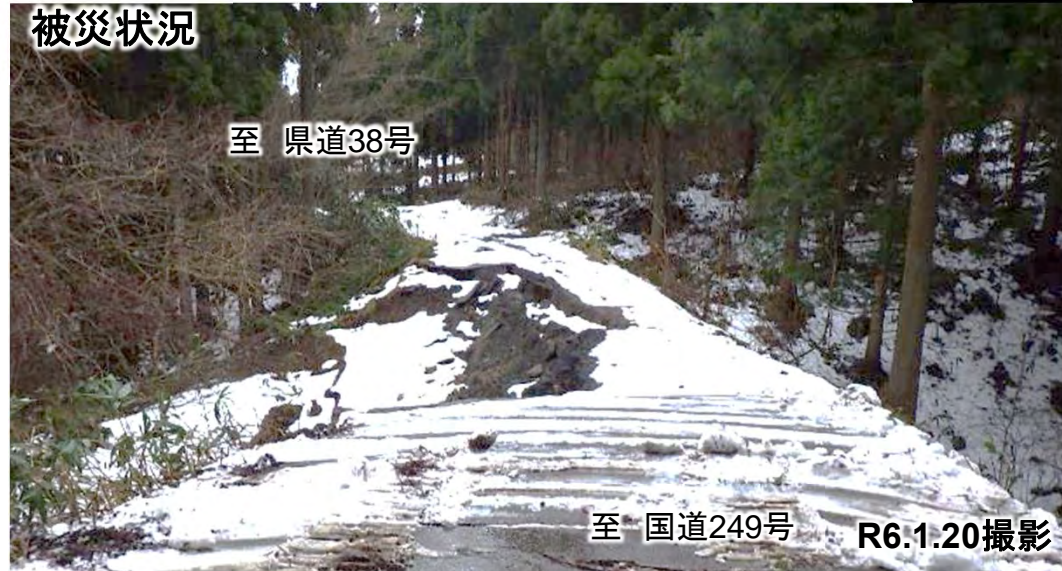
● 輪島市長井町の国道249号接続交差点より約7.2km地点（輪島市大沢町） 路面変状箇所

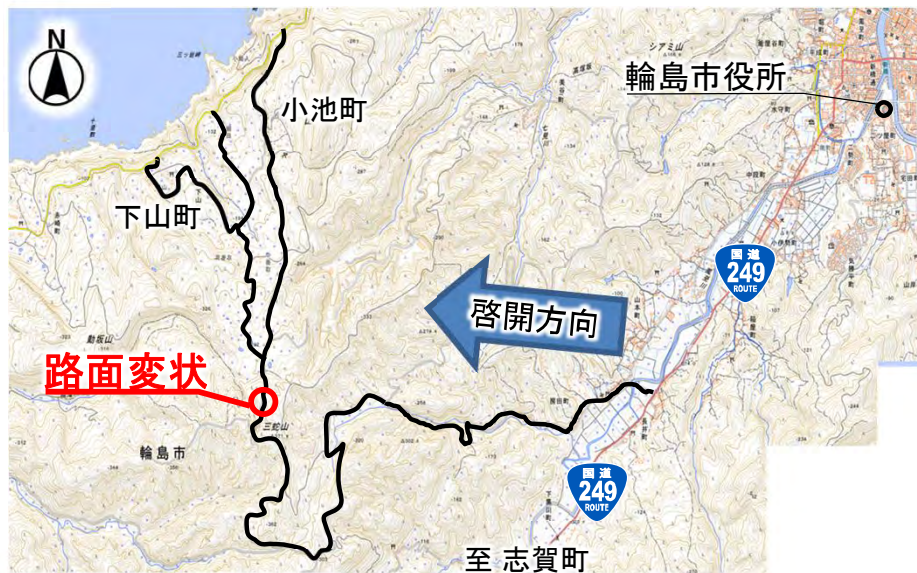
● 輪島市長井町の国道249号接続交差点より約7.4km地点（輪島市大沢町） 崩壊箇所

啓開済

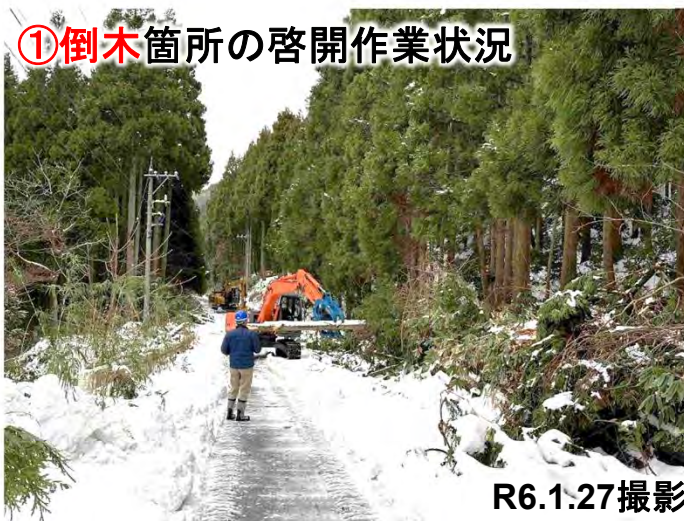
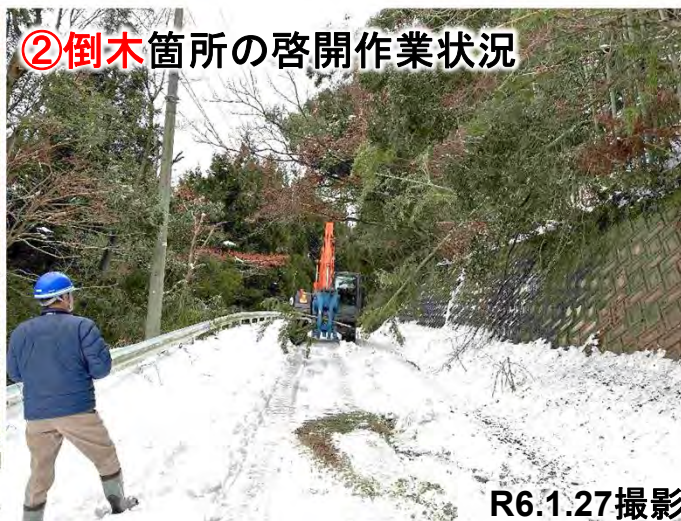
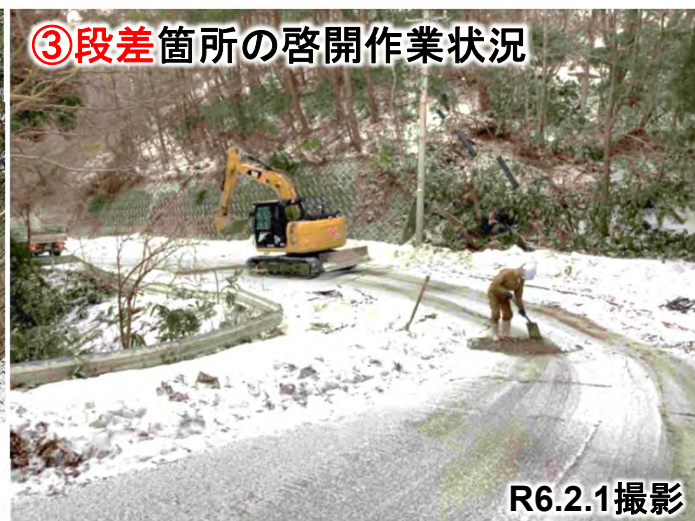
● 輪島市大野町の国道249号接続交差点より約 1.8km、約2.0km付近に倒木、約3.5km付近に段差

啓開済

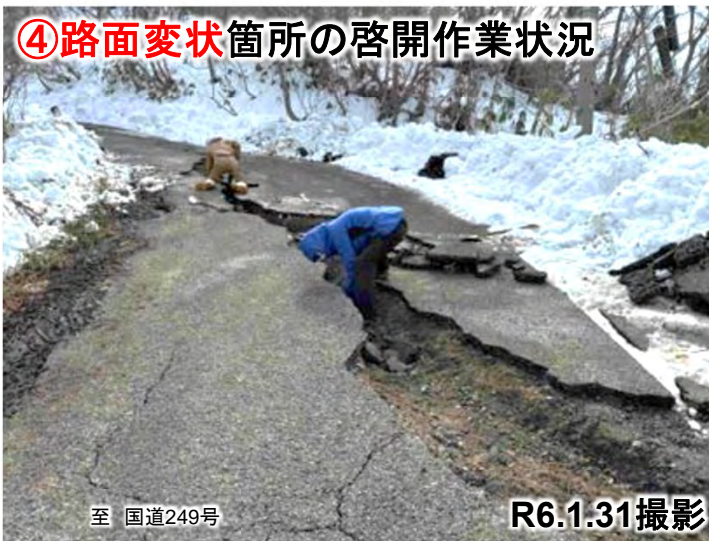
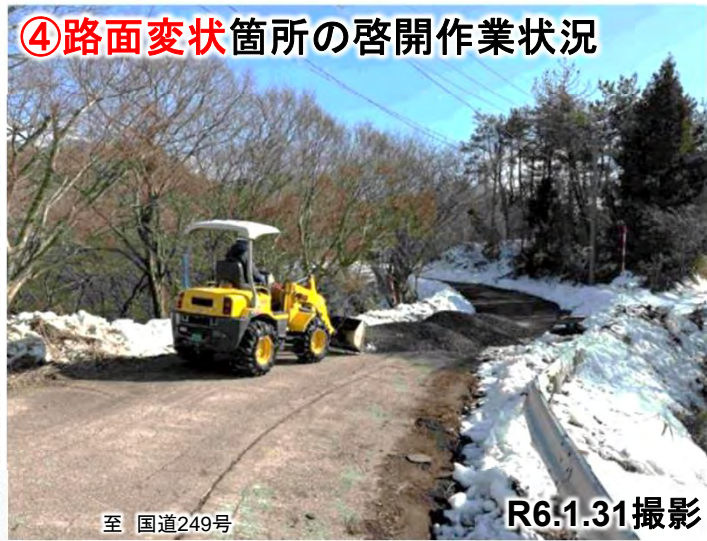
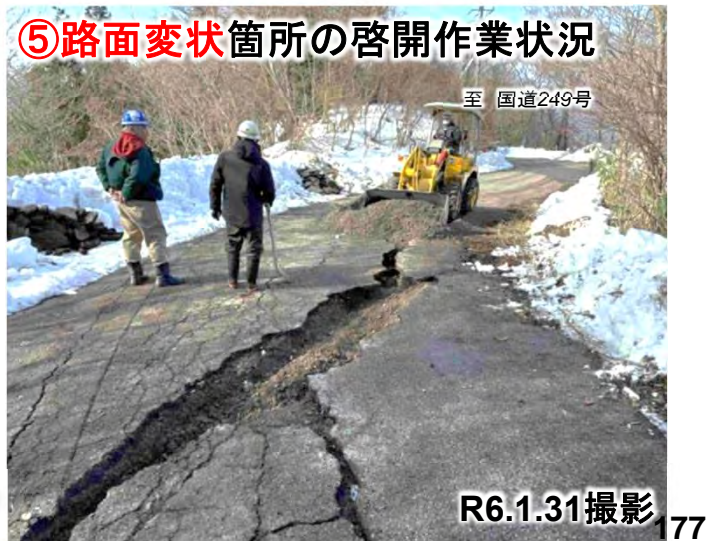
● 輪島市大野町の国道249号接続交差点より約 1.8km、約2.0km付近に倒木、約3.5km付近に段差

啓開済

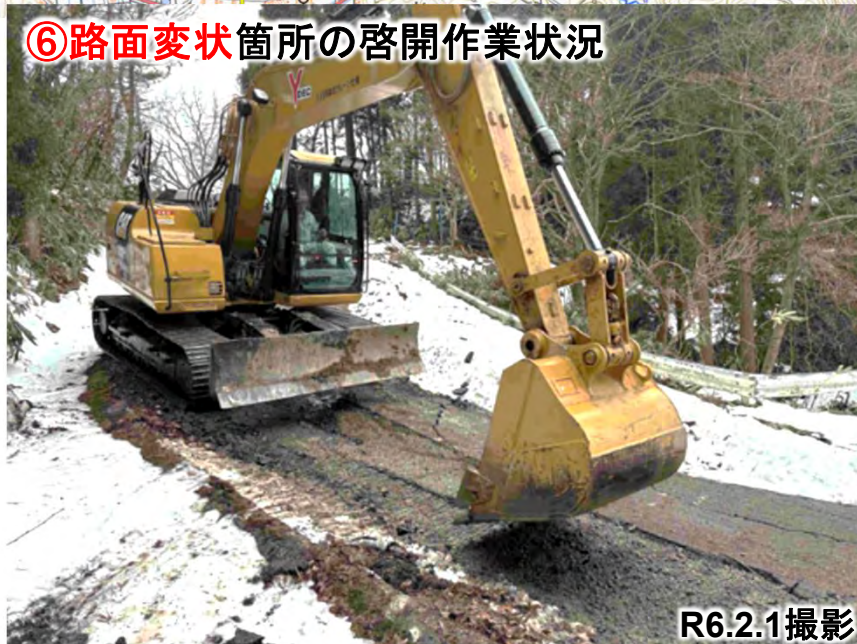
● 輪島市大野町の国道249号接続交差点より 約4.4km付近 路面変状箇所

⑥路面変状箇所の啓開作業状況

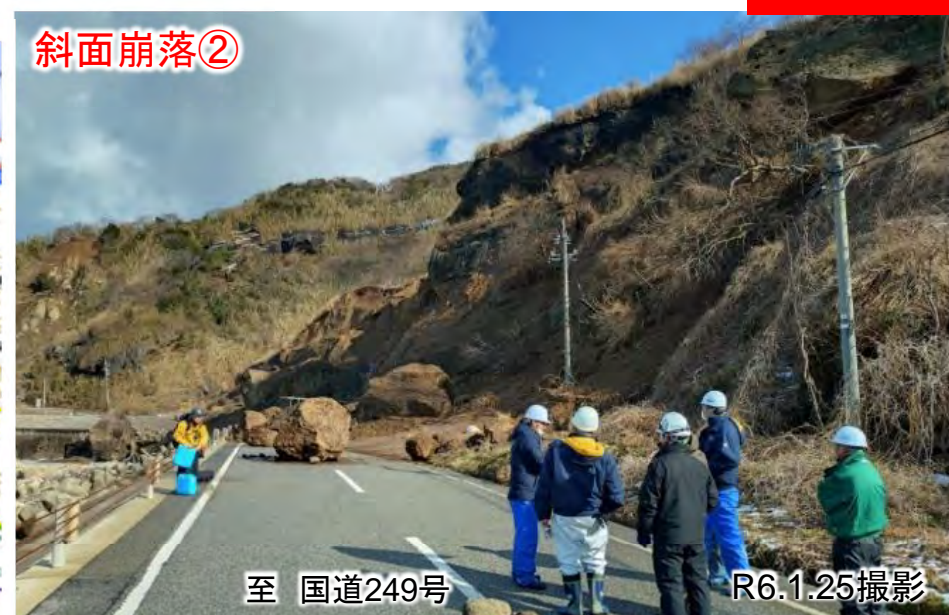
斜面崩落②

● 輪島市門前町道下地内「国道249号との交差点」から2.1km地点付近 崩落箇所の啓開作業状況

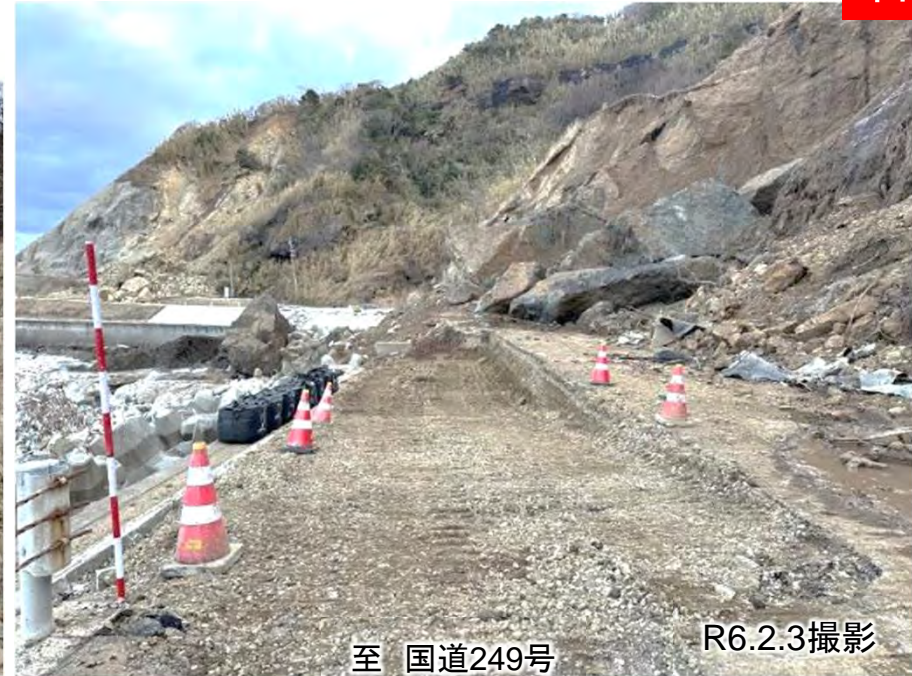
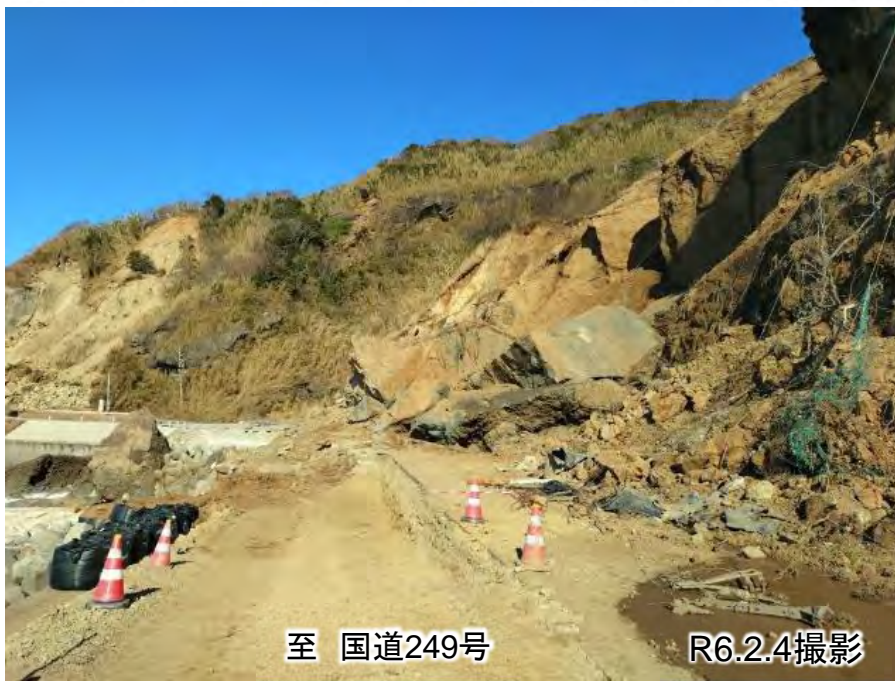
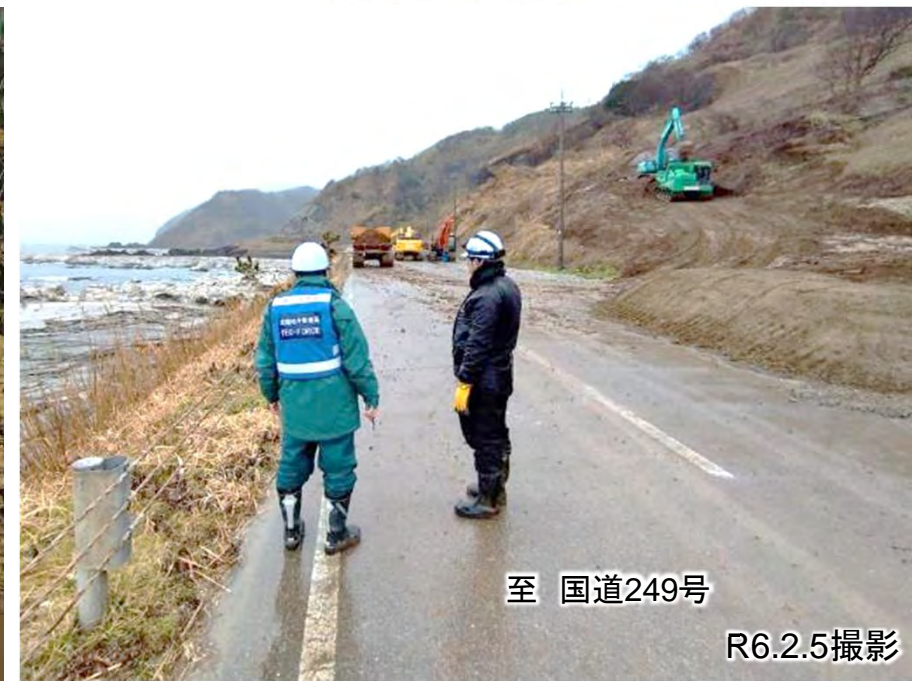
● 輪島市門前町道下地内「国道249号との交差点」から2.1km地点付近 崩落箇所の啓開作業状況

斜面崩落②の啓開作業状況

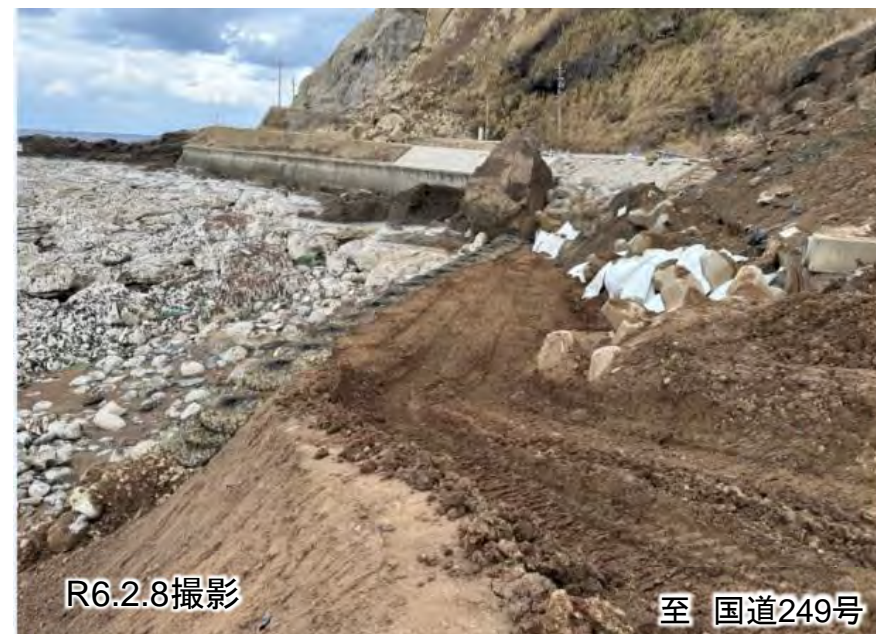
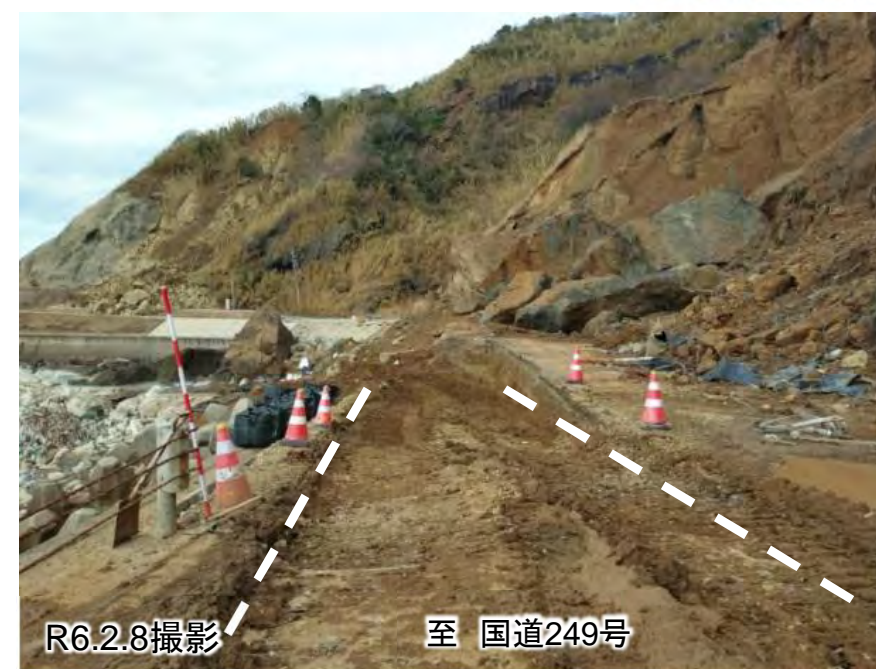
● 輪島市門前町道下地内「国道249号との交差点」から2.1km地点付近 崩落箇所の啓開作業状況

斜面崩落②の啓開作業状況

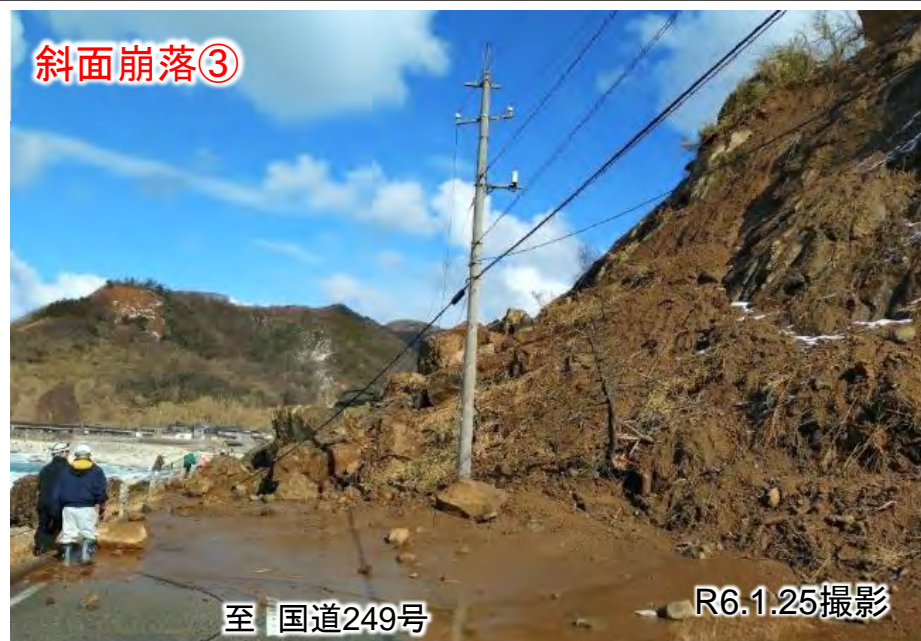
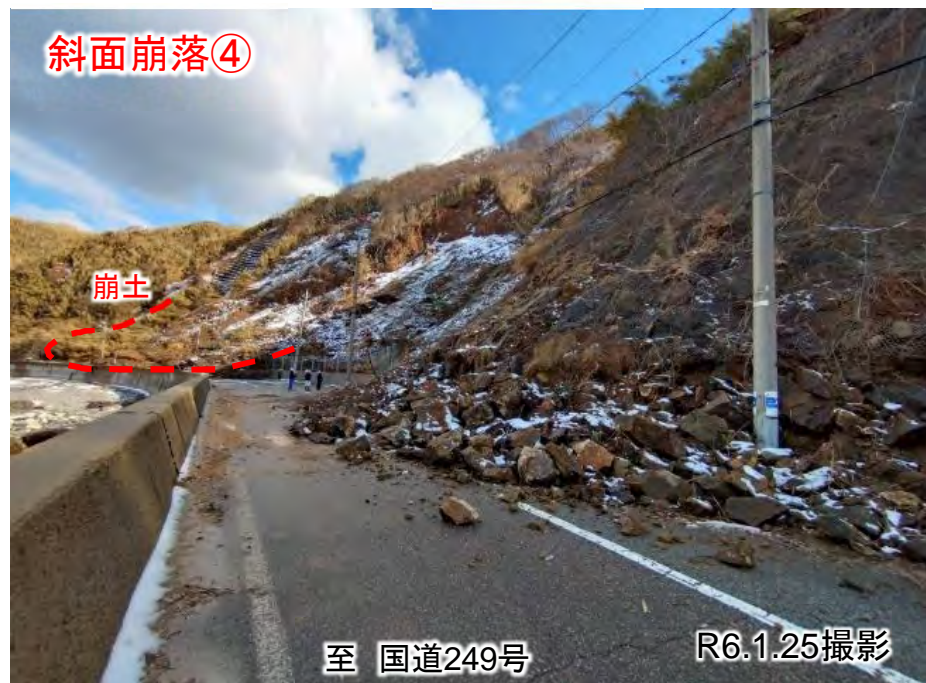
● 輪島市門前町道下地内「国道249号との交差点」から2.7km地点付近 崩落箇所の現地調査結果

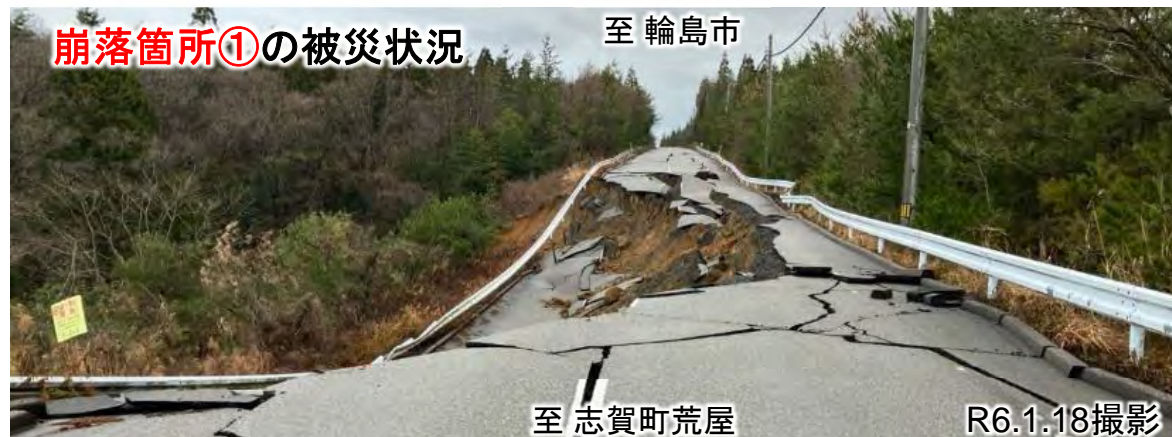
● 羽咋郡志賀町荒屋地内「国道との交差点」から 約7.7km 崩落箇所①の状況

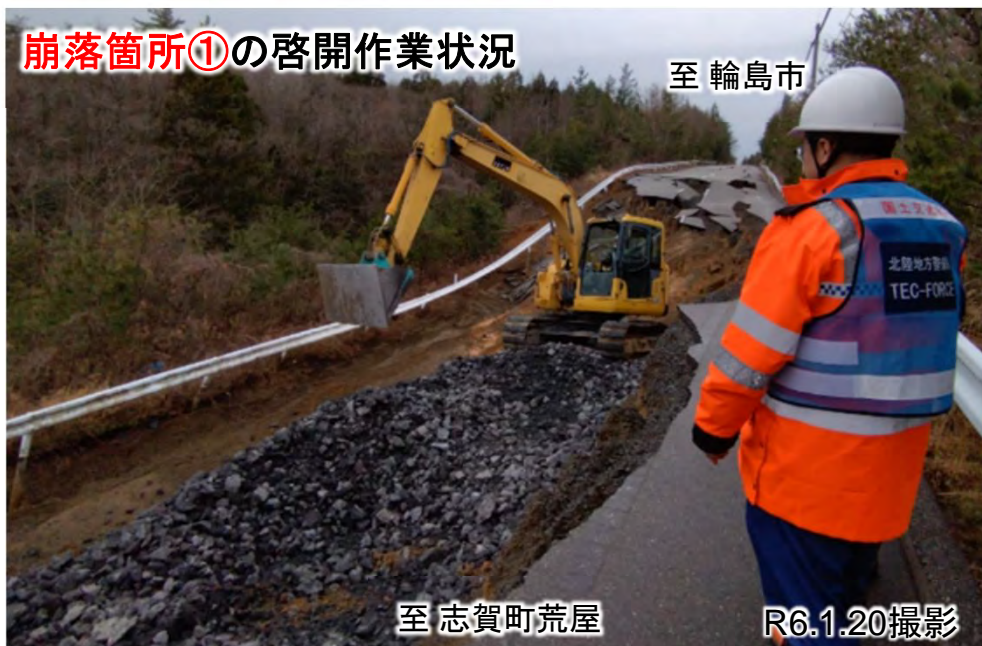
● 羽咋郡志賀町荒屋地内「国道との交差点」から 約7.7km 崩落箇所①の状況
