● 珠洲市若山町延武地内の国道接続交差点から約0.1km地点 段差

工事名	令和6年能登半島地震 国道249号 道路復旧
工種	道路復旧工事
測点	R6-1.15 倒木除去状況
施工状況	(グリーンテック製広域農道) 若山の庄より 0.5km地点
西松建設(株)

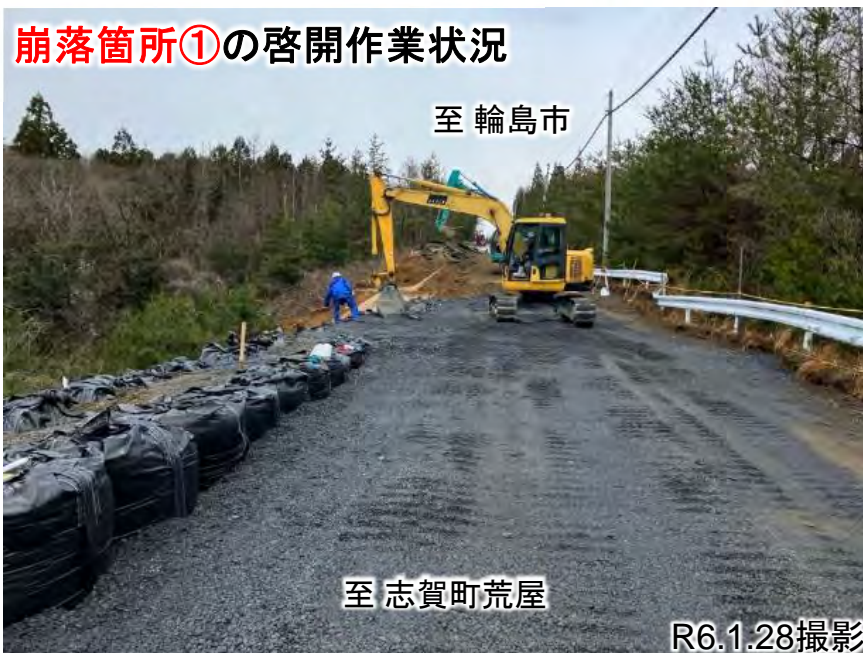
崩落箇所①の啓開作業状況

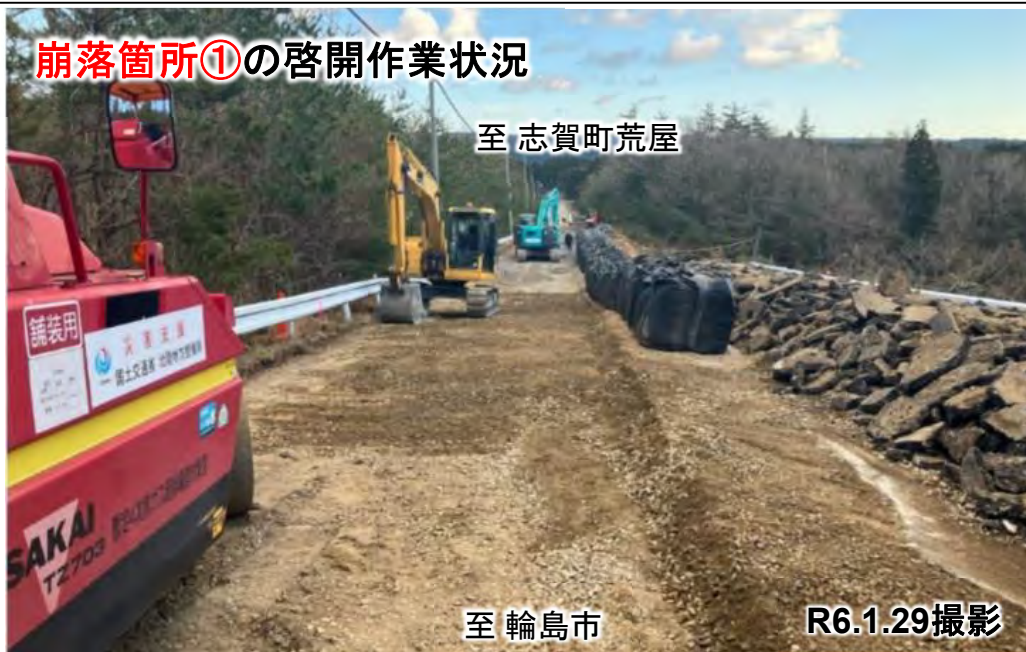
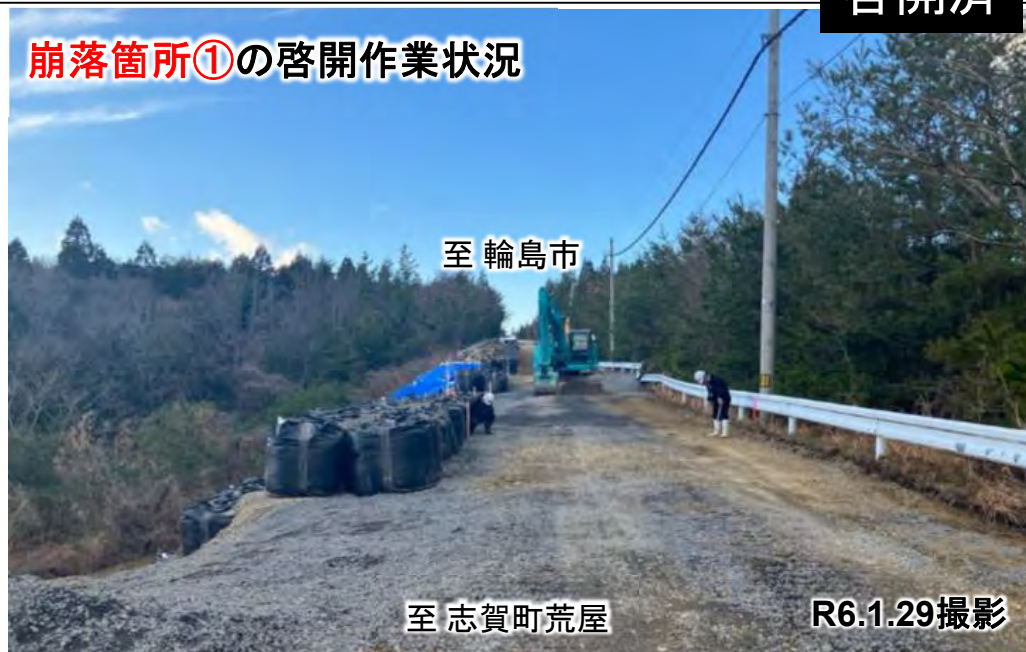
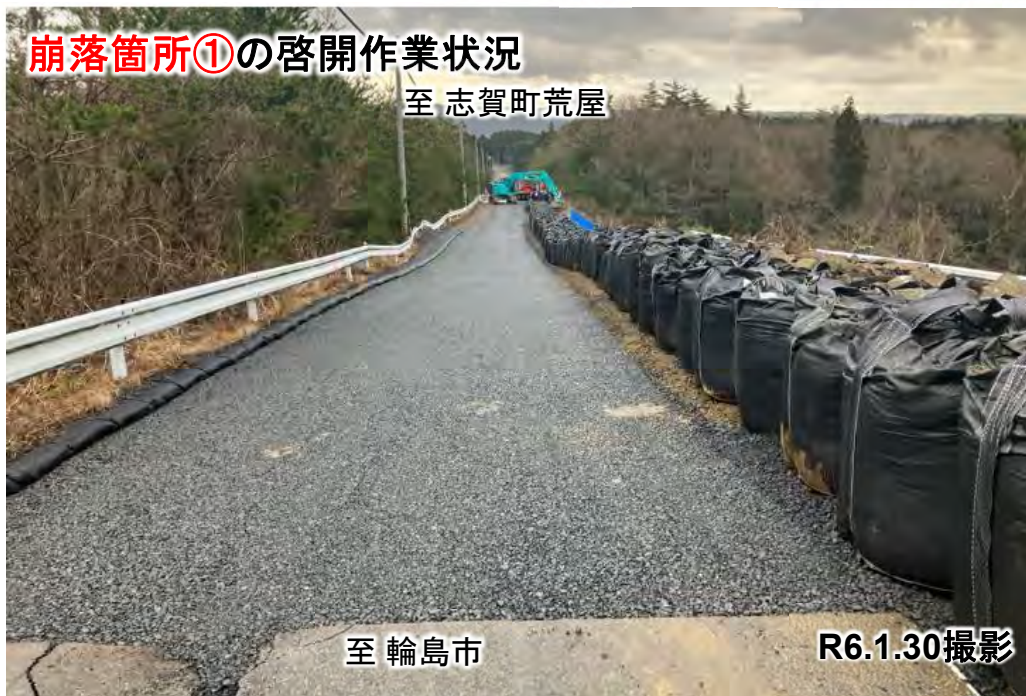
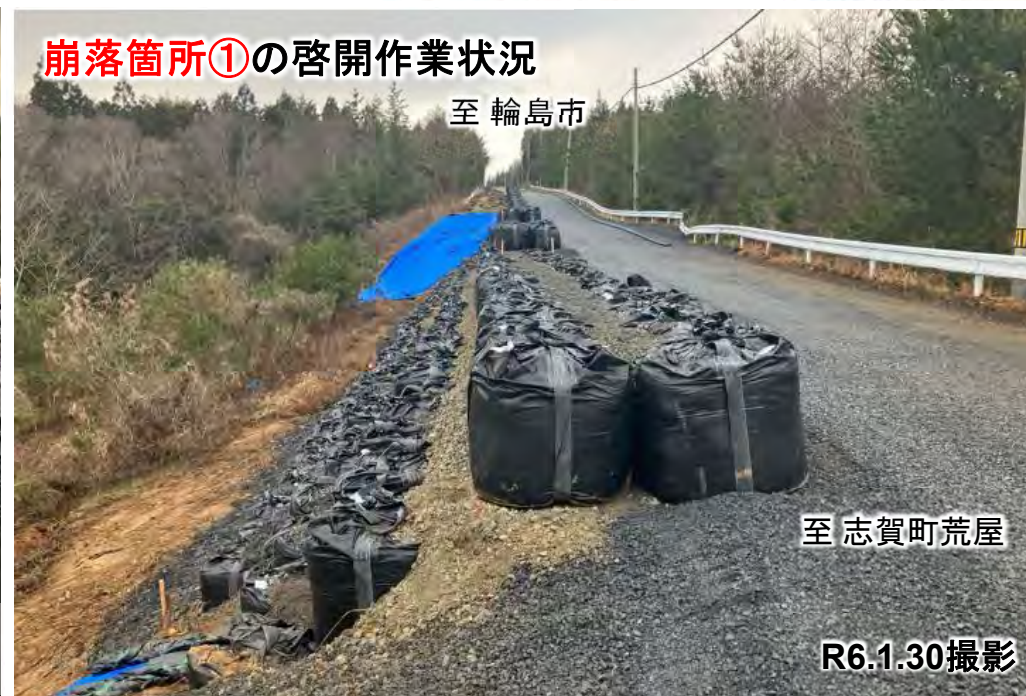
● 羽咋郡志賀町荒屋地内「国道との交差点」から 約7.7km 崩落箇所①の状況

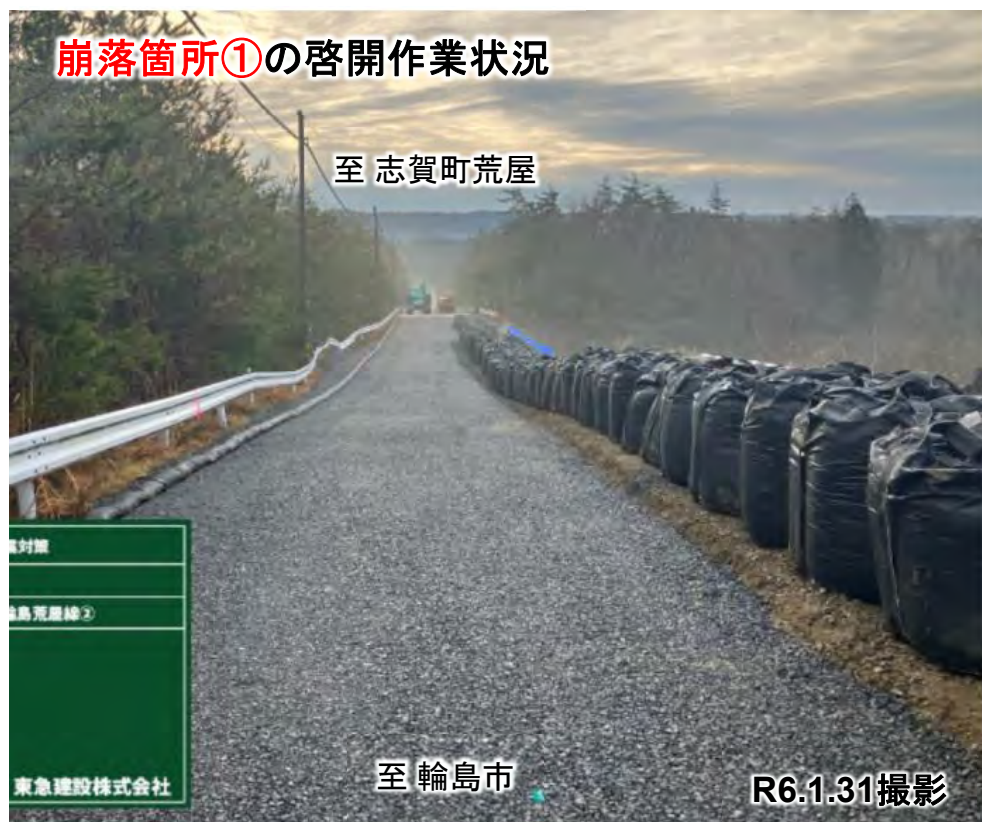
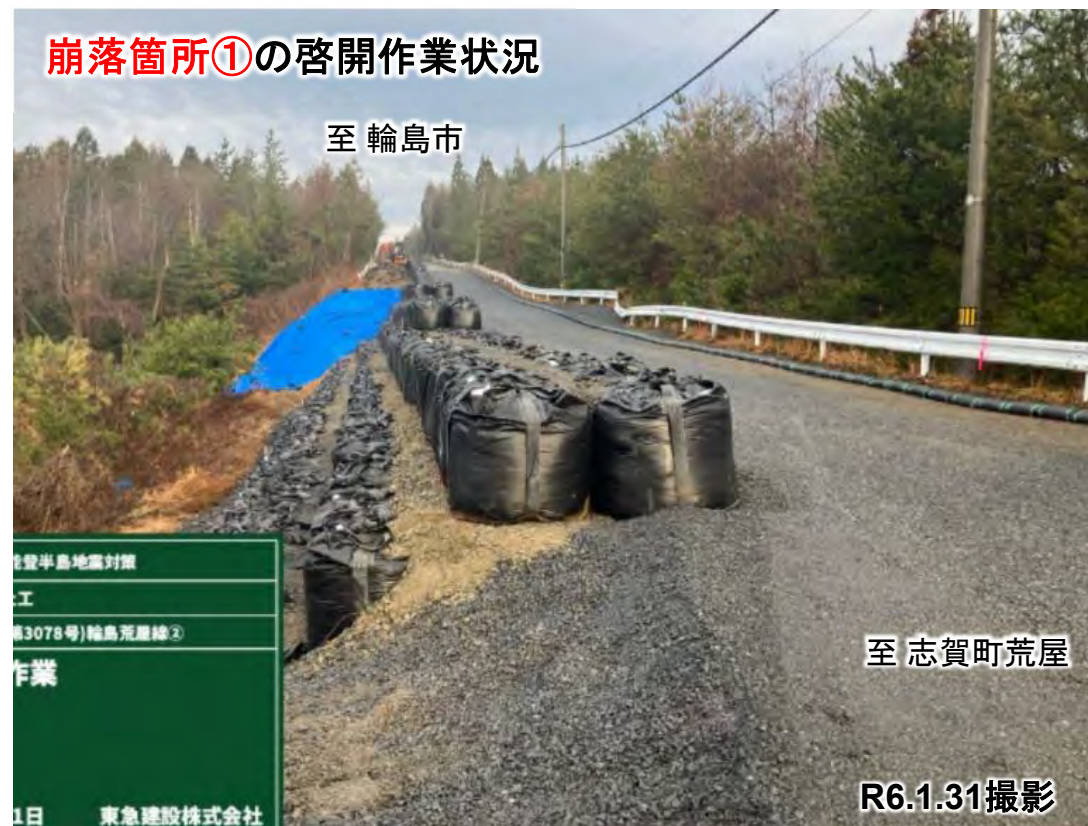
● 羽咋郡志賀町荒屋地内「国道との交差点」から 約7.7km 崩落箇所①の状況

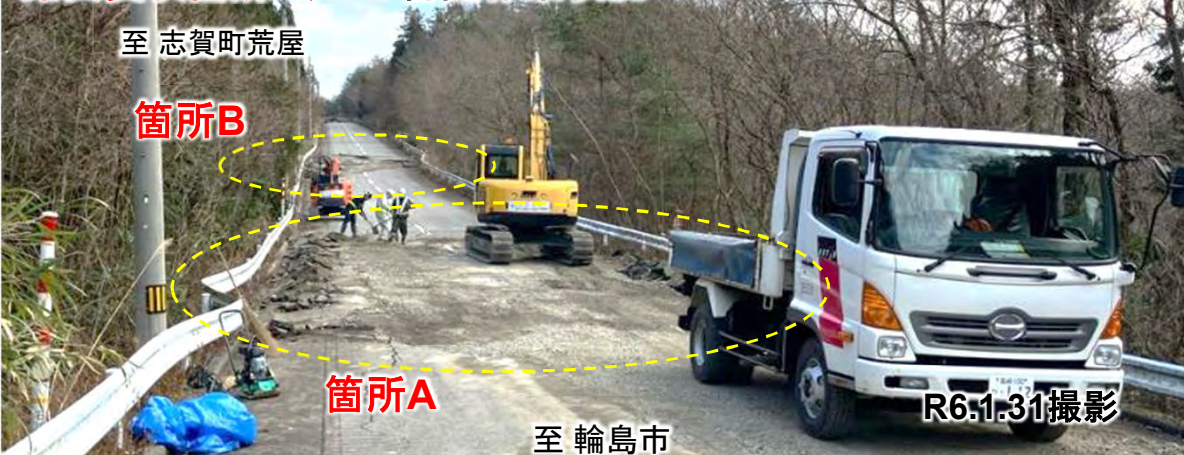
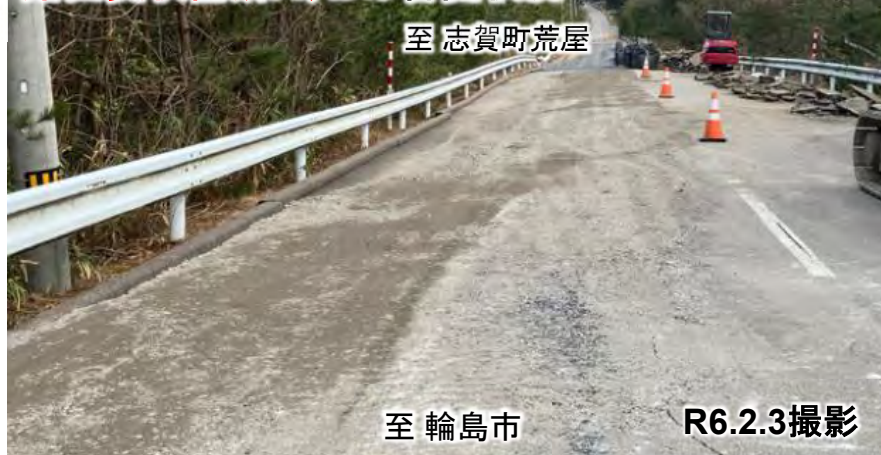
路面変状箇所A、Bの啓開作業状況

路面変状箇所A、Bの啓開状況

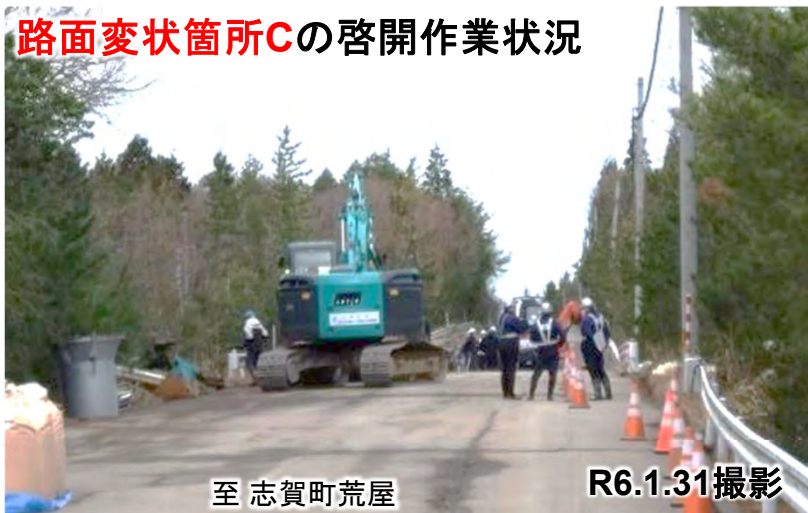
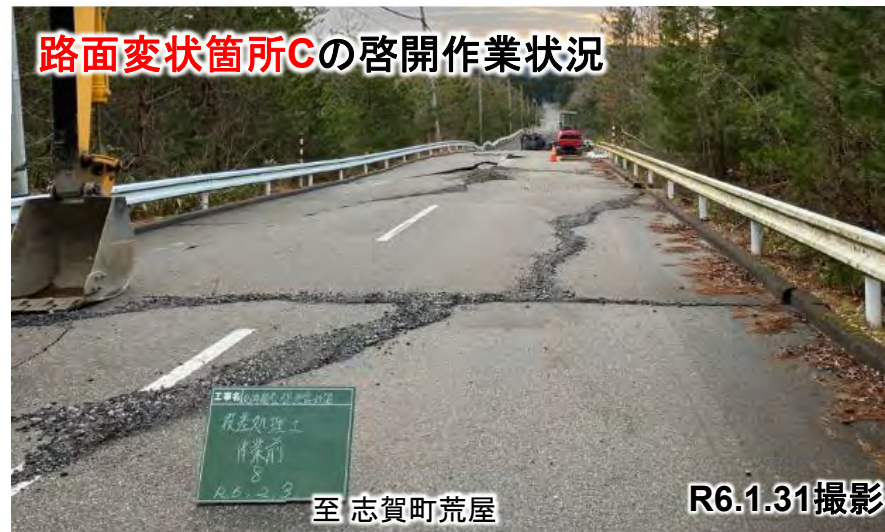
路面変状箇所Cの啓開作業状況

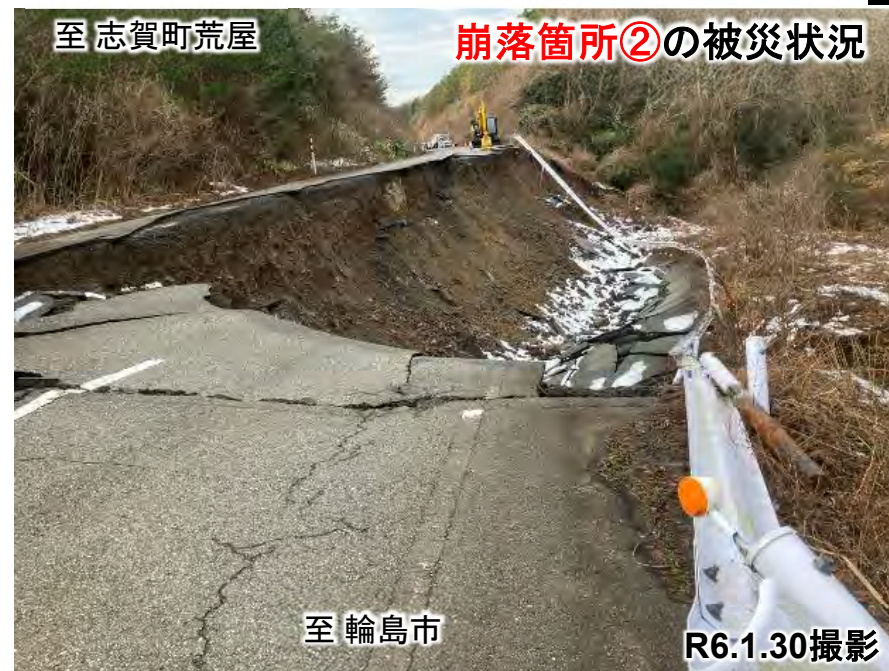
● 羽咋郡志賀町荒屋地内「国道との交差点」から 約11.0km地点 崩落箇所②の状況

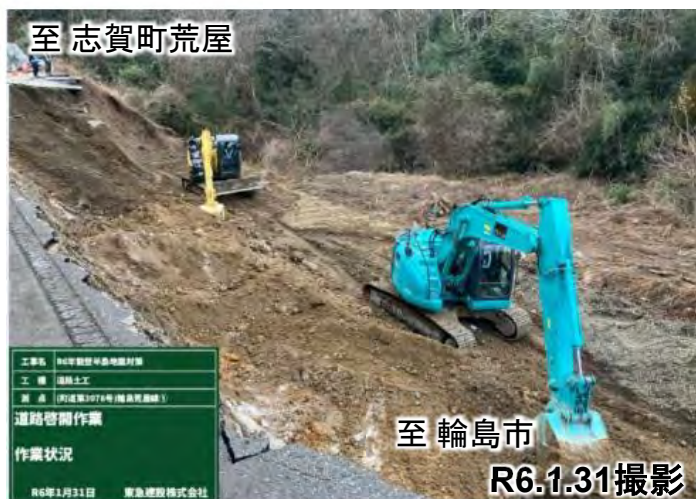
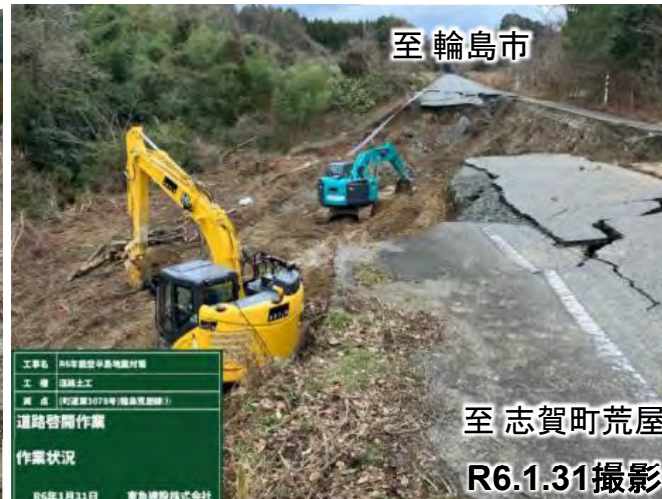
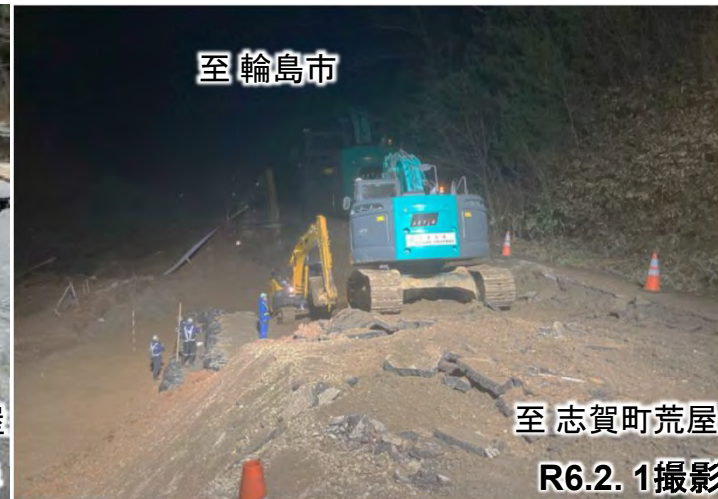
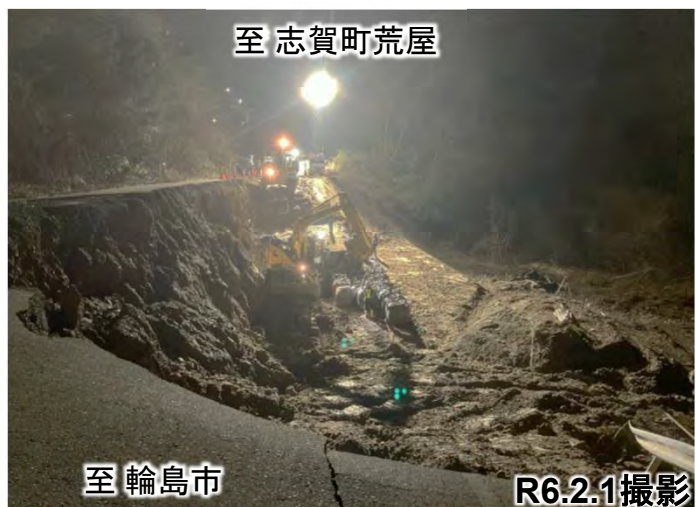
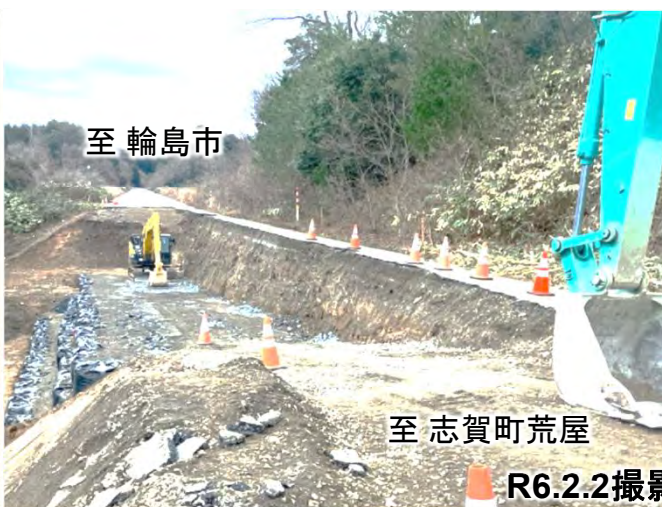
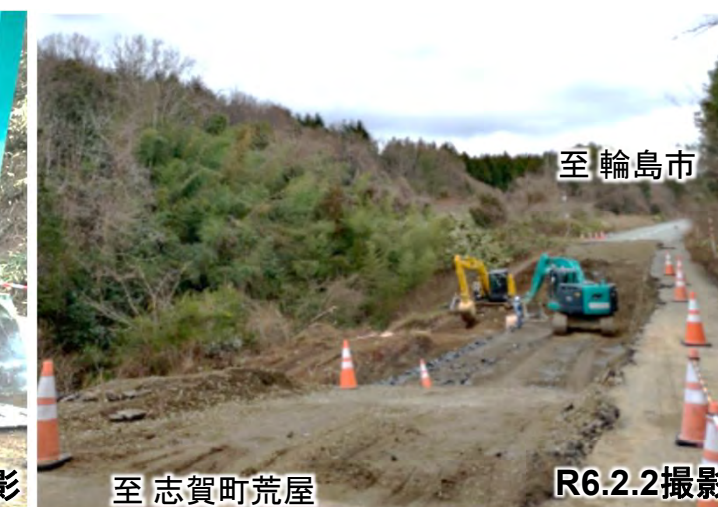
● 羽咋郡志賀町荒屋地内「国道との交差点」から 約11.0km地点 崩落箇所②の状況

崩落箇所②の啓開作業状況

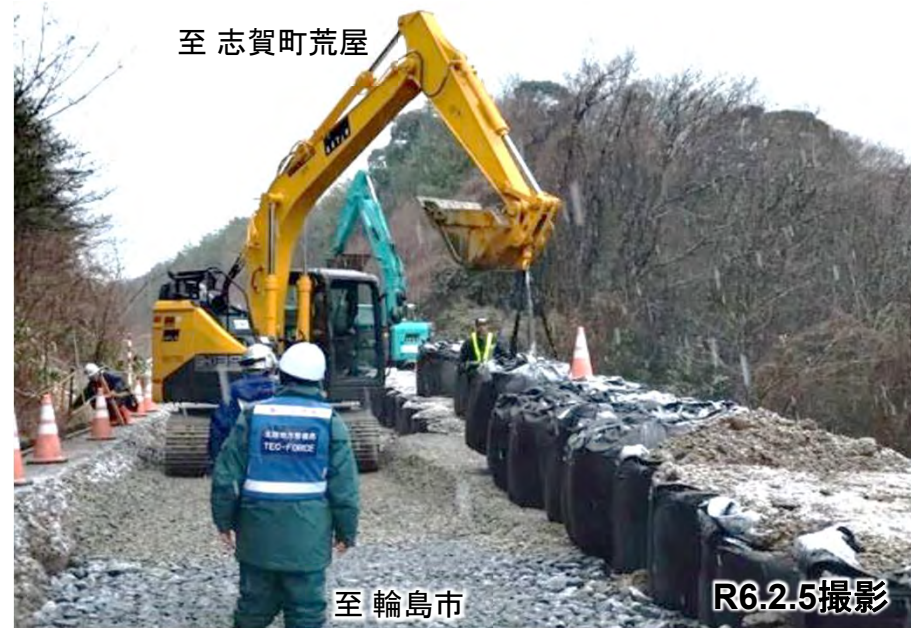
● 羽咋郡志賀町荒屋地内「国道との交差点」から 約11.0km地点 崩落箇所②の状況

崩落箇所②の啓開作業状況

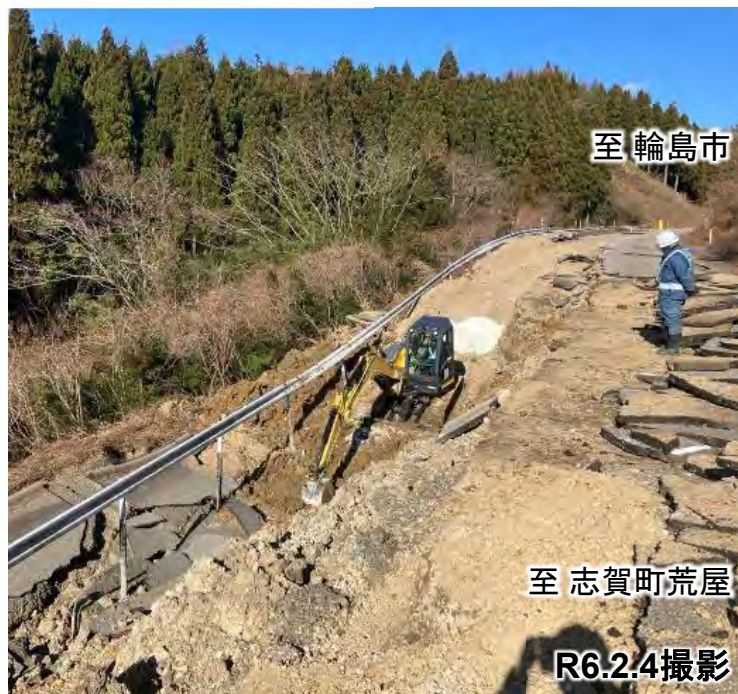
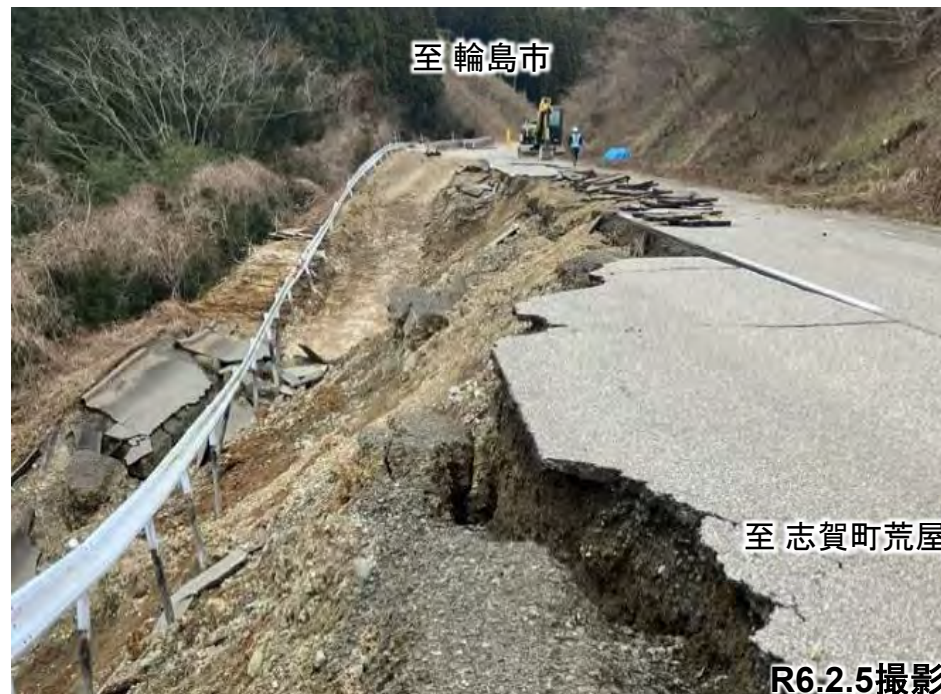
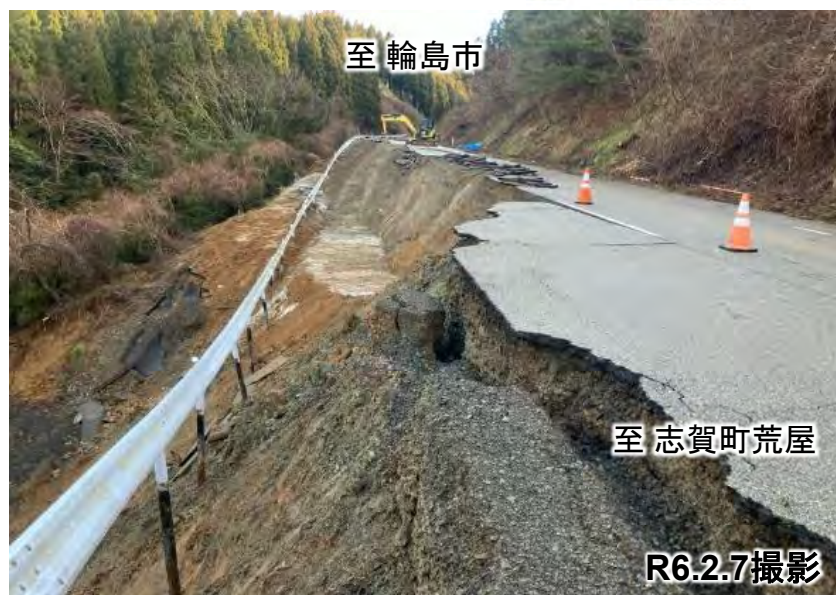
● 羽咋郡志賀町荒屋地内「国道との交差点」から 約11.4km地点 崩落箇所③の状況

崩落箇所③の啓開作業状況

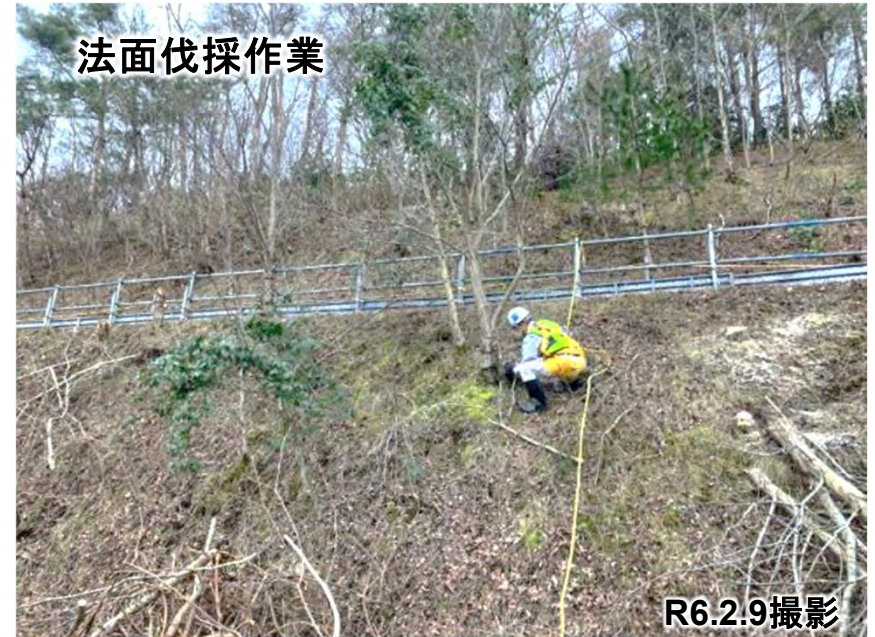
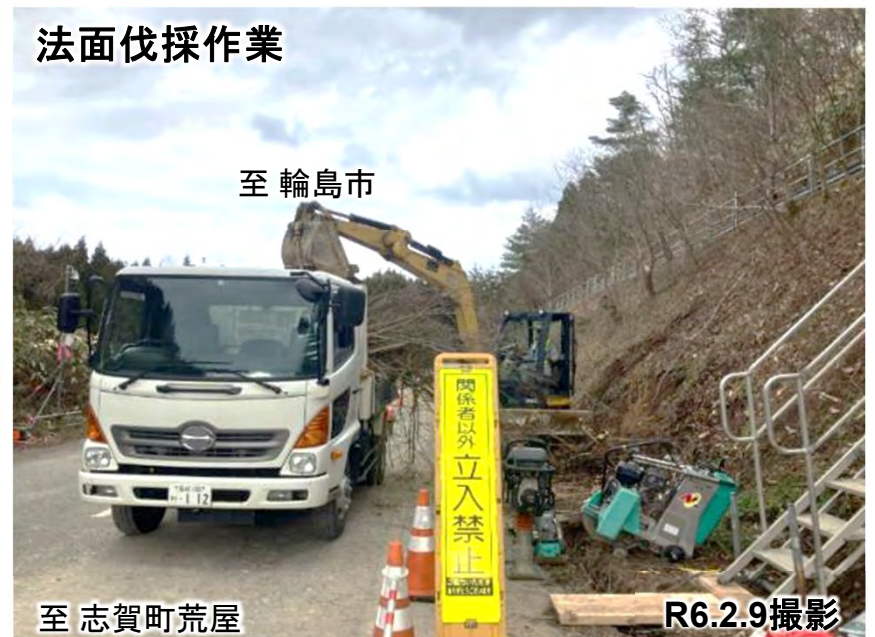
崩落箇所③の啓開作業状況

啓開中

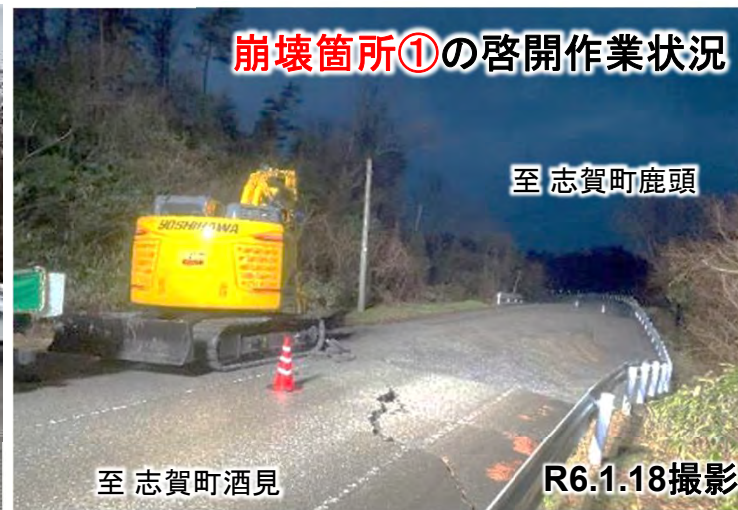
崩壊箇所①の啓開後の状況

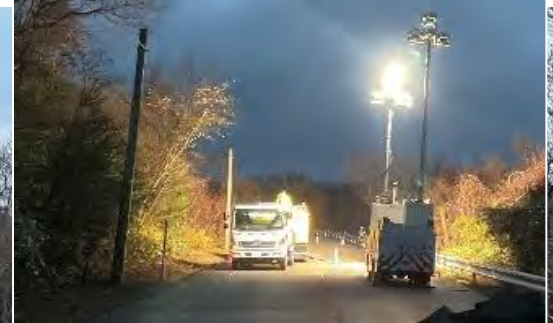
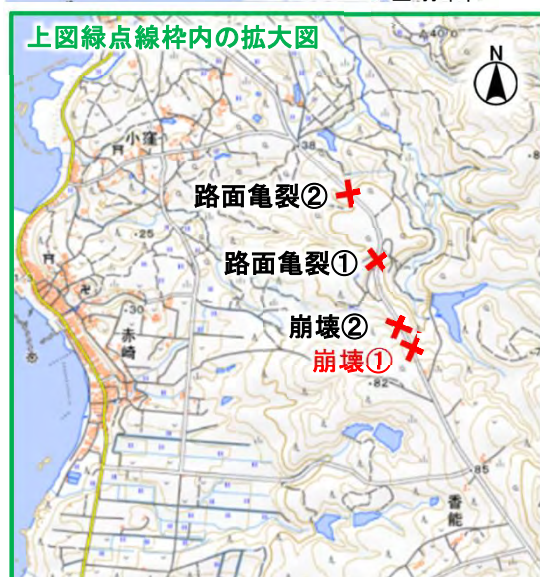
上図緑点線枠内の拡大図

1/18啓開済

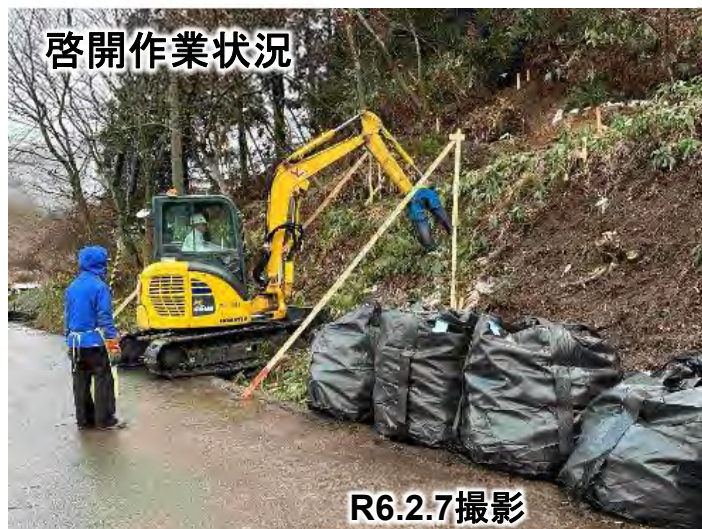
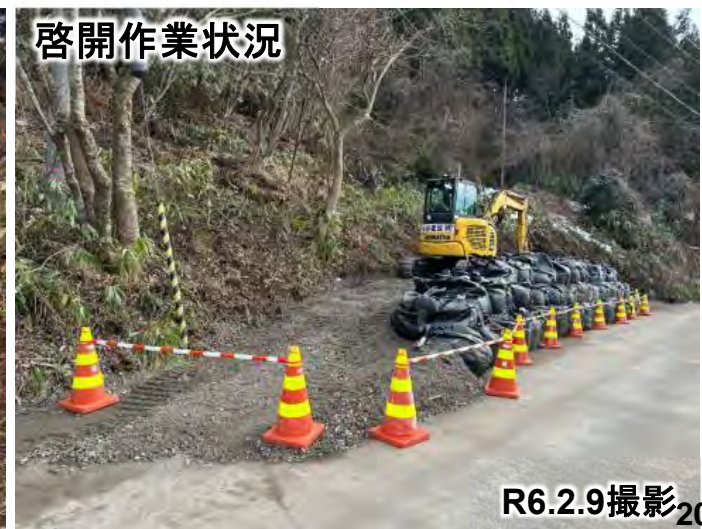
● 輪島市大和町地内の通信基地局への坂路が崩落し基地局へ進入不可

啓開中
