● 輪島市門前町浦上地内「浦上交差点」から約1.1km地点 崩落箇所

被災状況

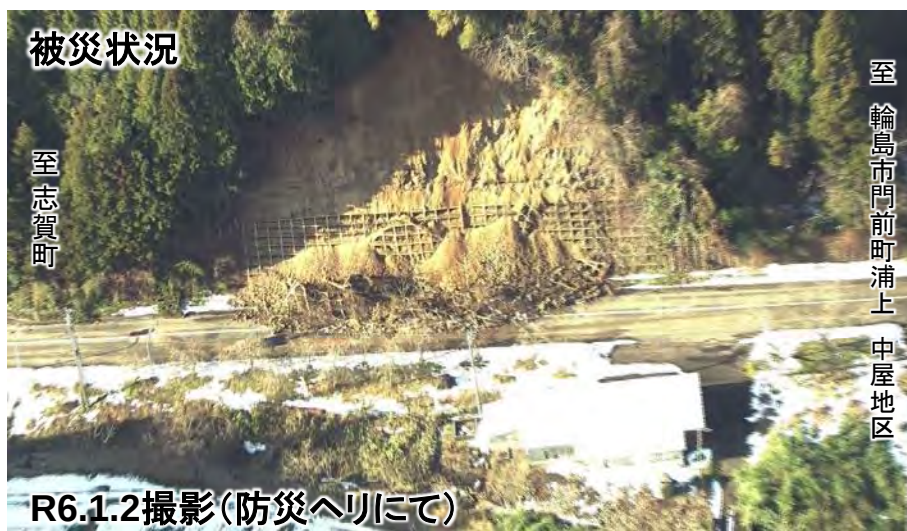
R6.1.2撮影(防災ヘリにて)

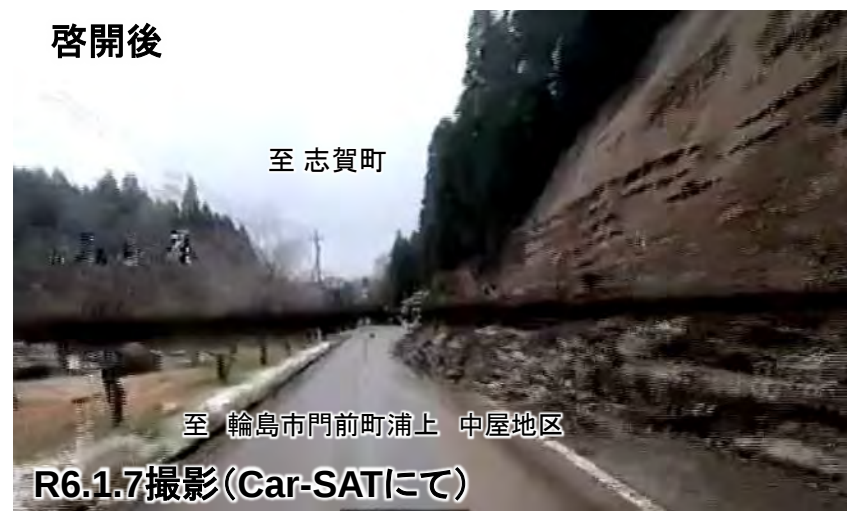
啓開後

R6.1.7撮影(Car-SATにて)

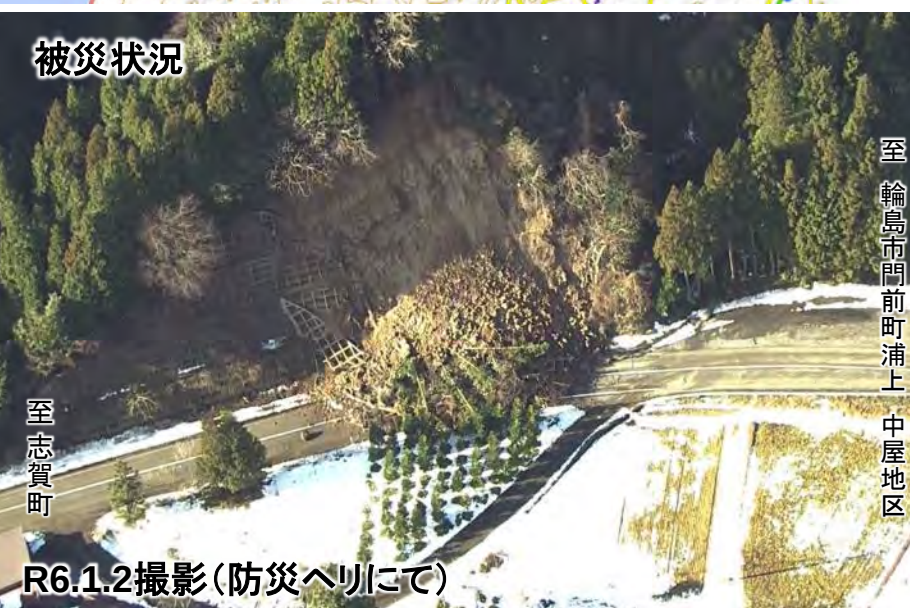
被災状況

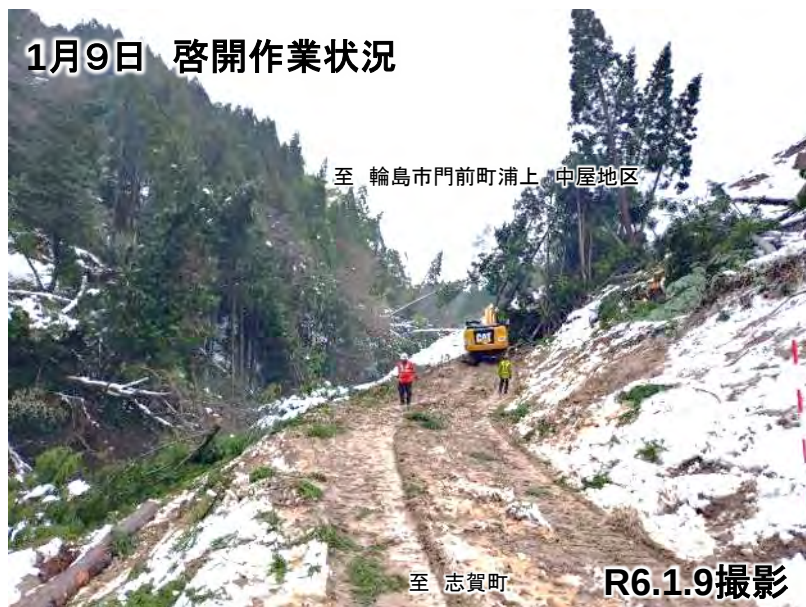
1月9日 啓開作業状況

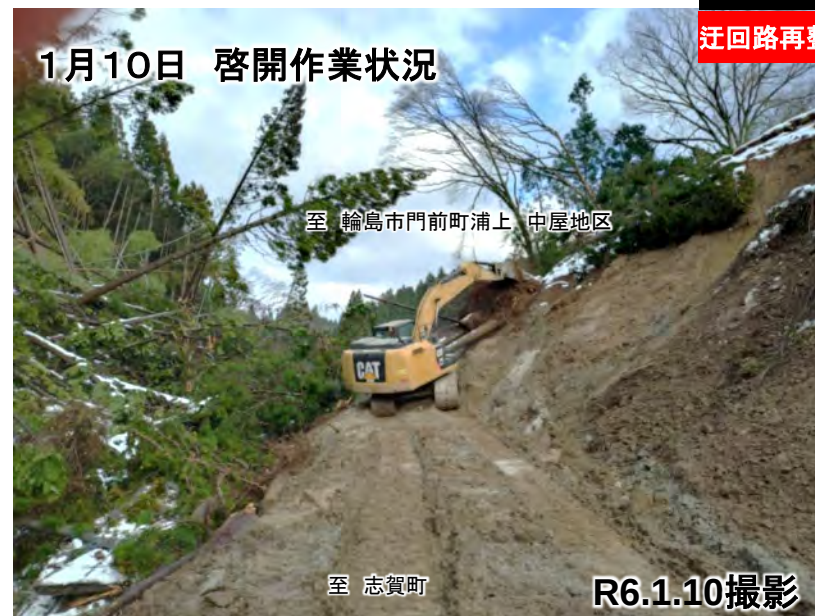
1月10日 啓開作業状況

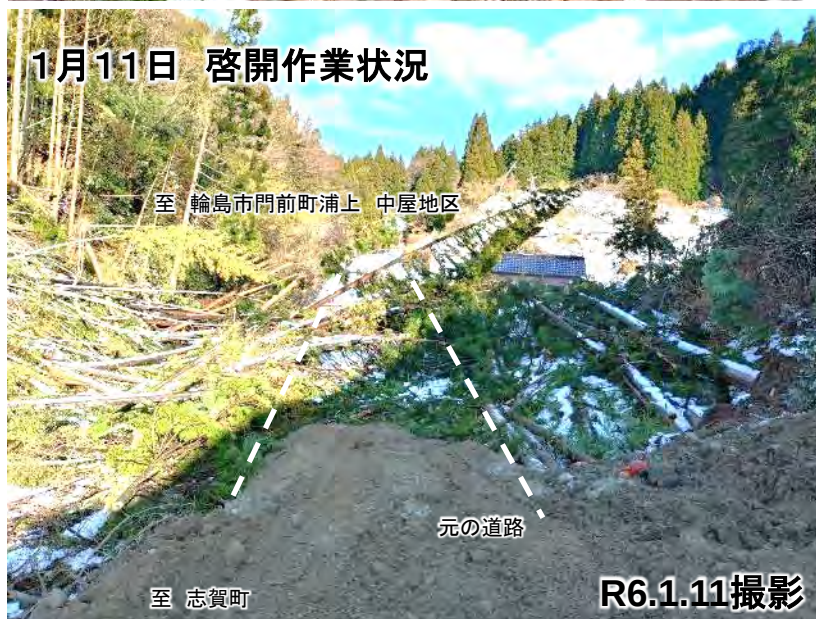
1月11日 啓開作業状況

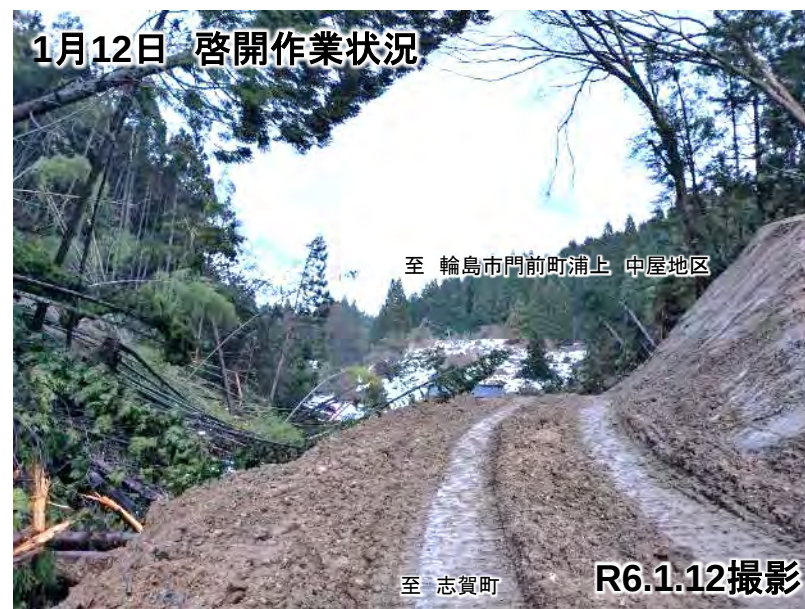
1月12日 啓開作業状況

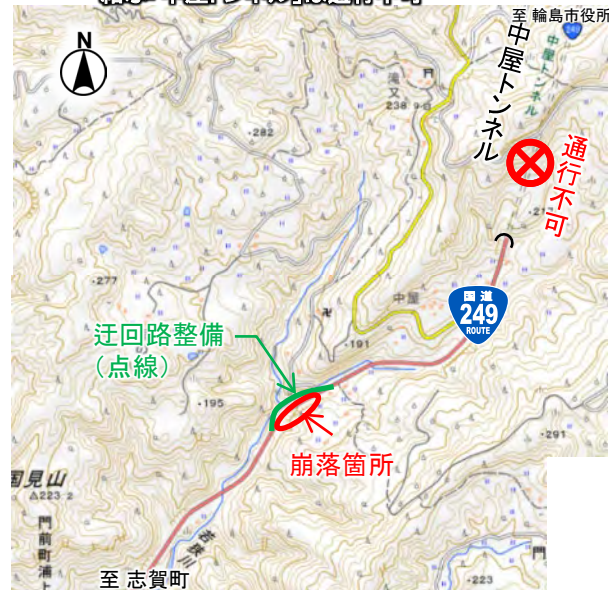
啓開作業状況  
(中屋トンネル側迂回路入り口)

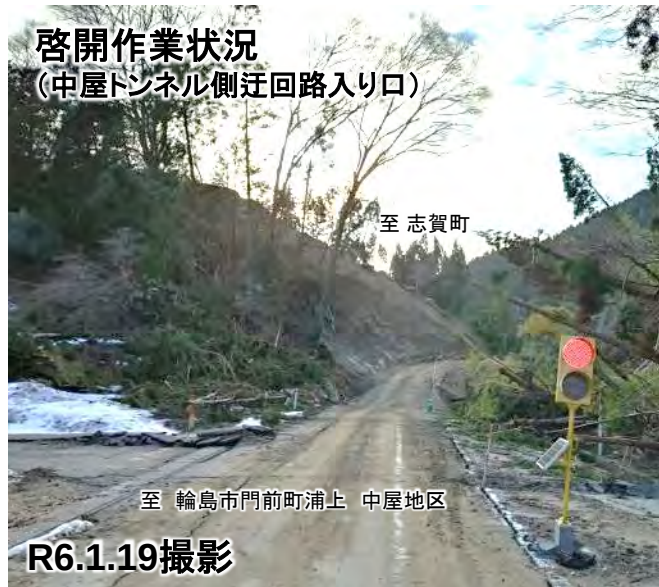
啓開作業状況  
(志賀町側迂回路入り口)

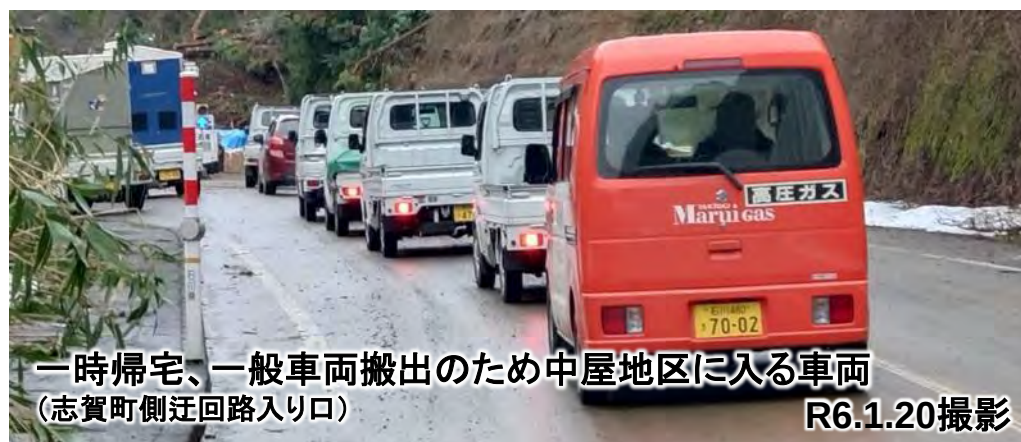
一時帰宅、一般車両搬出のため中屋地区に入る車両  
(志賀町側迂回路入り口)

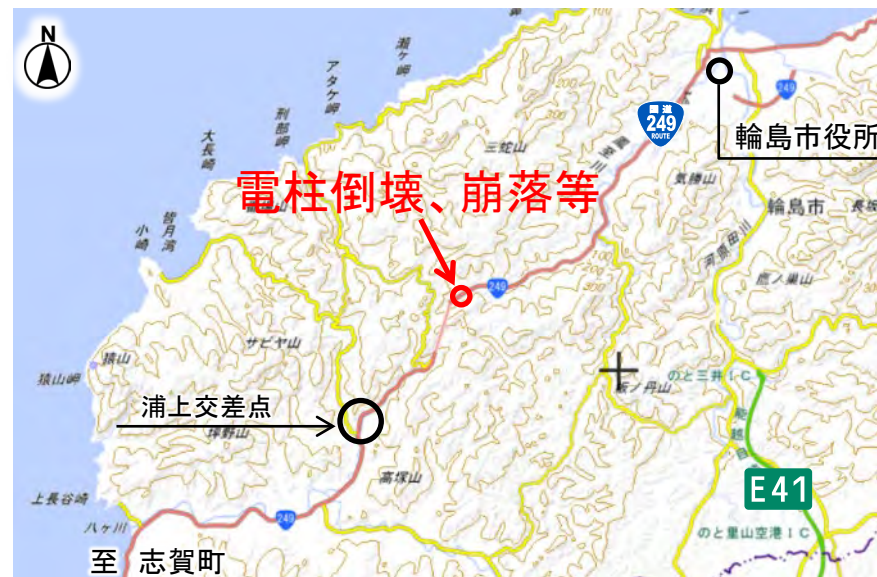
被災状況(電柱倒壊、崩壊)

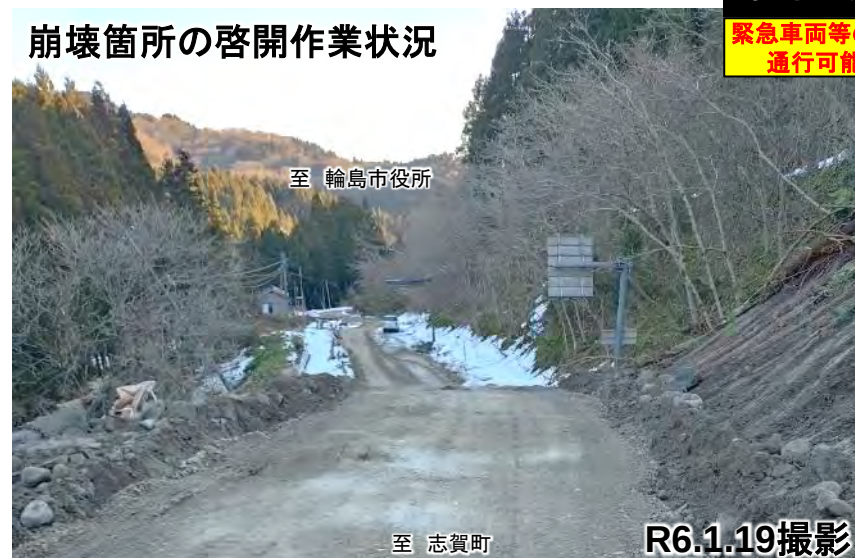
崩壊箇所の啓開作業状況

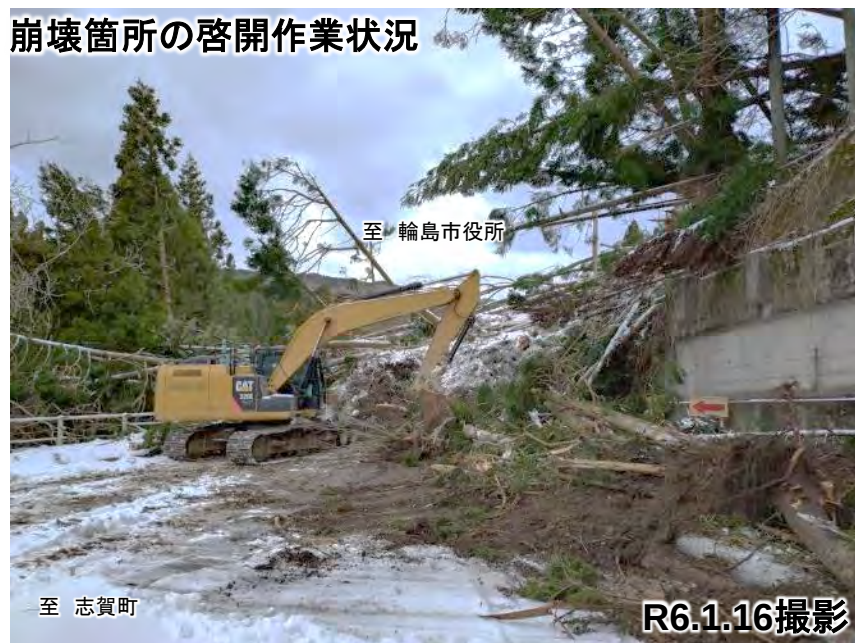
崩壊箇所の啓開作業状況

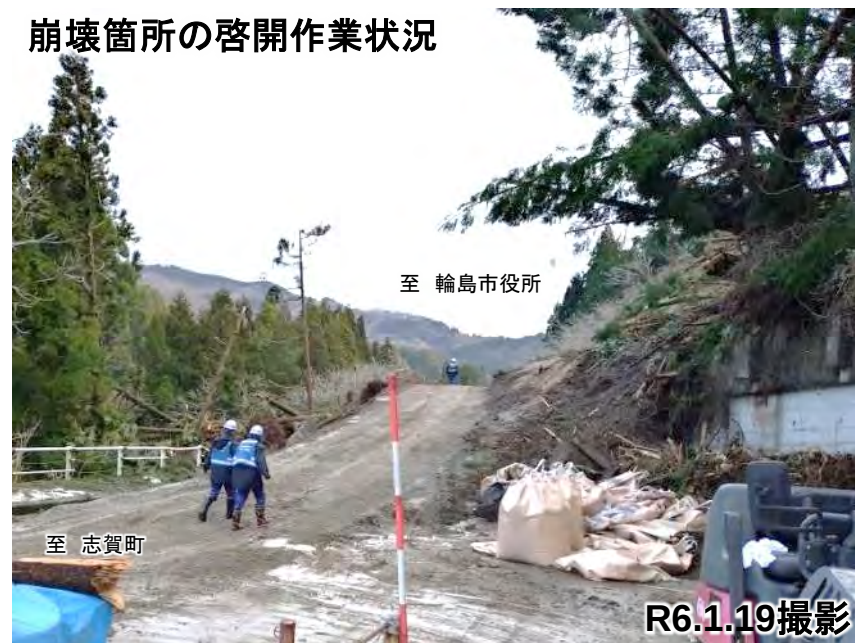
崩壊箇所の啓開作業状況

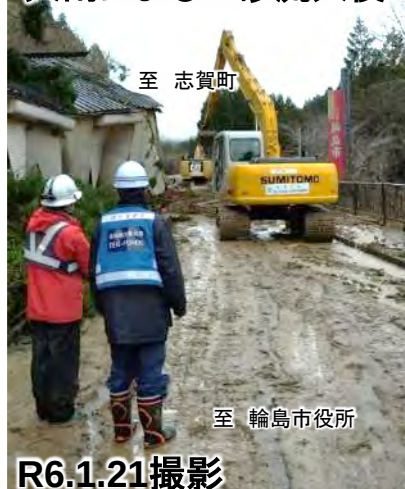
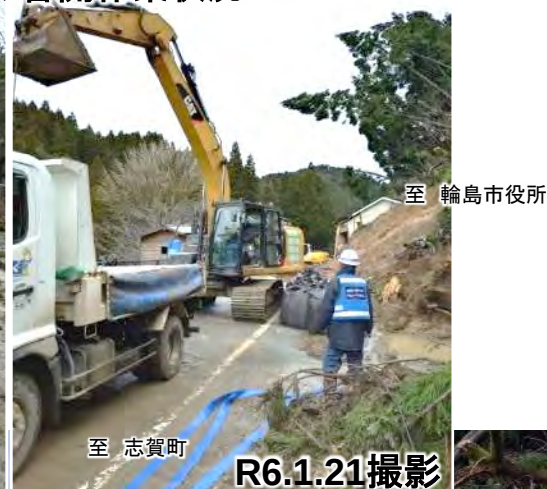
**啓開済**緊急車両等のみ  
通行可能

## 大雨による土砂流入後の啓開作業状況

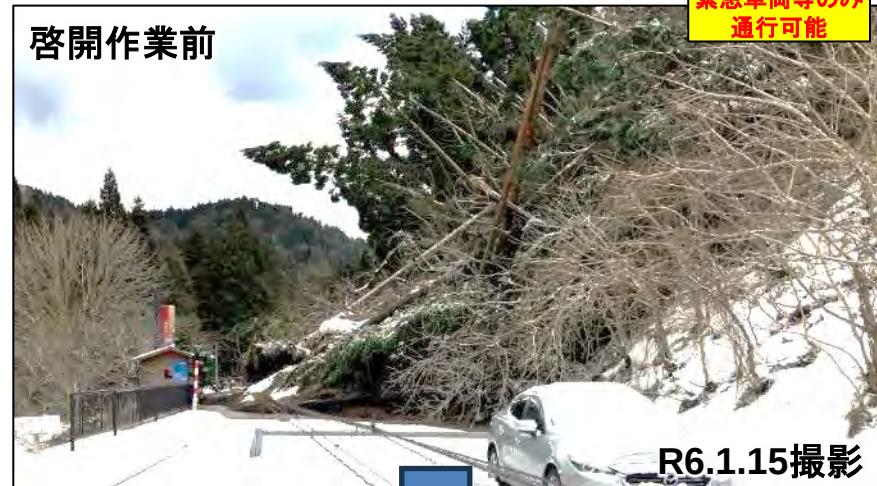
## 啓開作業前

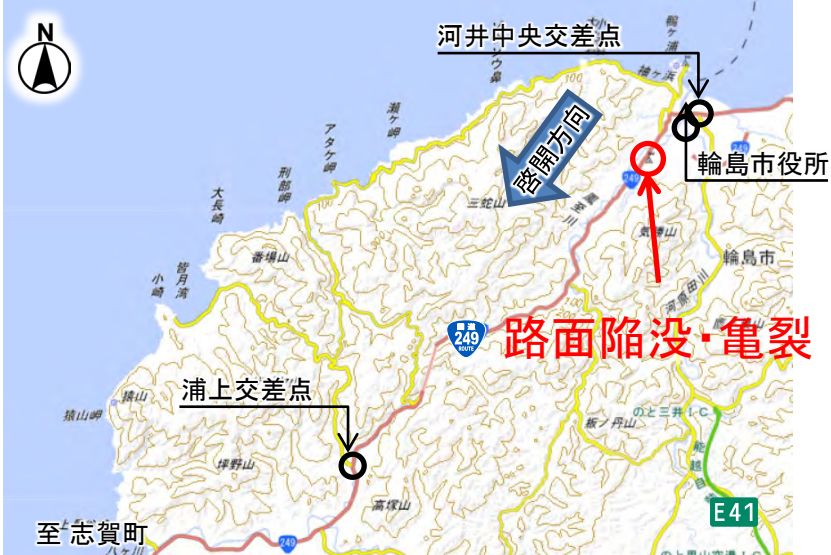
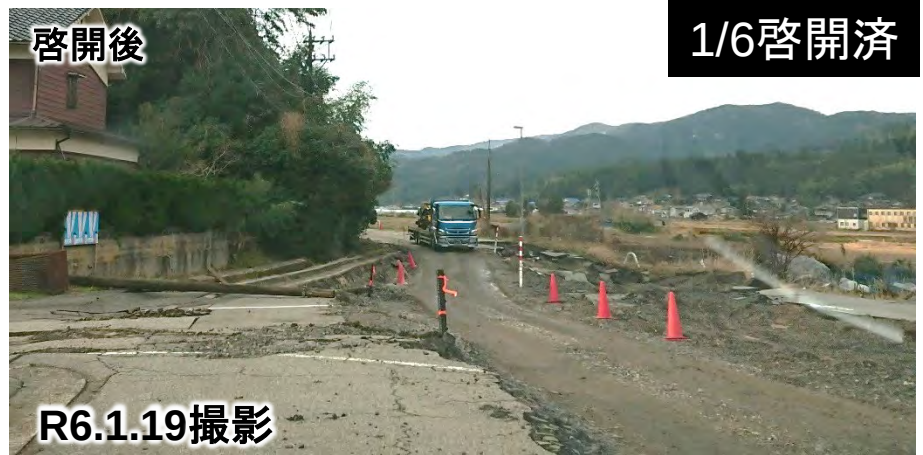
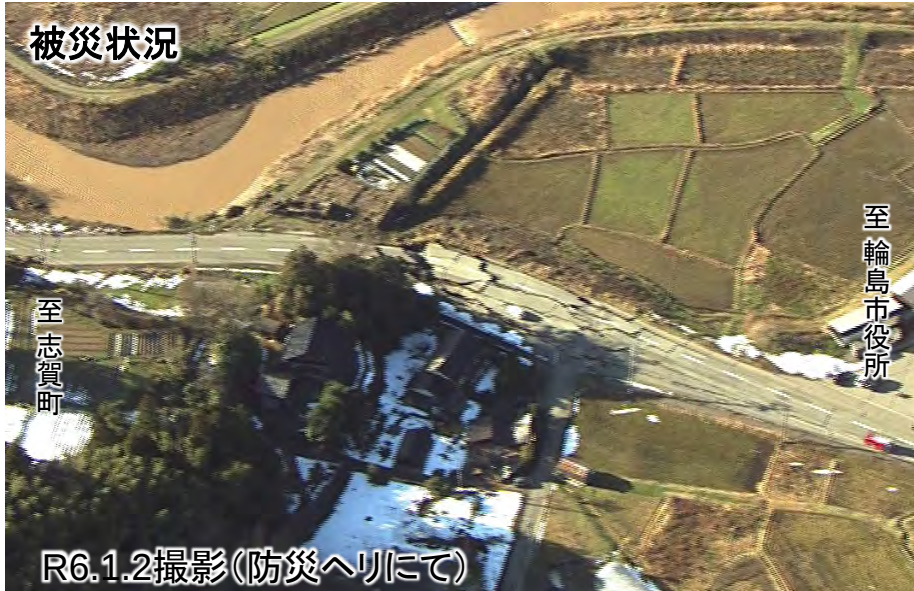
● 輪島市河井町地内「河井中央交差点」から約2.9km地点(輪島市稲屋町付近)の路面変状の状況

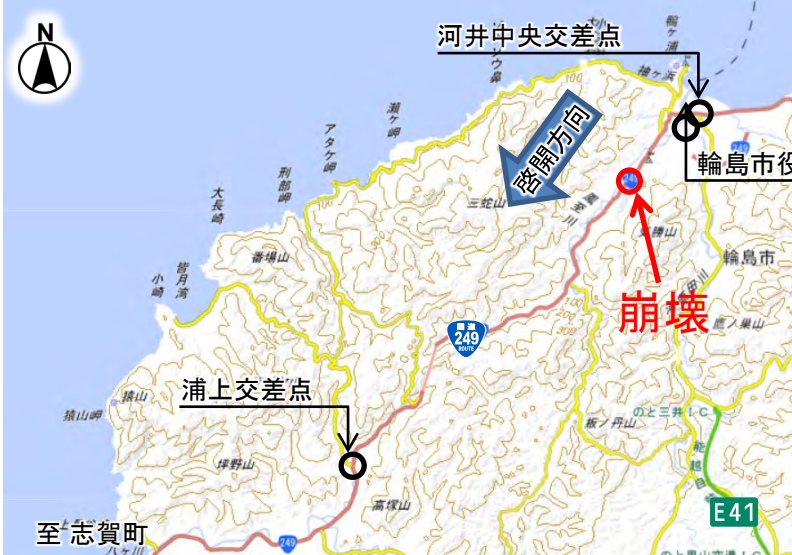
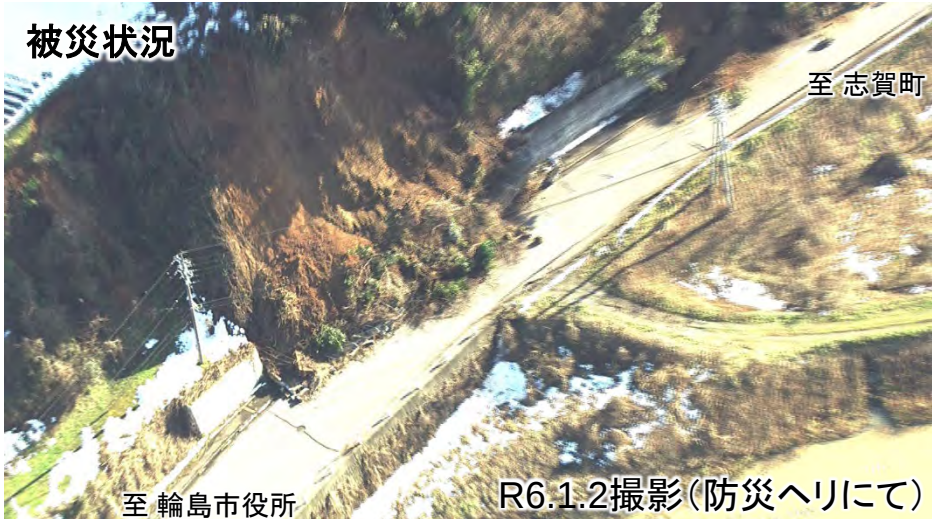
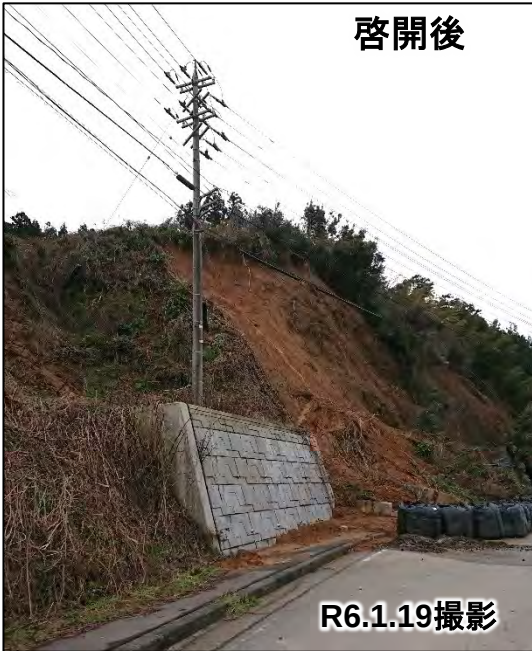
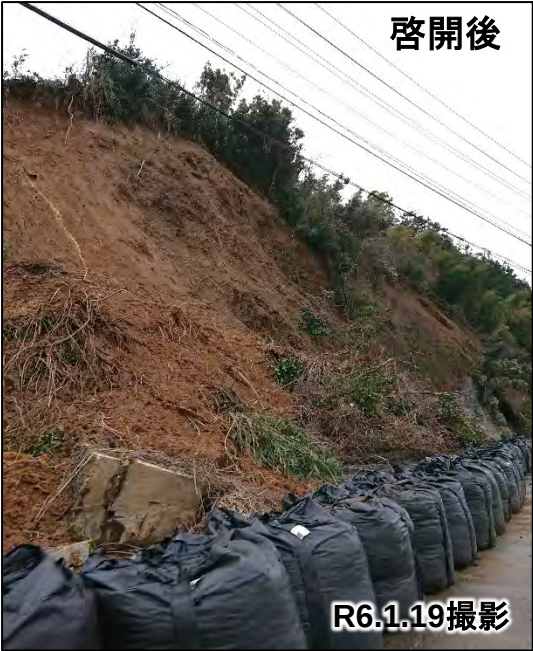
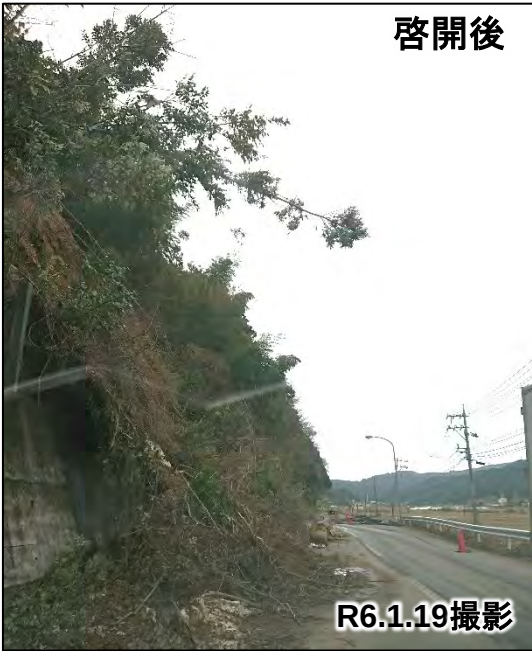
● 輪島市河井町地内「河井中央交差点」から約3.1km地点(輪島市稲屋町付近)の崩壊箇所の状況

啓開済

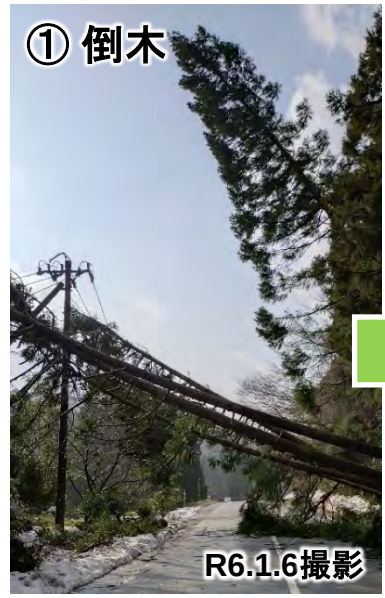
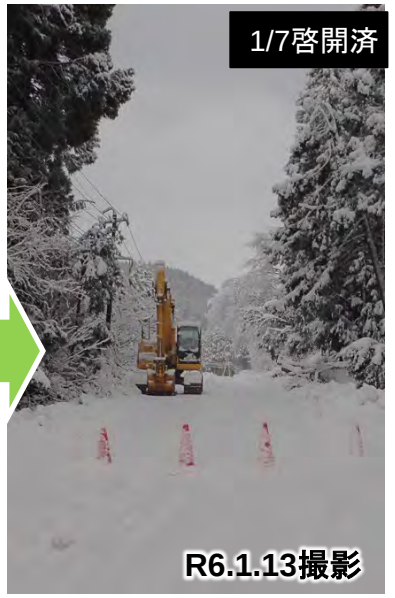
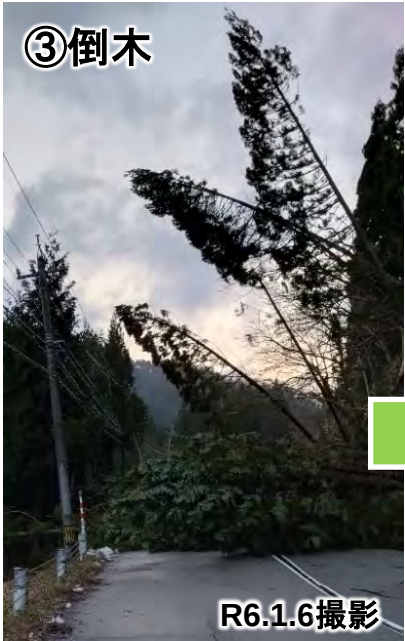
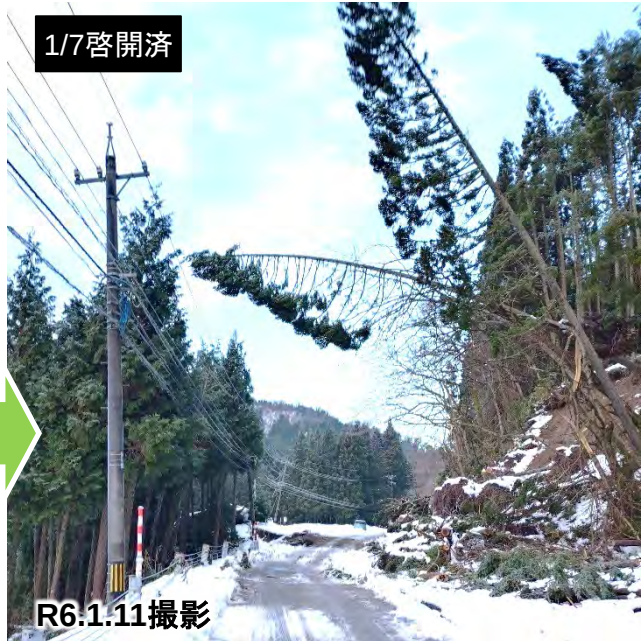
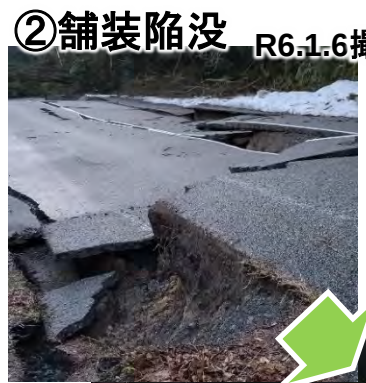
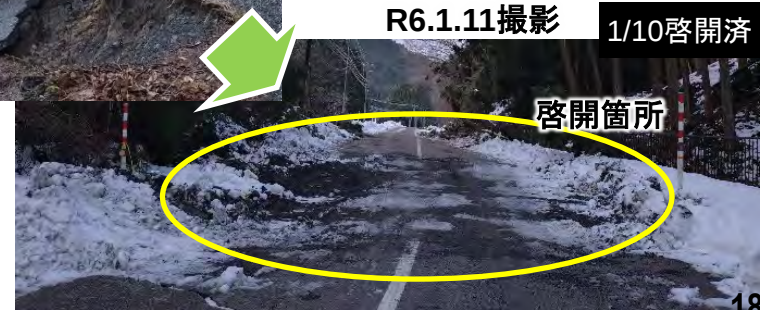
● 輪島市河井町地内「河井中央交差点」から約7.9km地点(輪島市縄又町付近)の倒木、路面陥没の状況

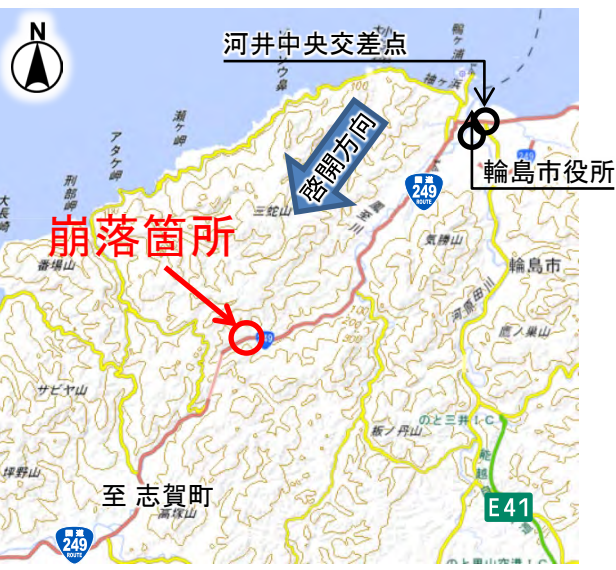
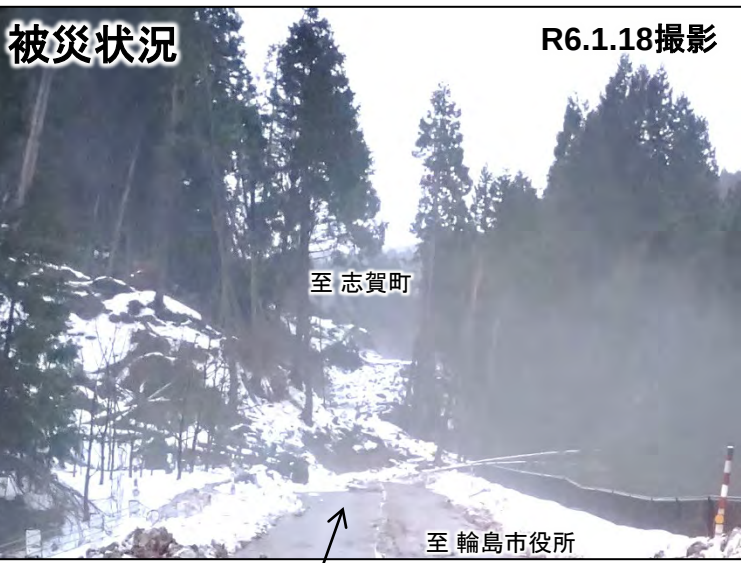
● 輪島市河井町地内「河井中央交差点」から約7.9km地点(輪島市縄又町付近)の崩落箇所

啓開済  
(迂回路整備)

緊急車両等のみ  
通行可能

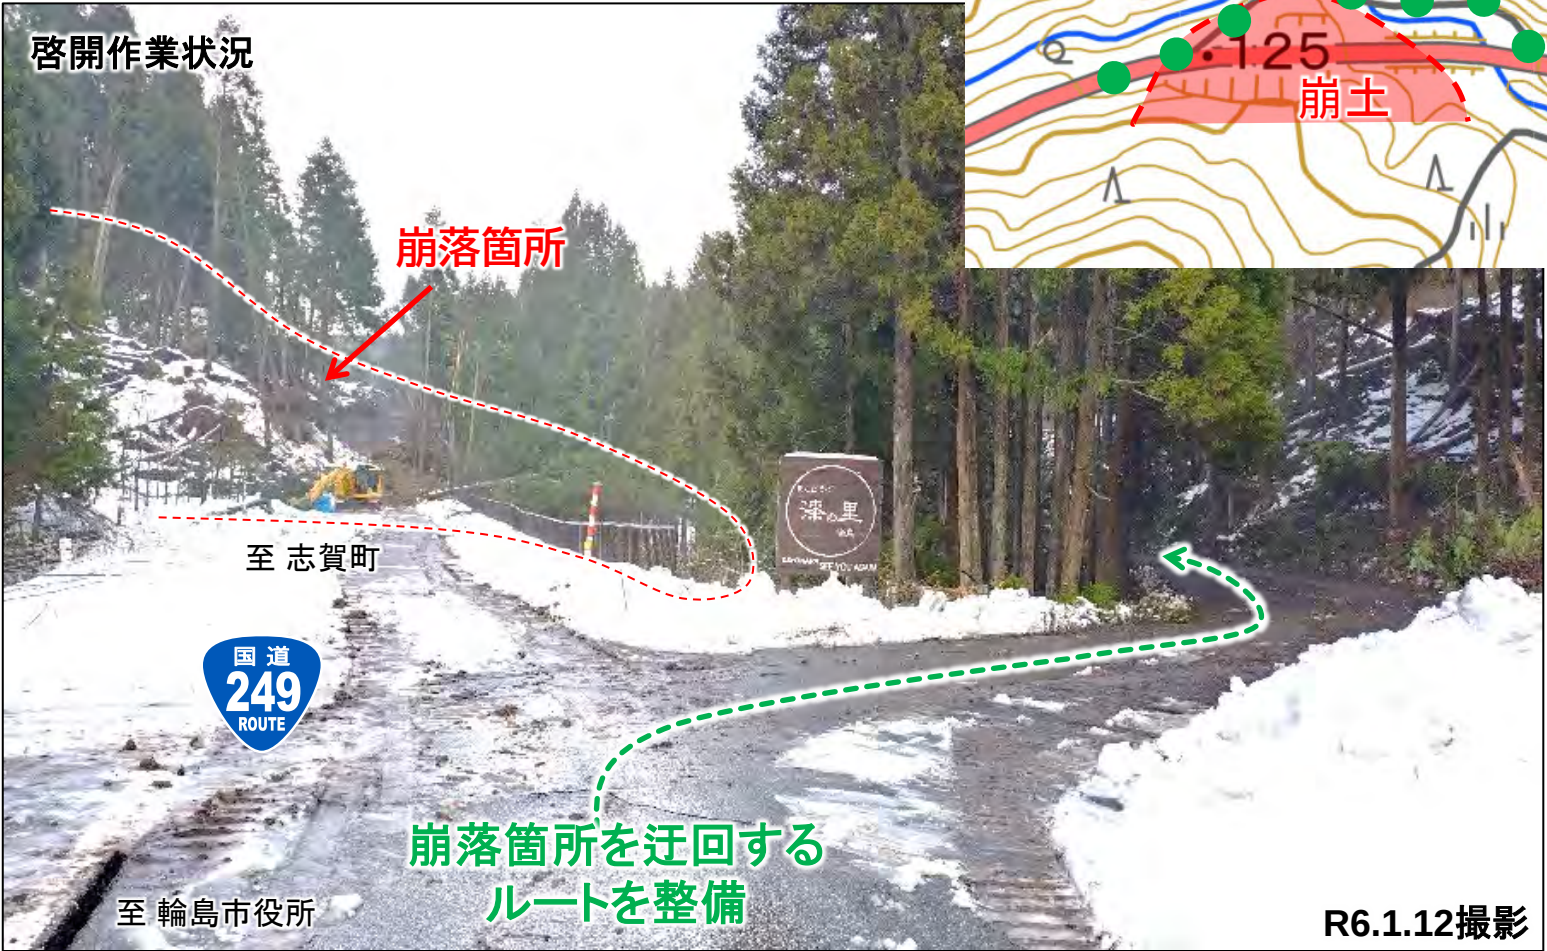
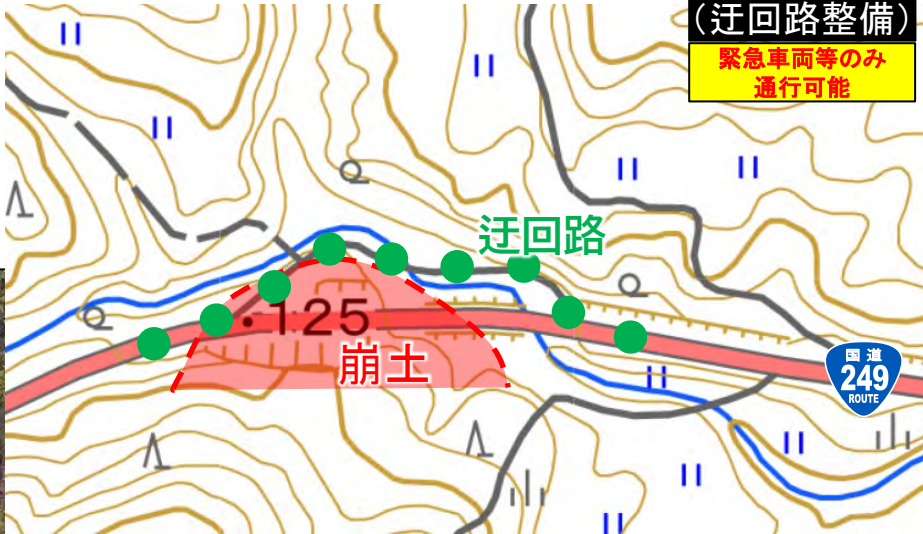
● 輪島市河井町地内「河井中央交差点」から約7.9km地点(輪島市縄又町付近)の崩落箇所の状況

啓開済  
(迂回路整備)  
緊急車両等のみ  
通行可能

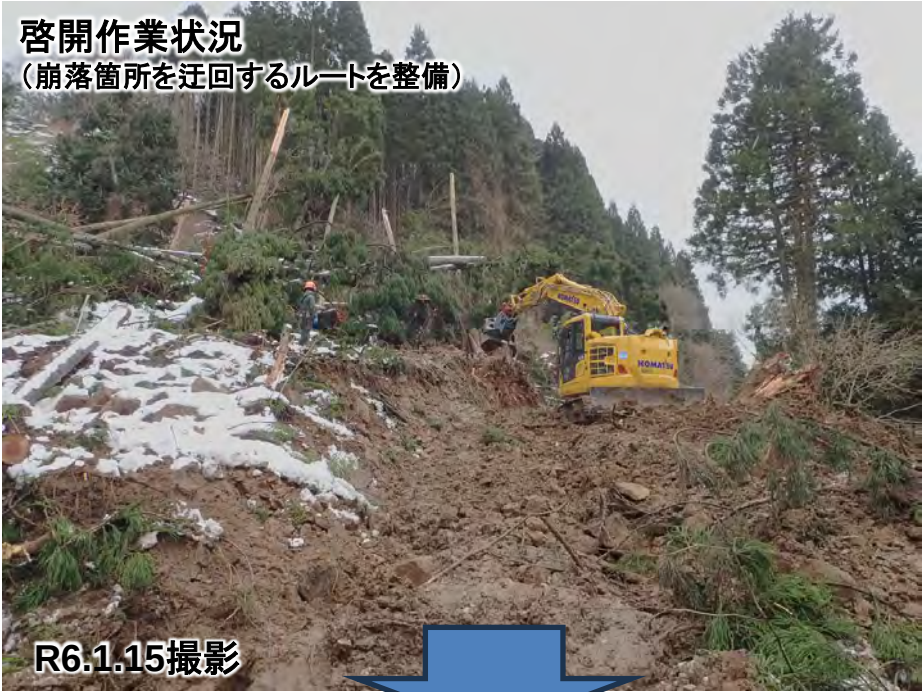
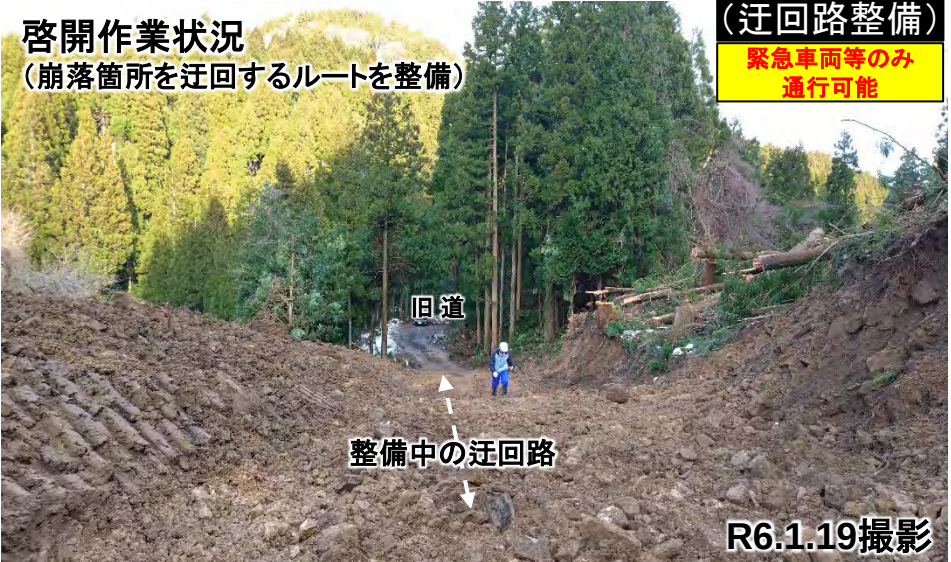
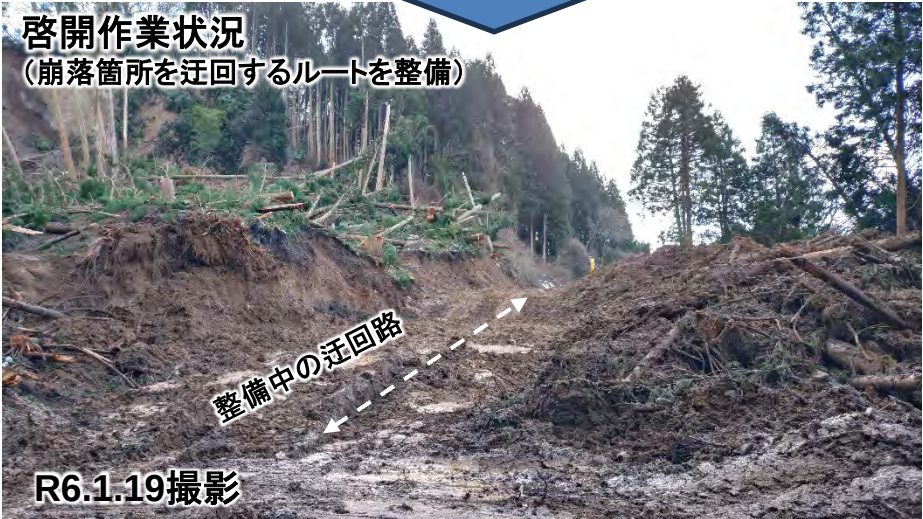
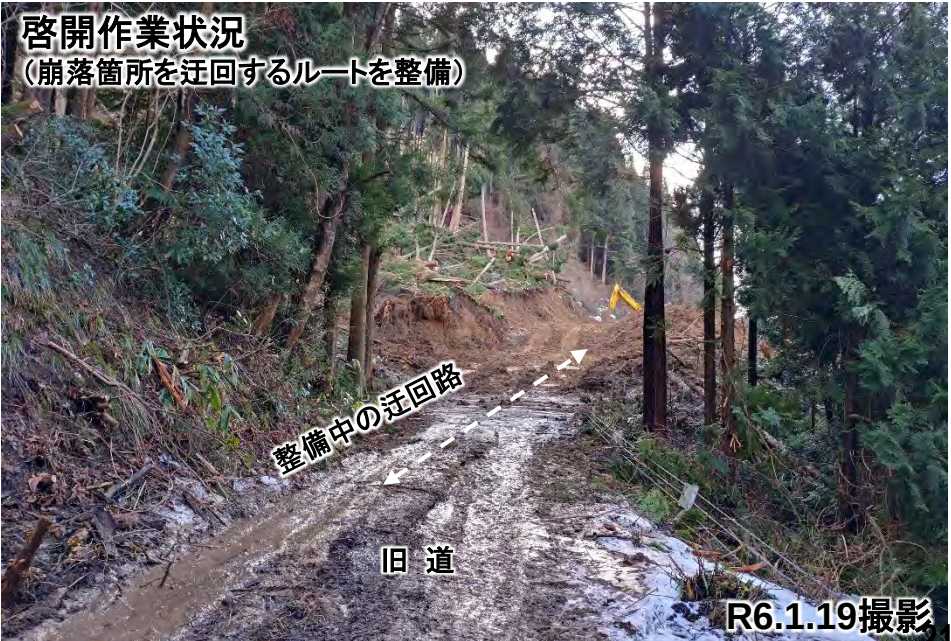
● 輪島市河井町地内「河井中央交差点」から約7.9km地点(輪島市縄又町付近)の崩落箇所の状況

啓開済  
(迂回路整備)  
緊急車両等のみ  
通行可能

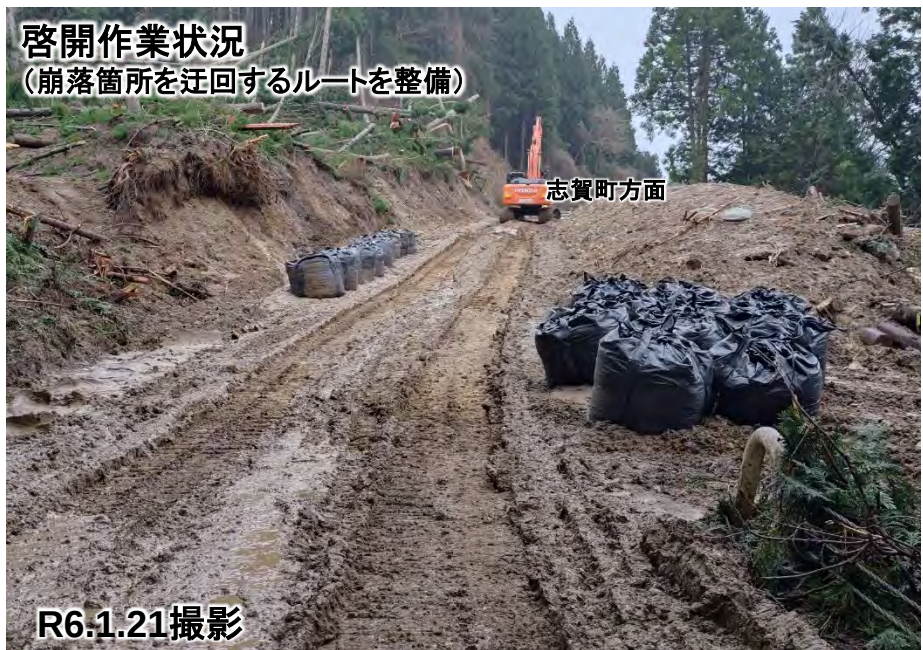
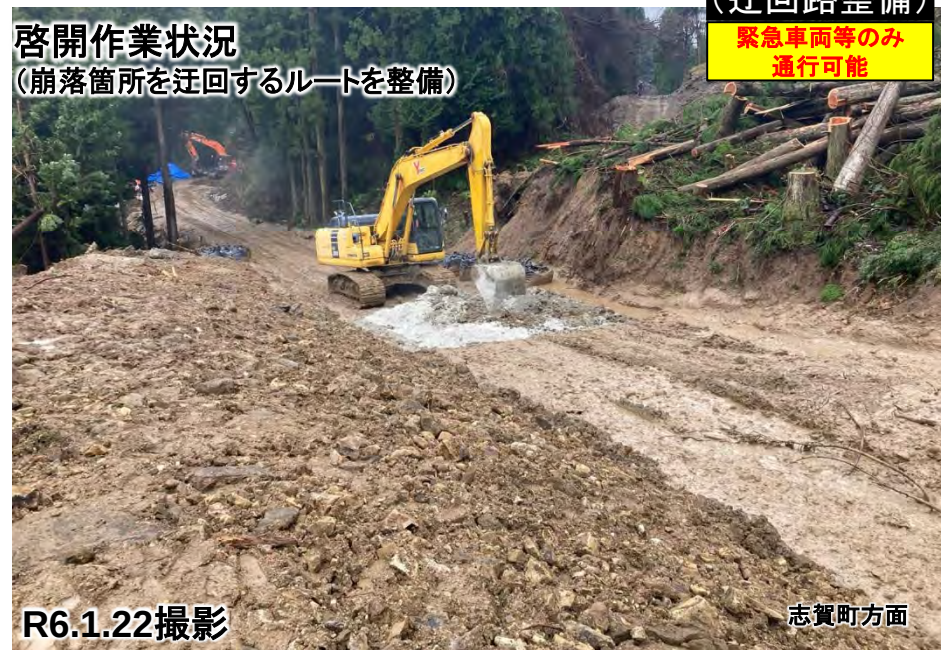
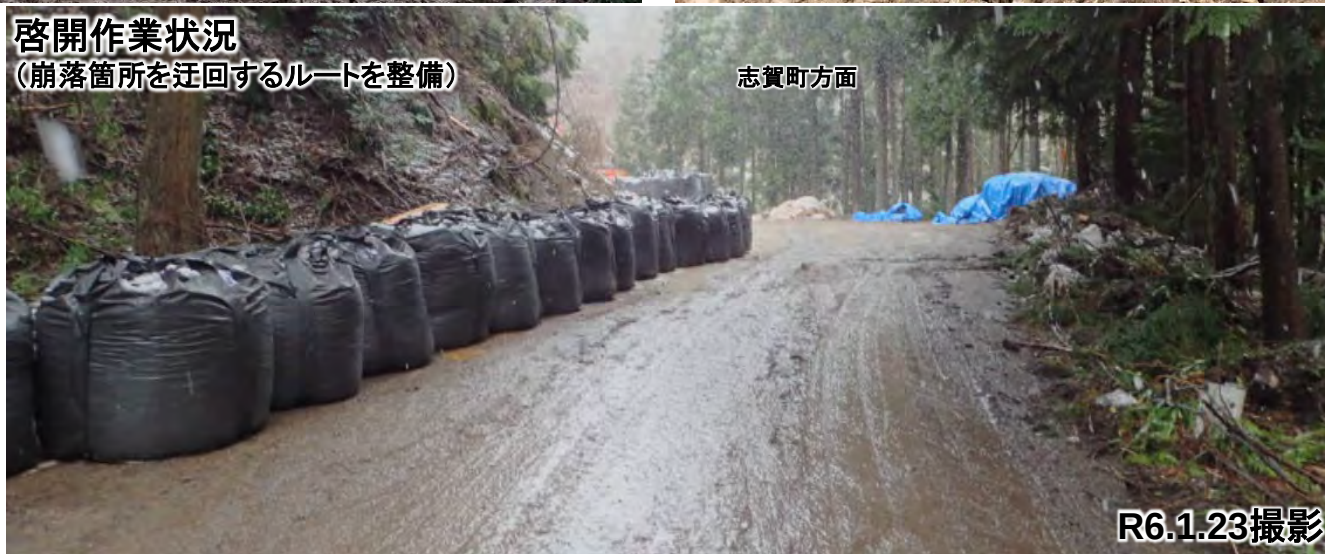
● 輪島市河井町地内「河井中央交差点」から約7.9km地点(輪島市縄又町付近)の崩落箇所の状況

啓開済  
(迂回路整備)

緊急車両等のみ  
通行可能

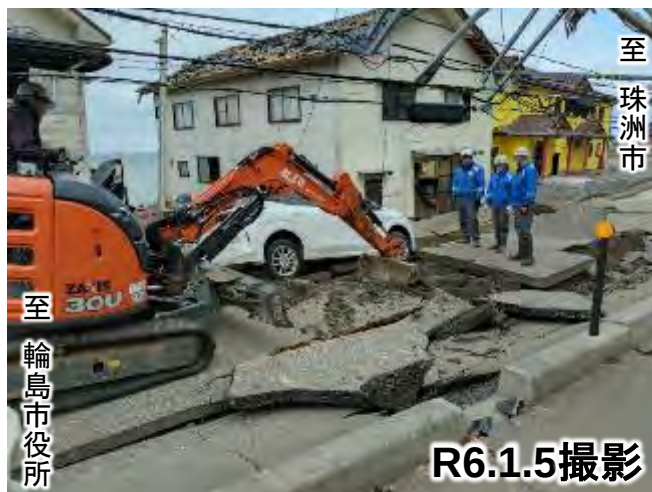
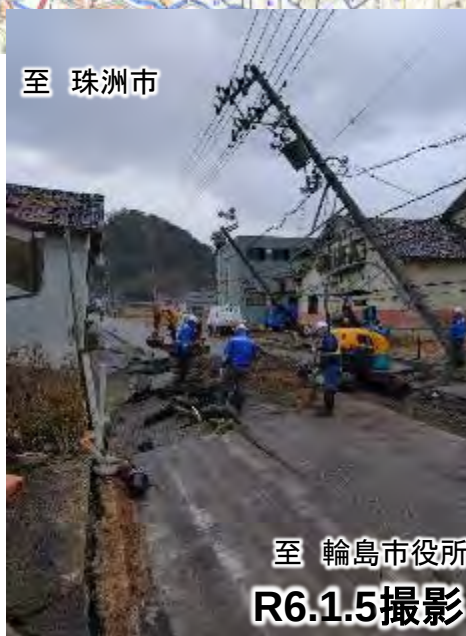
● 輪島市河井町地内「河井中央交差点」から約1.9km地点(輪島市稲舟町付近) 路面変状の状況

啓開作業状況

1/5啓開済

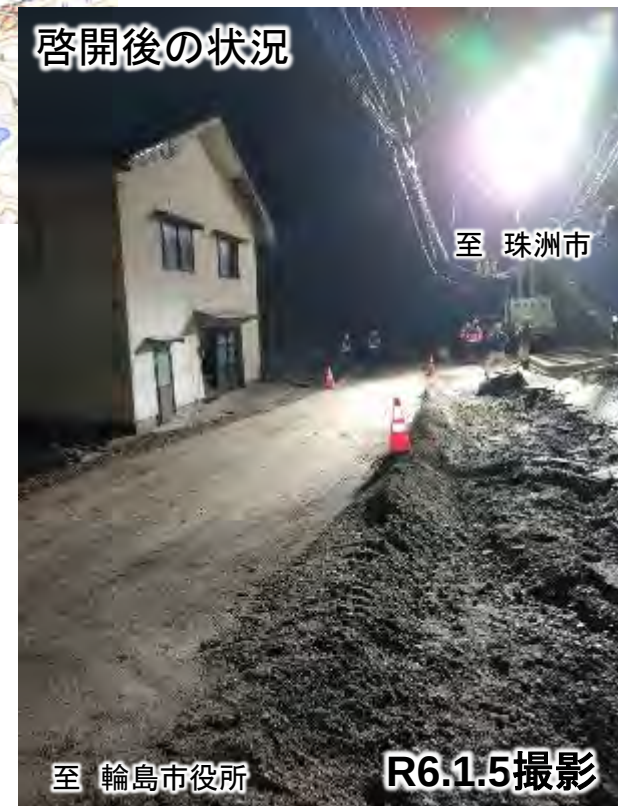
啓開後の状況

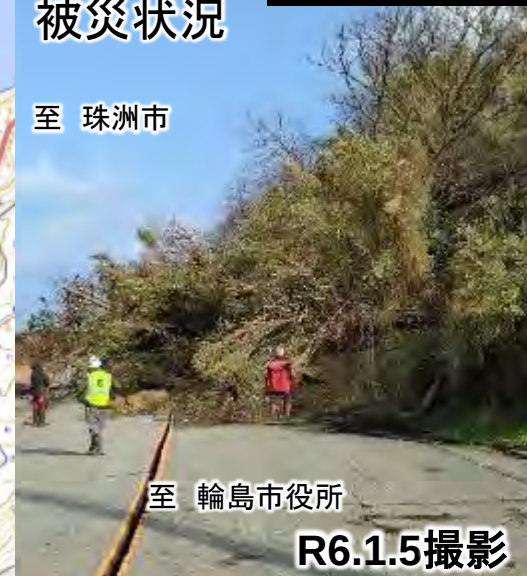
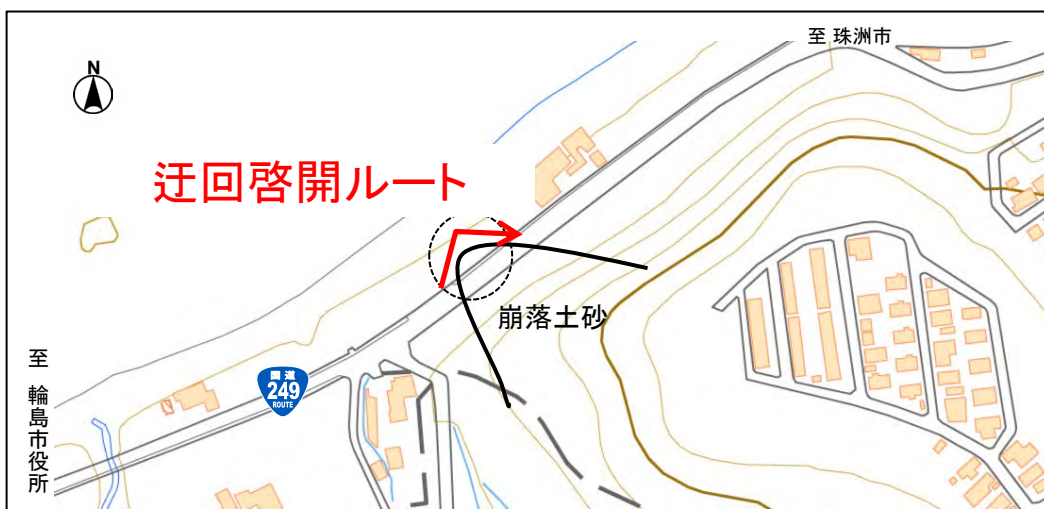
● 輪島市河井町地内「河井中央交差点」から約2.2km地点(輪島市稲舟町付近) 崩落箇所 の状況

被災状況

1/13啓開済  
(迂回路整備)

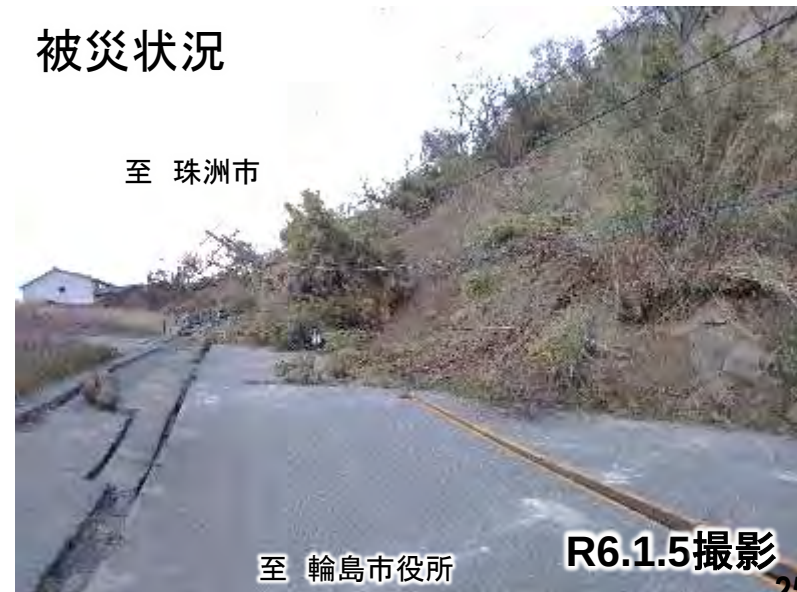
被災状況
