● 輪島市門前町浦上地内「浦上交差点」から約1.1km地点 崩落箇所

被災状況

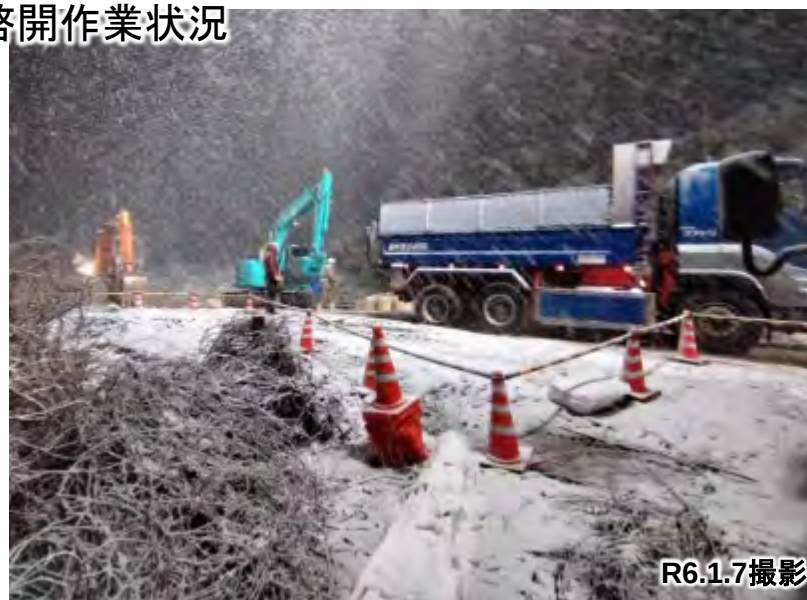
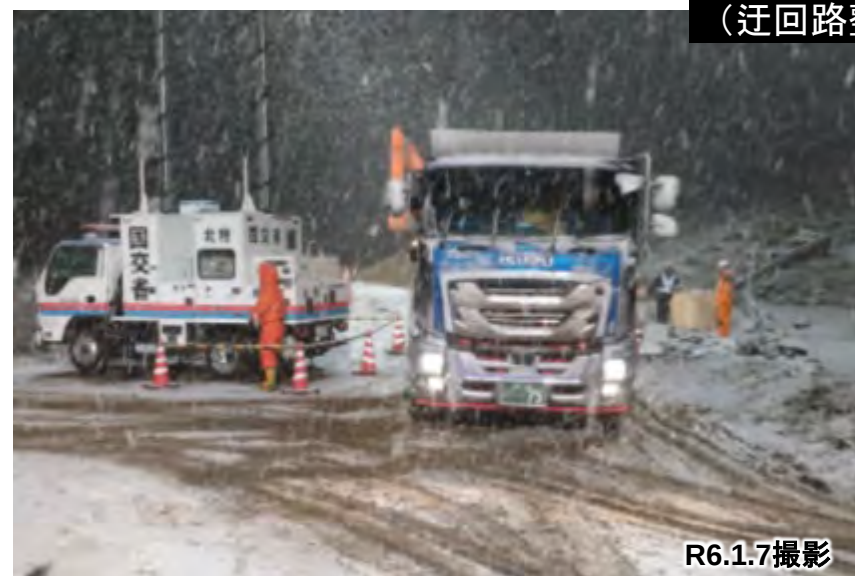
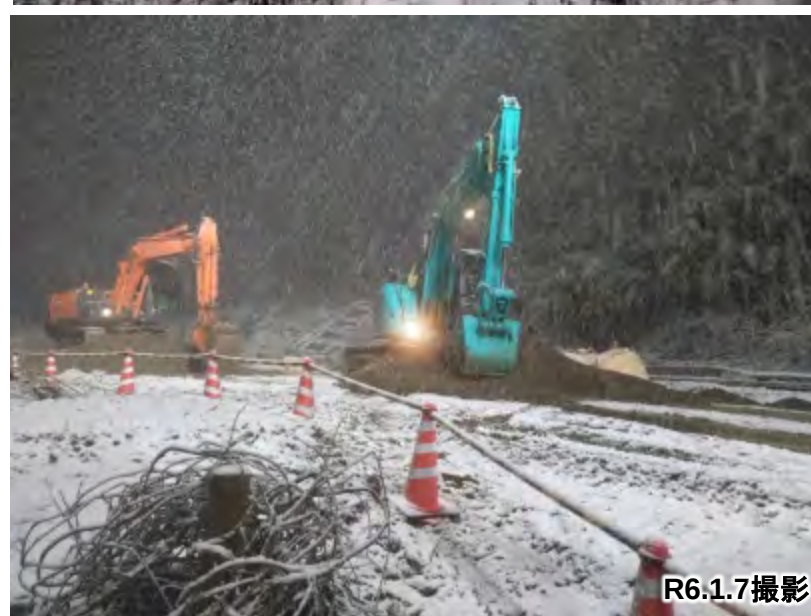
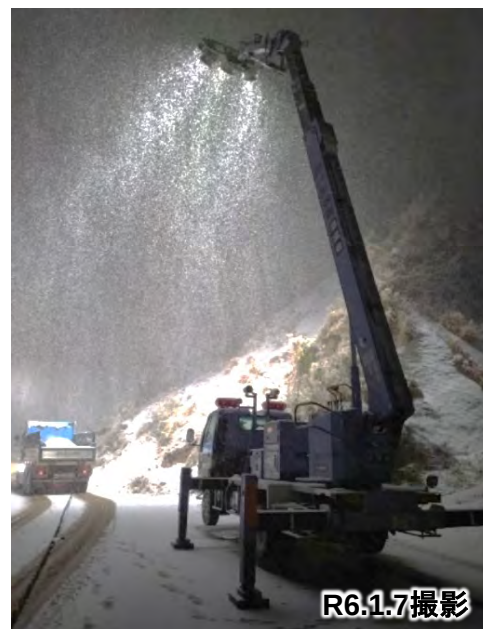
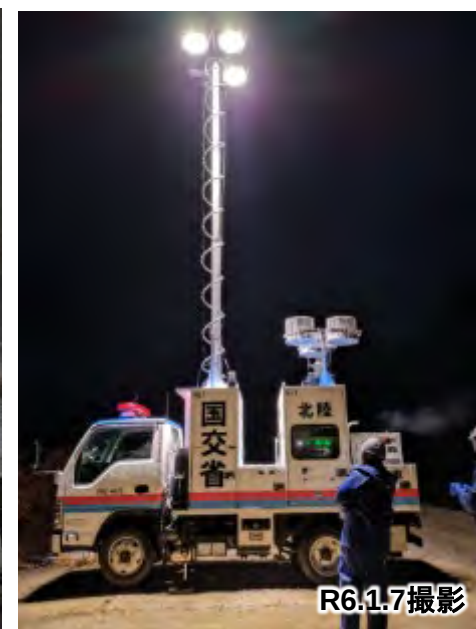
● 輪島市河井町地内「河井中央交差点」から約2.2km地点(輪島市稲舟町付近) 崩落箇所の状況

啓開作業状況

1/13啓開済  
(迂回路整備)

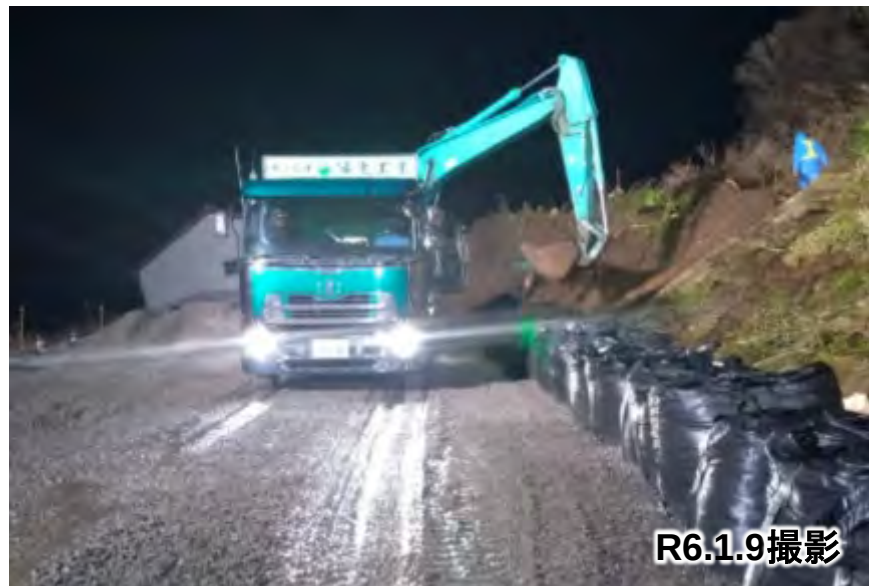
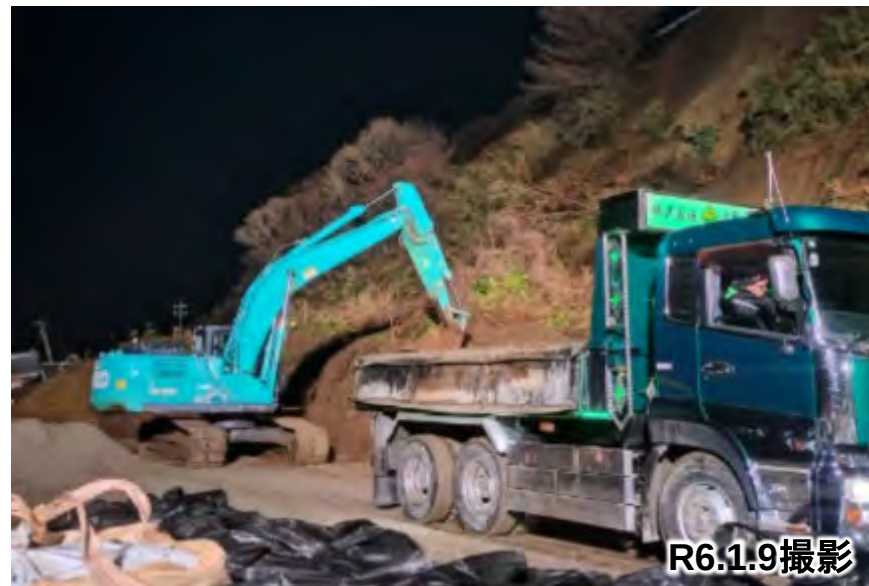
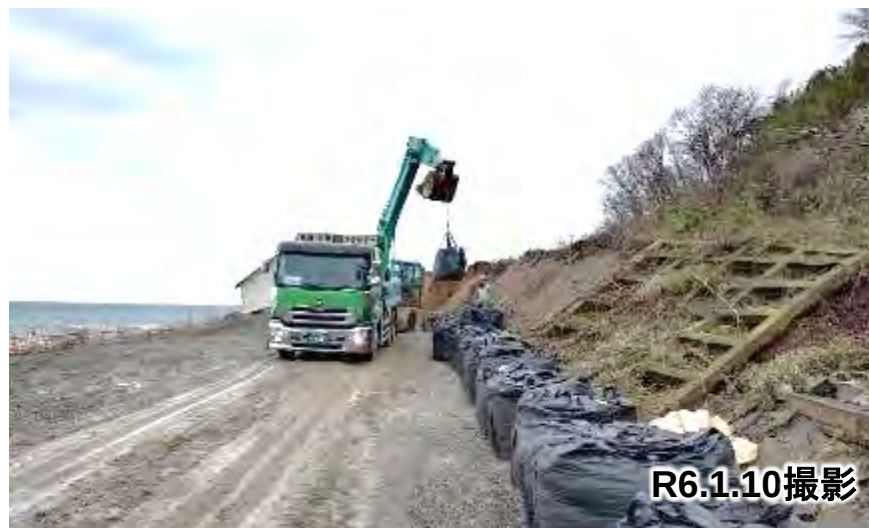
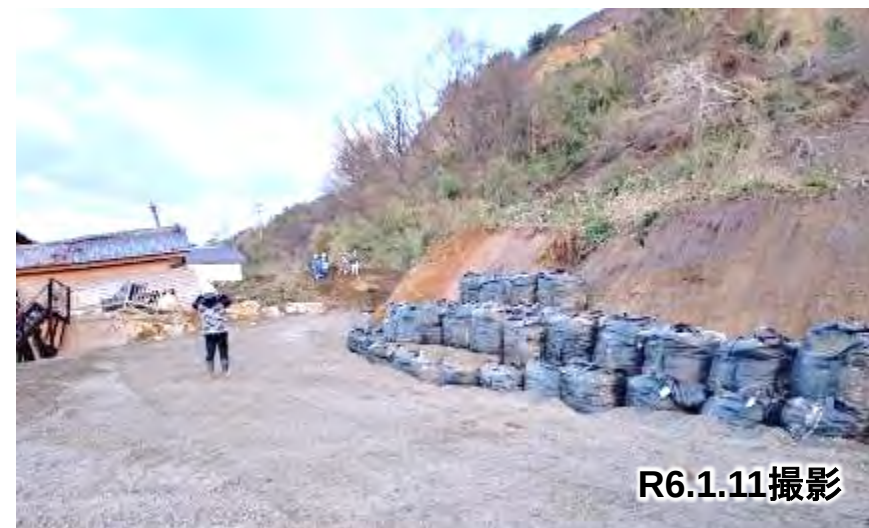
1/13啓開済  
(迂回路整備)

啓開作業状況

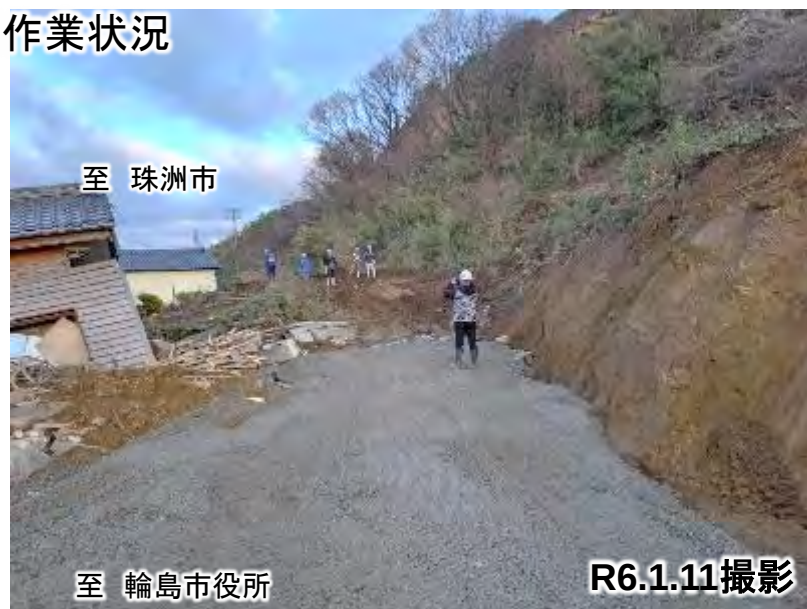
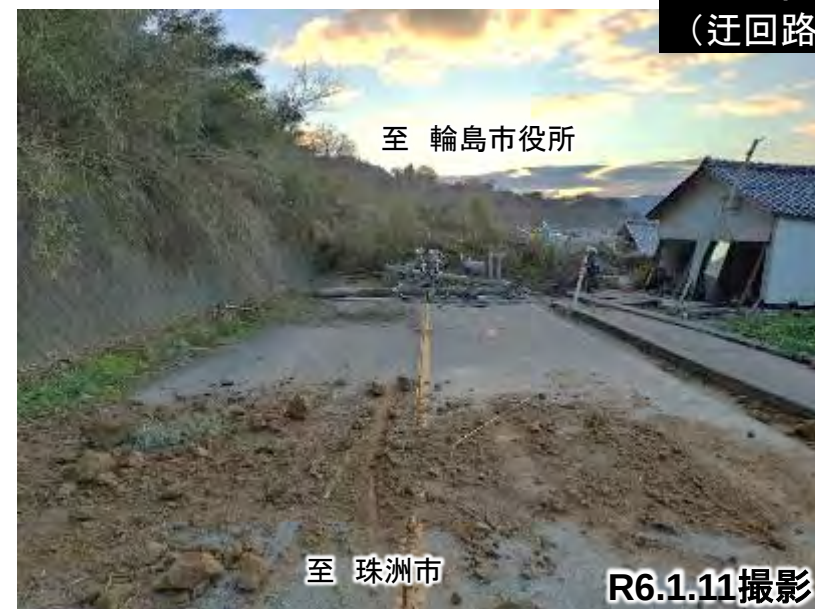
- 輪島市河井町地内「河井中央交差点」から約2.2km地点(輪島市稲舟町付近) 崩落箇所状況

## 啓開作業状況

1/13啓開済  
(迂回路整備)

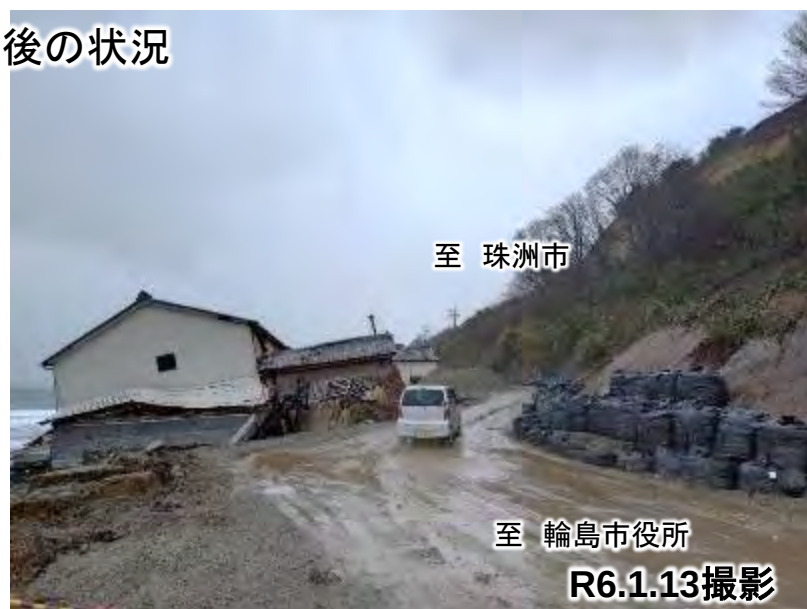
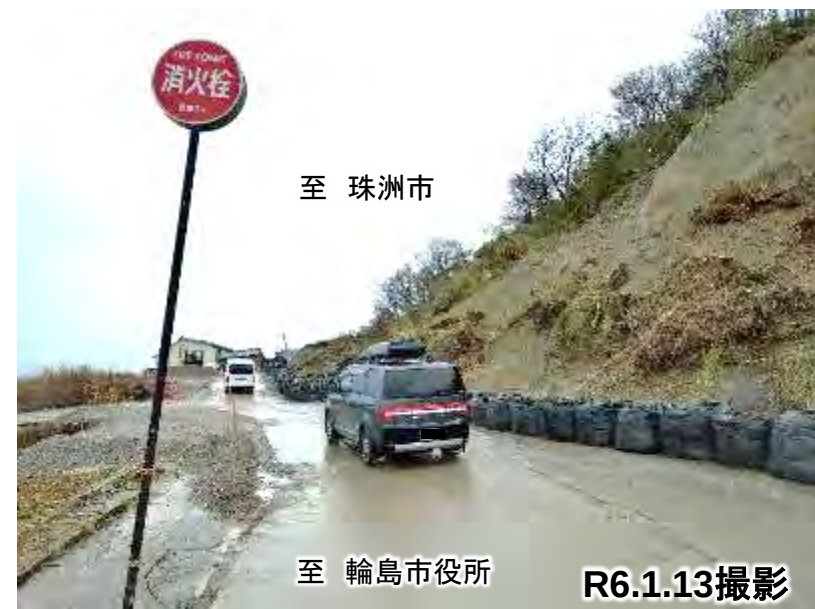
## 啓開後の状況

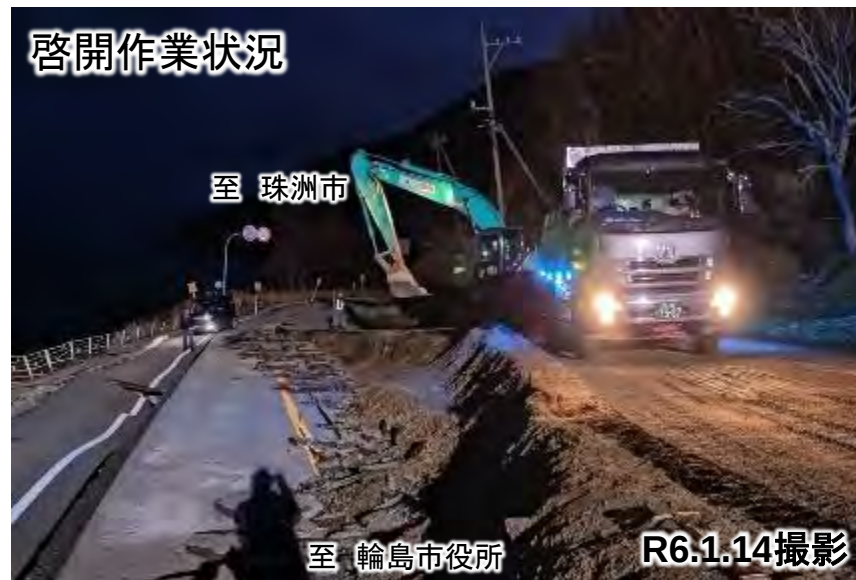
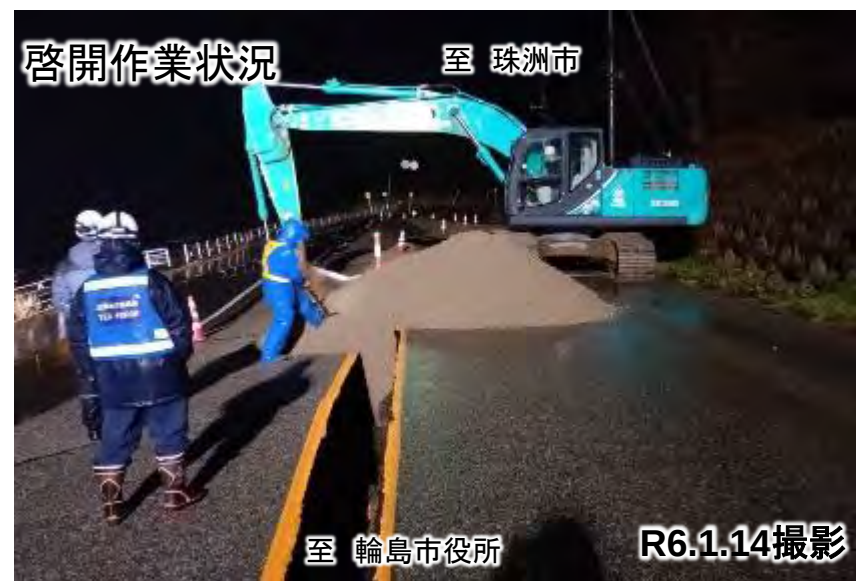
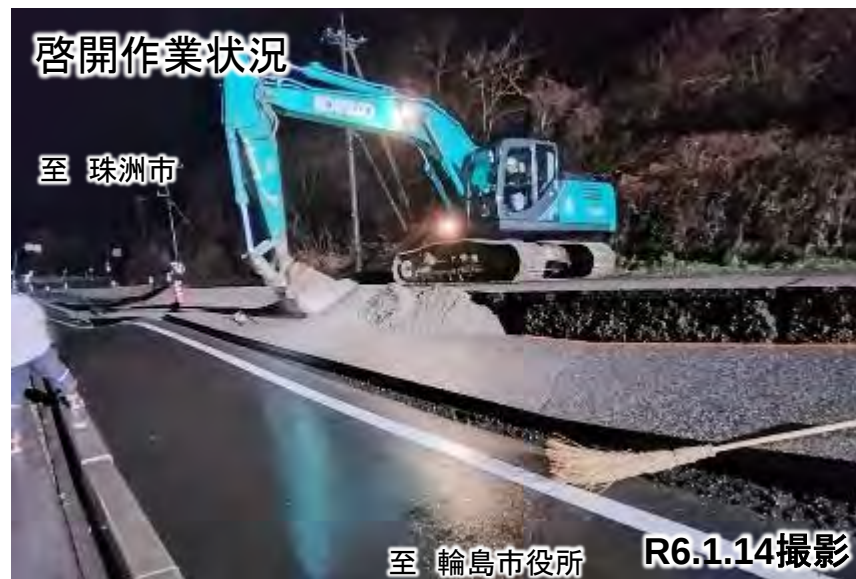
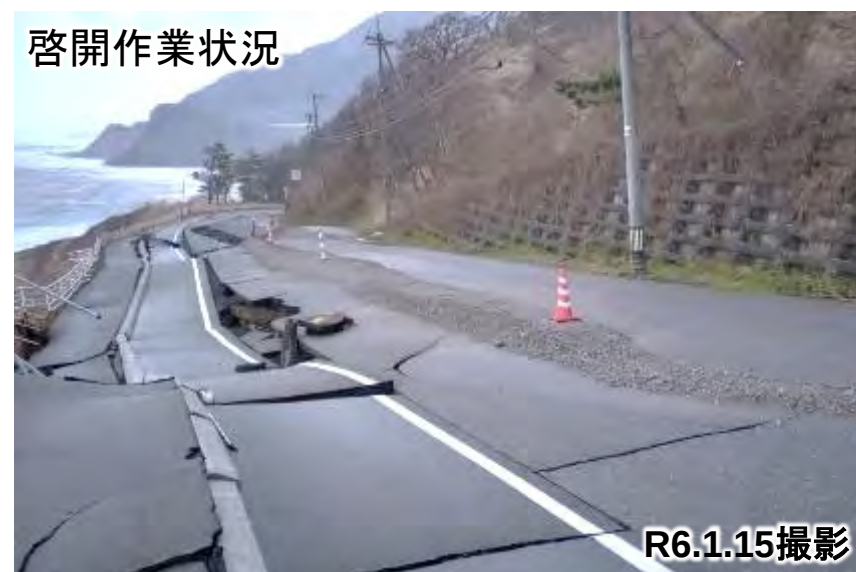
● 輪島市河井町地内「河井中央交差点」から約5.8km地点(輪島市深見町付近) 路面陥没・亀裂

1/16啓開済

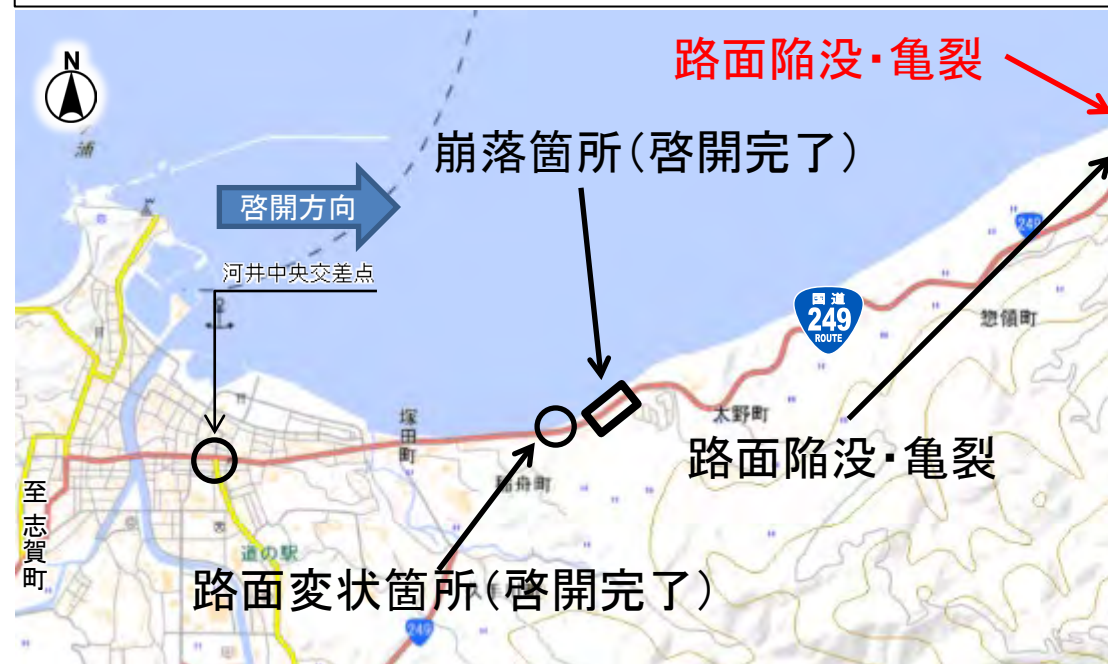
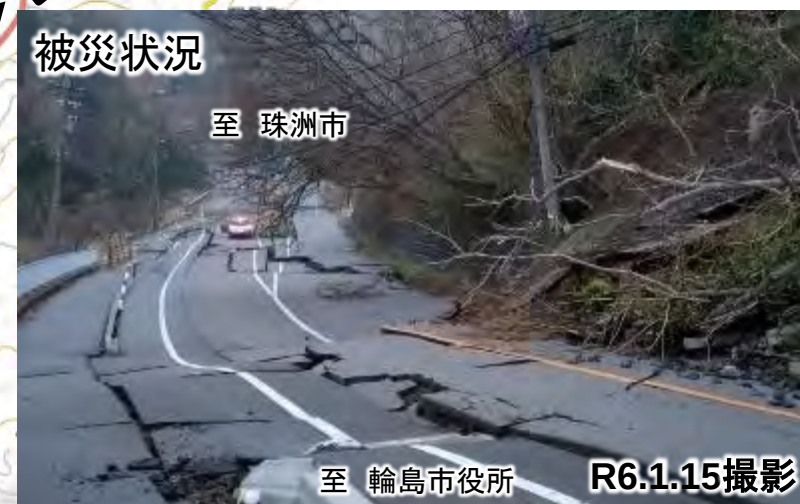
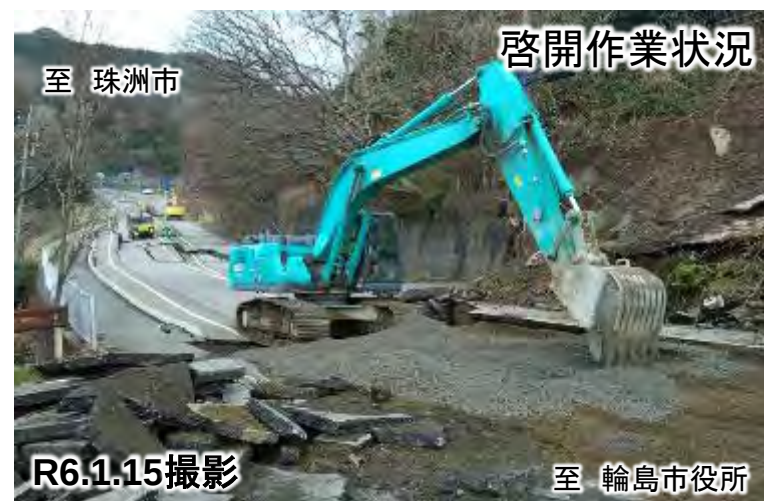
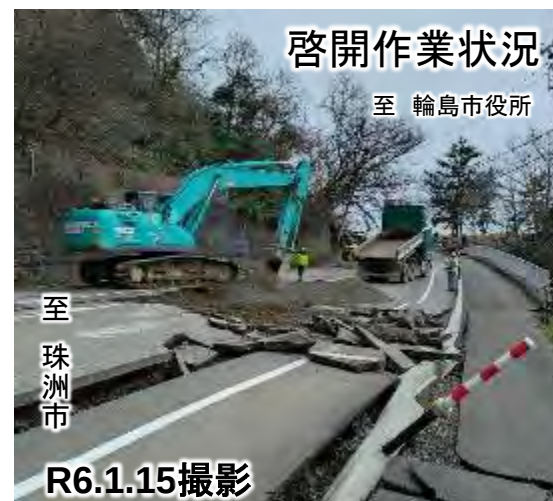
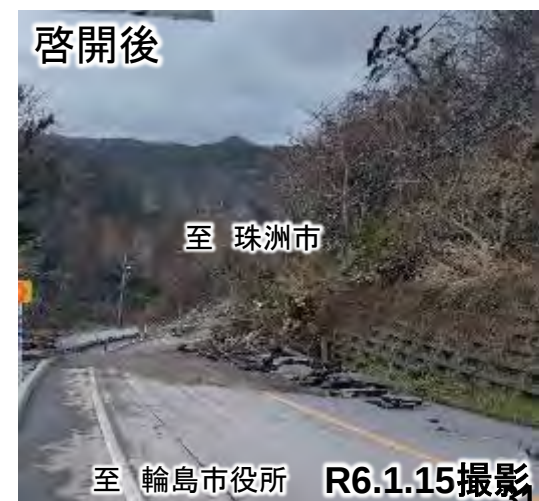
● 輪島市河井町地内「河井中央交差点」から約5.9km地点(輪島市深見町付近) 路面陥没・亀裂

1/16啓開済

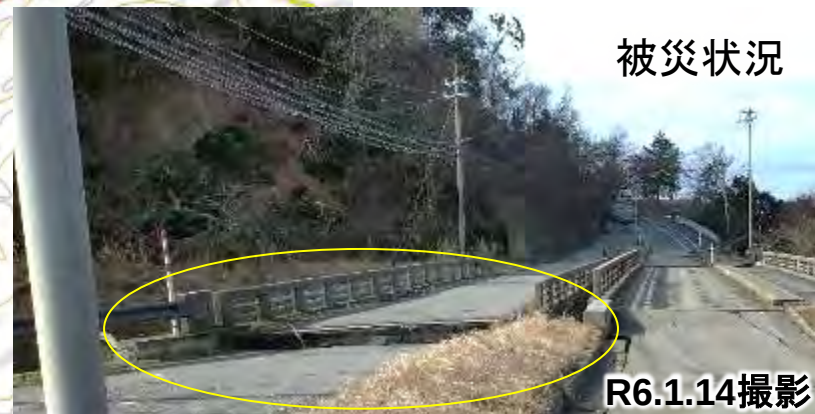
R6.1.14撮影

● 輪島市河井町地内「河井中央交差点」から約6.5km地点(輪島市深見町付近) 深見橋 段差

被災状況

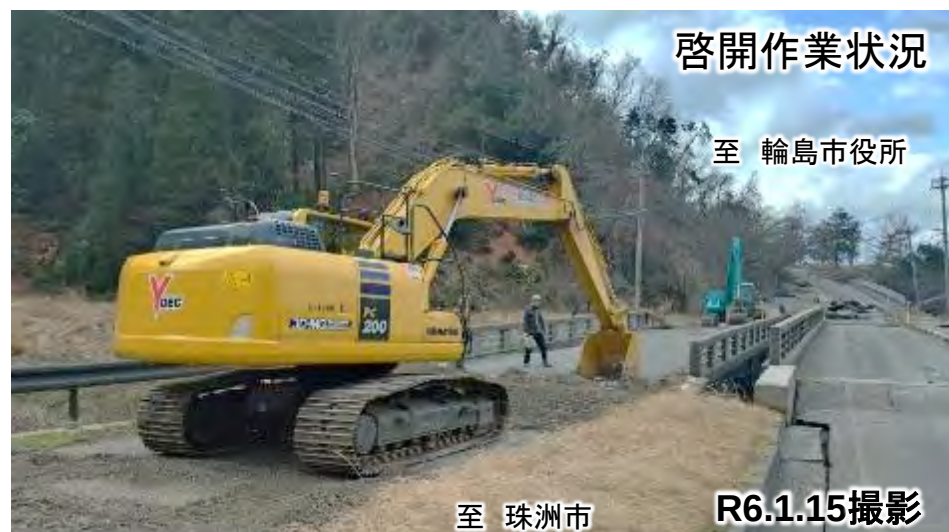
R6.1.15撮影

啓開作業状況

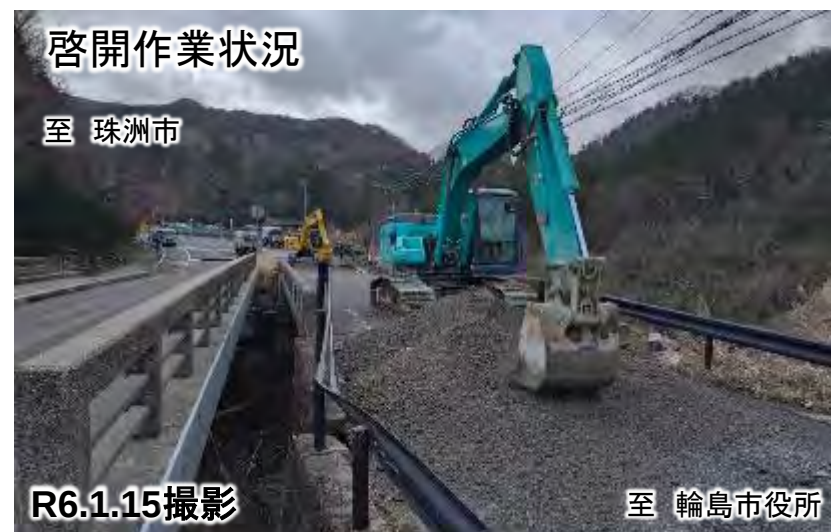
R6.1.15撮影

啓開作業状況

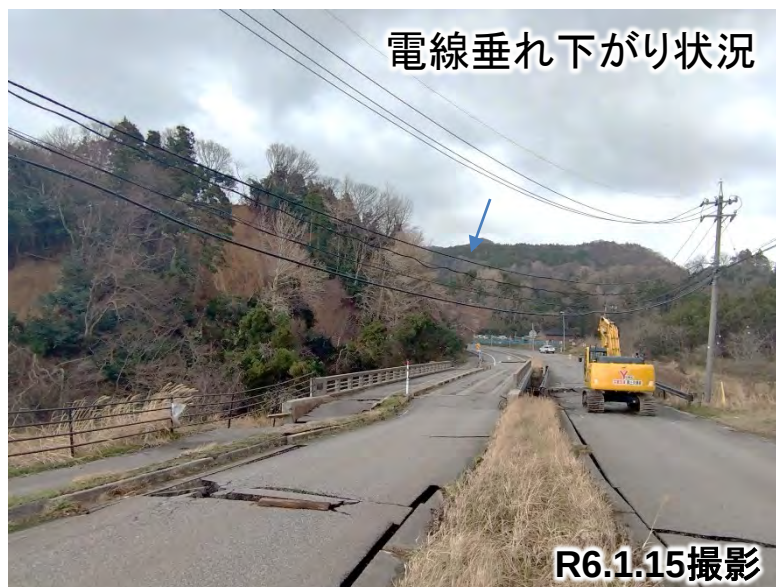
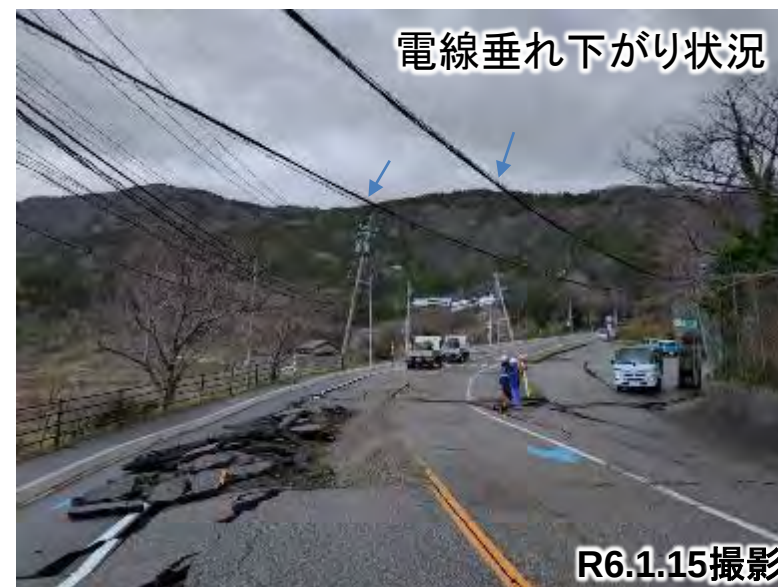
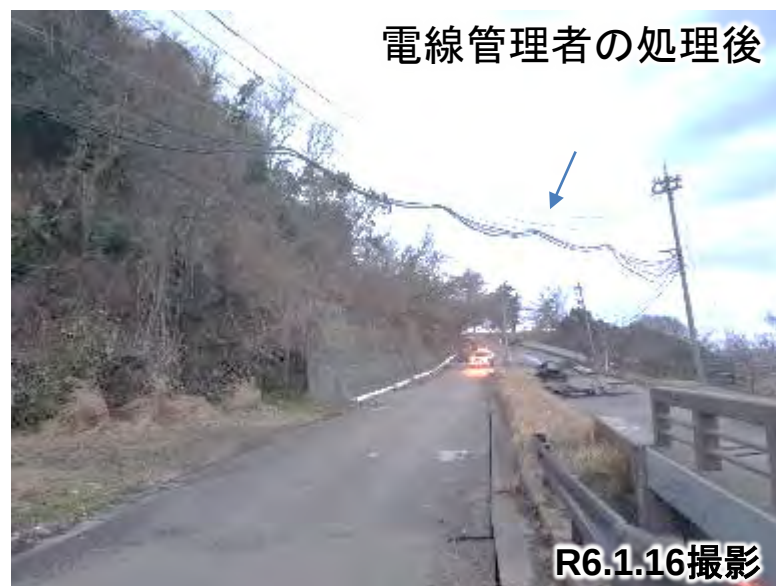
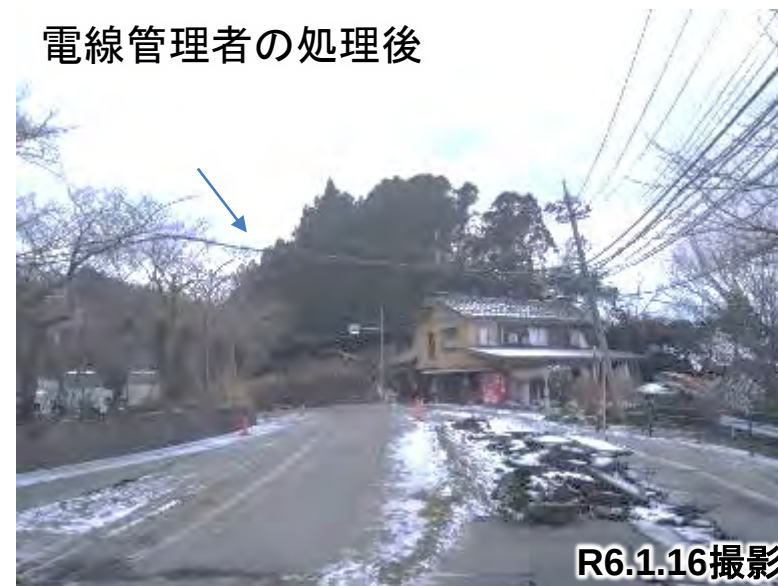
● 輪島市河井町地内「河井中央交差点」から約6.5km地点(輪島市深見町付近) 架空線垂れ下がり

1/16啓開済

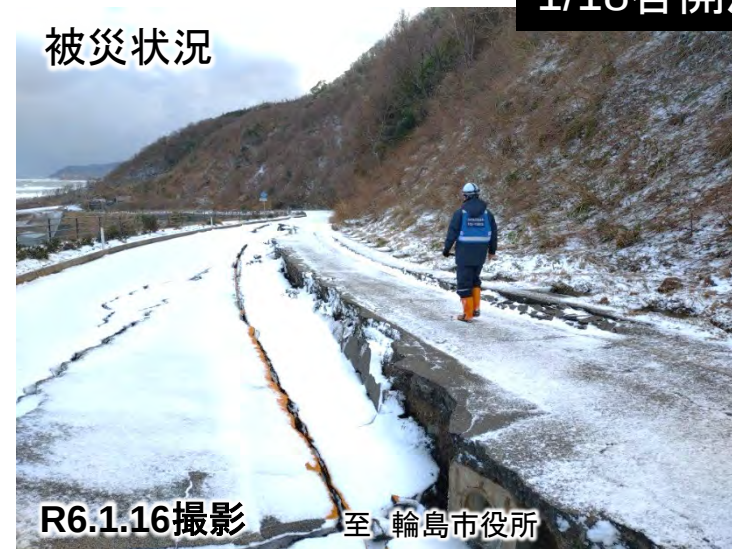
啓開作業状況

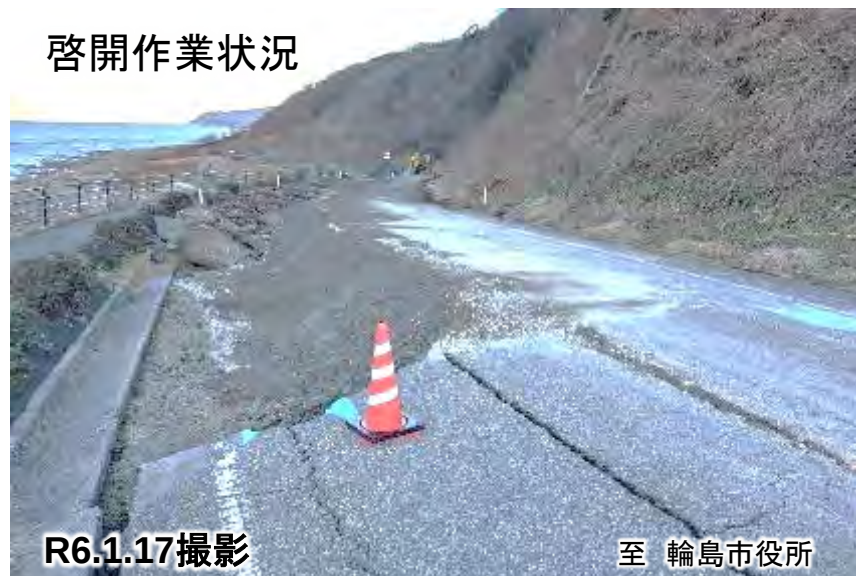
啓開作業状況

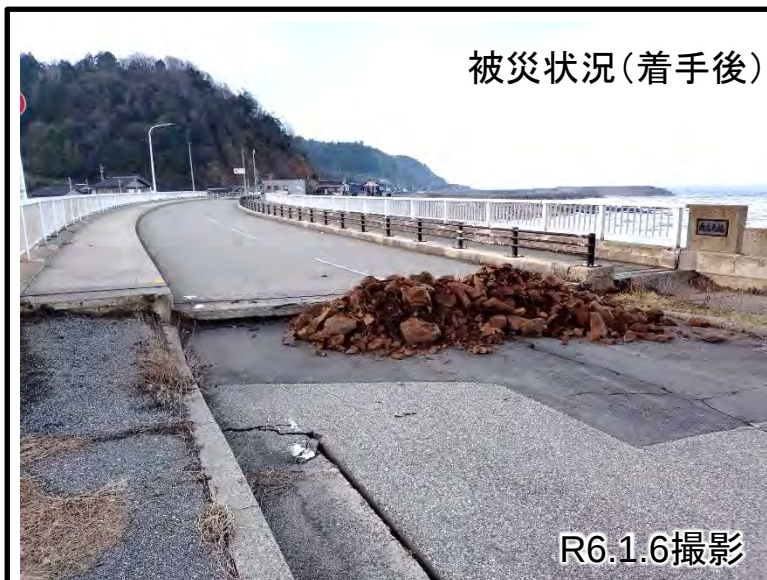
●輪島市里町地内「里町県道交差点」から西へ約1.6km 崩落箇所 1/6の状況

被災状況(着手後)

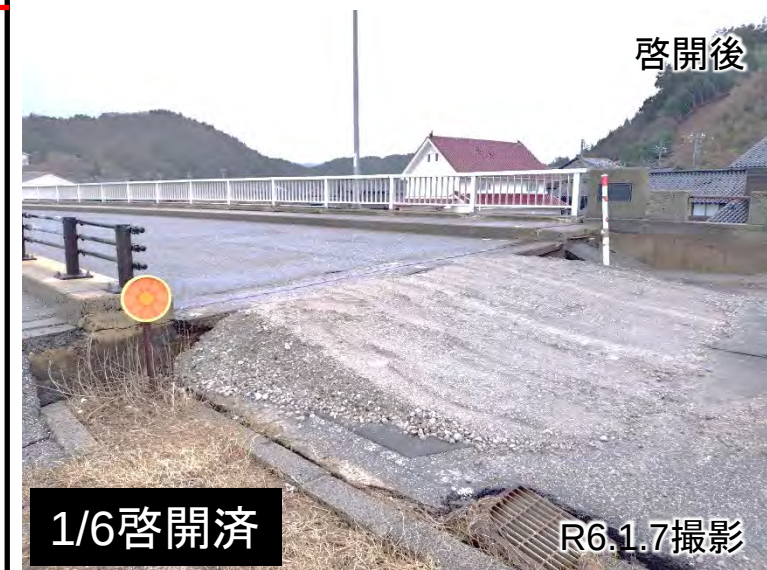
啓開後

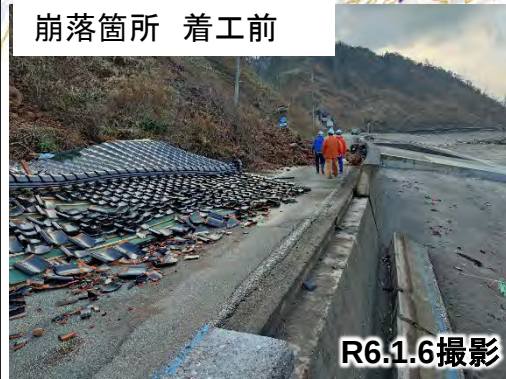
崩落箇所 着工前

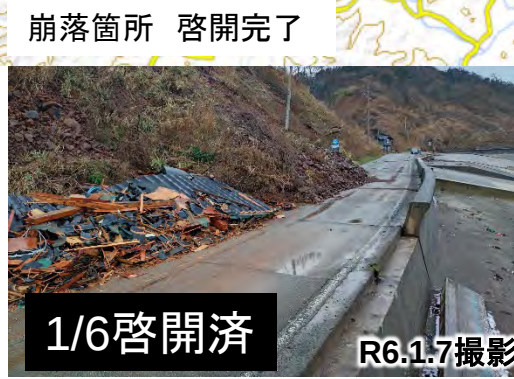
崩落箇所 啓開完了

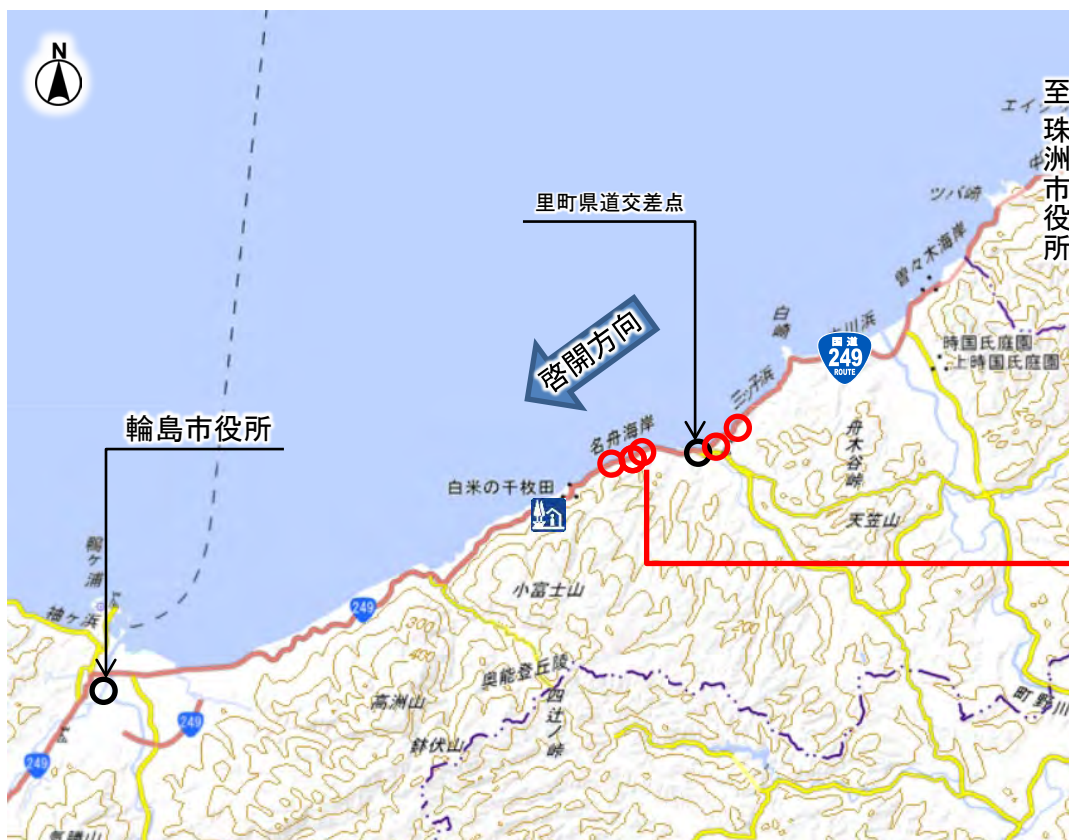
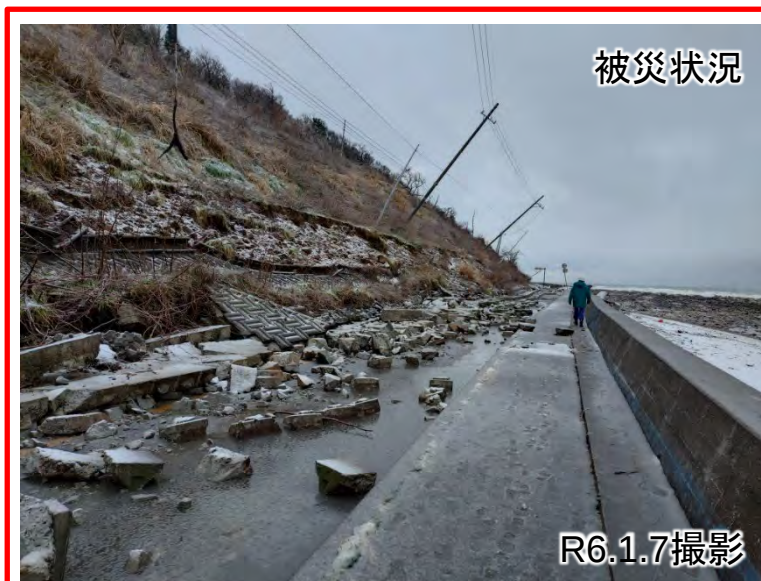
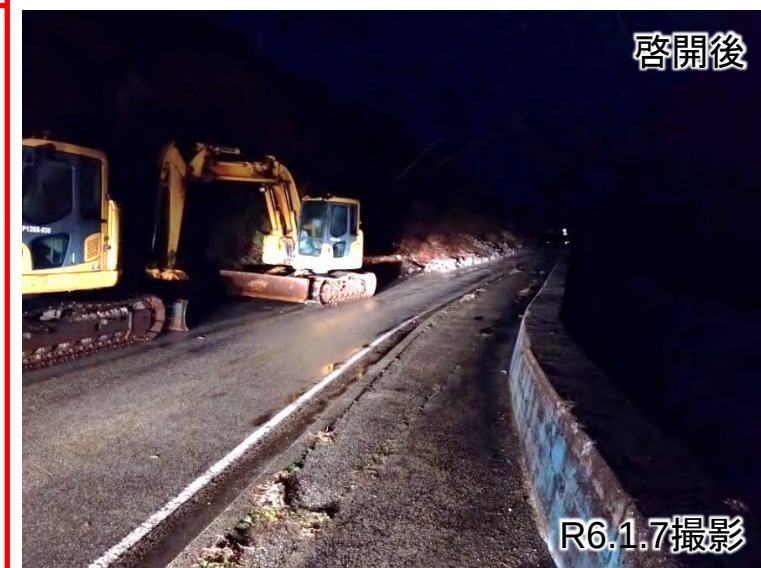
●輪島市里町地内「里町県道交差点」から西へ約1.6km 崩落箇所状況

1/7啓開済

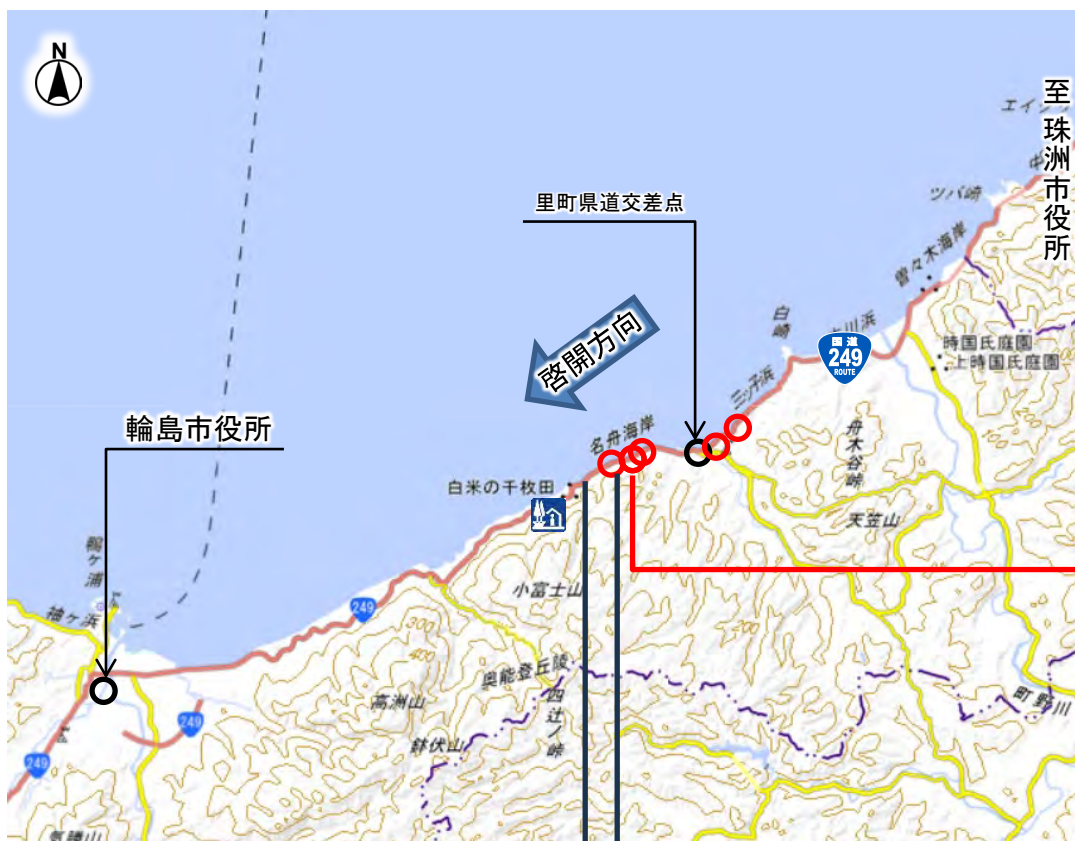
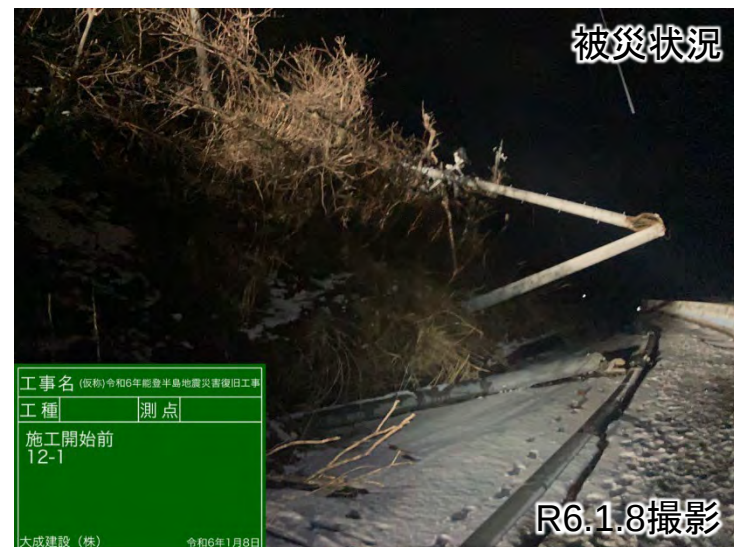
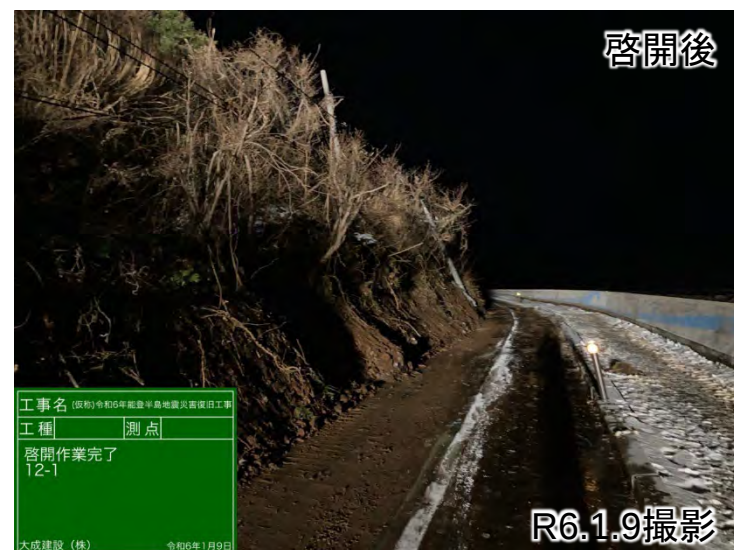
●輪島市里町地内「里町県道交差点」から西へ約1.8km 崩落箇所の状況

大規模崩落のため、  
輪島市野田町～輪島市白米町間は  
通行不可

1/9啓開済

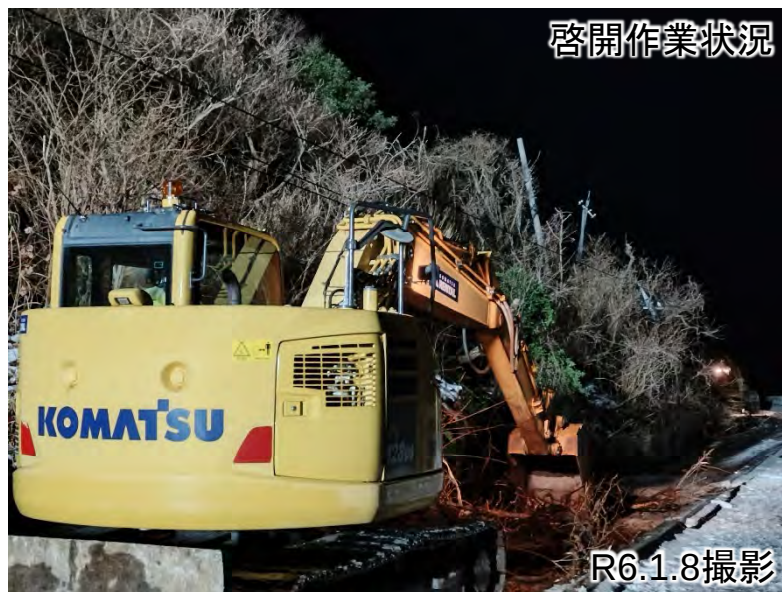
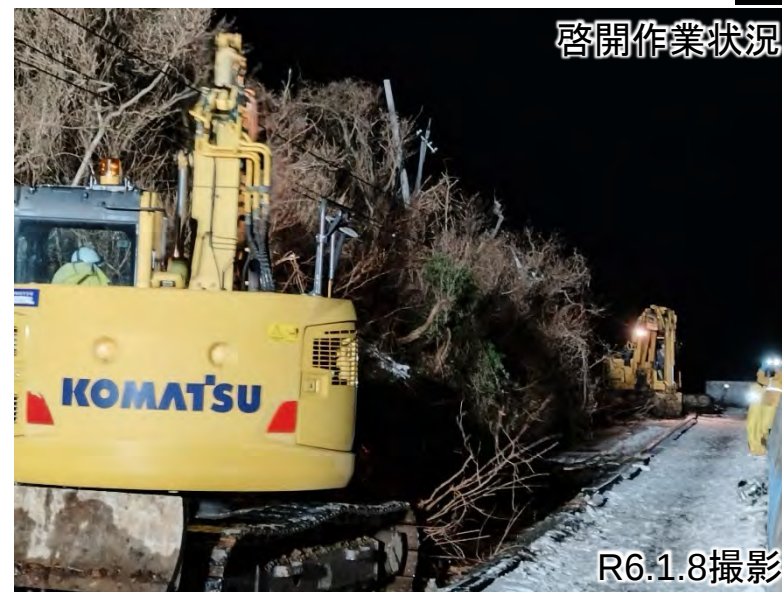
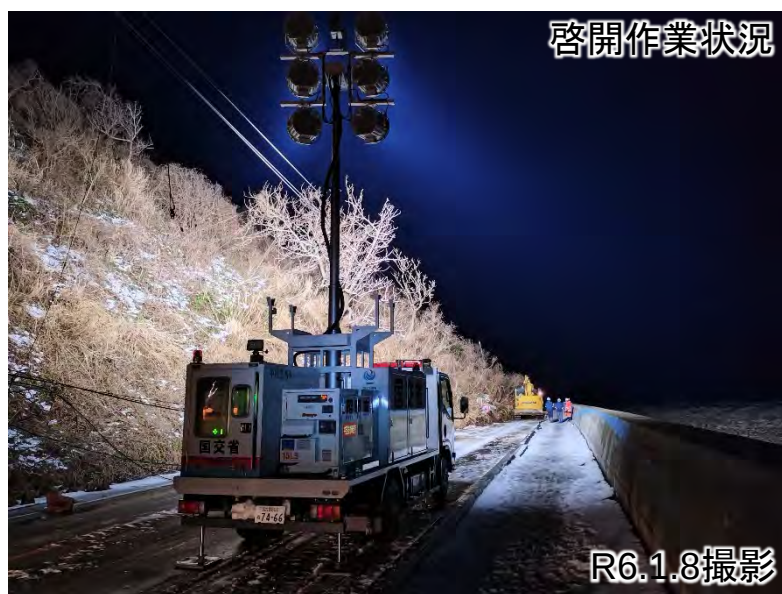
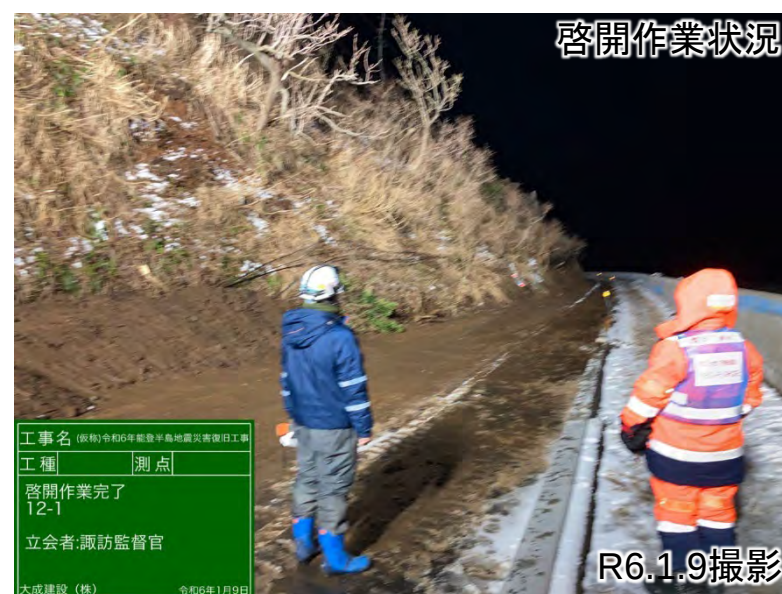
●輪島市里町地内「里町県道交差点」から西へ約1.8km 崩落箇所状況

1/9啓開済

| 啓開作業完了<br>12-1 | |

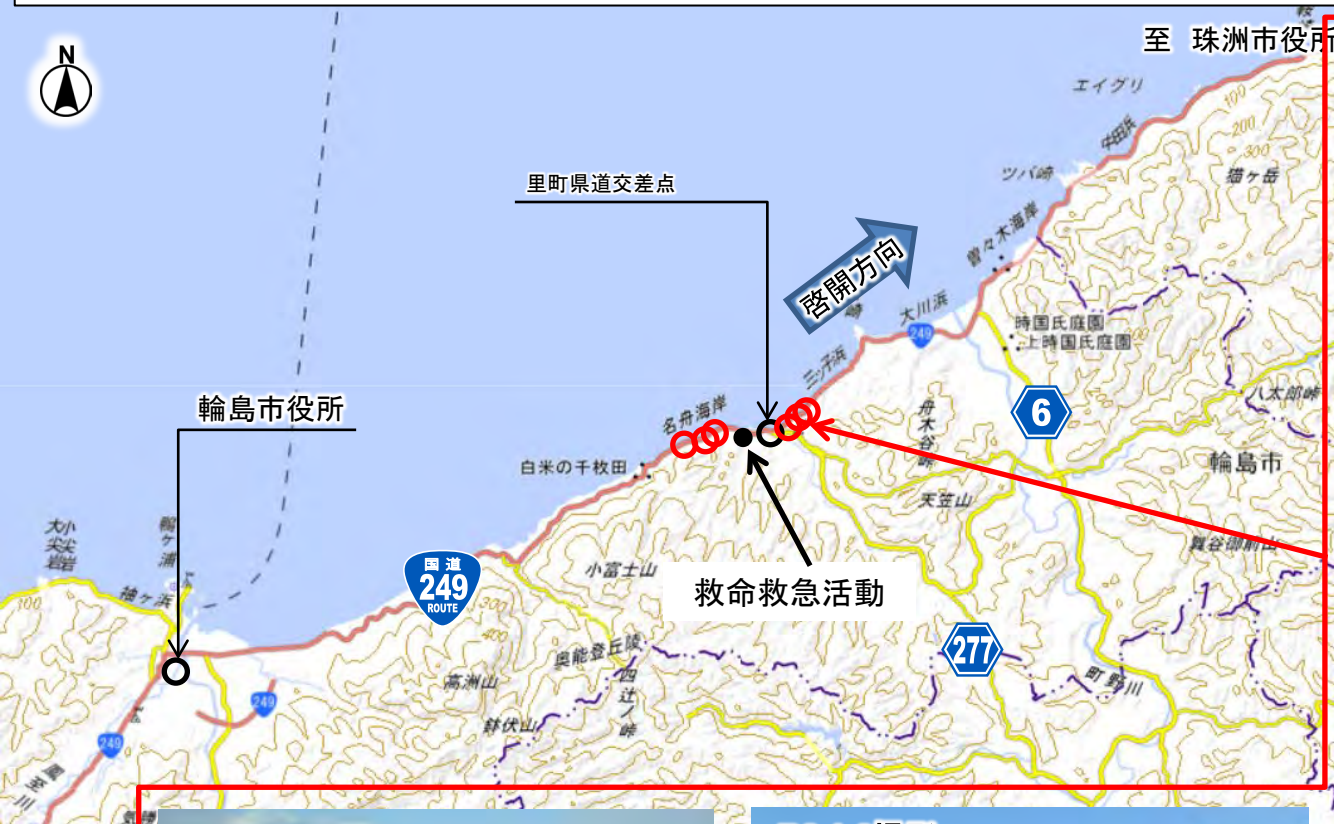
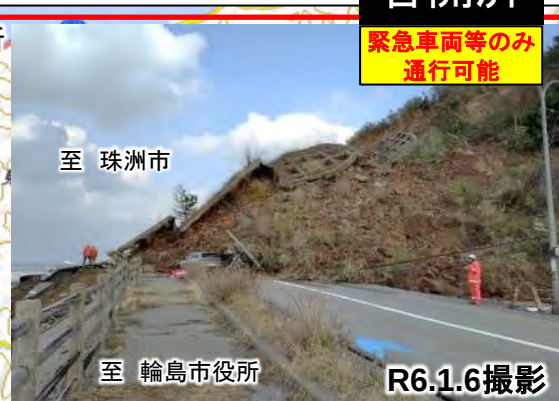
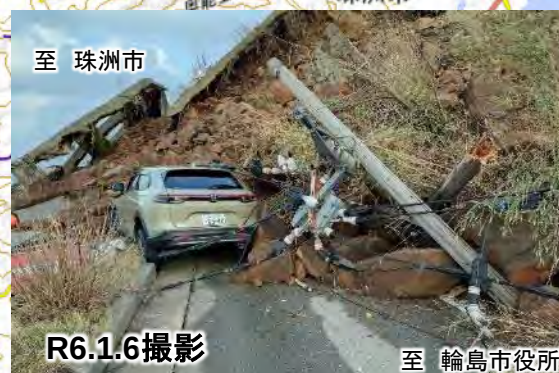
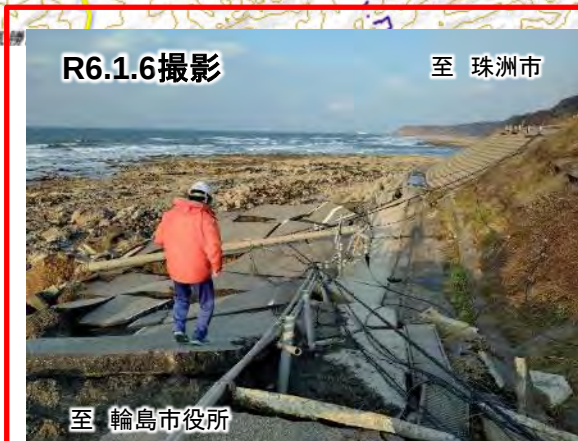
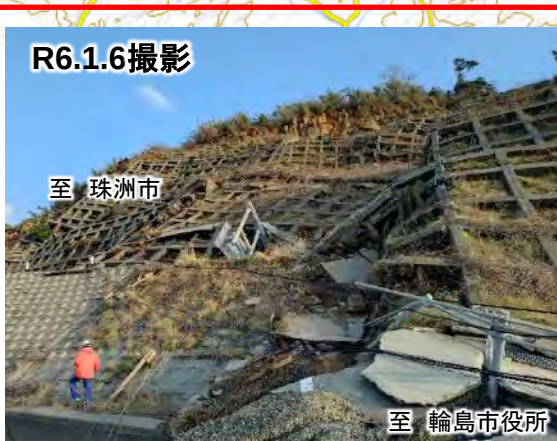
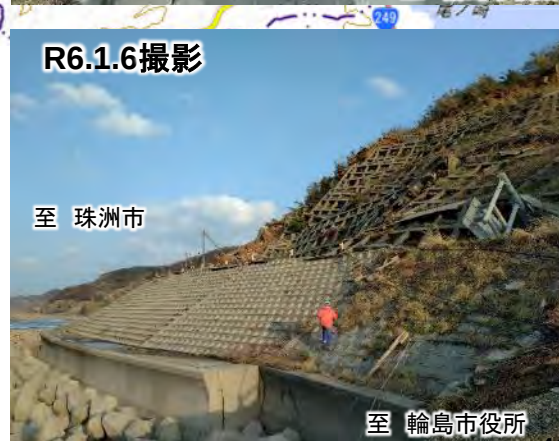
●輪島市里町地内「里町県道交差点」から東へ約0.5km地点 崩落箇所等

緊急車両等のみ  
通行可能

啓開済
