● 輪島市門前町浦上地内「浦上交差点」から約1.1km地点 崩落箇所

被災状況

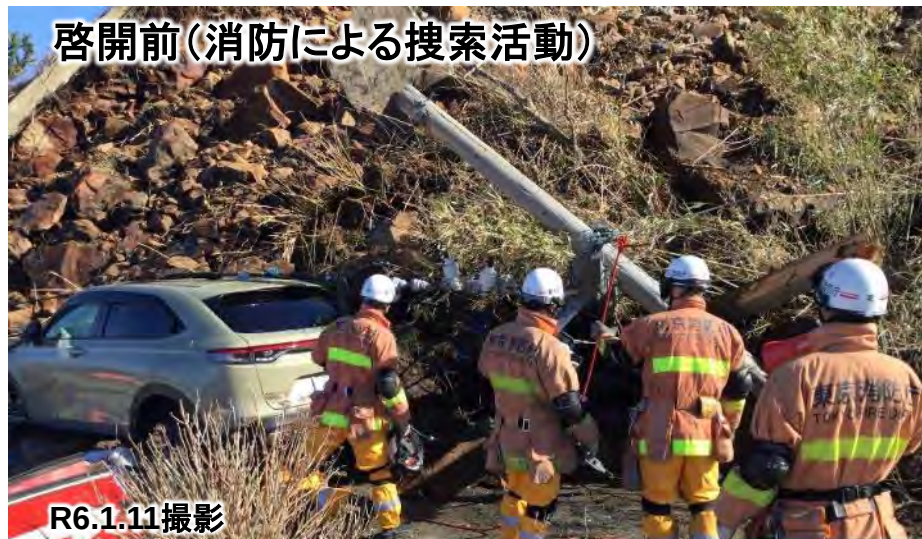
啓開前(消防による搜索活動)

消防搜索後、  
啓開作業開始

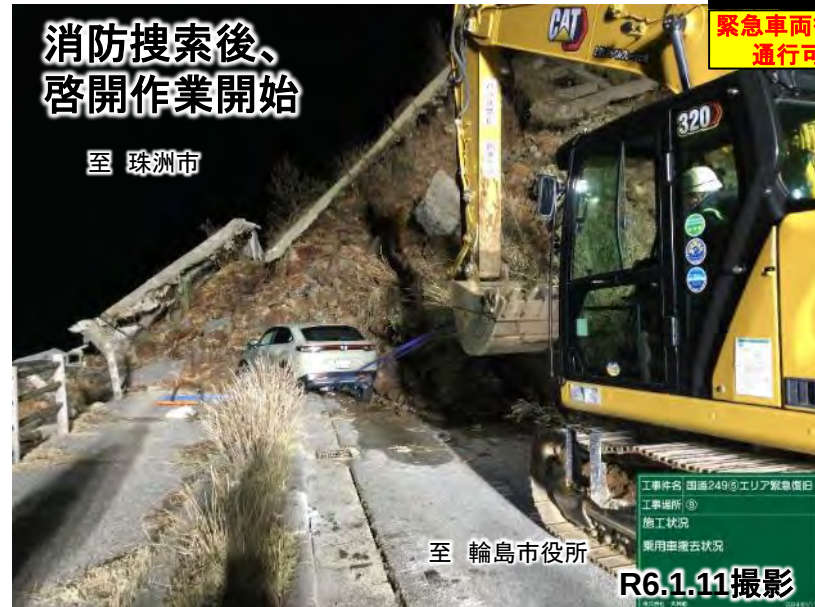
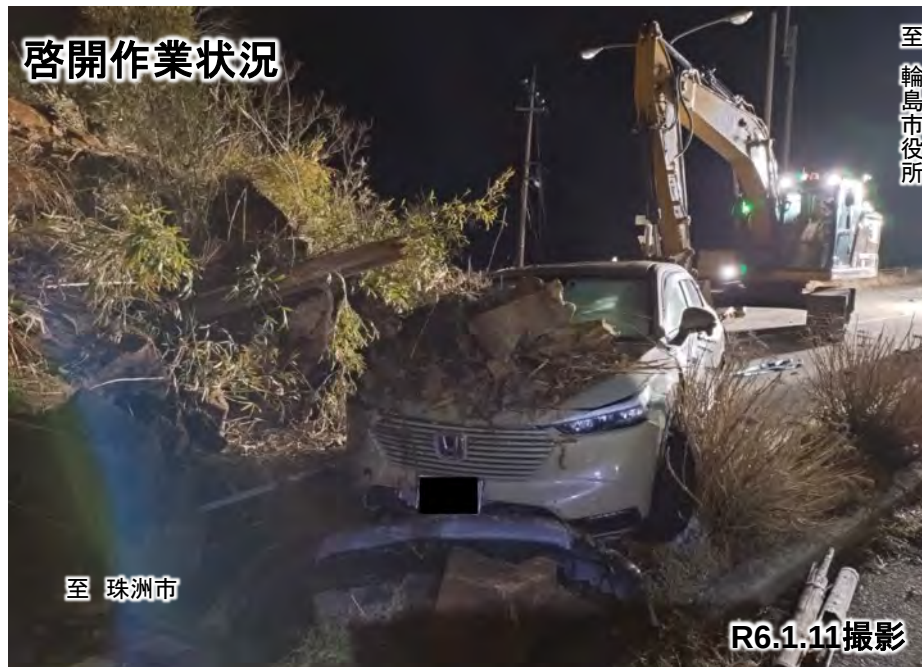
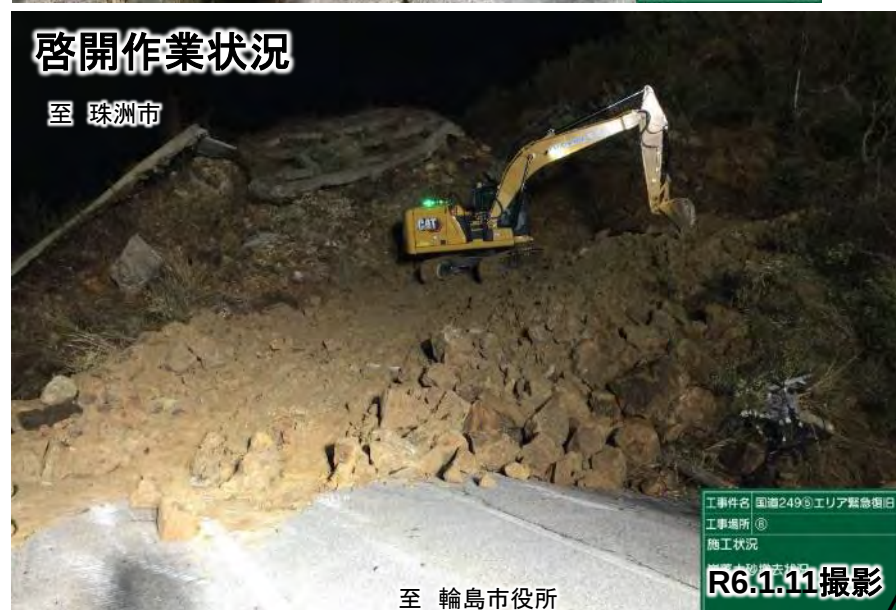
●輪島市里町地内「里町県道交差点」から東へ約0.5km地点 崩落箇所等

啓開作業状況

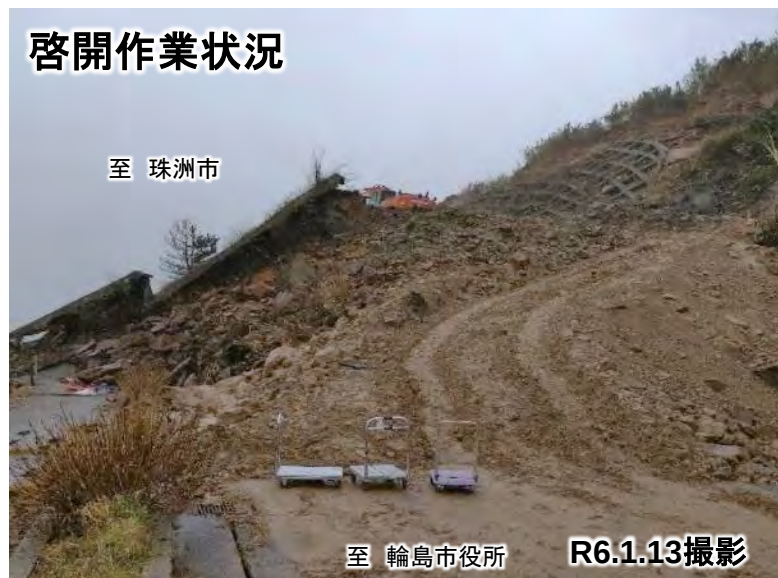
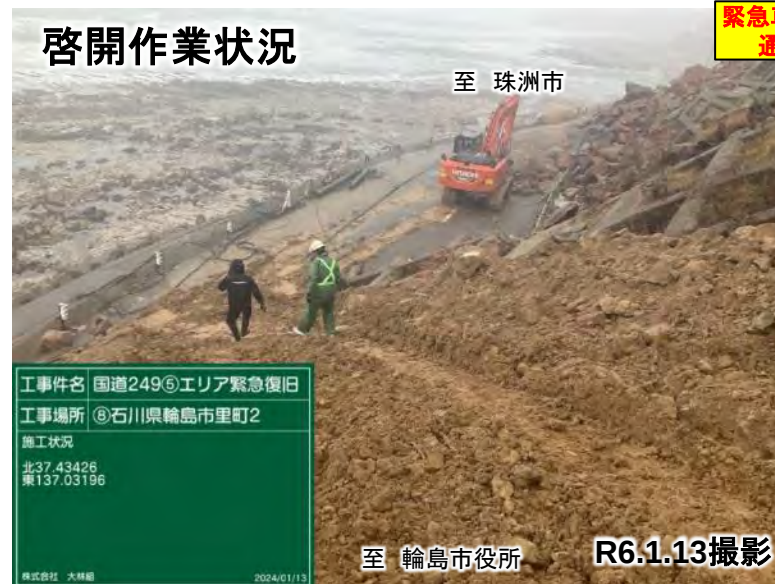
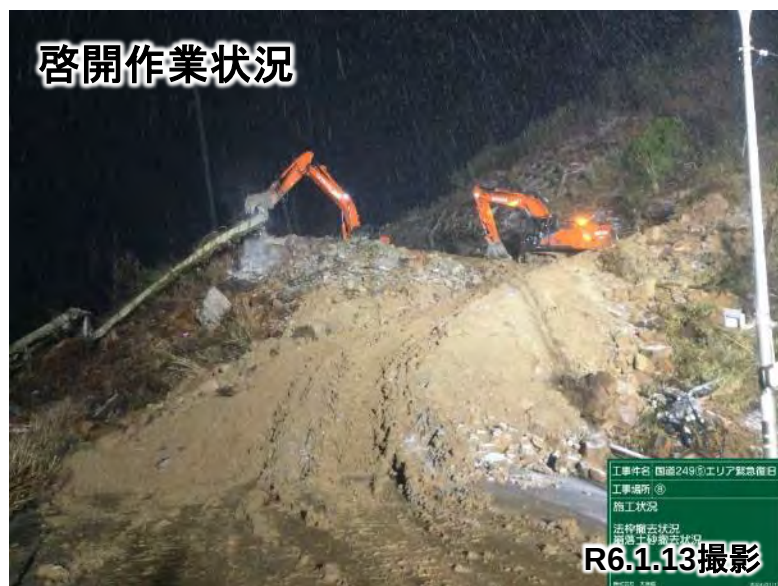
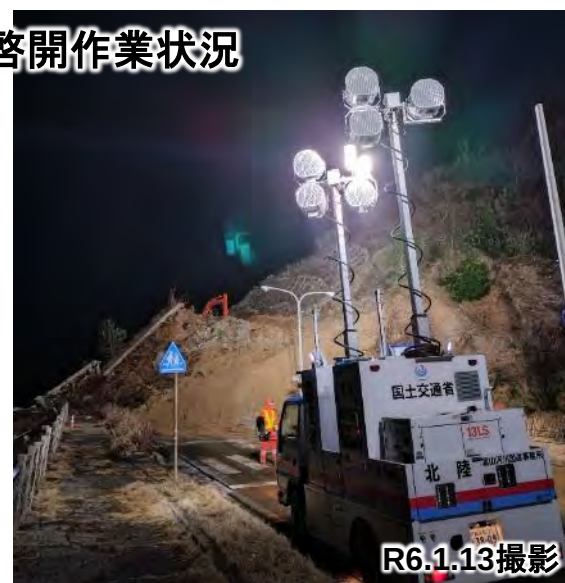
●輪島市里町地内「里町県道交差点」から東へ約0.5km地点 崩落箇所等

### 啓開作業状況

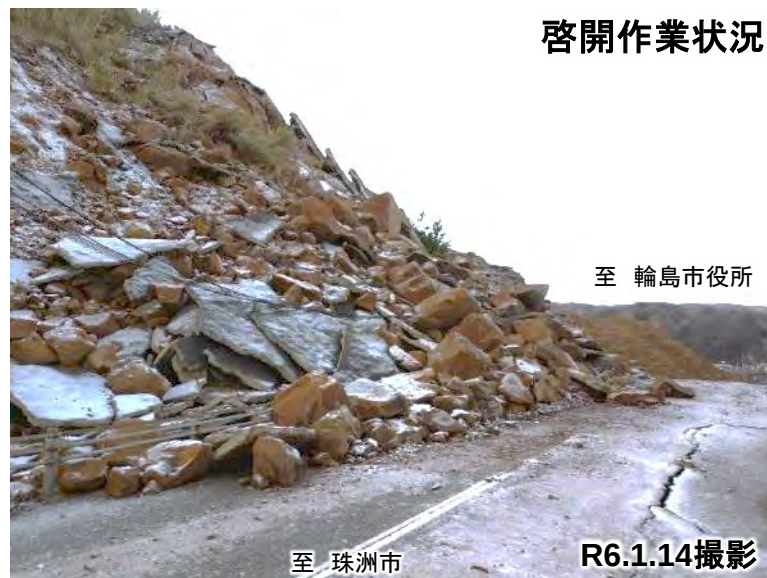
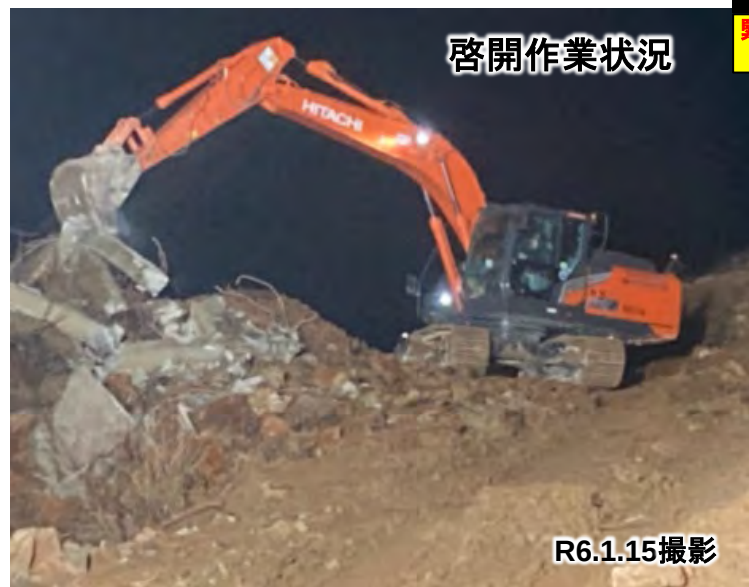
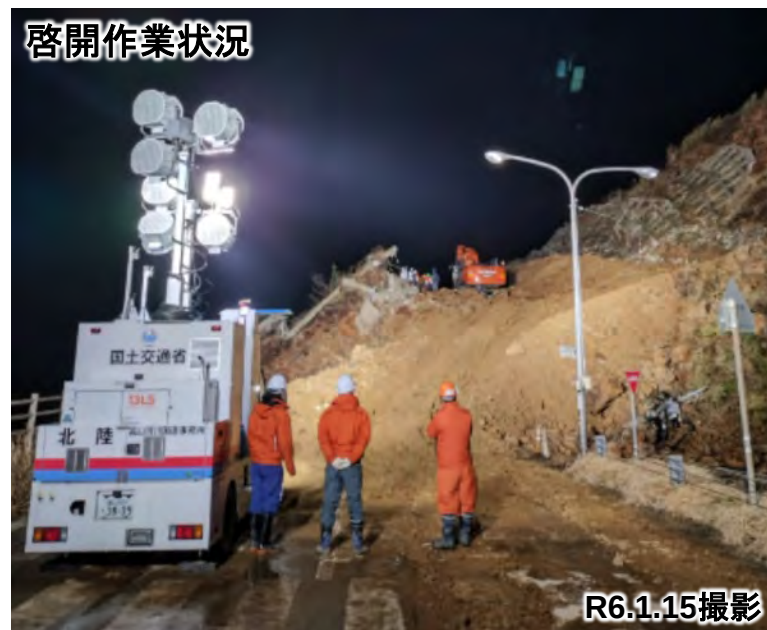
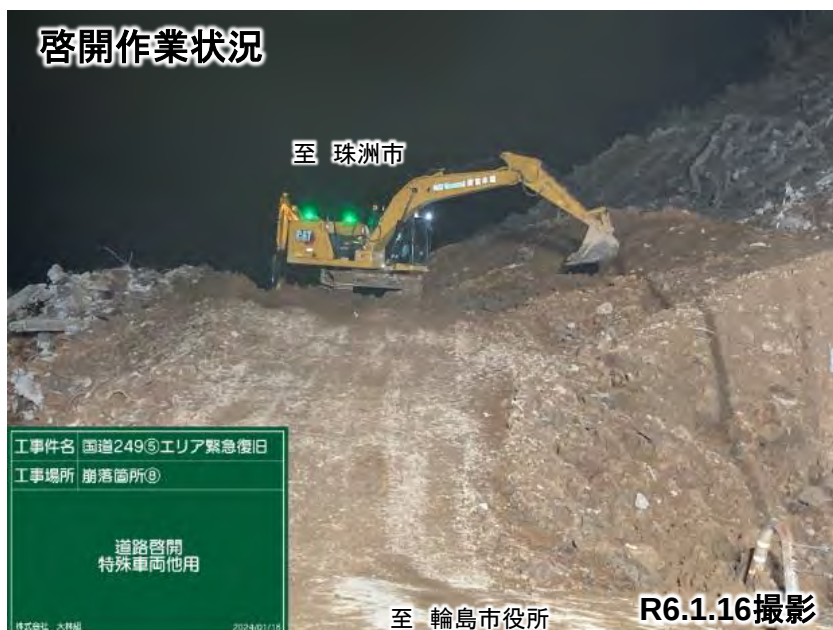
●輪島市里町地内「里町県道交差点」から東へ約0.5km地点 崩落箇所等

啓開済

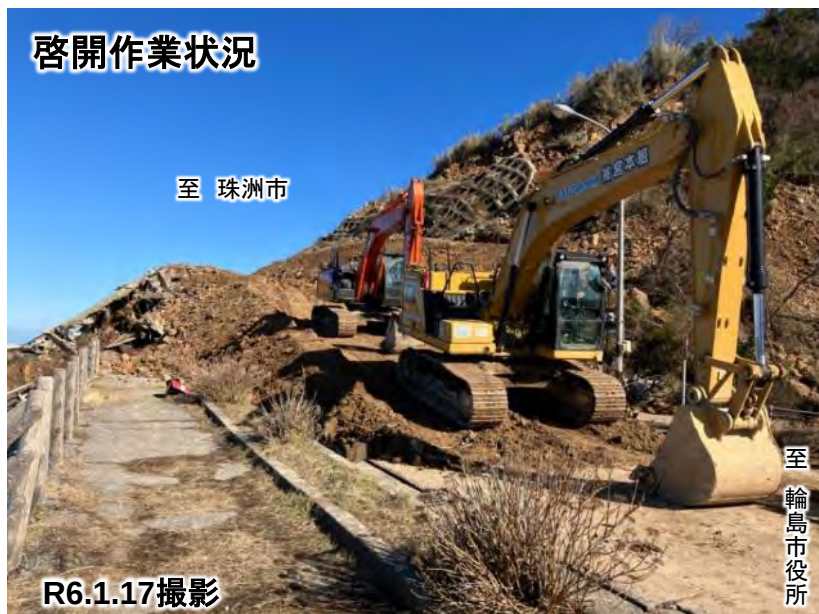
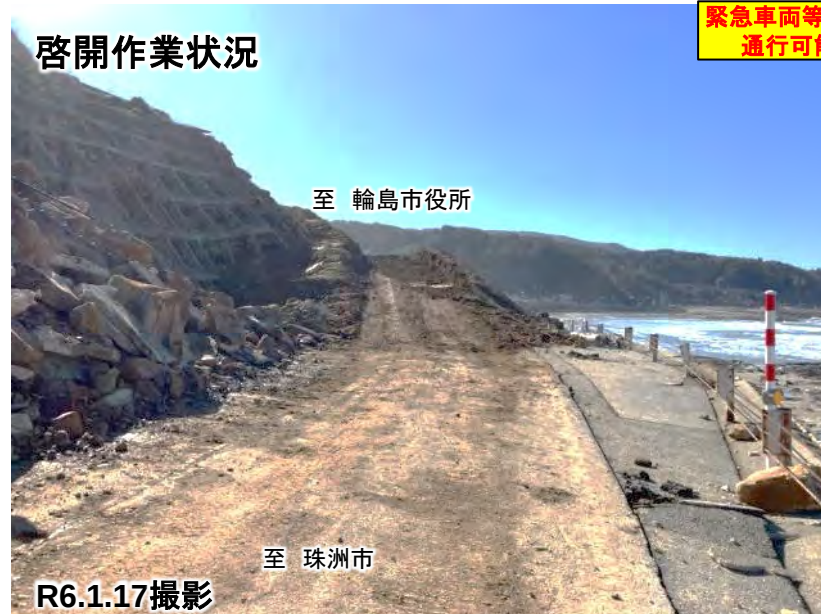
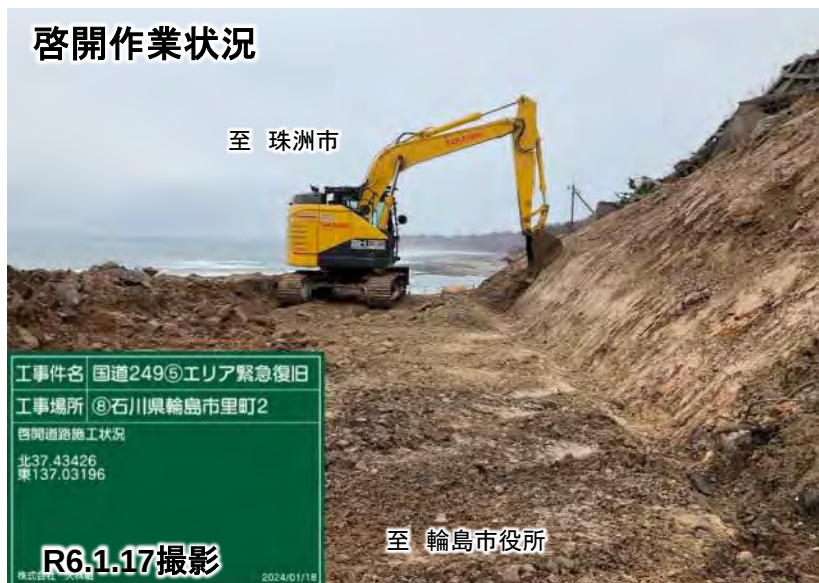
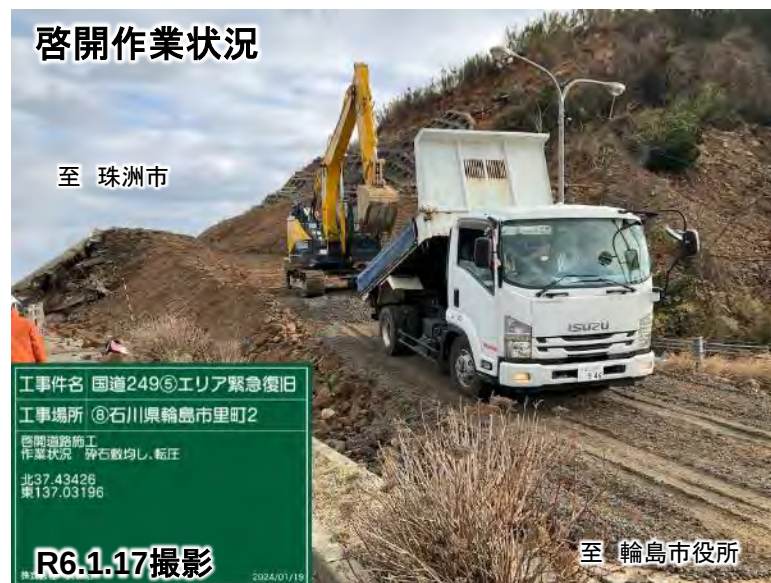
● 輪島市里町地内「里町県道交差点」から東へ約0.5km地点 崩落箇所等

### 啓開作業状況

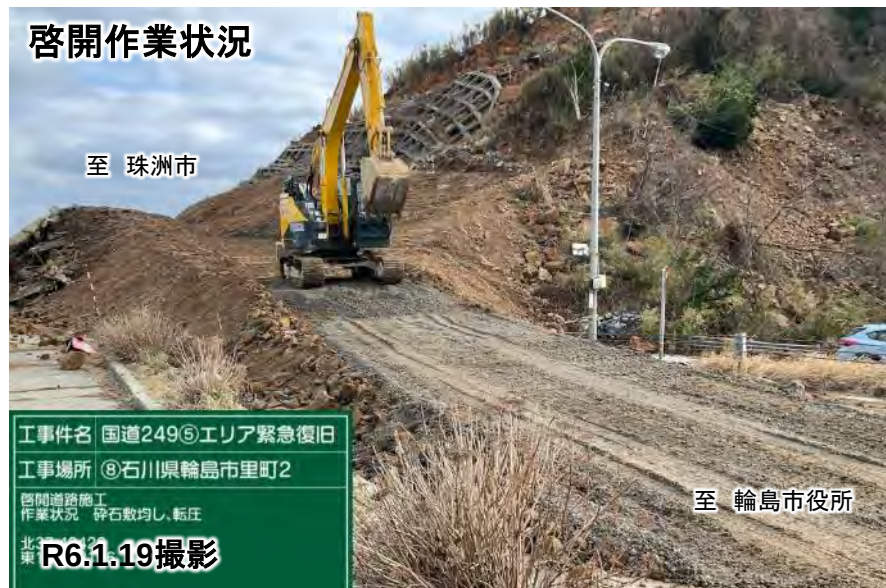
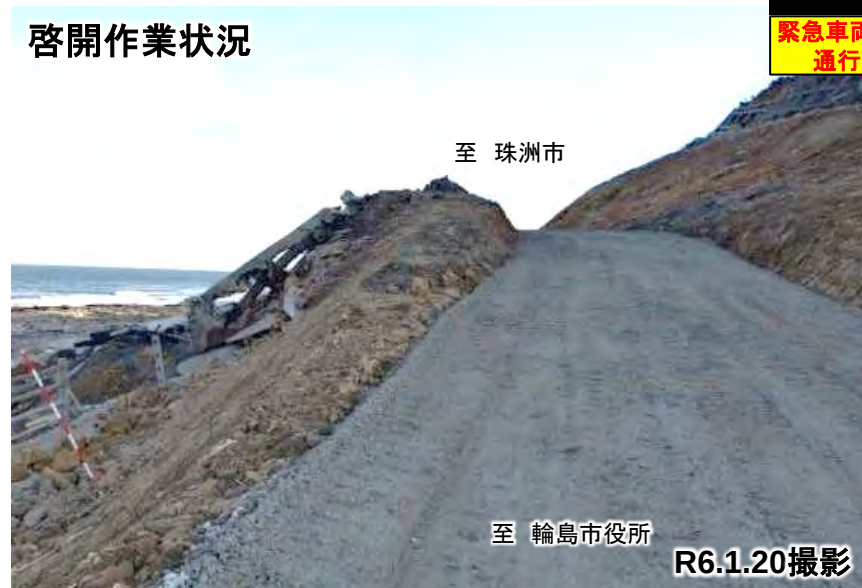
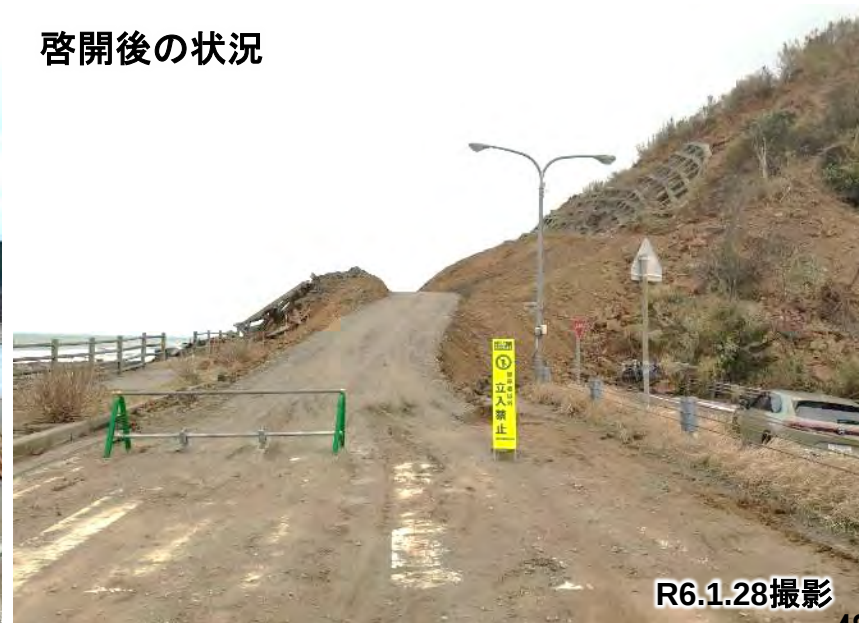
●輪島市里町地内「里町県道交差点」から東へ約0.5km地点 崩落箇所等

啓開作業状況

啓開後の状況

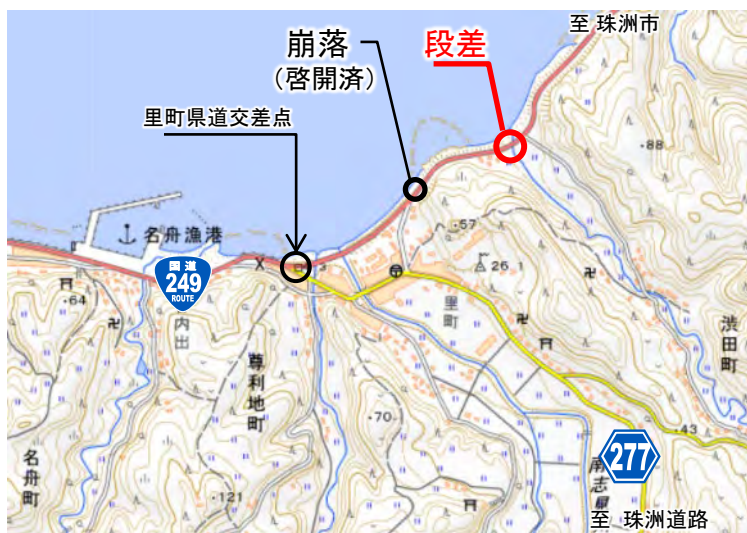
●輪島市里町地内「里町県道交差点」から東へ約0.7km地点 渋田橋取付部 段差

工事件名 国道249号エリア緊急復旧工事  
工事場所 石川県輪島市里町字28付近  
渋田橋  
橋脚段差砕石敷均し  
北緯 37.4351  
東経 137.0345  
2024.01.20

啓開済

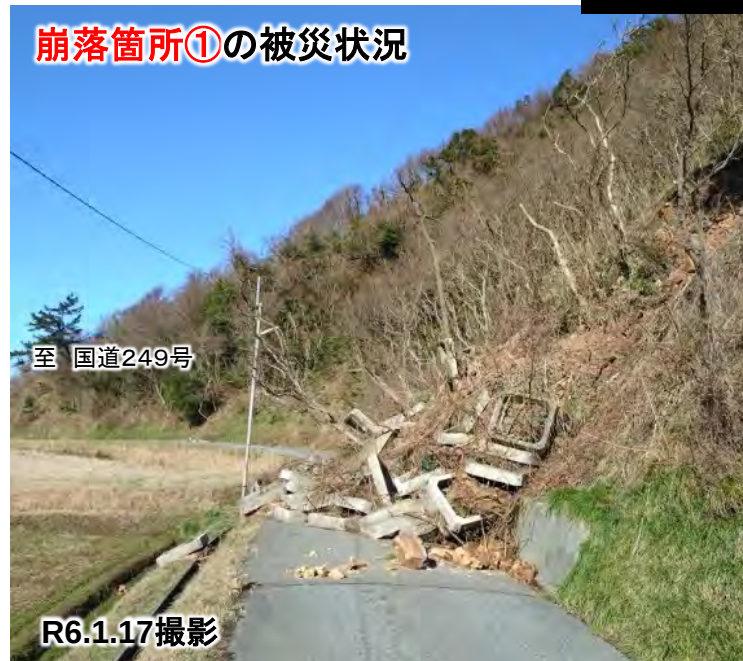
### 崩落箇所①の被災状況

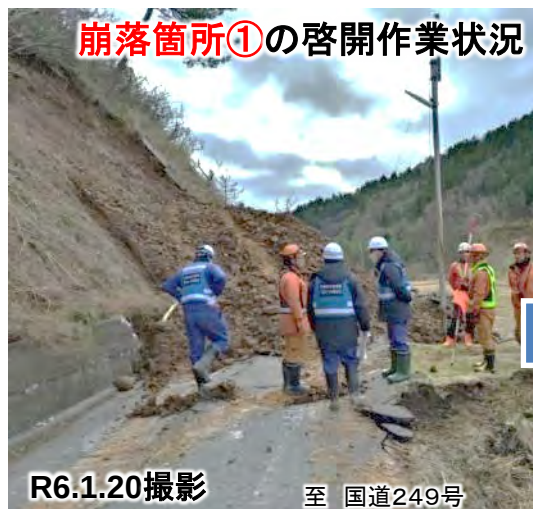
### 崩落箇所①の啓開作業状況

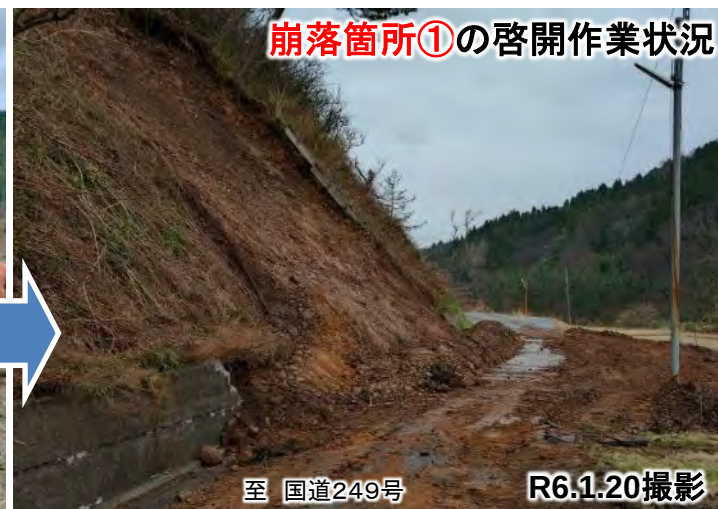
### 崩落箇所①の啓開作業状況

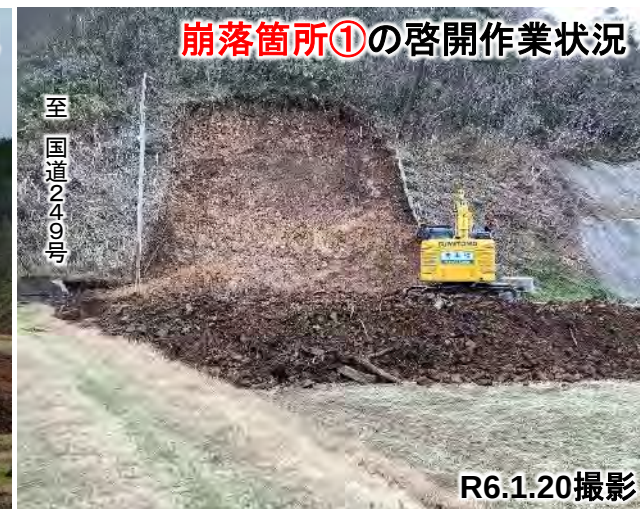
### 崩落箇所①の啓開作業状況

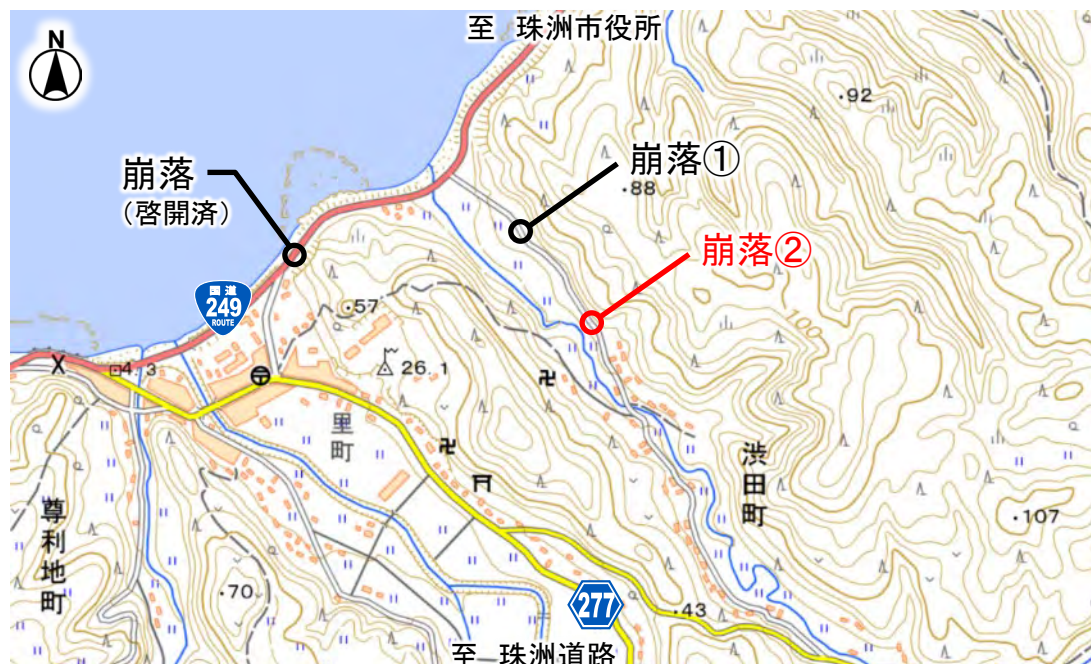
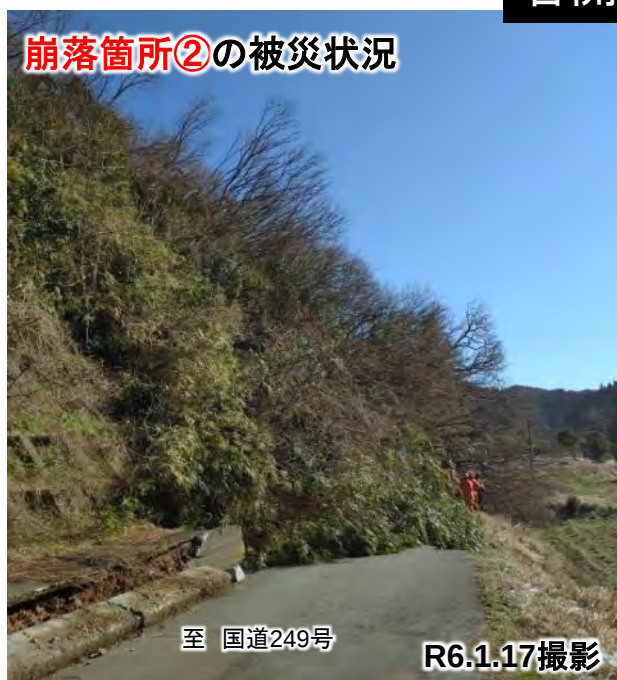
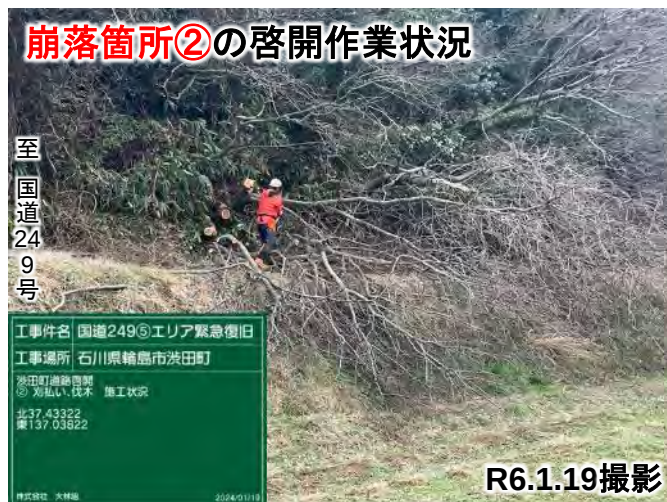
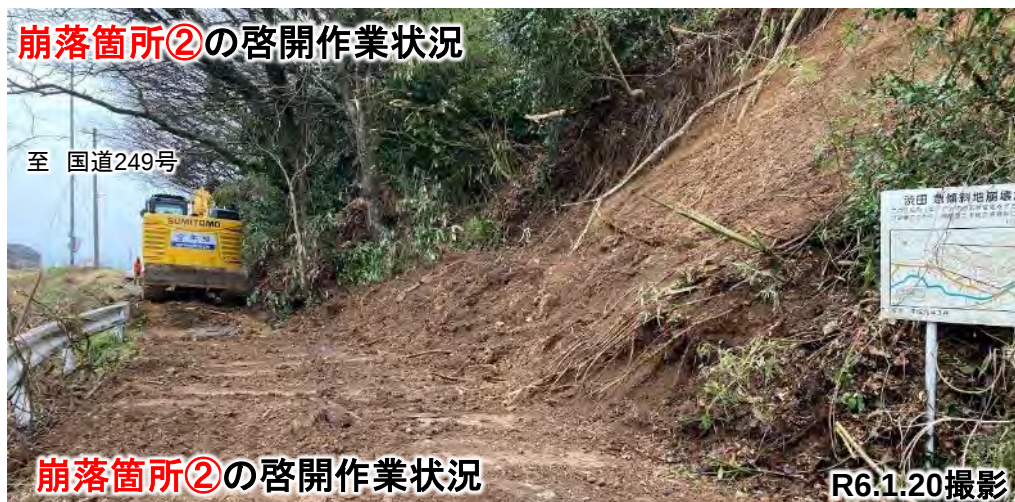
### ●輪島市渋田町地内 崩落箇所 被災状況

啓開済

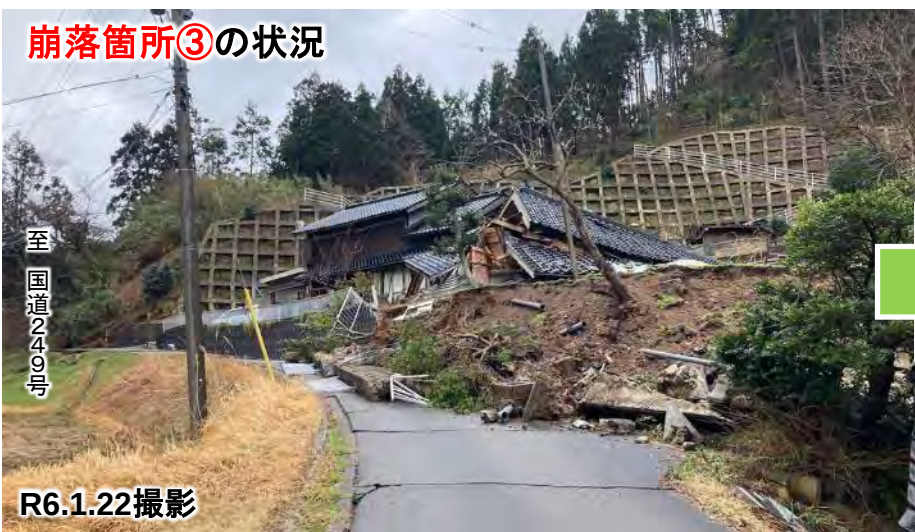
崩落箇所③の状況
