● 輪島市門前町浦上地内「浦上交差点」から約4.5km地点付近 崩落箇所

# 令和6年能登半島地震 278 県道金蔵川西線の状況

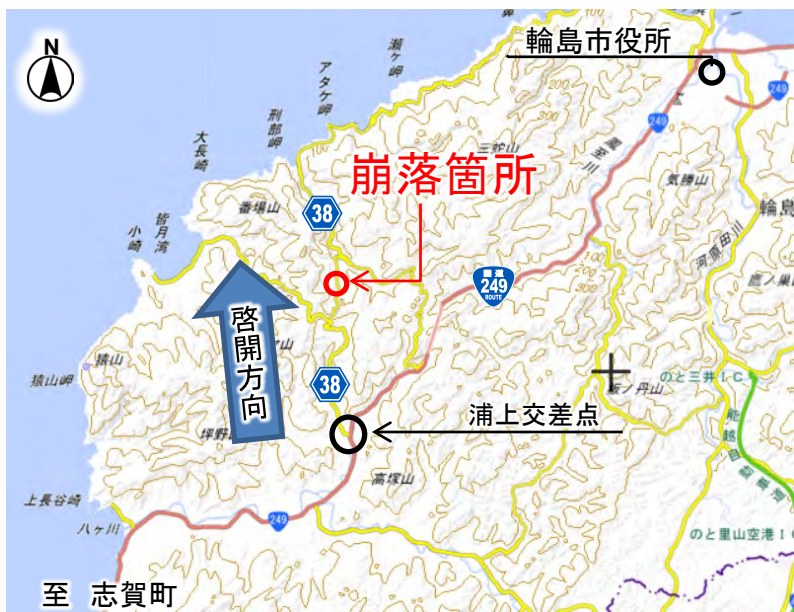
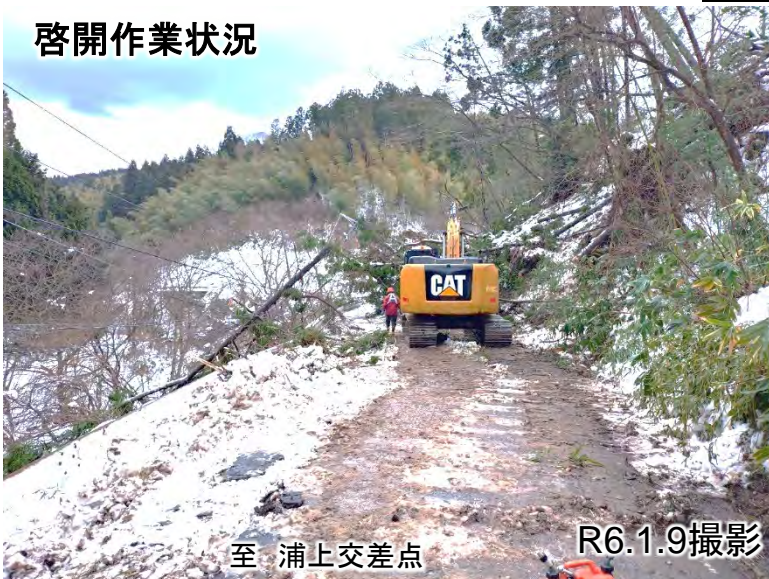
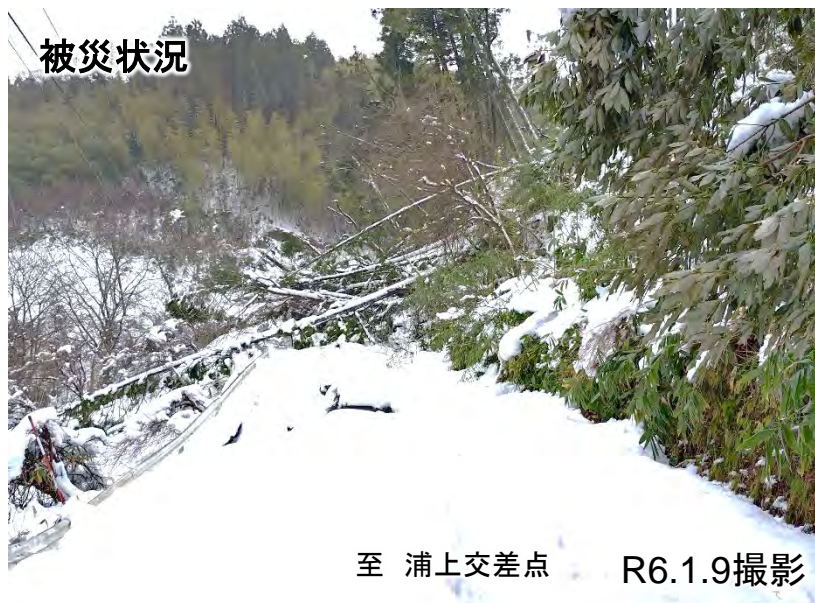
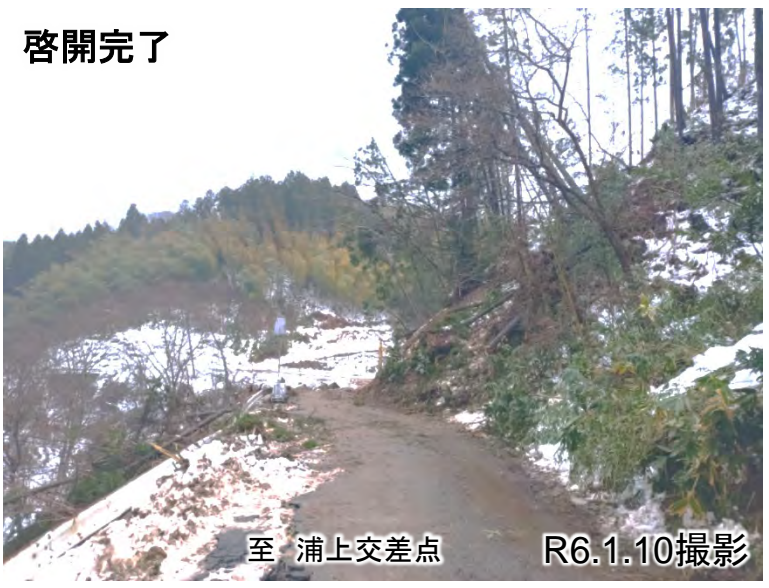
● 輪島市門前町浦上地内「浦上交差点」から約5.6km地点付近 崩落箇所

啓開済

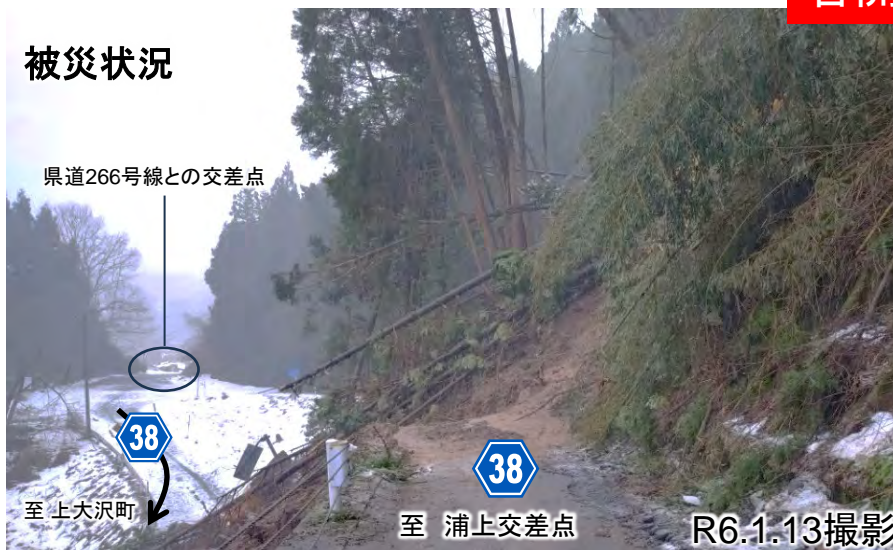
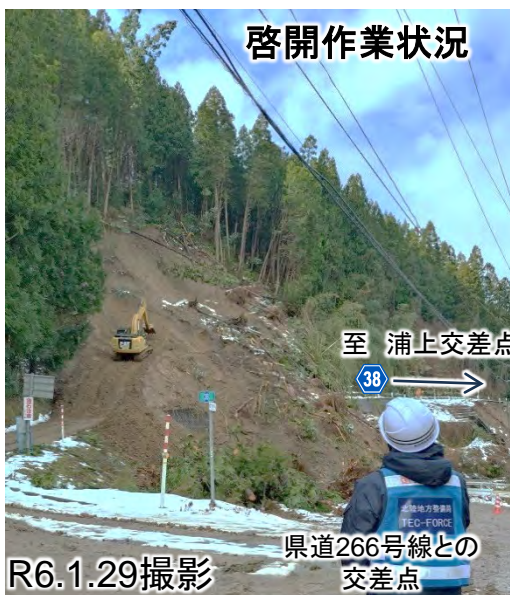
● 輪島市門前町浦上地内「浦上交差点」から約5.8km地点付近 崩落箇所

啓開中

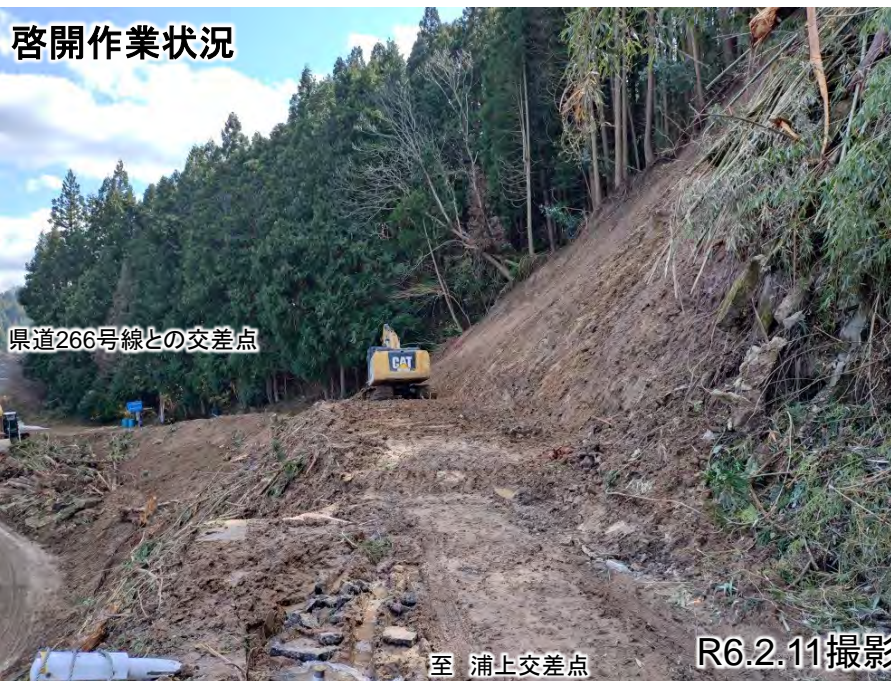
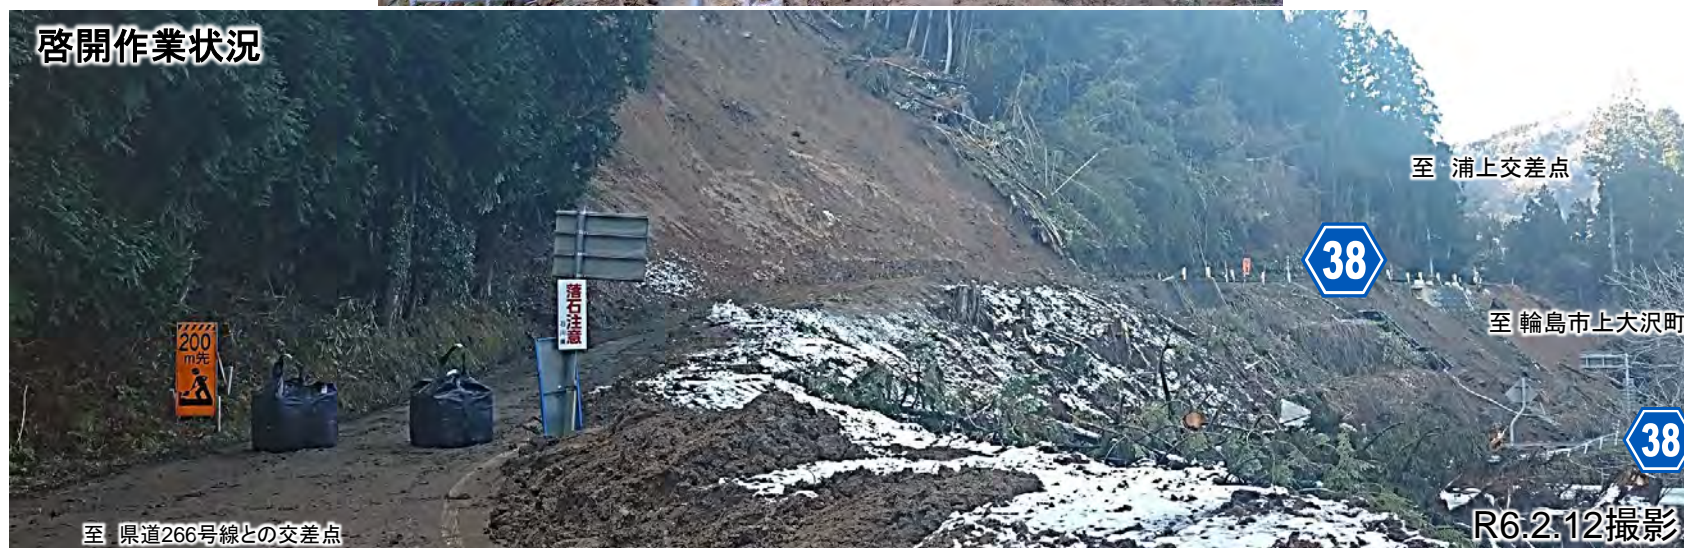
● 輪島市門前町浦上地内「浦上交差点」から約5.8km地点付近 崩落箇所

啓開中

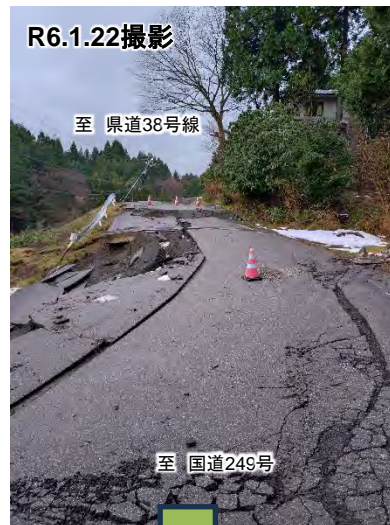
### ①崩落箇所の被災状況

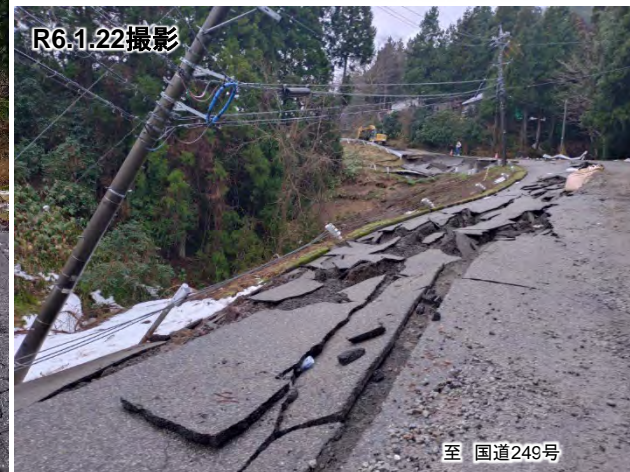
### ①崩落箇所の被災状況、啓開作業状況

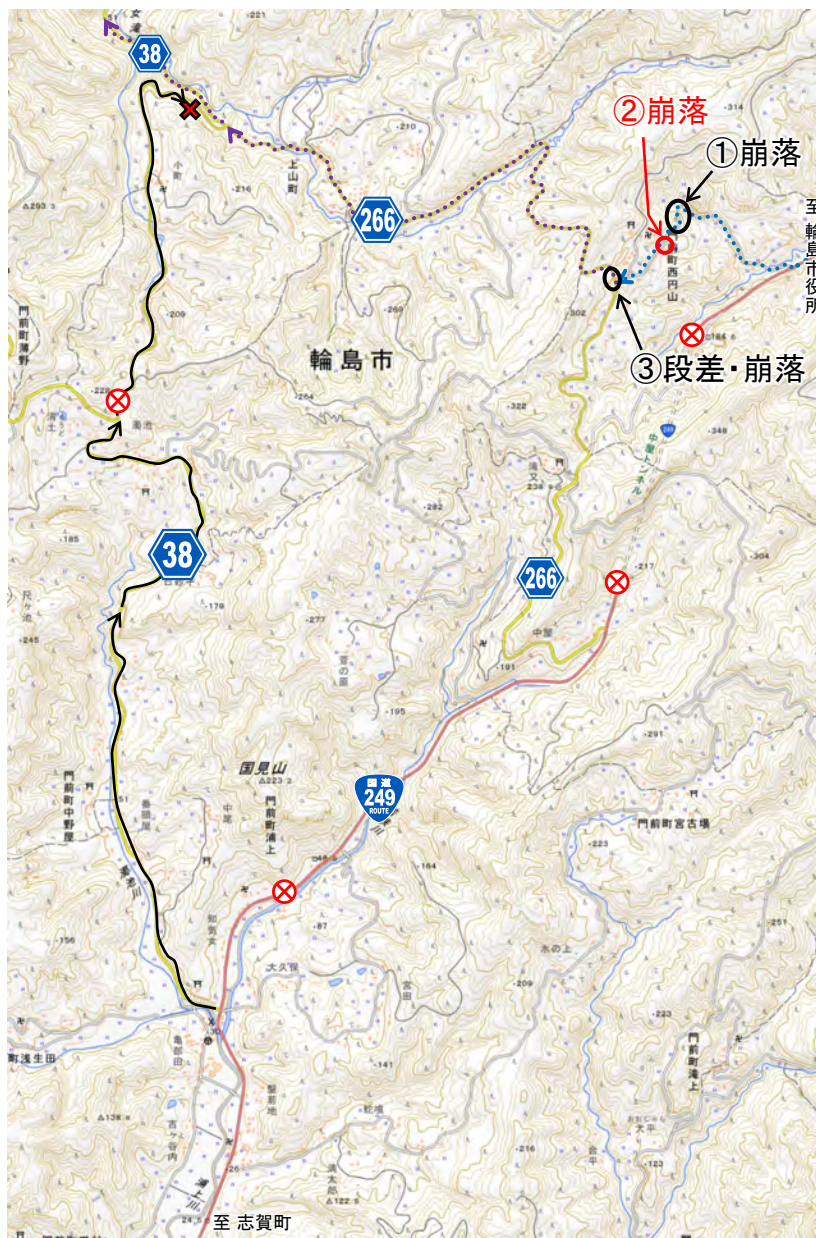
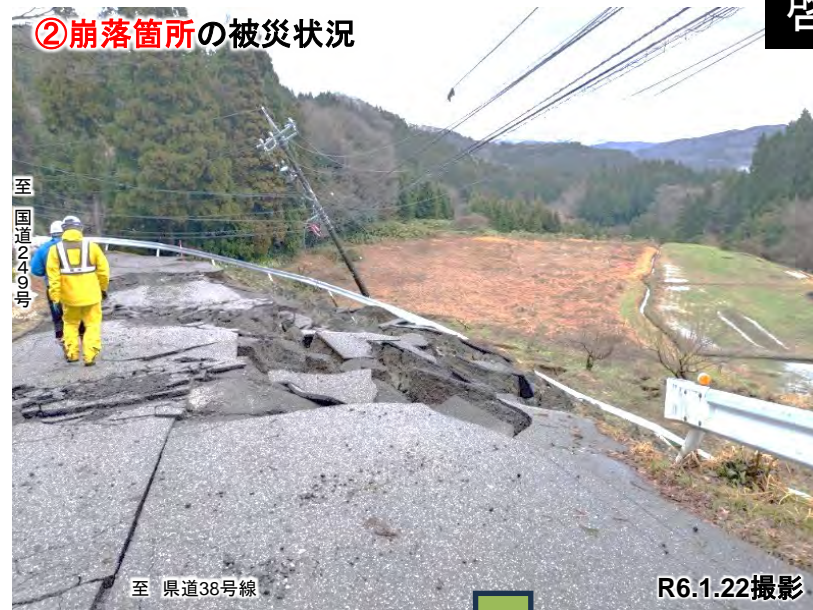
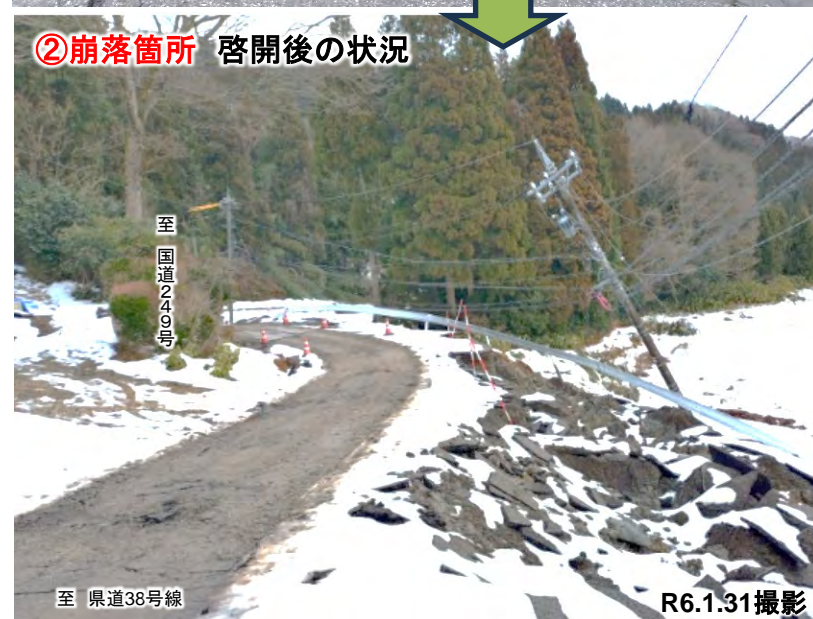
● 県道38号線の啓開不可箇所を迂回するため林道及び県道266号線を経由した迂回ルートを啓開

啓開済

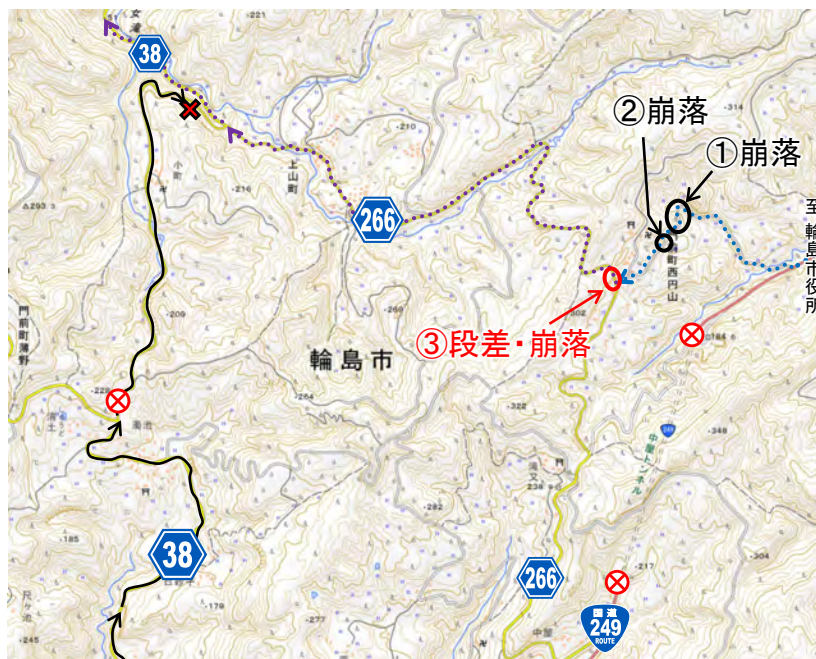
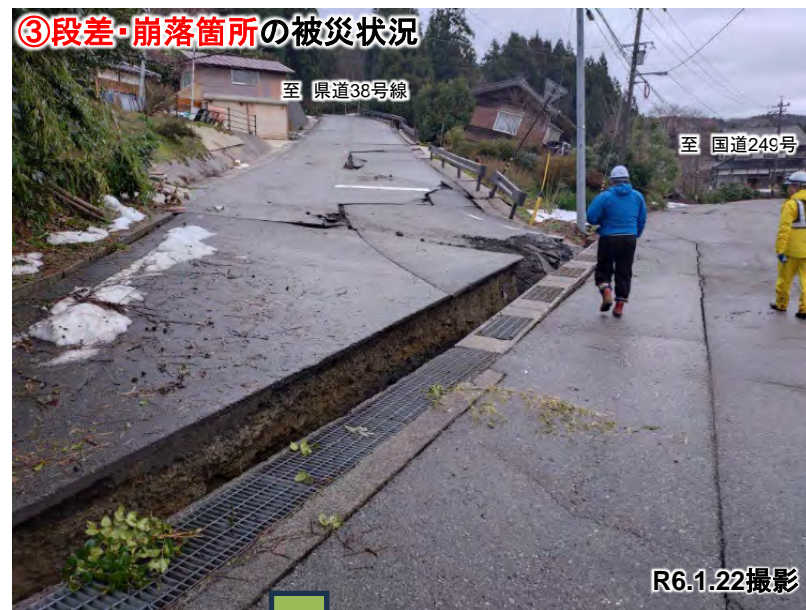
● 県道38号線の啓開不可箇所を迂回するため林道及び県道266号線を経由した迂回ルートを啓開

啓開済

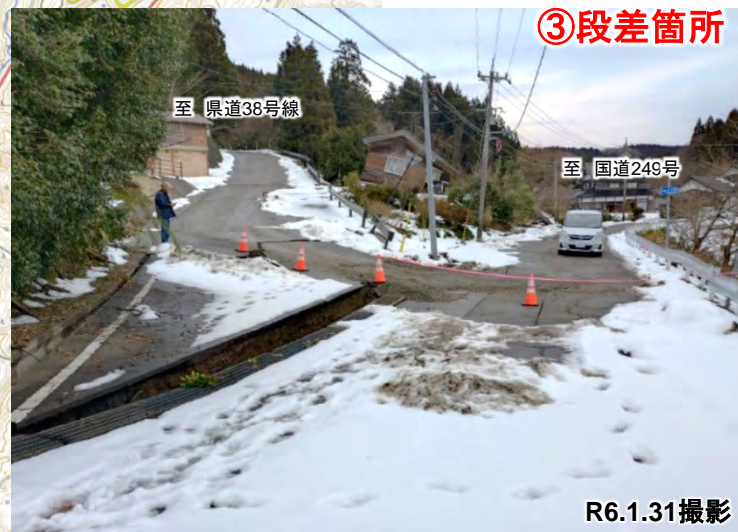
R6.1.22撮影

③段差・崩落箇所の被災状況

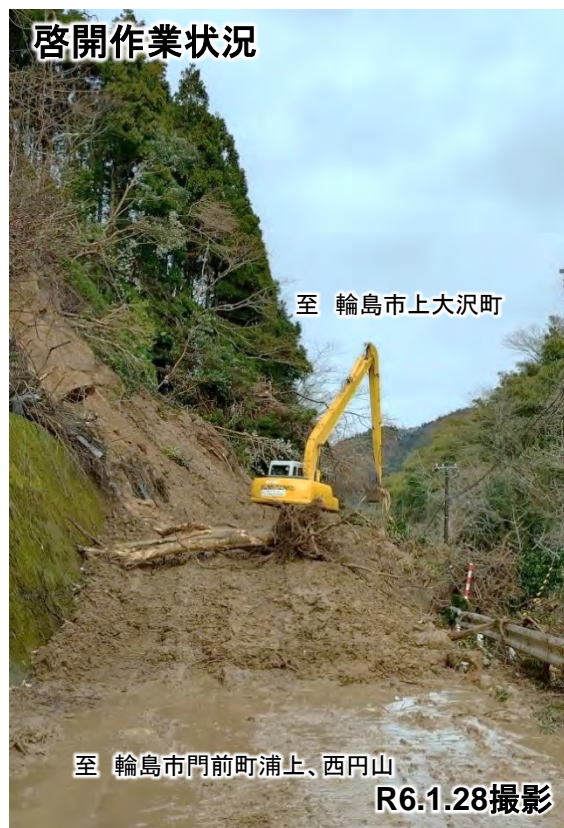
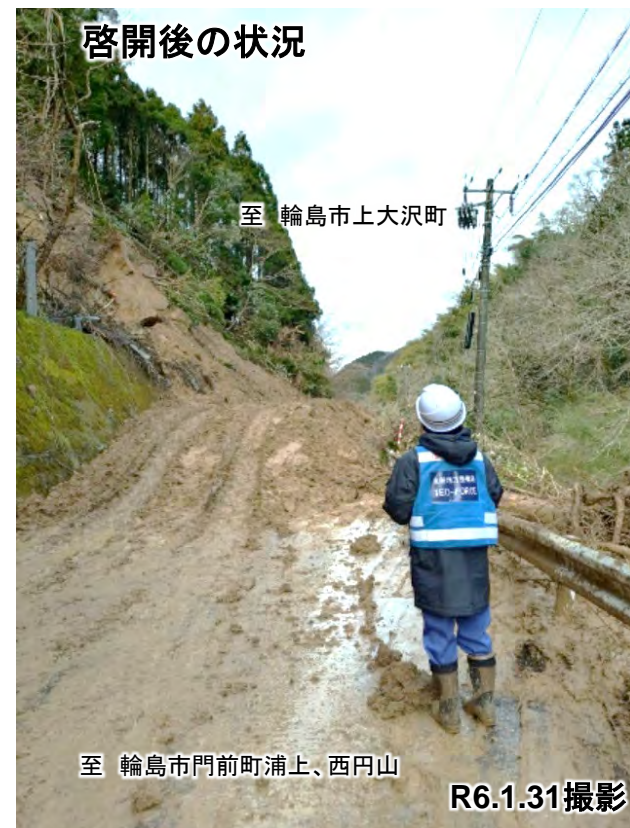
- 輪島市門前町浦上地内「浦上交差点」から約7.6km地点付近(迂回ルートで 国道249号輪島市門前町西円山地先交差点から県道266号線等を経由し、崩落箇所まで約6.0km付近) 崩落

啓開済

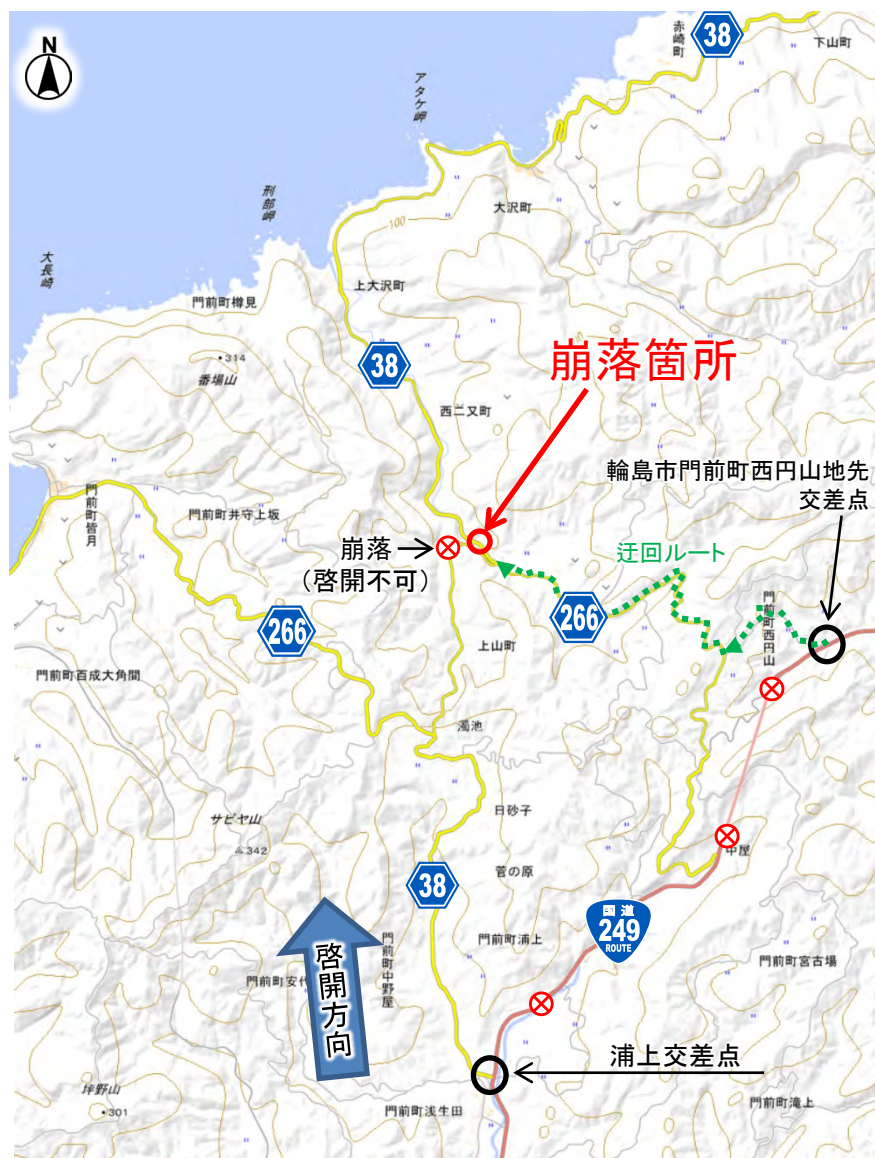
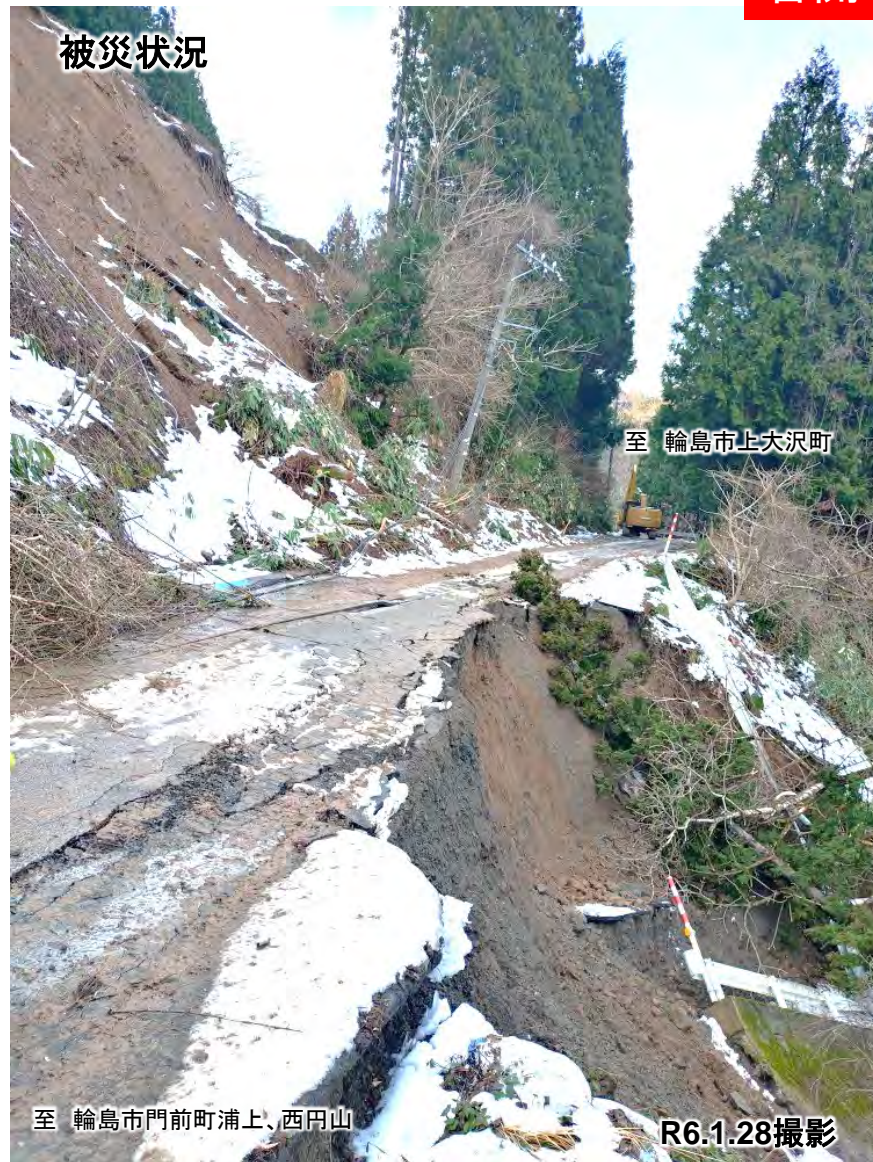
- 輪島市門前町浦上地内「浦上交差点」から約6.1km地点付近(迂回ルートで 国道249号輪島市門前町西円山地先交差点から県道266号線等を経由し、崩落箇所まで約4.6km付近)で 崩落

啓開中

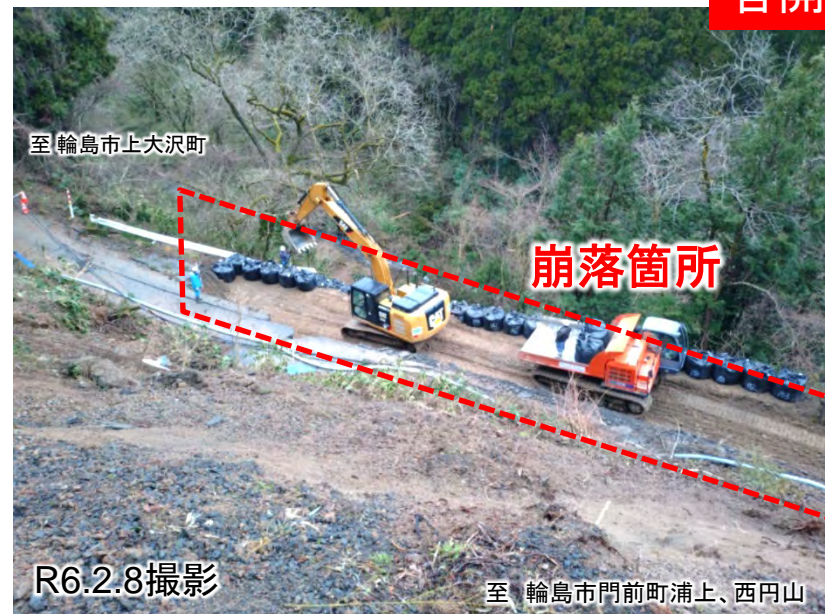
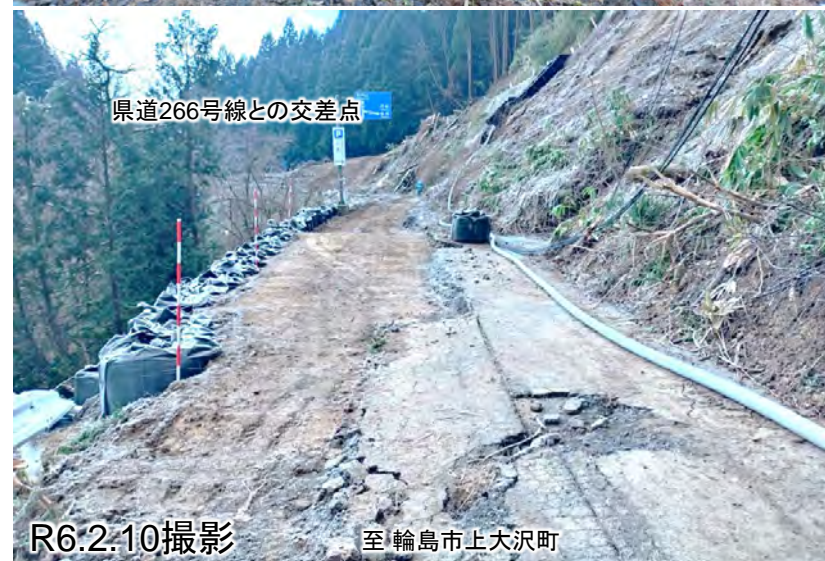
- 輪島市門前町浦上地内「浦上交差点」から約6.1km地点付近(迂回ルートで 国道249号輪島市門前町西円山地 先交差点から県道266号線等を経由し、崩落箇所まで約4.6km付近)で 崩落

啓開中

啓開作業状況

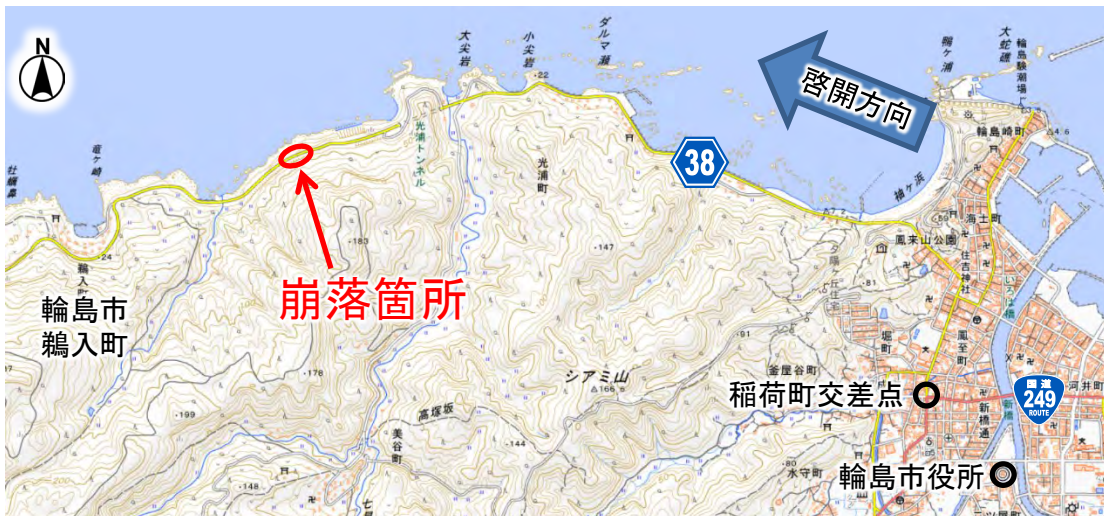
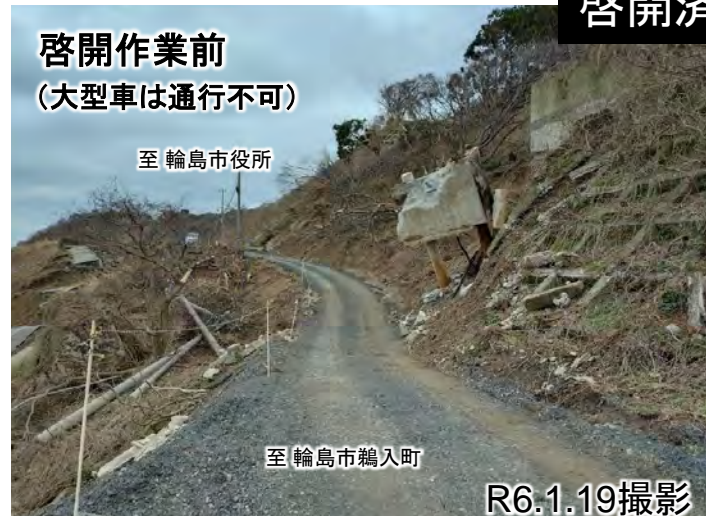
● 輪島市街「稲荷町交差点」から約3.9km地点付近(輪島市美谷町) 崩落箇所

啓開作業前  
(大型車は通行不可)

啓開済

拡幅作業の状況  
(大型車が通行な迂回路を整備中)

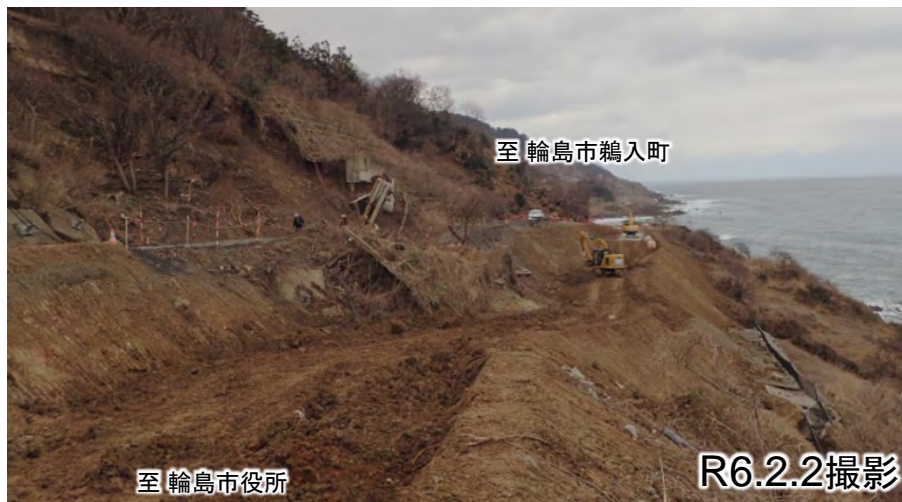
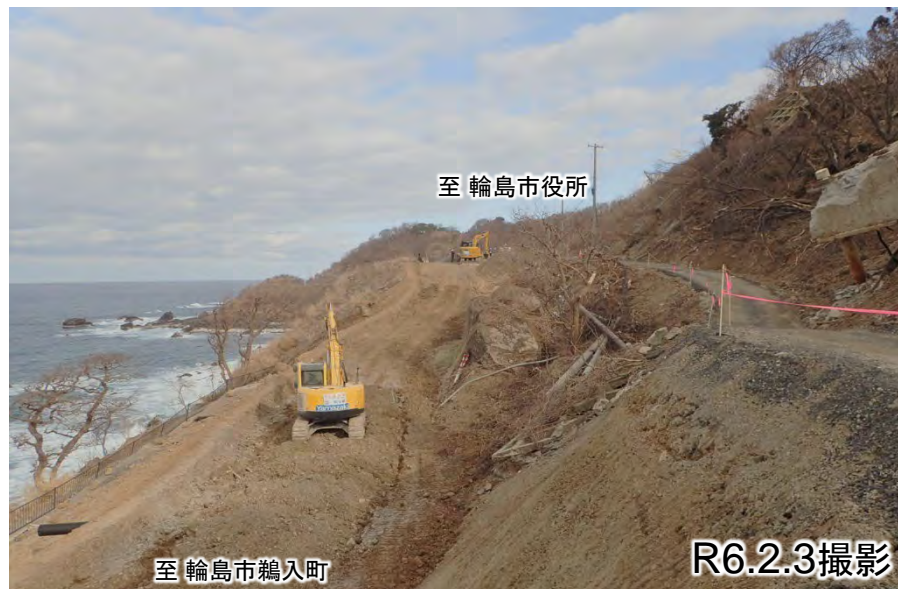
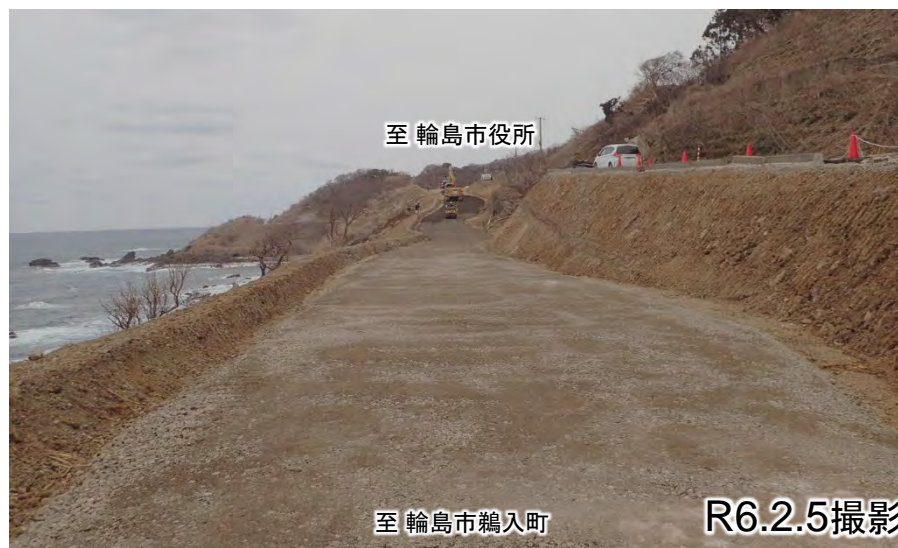
● 輪島市街「稲荷町交差点」から約3.9km地点付近(輪島市美谷町) 崩落箇所

啓開済

拡幅作業の状況

(大型車が通行な迂回路を整備)

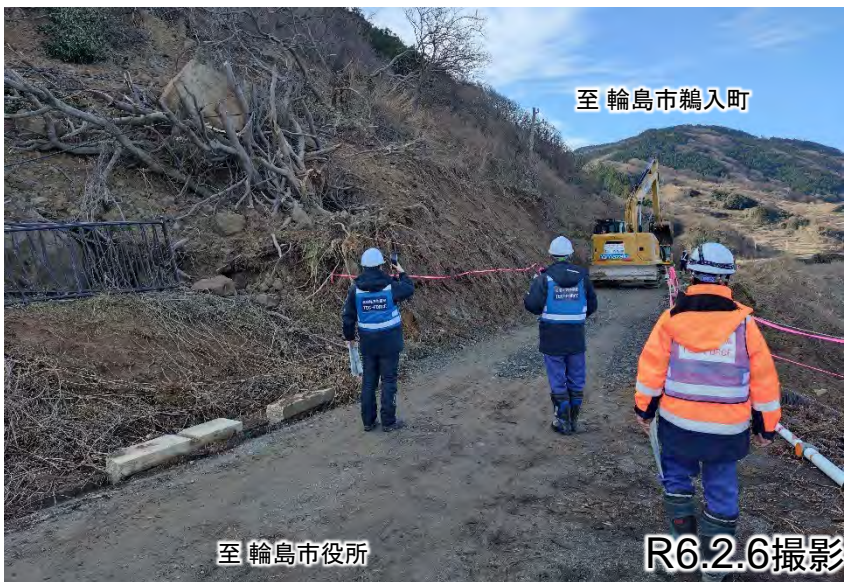
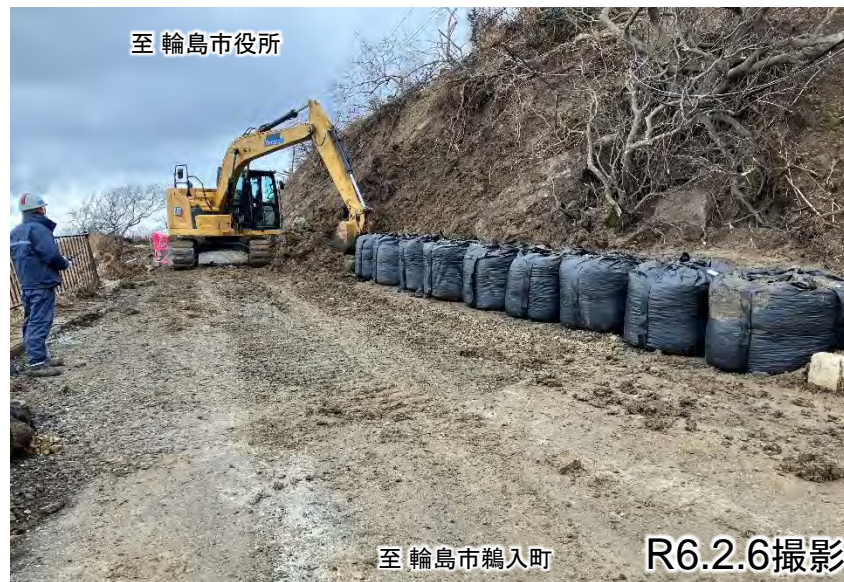
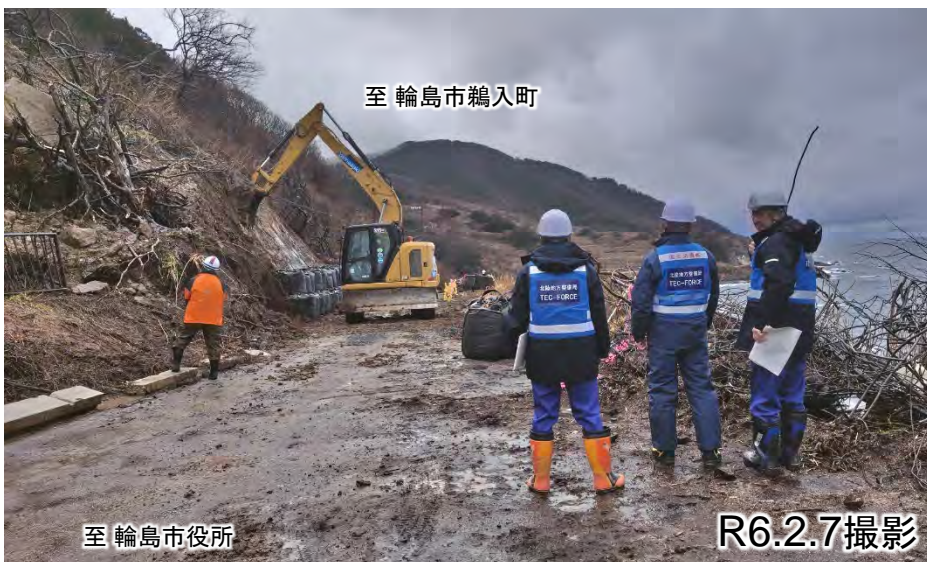
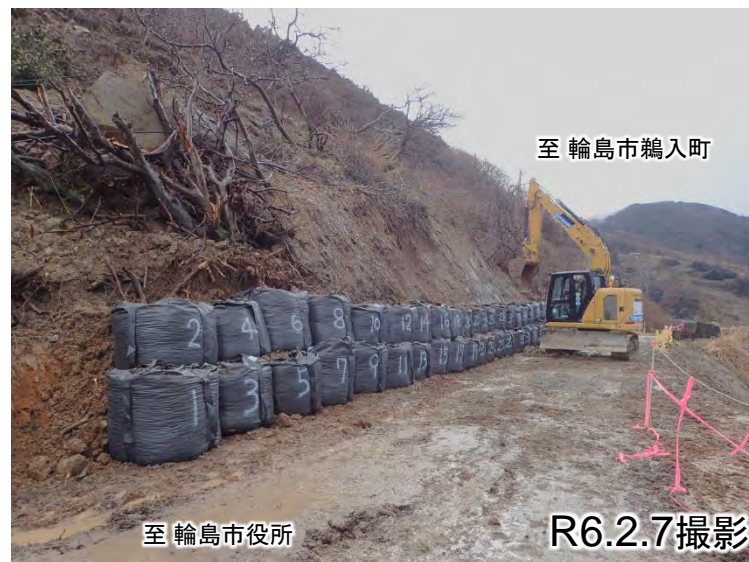
● 輪島市街「稲荷町交差点」から約3.9km地点付近(輪島市美谷町) 崩落箇所

啓開済

拡幅作業の状況

(大型車が通行な迂回路を整備)

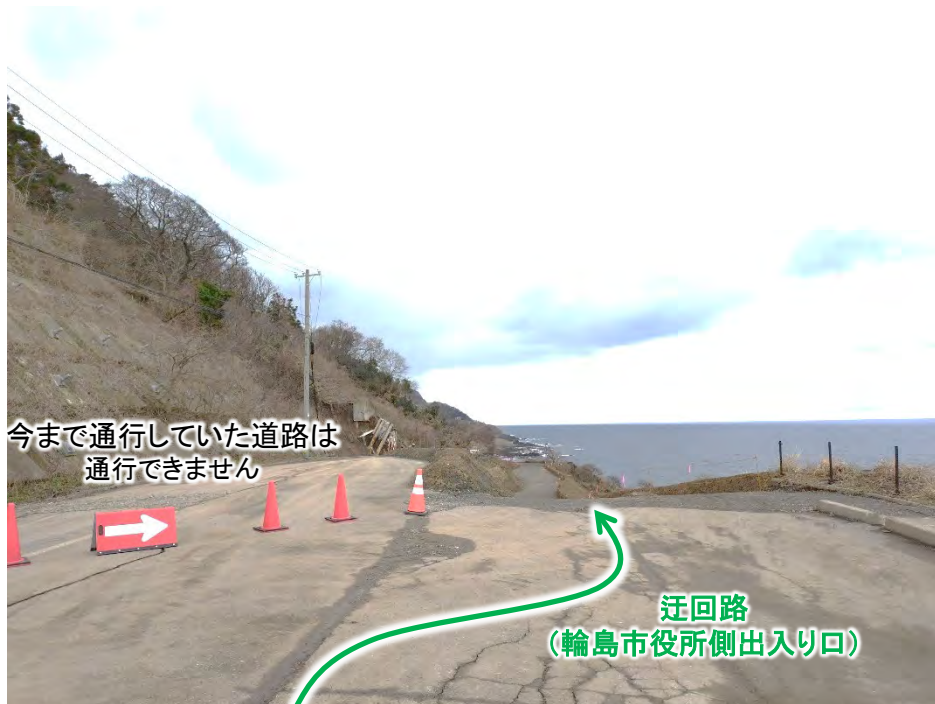
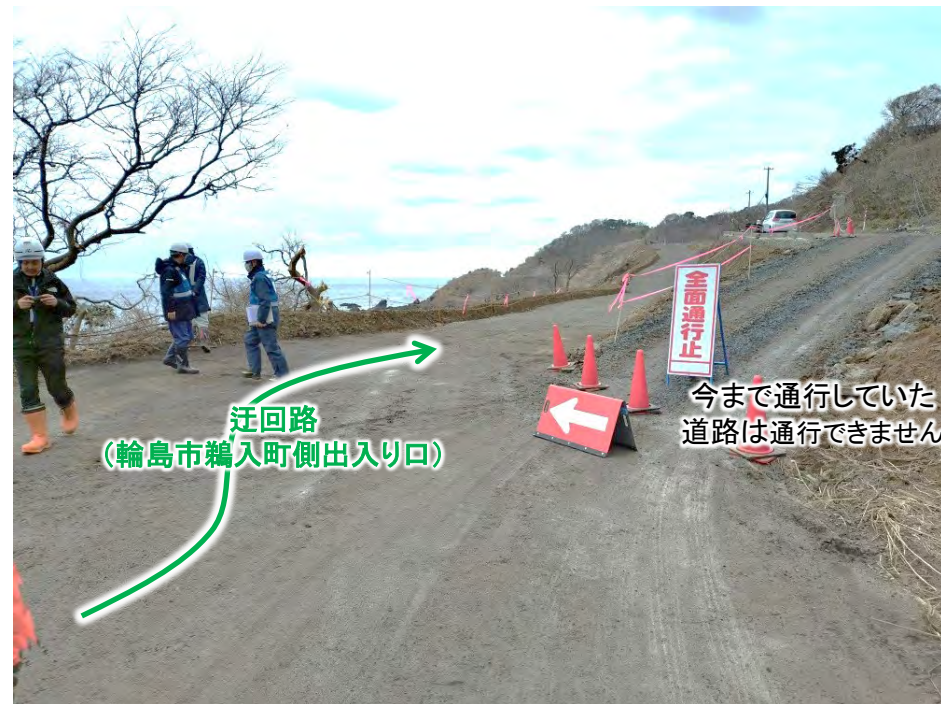
### 拡幅作業の状況

(大型車が通行な迂回路を整備)

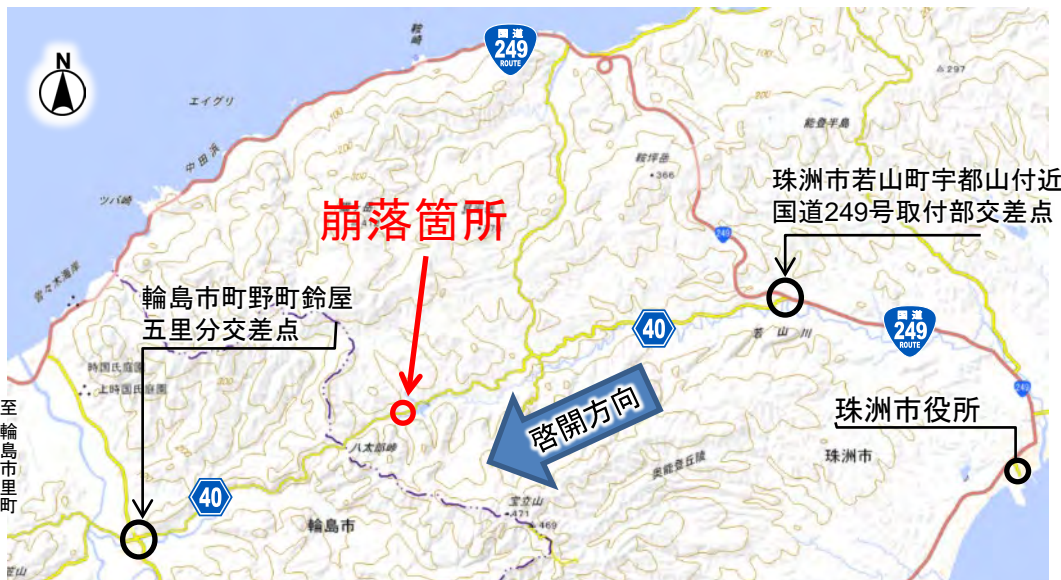
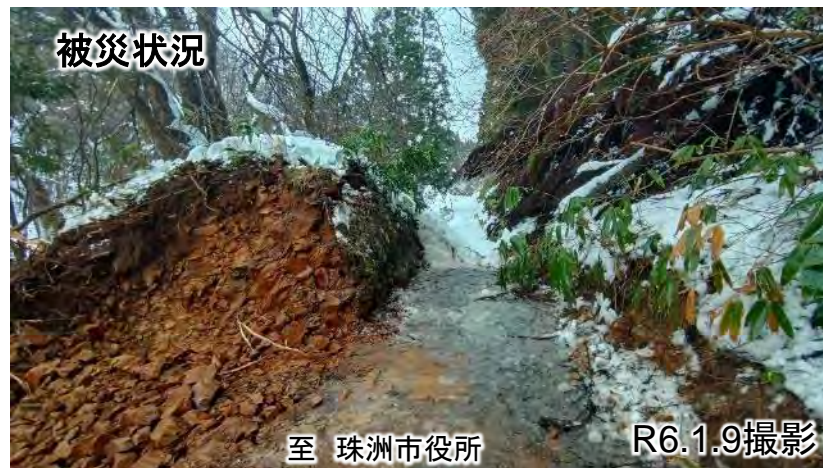
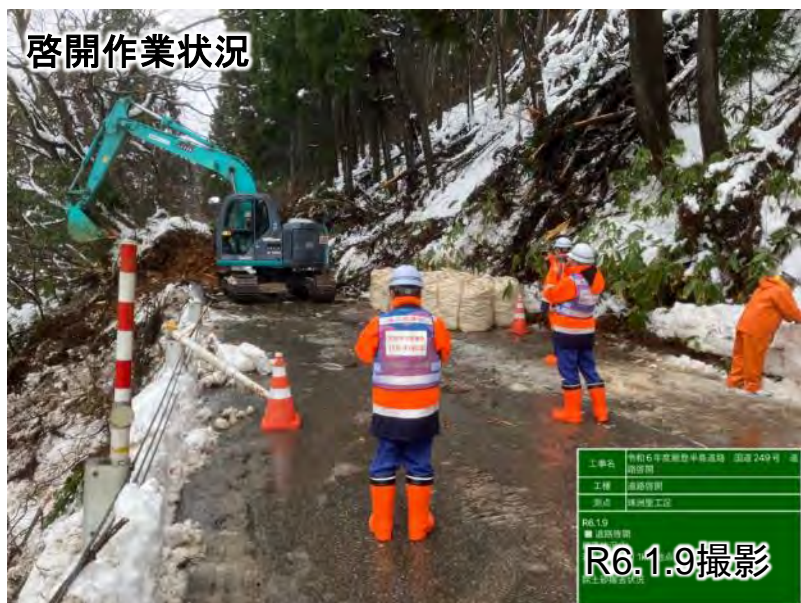
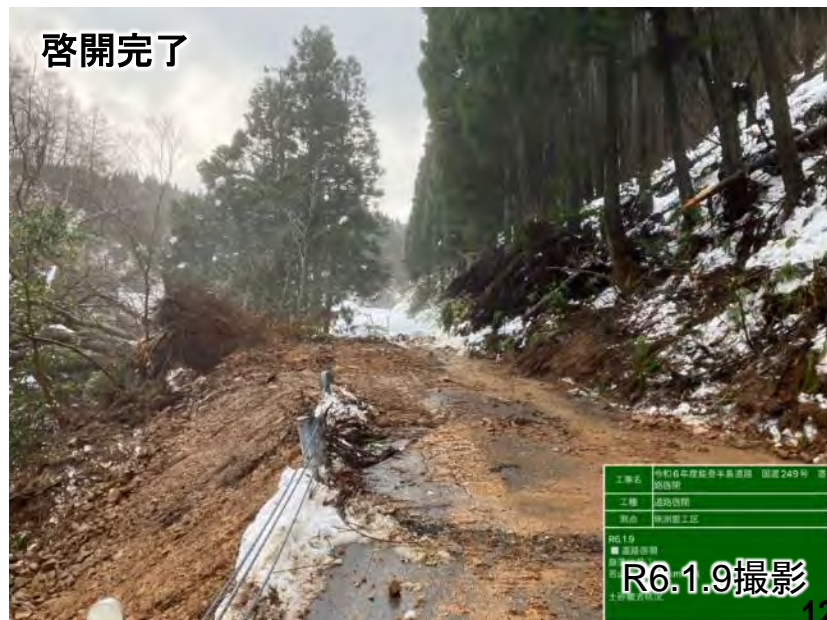
● 珠洲市若山町宇都山地内国道249号取付部交差点から約7.9km地点付近 崩落箇所

啓開済

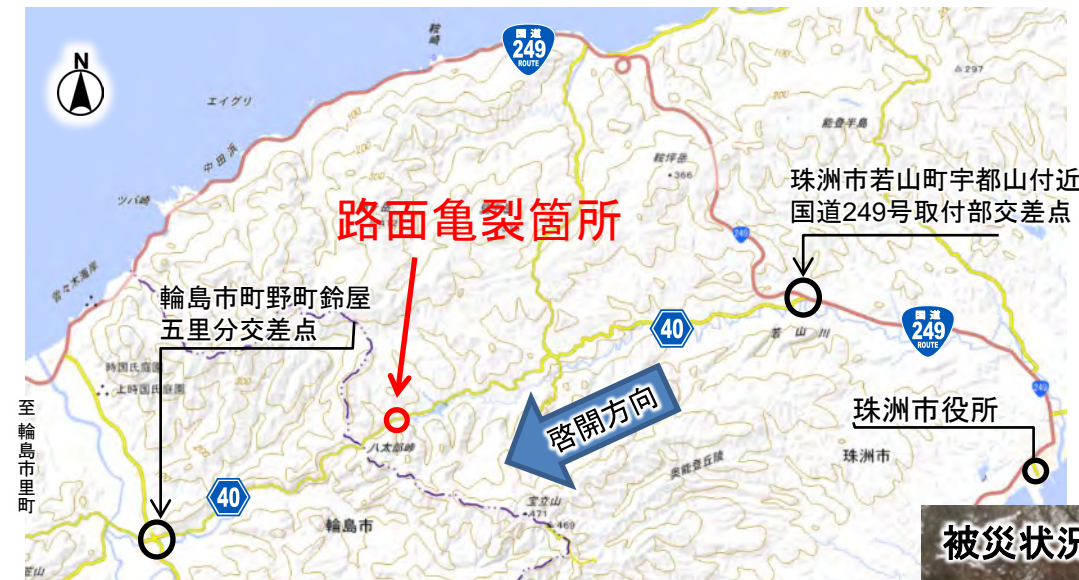
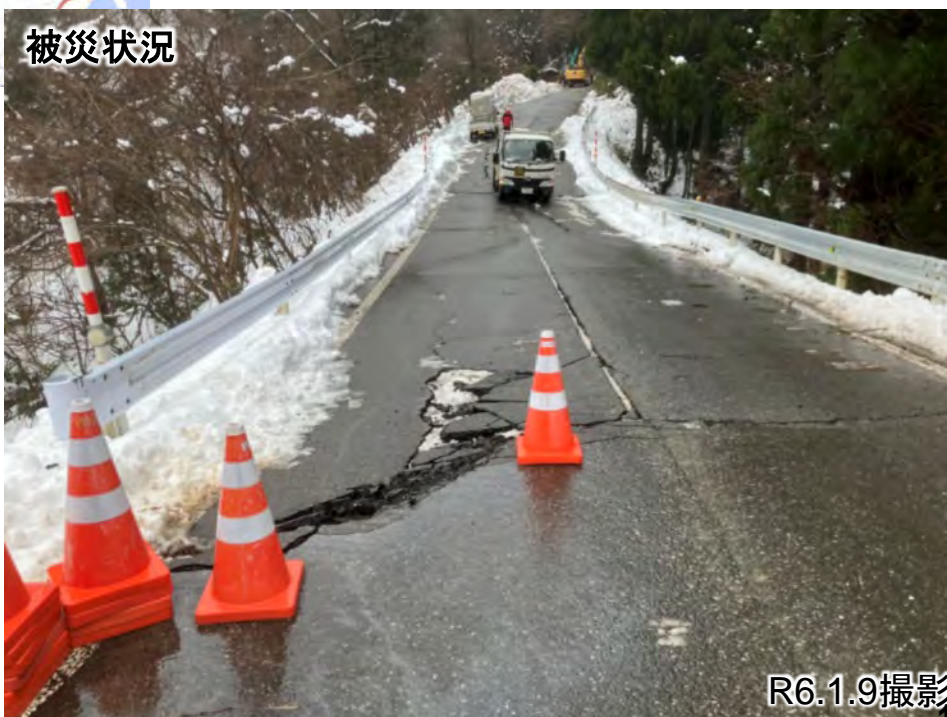
● 珠洲市若山町宇都山地内国道249号取付部交差点から約8.6km地点付近 崩落箇所

啓開済

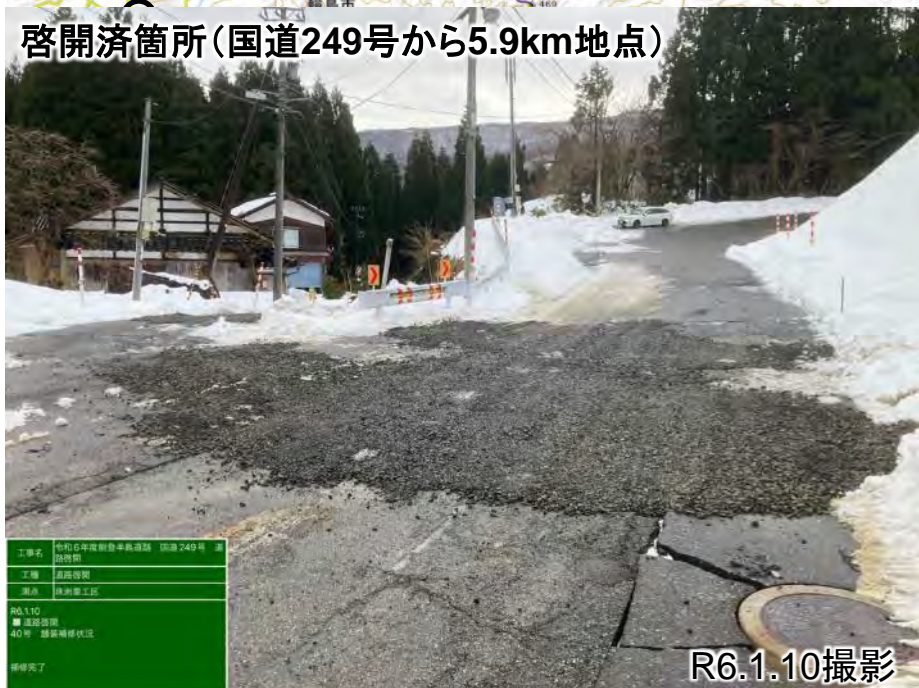
啓開済箇所(国道249号から5.9km地点)

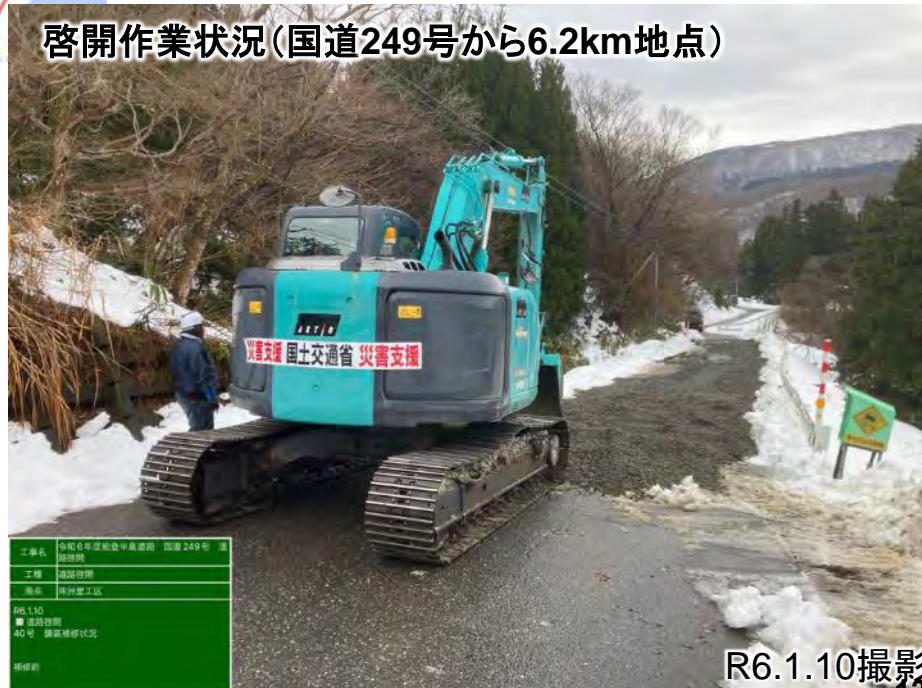
啓開作業状況(国道249号から6.2km地点)
