● 輪島市門前町浦上地内「浦上交差点」から約4.5km地点付近 崩落箇所

# 令和6年能登半島地震 278 県道金蔵川西線の状況

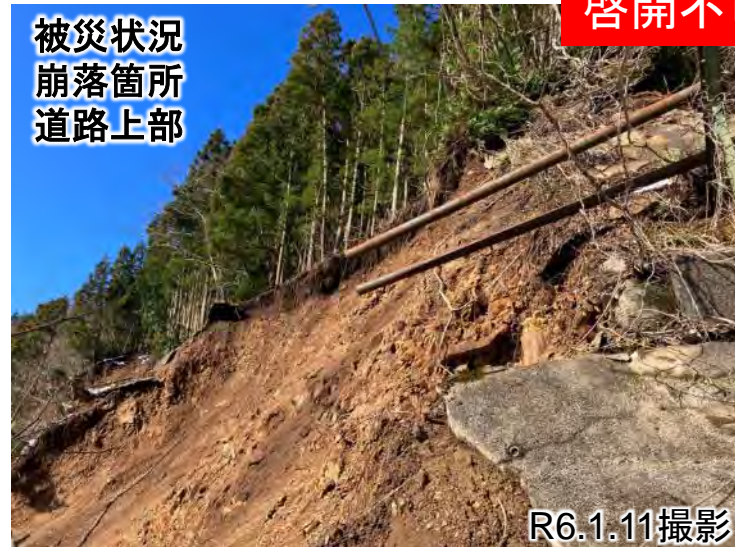
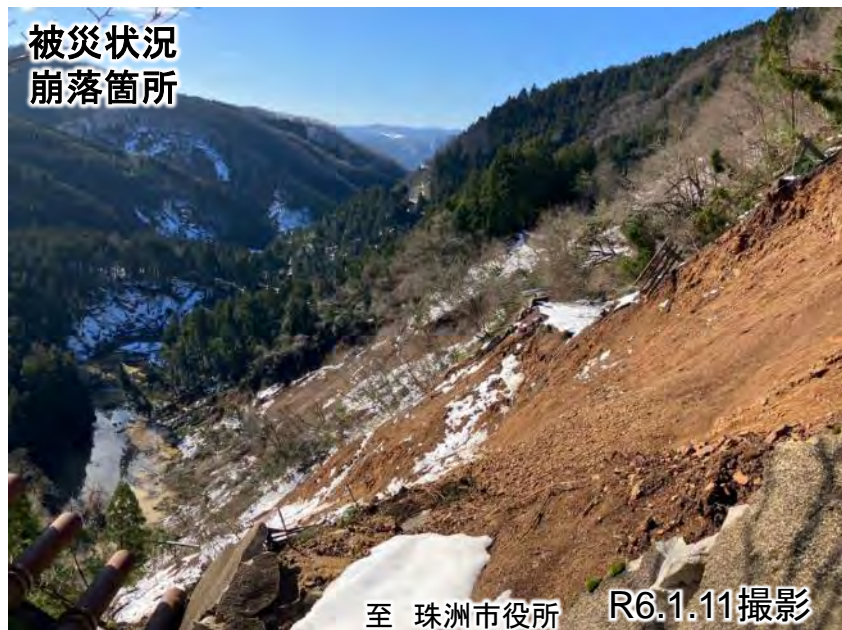
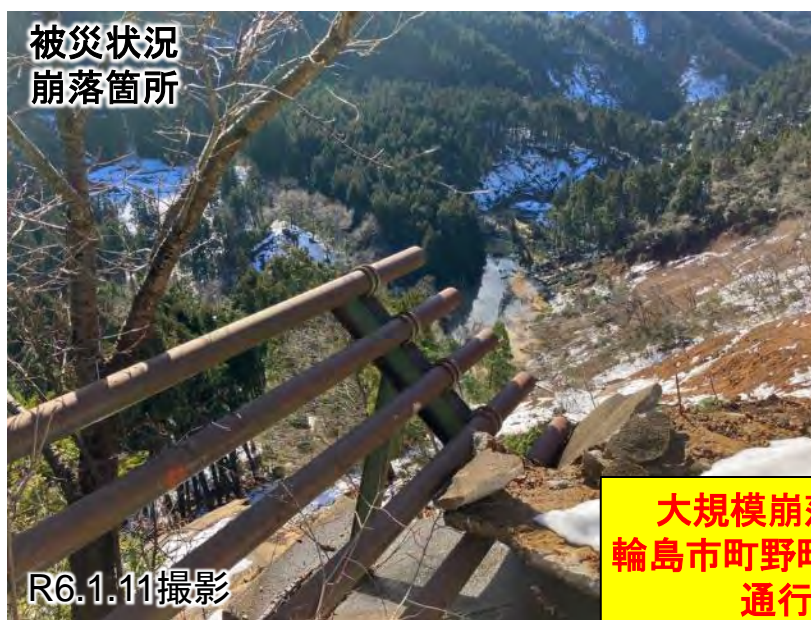
● 珠洲市若山町宇都山地内国道249号取付部交差点から約10.3km地点付近 輪島市町野町寺山付近 崩落

啓開不可

大規模崩落のため、  
輪島市町野町寺山付近は  
通行不可

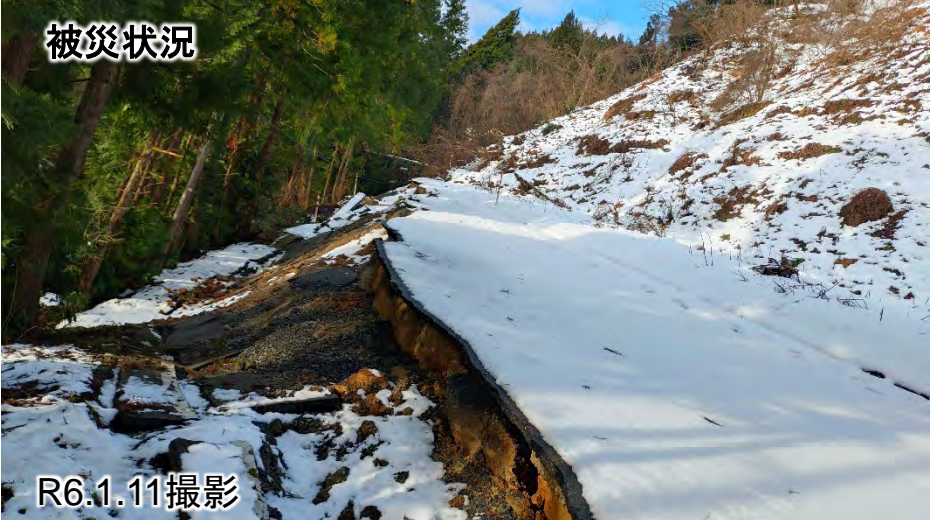
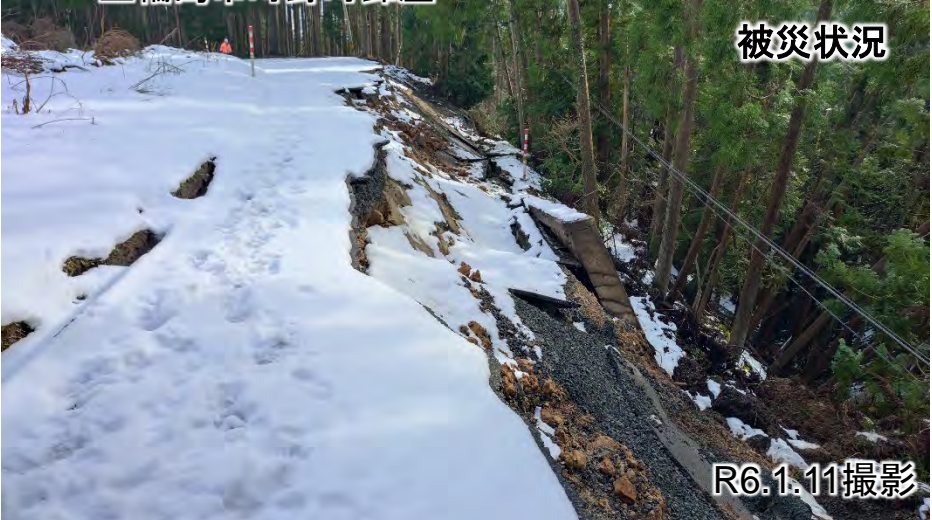
● 珠洲市若山町宇都山地内国道249号取付部交差点から約7.9km地点付近 崩落箇所

啓開不可

大規模崩落のため、  
輪島市町野町川西付近は  
通行不可

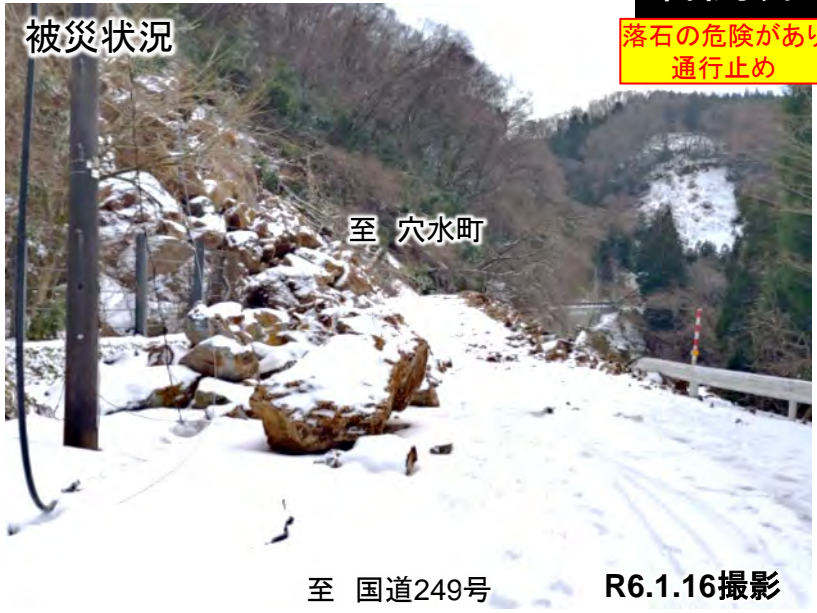
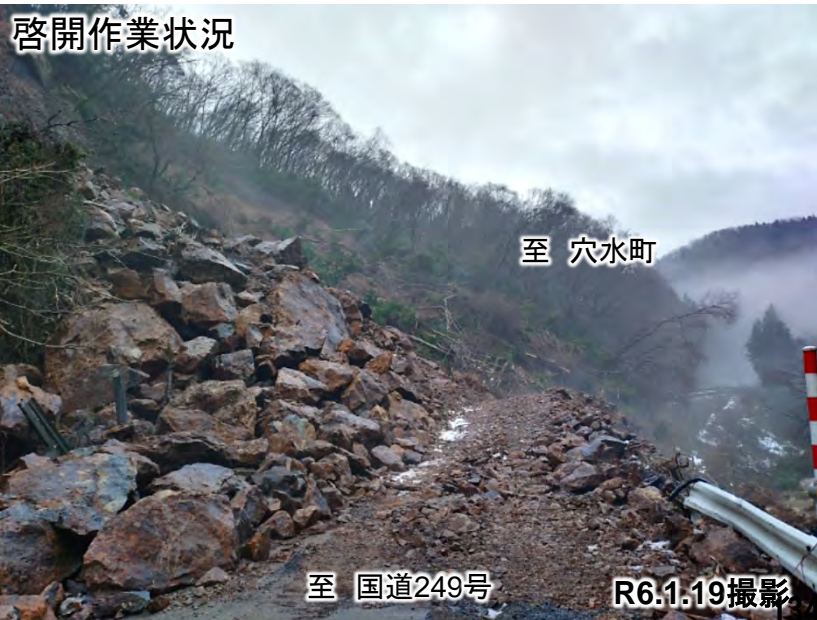
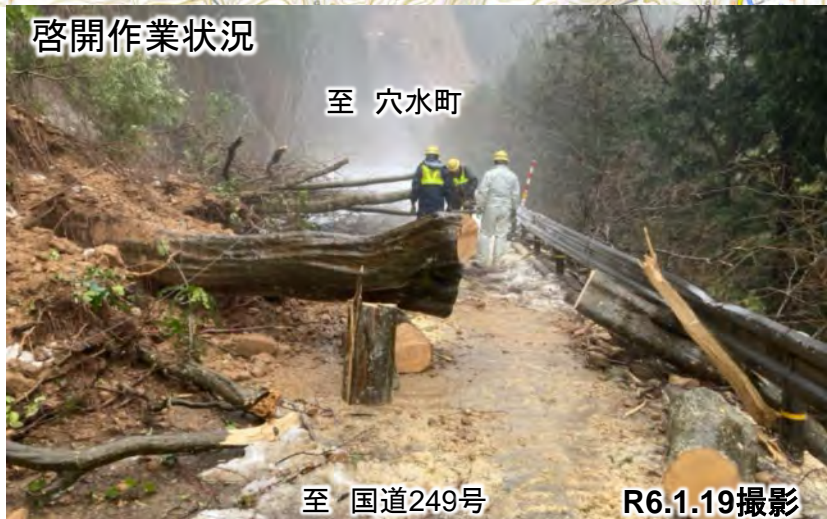
● 輪島市二俣町の国道249号「二俣町交差点」より約0.9km地点（輪島市別所谷町） 崩壊箇所

啓開済

落石の危険があり  
通行止め

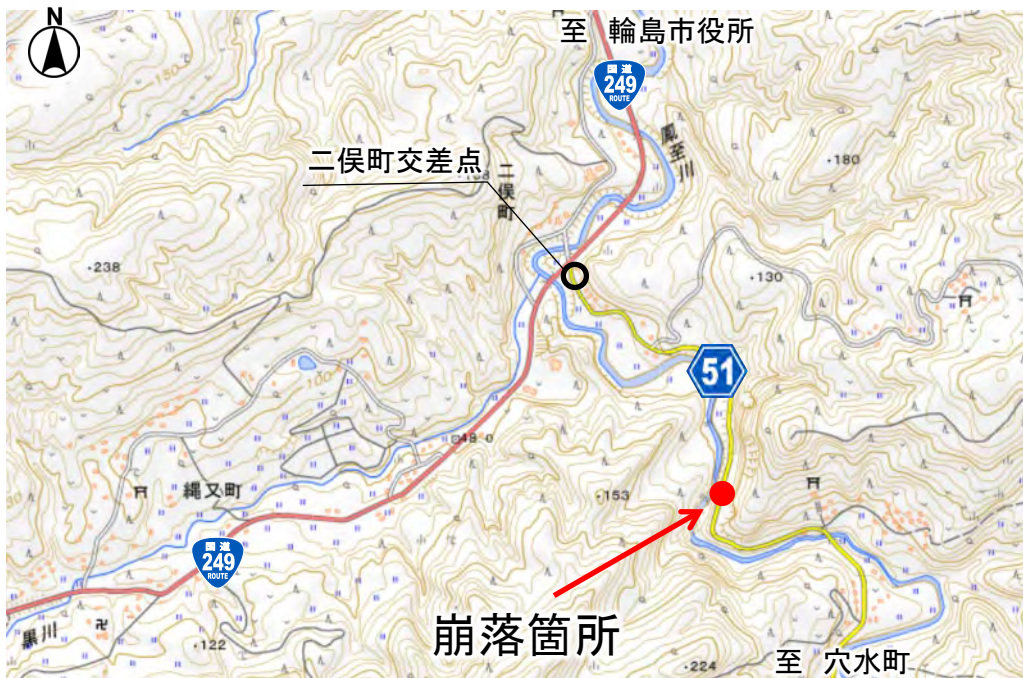
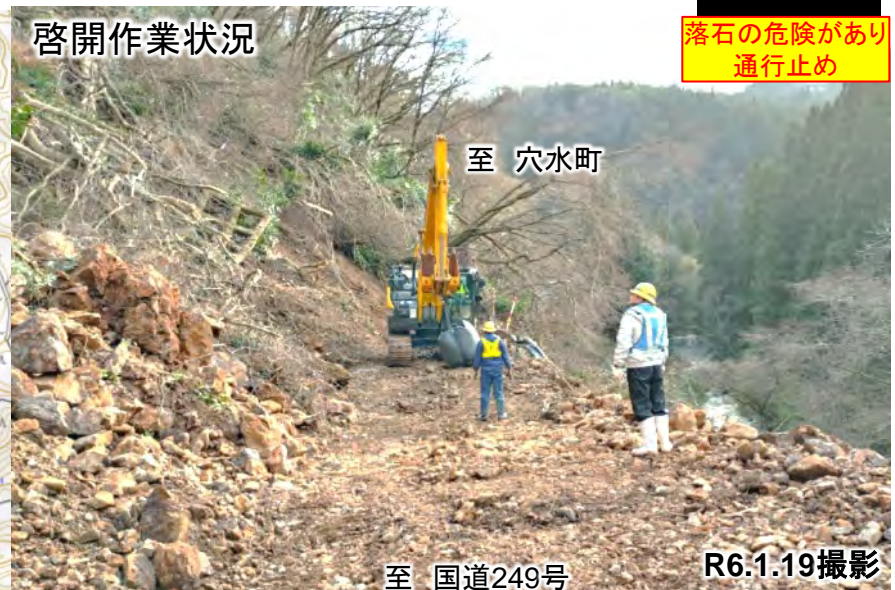
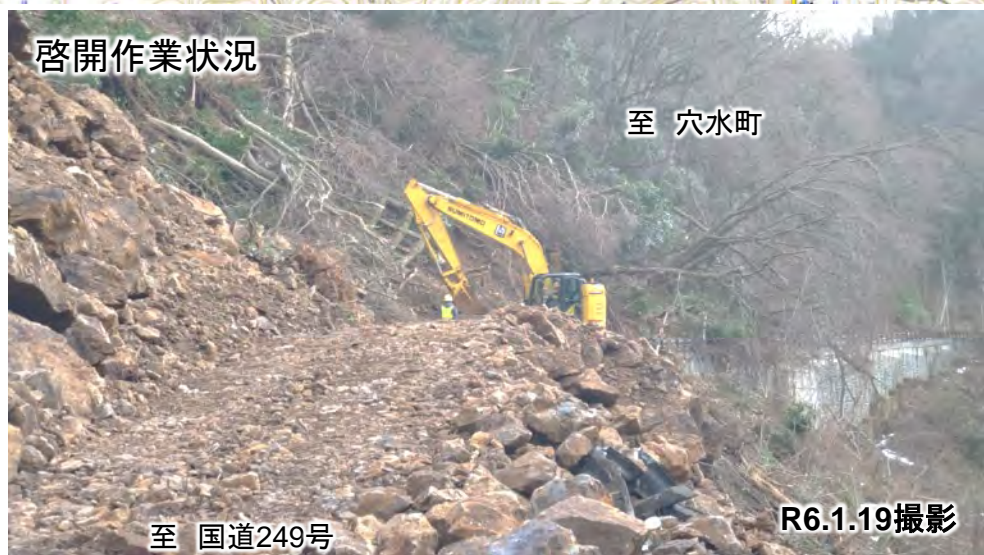
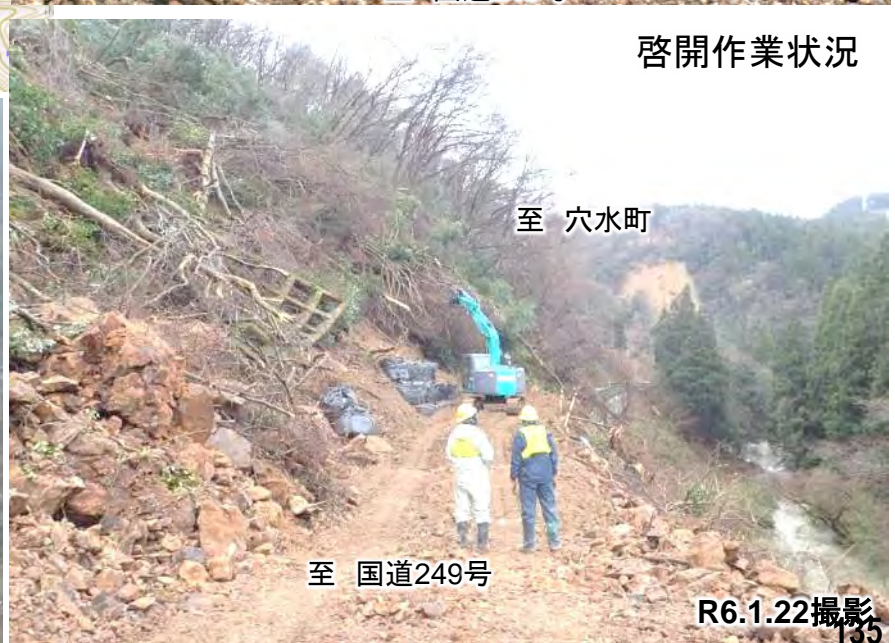
● 輪島市二俣町の国道249号「二俣町交差点」より約0.9km地点(輪島市別所谷町) 崩壊箇所

啓開済

落石の危険があり  
通行止め

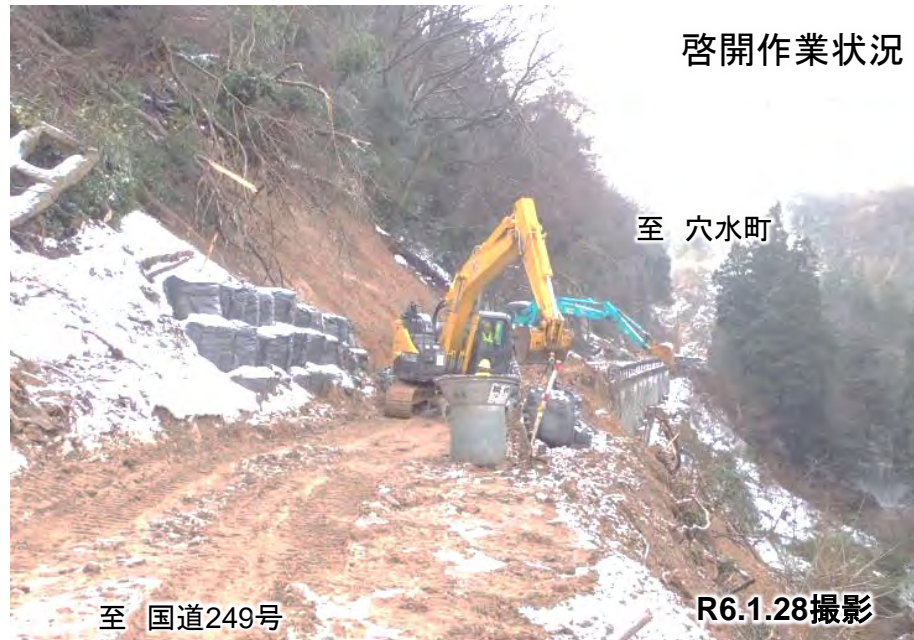
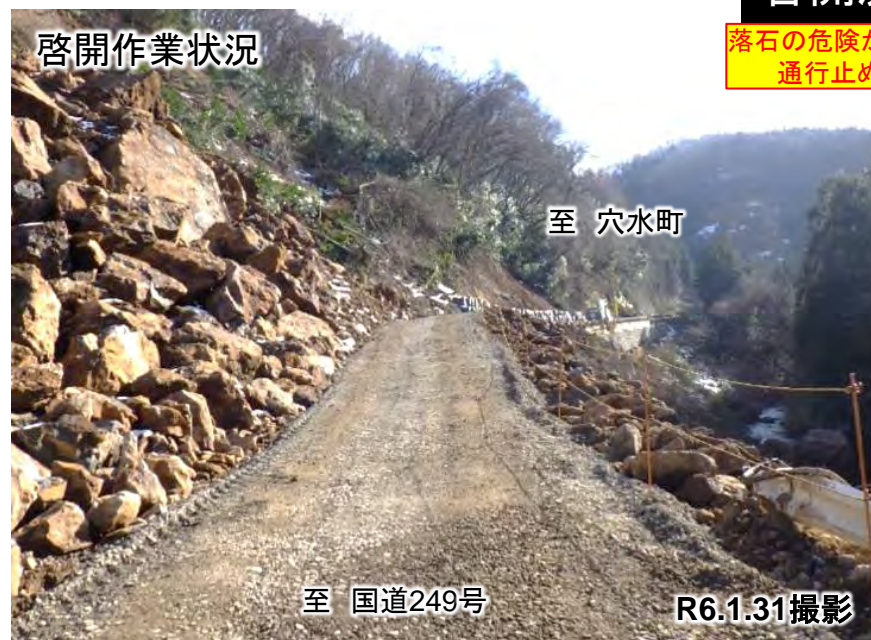
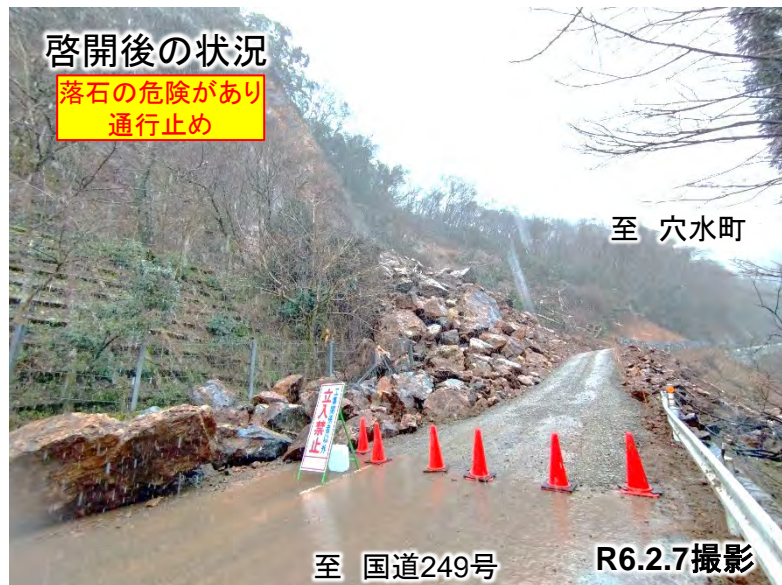
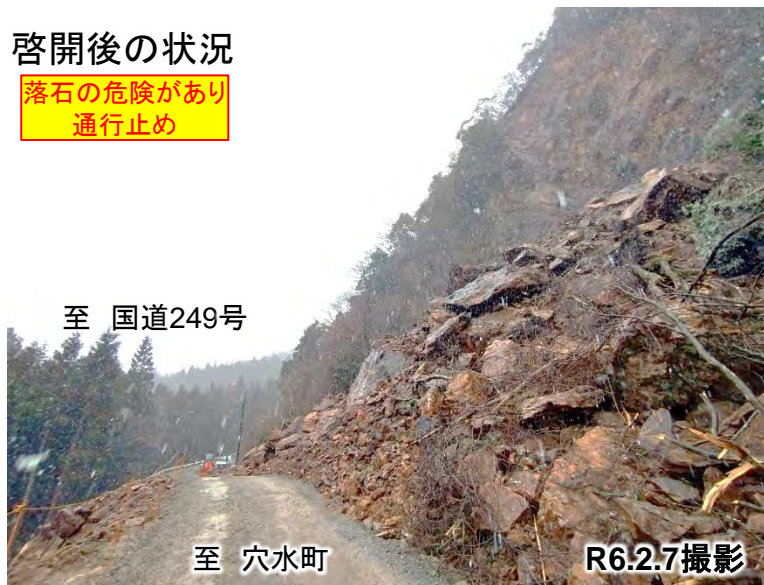
● 輪島市二俣町の国道249号「二俣町交差点」より約0.9km地点（輪島市別所谷町） 崩壊箇所

啓開済

落石の危険があり  
通行止め

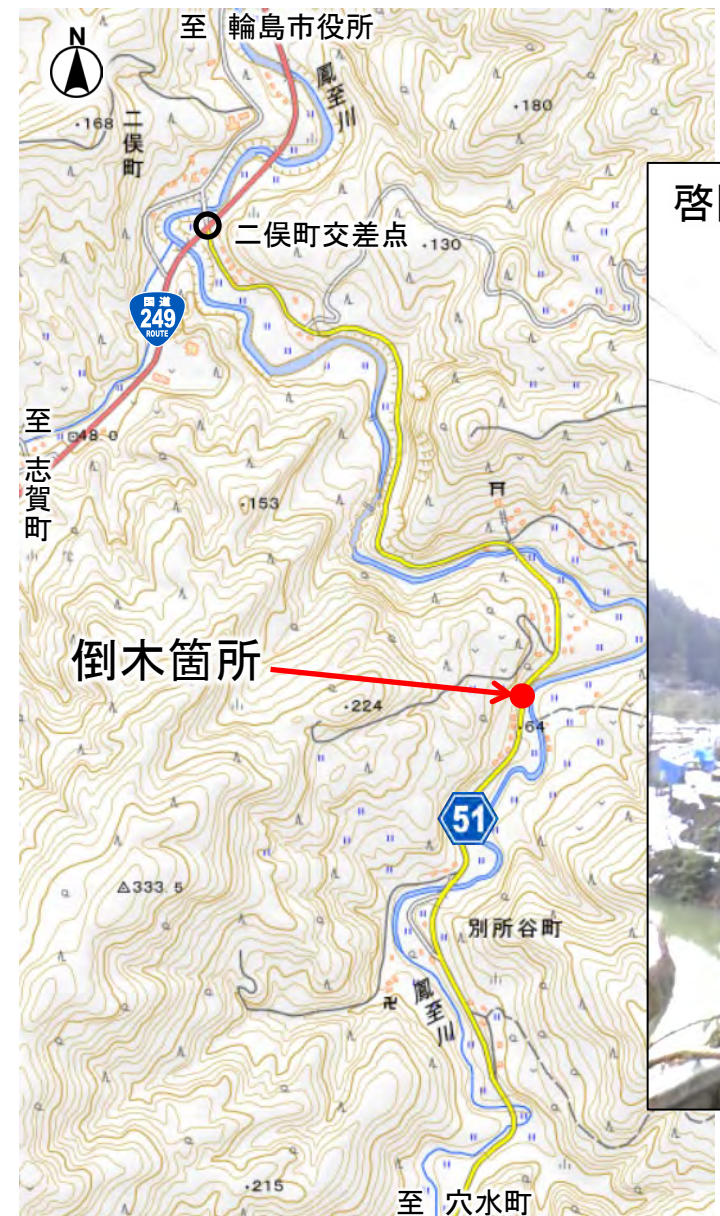
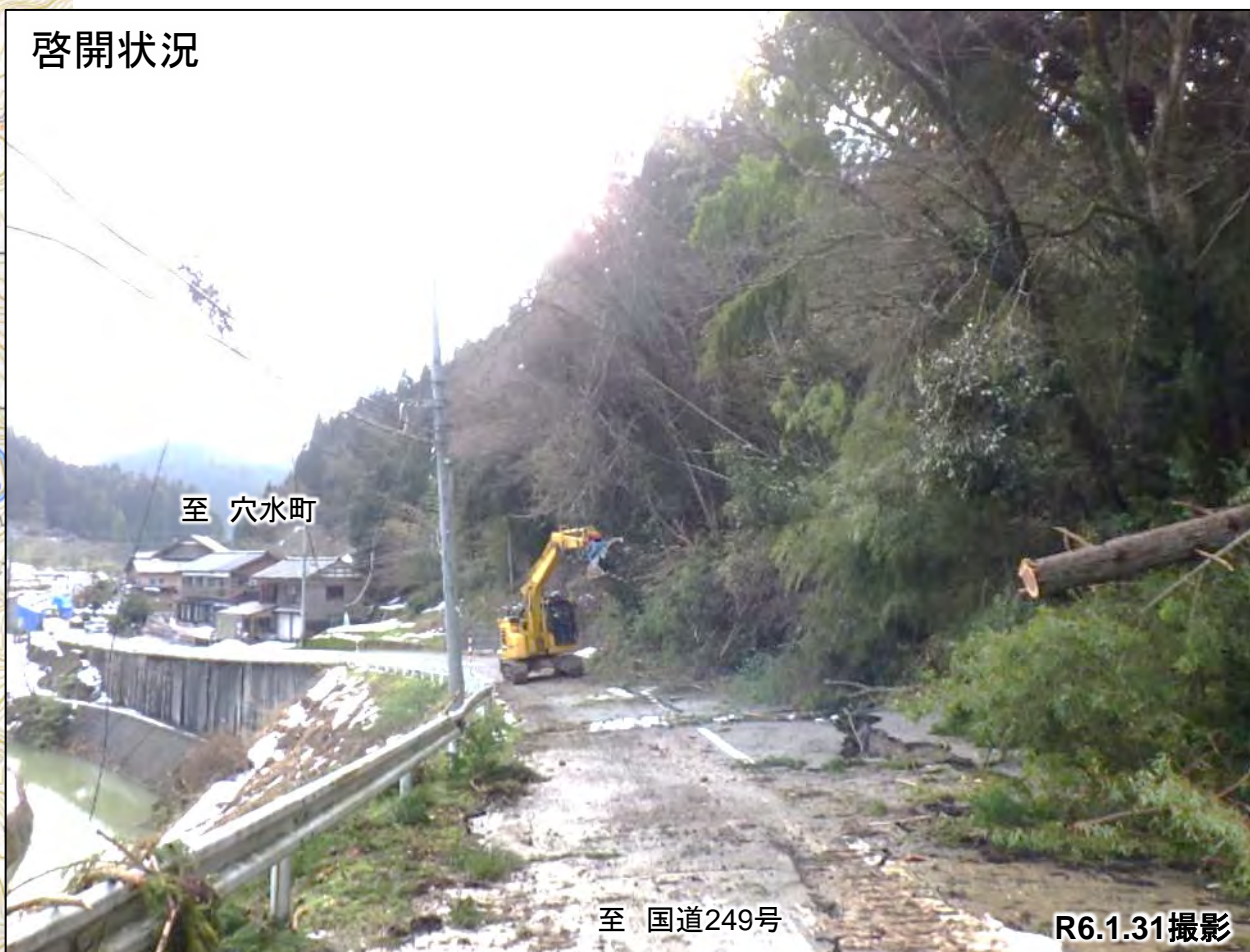
● 輪島市二俣町の国道249号「二俣町交差点」より約1.9km地点（輪島市別所谷町） 倒木箇所

啓開済

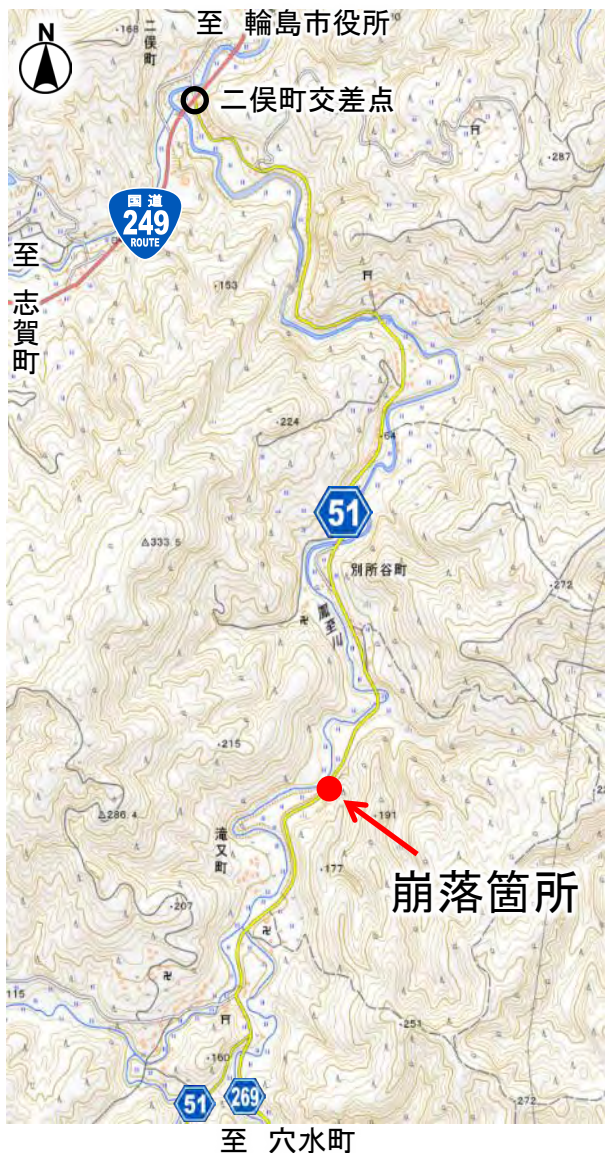
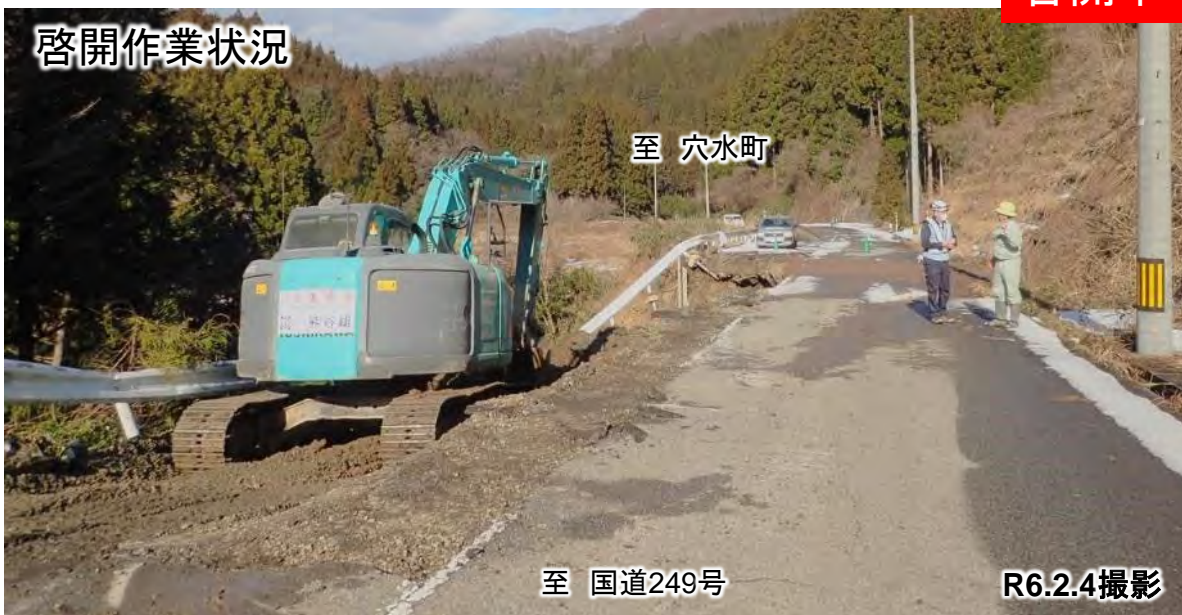
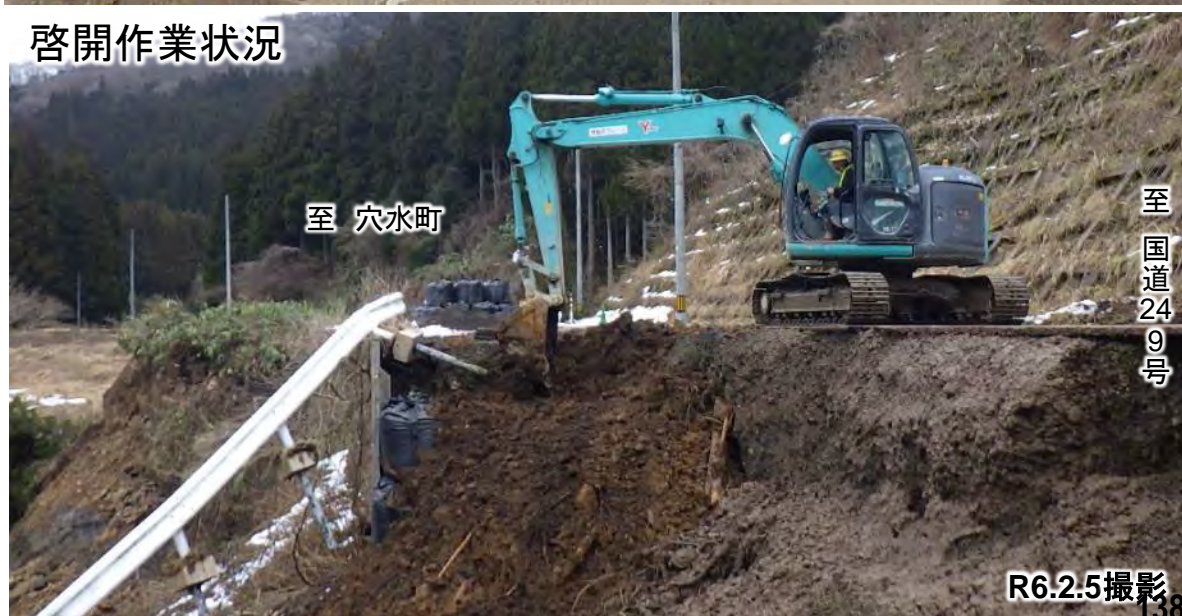
● 輪島市二俣町の国道249号「二俣町交差点」より約3.4km地点(輪島市滝又町) 崩落箇所

啓開中

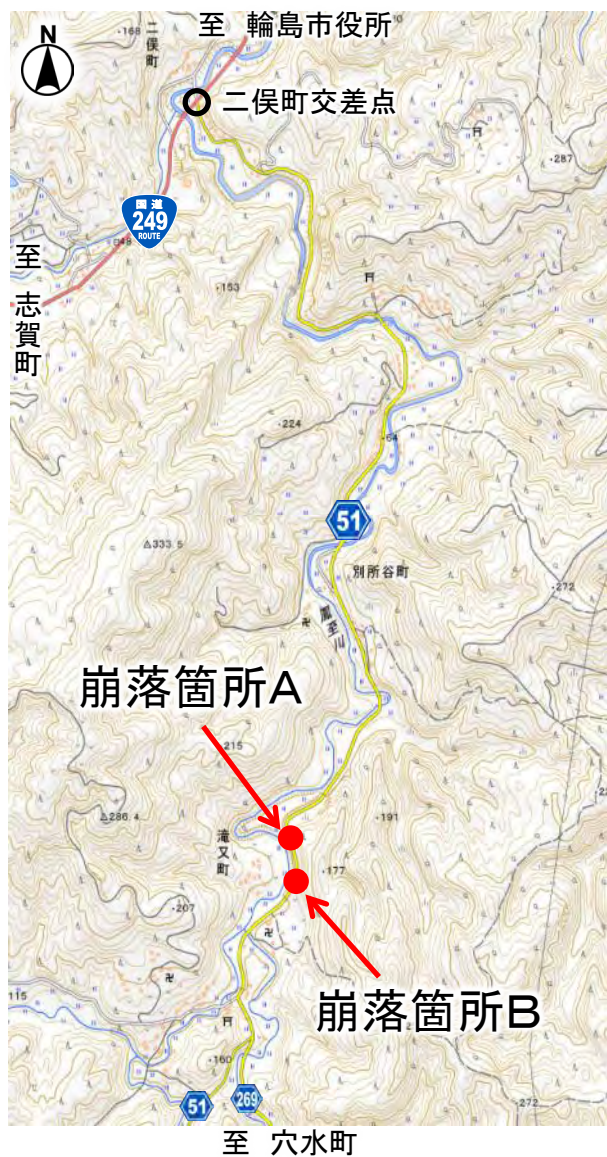
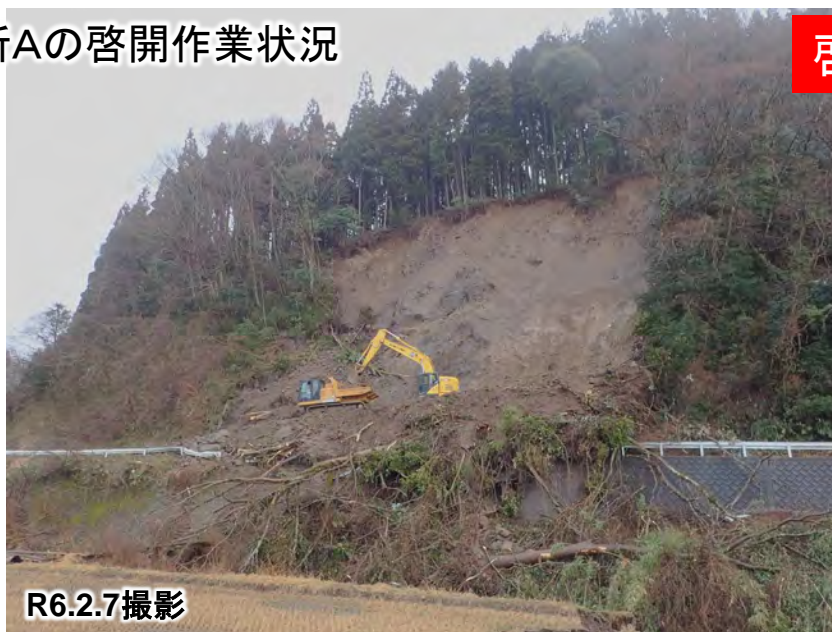
● 輪島市二俣町の国道249号「二俣町交差点」より約3.8km地点（輪島市滝又町） 崩落箇所Aの啓開状況

崩落箇所Aの啓開作業状況

啓開中

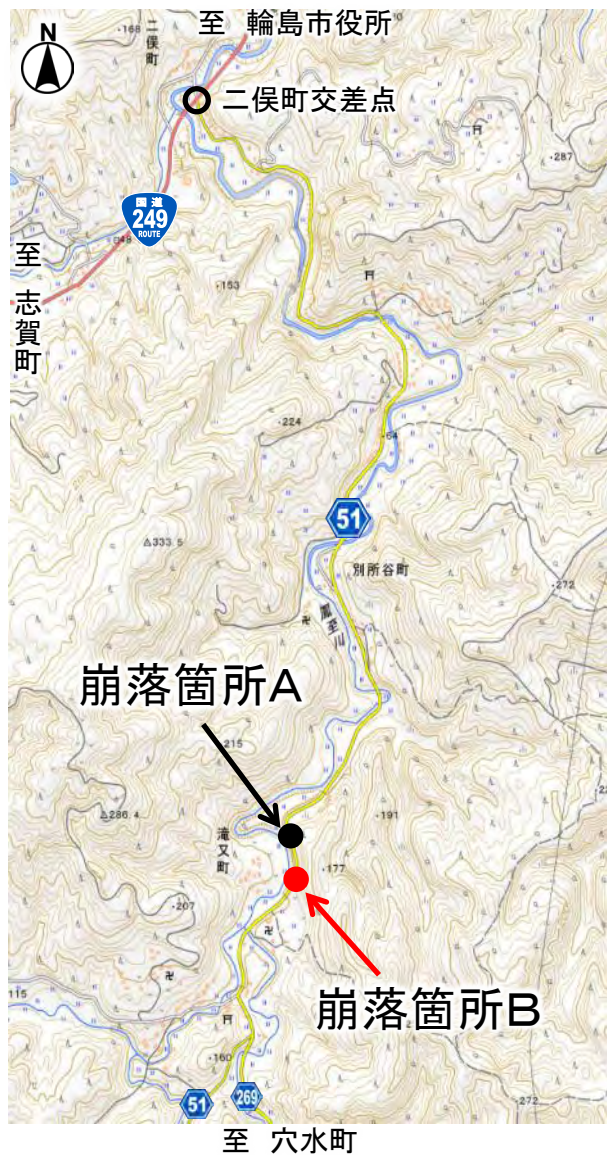
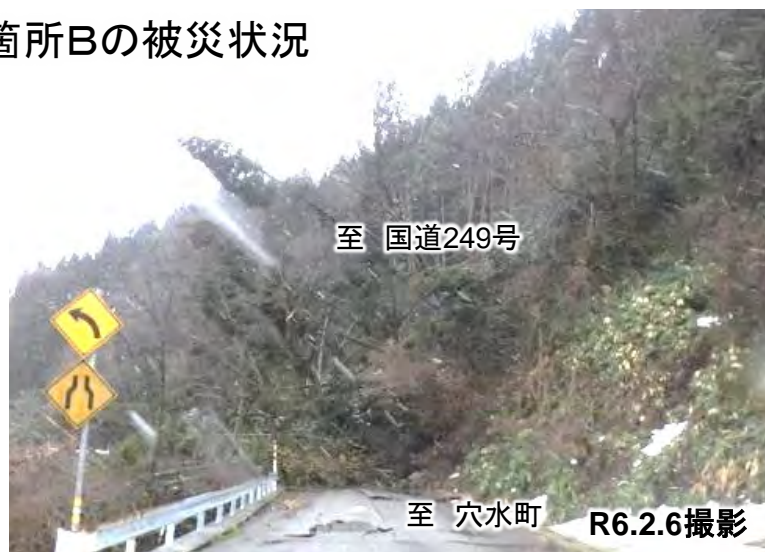
● 輪島市二俣町の国道249号「二俣町交差点」より約3.8km地点（輪島市滝又町） 崩落箇所Bの現地調査結果

崩落箇所Bの被災状況

啓開不可

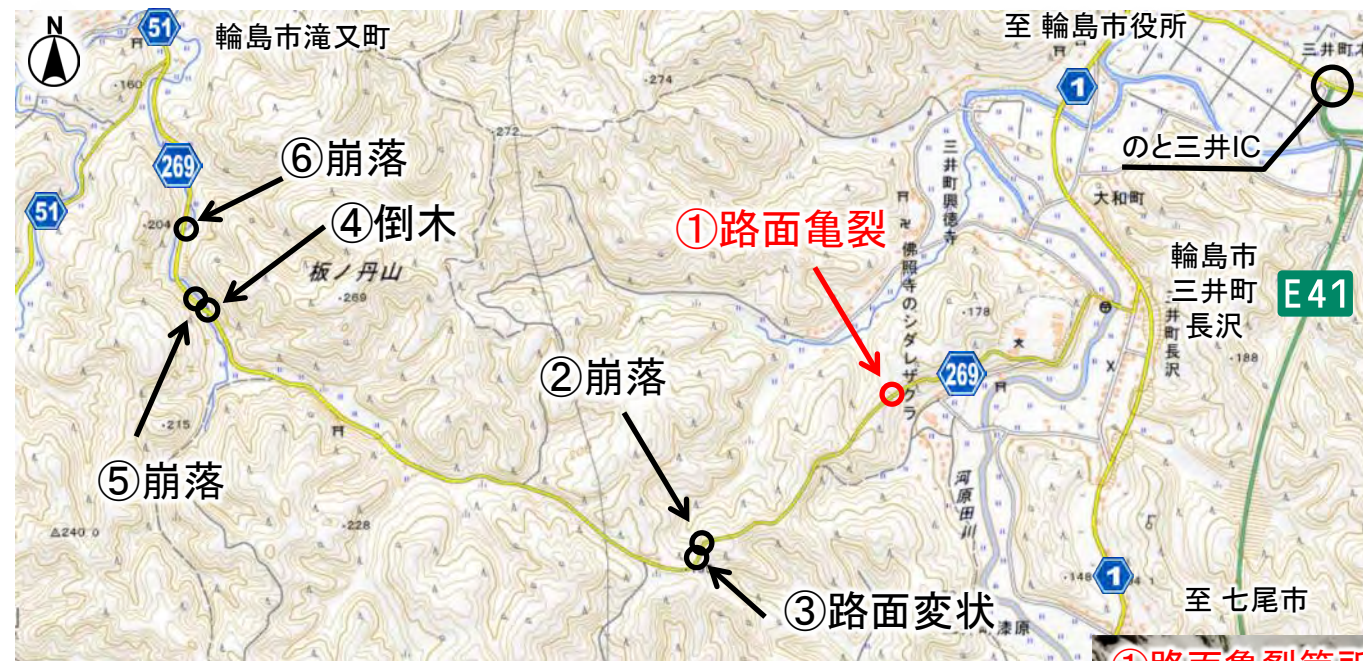
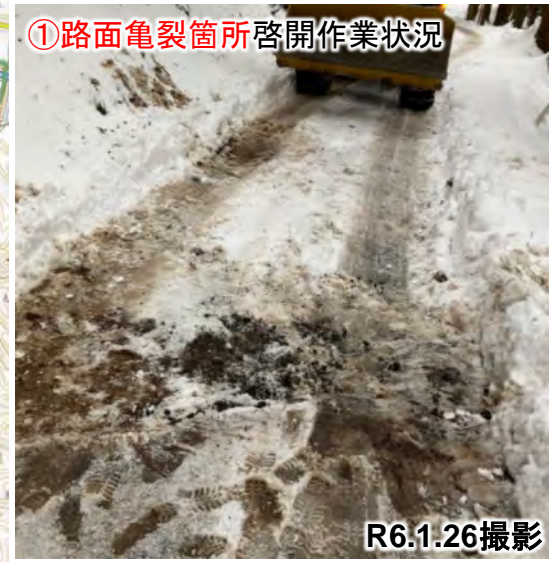
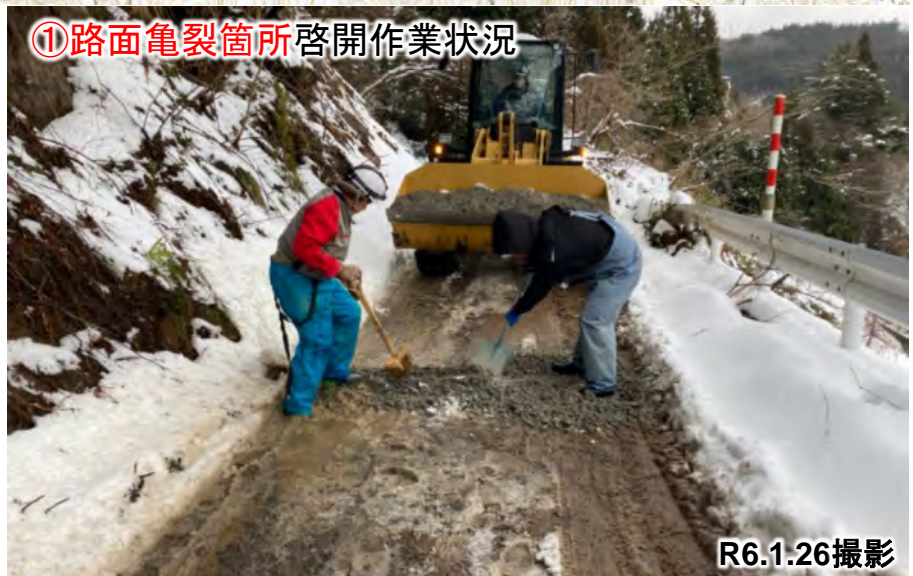
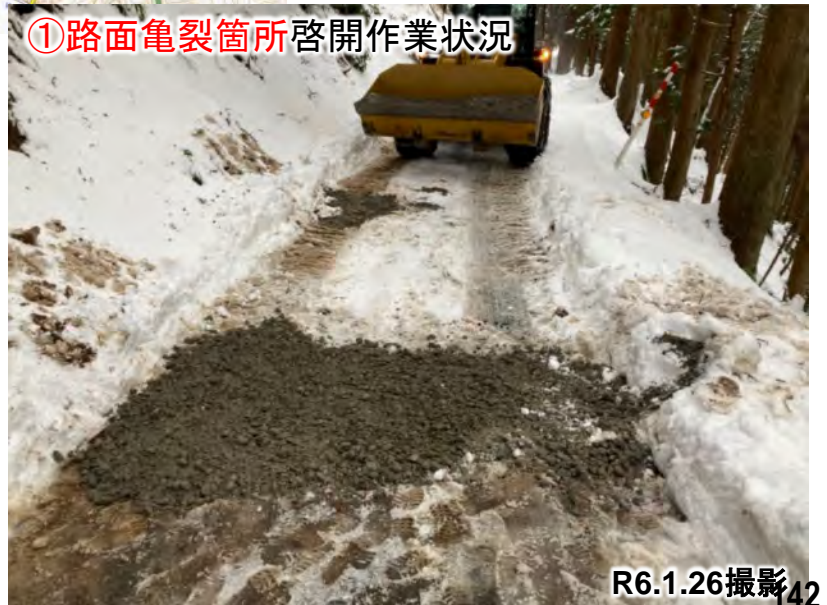
● 輪島市三井町長沢「県道1号線接続交差点」から約1.1km地点(輪島市三井町長沢) 路面変状箇所

啓開済

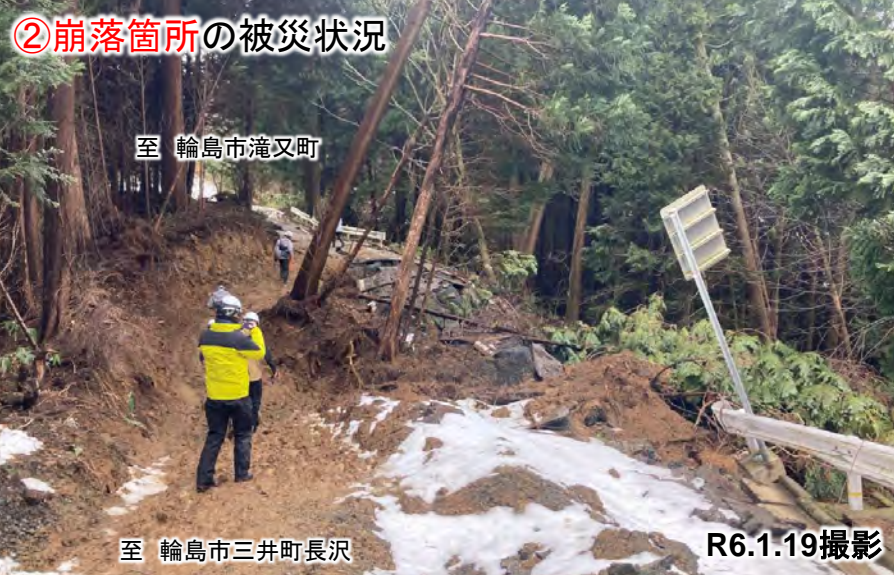
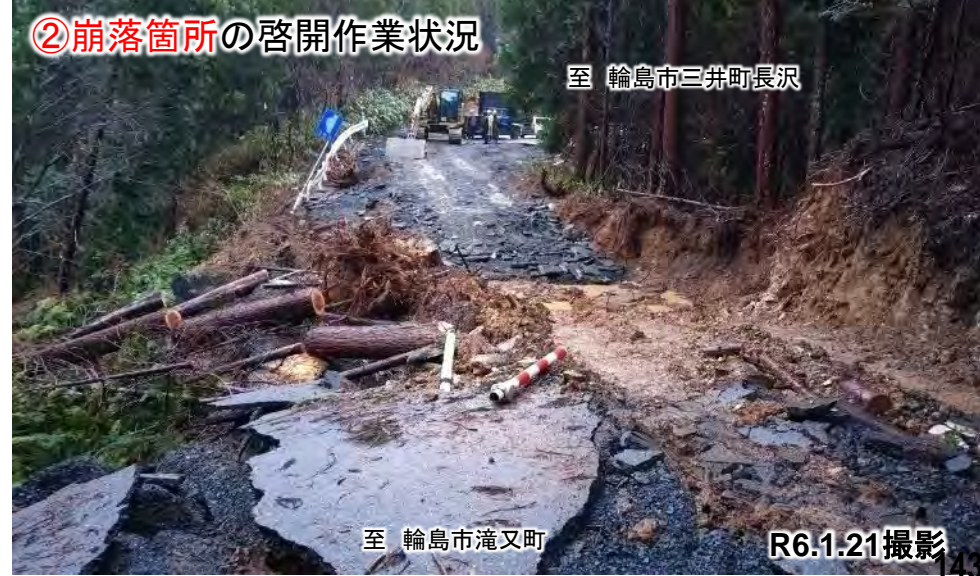
● 輪島市三井町長沢「県道1号線接続交差点」から約1.9km地点（輪島市三井町長沢） 崩落箇所

啓開中

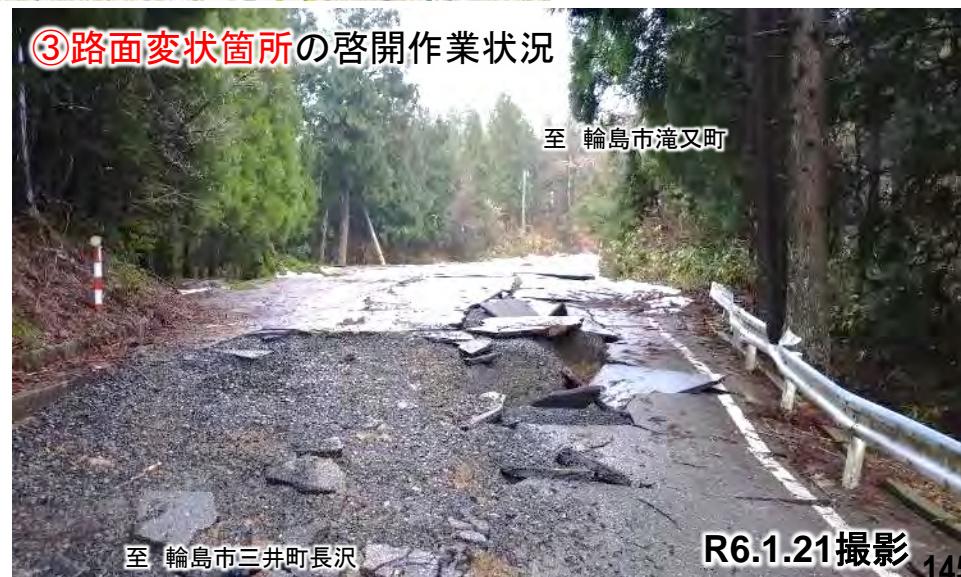
③路面変状箇所の啓開作業状況

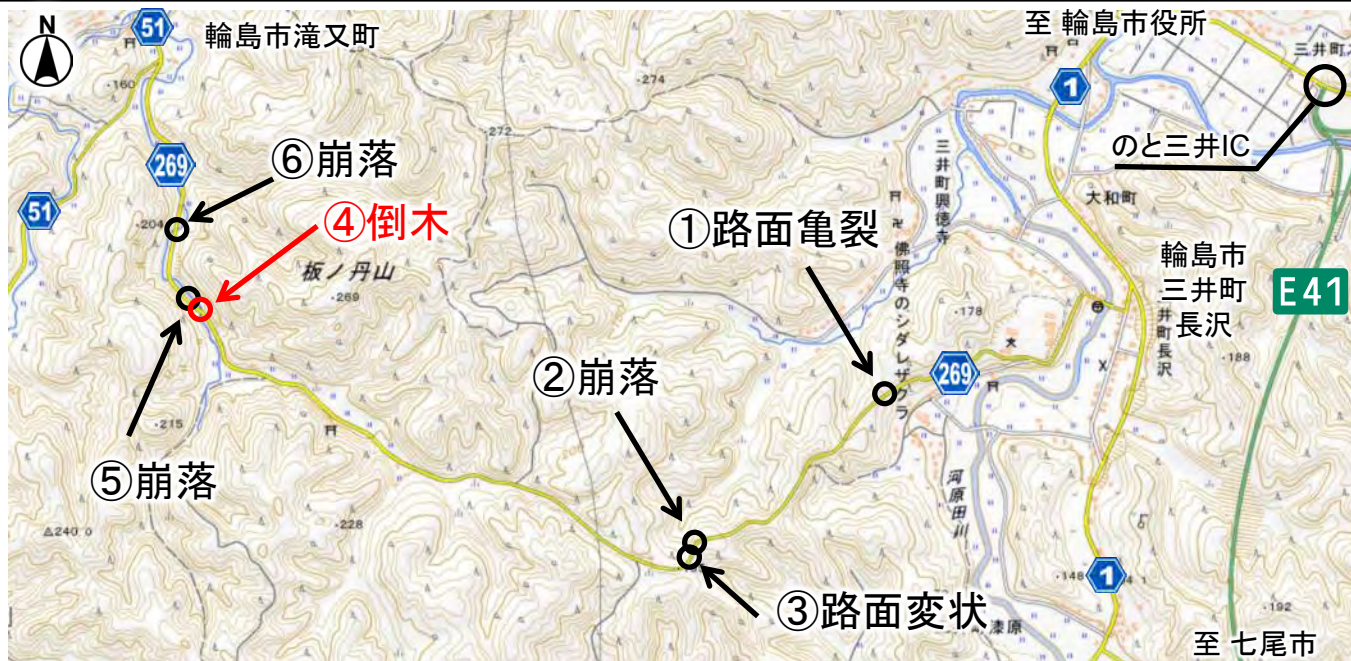
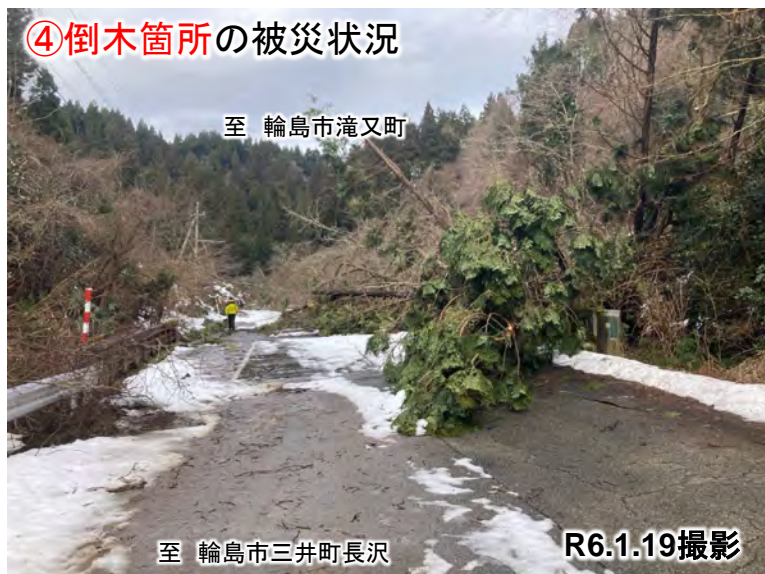
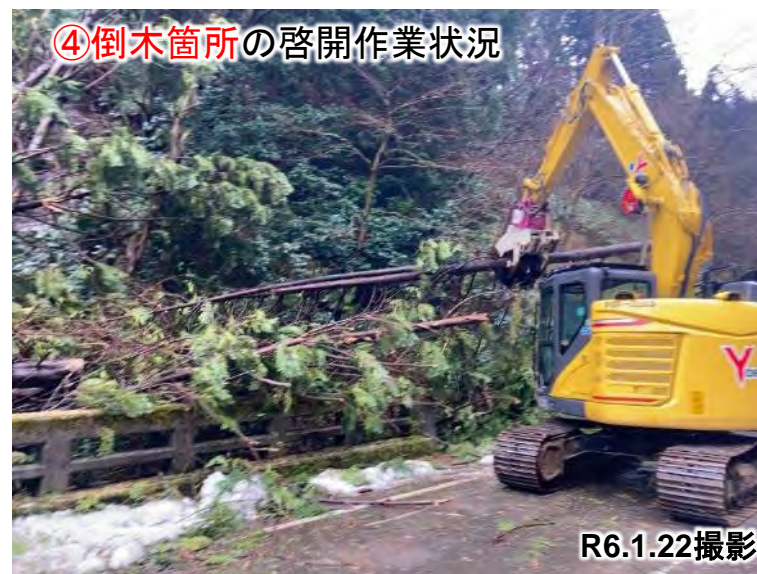
● 輪島市三井町長沢「県道1号線接続交差点」から約3.8km地点（輪島市空熊町） 倒木箇所

啓開済

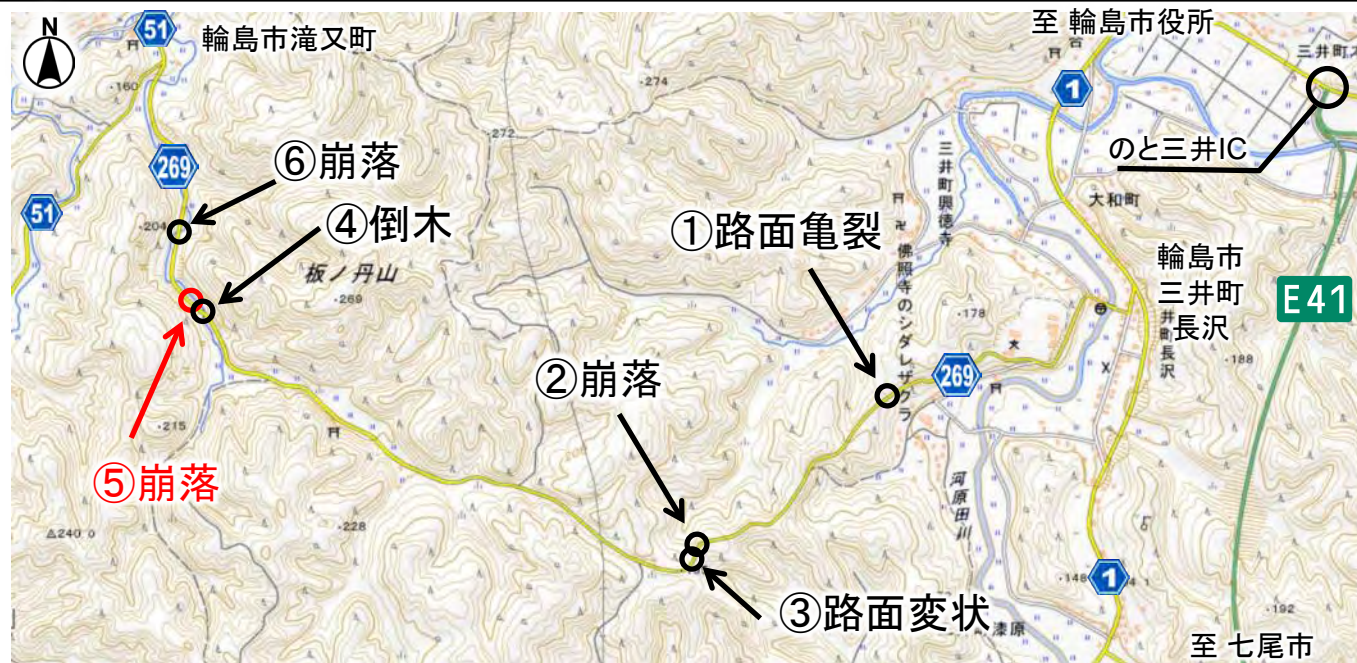
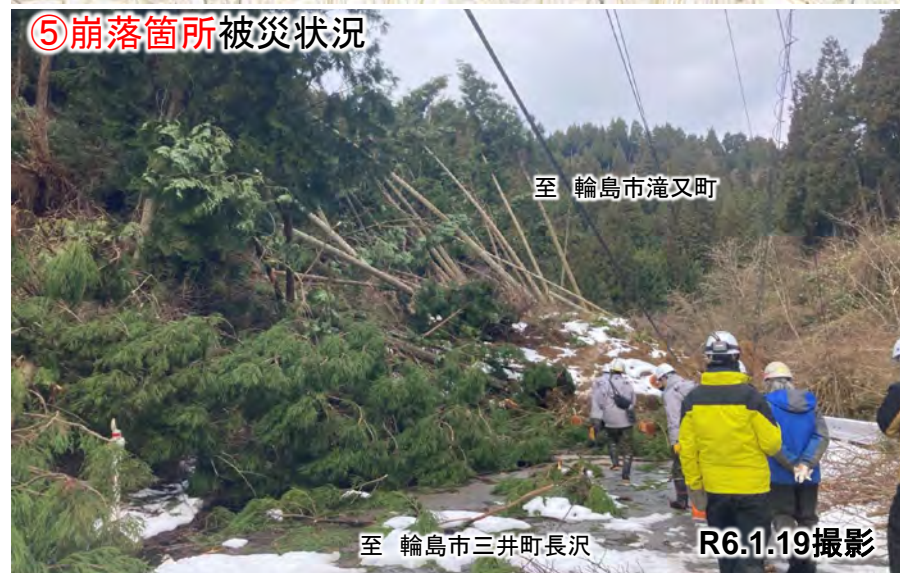
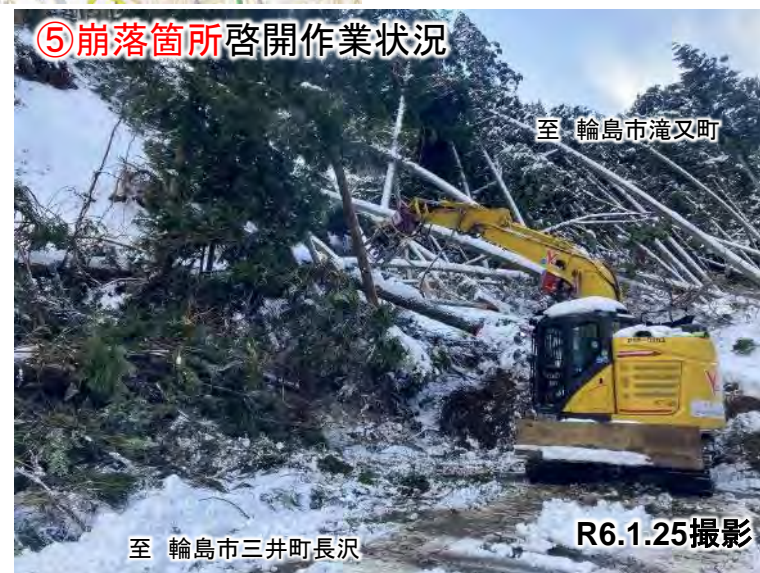
● 輪島市三井町長沢「県道1号線接続交差点」から約4.0km地点（輪島市空熊町） 崩落箇所

啓開済
