● 輪島市門前町浦上地内「浦上交差点」から約4.5km地点付近 崩落箇所

# 令和6年能登半島地震 278 県道金蔵川西線の状況

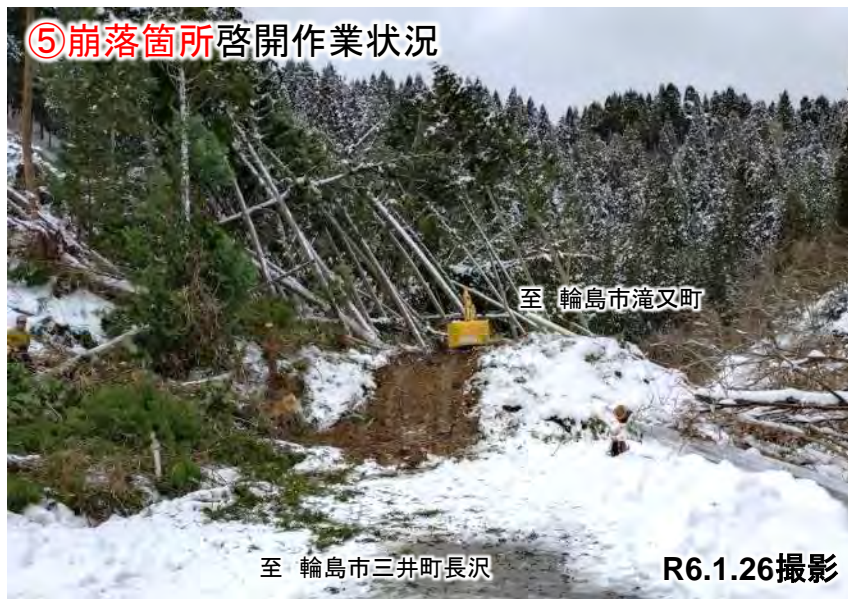
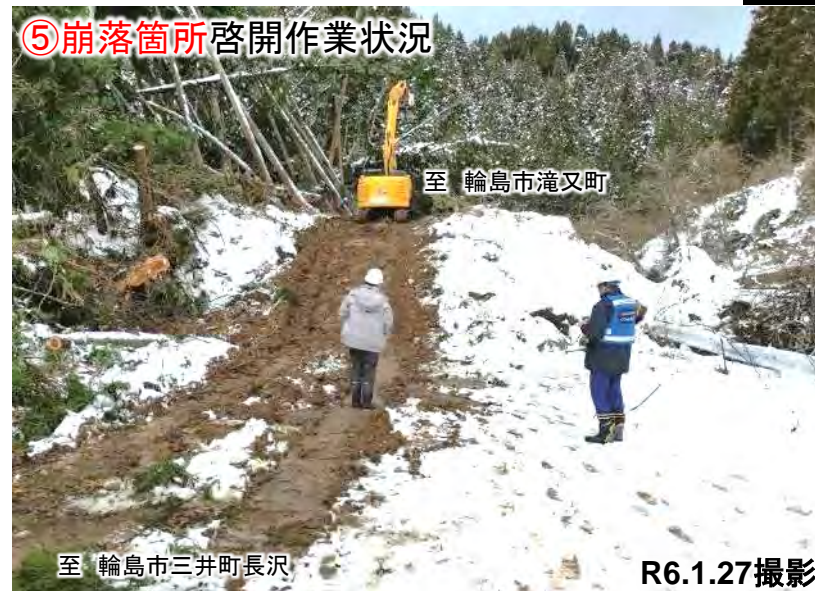
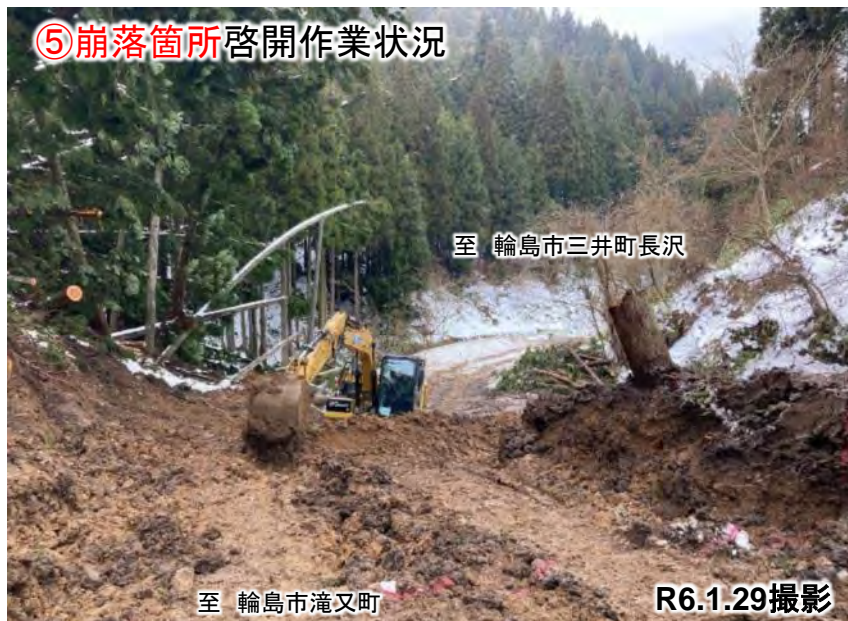
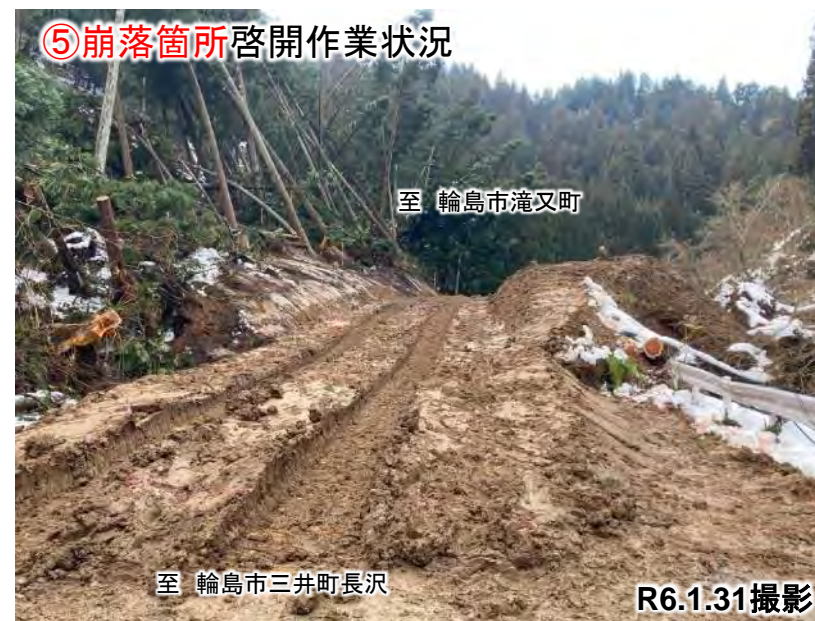
⑤崩落箇所啓開作業状況

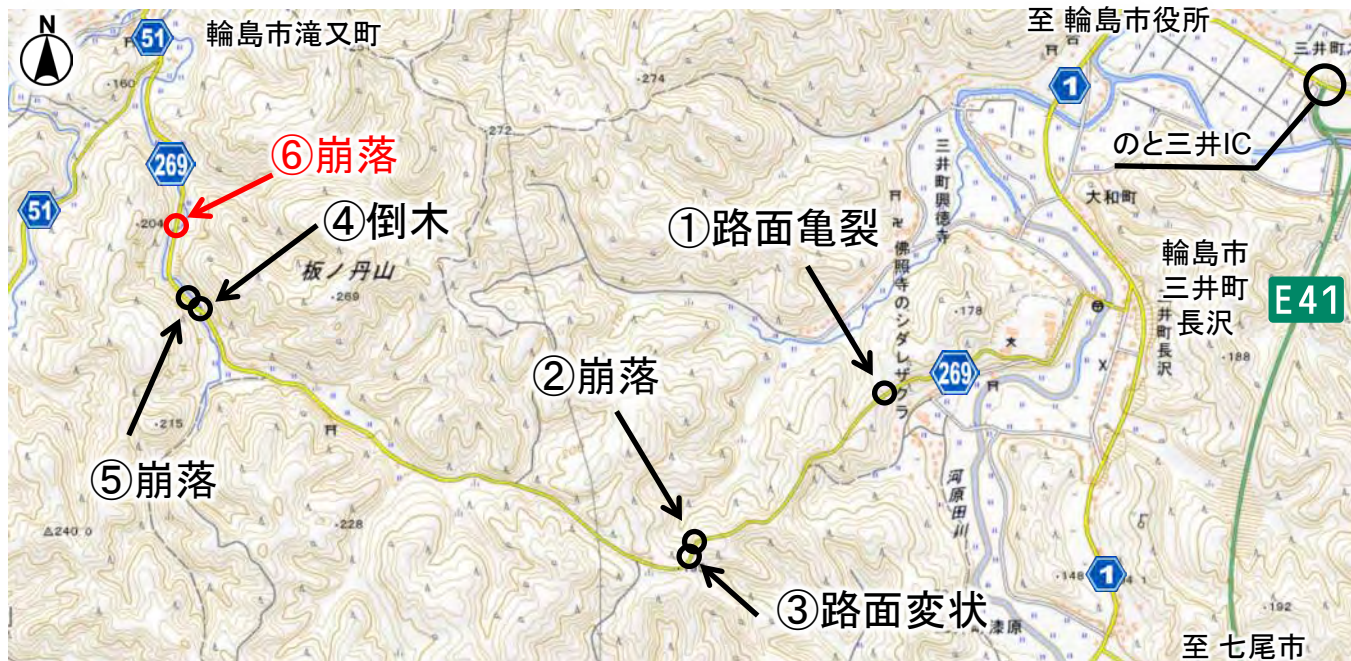
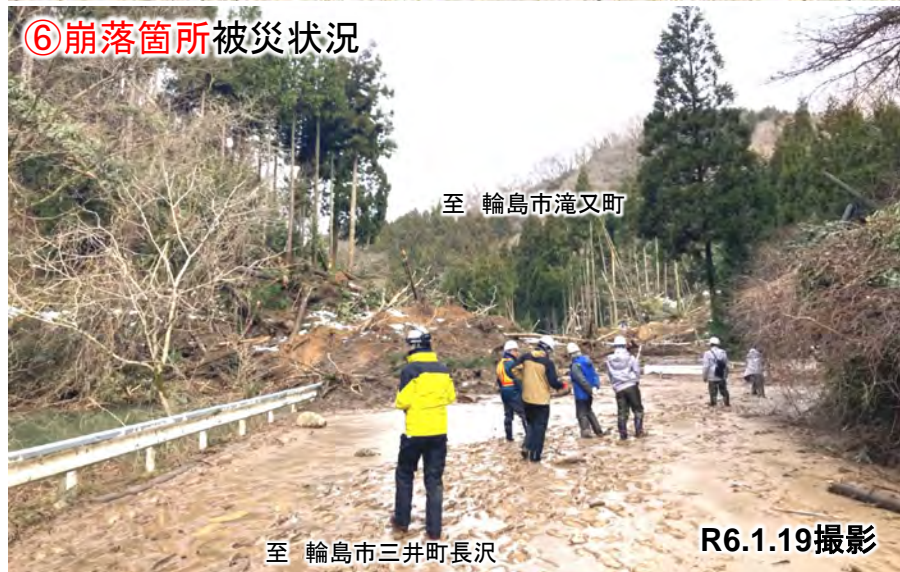
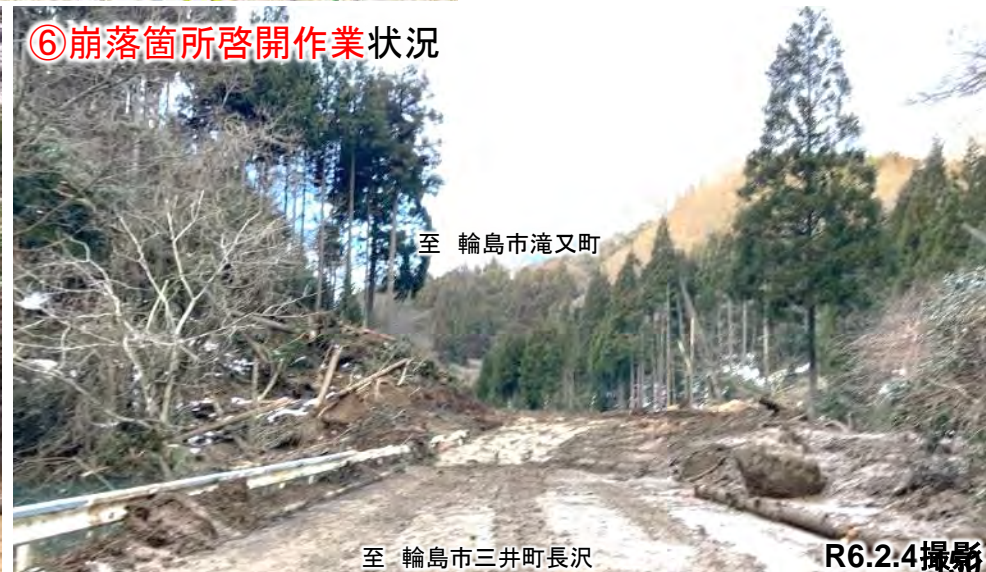
● 輪島市三井町長沢「県道1号線接続交差点」から約4.3km地点（輪島市空熊町）崩落箇所

啓開中

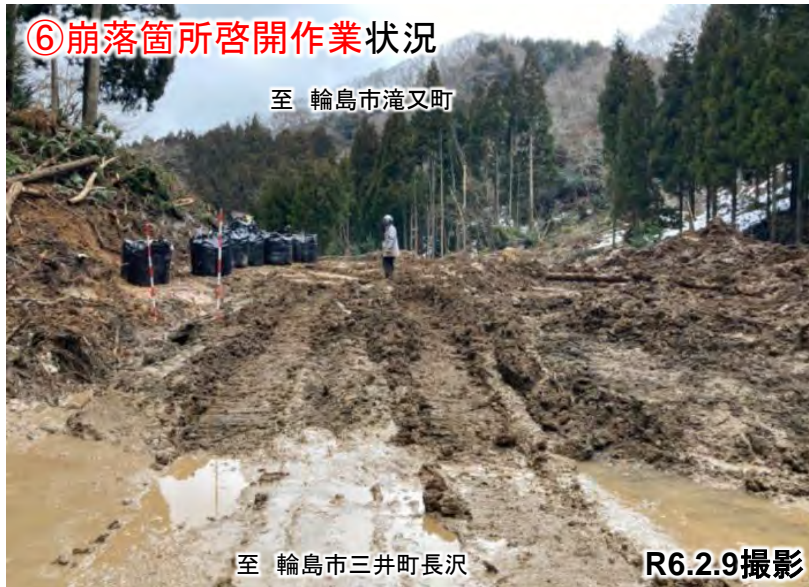
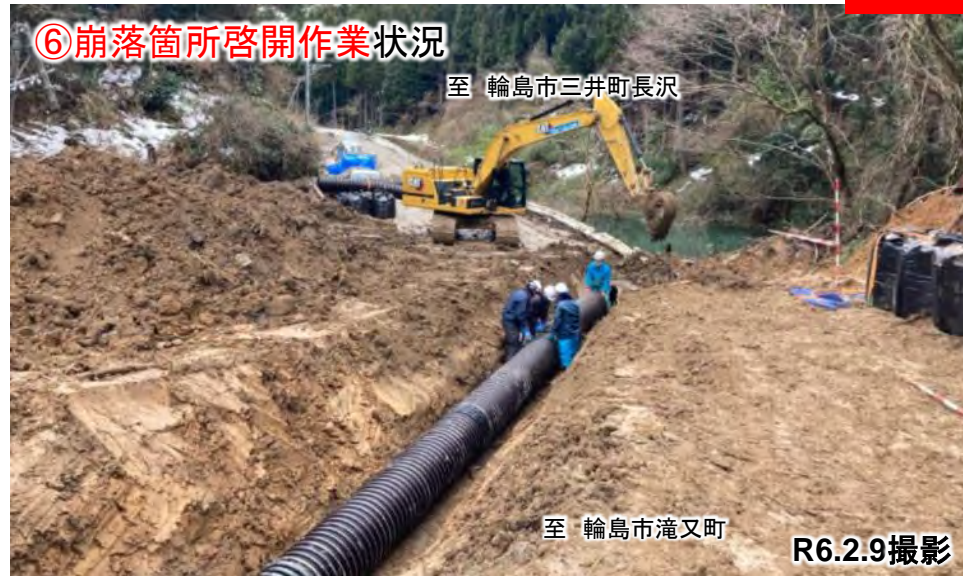
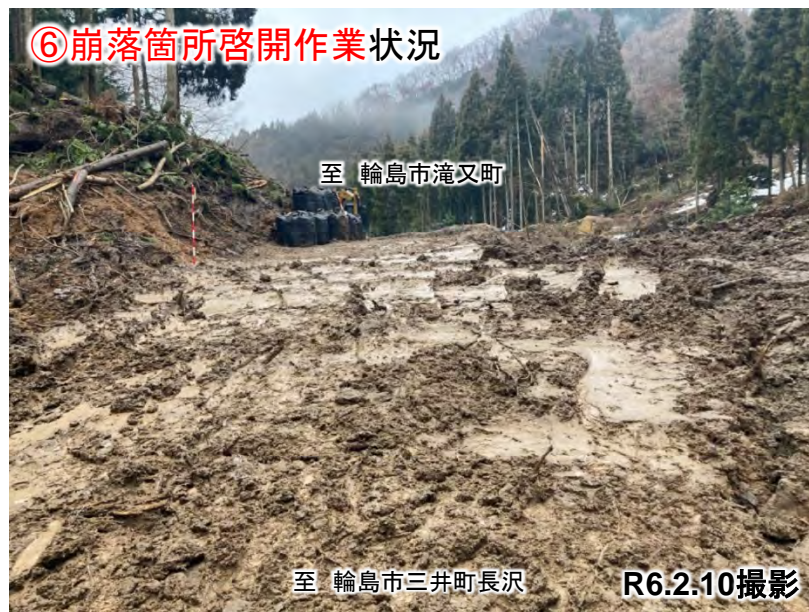
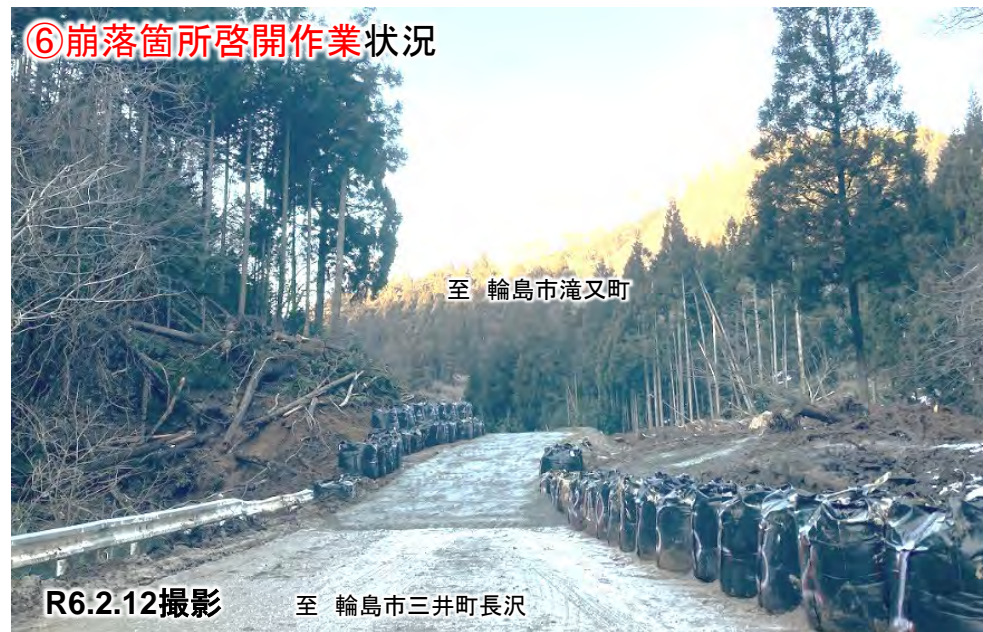
⑥崩落箇所啓開作業状況

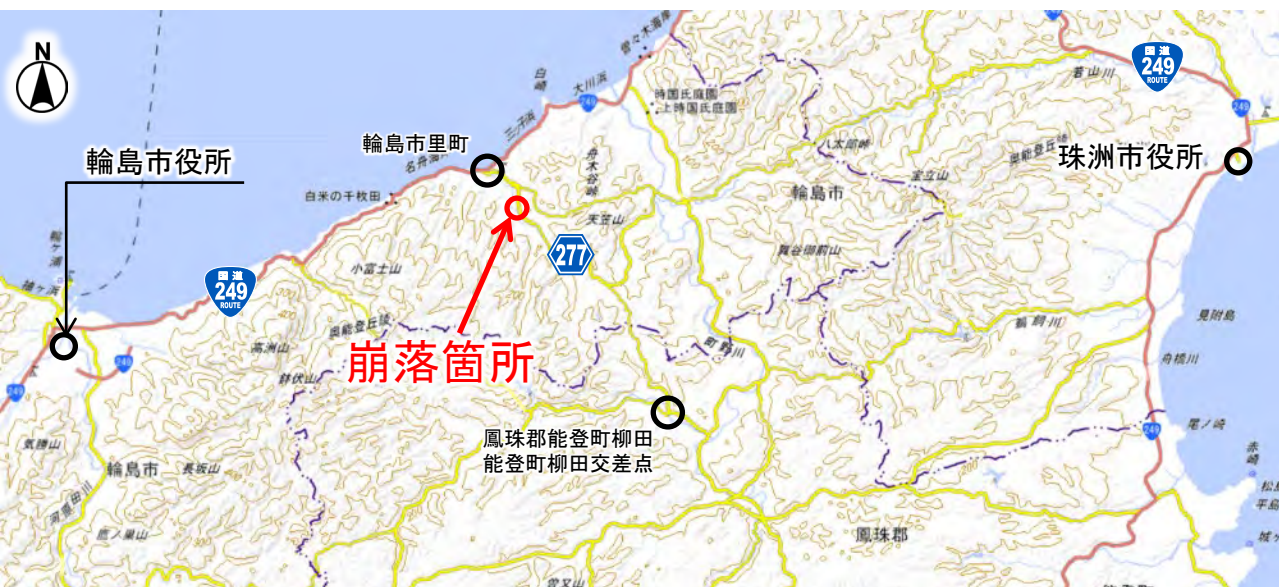
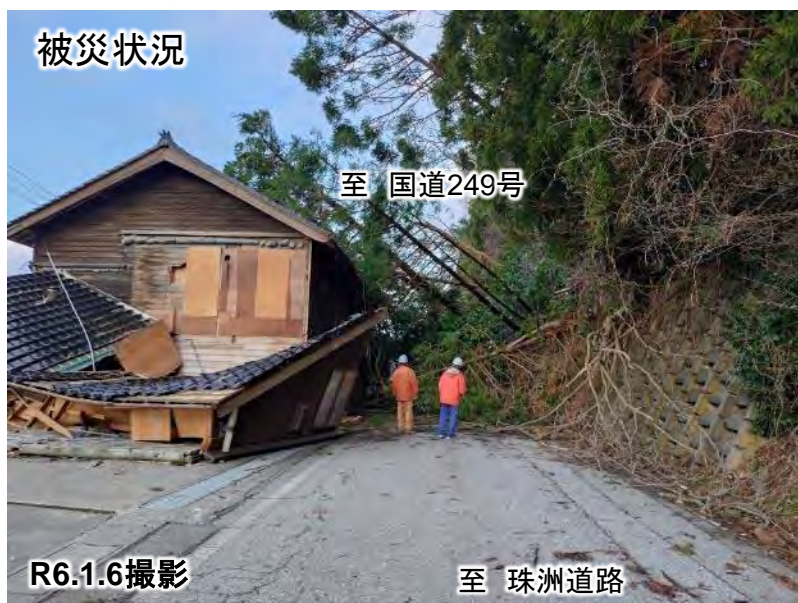
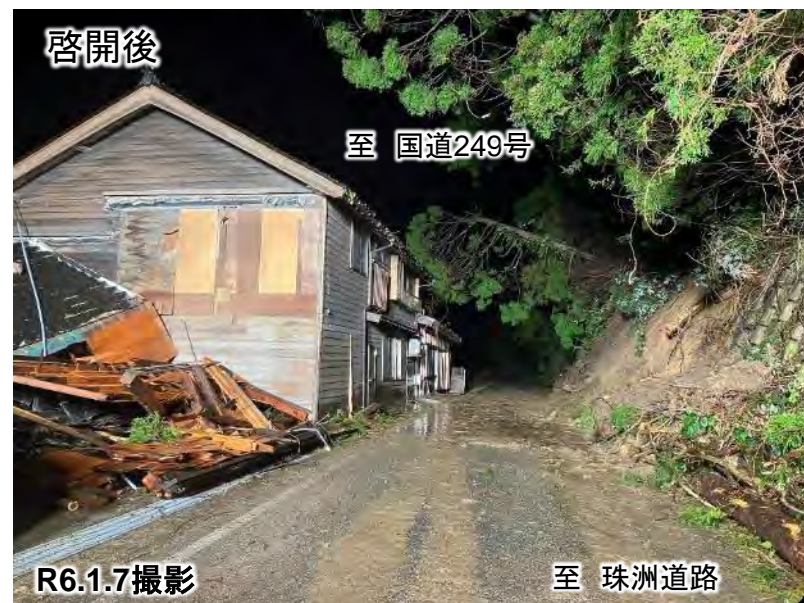
● 鳳珠郡能登町柳田「能登町柳田交差点」から約8.1km地点 輪島市里町 崩落箇所

啓開後再崩落  
(迂回路あり)

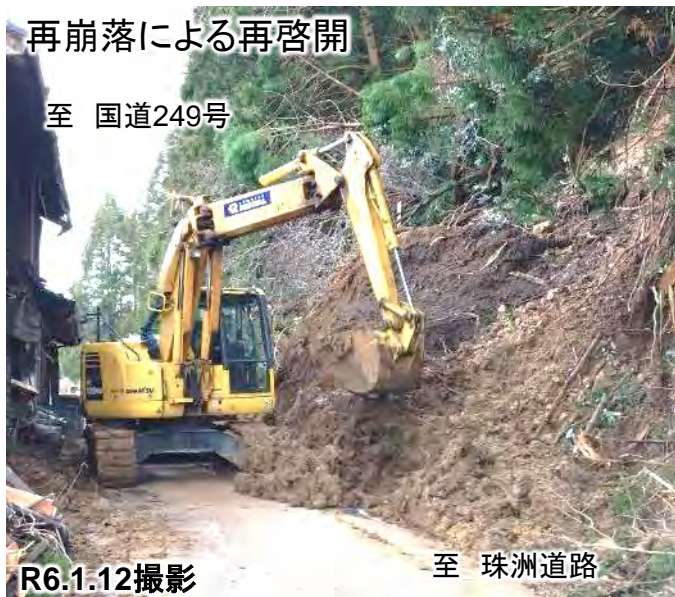
再崩落による再啓開

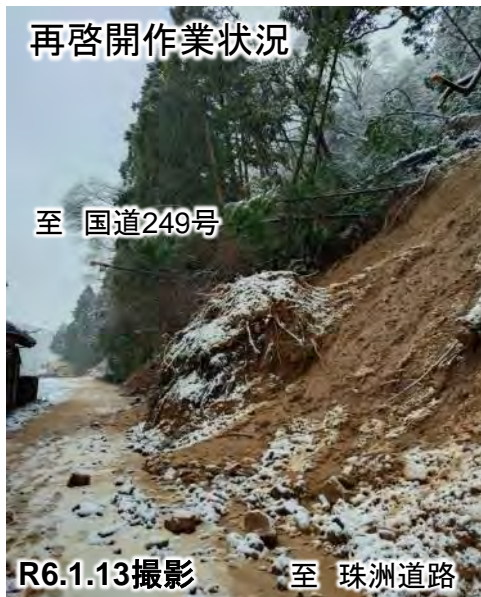
再啓開作業状況

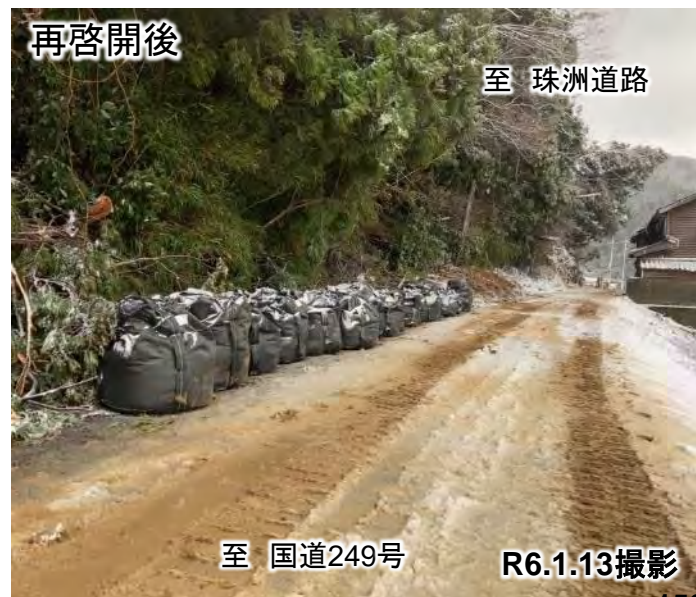
再啓開後

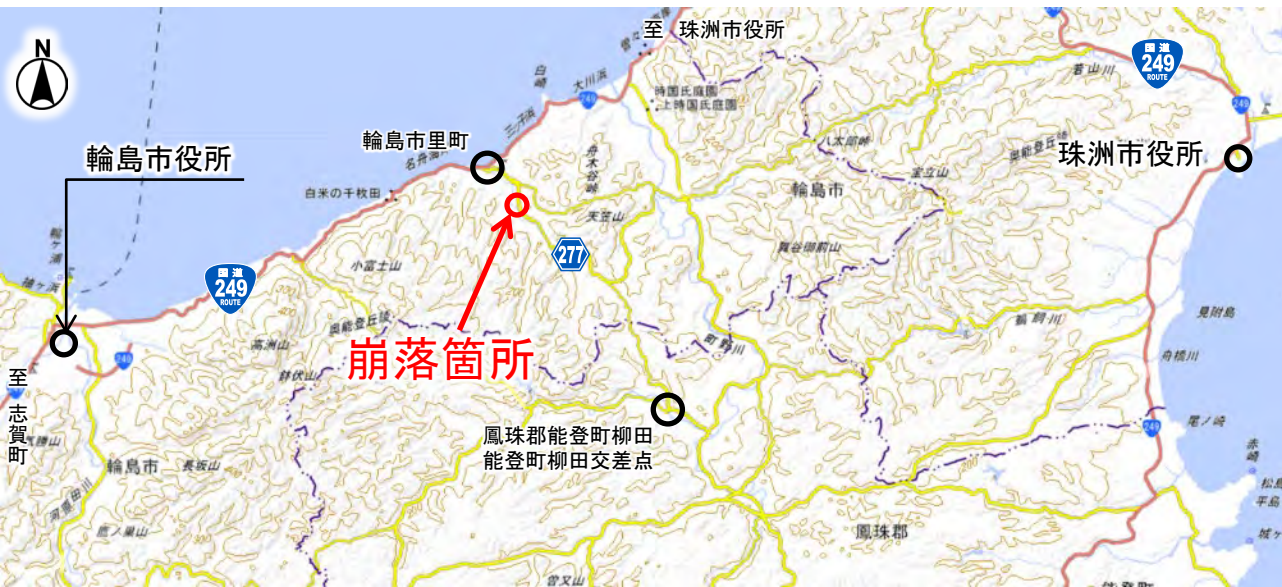
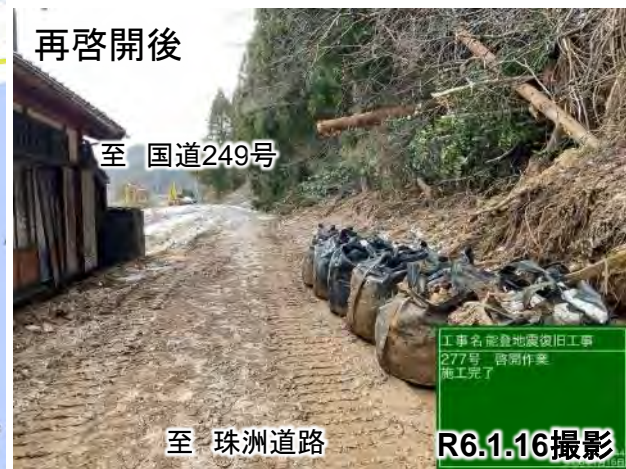
● 鳳珠郡能登町柳田「能登町柳田交差点」から8.1km地点 輪島市里町 崩落箇所

啓開後再崩落  
(迂回路あり)

再啓開後

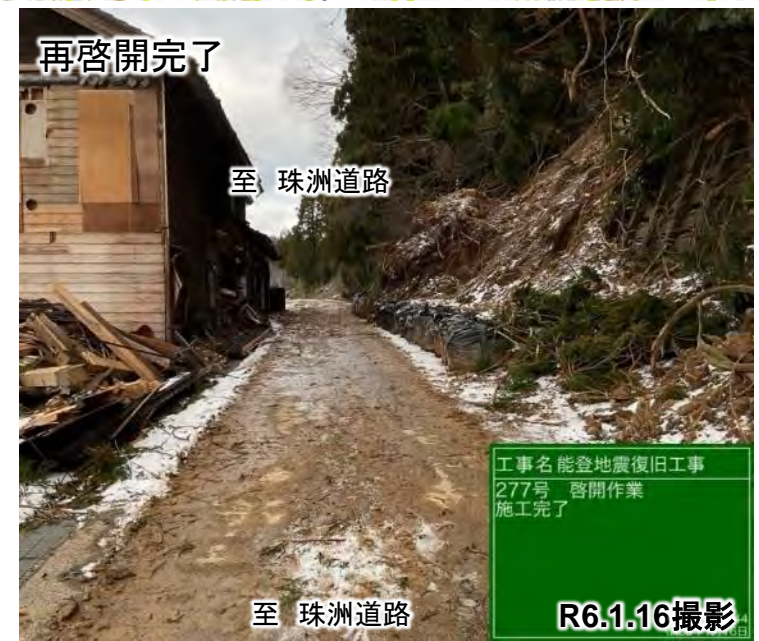
再啓開完了

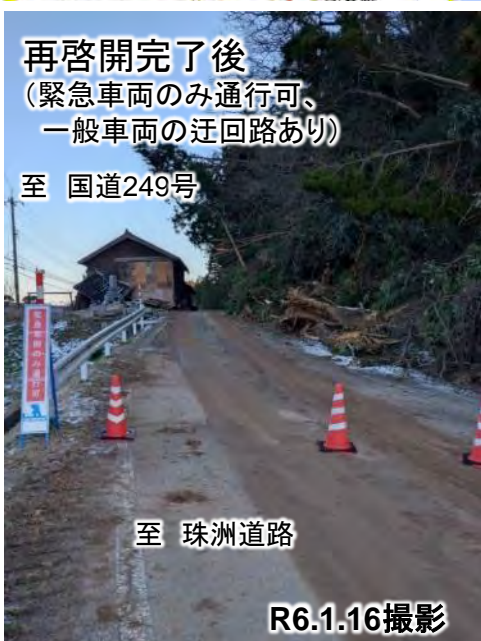
再啓開完了後  
(緊急車両のみ通行可、  
一般車両の迂回路あり)

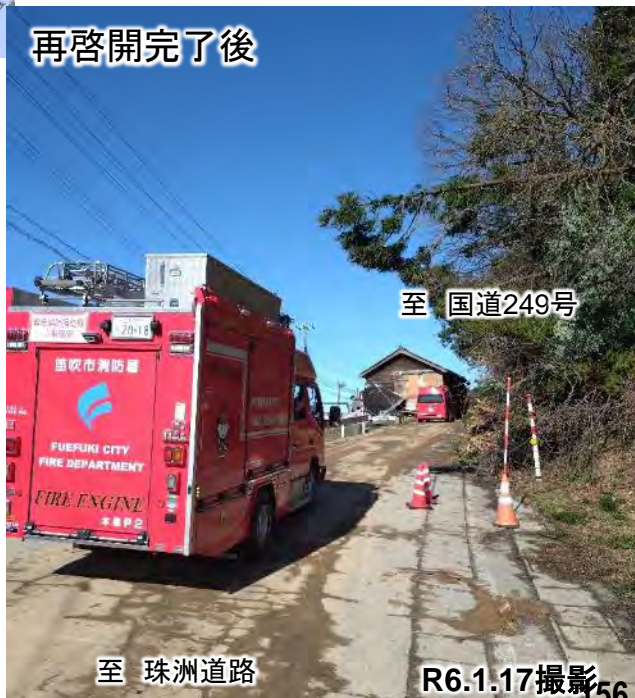
再啓開完了後

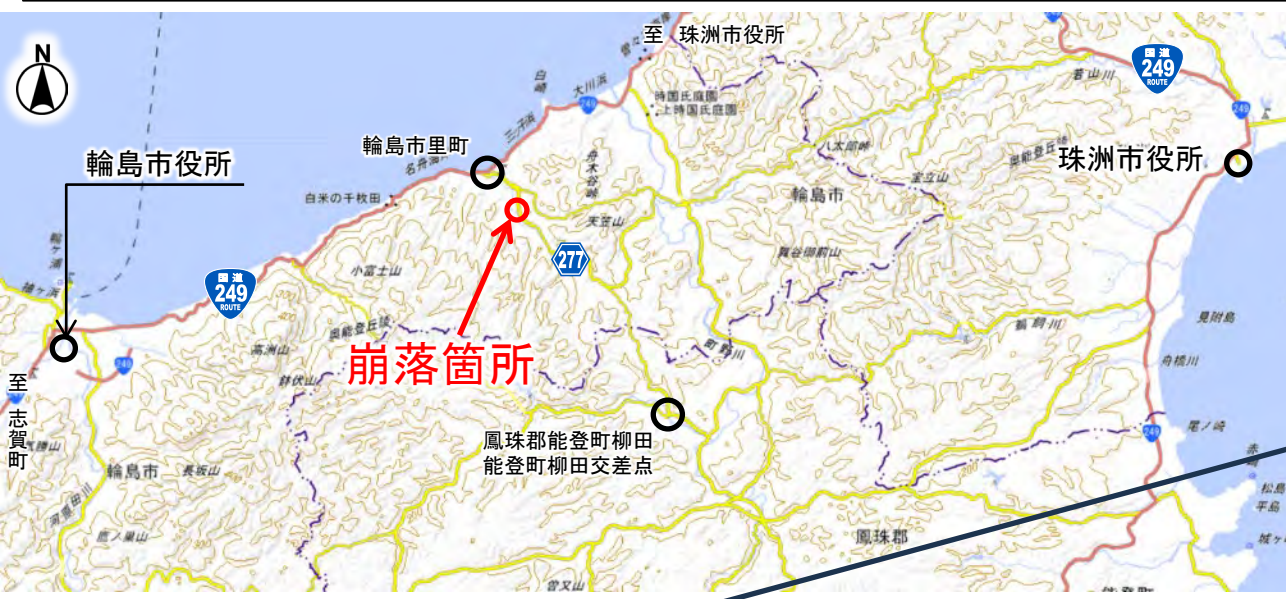
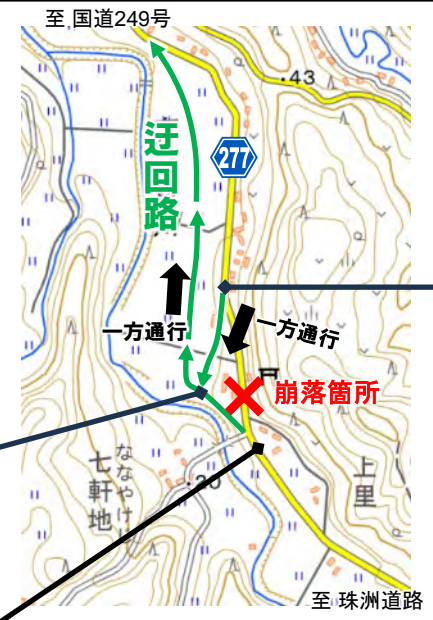
● 鳳珠郡能登町柳田「能登町柳田交差点」から8.1km地点 輪島市里町 崩落箇所

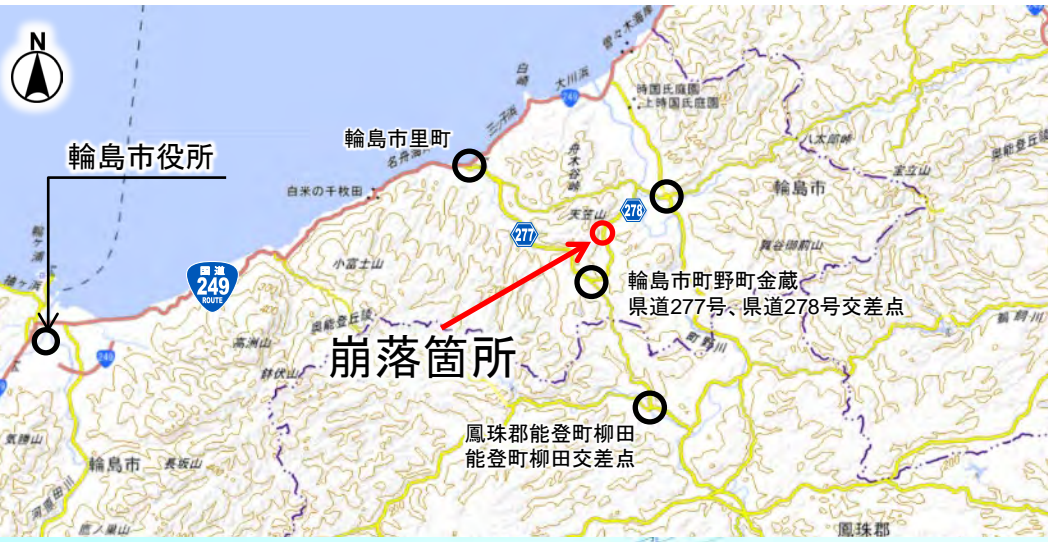
● 輪島市町野町金蔵の県道277号、県道278号交差点約1.8km地点（輪島市町野町川西）崩壊箇所を調査

啓開不可

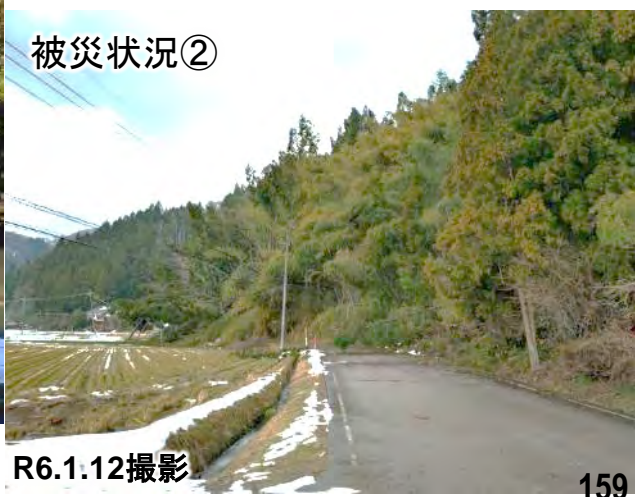
被災状況②

大規模崩落のため、輪島市町野町川西付近は通行不可

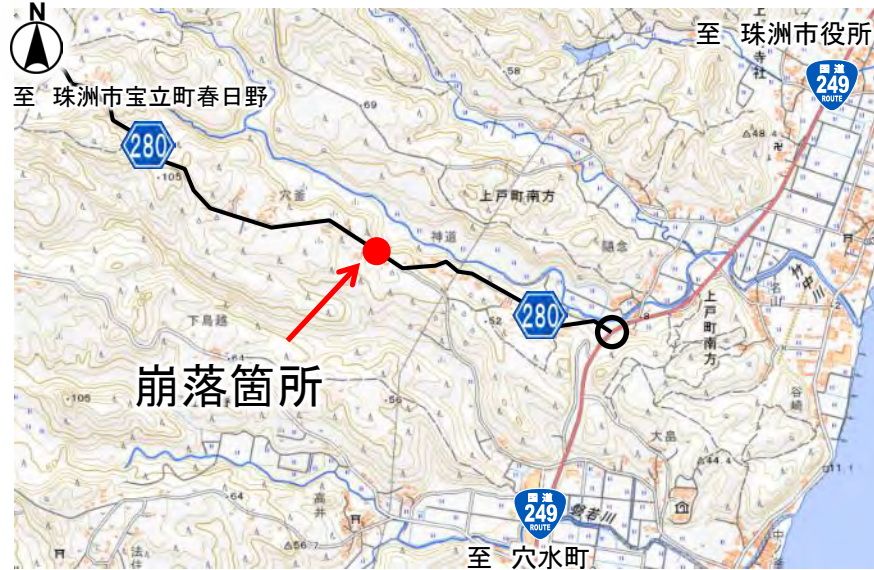
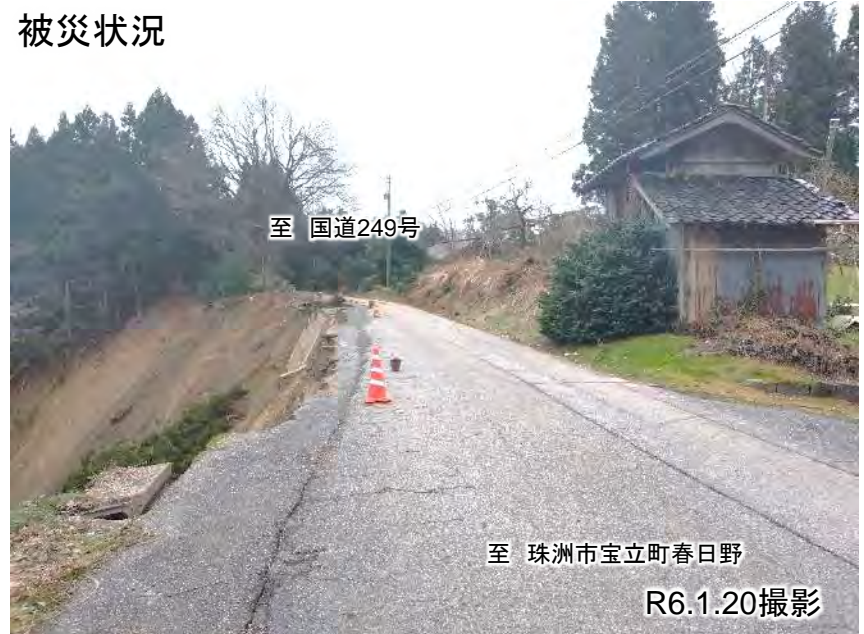
● 珠洲市上戸町南方地内「国道249号接続交差点」から約1.0km地点（珠洲市上戸町南方） 崩落箇所

啓開済

被災状況

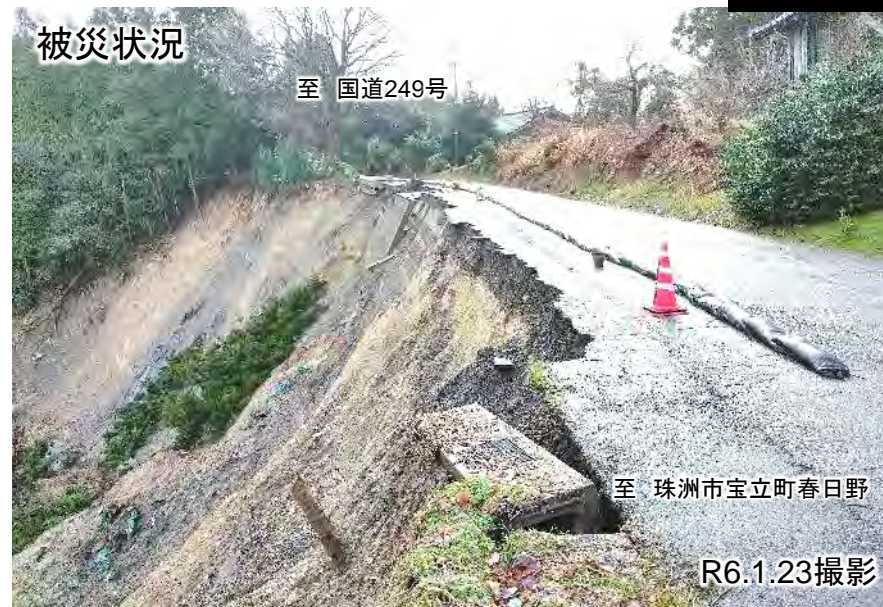
被災状況

● 珠洲市上戸町南方地内「国道249号接続交差点」から約1.0km地点（珠洲市上戸町南方） 崩落箇所

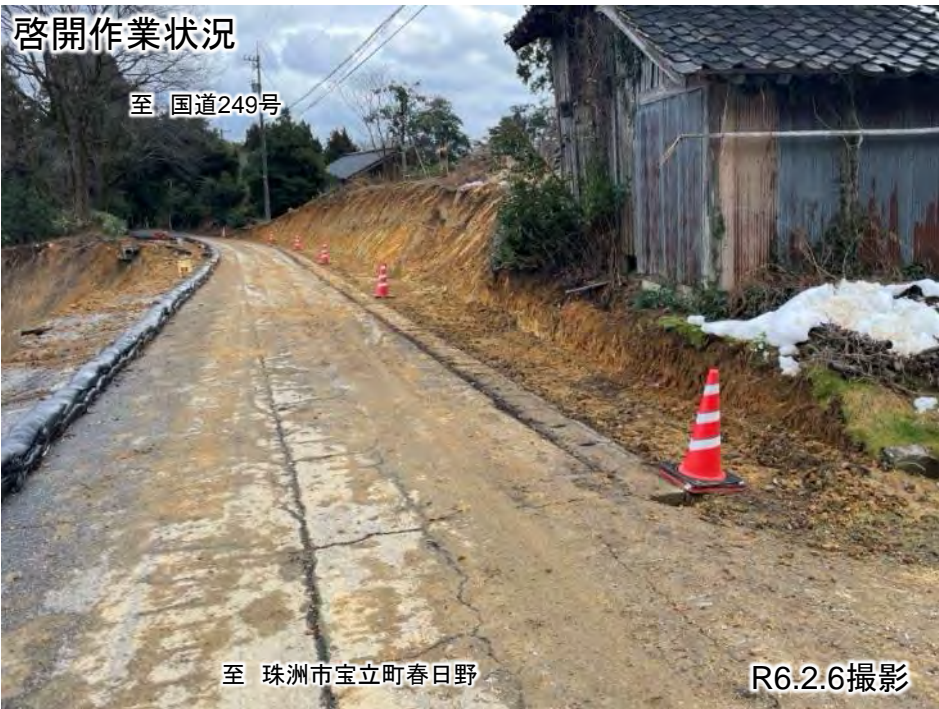
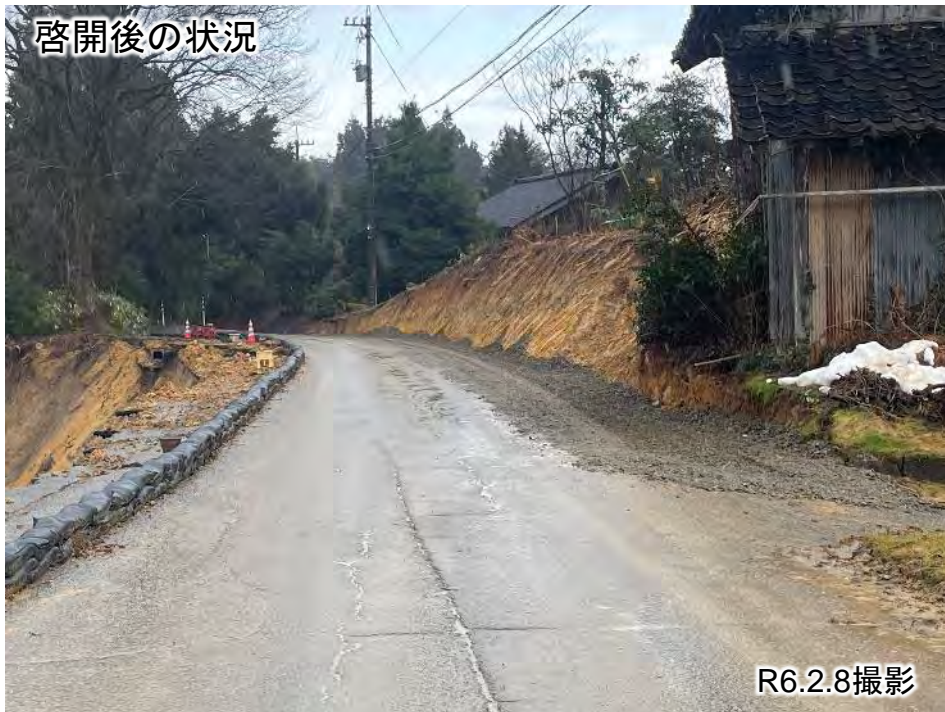
● 珠洲市上戸町南方地内「国道249号接続交差点」から約1.0km地点（珠洲市上戸町南方）崩落箇所

啓開済

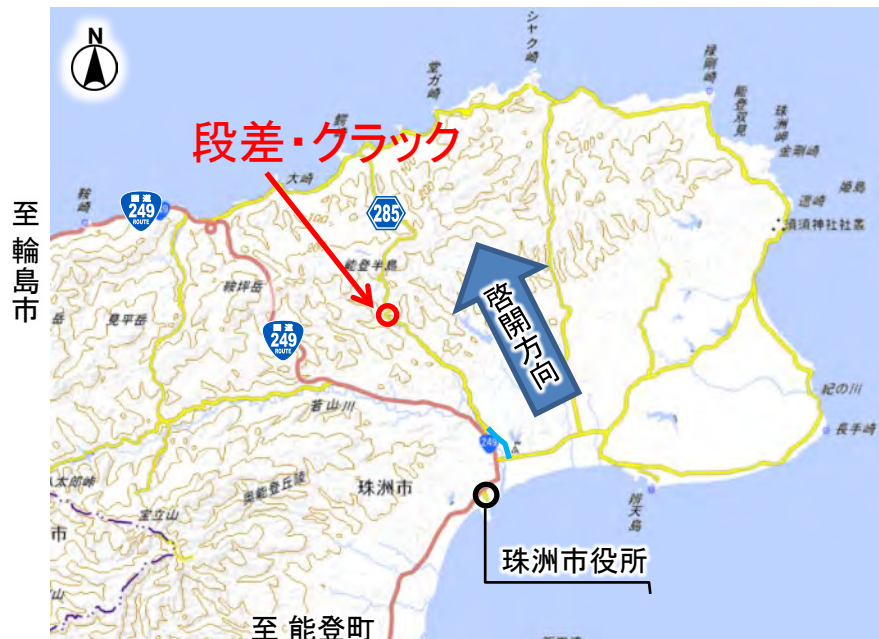
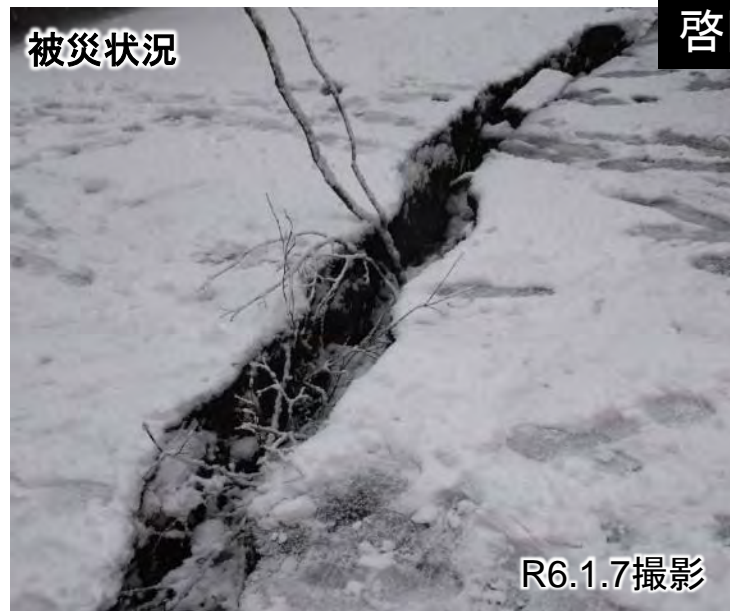
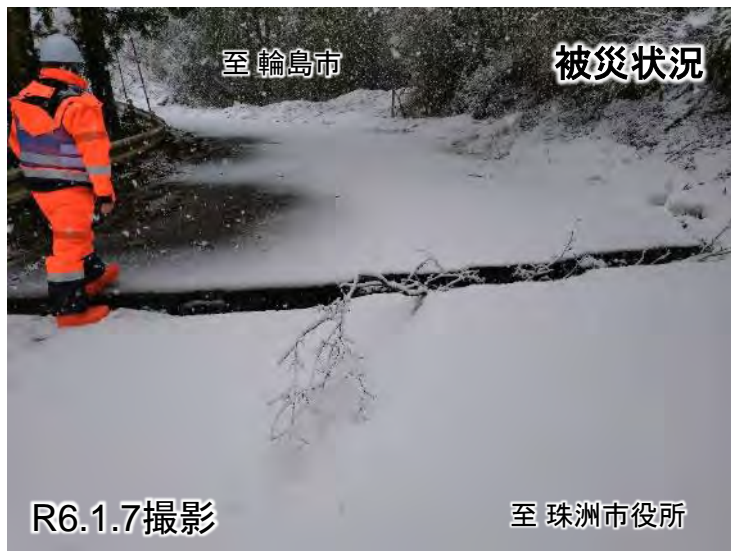
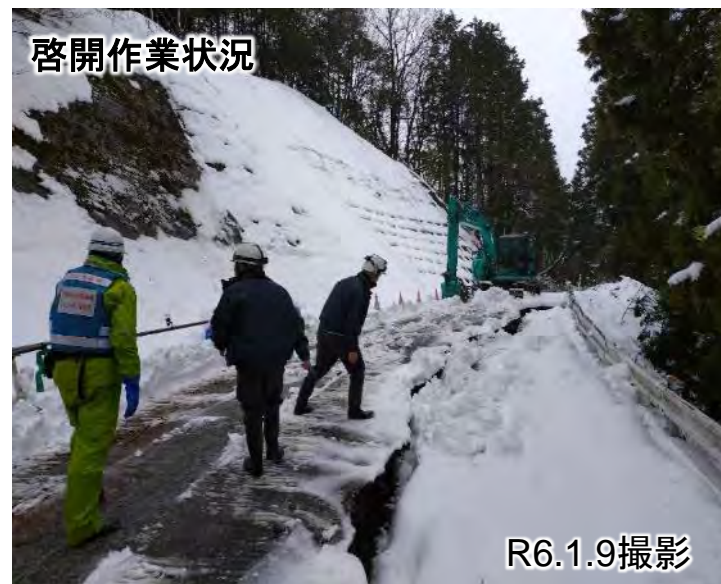
● 珠洲市若山町出田地内「広栗橋交差点」から約4.4km地点 路面段差解消後、道路除雪をしながら前進

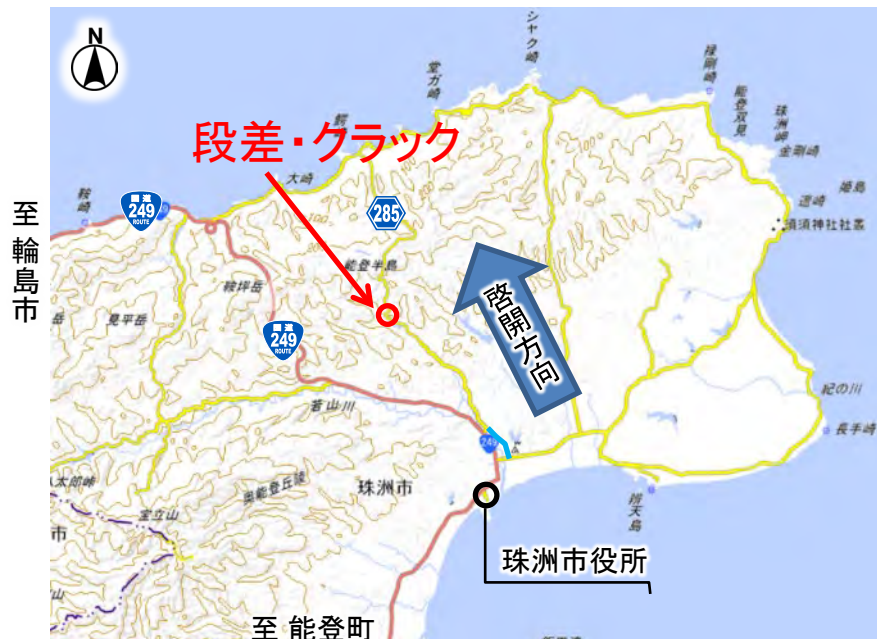
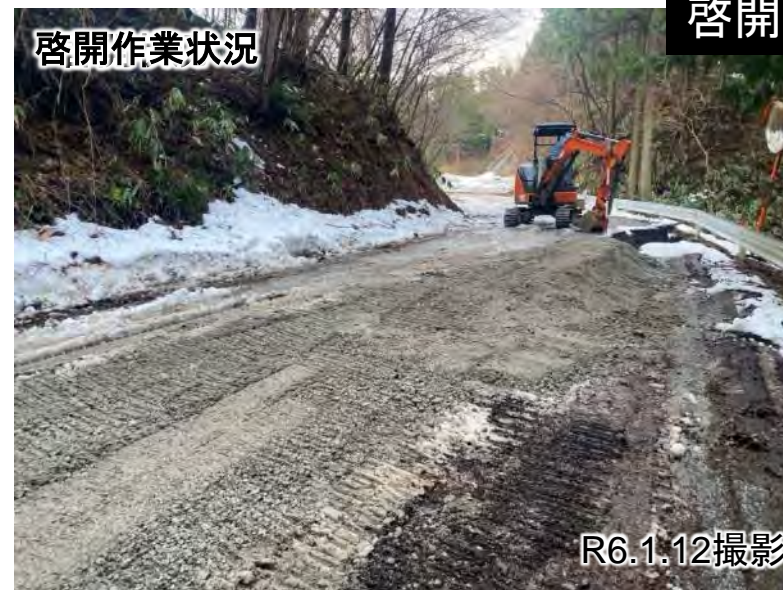
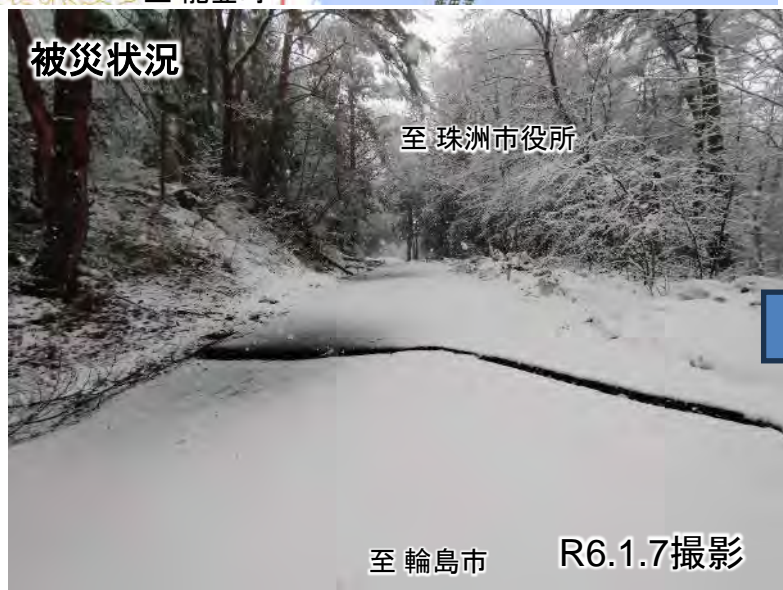
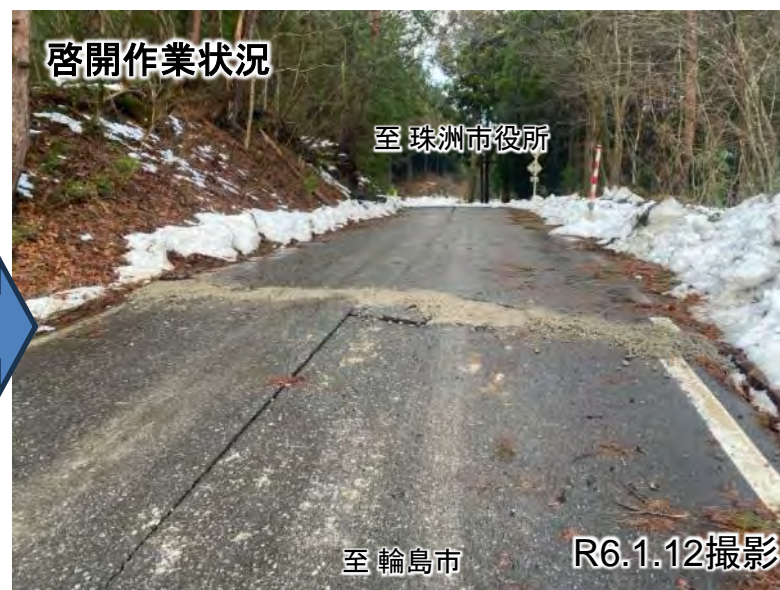
- 珠洲市若山町出田地内「広栗橋交差点」から約4.4km地点 路面段差解消後、道路除雪をしながら前進

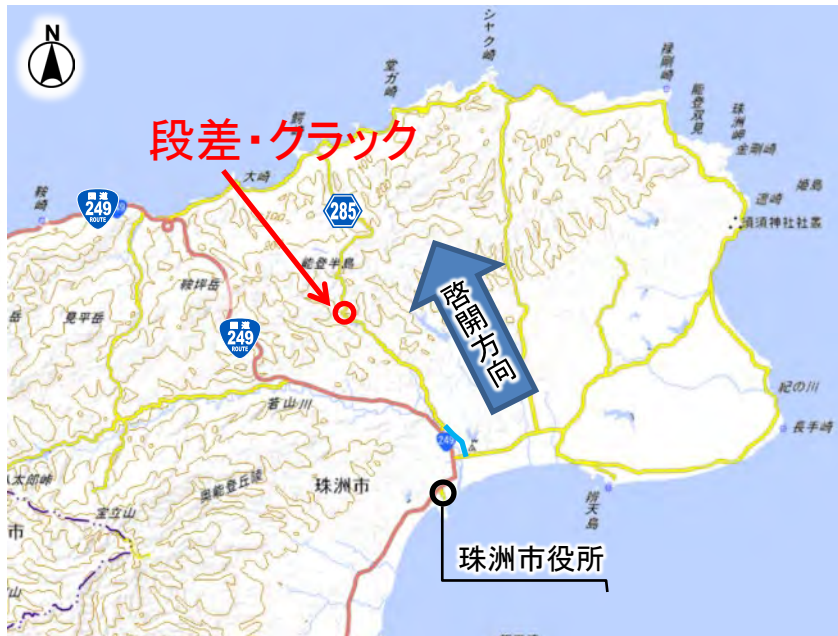
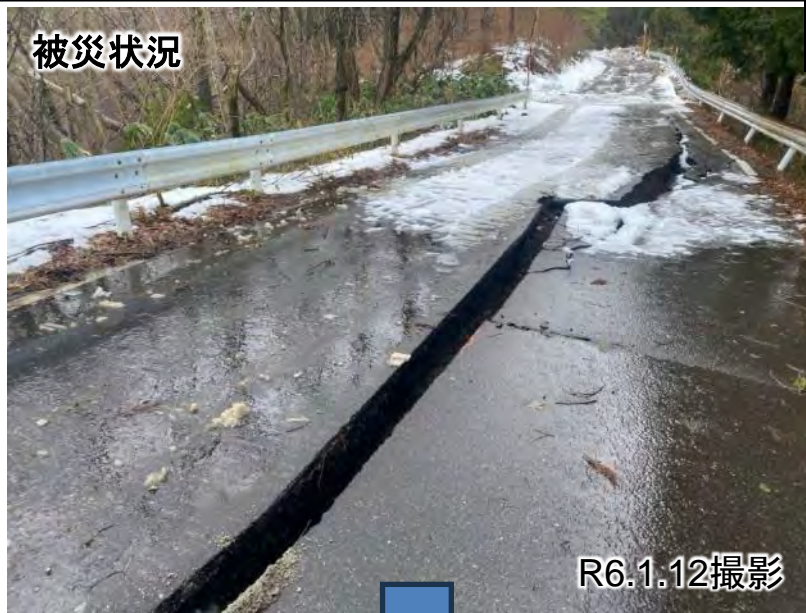
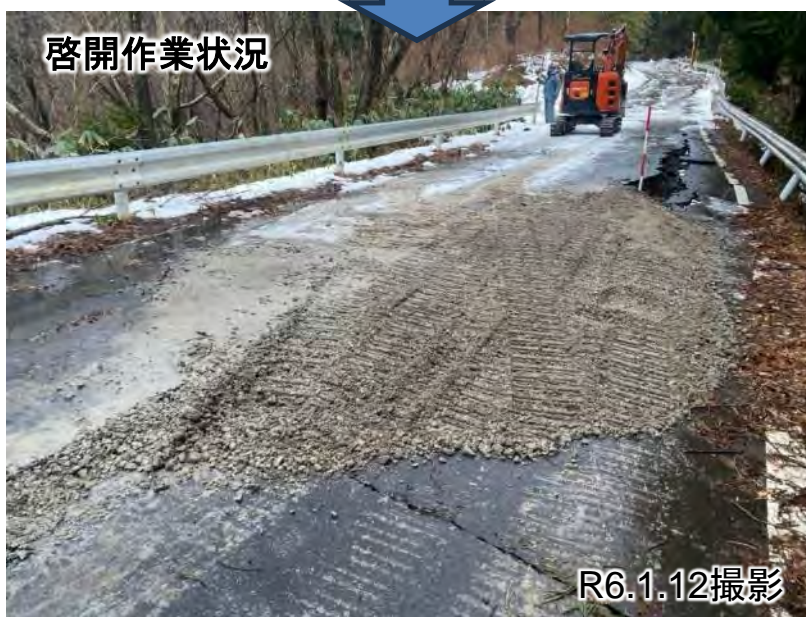
● 珠洲市若山町出田地内「広栗橋交差点」から約4.4km地点 路面段差解消後、道路除雪をしながら前進

啓開済

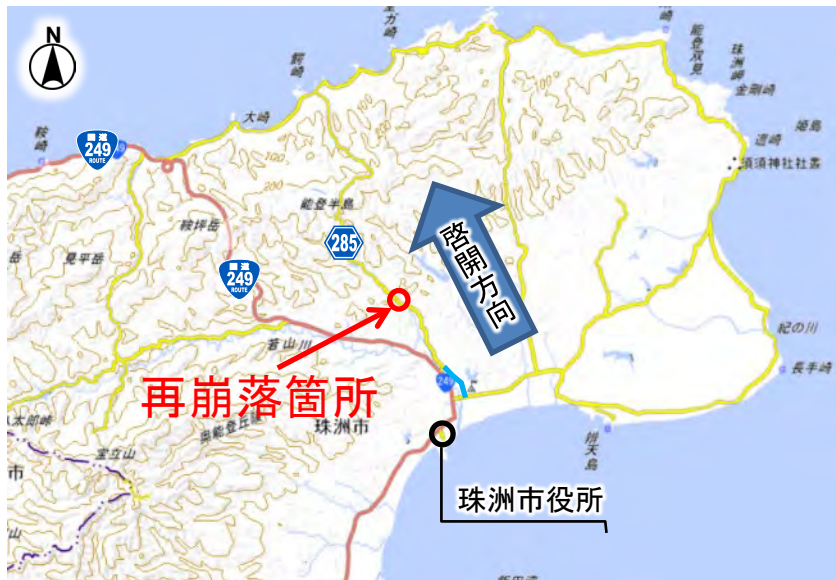
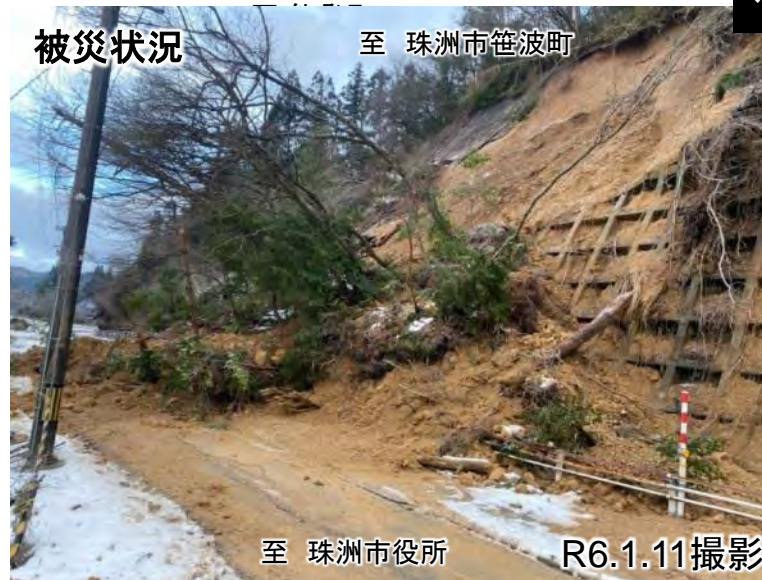
被災状況

● 珠洲市若山町出田地内「広栗橋交差点」から約2.4km地点 崩落

啓開済

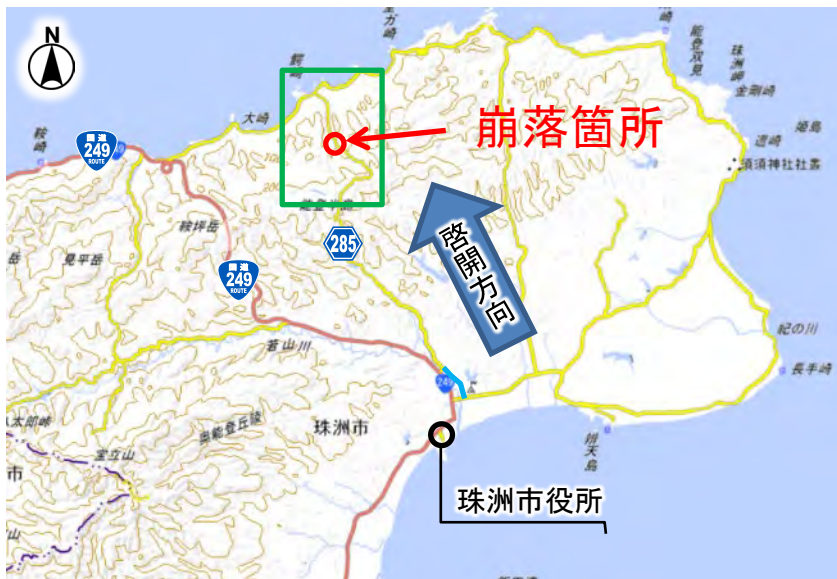
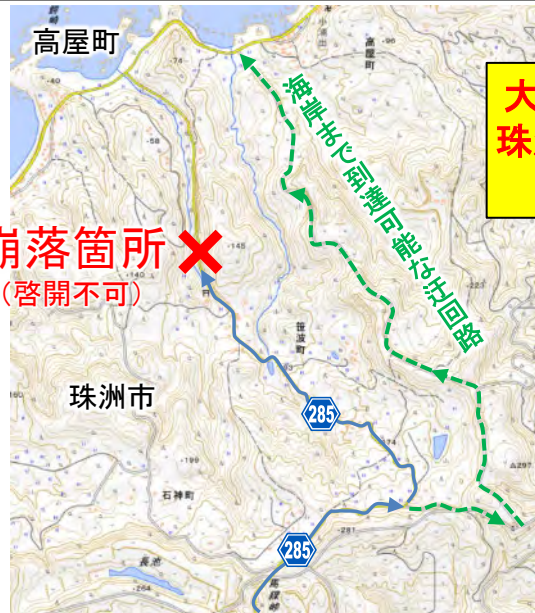
● 珠洲市若山町出田地内「広栗橋交差点」から約9.1km地点 崩落

啓開不可  
(迂回路あり)

大規模崩落のため、  
珠洲市笹波町付近は  
通行不可
