● 珠洲市若山町延武地内の国道接続交差点から約0.1km地点 段差

# 令和6年能登半島地震 輪島市大和町 通信基地局関係 道路啓開の状況 (担当会社:戸田建設株式会社)

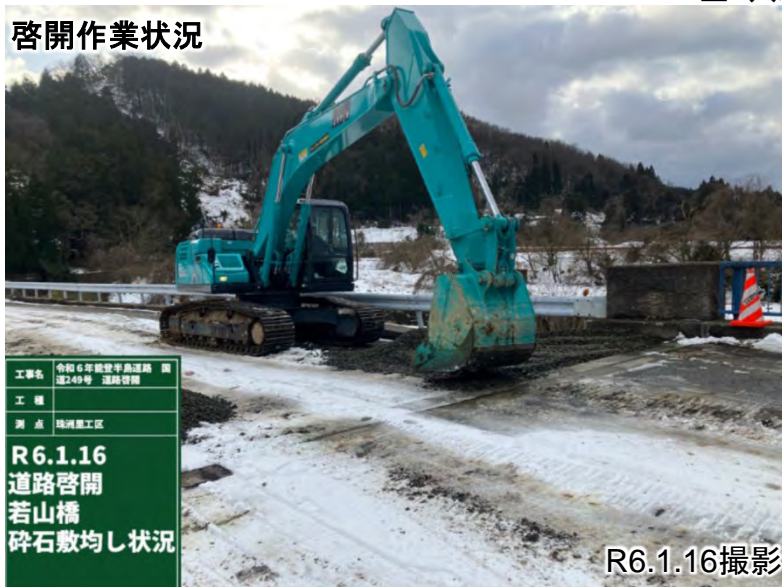
工事名	令和6年能登半島道路 国 道249号 道路啓開
工種	
測点	珠洲東工区
<b>R6.1.16</b> 道路啓開 若山橋 碎石敷均し状況

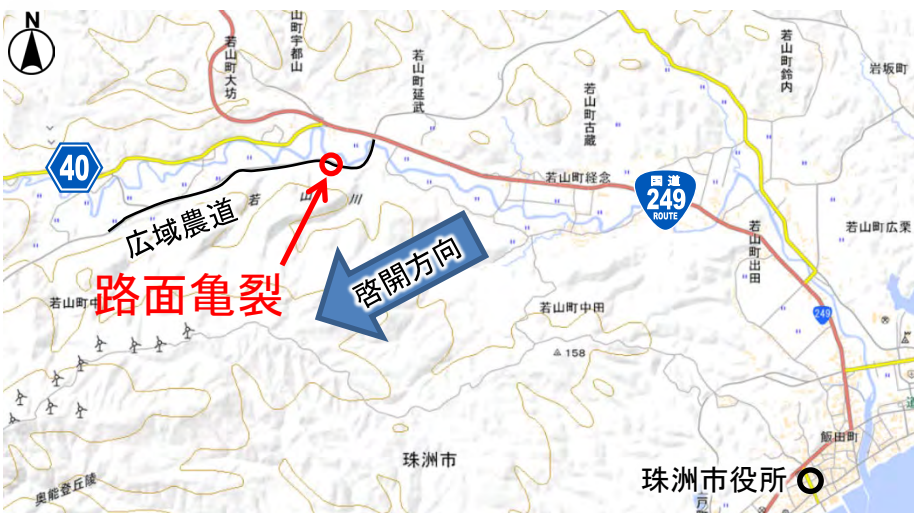
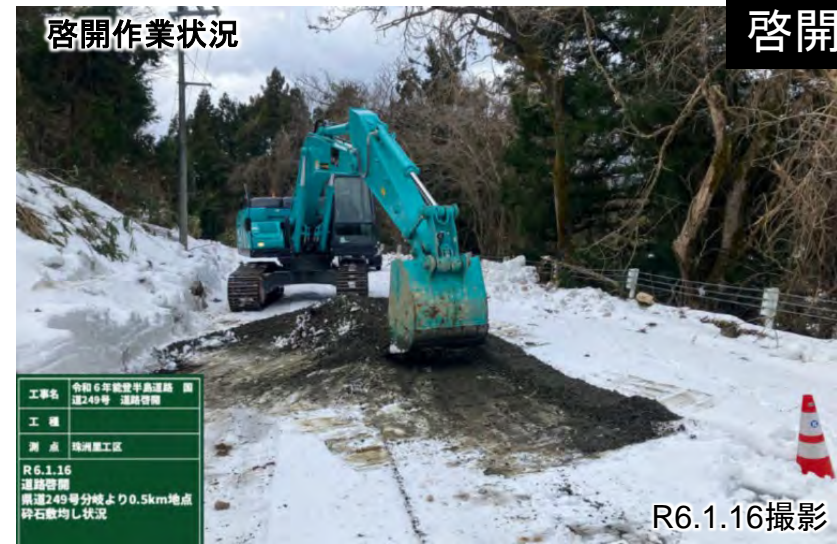
● 珠洲市若山町延武地内の国道接続交差点から約0.5km地点 路面亀裂

啓開作業状況

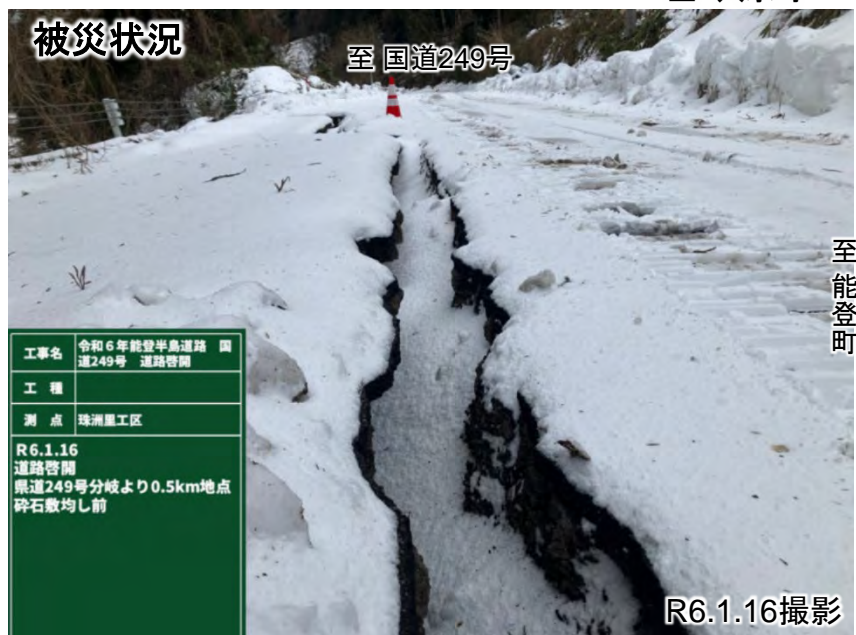
被災状況

工事名	令和6年能登半島道路 国道249号 道路啓開
工種	
測点	珠洲工区
R6.1.16 道路啓開 国道249号分岐より0.5km地点 砕石敷均し前

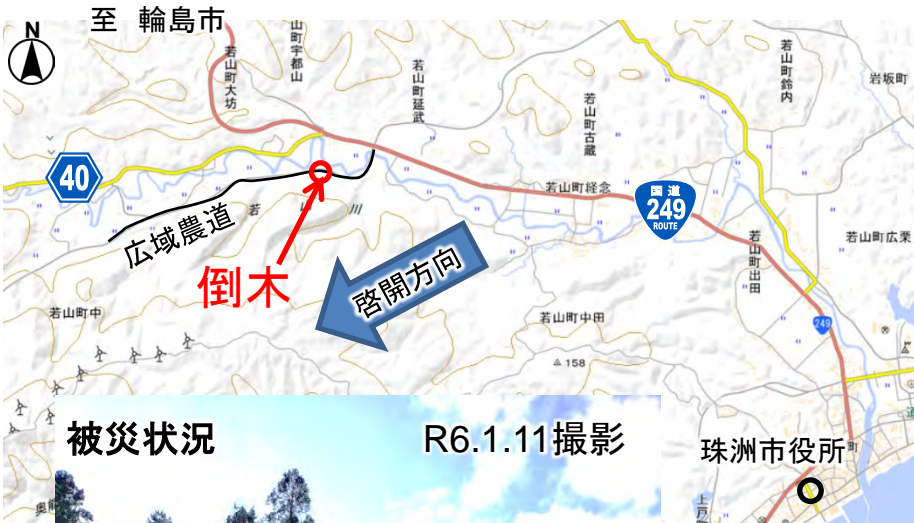
倒木

被災状況

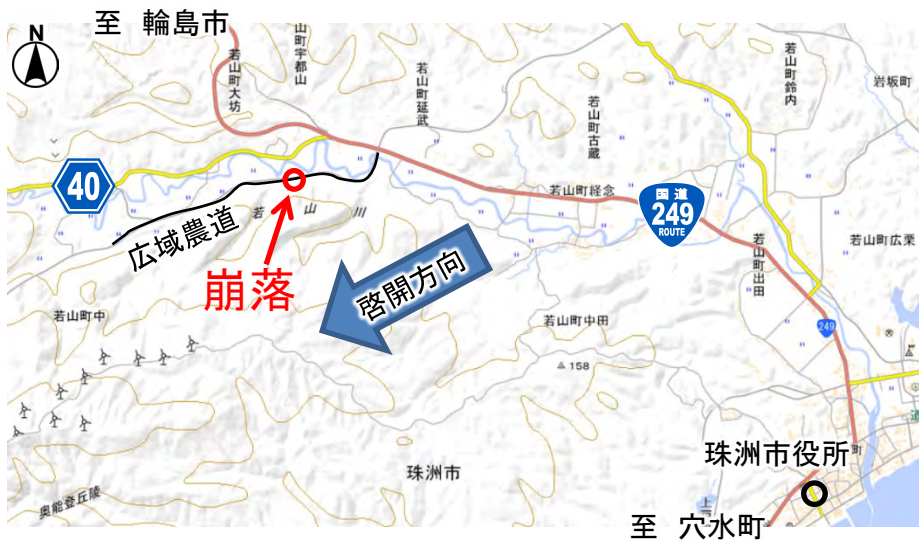
● 珠洲市若山町延武地内の国道接続交差点から約0.8km地点 法面崩落

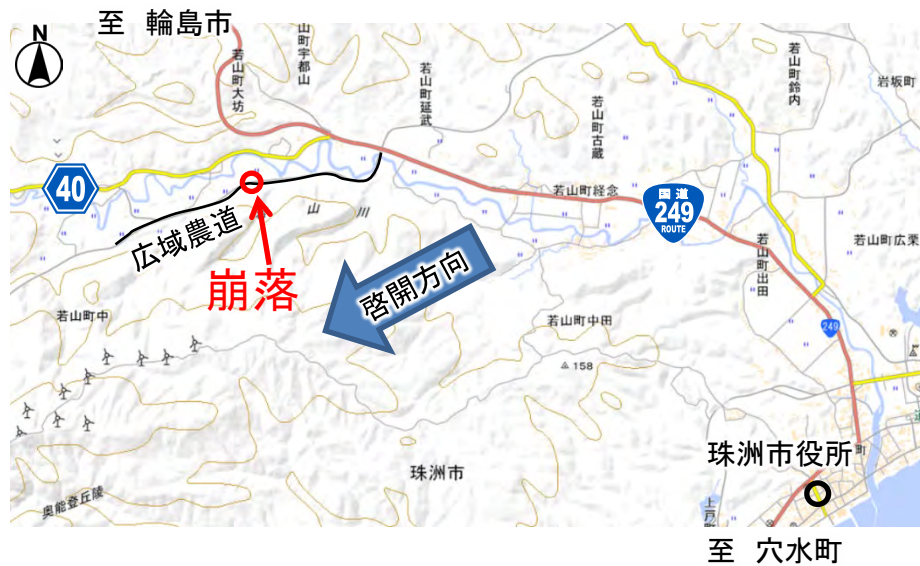
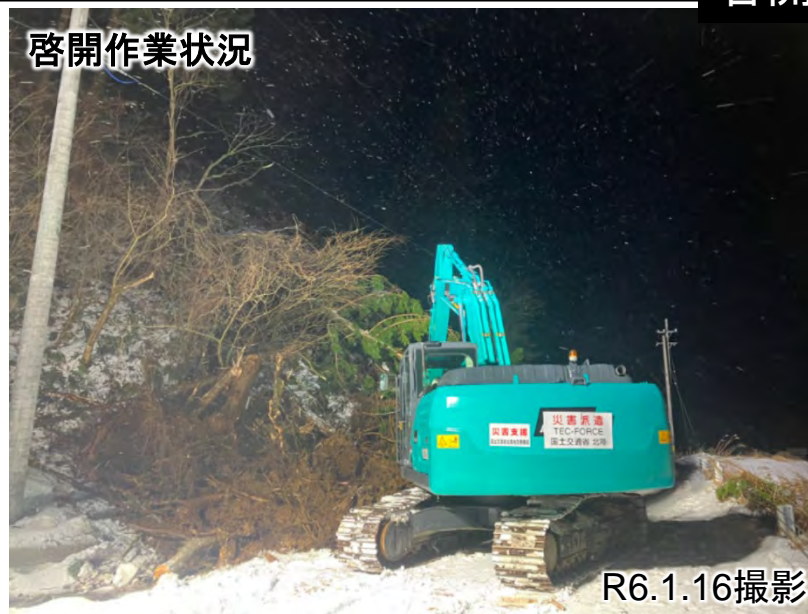
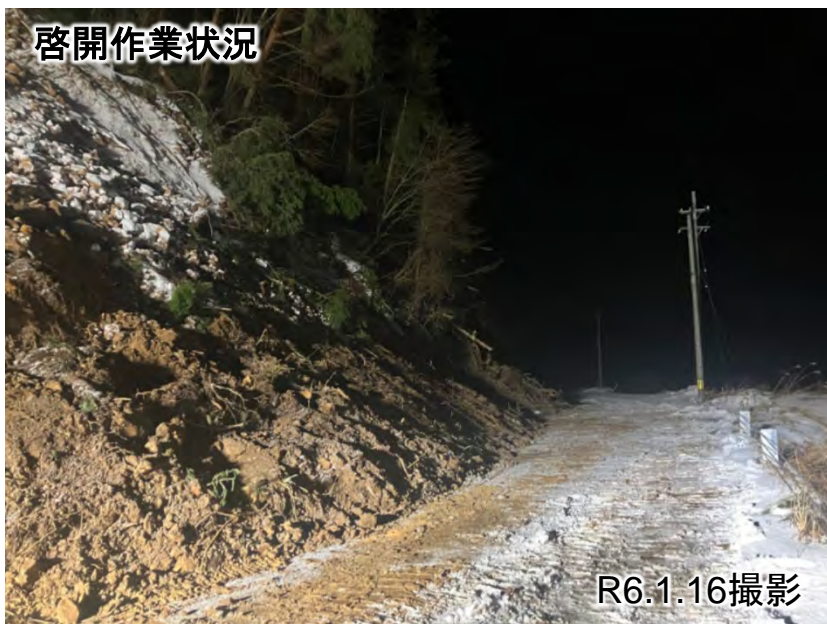
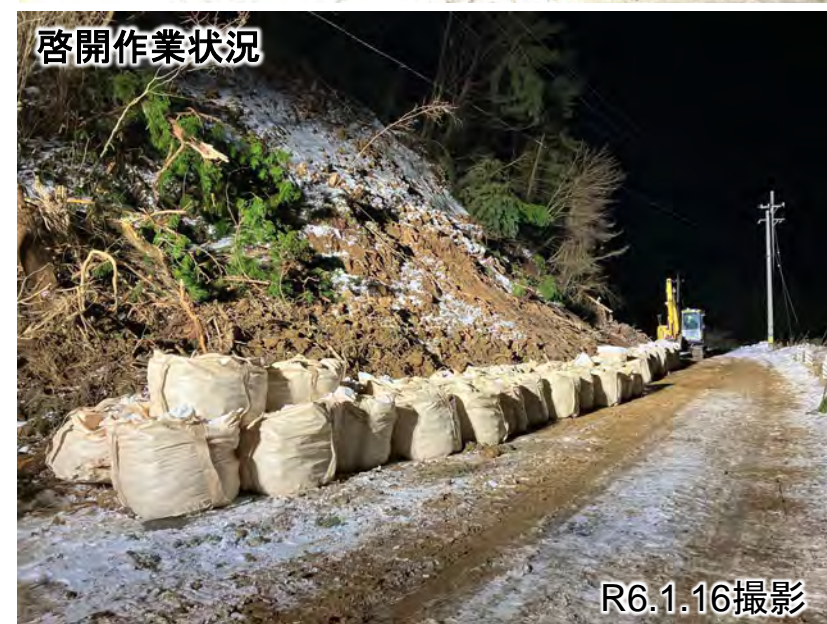
● 珠洲市若山町延武地内の国道接続交差点から約1.1km地点 法面崩落

啓開作業状況

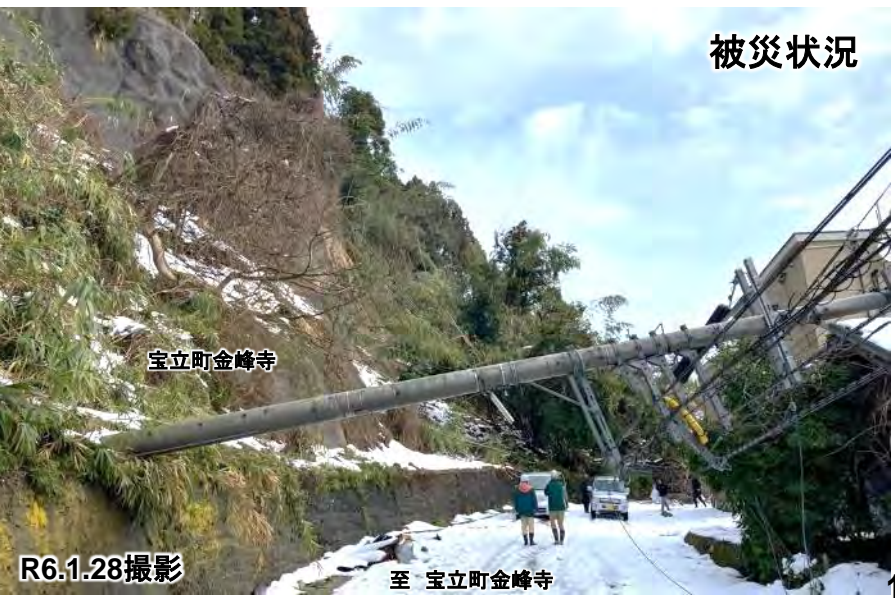
● 珠洲市宝立町春日野の珠洲市道で発生した崩落箇所の状況

被災状況

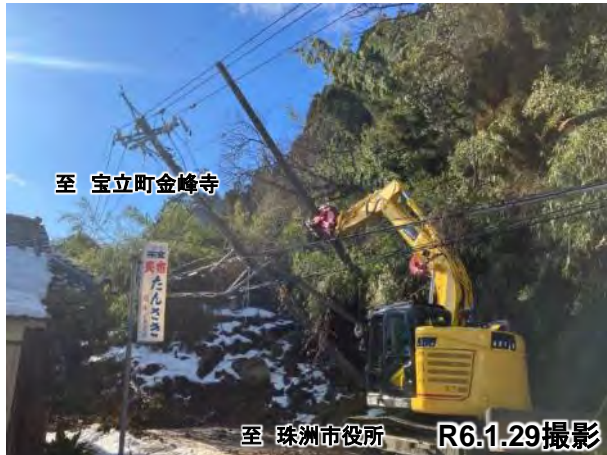
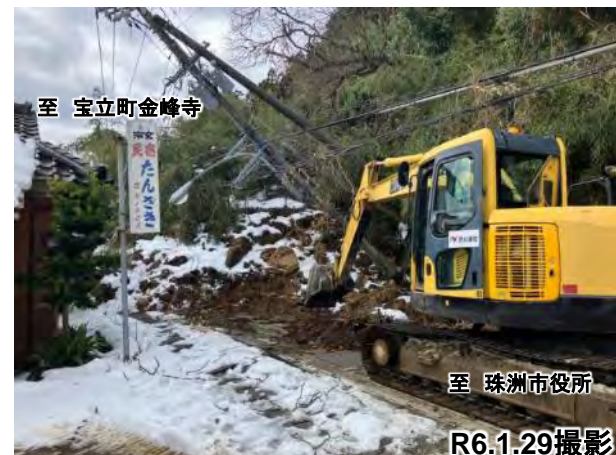
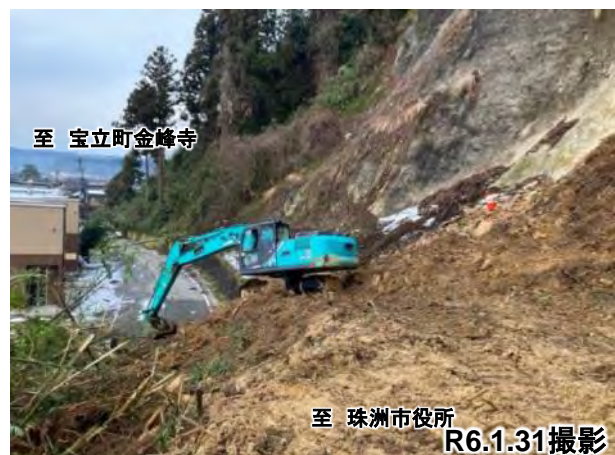
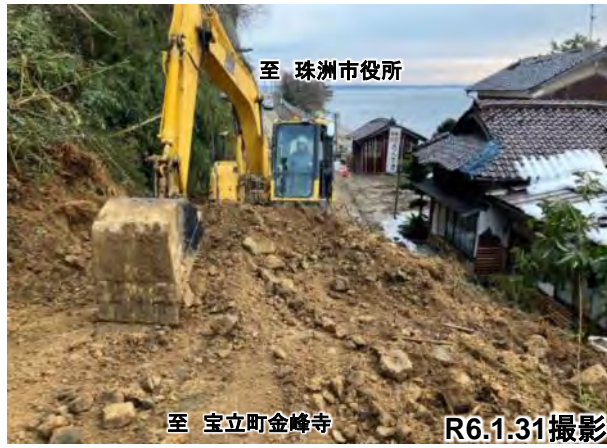
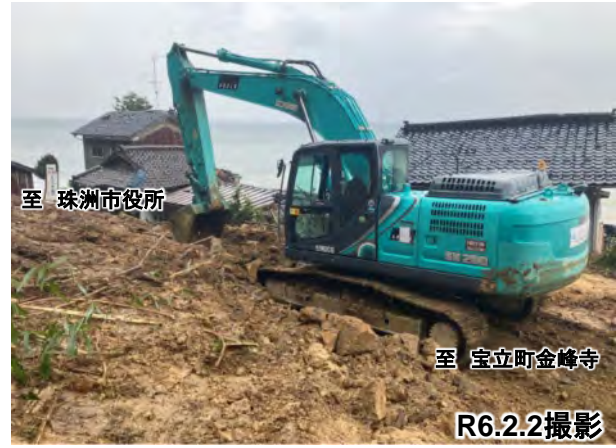
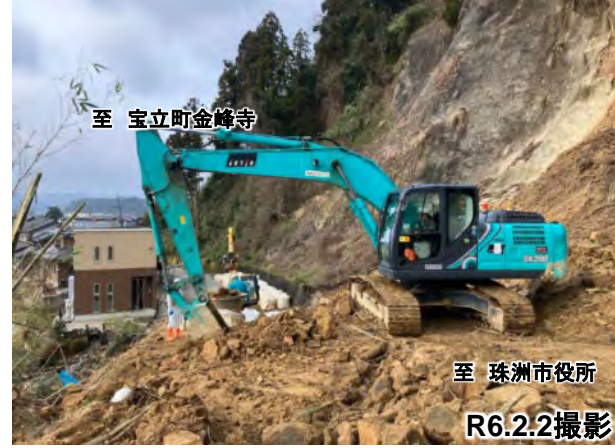
● 珠洲市宝立町春日野の珠洲市道で発生した崩落箇所の啓開作業状況

啓開作業状況

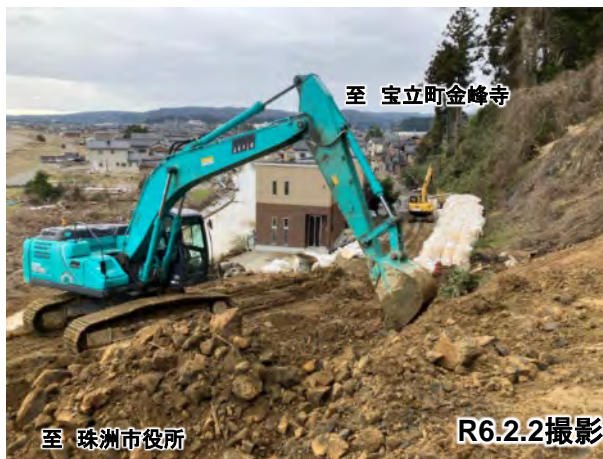
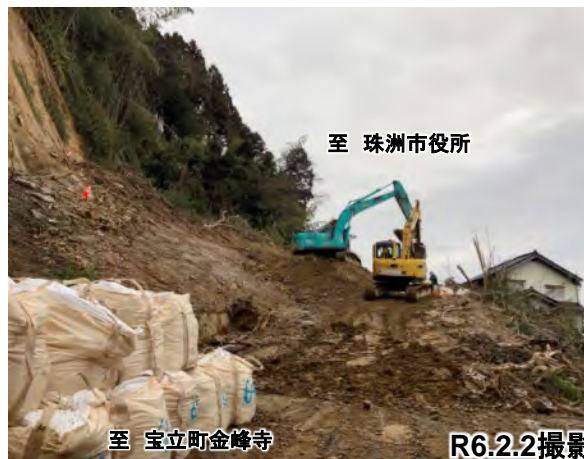
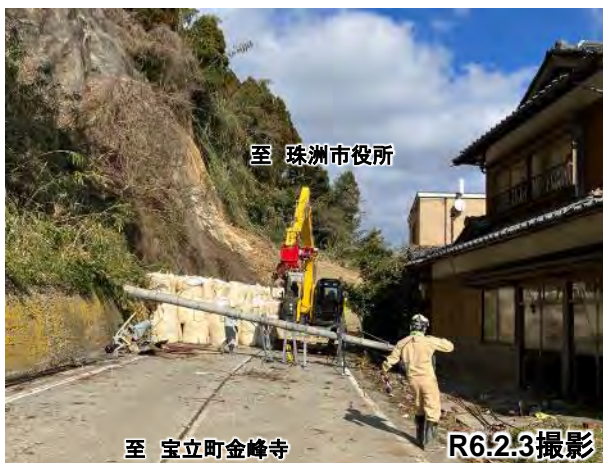
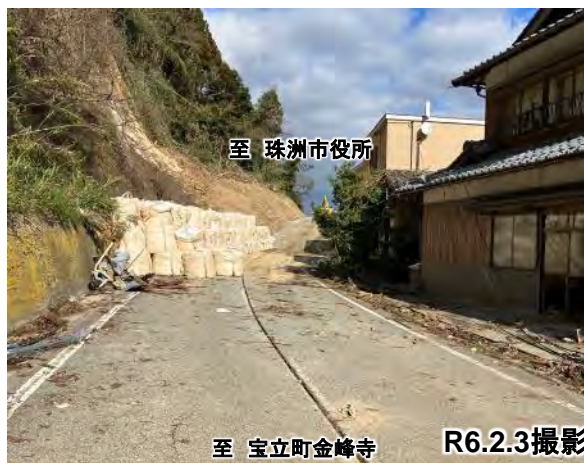
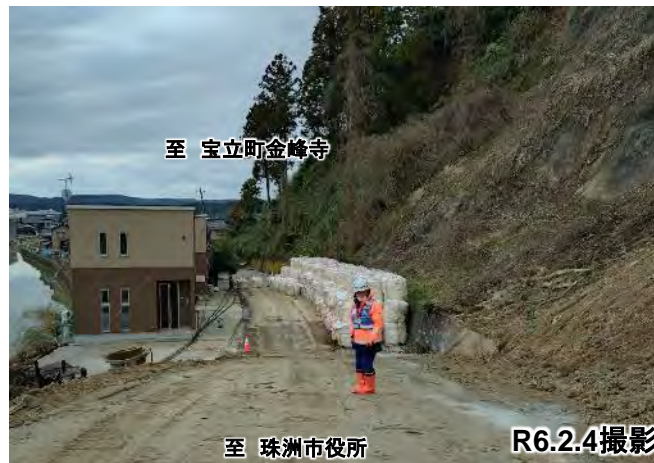
● 珠洲市宝立町春日野の珠洲市道で発生した崩落箇所の啓開作業状況

啓開作業状況

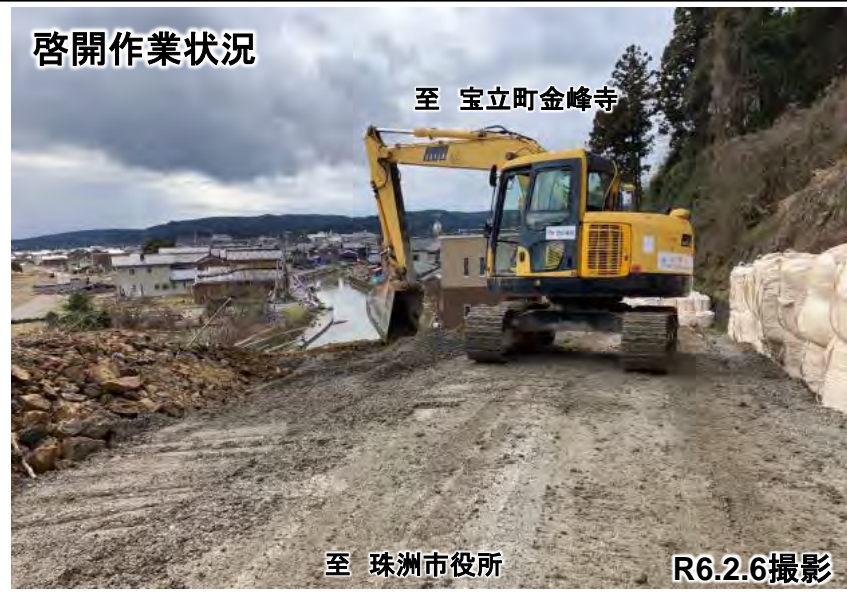
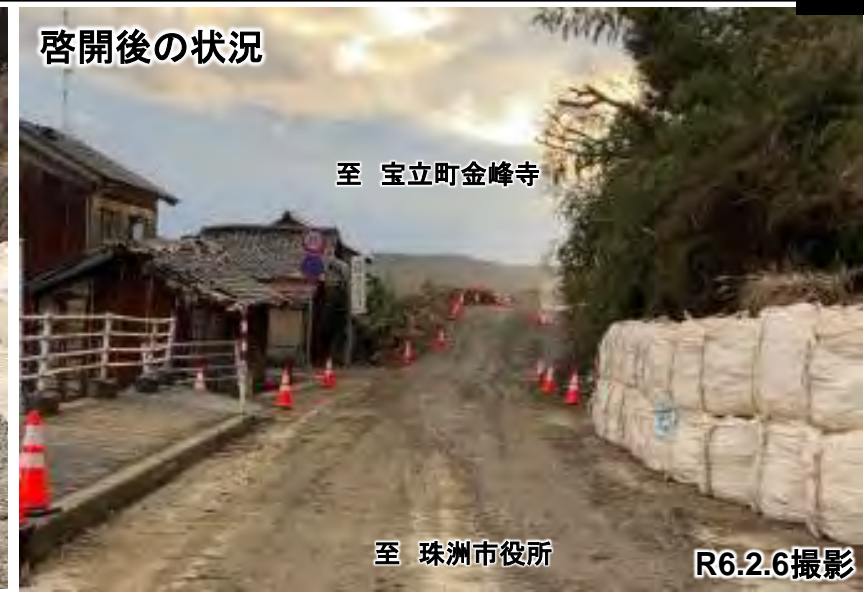
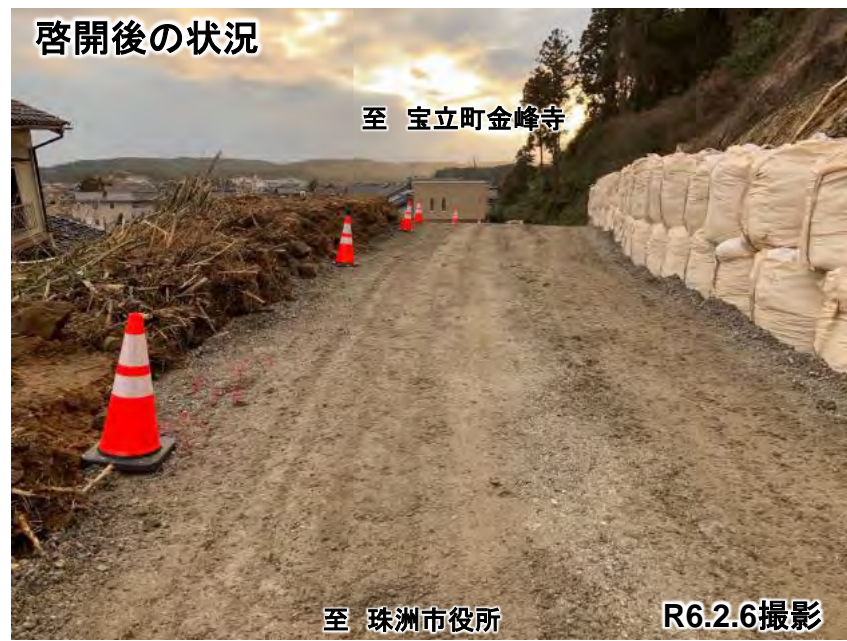
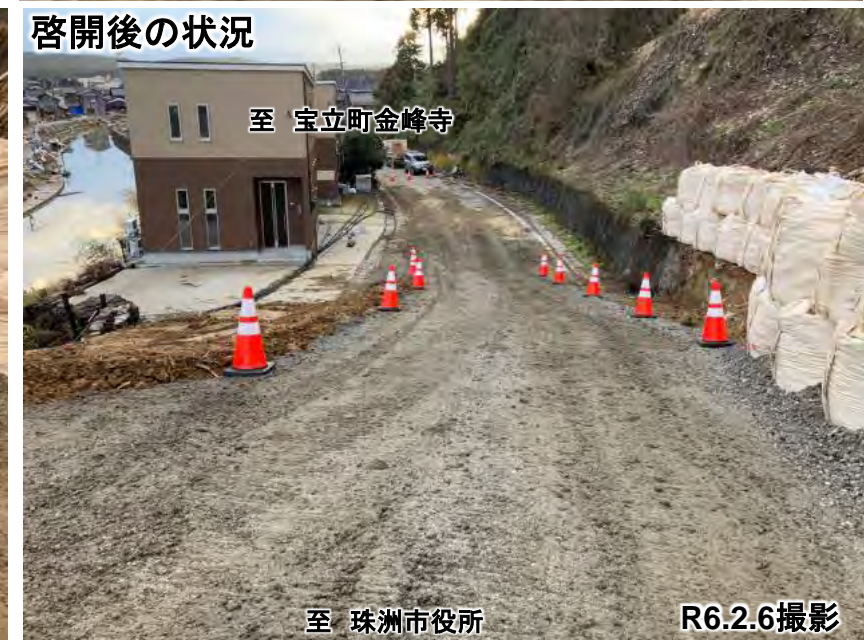
● 珠洲市宝立町春日野の珠洲市道で発生した崩落箇所の啓開作業状況

啓開後の状況

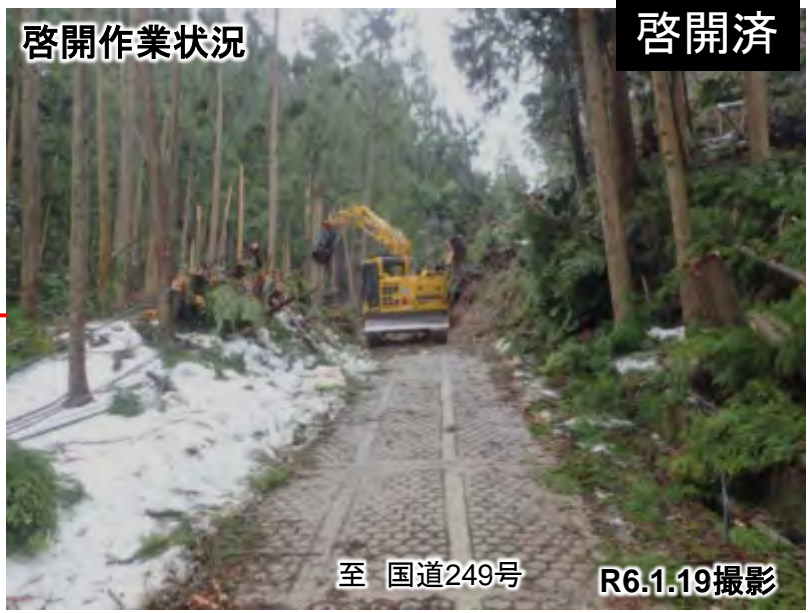
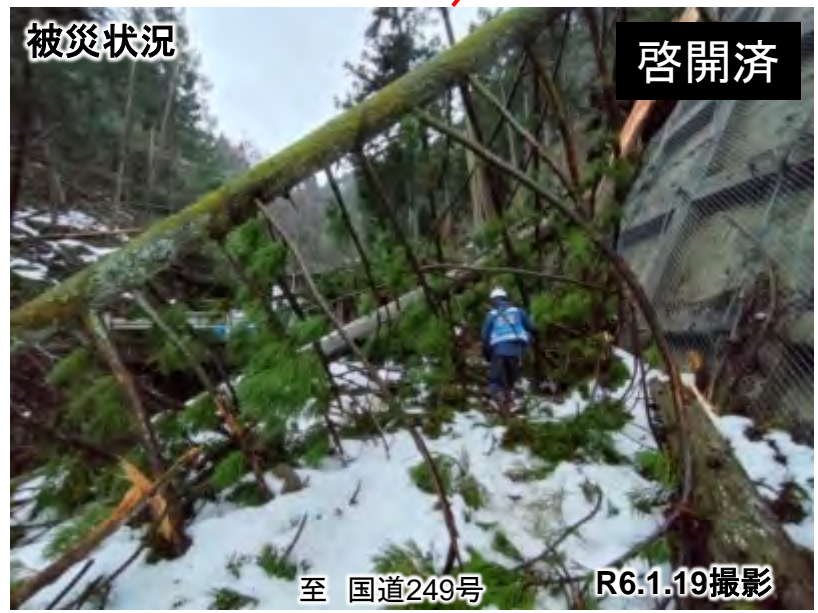
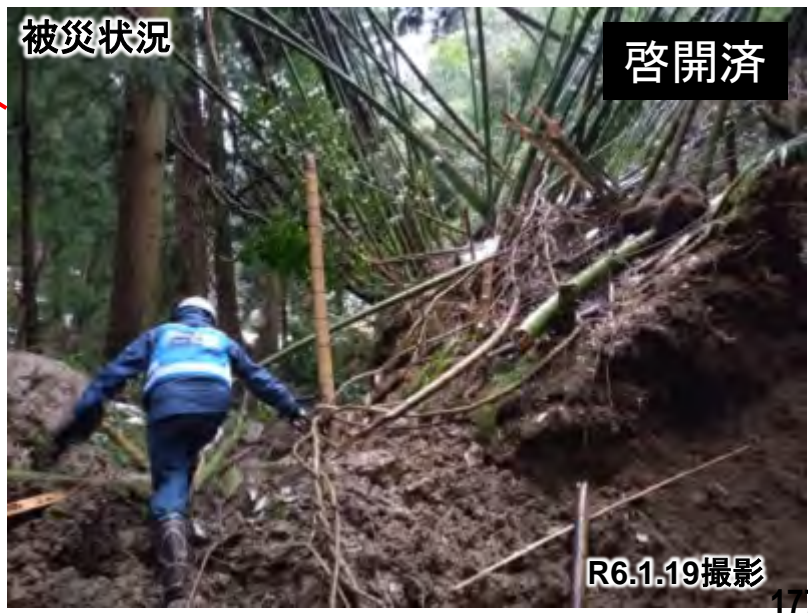
● 輪島市長井町の国道249号接続交差点より約1.7km地点（輪島市房田町） 崩落箇所

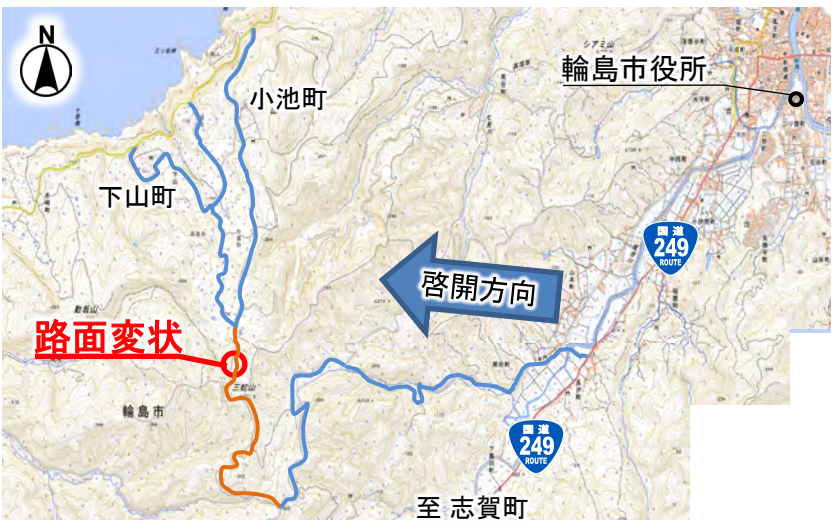
● 輪島市長井町の国道249号接続交差点より約7.2km地点(輪島市大沢町) 路面変状箇所

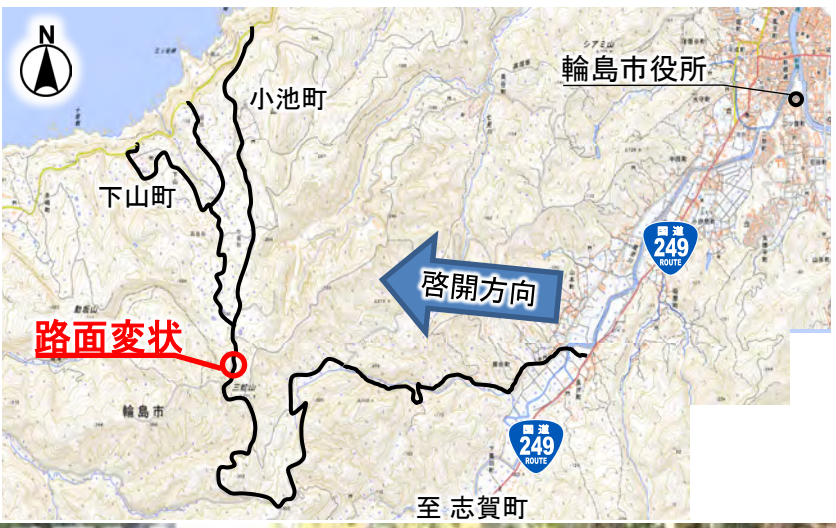
● 輪島市長井町の国道249号接続交差点より約7.4km地点(輪島市大沢町) 崩壊箇所

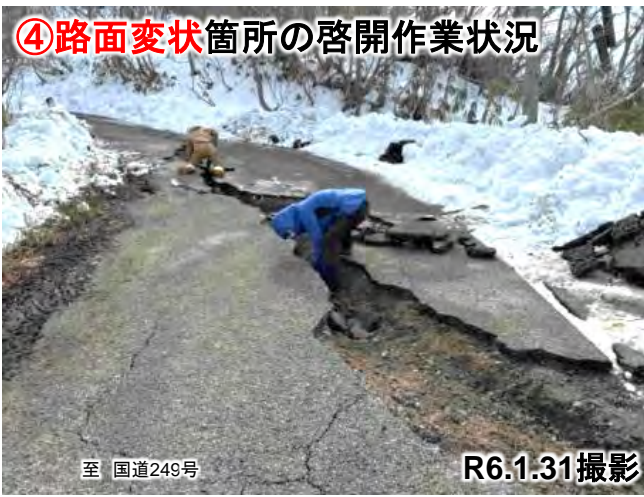
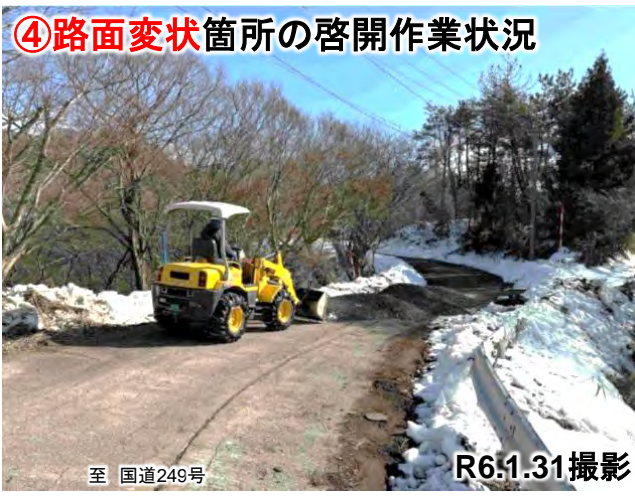
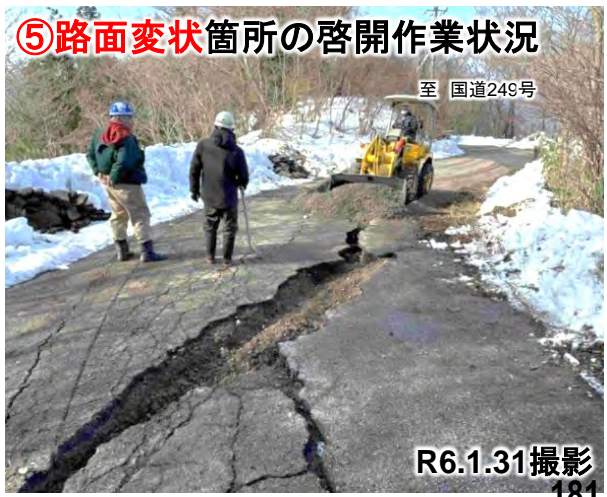
● 輪島市大野町の国道249号接続交差点より約 1.8km、約2.0km付近に倒木、約3.5km付近に段差

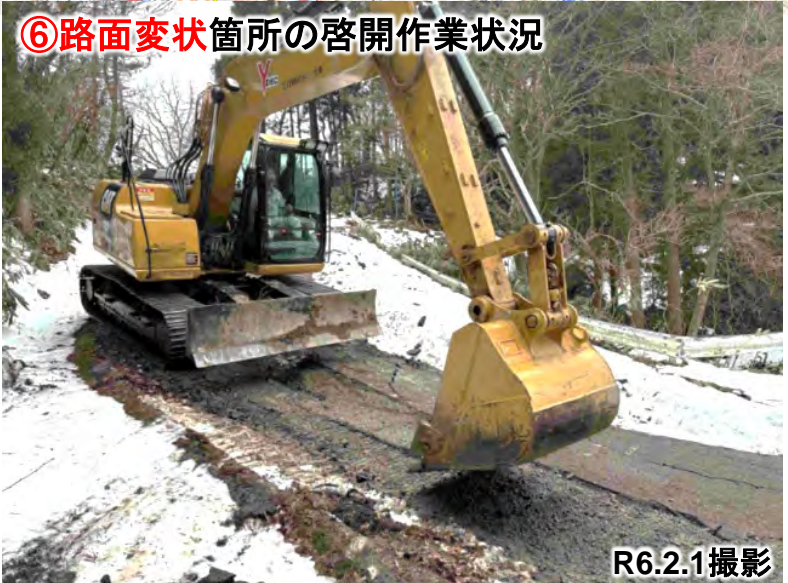
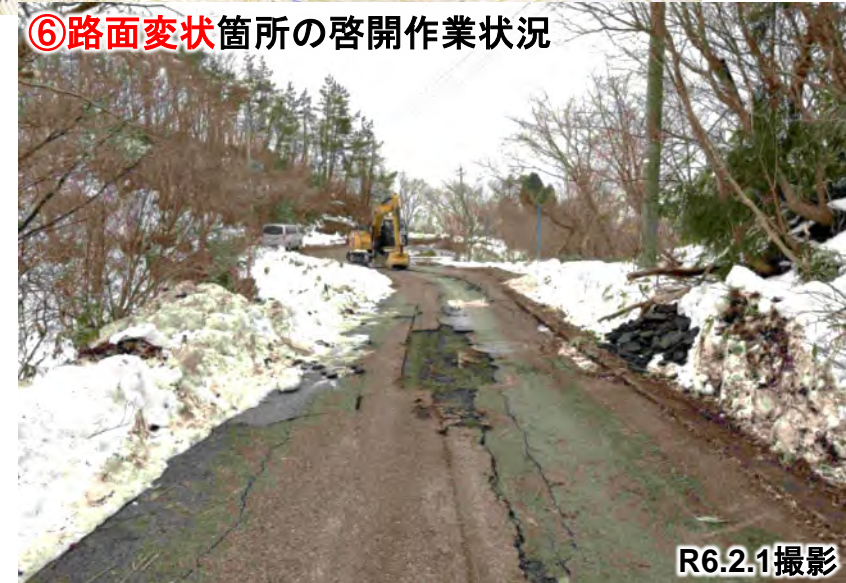
● 輪島市大野町の国道249号接続交差点より約4.4km付近 路面変状箇所

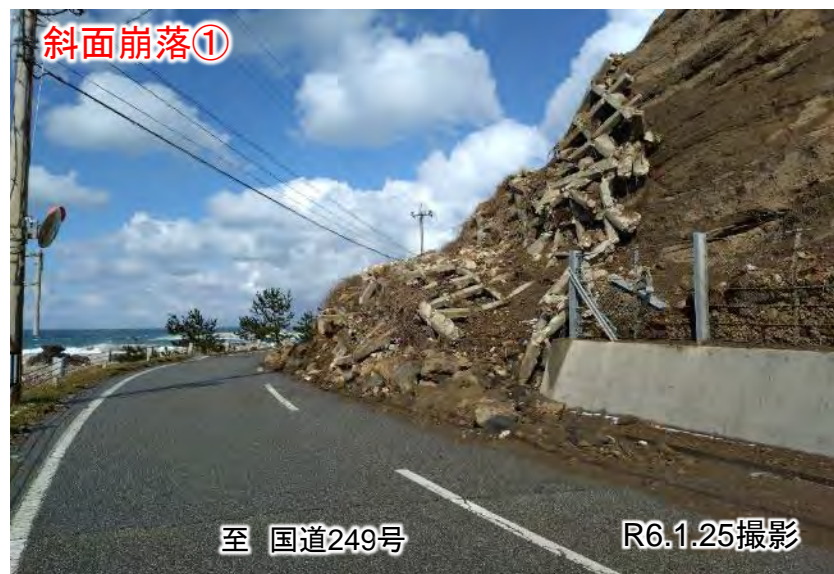
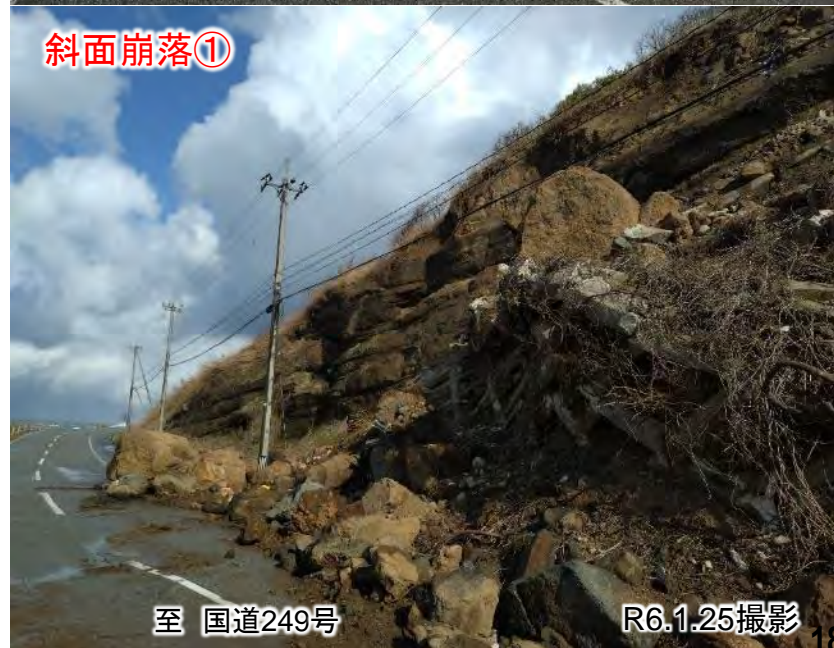
● 輪島市門前町道下地内「国道249号との交差点」から1.4km地点付近 崩落箇所の現地調査結果

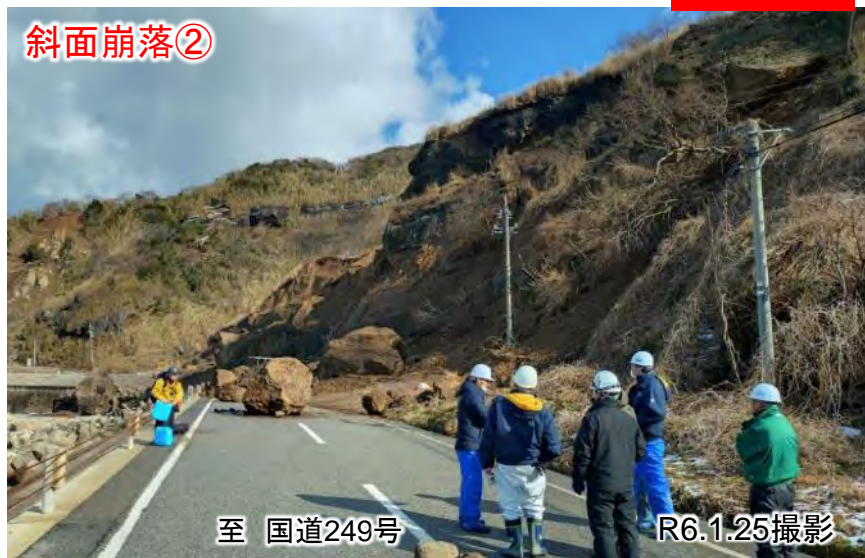
● 輪島市門前町道下地内「国道249号との交差点」から2.1km地点付近 崩落箇所の啓開作業状況

啓開中

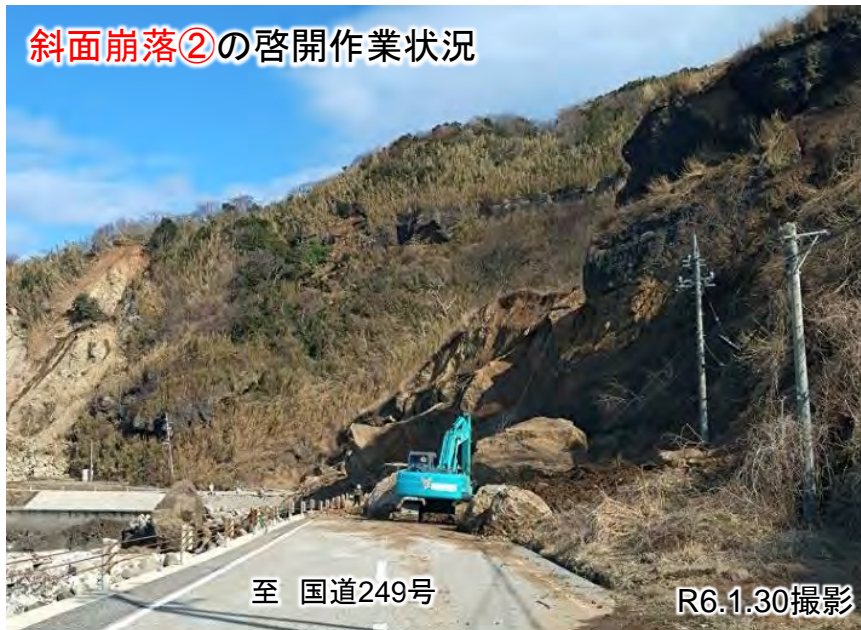
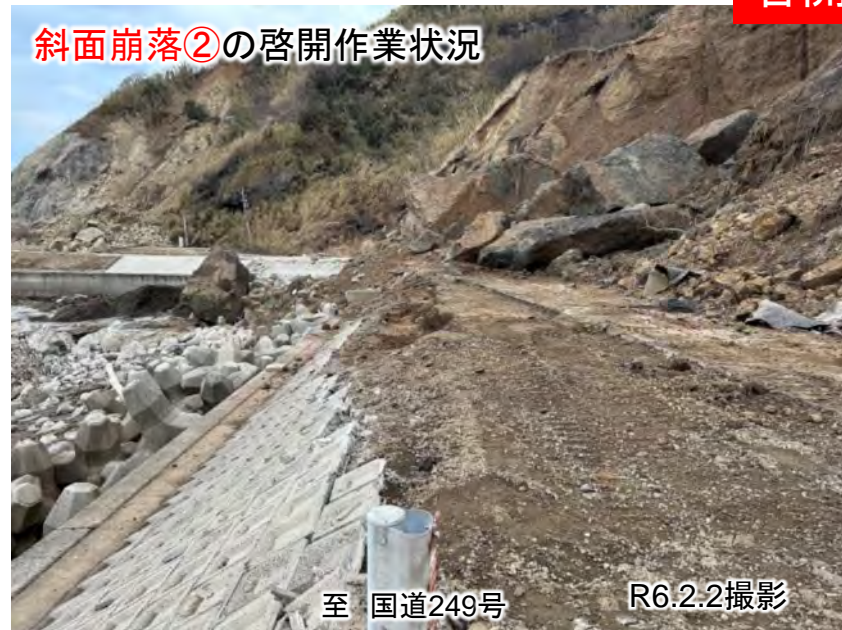
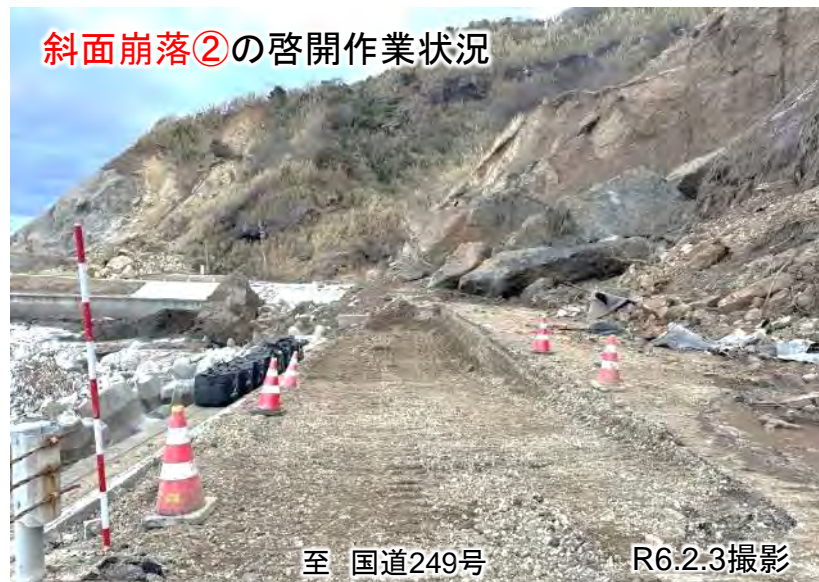
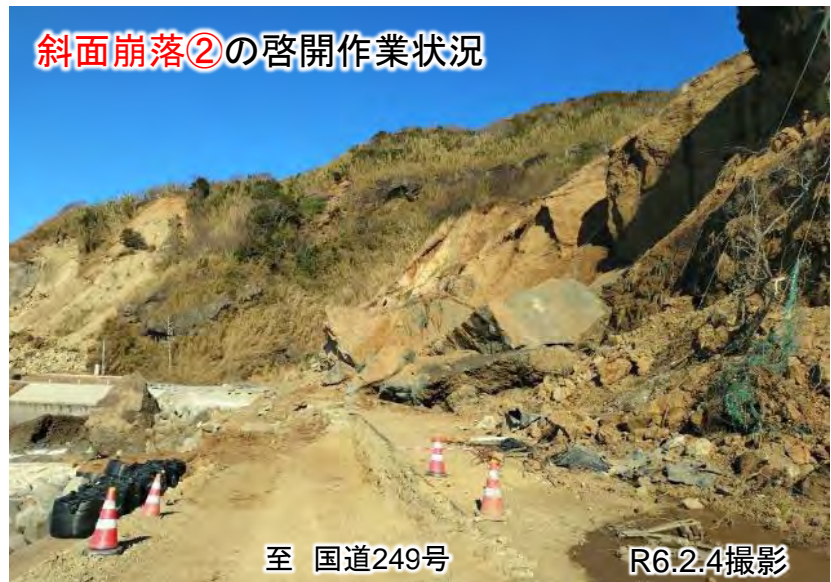
● 輪島市門前町道下地内「国道249号との交差点」から2.1km地点付近 崩落箇所の啓開作業状況

斜面崩落②の啓開作業状況

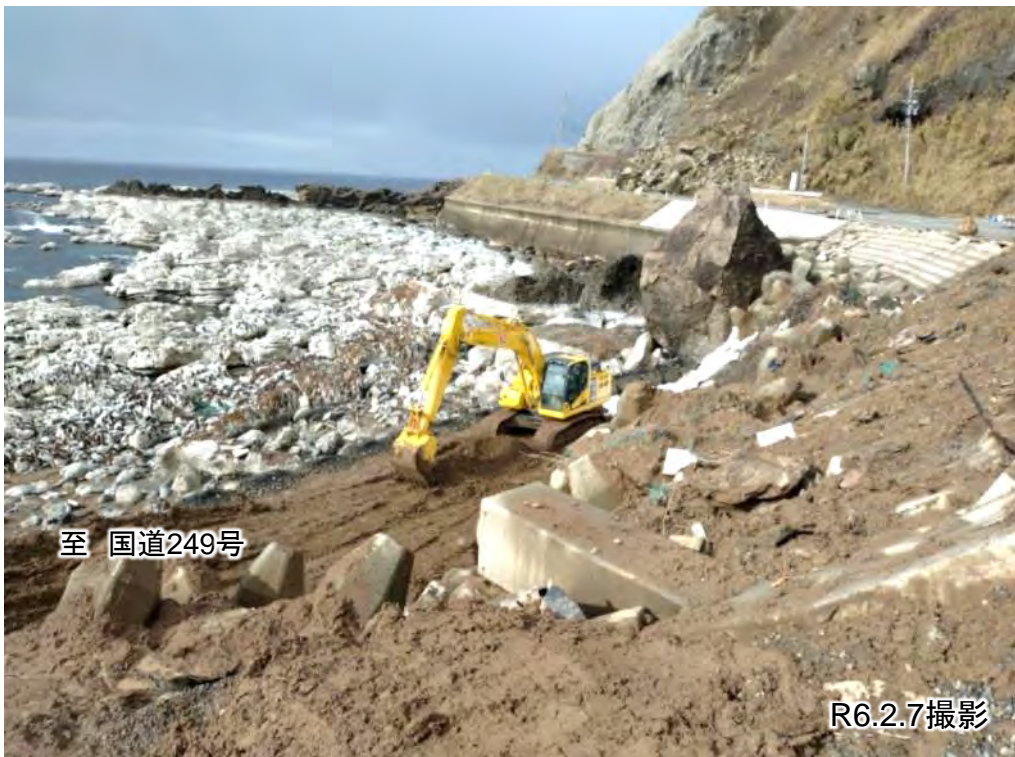
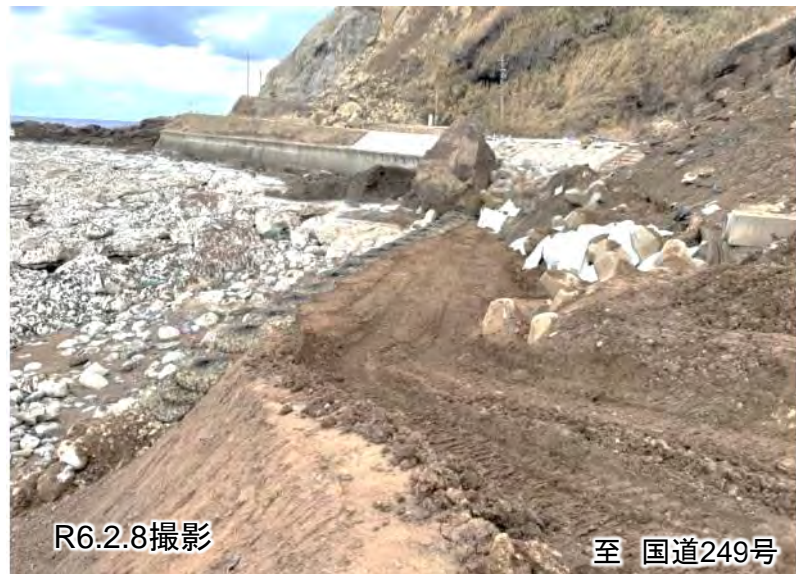
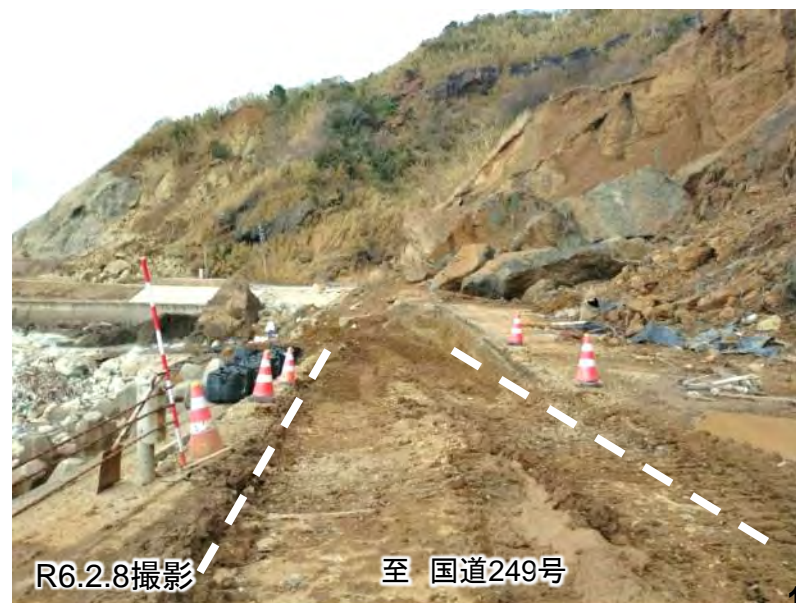
● 輪島市門前町道下地内「国道249号との交差点」から2.1km地点付近 崩落箇所の啓開作業状況

斜面崩落②の啓開作業状況

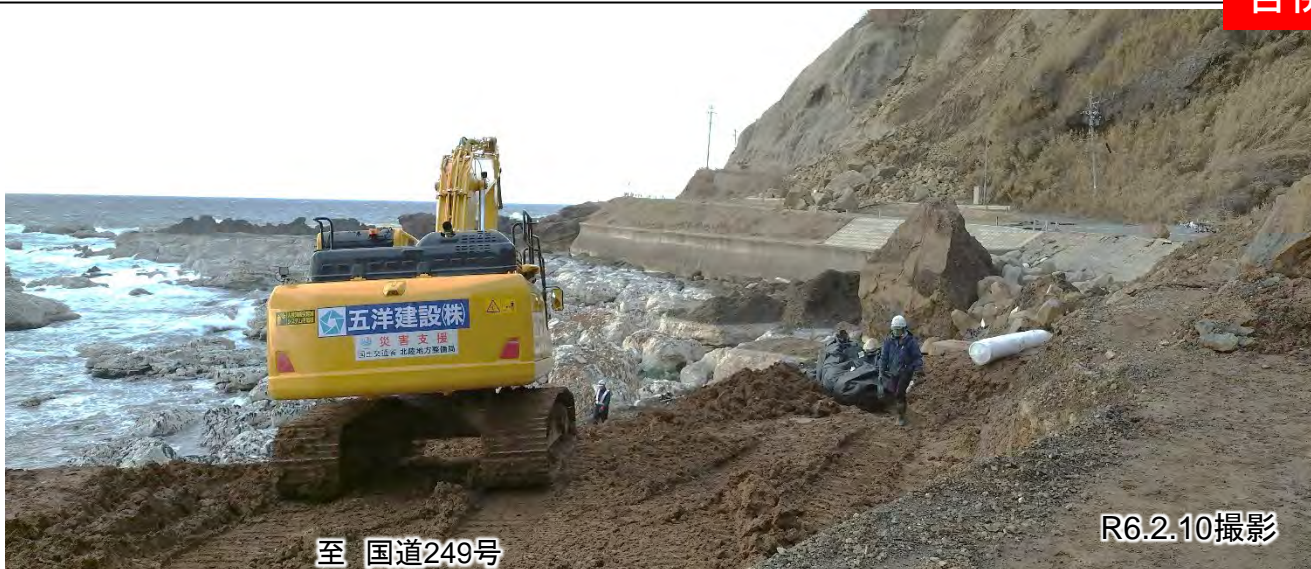
R6.2.10撮影

● 輪島市門前町道下地内「国道249号との交差点」から2.1km地点付近 崩落箇所の啓開作業状況

斜面崩落②の啓開作業状況

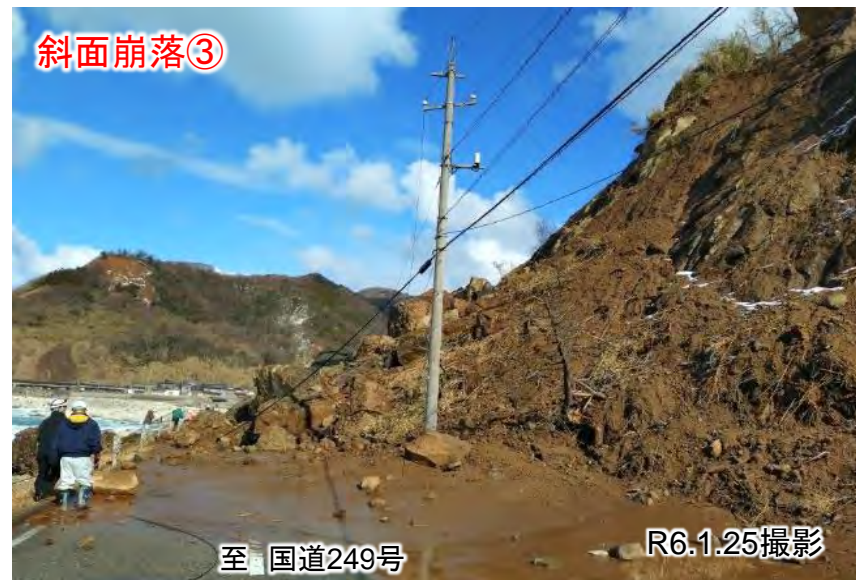
● 輪島市門前町道下地内「国道249号との交差点」から2.7km地点付近 崩落箇所の現地調査結果

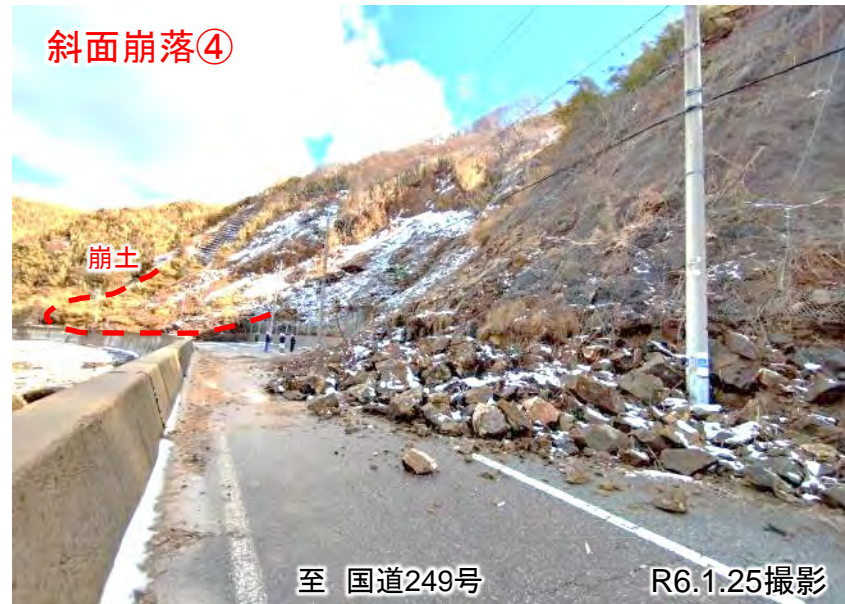
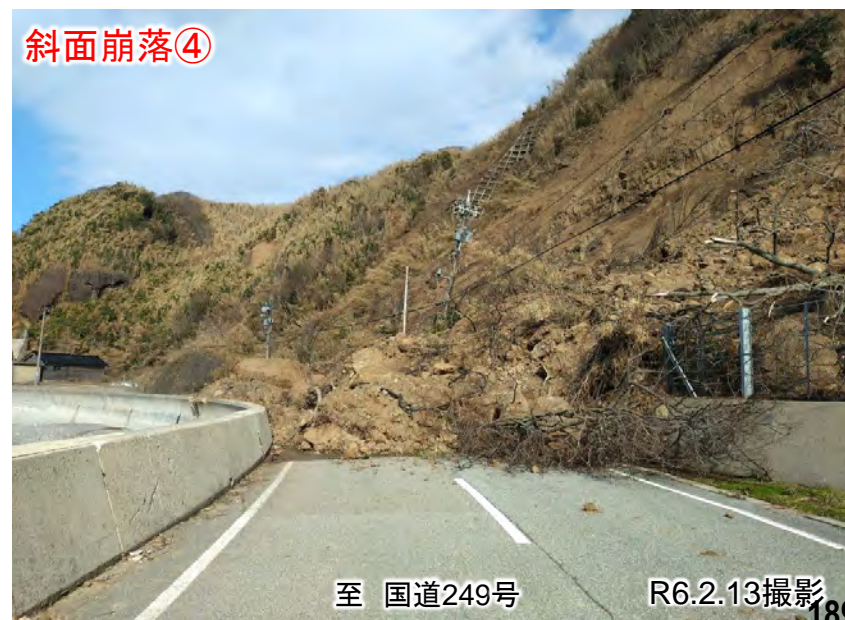
● 輪島市門前町道下地内「国道249号との交差点」から2.7km地点付近 崩落箇所の現地調査結果

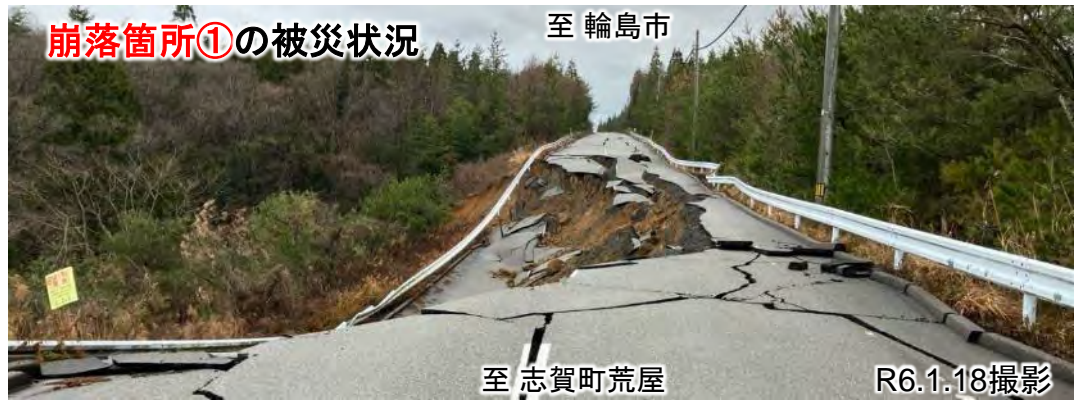
● 羽咋郡志賀町荒屋地内「国道との交差点」から約7.7km 崩落箇所①の状況

啓開済
