● 珠洲市若山町延武地内の国道接続交差点から約0.1km地点 段差

# 令和6年能登半島地震 輪島市大和町 通信基地局関係 道路啓開の状況 (担当会社:戸田建設株式会社)

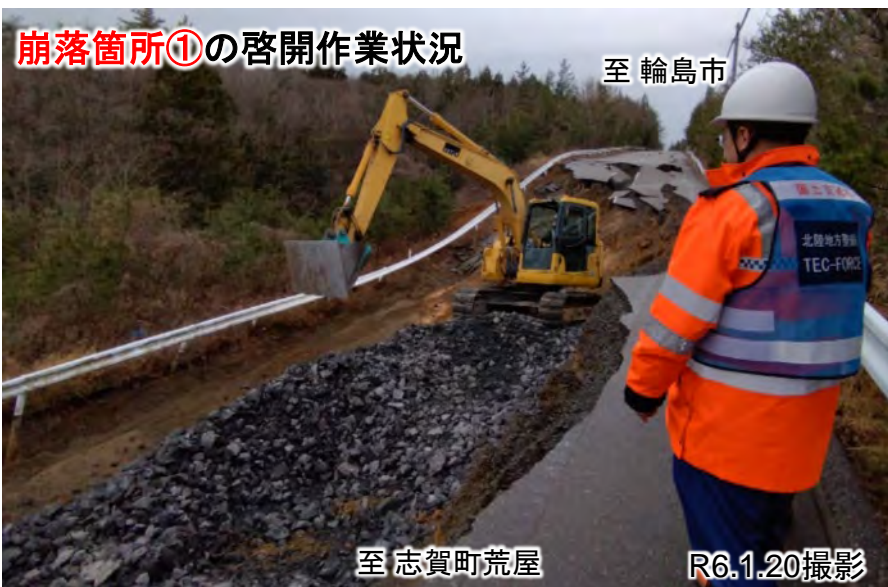
R6.1.20撮影

崩落箇所①の啓開作業状況

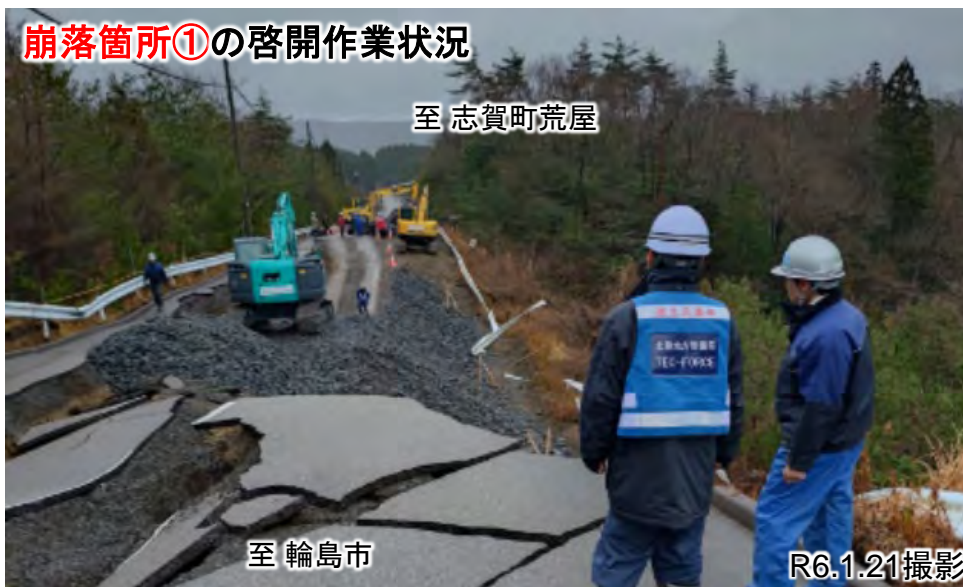
R6.1.21撮影

崩落箇所①の啓開作業状況

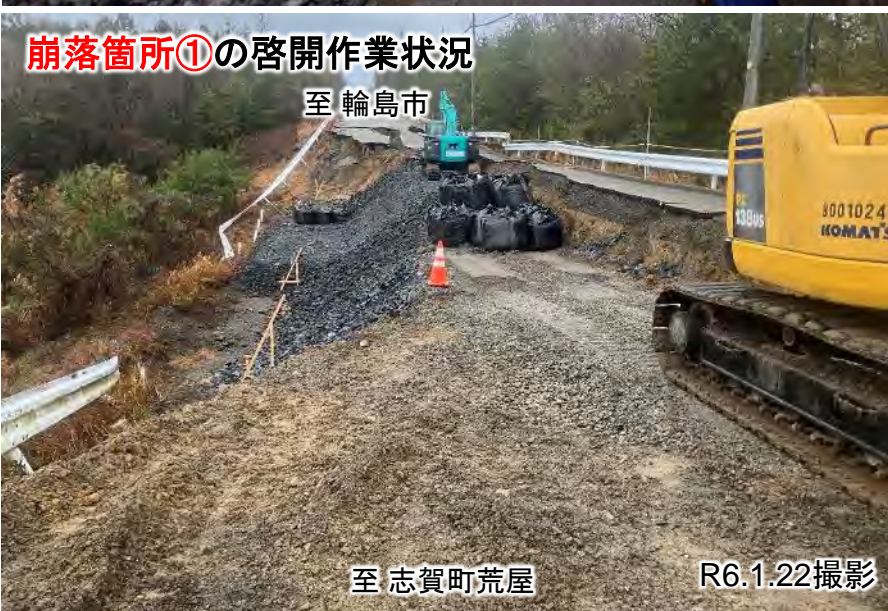
R6.1.22撮影

崩落箇所①の啓開作業状況

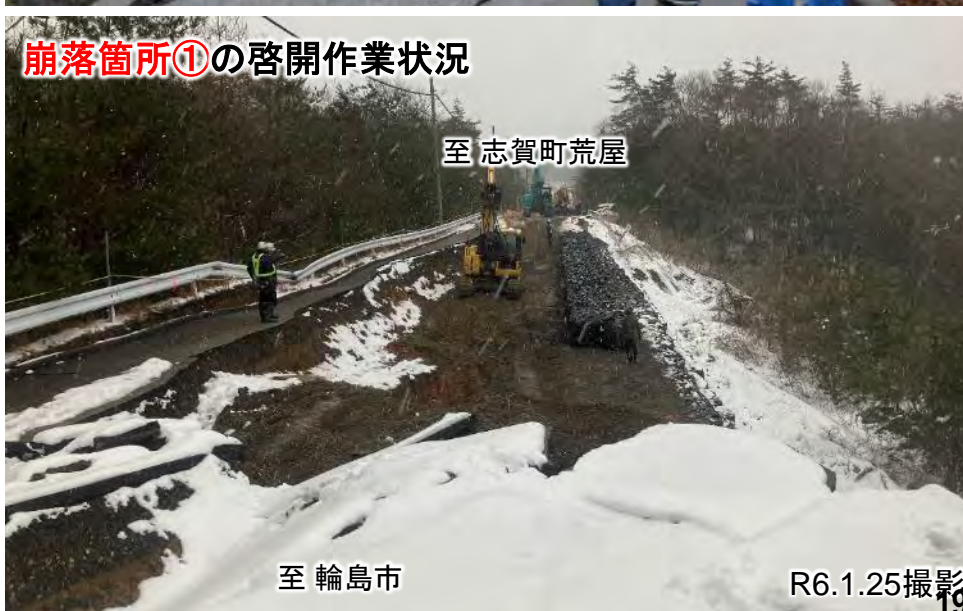
R6.1.25撮影

崩落箇所①の啓開作業状況

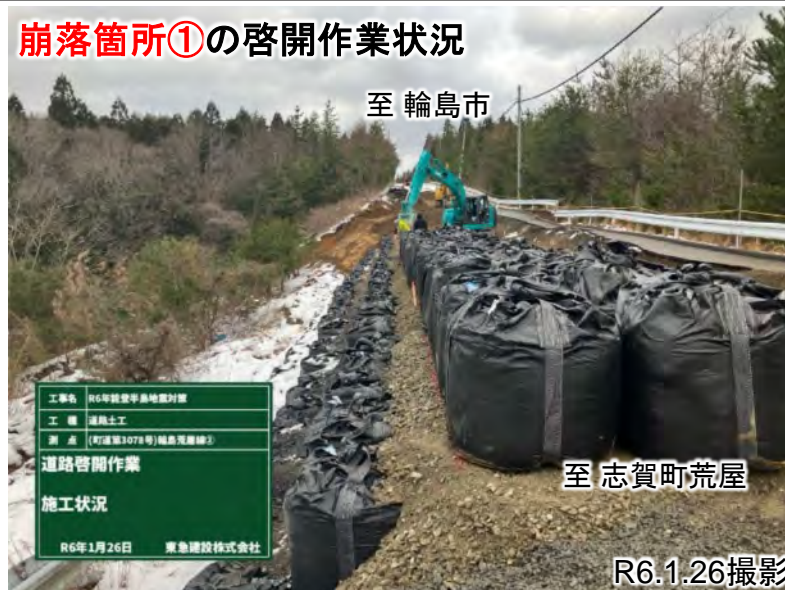
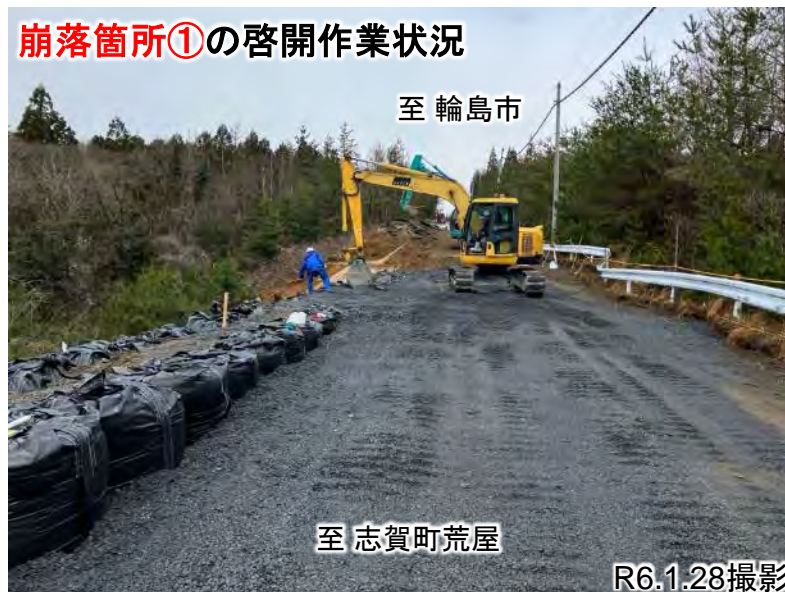
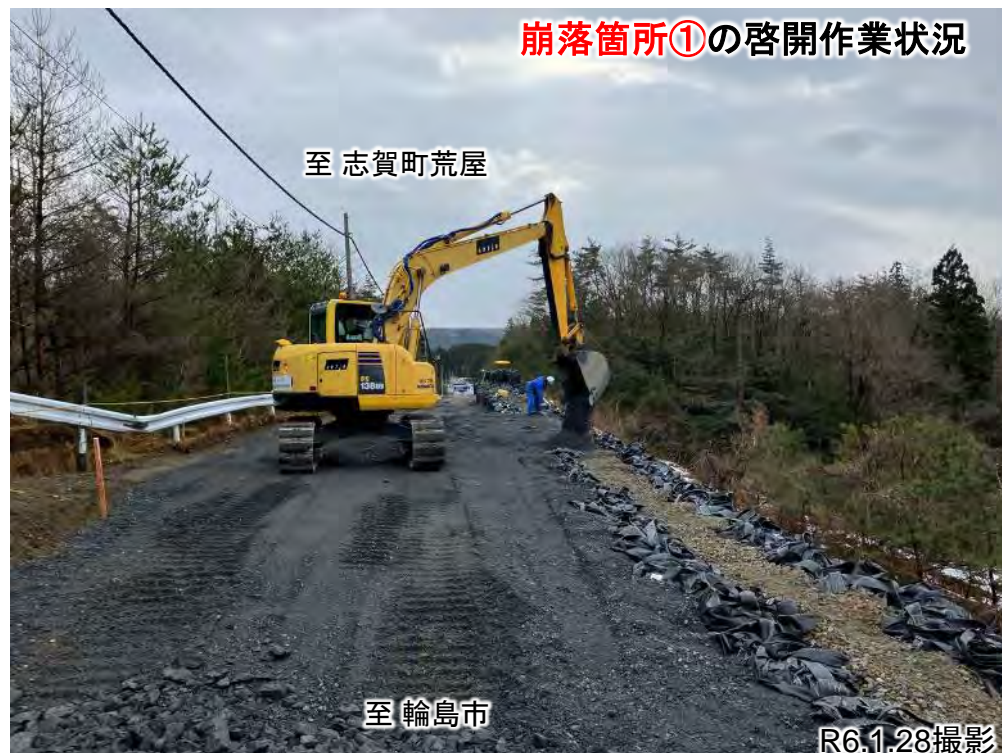
崩落箇所①の啓開作業状況

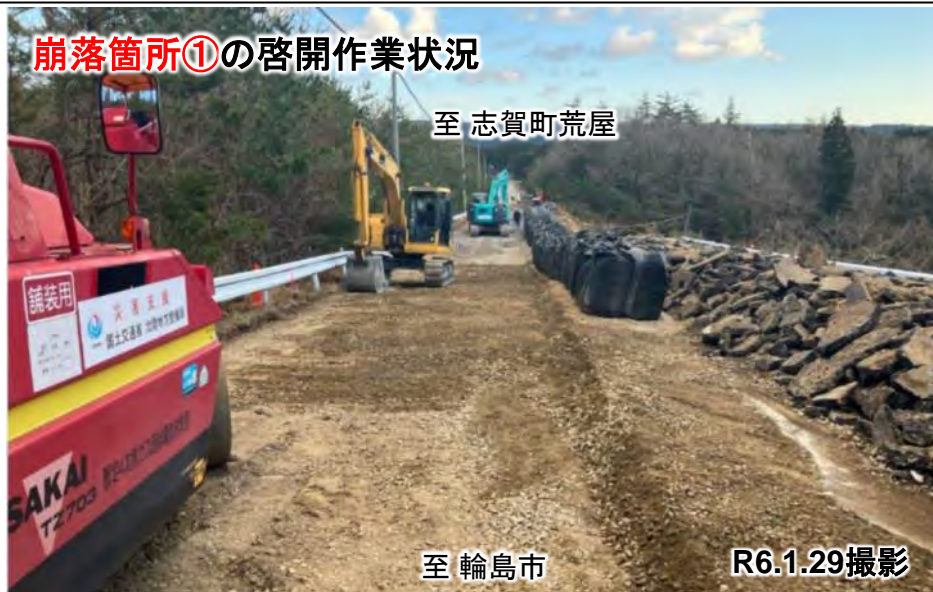
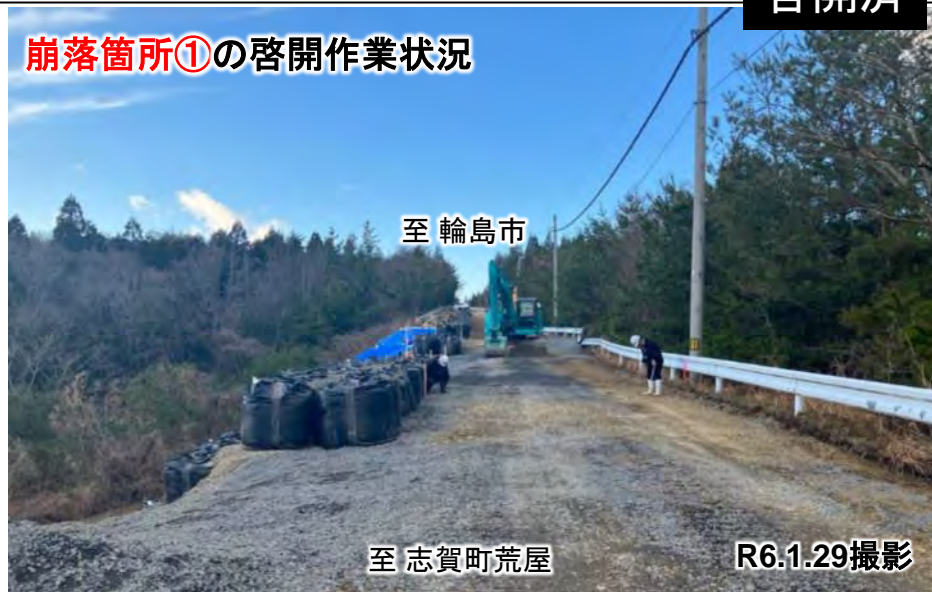
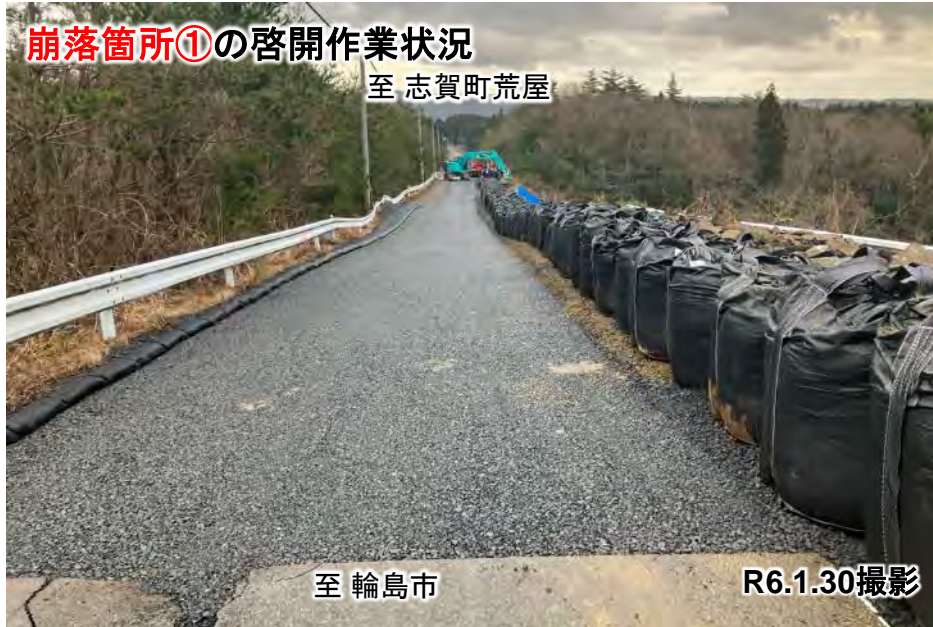
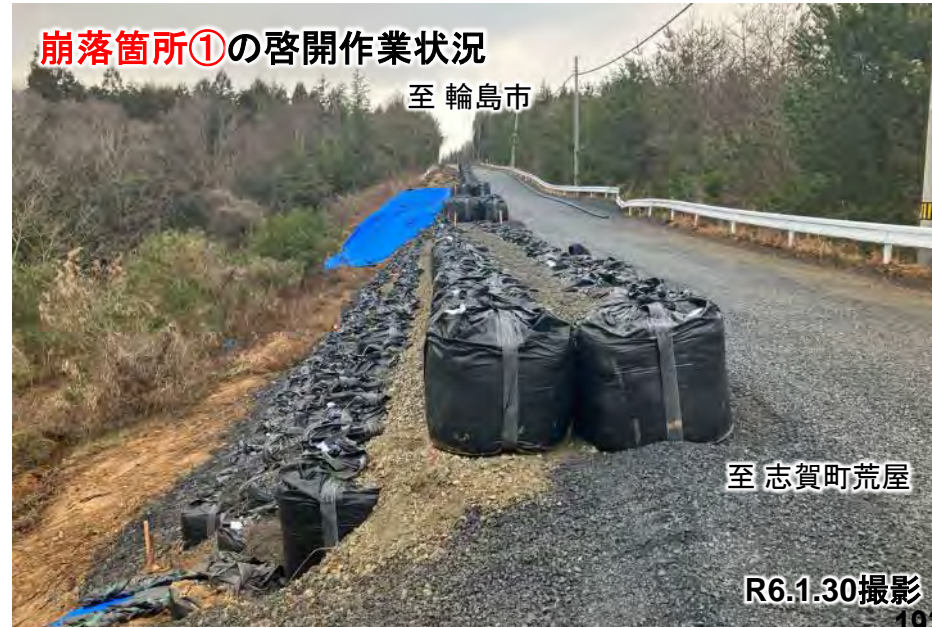
崩落箇所①の啓開作業状況

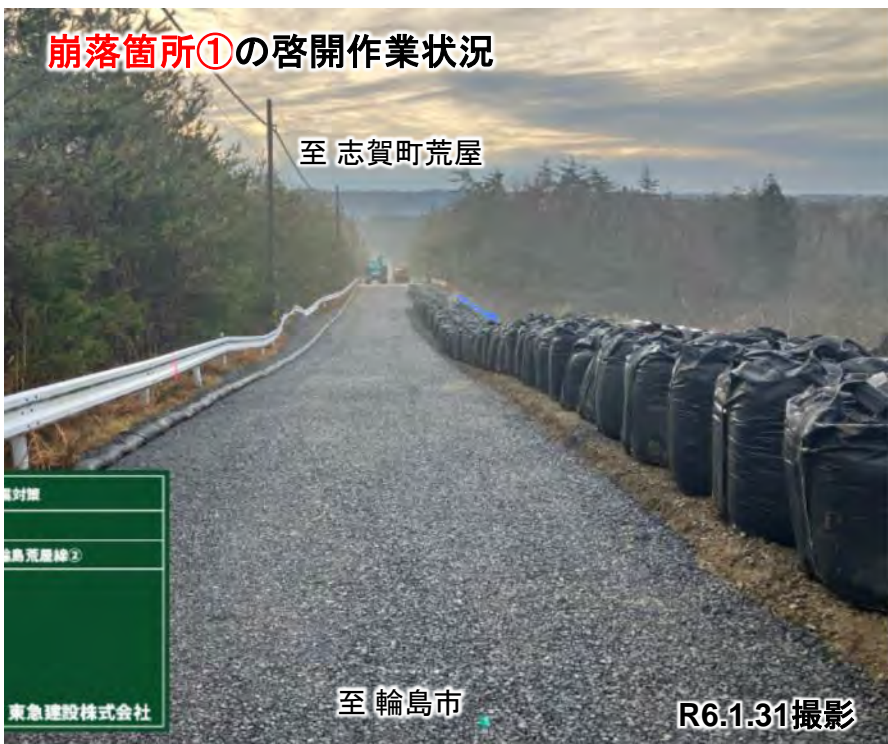
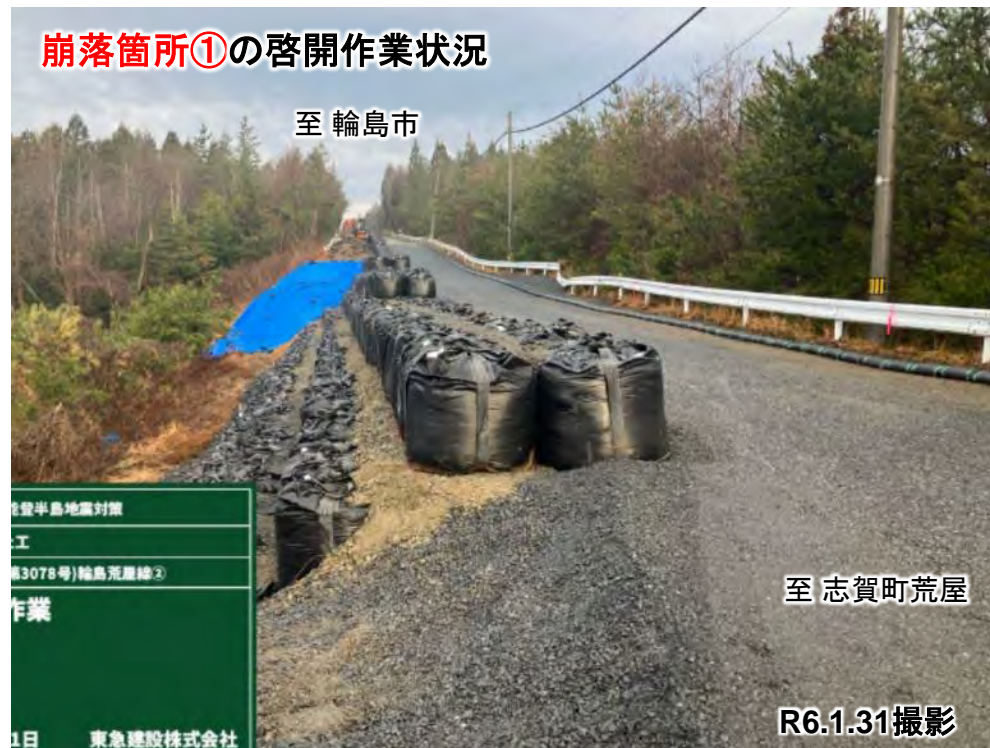
R6.1.31撮影

崩落箇所①の啓開作業状況

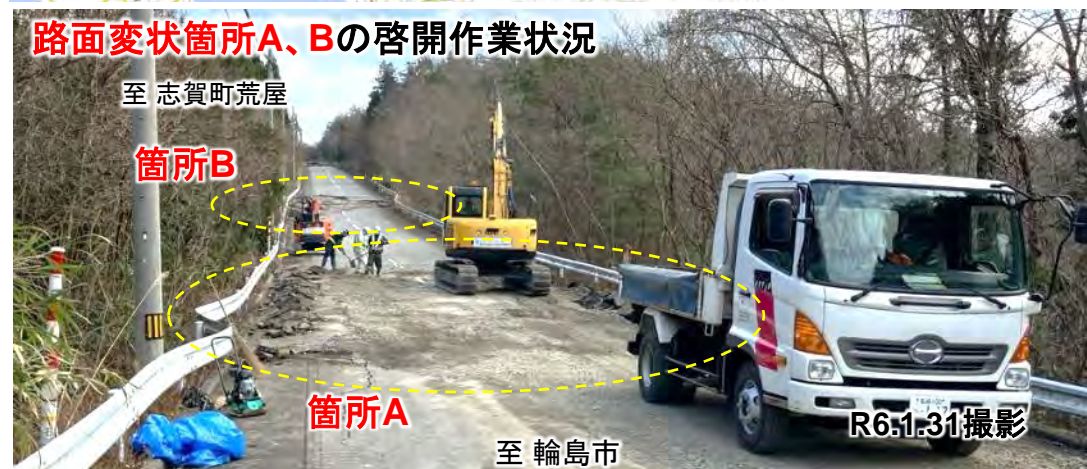
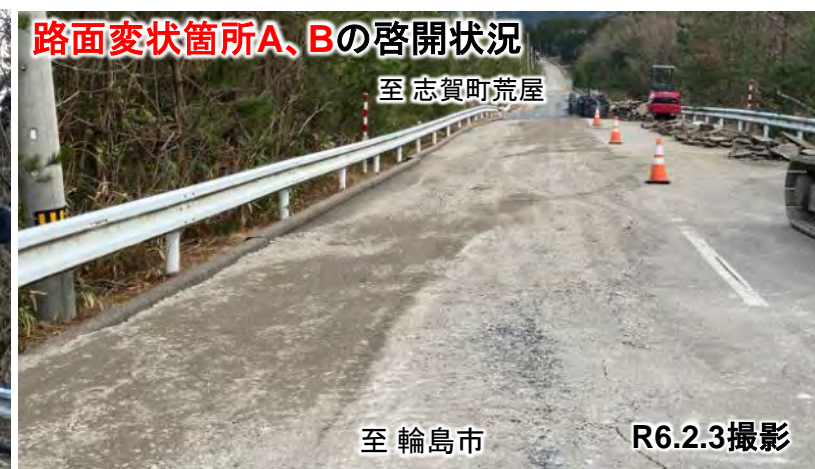
● 羽咋郡志賀町荒屋地内「国道との交差点」から約8.9km付近 路面変状箇所の状況

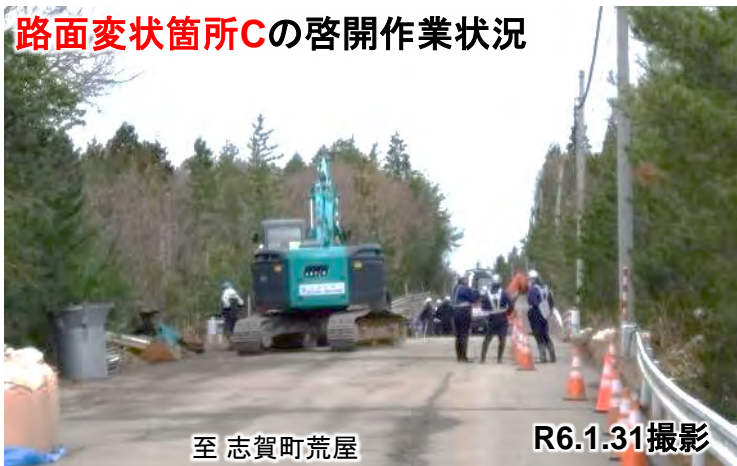
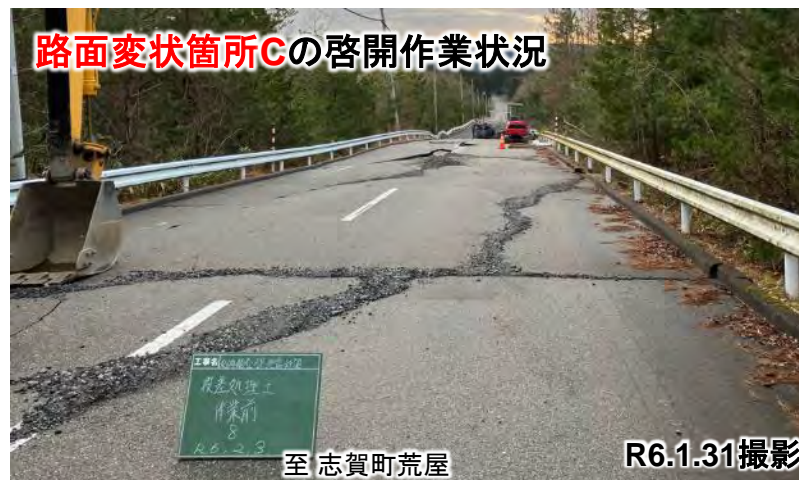
● 羽咋郡志賀町荒屋地内「国道との交差点」から約8.9km付近 路面変状箇所の状況

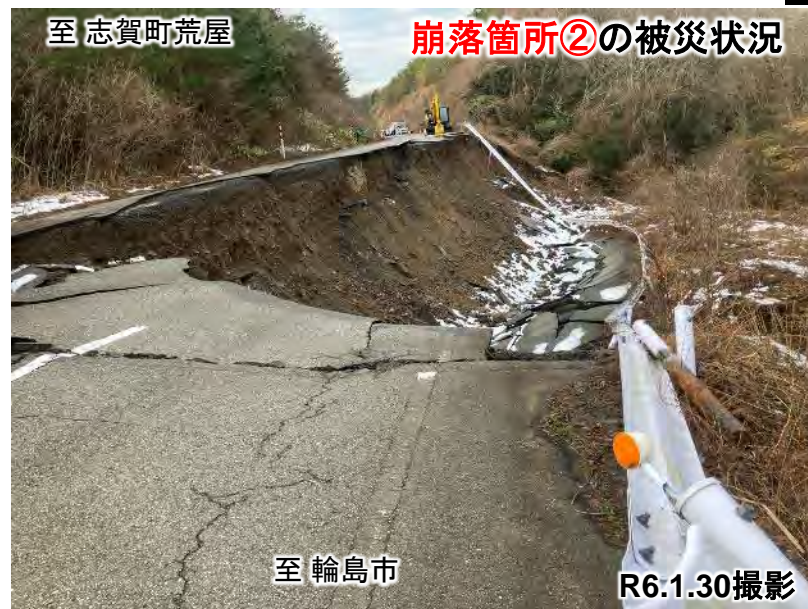
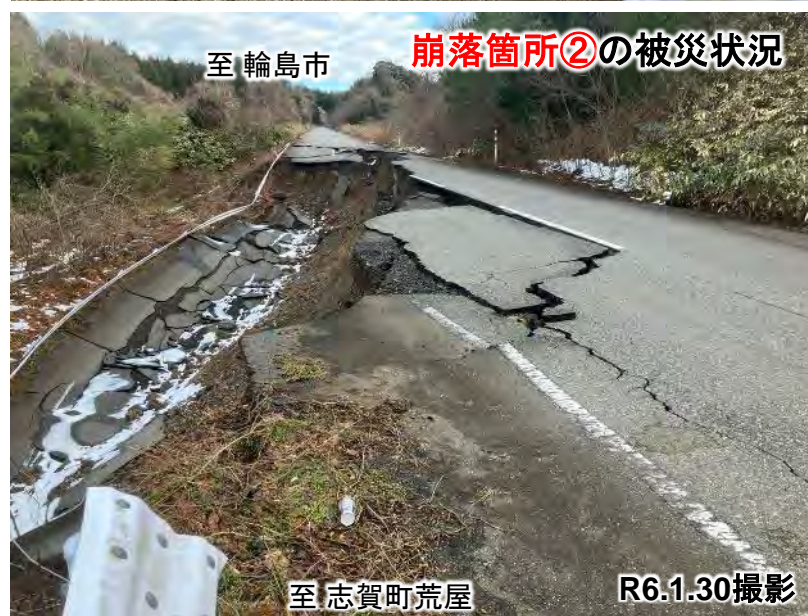
● 羽咋郡志賀町荒屋地内「国道との交差点」から約11.0km地点 崩落箇所②の状況

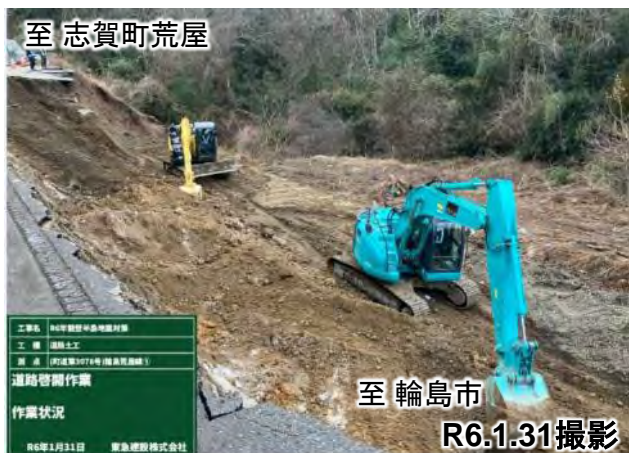
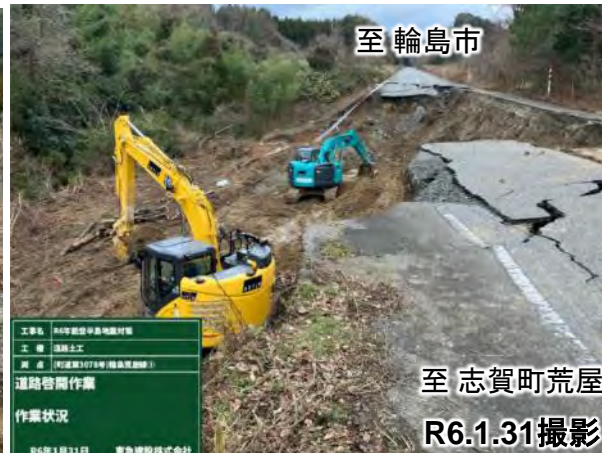
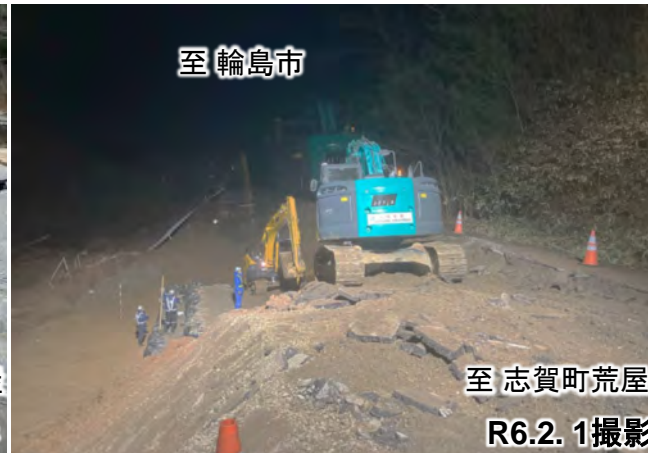
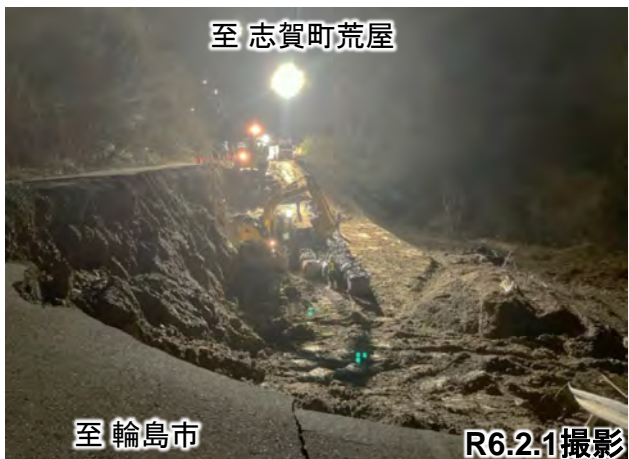
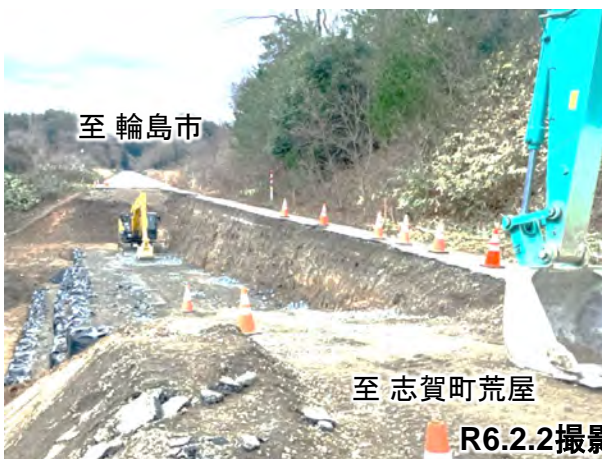
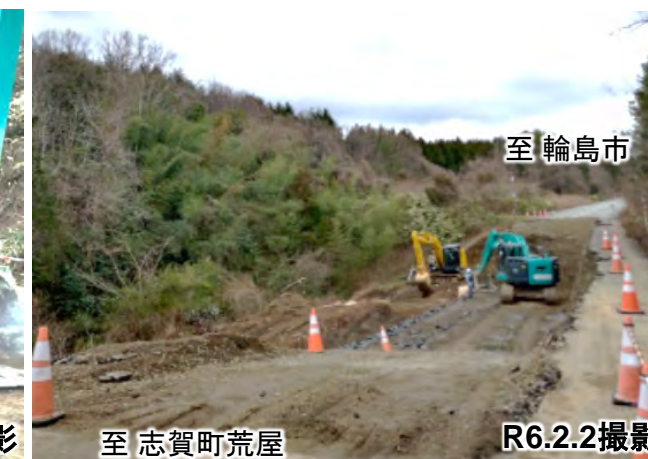
## 崩落箇所②の啓開作業状況

● 羽咋郡志賀町荒屋地内「国道との交差点」から約11.0km地点 崩落箇所②の状況

啓開済

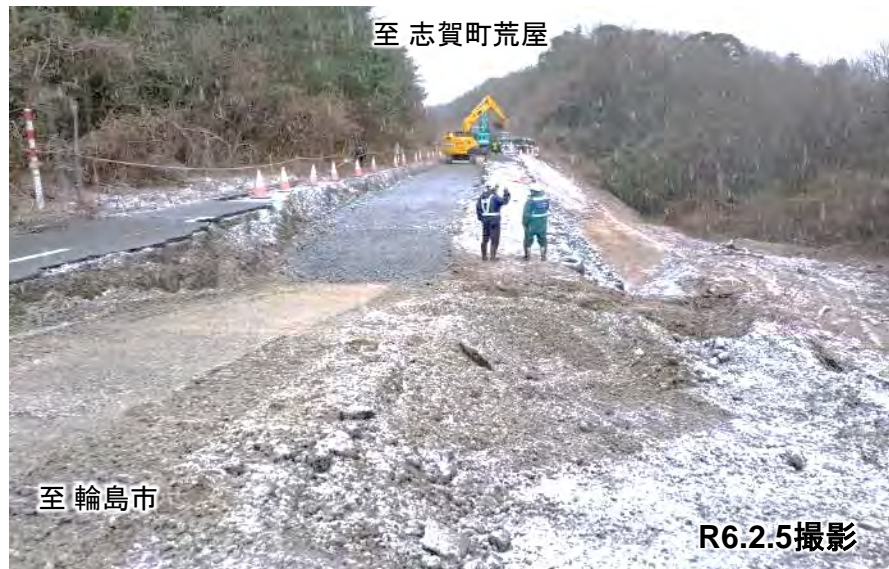
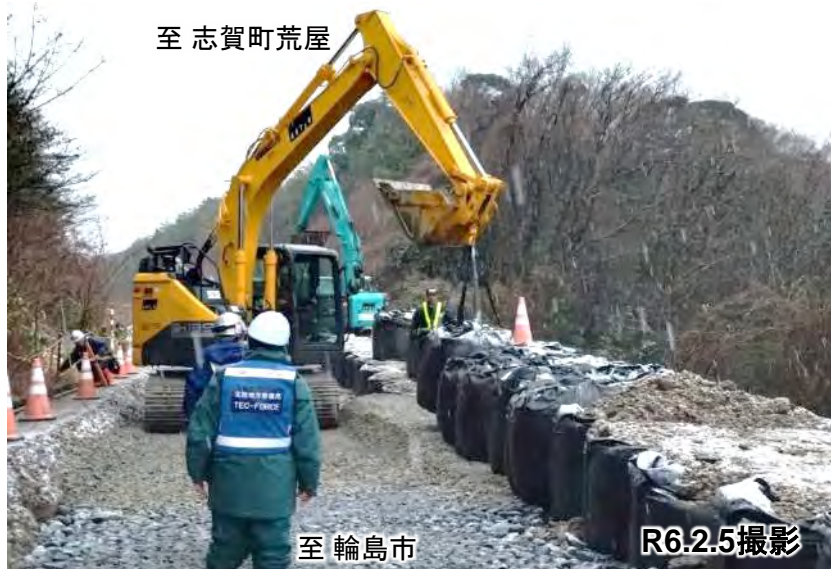
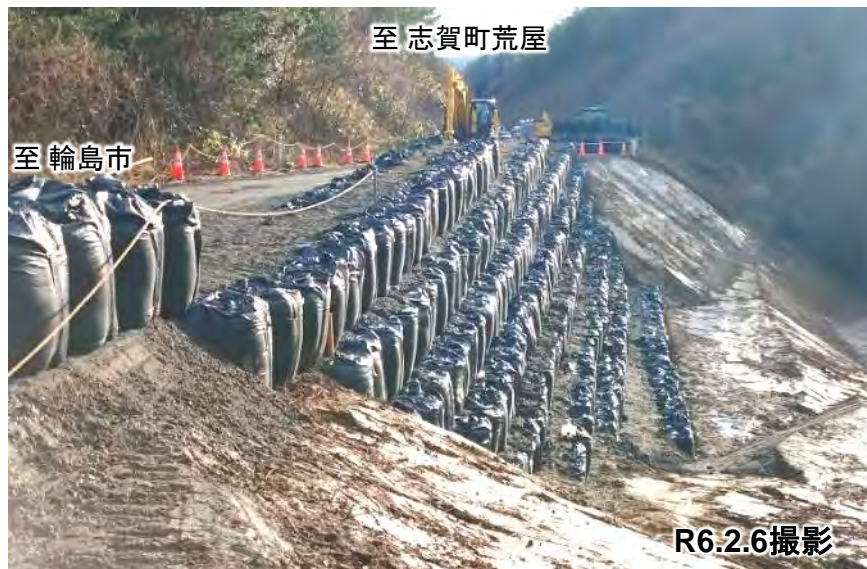
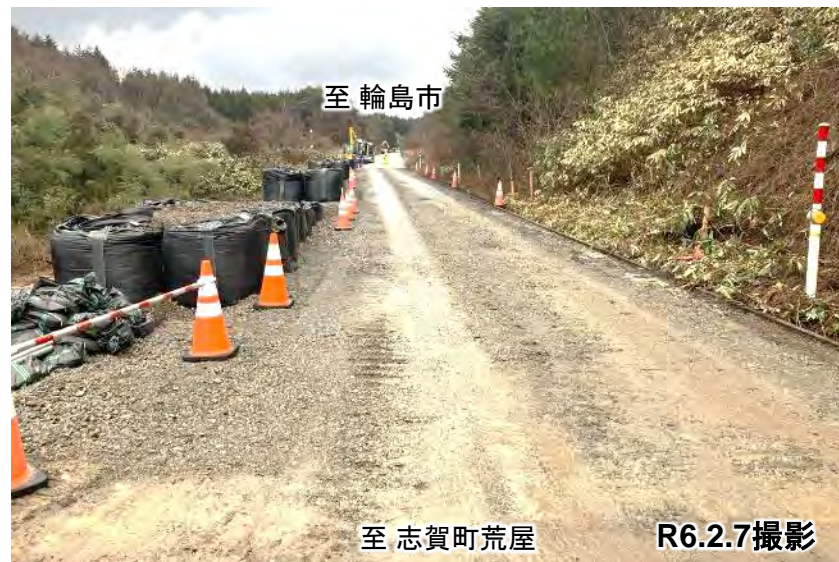
崩落箇所②の啓開作業状況

● 羽咋郡志賀町荒屋地内「国道との交差点」から約11.4km地点 崩落箇所の状況

啓開中

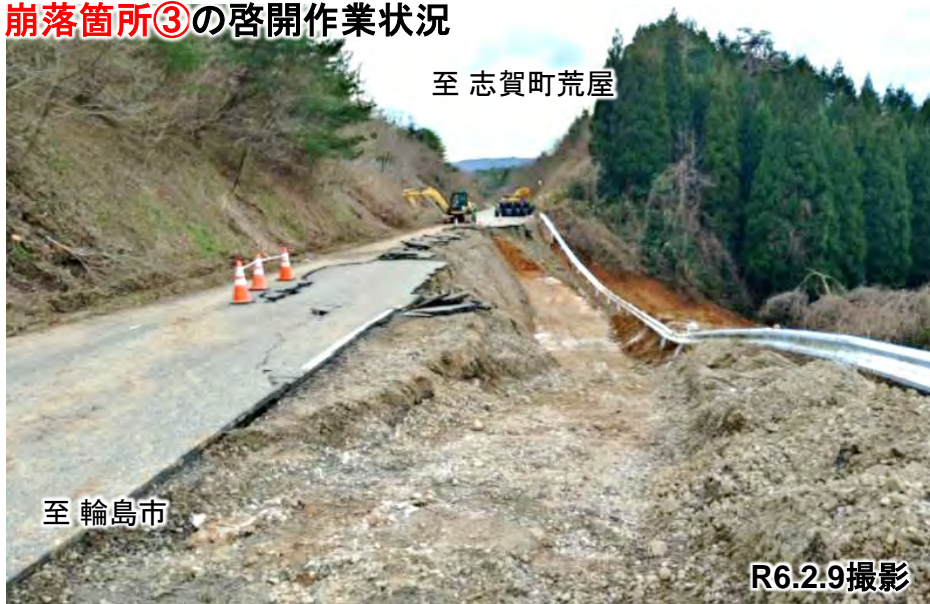
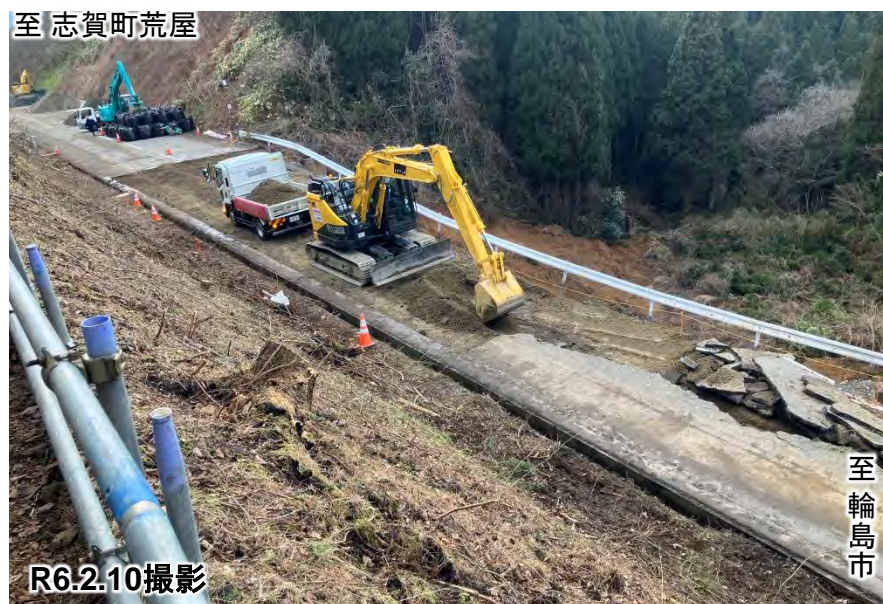
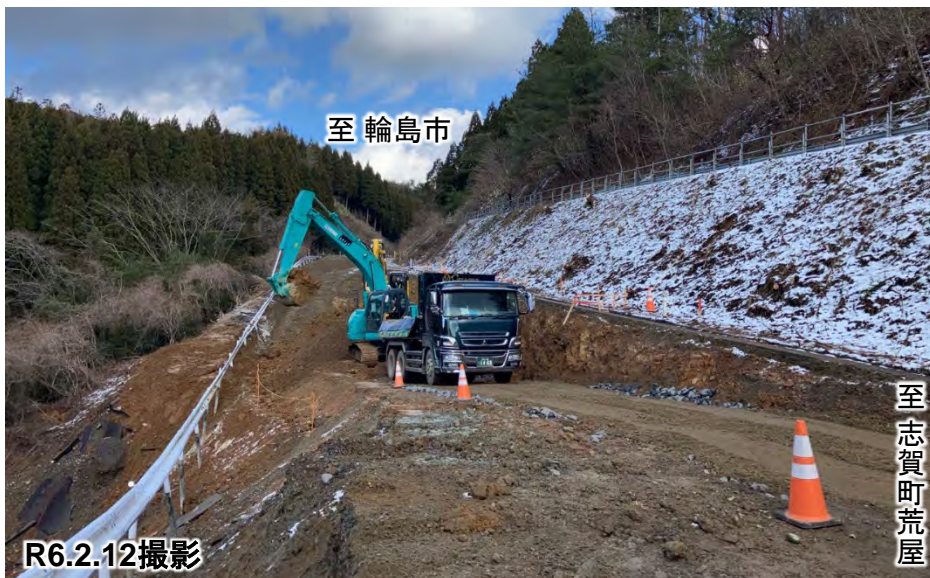
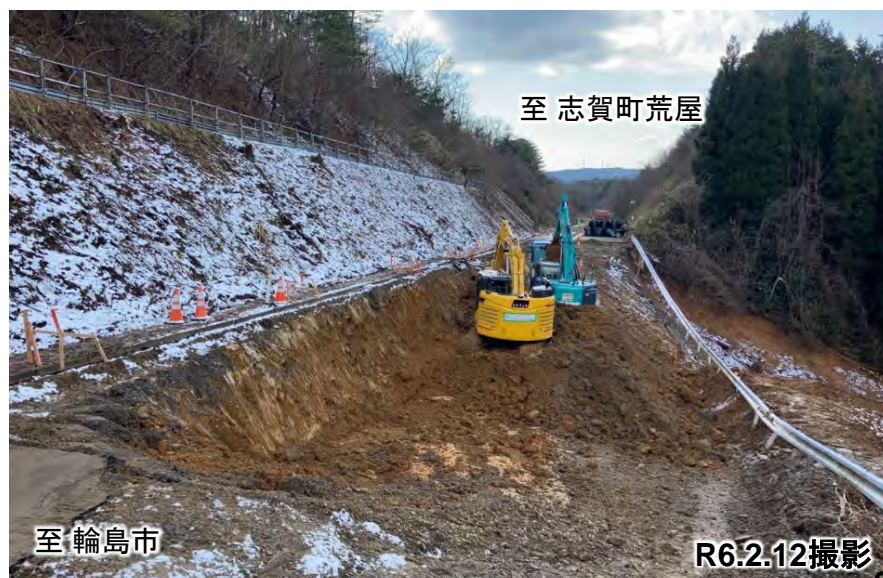
崩落箇所③の啓開作業状況

● 羽咋郡志賀町荒屋地内「国道との交差点」から約11.4km地点 崩落箇所③の状況

啓開中

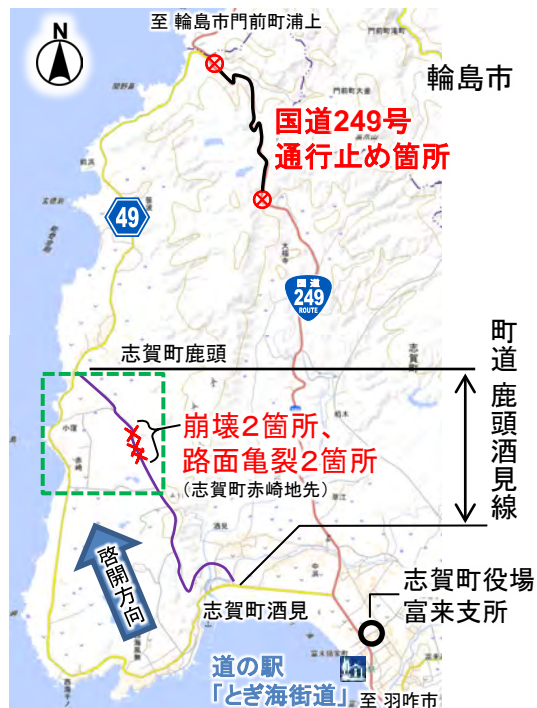
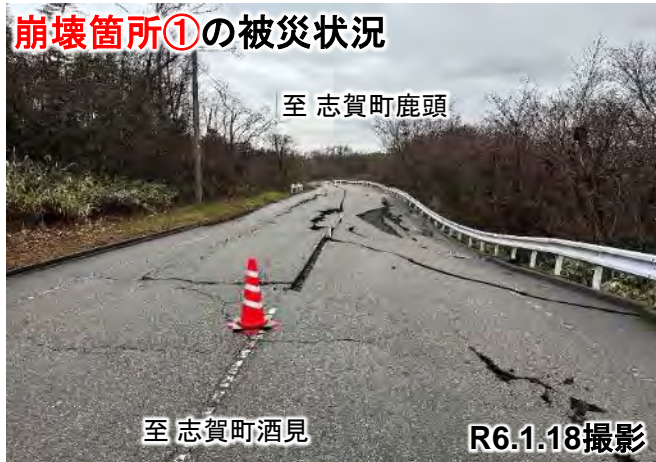
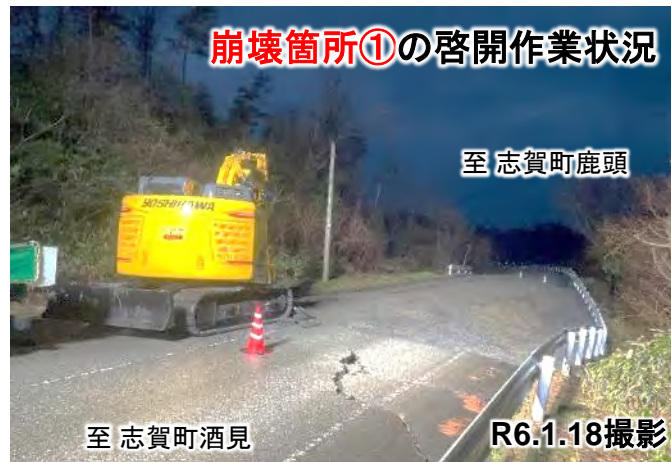
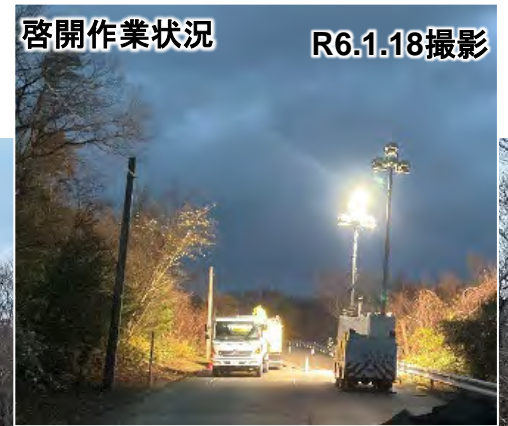
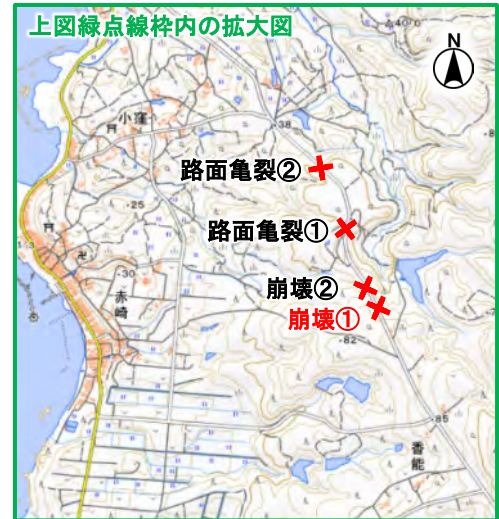
● 羽咋郡志賀町酒見地内「県道との交差点」から約3.2km地点（志賀町鹿頭地先） 崩壊

啓開済

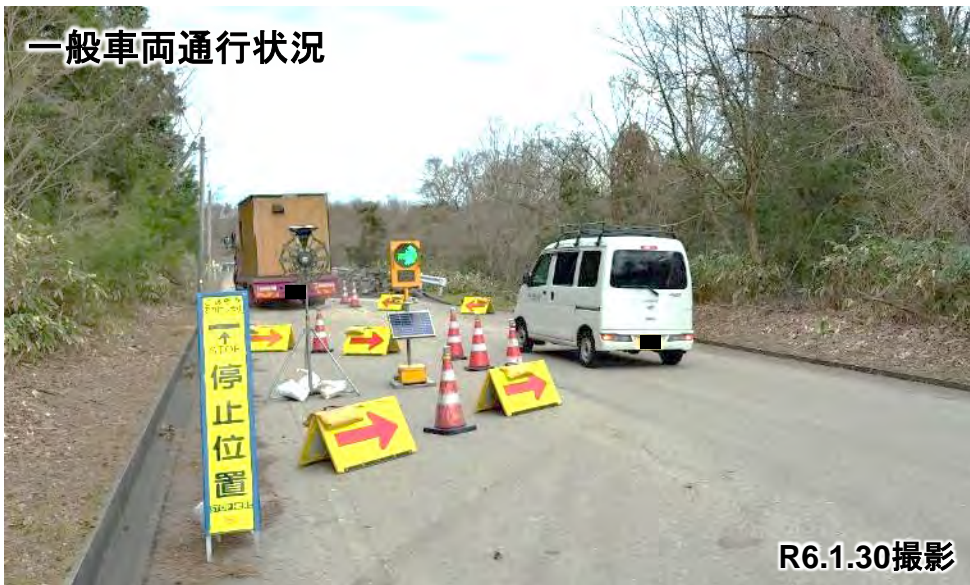
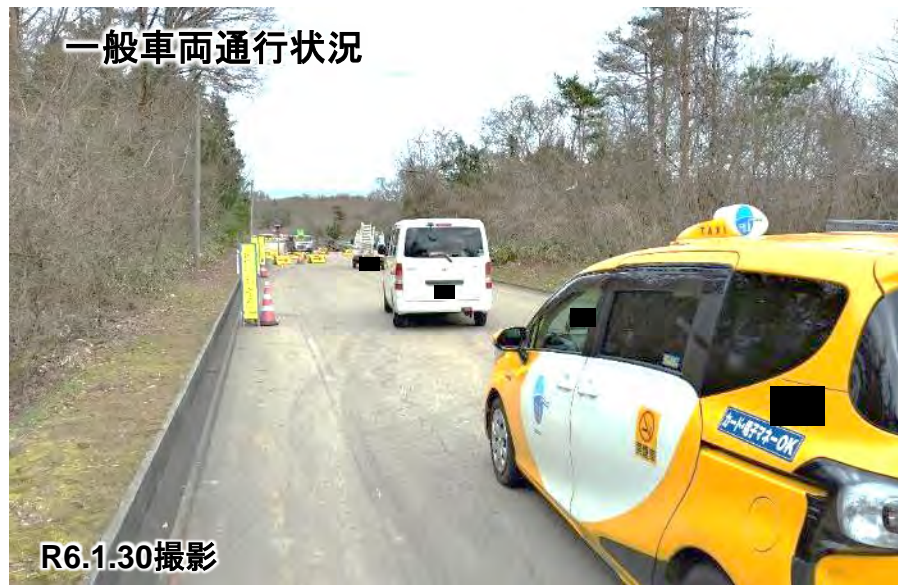
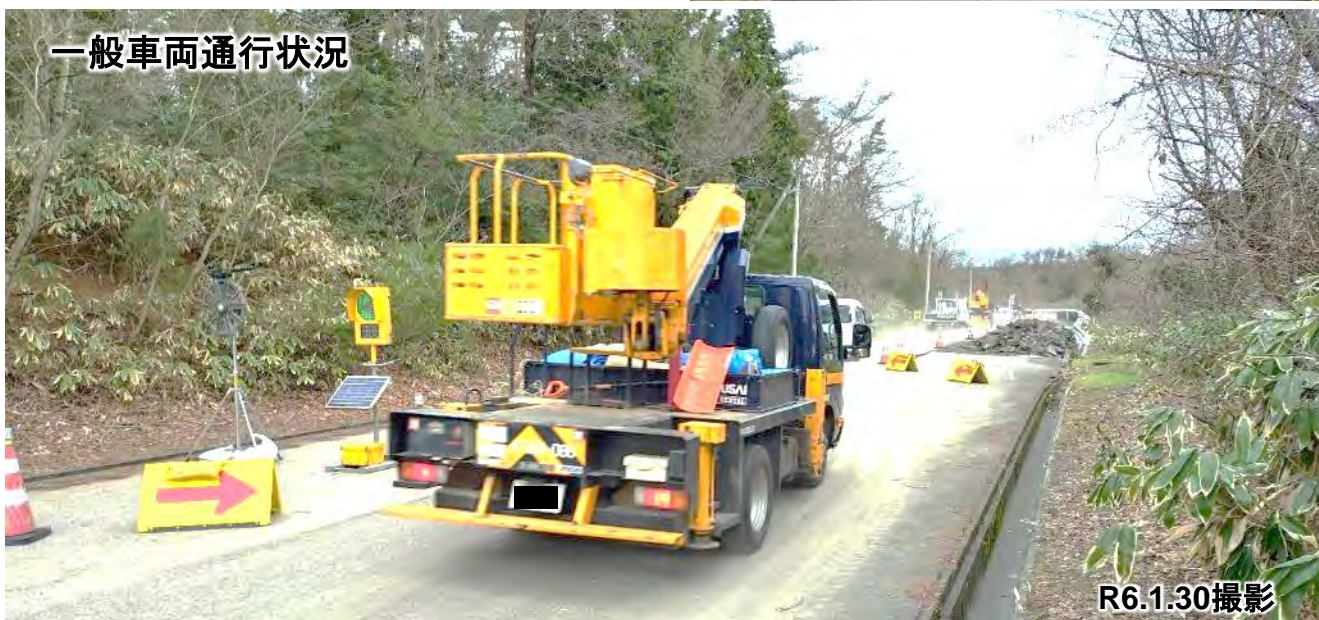
## ● 志賀町による舗装工事後の一般車両通行状況

一般車両通行状況

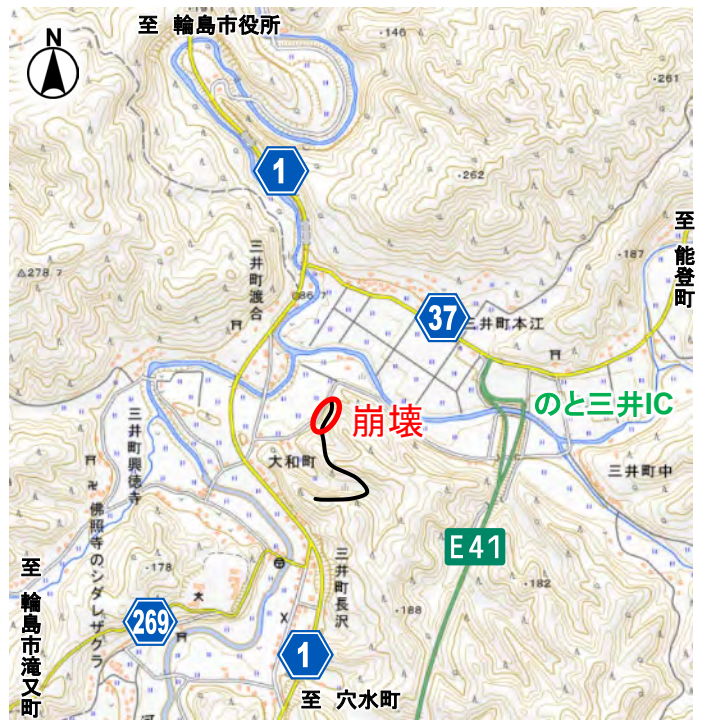
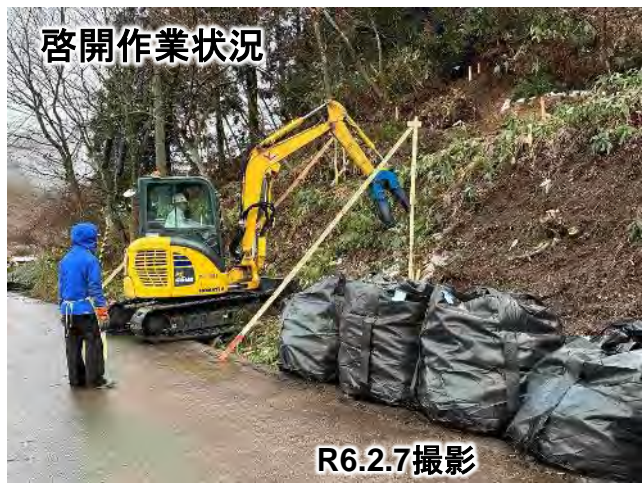
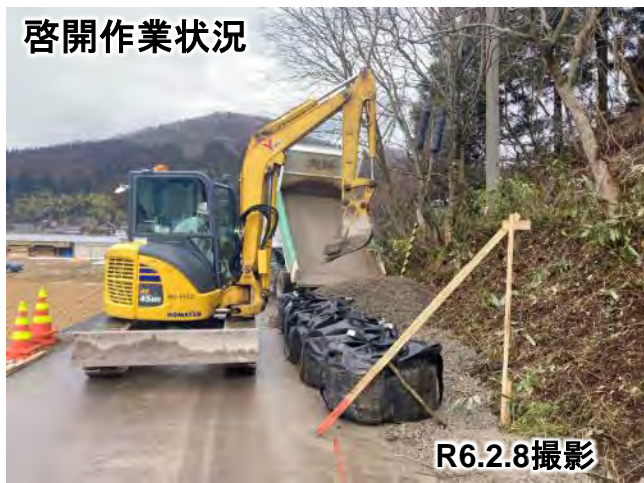
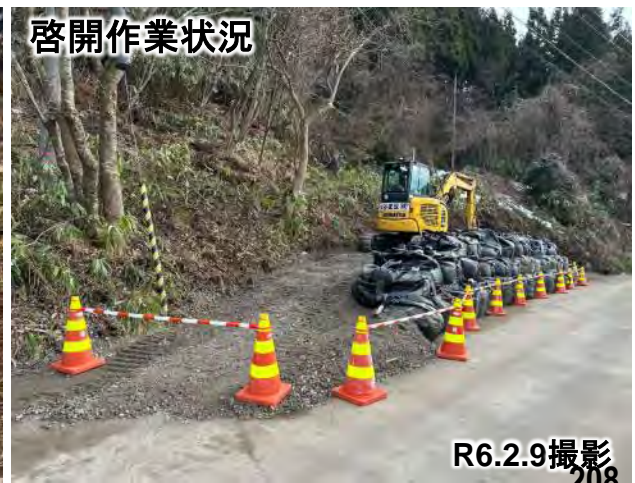
● 輪島市大和町地内の通信基地局への坂路が崩落し基地局へ進入不可

啓開中

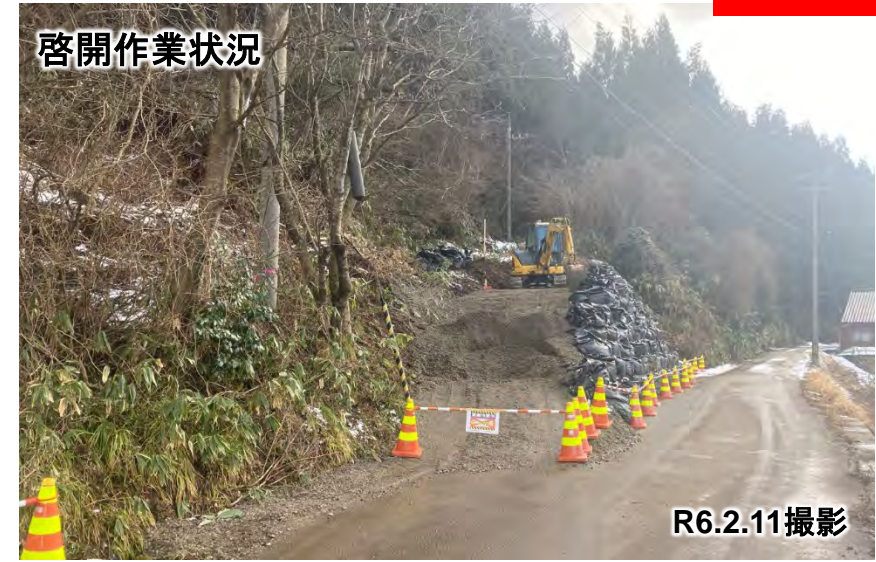
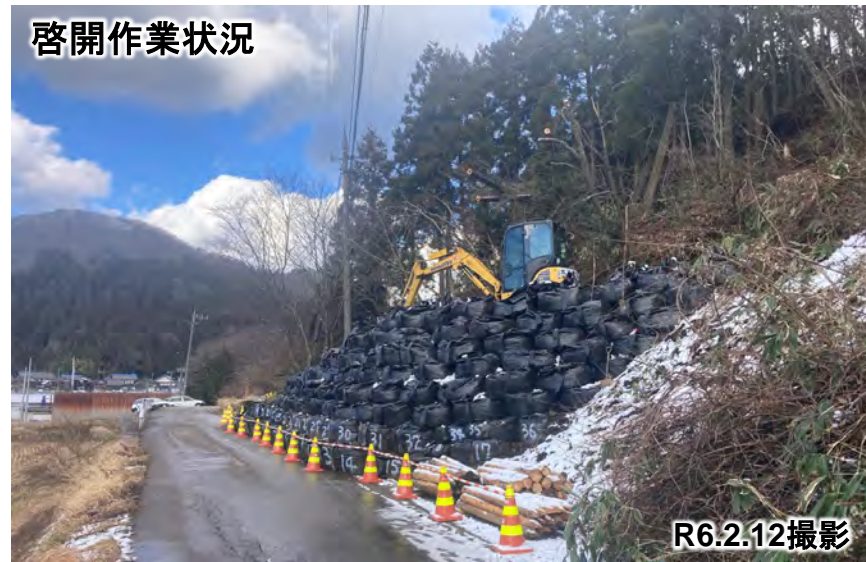
● 輪島市大和町地内の通信基地局への坂路が崩落し基地局へ進入不可

啓開中
