● 輪島市門前町浦上地内「浦上交差点」から約0.8km地点 崩落箇所

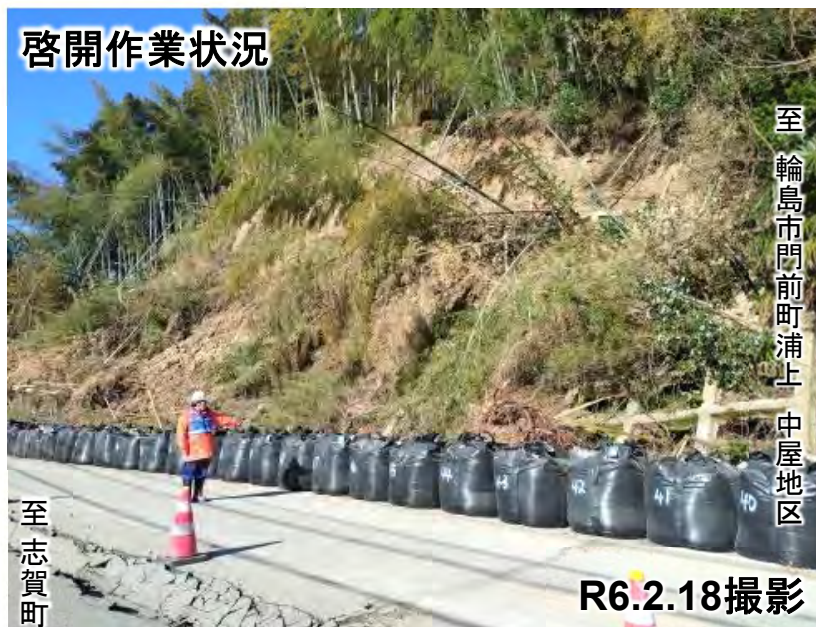
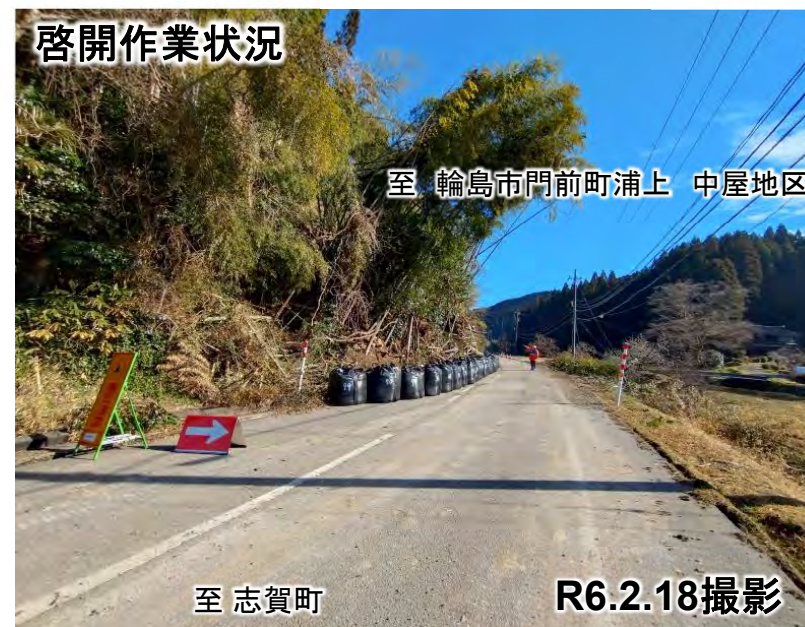
啓開済

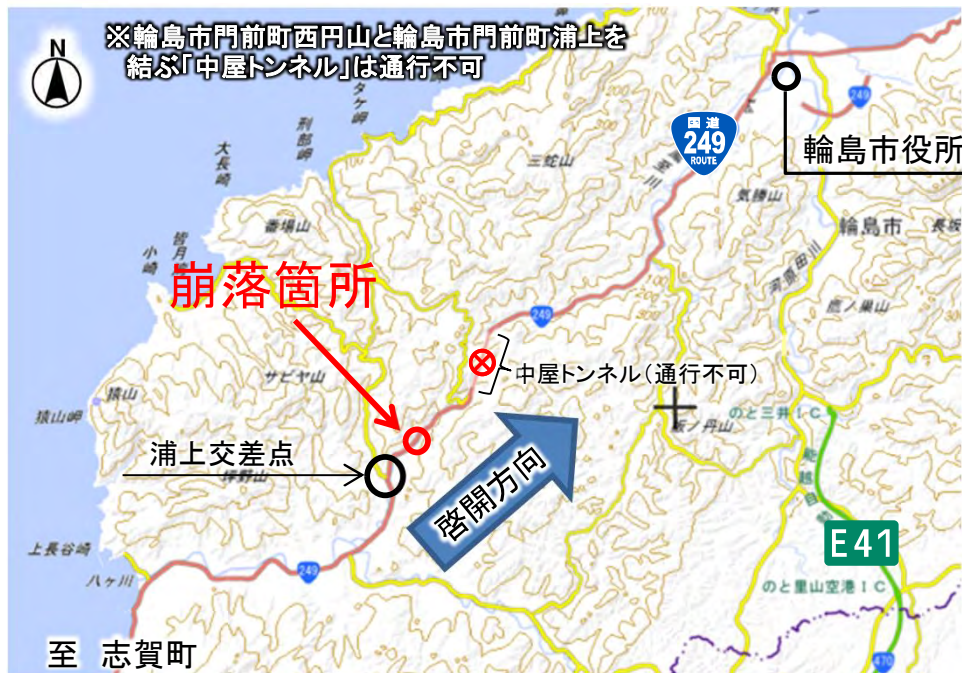
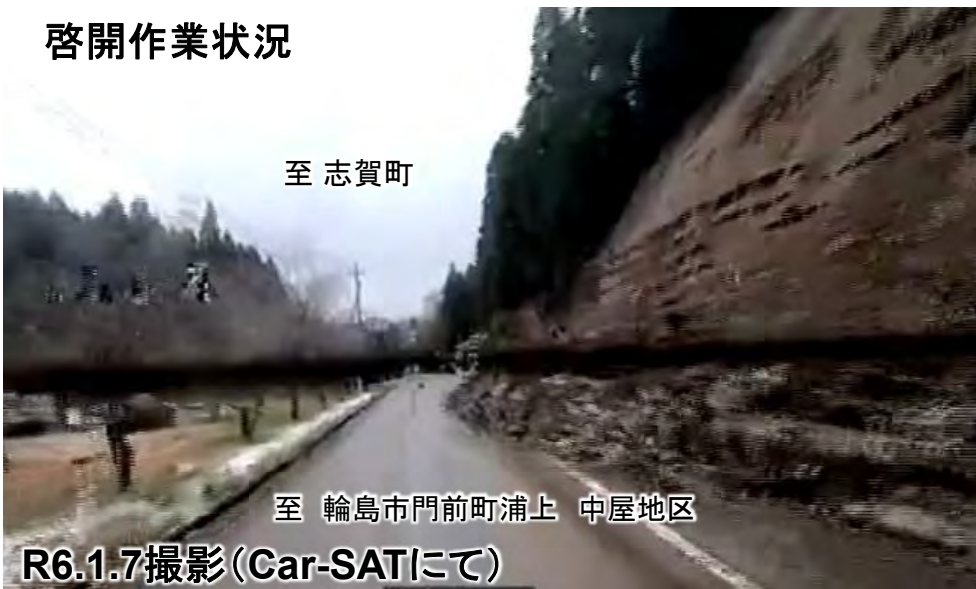
● 輪島市門前町浦上地内「浦上交差点」から約1.1km地点 崩落箇所

啓開済

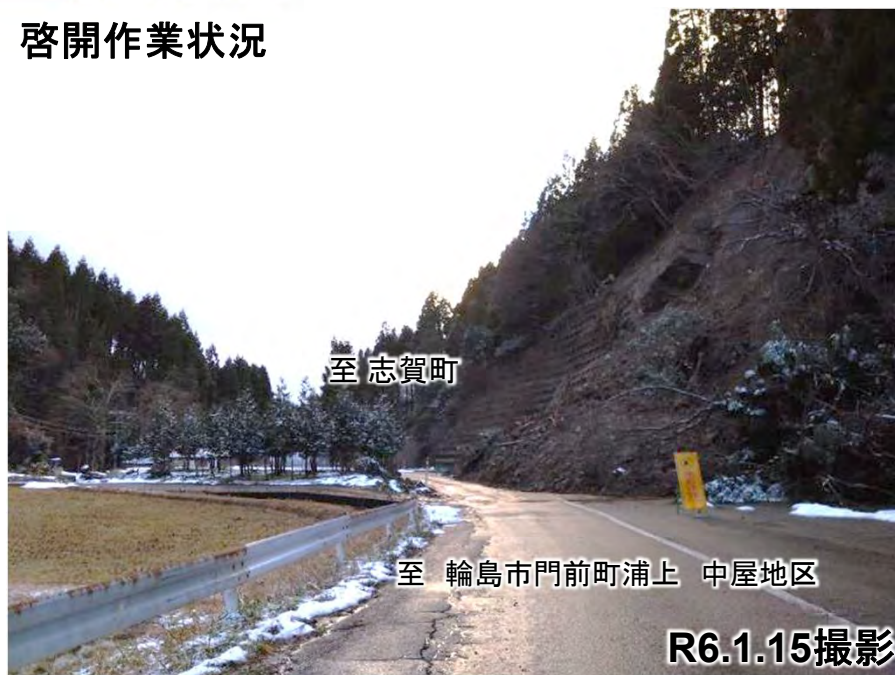
啓開作業状況

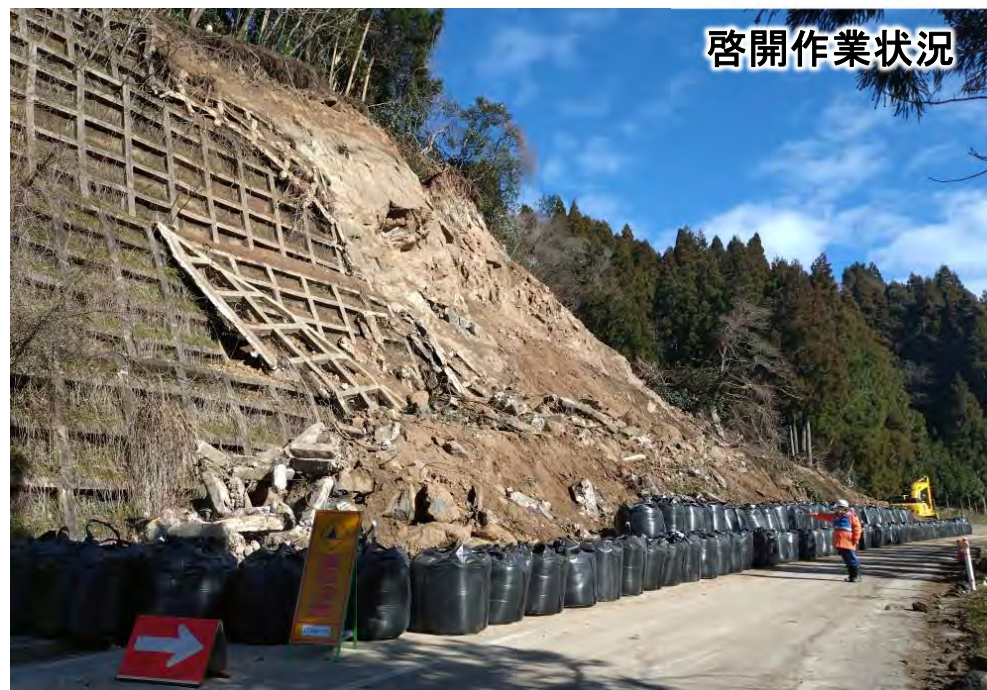
啓開作業状況

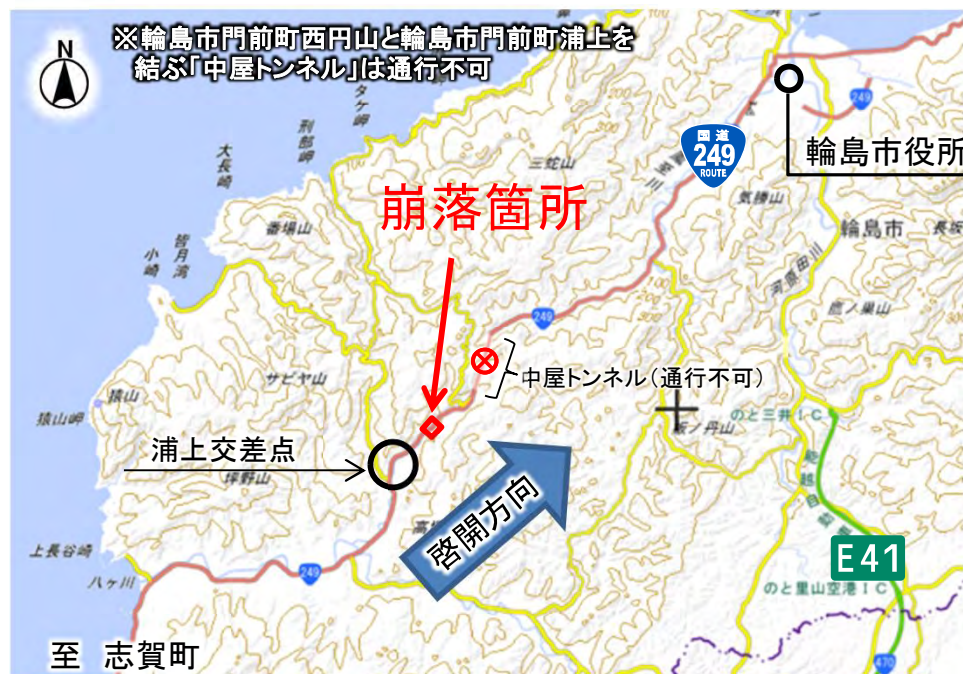
● 輪島市門前町浦上地内「浦上交差点」から約1.7km地点 崩落箇所

啓開済

再度崩落のため
迂回路再啓開中

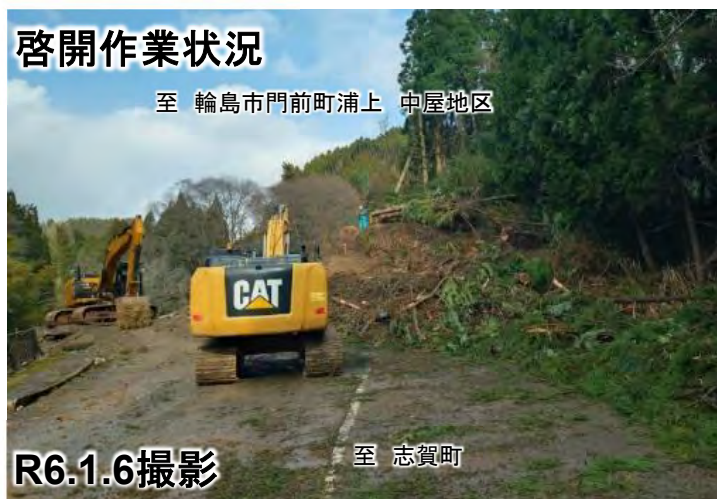
啓開作業状況

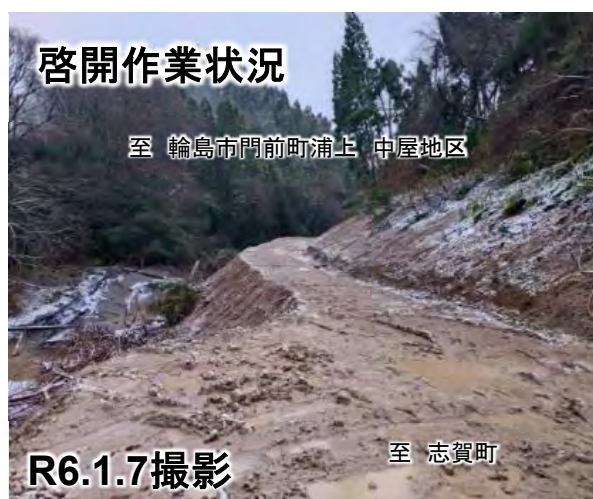
啓開作業状況

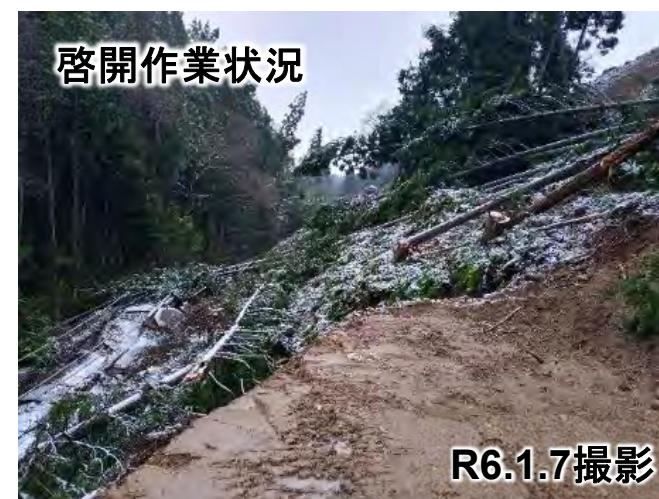
啓開作業状況

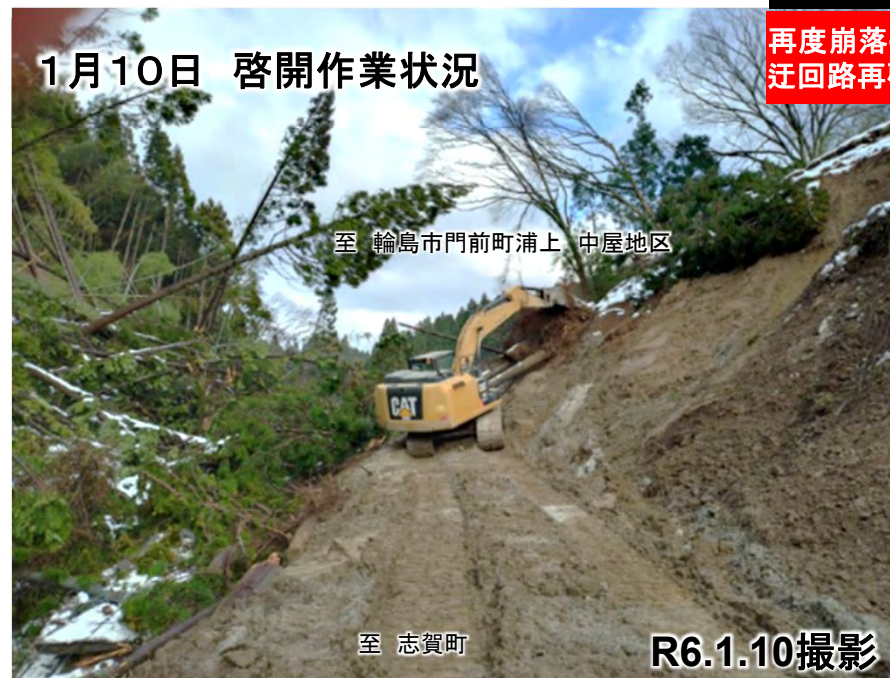
1月10日 啓開作業状況

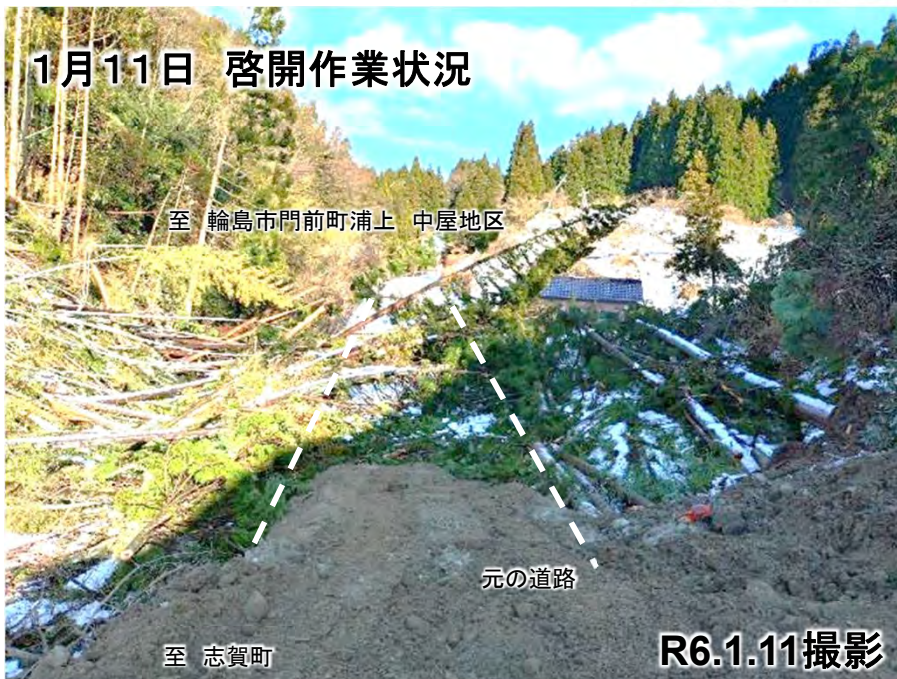
1月11日 啓開作業状況

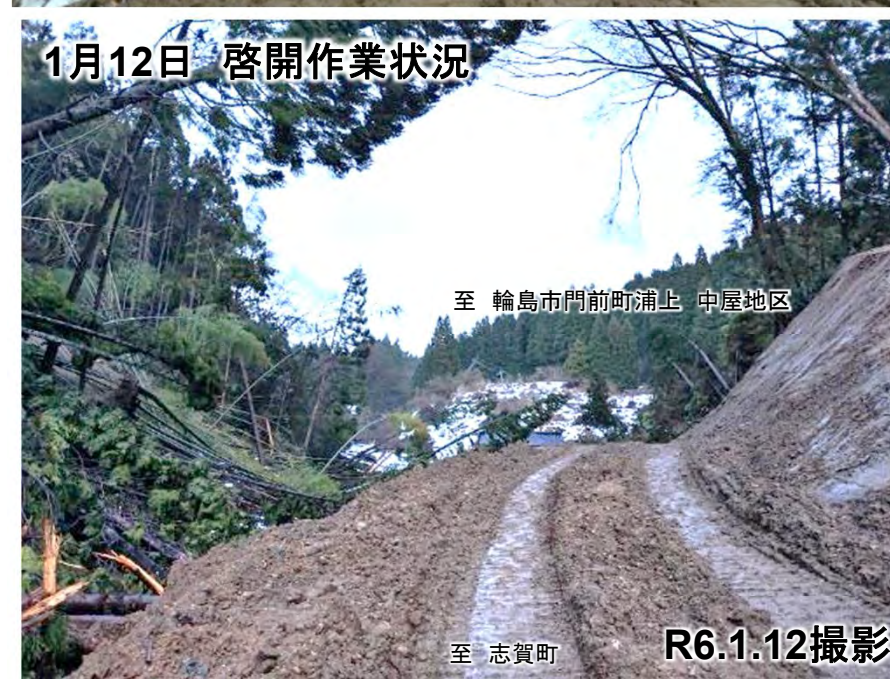
1月12日 啓開作業状況

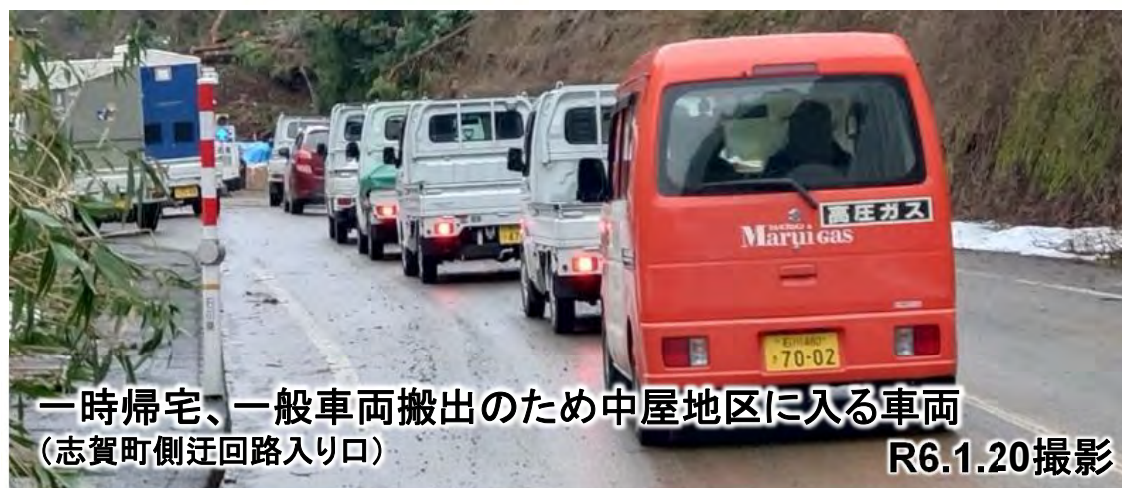
一時帰宅、一般車両搬出のため中屋地区に入る車両
(志賀町側迂回路入り口)

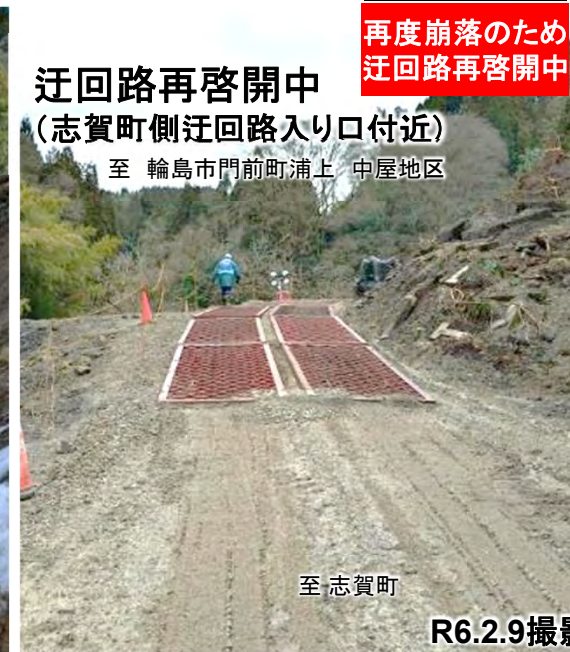
迂回路再啓開中

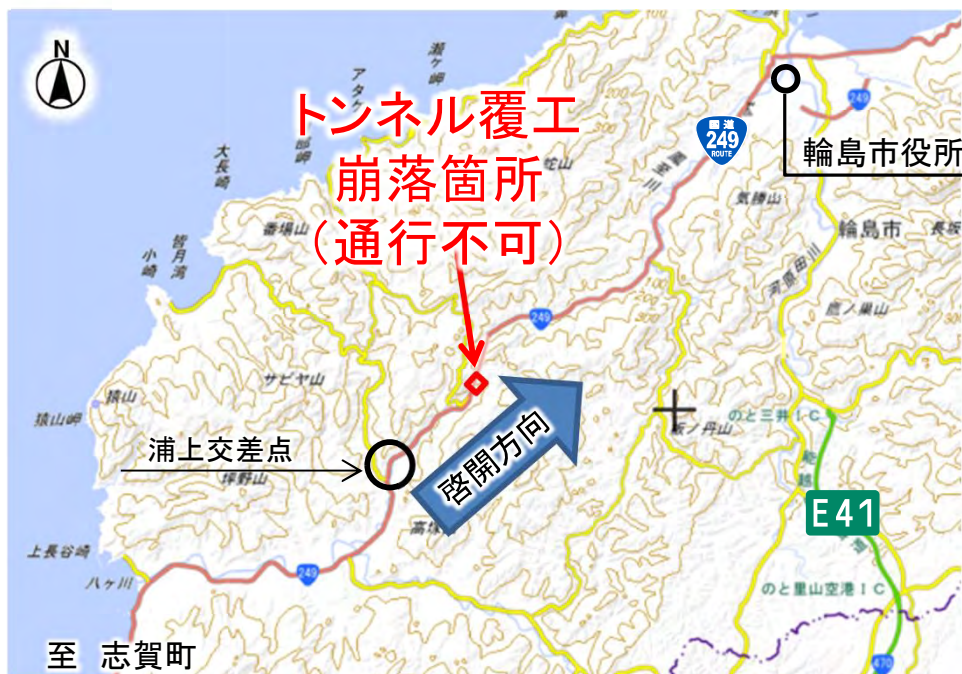
- 輪島市門前町浦上地内「浦上交差点」から3.0km地点 中屋トンネル まで現地調査実施 トンネル内部で覆工崩落

トンネル内部崩落のため進入禁止措置実施状況

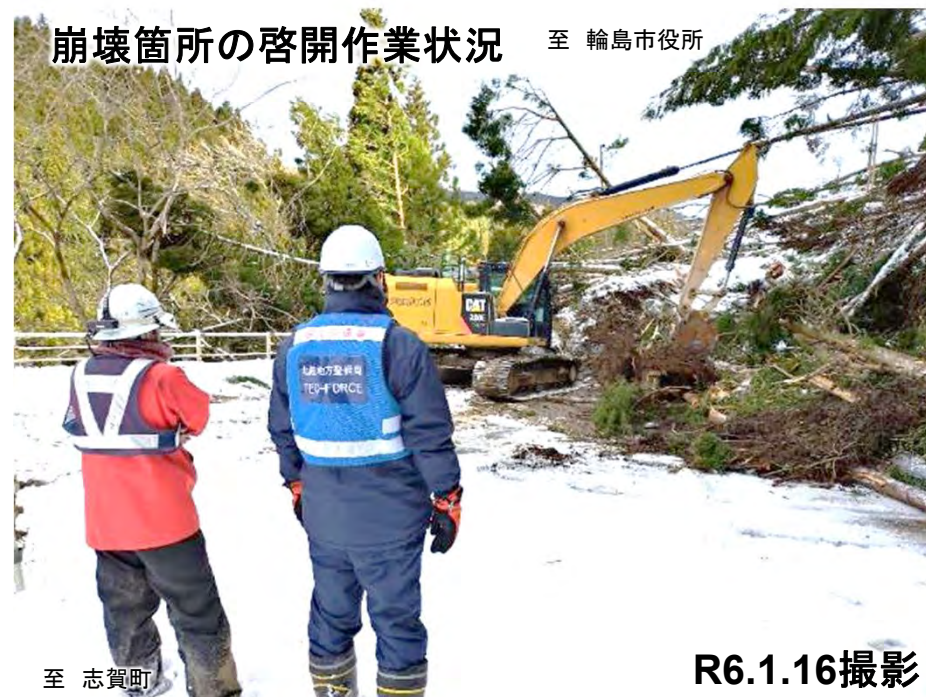
崩壊箇所の啓開作業状況

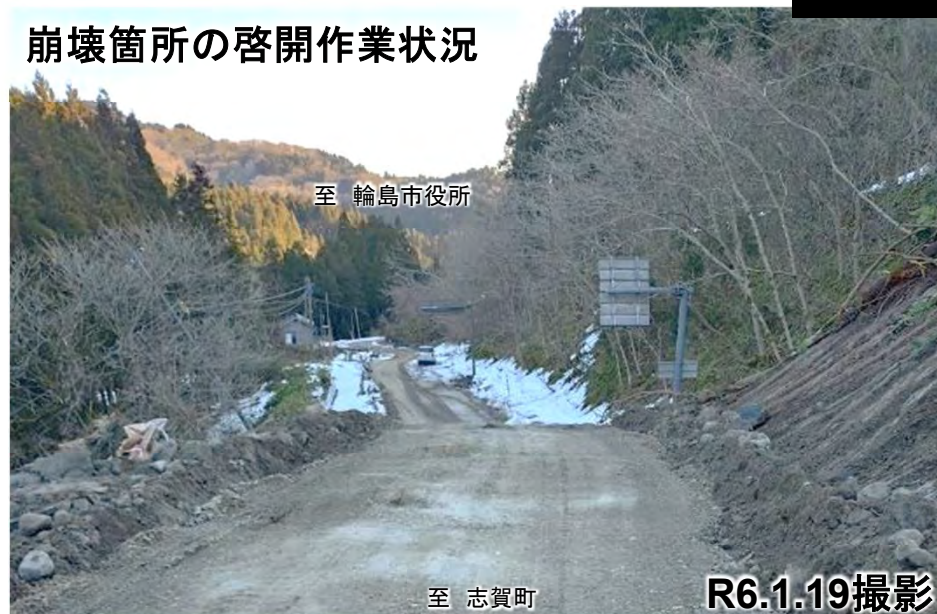
崩壊箇所の啓開作業状況

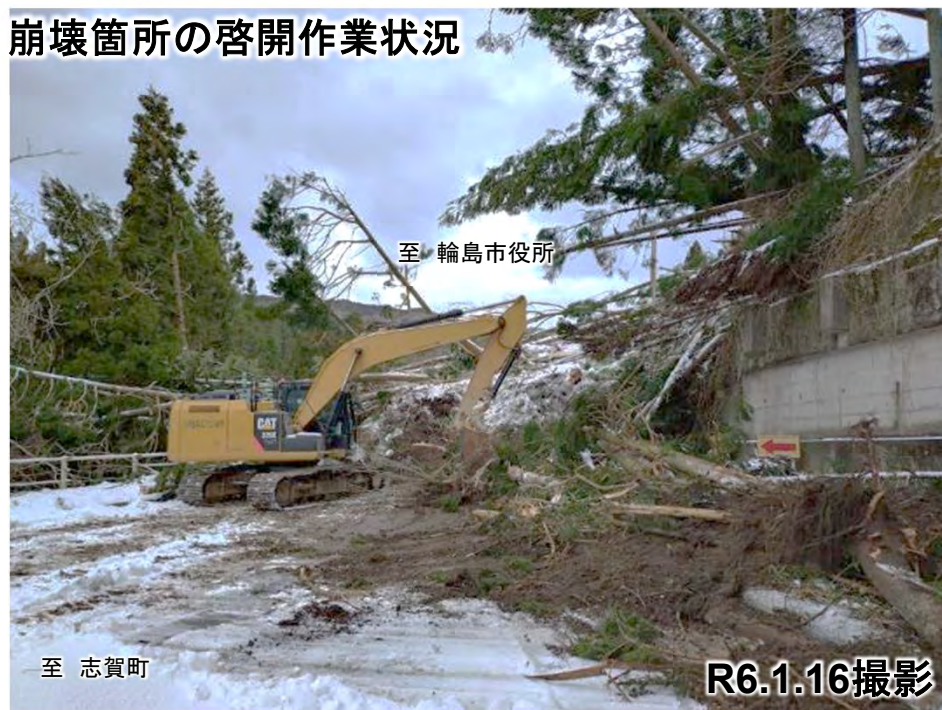
崩壊箇所の啓開作業状況

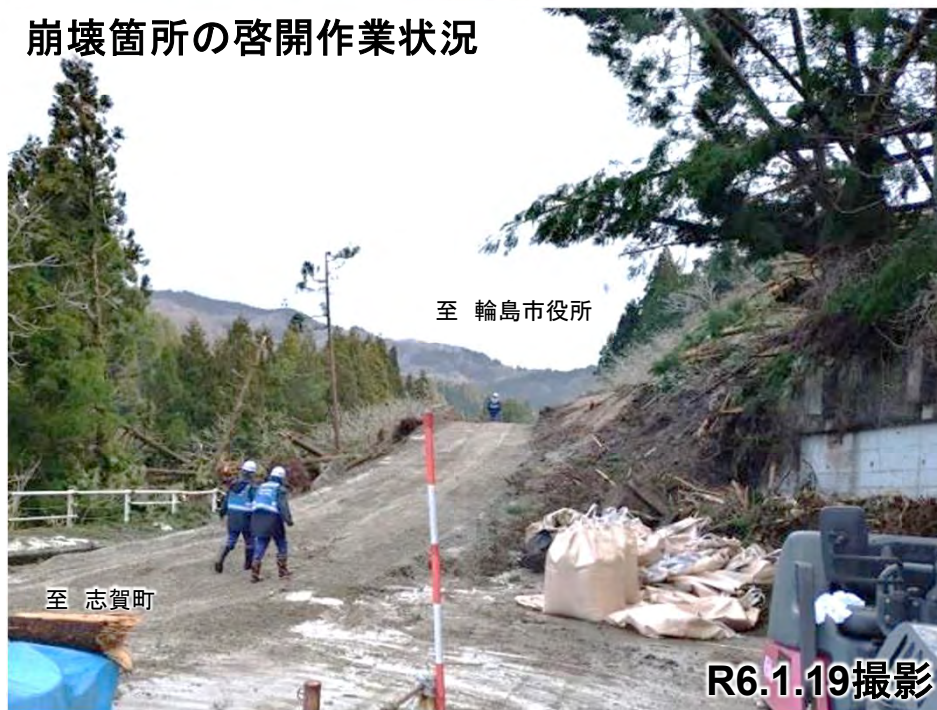
崩壊箇所の啓開作業状況

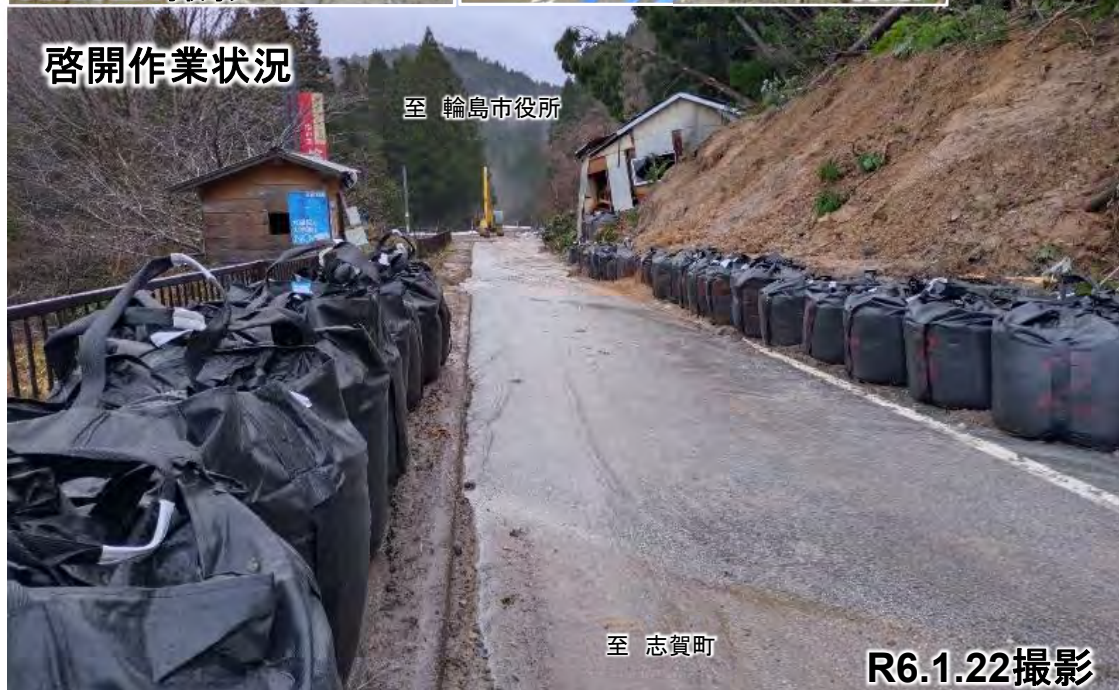
啓開作業状況

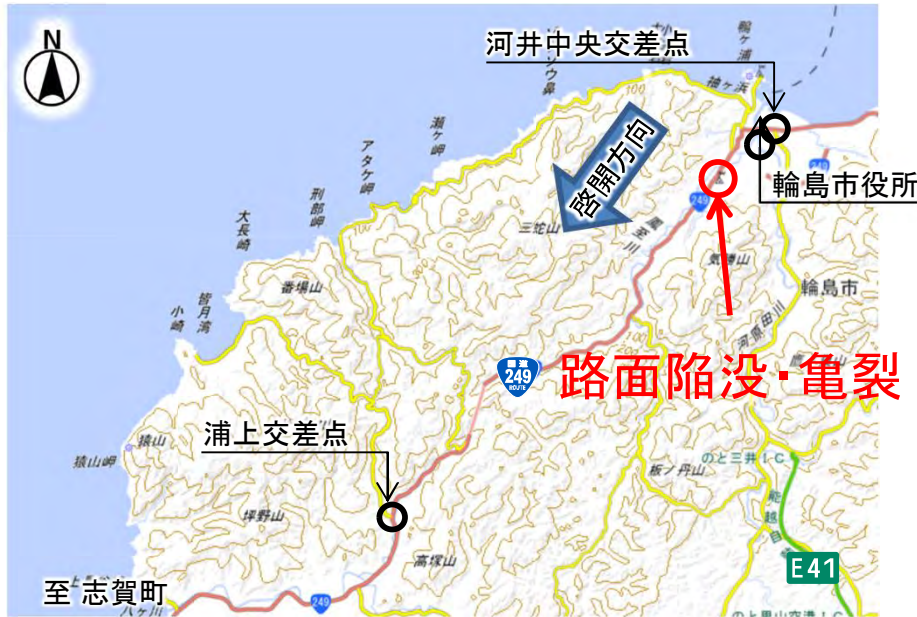
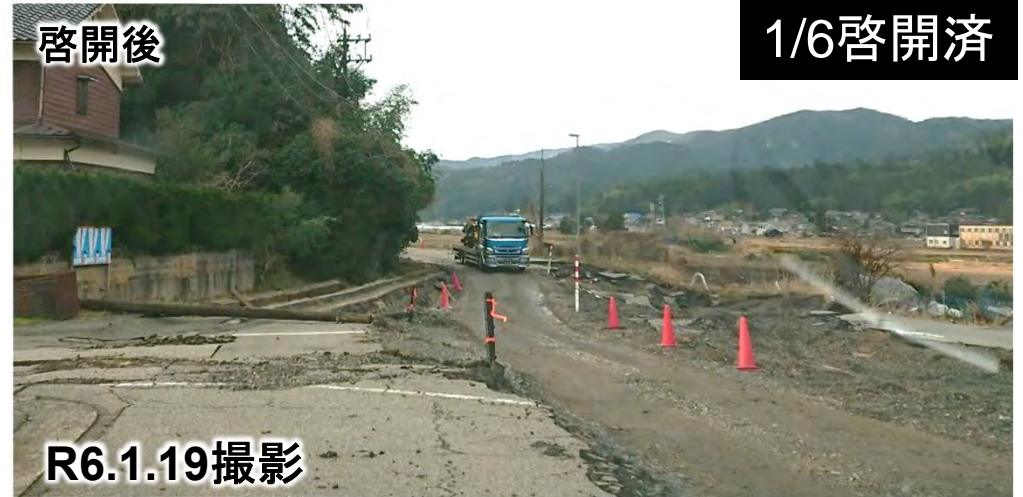
- 輪島市河井町地内「河井中央交差点」から約2.9km地点(輪島市稲屋町付近)の路面変状の状況

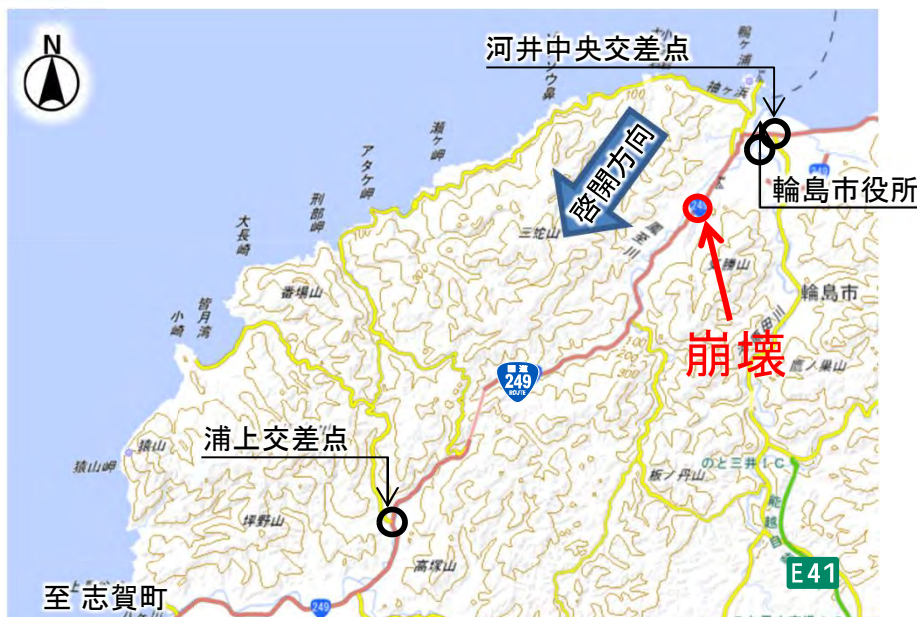
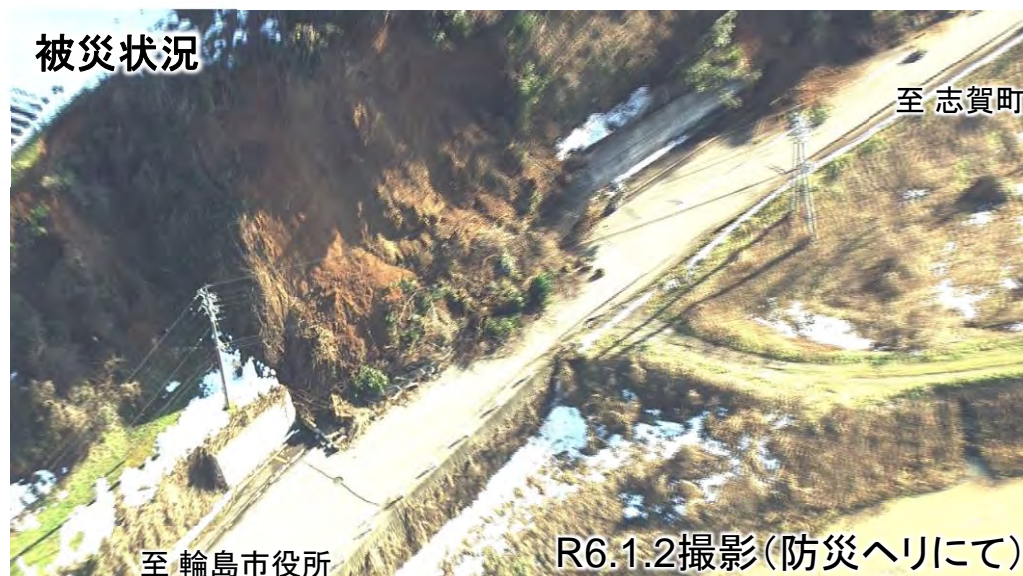
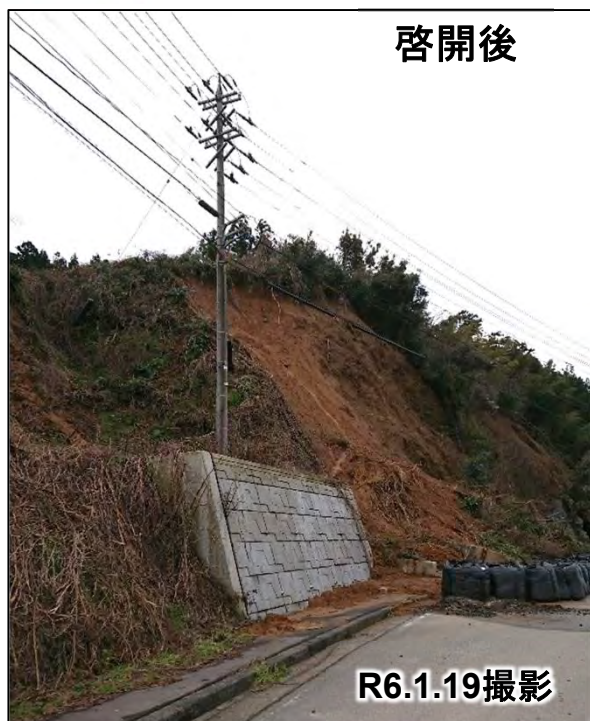
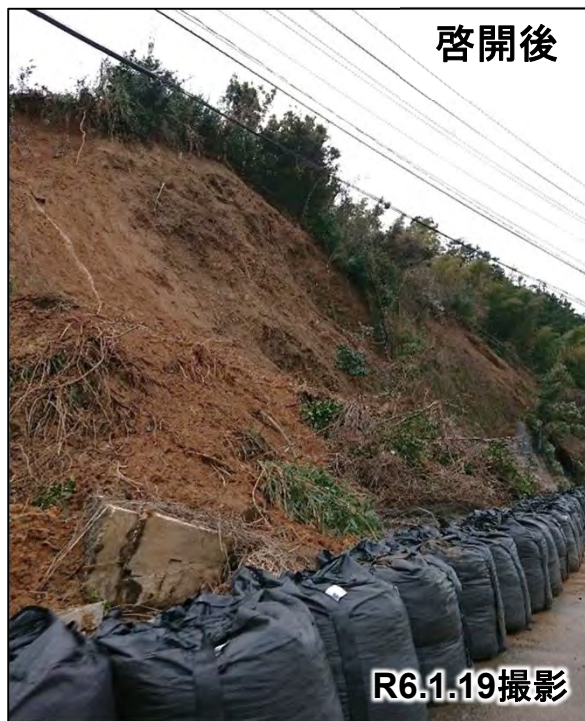
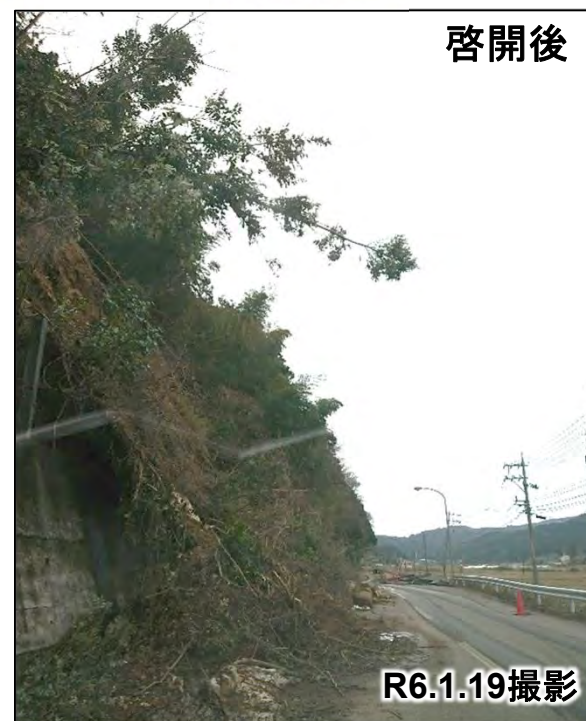
● 輪島市河井町地内「河井中央交差点」から約3.1km地点(輪島市稲屋町付近)の崩壊箇所の状況

啓開済

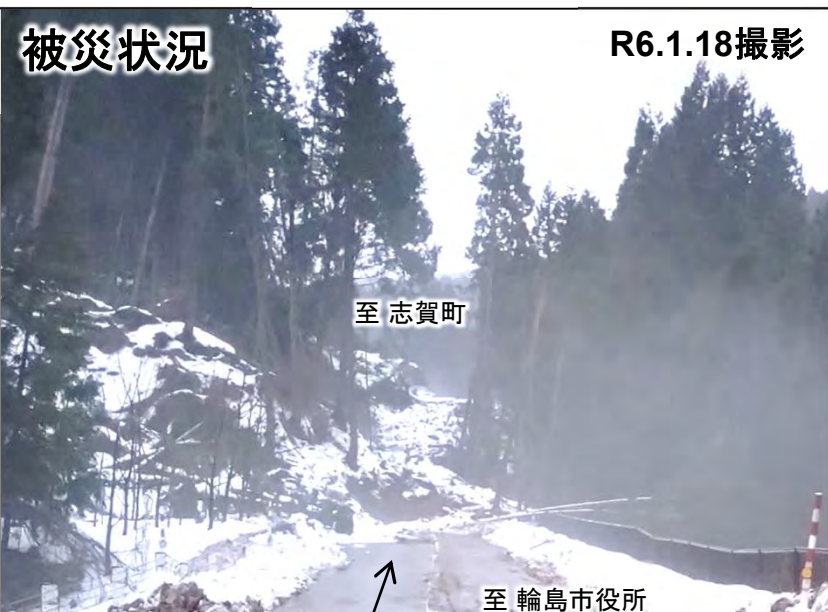
● 輪島市河井町地内「河井中央交差点」から約7.9km地点(輪島市縄又町付近)の崩落箇所状況

啓開済
(迂回路整備)

緊急車両等のみ
通行可能

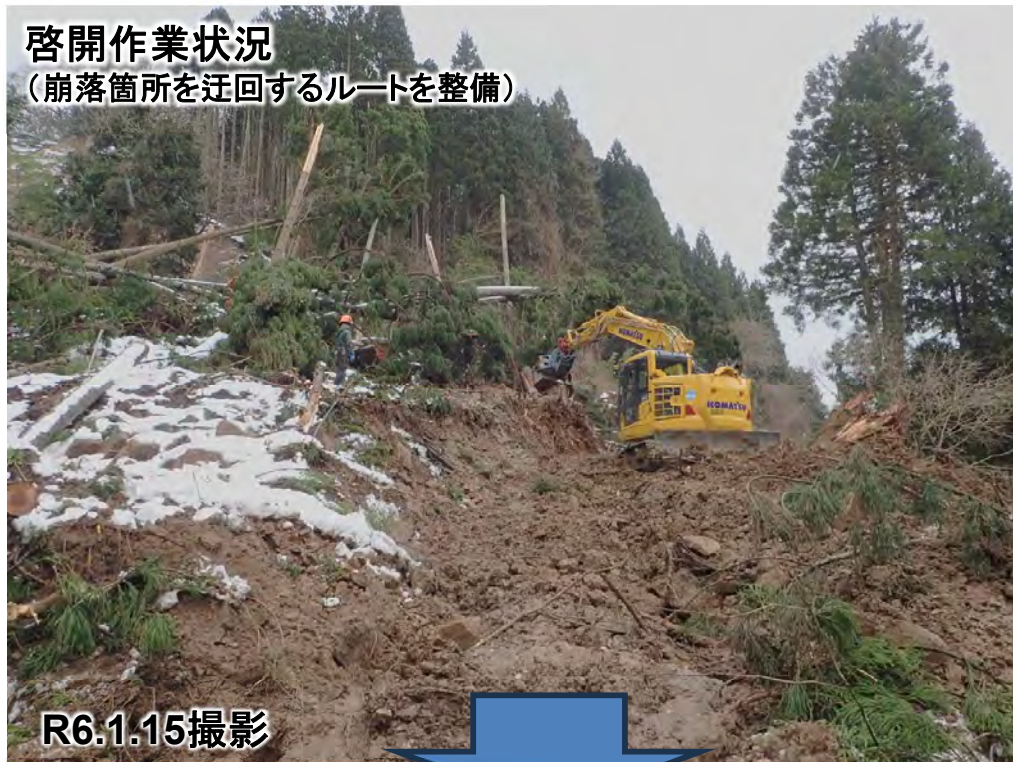
啓開作業状況

(崩落箇所を迂回するルートを整備)

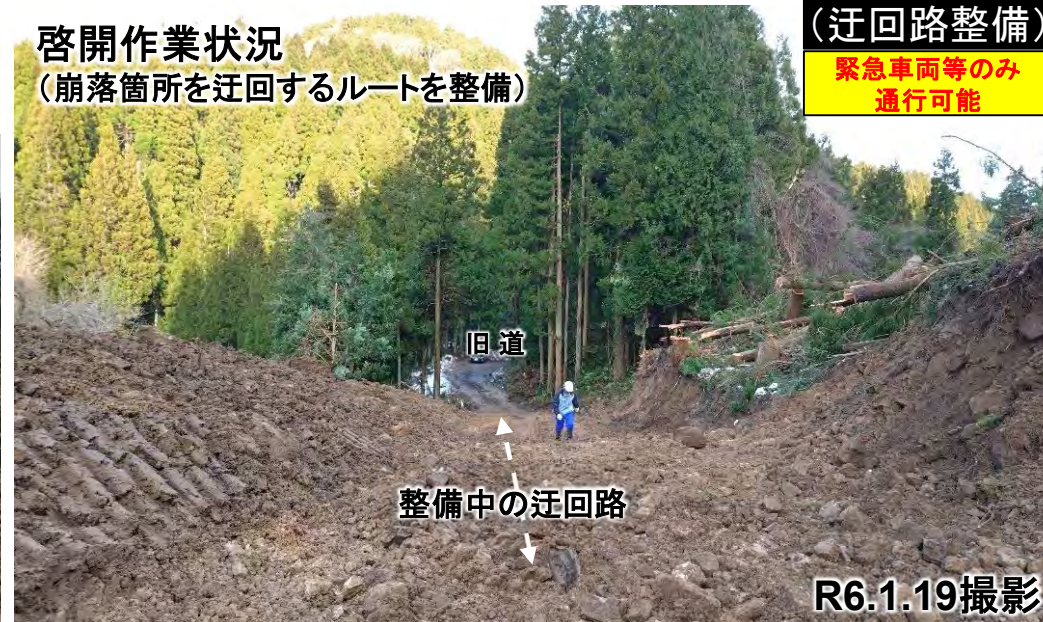
啓開作業状況

(崩落箇所を迂回するルートを整備)

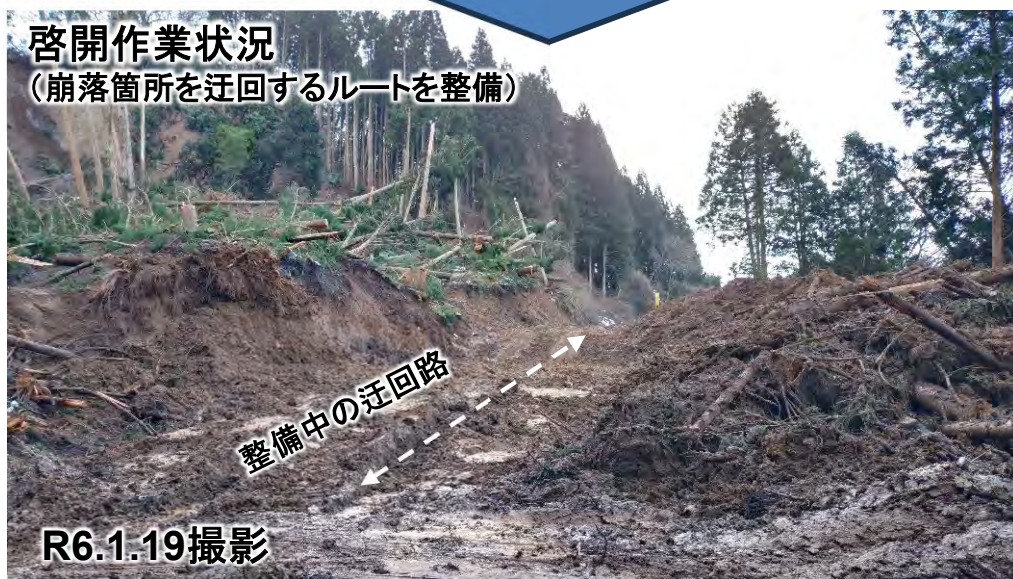
啓開作業状況

(崩落箇所を迂回するルートを整備)

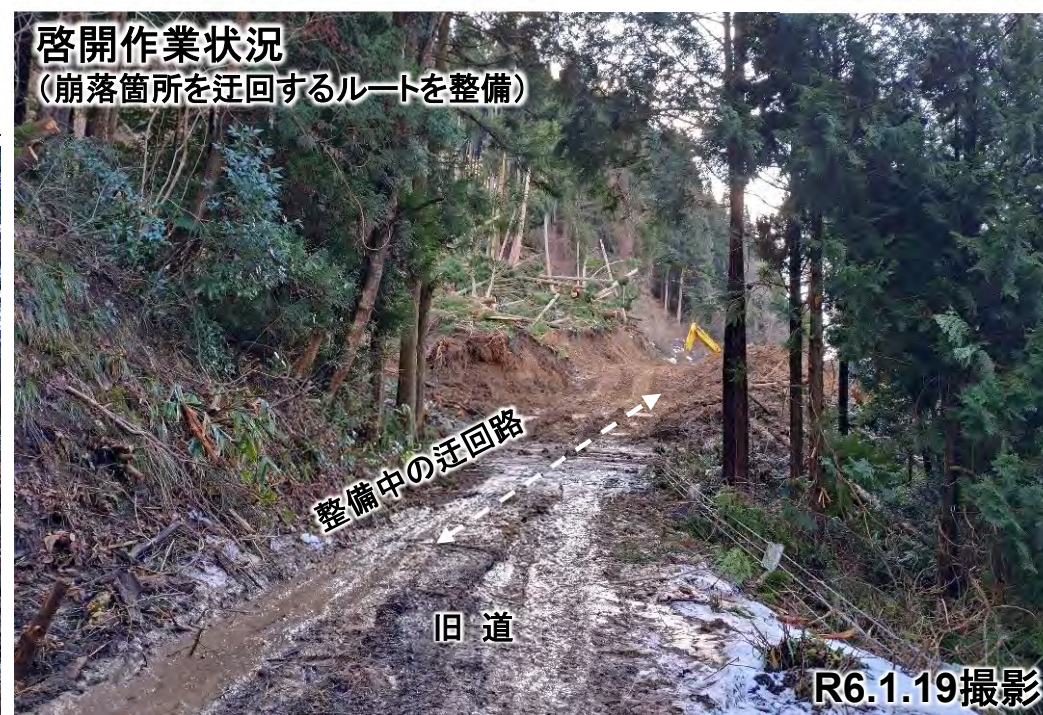
啓開作業状況

(崩落箇所を迂回するルートを整備)

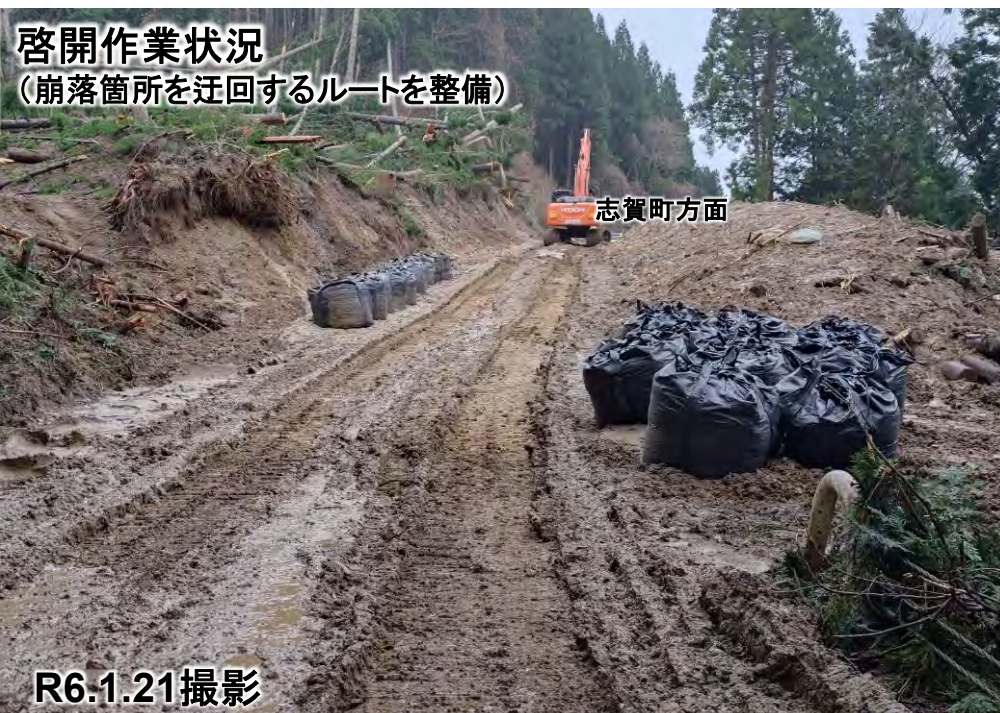
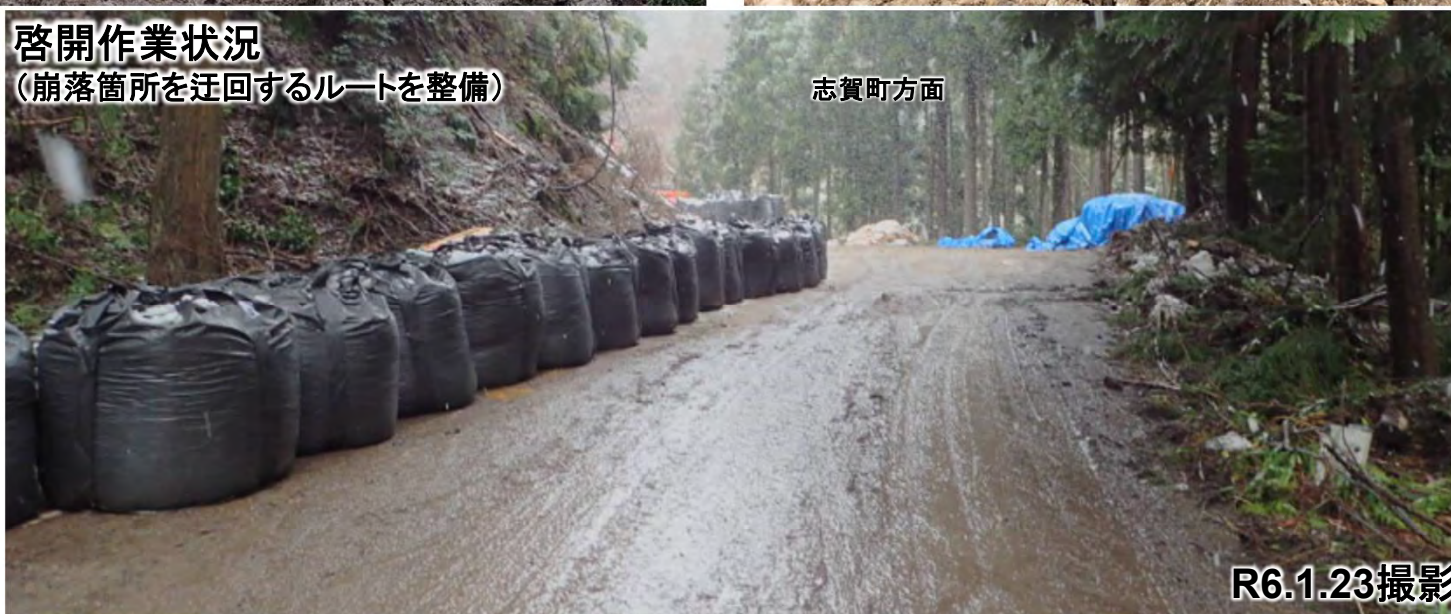
● 輪島市河井町地内「河井中央交差点」から約7.9km地点(輪島市縄又町付近)の崩落箇所の状況

啓開済
(迂回路整備)

緊急車両等のみ
通行可能

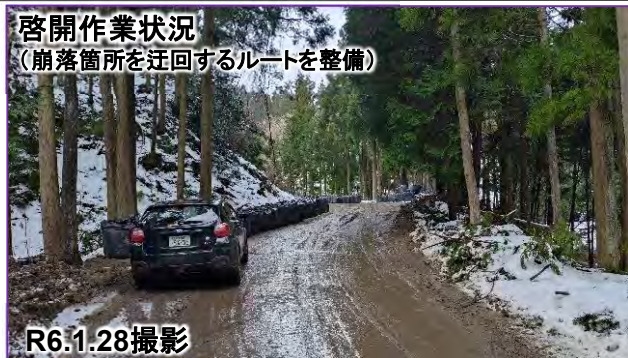
R6.1.28撮影

啓開作業状況
(崩落箇所を迂回するルートを整備)

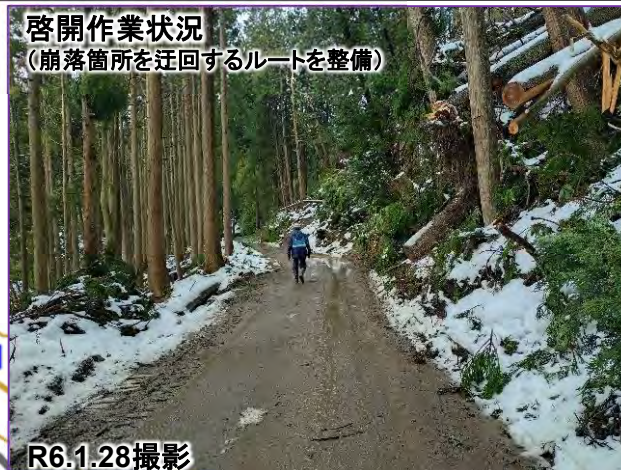
R6.1.28撮影

啓開作業状況
(崩落箇所を迂回するルートを整備)

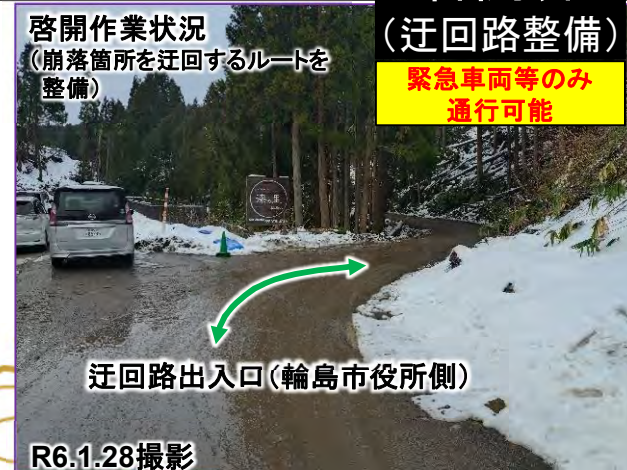
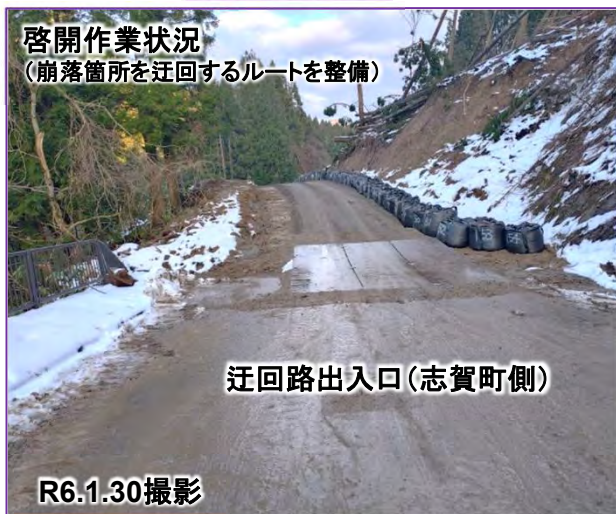
迂回路出入口(輪島市役所側)

啓開作業状況
(崩落箇所を迂回するルートを整備)

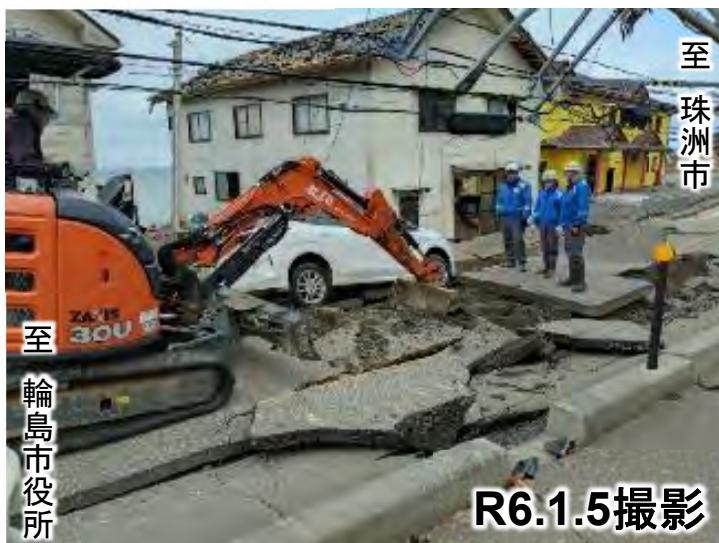
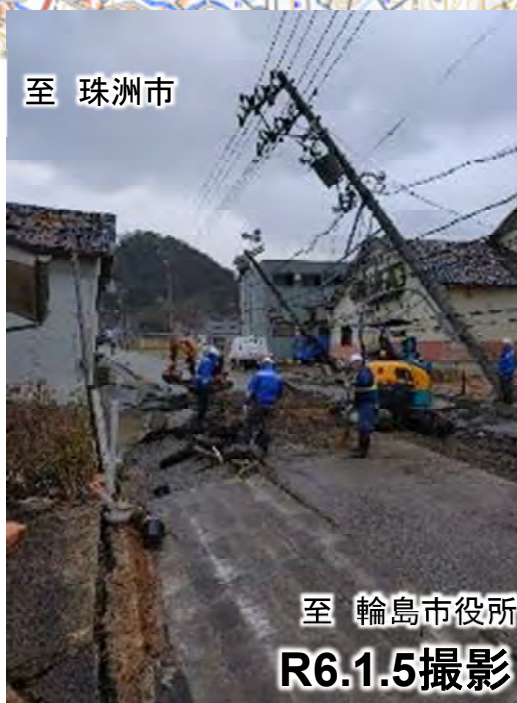
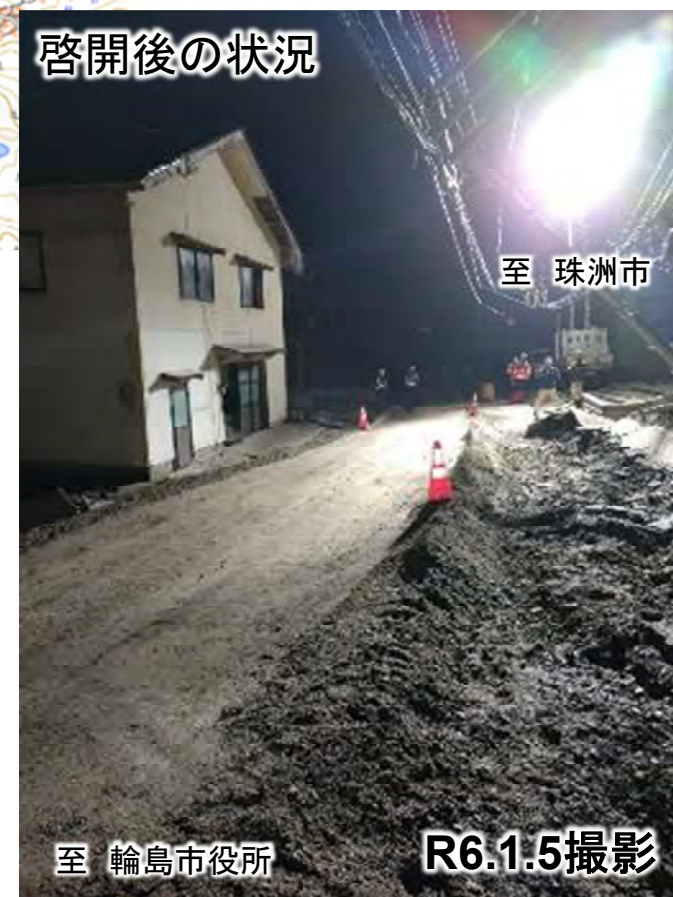
● 輪島市河井町地内「河井中央交差点」から約1.9km地点(輪島市稲舟町付近) 路面変状の様況

1/5啓開済

啓開後の状況
