● 輪島市門前町浦上地内「浦上交差点」から約0.8km地点 崩落箇所

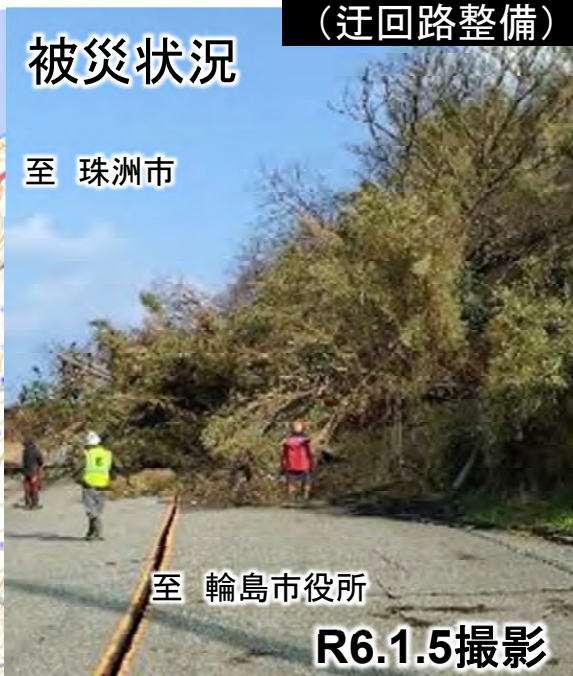
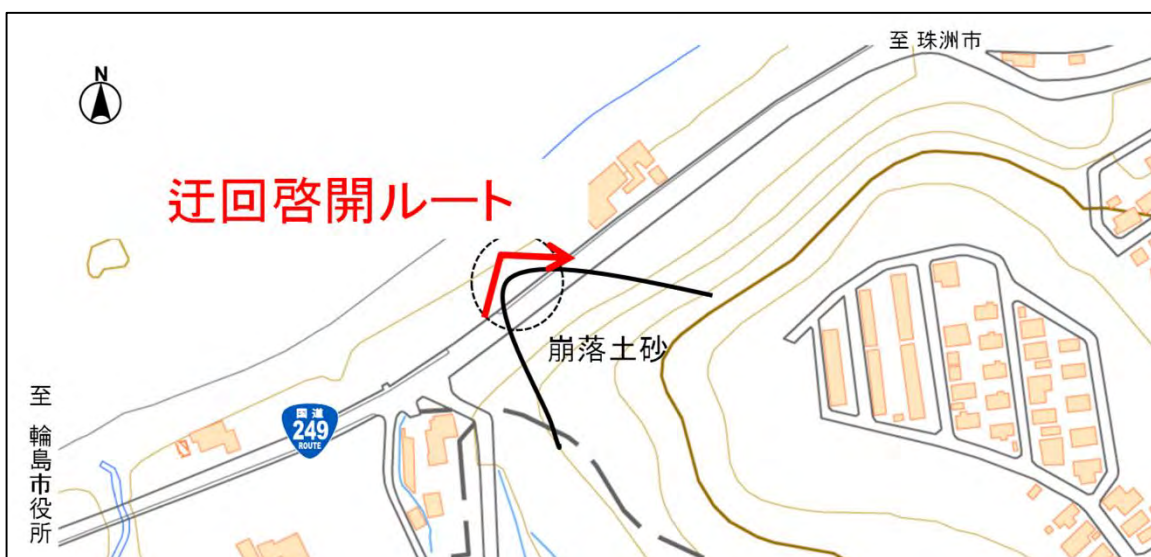
● 輪島市河井町地内「河井中央交差点」から約2.2km地点(輪島市稲舟町付近) 崩落箇所

被災状況

1/13啓開済
(迂回路整備)

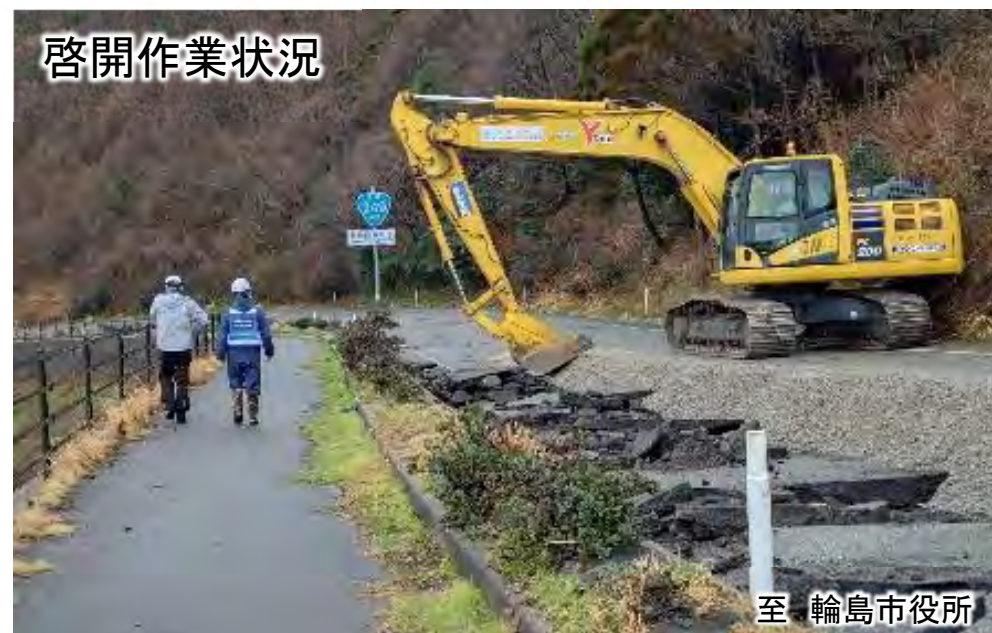
啓開作業状況

道の駅「千枚田ポケットパーク」から珠洲市側約0.8km地点で、大規模崩落(啓開不可)のため通行止め。

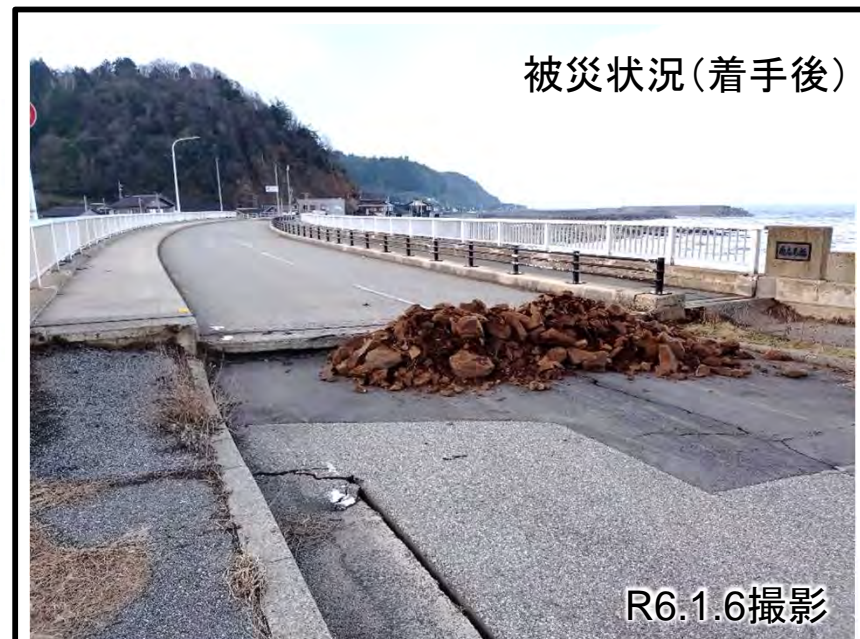
R6.1.6撮影

●輪島市里町地内「里町県道交差点」から西へ約1.6km 崩落箇所 1/6 啓開済

被災状況(着手後)

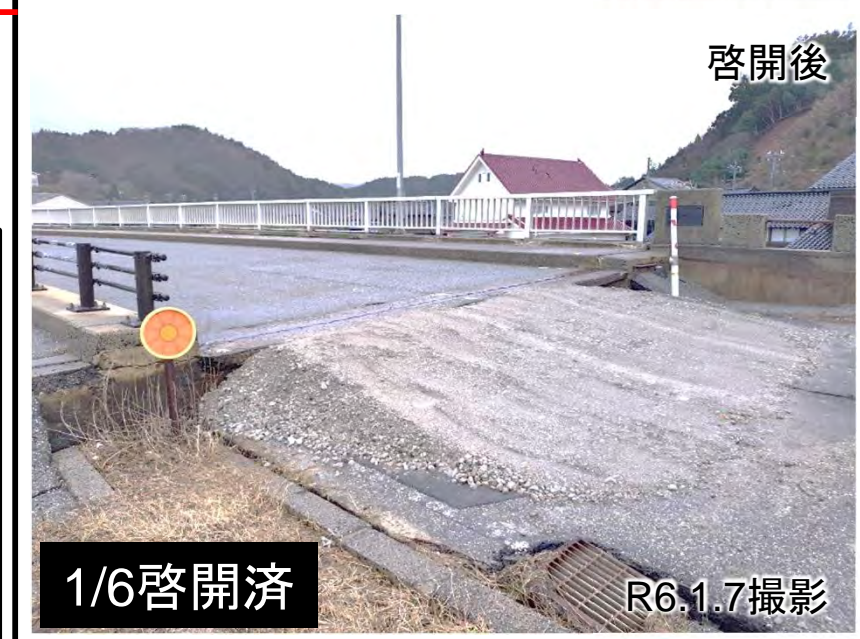
R6.1.7撮影

啓開後

1/6啓開済

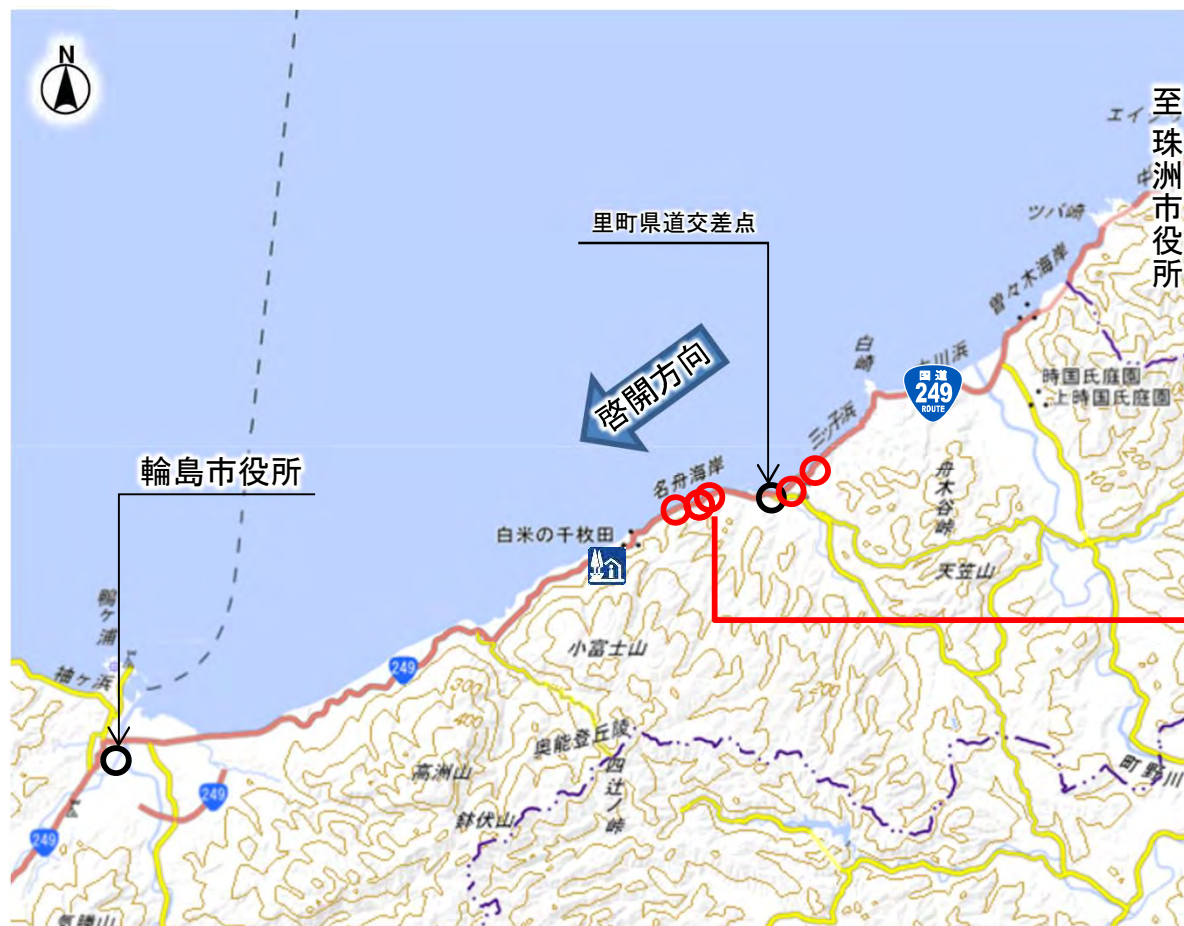
●輪島市里町地内「里町県道交差点」から西へ約1.6km 崩落箇所状況

1/7啓開済
