● 輪島市二俣町の国道249号「二俣町交差点」より約0.9km地点 (輪島市別所谷町) 崩壊箇所

# 令和6年能登半島地震 278 県道金蔵川西線の状況

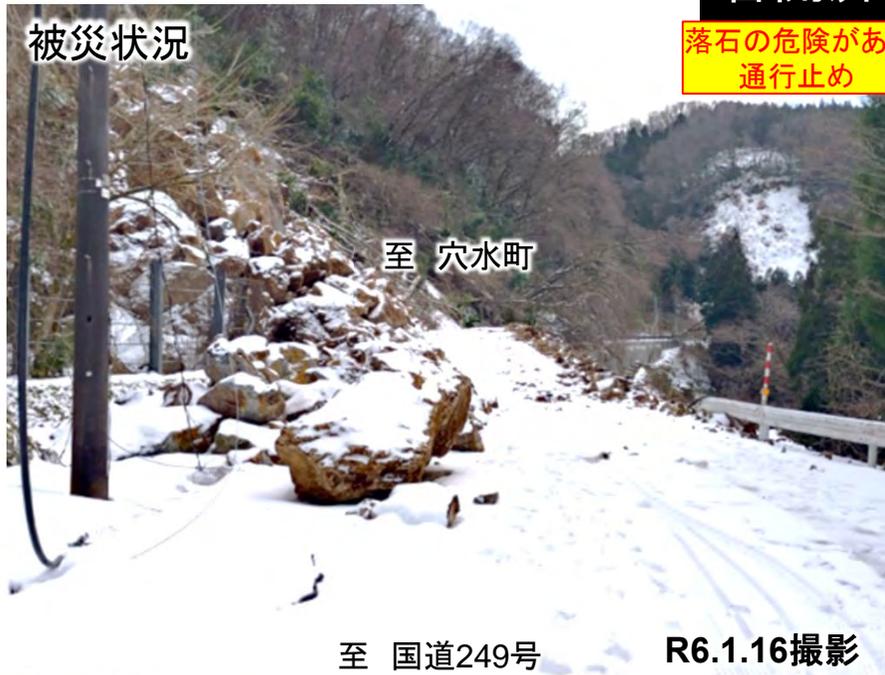
落石の危険があり  
通行止め

被災状況

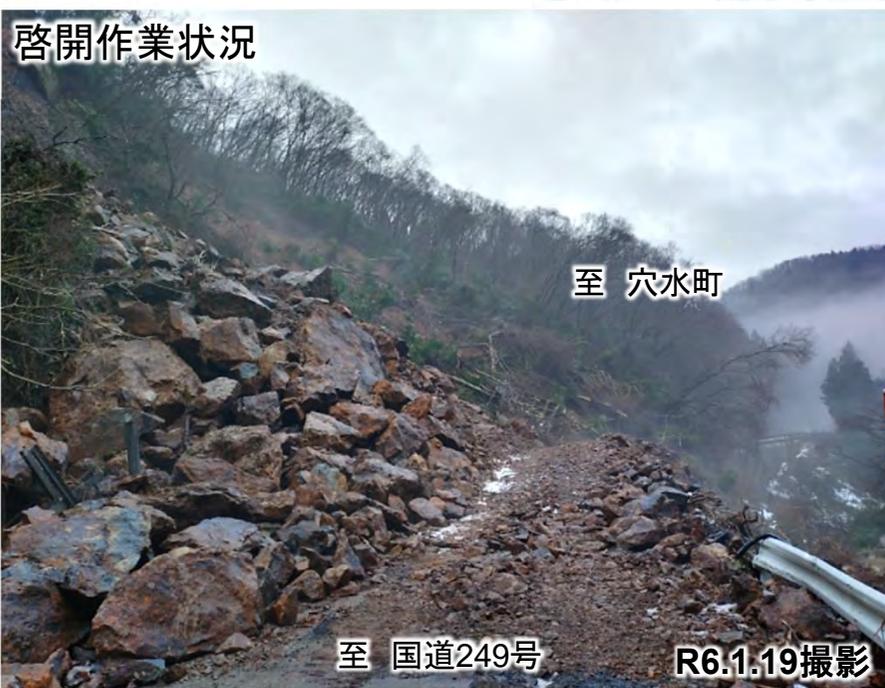
啓開作業状況

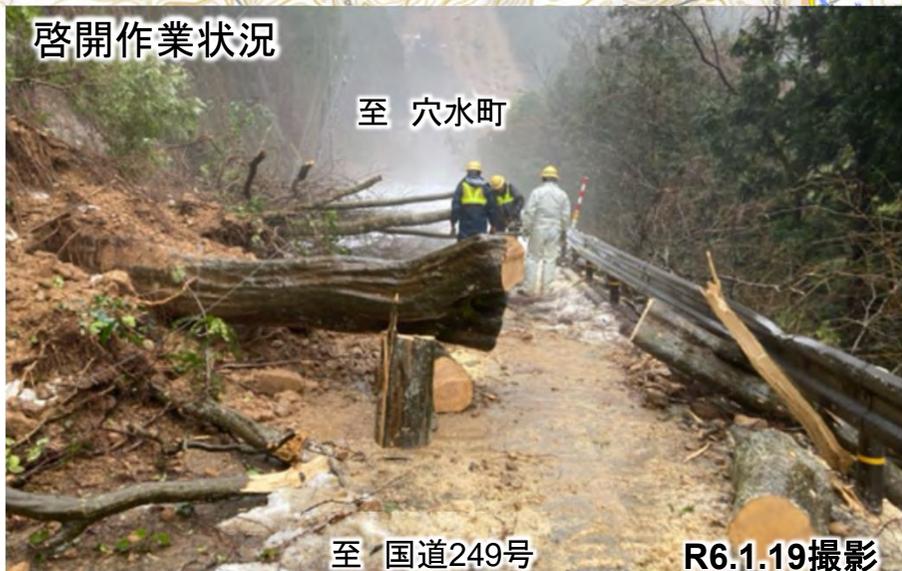
啓開作業状況

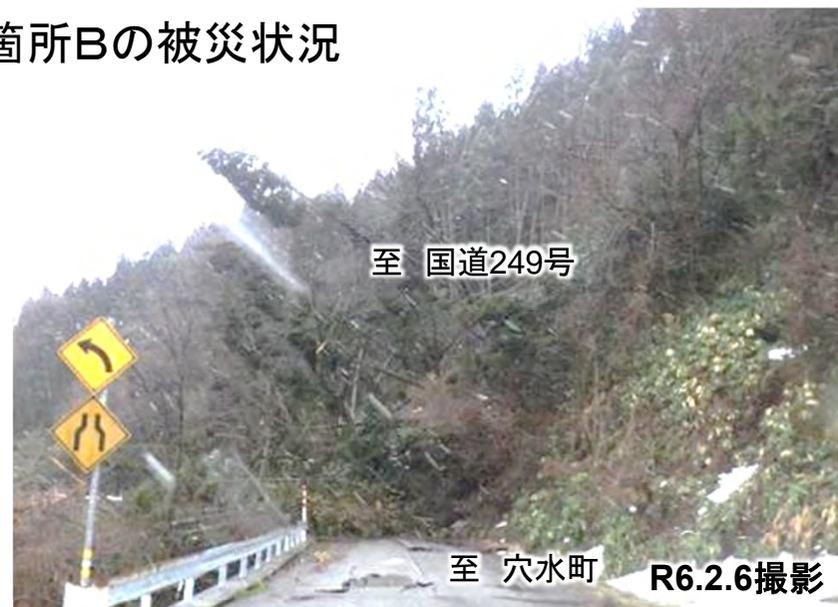
崩落箇所Bの被災状況

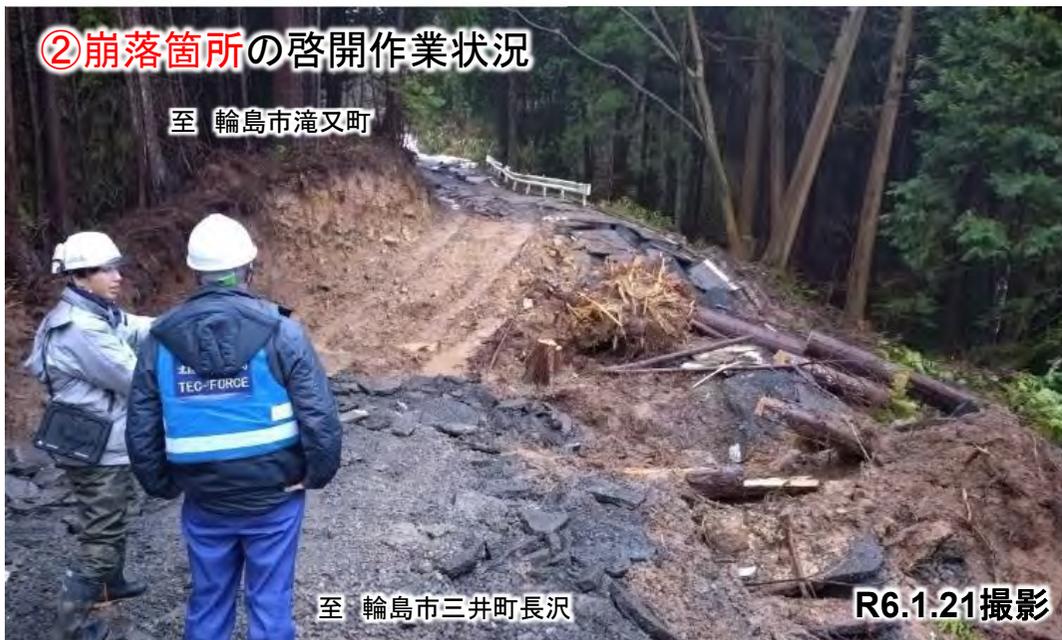
②崩落箇所の啓開作業状況

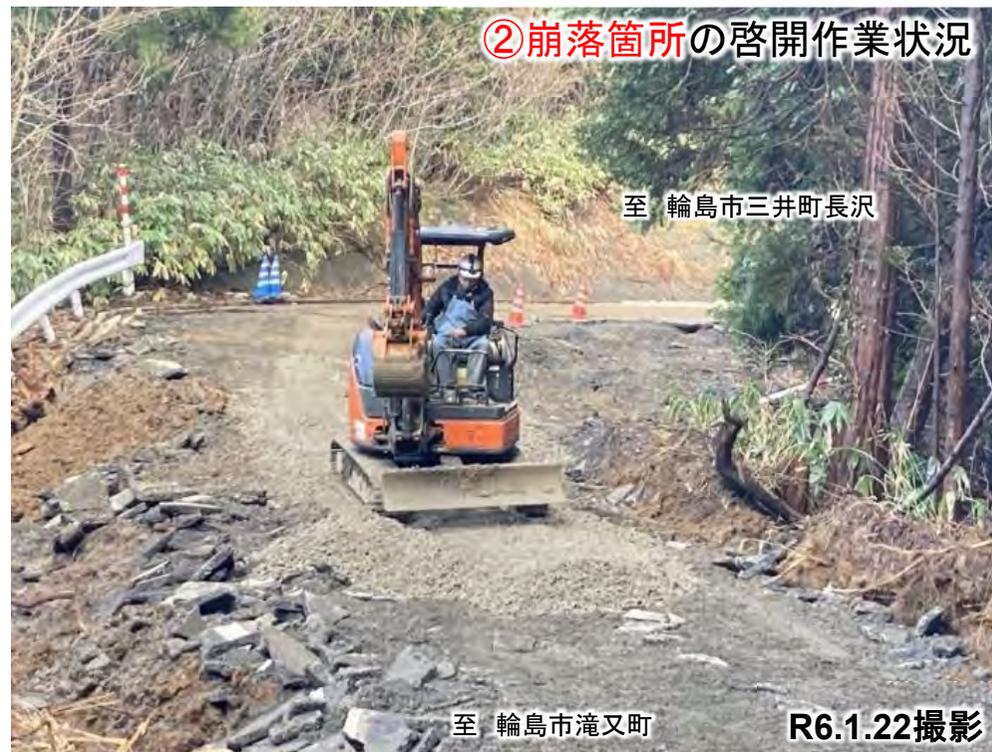
②崩落箇所の啓開作業状況

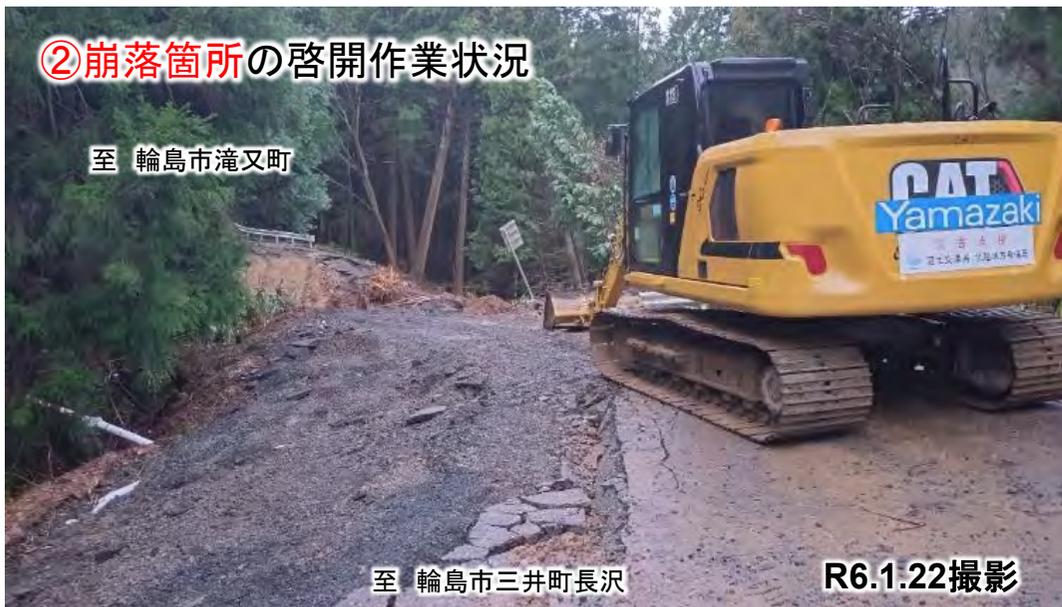
②崩落箇所の啓開作業状況

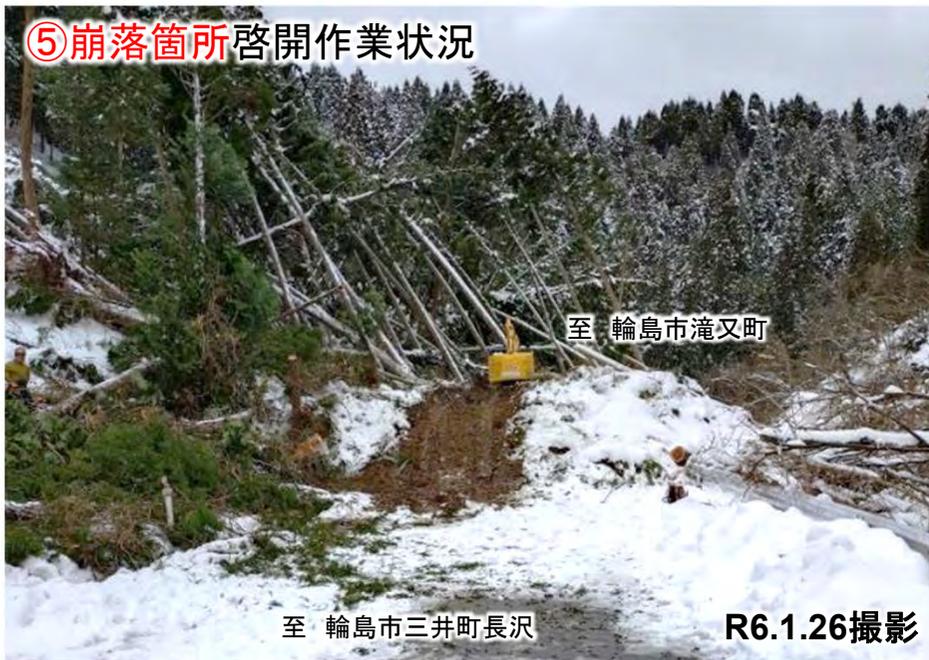
⑤崩落箇所啓開作業状況

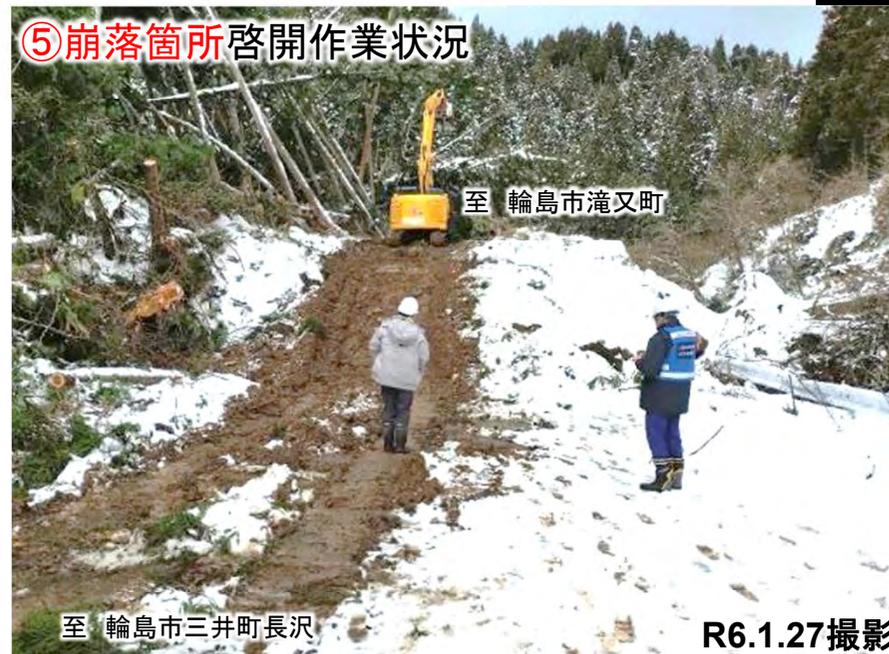
⑤崩落箇所啓開作業状況

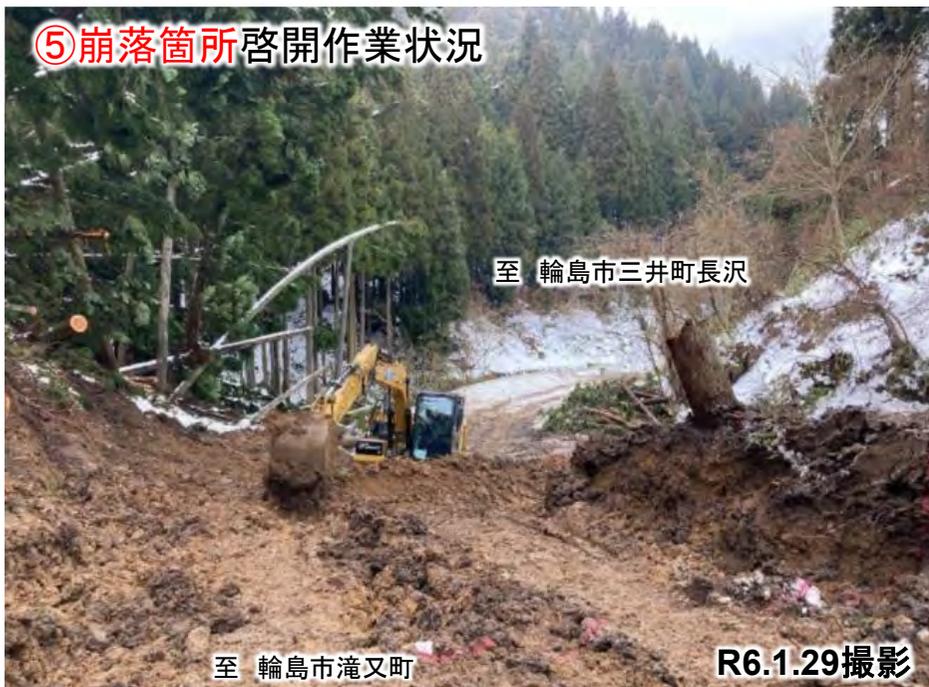
⑤崩落箇所啓開作業状況

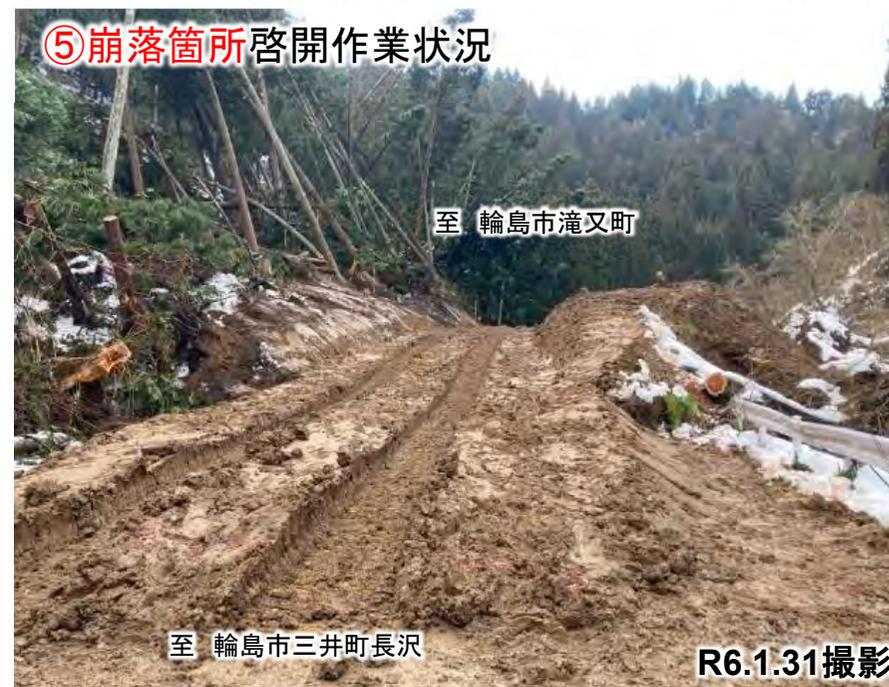
⑤崩落箇所啓開作業状況

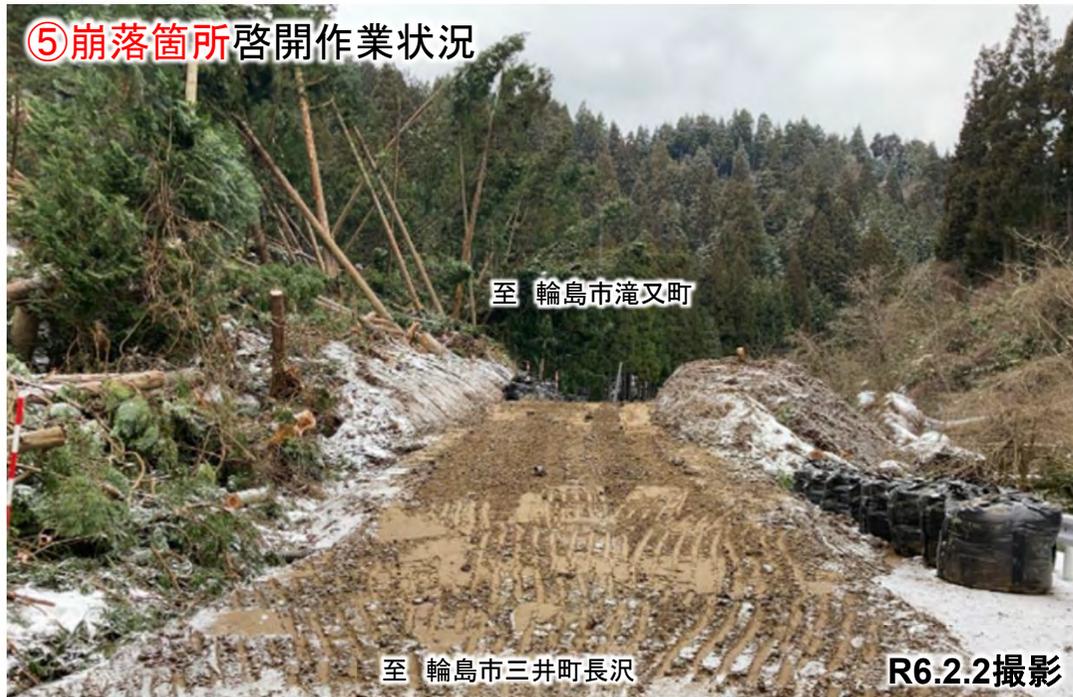
## ⑤崩落箇所啓開作業状況

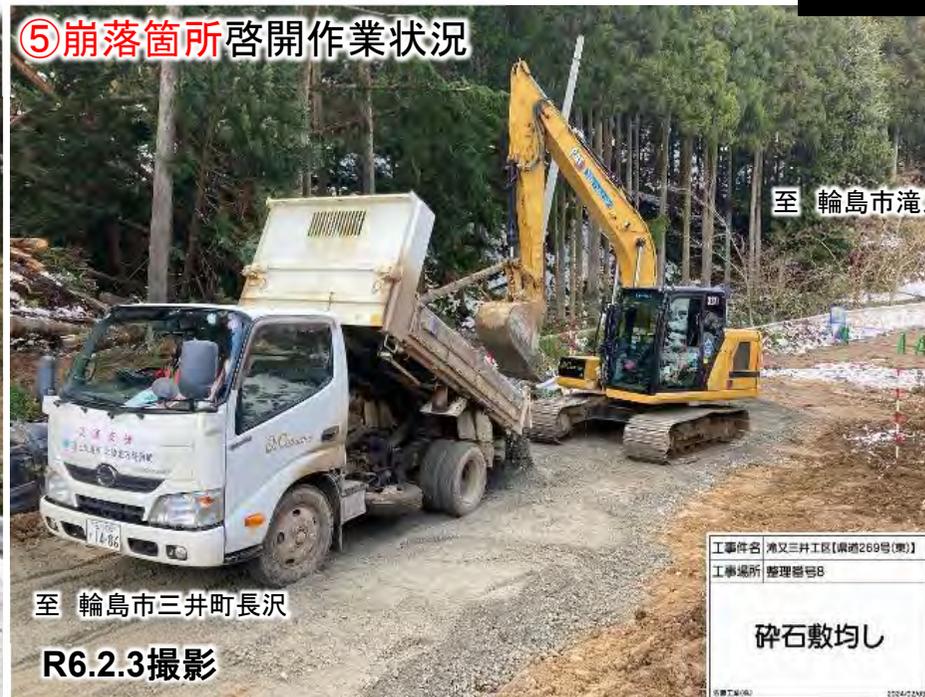
## ⑤崩落箇所啓開作業状況

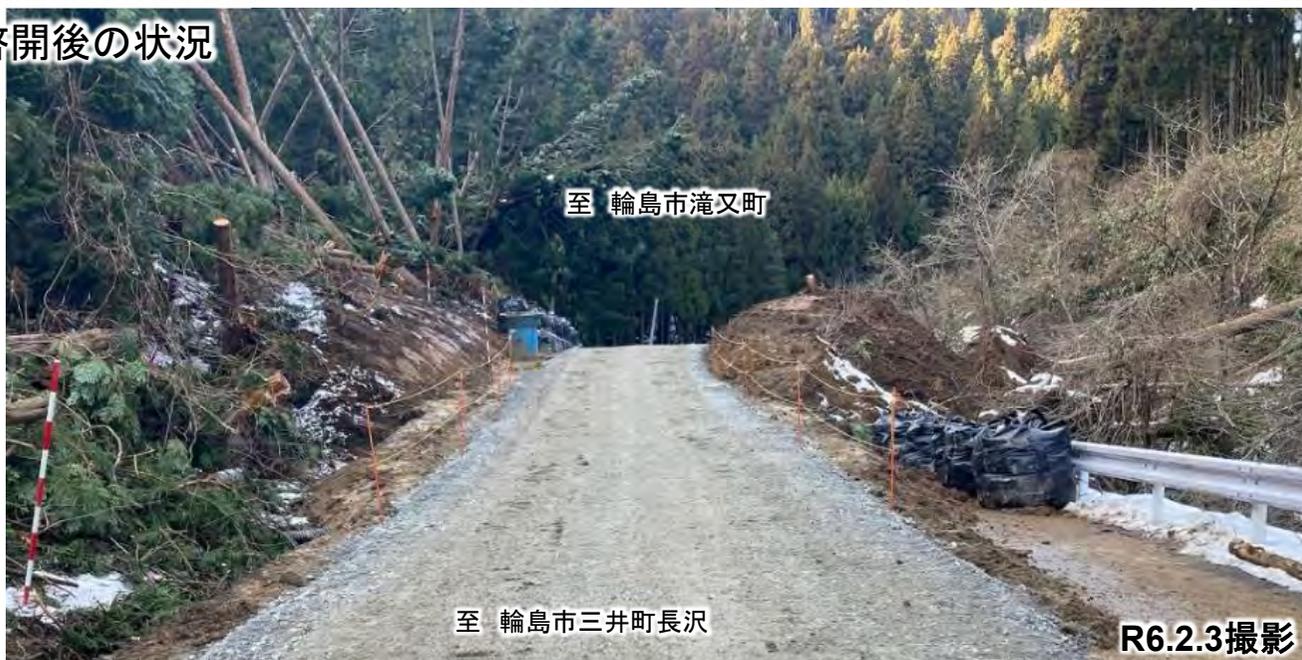
## 啓開後の状況

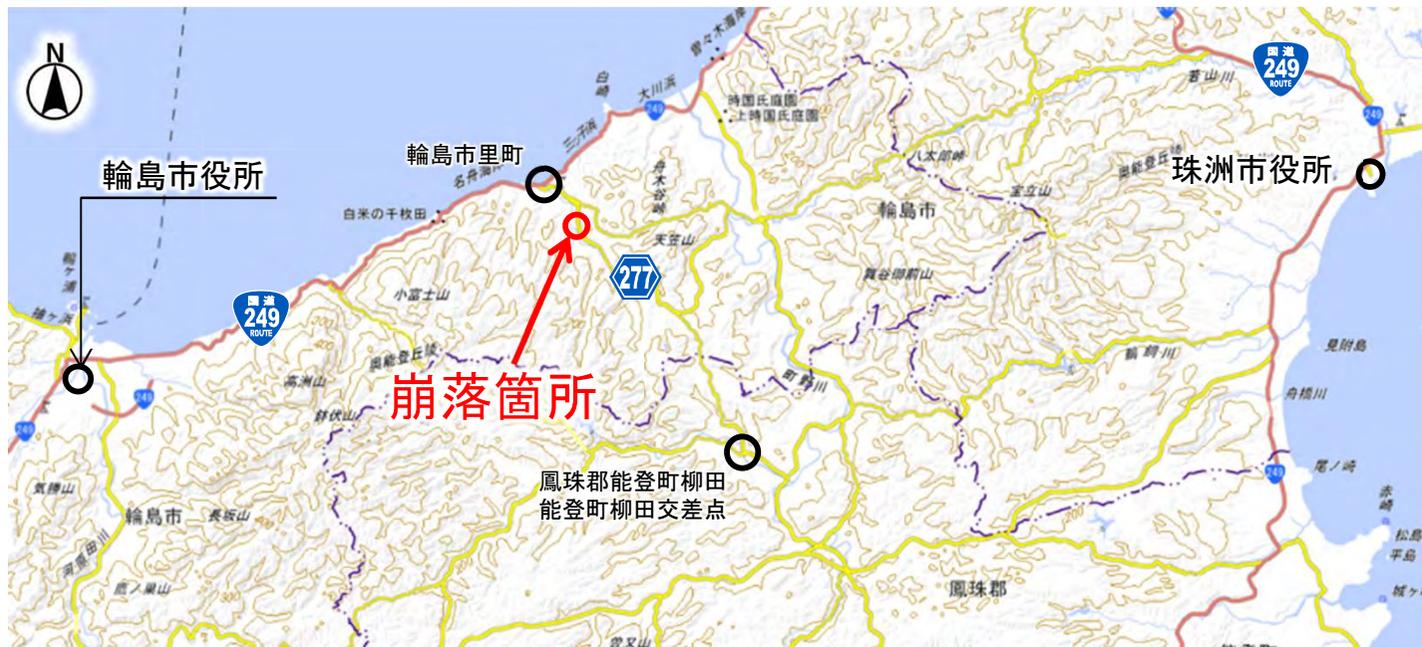
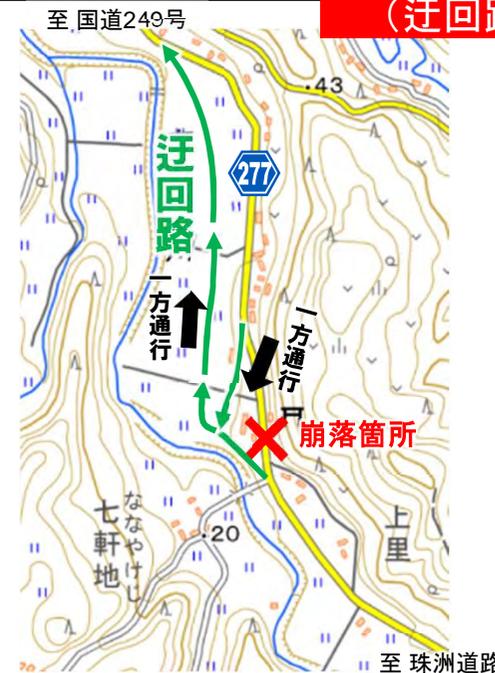
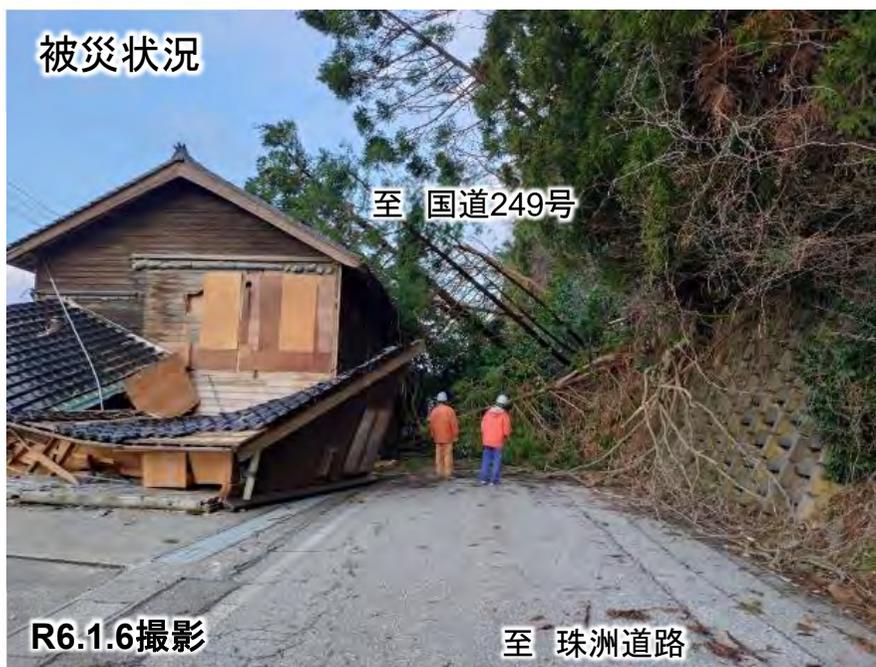
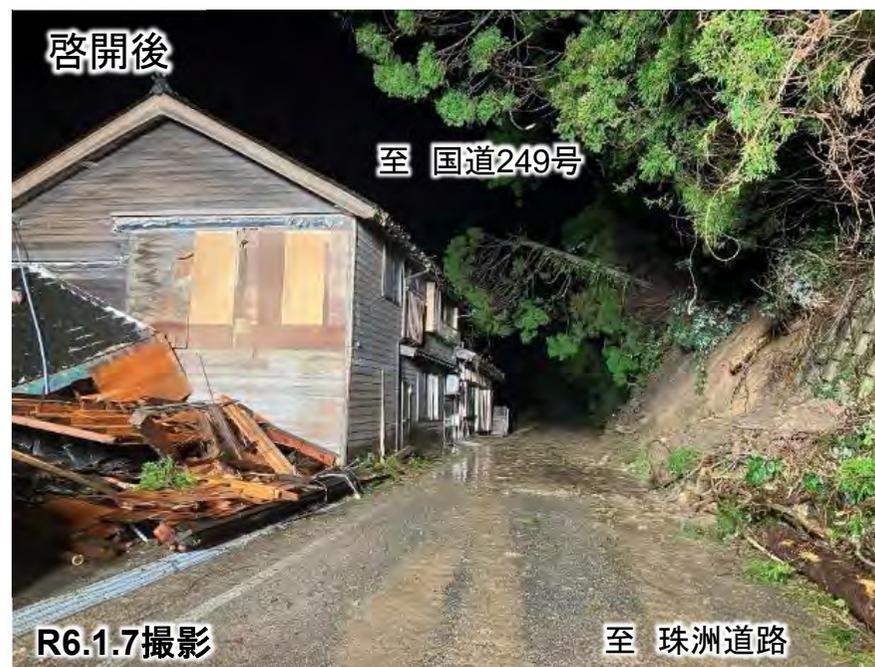
● 鳳珠郡能登町柳田「能登町柳田交差点」から約8.1km地点 輪島市里町 崩落箇所

啓開後再崩落  
(迂回路あり)

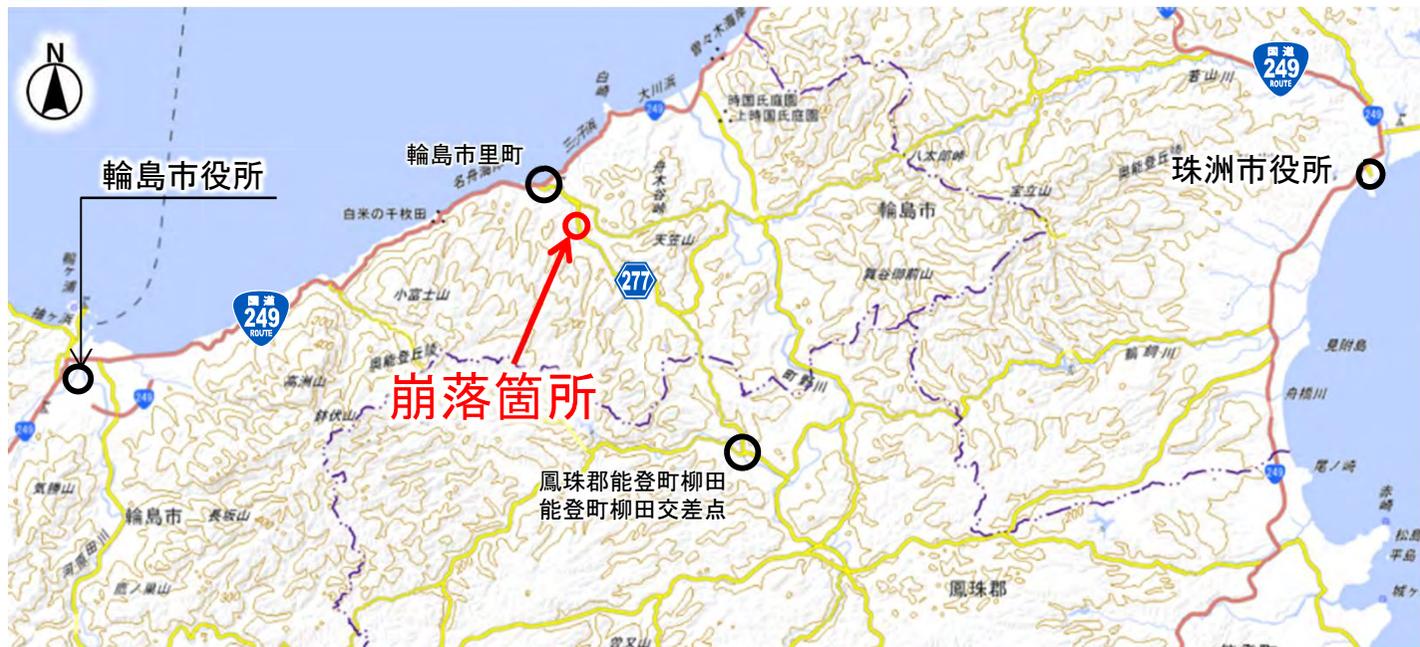
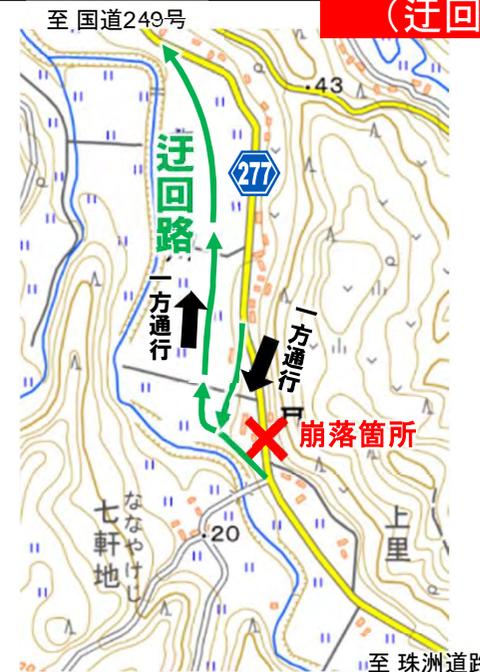
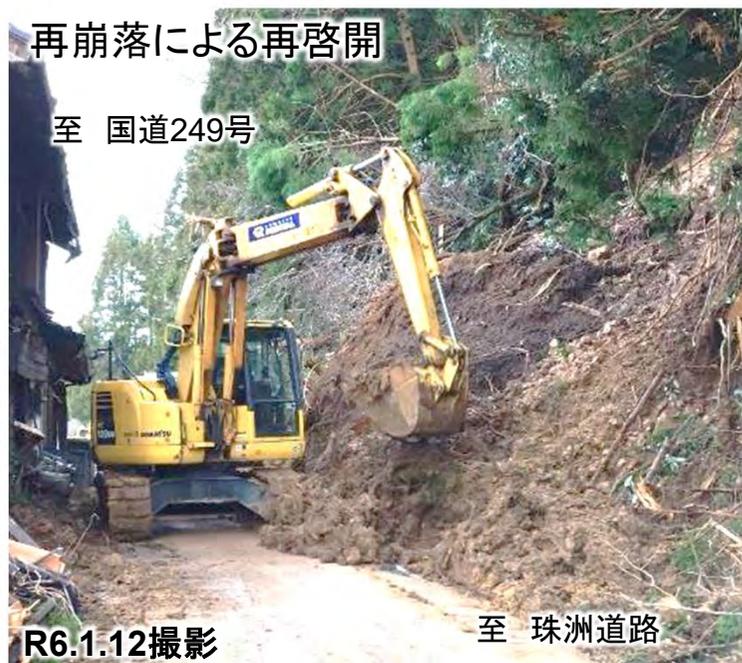
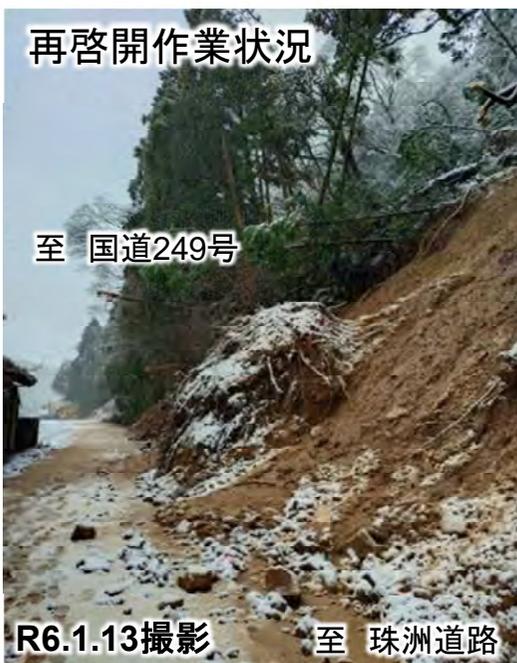
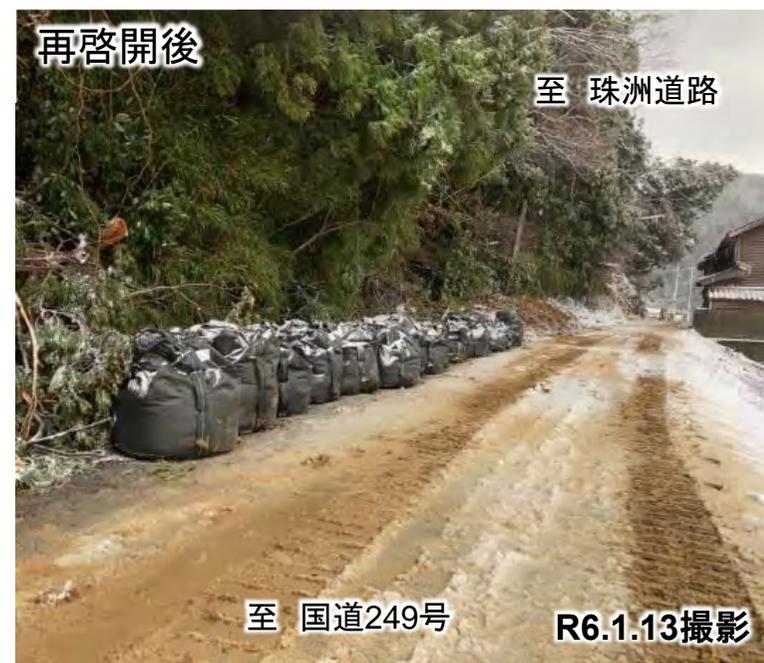
● 鳳珠郡能登町柳田「能登町柳田交差点」から約8.1km地点 輪島市里町 崩落箇所

啓開後再崩落  
(迂回路あり)

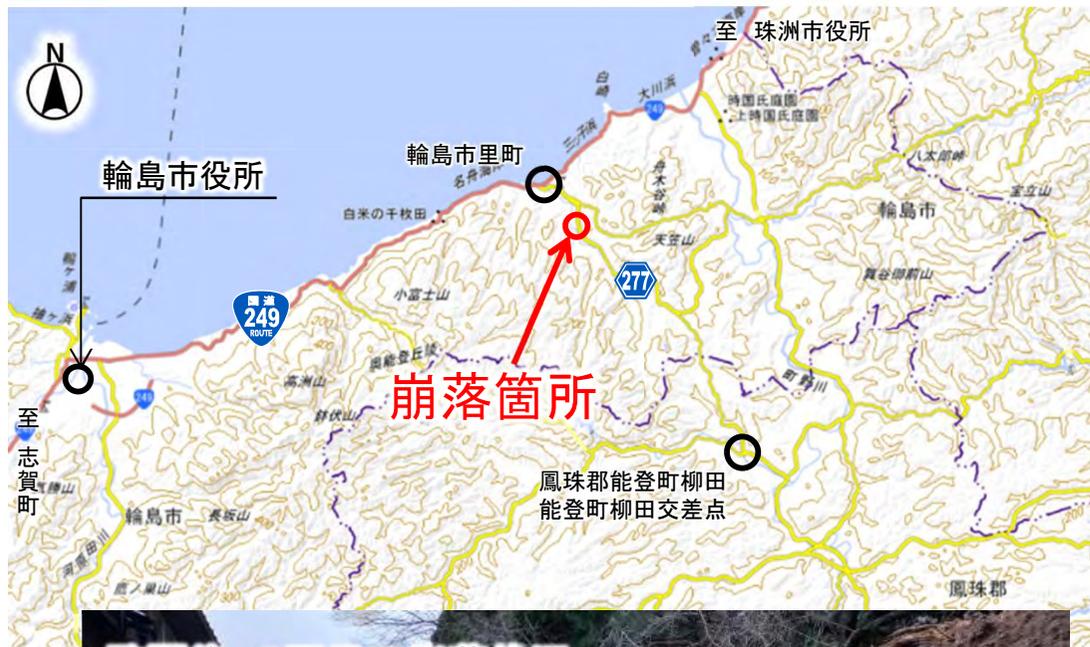
● 鳳珠郡能登町柳田「能登町柳田交差点」から8.1km地点 輪島市里町 崩落箇所

啓開後再崩落  
(迂回路あり)

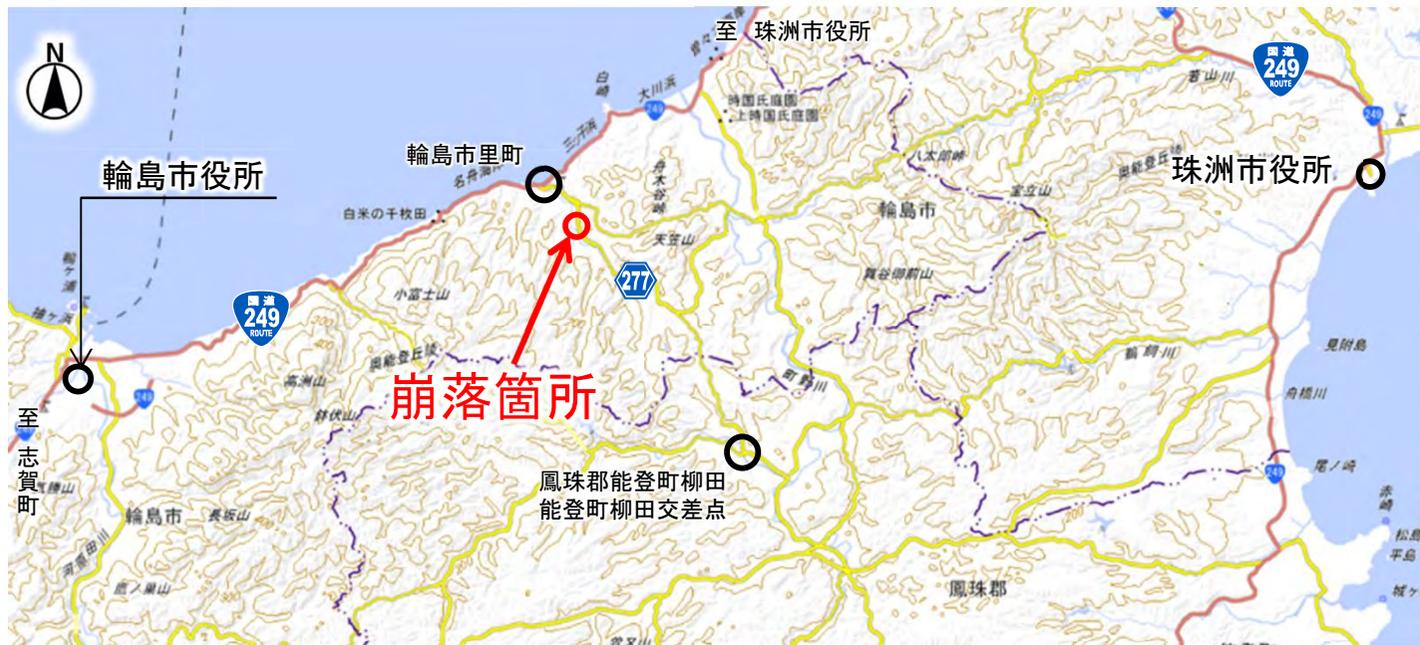
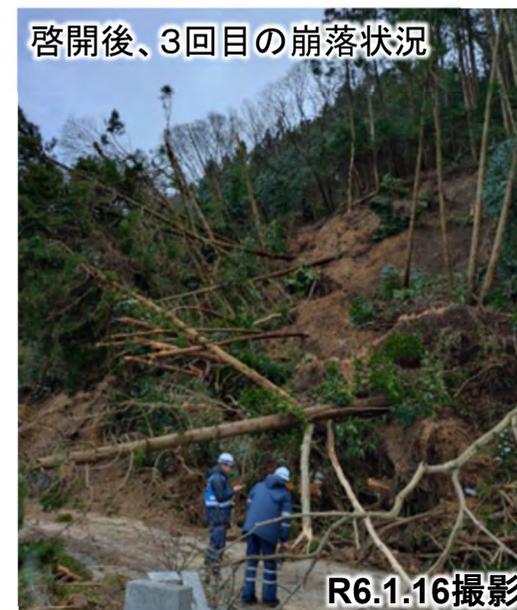
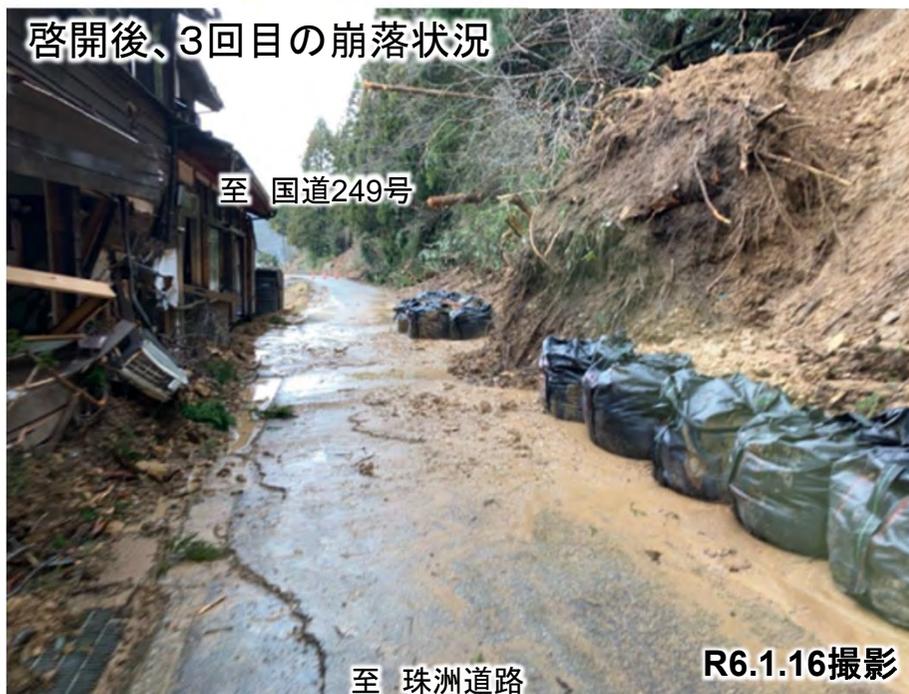
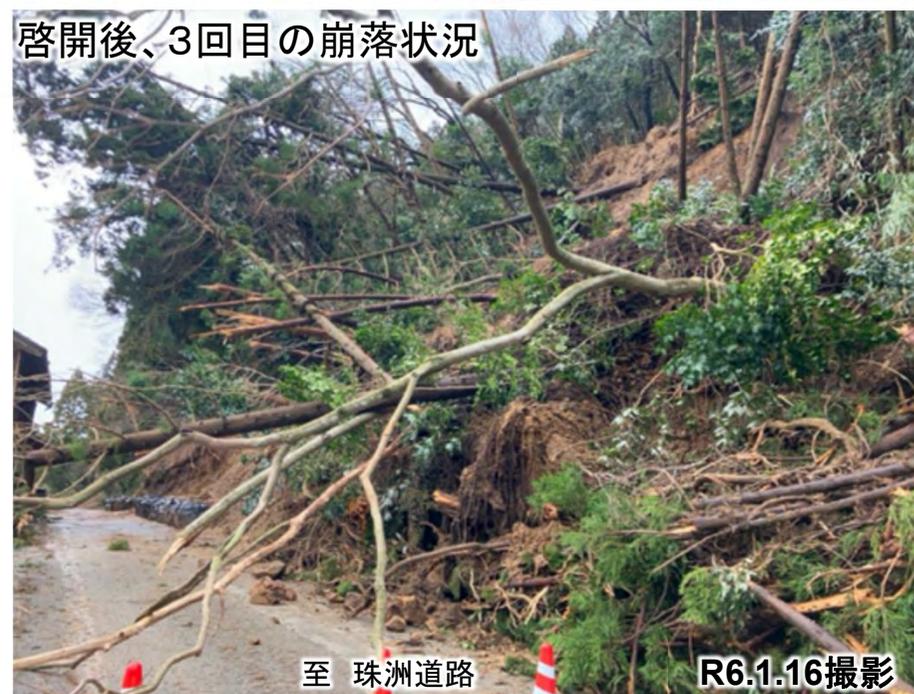
● 鳳珠郡能登町柳田「能登町柳田交差点」から8.1km地点 輪島市里町 崩落箇所

啓開後再崩落  
(迂回路あり)

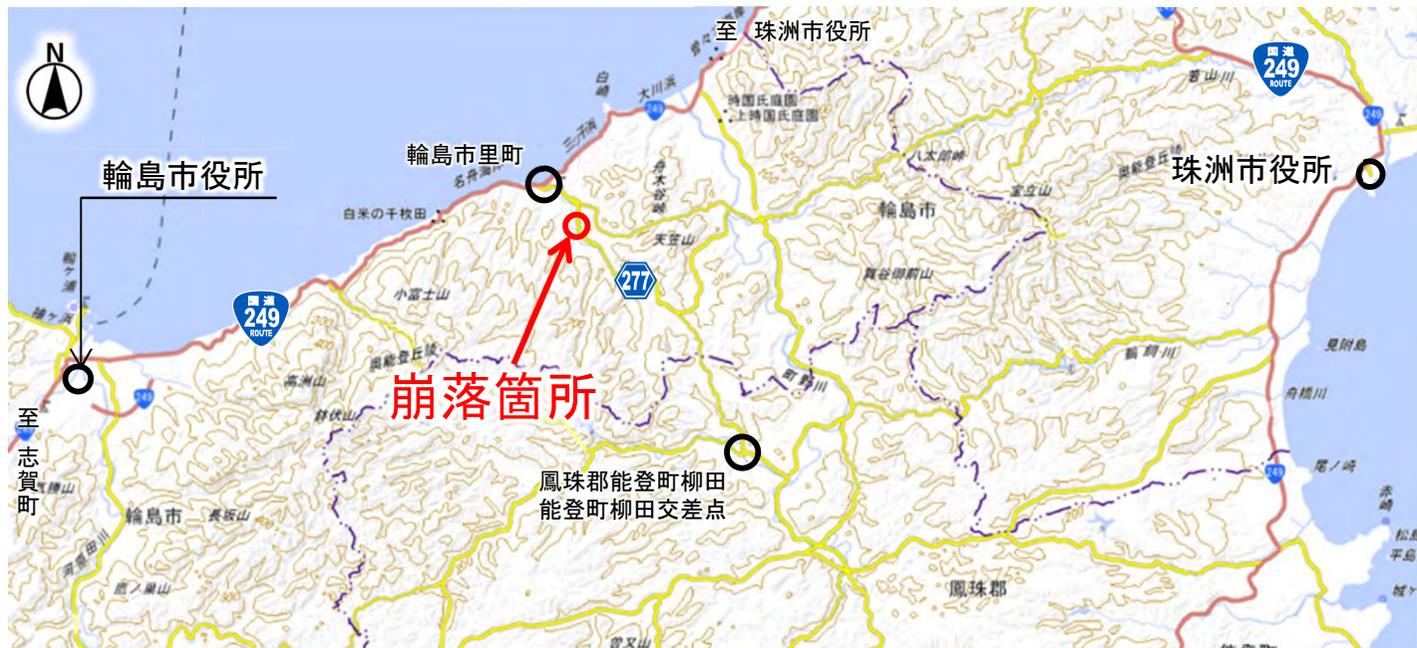
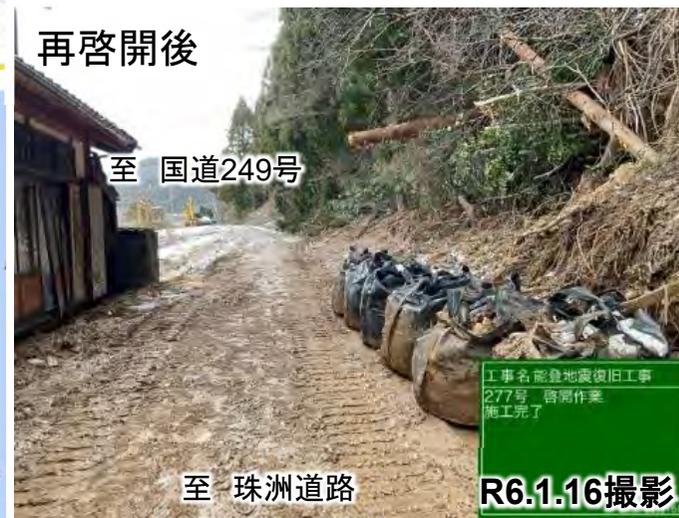
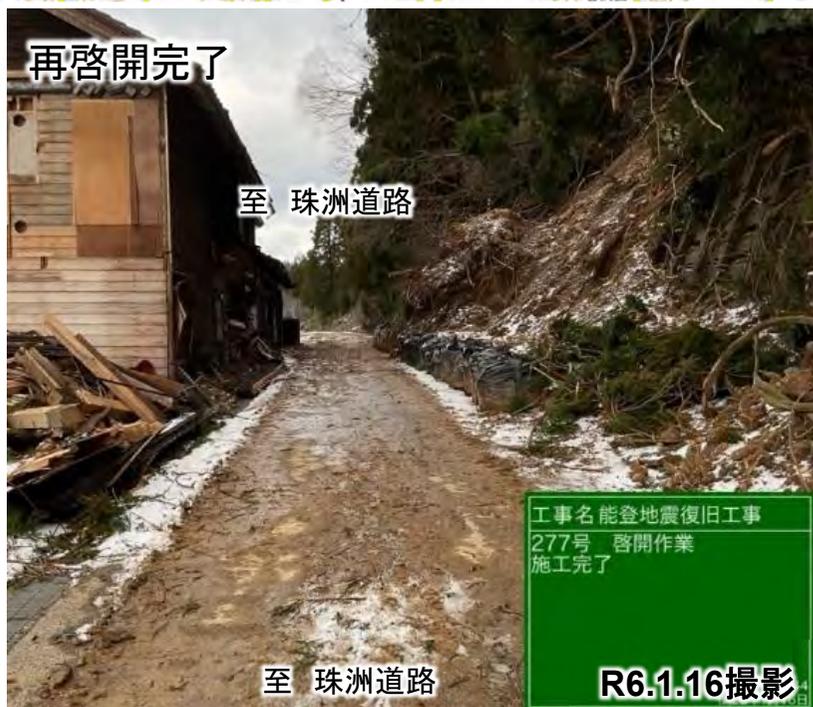
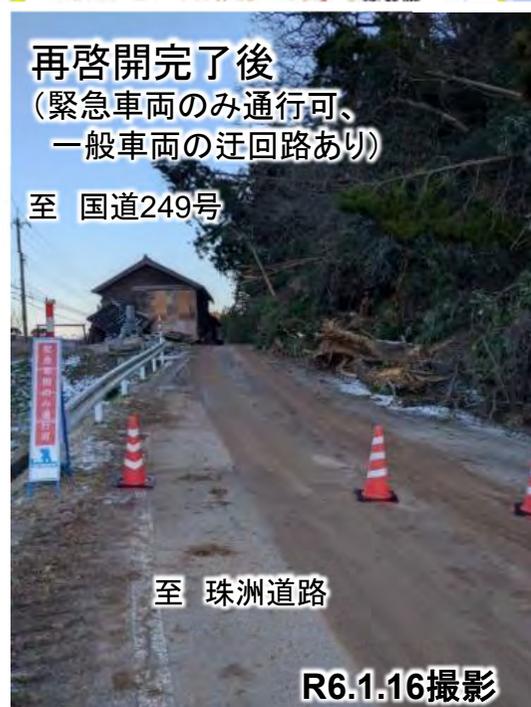
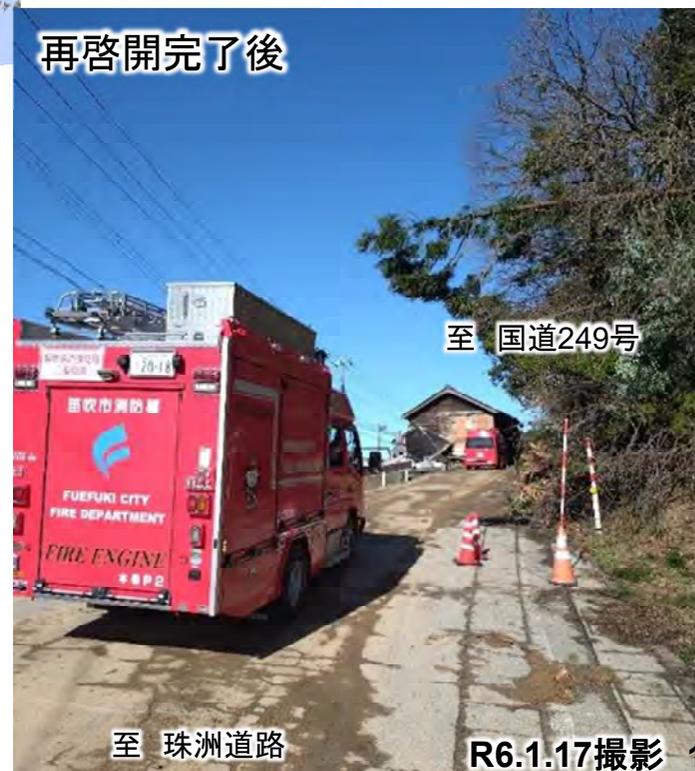
● 鳳珠郡能登町柳田「能登町柳田交差点」から8.1km地点 輪島市里町 崩落箇所

啓開後再崩落  
(迂回路あり)

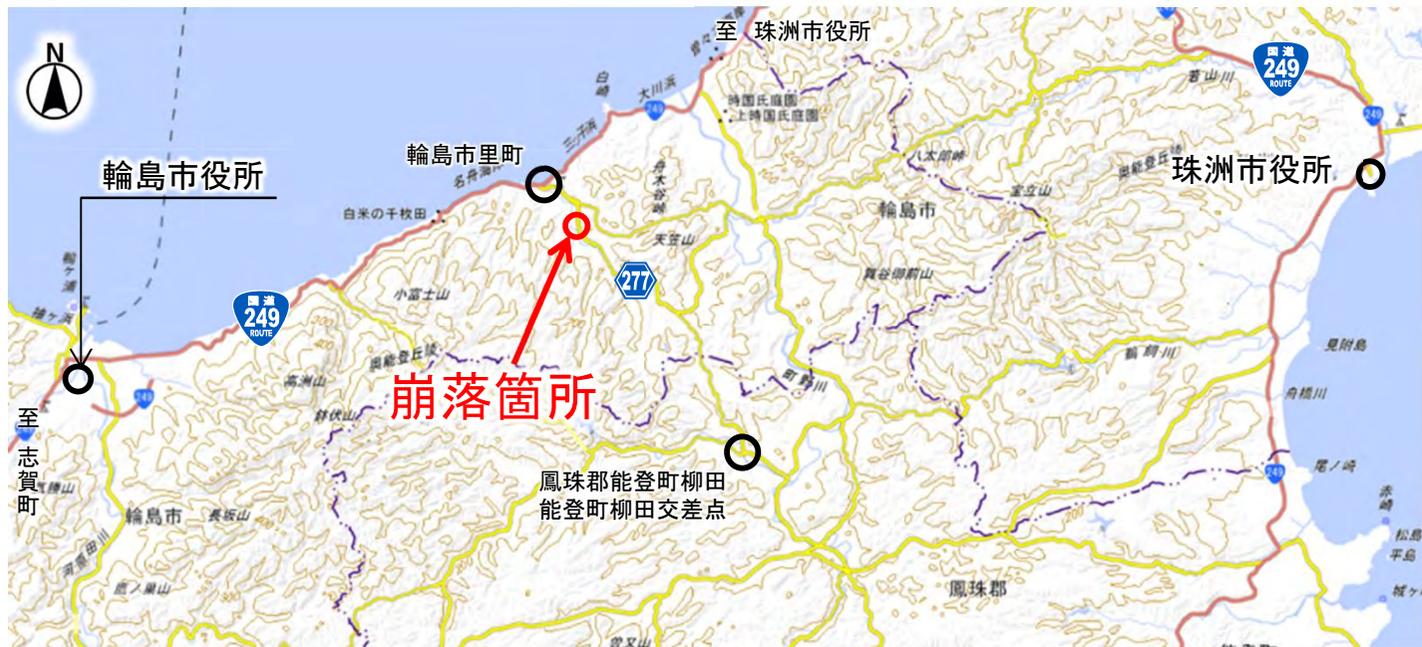
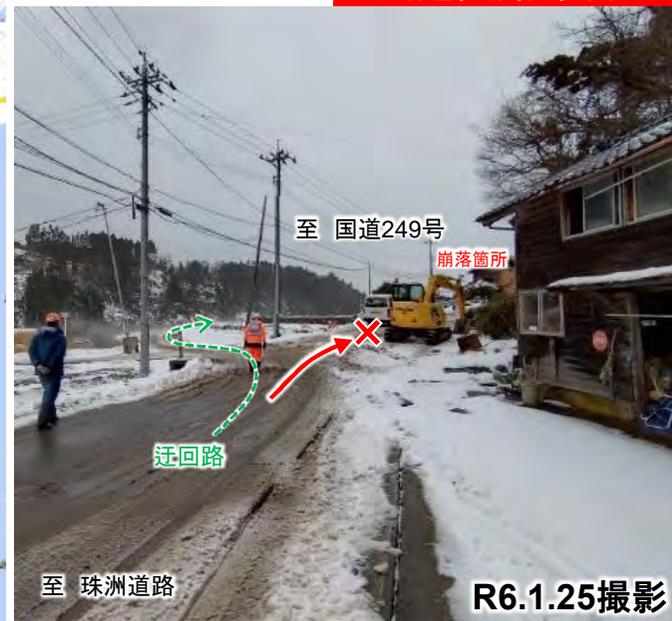
● 鳳珠郡能登町柳田「能登町柳田交差点」から8.1km地点 輪島市里町 崩落箇所

啓開後再崩落  
(迂回路あり)
