● 輪島市二俣町の国道249号「二俣町交差点」より約0.9km地点 (輪島市別所谷町) 崩壊箇所

# 令和6年能登半島地震 278 県道金蔵川西線の状況

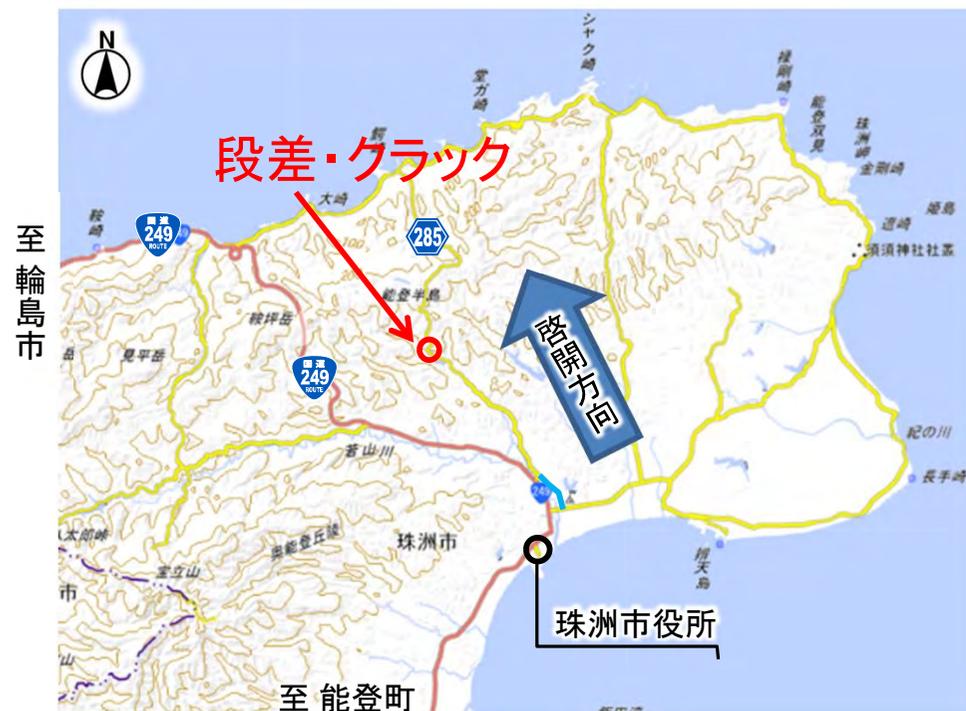
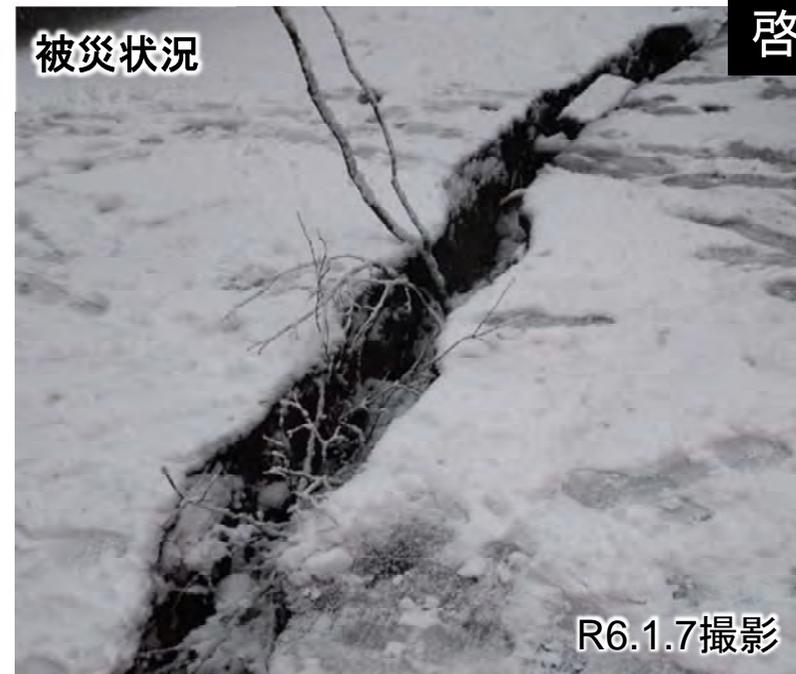
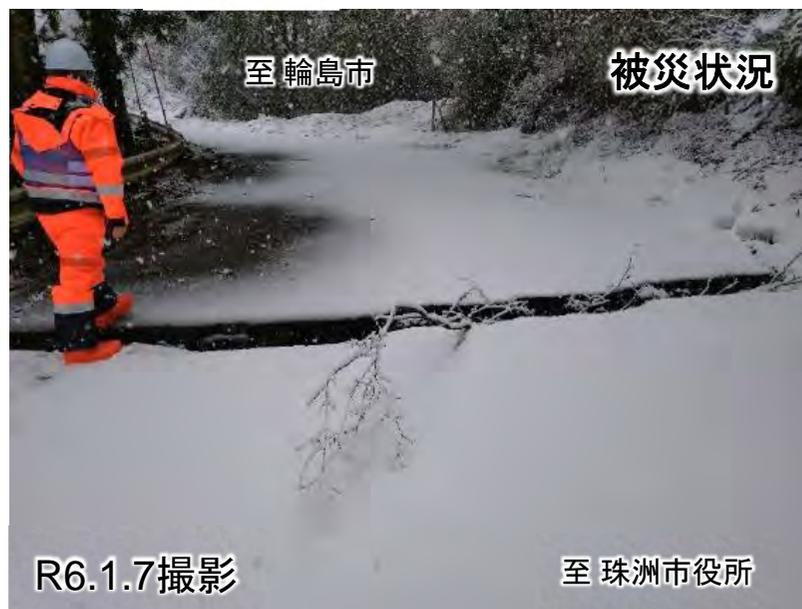
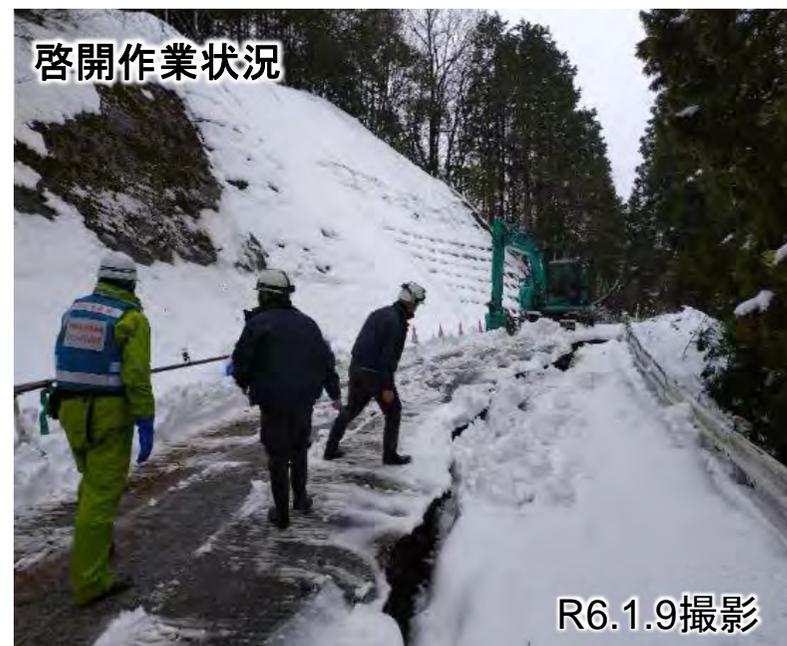
- 珠洲市若山町出田地内「広栗橋交差点」から約4.4km地点 路面段差解消後、道路除雪をしながら前進

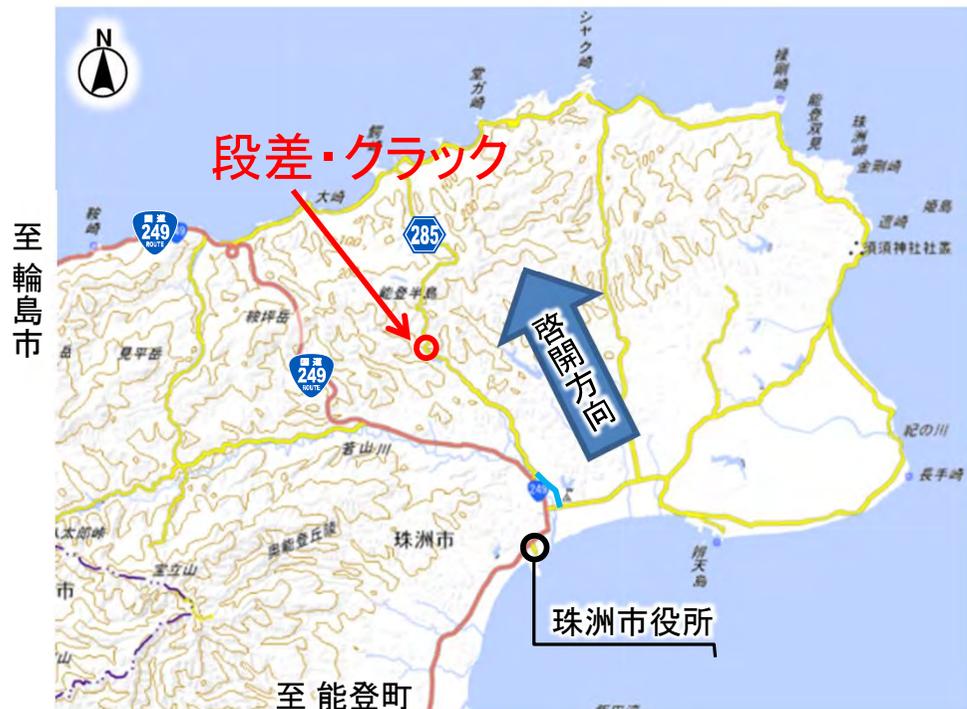
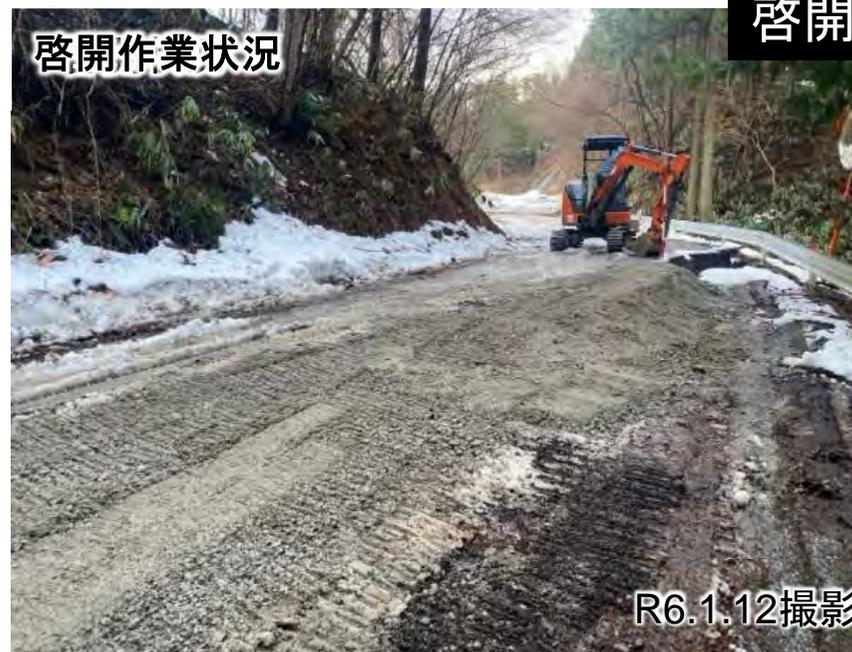
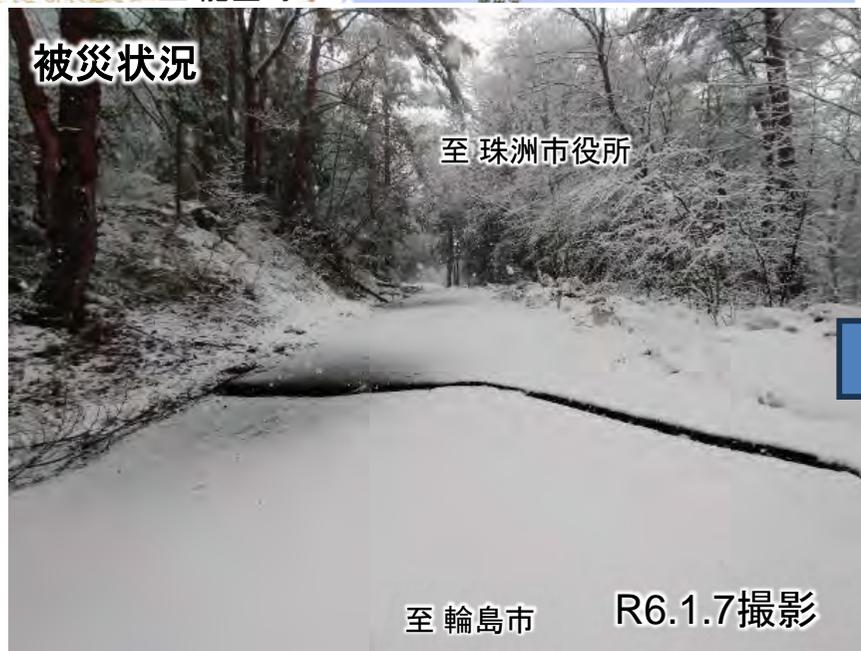
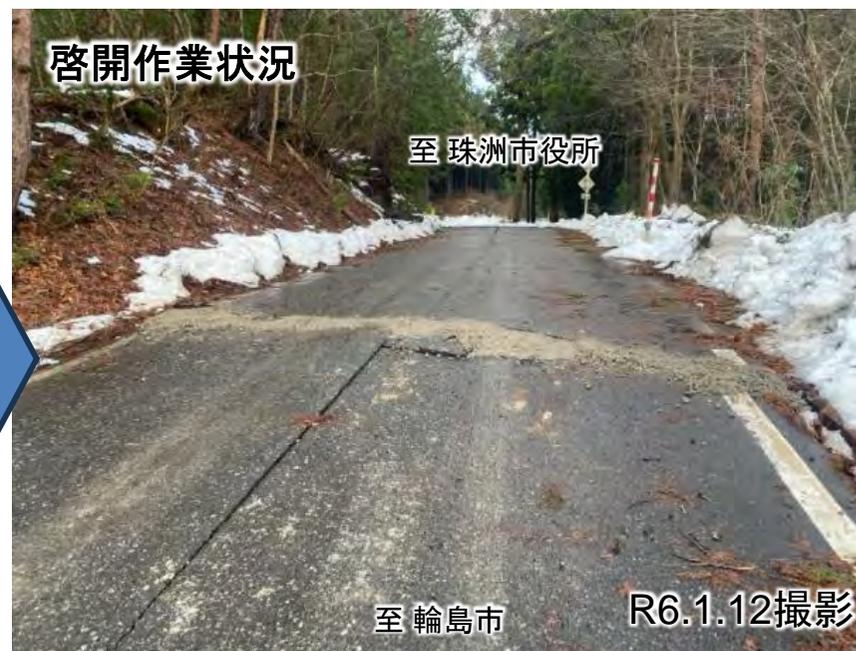
- 珠洲市若山町出田地内「広栗橋交差点」から約4.4km地点 路面段差解消後、道路除雪をしながら前進

啓開済

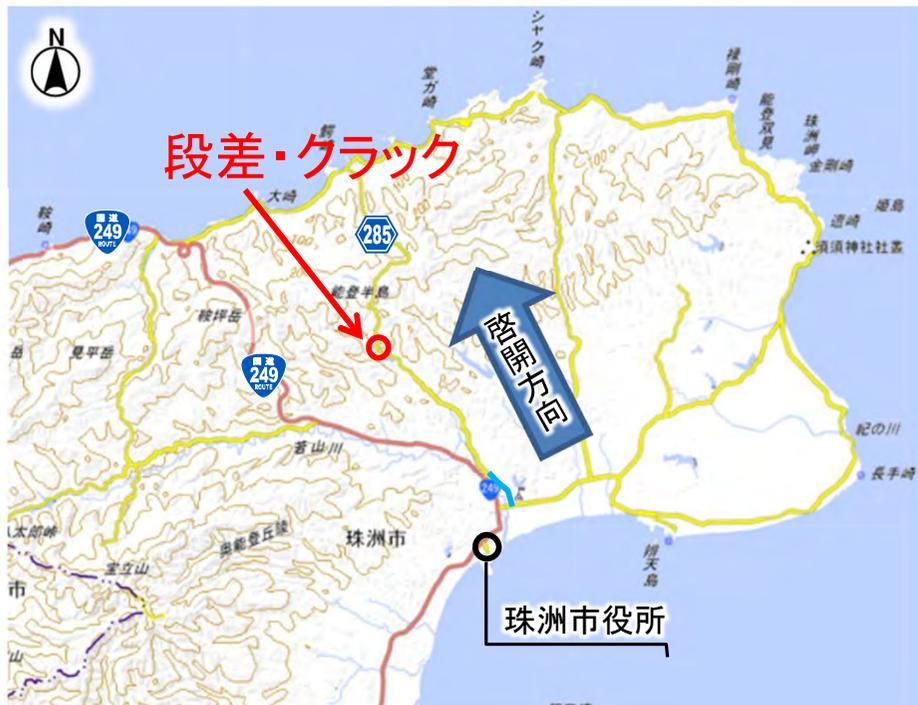
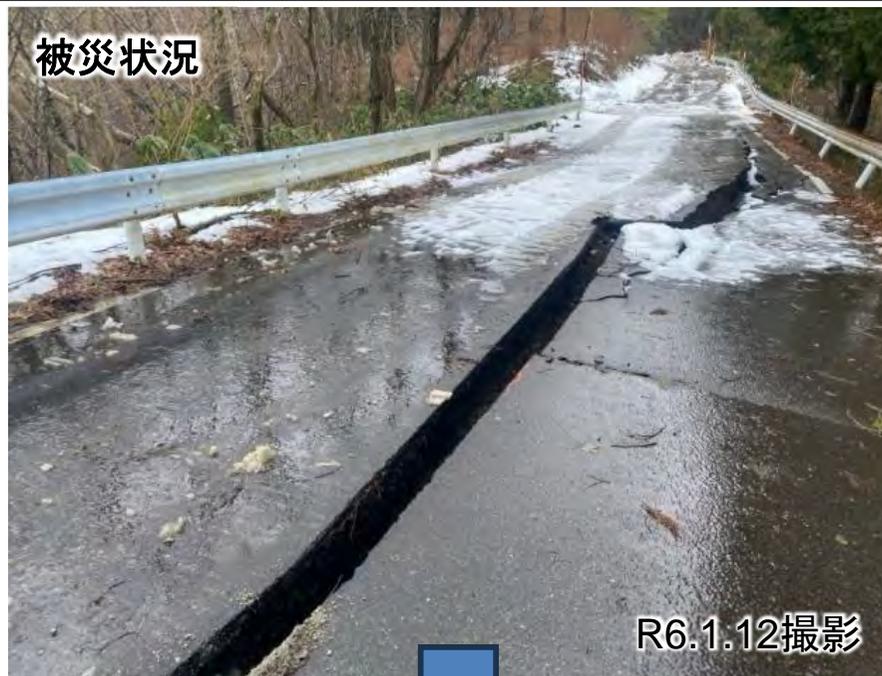
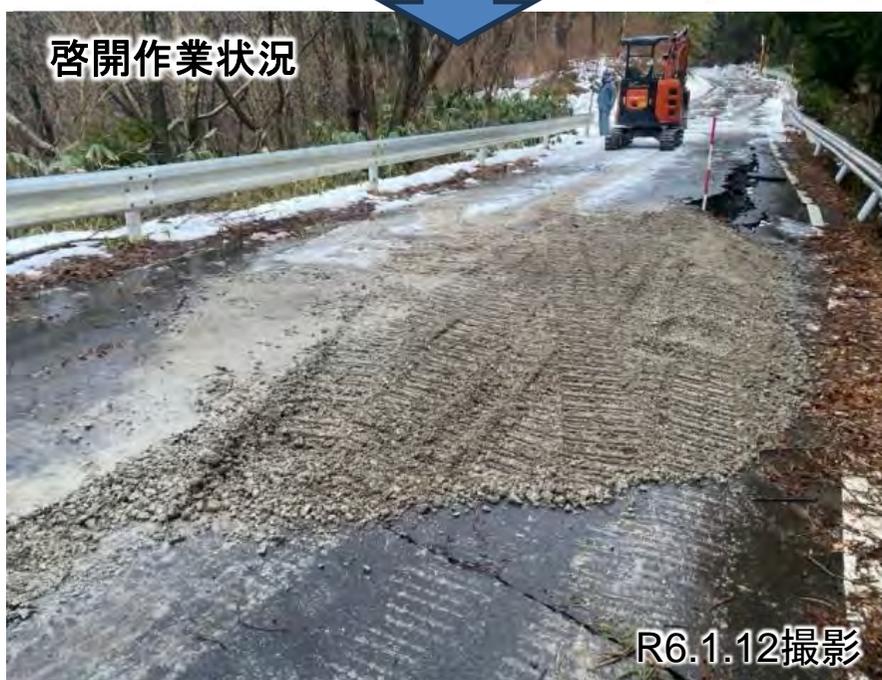
- 珠洲市若山町出田地内「広栗橋交差点」から約4.4km地点 路面段差解消後、道路除雪をしながら前進

啓開済

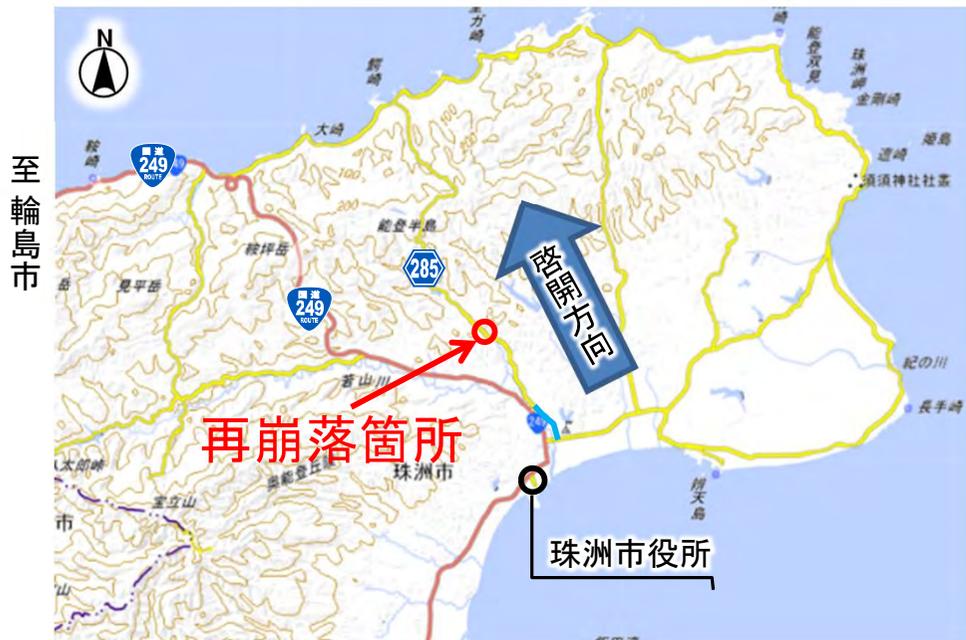
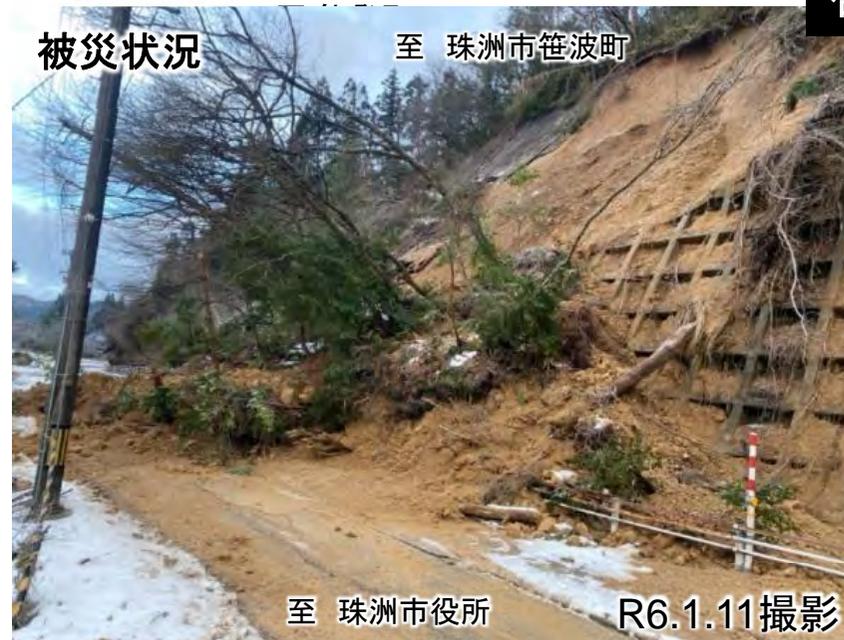
- 珠洲市若山町出田地内「広栗橋交差点」から約2.4km地点 崩落

啓開済

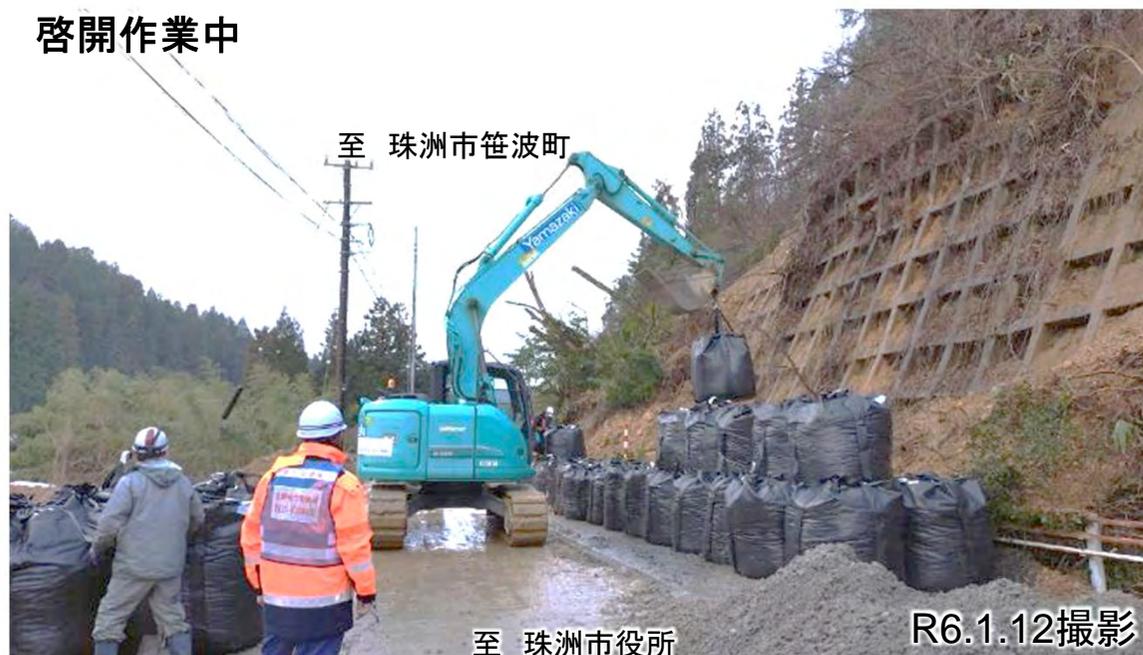
啓開作業中

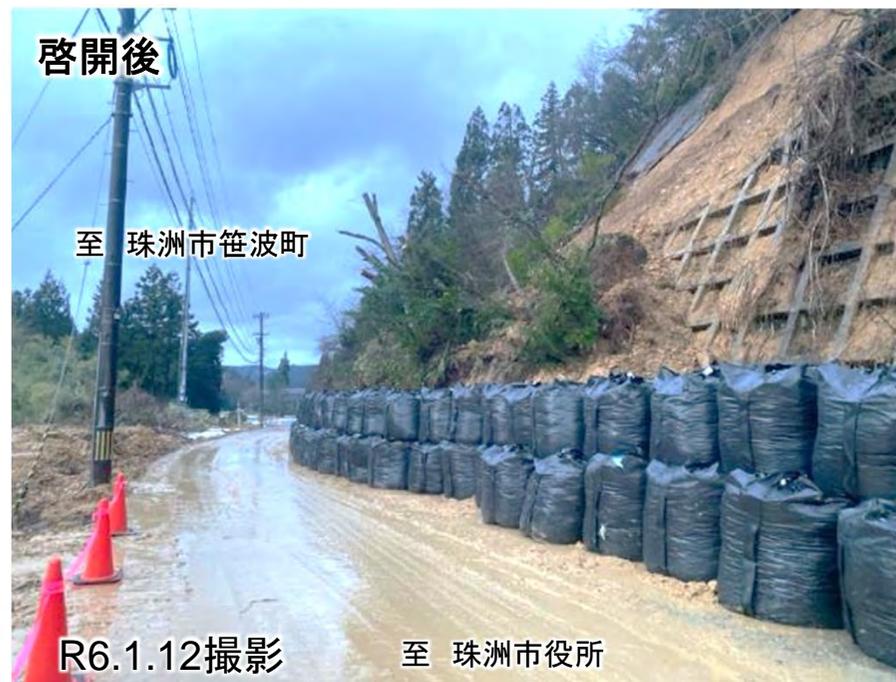
啓開後

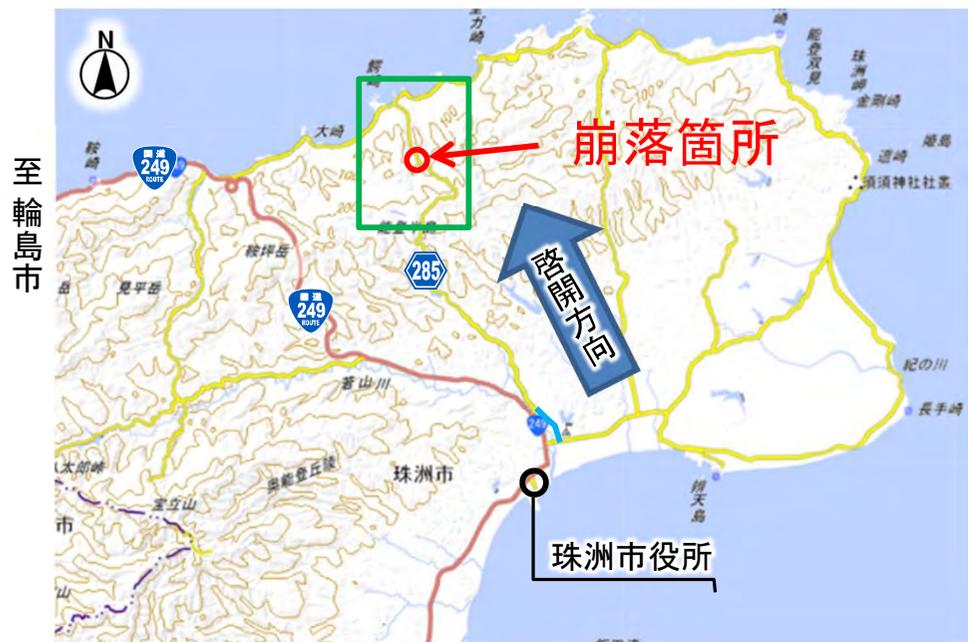
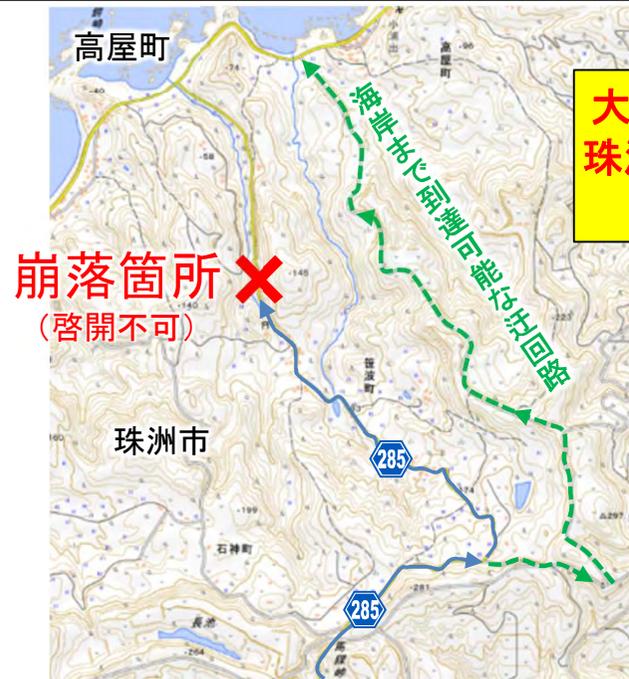
● 珠洲市若山町出田地内「広栗橋交差点」から約9.1km地点 崩落

啓開不可  
(迂回路あり)

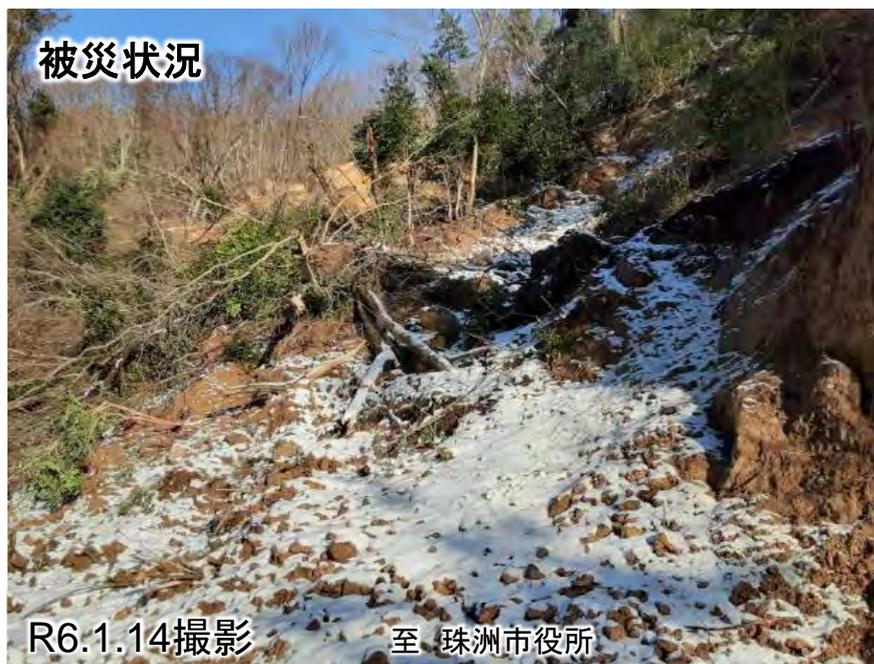
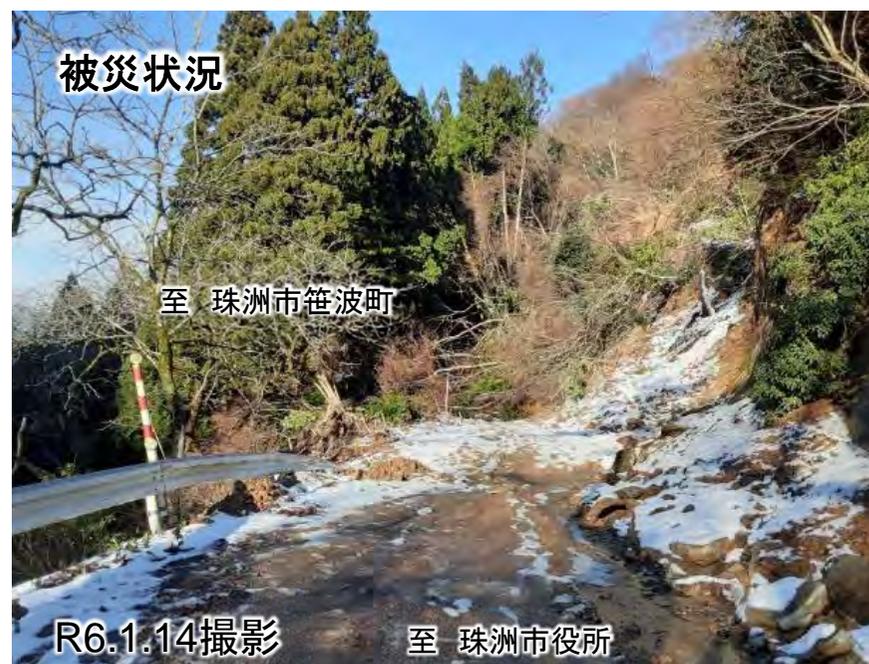
大規模崩落のため、  
珠洲市笹波町付近は  
通行不可

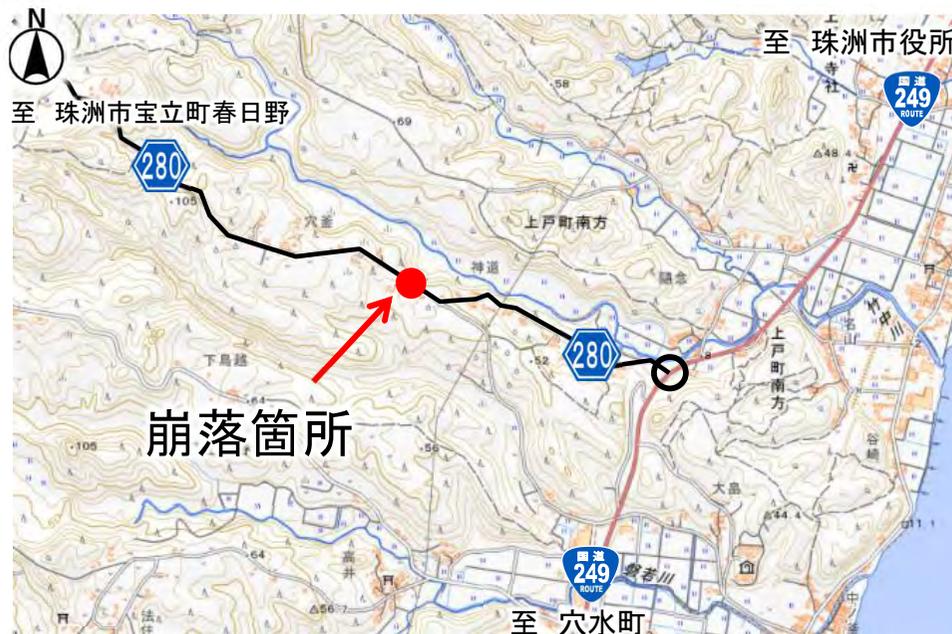
● 珠洲市上戸町南方地内「国道249号接続交差点」から約1.0km地点（珠洲市上戸町南方） 崩落箇所

啓開済

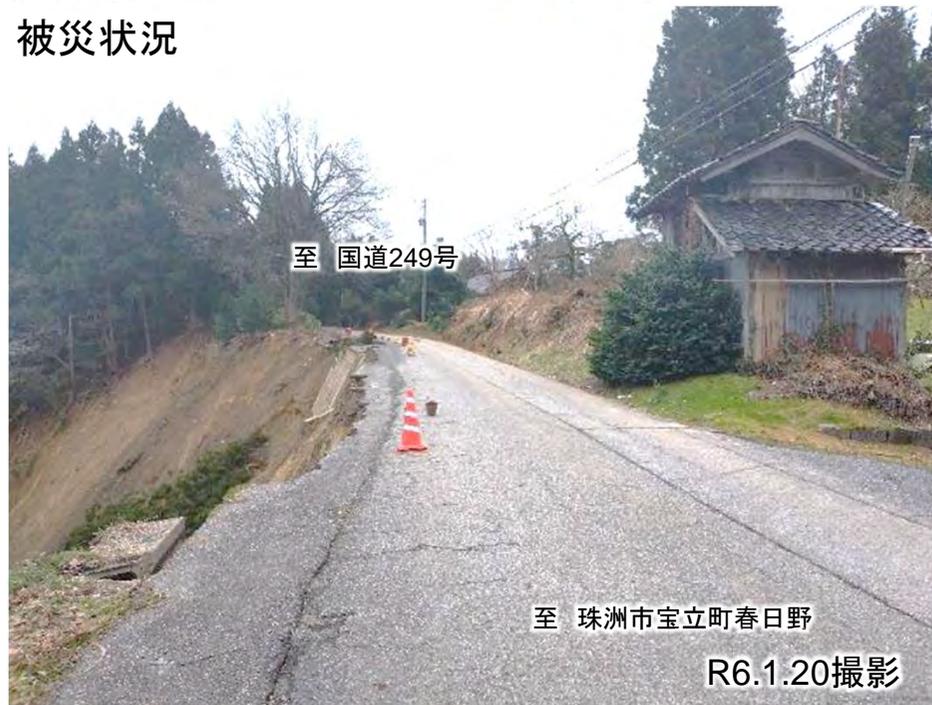
被災状況

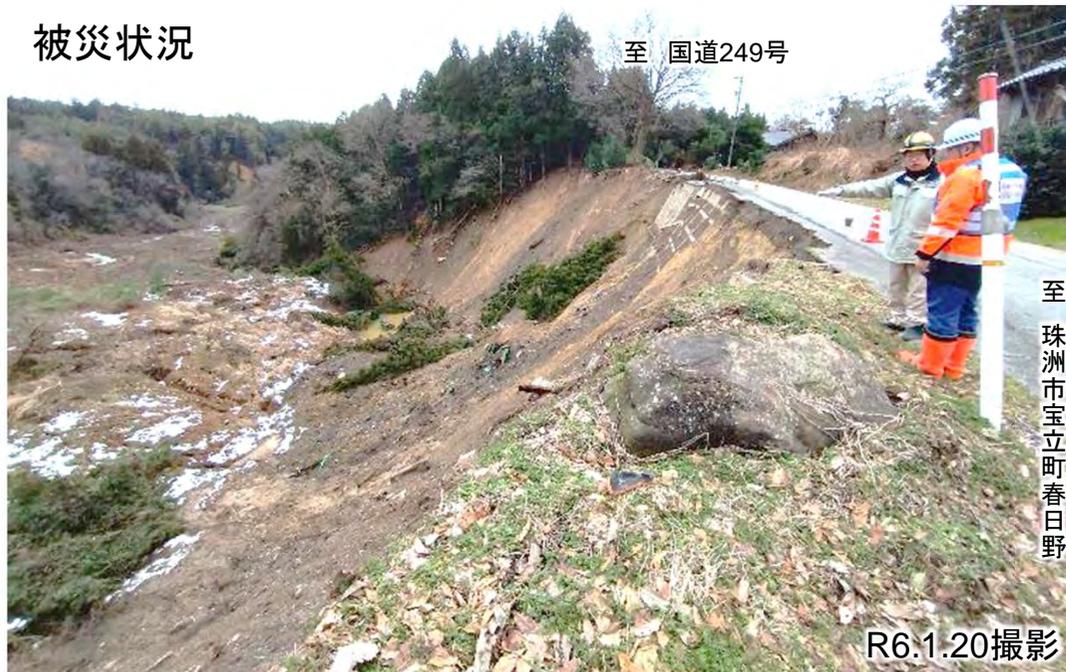
### 被災状況

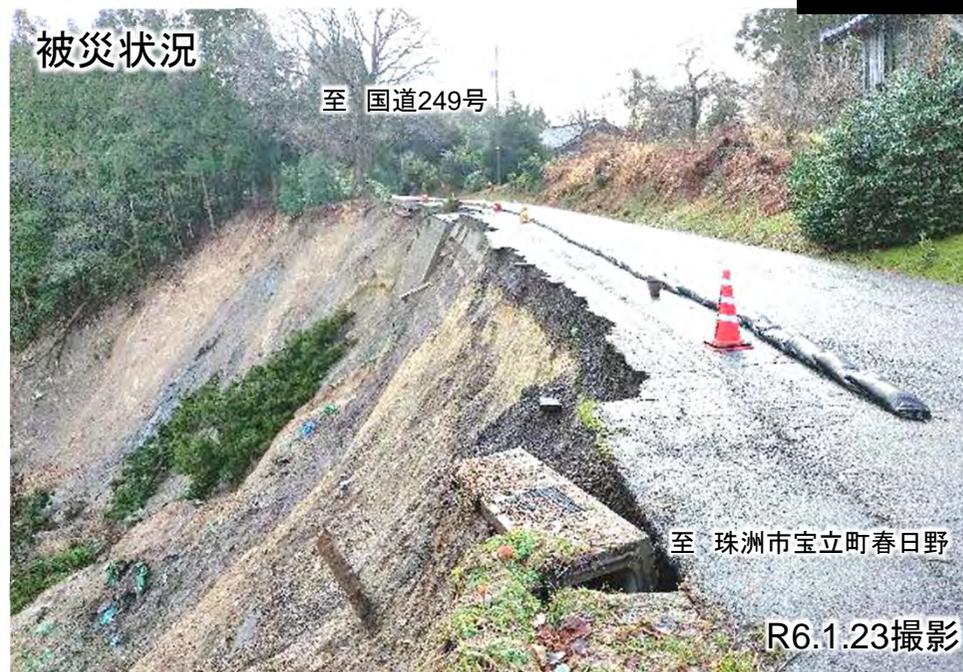
### 被災状況

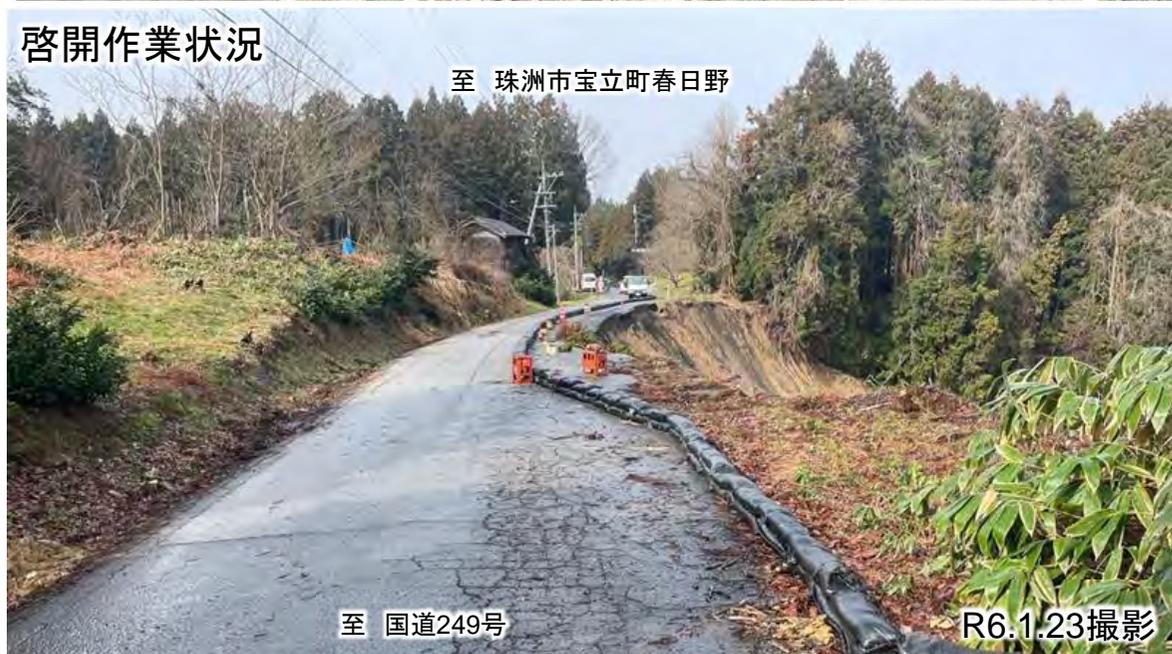
### 啓開作業状況

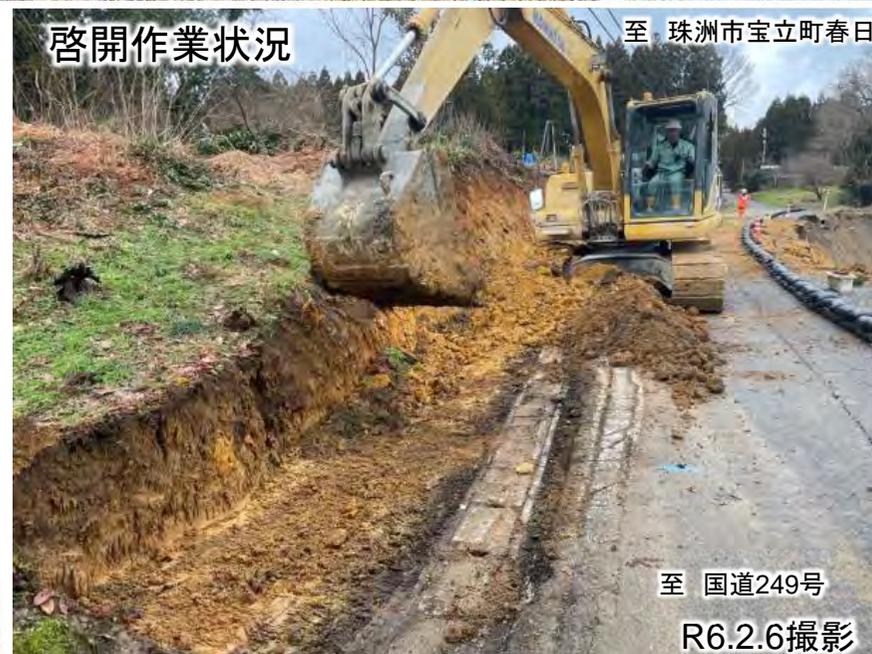
### 啓開作業状況

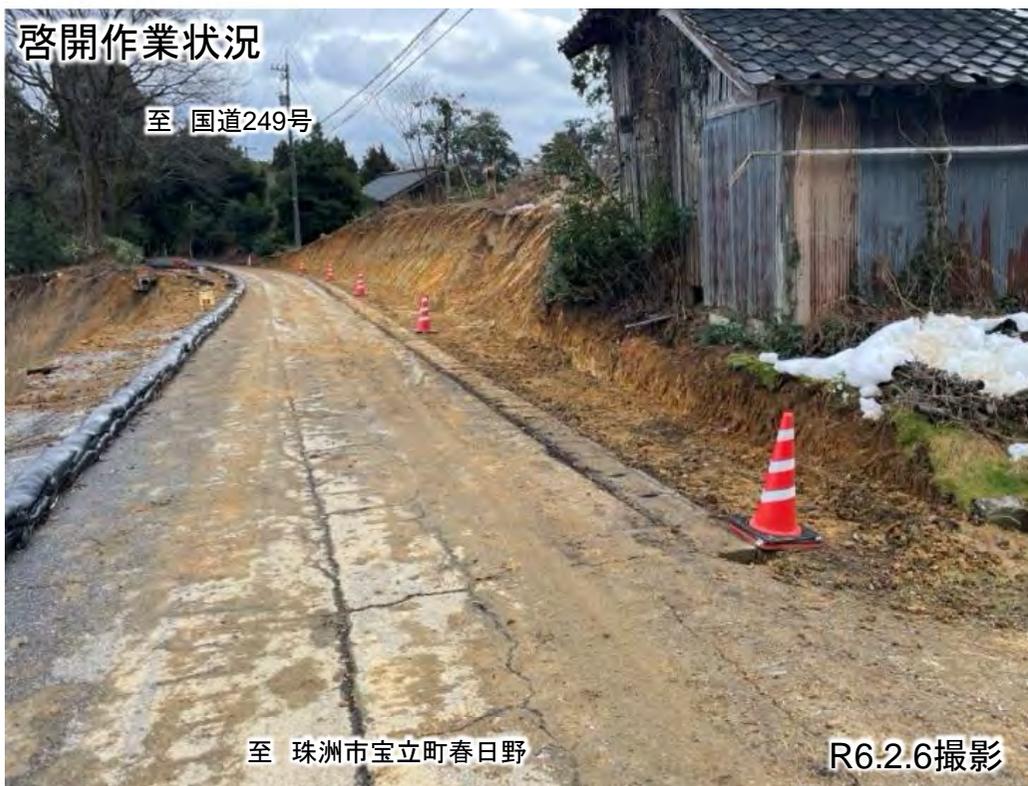
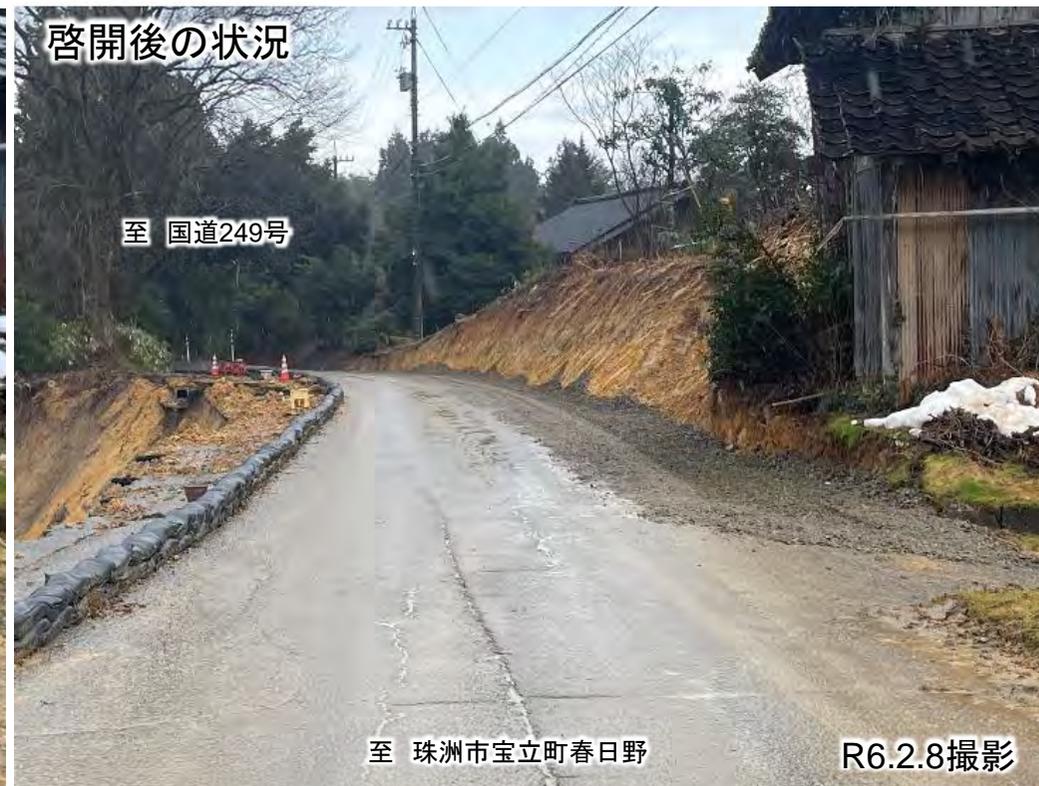
● 珠洲市上戸町南方地内「国道249号接続交差点」から約1.0km地点（珠洲市上戸町南方） 崩落箇所

啓開済

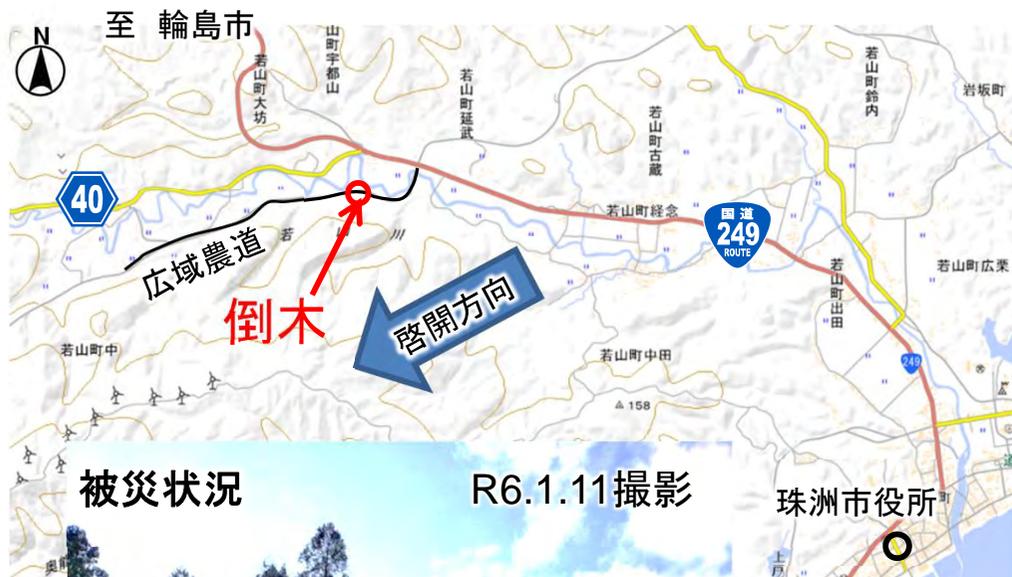
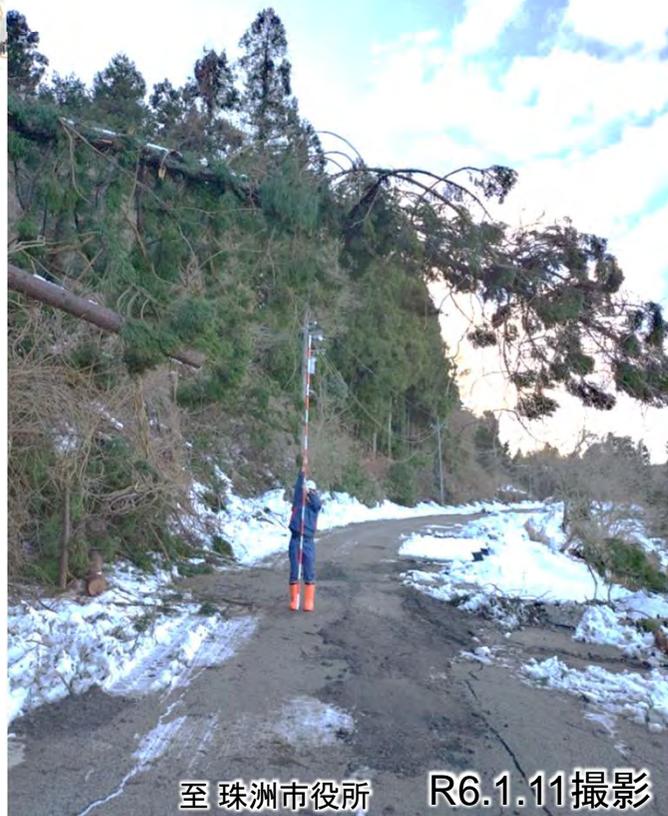
● 珠洲市若山町延武地内の国道接続交差点から約0.6km地点 倒木

被災状況

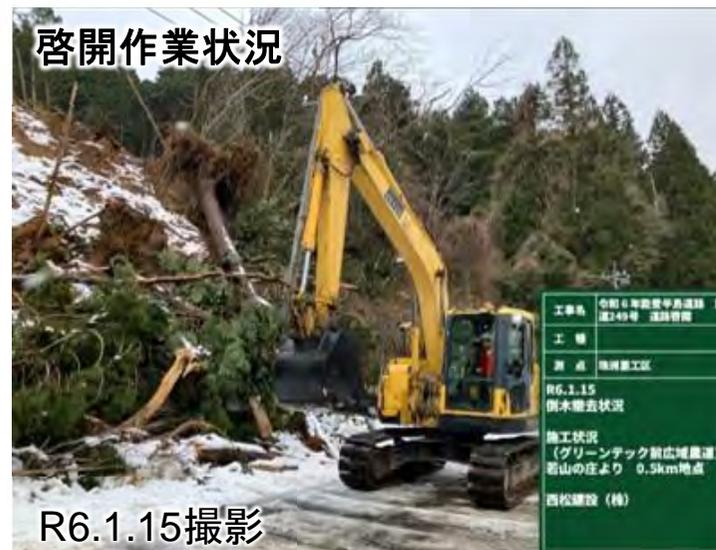
啓開作業状況

工事名	令和6年能登半島地震 国道249号 道路復旧
工種	道路復旧工事
測点	R6-1.15 倒木除去状況
施工状況	(グリーンテック製広域農道) 若山の庄より 0.5km地点
西松建設(株)

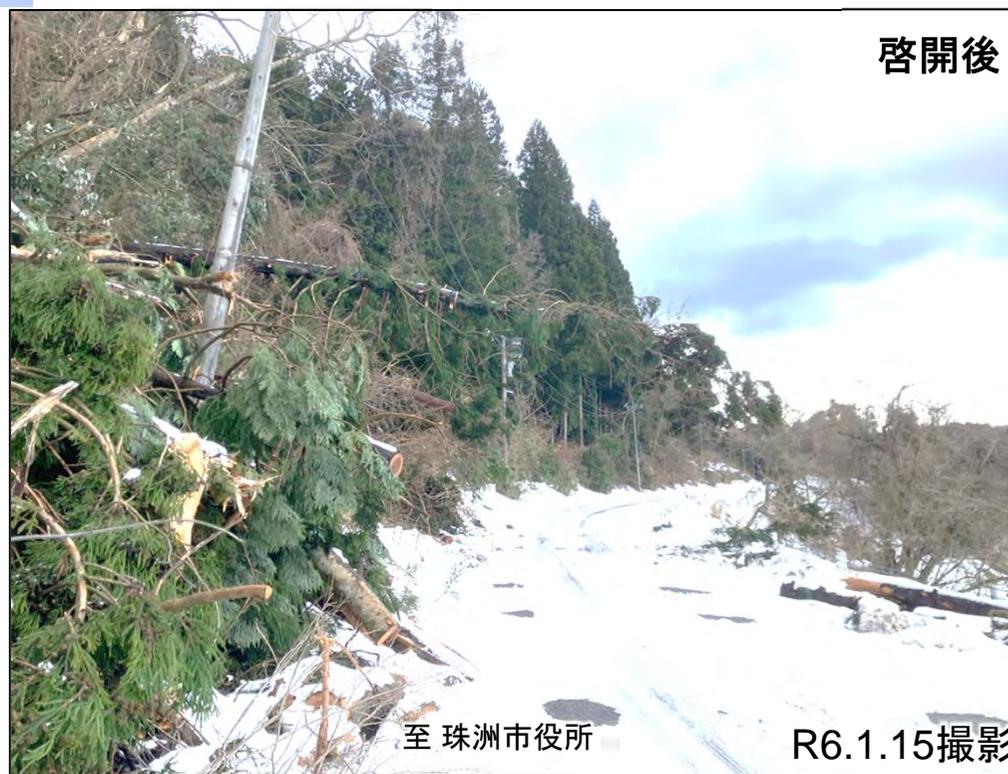
啓開後

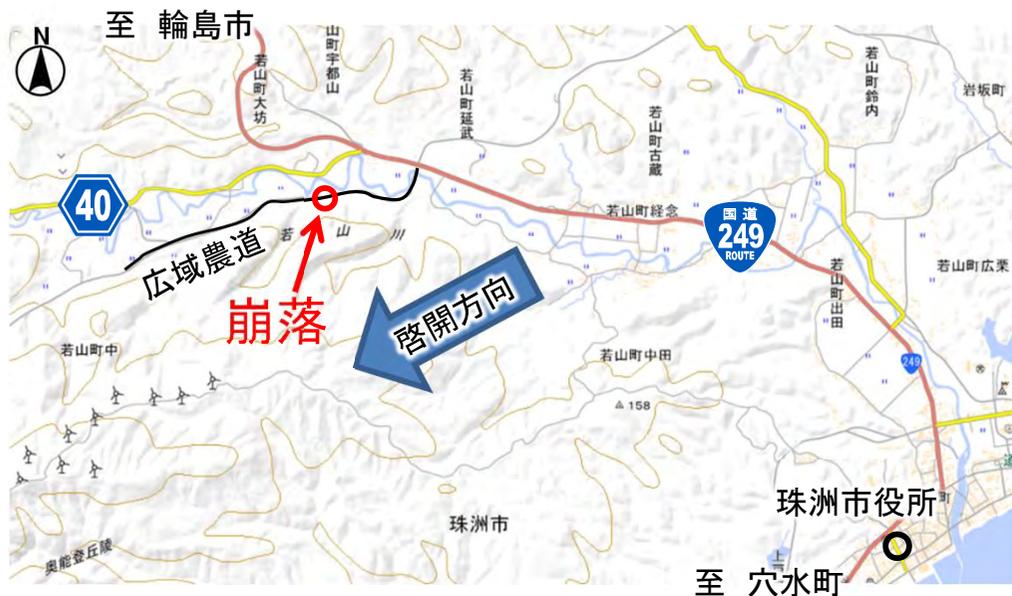
● 珠洲市若山町延武地内の国道接続交差点から約0.8km地点 法面崩落

啓開済

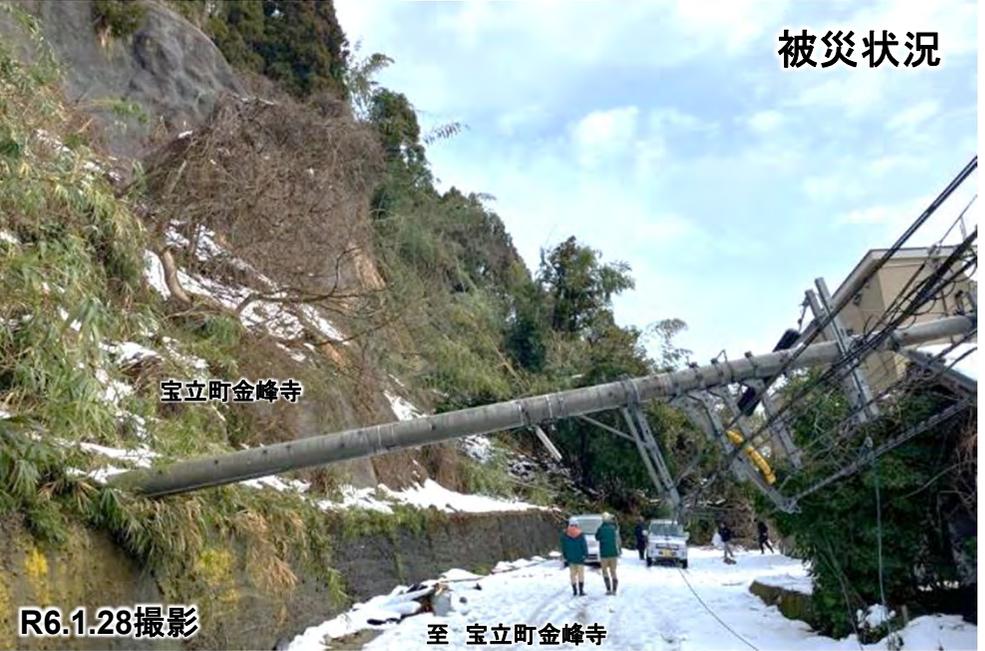
● 珠洲市宝立町春日野の珠洲市道で発生した崩落箇所状況

被災状況

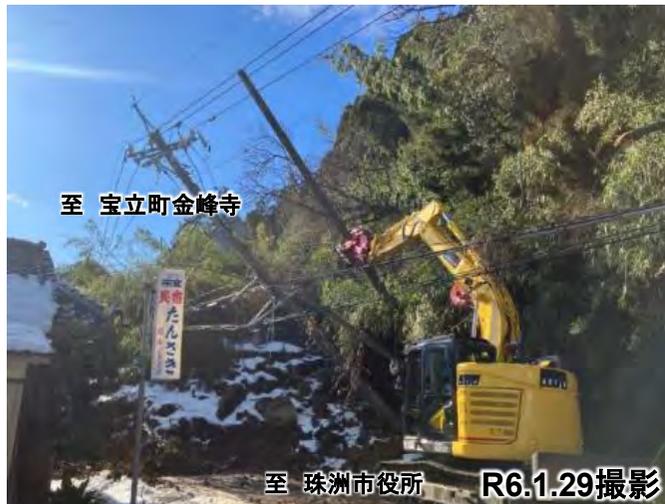
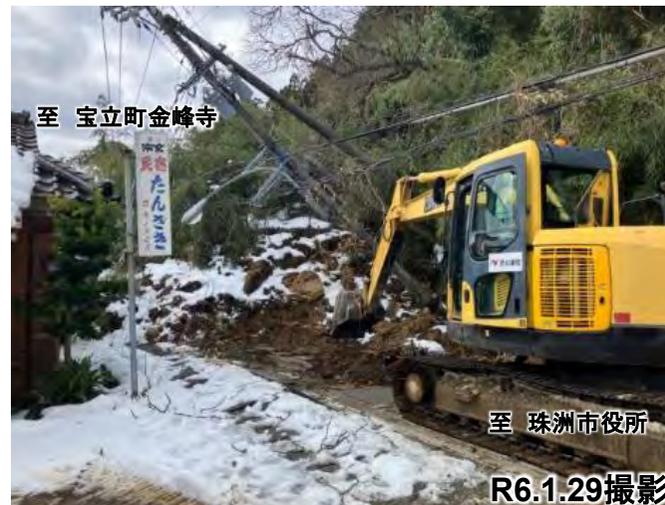
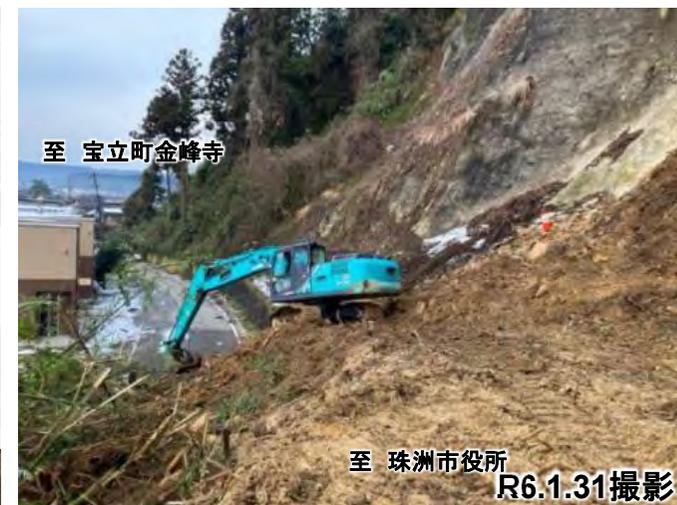
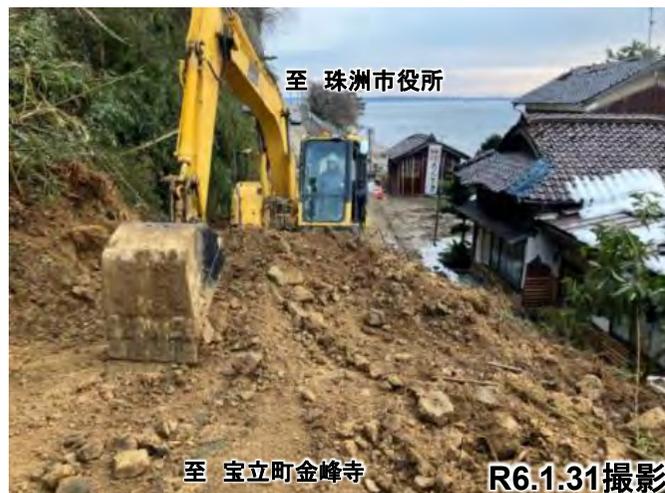
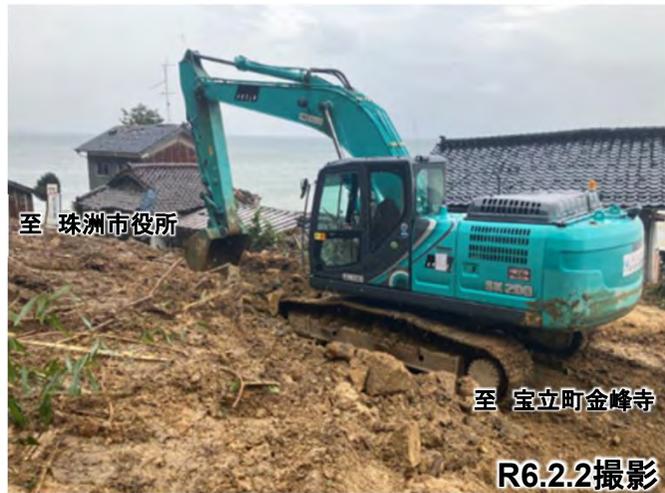
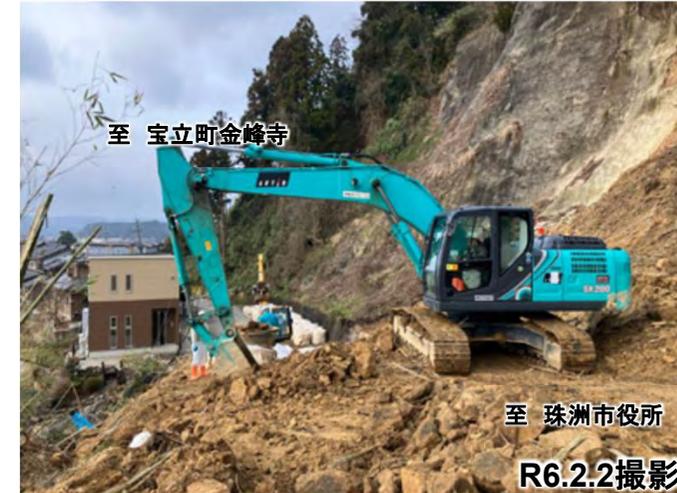
● 珠洲市宝立町春日野の珠洲市道で発生した崩落箇所の啓開作業状況

啓開作業状況
