● 輪島市二俣町の国道249号「二俣町交差点」より約0.9km地点 (輪島市別所谷町) 崩壊箇所

# 令和6年能登半島地震 278 県道金蔵川西線の状況

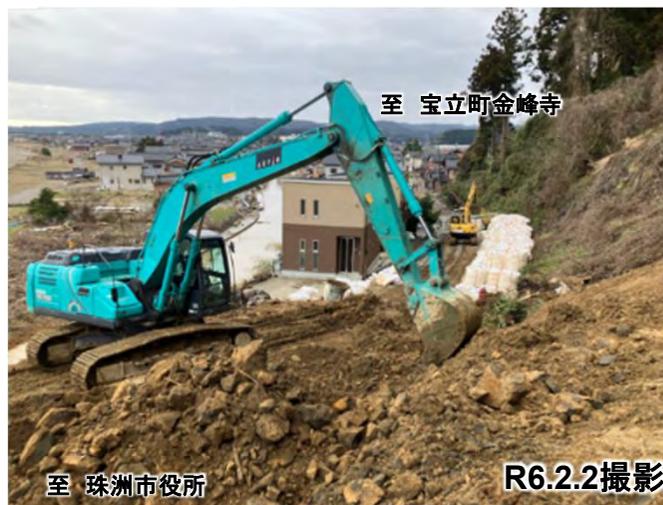
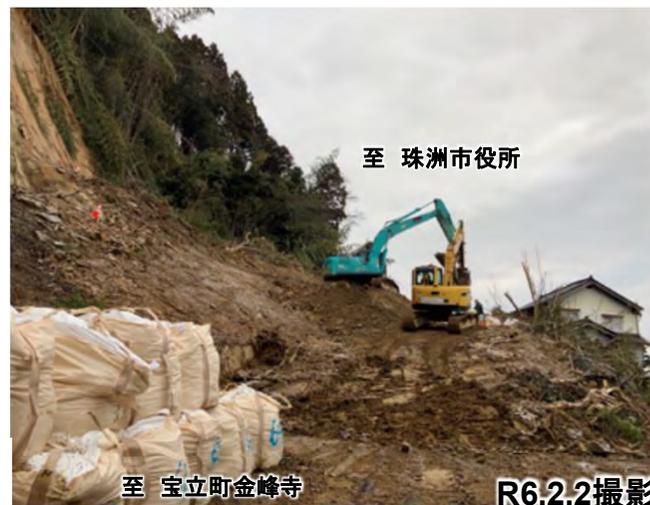
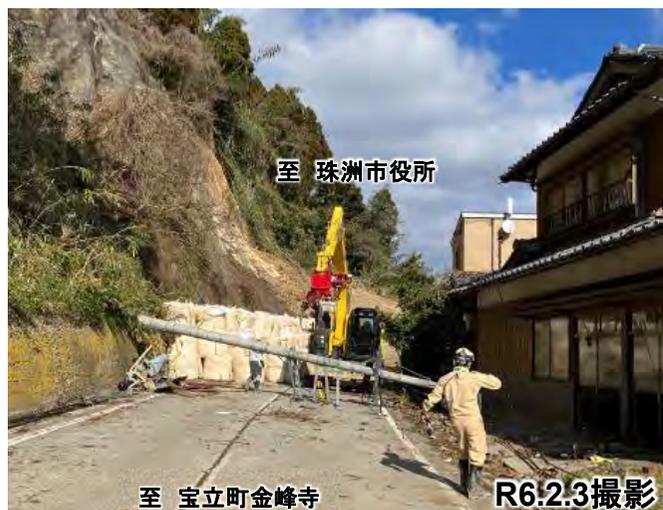
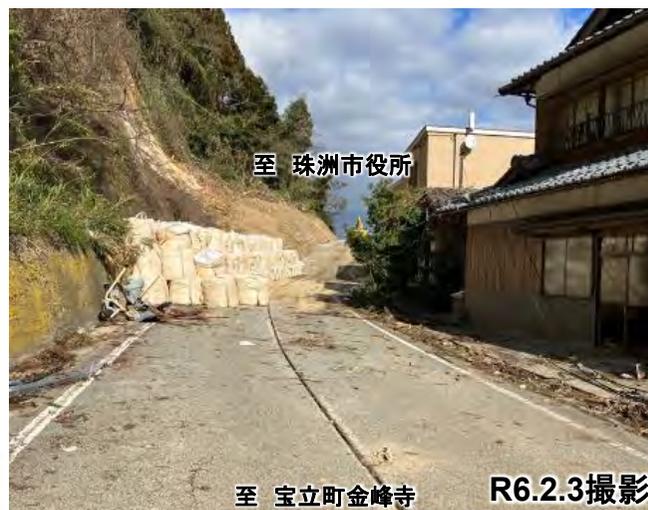
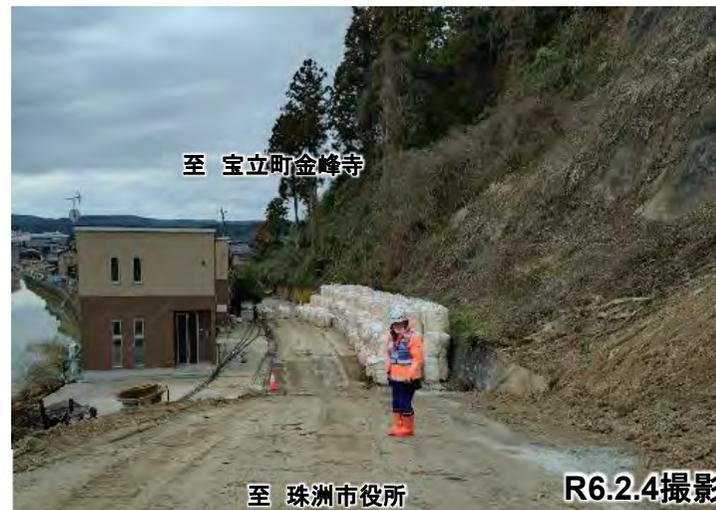
啓開作業状況

啓開済

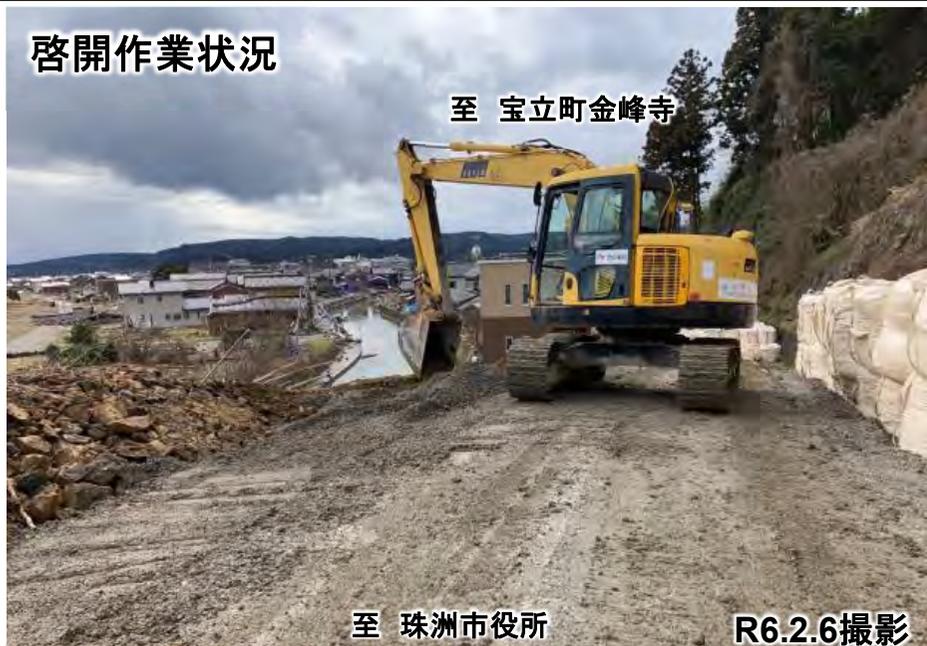
● 珠洲市宝立町春日野の珠洲市道で発生した崩落箇所の啓開作業状況

啓開後の状況

啓開済

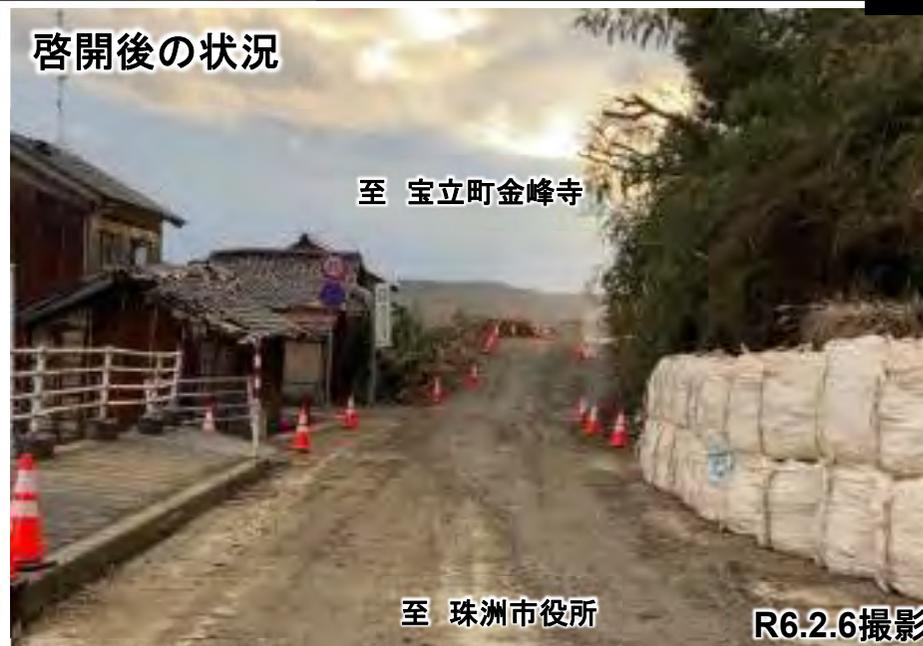
啓開後の状況

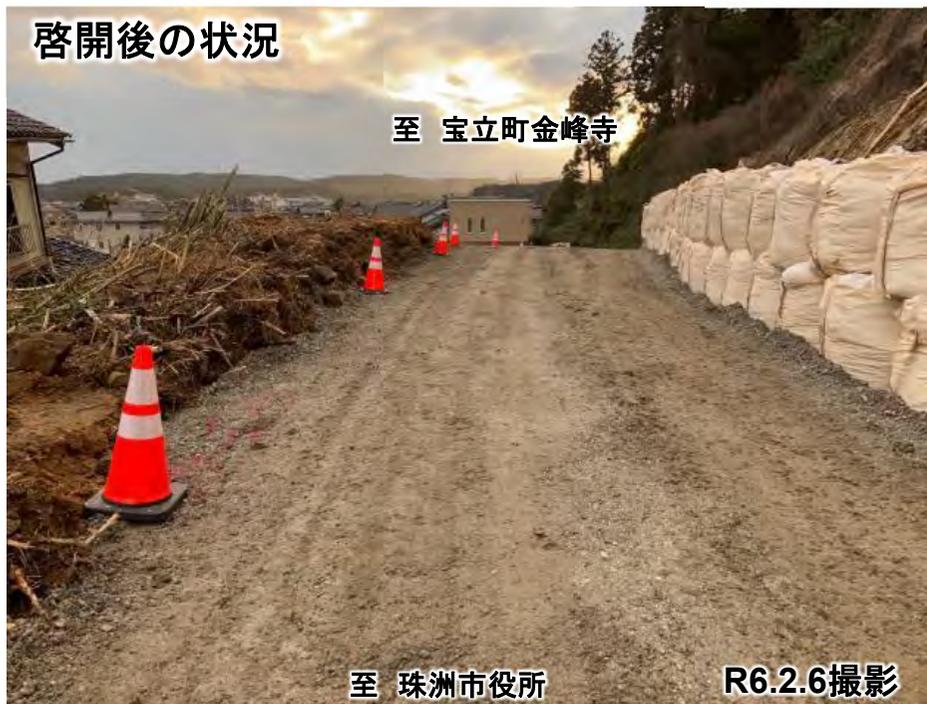
啓開後の状況

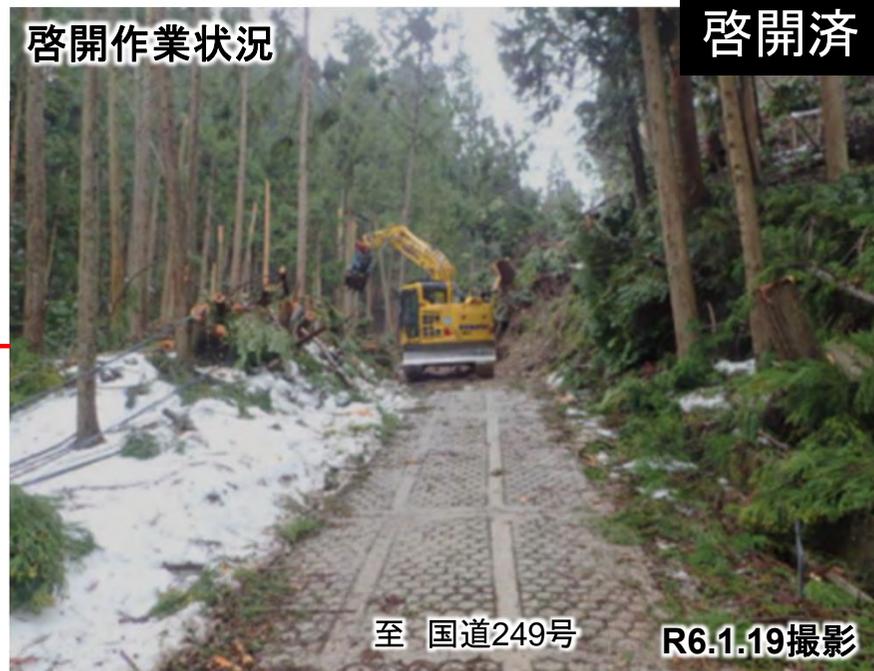
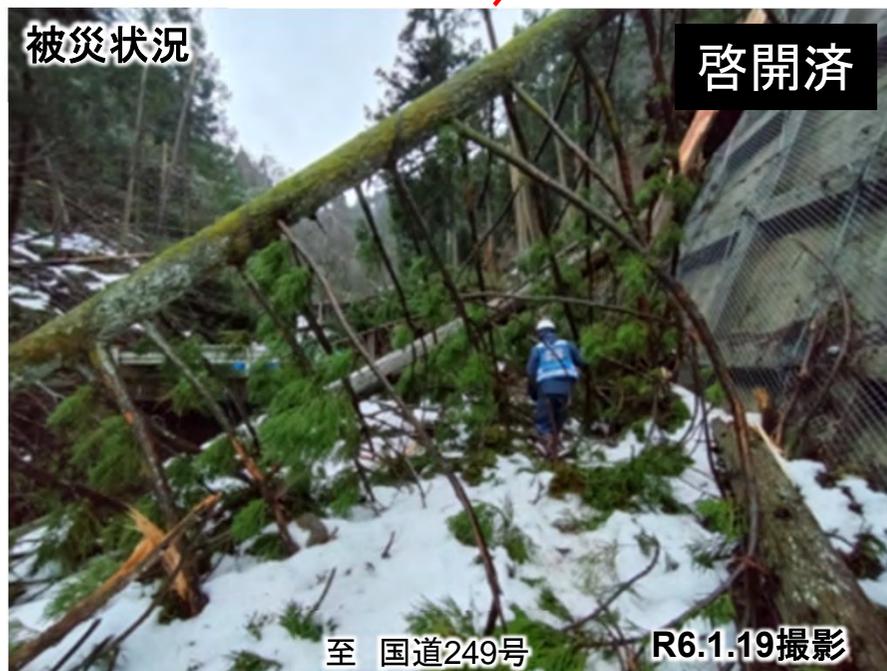
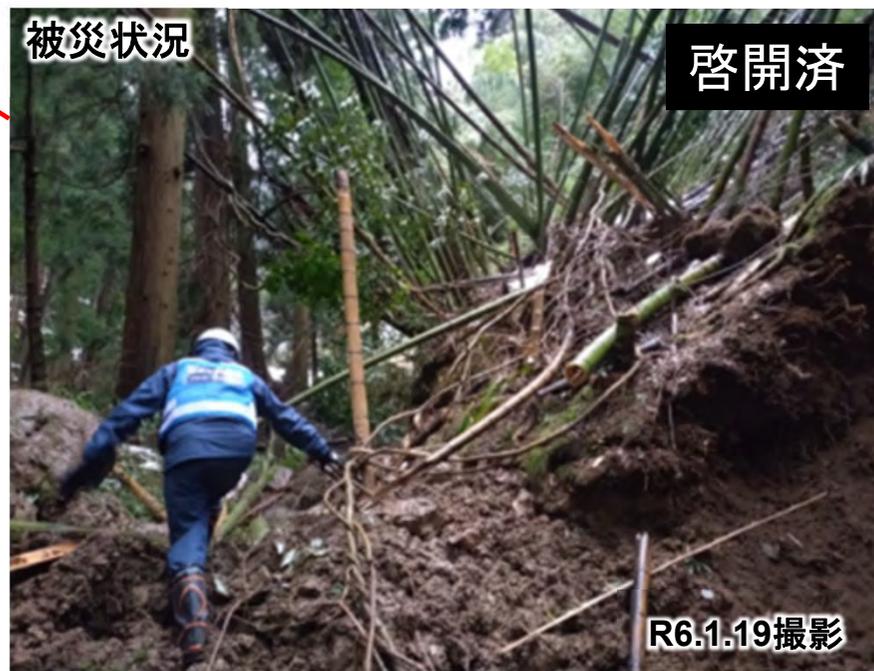
● 輪島市長井町の国道249号接続交差点より約1.7km地点（輪島市房田町） 崩落箇所

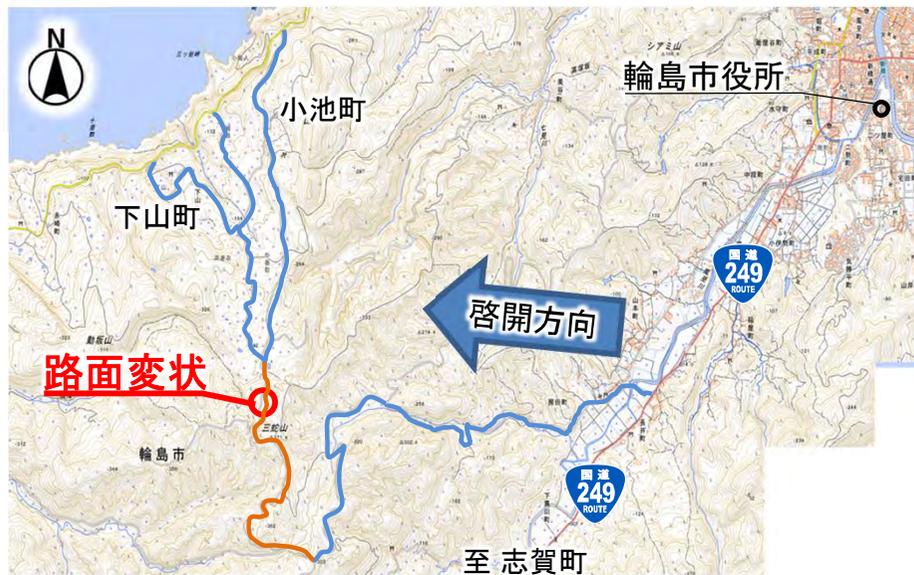
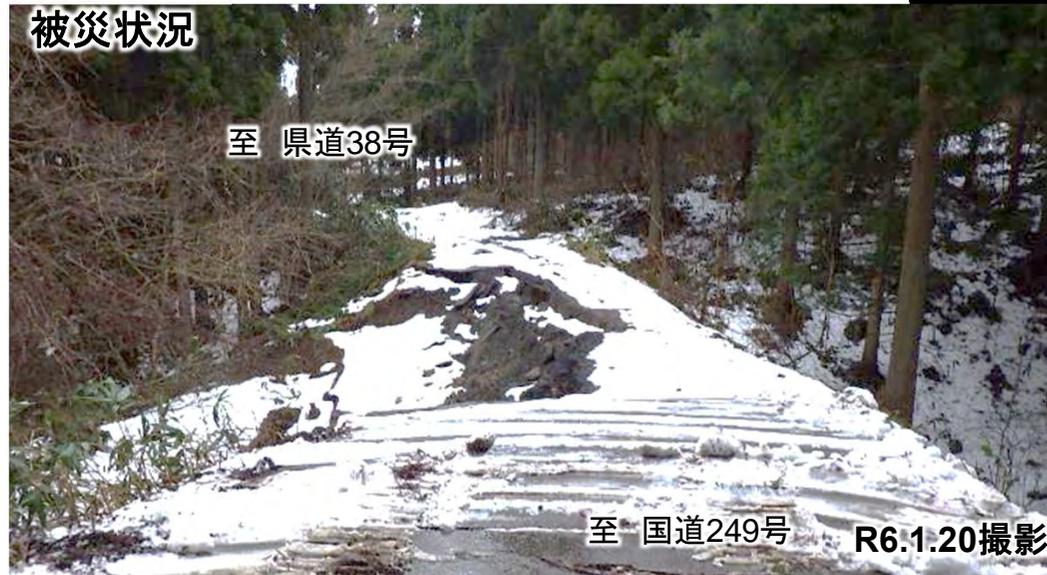
● 輪島市長井町の国道249号接続交差点より約7.2km地点（輪島市大沢町） 路面変状箇所

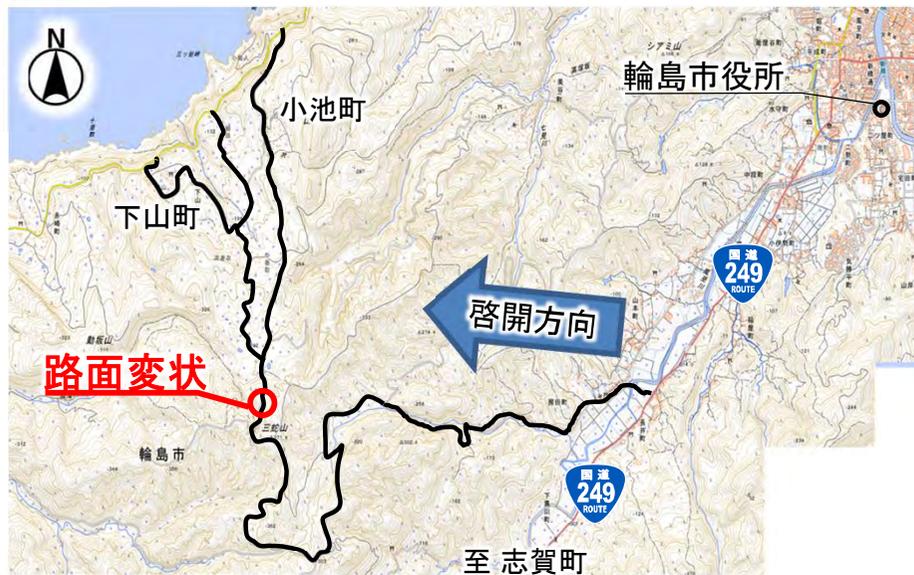
● 輪島市長井町の国道249号接続交差点より約7.4km地点（輪島市大沢町） 崩壊箇所

啓開済

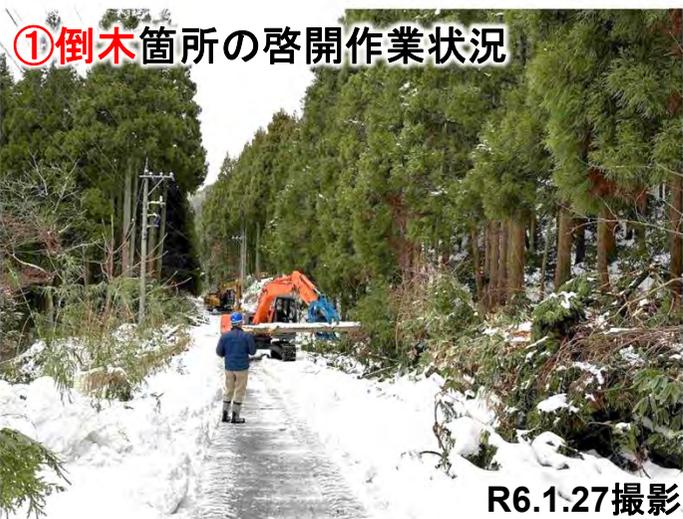
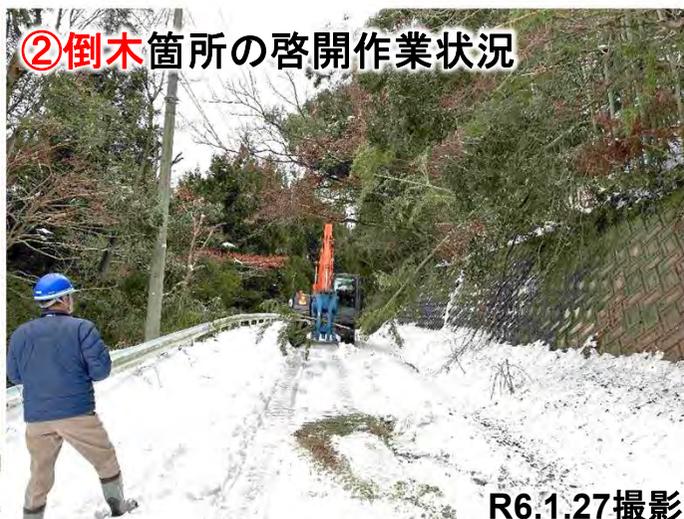
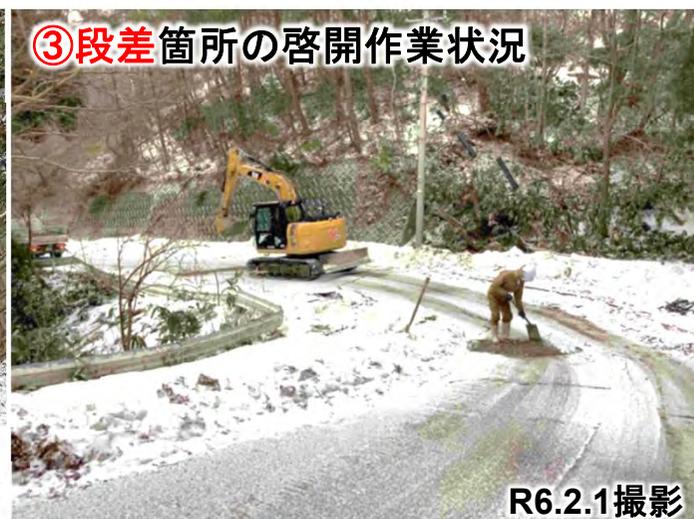
● 輪島市大野町の国道249号接続交差点より約 1.8km、約2.0km付近に倒木、約3.5km付近に段差

啓開済

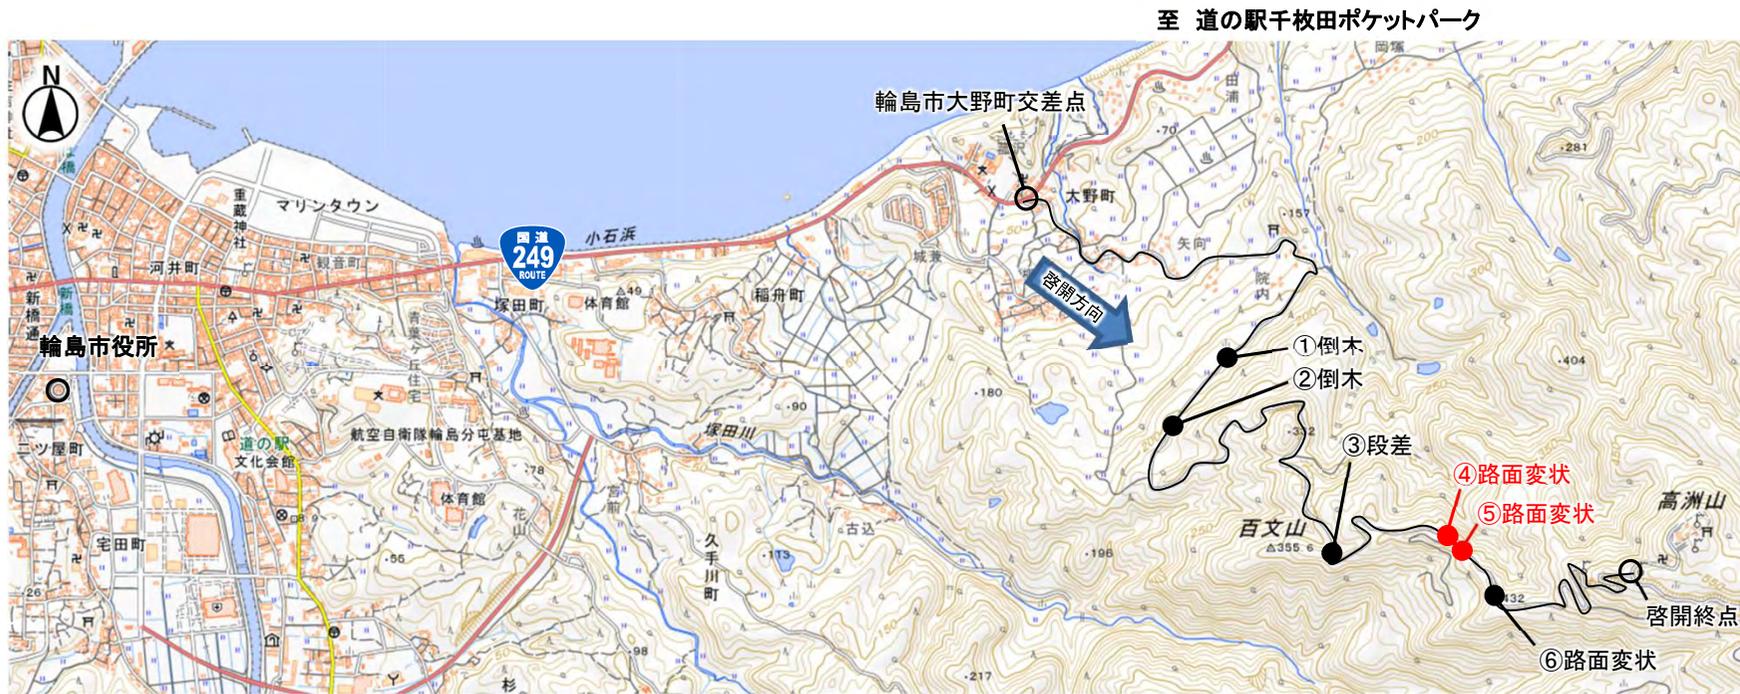
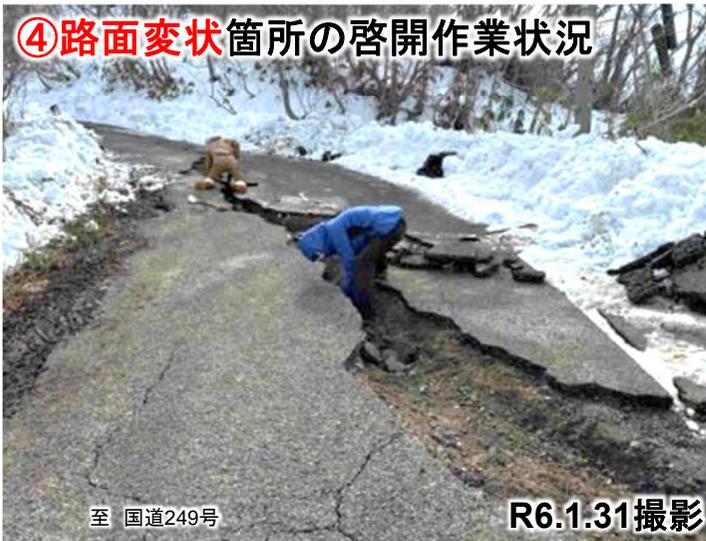
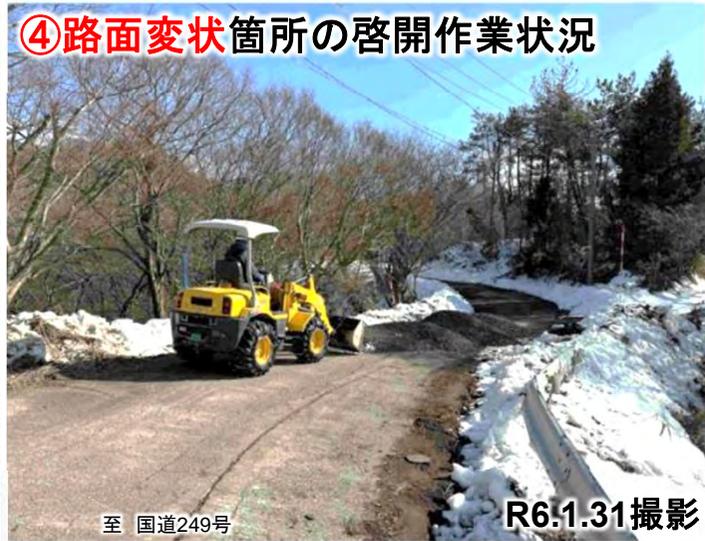
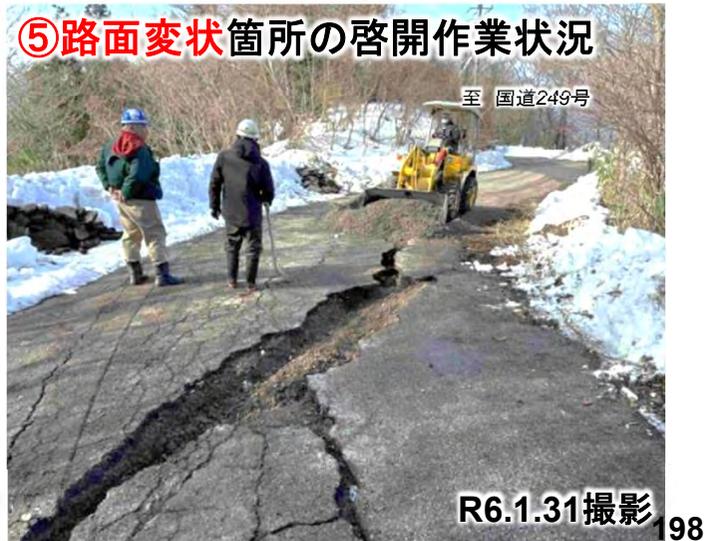
● 輪島市大野町の国道249号接続交差点より約 1.8km、約2.0km付近に倒木、約3.5km付近に段差

啓開済

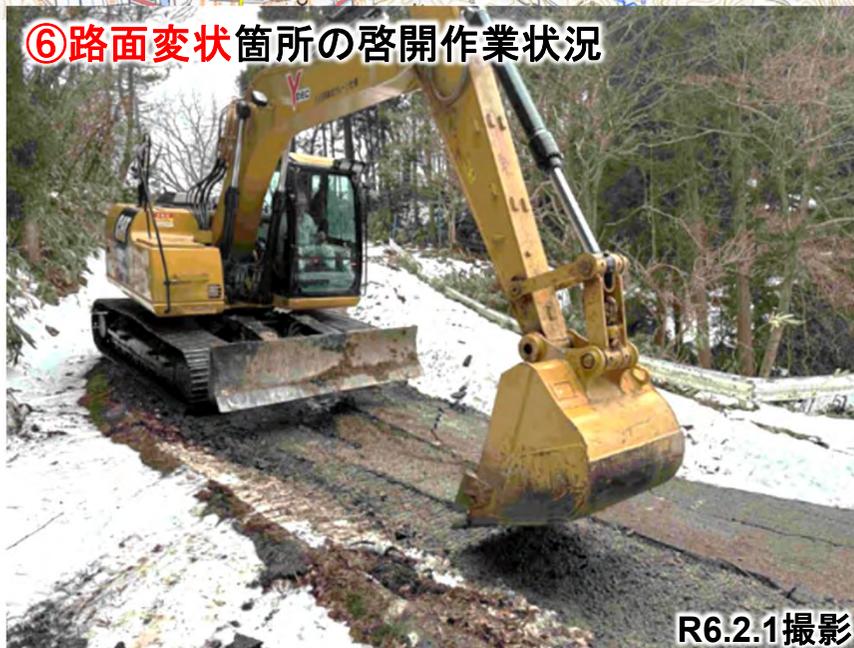
● 輪島市大野町の国道249号接続交差点より 約4.4km付近 路面変状箇所

⑥路面変状箇所の啓開作業状況

啓開済

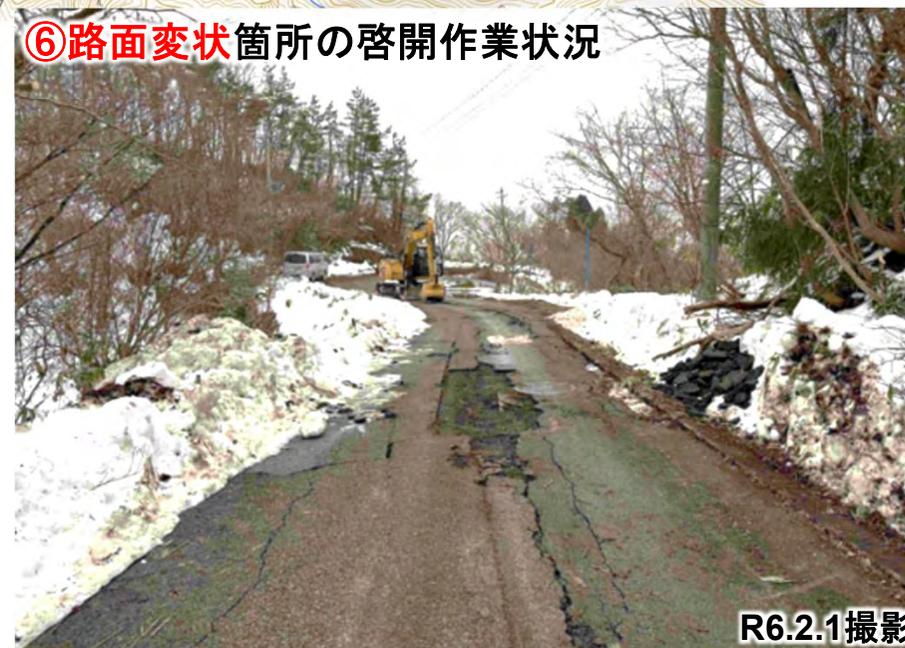
⑥路面変状箇所の啓開作業状況
