● 輪島市門前町道下地内「国道249号との交差点」から1.4km地点付近 崩落箇所の現地調査結果

工事名	R6年能登半島地震対策
工種	
測点	輪島荒屋線①
道路啓開作業	
施工状況

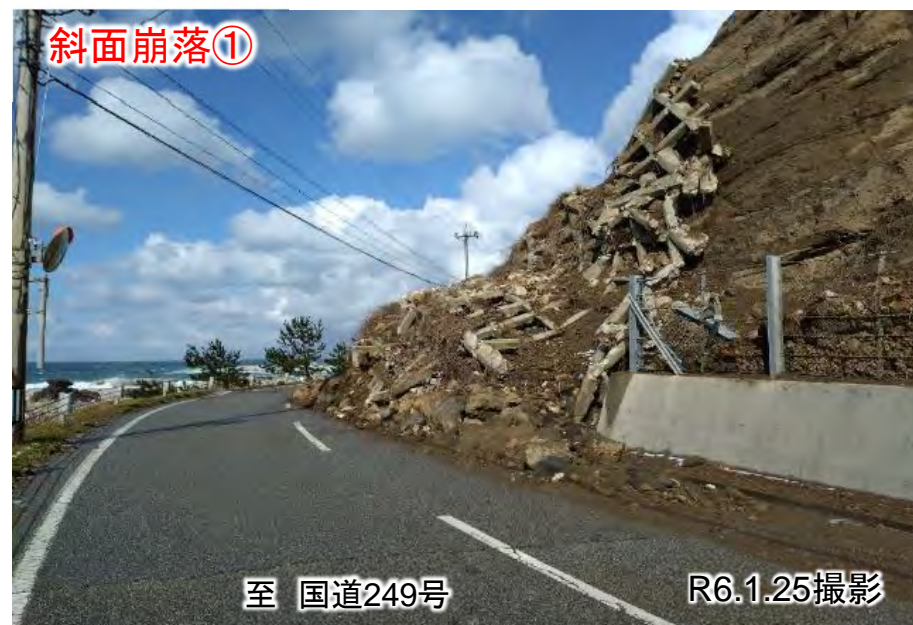
斜面崩落①

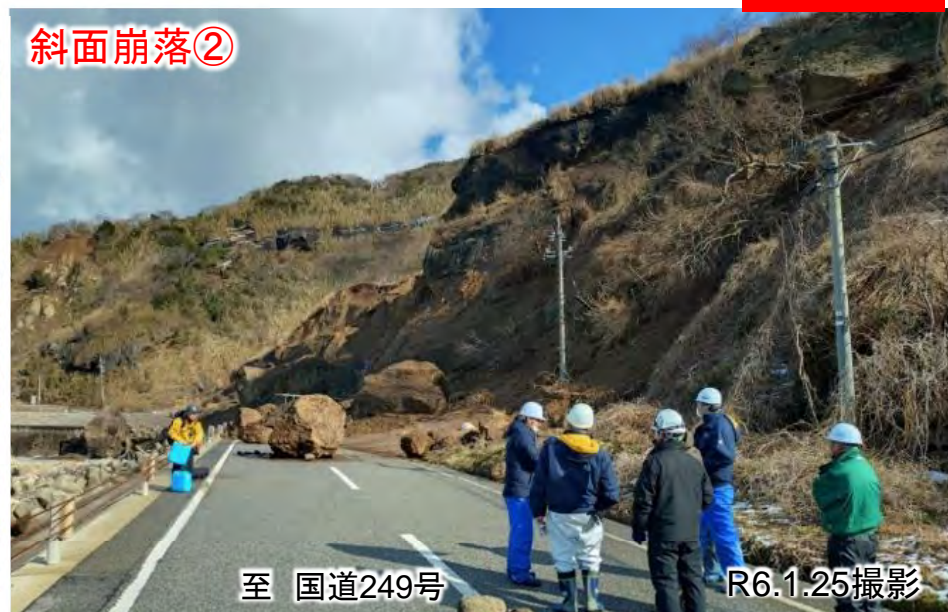
斜面崩落②

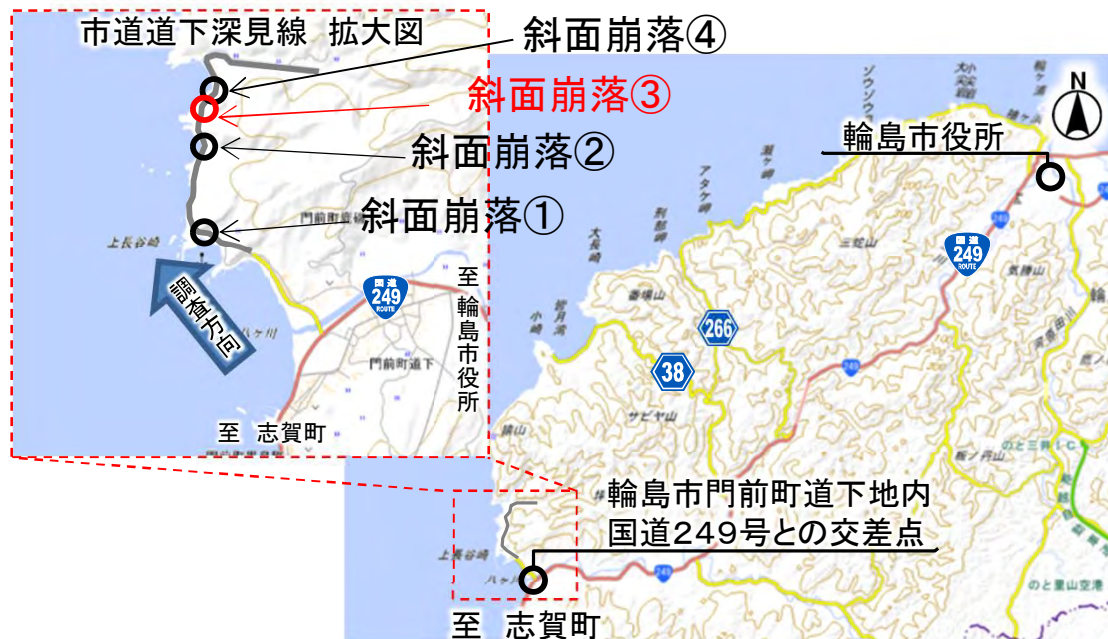
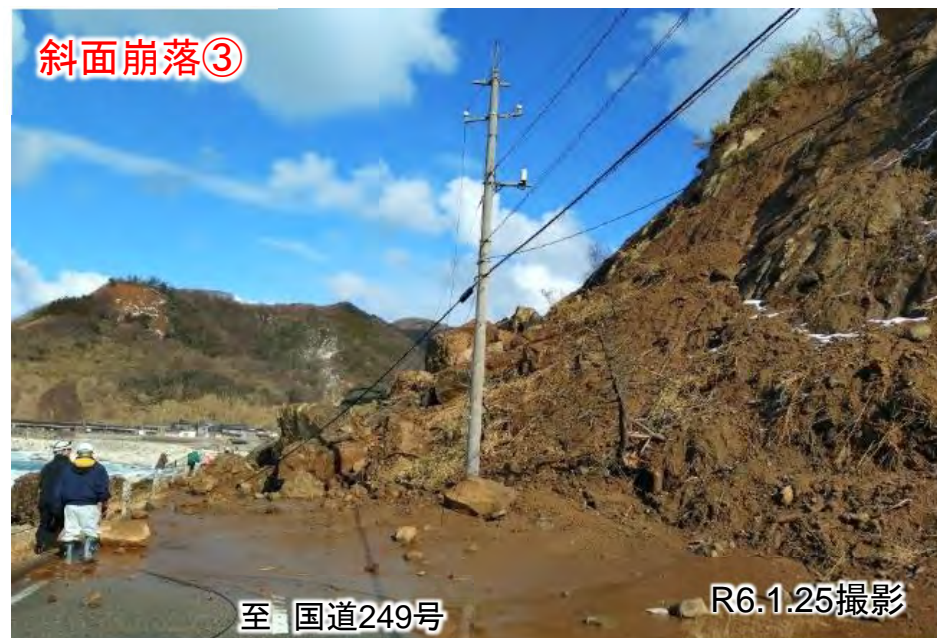
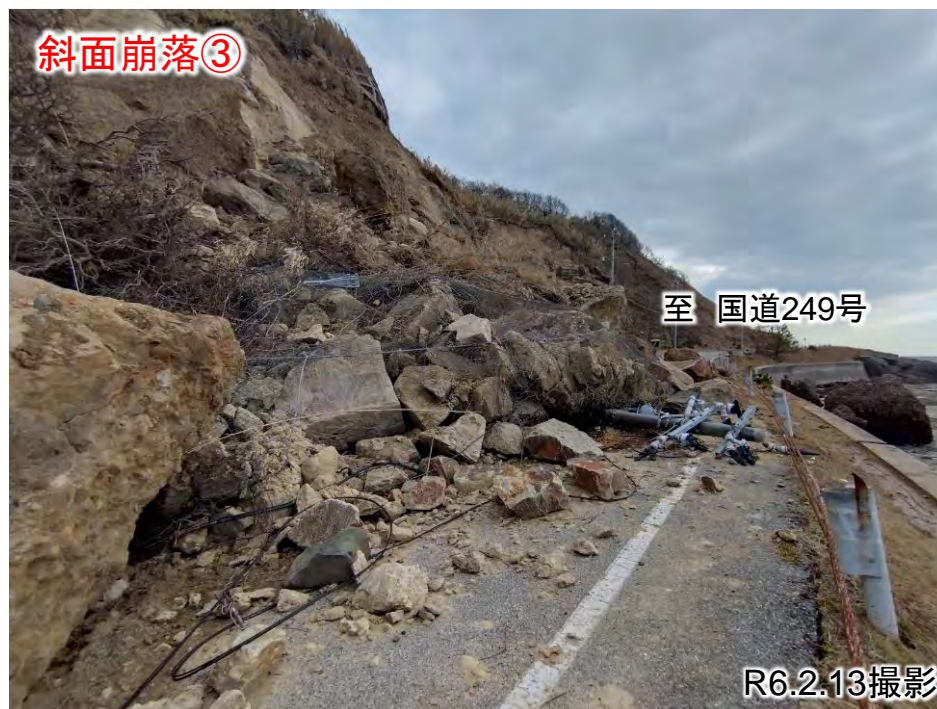
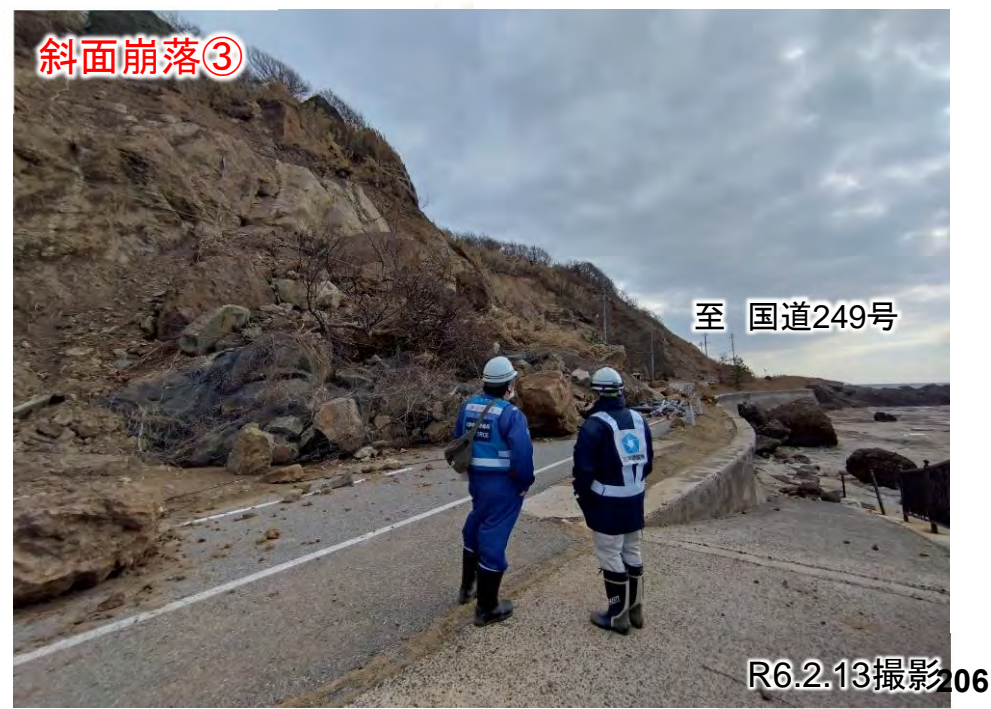
● 輪島市門前町道下地内「国道249号との交差点」から2.7km地点付近 崩落箇所の現地調査結果

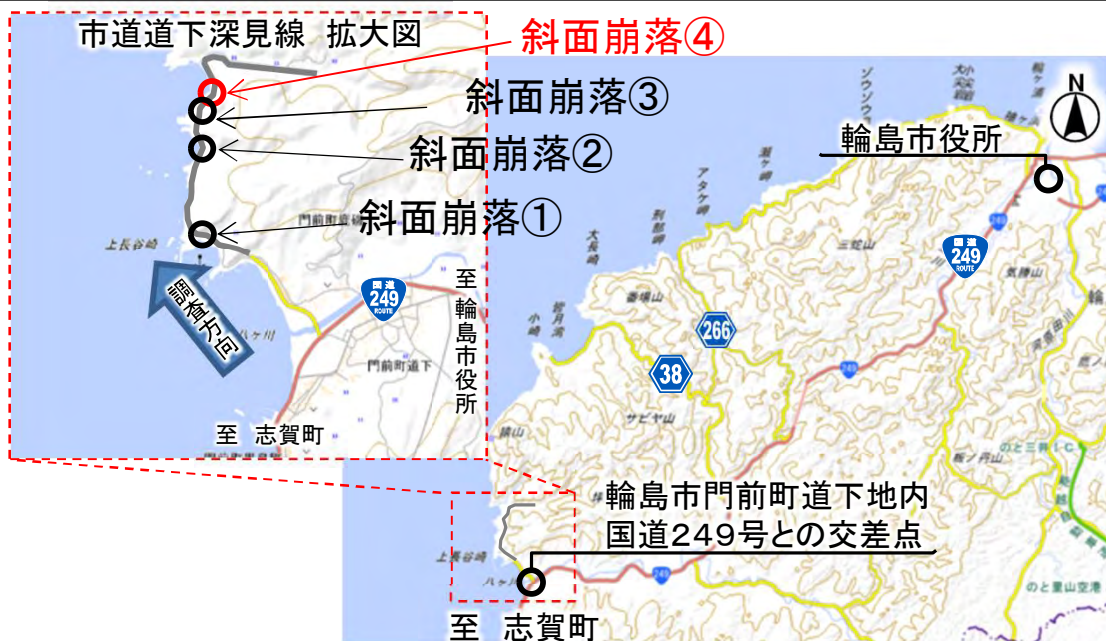
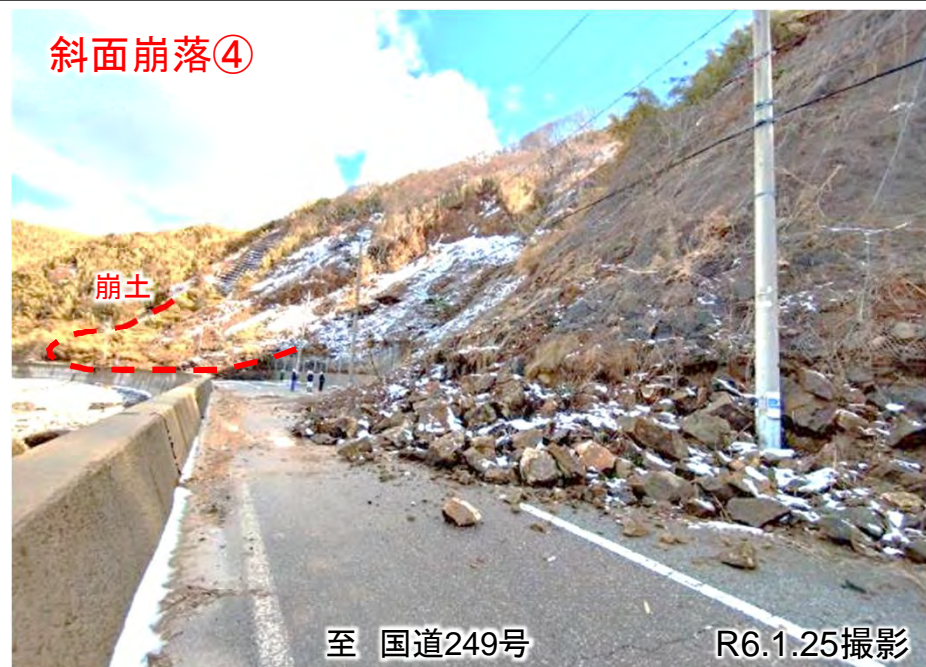
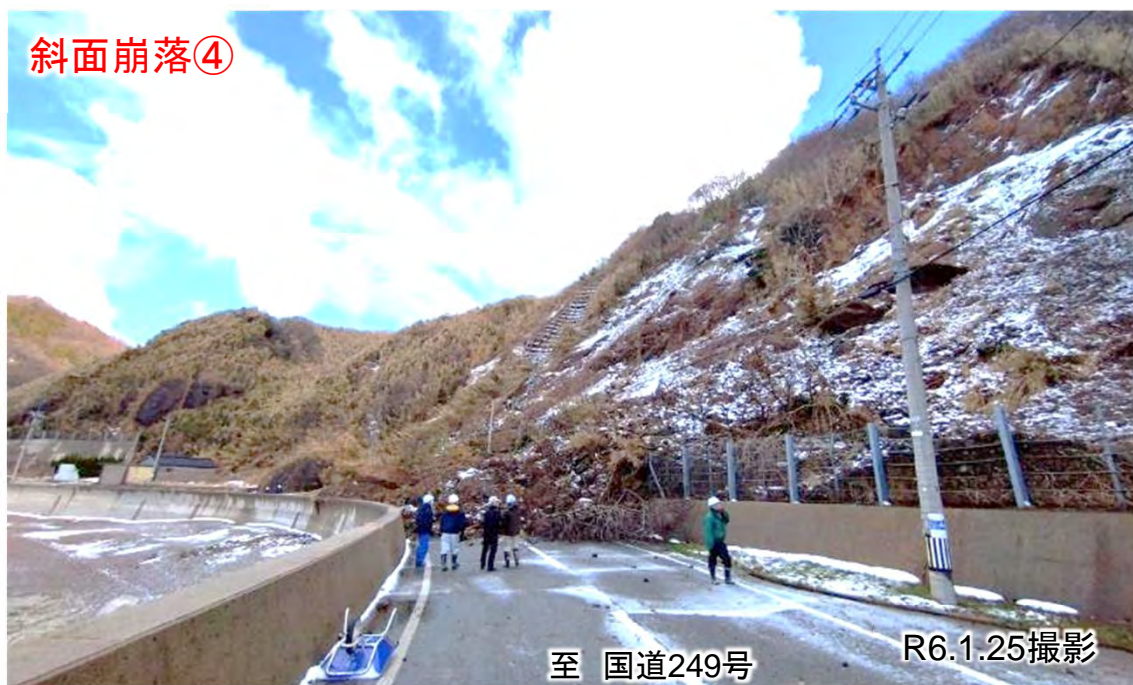
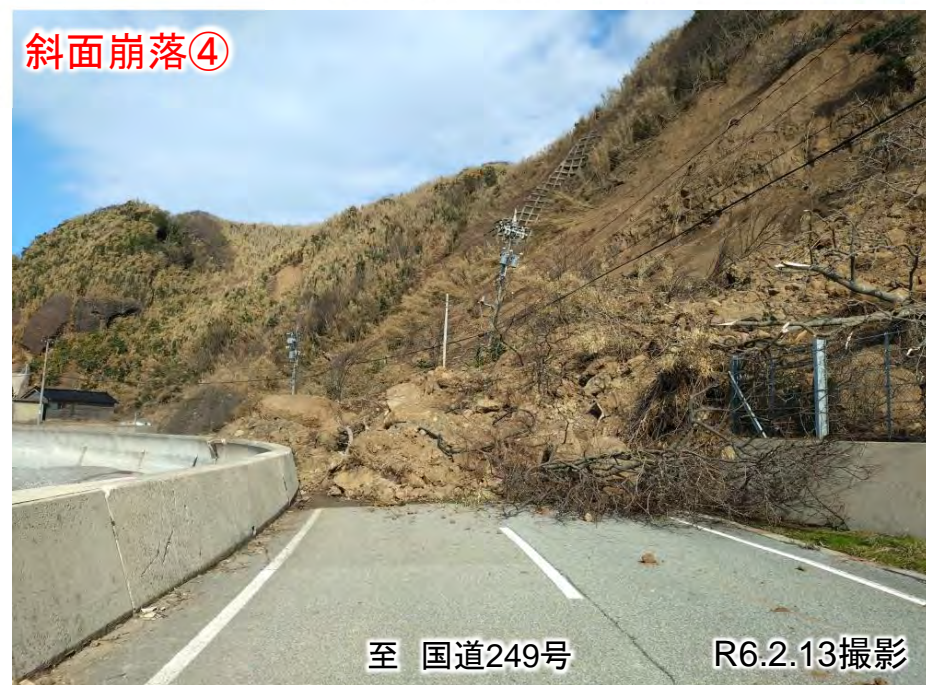
● 輪島市門前町道下地内「国道249号との交差点」から2.7km地点付近 崩落箇所の現地調査結果

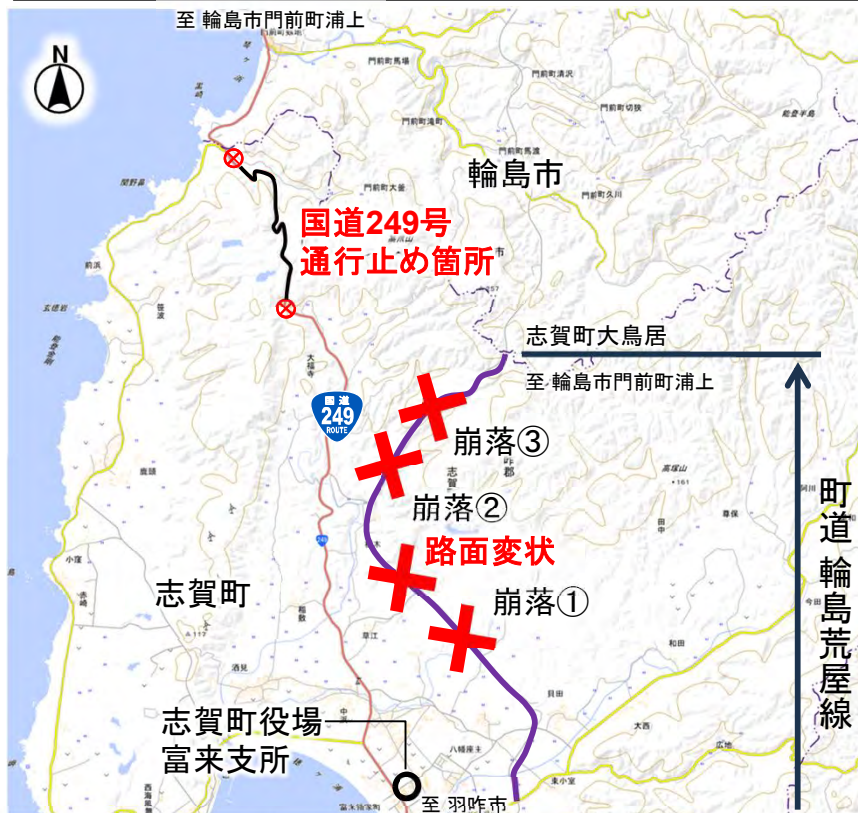
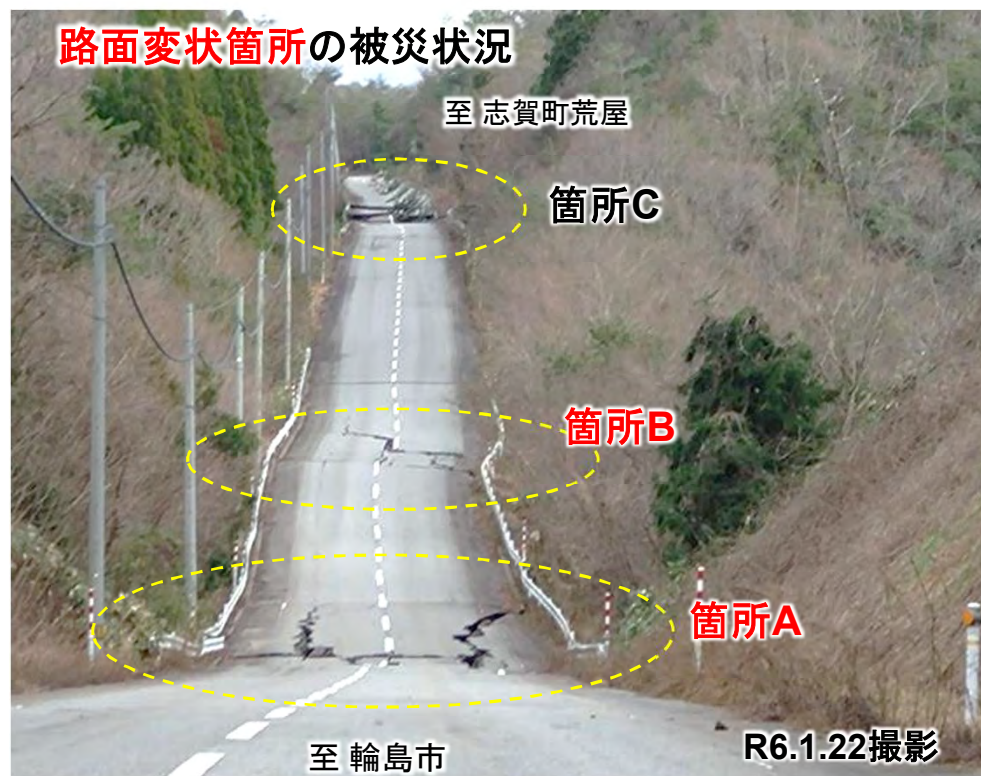
● 羽咋郡志賀町荒屋地内「国道との交差点」から 約8.9km付近 路面変状箇所状況

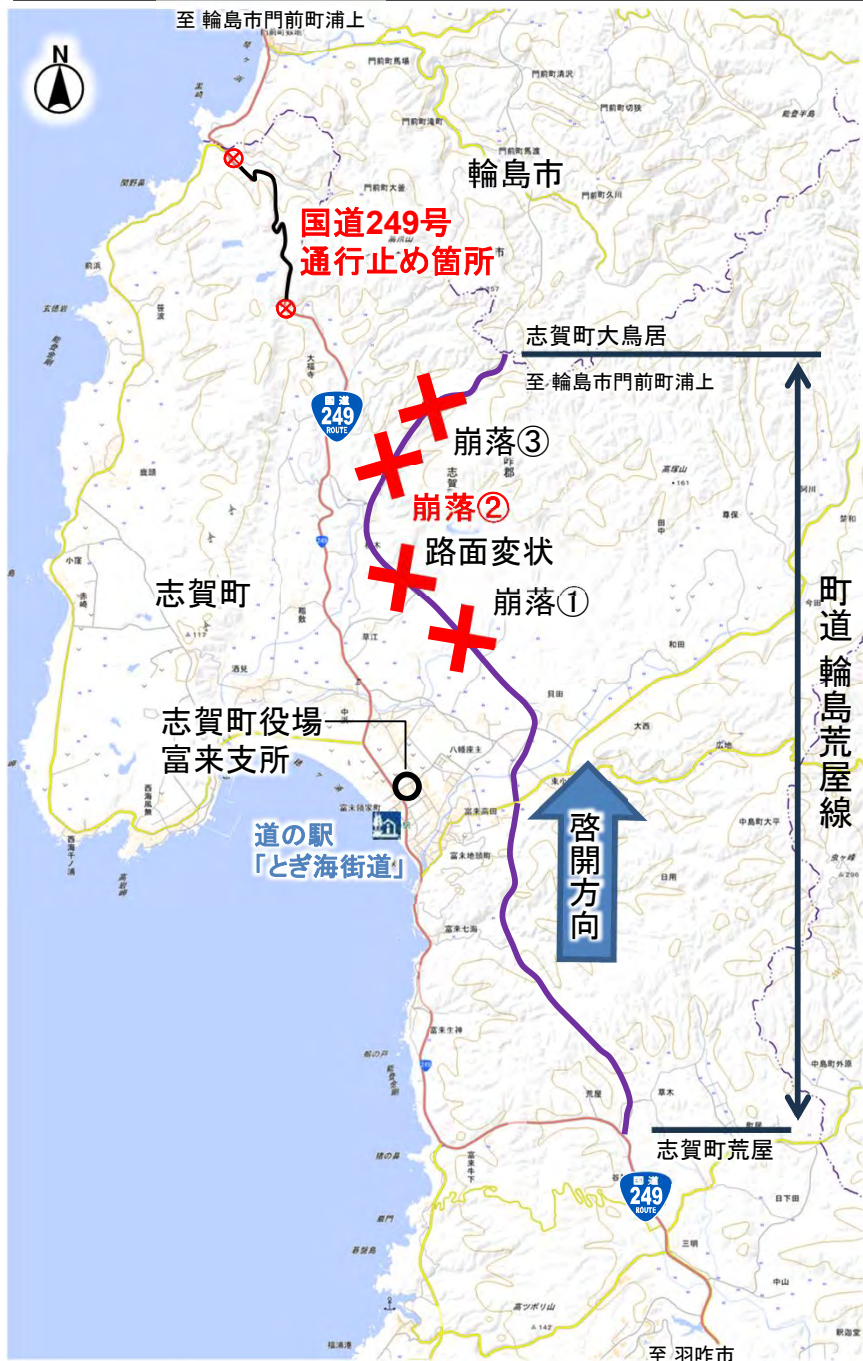
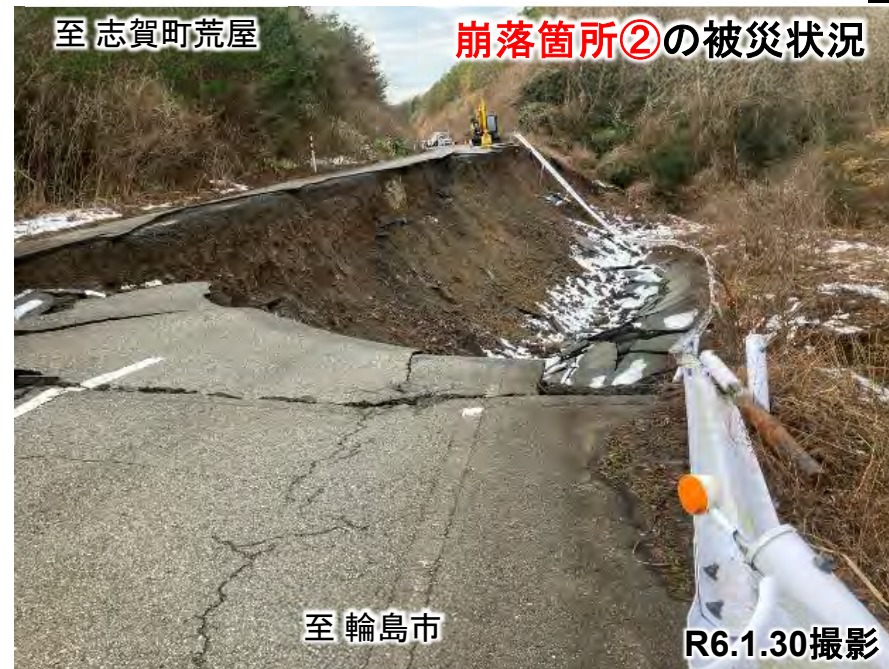
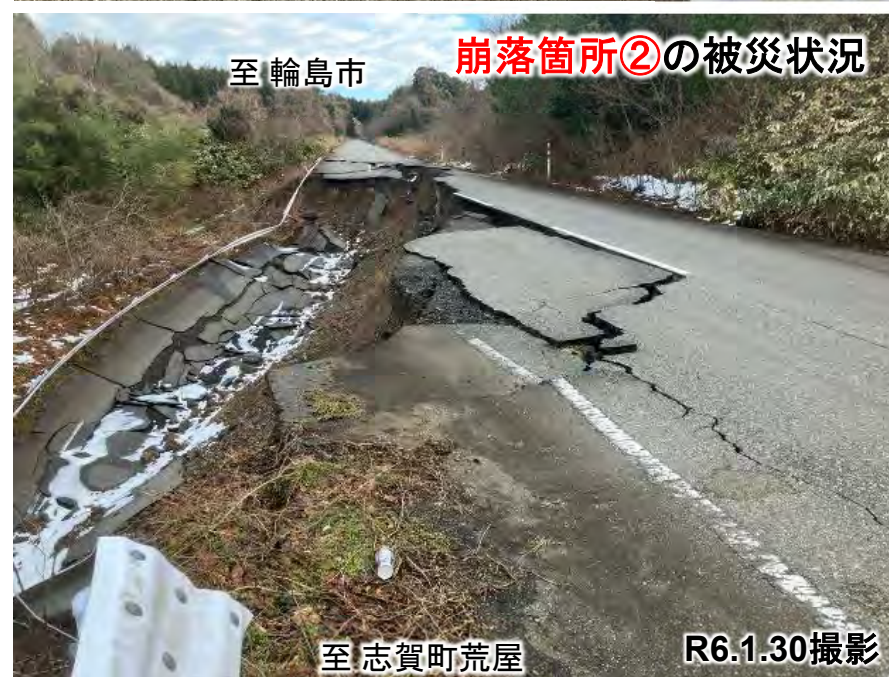
● 羽咋郡志賀町荒屋地内「国道との交差点」から 約11.0km地点 崩落箇所②の状況

啓開済

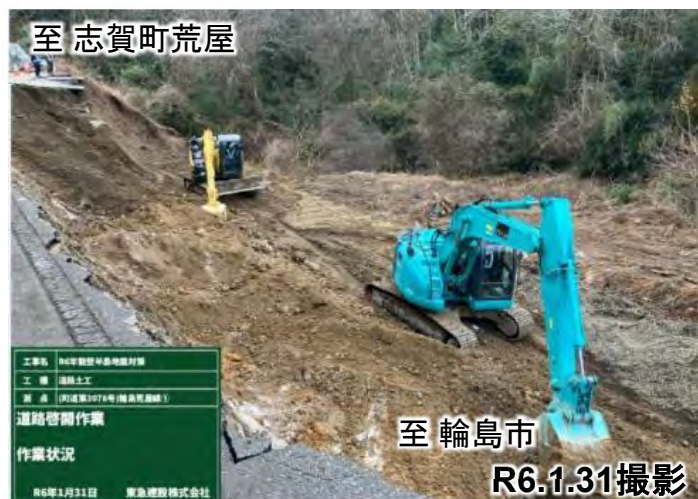
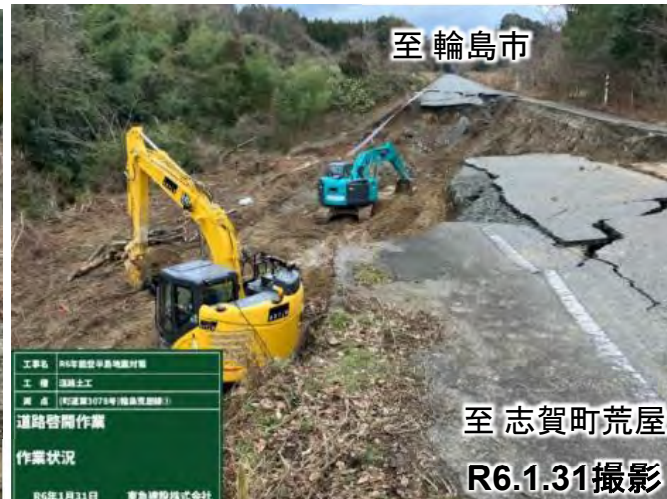
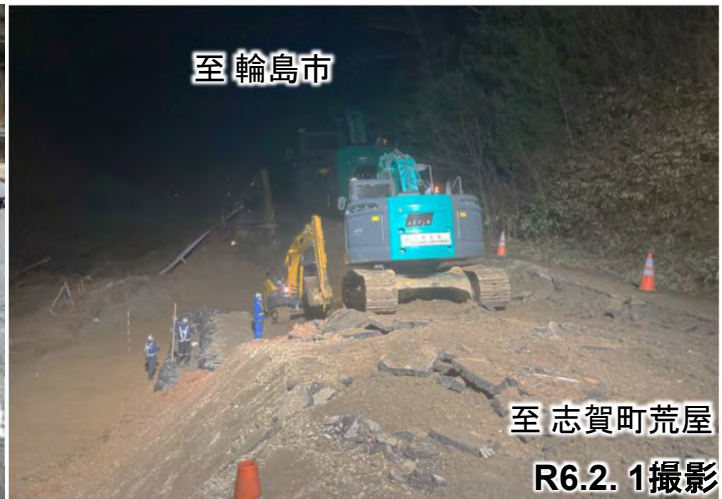
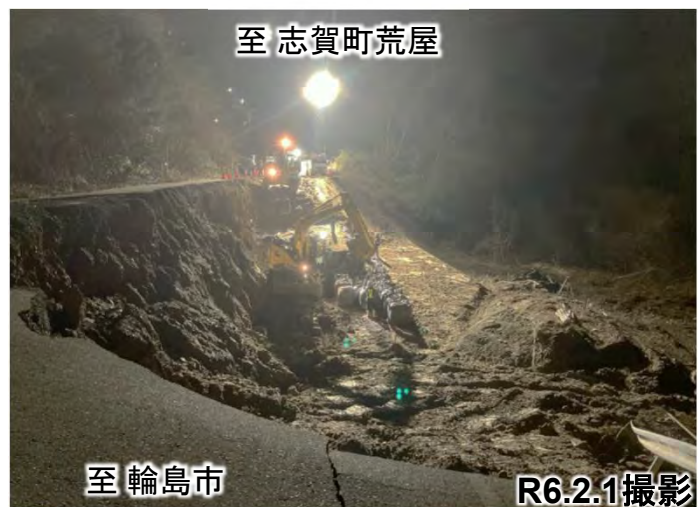
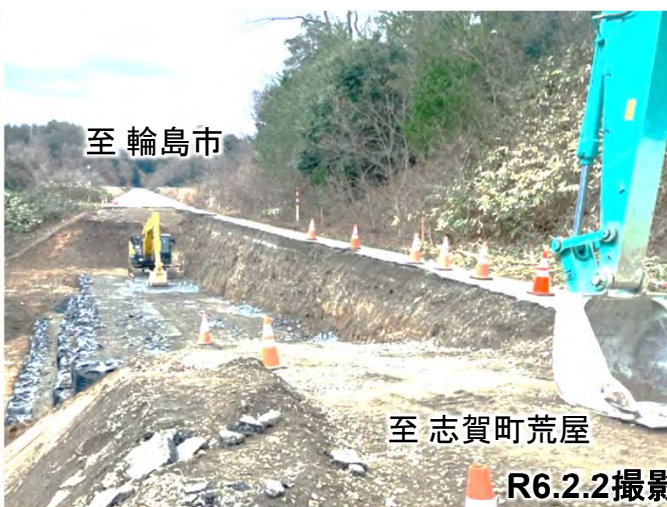
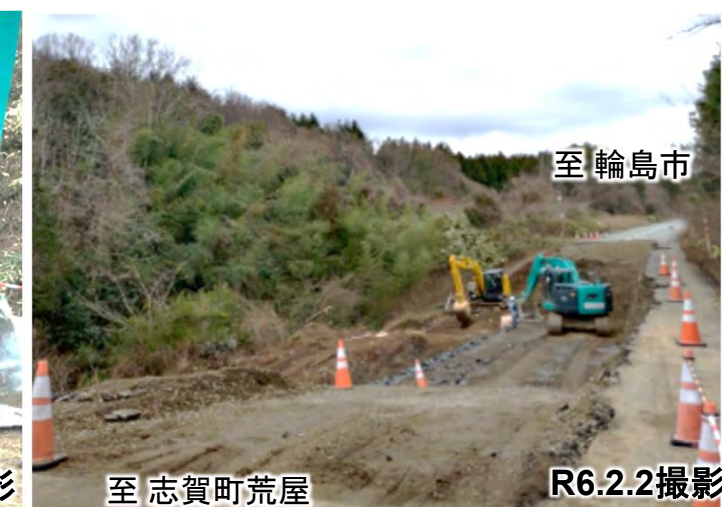
崩落箇所②の啓開作業状況

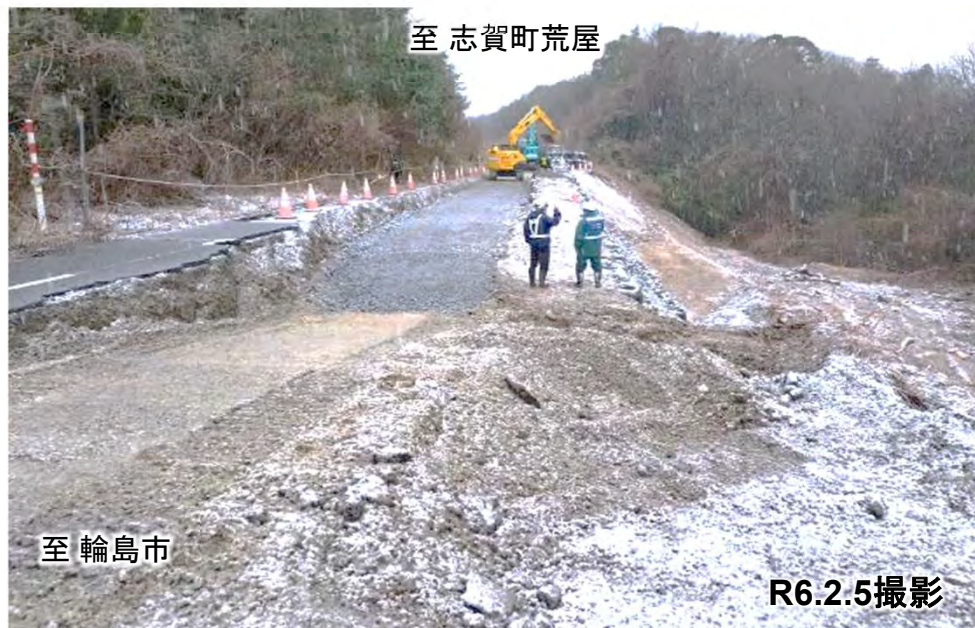
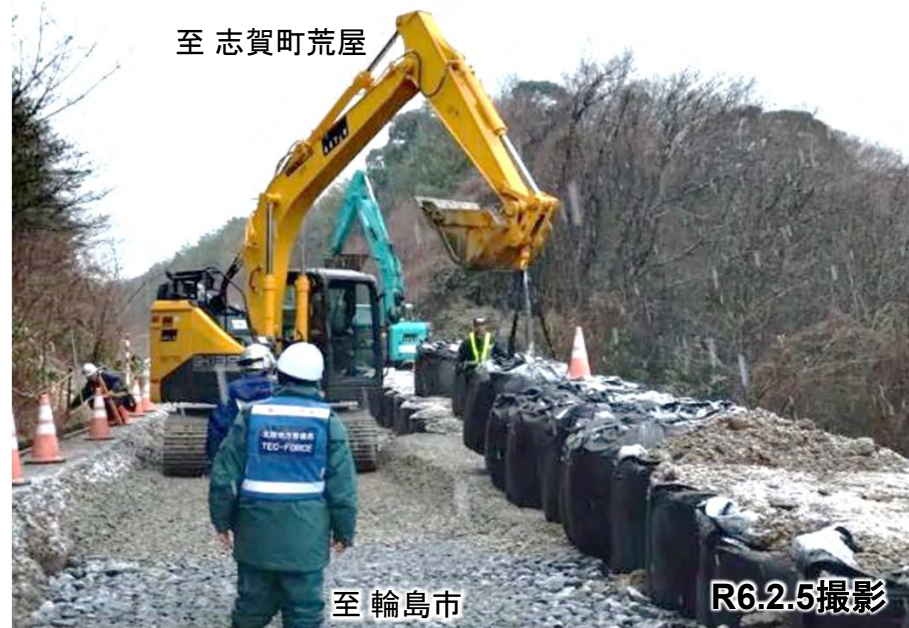
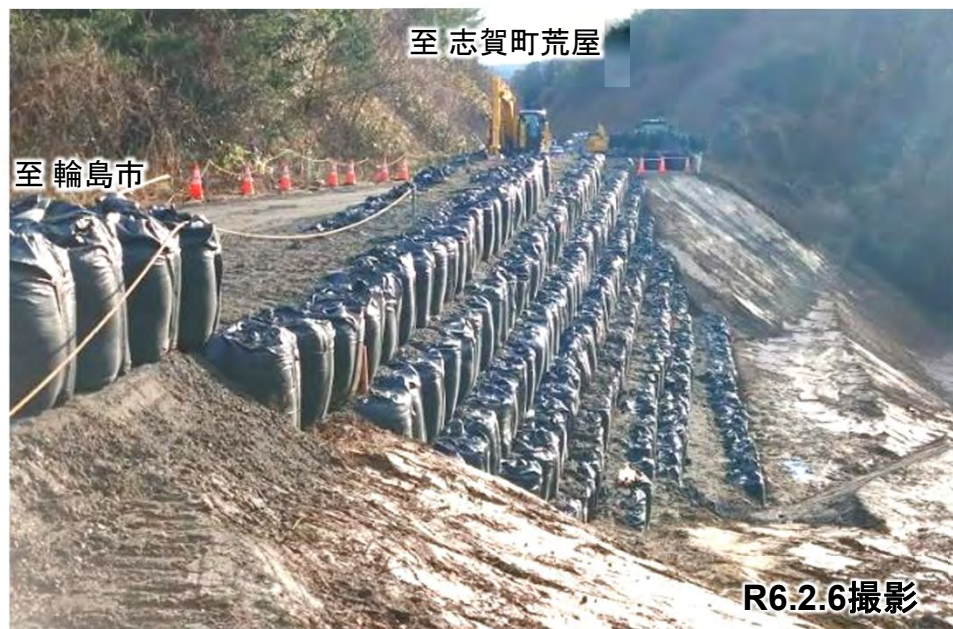
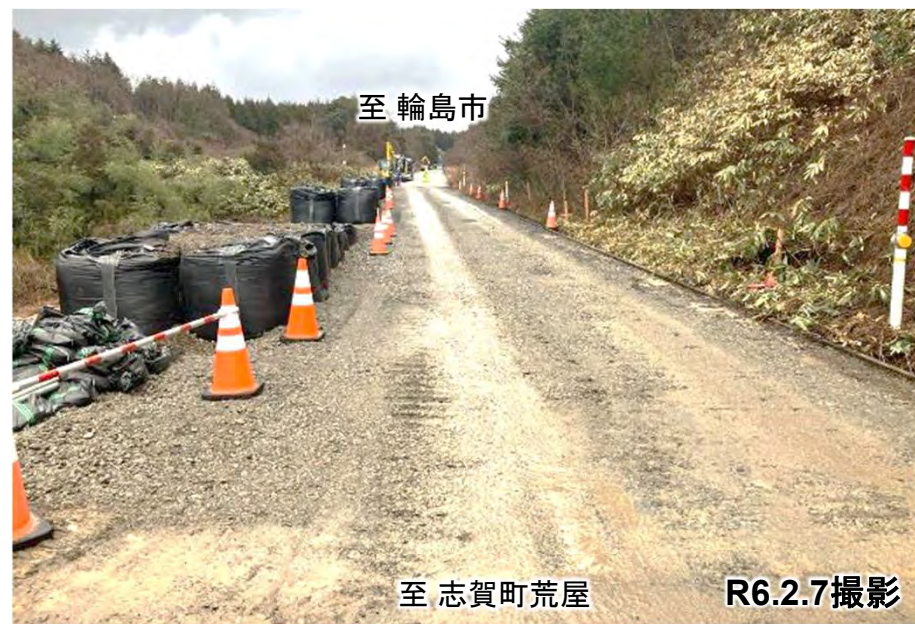
崩落箇所②の啓開作業状況

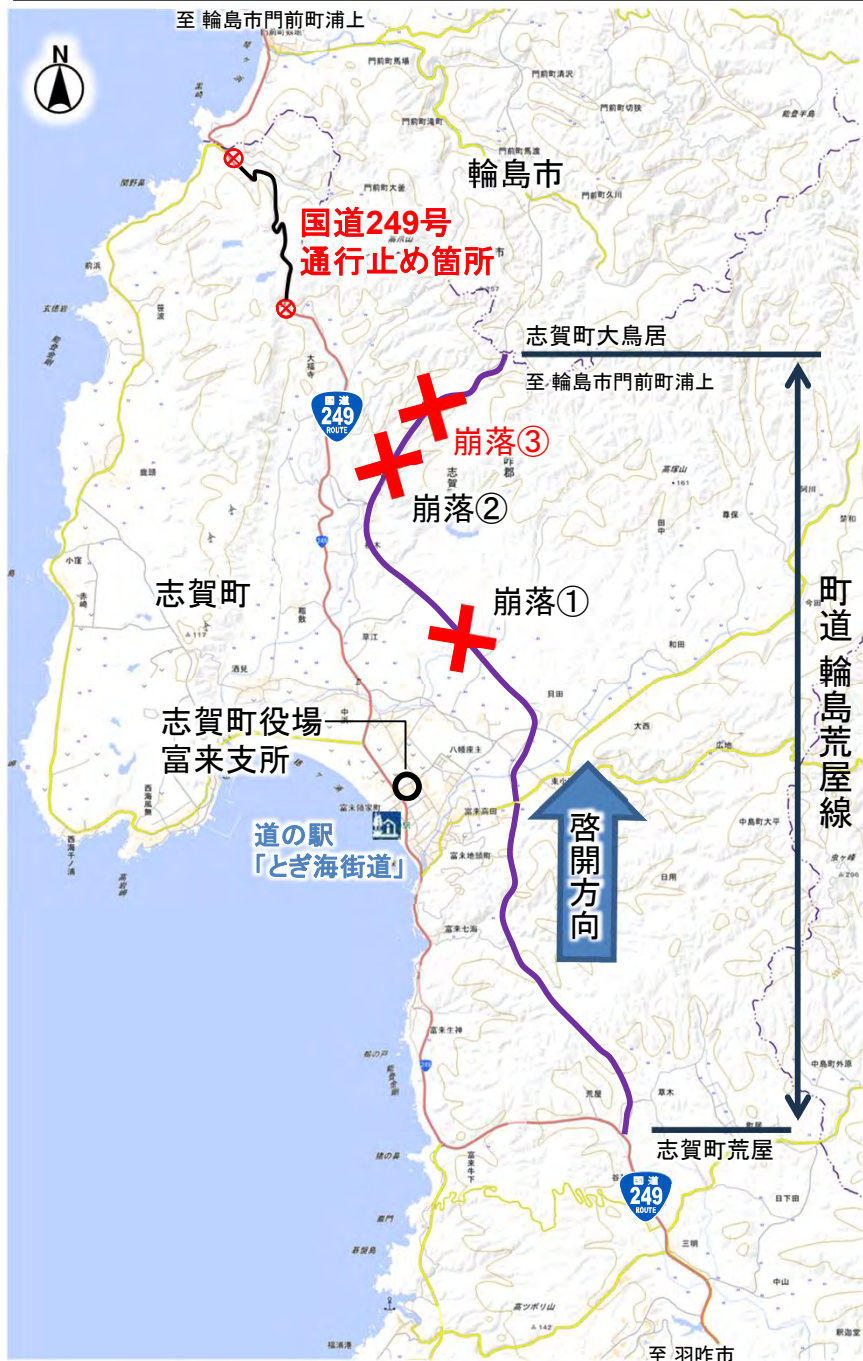
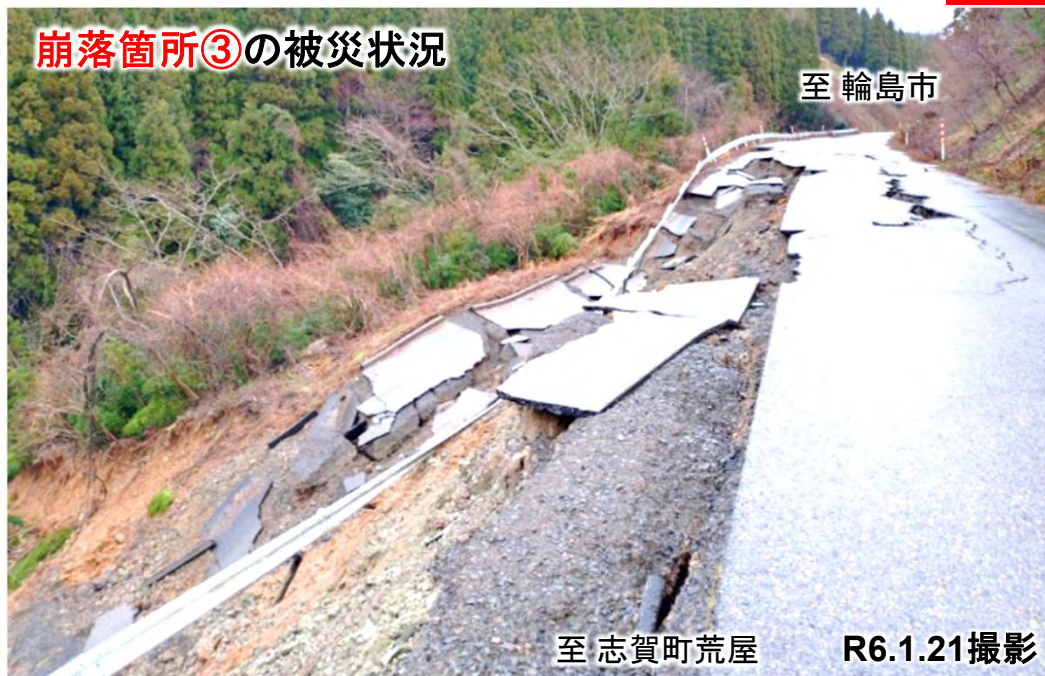
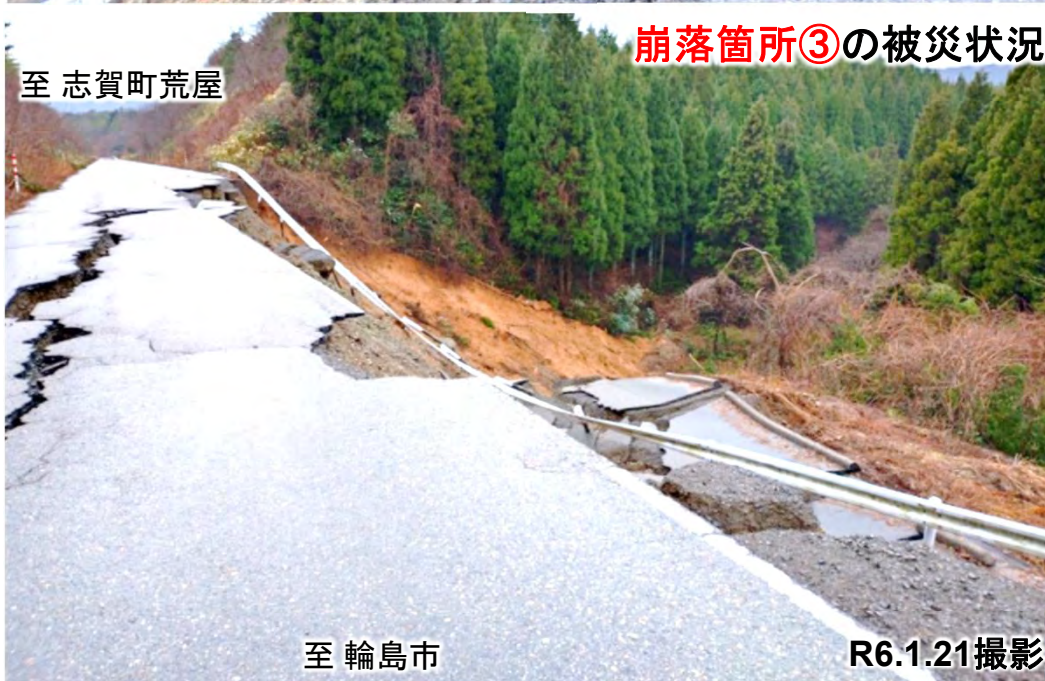
● 羽咋郡志賀町荒屋地内「国道との交差点」から 約11.4km地点 崩落箇所③の状況

啓開中

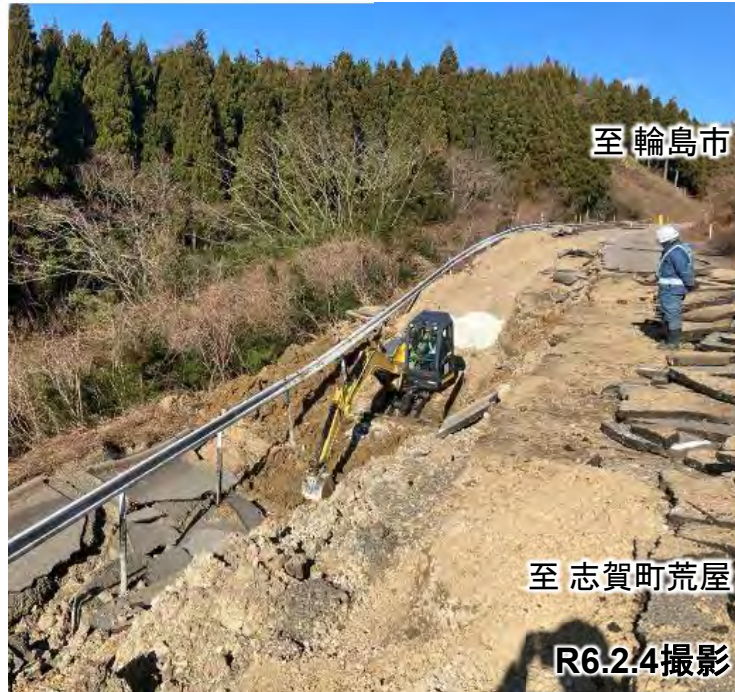
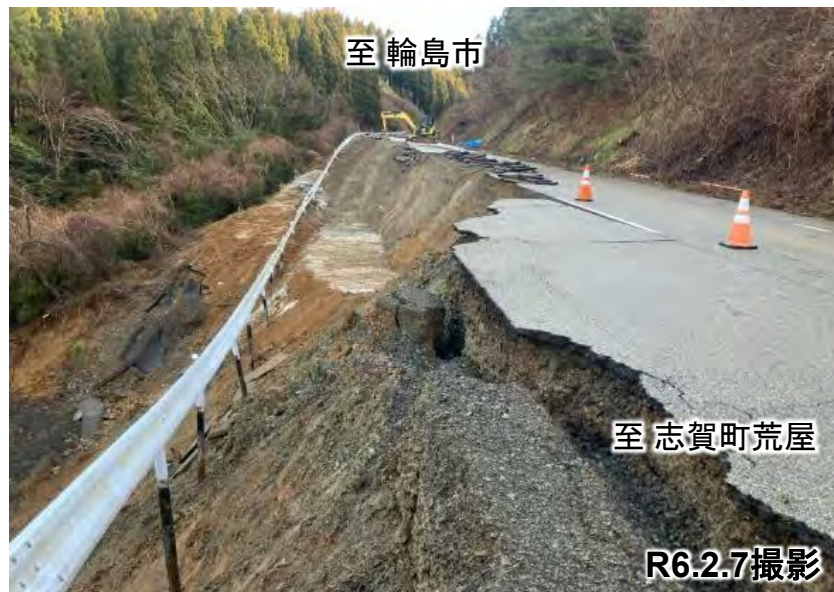
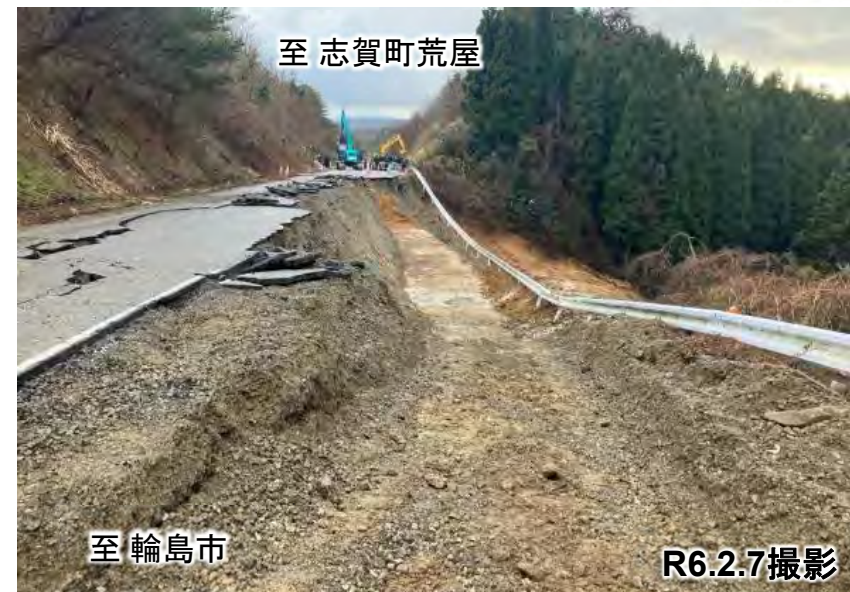
崩落箇所③の啓開作業状況

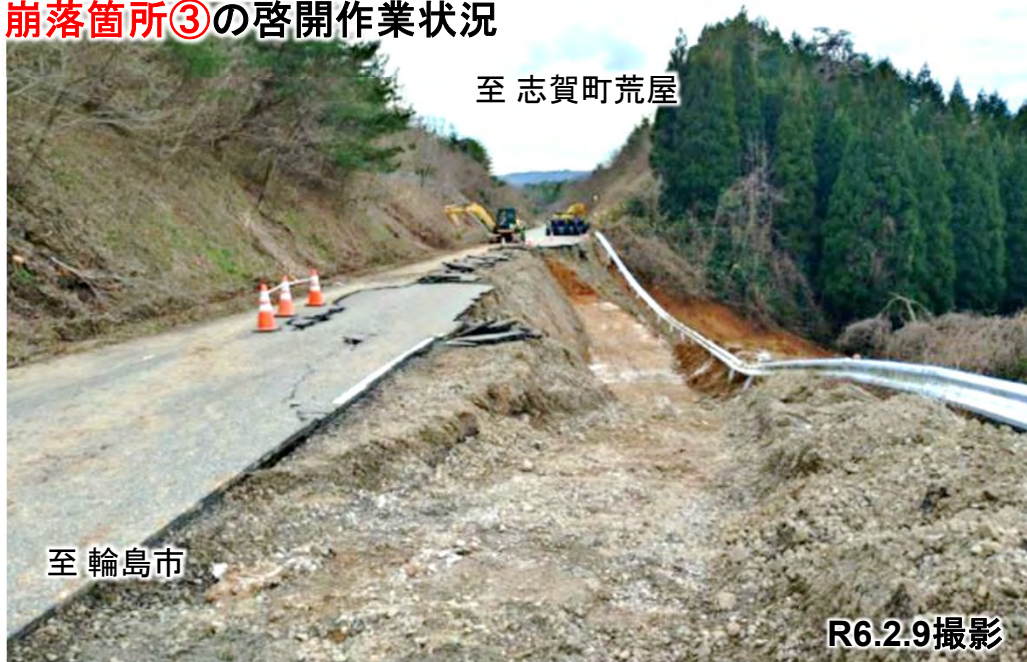
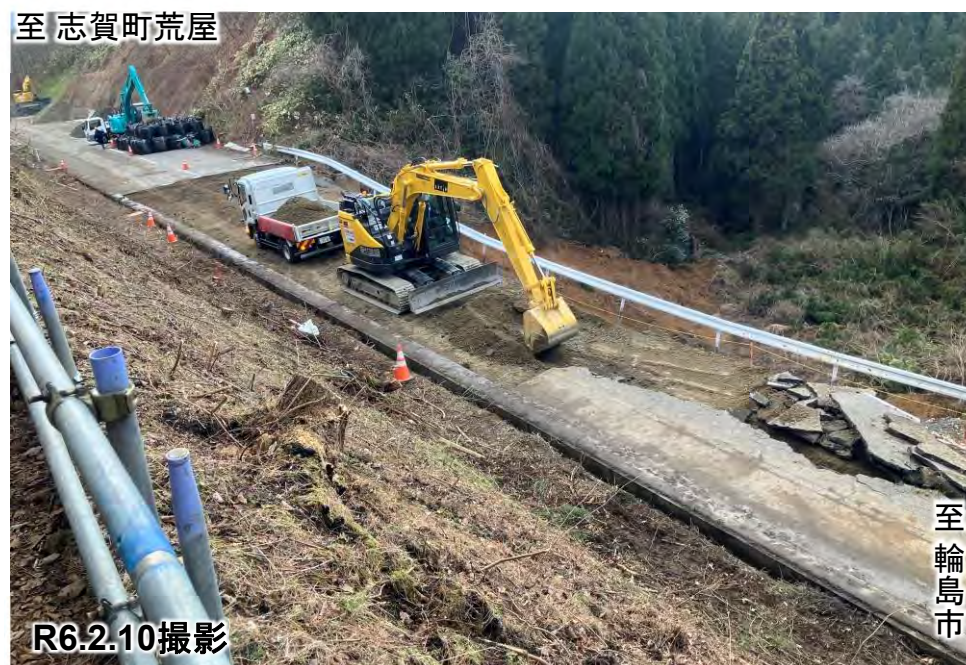
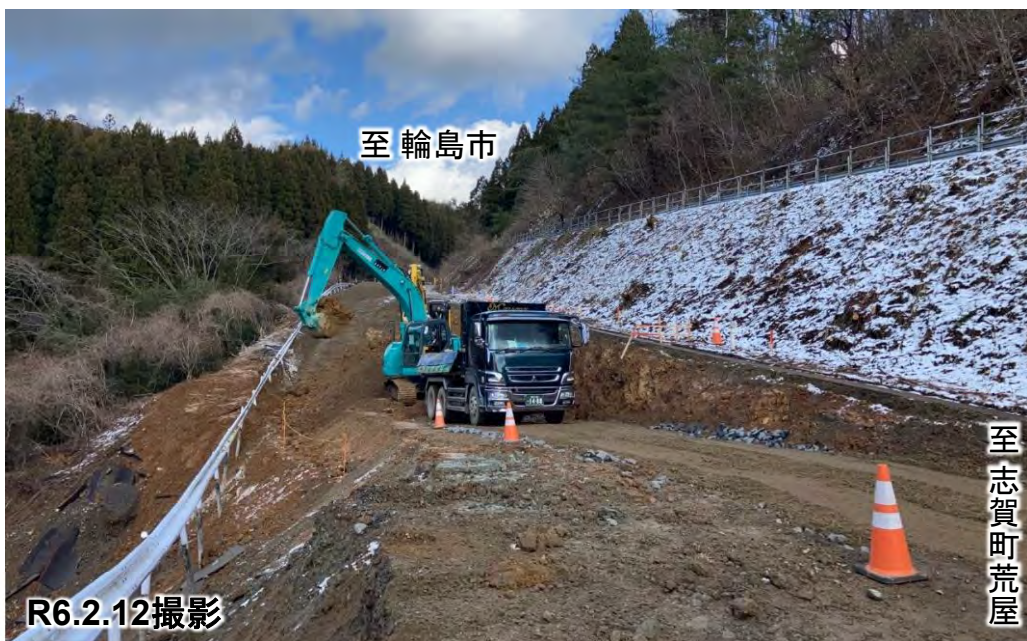
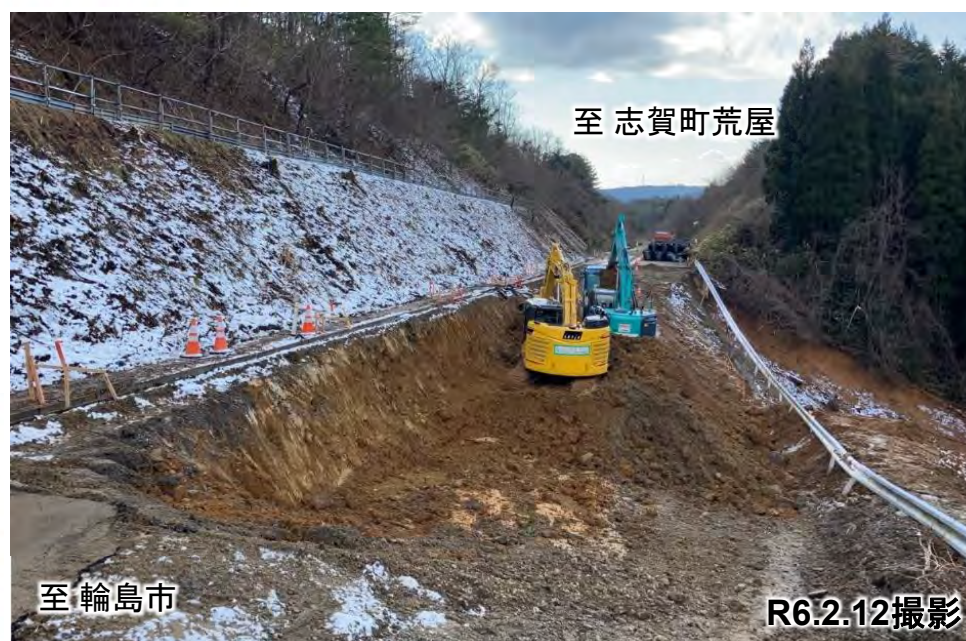
崩落箇所③の啓開作業状況
