● 輪島市門前町道下地内「国道249号との交差点」から1.4km地点付近 崩落箇所の現地調査結果

工事名	R6年能登半島地震対策
工種	
測点	輪島荒屋線①
道路啓開作業	
施工状況

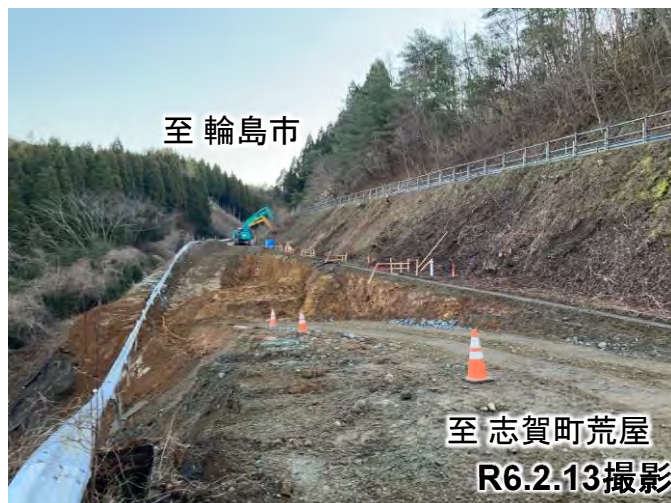
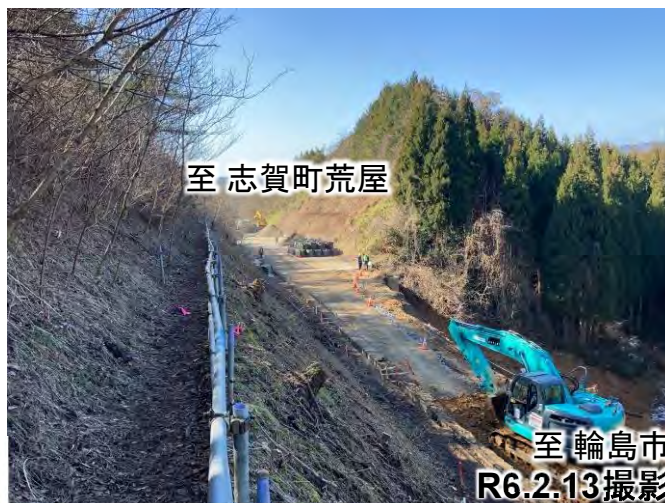
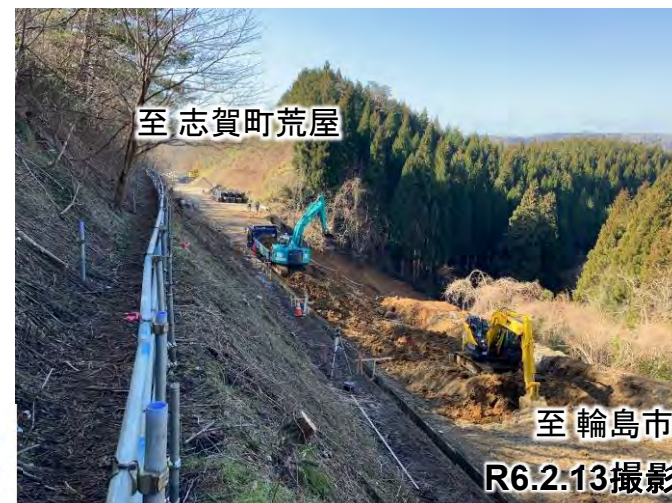
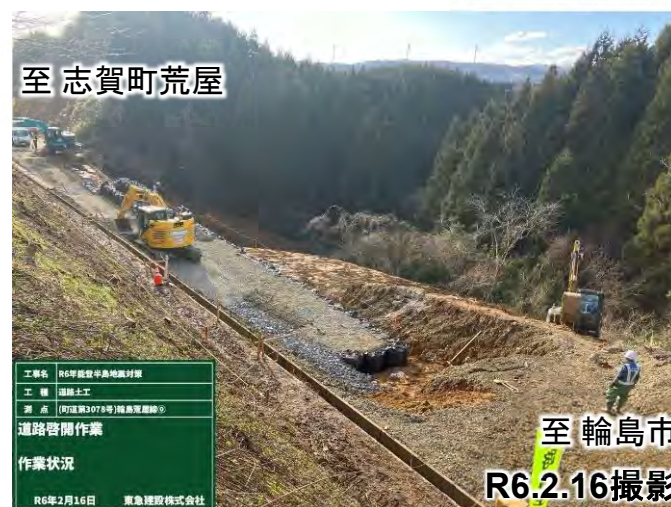
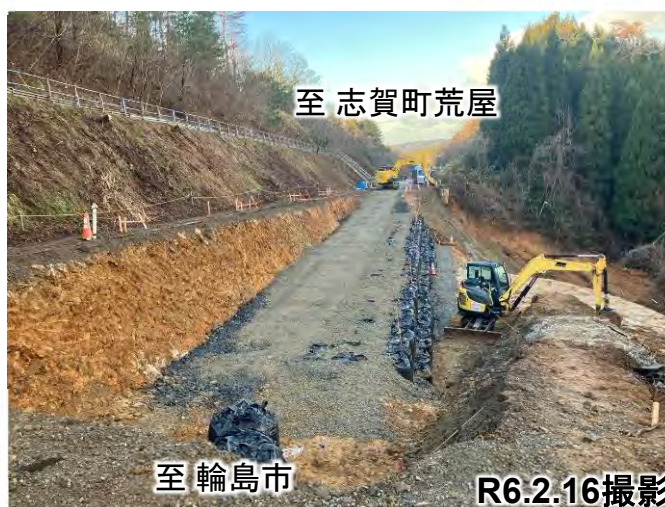
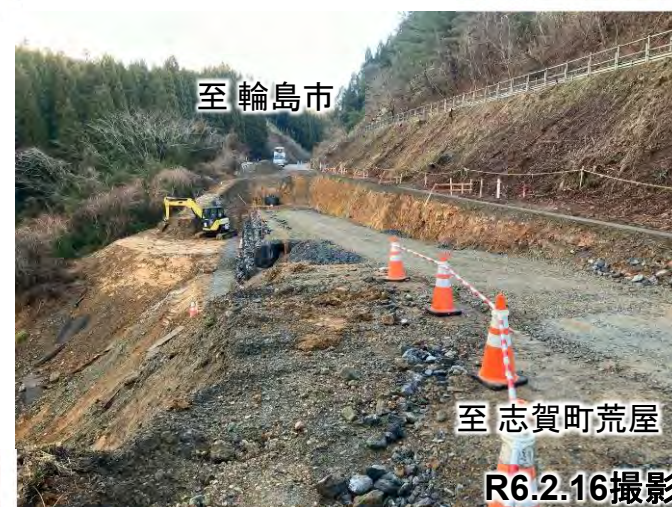
崩落箇所③の啓開作業状況

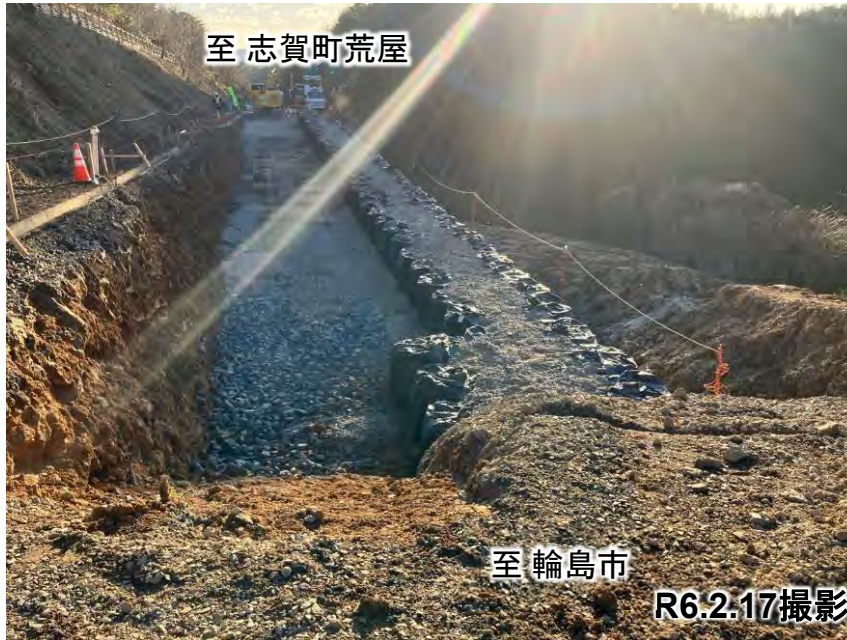
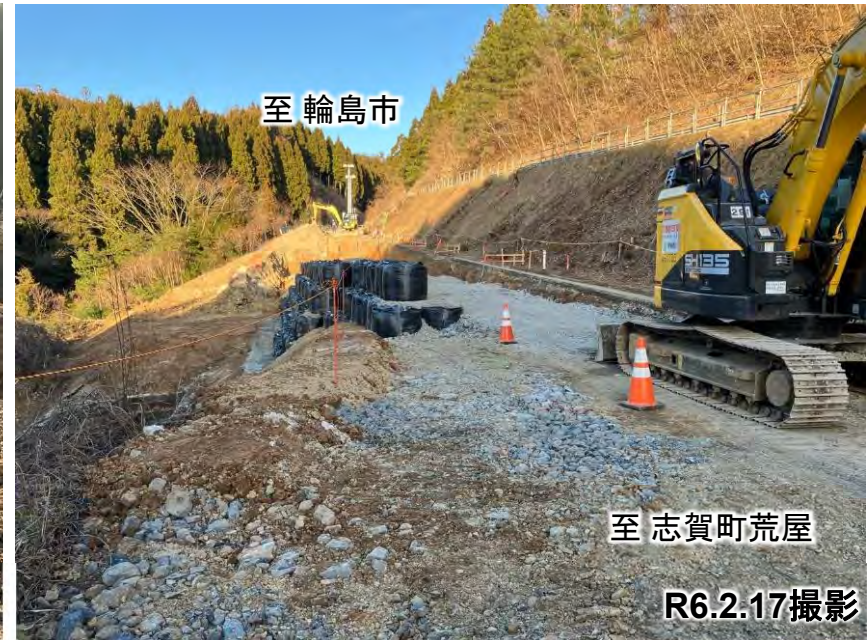
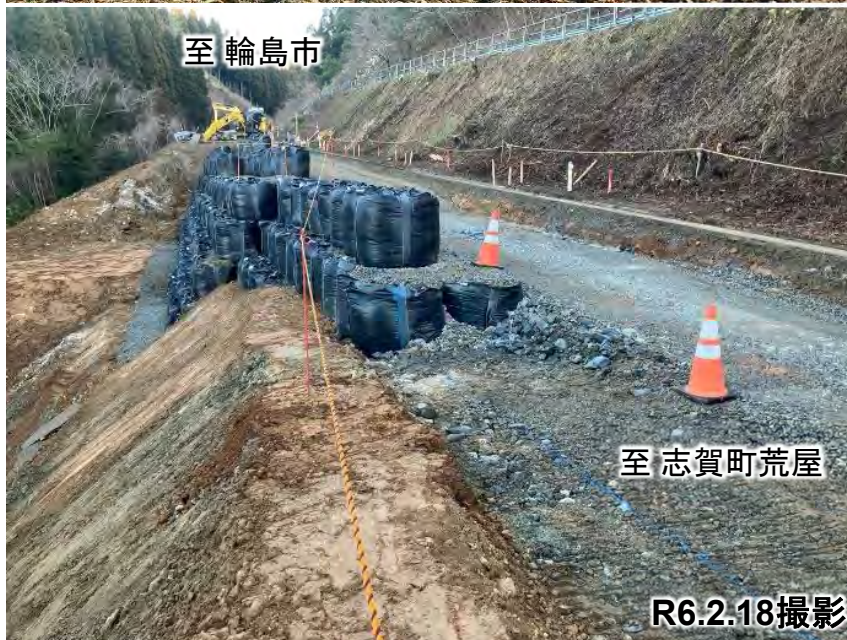
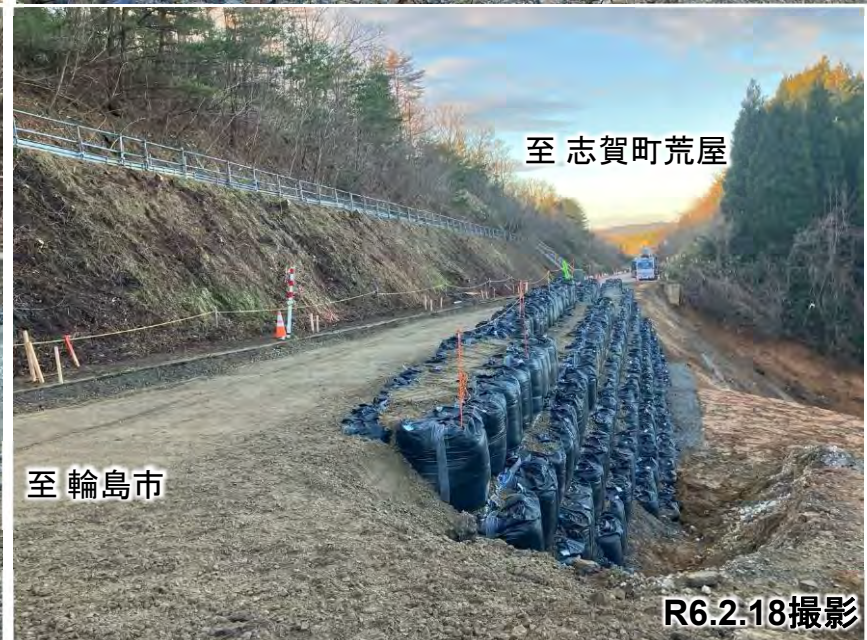
崩落箇所③の啓開作業状況

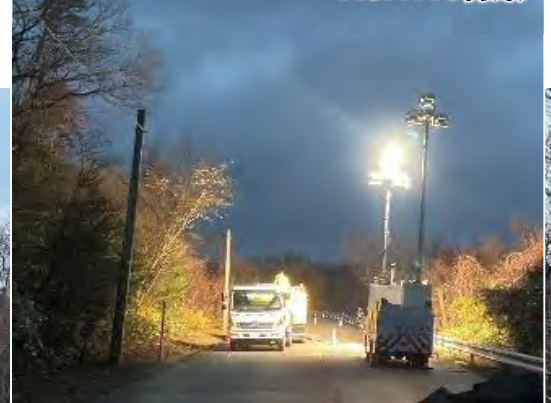
崩壊箇所①の啓開後の状況

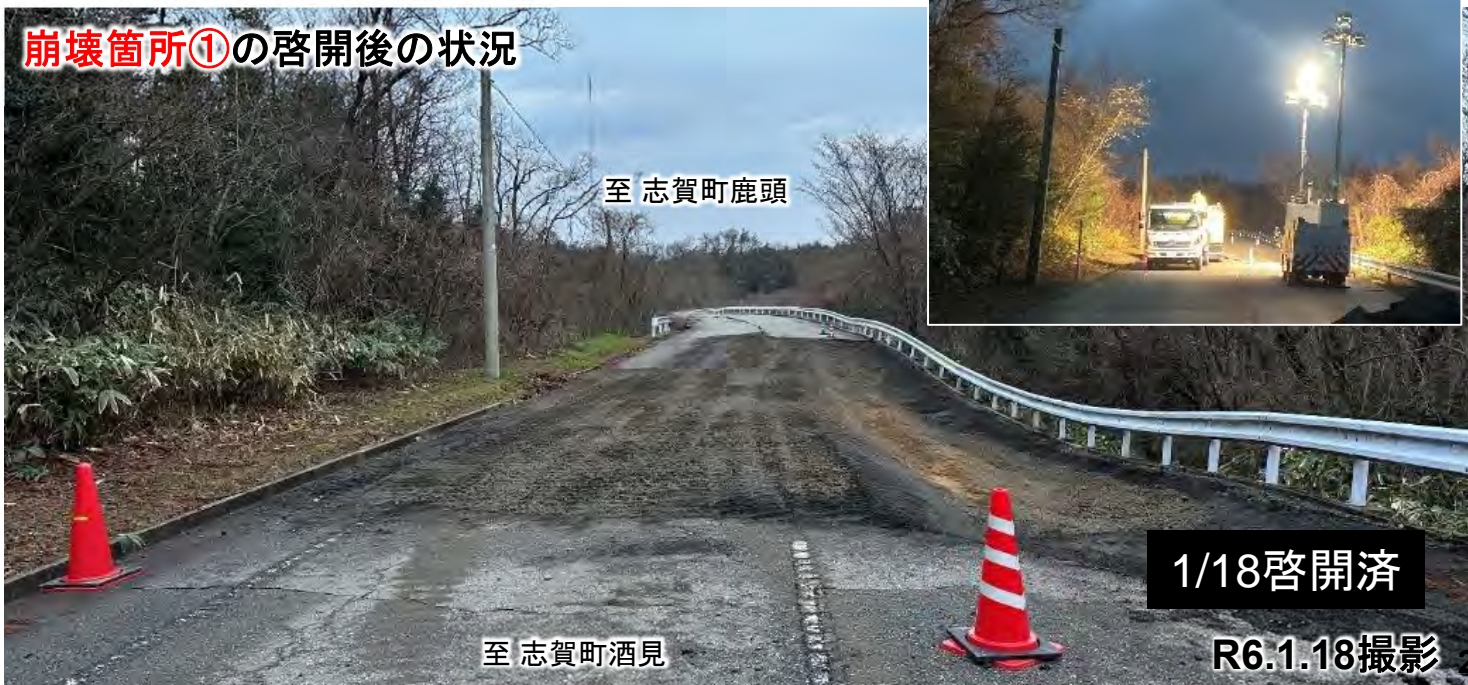
上図緑点線枠内の拡大図

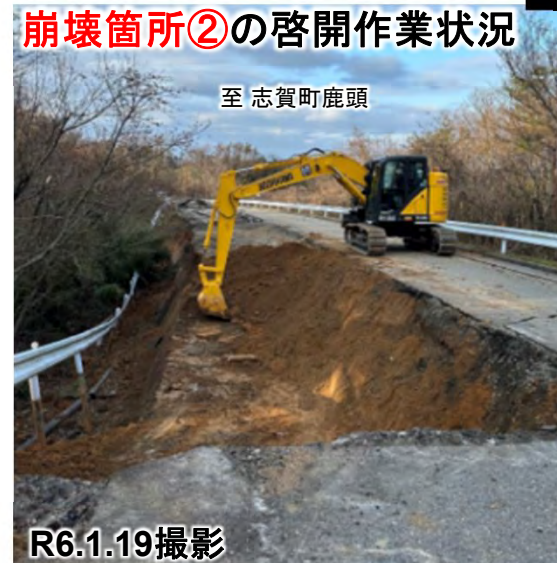
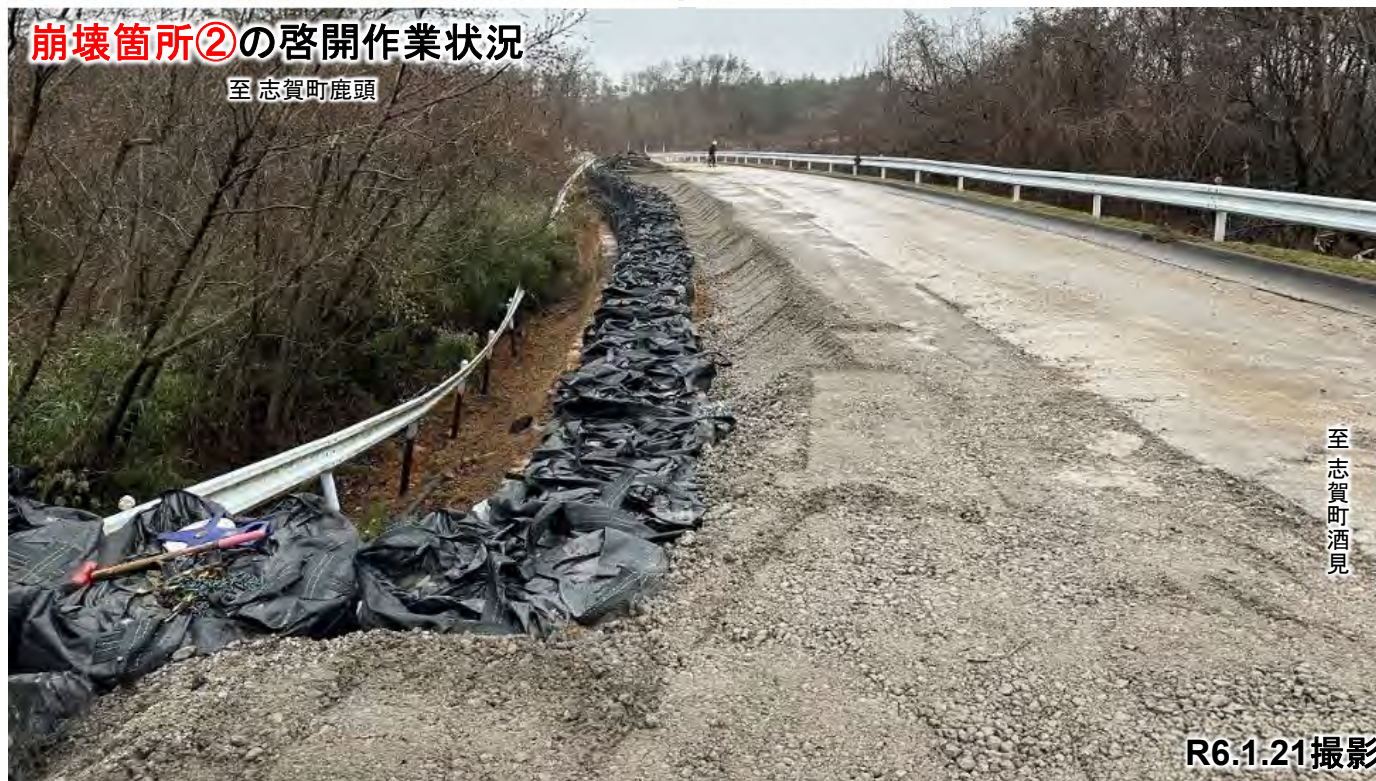
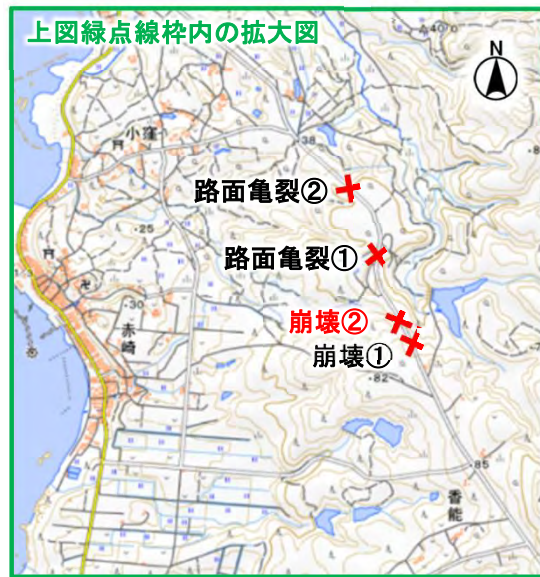
● 羽咋郡志賀町酒見地内「県道との交差点」から約3.3km地点（志賀町鹿頭地先） 崩壊

啓開済

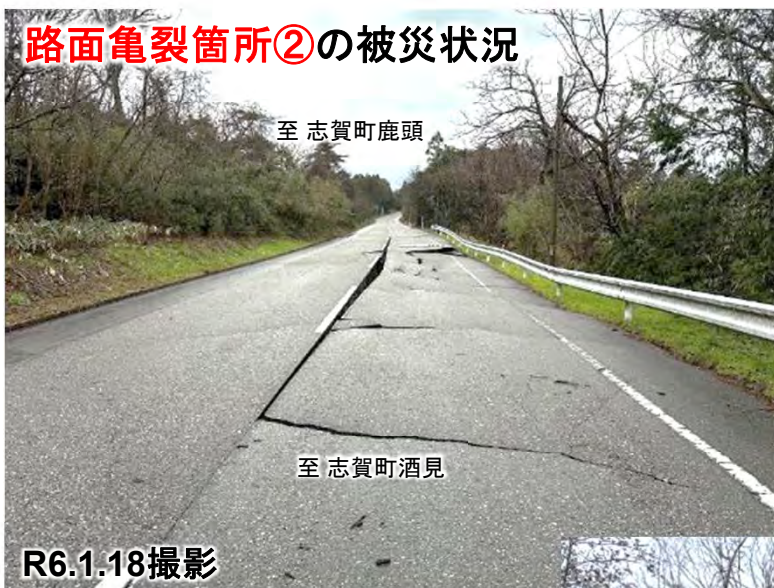
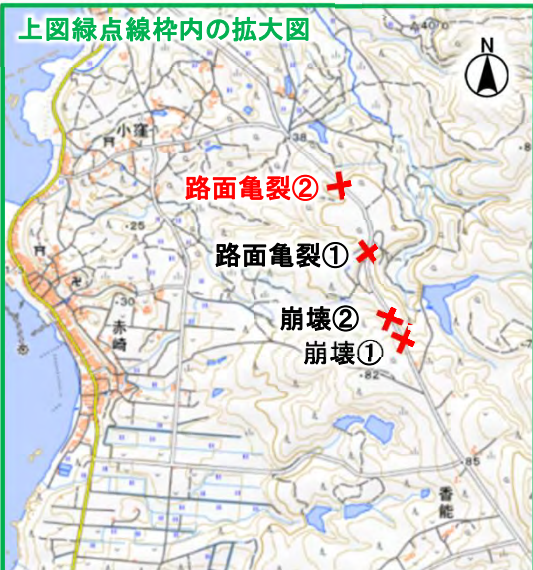
● 羽咋郡志賀町酒見地内「県道との交差点」から約3.8km地点（志賀町鹿頭地先） 路面亀裂 の状況

啓開済

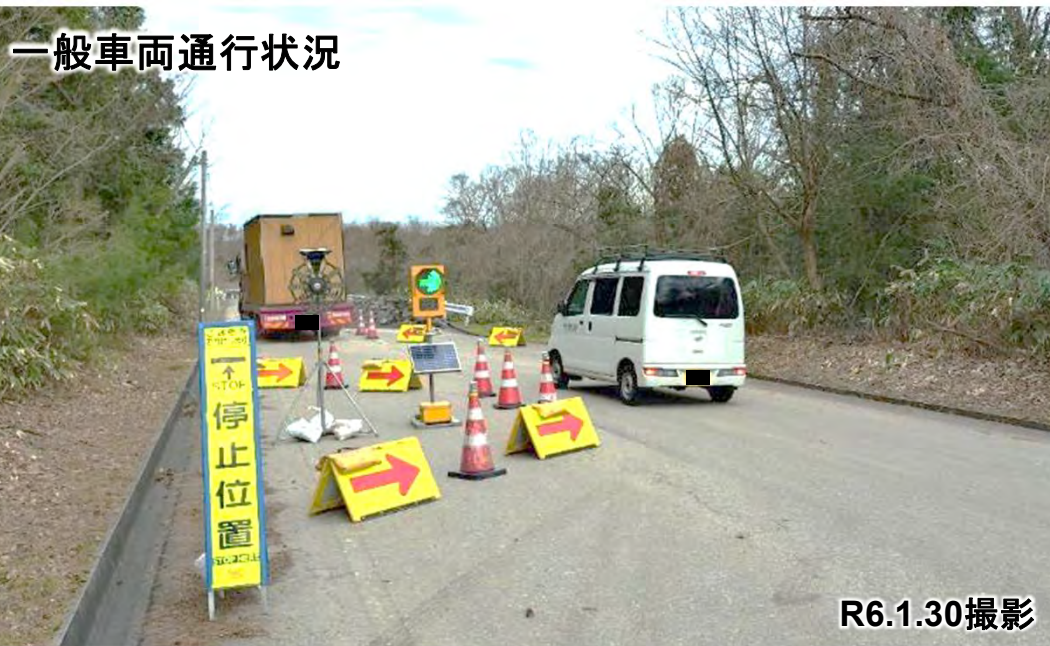
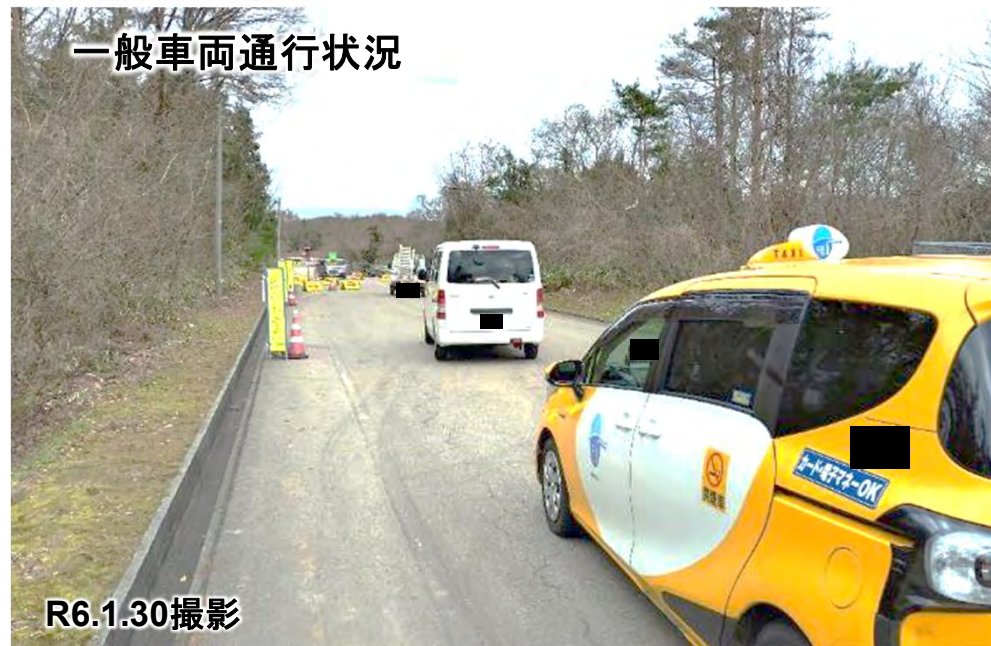
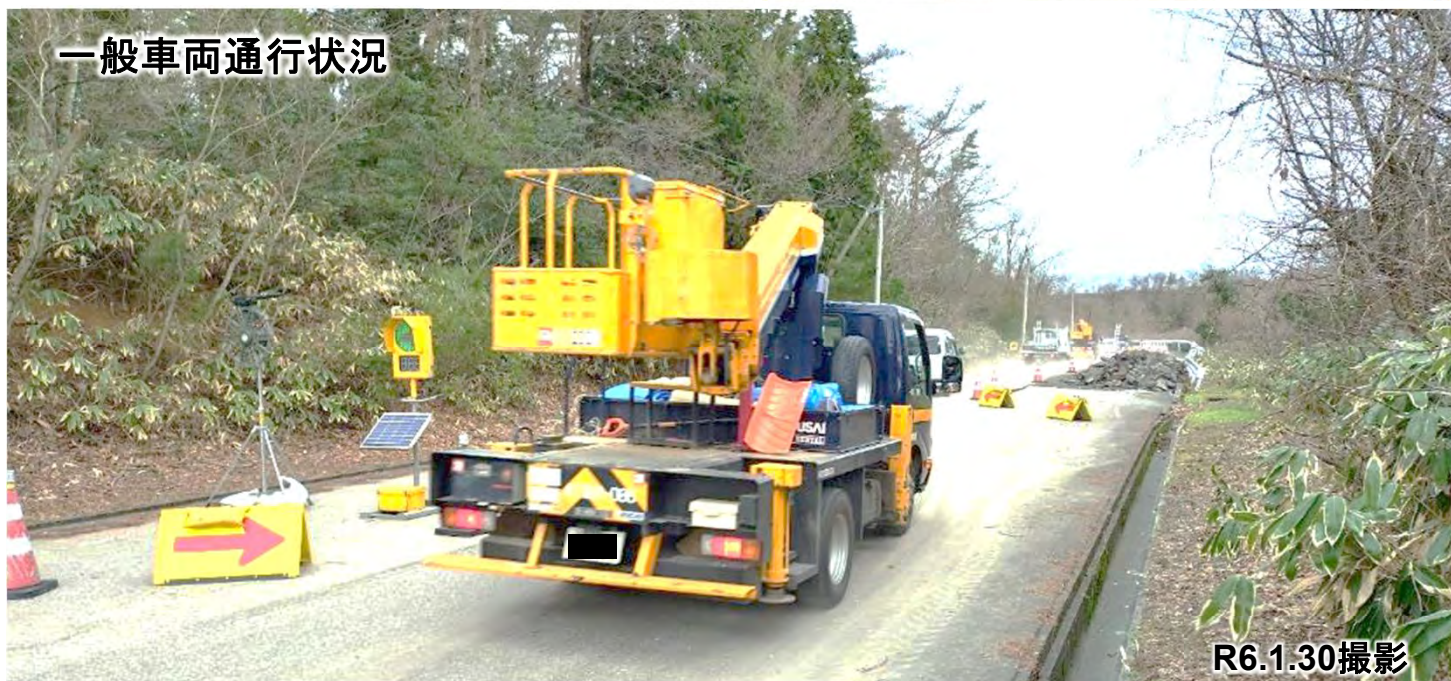
● 志賀町による舗装工事後の一般車両通行状況

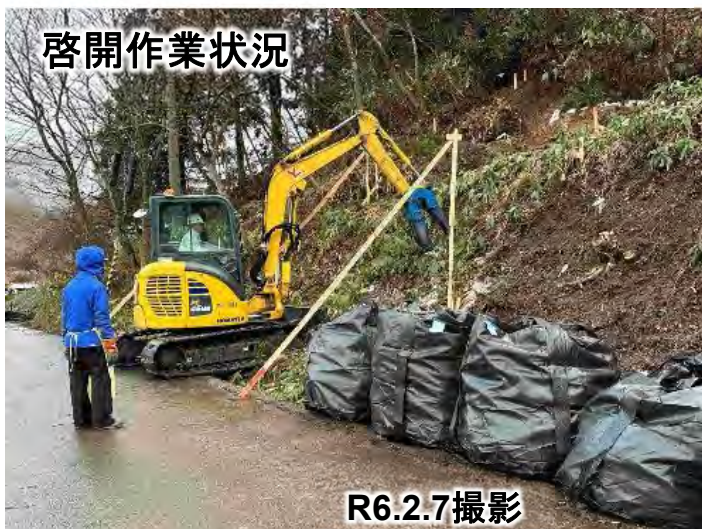
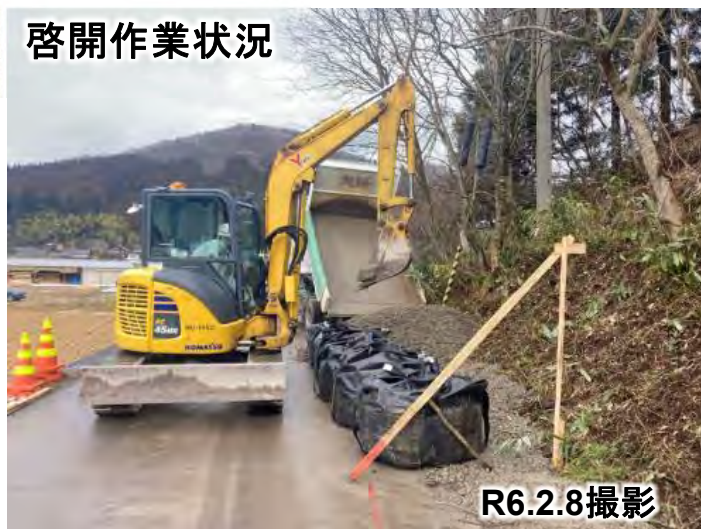
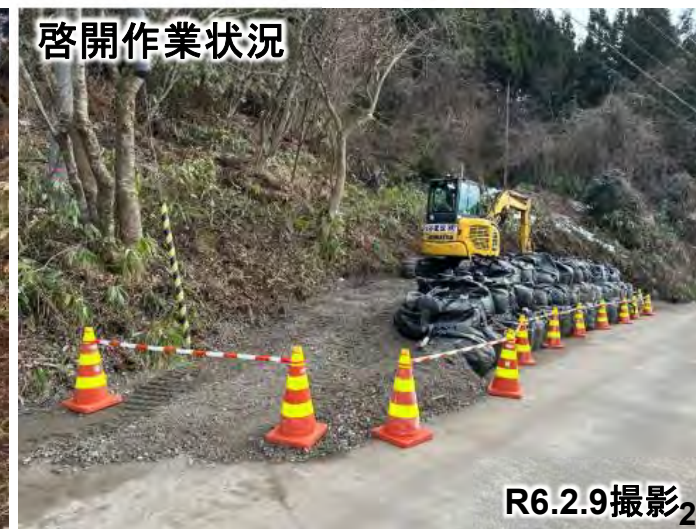
● 輪島市大和町地内の通信基地局への坂路が崩落し基地局へ進入不可

啓開済

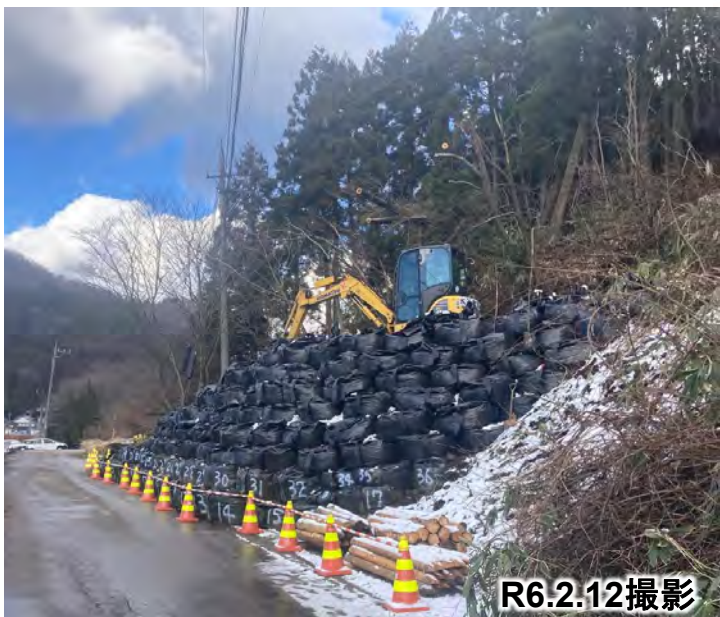
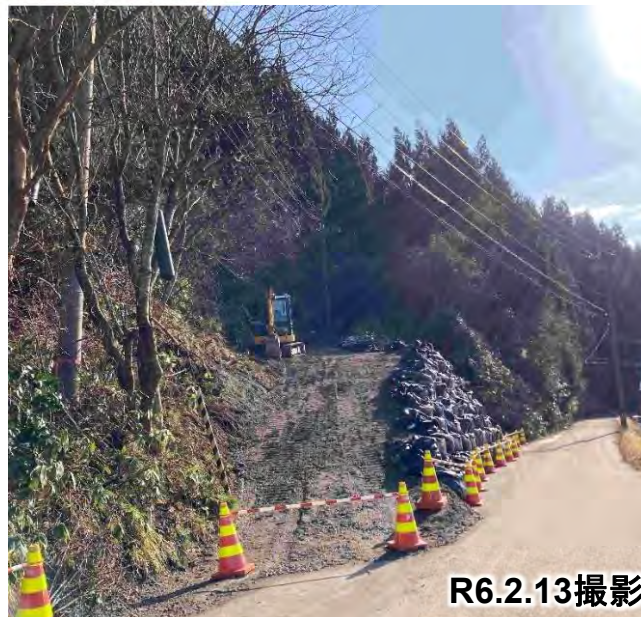
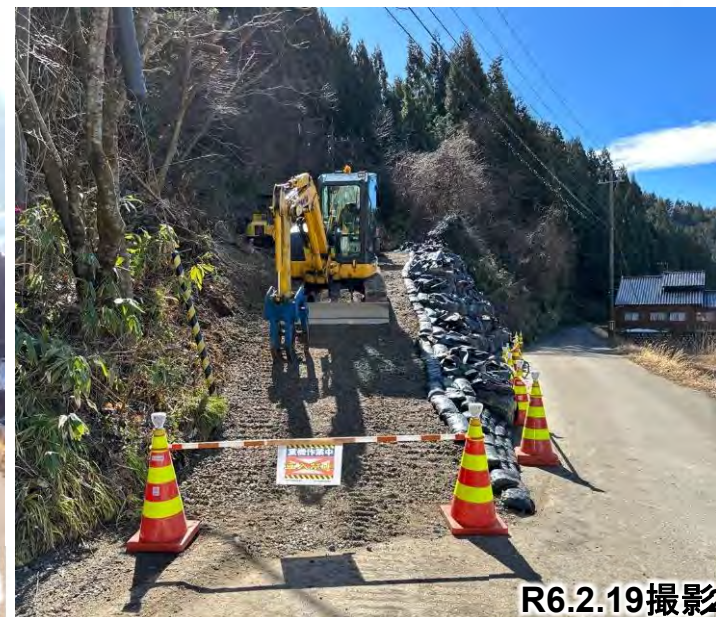
● 輪島市大和町地内の通信基地局への坂路が崩落し基地局へ進入不可

啓開作業状況

啓開済

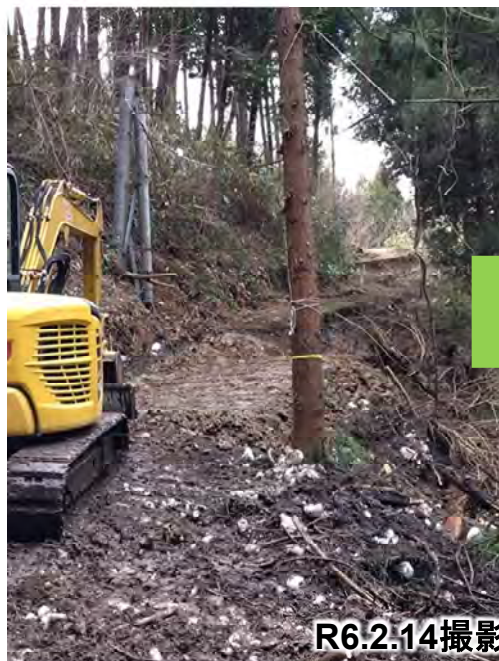
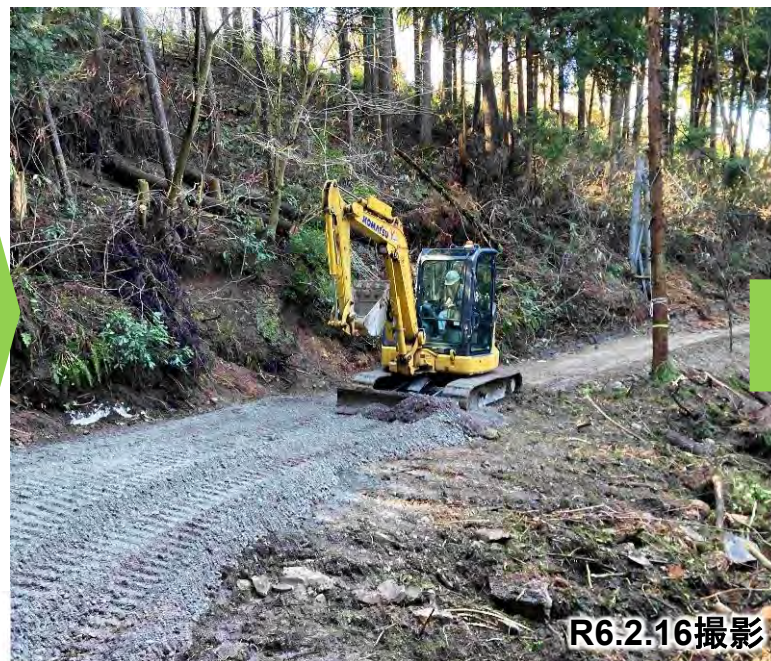
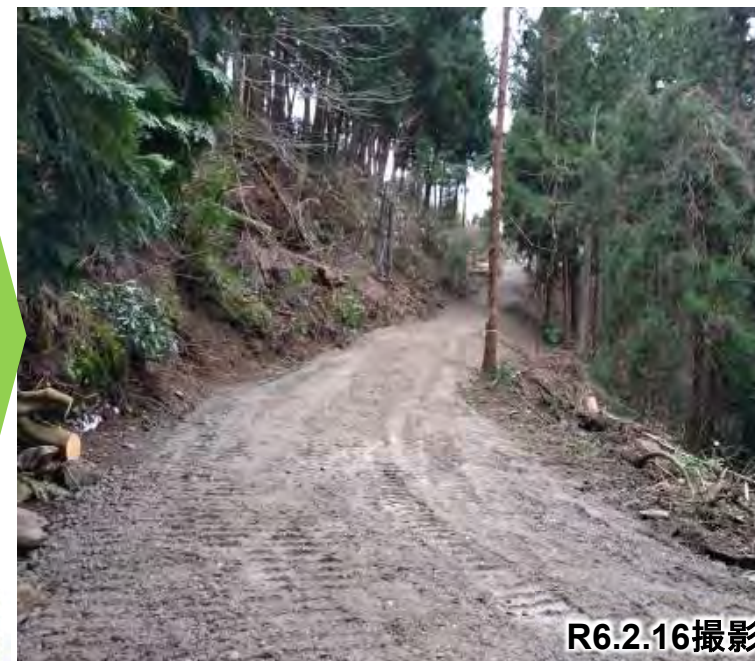
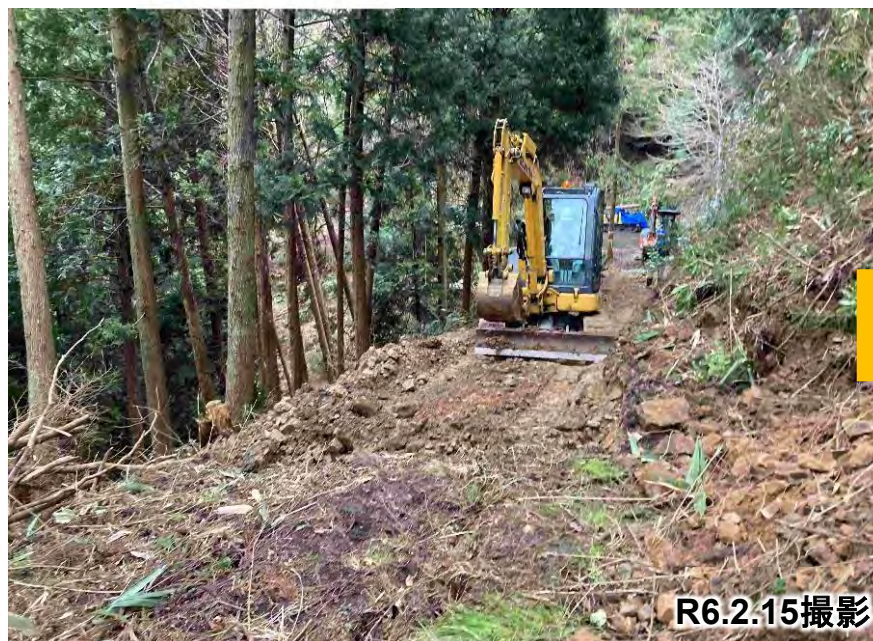
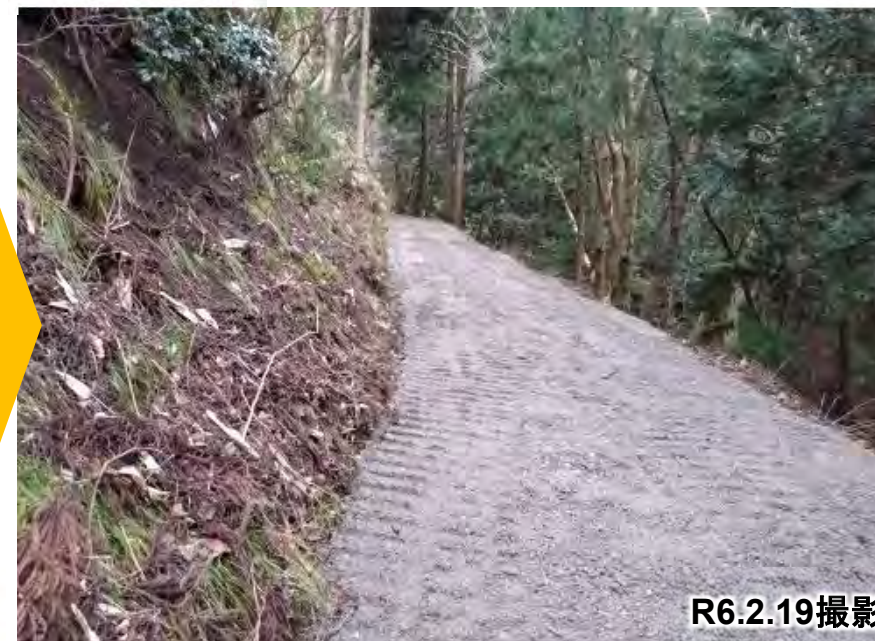
● 輪島市大和町地内の通信基地局への坂路 基地局までの啓開

啓開作業状況

啓開済

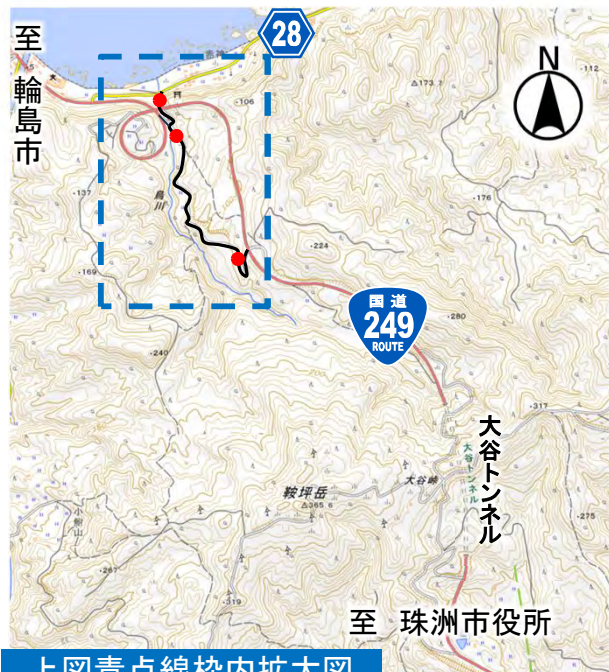
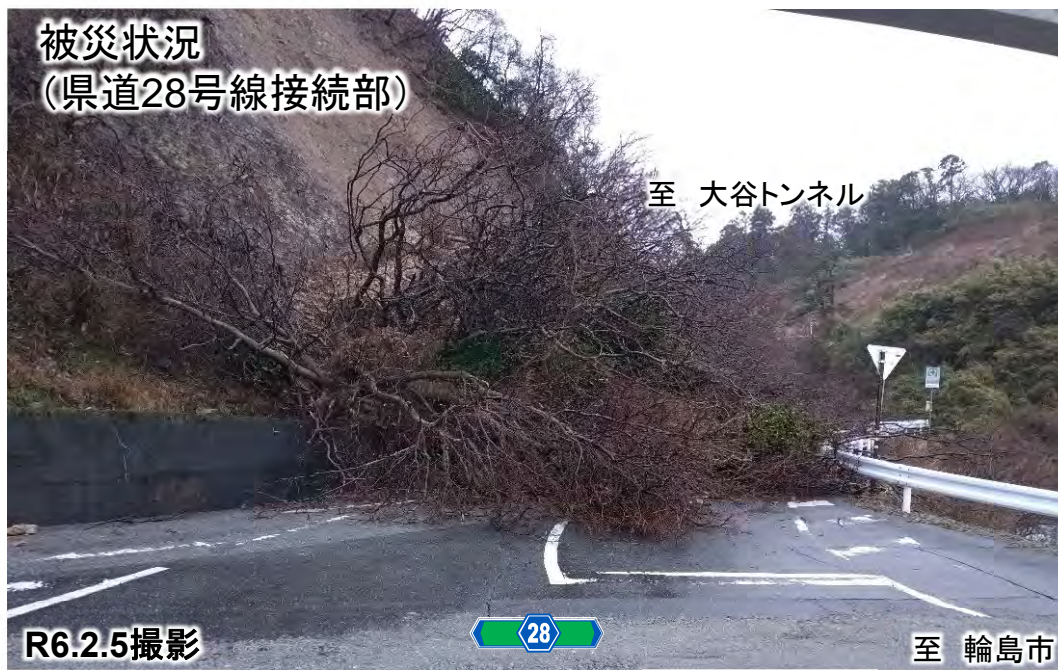
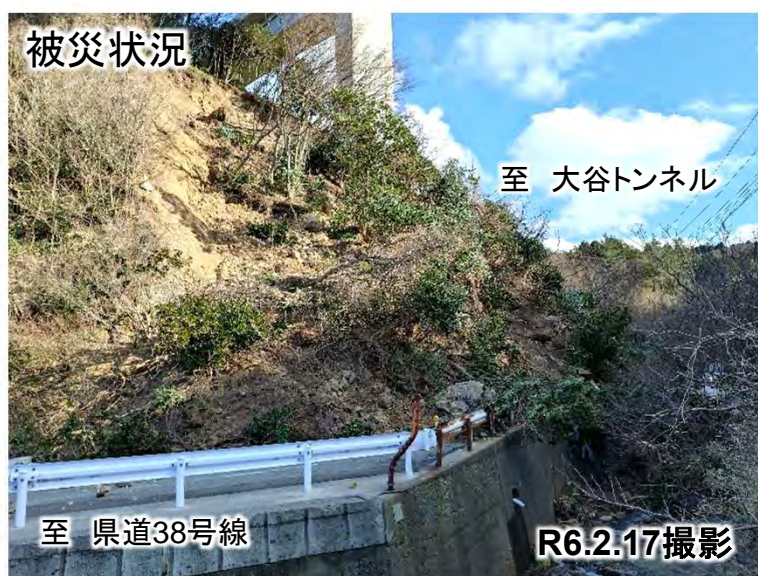
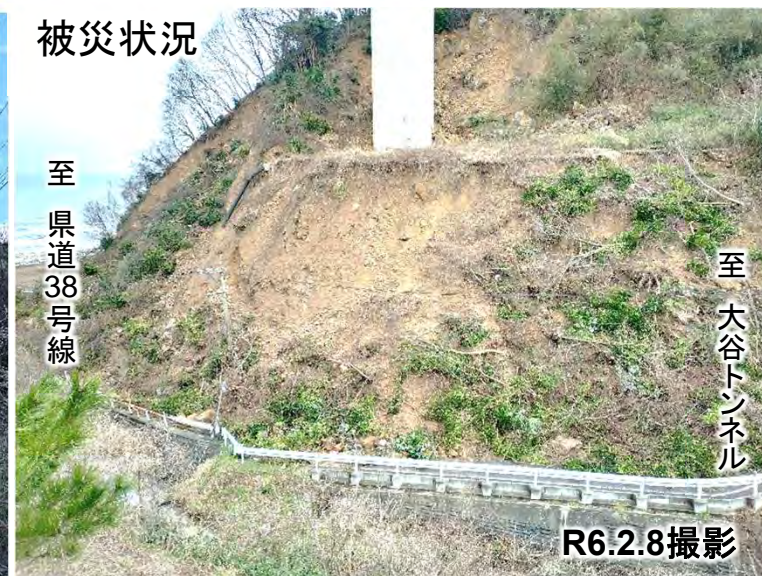
● 珠洲市大谷町地内の珠洲市道 崩落箇所 の状況

啓開中

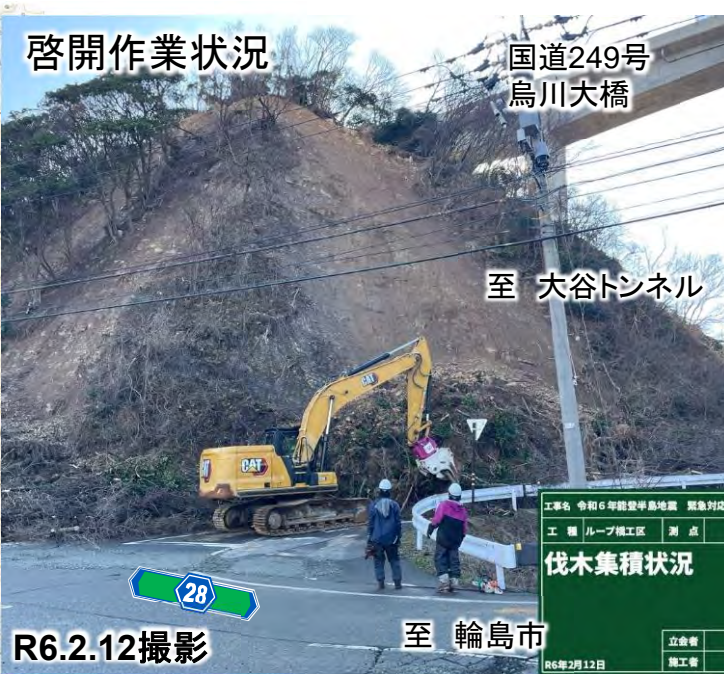
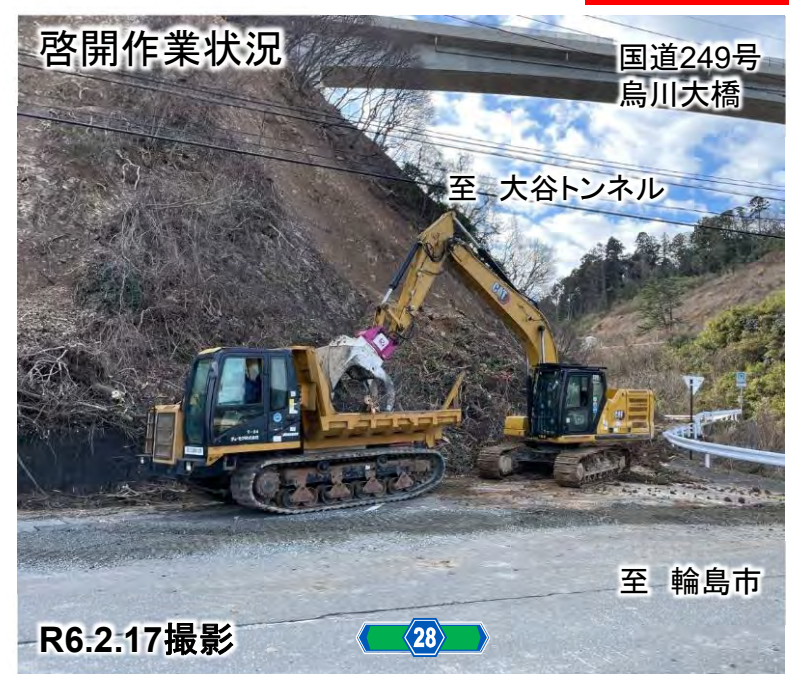
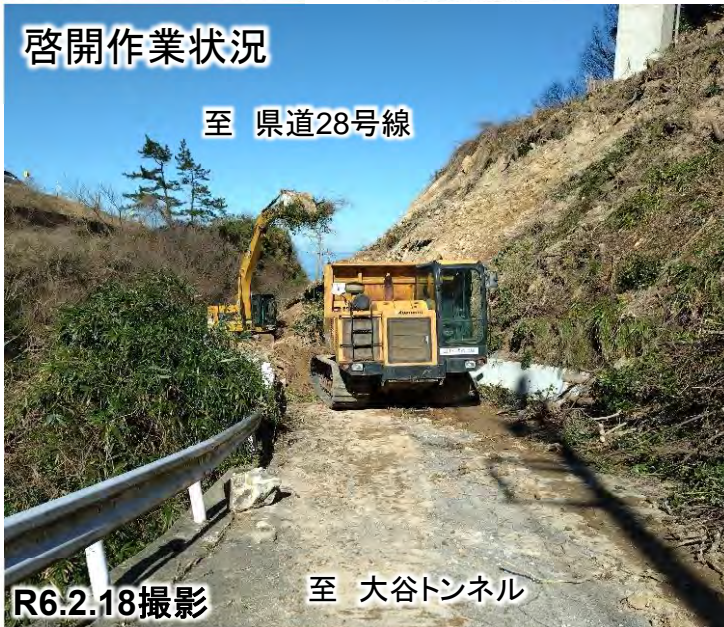
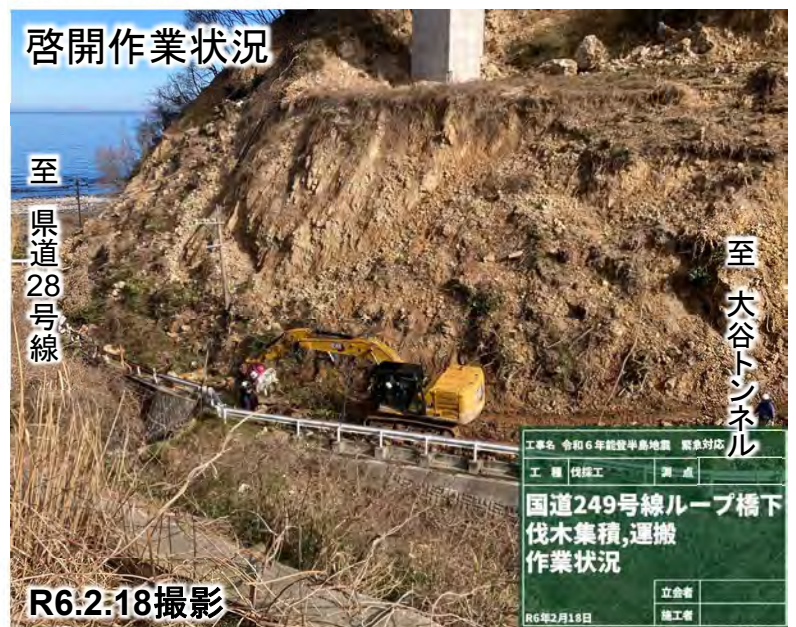
● 珠洲市大谷町地内の珠洲市道 崩落箇所 の状況

啓開中

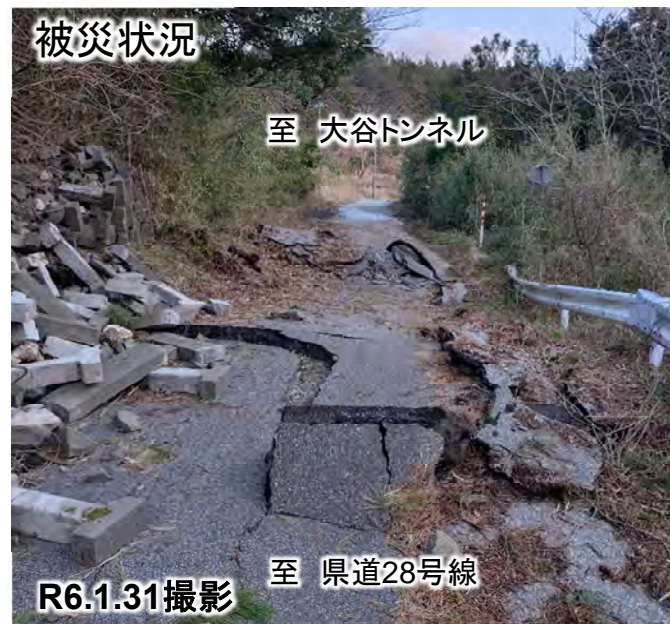
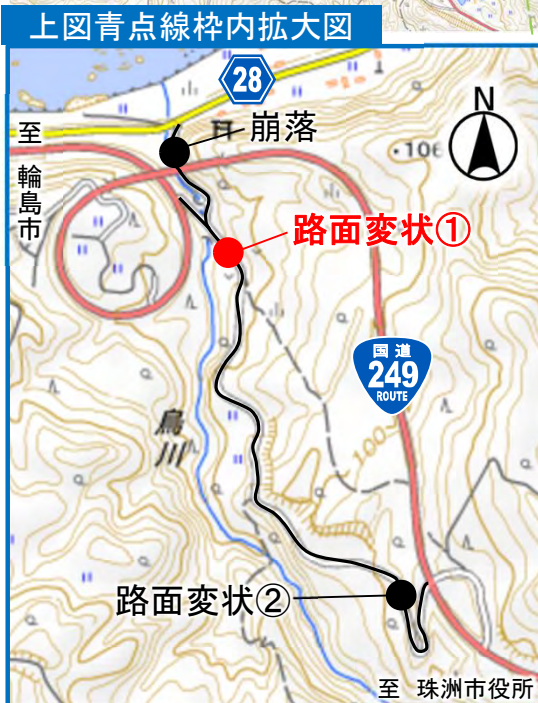
● 珠洲市大谷町地内の珠洲市道 路面変状①箇所 の状況

啓開中

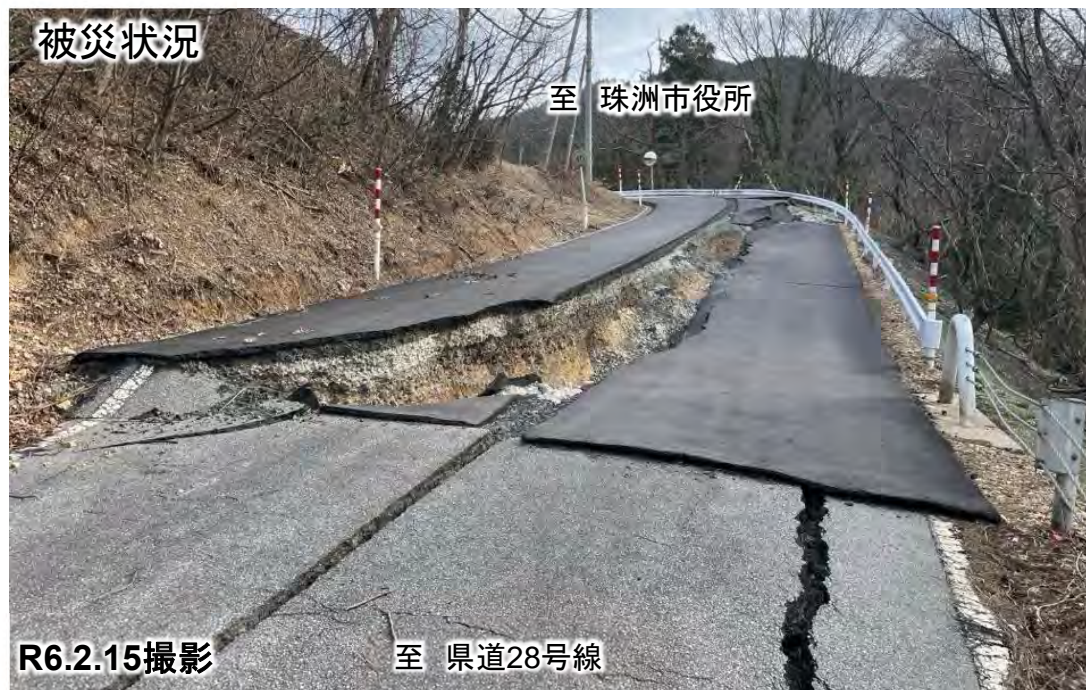
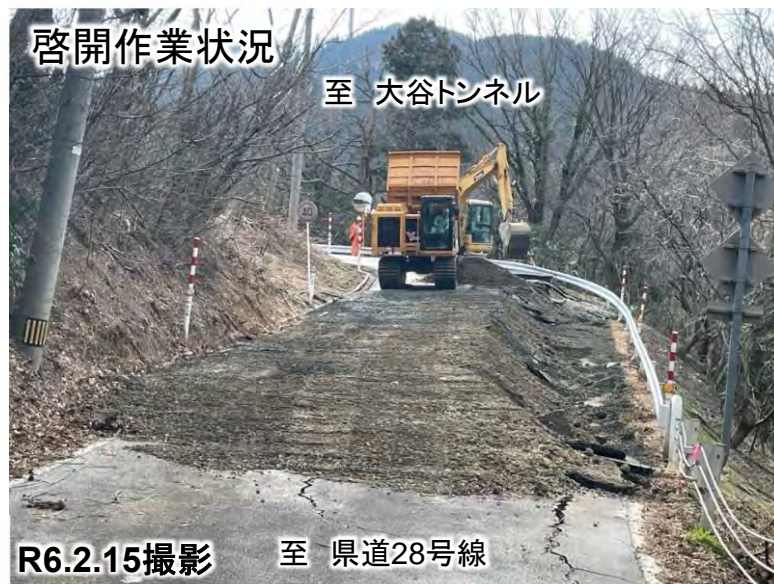
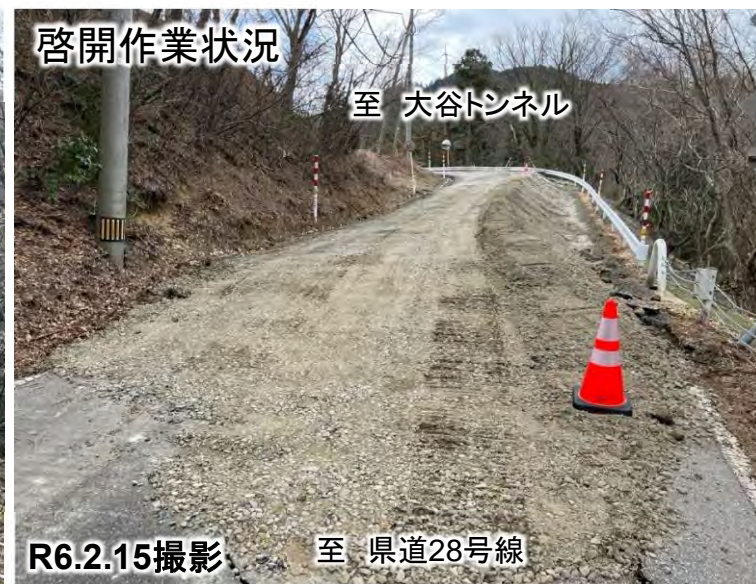
● 珠洲市大谷町地内の林道 路面変状箇所 の状況
