● 輪島市門前町道下地内「国道249号との交差点」から1.4km地点付近 崩落箇所の現地調査結果

工事名	R6年能登半島地震対策
工種	
測点	輪島荒屋線①
道路啓開作業	
施工状況

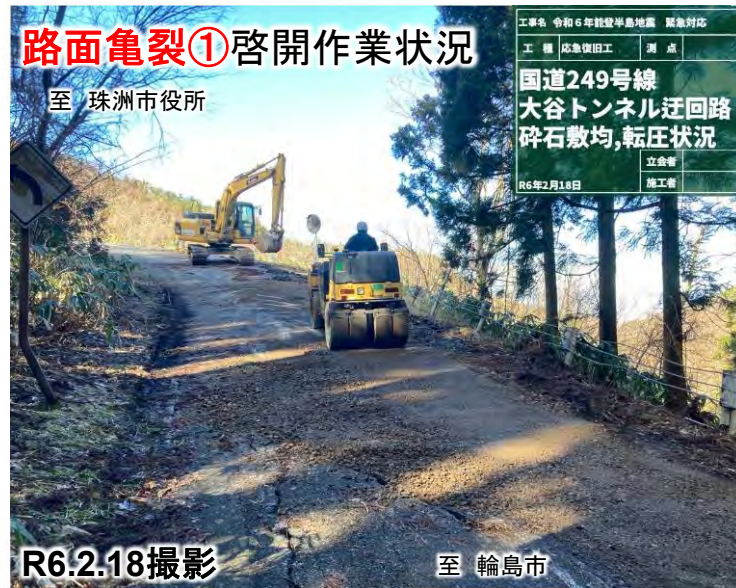
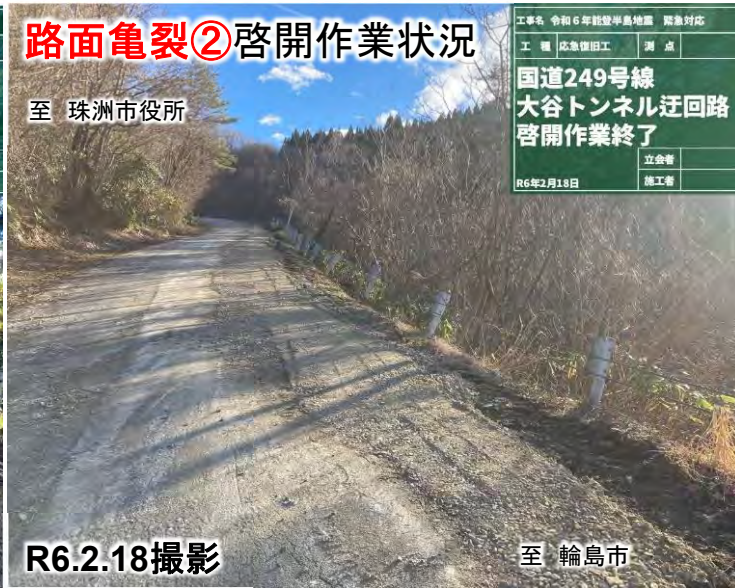
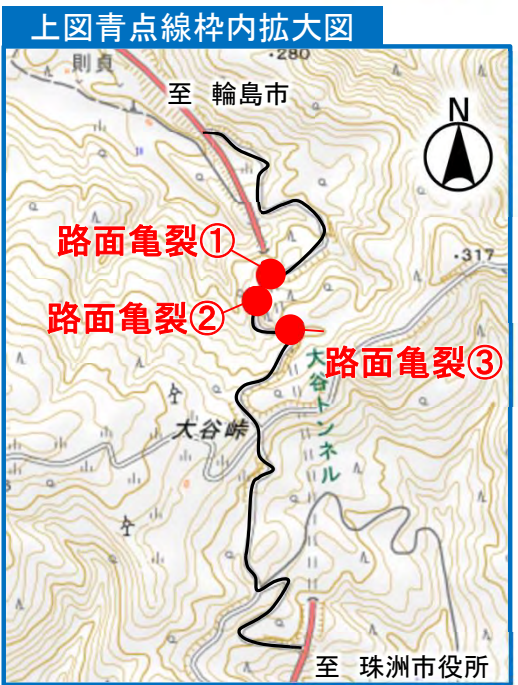
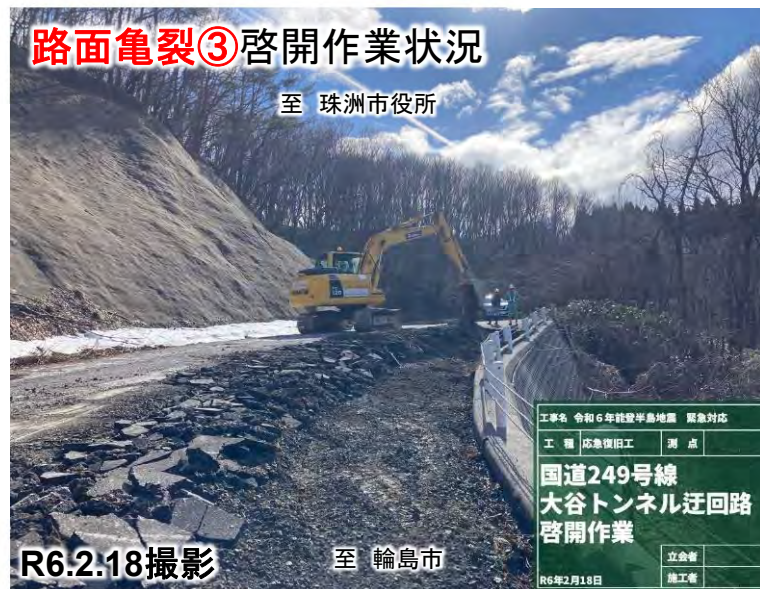
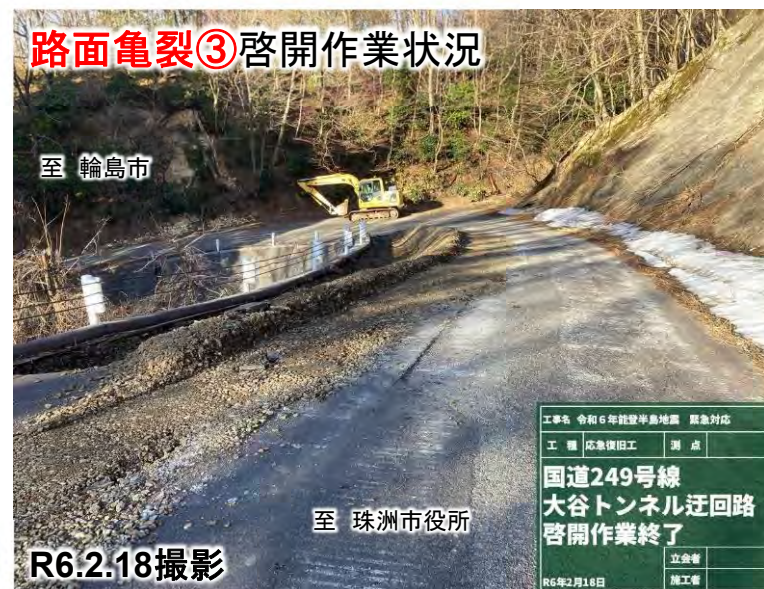
● 珠洲市大谷町地内の林道 倒木箇所 の状況
