- 輪島市門前町浦上地内「浦上交差点」から約0.8km地点 崩落箇所

| 工事名 (仮称)令和6年能登半島地震災害復旧工事 | |

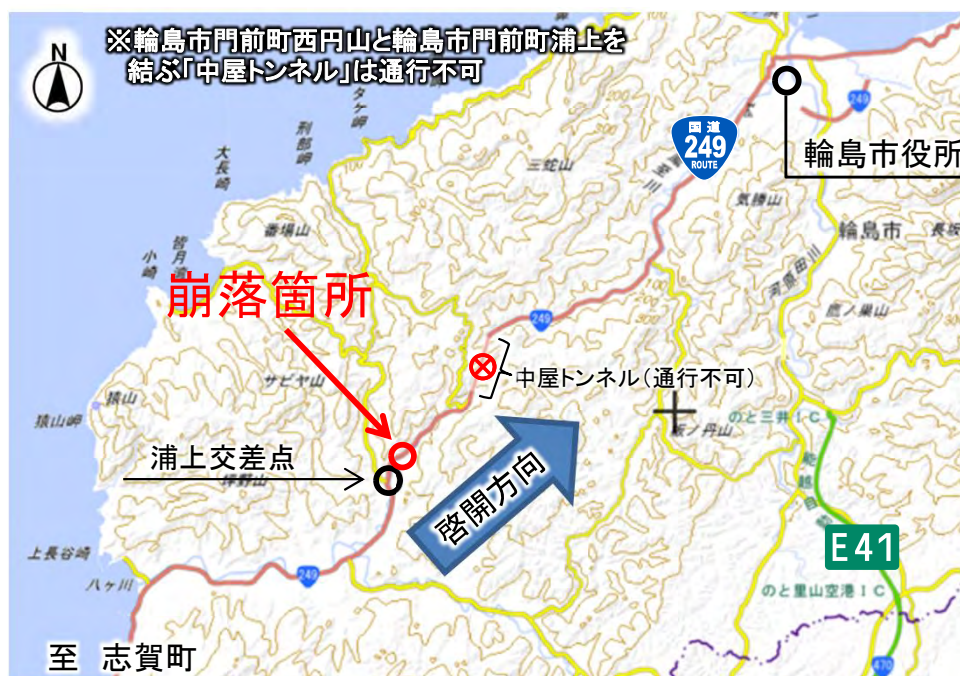
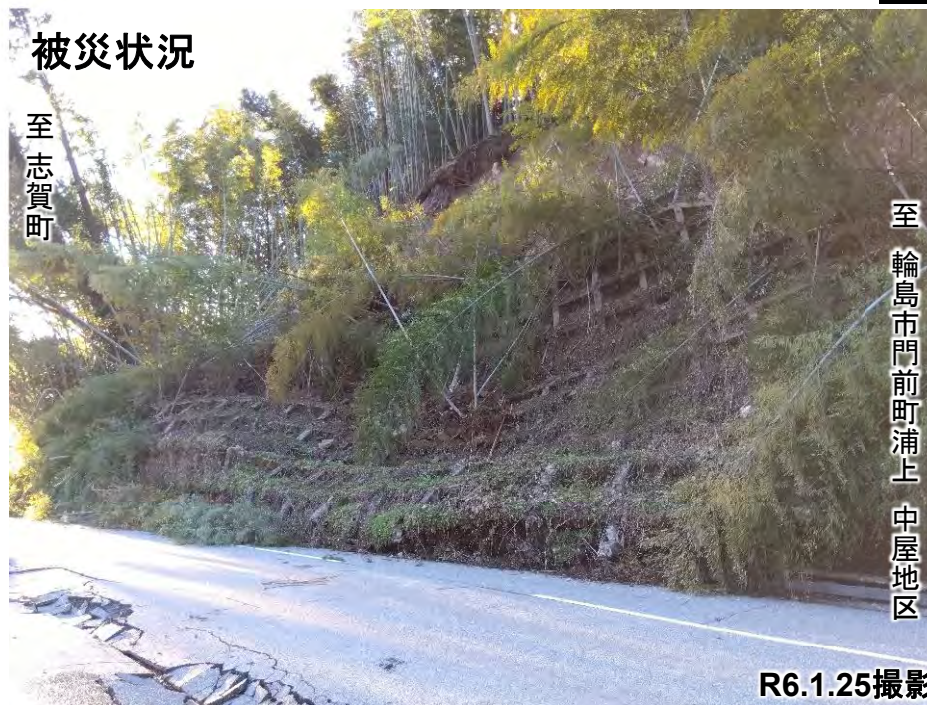
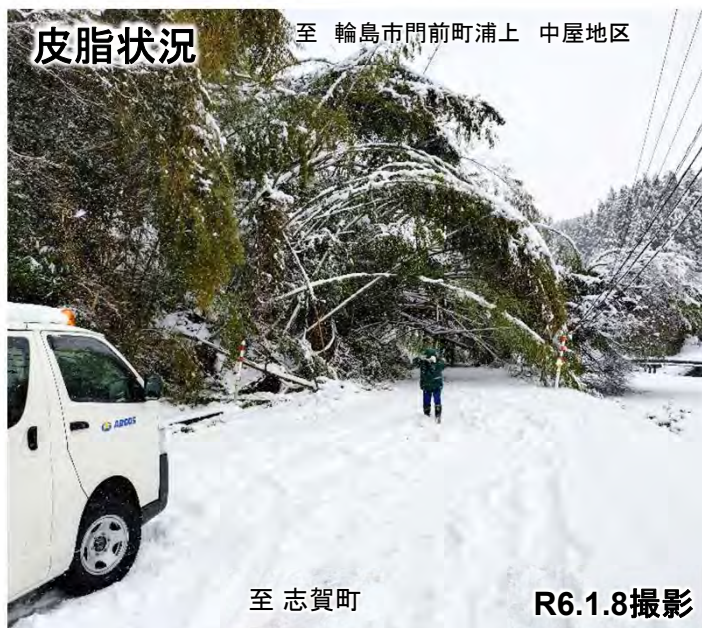
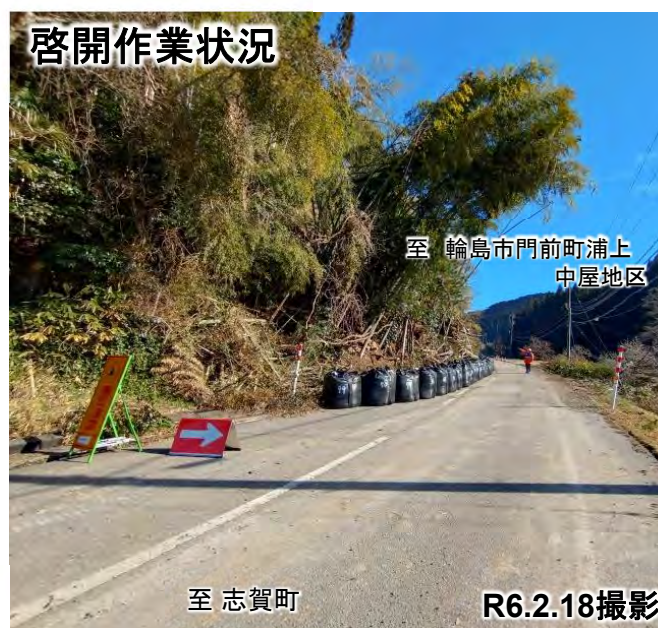
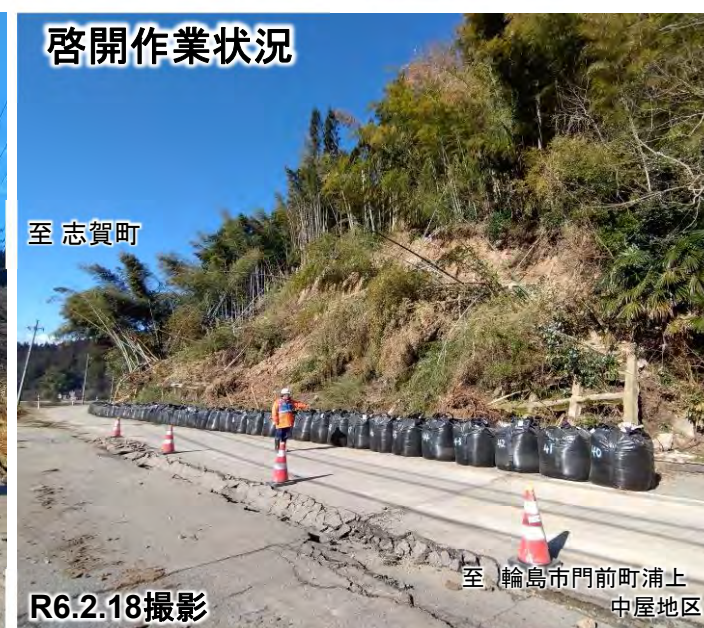
啓開済

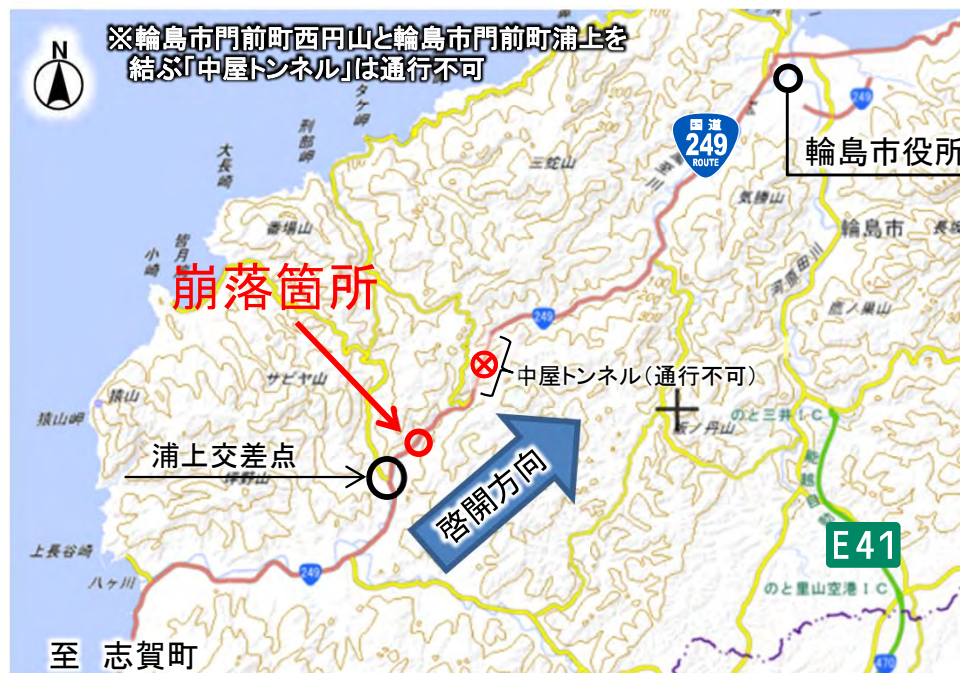
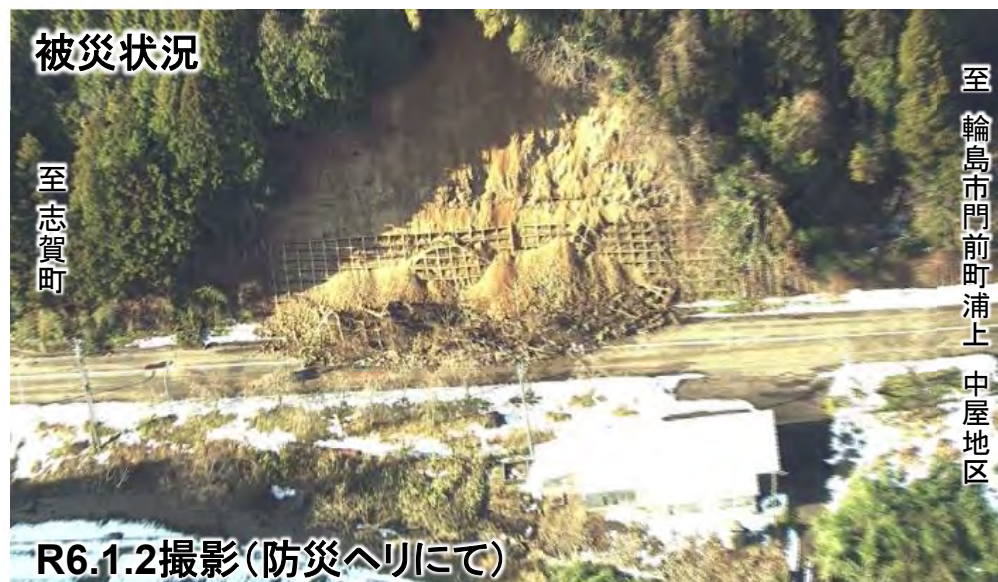
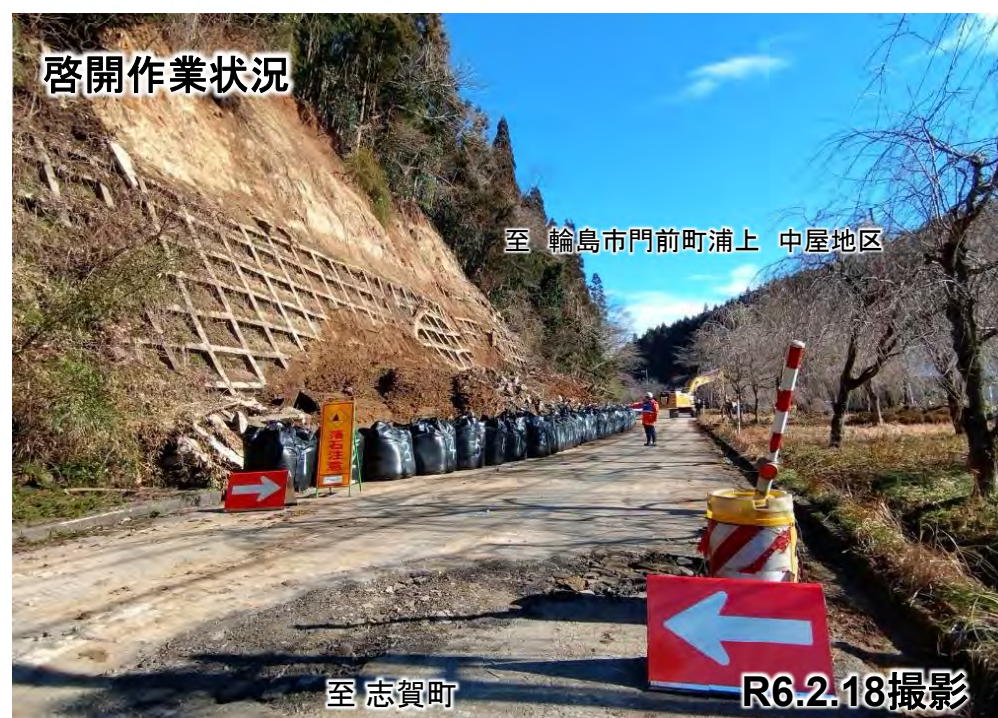
- 輪島市門前町浦上地内「浦上交差点」から約1.1km地点 崩落箇所

啓開済

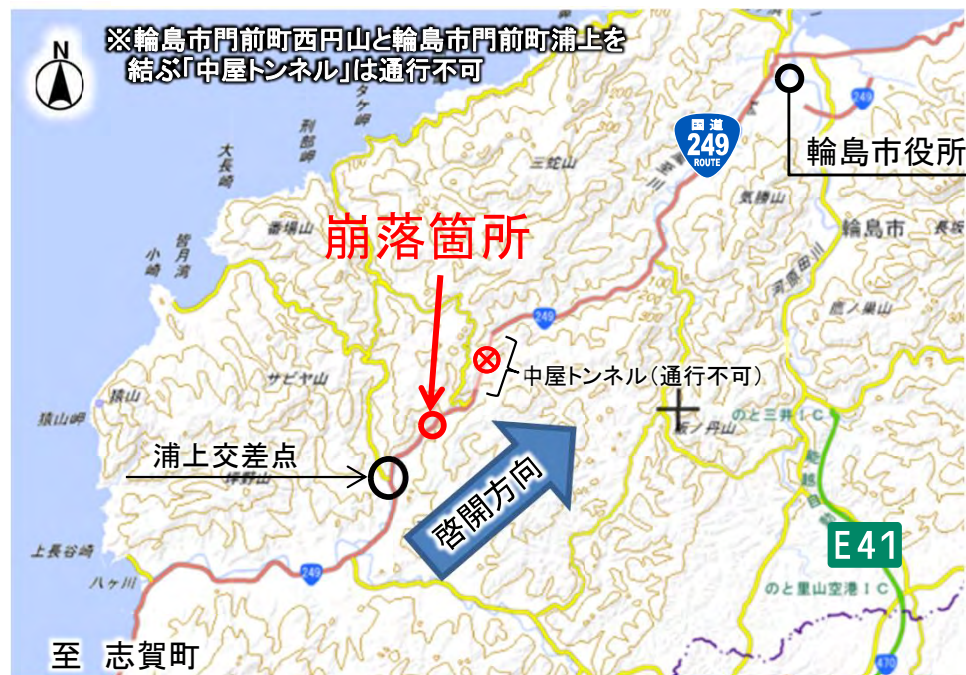
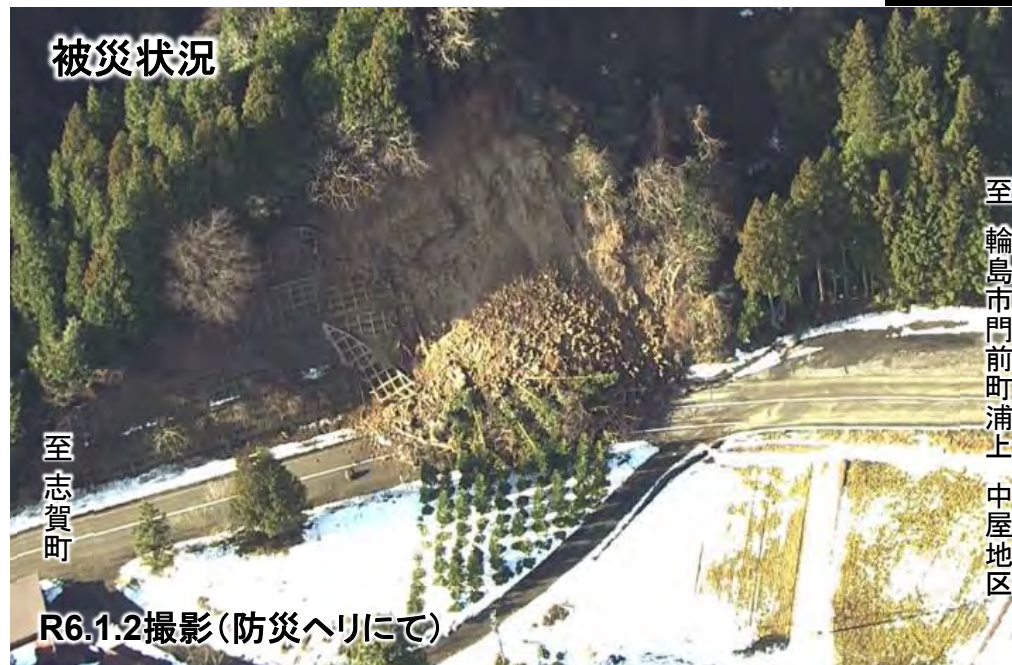
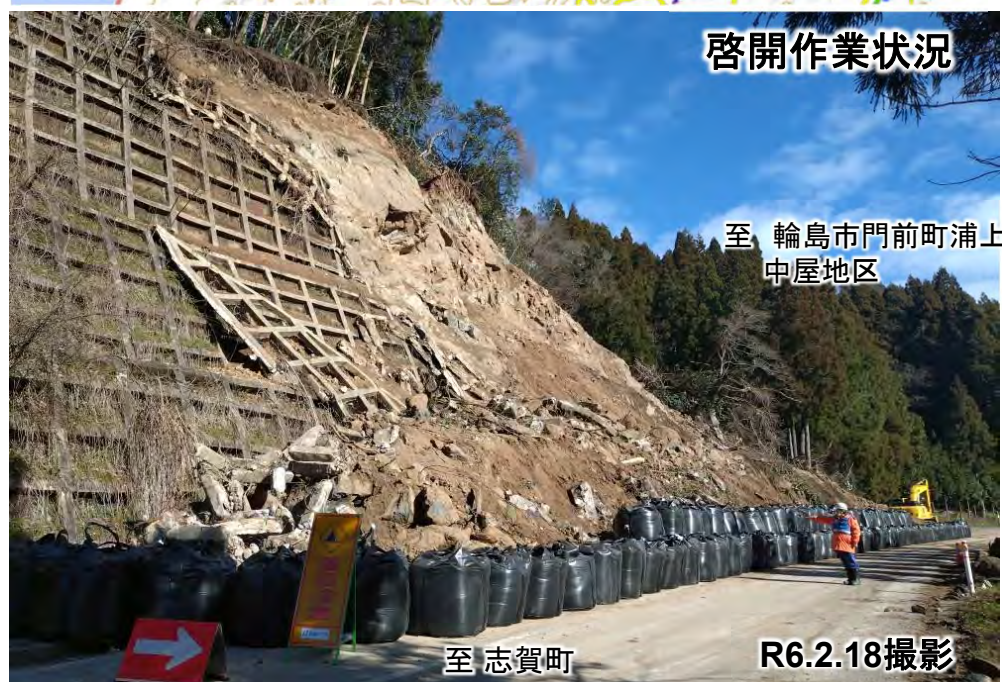
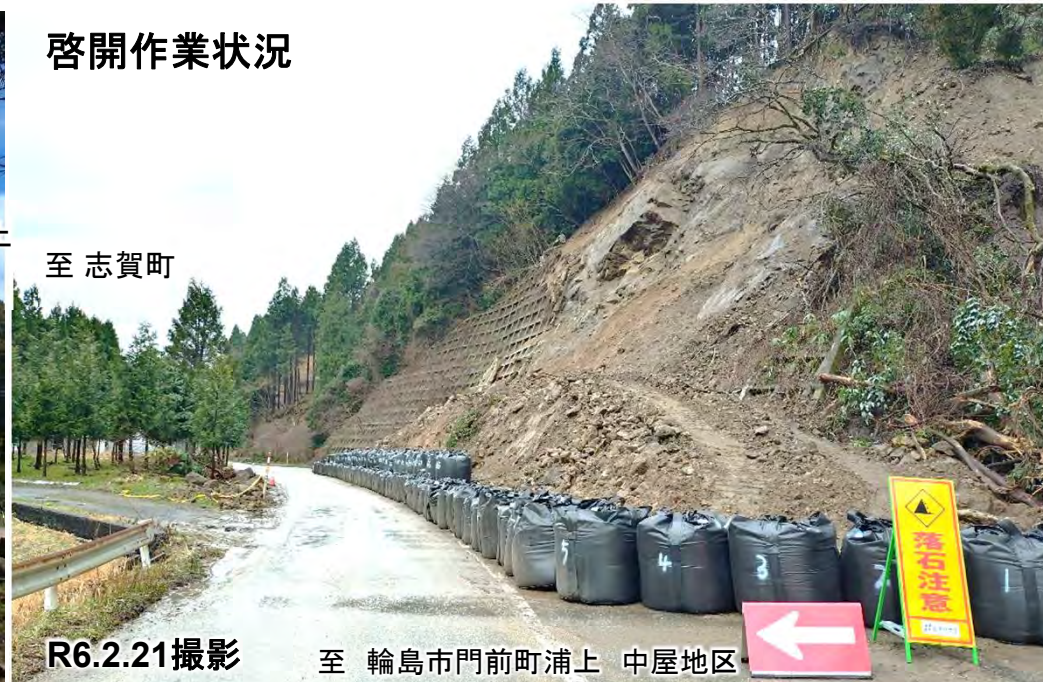
● 輪島市門前町浦上地内「浦上交差点」から約1.3km地点 崩落箇所

啓開済

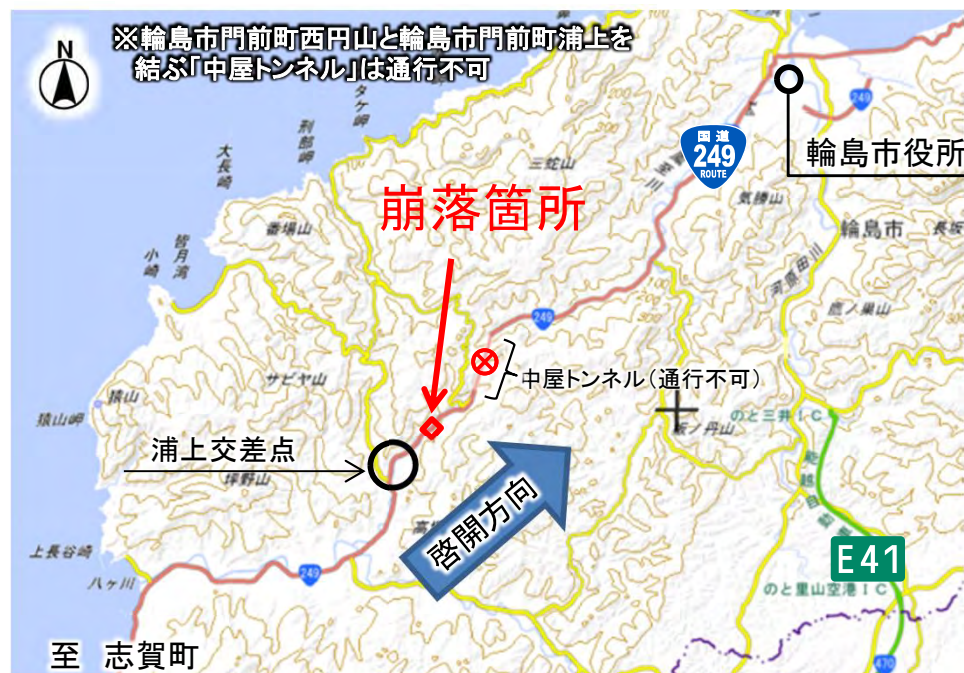
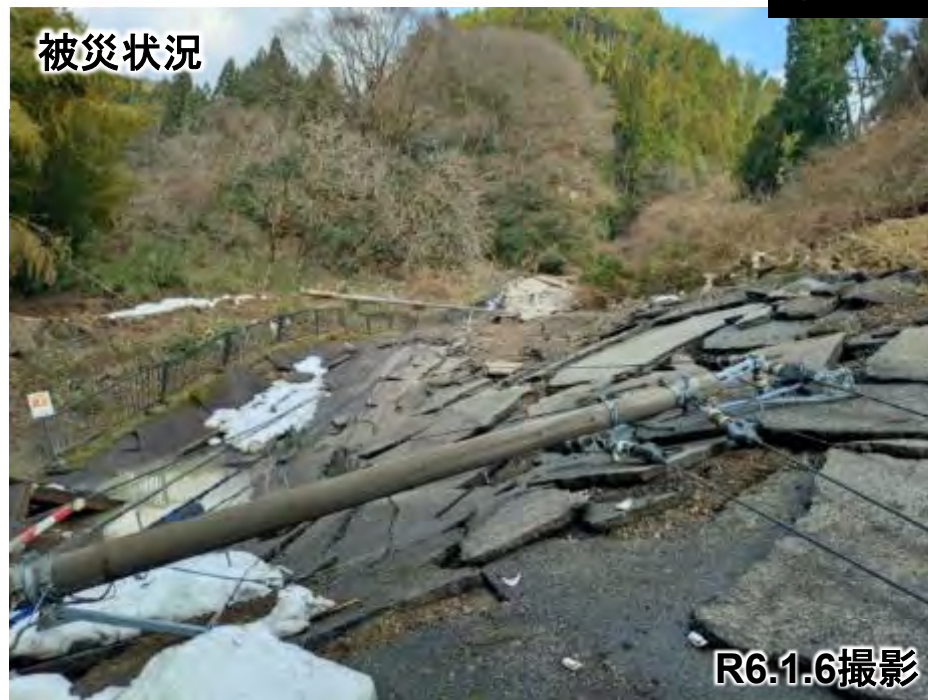
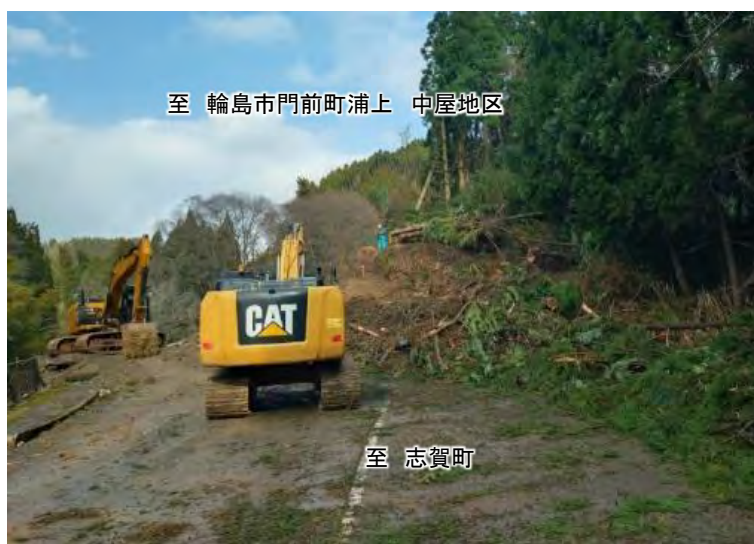
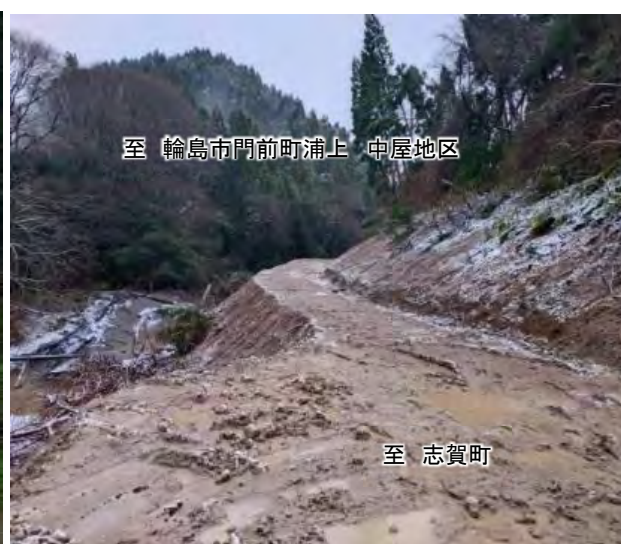
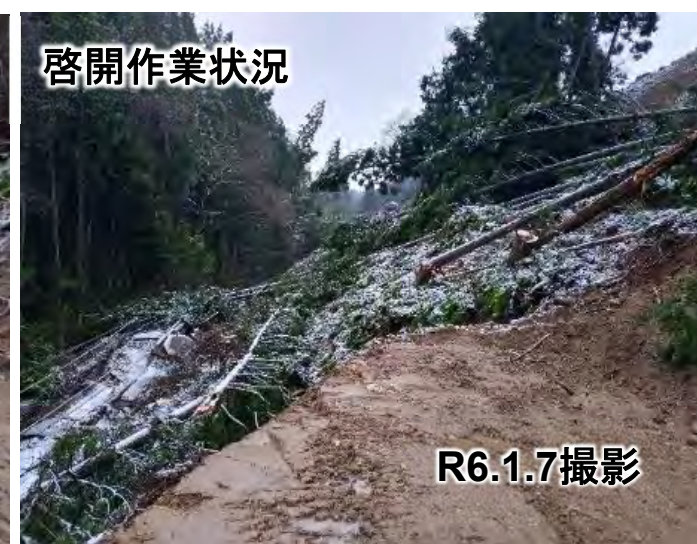
● 輪島市門前町浦上地内「浦上交差点」から約1.7km地点 崩落箇所

啓開済

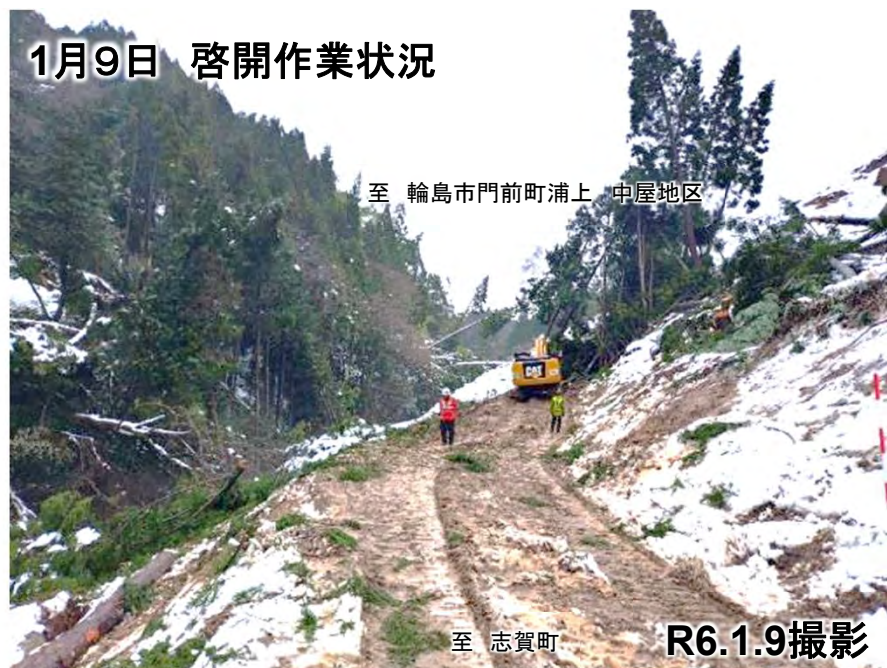
1月9日 啓開作業状況

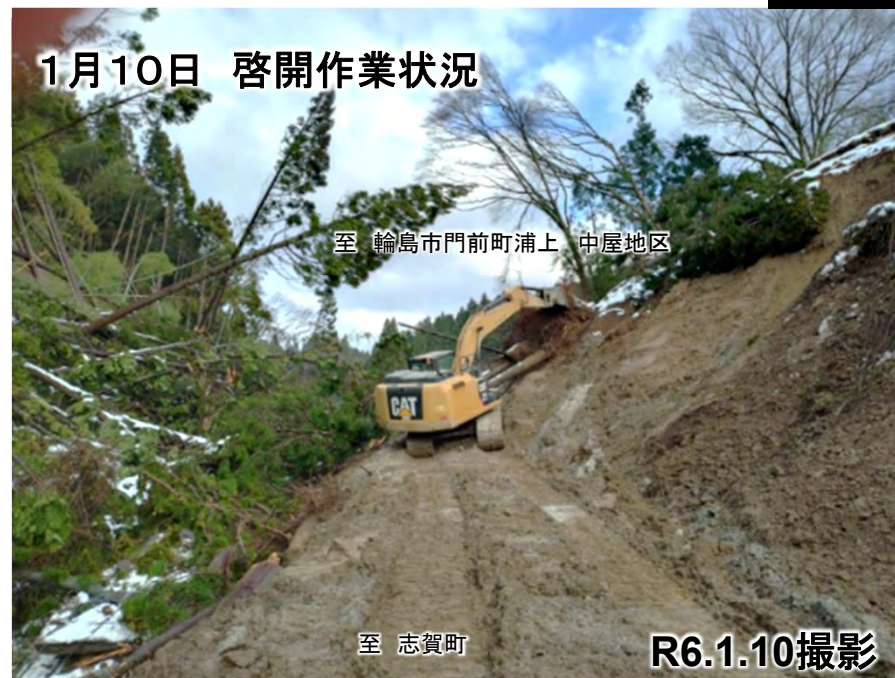
1月10日 啓開作業状況

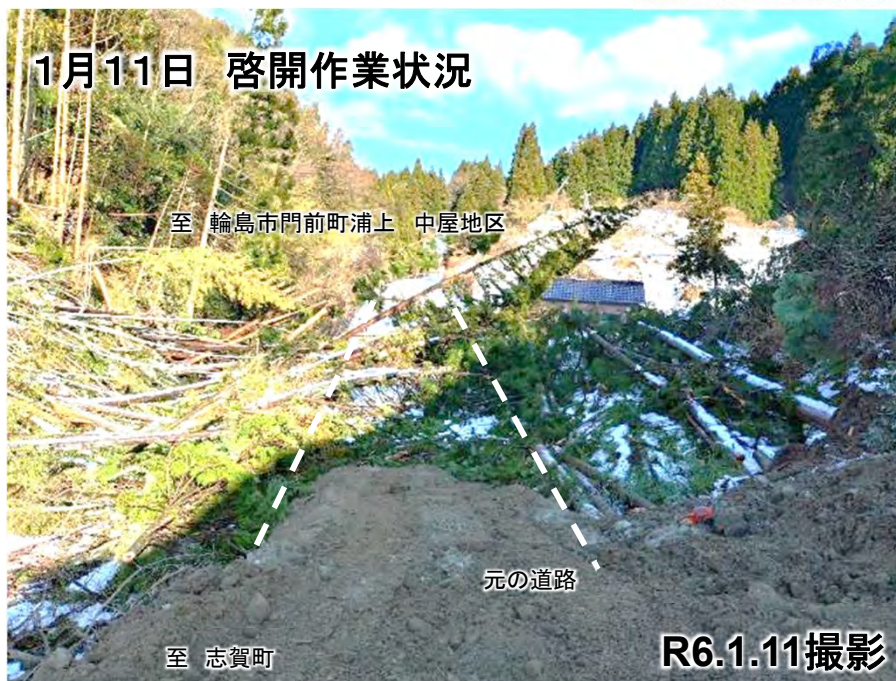
1月11日 啓開作業状況

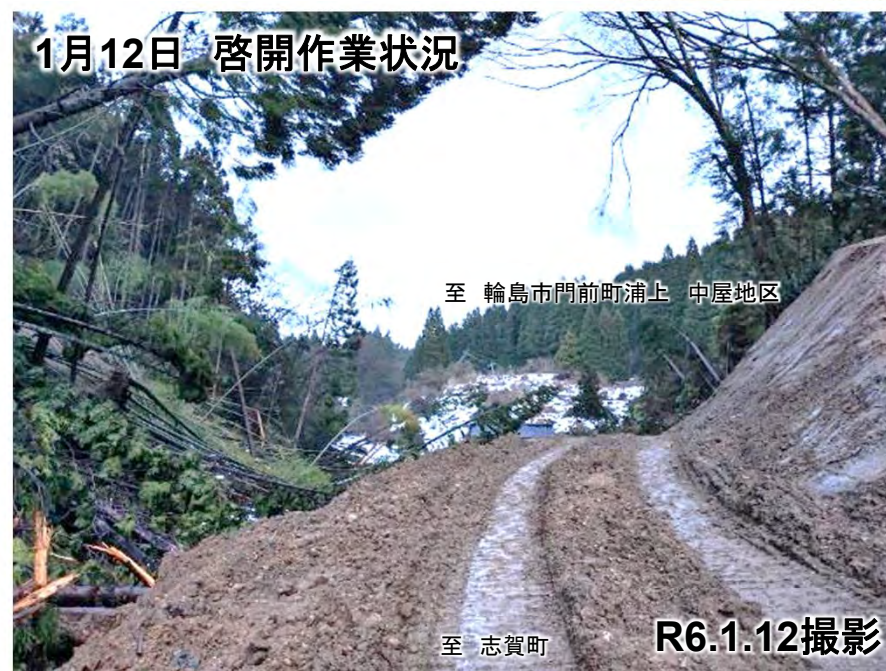
1月12日 啓開作業状況

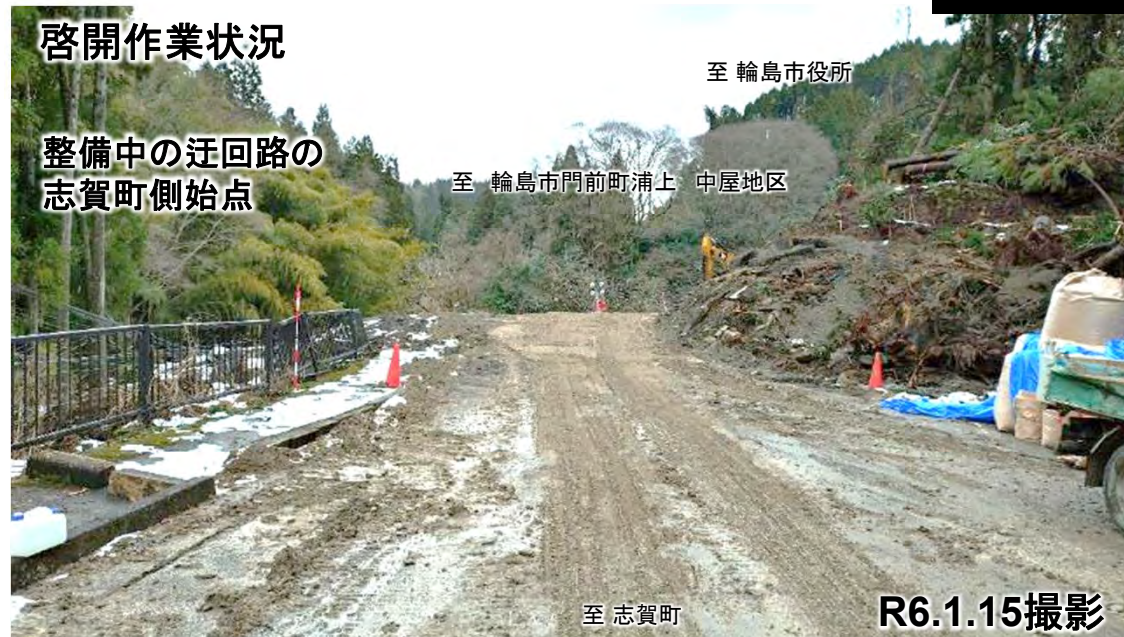
整備中の迂回路の  
志賀町側始点

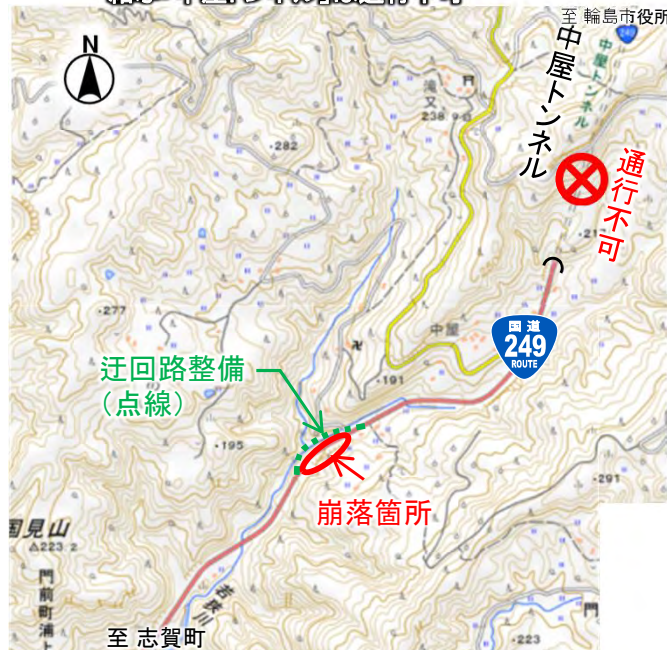
啓開作業状況  
(中屋トンネル側迂回路入り口)

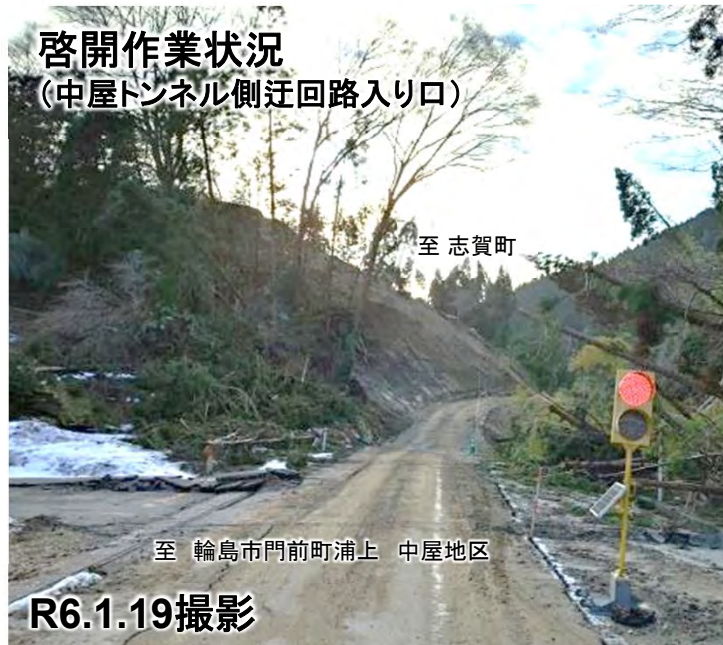
啓開作業状況  
(志賀町側迂回路入り口)

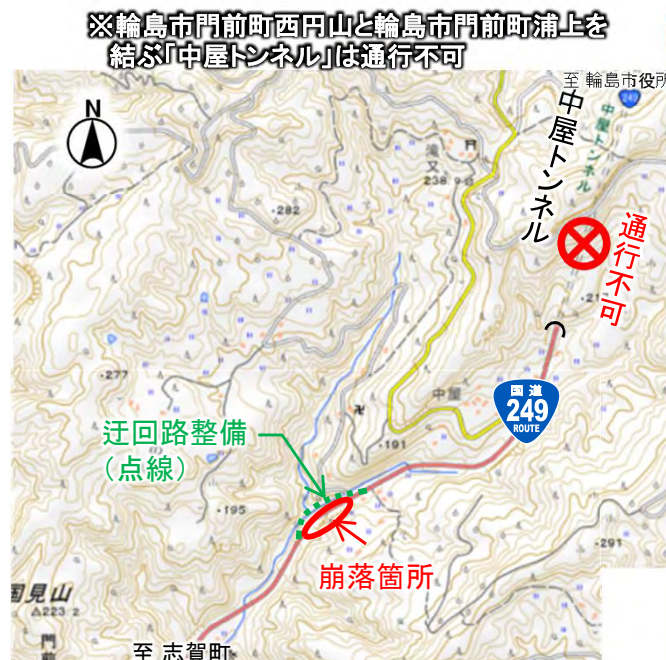
- 輪島市門前町浦上地内「浦上交差点」から1.7km地点 崩落箇所 大雨による再崩落で再啓開中

迂回路再啓開中  
(中屋トンネル側迂回路入り口付近)

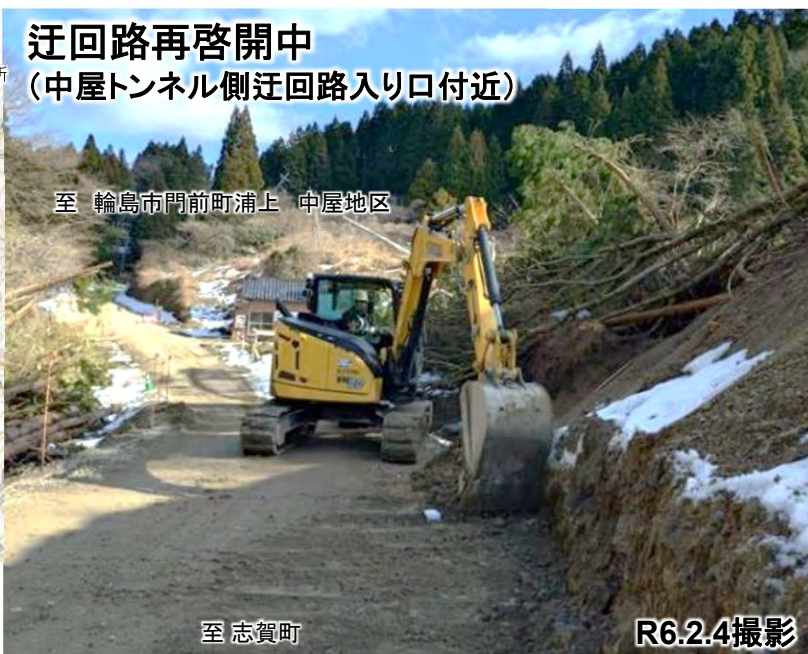
迂回路再啓開中  
(志賀町側迂回路入り口付近)

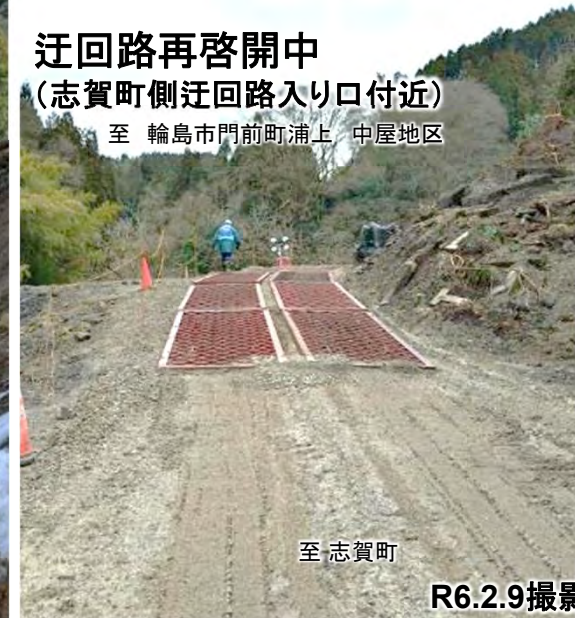
迂回路再啓開中

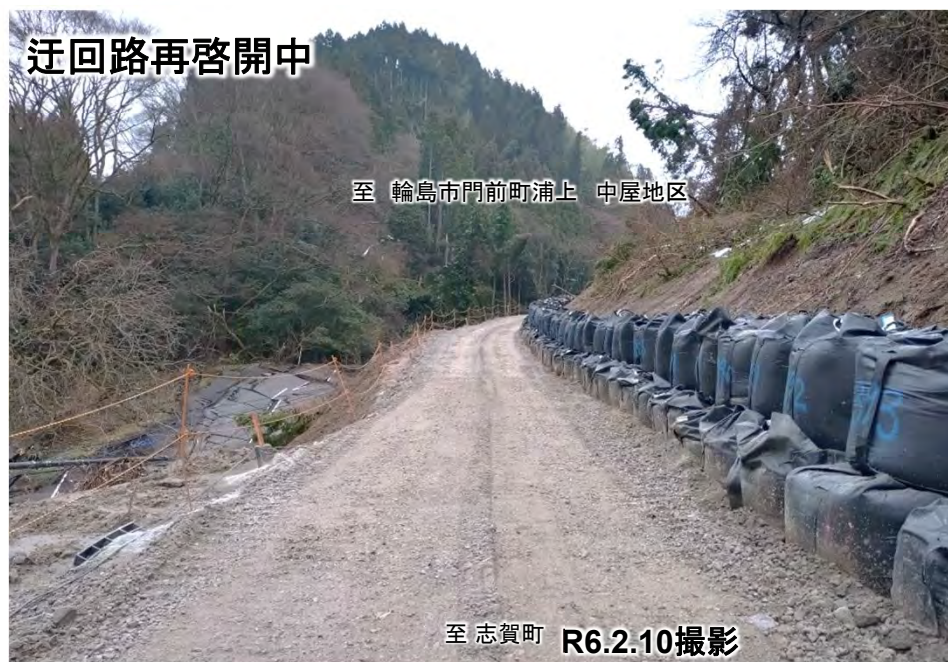
迂回路再啓開中

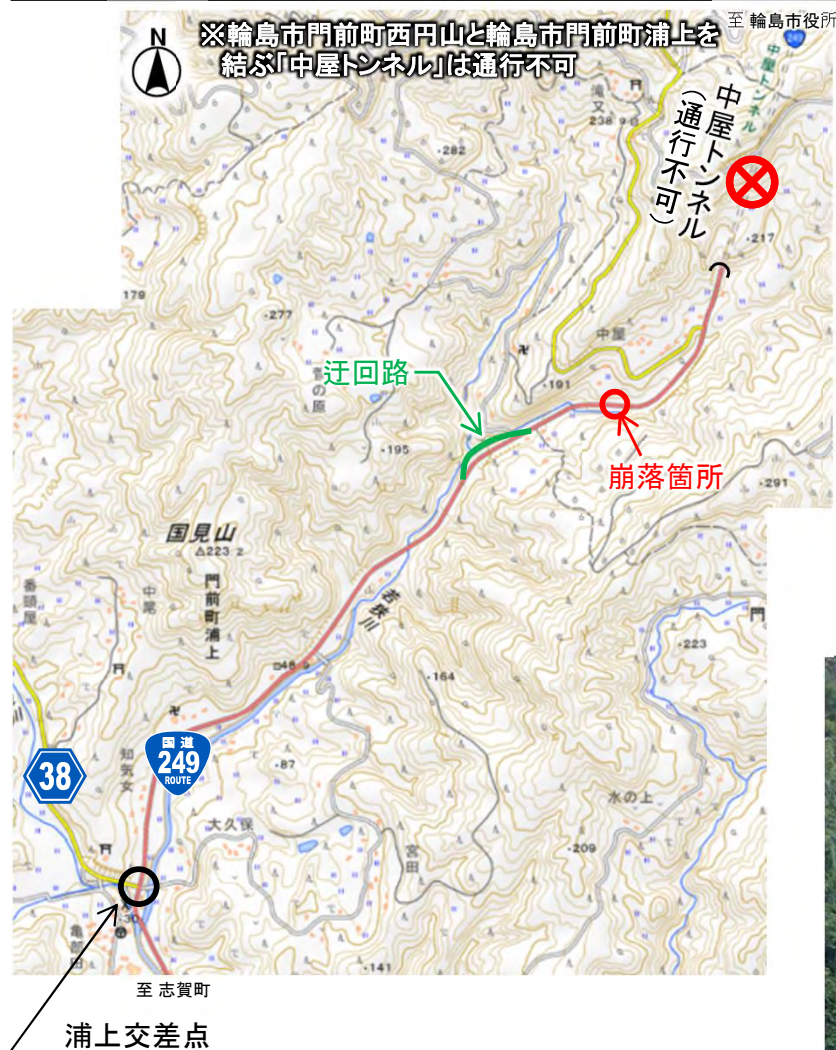
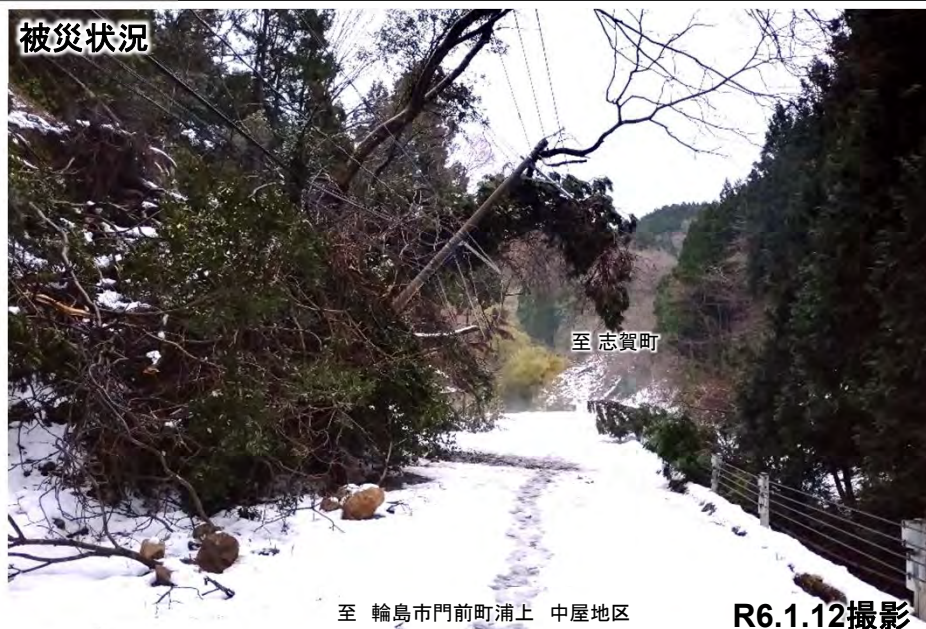
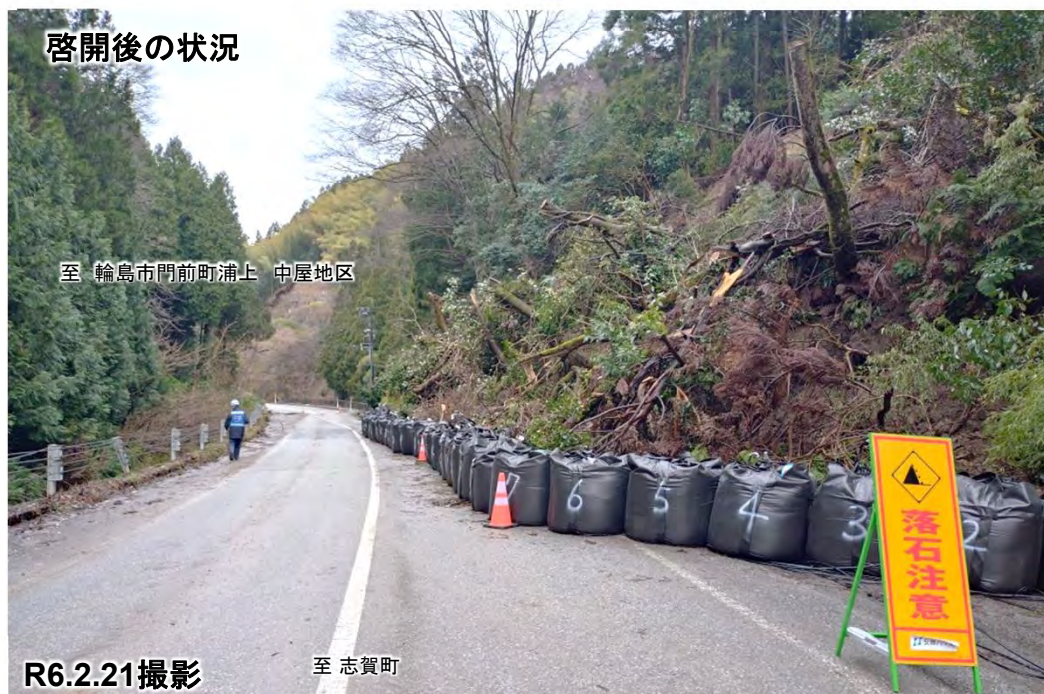
● 輪島市門前町浦上地内「浦上交差点」から2.4km地点 崩落箇所

啓開済

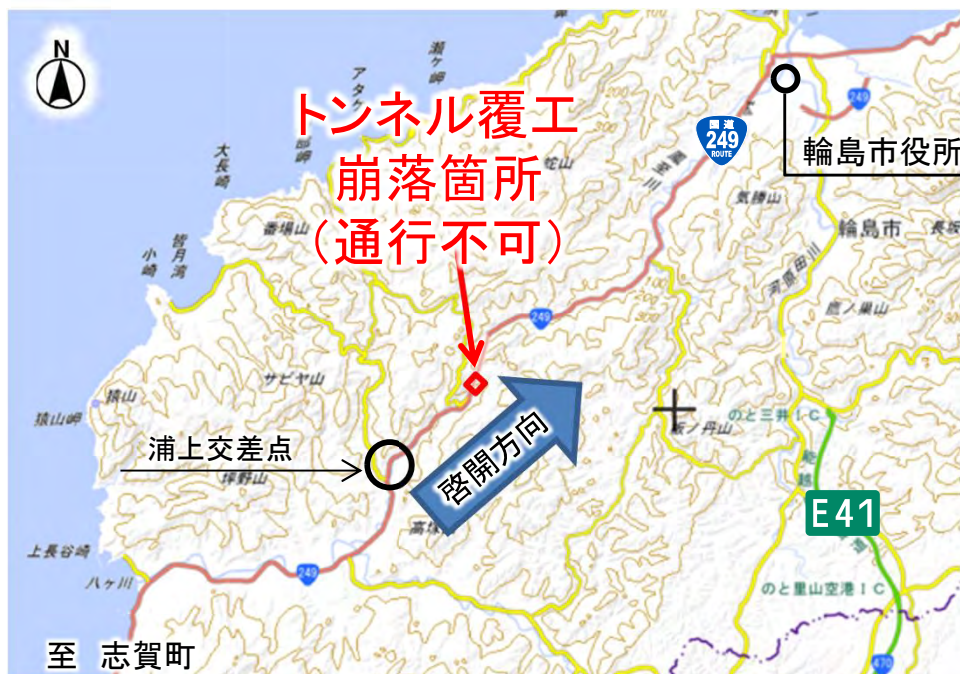
- 輪島市門前町浦上地内「浦上交差点」から3.0km地点 中屋トンネル まで現地調査実施 トンネル内部で覆工崩落

トンネル内部が一部崩落しているため、輪島市門前町西円山と輪島市門前町浦上を結ぶ「中屋トンネル」は通行不可

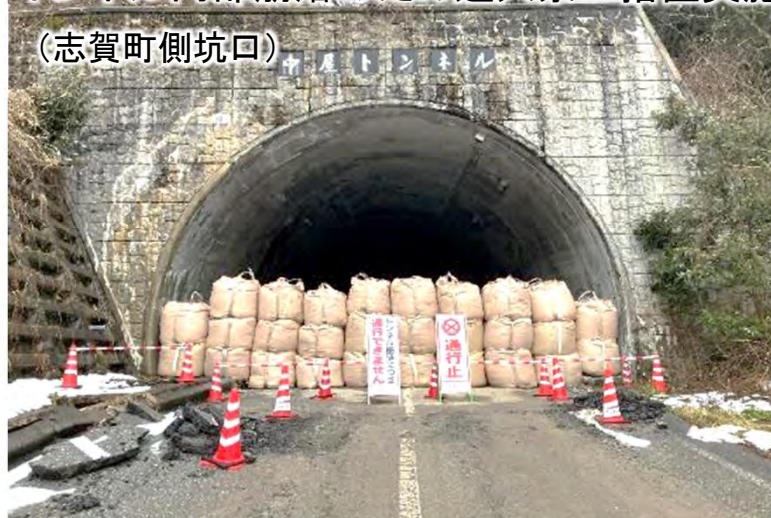
(志賀町側坑口)

トンネル内部崩落のため進入禁止措置実施状況

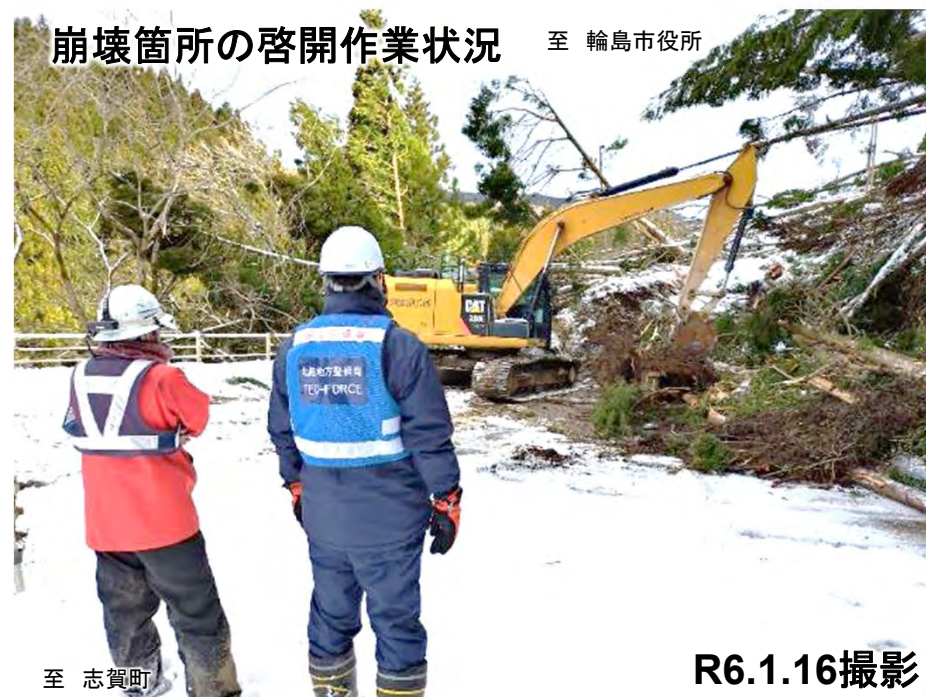
R6.1.16撮影

崩壊箇所の啓開作業状況

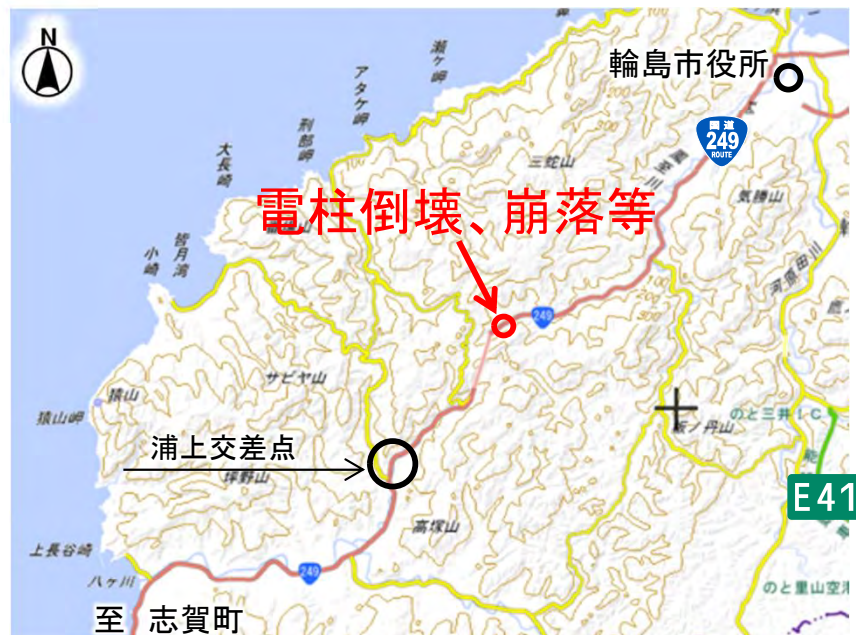
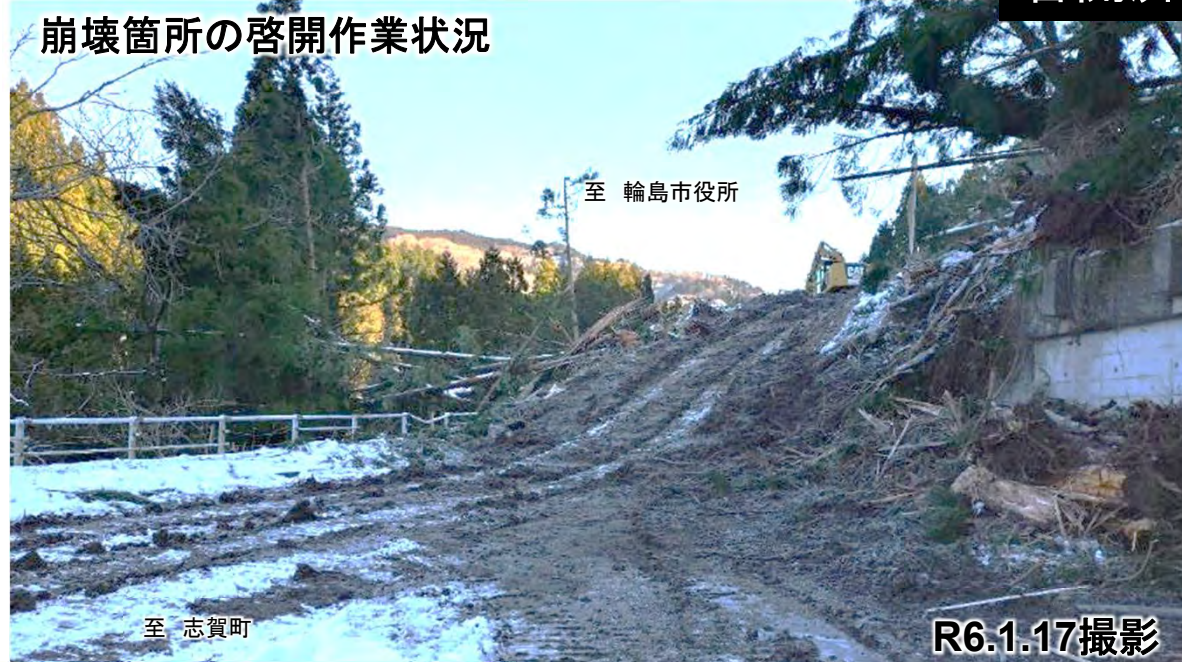
R6.1.17撮影

- 輪島市門前町浦上地内「浦上交差点」から4.4km地点 電柱倒壊、崩落、舗装亀裂

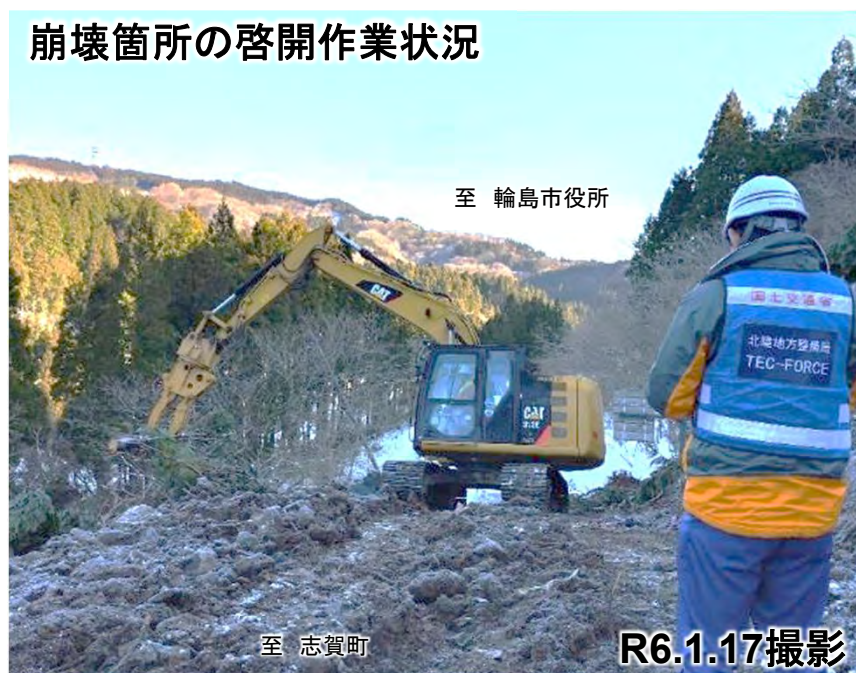
R6.1.17撮影

## 崩壊箇所の啓開作業状況

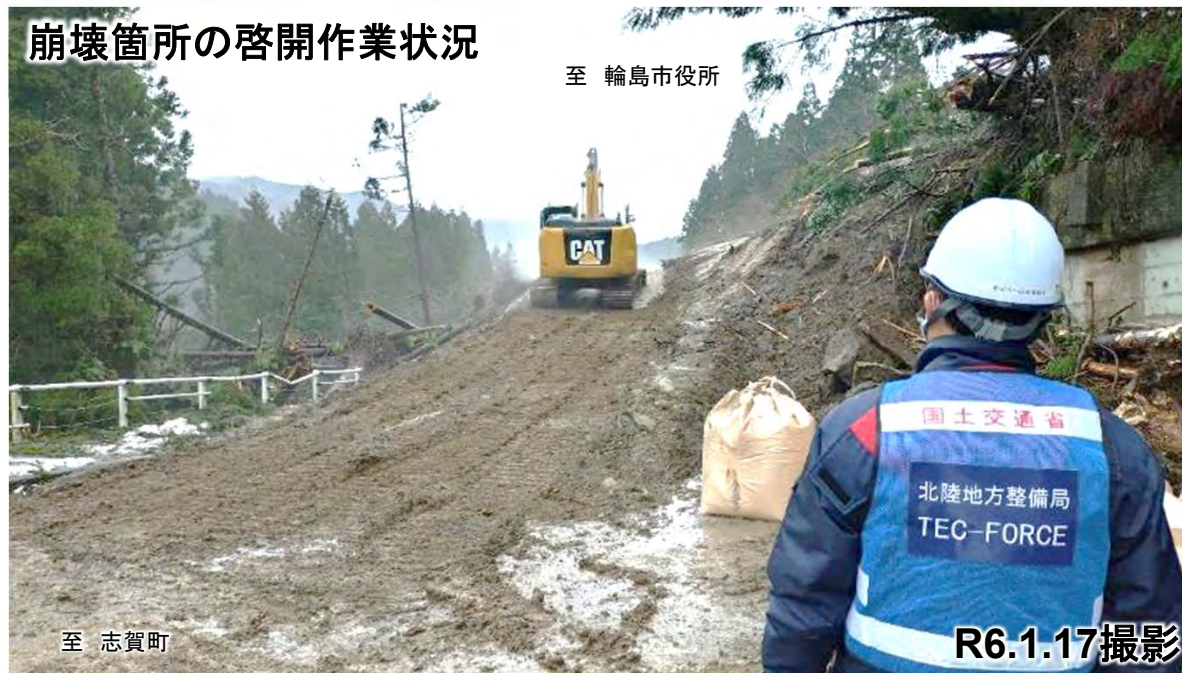
R6.1.17撮影

## 崩壊箇所の啓開作業状況
