- 輪島市門前町浦上地内「浦上交差点」から約0.8km地点 崩落箇所

| 工事名 (仮称)令和6年能登半島地震災害復旧工事 | |

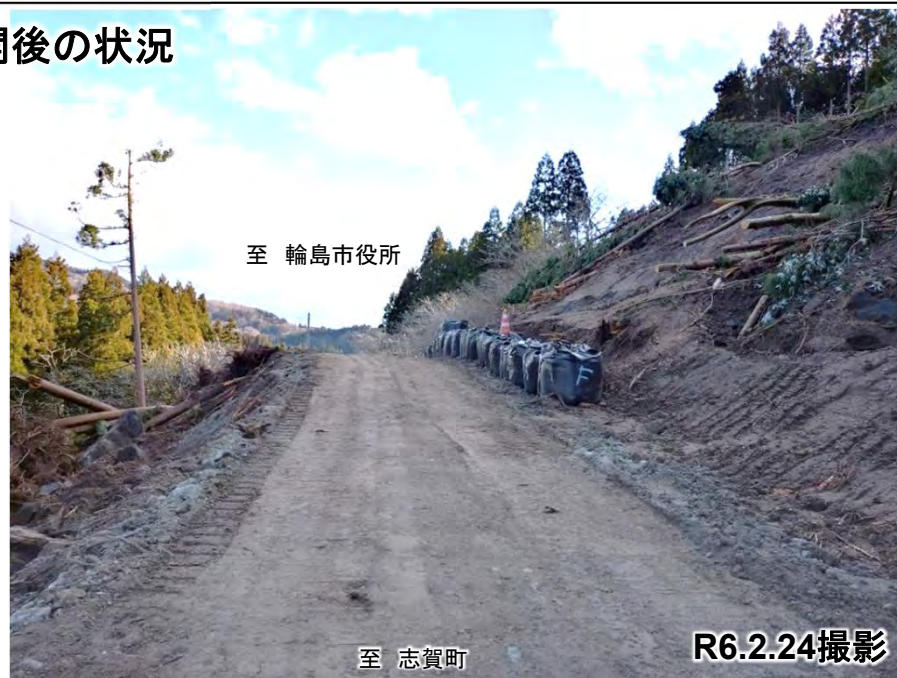
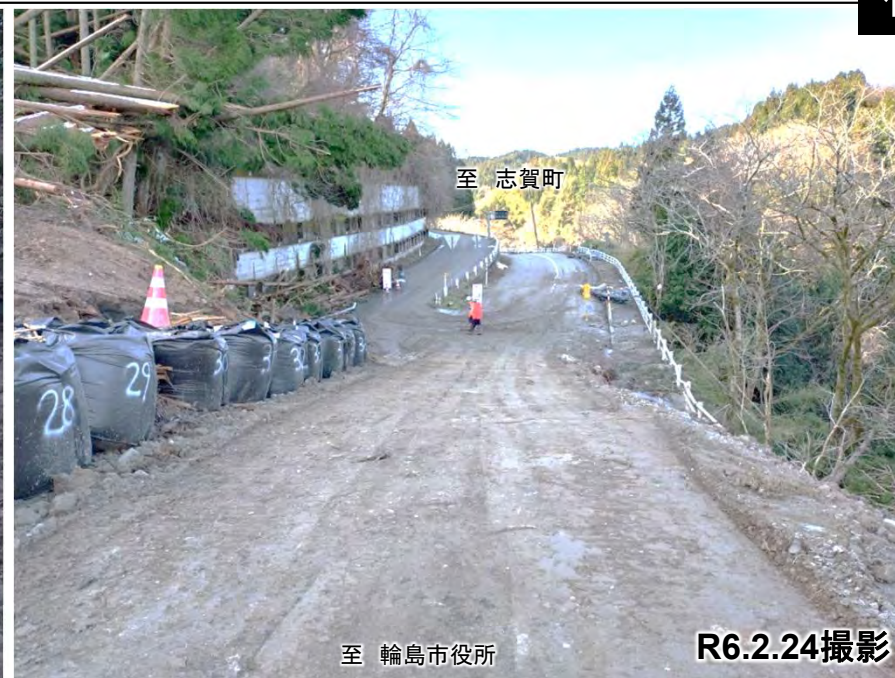
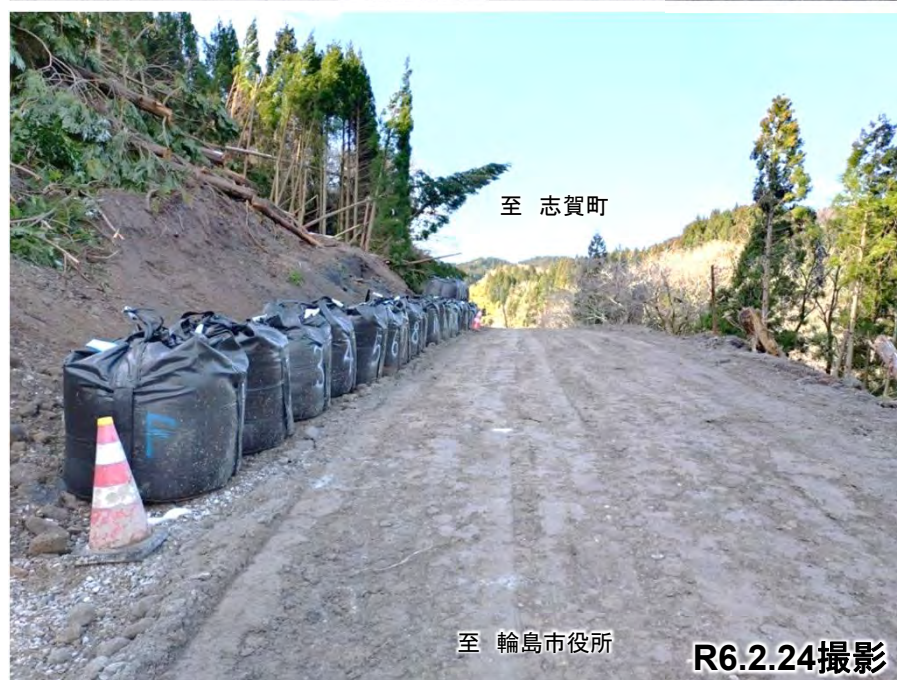
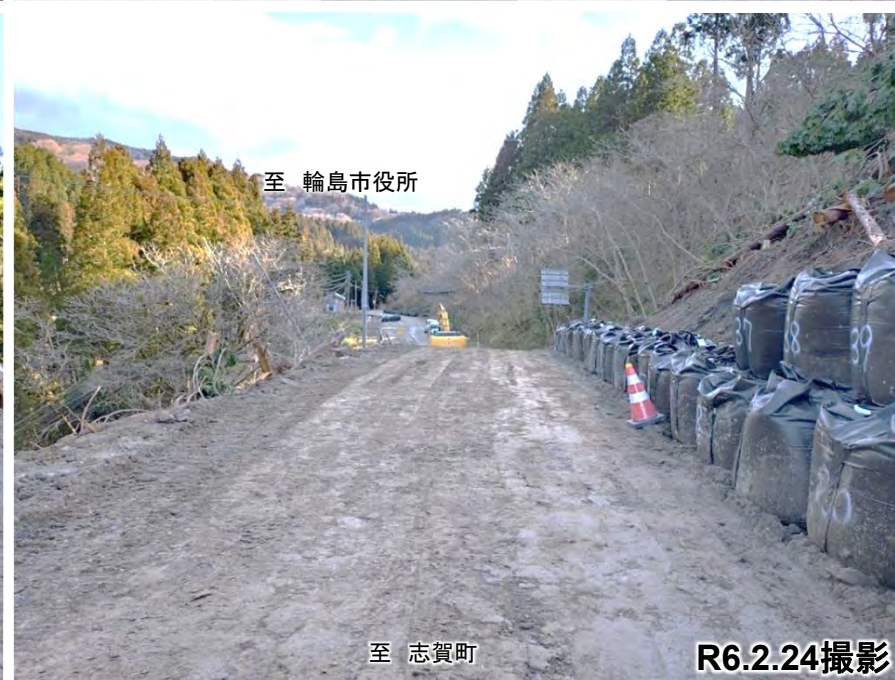
- 輪島市門前町浦上地内「浦上交差点」から4.4km地点 電柱倒壊、崩落、舗装亀裂

## 啓開後の状況

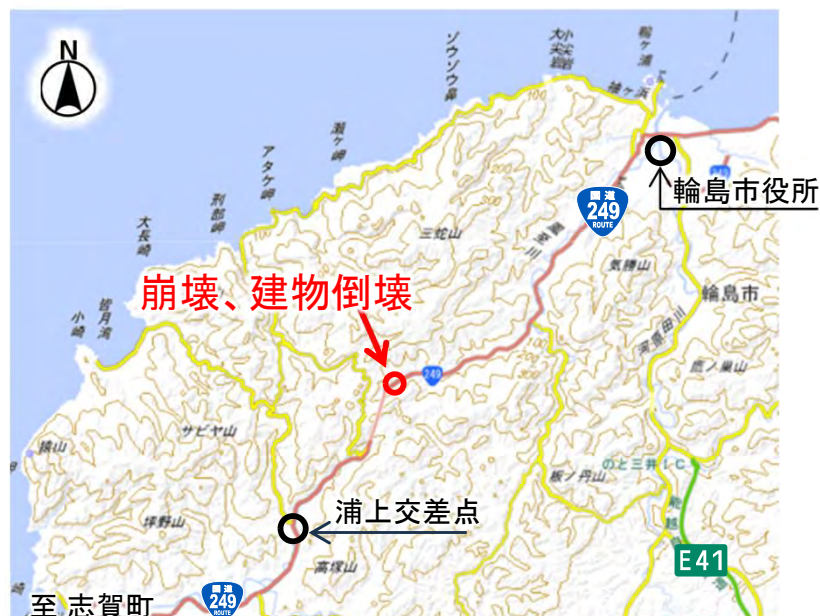
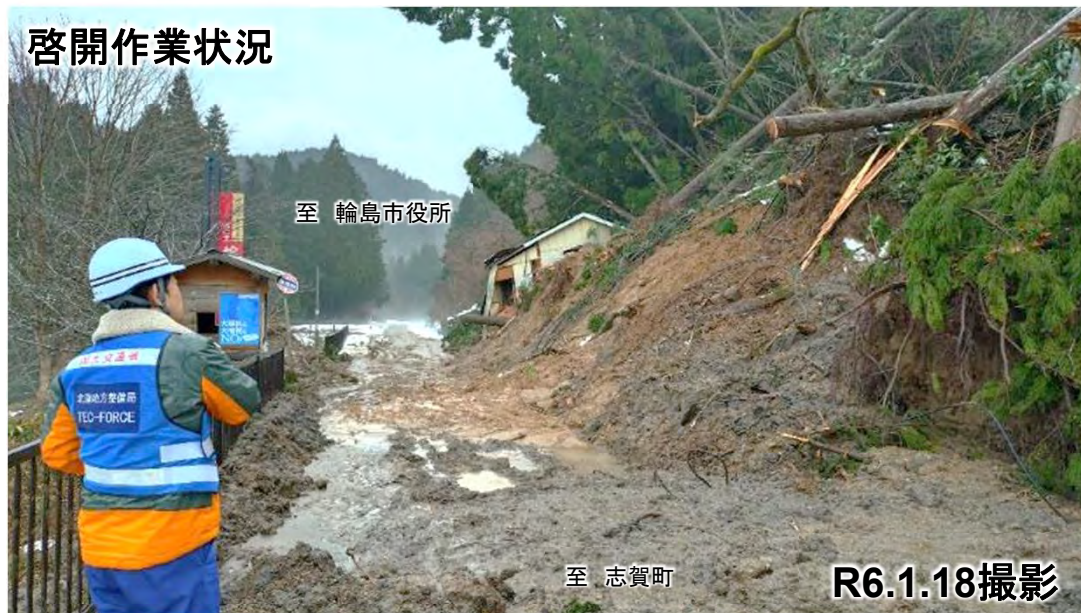
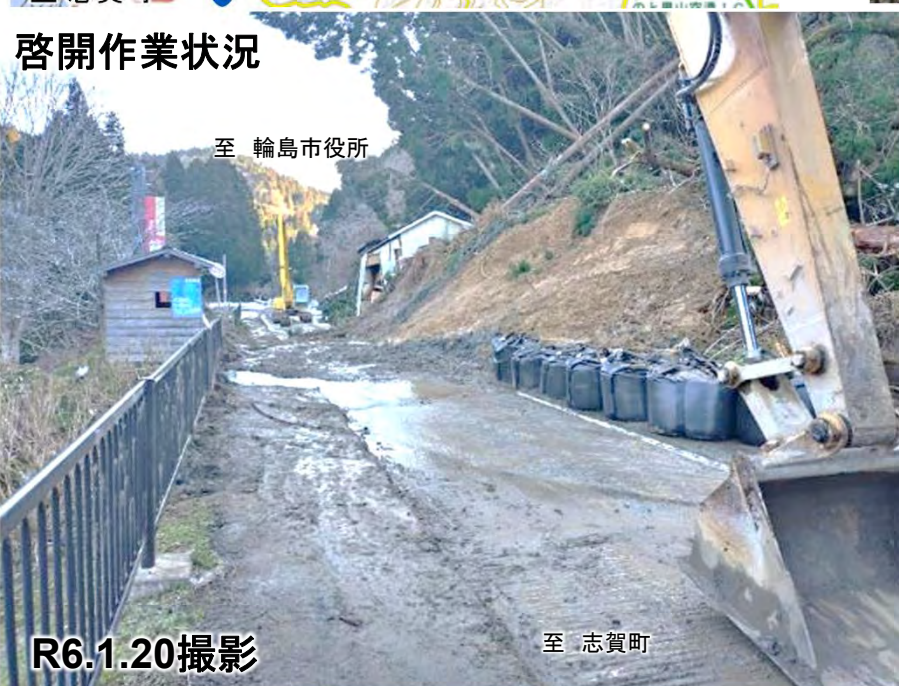
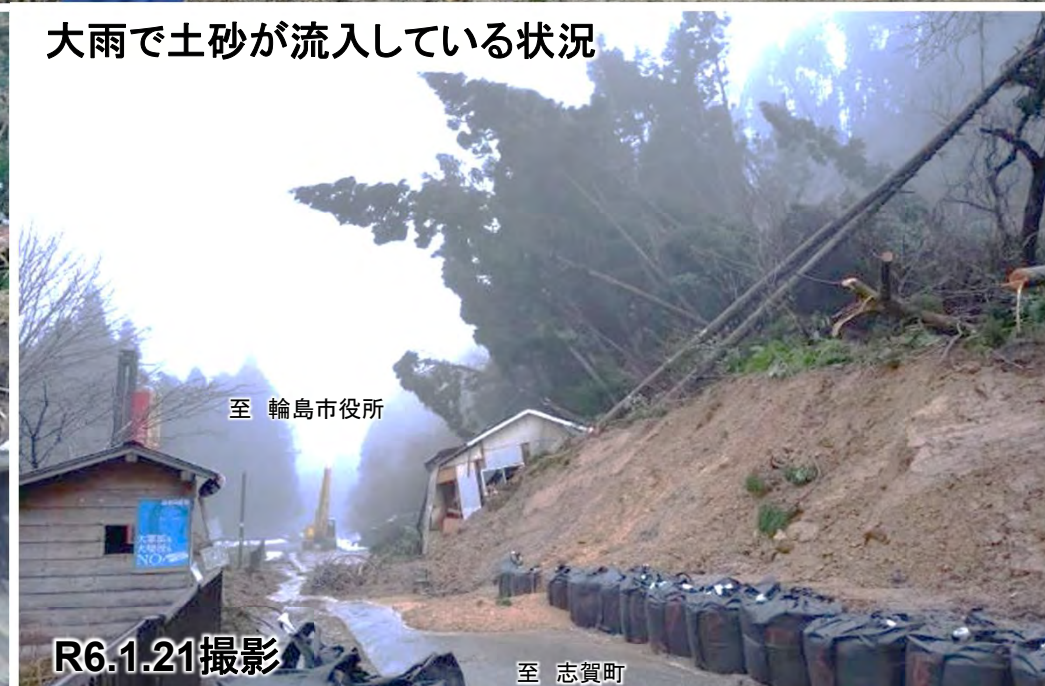
- 輪島市門前町浦上地内「浦上交差点」から4.9km地点 建物倒壊、崩落の状況
- 2工区(株式会社熊谷組)から啓開作業を引き継ぎ

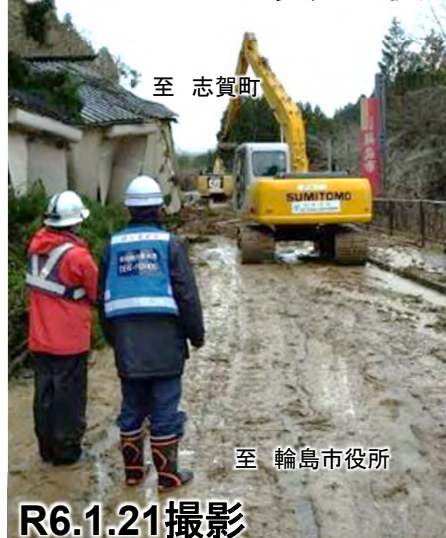
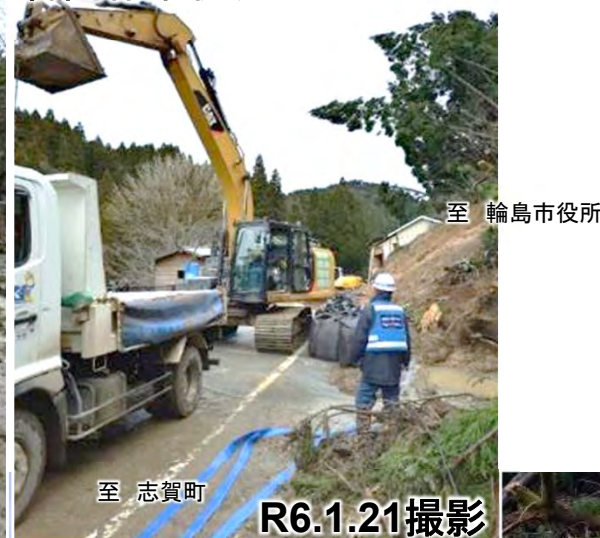
## 大雨による土砂流入後の啓開作業状況

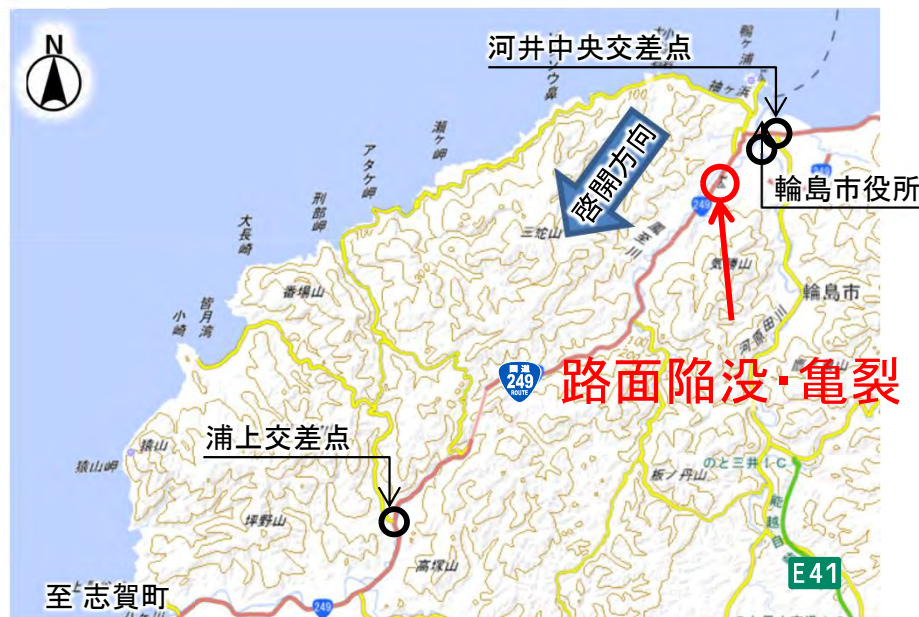
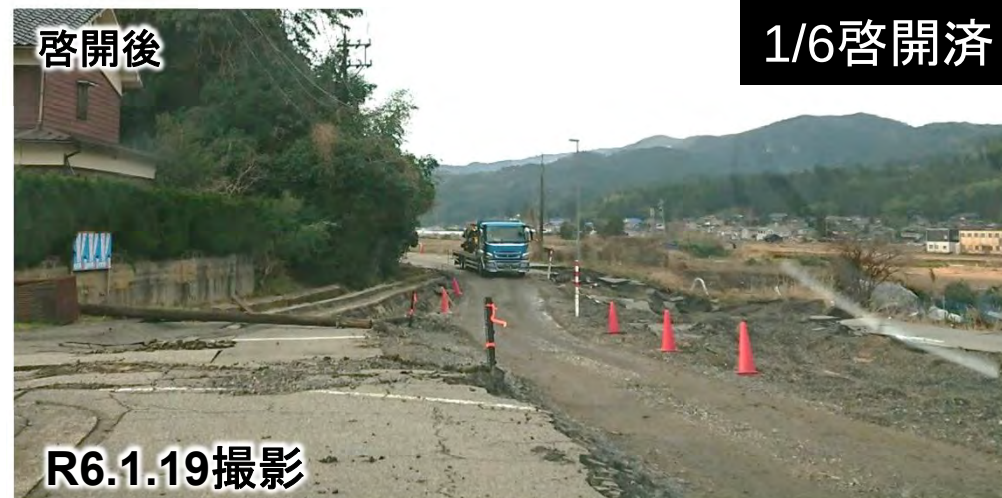
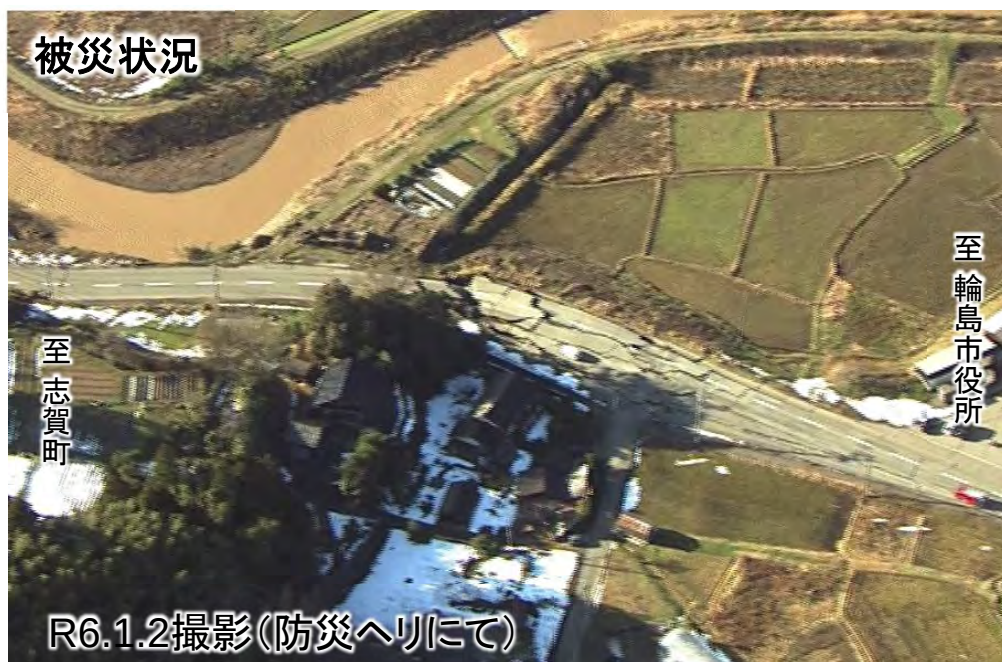
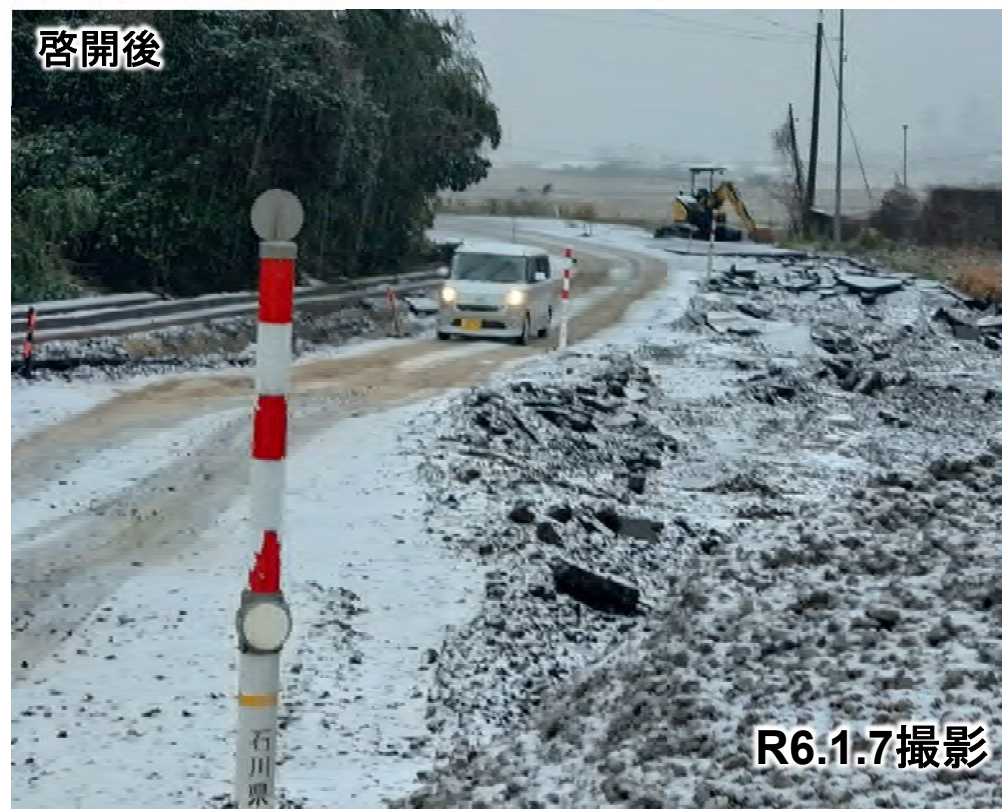
- 輪島市河井町地内「河井中央交差点」から約2.9km地点(輪島市稲屋町付近)の路面変状の状況

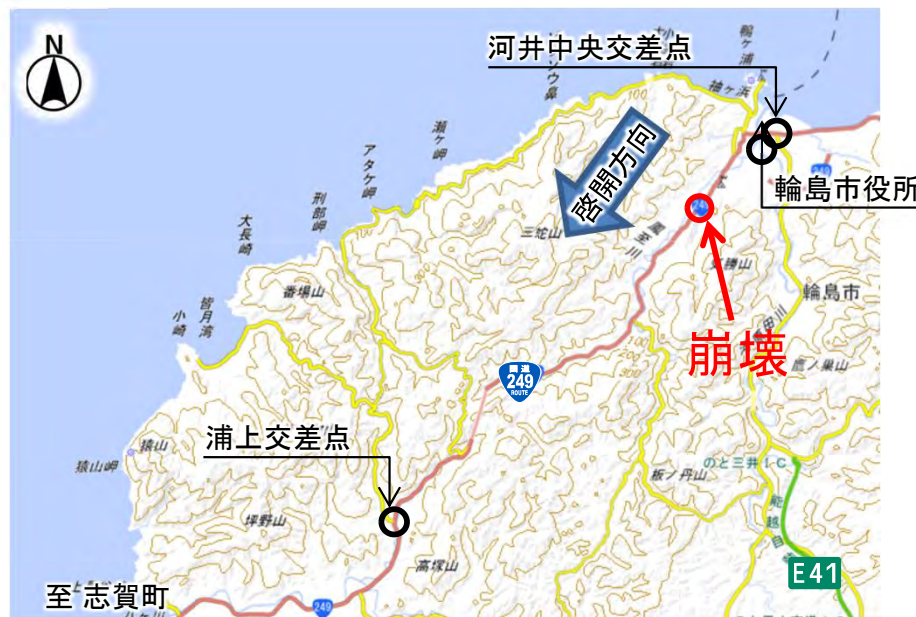
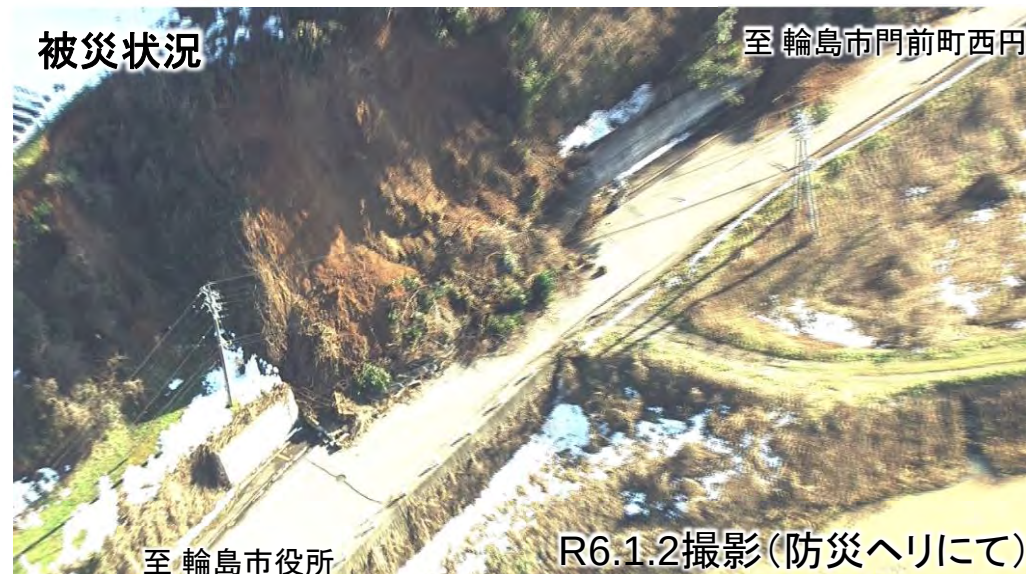
R6.1.2撮影(防災ヘリにて)

- 輪島市河井町地内「河井中央交差点」から約3.1km地点(輪島市稲屋町付近)の崩壊箇所の状況

被災状況

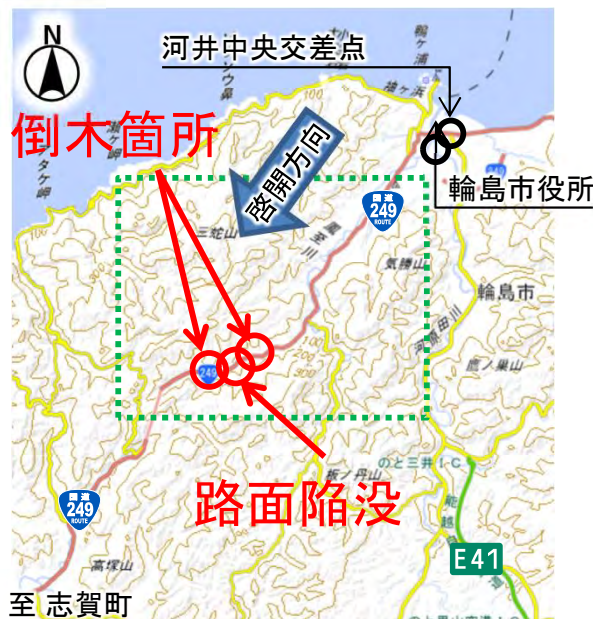
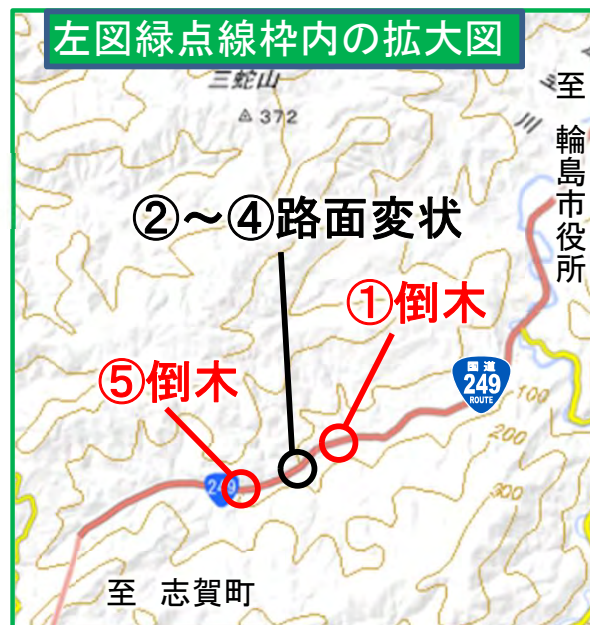
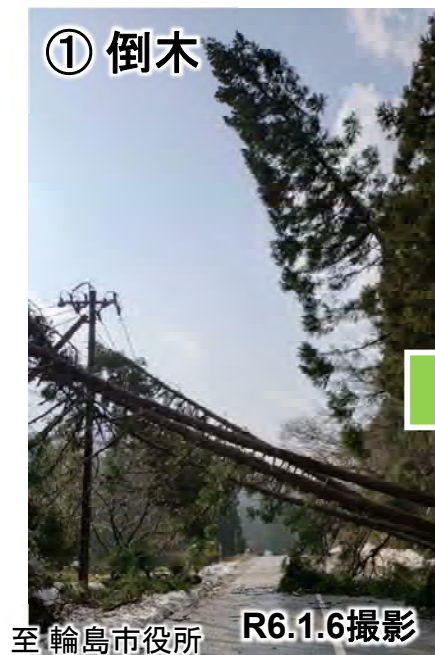
- 輪島市河井町地内「河井中央交差点」から約7.9km地点(輪島市縄又町付近)の倒木、路面変状の状況

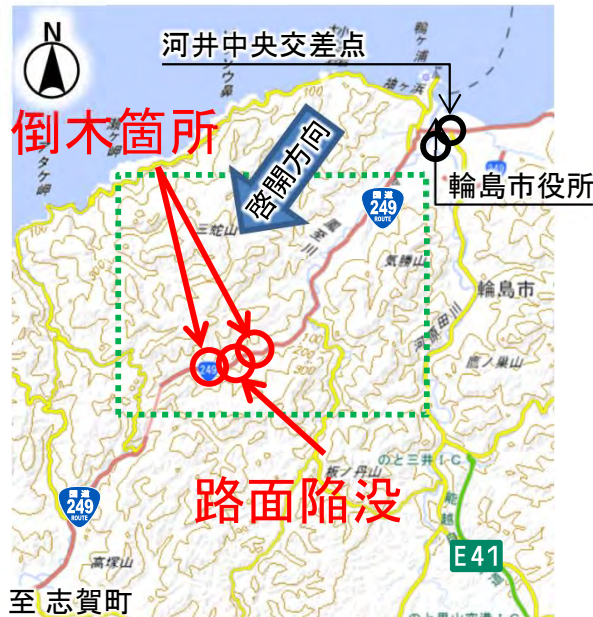
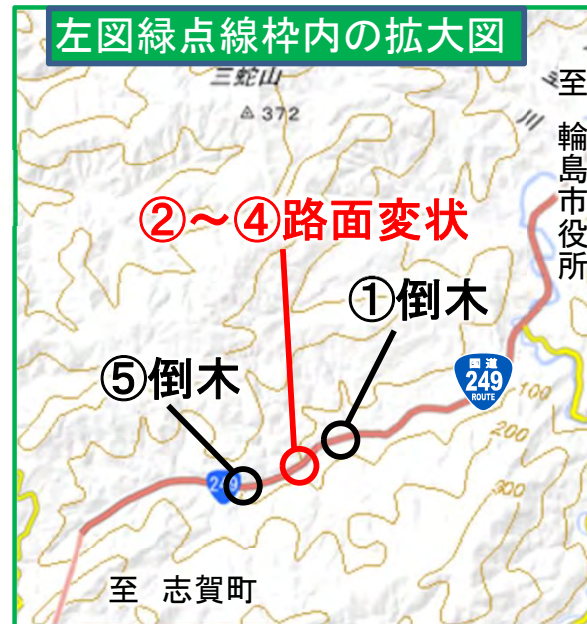
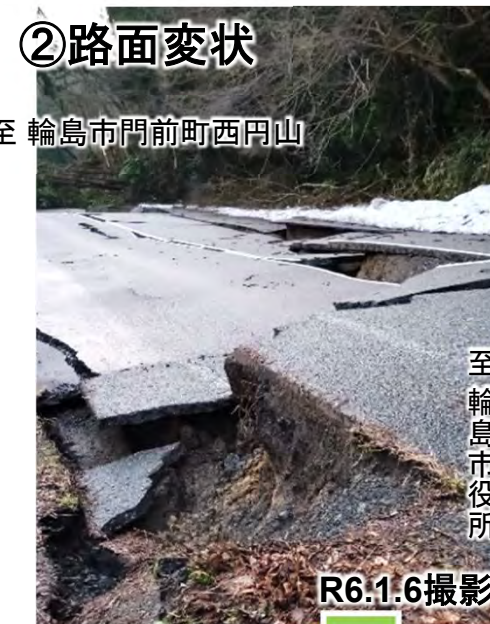
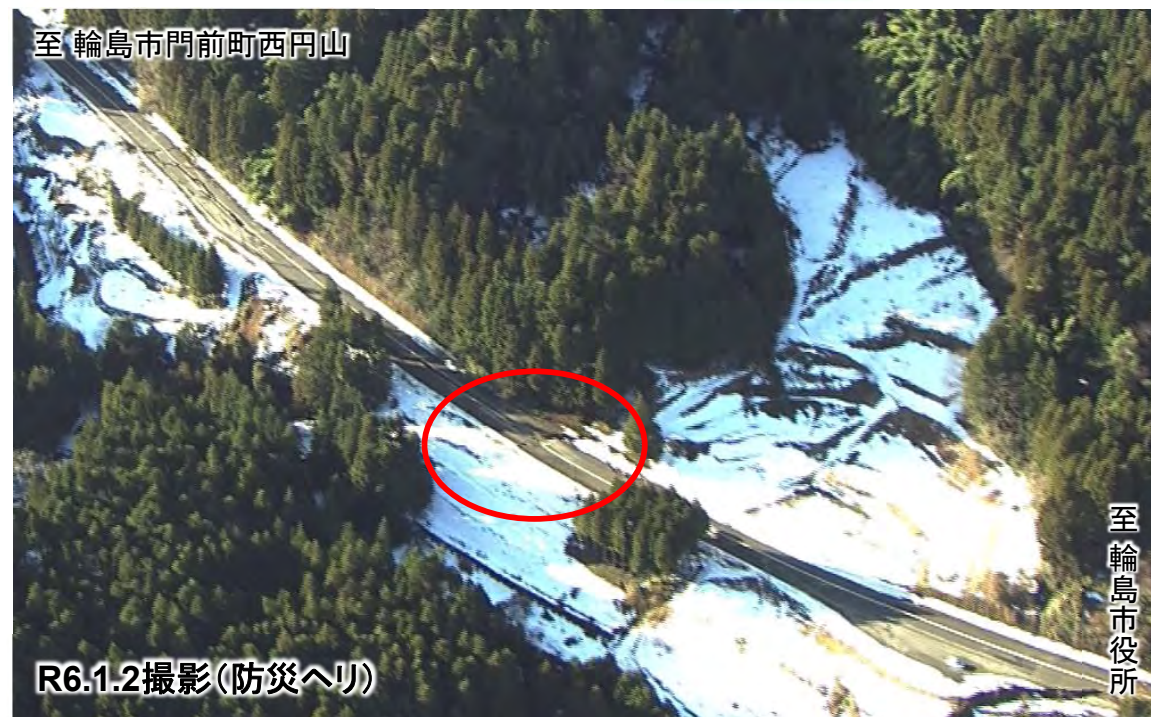
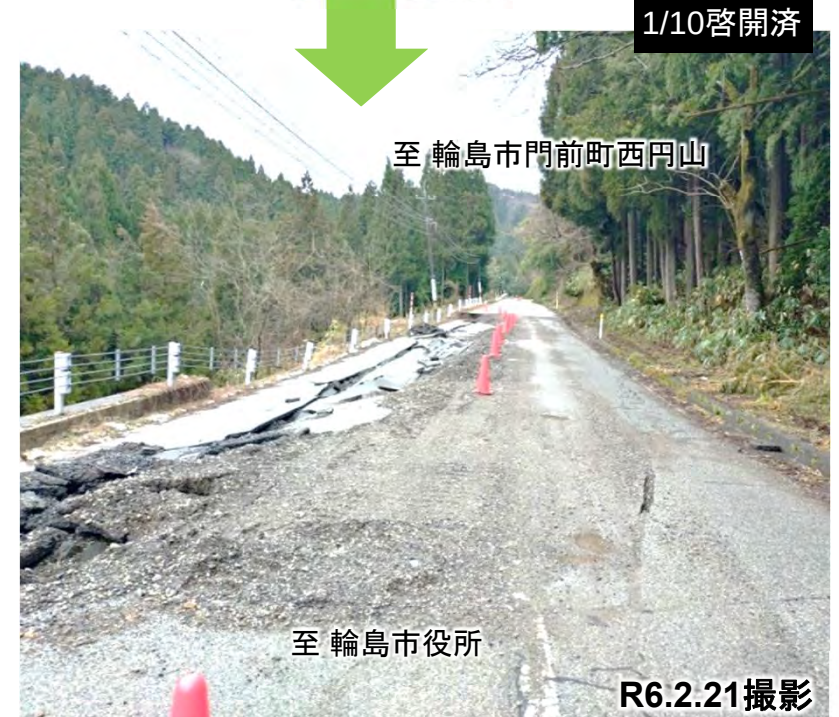
● 輪島市河井町地内「河井中央交差点」から約7.9km地点(輪島市縄又町付近)の路面変状の状況

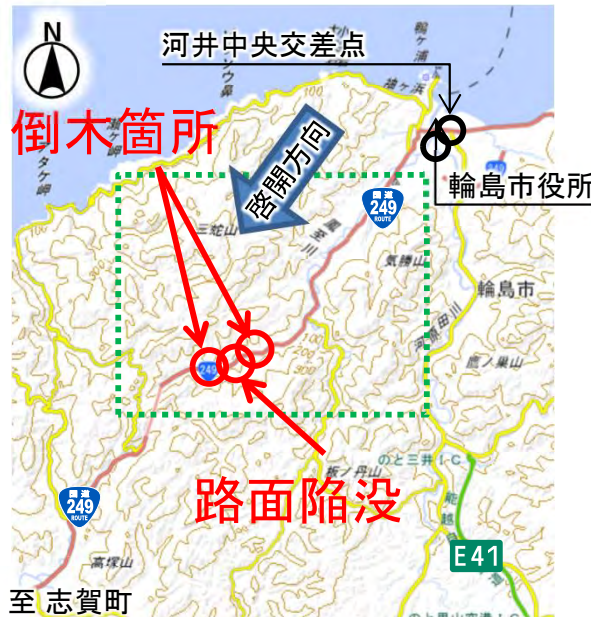
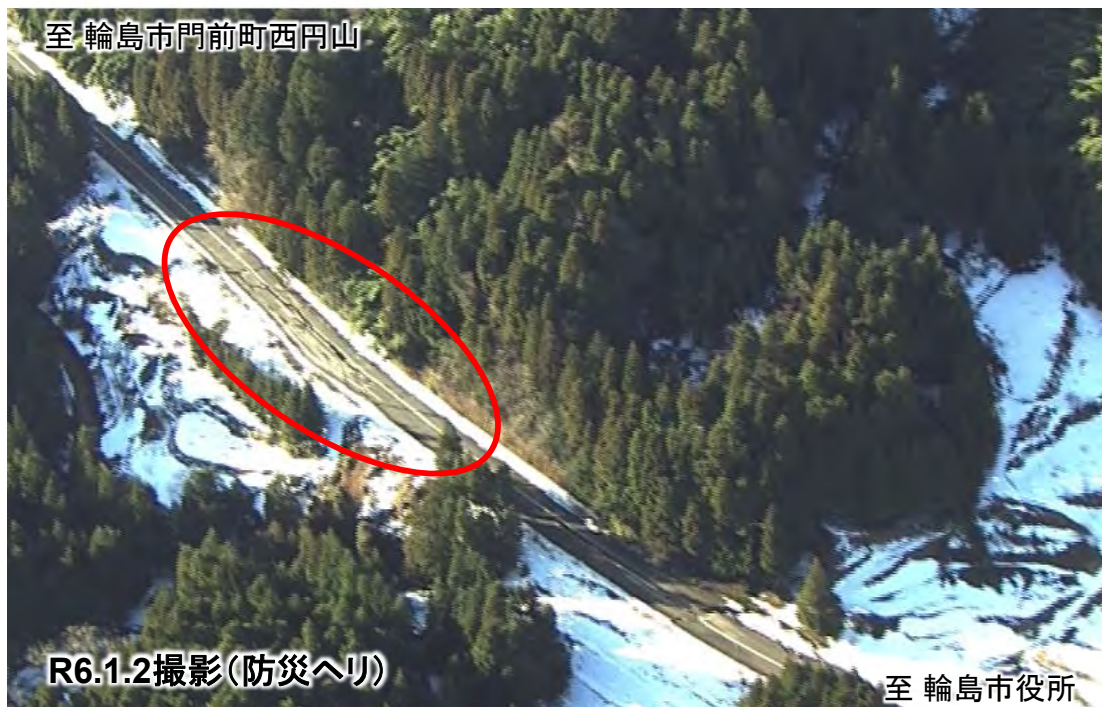
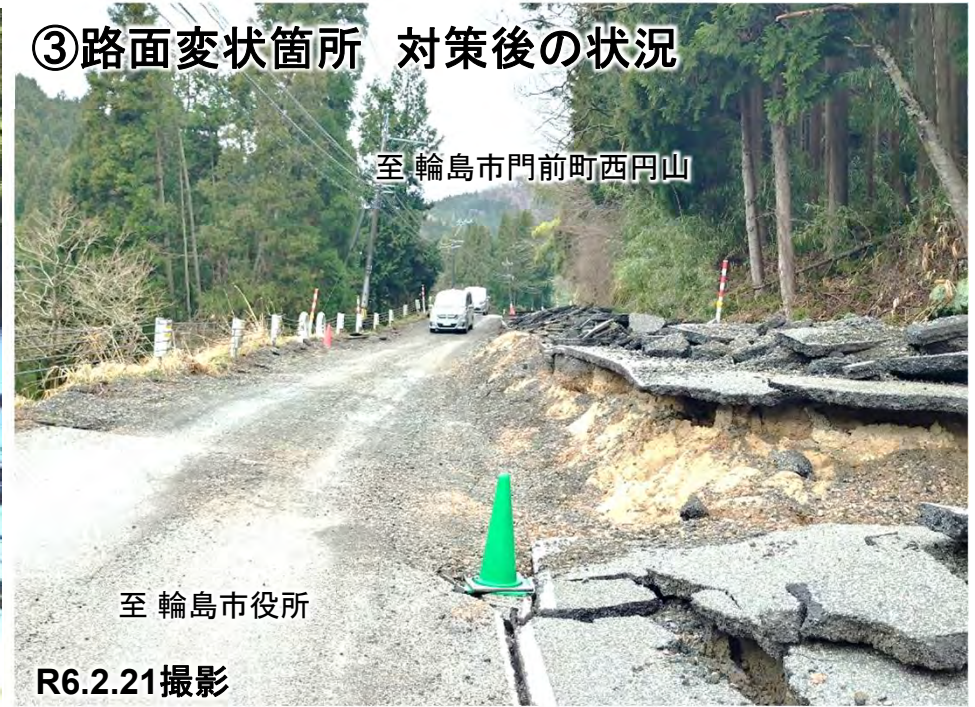
● 輪島市河井町地内「河井中央交差点」から約7.9km地点(輪島市縄又町付近)の路面変状の状況

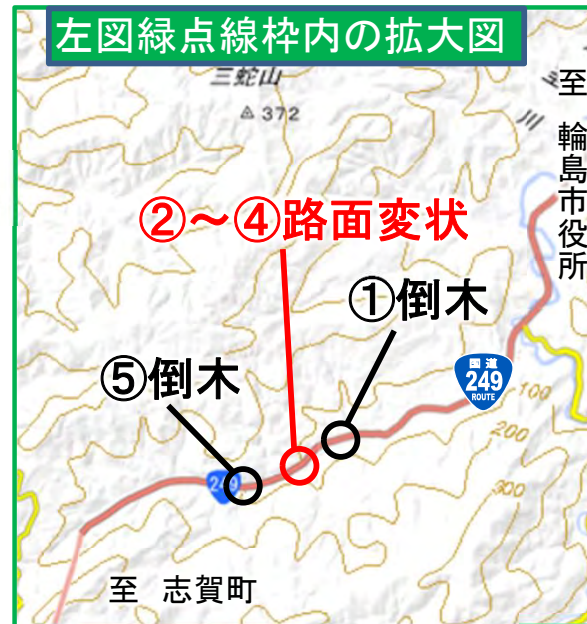
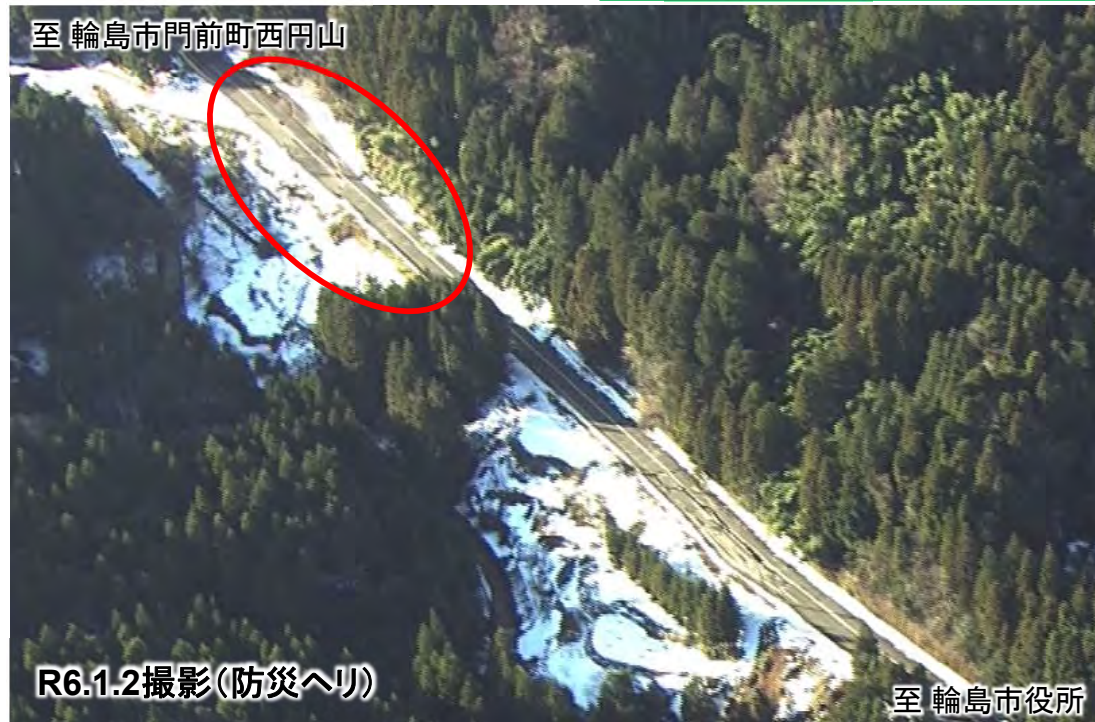
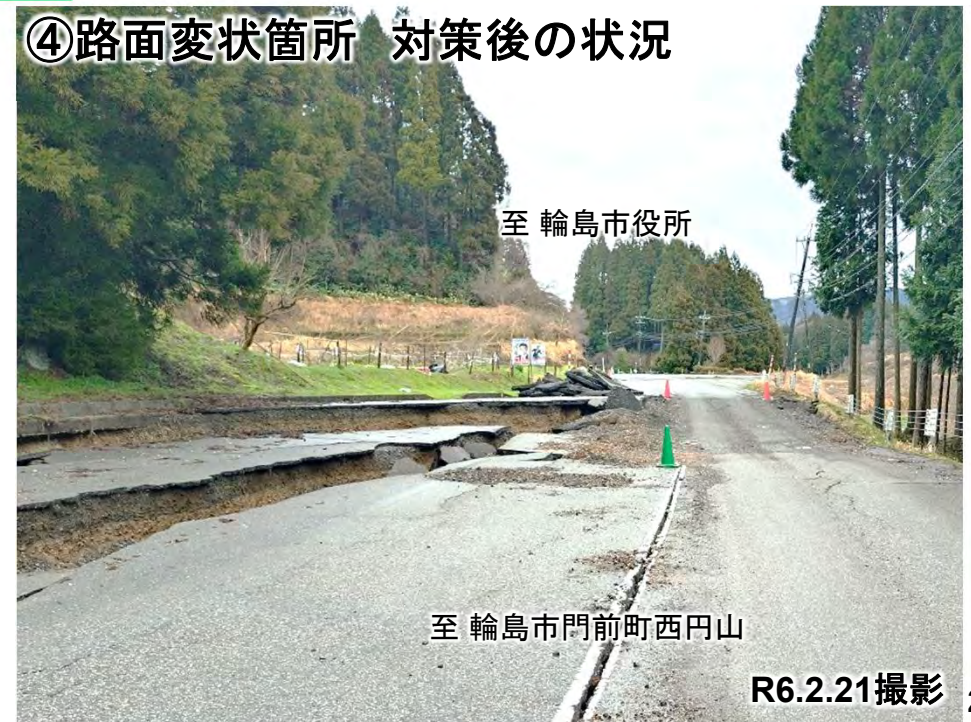
● 輪島市河井町地内「河井中央交差点」から約7.9km地点(輪島市縄又町付近)の路面変状の状況

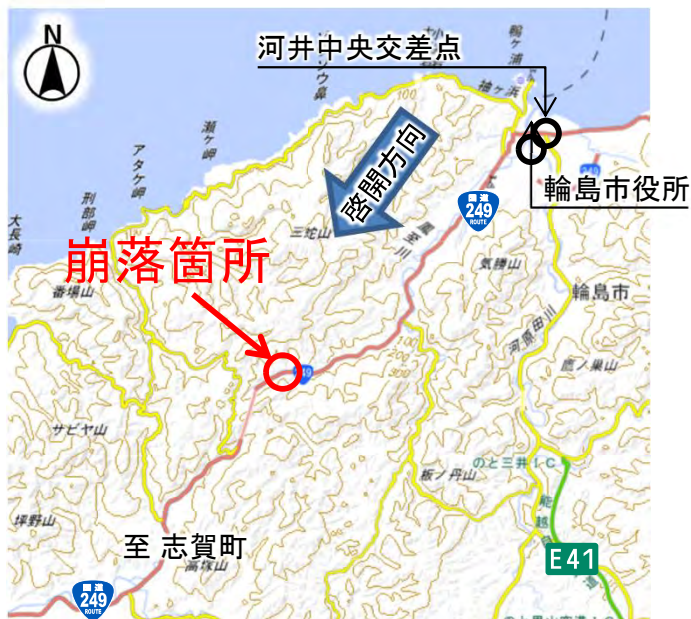
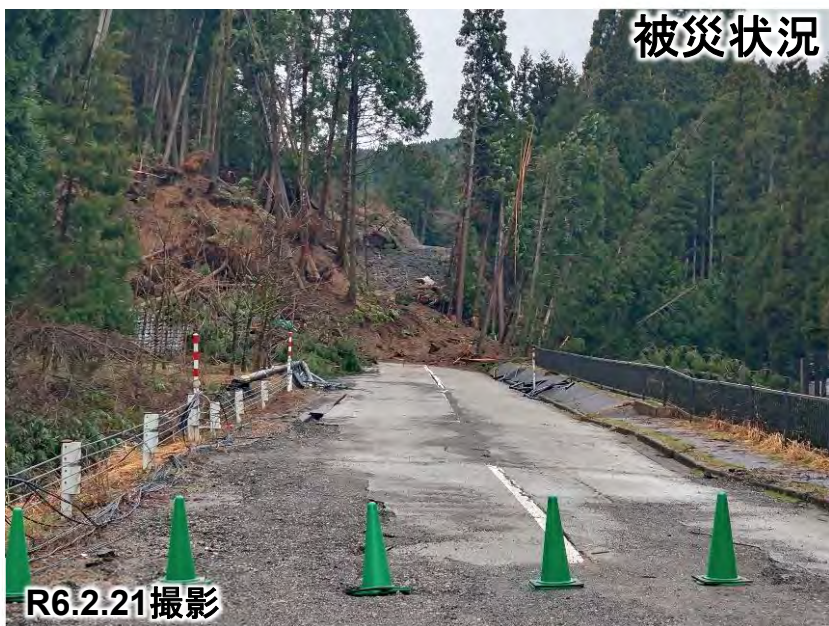
● 輪島市河井町地内「河井中央交差点」から約7.9km地点(輪島市縄又町付近)の崩落箇所状況

被災状況

啓開済  
(迂回路整備)

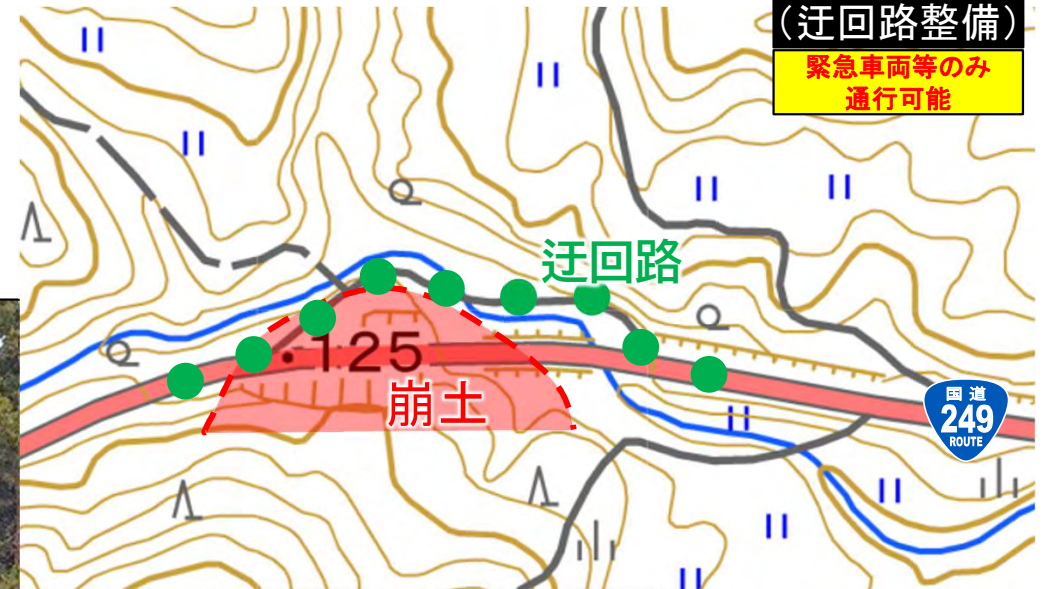
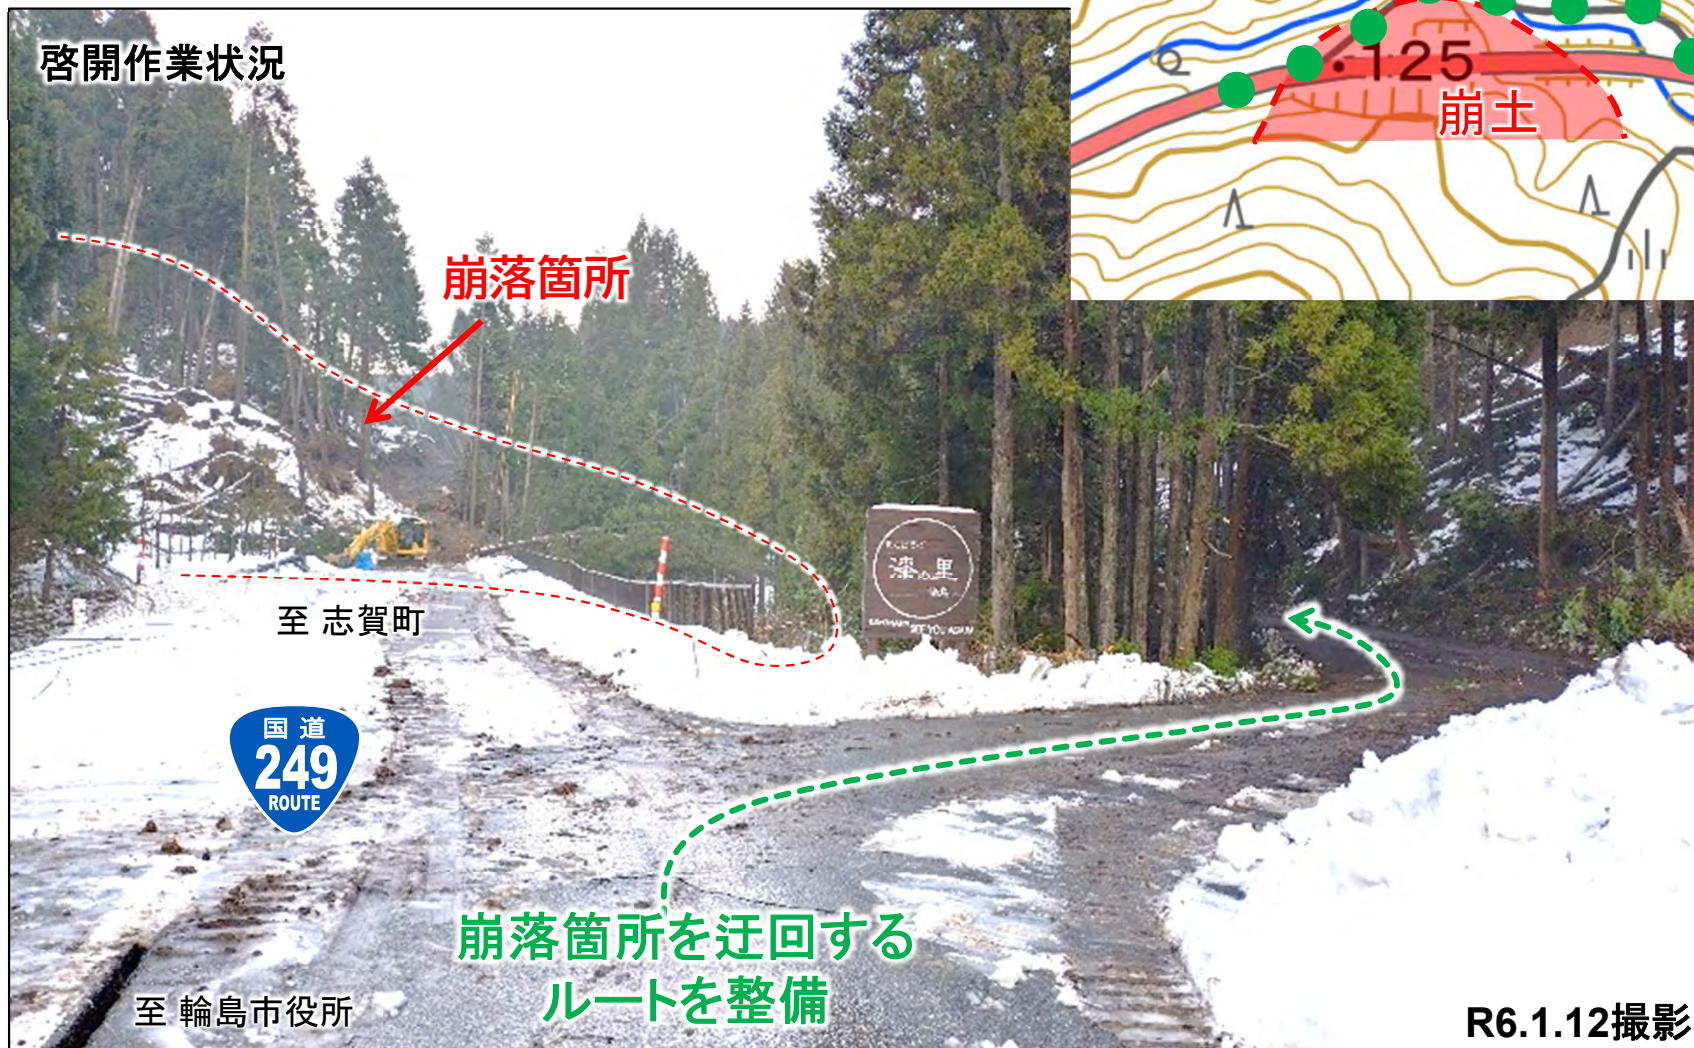
- 輪島市河井町地内「河井中央交差点」から約7.9km地点(輪島市縄又町付近)の崩落箇所状況

**啓開済**  
(迂回路整備)

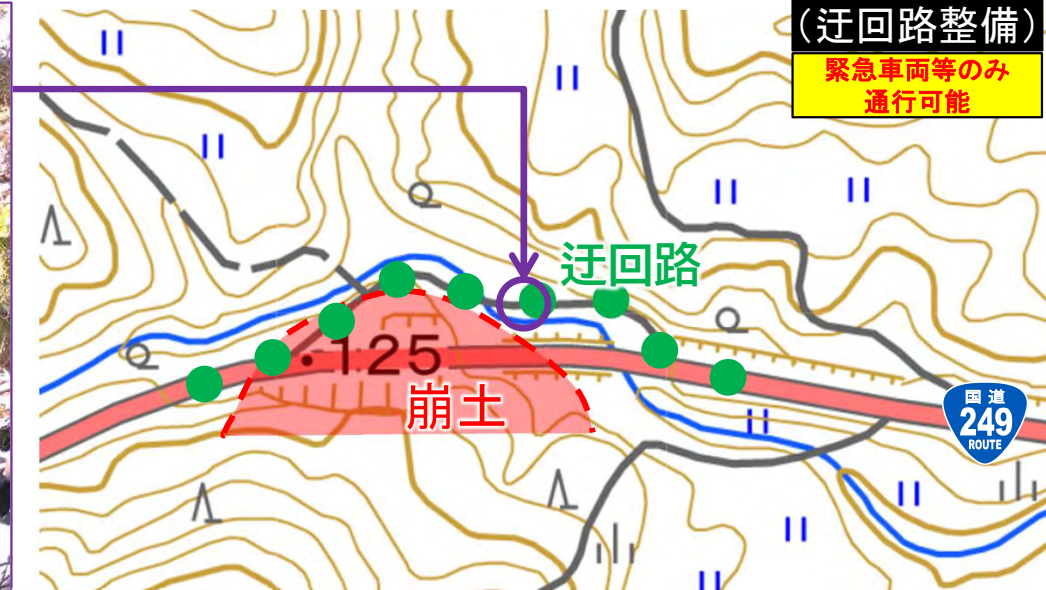
迂回路として使用する道路の被災状況

**啓開済**  
(迂回路整備)

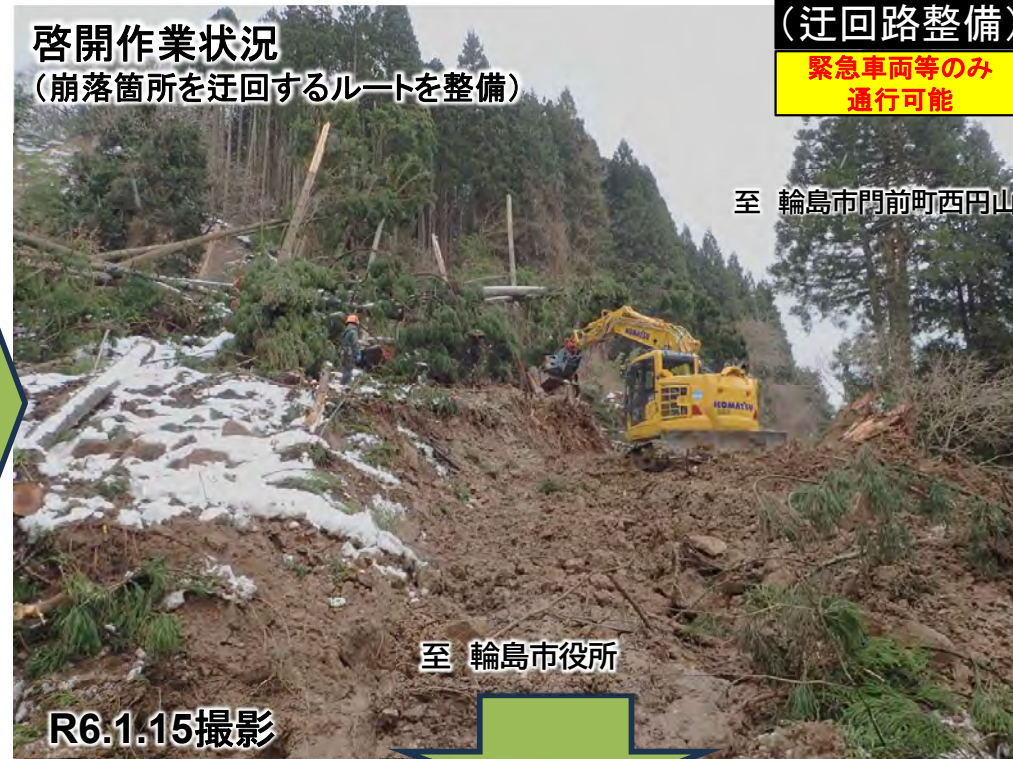
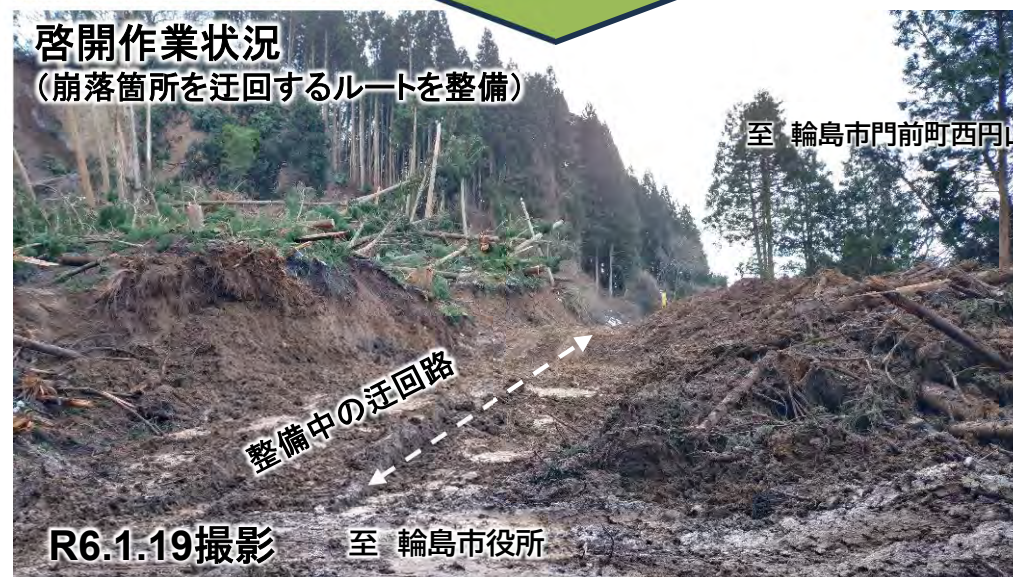
● 輪島市河井町地内「河井中央交差点」から約7.9km地点(輪島市縄又町付近)の崩落箇所の状況

**啓開作業状況**

(崩落箇所を迂回するルートを整備)
