- 輪島市門前町浦上地内「浦上交差点」から約0.8km地点 崩落箇所

| 工事名 (仮称)令和6年能登半島地震災害復旧工事 | |

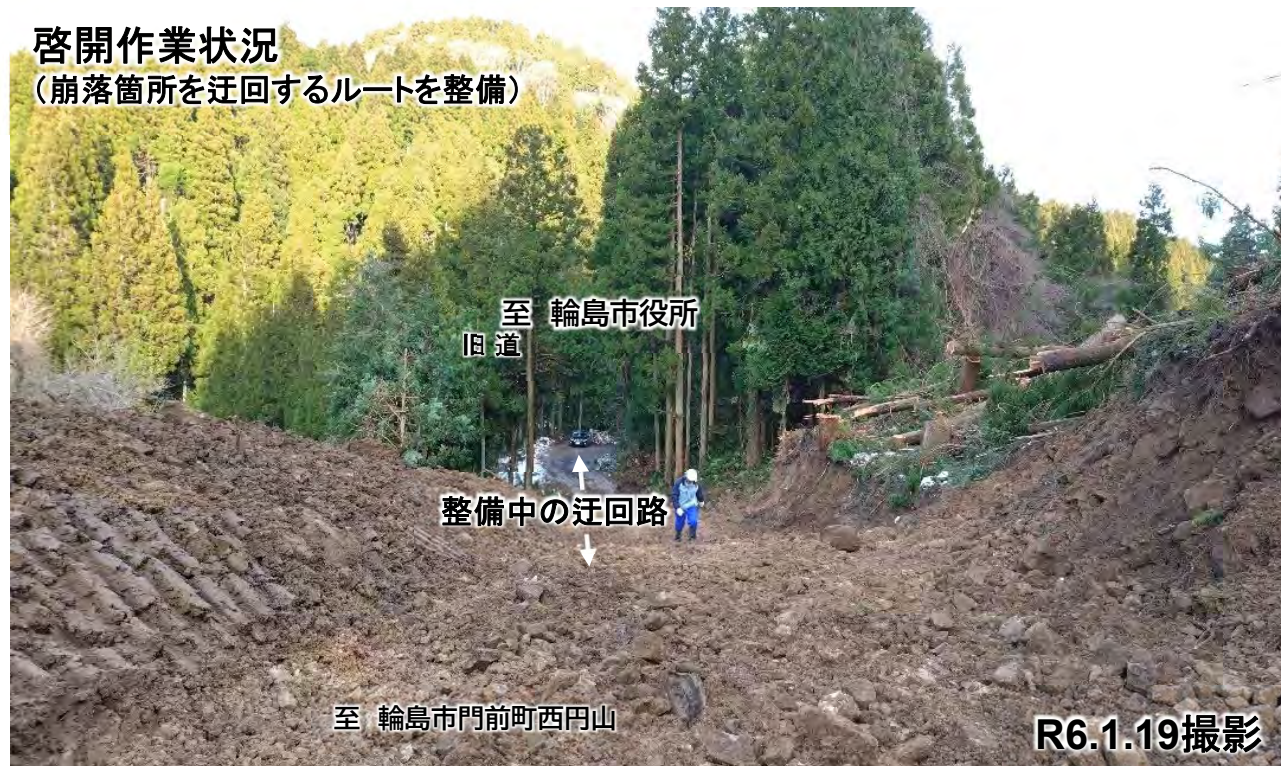
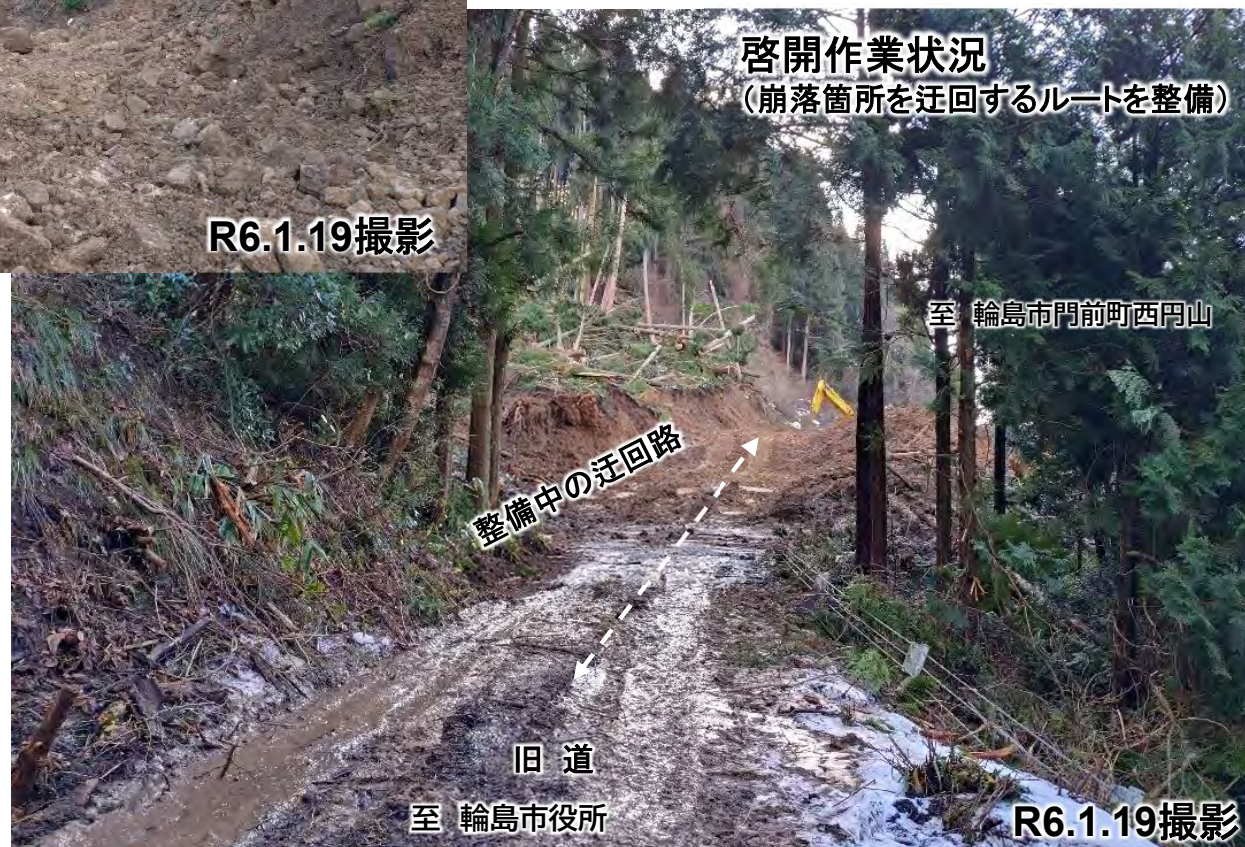
- 輪島市河井町地内「河井中央交差点」から約7.9km地点(輪島市縄又町付近)の崩落箇所の状況

## 啓開作業状況

(崩落箇所を迂回するルートを整備)

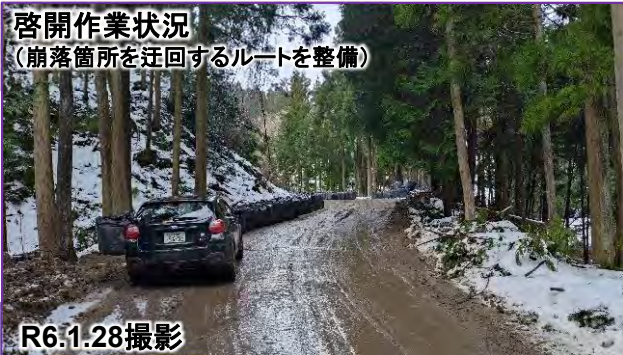
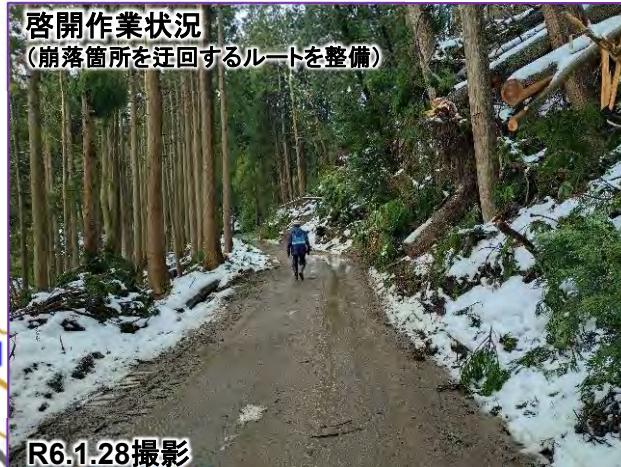
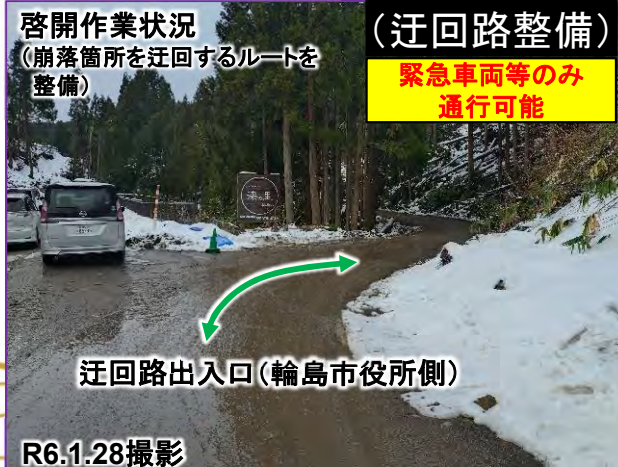
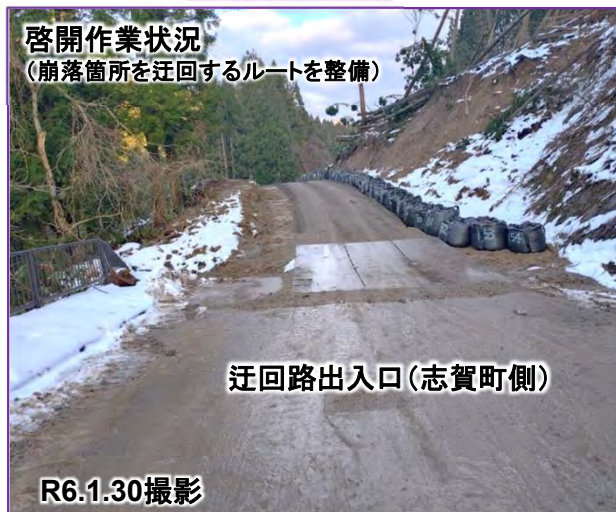
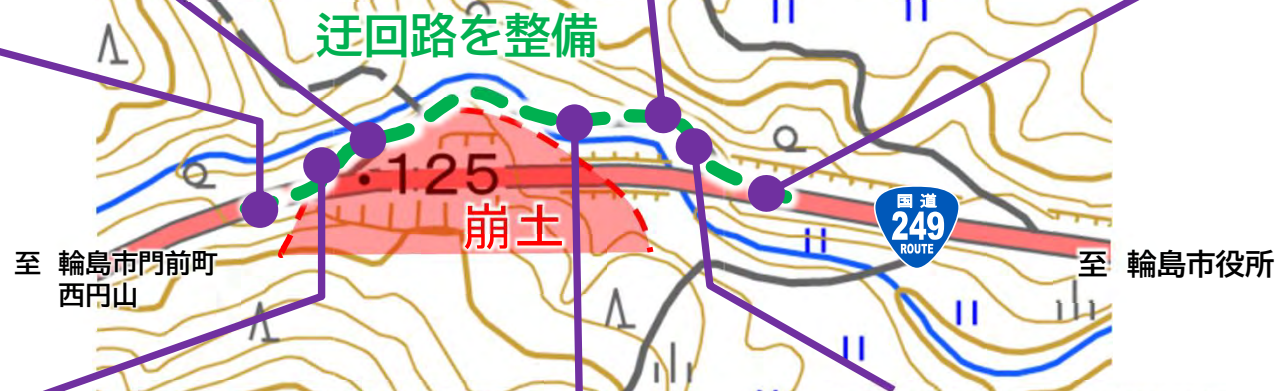
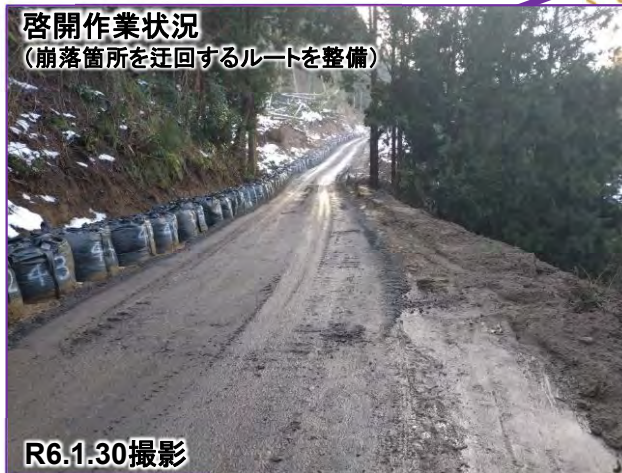
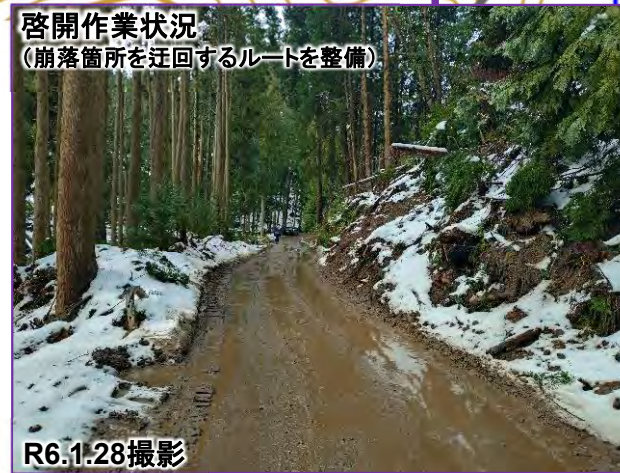
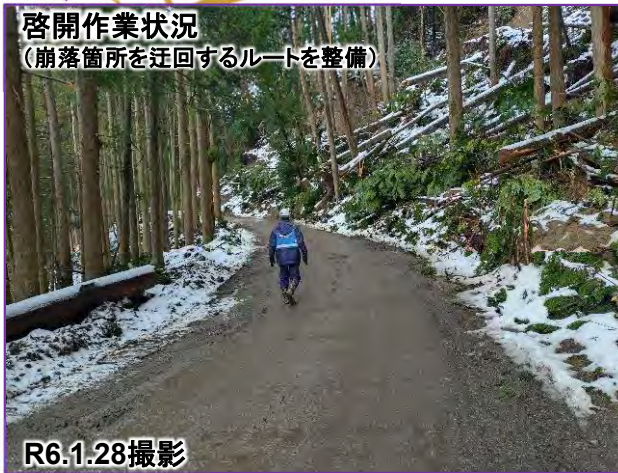
● 輪島市河井町地内「河井中央交差点」から約7.9km地点(輪島市縄又町付近)の崩落箇所状況

啓開作業状況  
(崩落箇所を迂回するルートを整備)

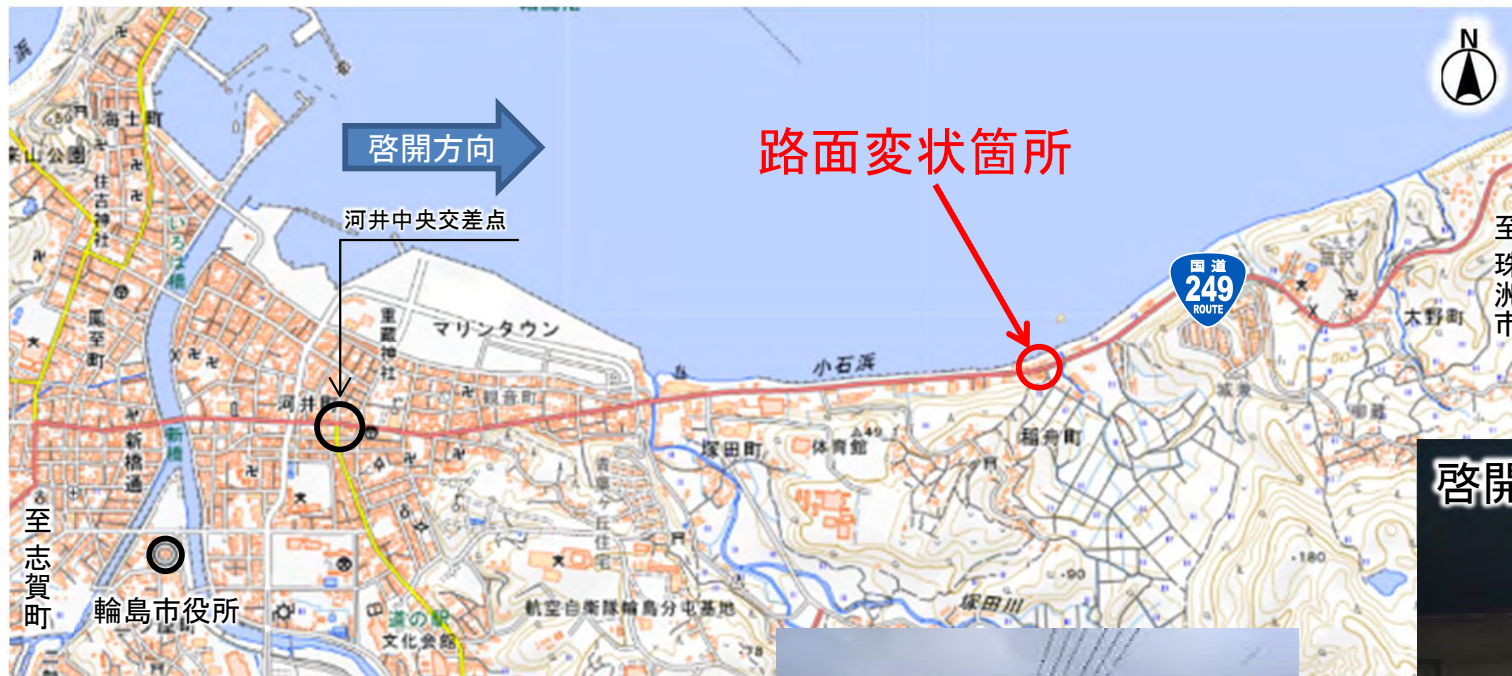
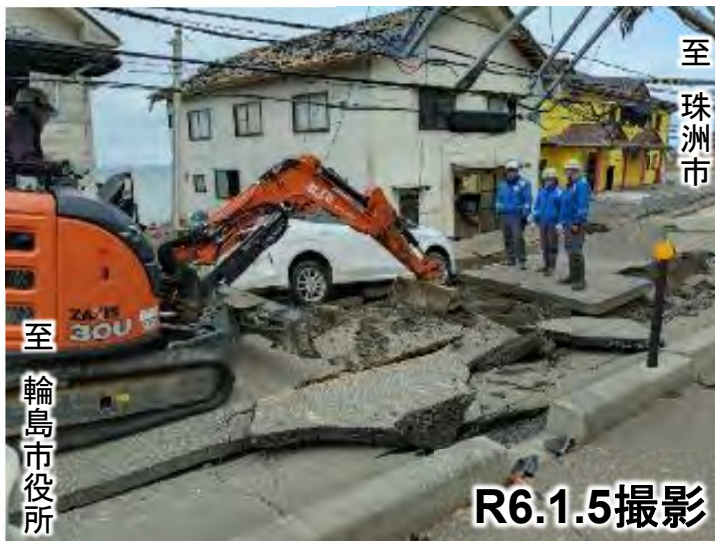
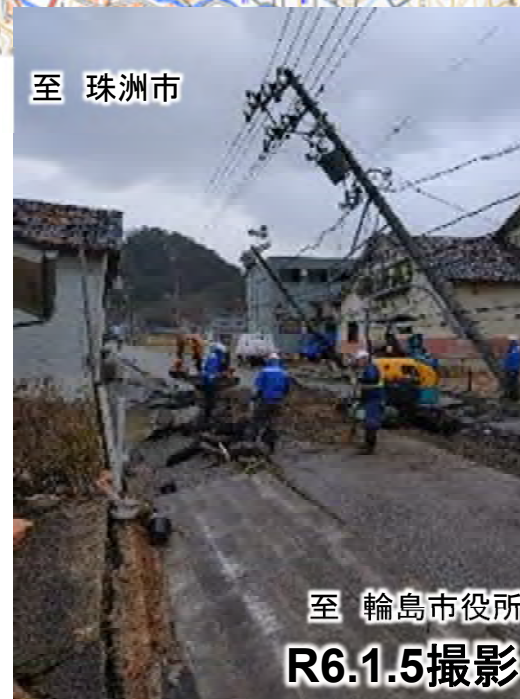
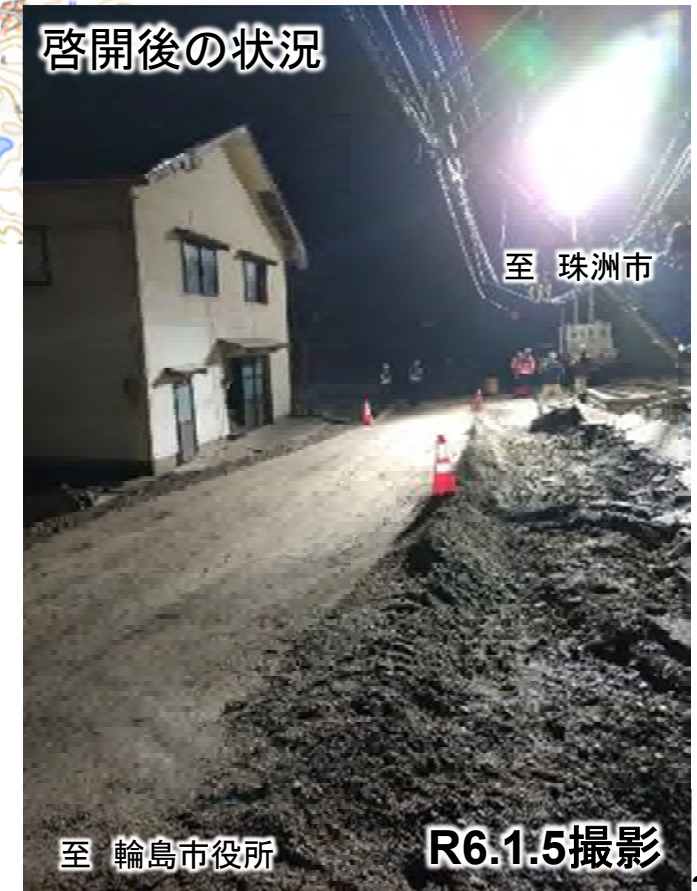
- 輪島市河井町地内「河井中央交差点」から約1.9km地点(輪島市稲舟町付近) 路面変状の状況

1/5啓開済

## 啓開作業状況

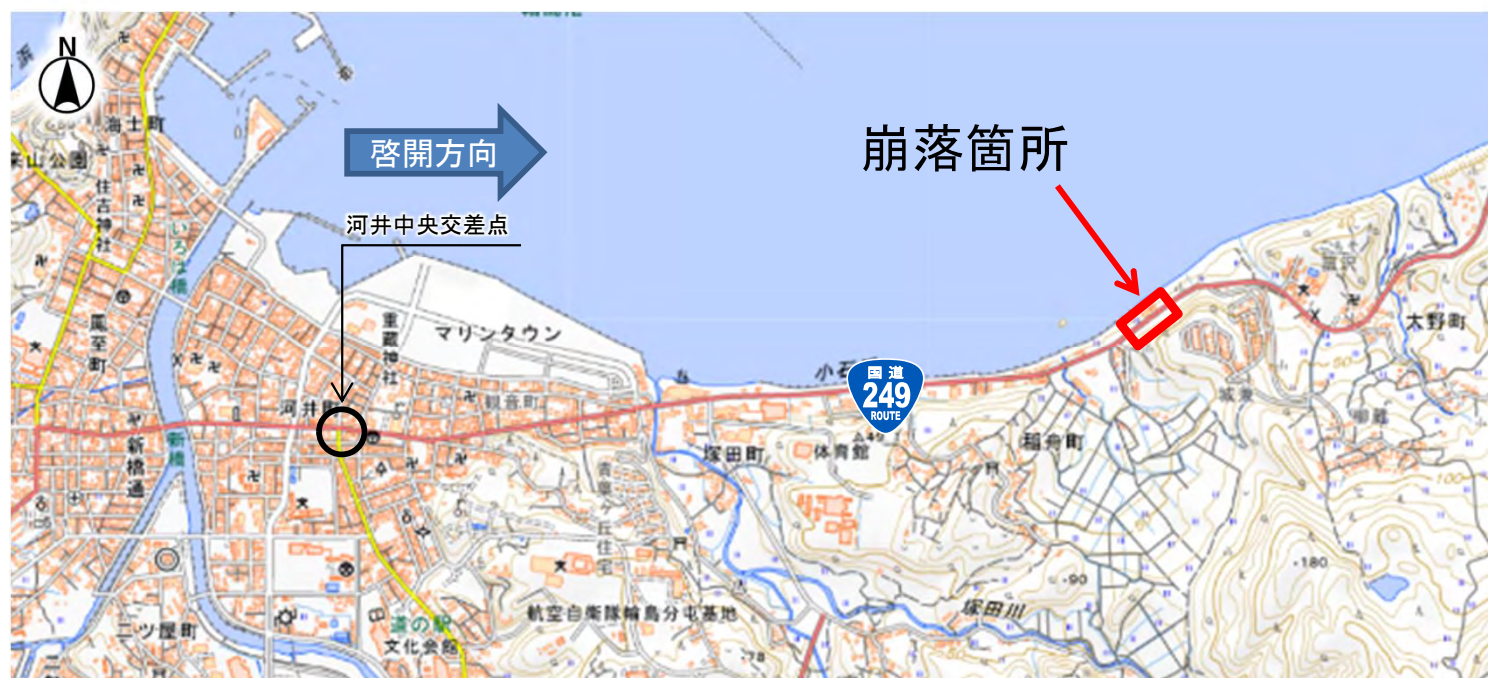
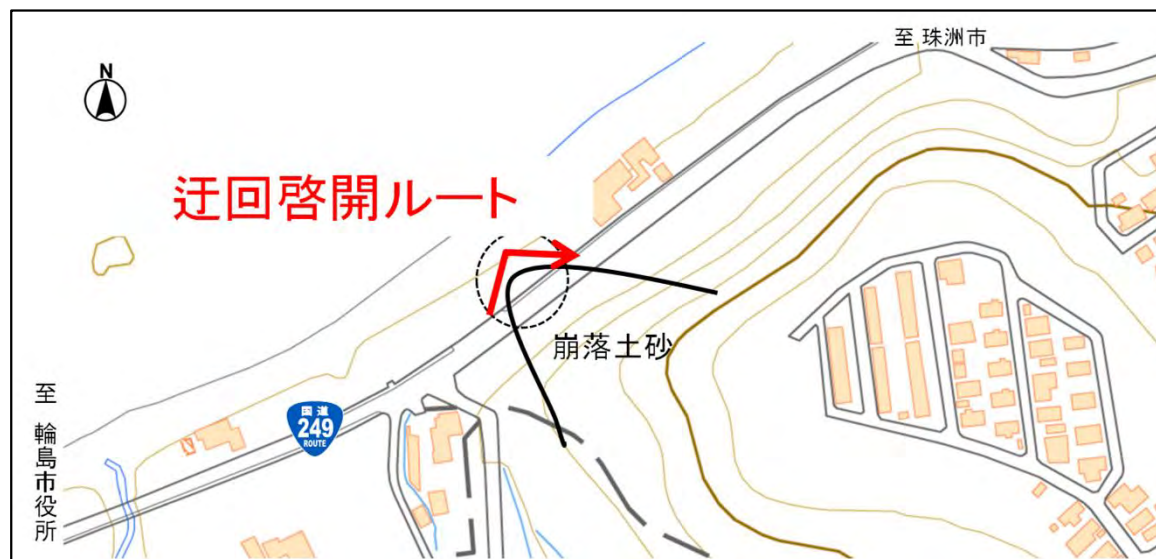
- 輪島市河井町地内「河井中央交差点」から約2.2km地点(輪島市稲舟町付近) 崩落箇所

被災状況

1/13啓開済  
(迂回路整備)

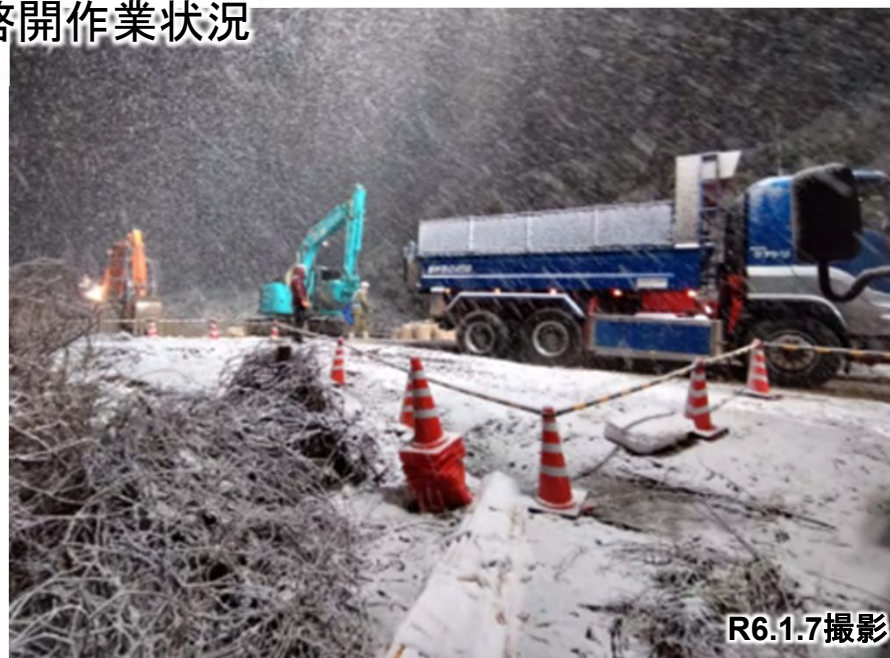
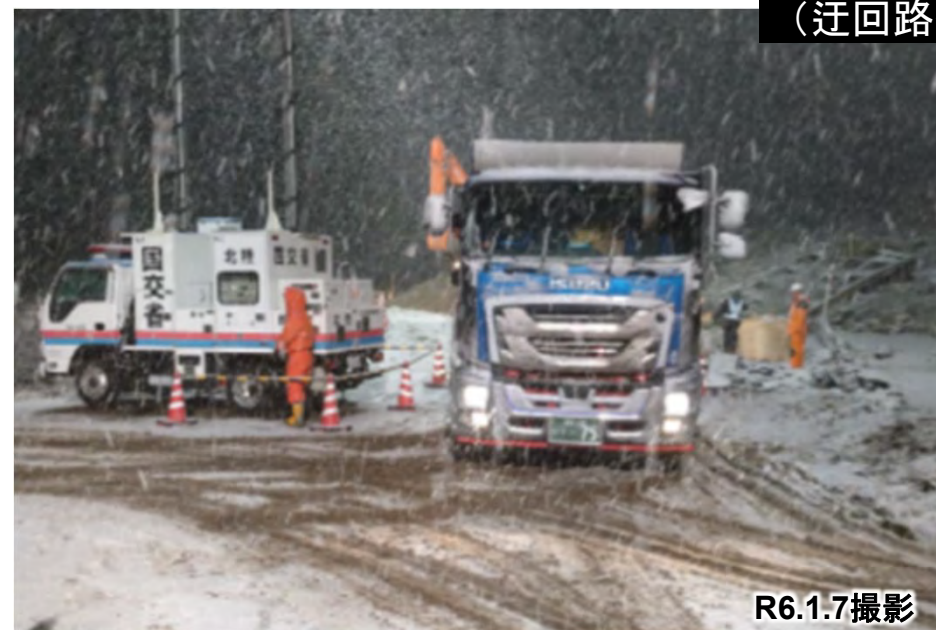
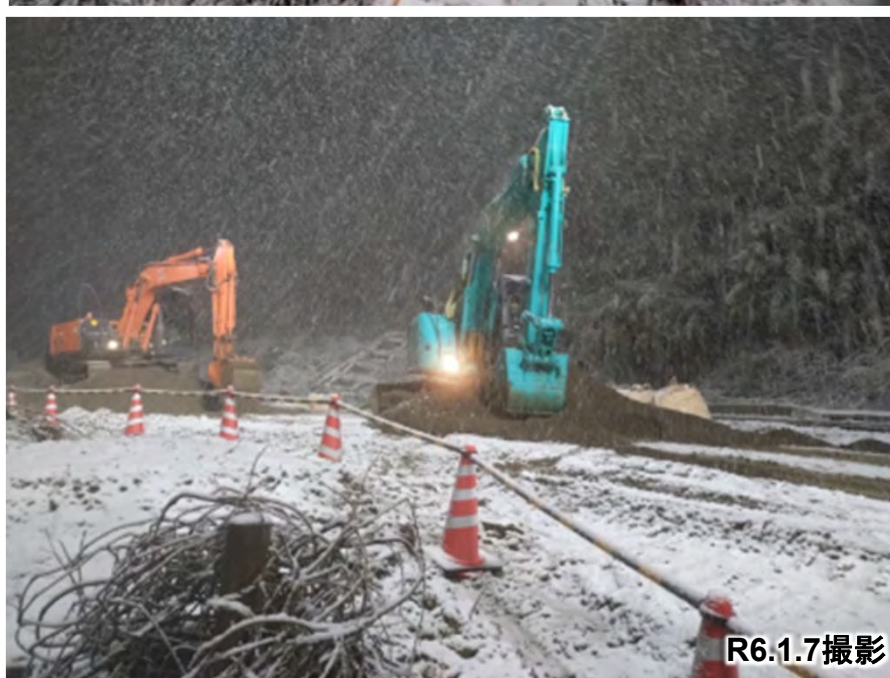
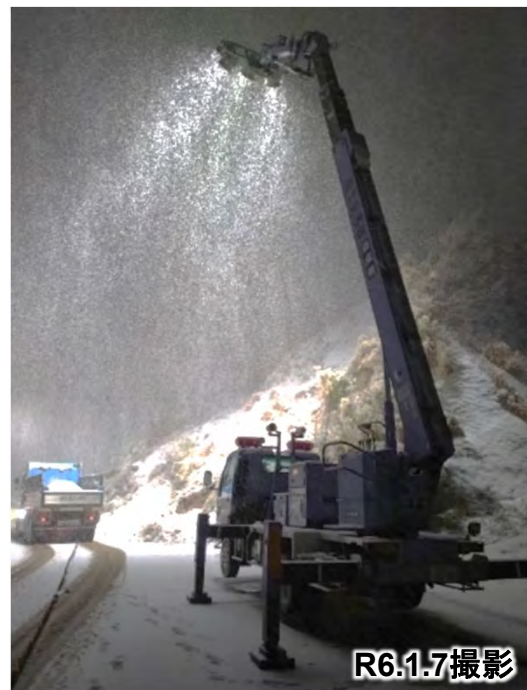
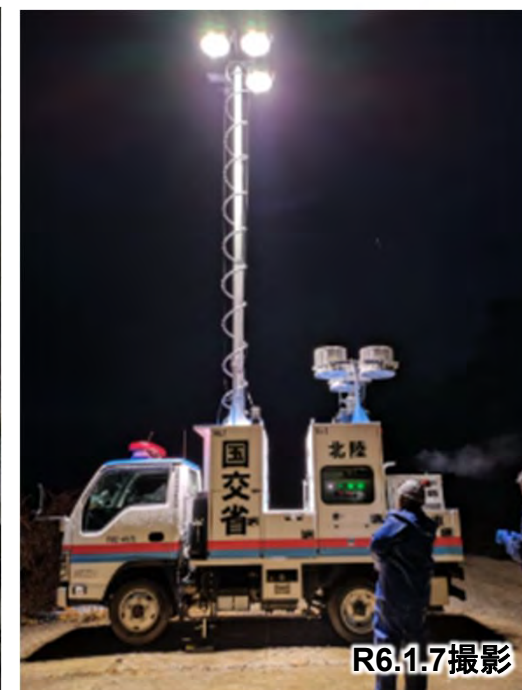
● 輪島市河井町地内「河井中央交差点」から約2.2km地点(輪島市稲舟町付近) 崩落箇所 の状況

啓開作業状況

1/13啓開済  
(迂回路整備)

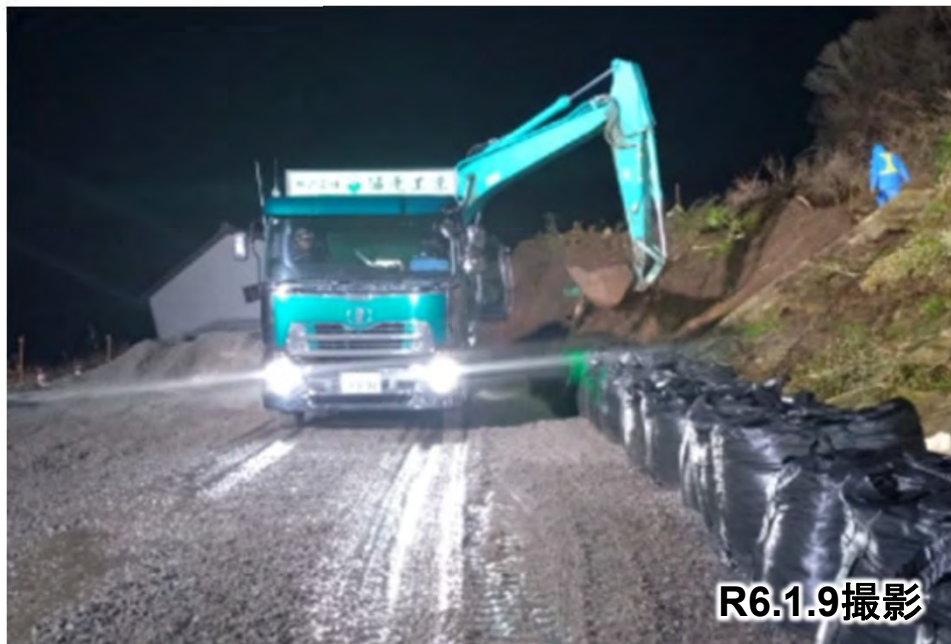
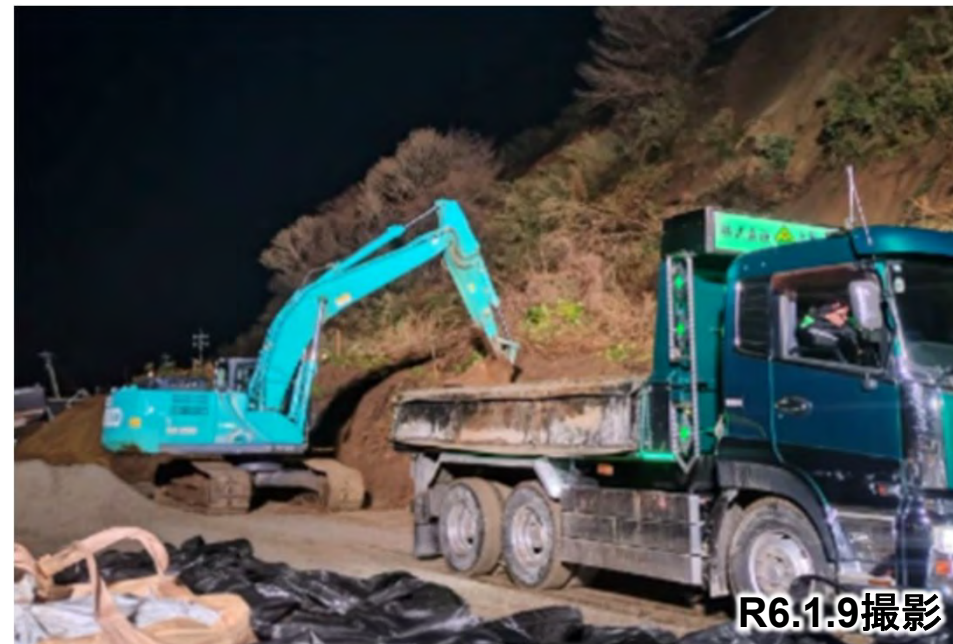
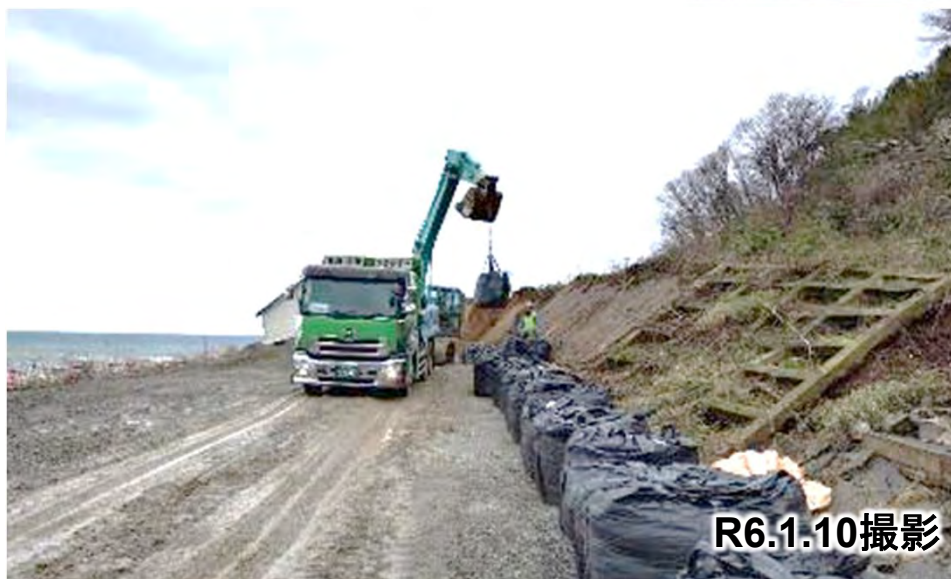
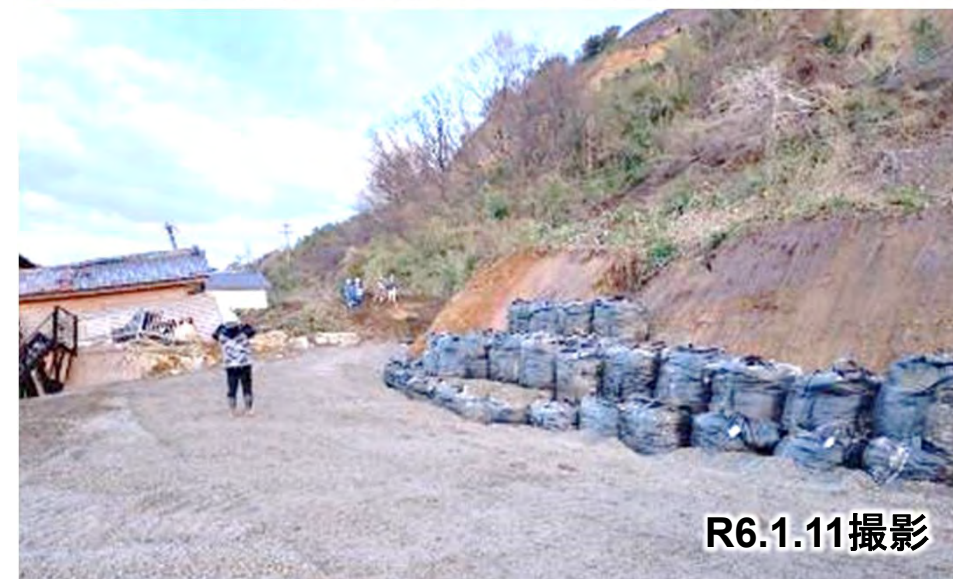
- 輪島市河井町地内「河井中央交差点」から約2.2km地点(輪島市稲舟町付近) 崩落箇所状況

1/13啓開済  
(迂回路整備)

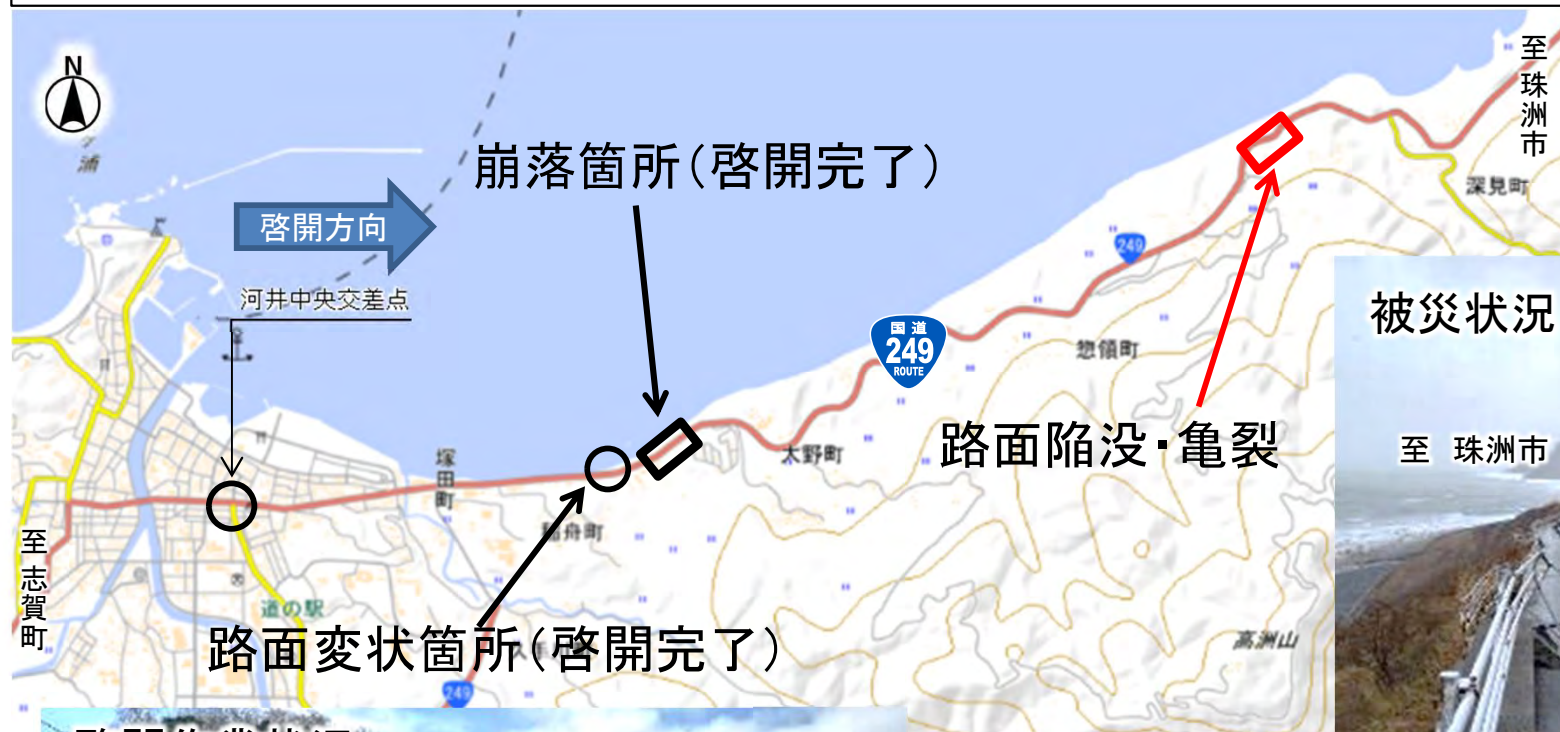
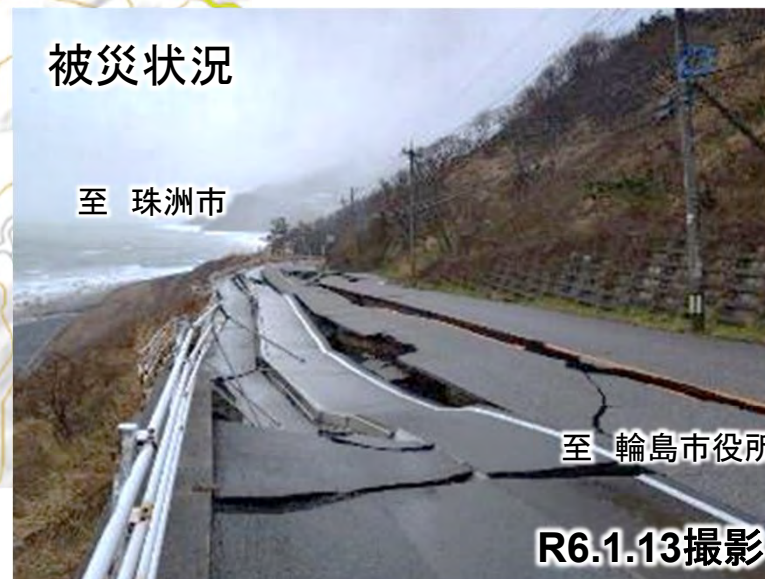
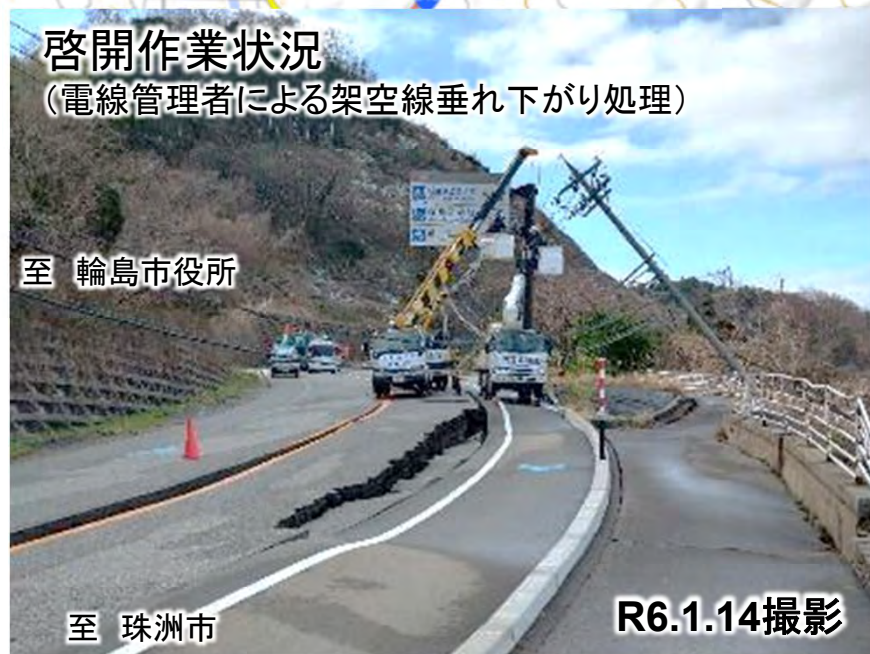
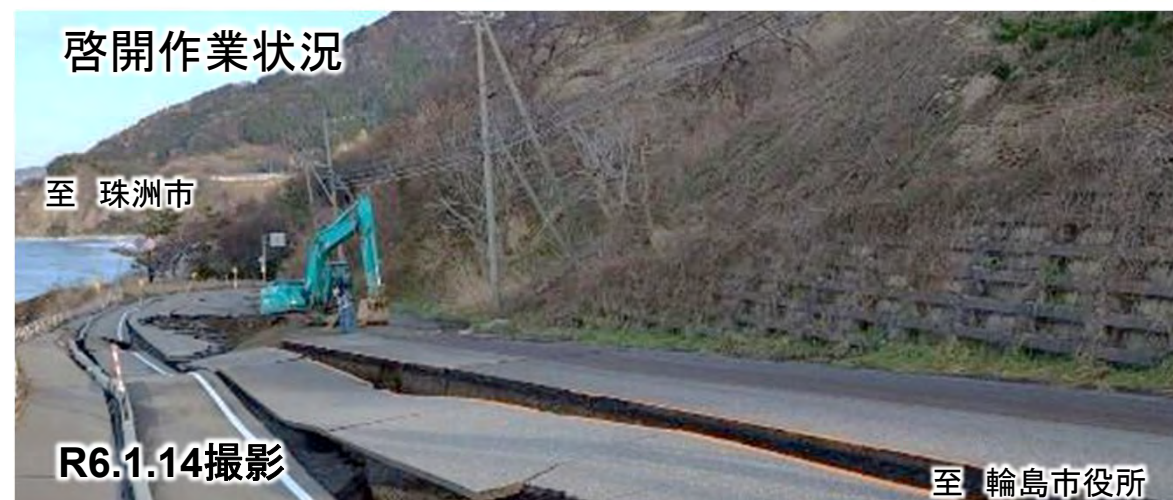
● 輪島市河井町地内「河井中央交差点」から約5.8km地点(輪島市深見町付近) 路面陥没・亀裂

1/16啓開済

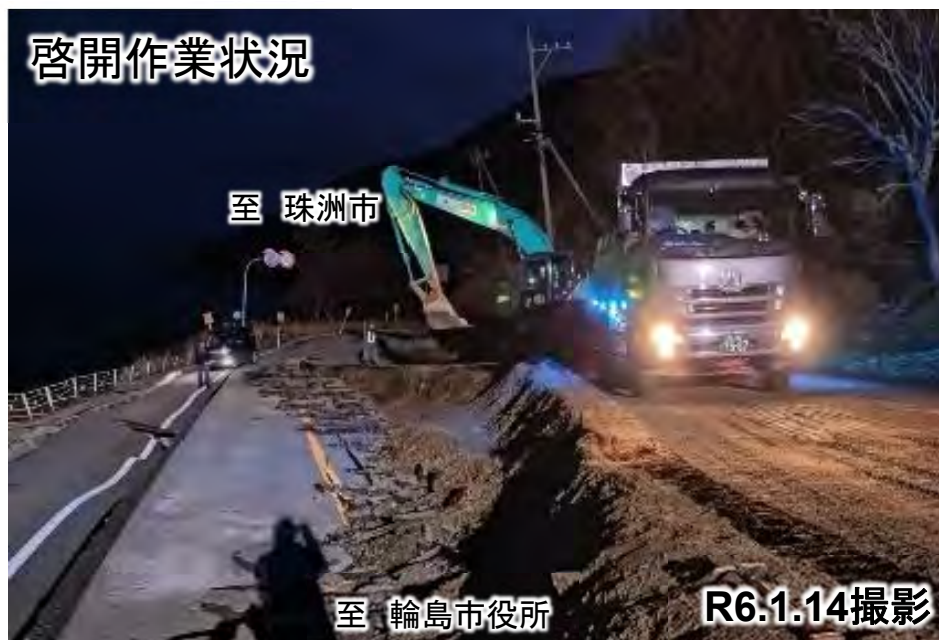
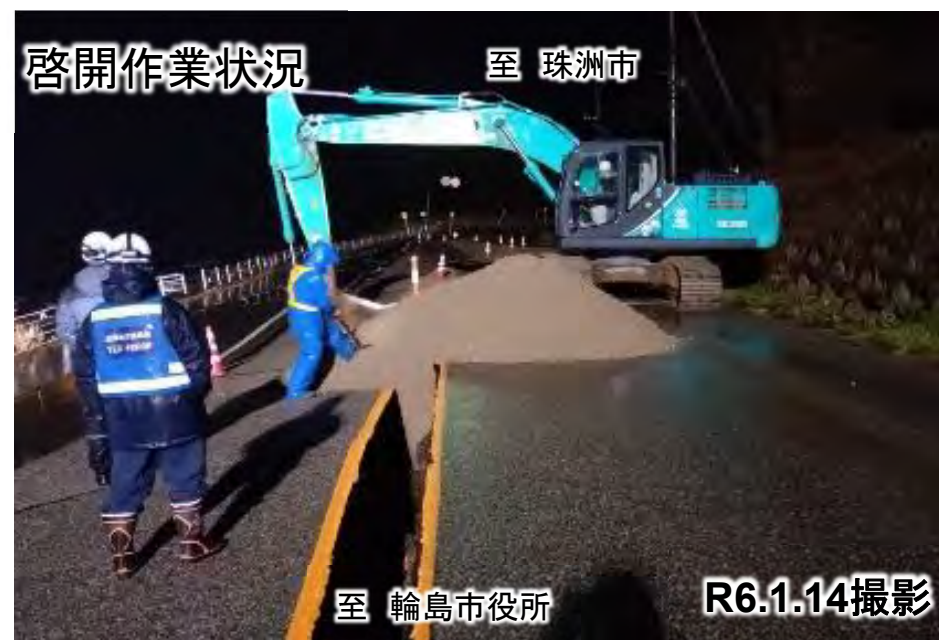
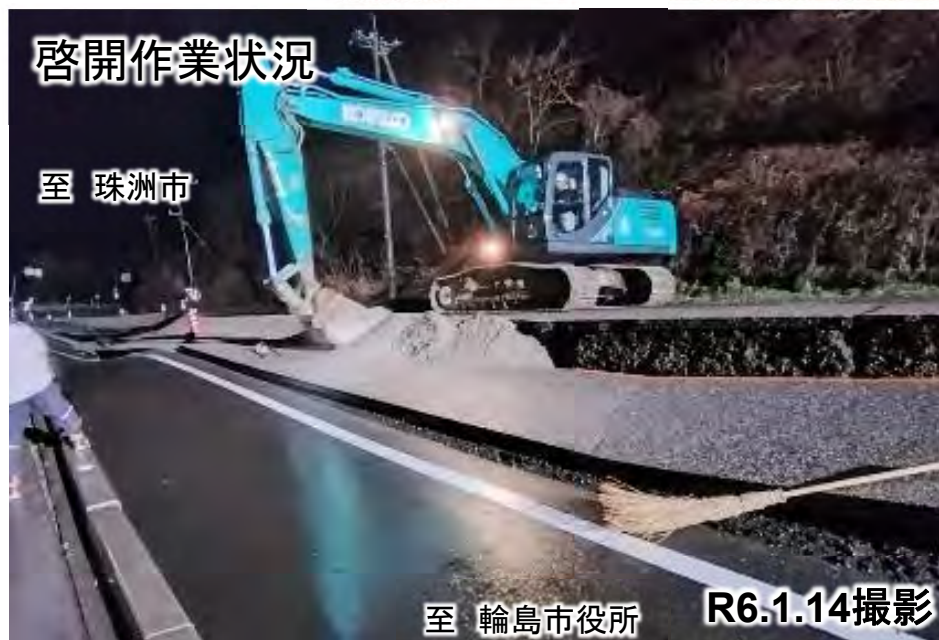
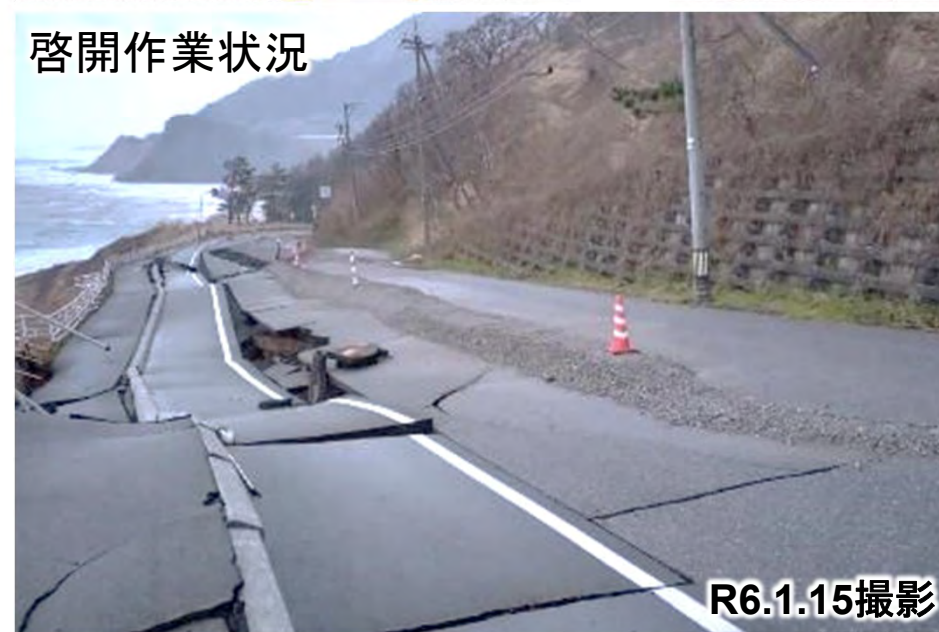
- 輪島市河井町地内「河井中央交差点」から約5.8km地点(輪島市深見町付近) 路面陥没・亀裂

1/16啓開済

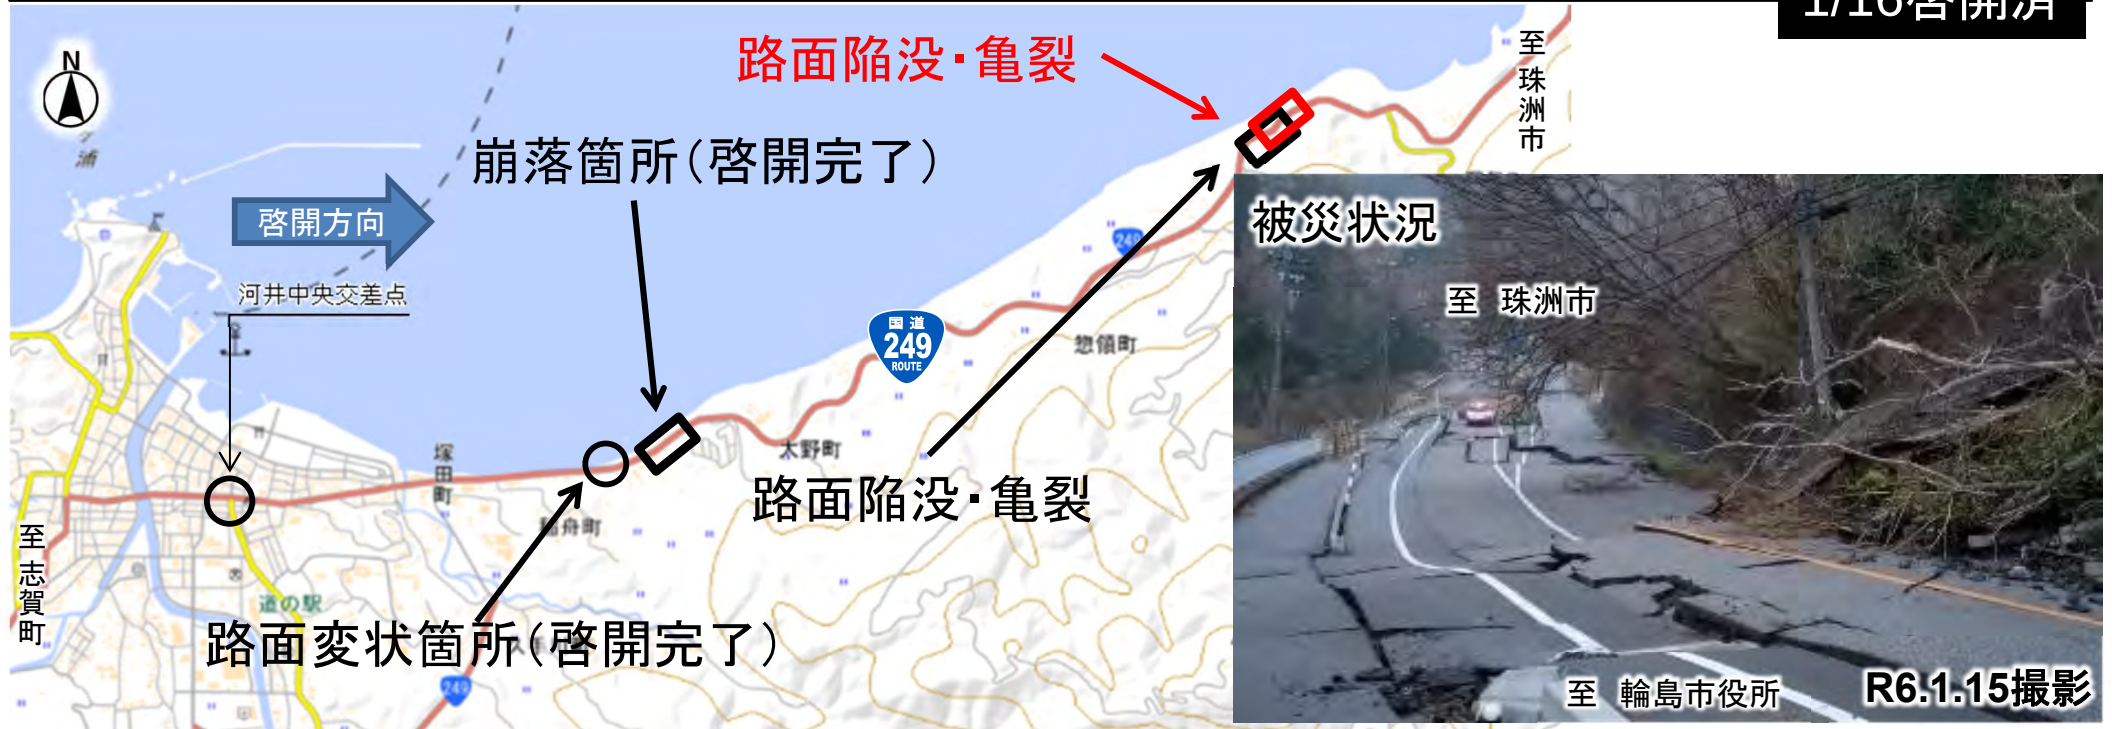
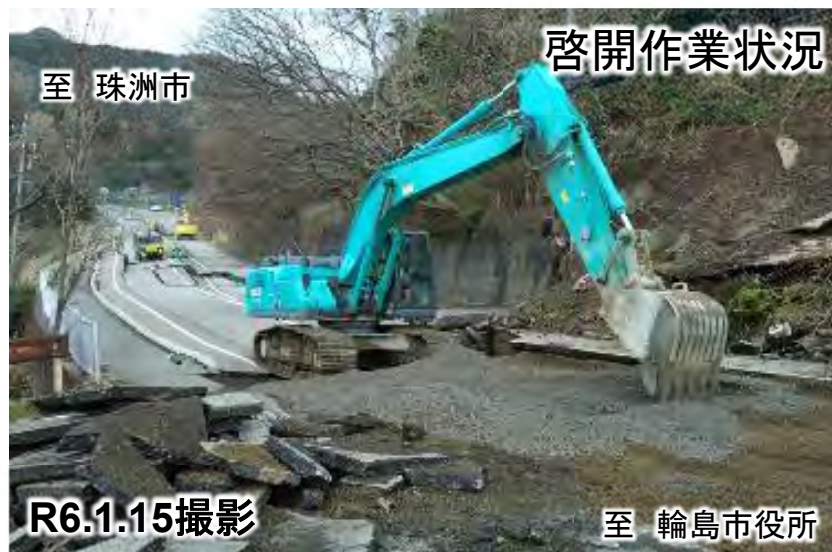
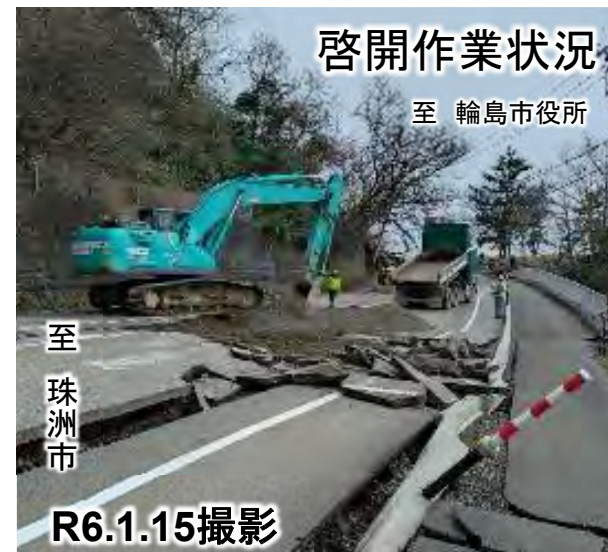
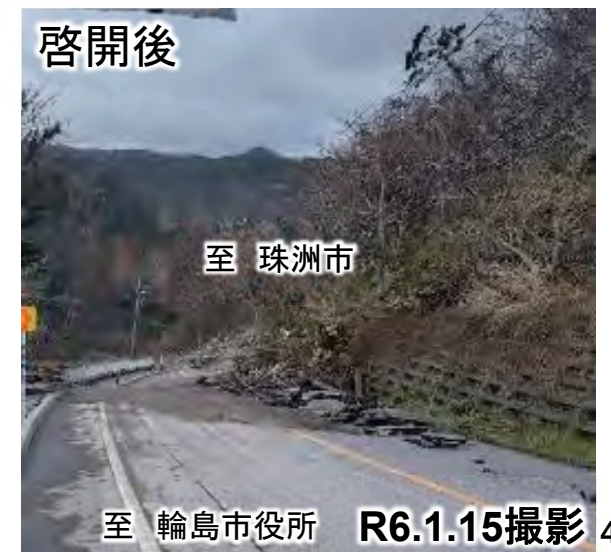
● 輪島市河井町地内「河井中央交差点」から約5.9km地点(輪島市深見町付近) 路面陥没・亀裂

1/16啓開済

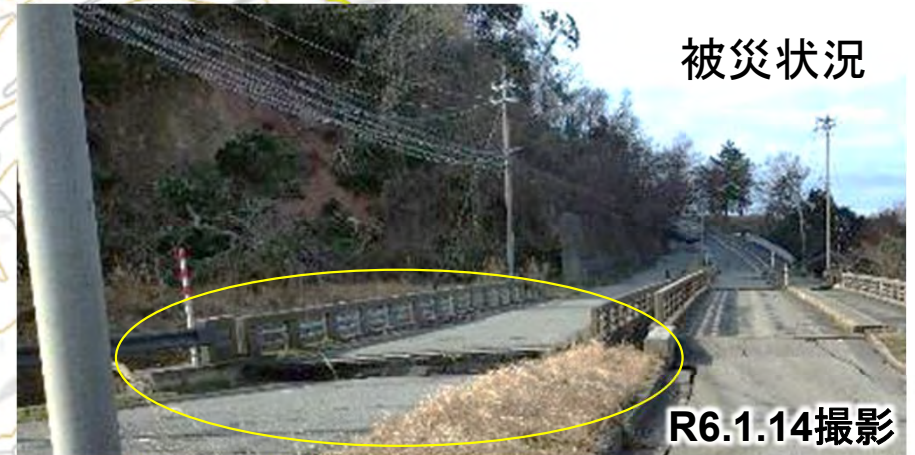
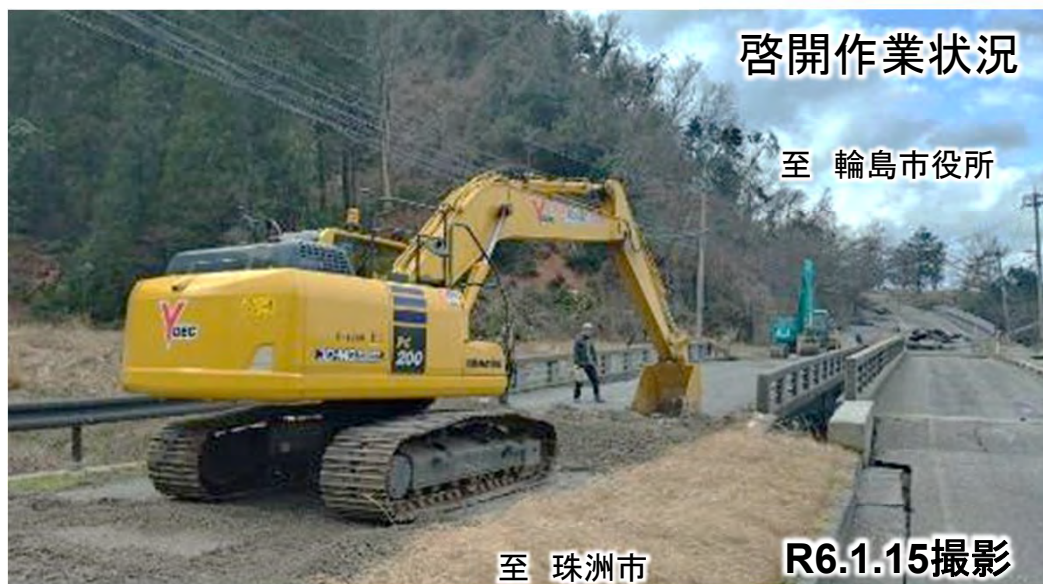
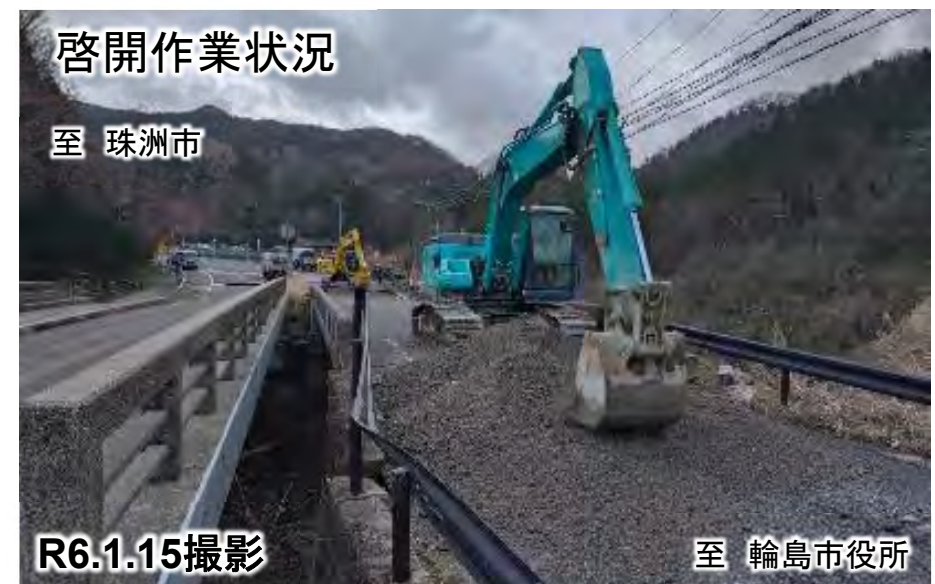
● 輪島市河井町地内「河井中央交差点」から約6.5km地点(輪島市深見町付近) 深見橋 段差

1/16啓開済
