- 輪島市門前町浦上地内「浦上交差点」から約0.8km地点 崩落箇所

| 工事名 (仮称)令和6年能登半島地震災害復旧工事 | |

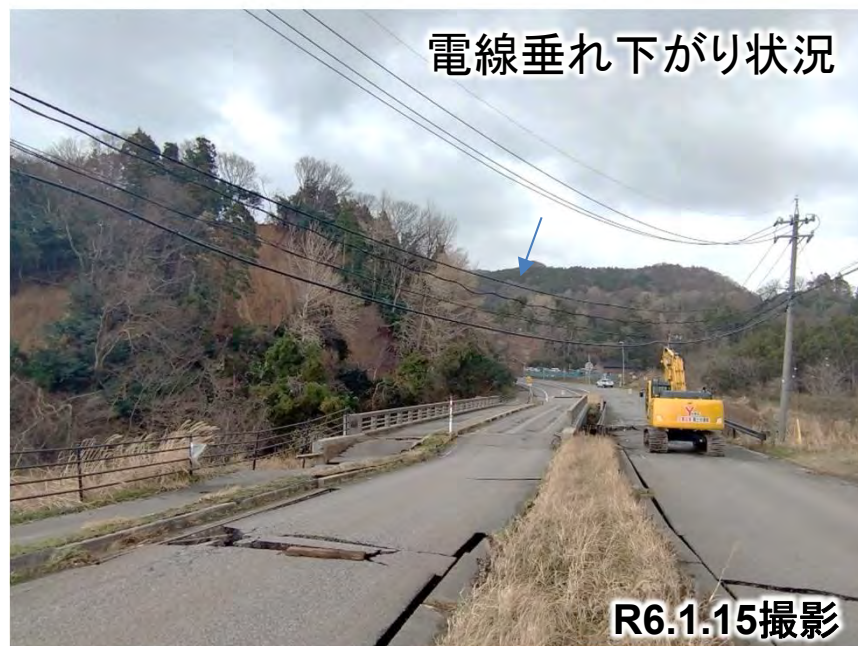
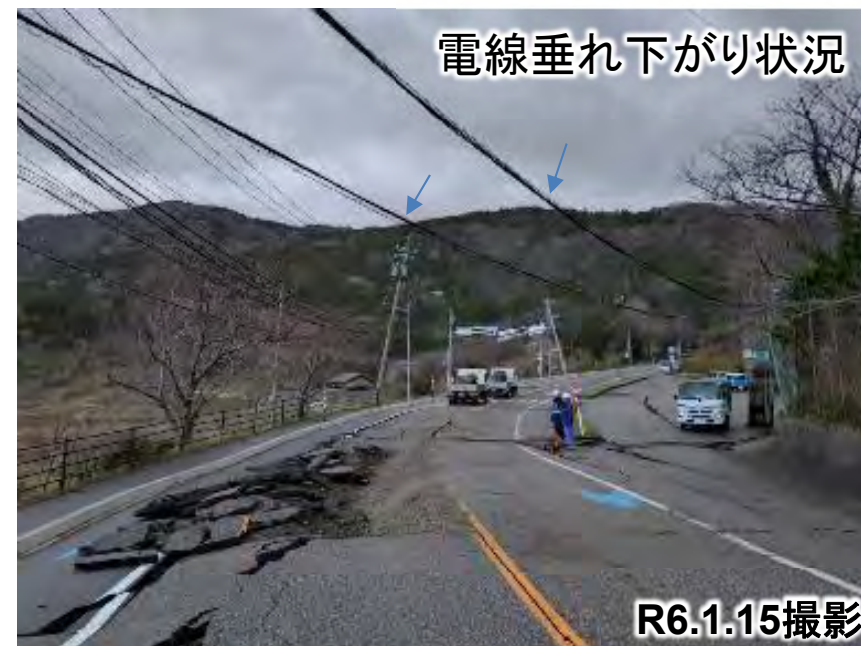
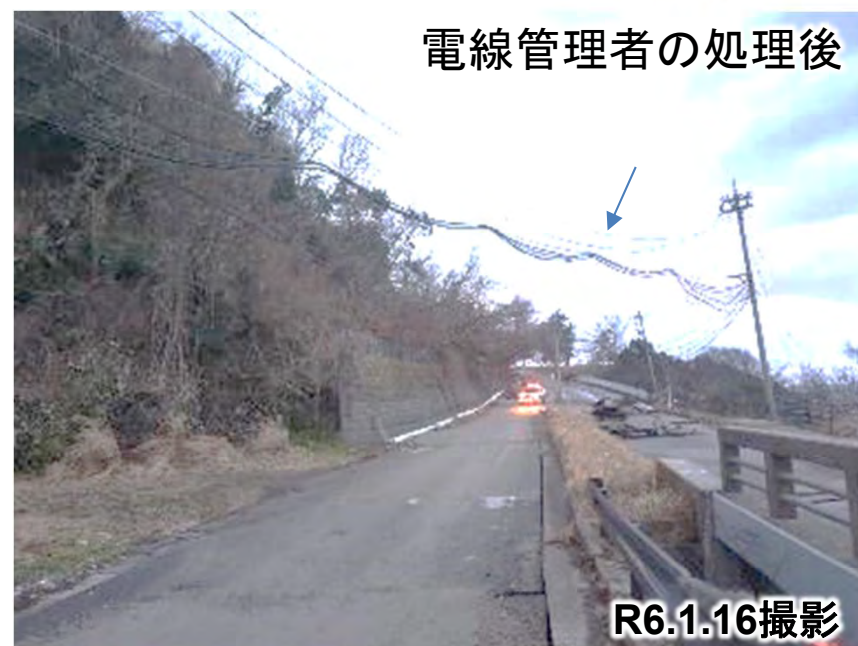
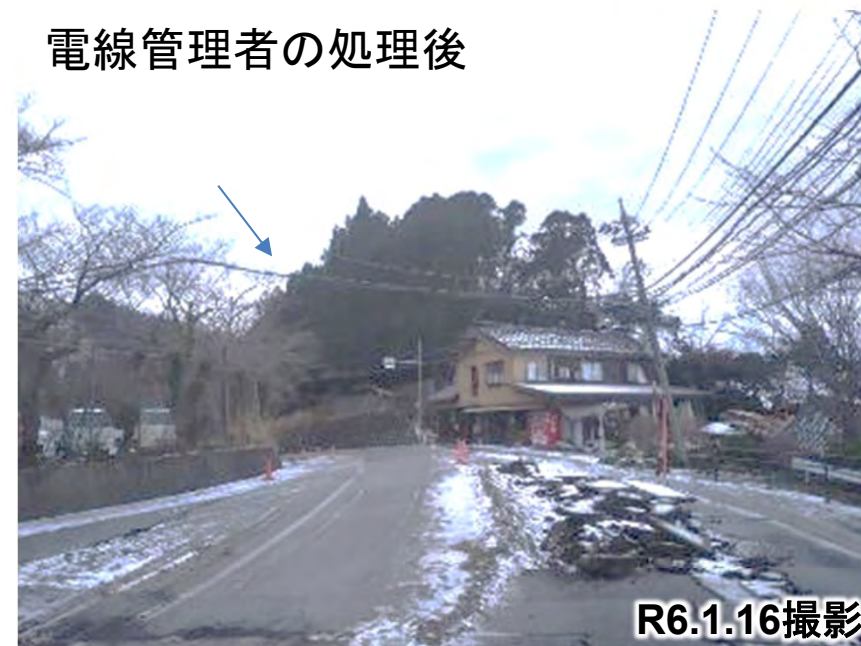
- 輪島市河井町地内「河井中央交差点」から約6.5km地点(輪島市深見町付近) 架空線垂れ下がり

1/16啓開済

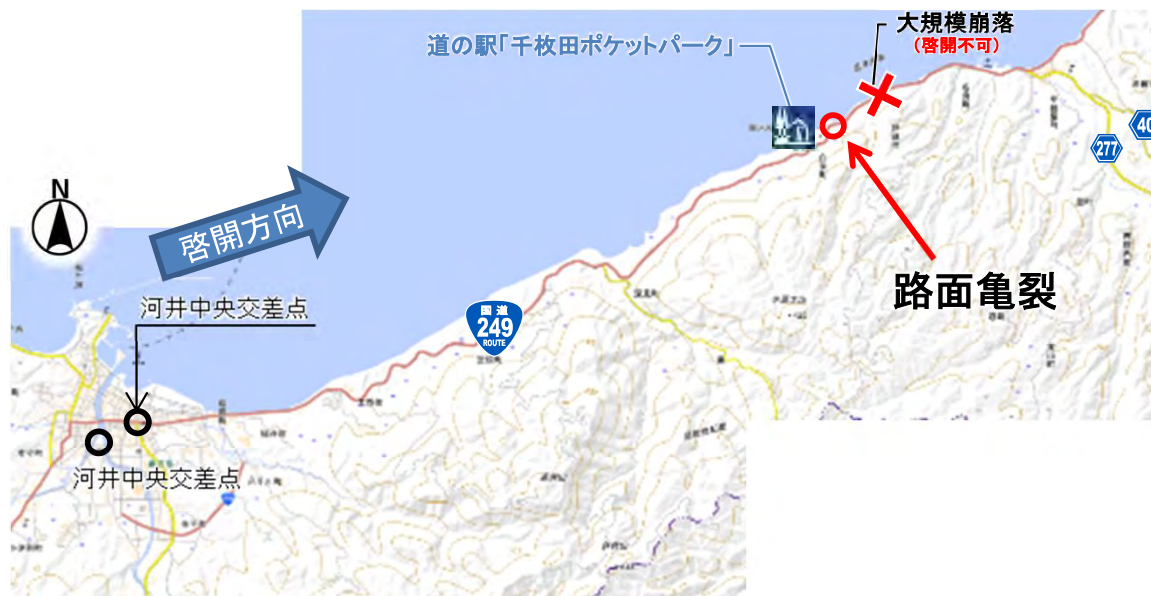
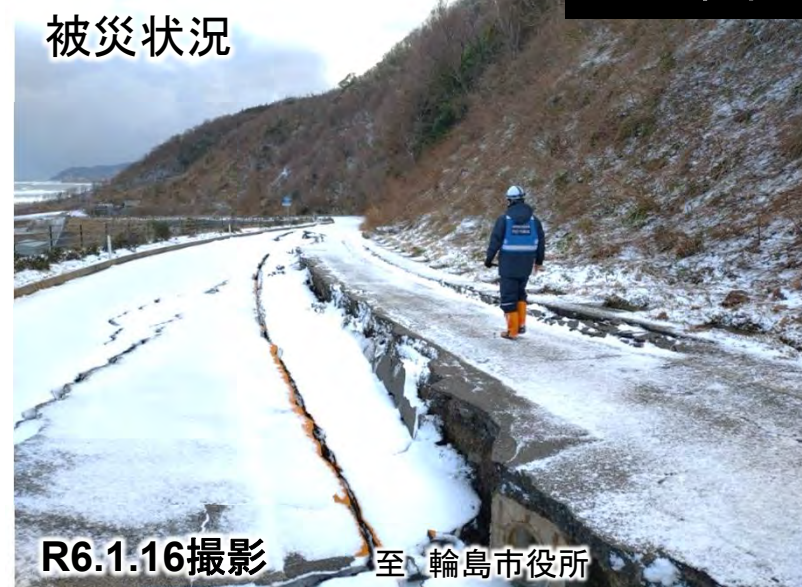
- 輪島市河井町地内「河井中央交差点」から約10.3km地点(輪島市白米町付近) 舗装亀裂

1/18啓開済

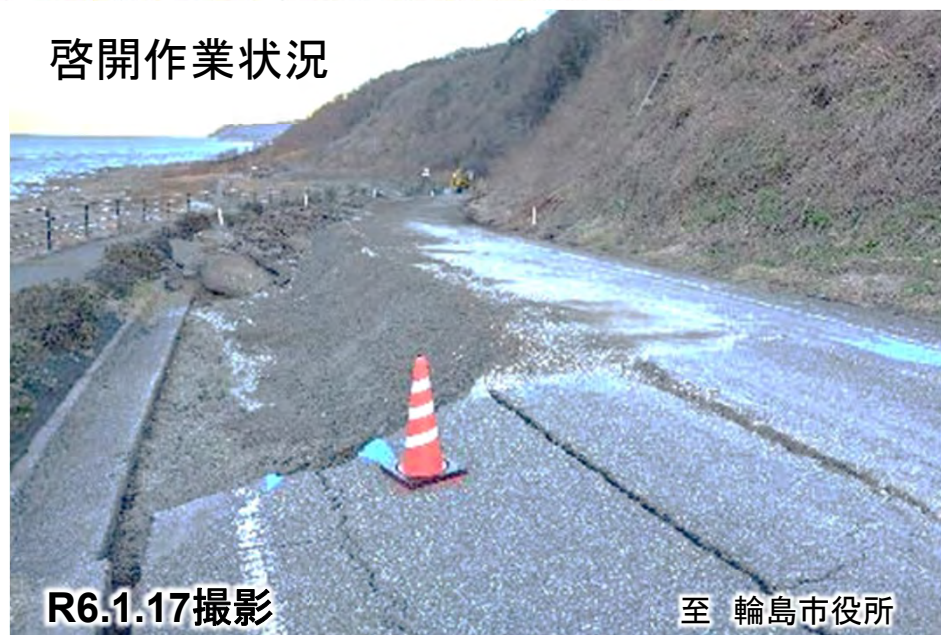
啓開作業状況

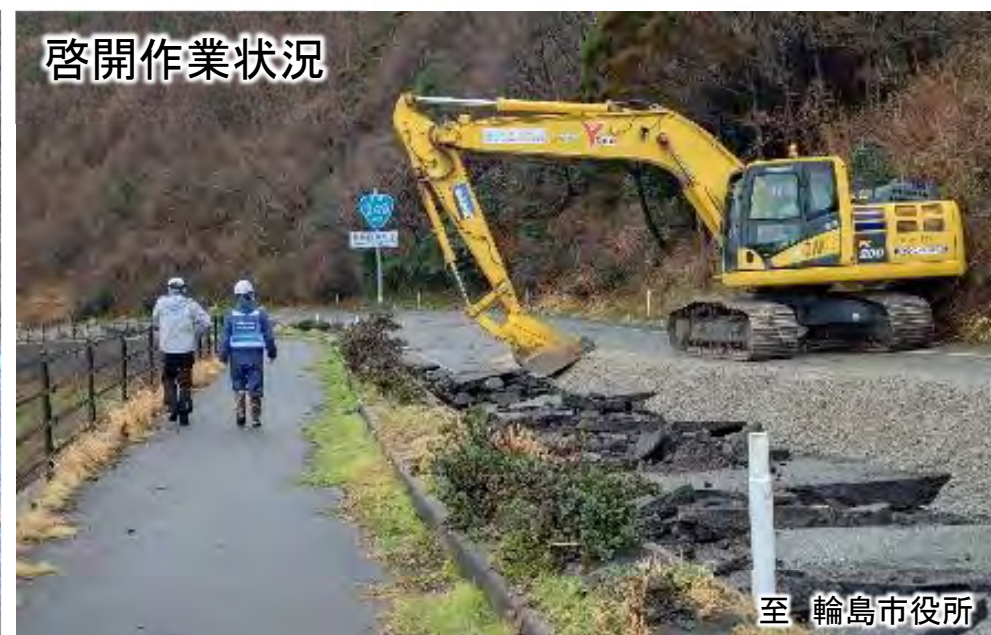
啓開作業状況

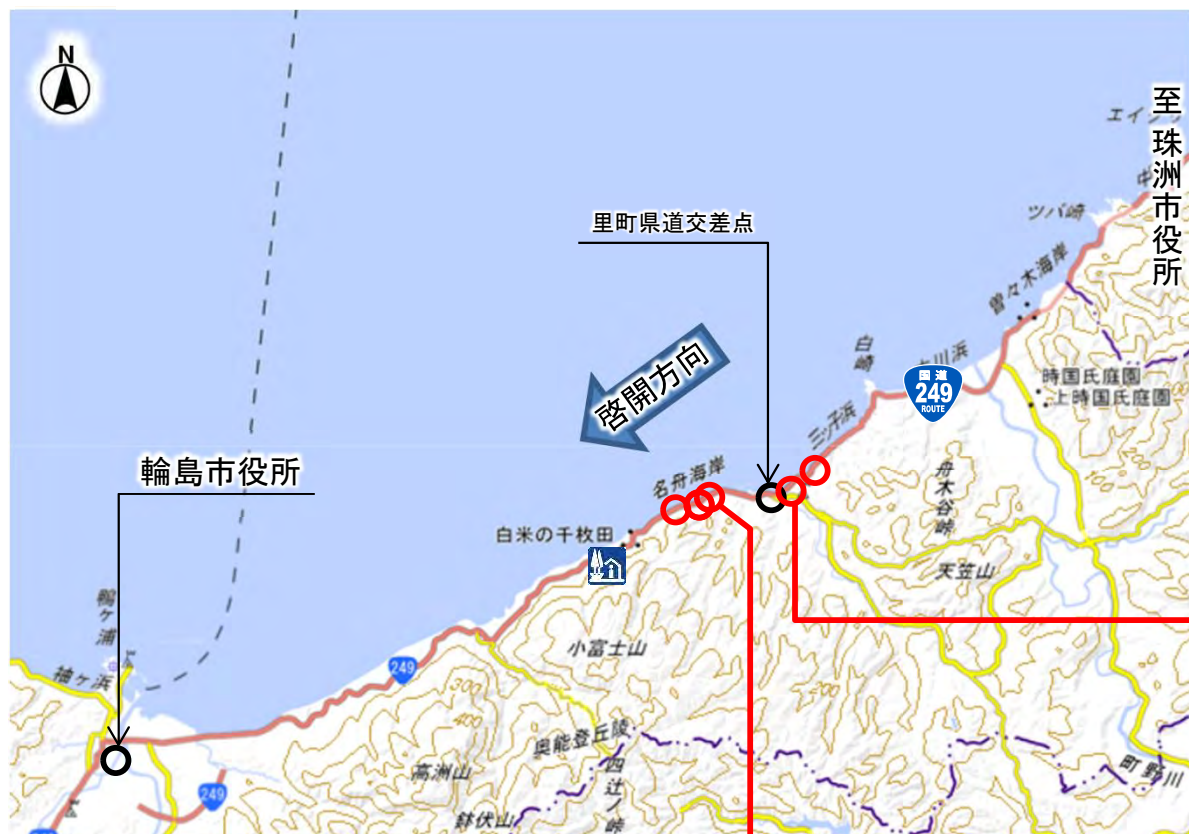
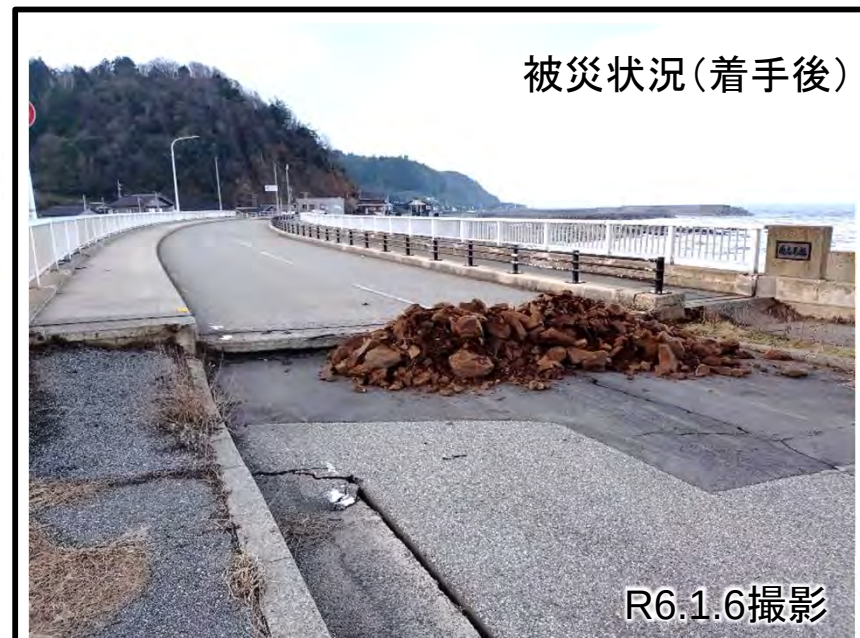
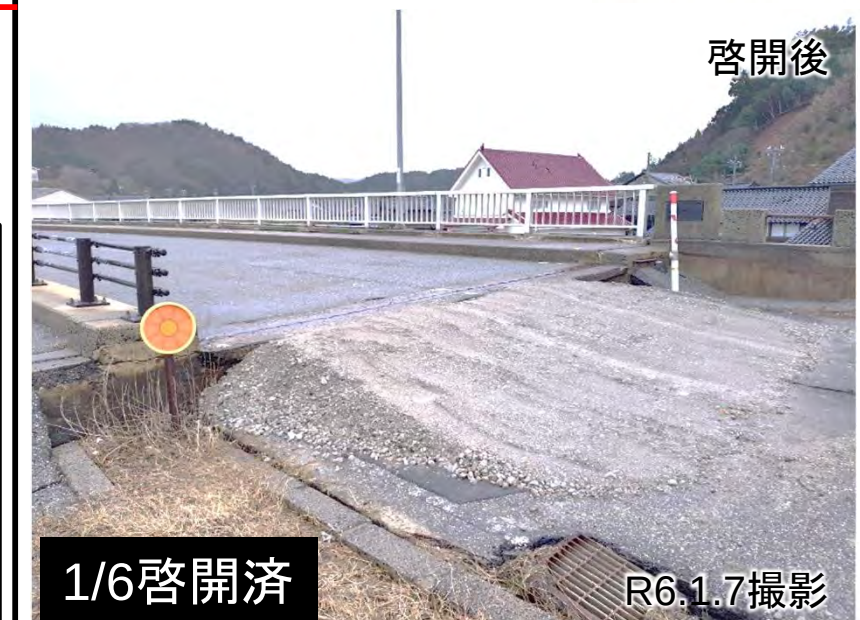
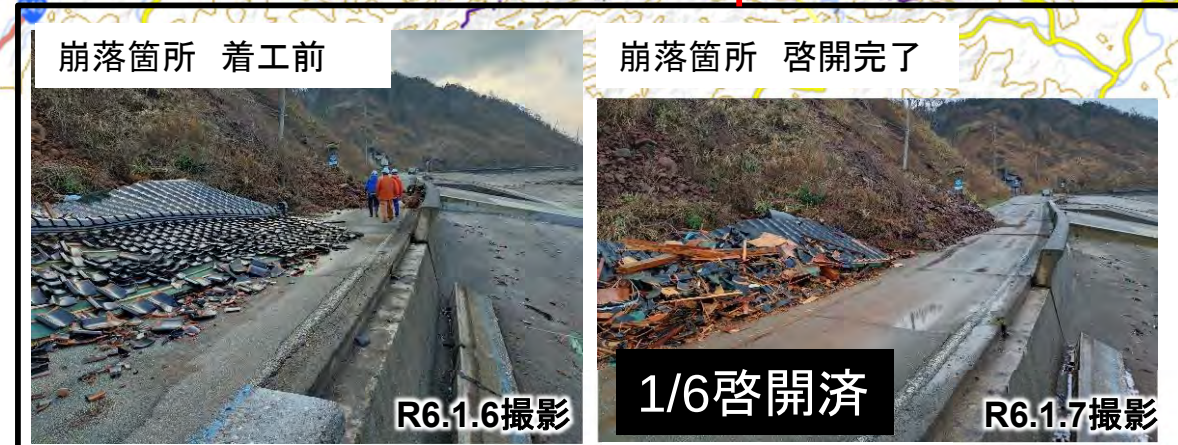
●輪島市里町地内「里町県道交差点」から西へ約1.6km 崩落箇所 状況

1/6啓開済

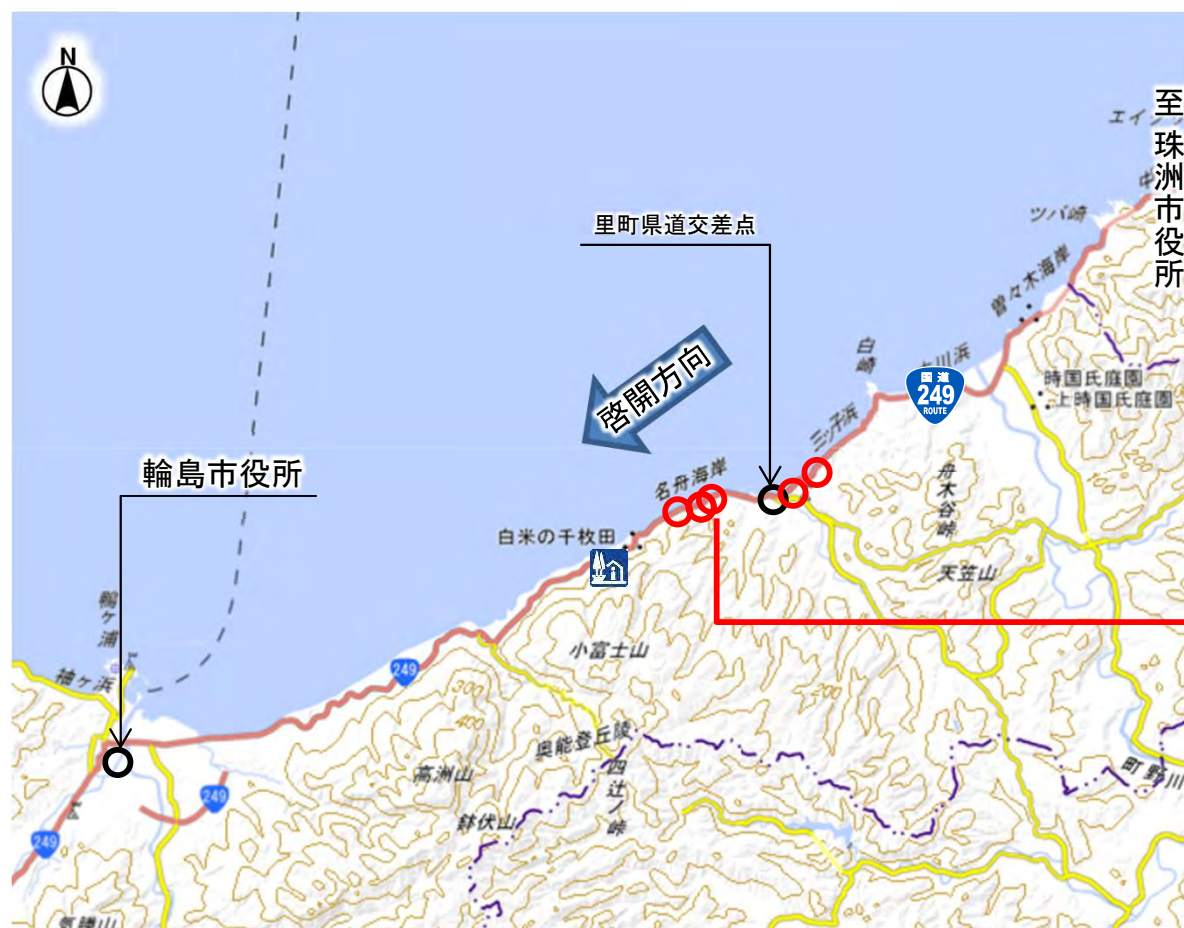
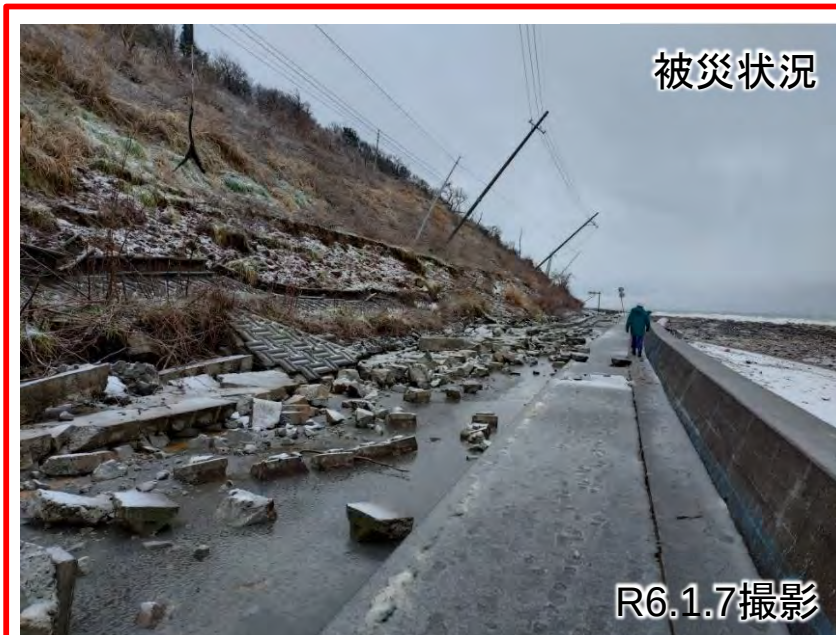
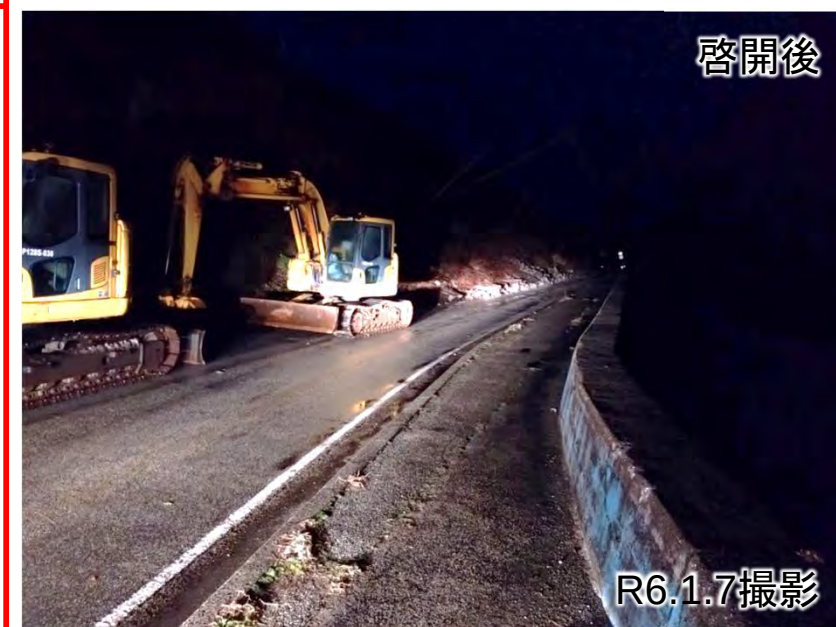
●輪島市里町地内「里町県道交差点」から西へ約1.6km 崩落箇所状況

1/7啓開済

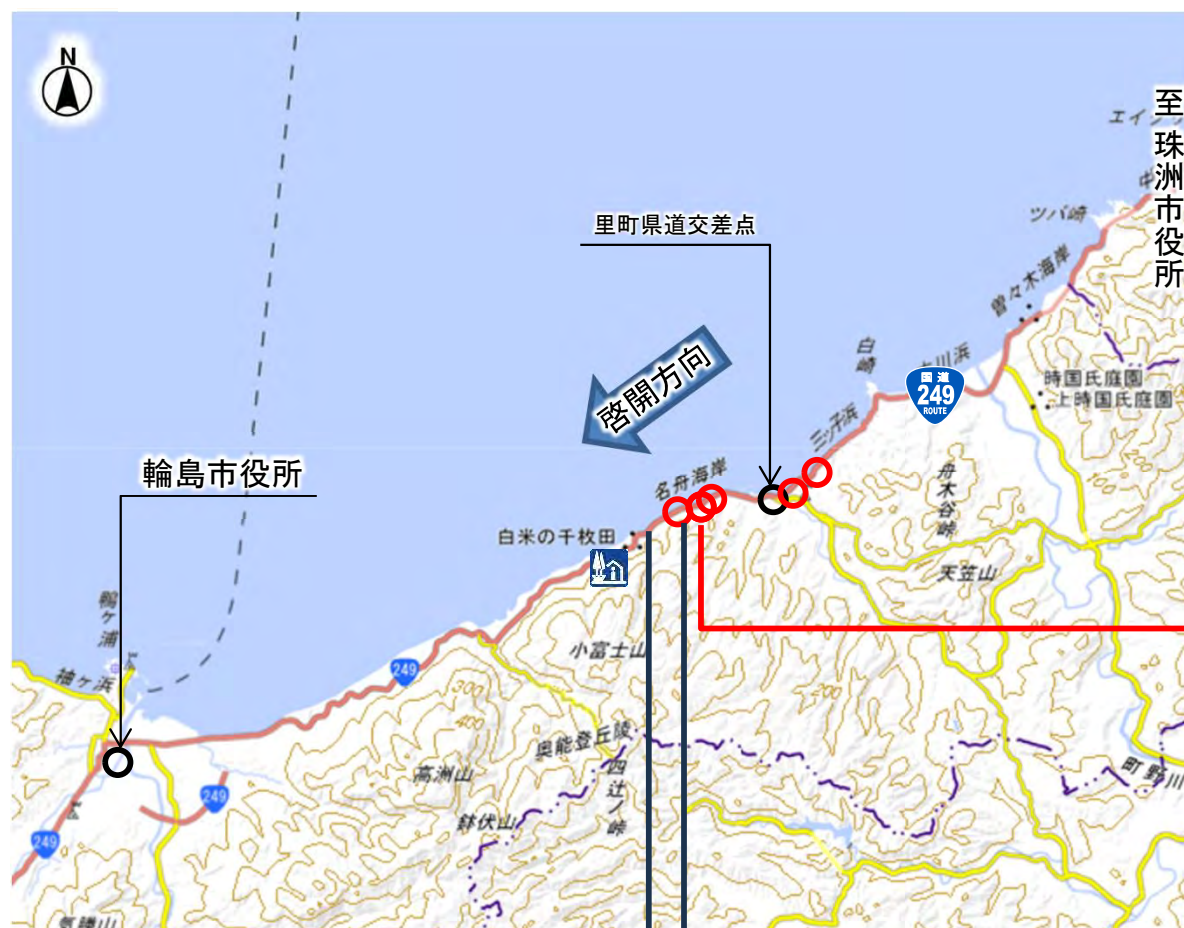
●輪島市里町地内「里町県道交差点」から西へ約1.8km 崩落箇所状況

1/9啓開済

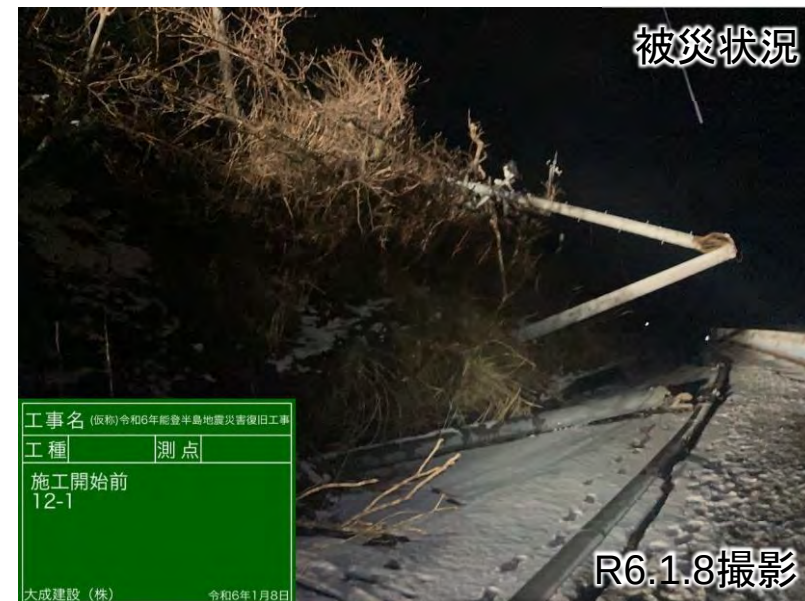
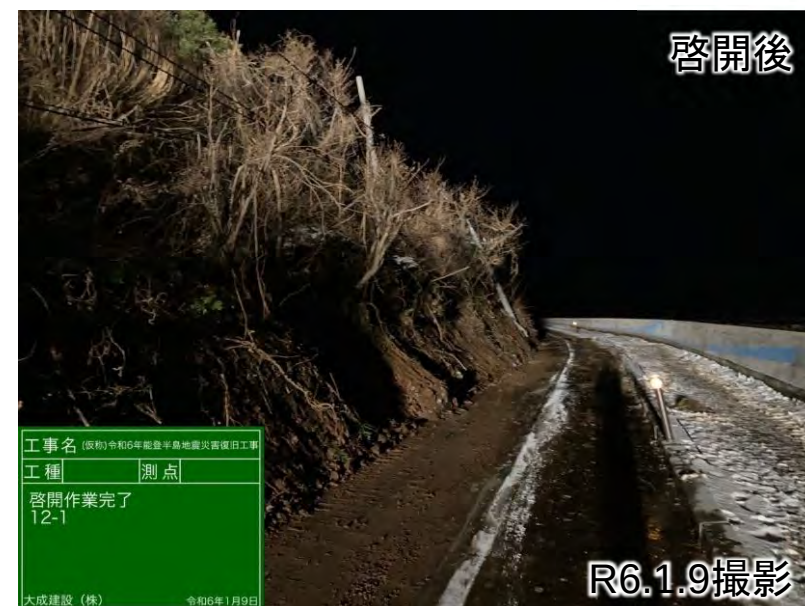
大規模崩落のため、  
輪島市野田町～輪島市白米町間は  
通行不可
