●輪島市里町地内「里町県道交差点」から東へ約0.5km地点 崩落箇所等

## ●輪島市渋田町地内 崩落箇所 被災状況

工事名 令和6年能登半島地震 道路啓開

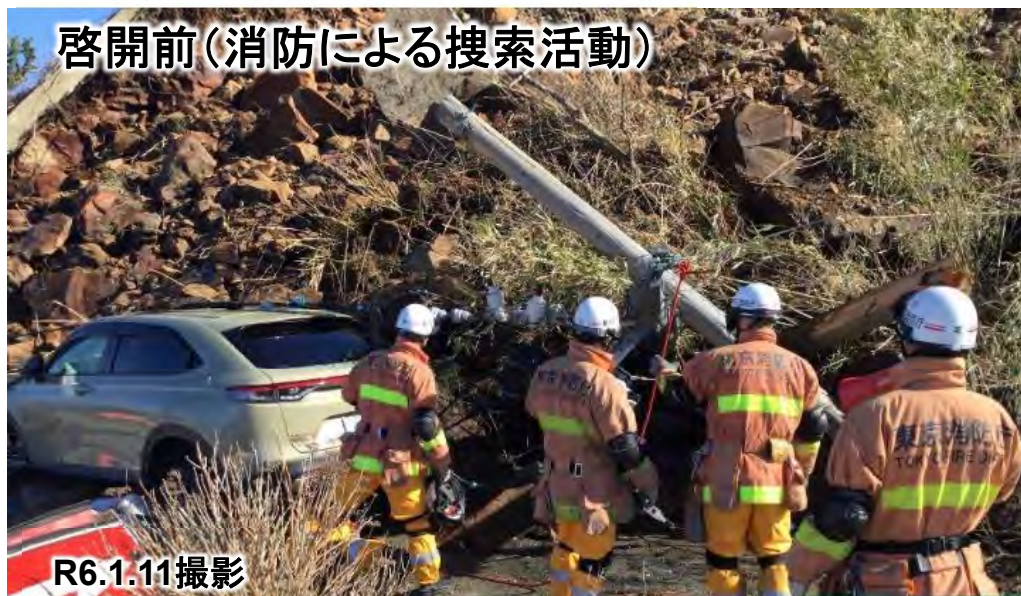
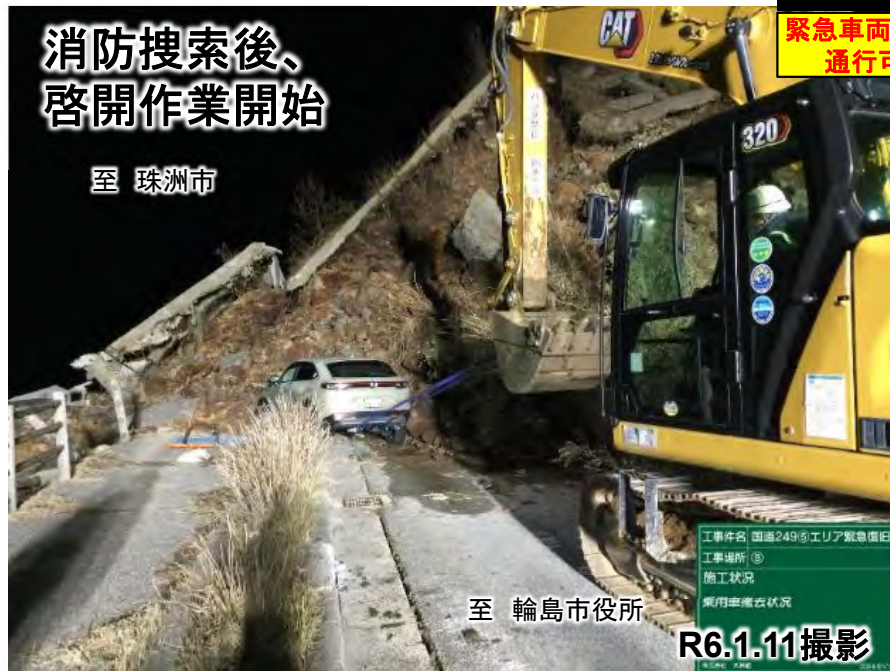
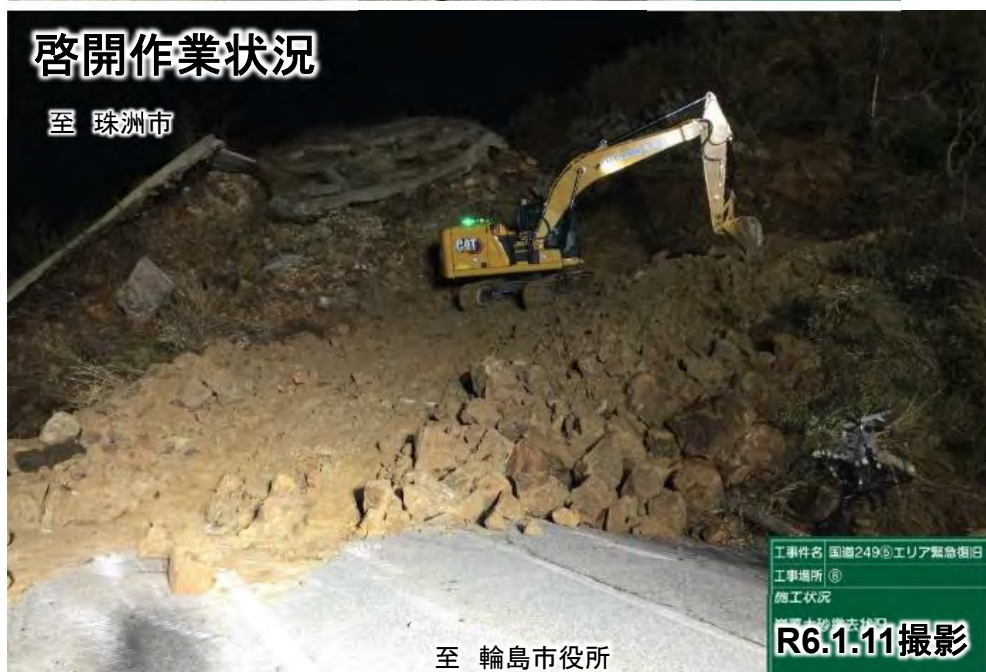
●輪島市里町地内「里町県道交差点」から東へ約0.5km地点 崩落箇所等

啓開済

緊急車両等のみ  
通行可能

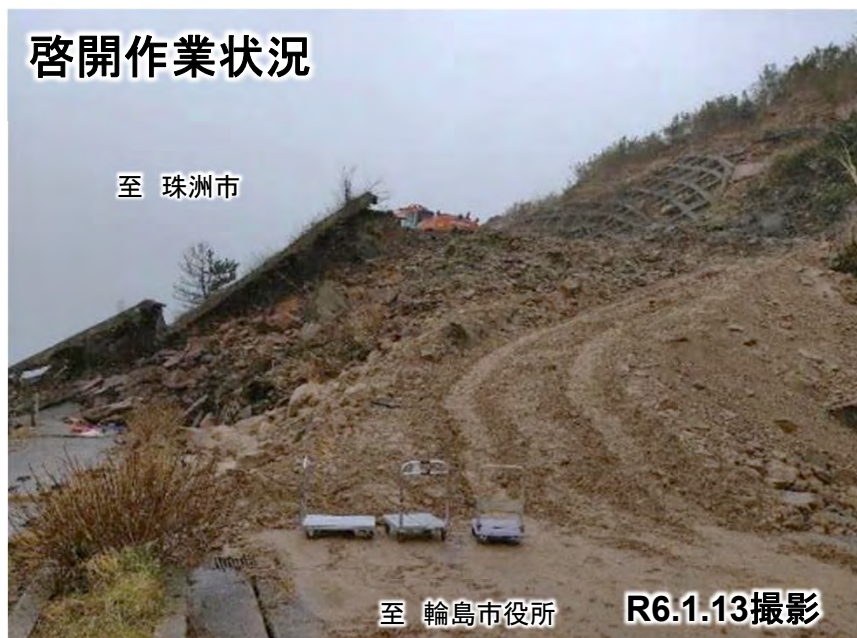
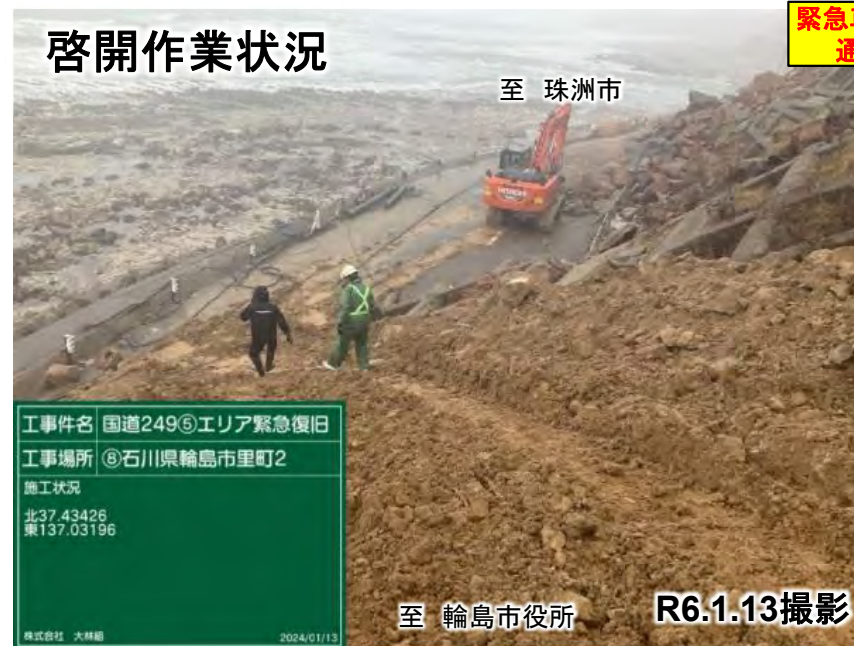
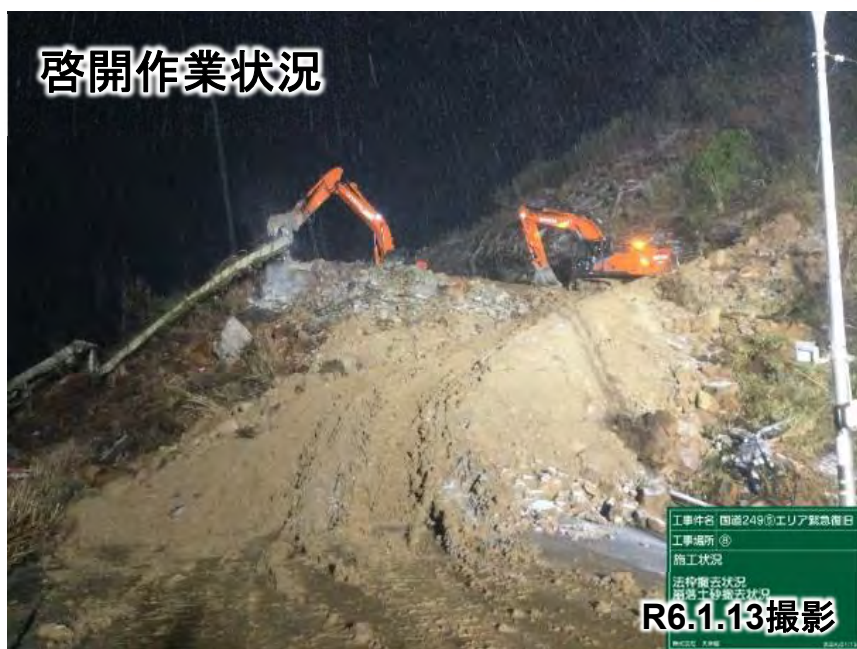
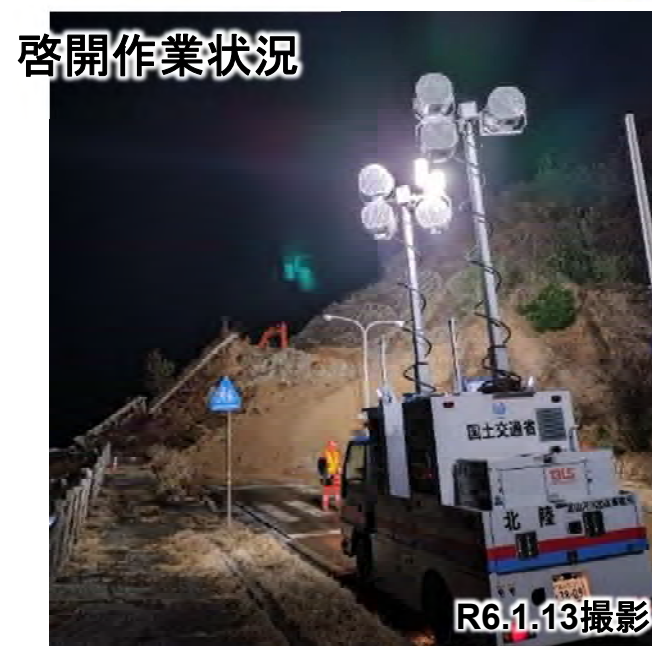
●輪島市里町地内「里町県道交差点」から東へ約0.5km地点 崩落箇所等

啓開済

緊急車両等のみ  
通行可能

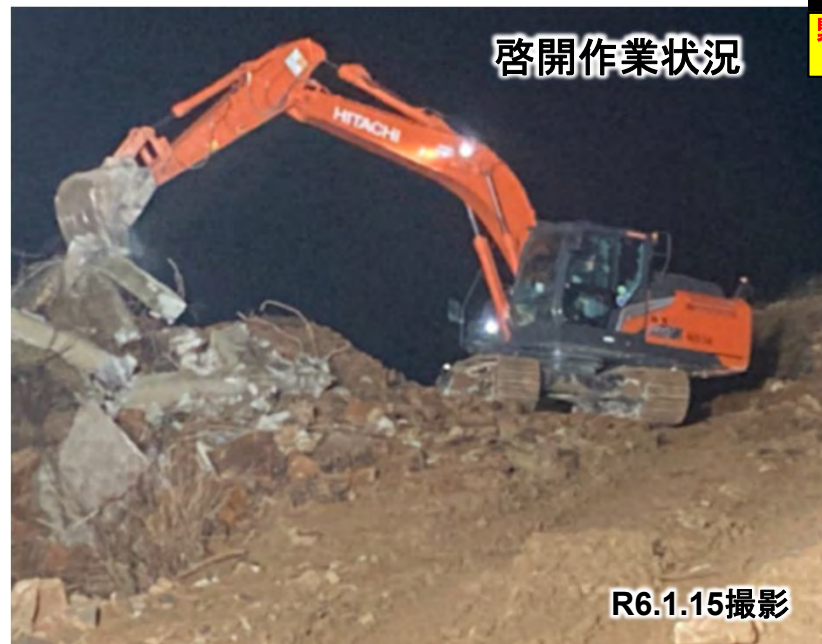
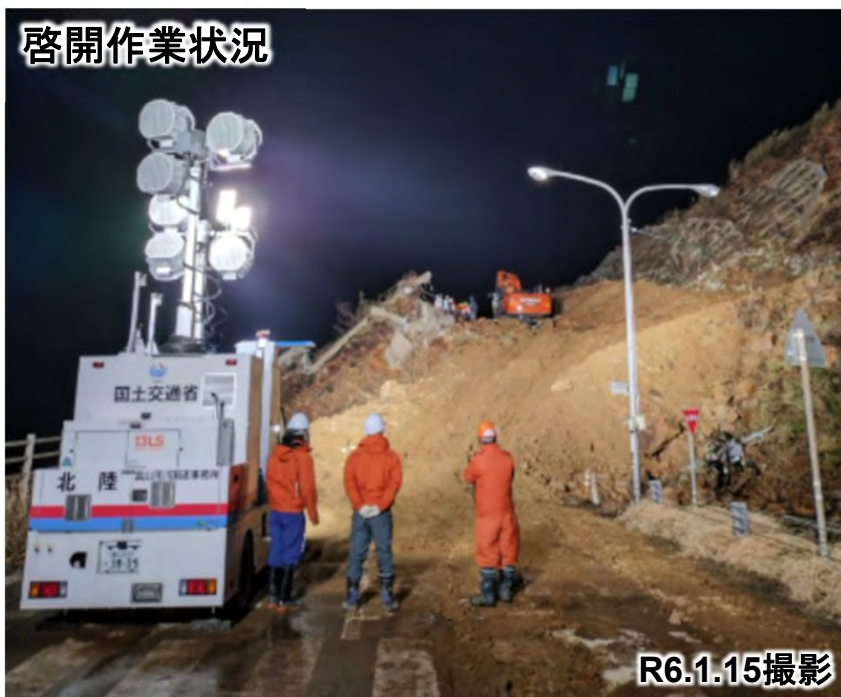
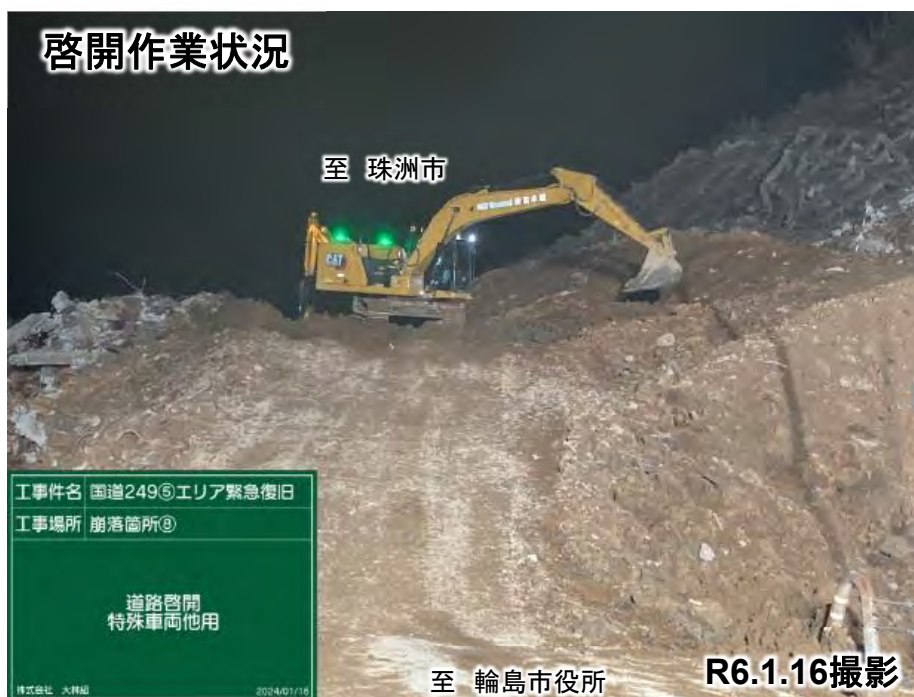
●輪島市里町地内「里町県道交差点」から東へ約0.5km地点 崩落箇所等

啓開作業状況

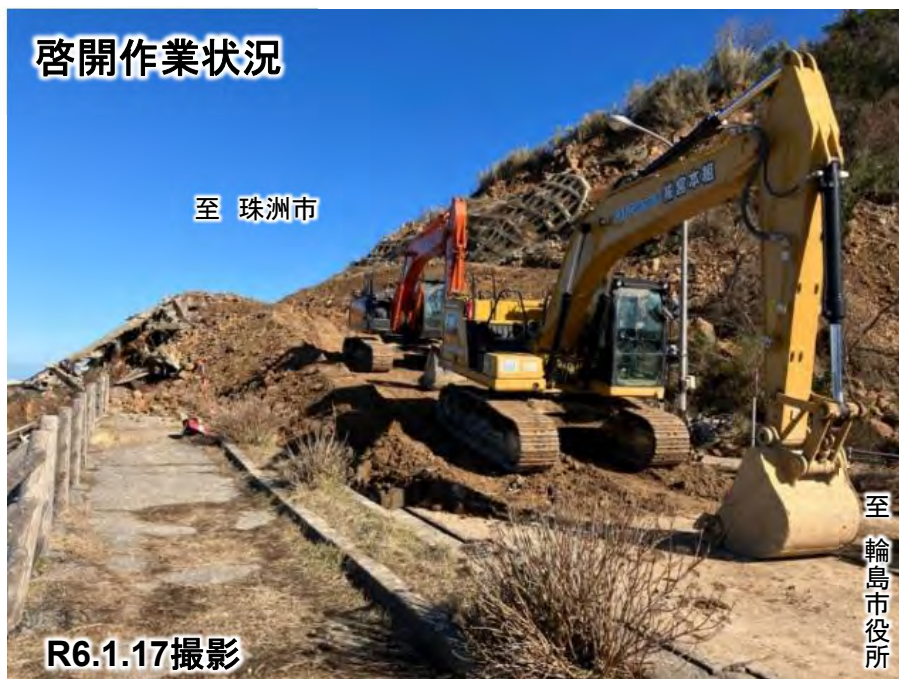
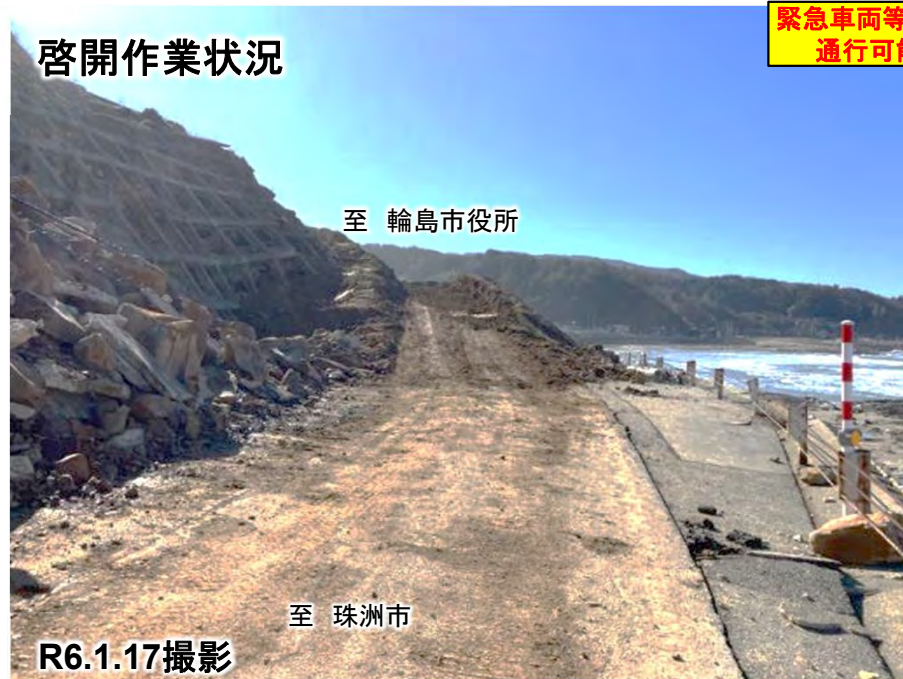
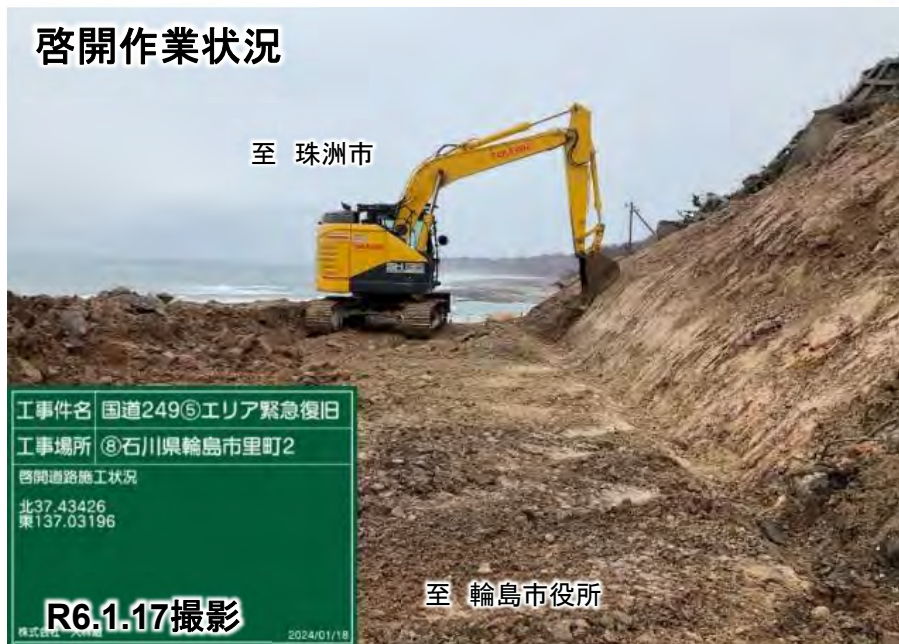
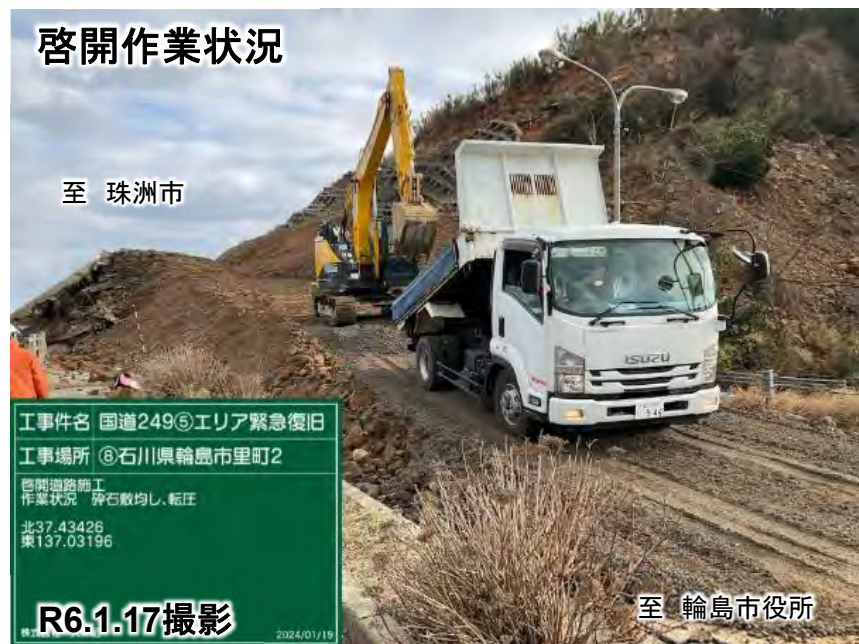
●輪島市里町地内「里町県道交差点」から東へ約0.5km地点 崩落箇所等

啓開済

緊急車両等のみ  
通行可能

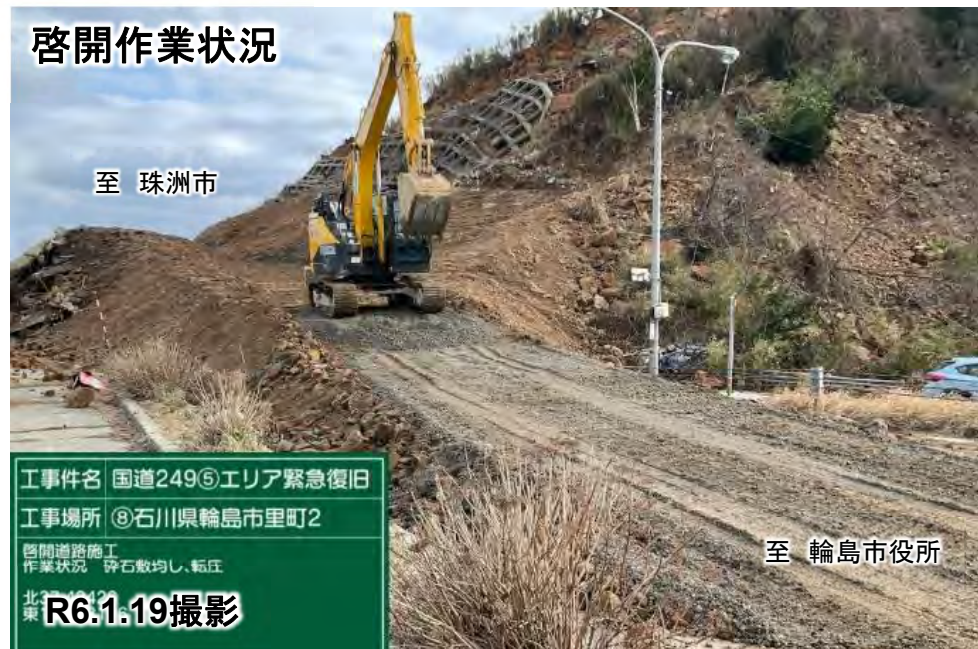
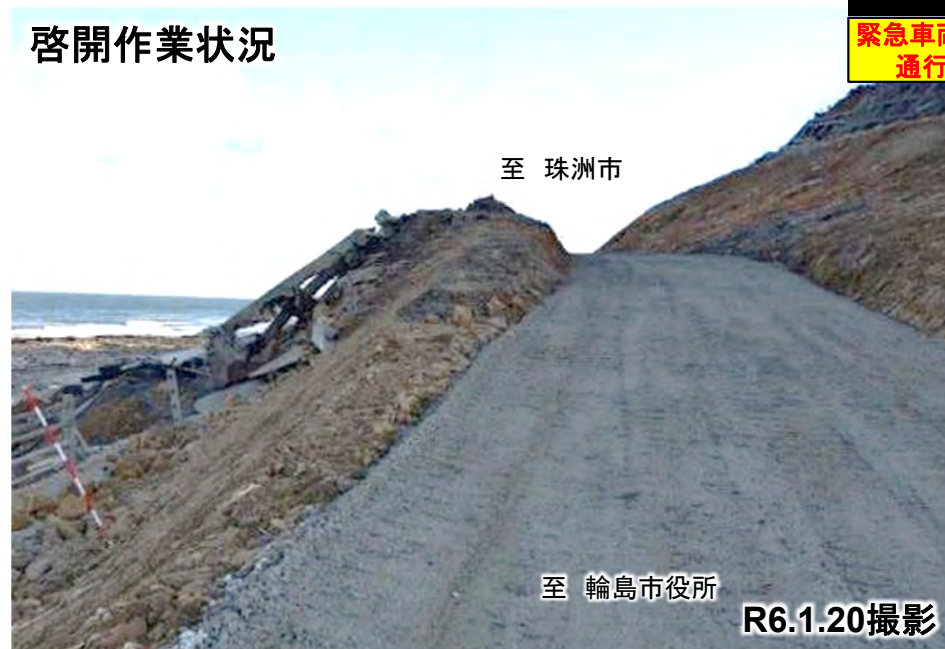
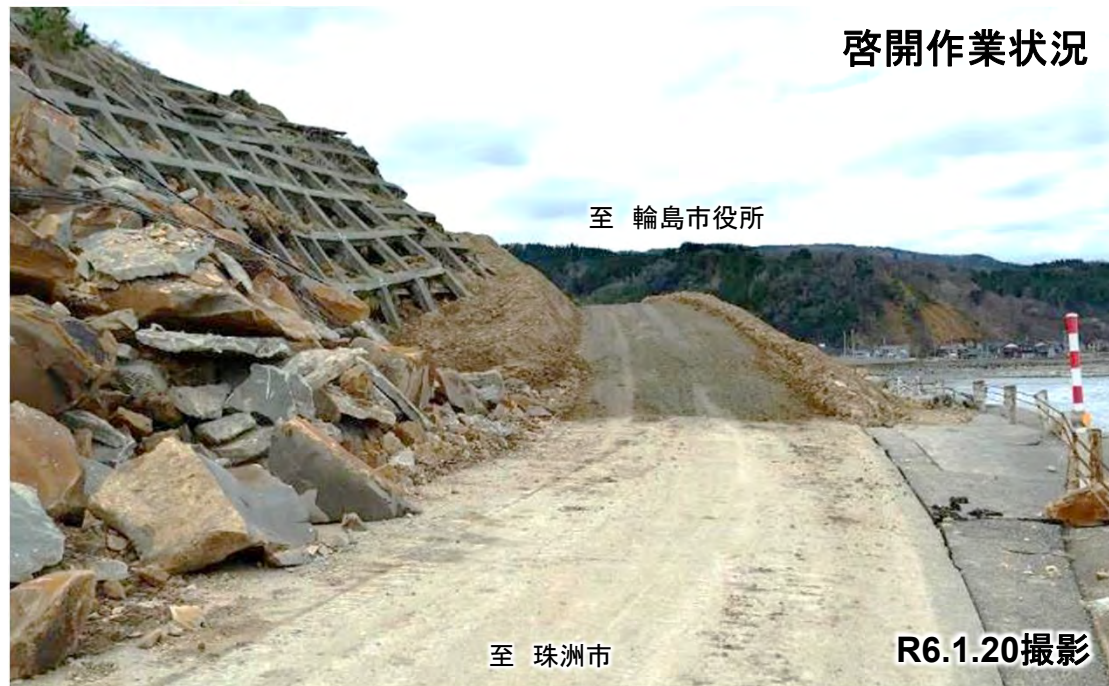
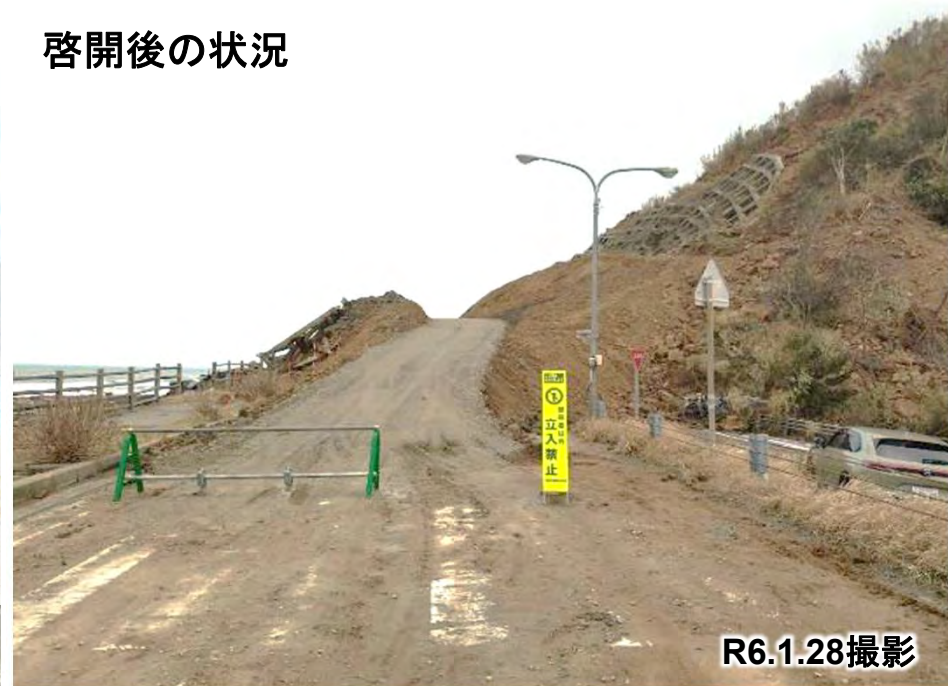
●輪島市里町地内「里町県道交差点」から東へ約0.5km地点 崩落箇所等

### 啓開作業状況

### 啓開後の状況

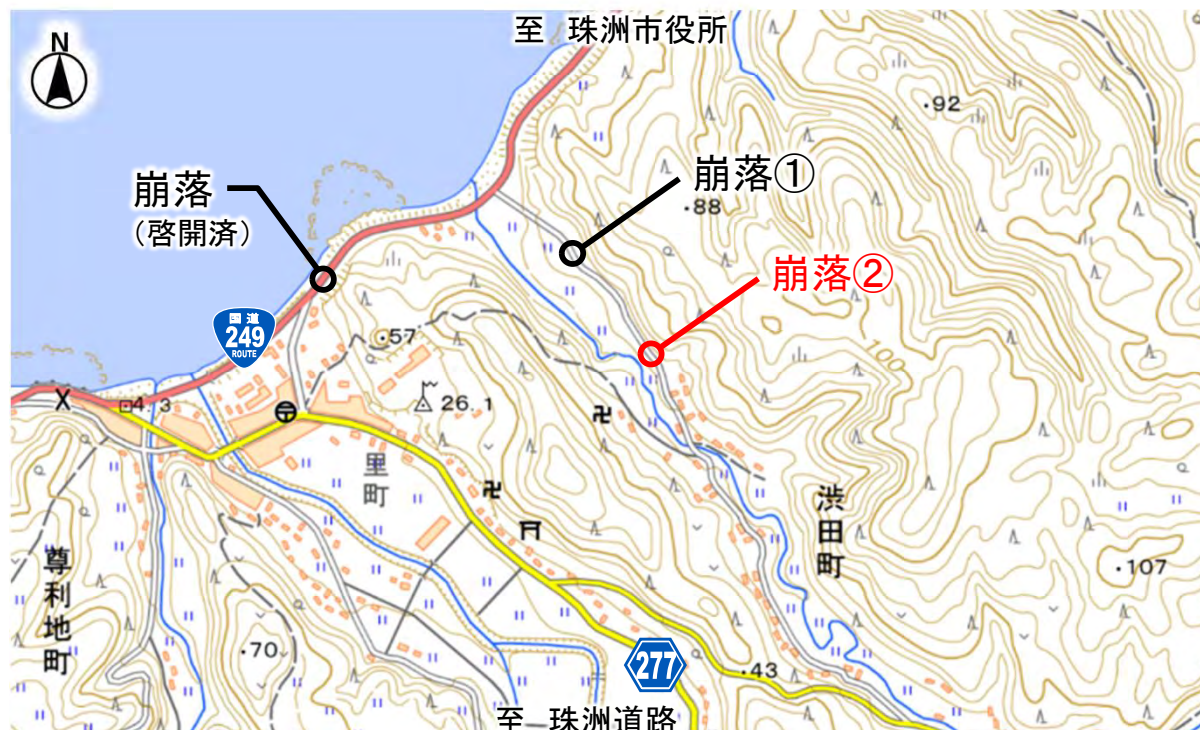
## ●輪島市渋田町地内 崩落箇所 被災状況

崩落箇所②の被災状況

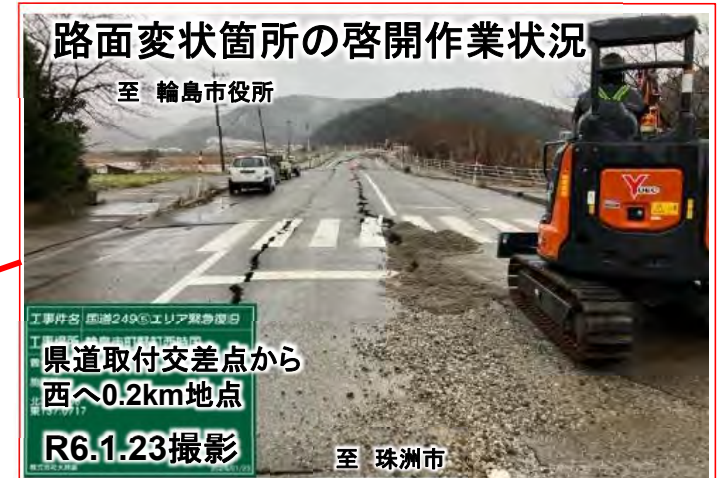
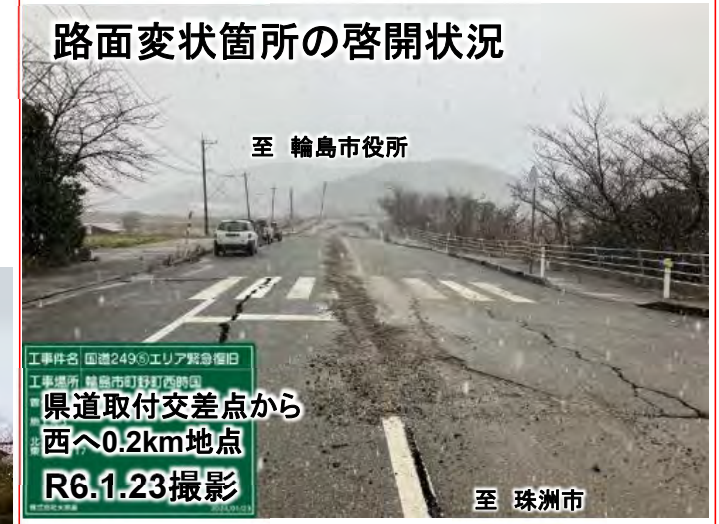
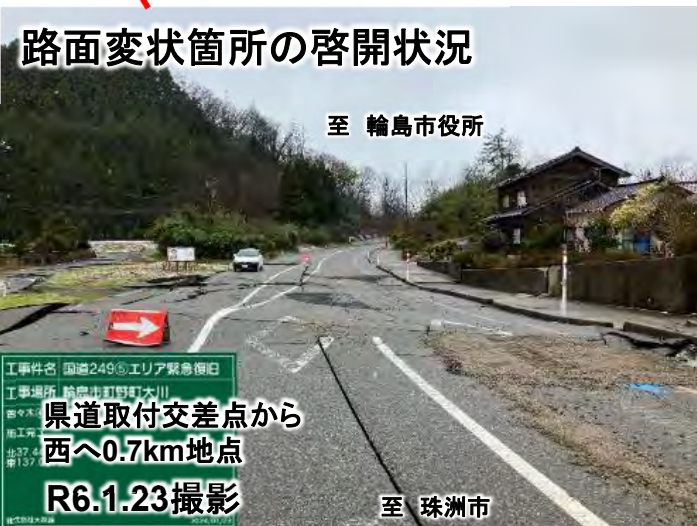
●輪島市町野町曾々木「県道取付交差点」から西へ約0.2km地点、0.7km地点、1.8km 路面変状

啓開済

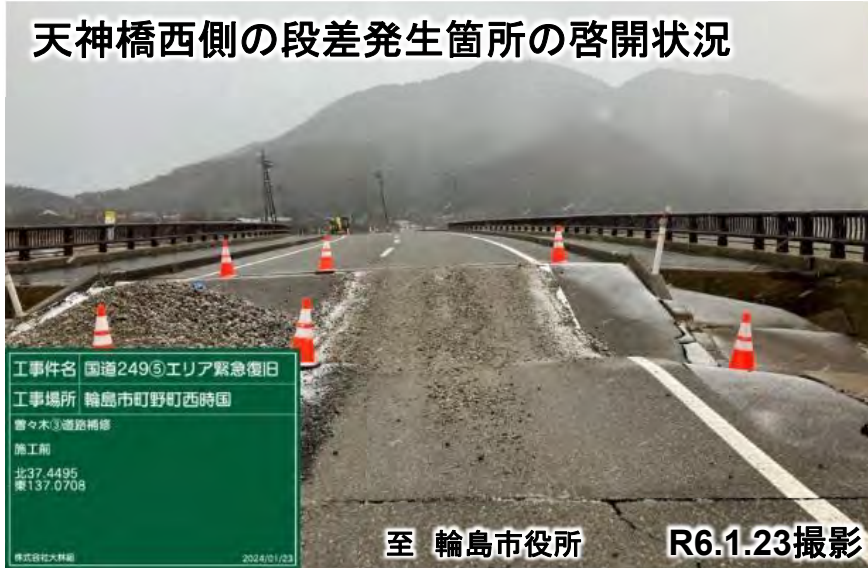
### 天神橋西側の段差発生箇所の啓開状況

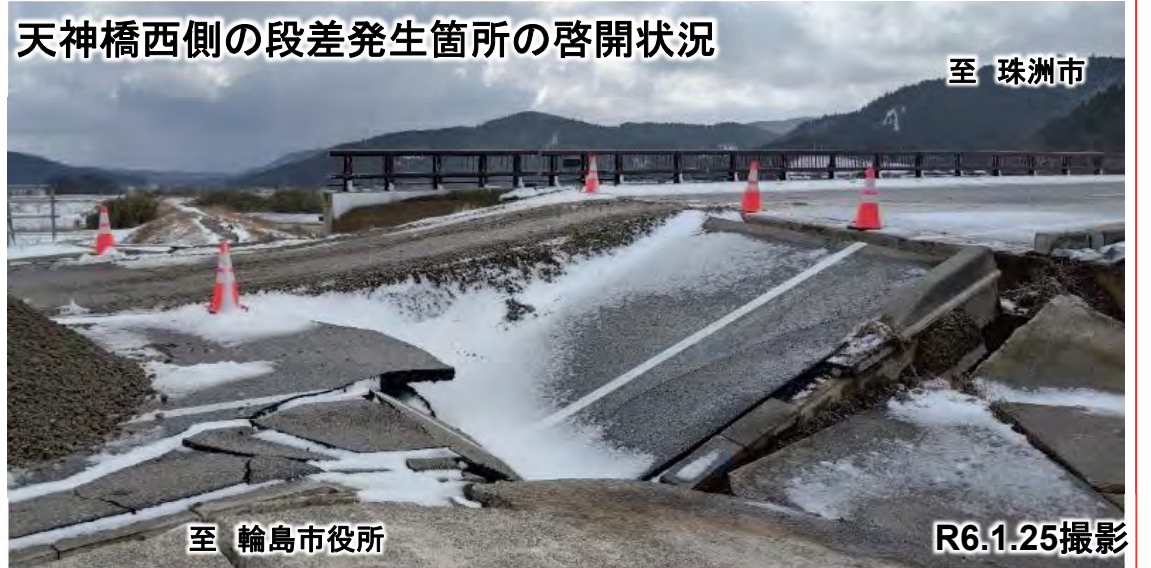
### 天神橋西側の段差発生箇所の啓開状況

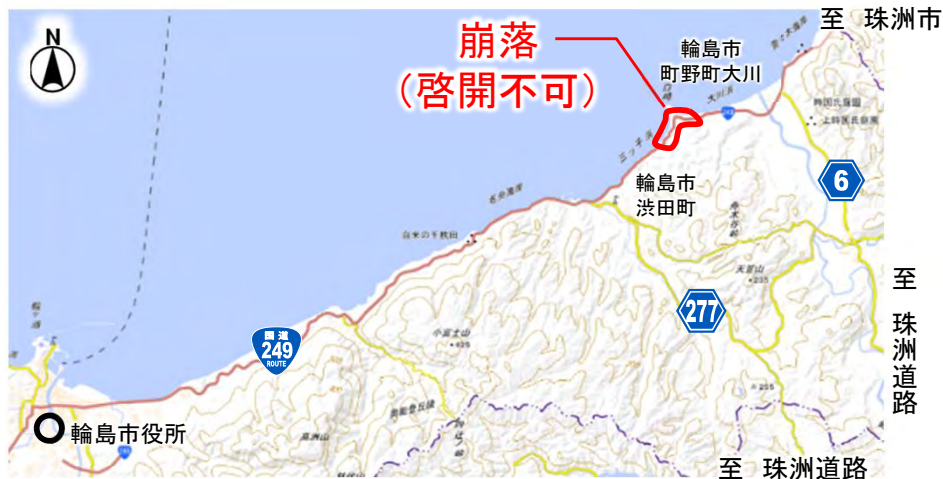
## ●輪島市町野町大川～渋田町間で大規模崩落 啓開不可

地震前から片側交互通行規制を実施し、道路工事を行っていた現場

大規模崩落のため、  
輪島市町野町大川～輪島市渋田町間は  
通行不可

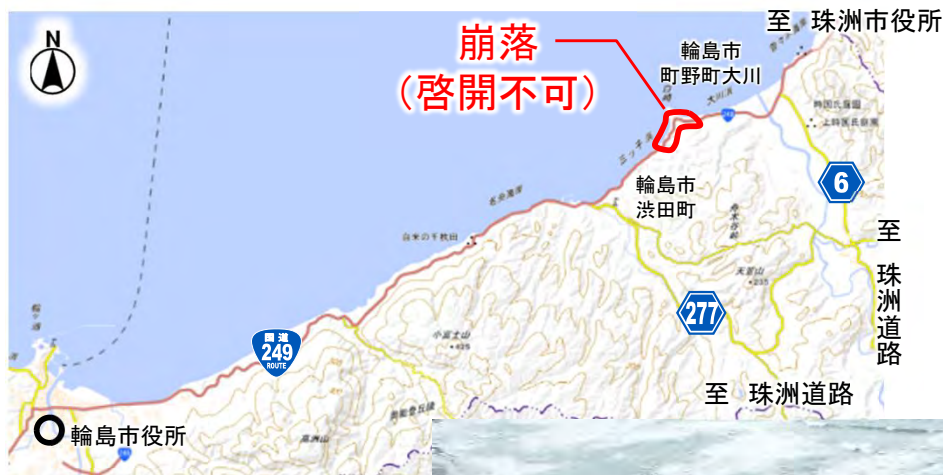
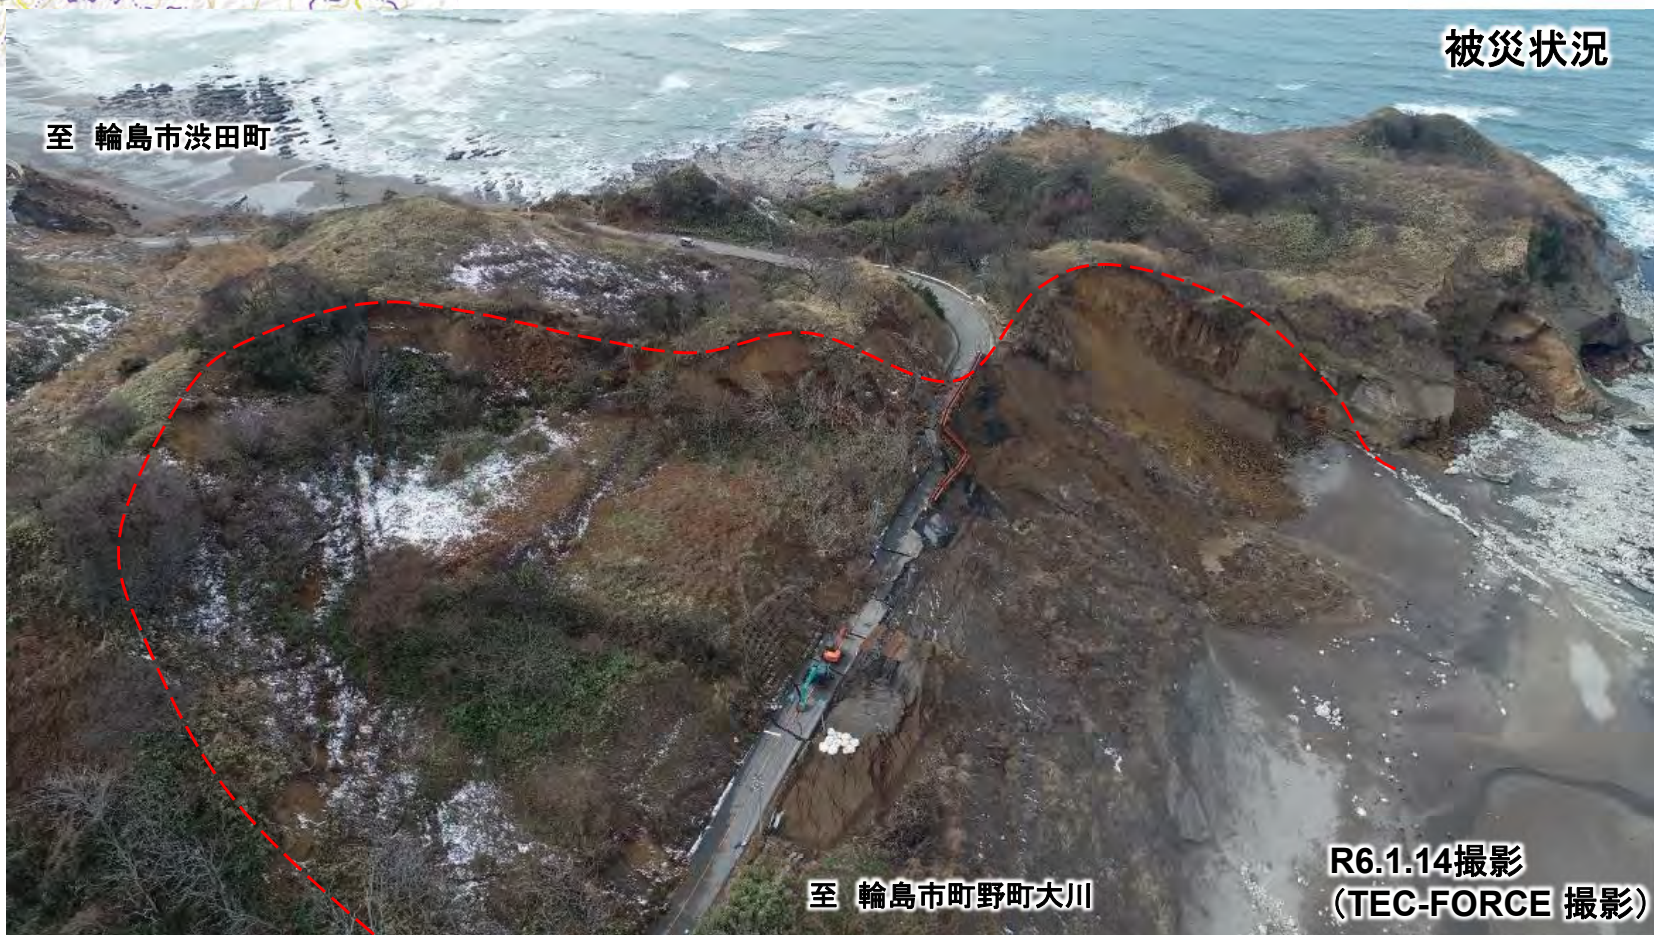
●輪島市町野町大川～渋田町間で大規模崩落 啓開不可

大規模崩落のため、  
輪島市町野町大川～輪島市渋田町間は  
通行不可

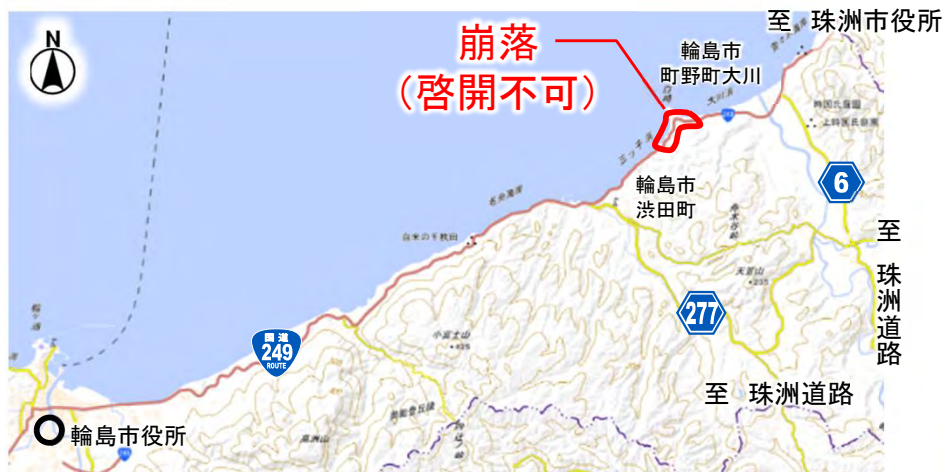
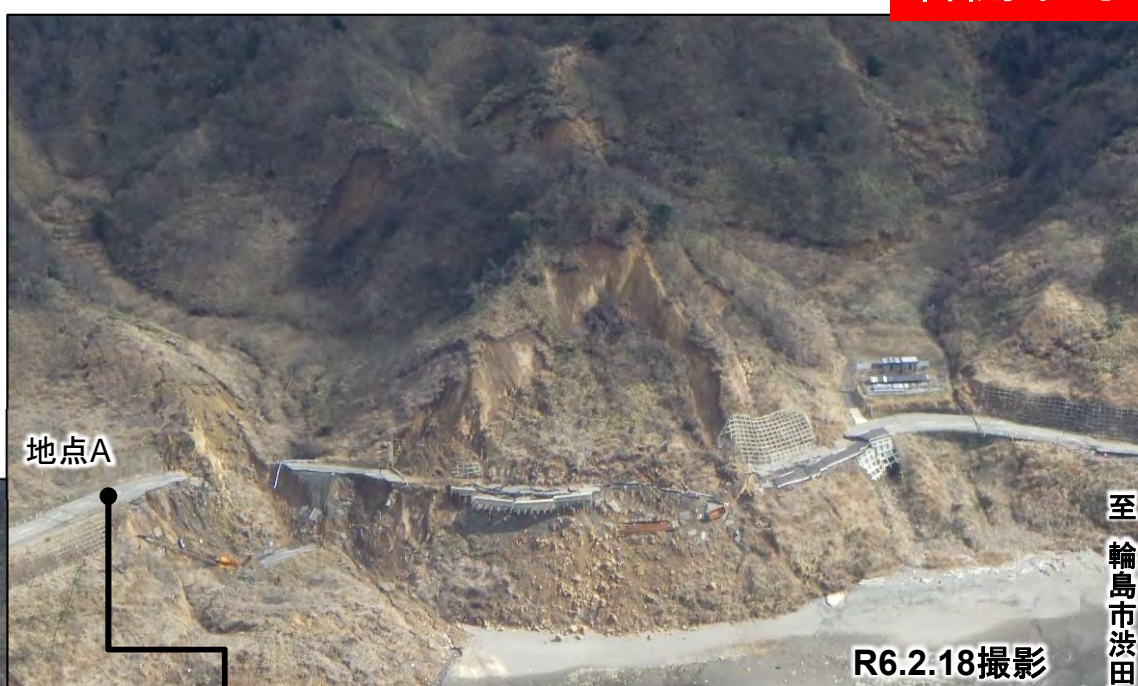
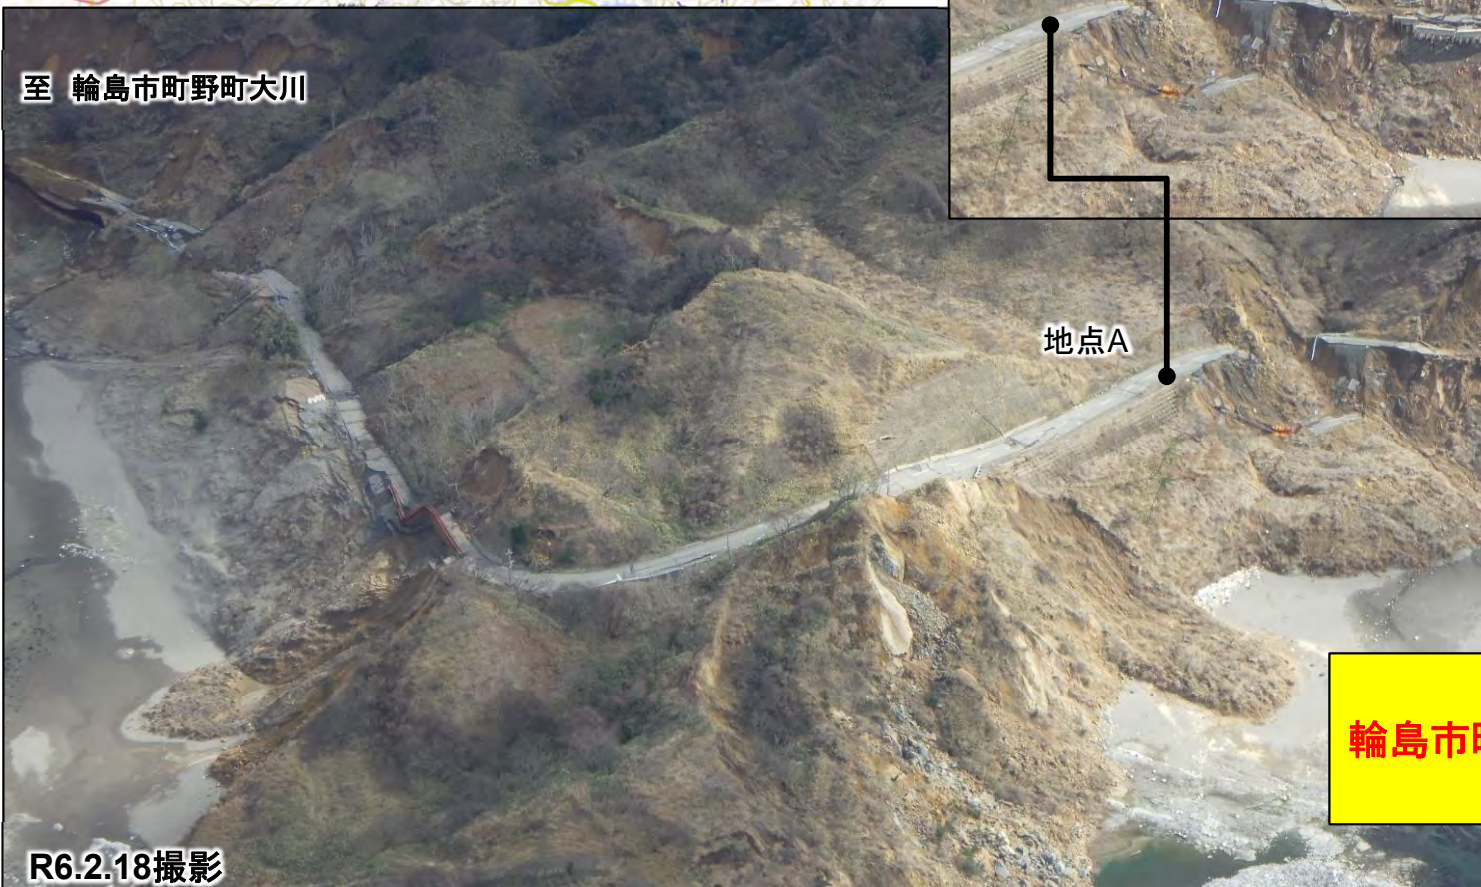
●輪島市町野町大川～渋田町間で大規模崩落 啓開不可

大規模崩落のため、  
輪島市町野町大川～輪島市渋田町間は  
通行不可

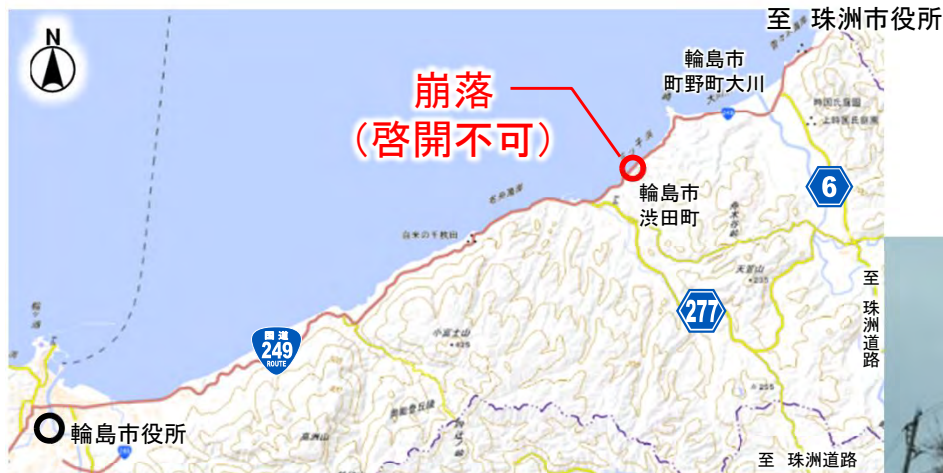
●輪島市町野町大川～渋田町間で大規模崩落 啓開不可

大規模崩落のため、  
輪島市町野町大川～輪島市渋田町間は  
通行不可

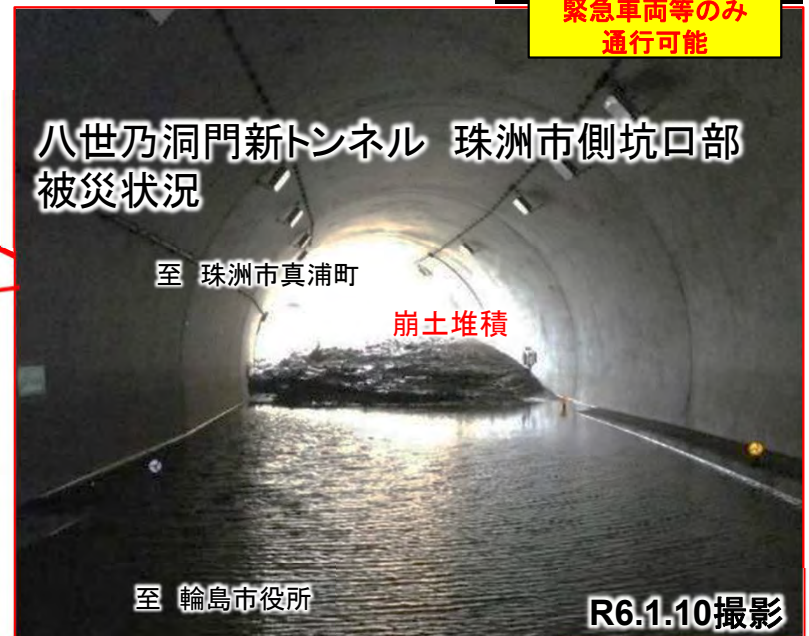
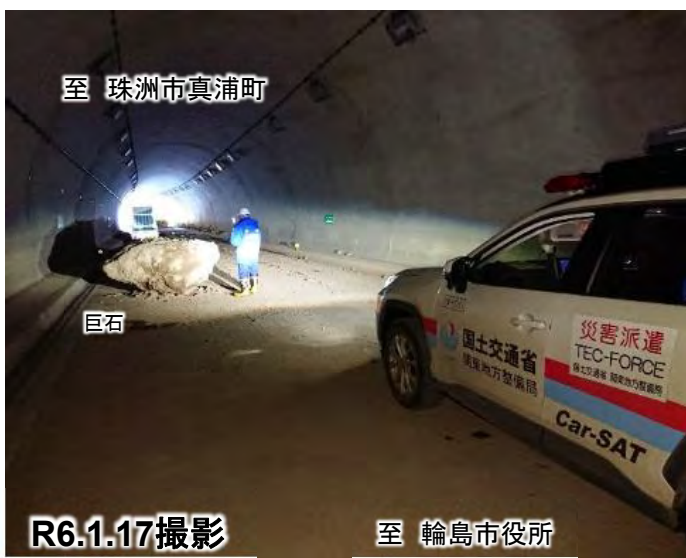
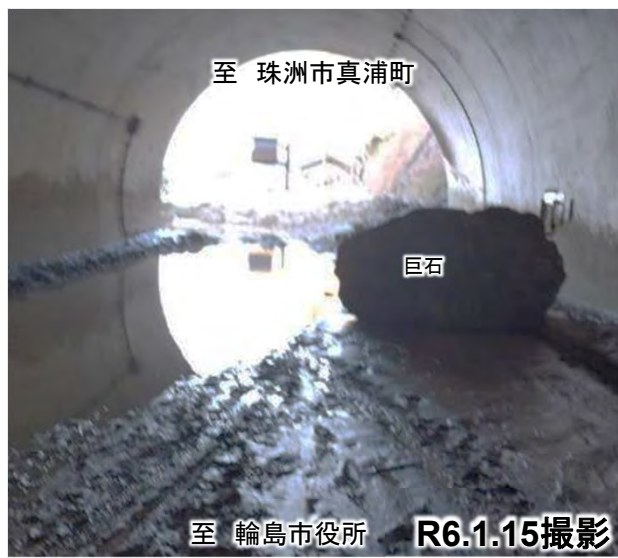
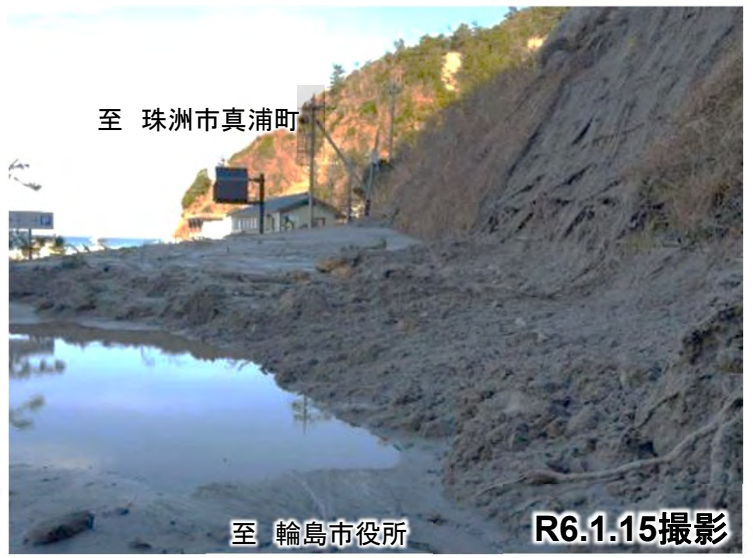
- 輪島市町野町曾々木「県道取付交差点」から東へ約1.3km地点 まで現地調査実施
- 輪島市町野町曾々木と珠洲市真浦町を結ぶ 八世乃(はせの)洞門新トンネル 珠洲市側坑口部 落石、崩土堆積

1/27啓開済

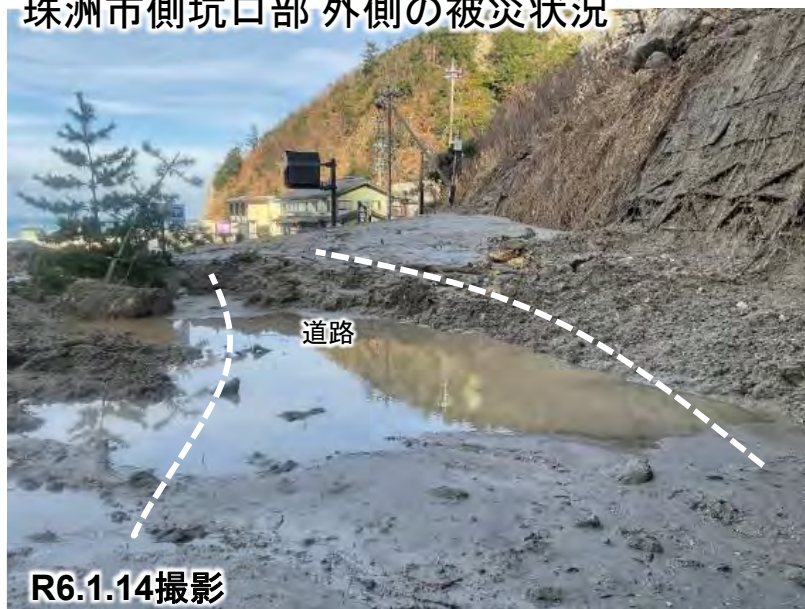
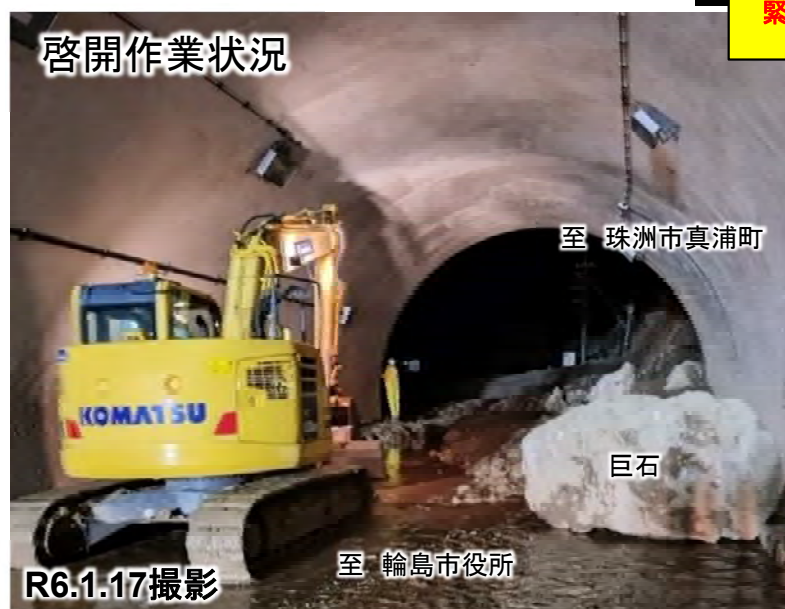
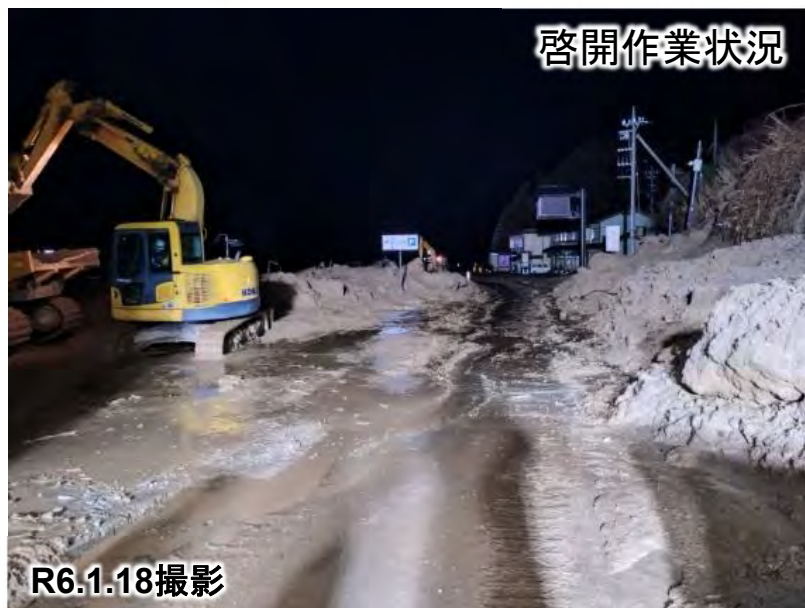
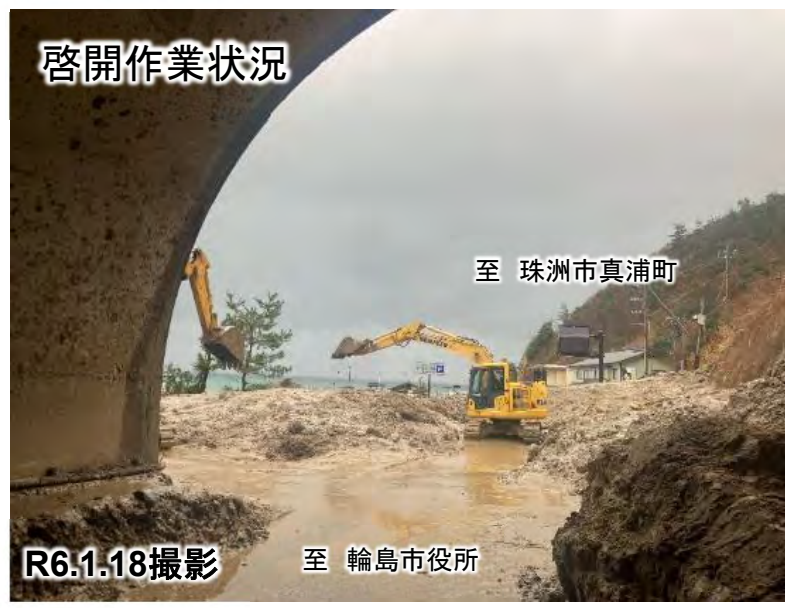
● 輪島市町野町曾々木「県道取付交差点」から東へ約1.3km地点  
輪島市町野町曾々木と珠洲市真浦町を結ぶ 八世乃(はせの)洞門新トンネル 珠洲市側坑口部 落石、崩土堆積

八世乃洞門新トンネル  
珠洲市側坑口部 外側の被災状況
