●輪島市里町地内「里町県道交差点」から東へ約0.5km地点 崩落箇所等

## ●輪島市渋田町地内 崩落箇所 被災状況

工事名 令和6年能登半島地震 道路啓開

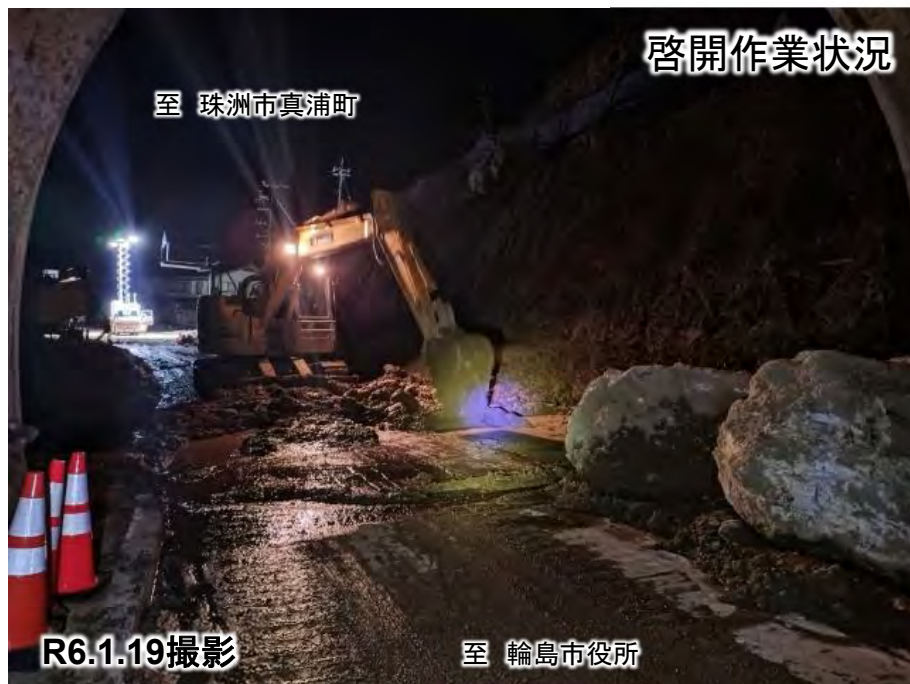
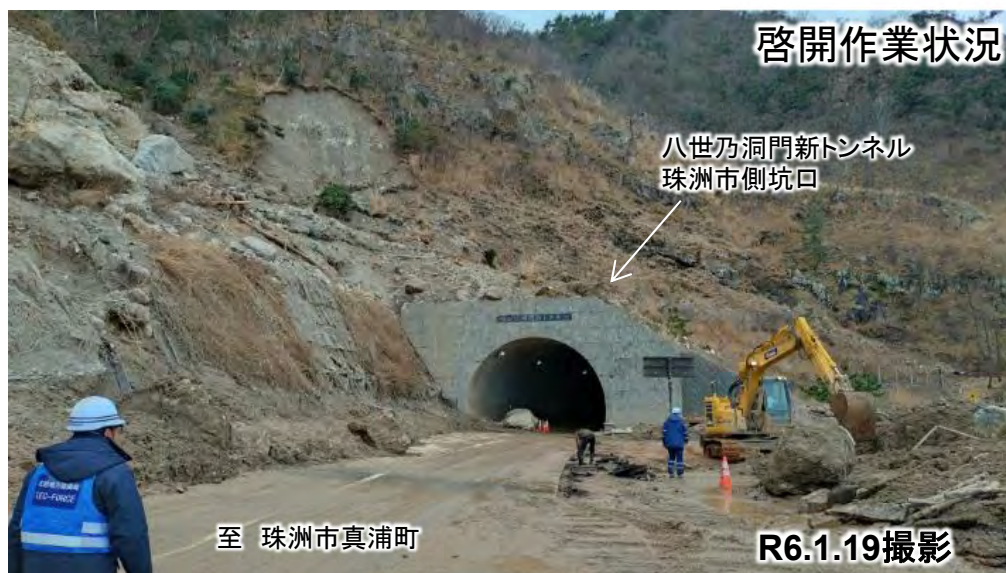
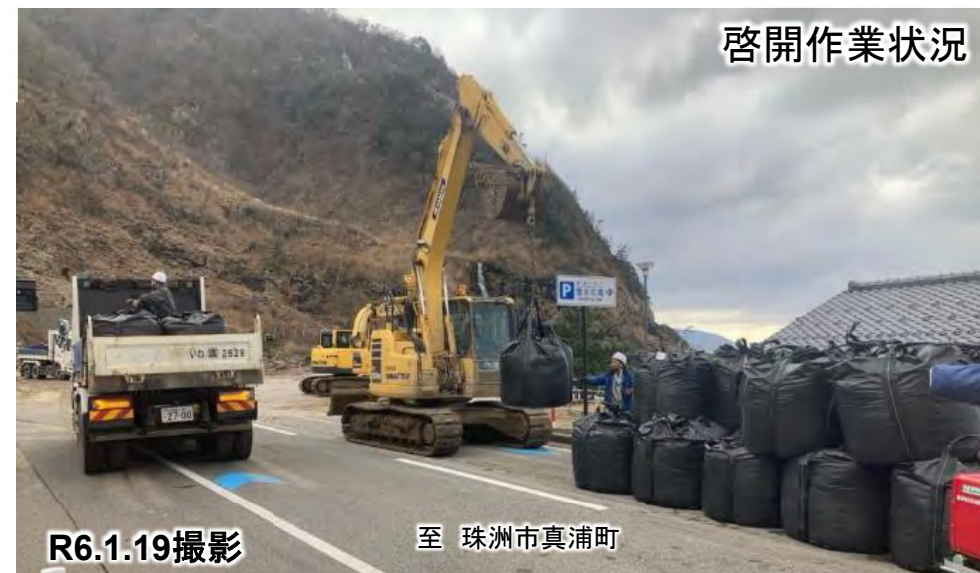
● 輪島市町野町曾々木「県道取付交差点」から東へ約1.3km地点  
輪島市町野町曾々木と珠洲市真浦町を結ぶ 八世乃(はせの)洞門新トンネル 珠洲市側坑口部 落石、崩土堆積

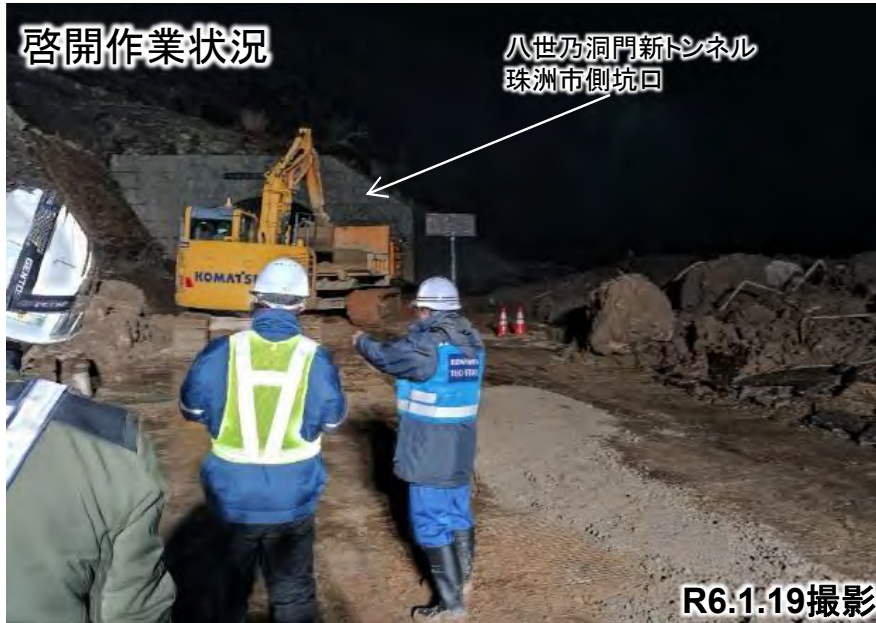
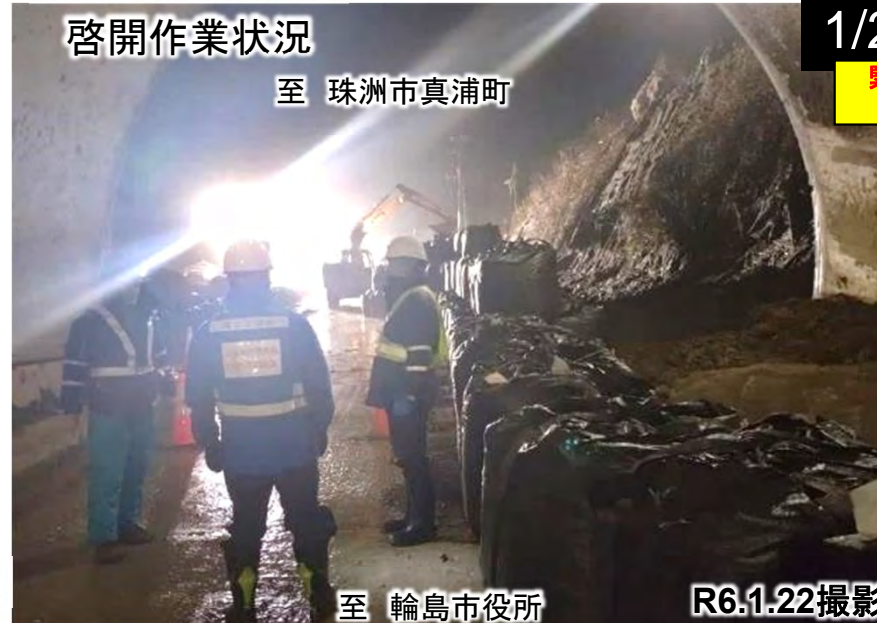
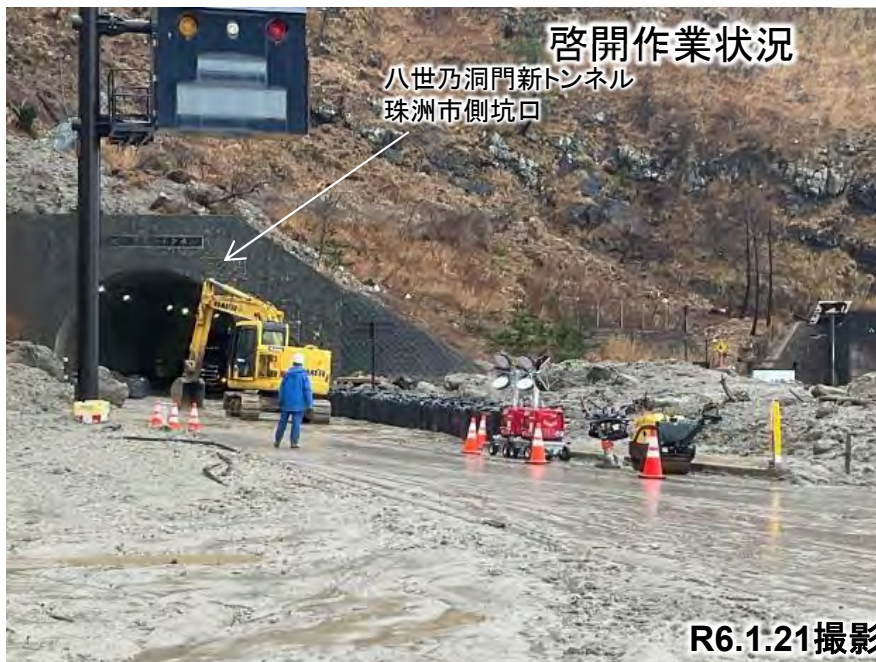
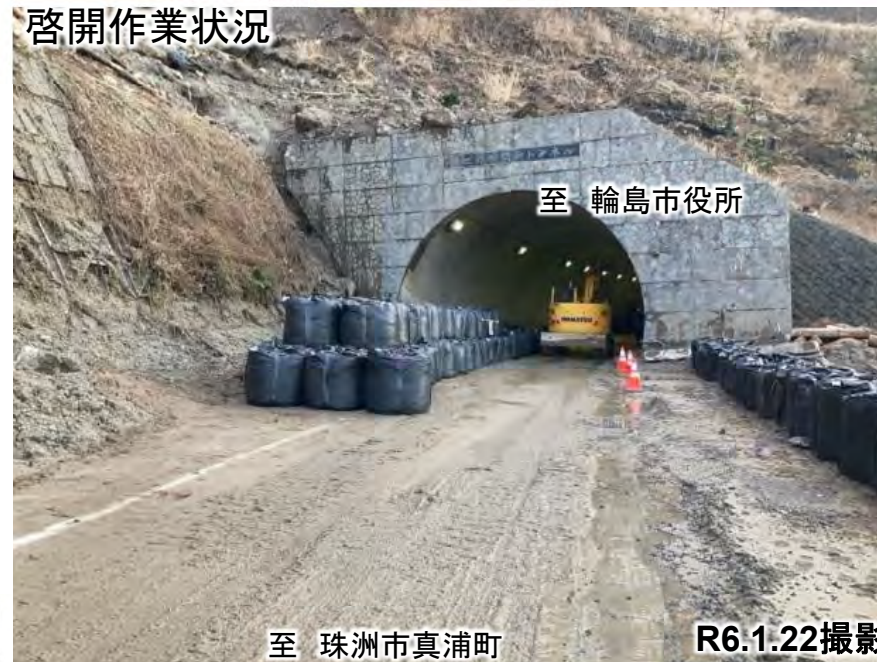
● 輪島市町野町曾々木「県道取付交差点」から東へ約1.3km地点  
輪島市町野町曾々木と珠洲市真浦町を結ぶ 八世乃(はせの)洞門新トンネル 珠洲市側坑口部 落石、崩土堆積

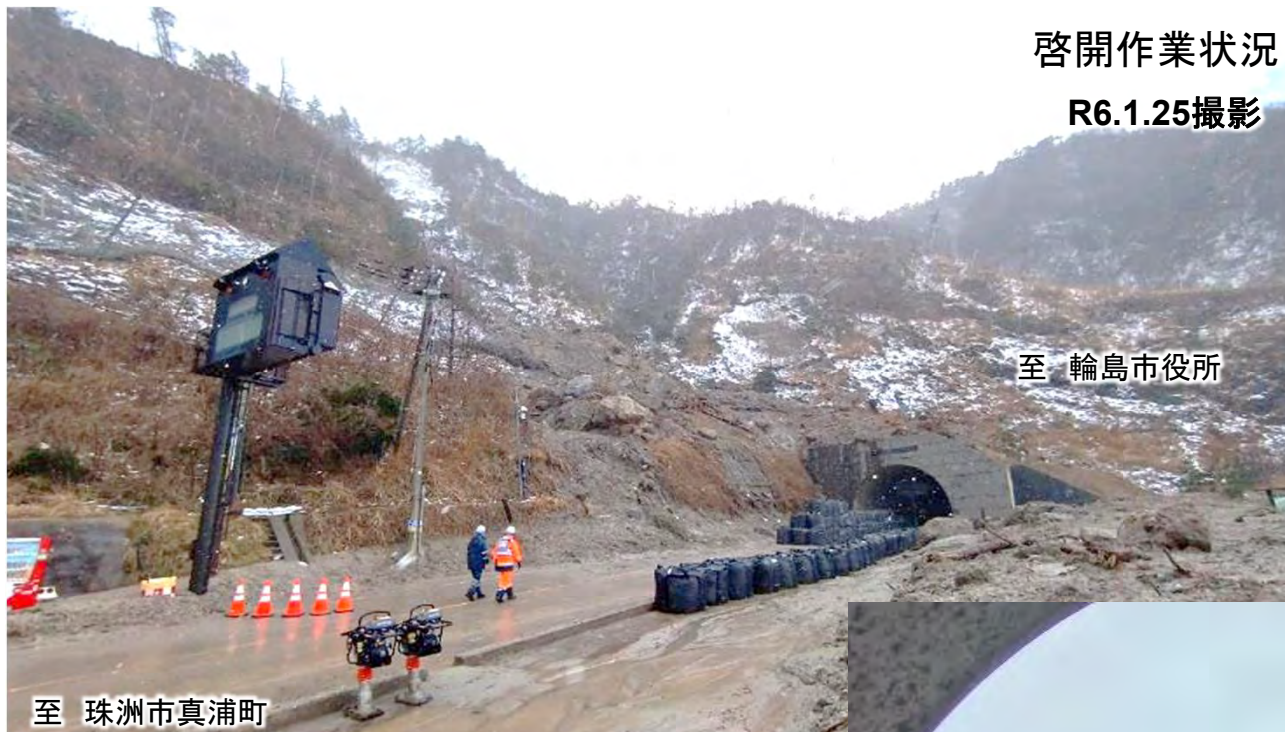
啓開作業状況

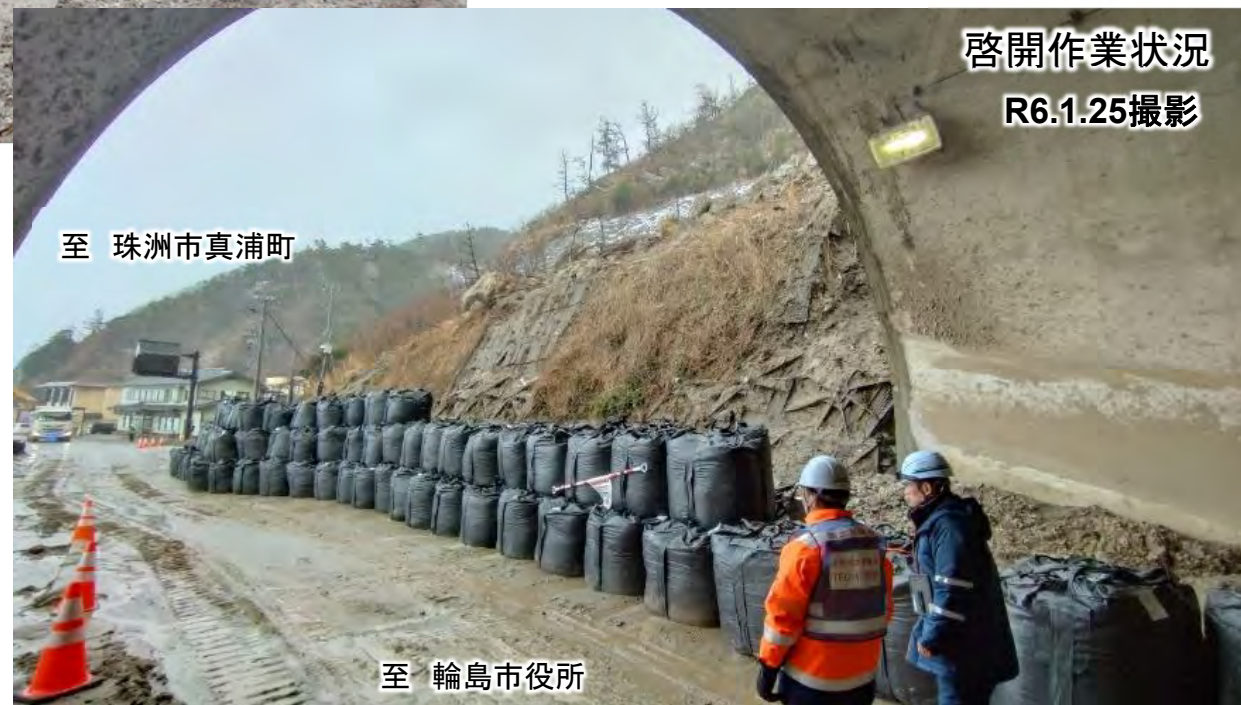
啓開作業状況

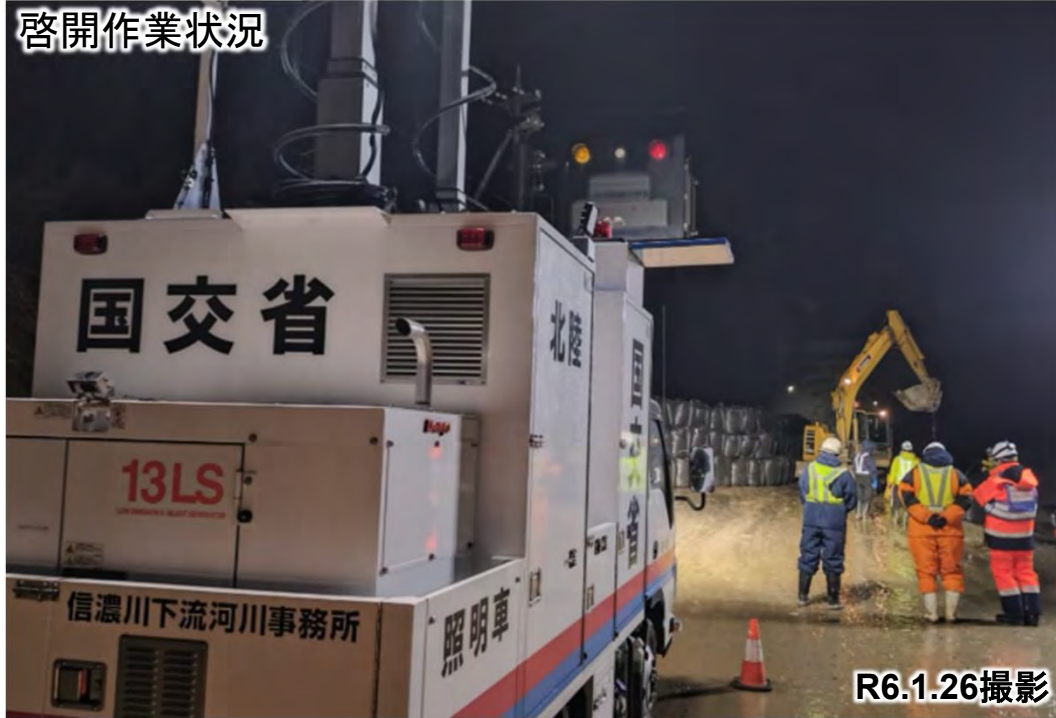
啓開作業状況

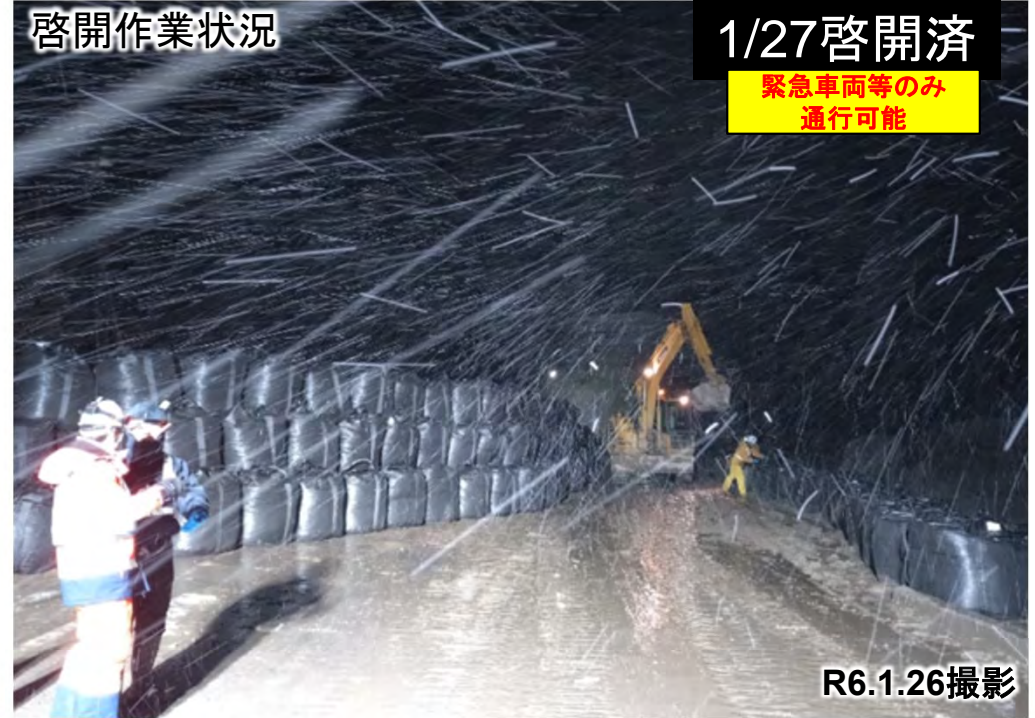
啓開作業状況

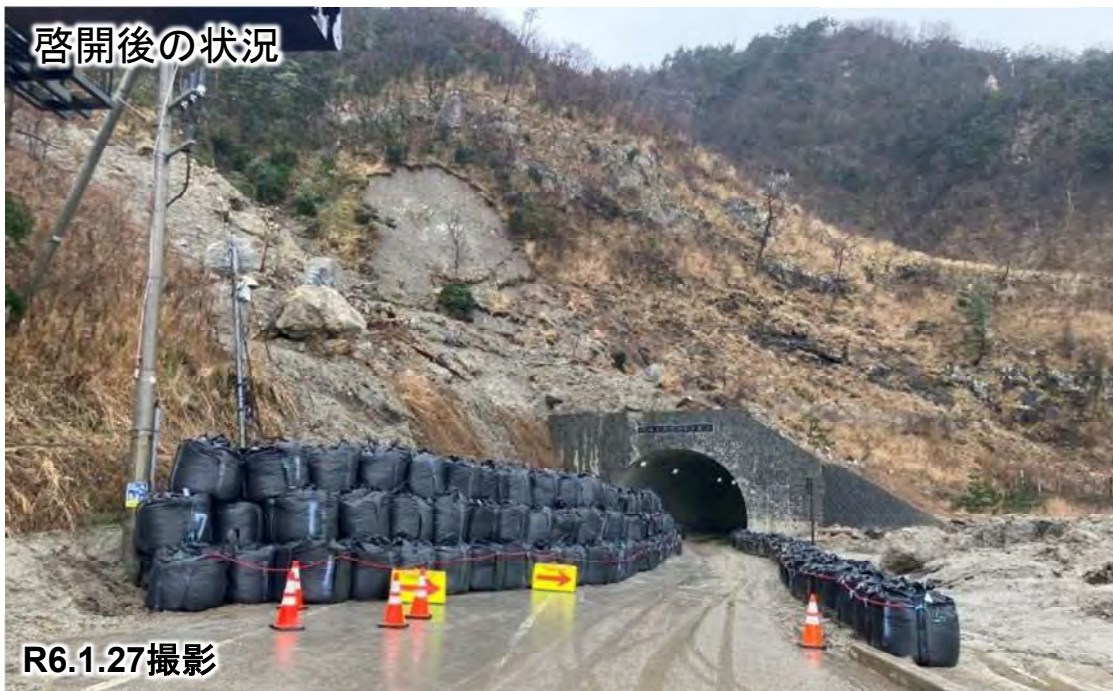
啓開後の状況

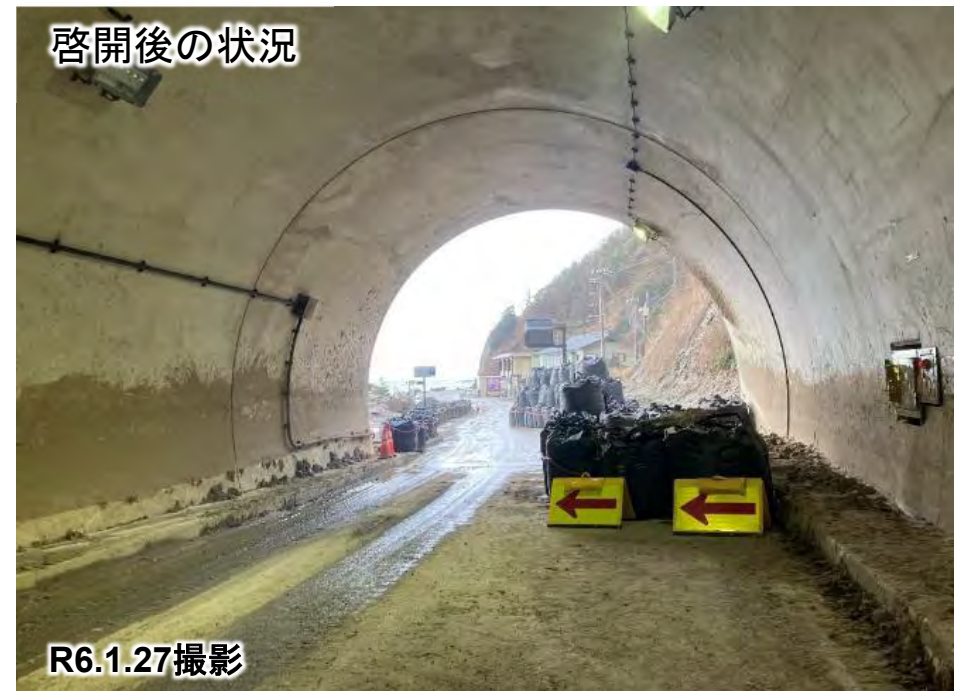
啓開後の状況

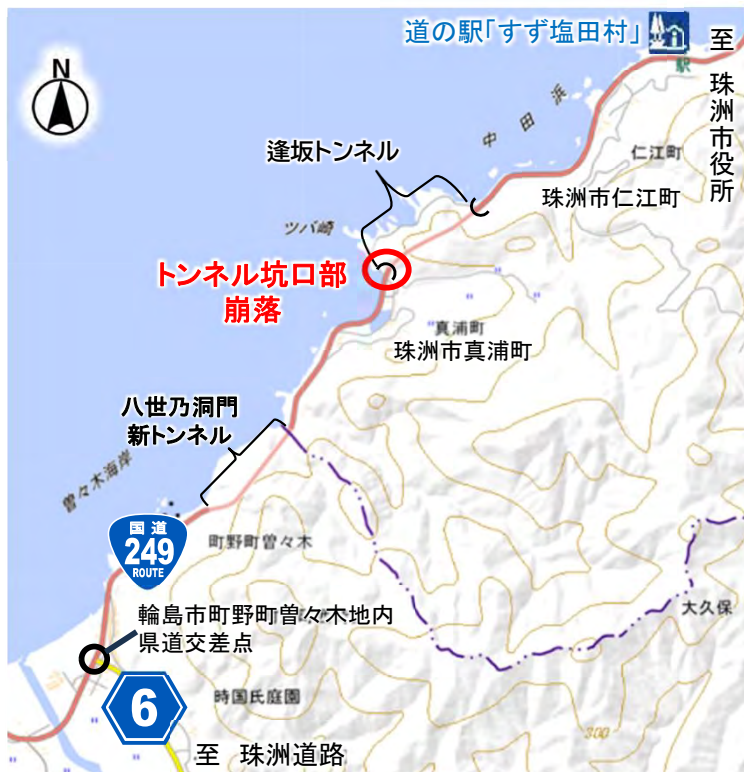
●輪島市仁江町から真浦町間の「逢坂トンネル」は、真浦町側坑口が 崩落

逢坂トンネル真浦町坑口の被災状況

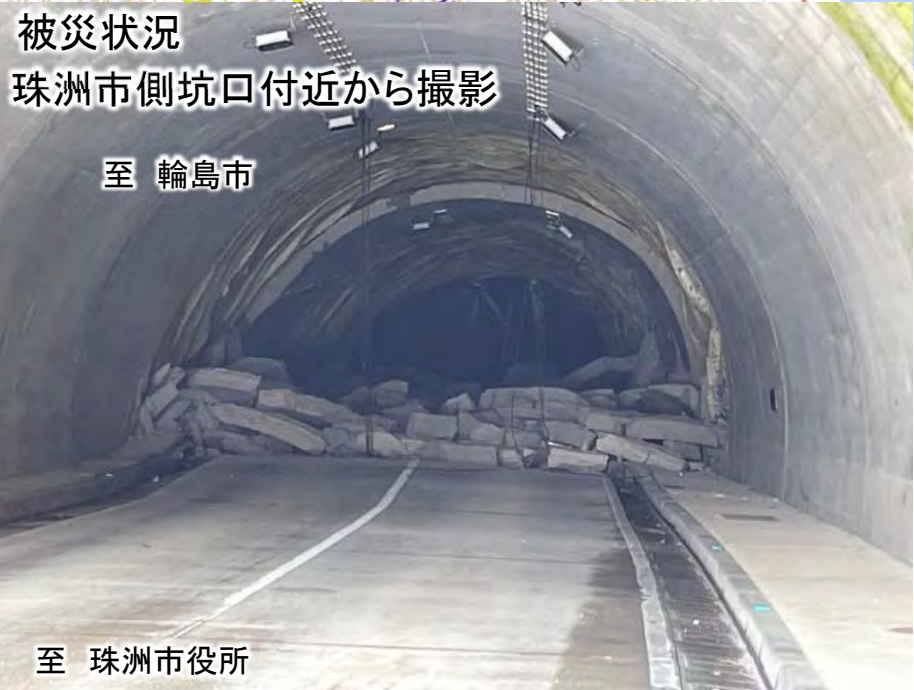
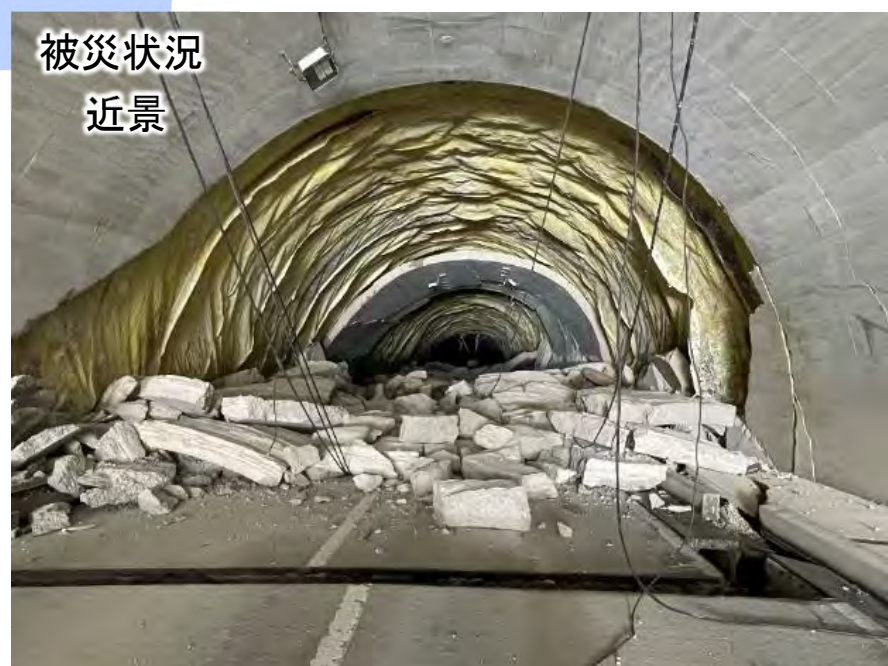
● 珠洲市若山町出田地内「すずなり西口交差点」から約8.6km地点 トンネル覆工崩落箇所

トンネル内部が一部崩落しているため、  
珠洲市若山町宇都山と珠洲市大谷町を結ぶ  
「大谷トンネル」は通行不可

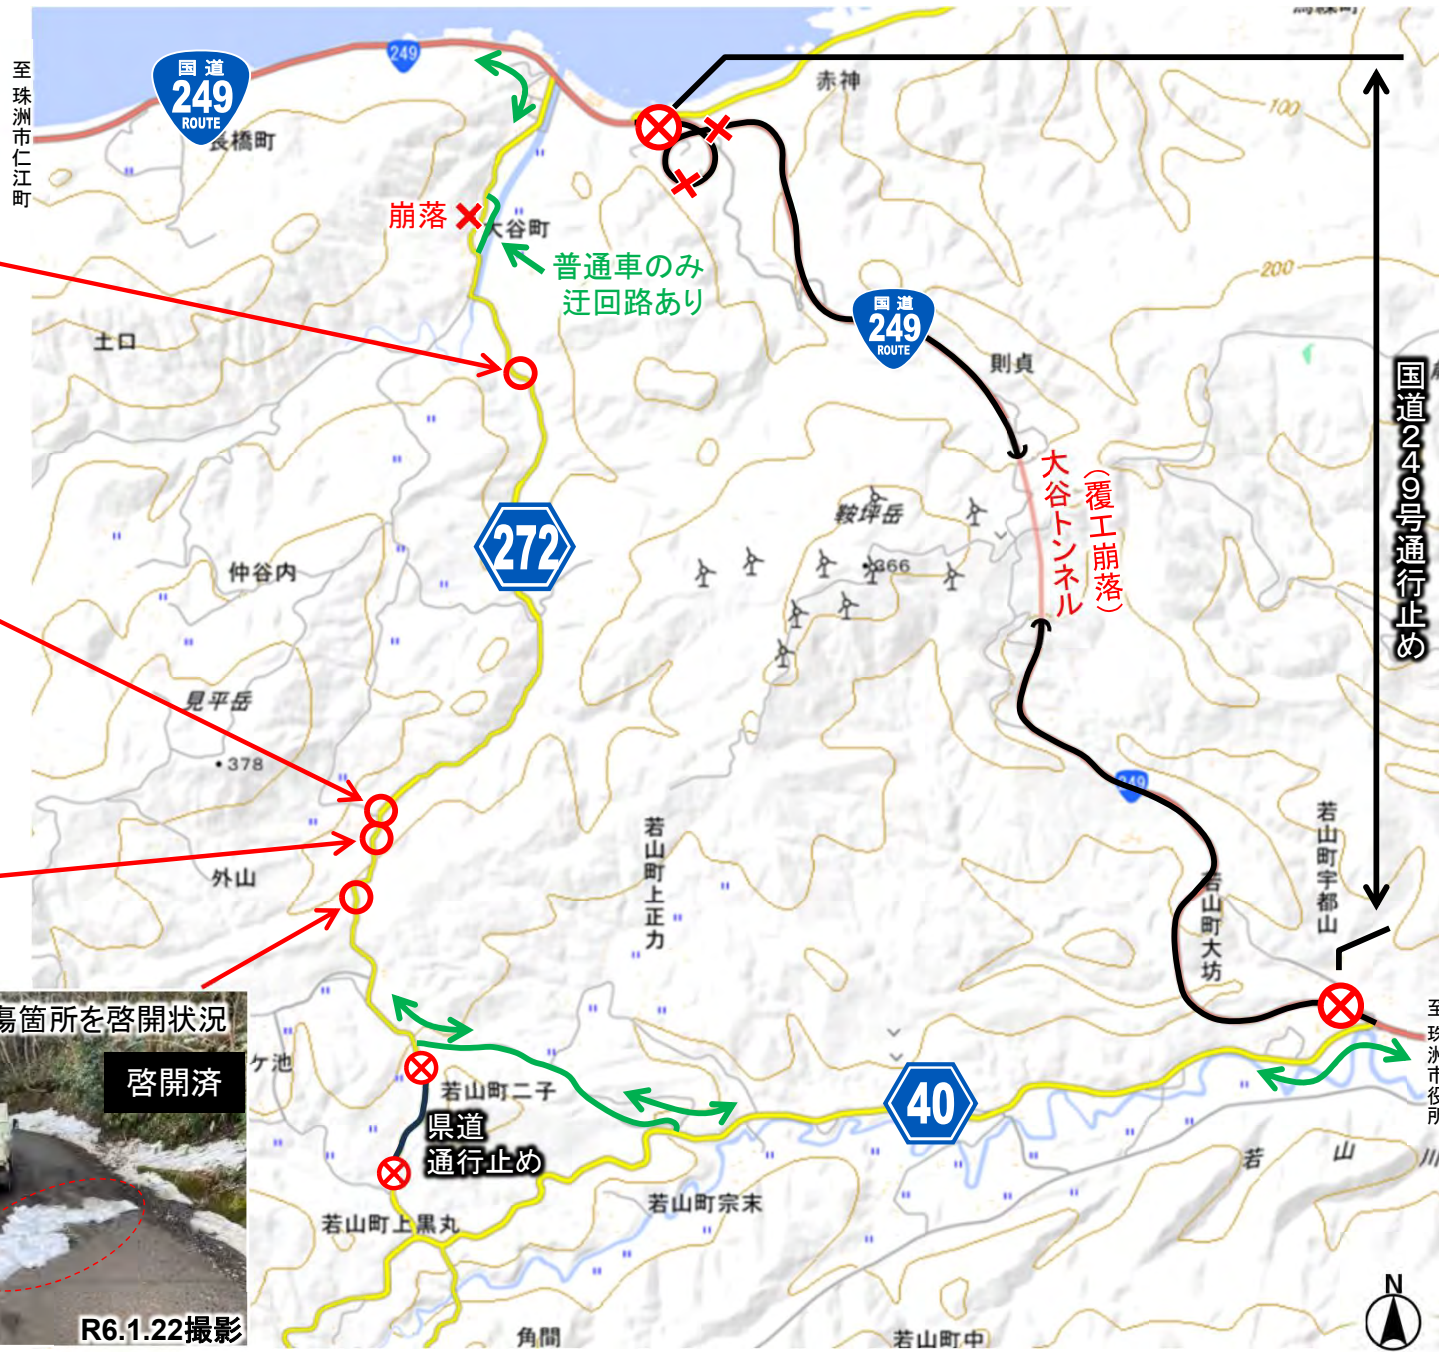
舗装損傷箇所を啓開状況

啓開済

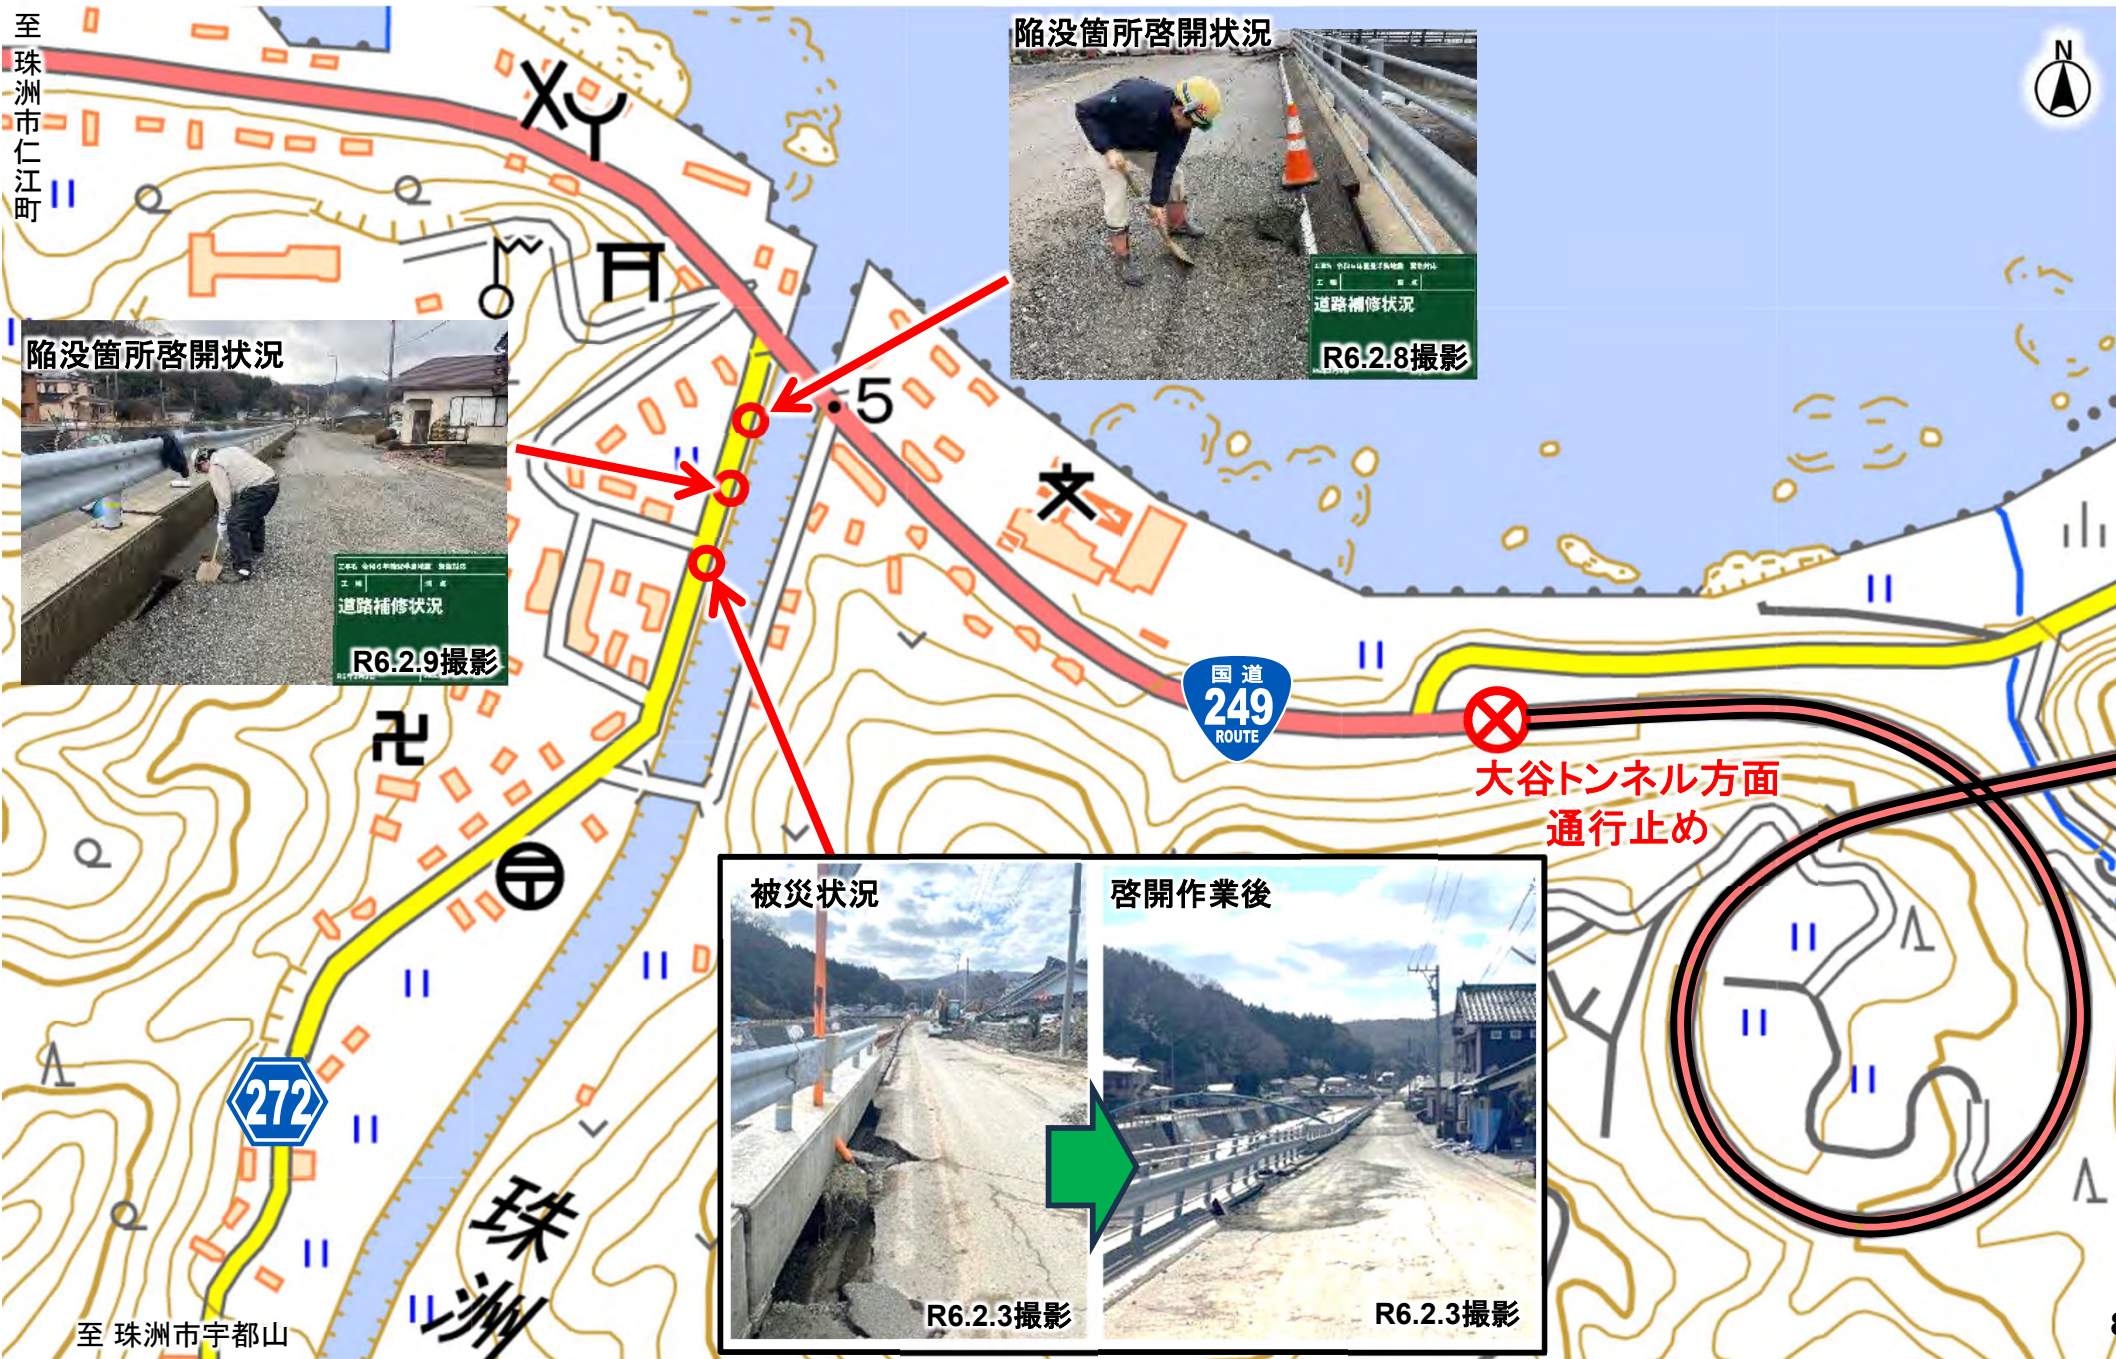
● 国道249号大谷トンネルの迂回ルートとなる県道272号上黒丸大谷線で 舗装損傷箇所を啓開

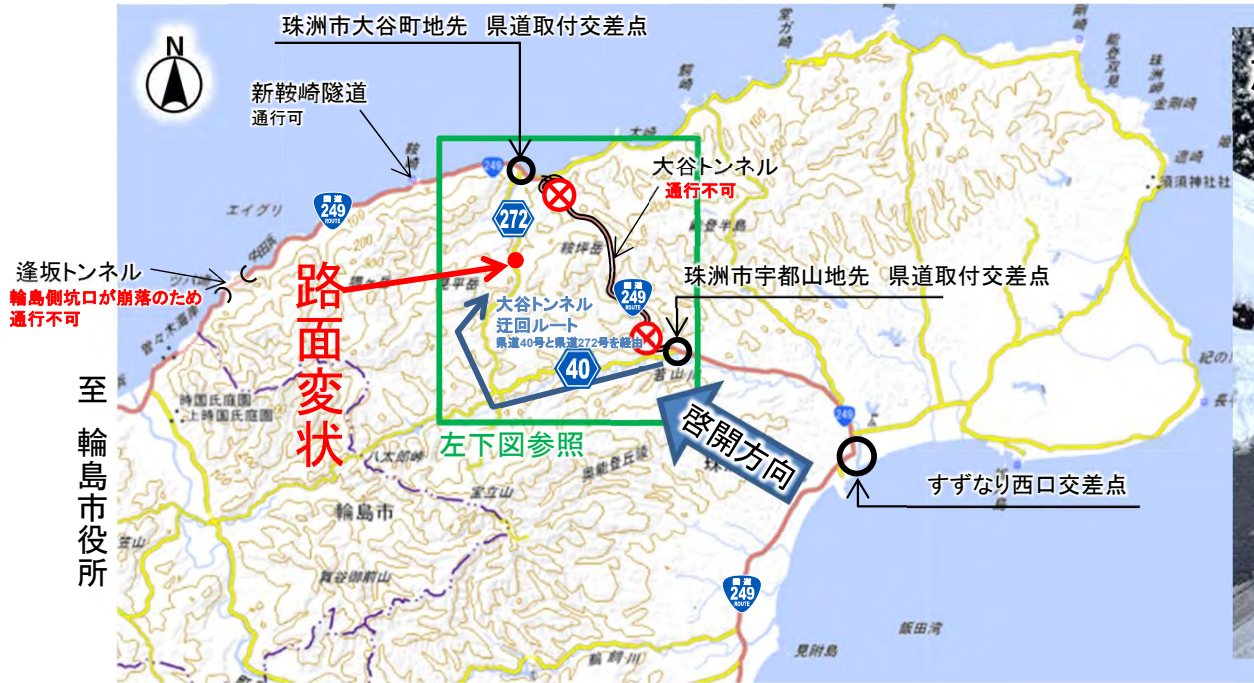
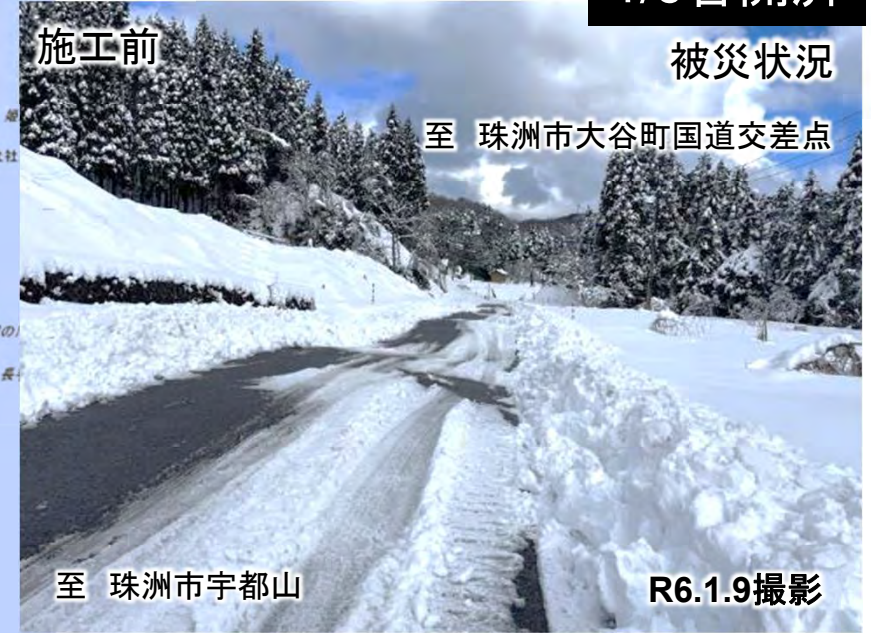
● 国道249号大谷トンネルの迂回ルートとなる県道272号上黒丸大谷線で 路面変状 (珠洲市大谷町地内)

1/9啓開済

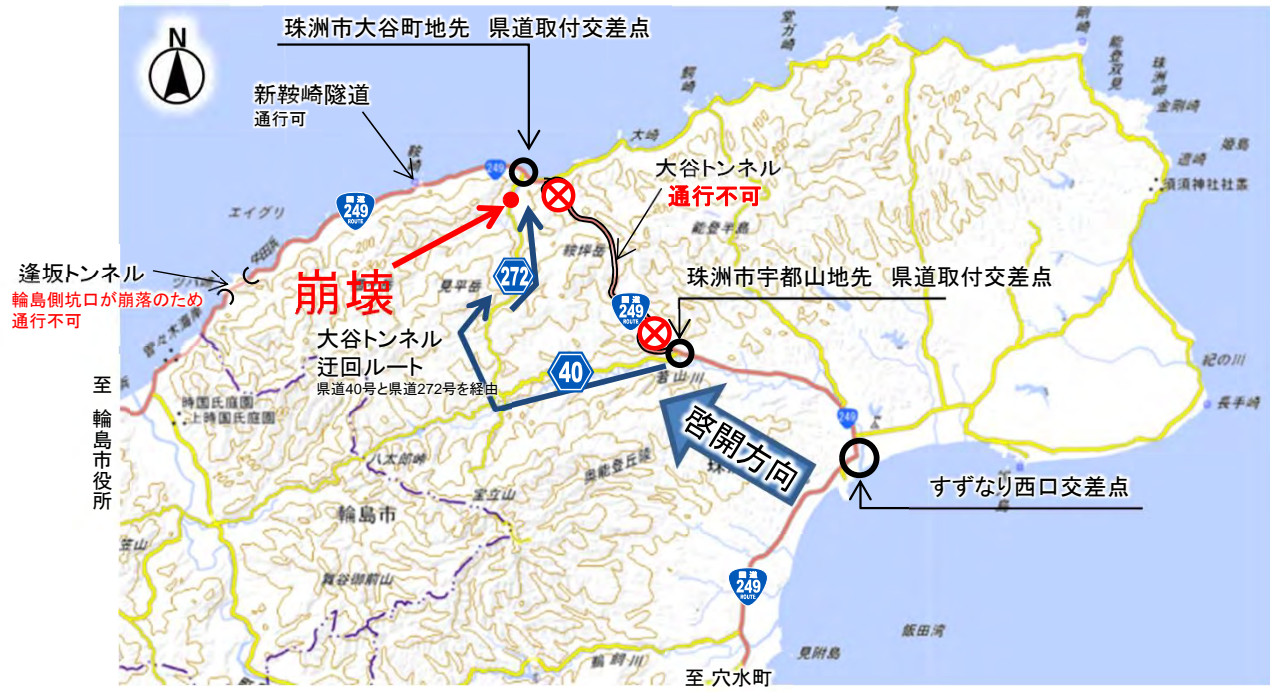
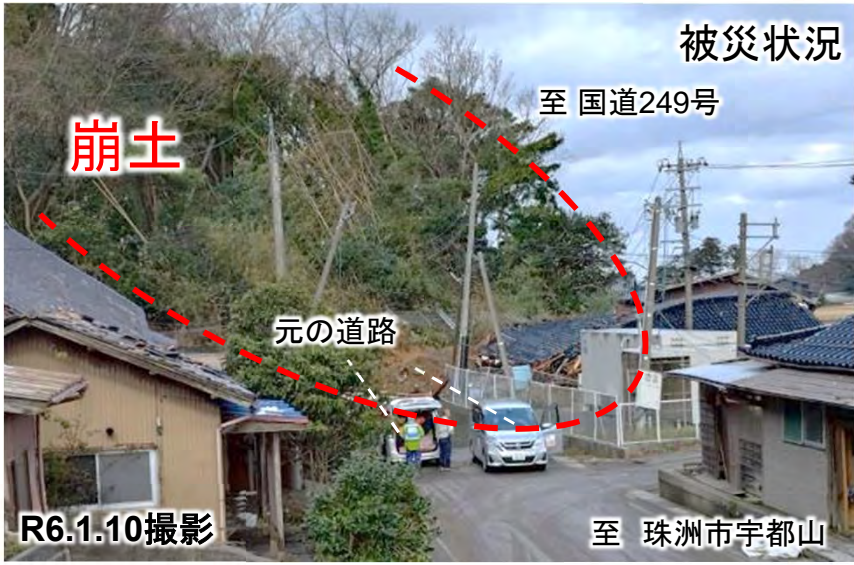
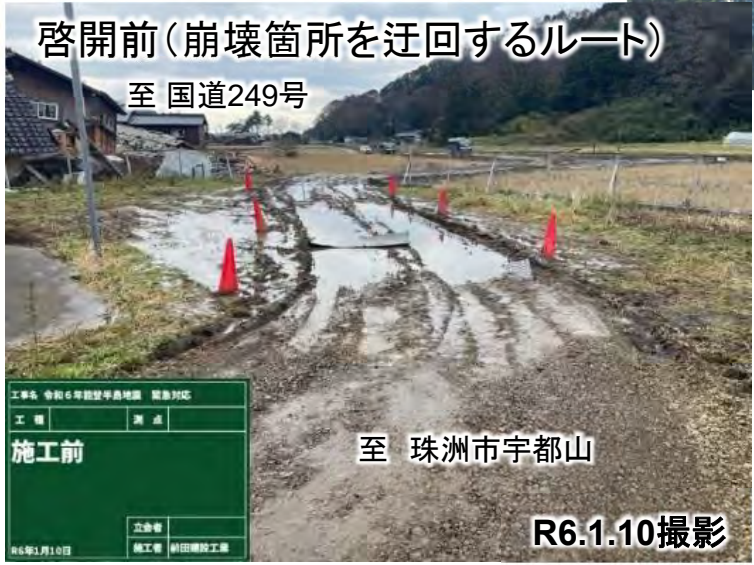
- 国道249号大谷トンネルの迂回ルートとなる県道272号上黒丸大谷線で 崩壊(珠洲市大谷町地内)
- 1月16日に普通車が通行可能な迂回路が完成。引き続き、大型車が通行可能な迂回路を整備。

**啓開済**

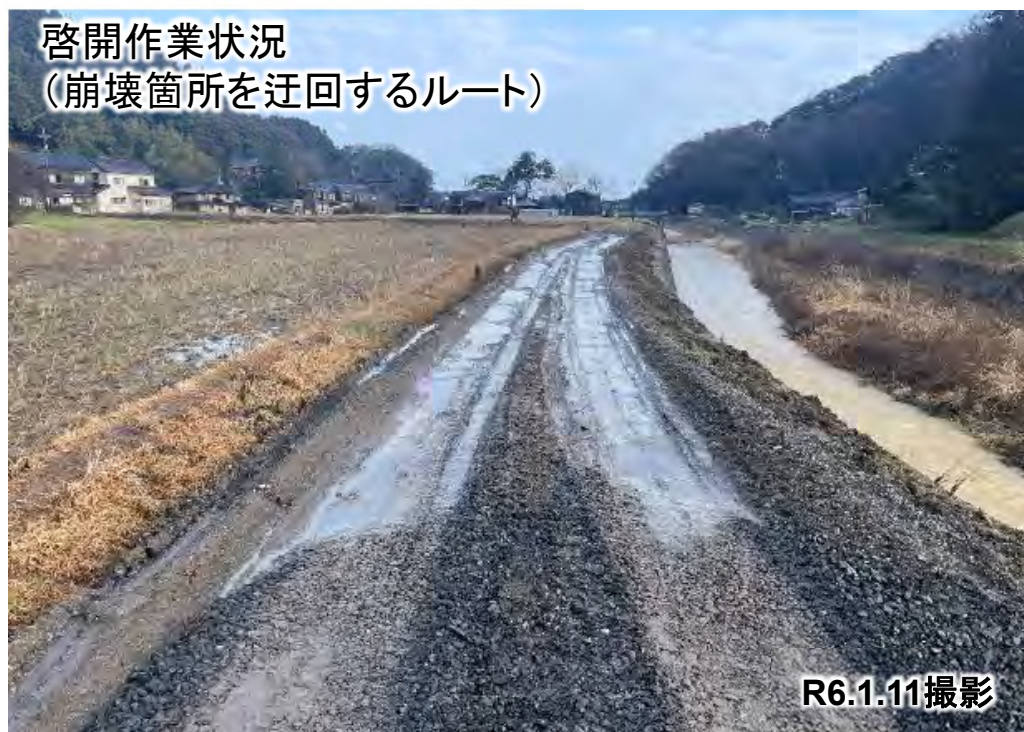
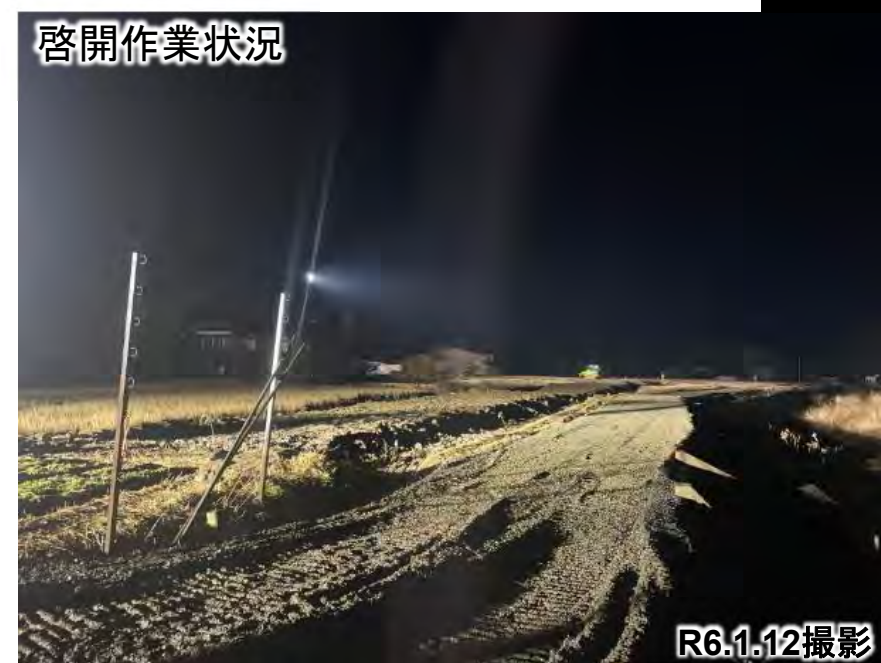
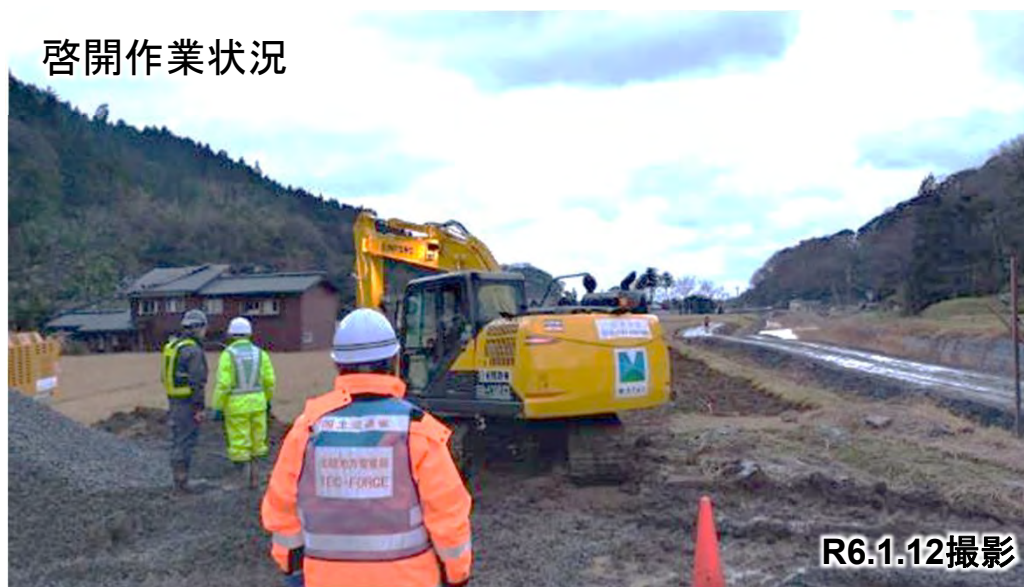
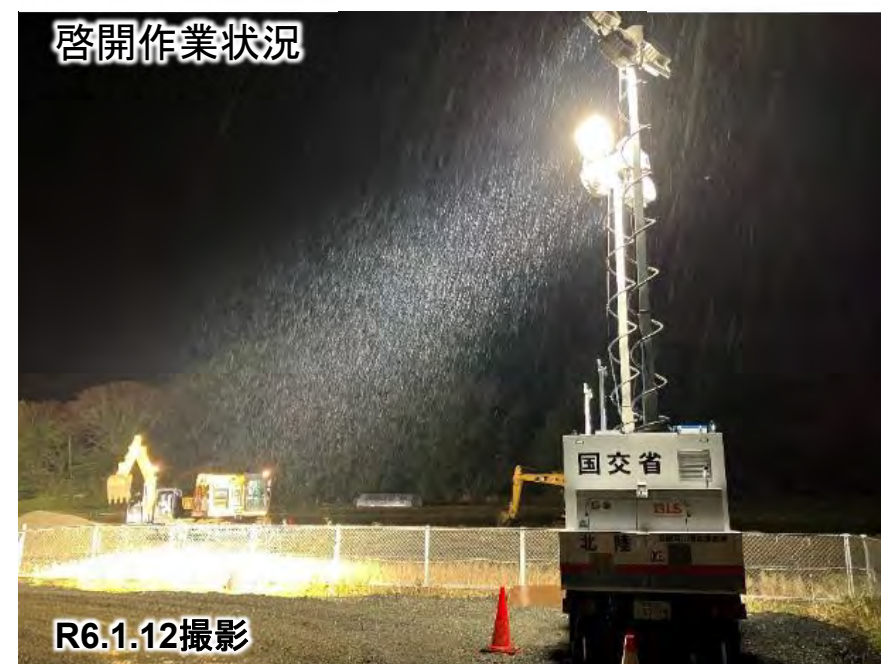
● 国道249号大谷トンネルの迂回ルートとなる県道272号上黒丸大谷線で 崩壊(珠洲市大谷町地内)

啓開済

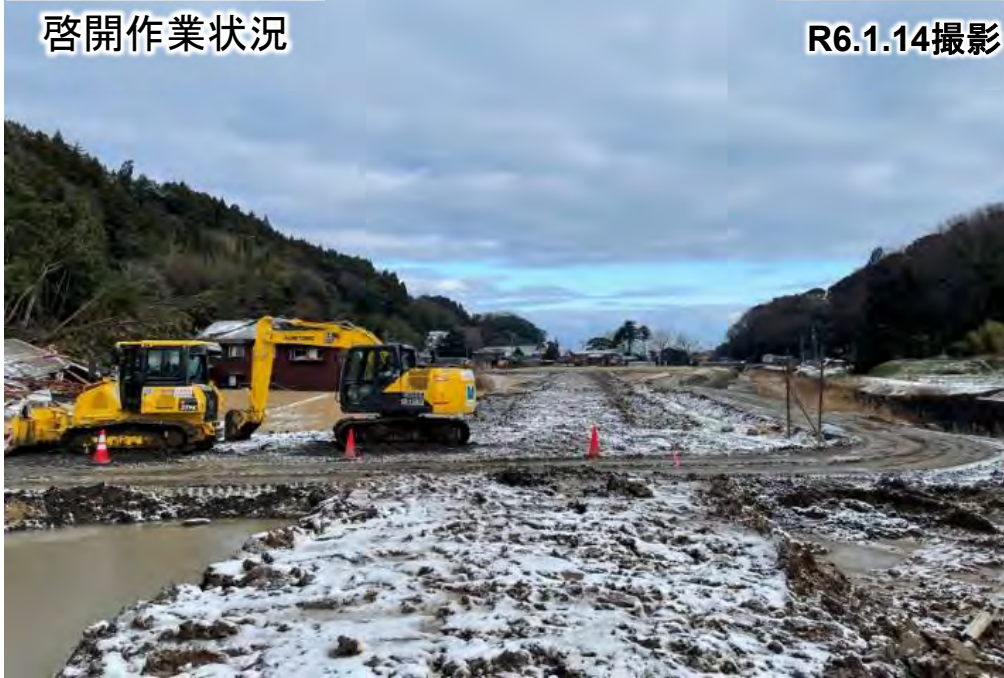
R6.1.14撮影

啓開作業状況

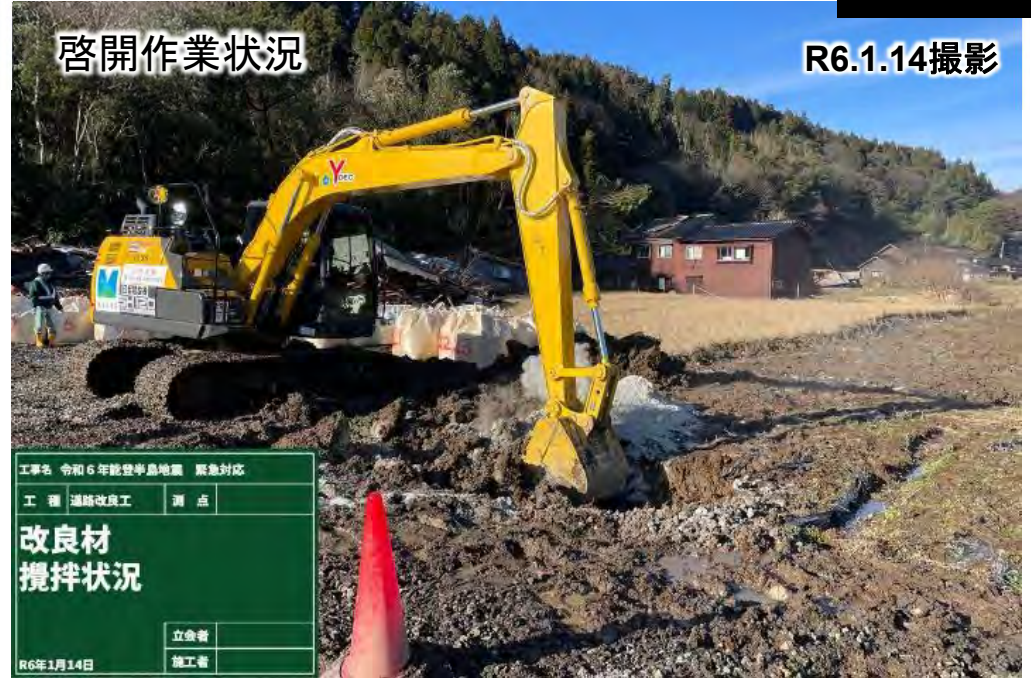
R6.1.14撮影

啓開作業状況

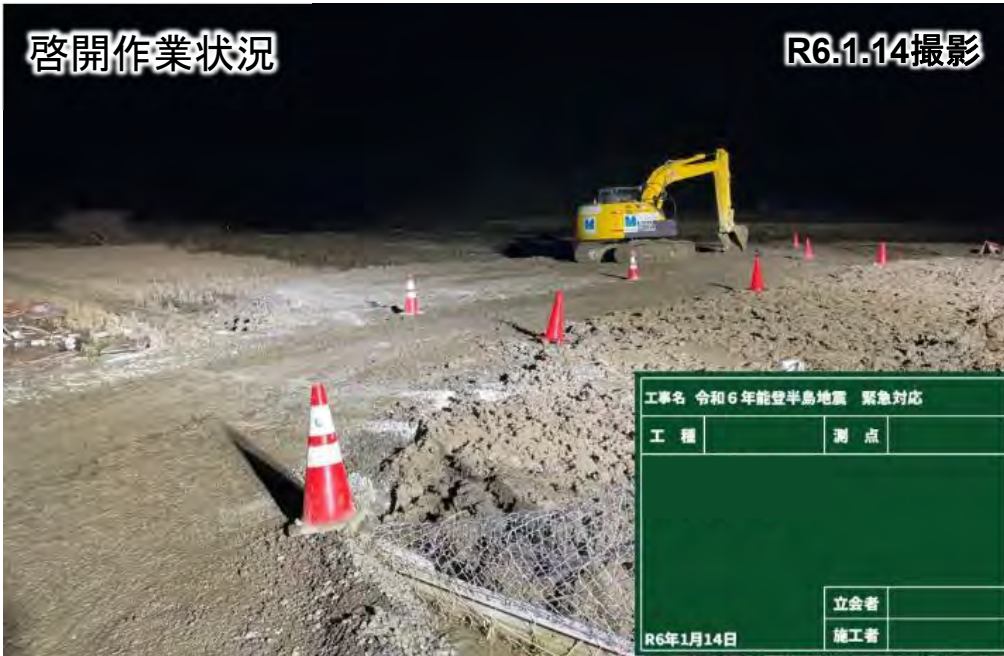
R6.1.14撮影

啓開作業状況
