●輪島市里町地内「里町県道交差点」から東へ約0.5km地点 崩落箇所等

## ●輪島市渋田町地内 崩落箇所 被災状況

工事名 令和6年能登半島地震 道路啓開

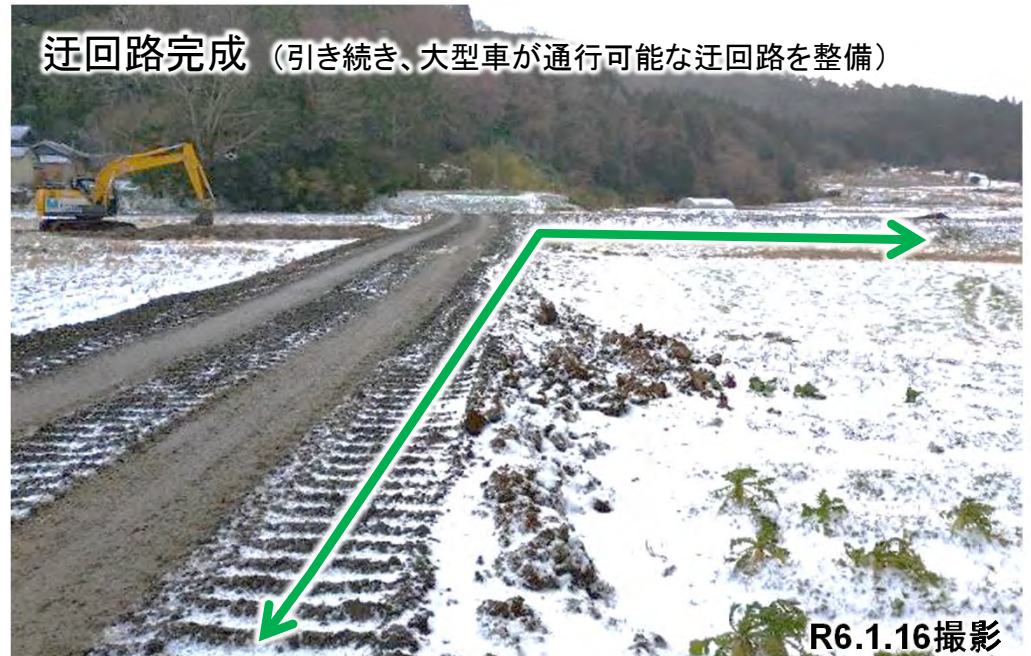
R6.1.16撮影

迂回路完成 (引き続き、大型車が通行可能な迂回路を整備)

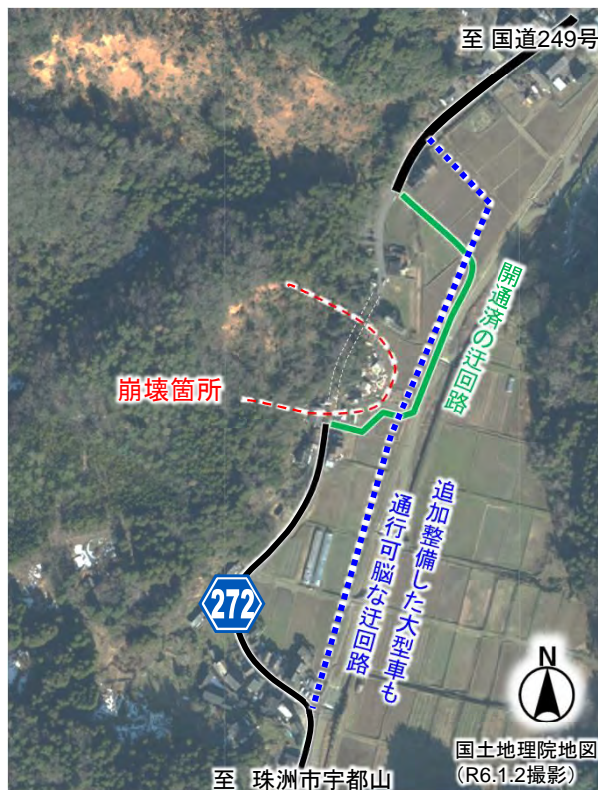
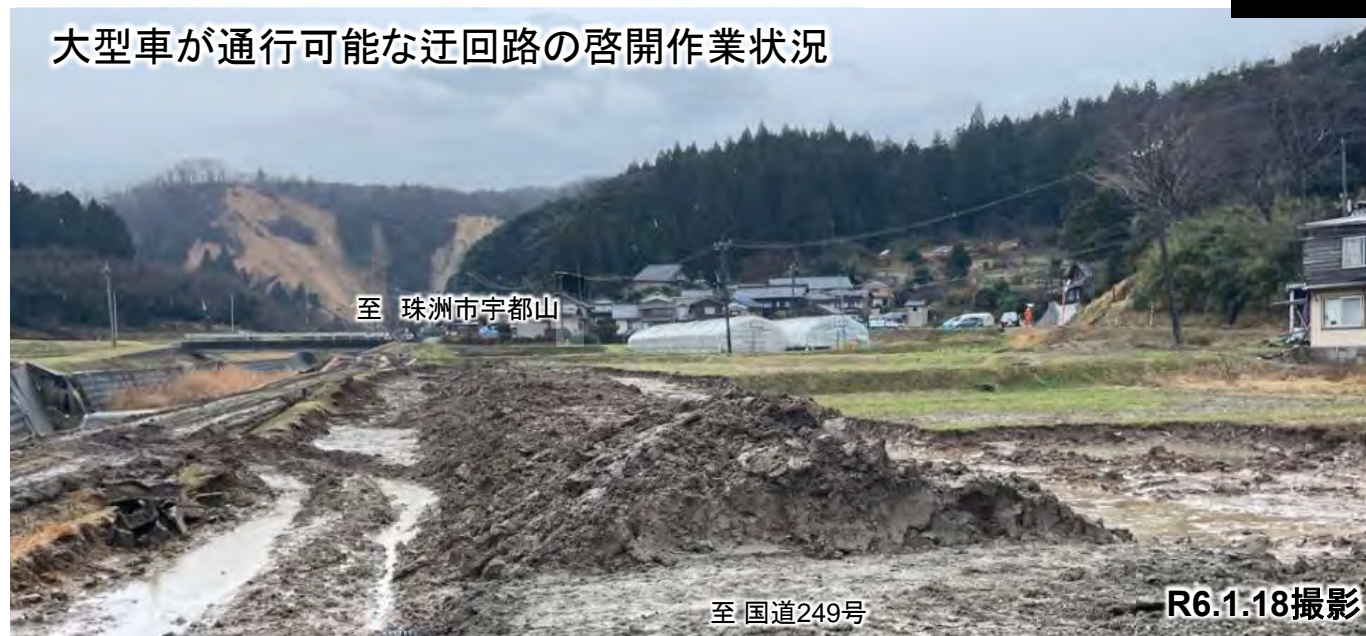
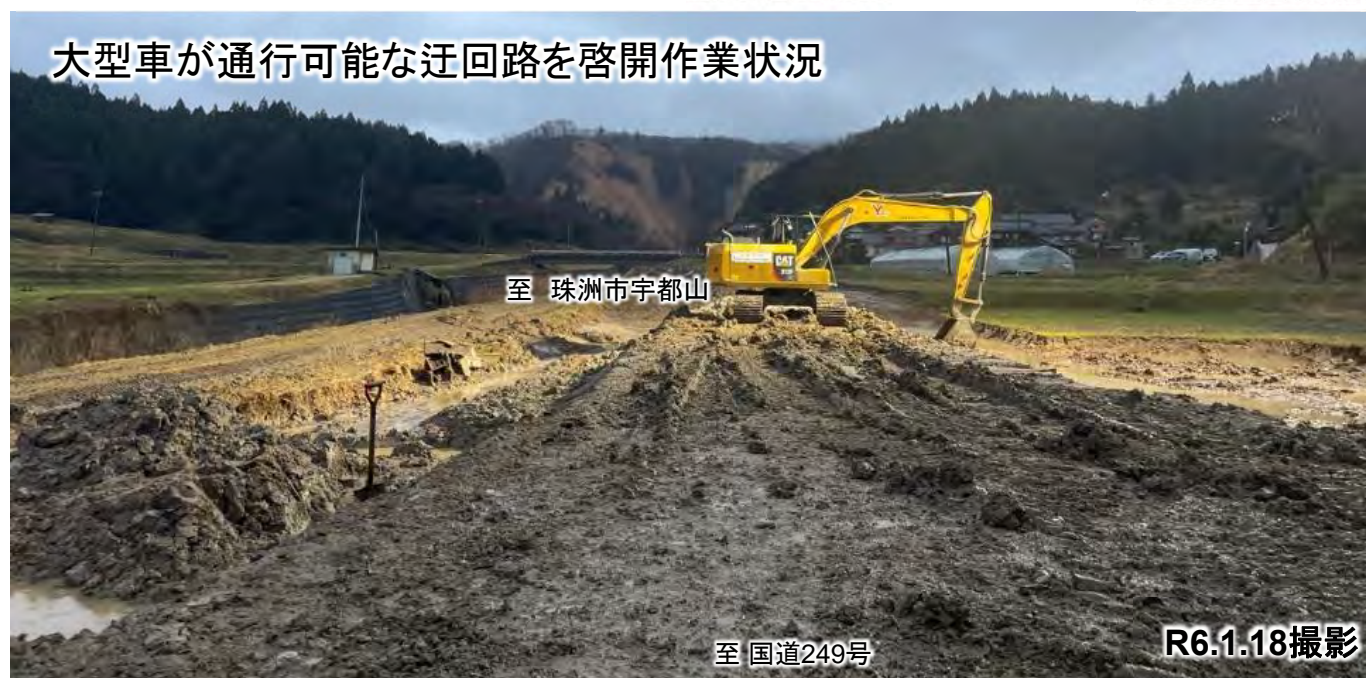
● 国道249号大谷トンネルの迂回ルートとなる県道272号上黒丸大谷線で 崩壊(珠洲市大谷町地内)

啓開済

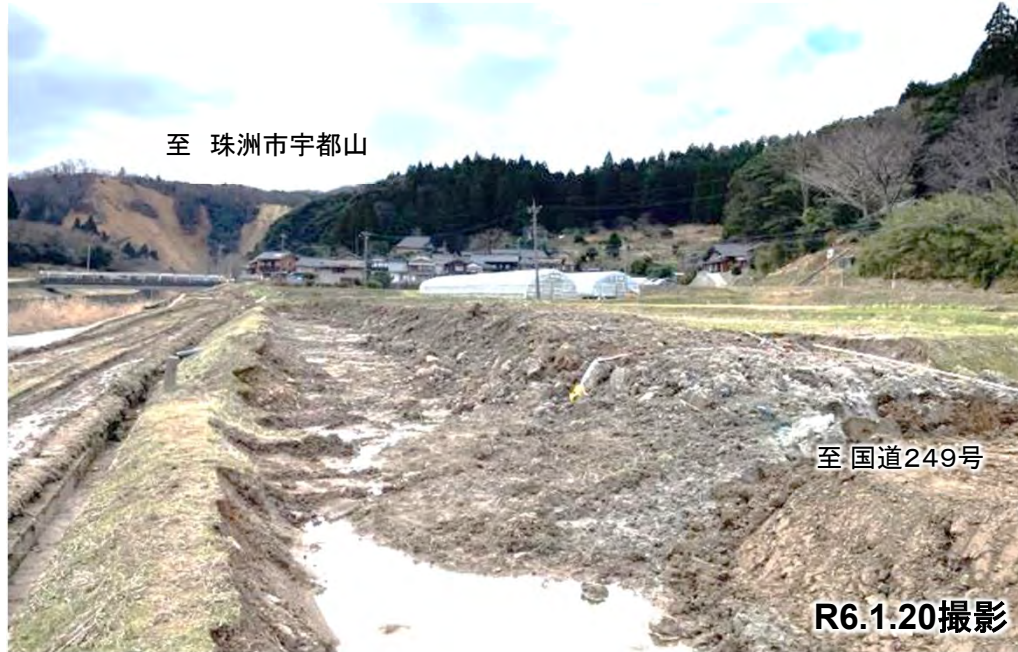
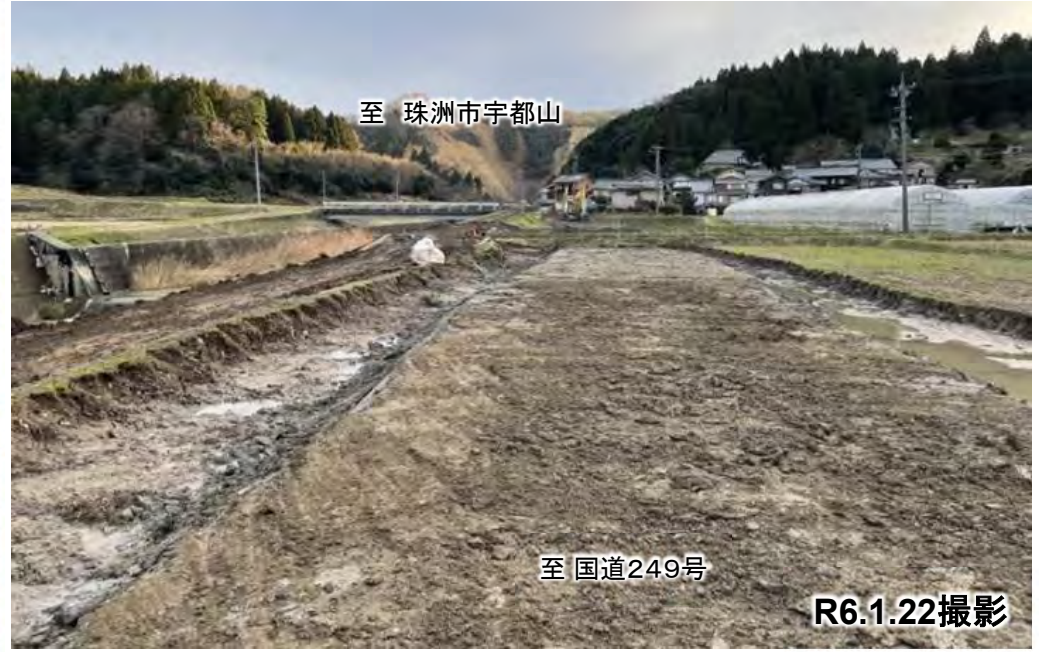
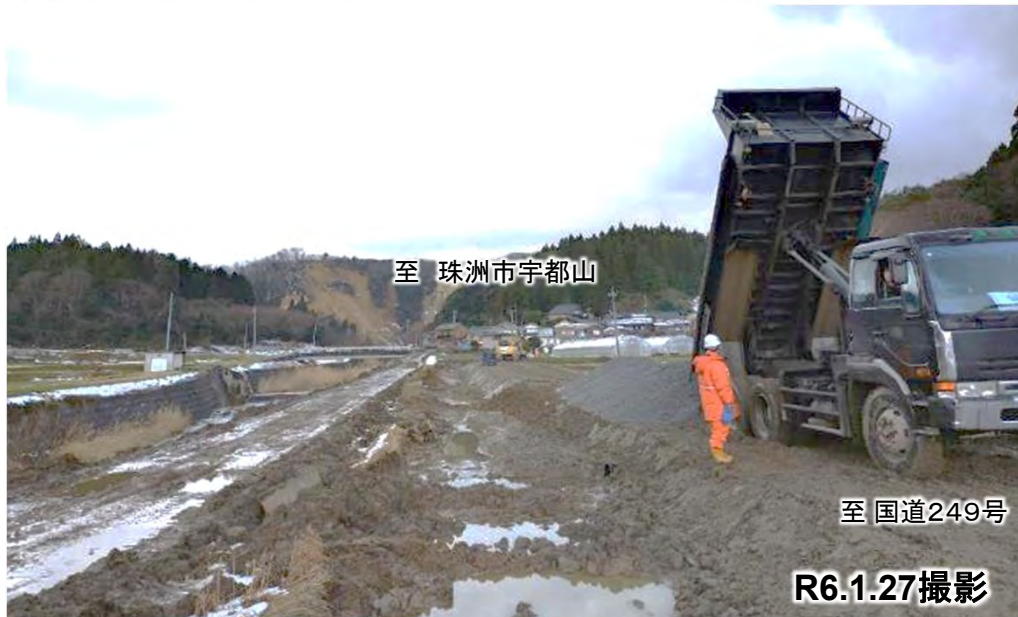
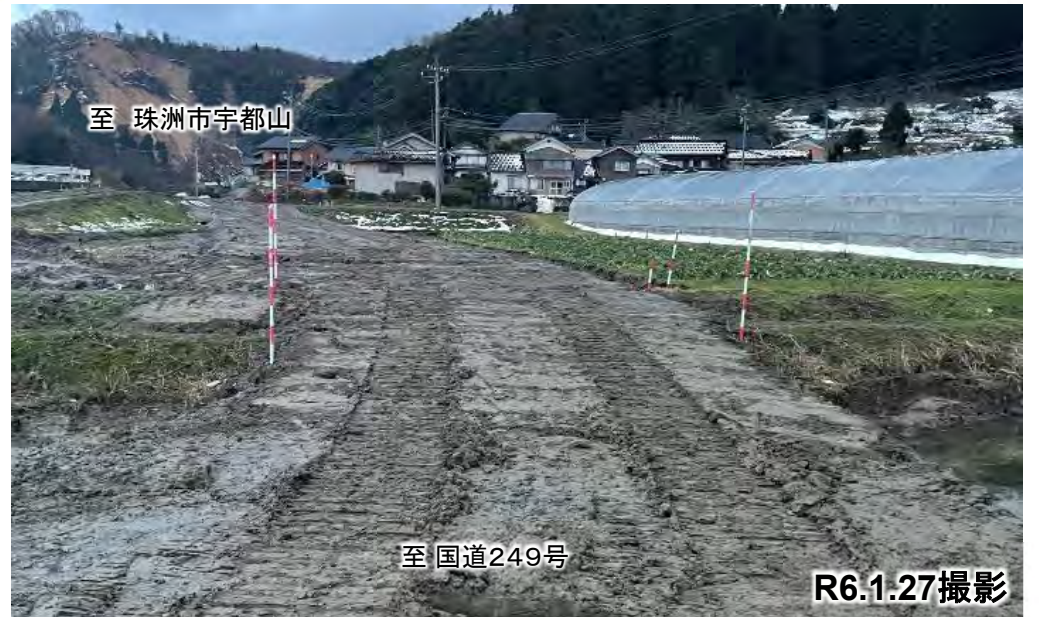
大型車が通行可能な迂回路の啓開作業状況

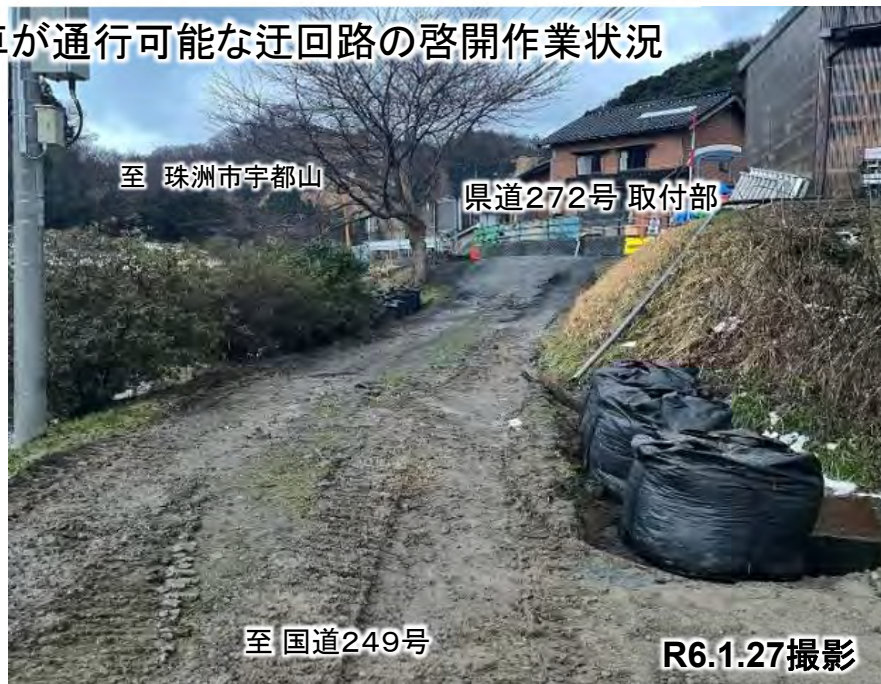
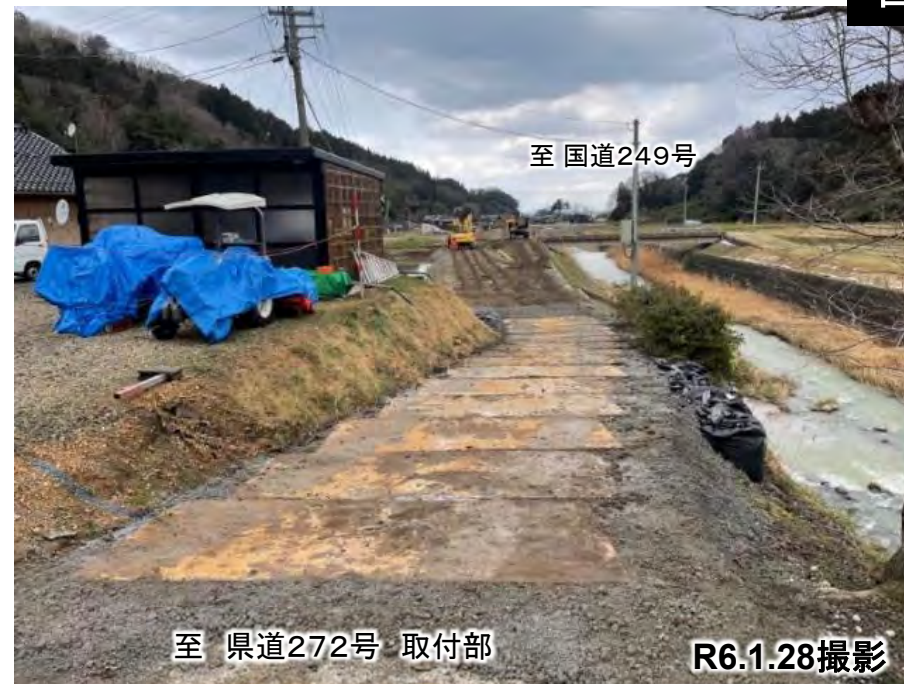
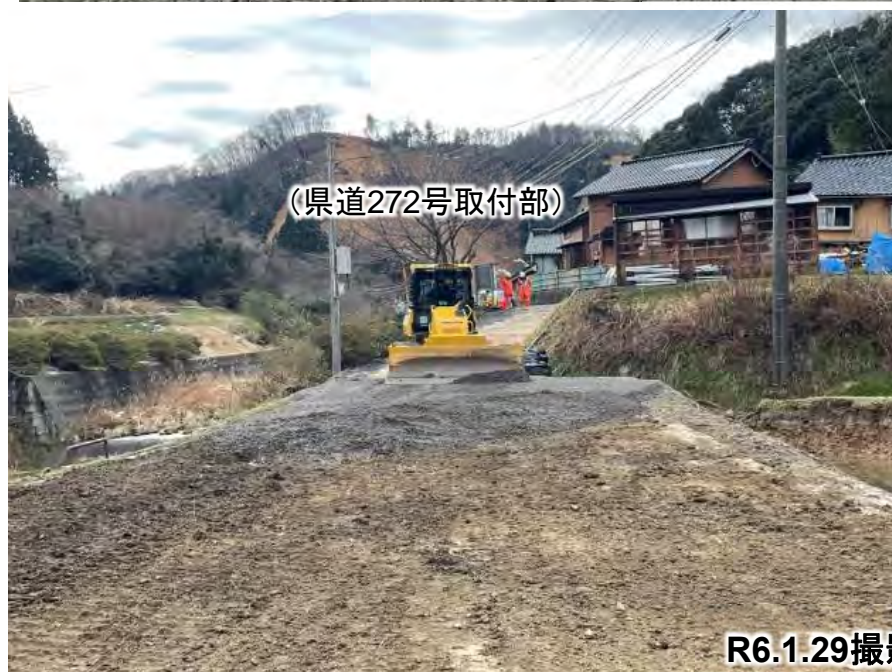
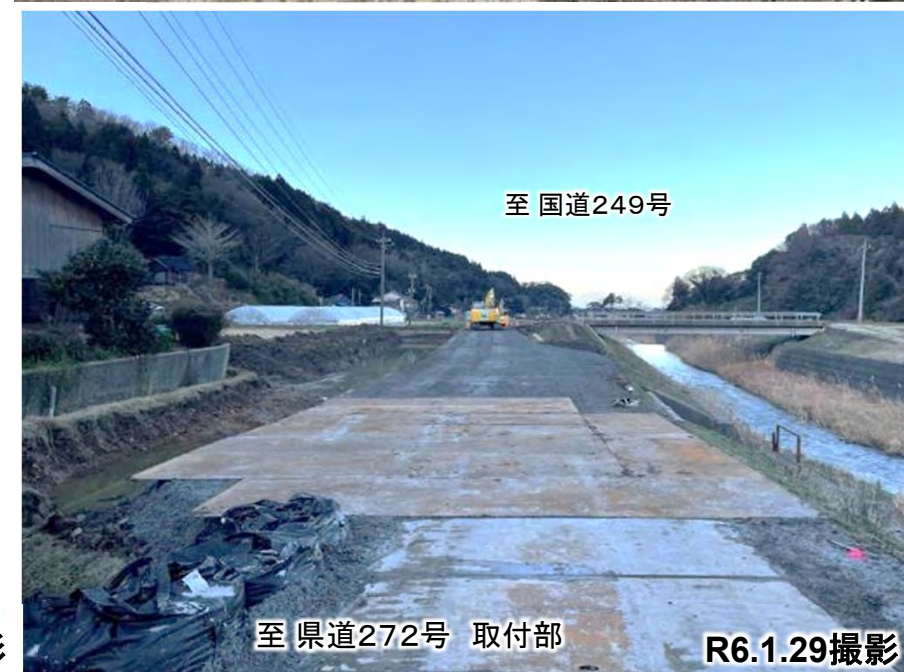
大型車が通行可能な迂回路の啓開作業状況

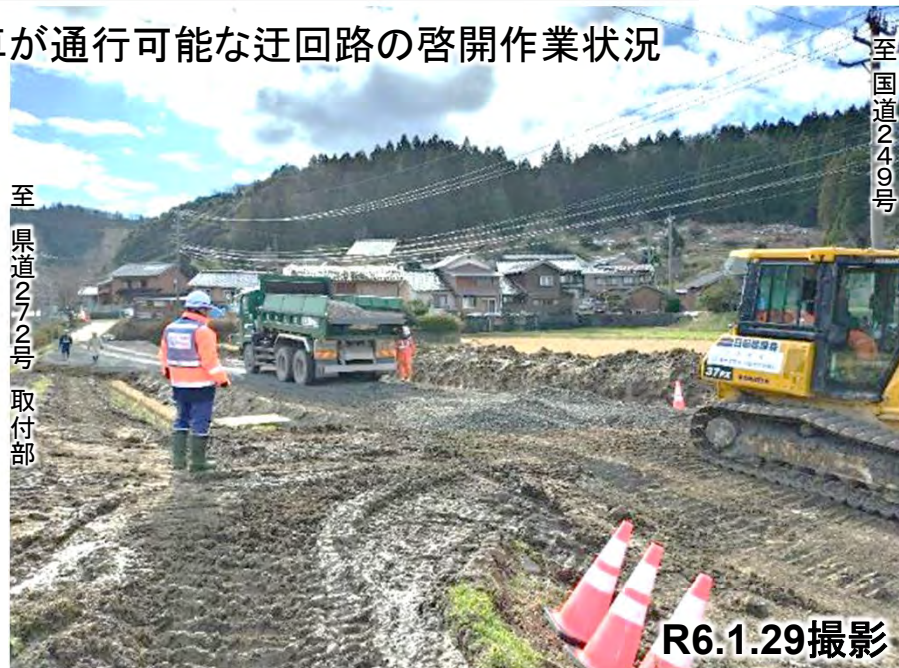
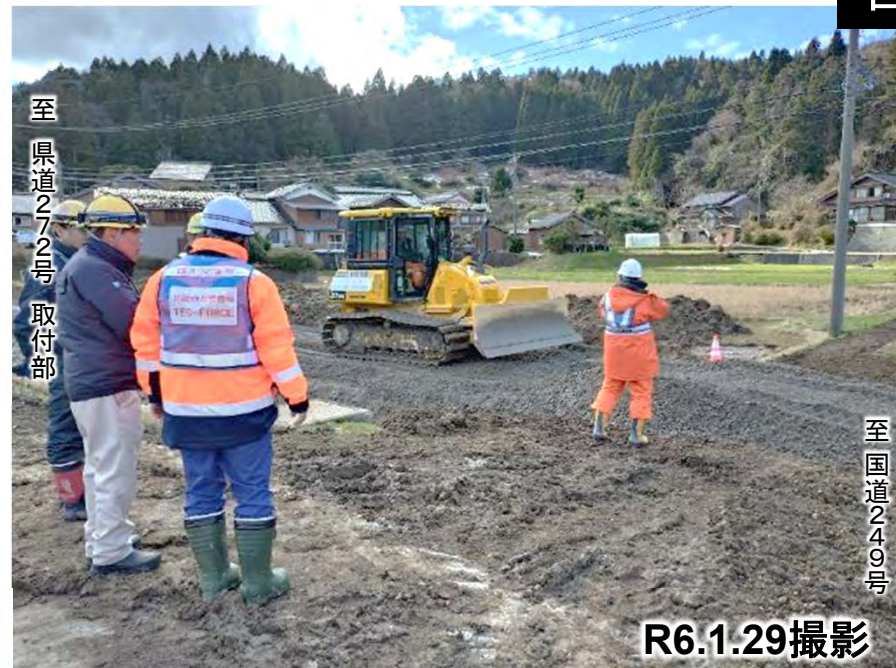
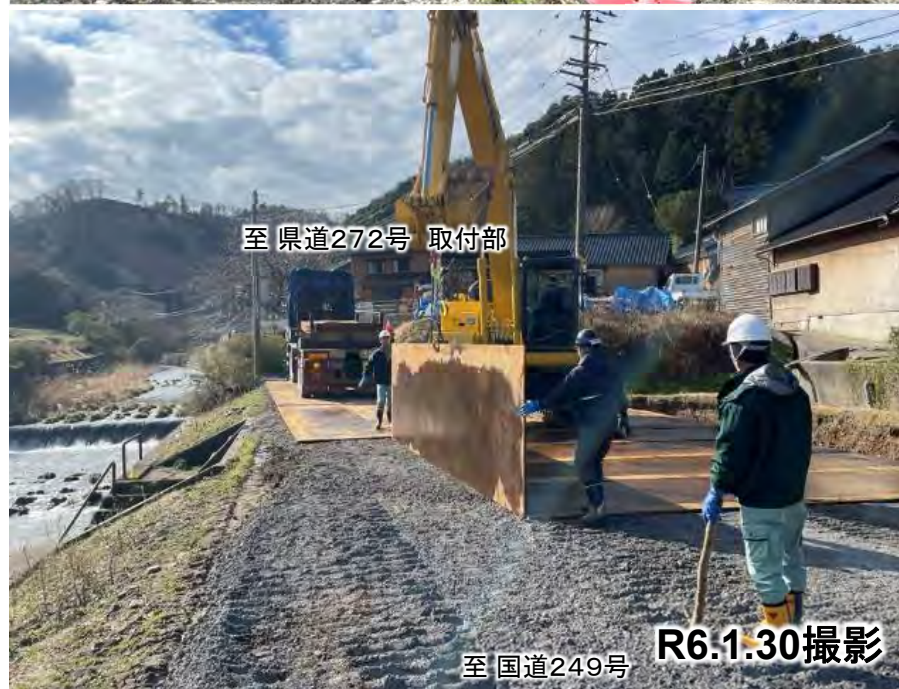
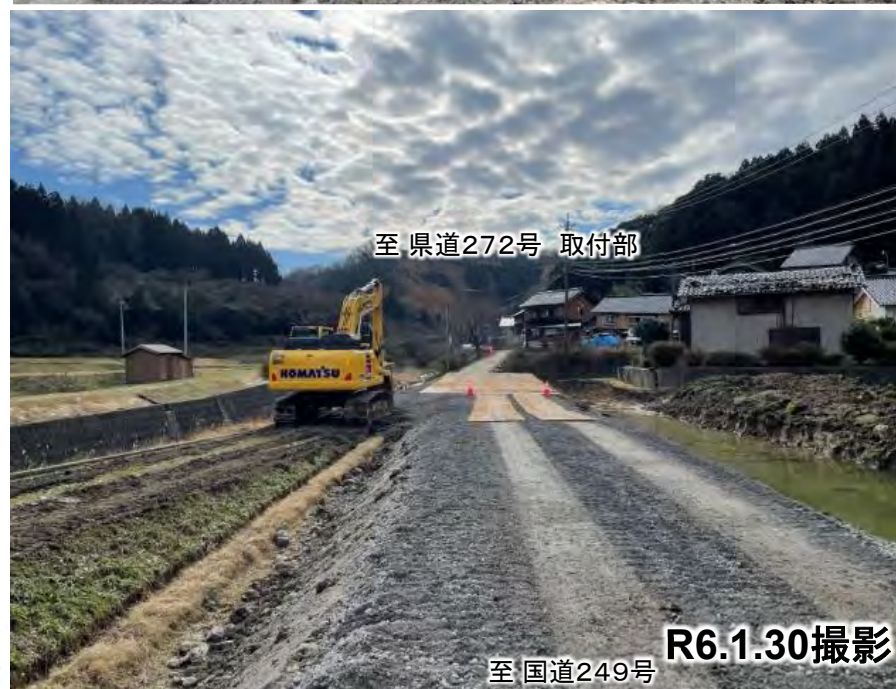
大型車が通行可能な迂回路の啓開作業状況

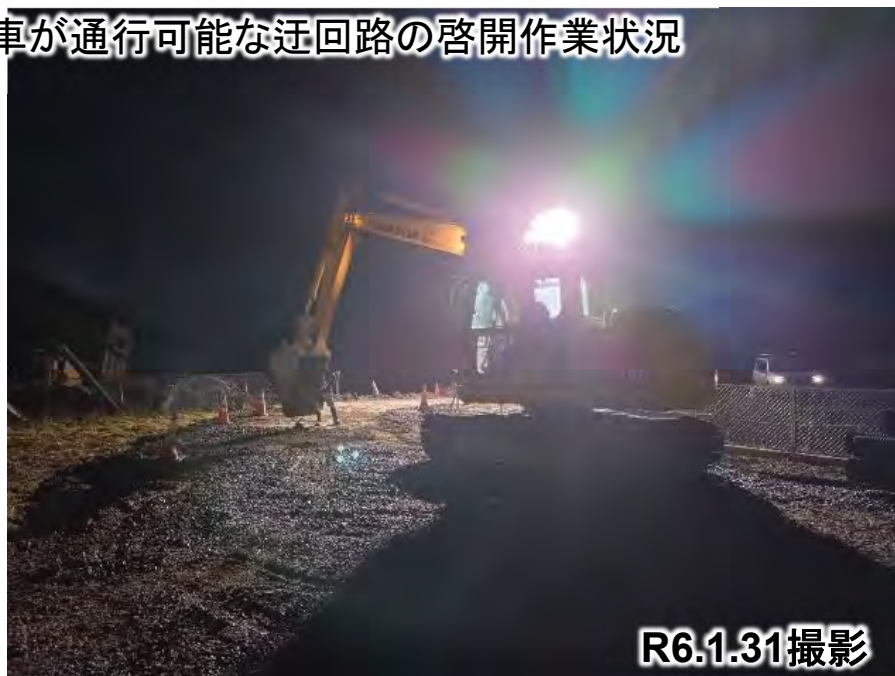
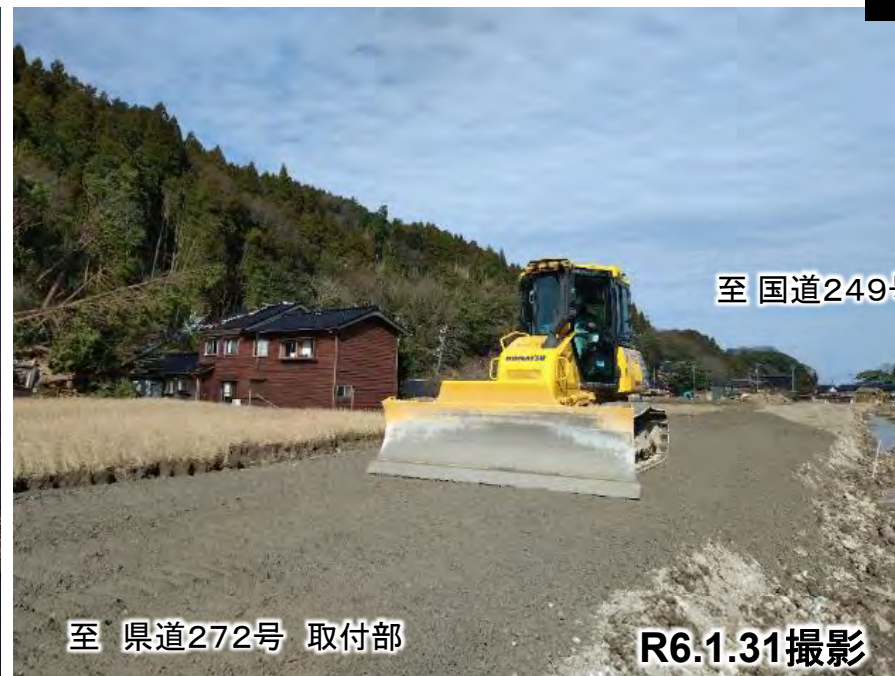
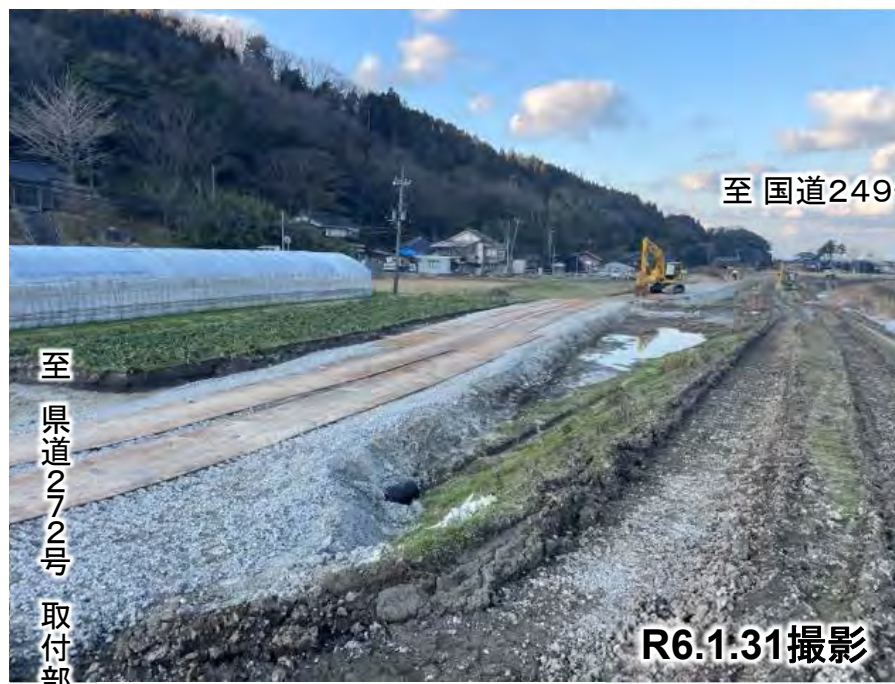
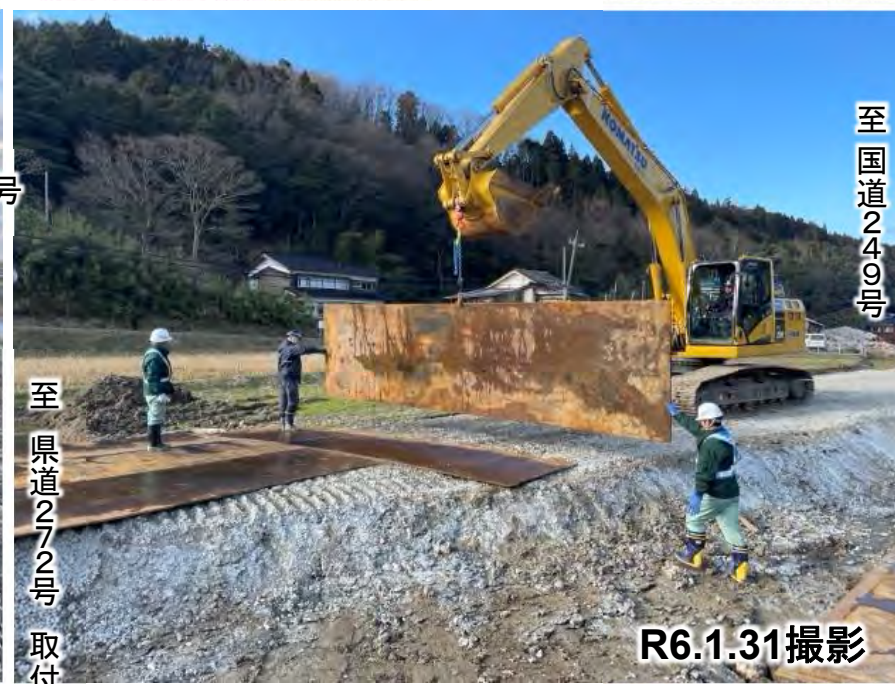
大型車が通行可能な迂回路の啓開作業状況

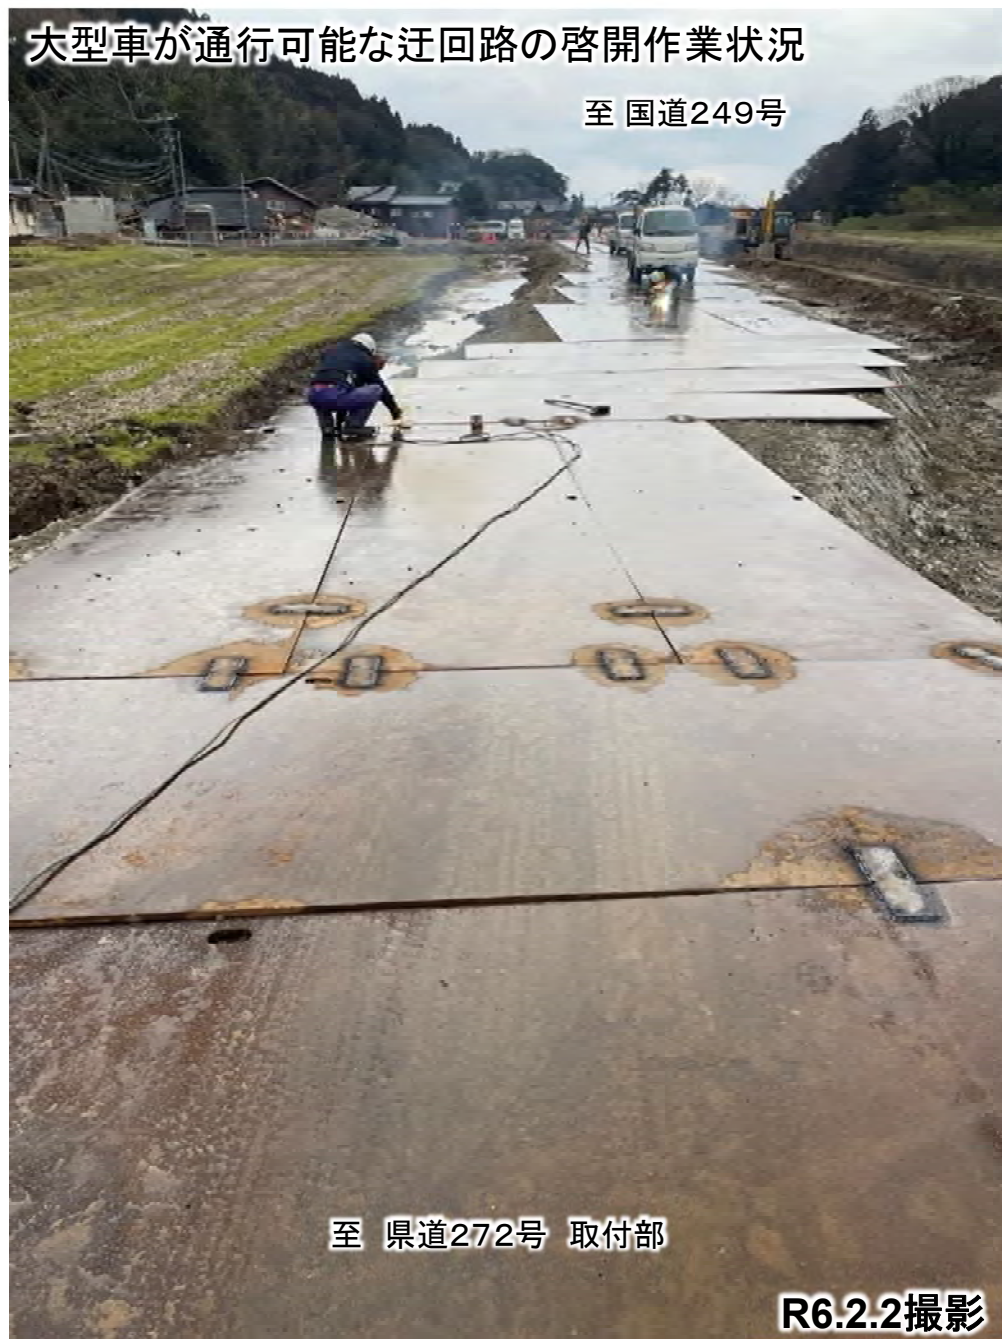
R6.2.2撮影

大型車が通行可能な迂回路の啓開作業状況

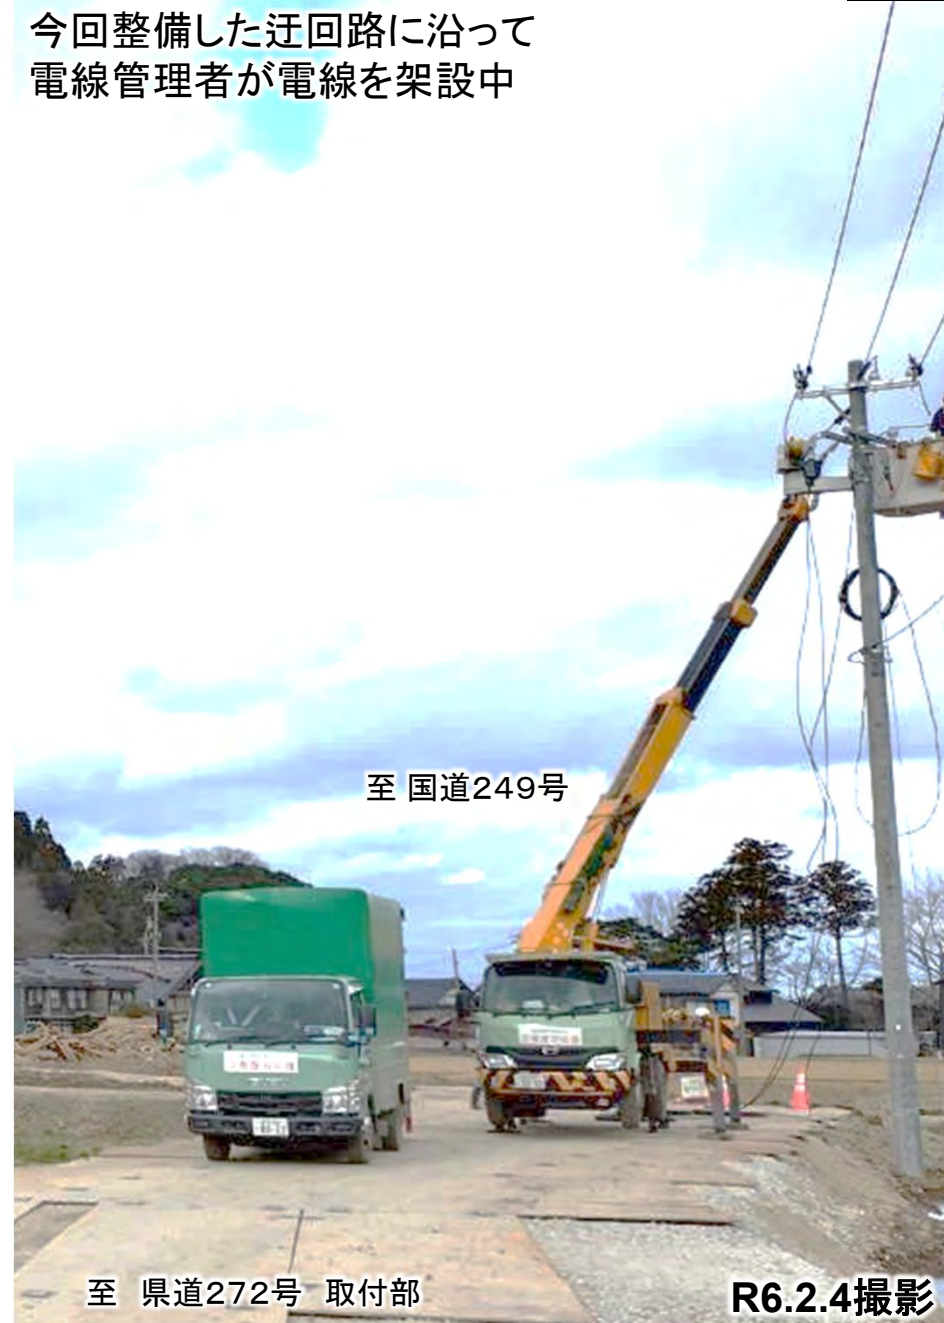
R6.2.4撮影

今回整備した迂回路に沿って  
電線管理者が電線を架設中

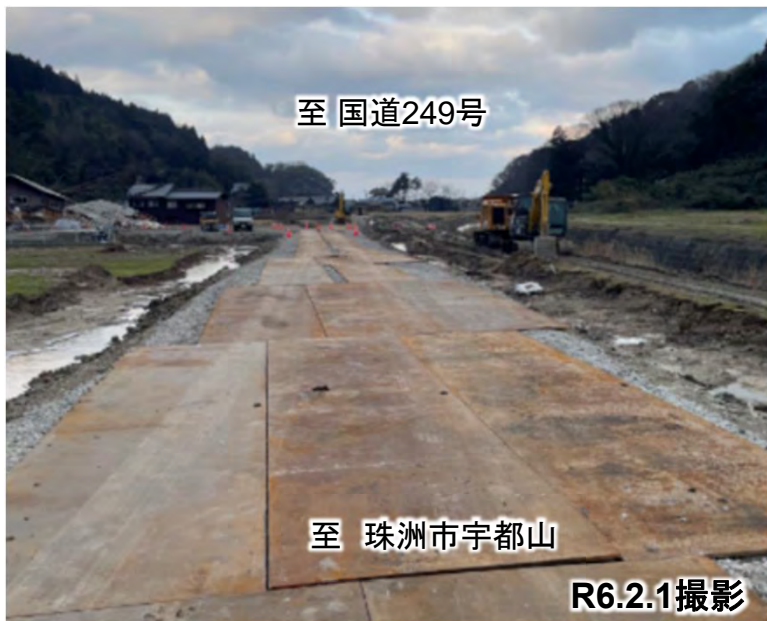
啓開済

今回整備した大型車も通行可能な迂回路の状況

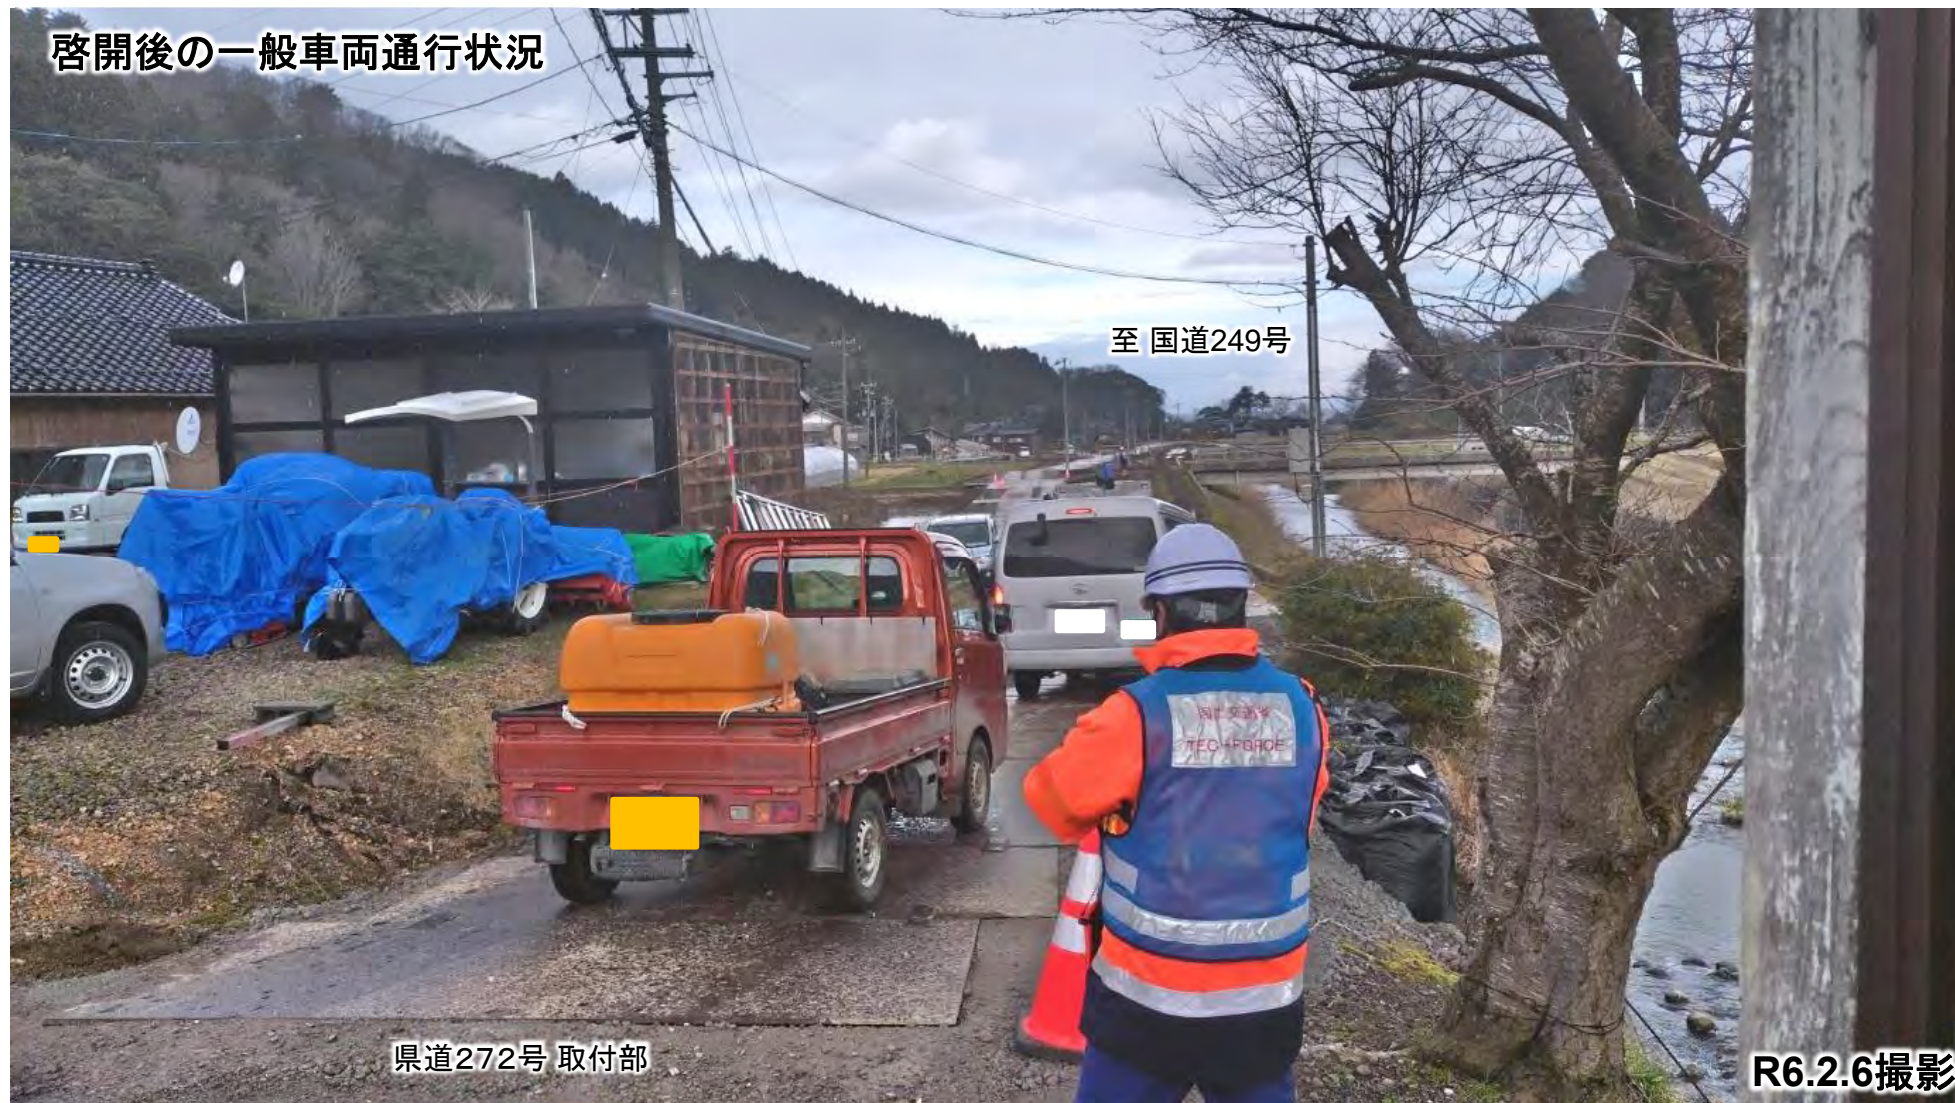
R6.2.6撮影

● 国道249号大谷トンネルの迂回ルートとなる県道272号上黒丸大谷線 2月6日啓開後の一般車両通行状況

啓開後の一般車両通行状況

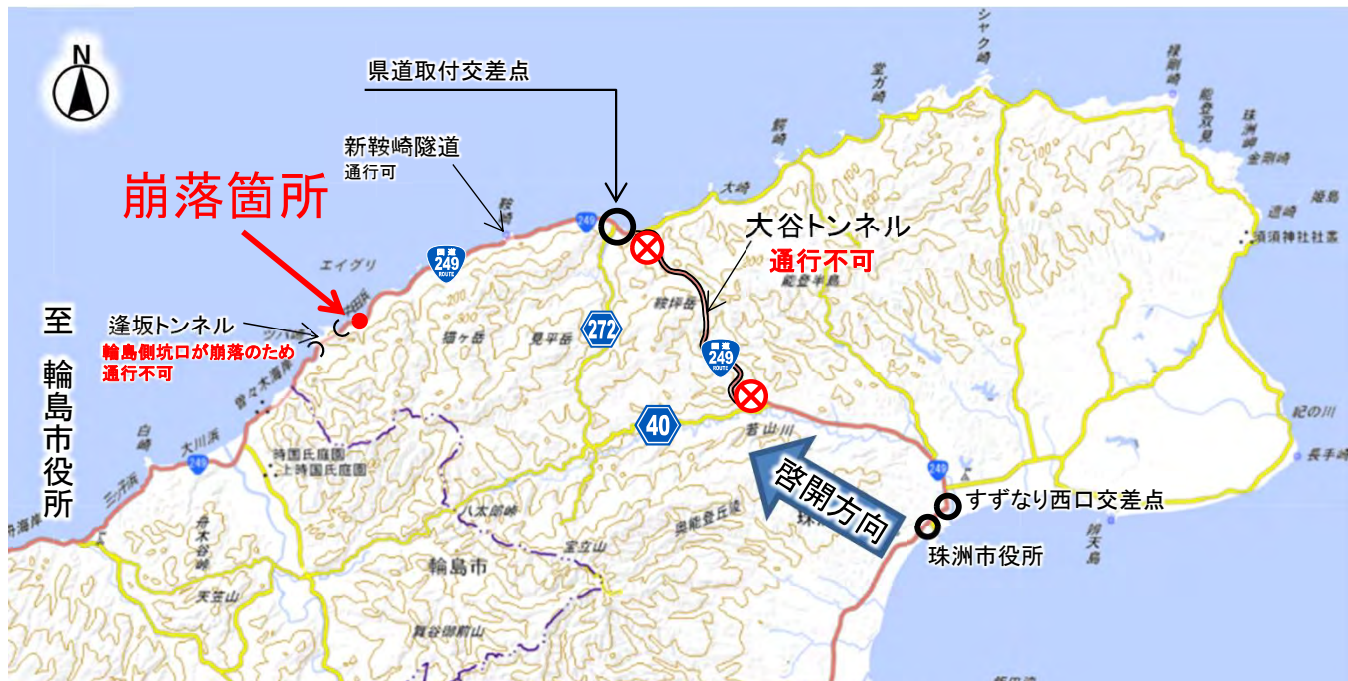
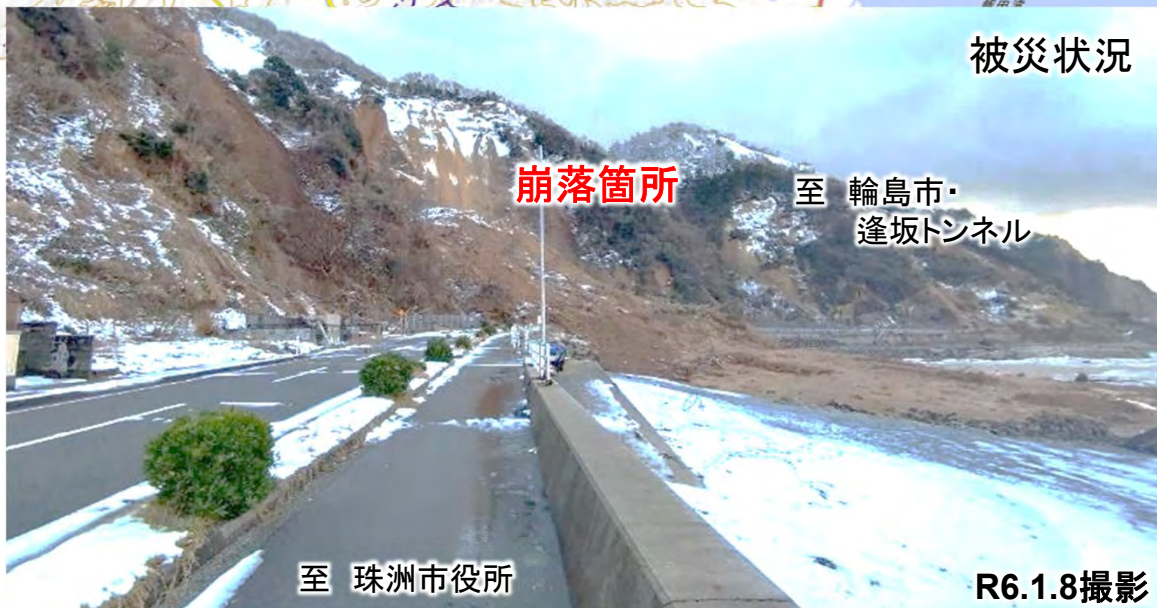
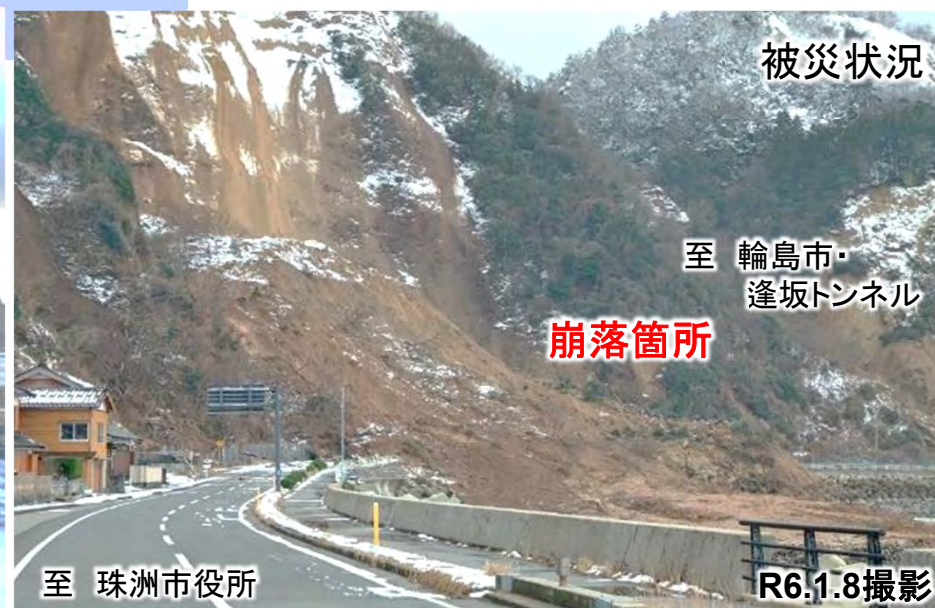
● 珠洲市大谷町「県道取付交差点」から約6.6km地点 珠洲市仁江町 崩落箇所 まで現地調査実施

啓開不可

珠洲市仁江町での大規模崩落及び逢坂トンネル輪島側坑口の崩落のため、珠洲市仁江町と珠洲市真浦町間は通行不可

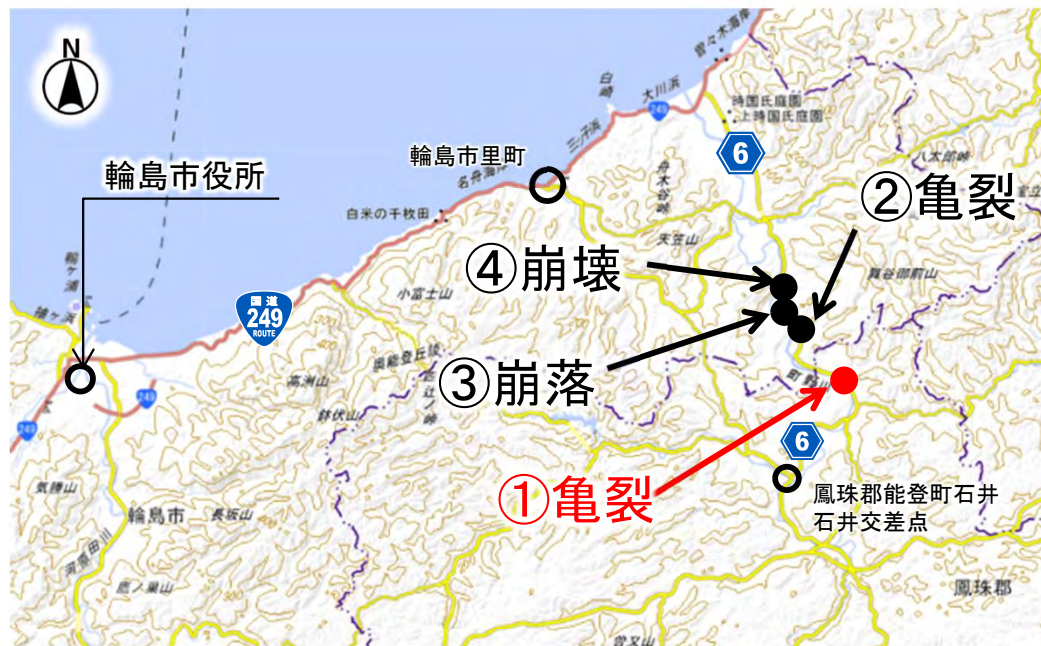
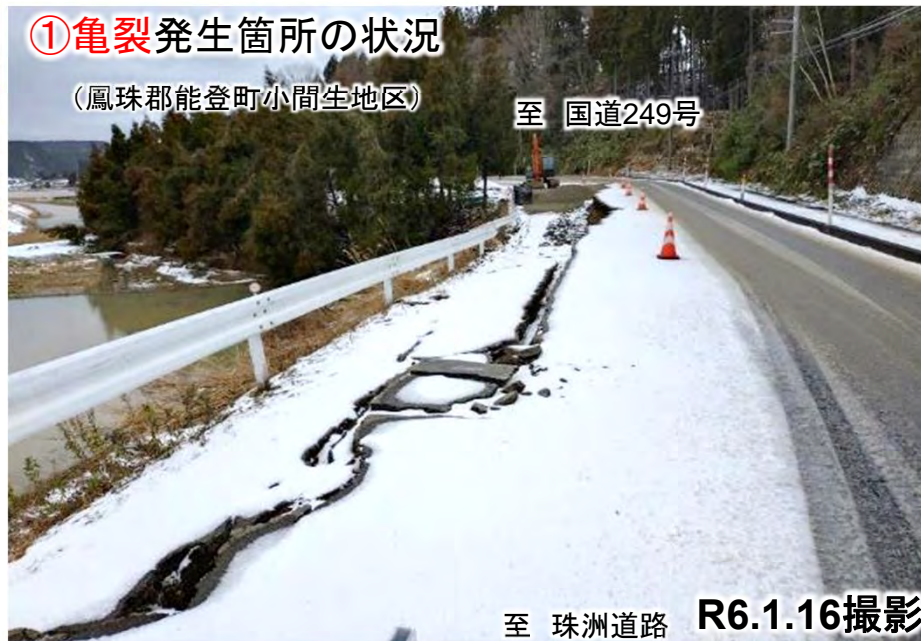
● 鳳珠郡能登町石井付近の石井交差点から約3.5km地点 鳳珠郡能登町小間生地区付近 亀裂箇所

啓開済
