●輪島市里町地内「里町県道交差点」から東へ約0.5km地点 崩落箇所等

## ●輪島市渋田町地内 崩落箇所 被災状況

工事名 令和6年能登半島地震 道路啓開

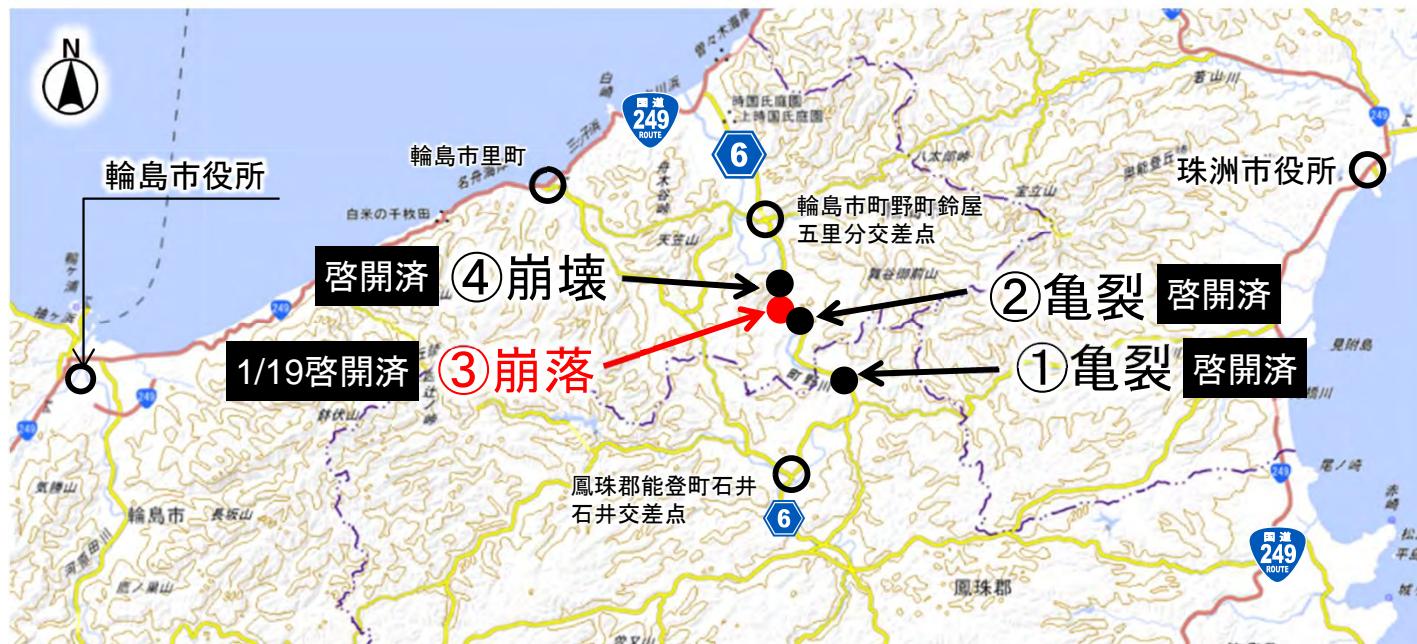
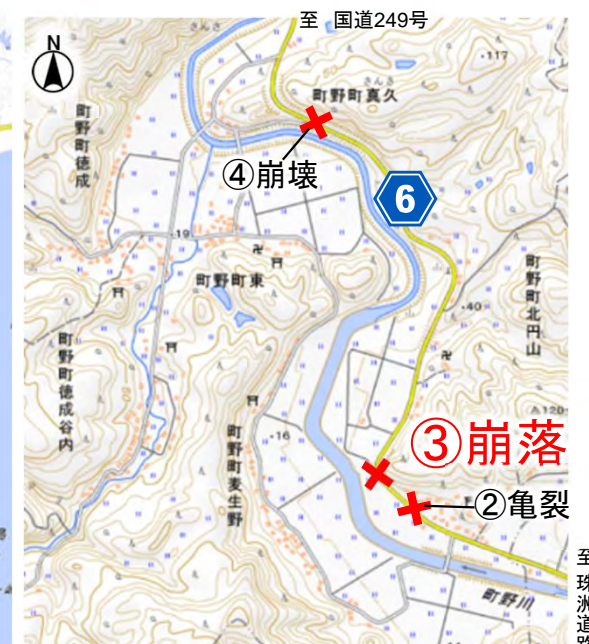
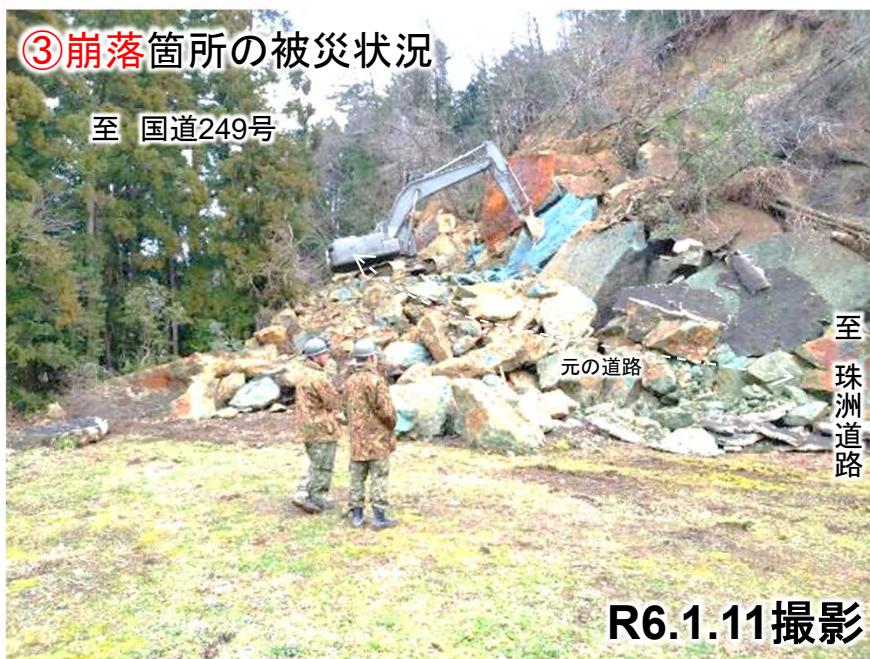
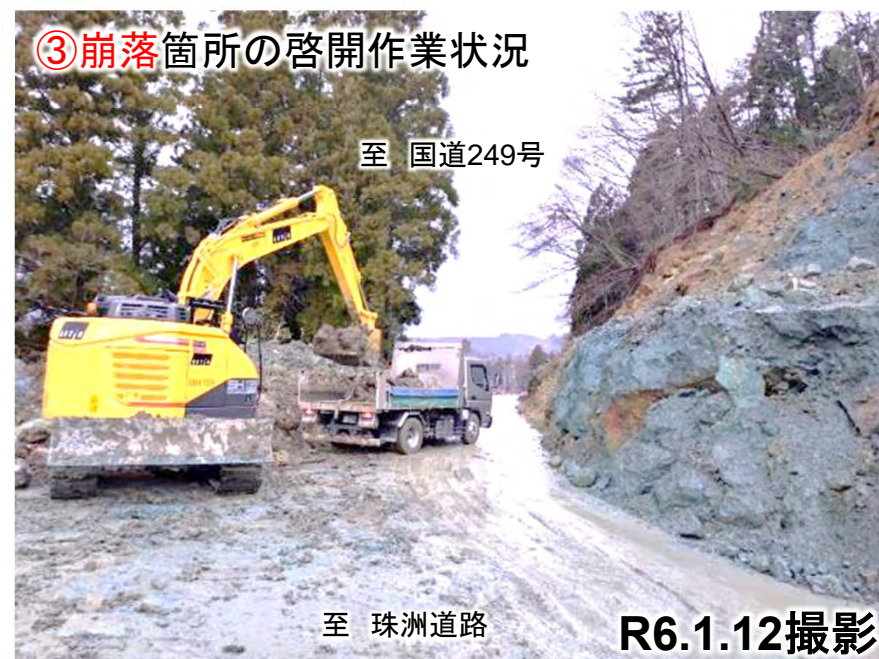
● 鳳珠郡能登町石井付近の石井交差点から約5.2km地点 輪島市町野町北円山付近 崩壊箇所 (自衛隊と連携)

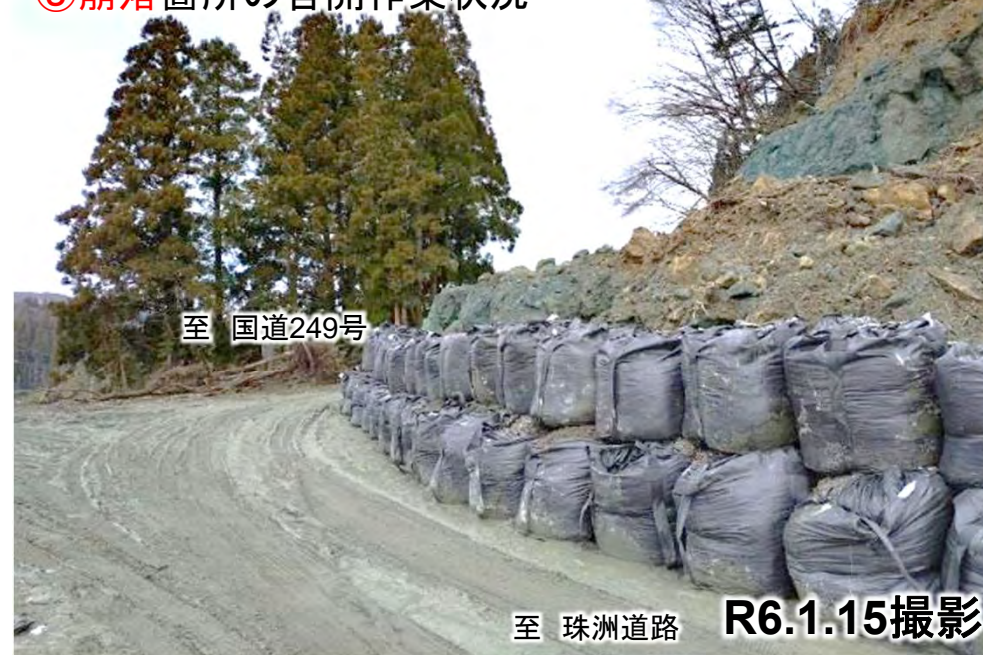
③ 崩落箇所の啓開作業状況

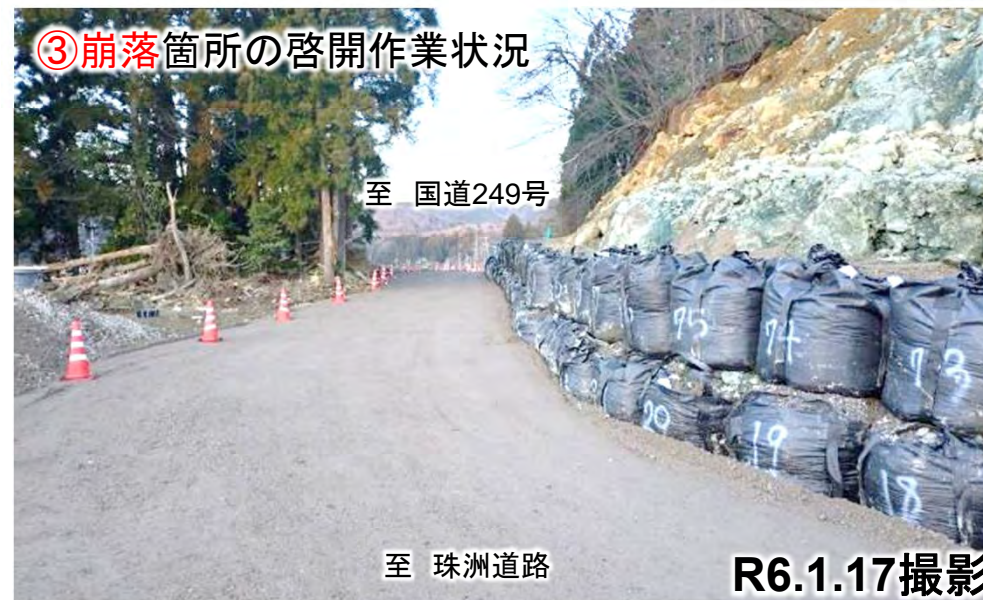
③ 崩落箇所の啓開作業状況

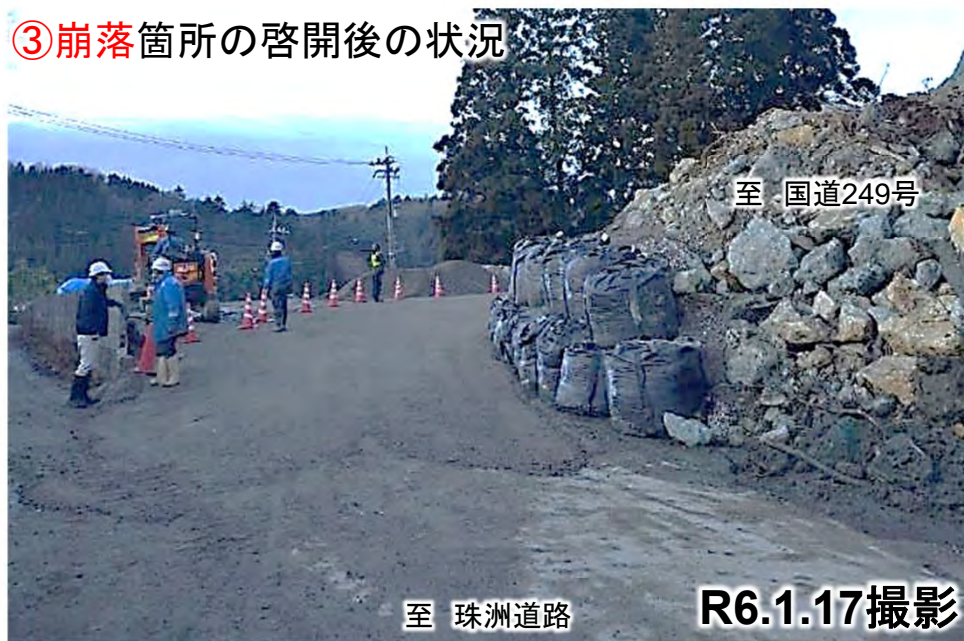
③ 崩落箇所の啓開後の状況

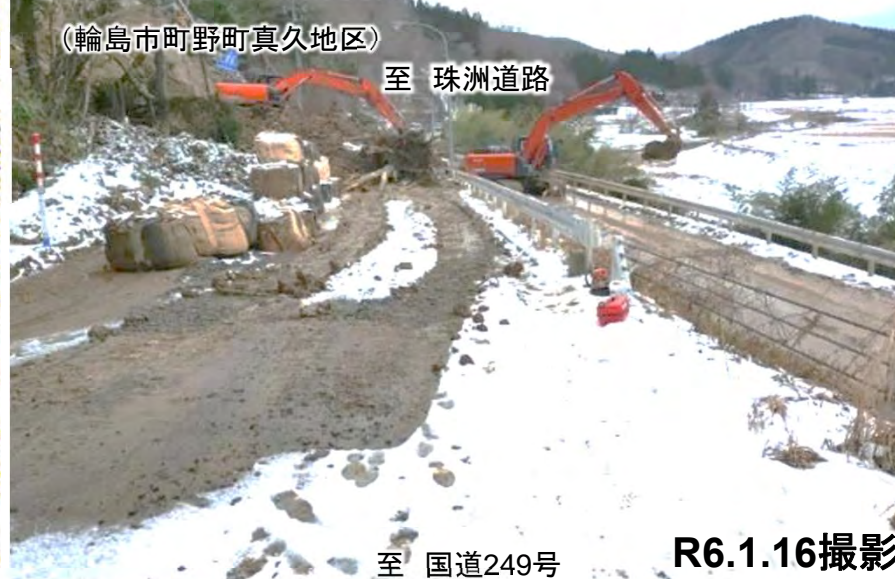
④崩壊箇所の啓開作業状況

(輪島市町野町真久地区)

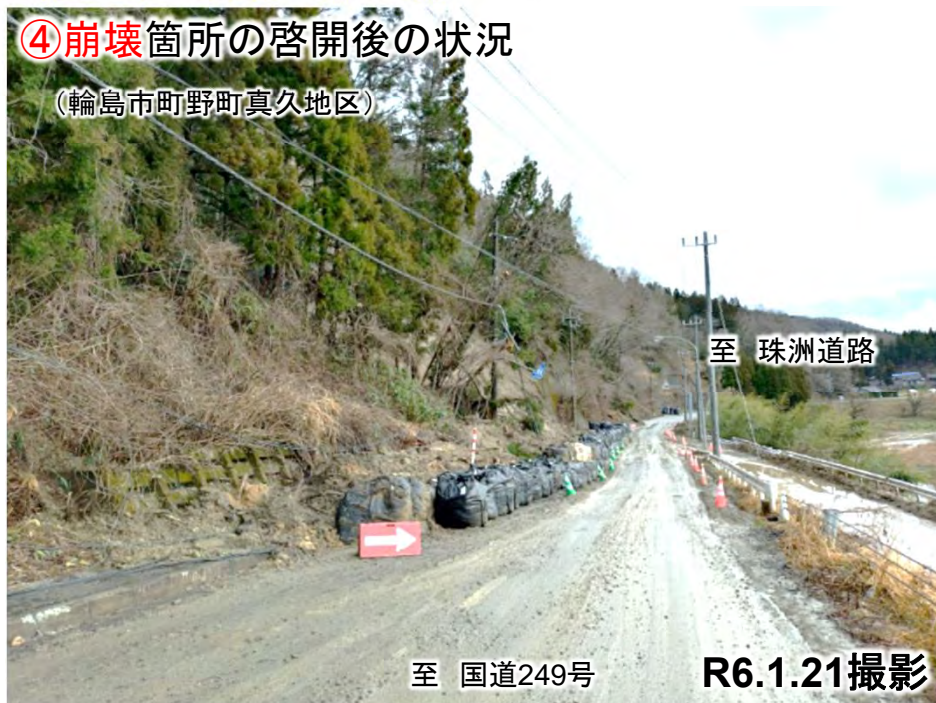
④崩壊箇所の啓開後の状況

(輪島市町野町真久地区)

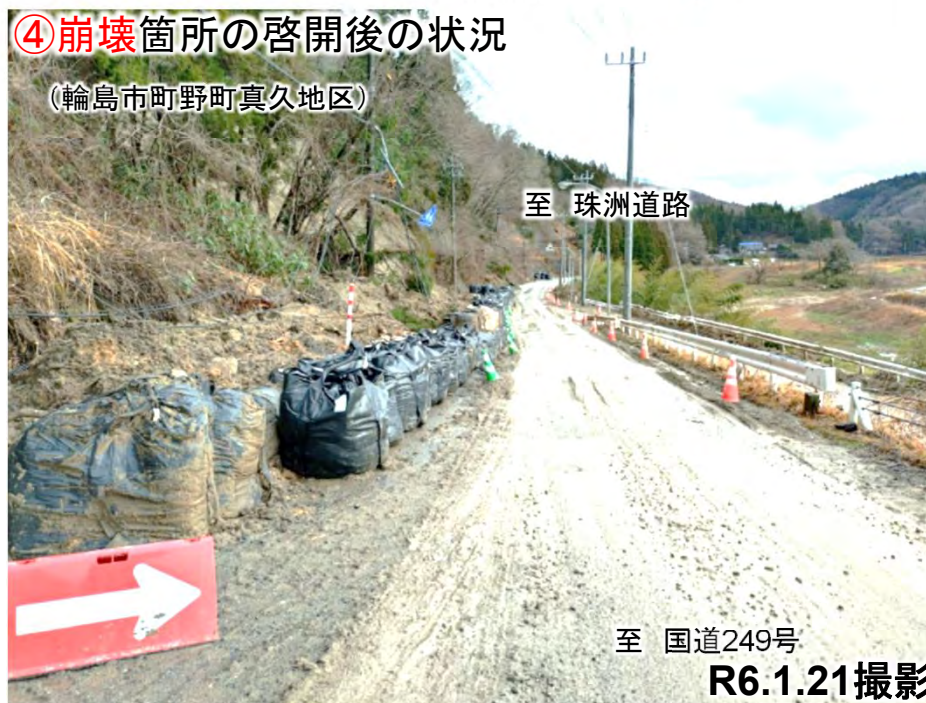
④崩壊箇所の啓開後の状況

(輪島市町野町真久地区)
