● 輪島市長井町の国道249号接続交差点より約1.7km地点（輪島市房田町） 崩落箇所

● 輪島市門前町道下地内「国道249号との交差点」から1.4km地点付近 崩落箇所の現地調査結果

● 羽咋郡志賀町荒屋地内「国道との交差点」から約7.7km 崩落箇所①の状況

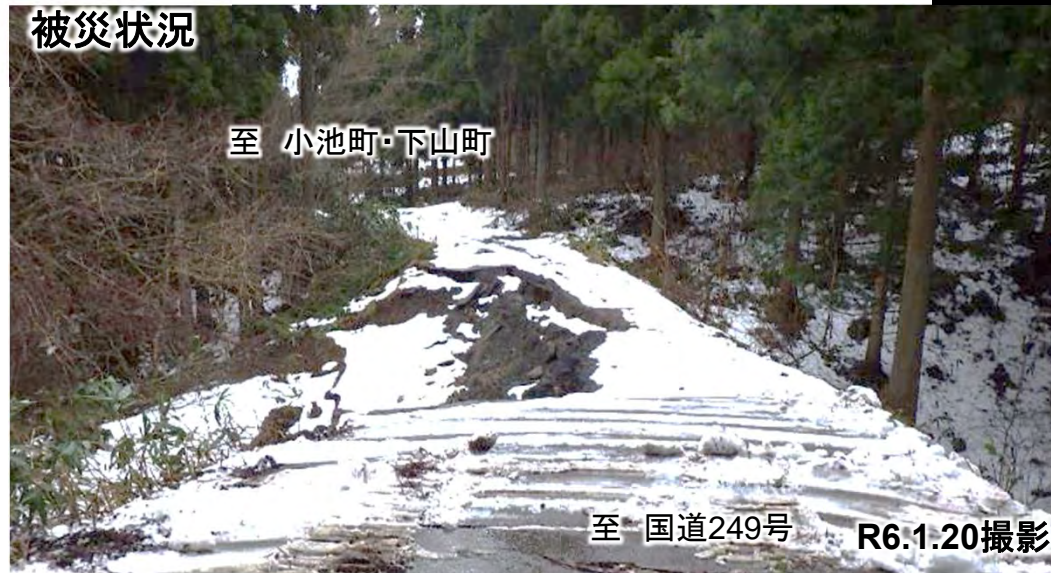
● 輪島市長井町の国道249号接続交差点より約7.2km地点（輪島市大沢町）路面変状箇所

啓開済

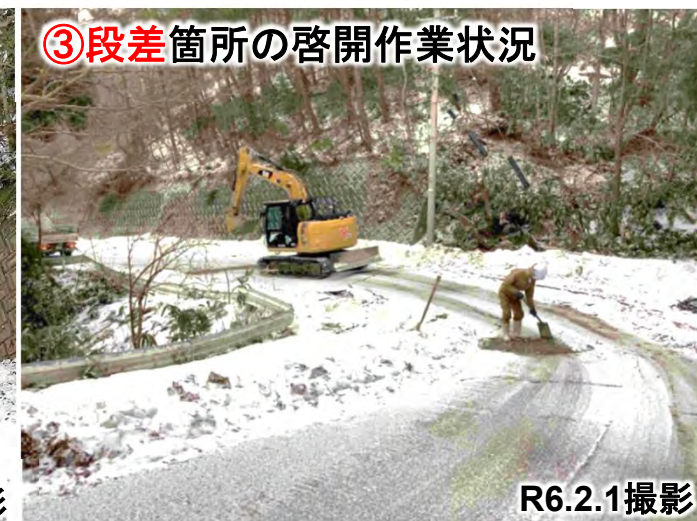
③段差箇所の啓開作業状況

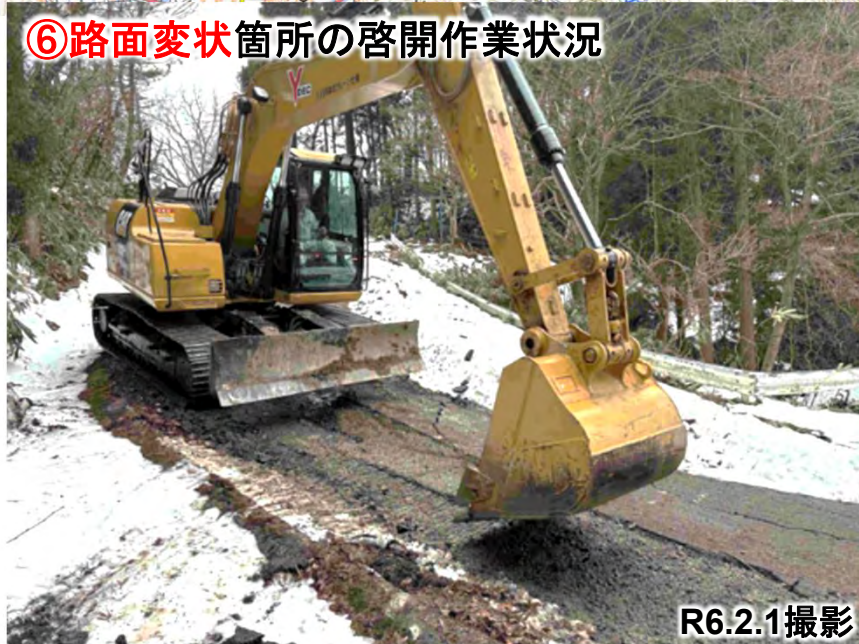
⑥路面変状箇所の啓開作業状況

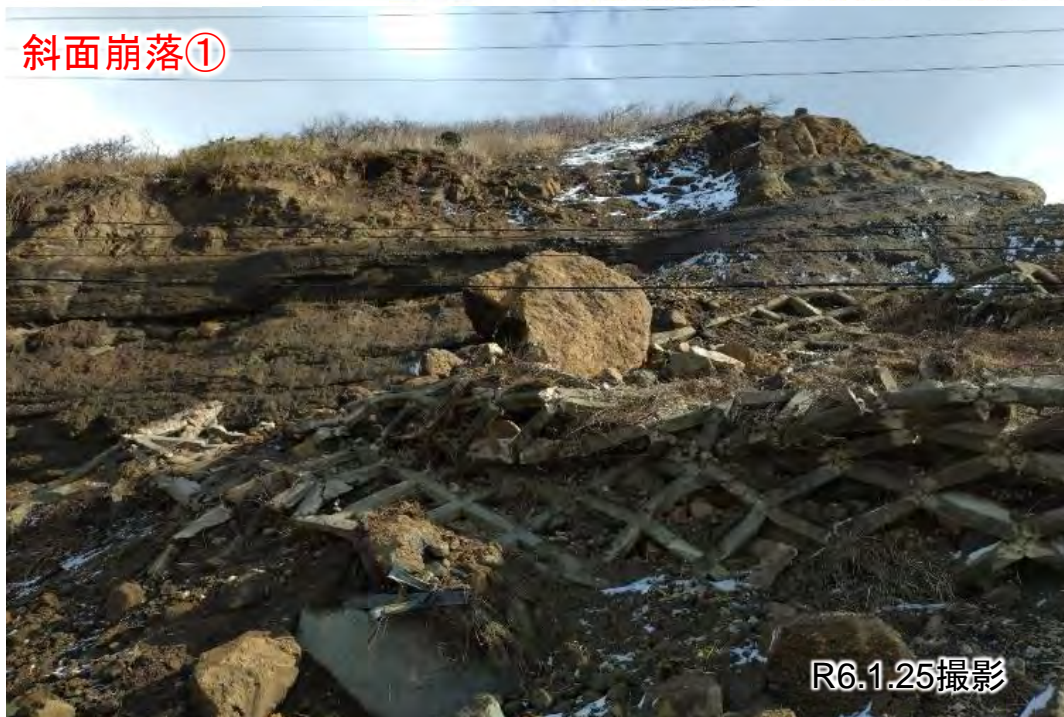
斜面崩落①

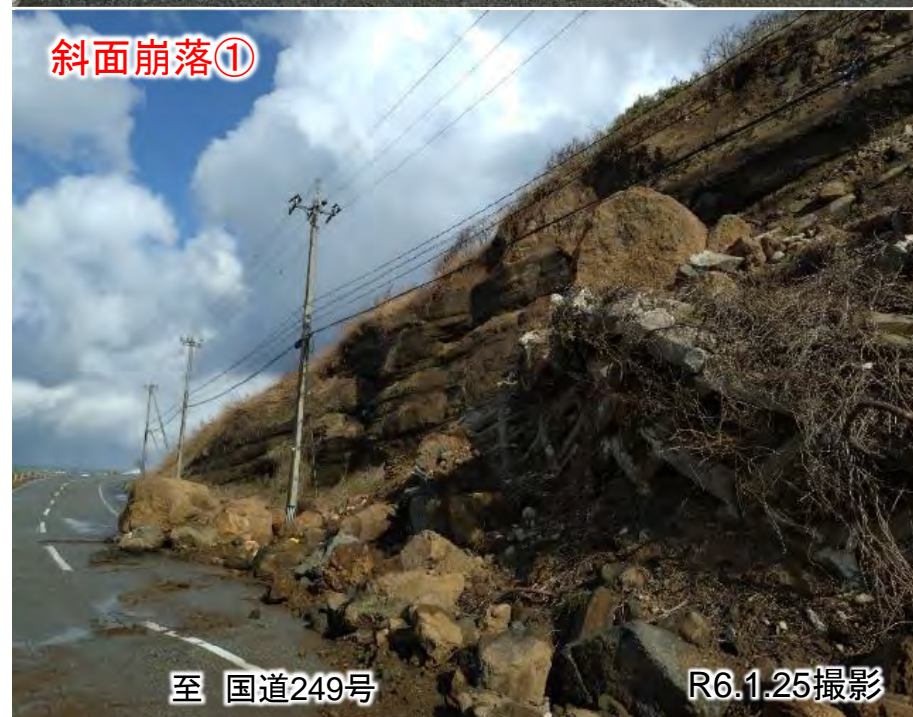
斜面崩落①

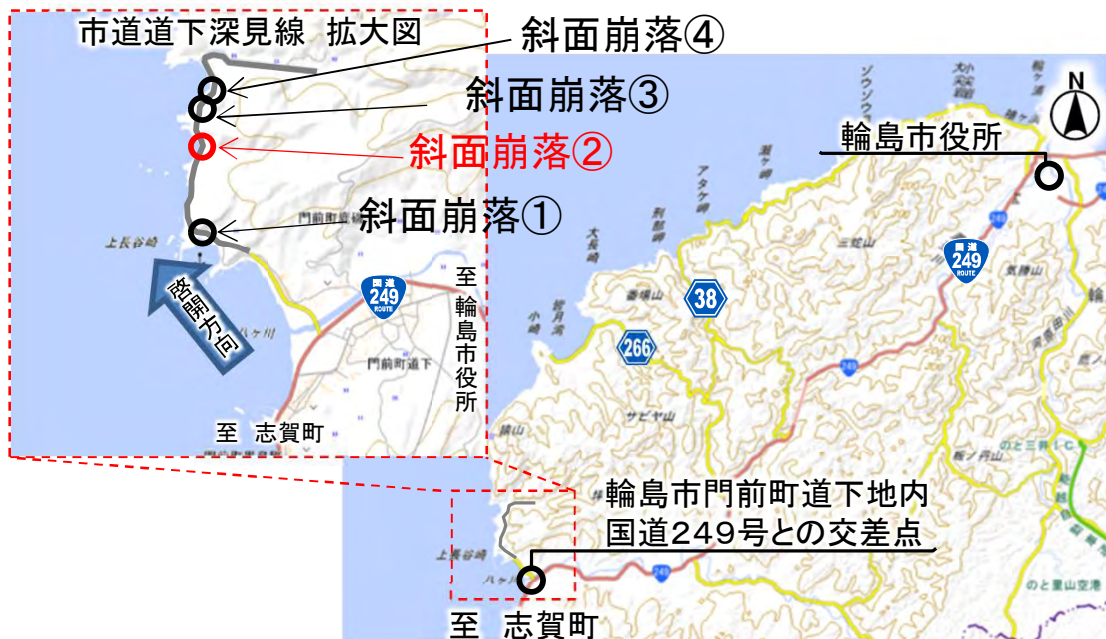
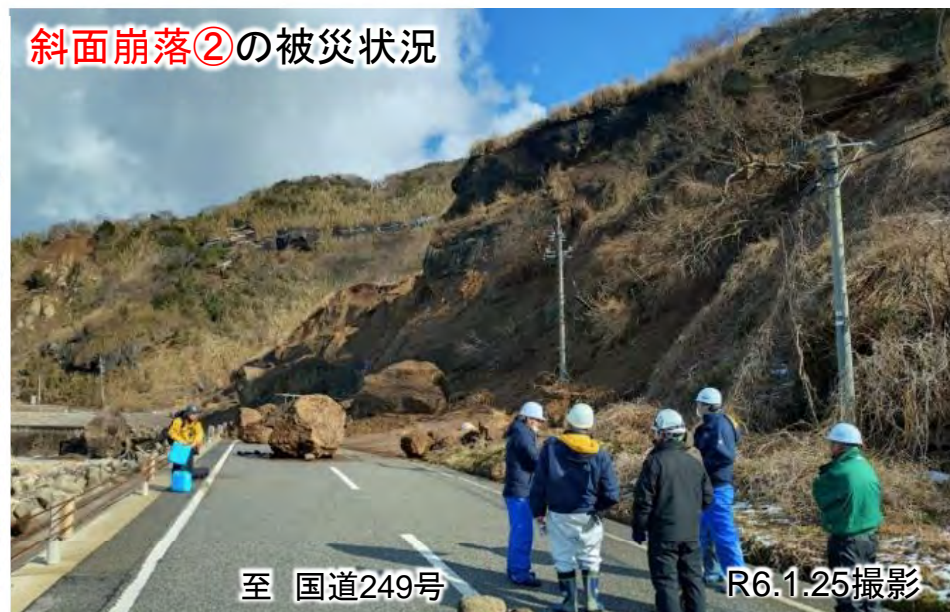
● 輪島市門前町道下地内「国道249号との交差点」から2.1km地点付近 崩落箇所の啓開作業状況

啓開中

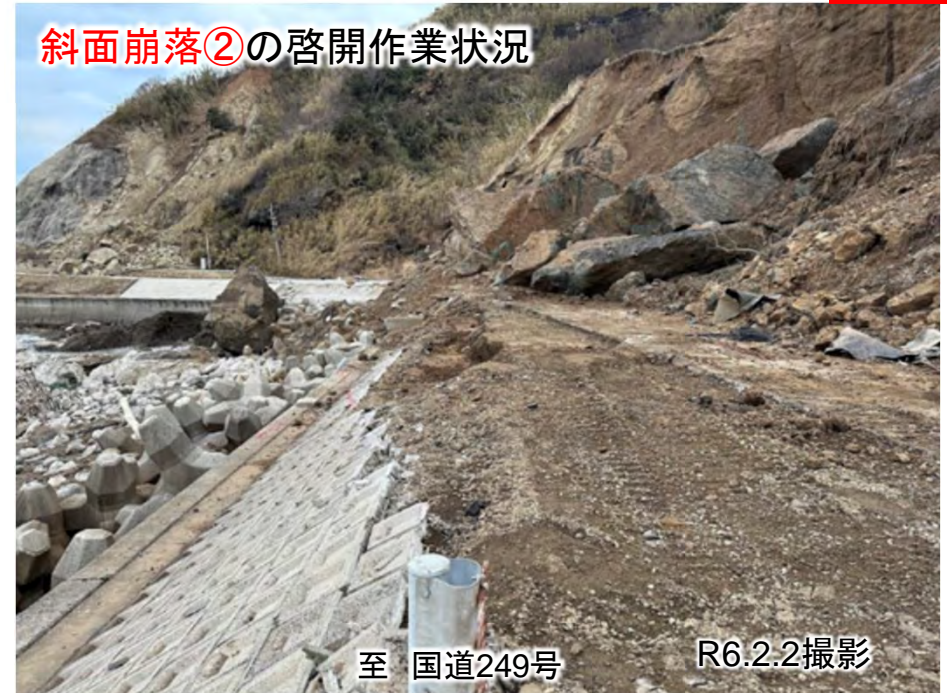
斜面崩落②の啓開作業状況

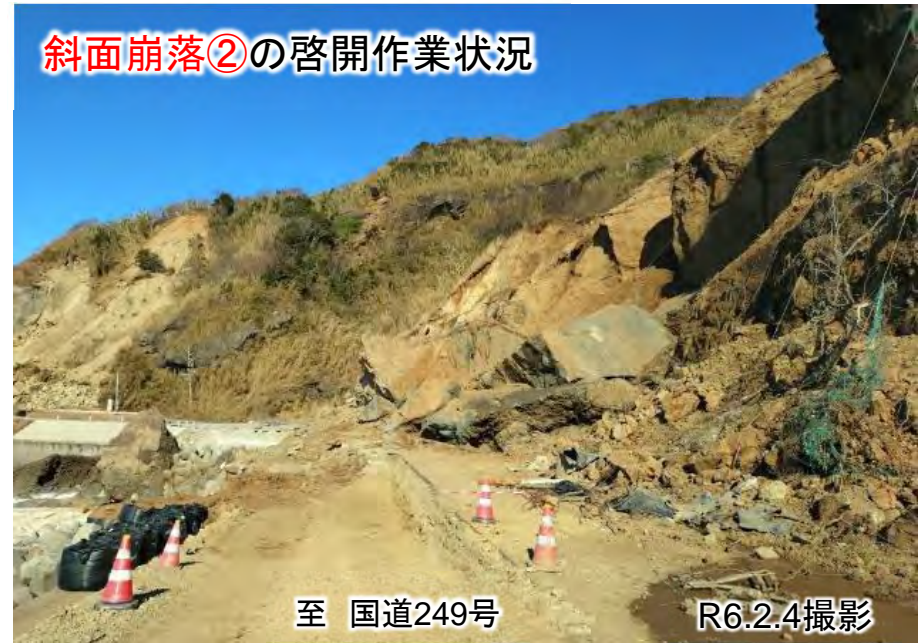
斜面崩落②の啓開作業状況

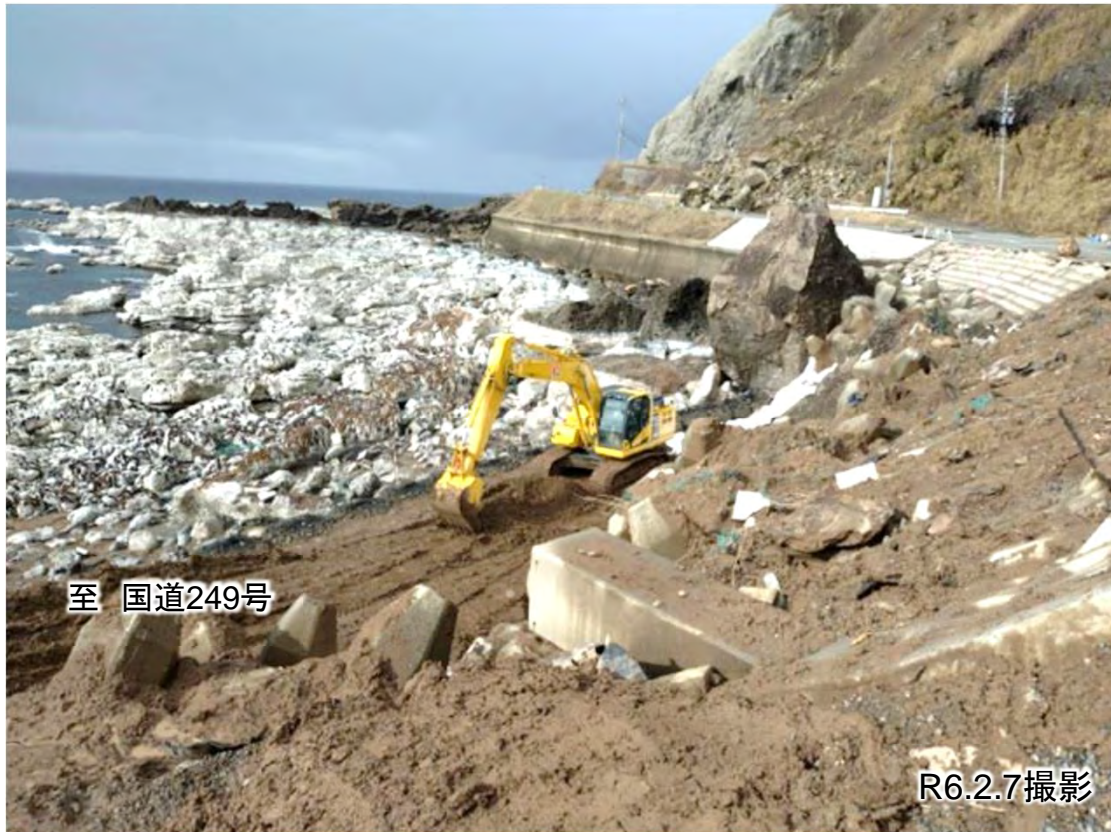
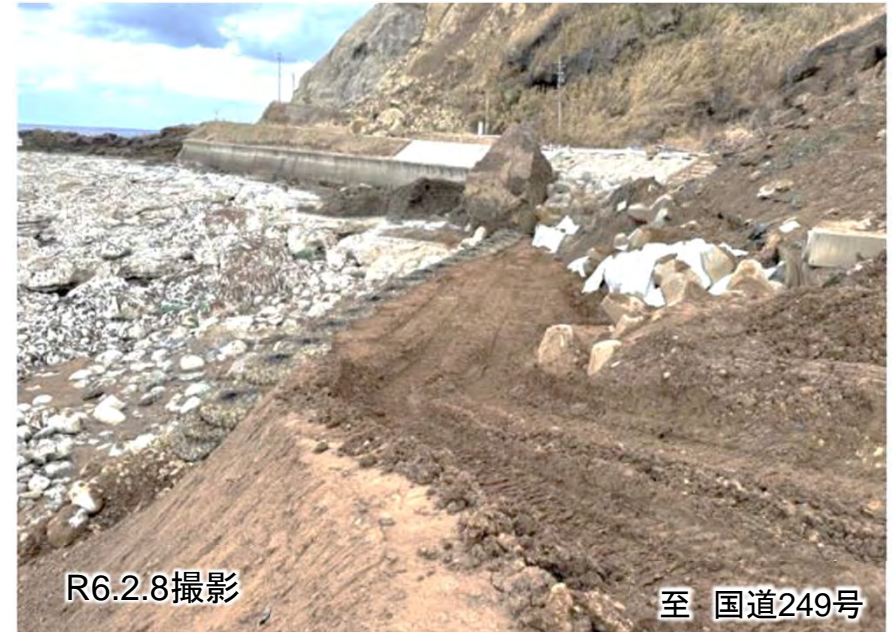
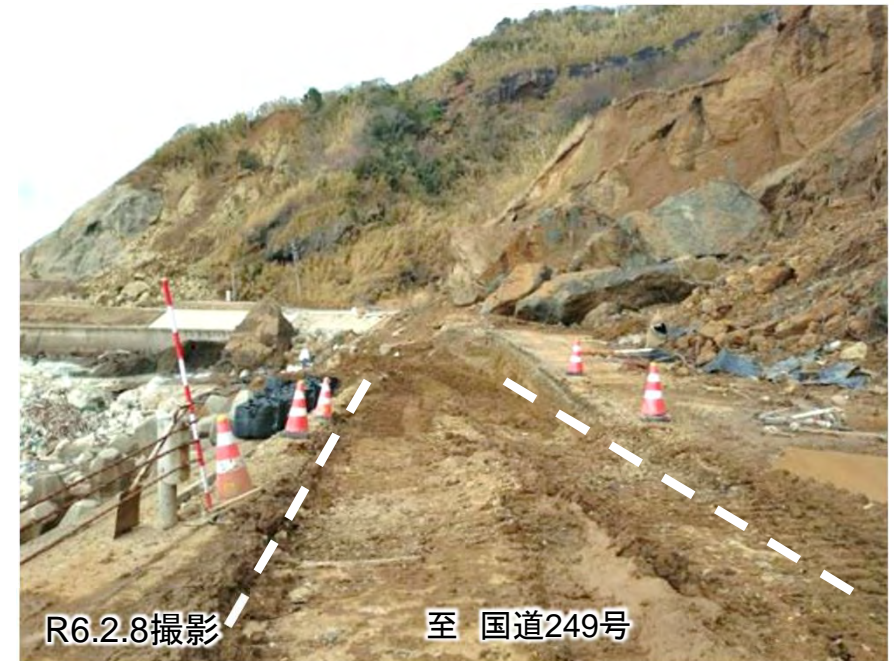
斜面崩落②の啓開作業状況

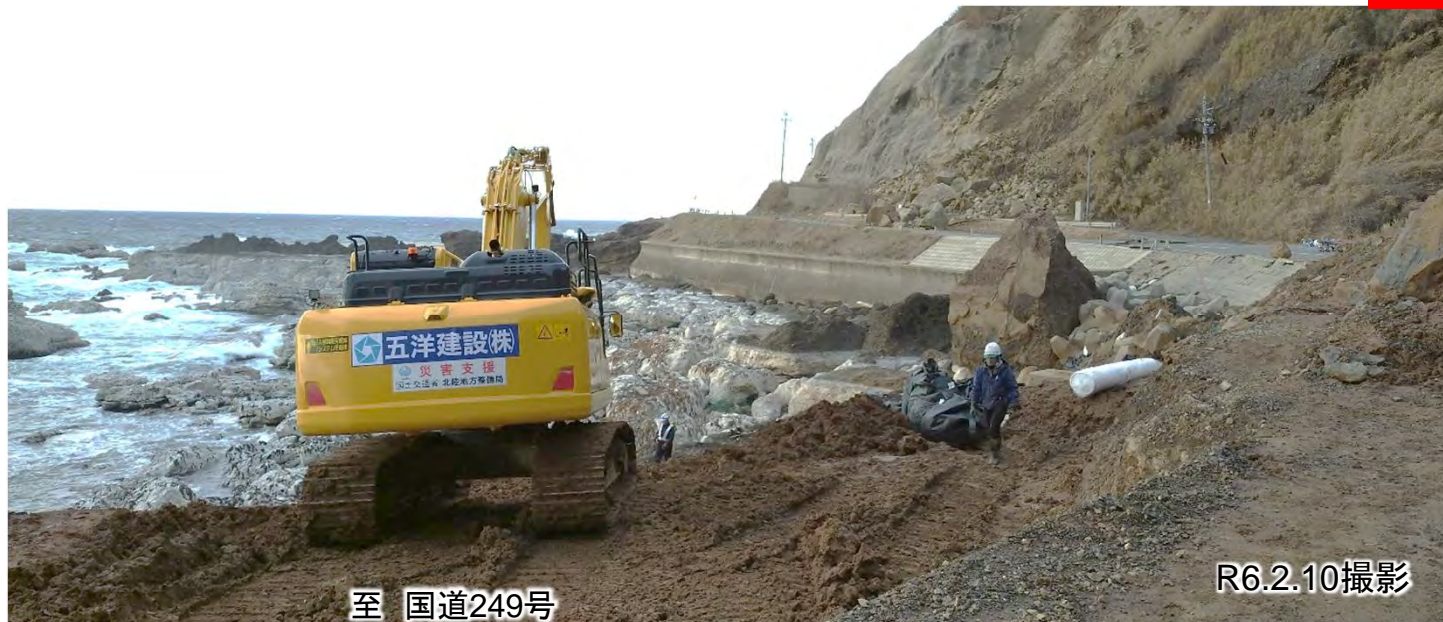
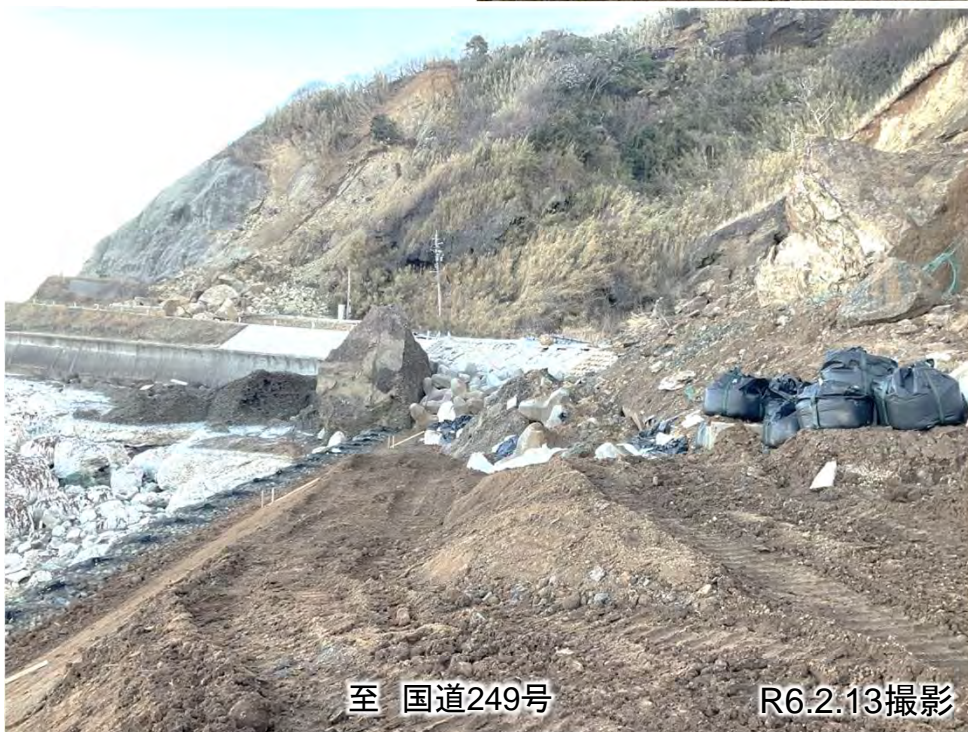
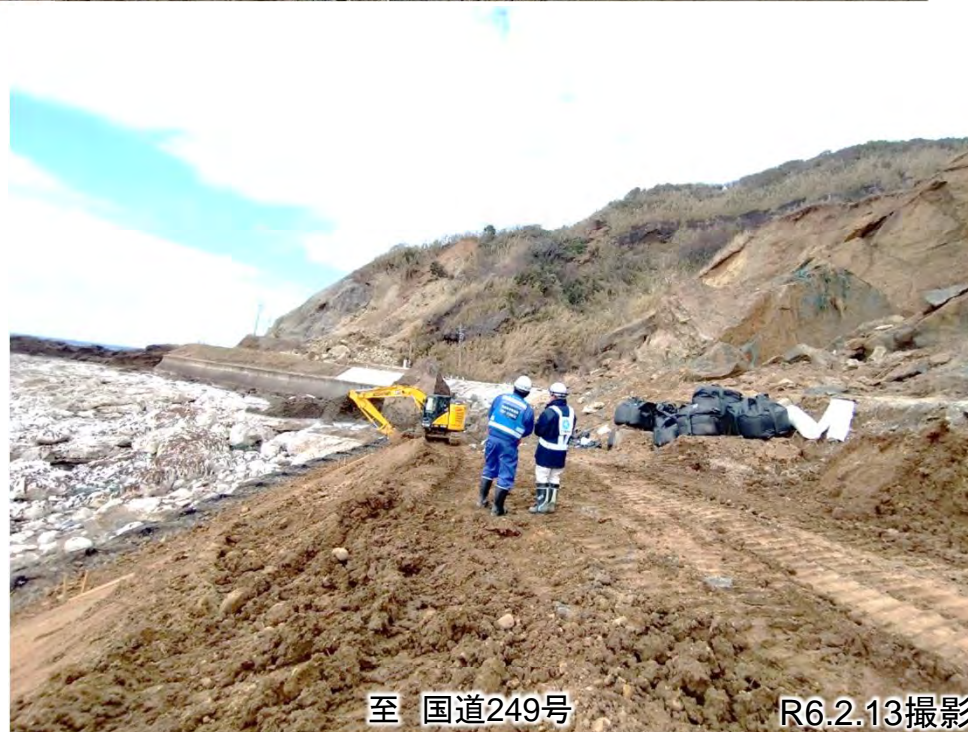
斜面崩落②の啓開作業状況

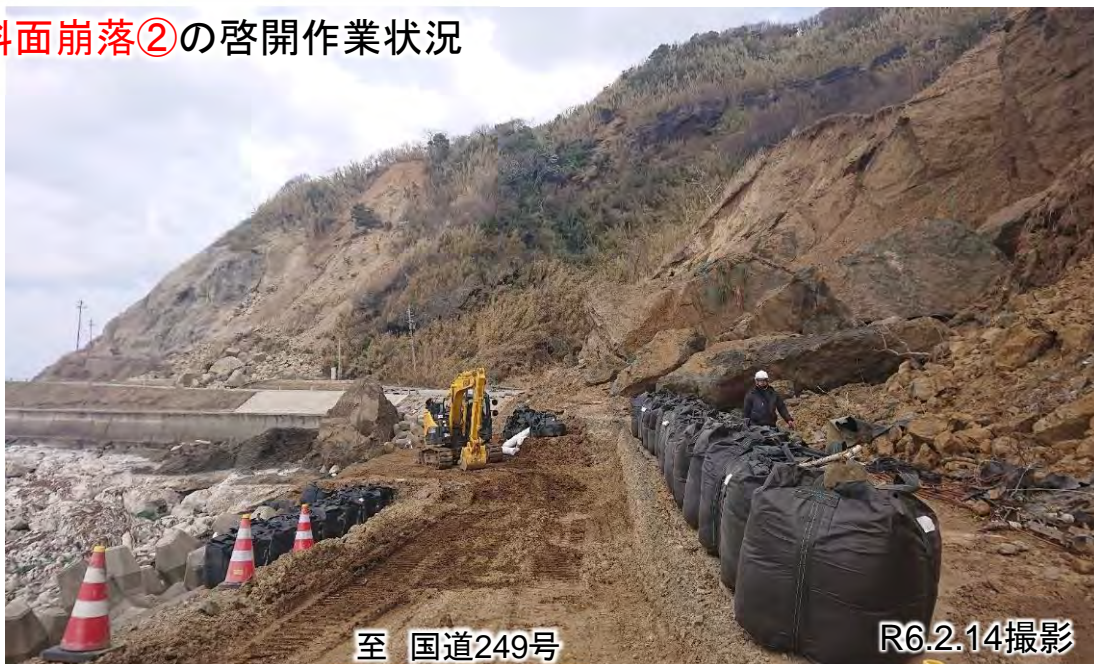
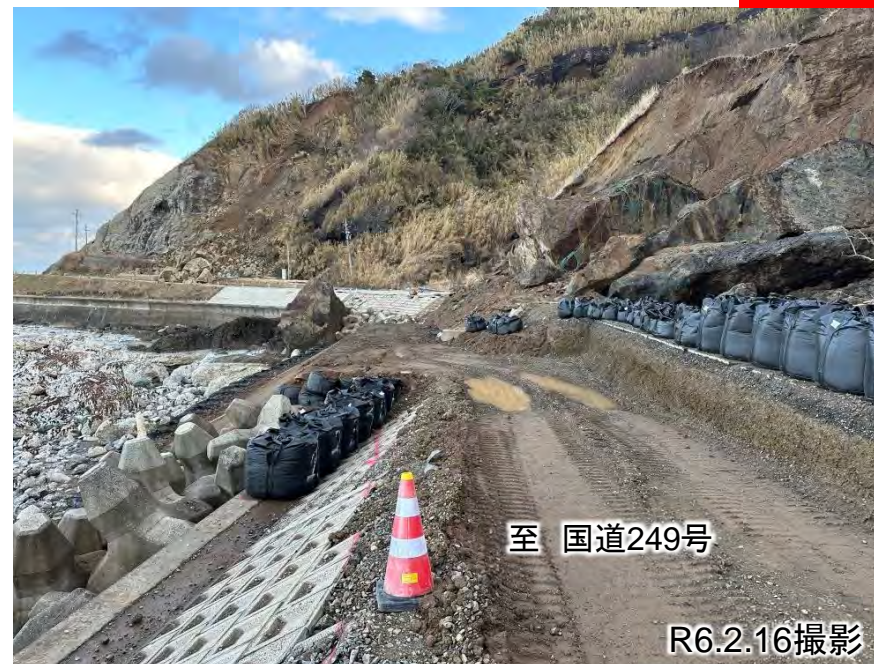
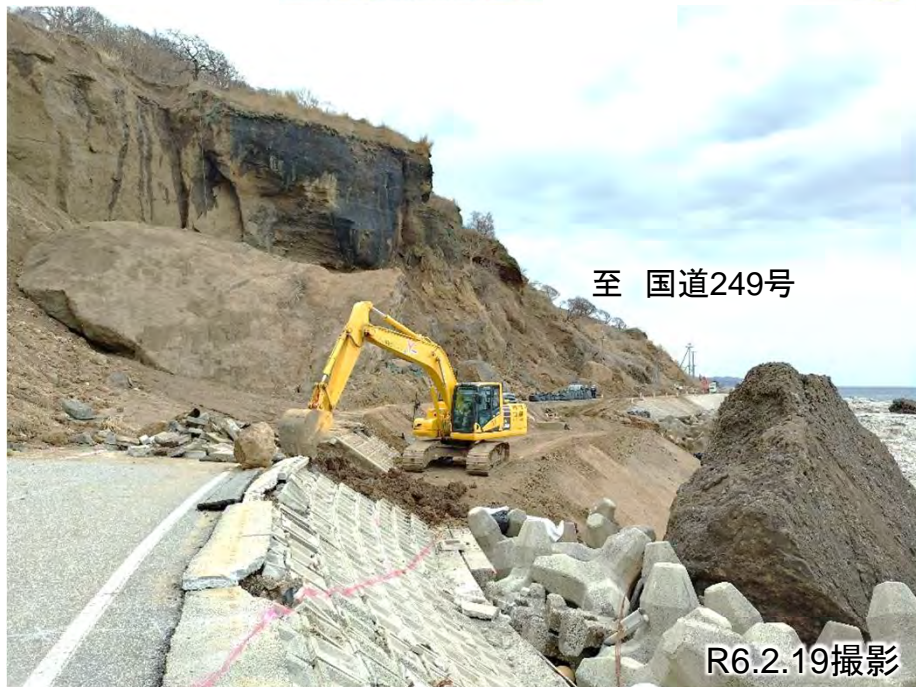
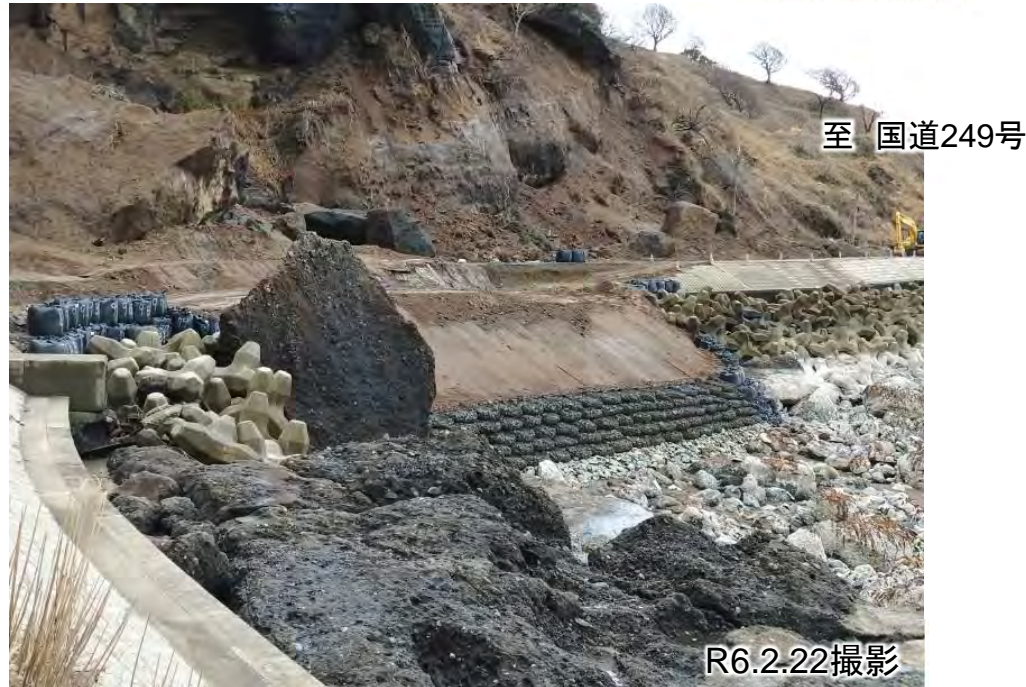
斜面崩落②の啓開作業状況

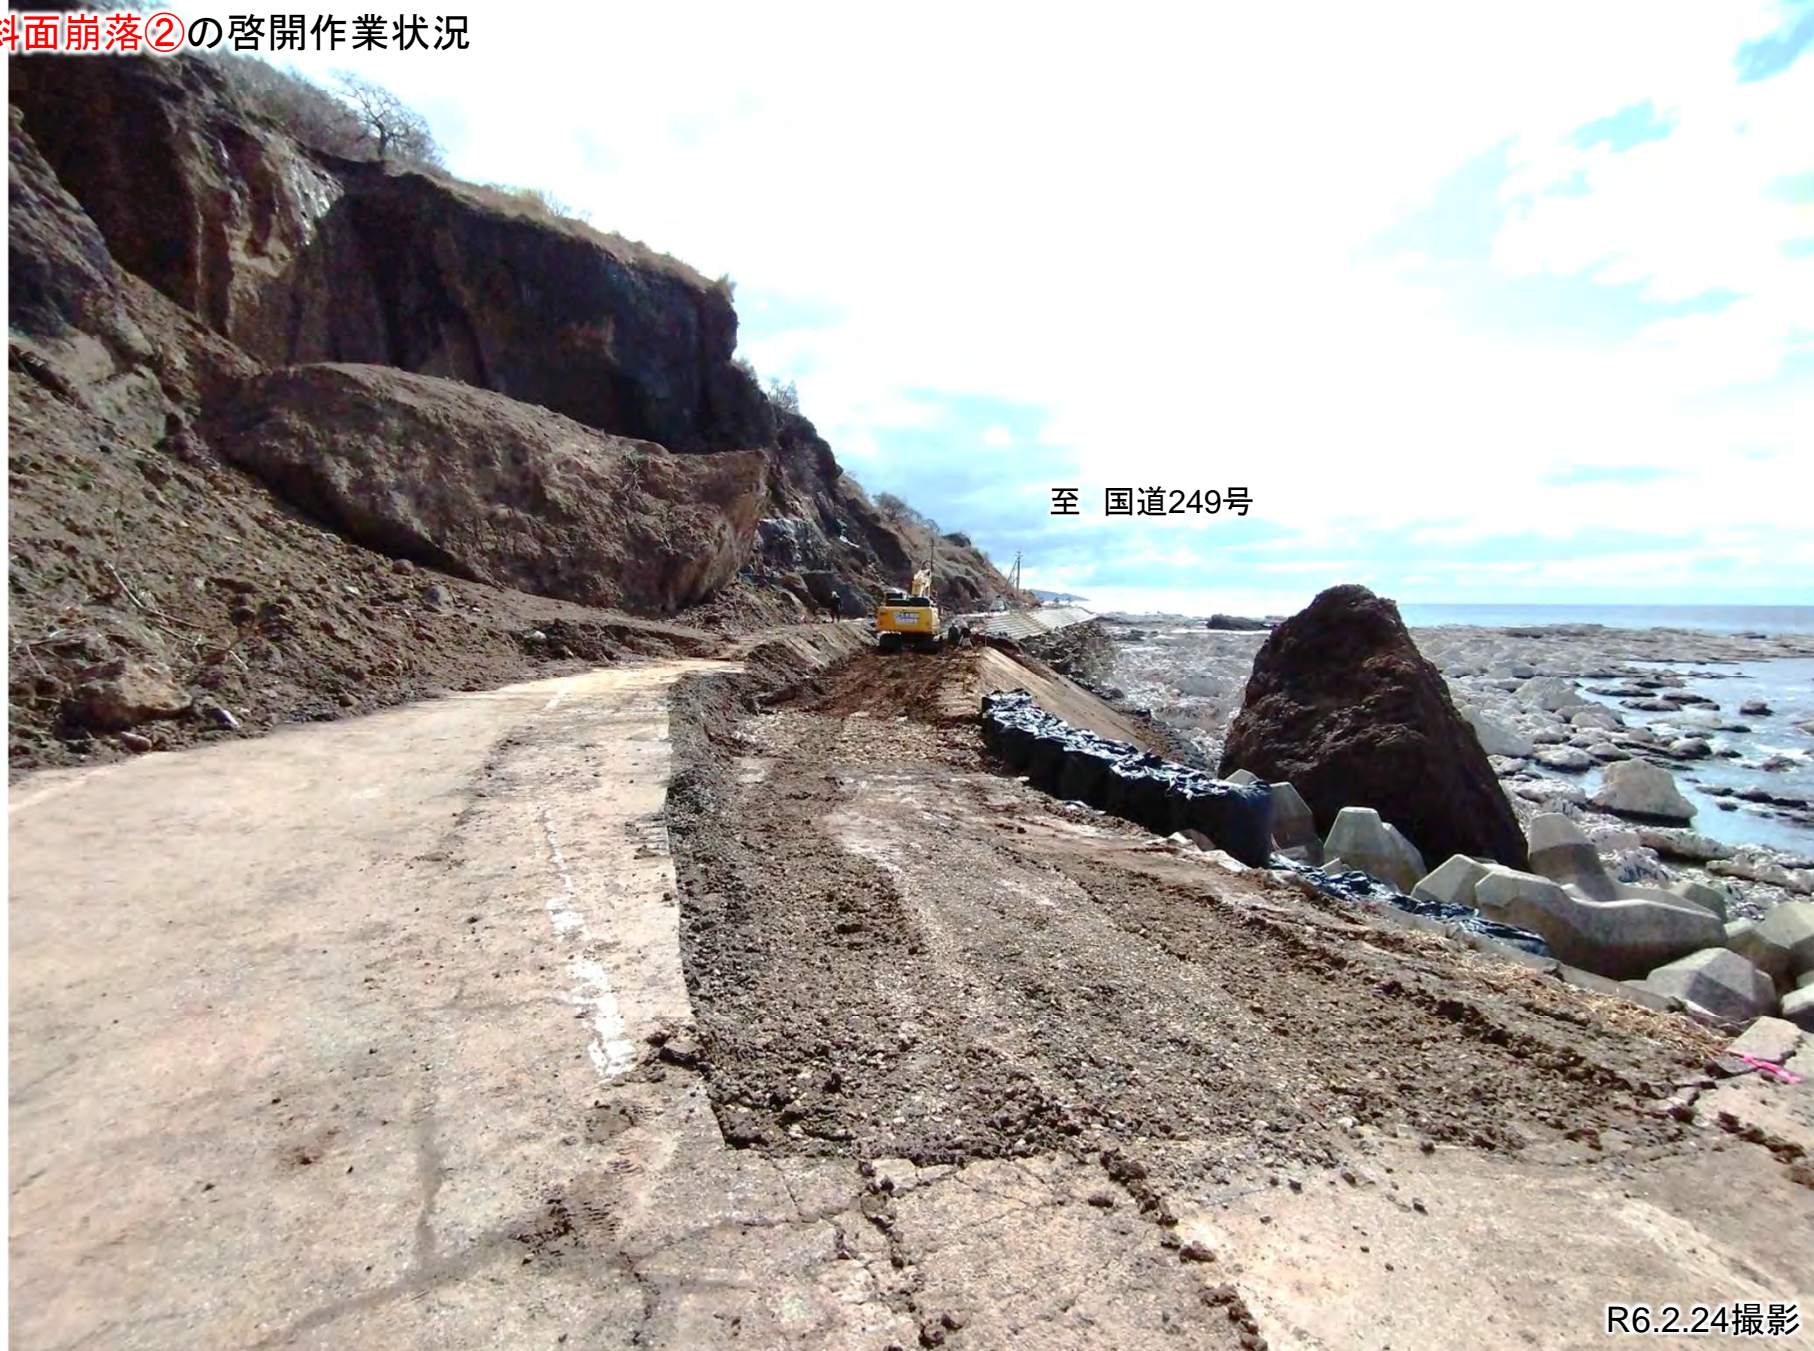
斜面崩落②の啓開作業状況

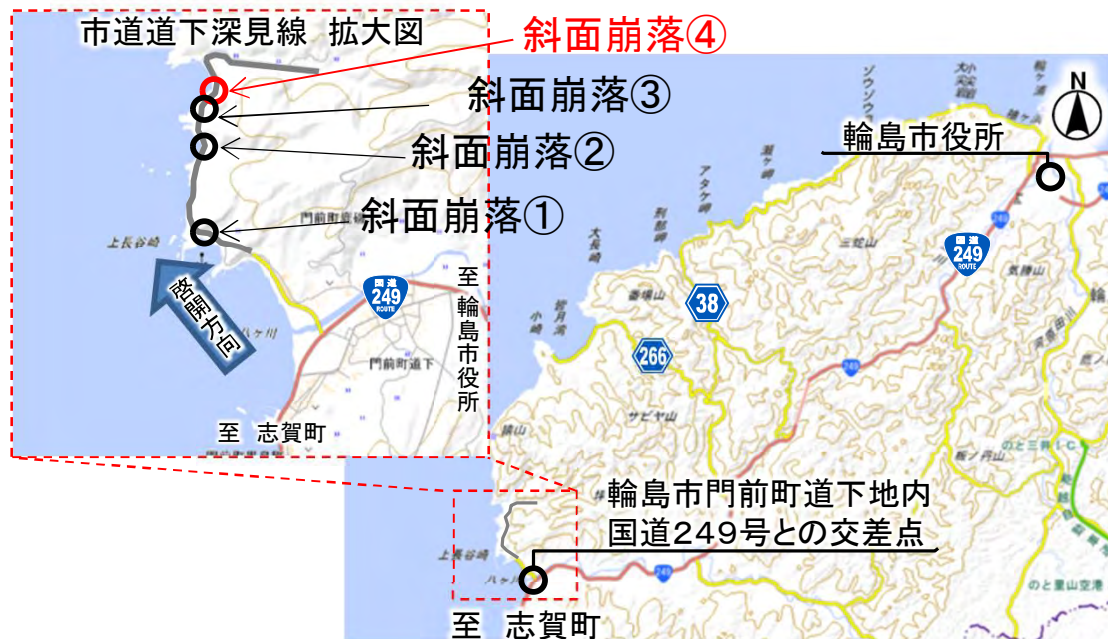
斜面崩落④の被災状況

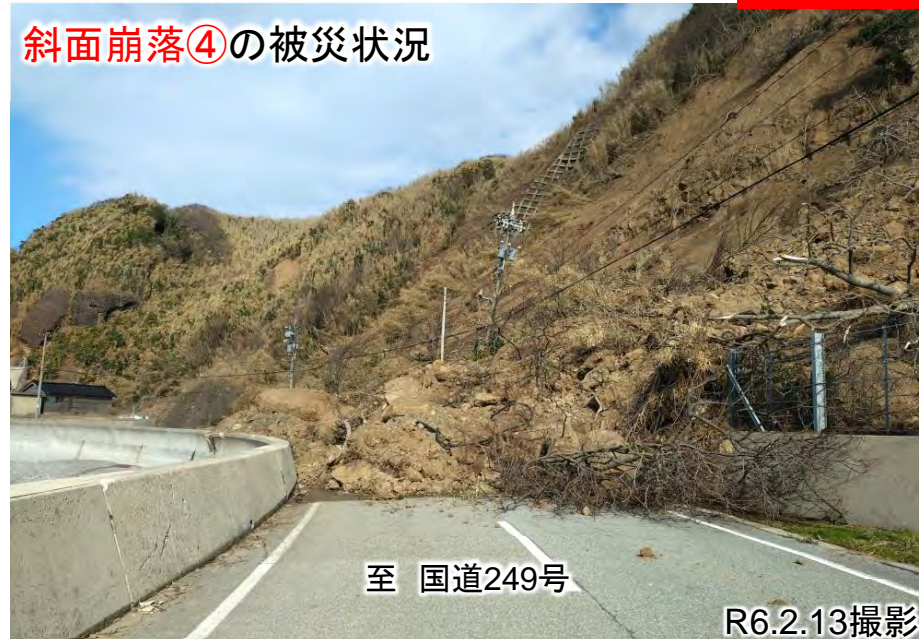
斜面崩落④の被災状況

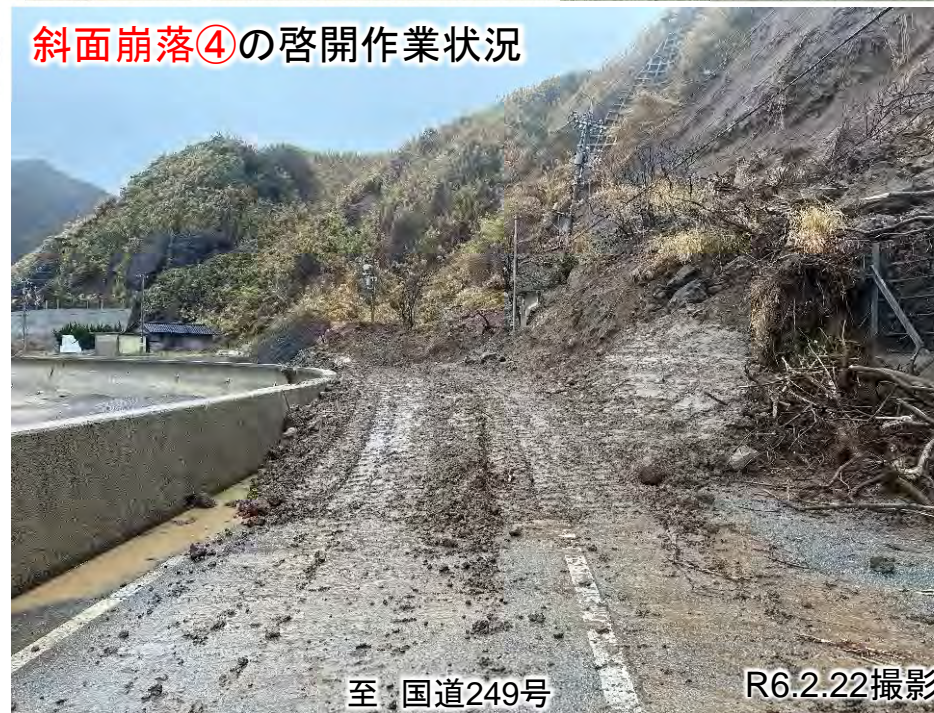
斜面崩落④の啓開作業状況

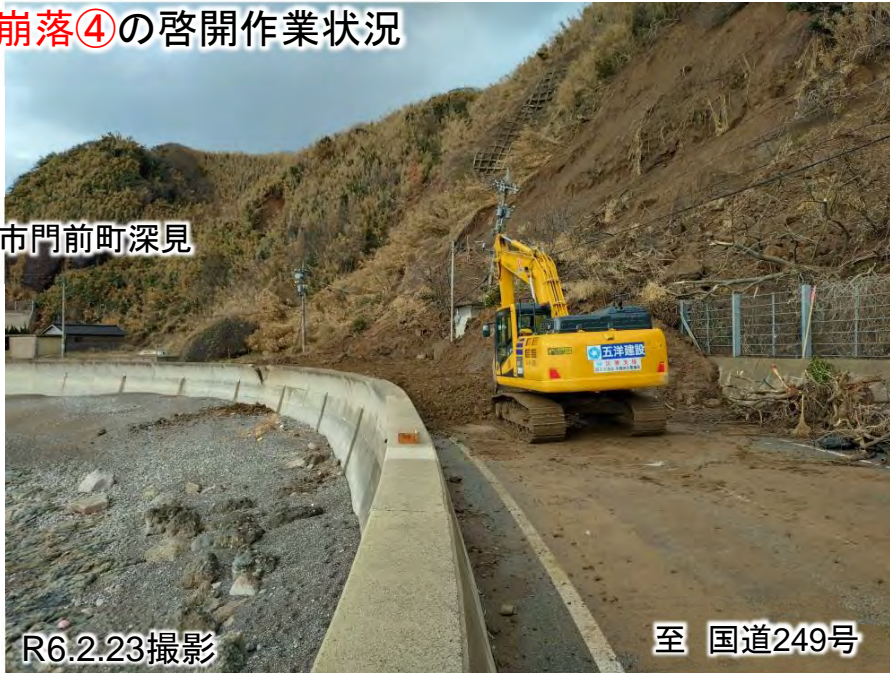
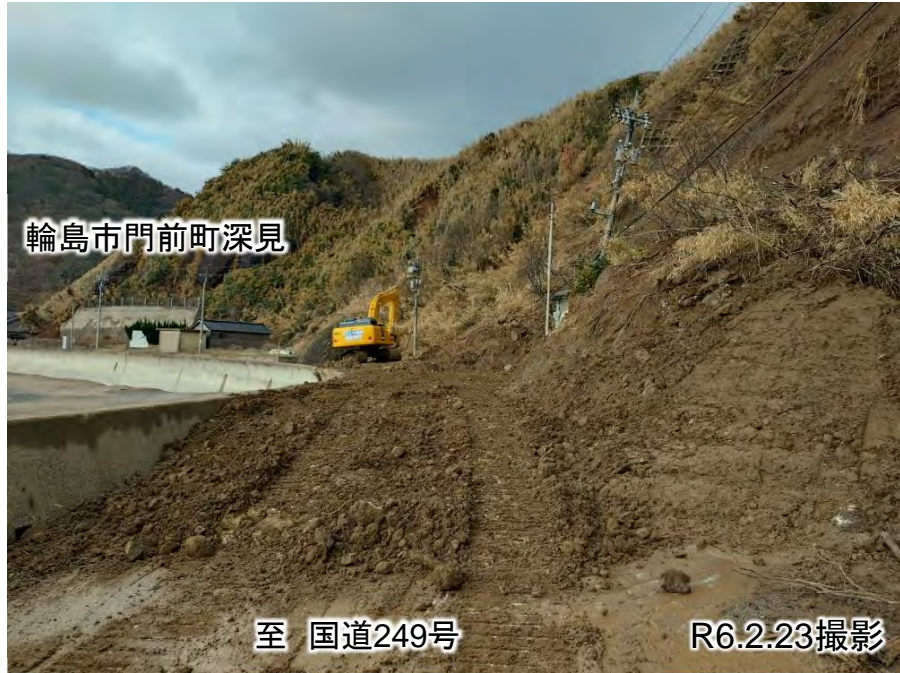
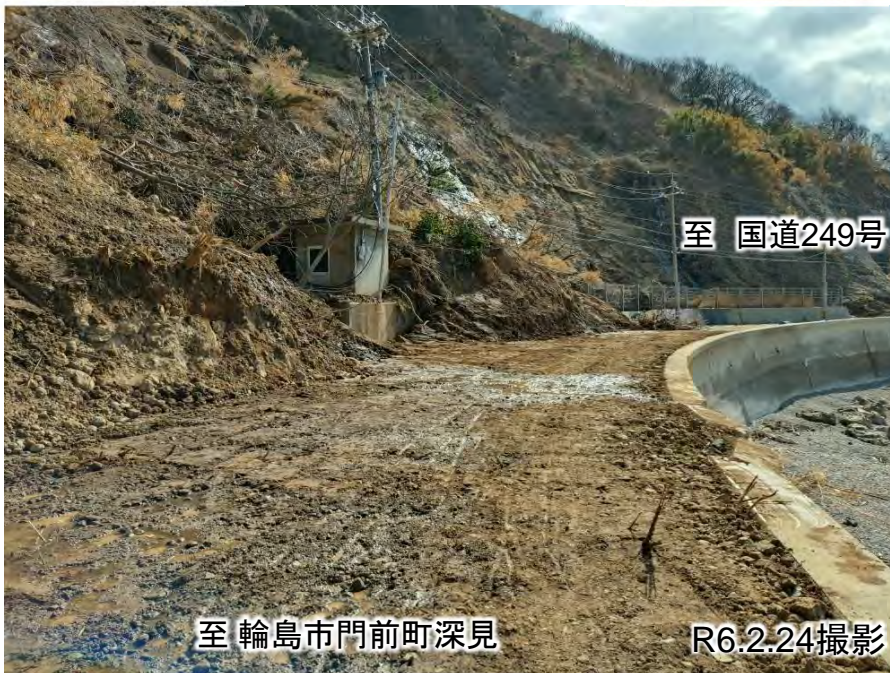
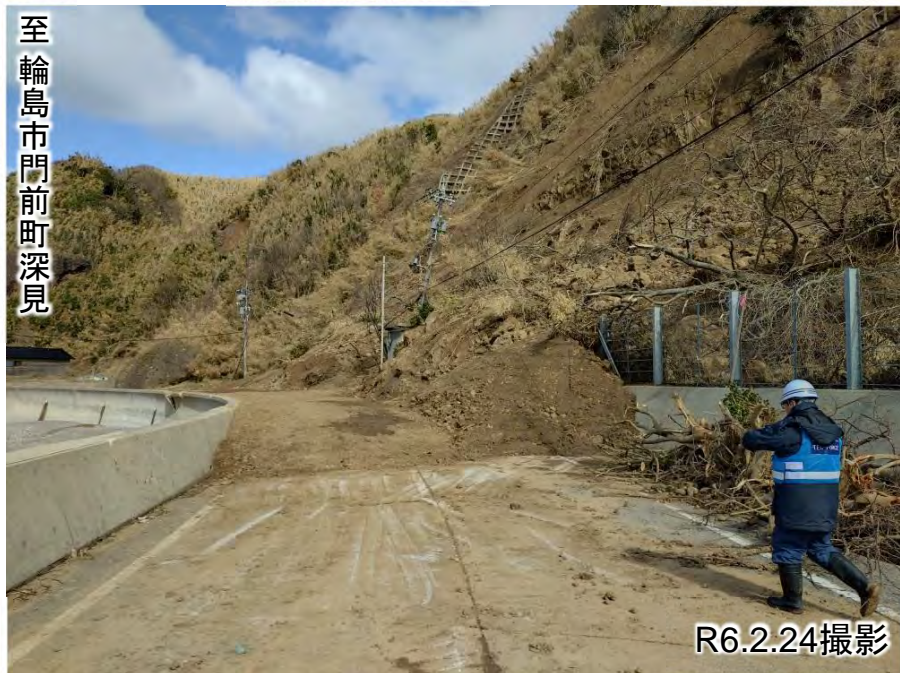
輪島市門前町深見

● 輪島市門前町道下地内「国道249号との交差点」から2.7km地点付近 崩落箇所の現地調査結果

斜面崩落④の啓開作業状況

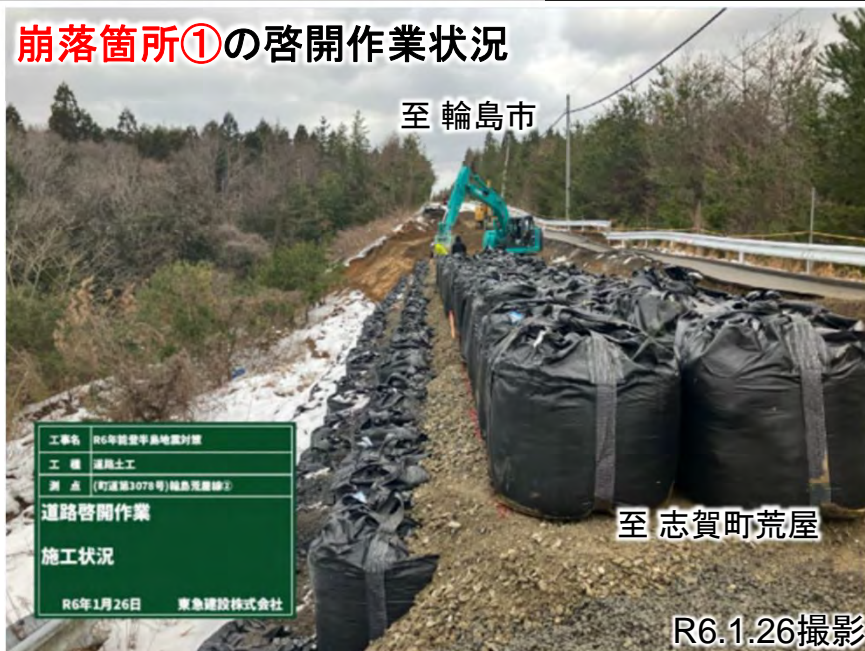
崩落箇所①の啓開作業状況

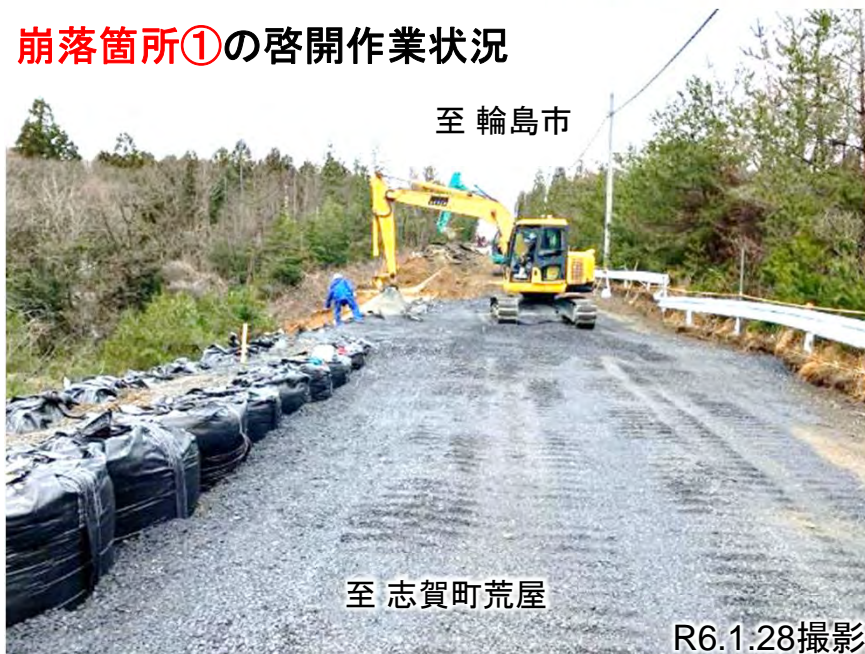
崩落箇所①の啓開作業状況

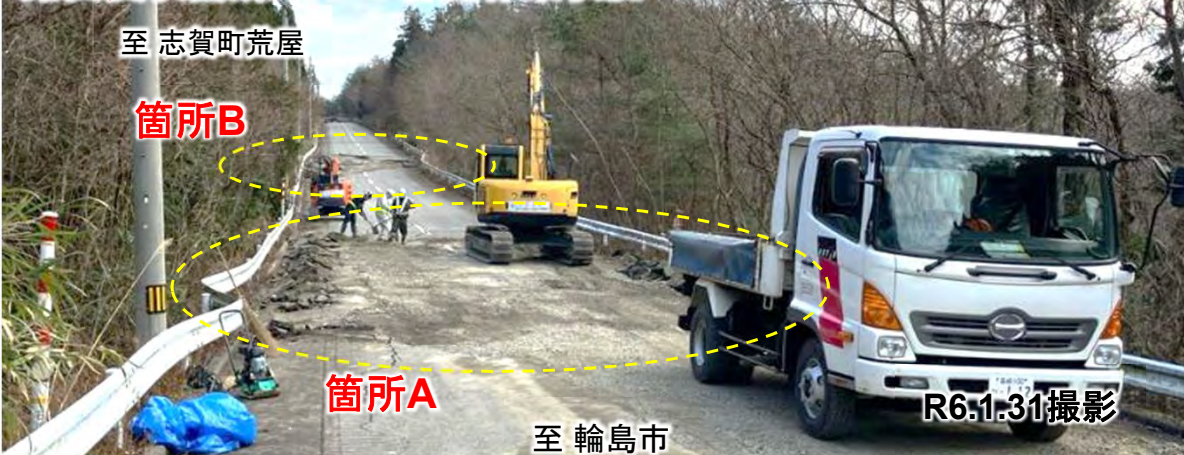
路面変状箇所A、Bの啓開作業状況

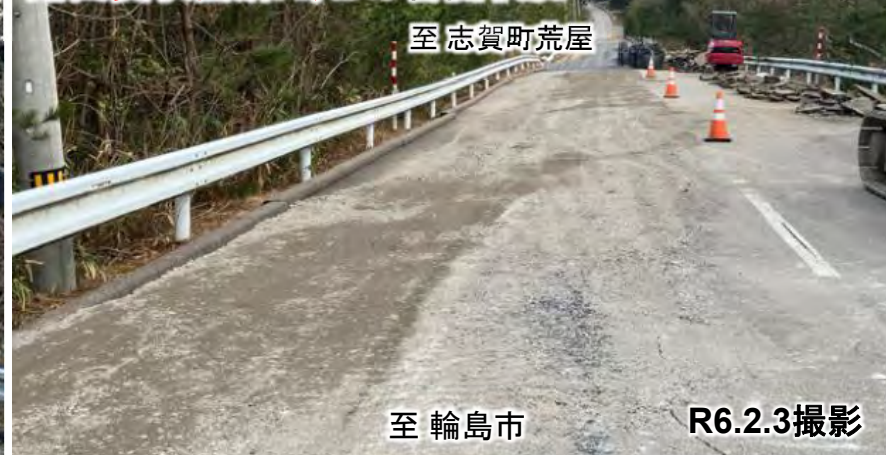
路面変状箇所A、Bの啓開状況

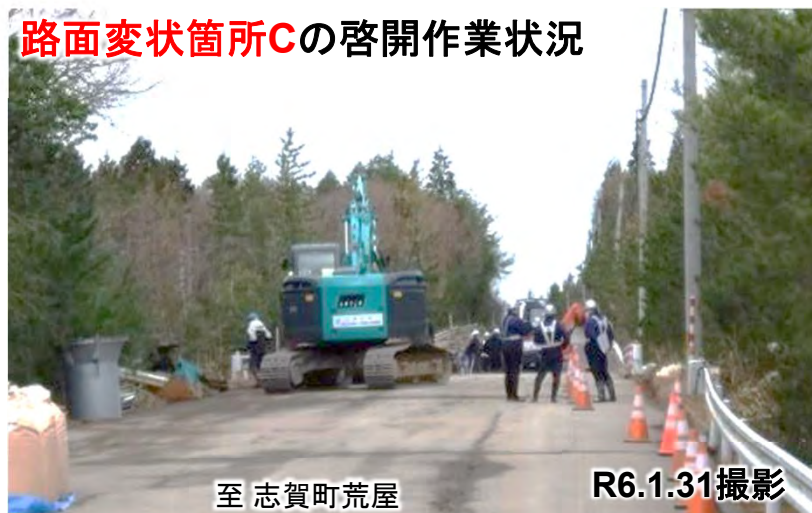
路面変状箇所Cの啓開作業状況

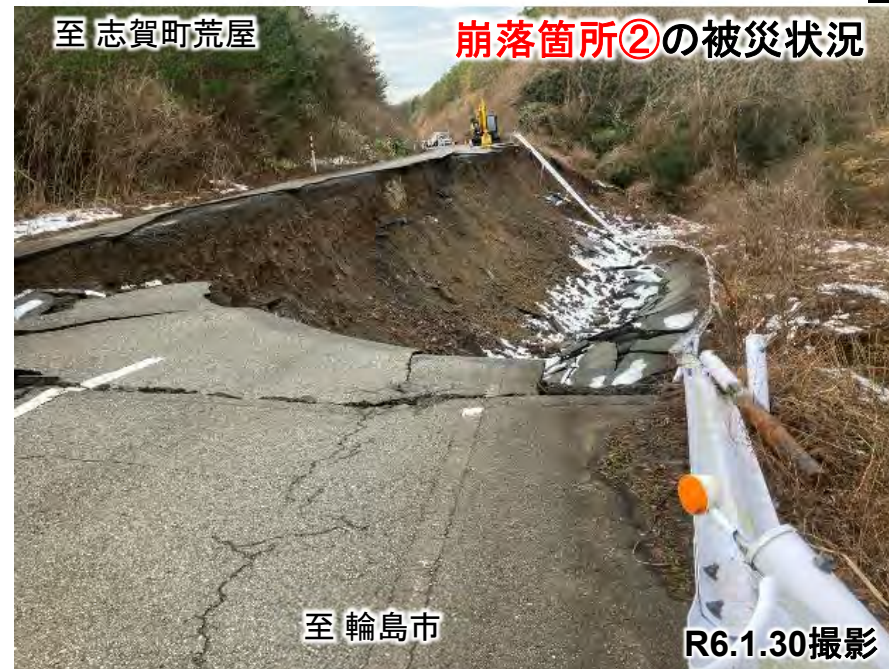
● 羽咋郡志賀町荒屋地内「国道との交差点」から約11.0km地点 崩落箇所②の状況
