● 輪島市長井町の国道249号接続交差点より約1.7km地点（輪島市房田町） 崩落箇所

● 輪島市門前町道下地内「国道249号との交差点」から1.4km地点付近 崩落箇所の現地調査結果

● 羽咋郡志賀町荒屋地内「国道との交差点」から約7.7km 崩落箇所①の状況

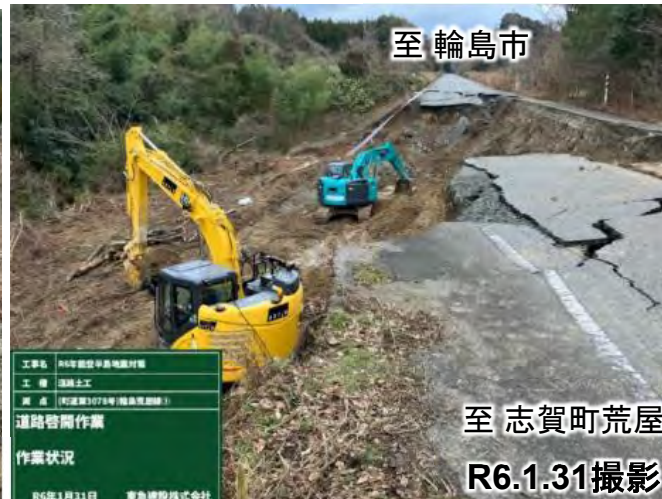
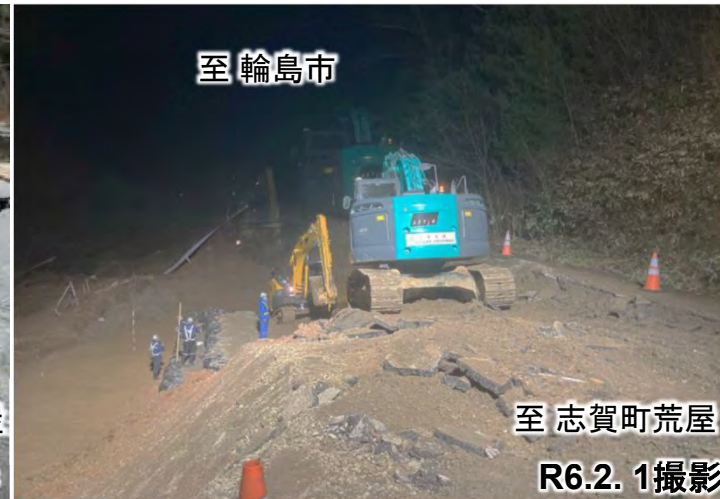
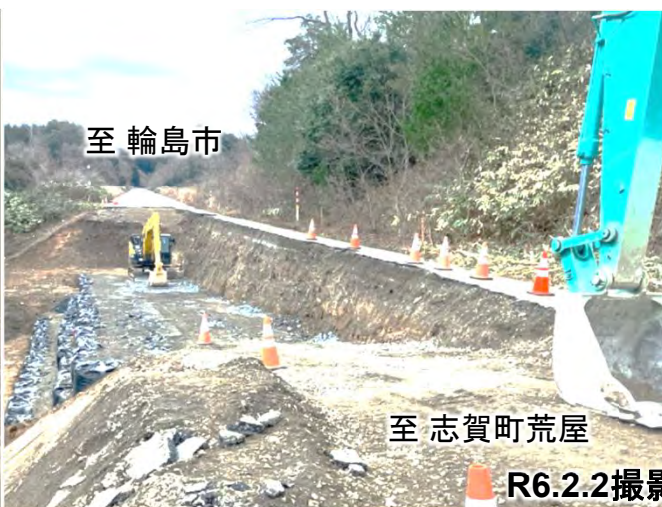
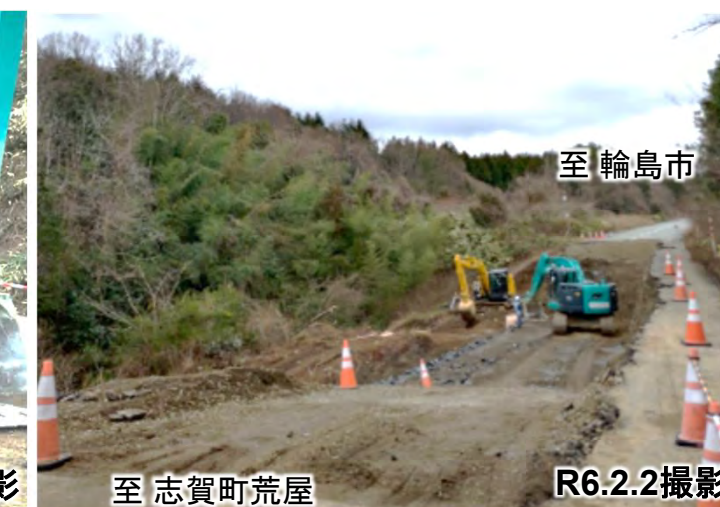
● 羽咋郡志賀町荒屋地内「国道との交差点」から約11.0km地点 崩落箇所②の状況

崩落箇所②の啓開作業状況

志賀町で舗装工事後
一般開放予定

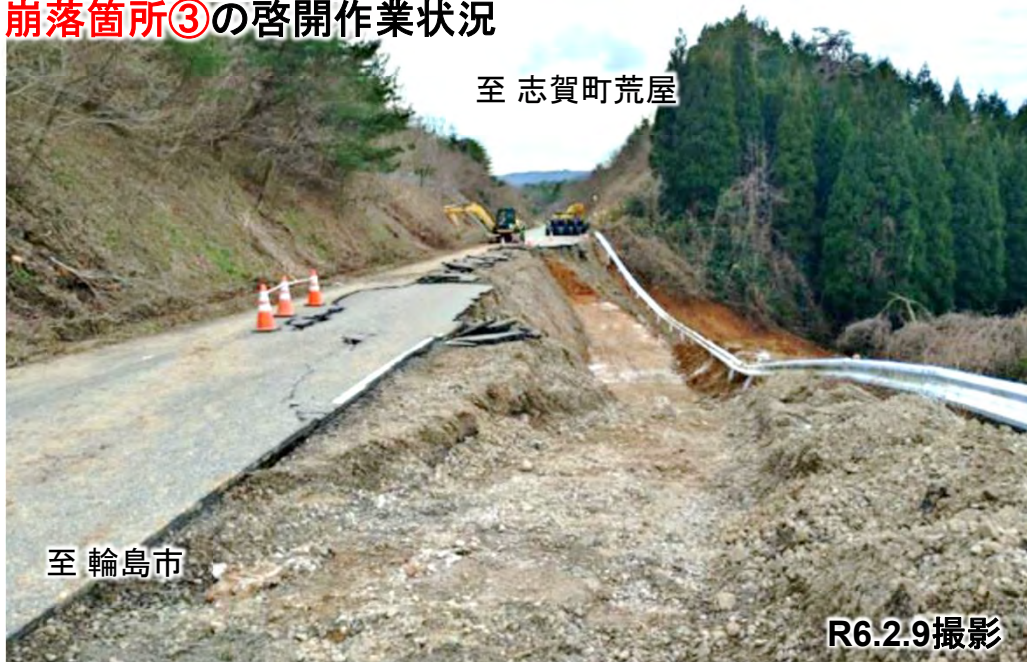
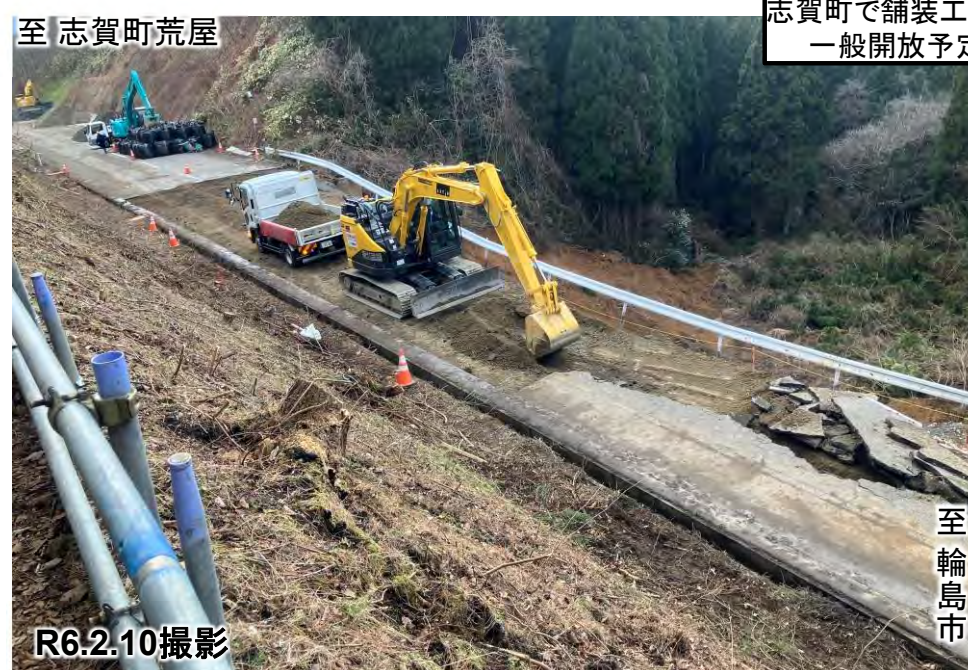
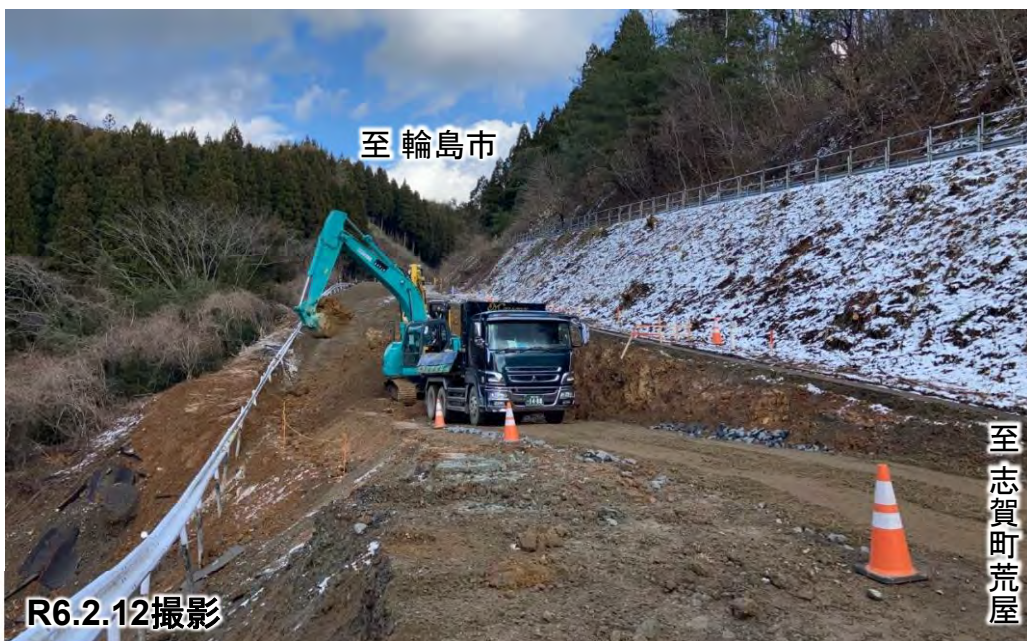
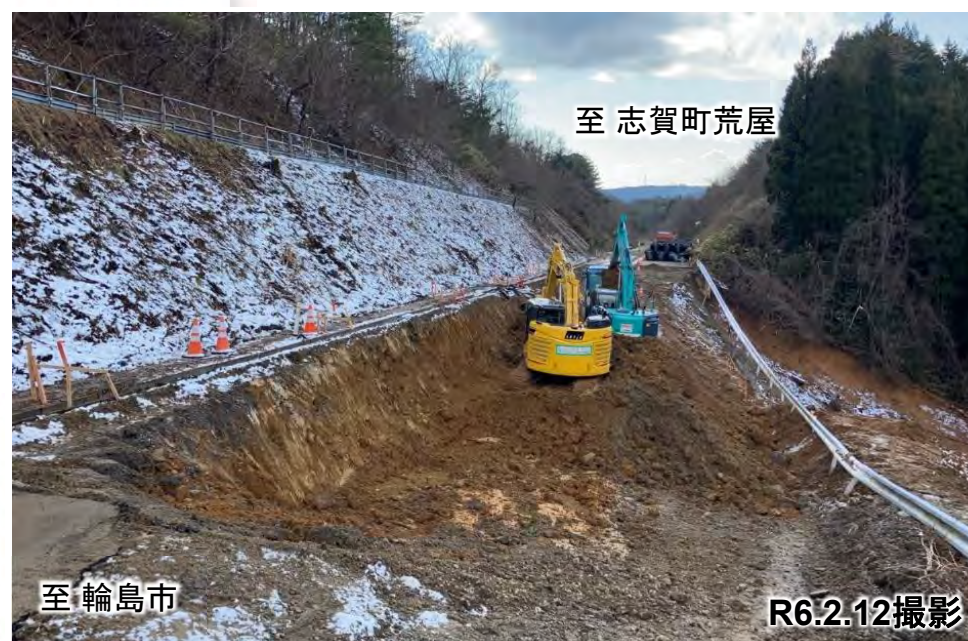
● 羽咋郡志賀町荒屋地内「国道との交差点」から約11.4km地点 崩落箇所③の状況

崩落箇所③の啓開作業状況

啓開済

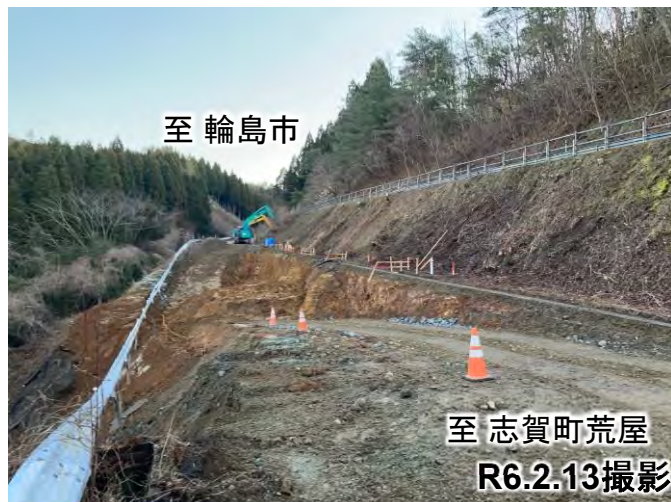
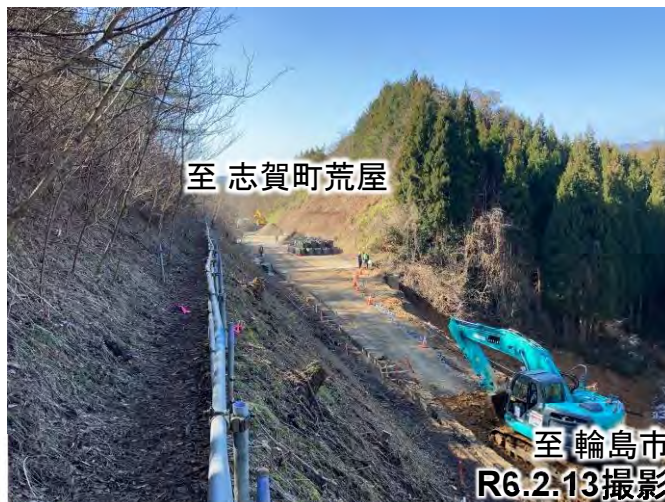
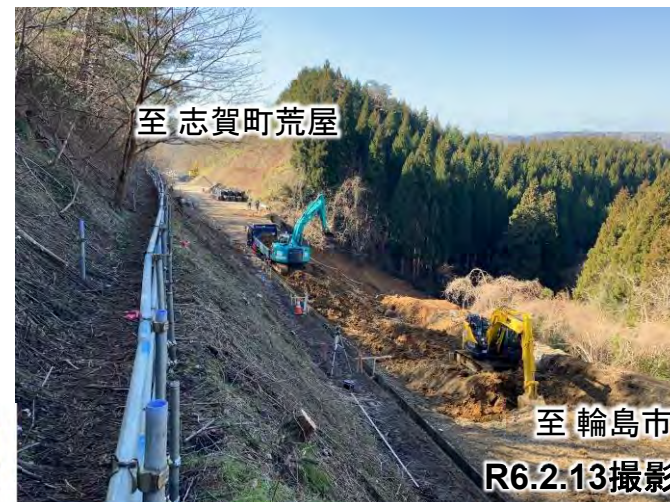
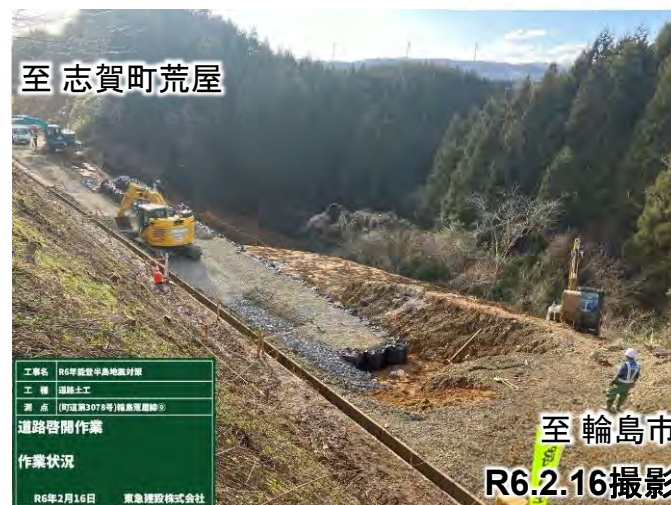
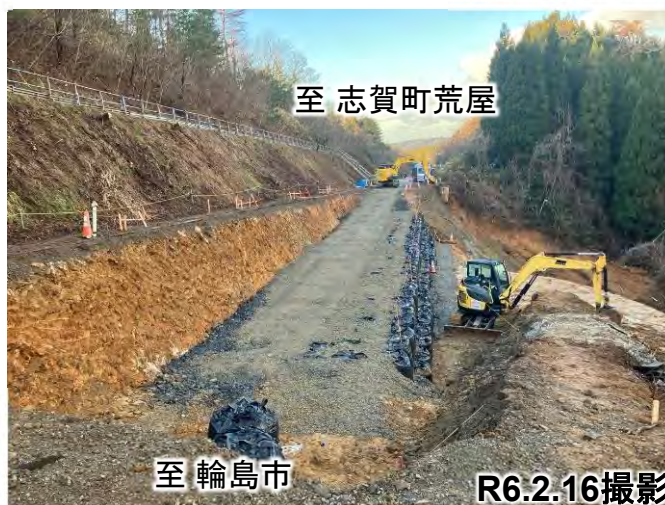
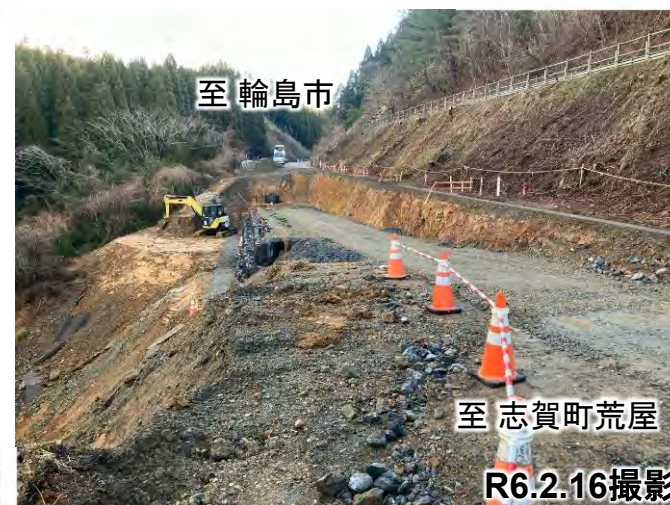
● 羽咋郡志賀町荒屋地内「国道との交差点」から約11.4km地点 崩落箇所③の状況

崩落箇所③の啓開作業状況

啓開済

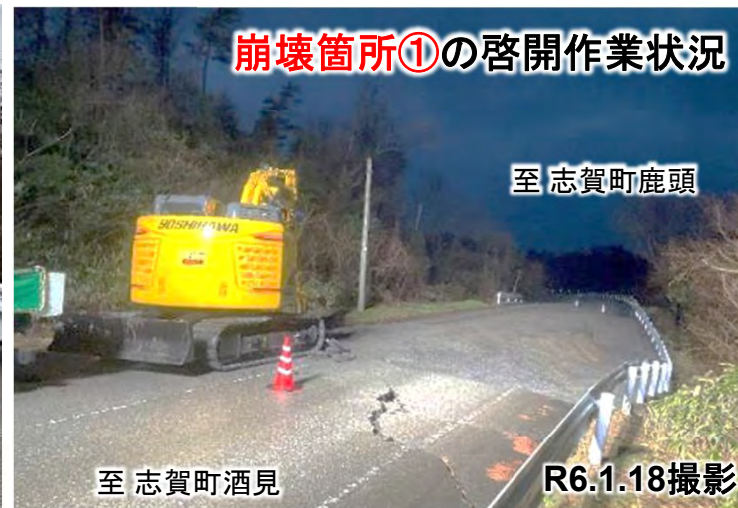
崩壊箇所①の啓開後の状況

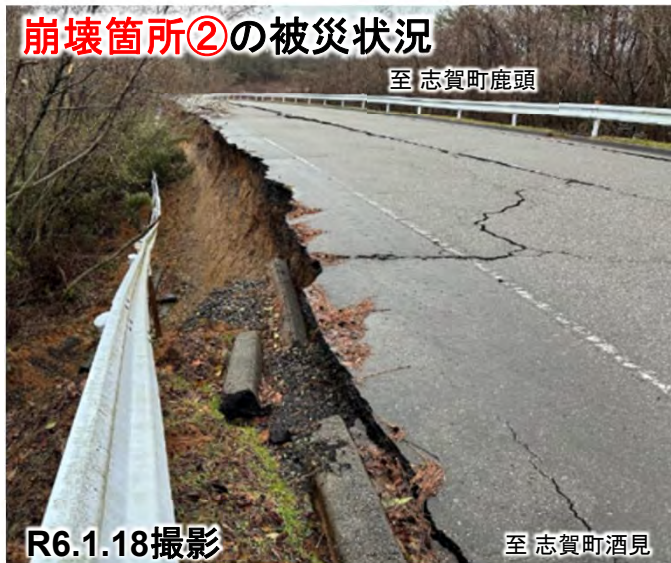
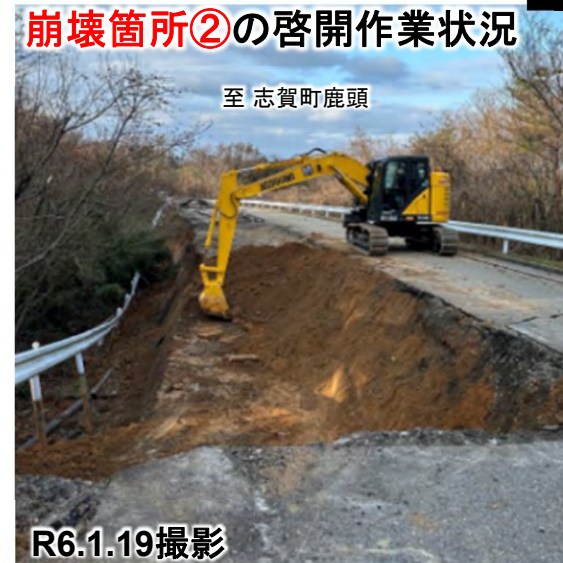
● 羽咋郡志賀町酒見地内「県道との交差点」から約3.3km地点（志賀町鹿頭地先） 崩壊

啓開済

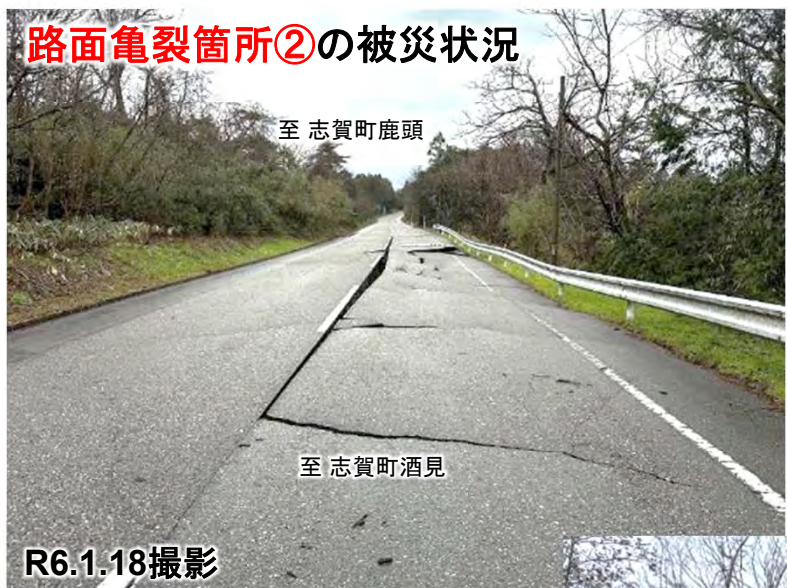
● 羽咋郡志賀町酒見地内「県道との交差点」から約3.8km地点（志賀町鹿頭地先） 路面亀裂 の状況

啓開済

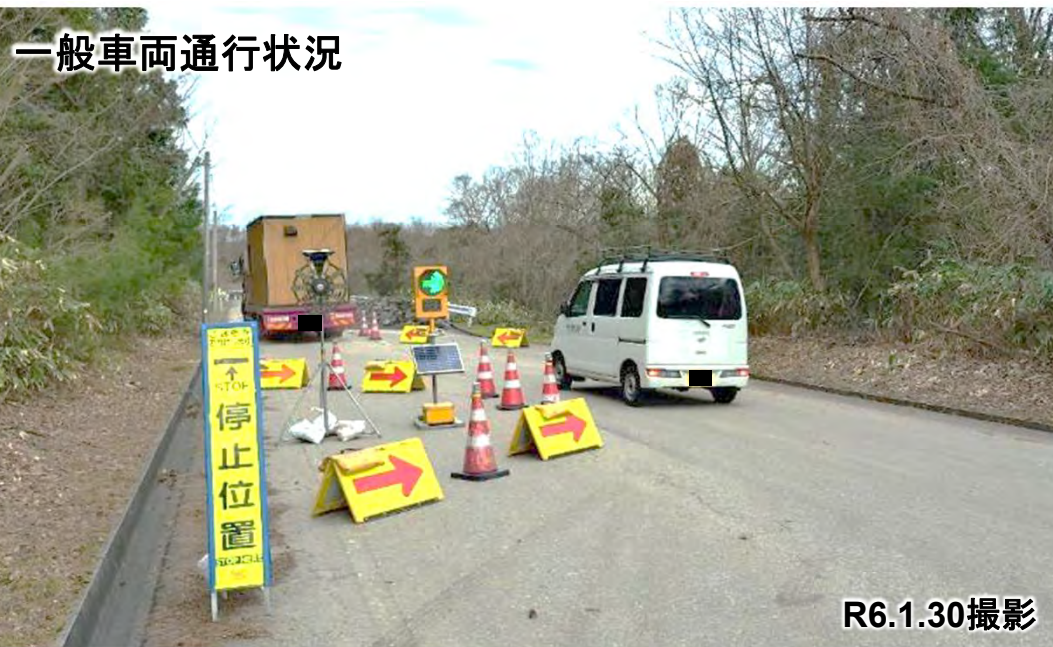
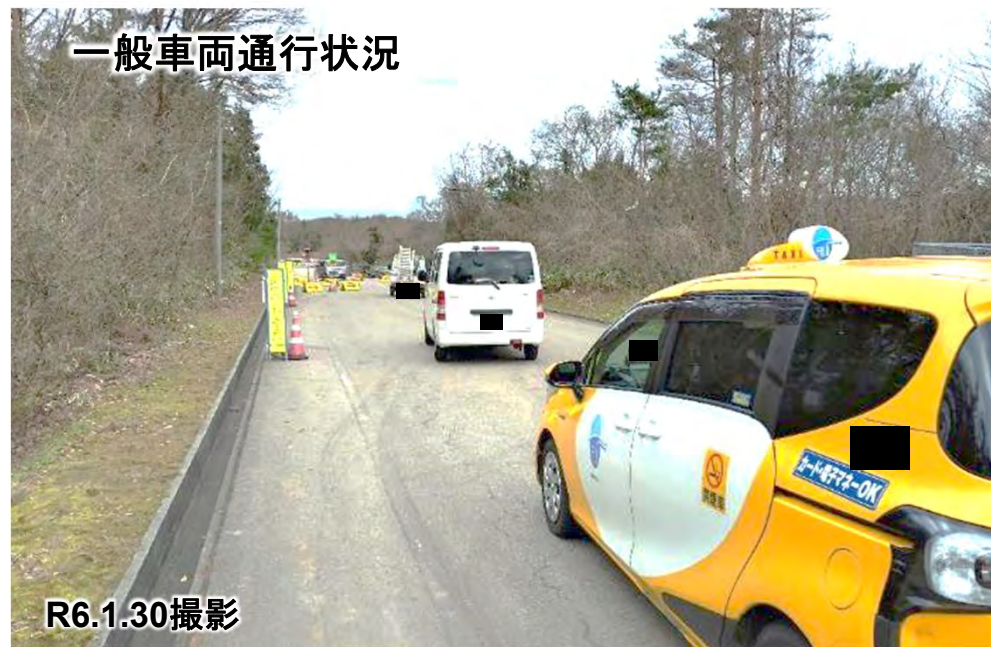
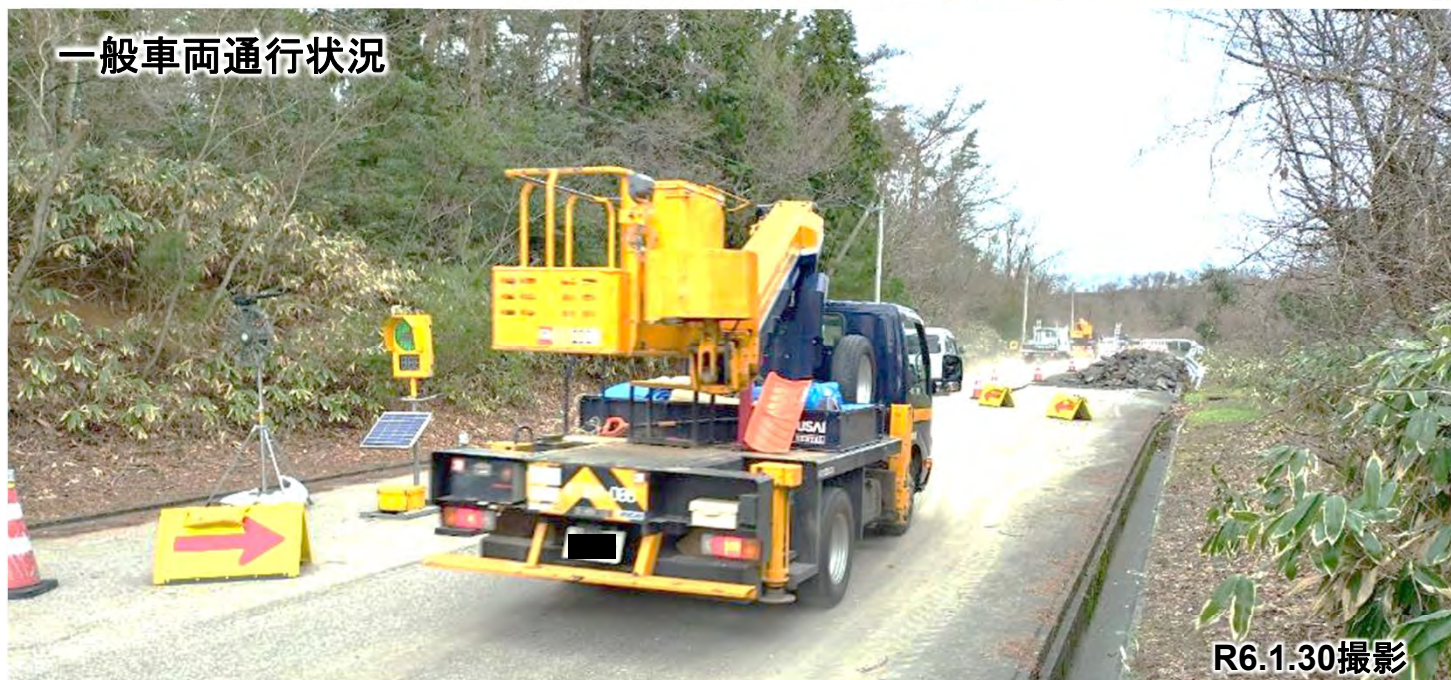
● 志賀町による舗装工事後の一般車両通行状況

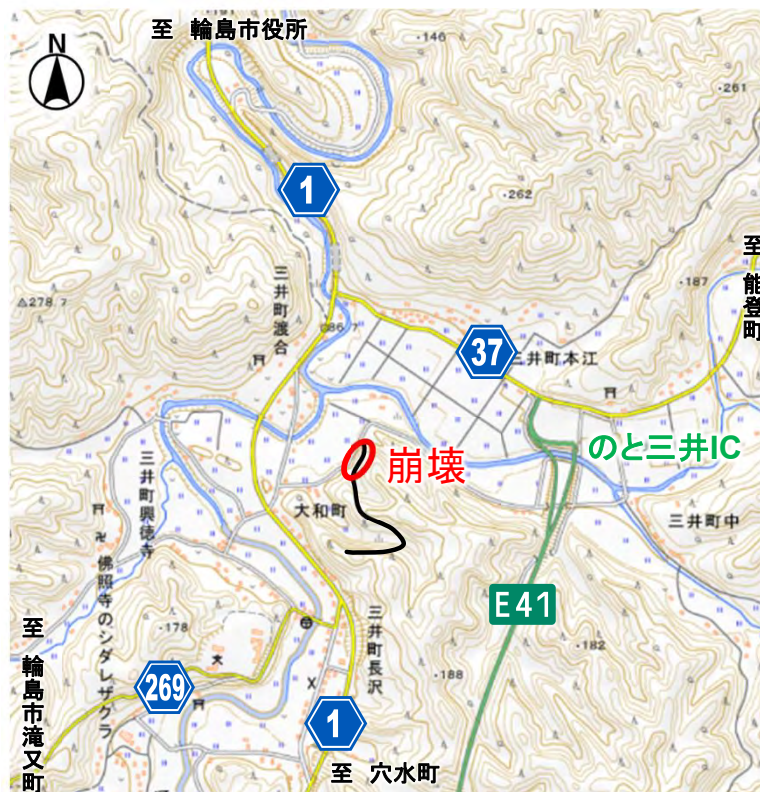
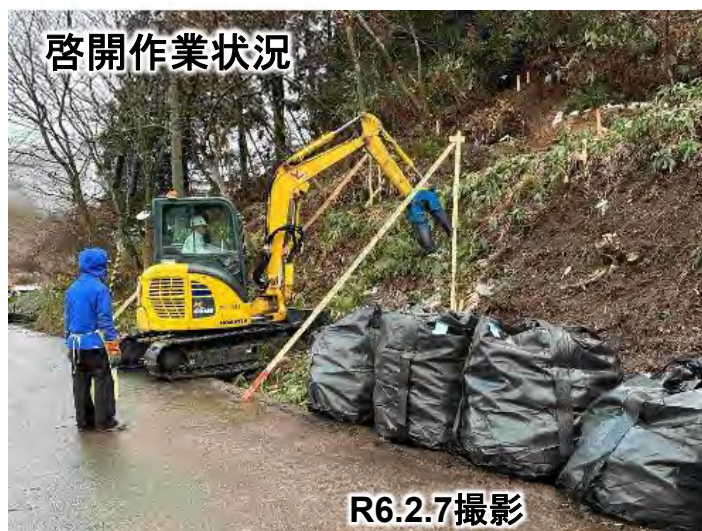
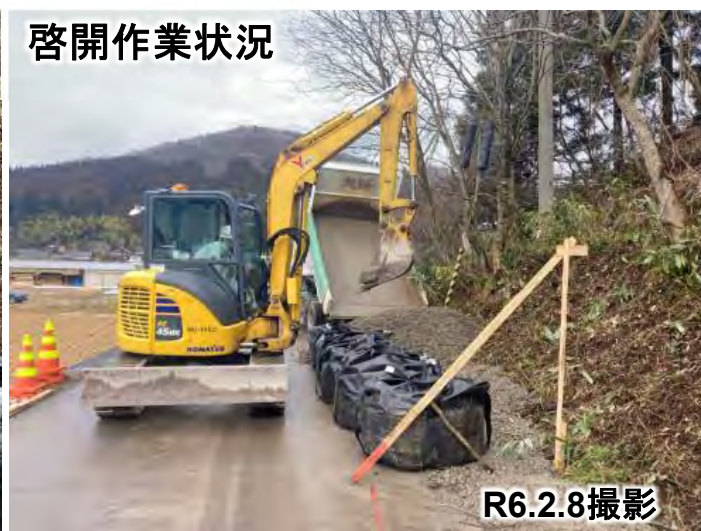
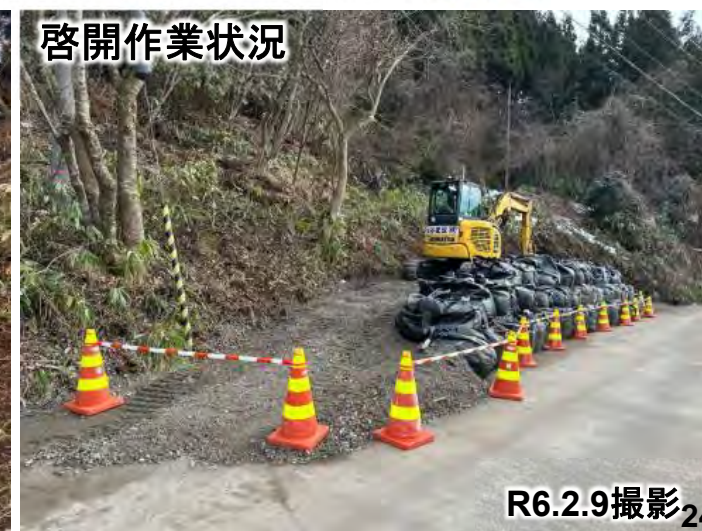
● 輪島市大和町地内の通信基地局への坂路が崩落し基地局へ進入不可

啓開済

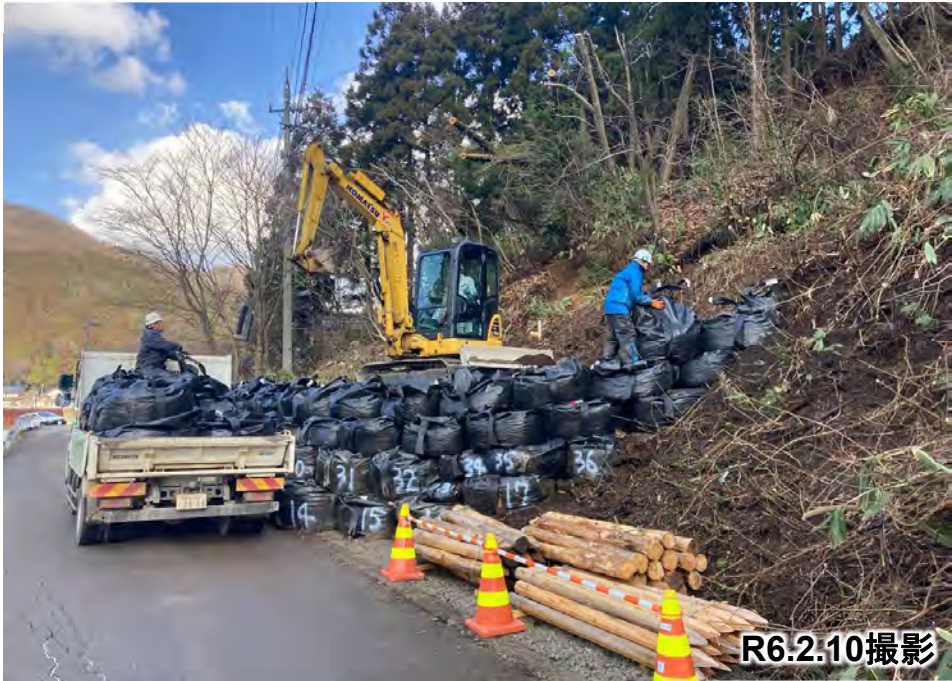
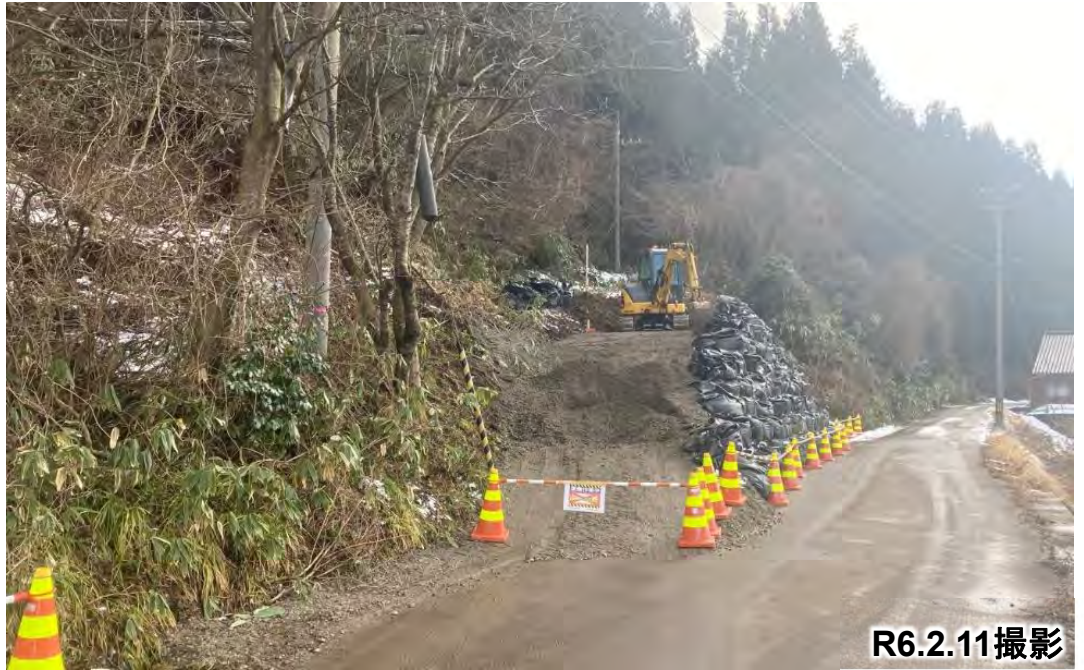
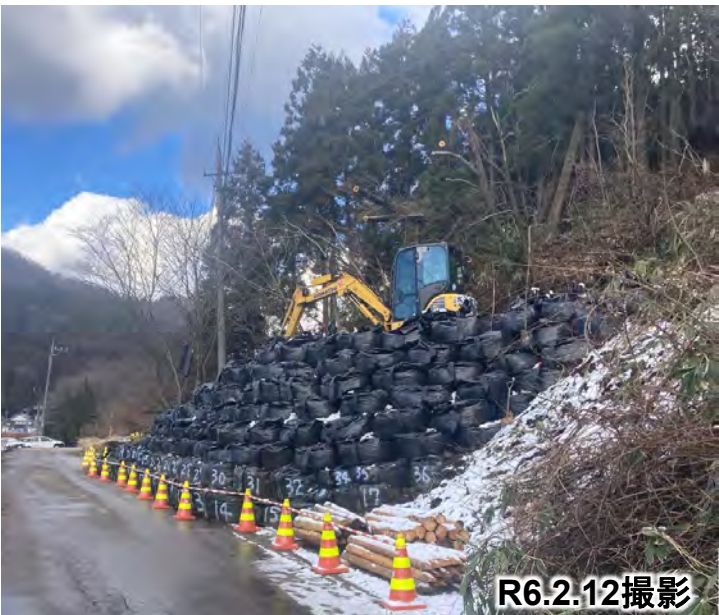
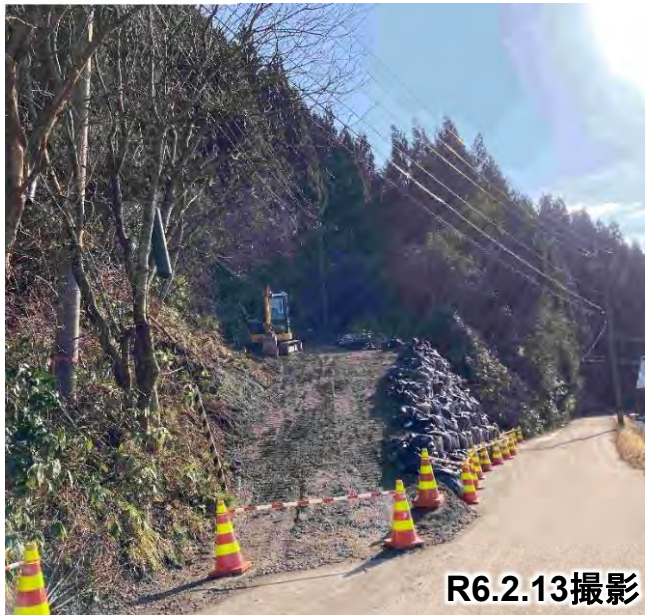
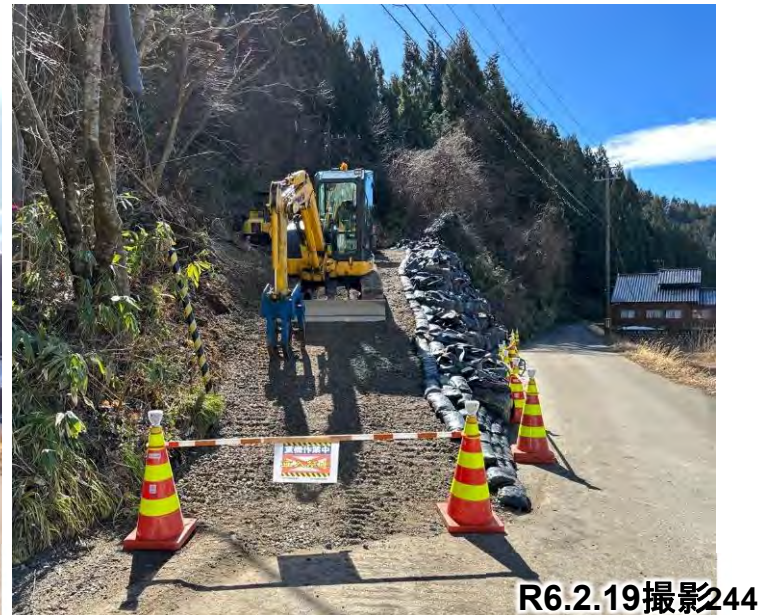
● 輪島市大和町地内の通信基地局への坂路が崩落し基地局へ進入不可

啓開済

啓開作業状況

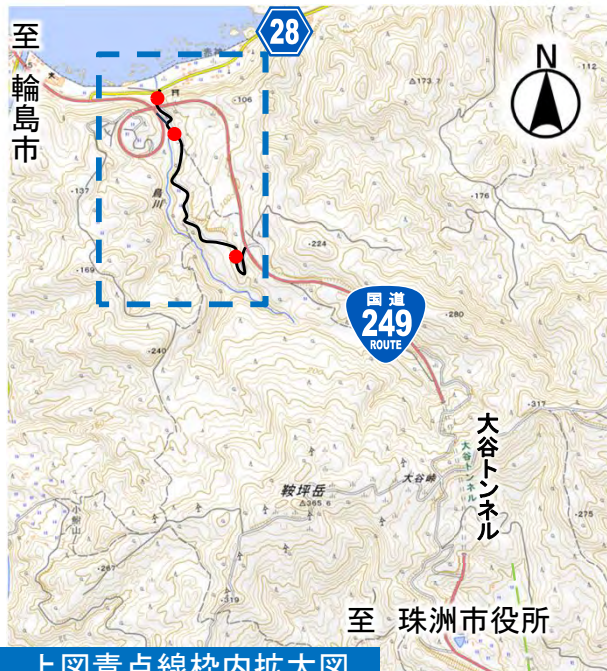
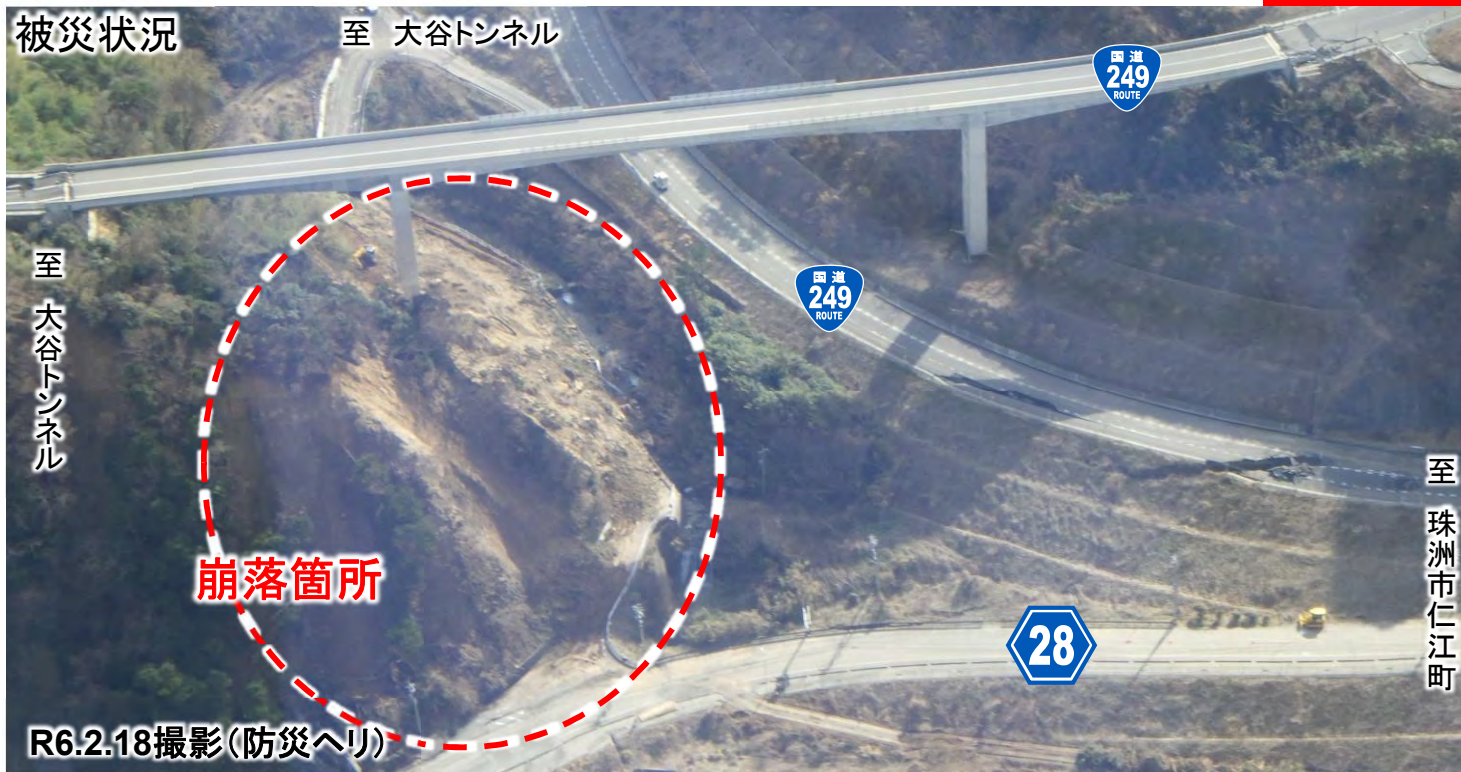
● 珠洲市大谷町地内の珠洲市道 崩落箇所 の状況

啓開中

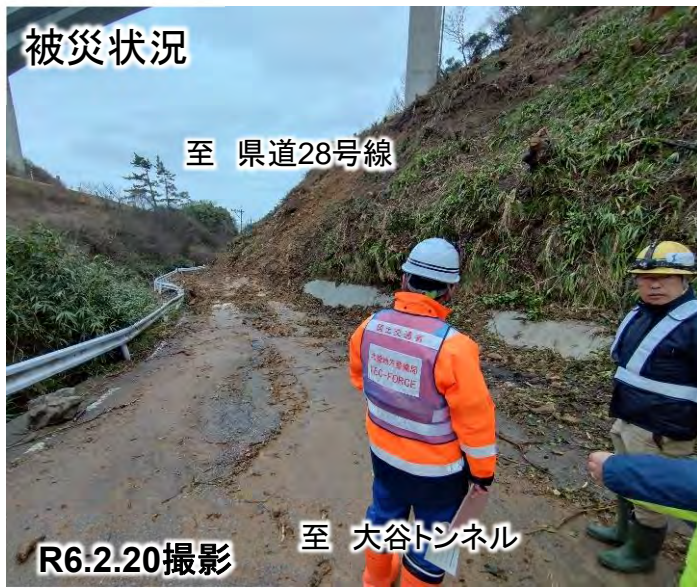
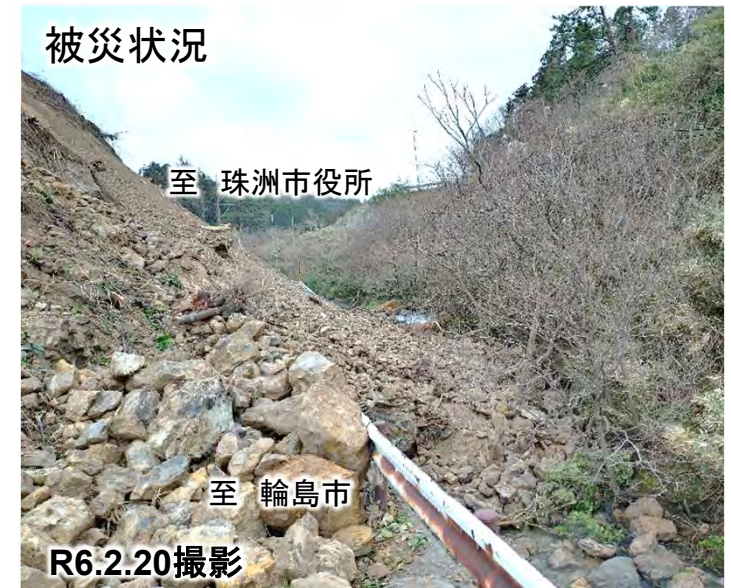
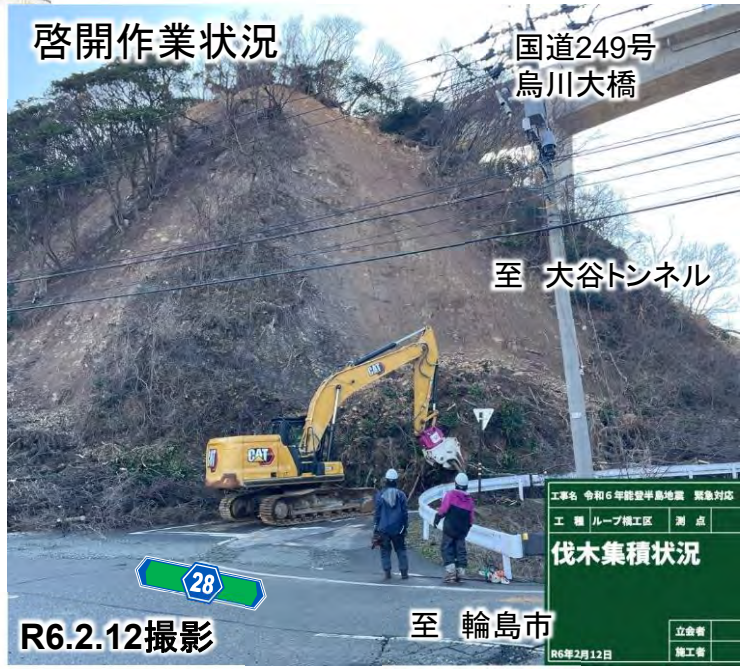
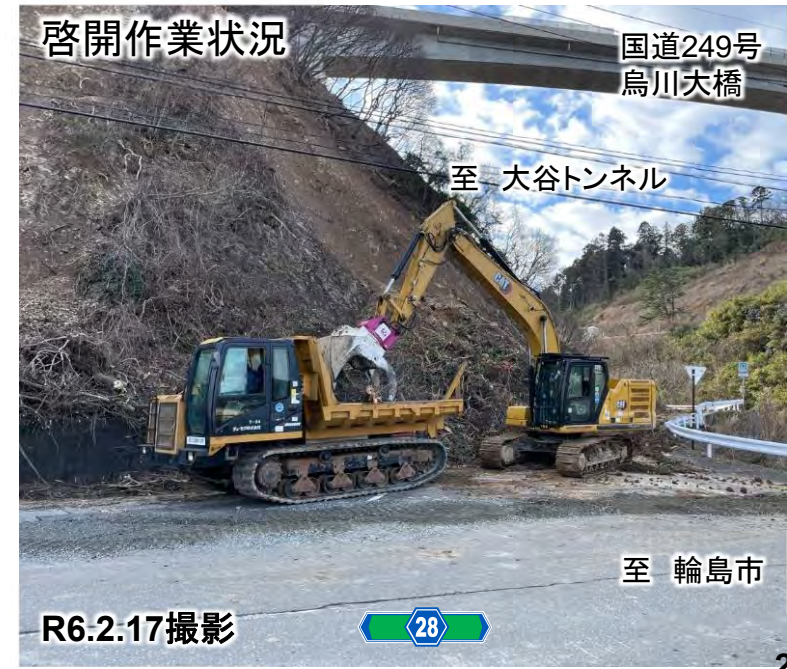
● 珠洲市大谷町地内の珠洲市道 崩落箇所 の状況

啓開中

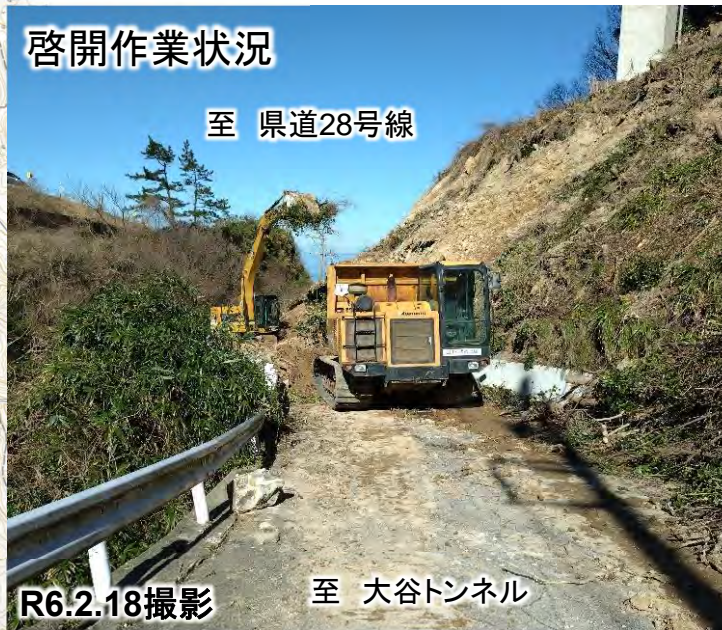
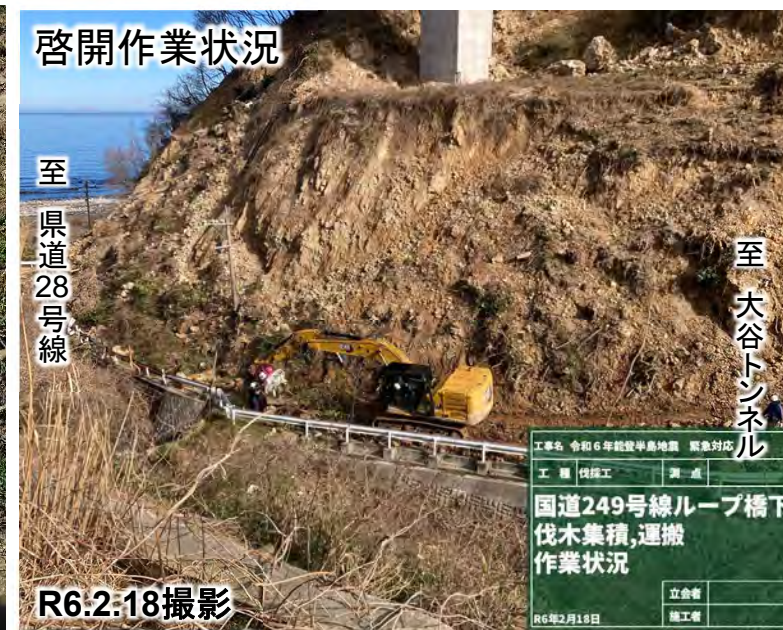
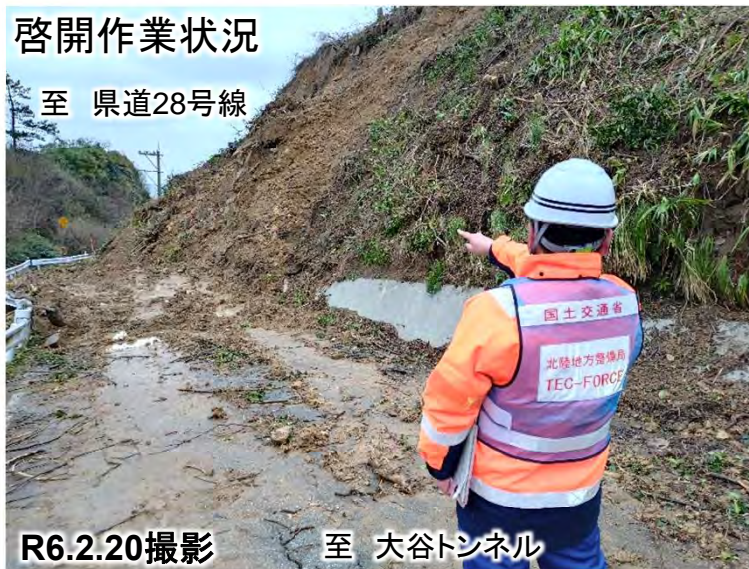
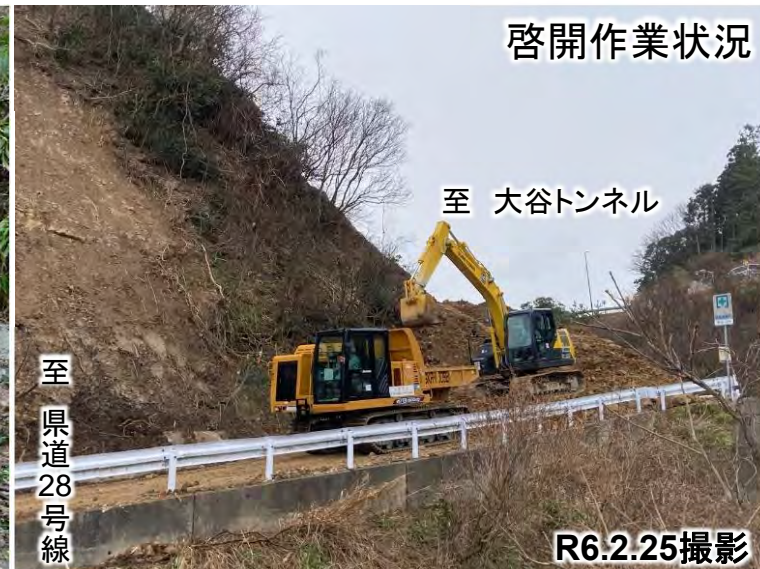
● 珠洲市大谷町地内の珠洲市道 崩落箇所 の状況

啓開中

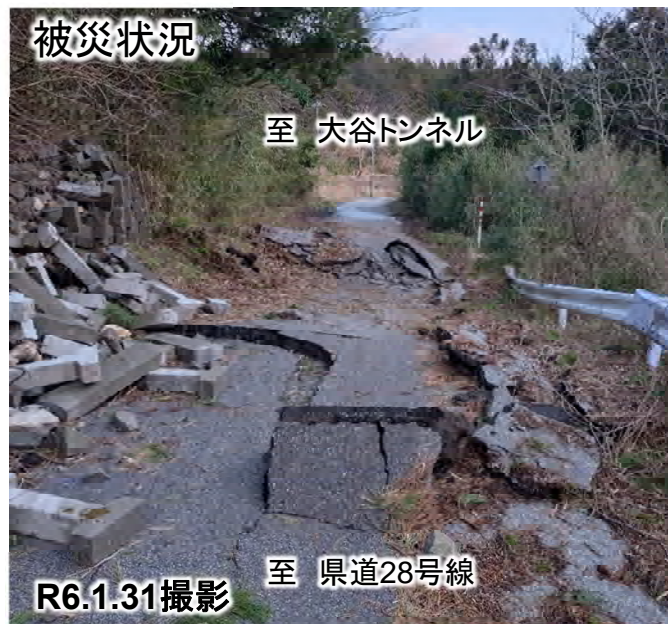
● 珠洲市大谷町地内の珠洲市道 路面変状①箇所 の状況

啓開中

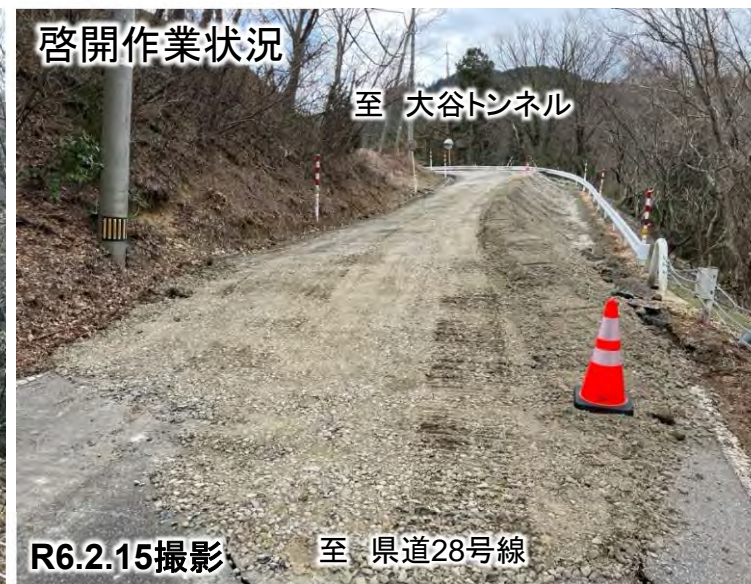
● 珠洲市大谷町地内の林道 路面変状箇所 の状況

路面変状①啓開作業状況

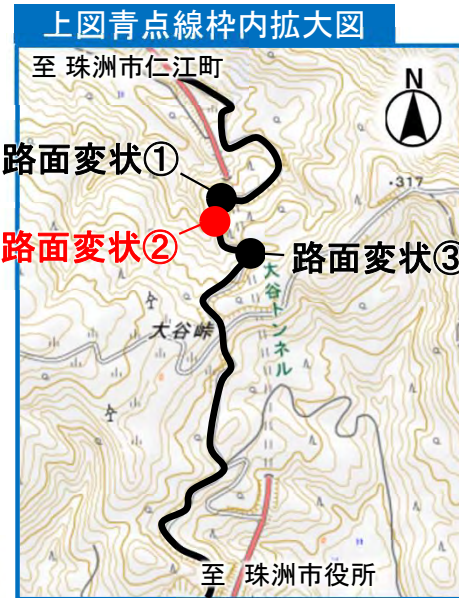
● 珠洲市大谷町地内の林道 路面変状箇所 の状況

路面変状②の被災状況

路面変状②啓開作業状況

| 国道249号線 大谷トンネル迂回路 啓開作業終了 | |

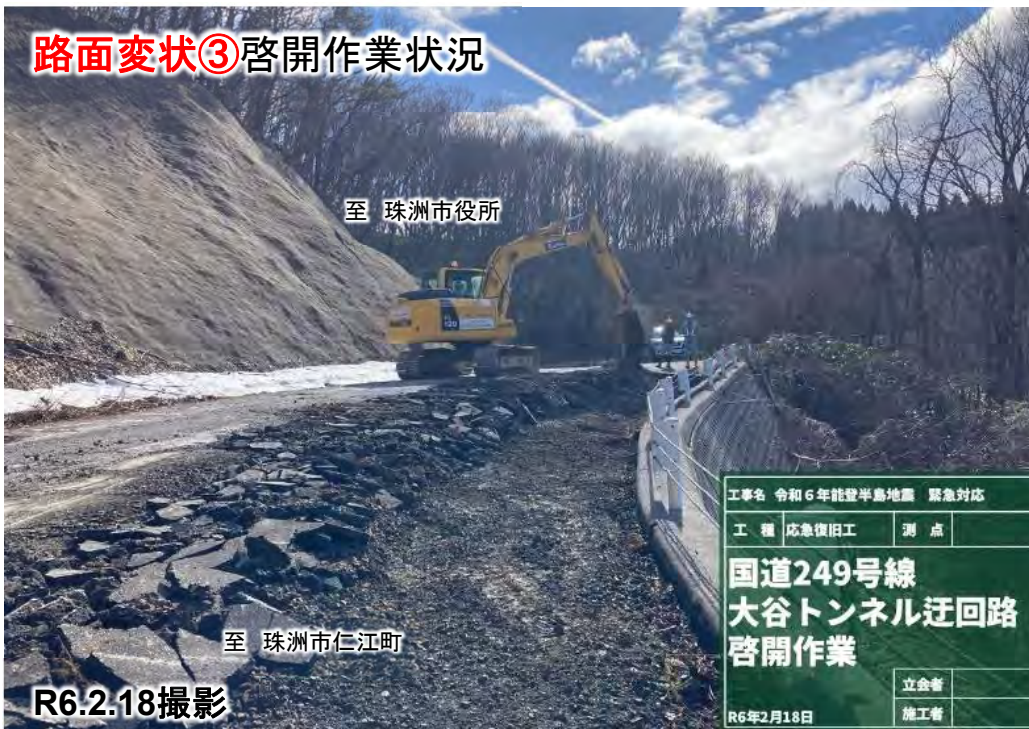
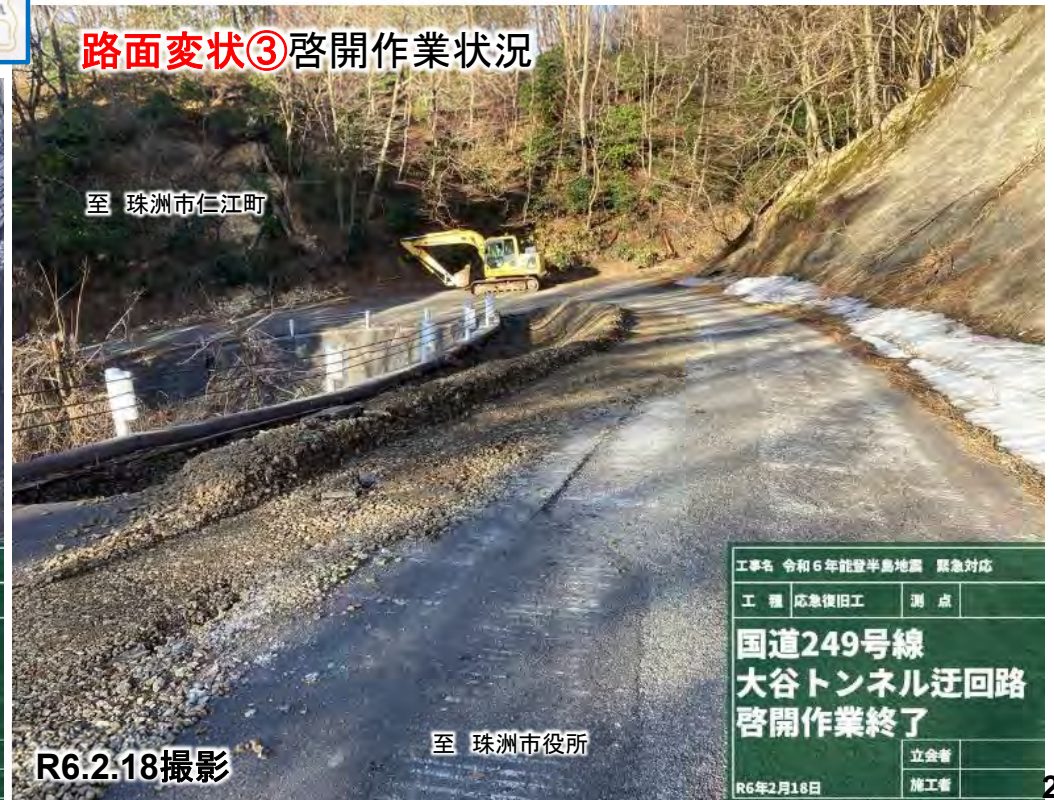
● 珠洲市大谷町地内の林道 路面変状箇所 の状況

啓開済
