● 輪島市長井町の国道249号接続交差点より約1.7km地点（輪島市房田町） 崩落箇所

● 輪島市門前町道下地内「国道249号との交差点」から1.4km地点付近 崩落箇所の現地調査結果

● 羽咋郡志賀町荒屋地内「国道との交差点」から約7.7km 崩落箇所①の状況

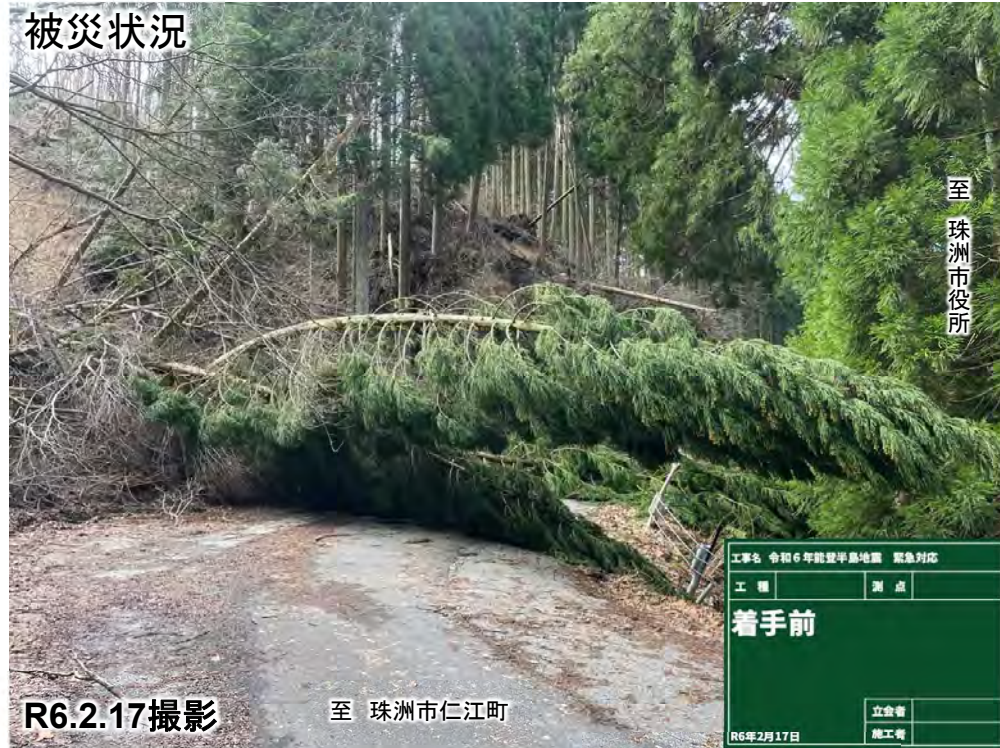
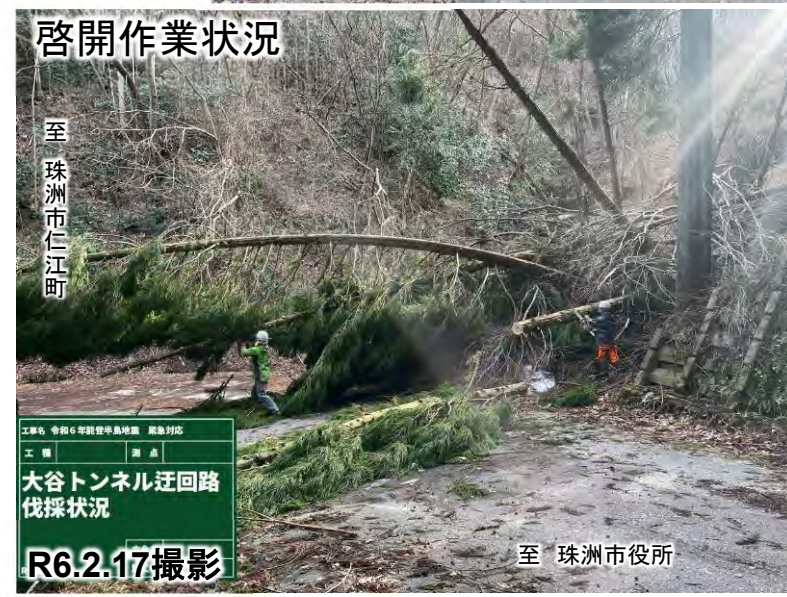
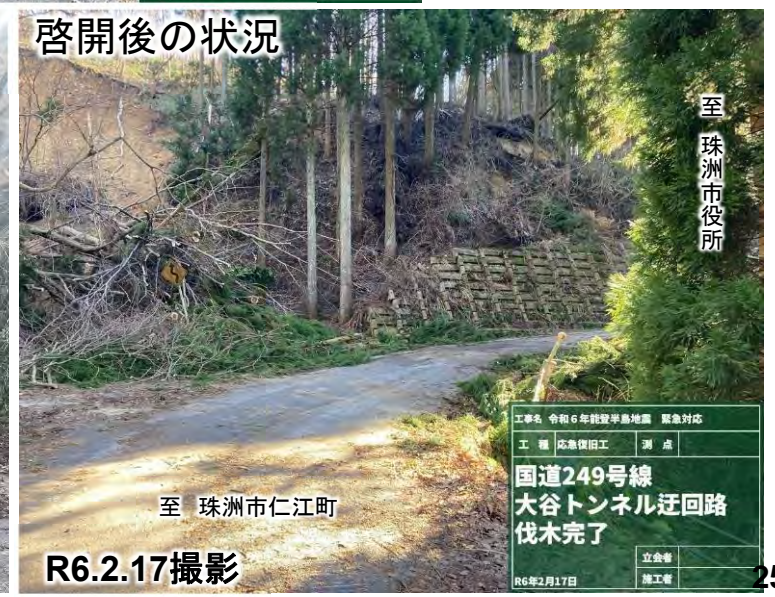
● 珠洲市大谷町地内の林道 倒木箇所 の状況

啓開済

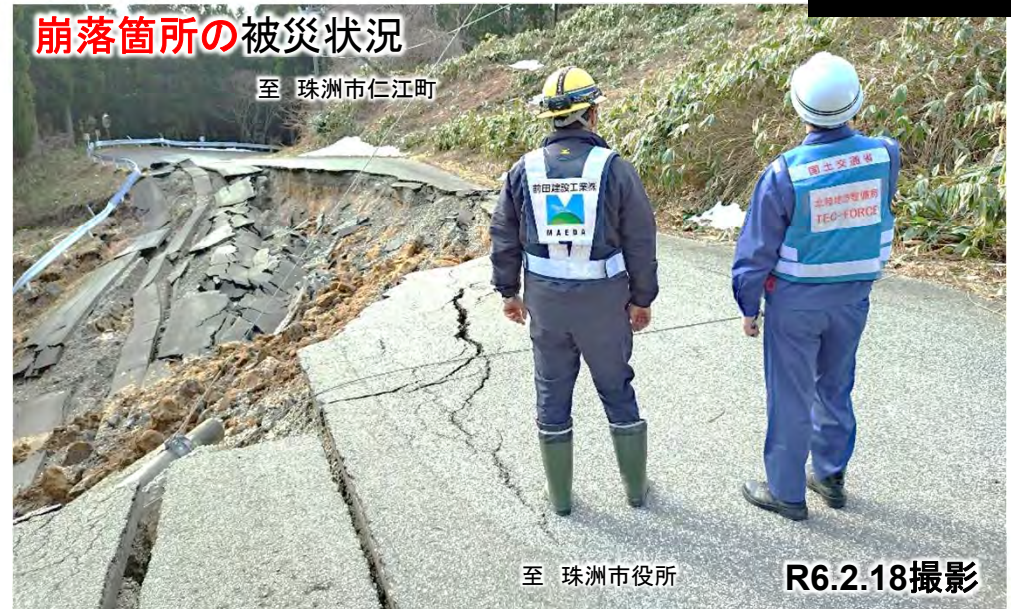
● 珠洲市大谷町地内の林道 崩落箇所 の状況

崩落箇所の啓開作業状況

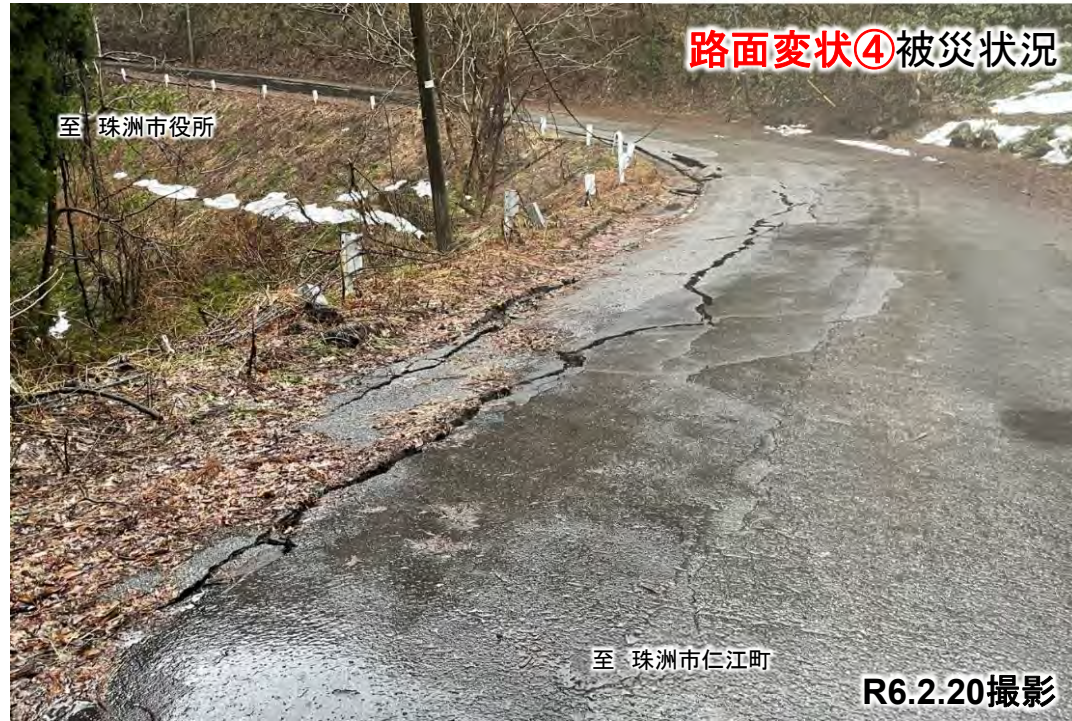
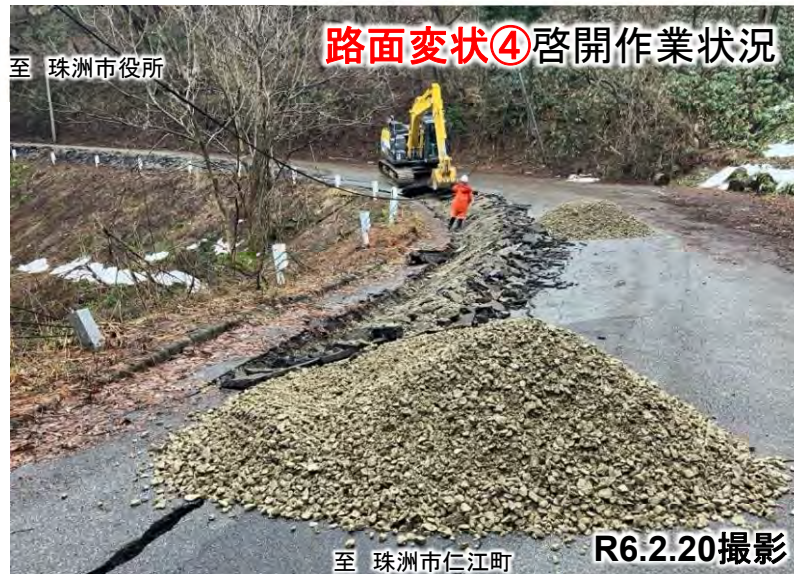
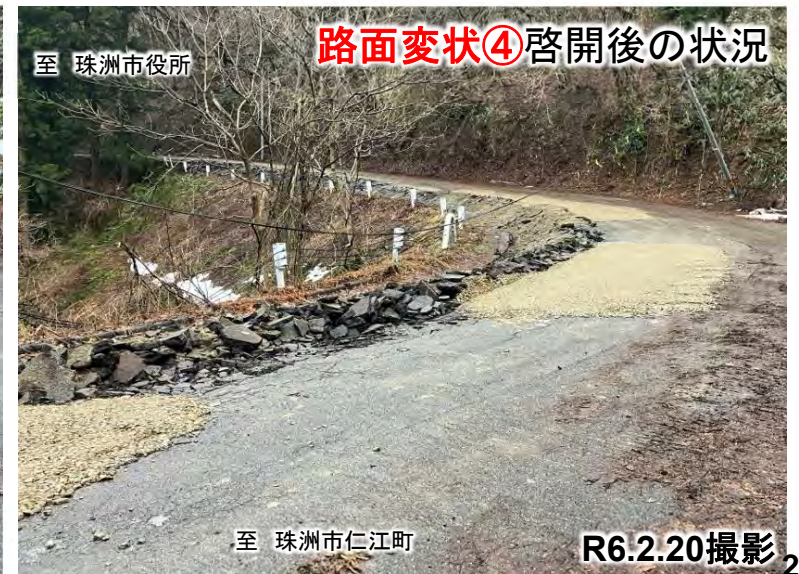
● 珠洲市大谷町地内の林道 路面変状箇所 の状況

啓開済
