● 輪島市門前町浦上地内「浦上交差点」から約0.8km地点 崩落箇所

啓開済

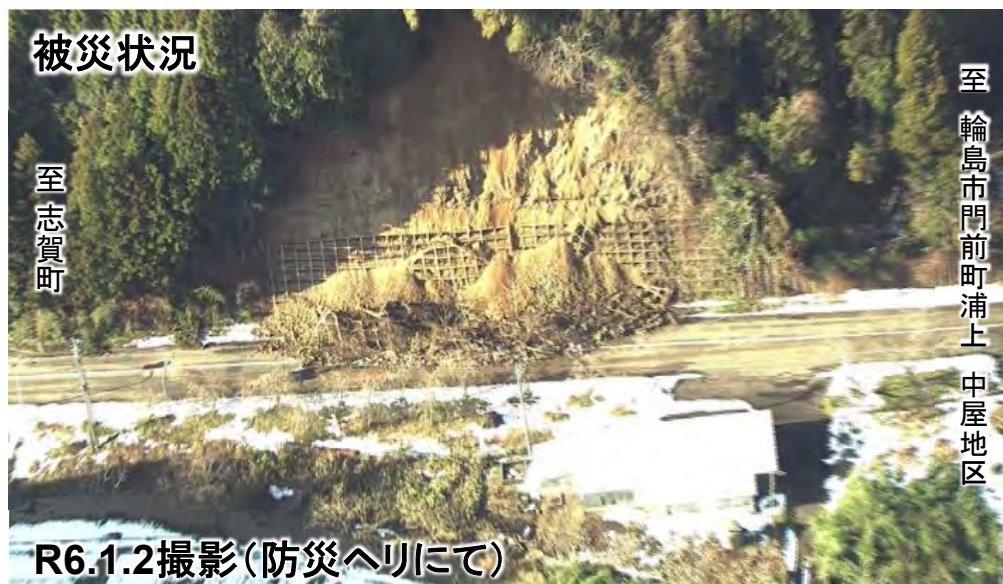
● 輪島市門前町浦上地内「浦上交差点」から約1.1km地点 崩落箇所

啓開済

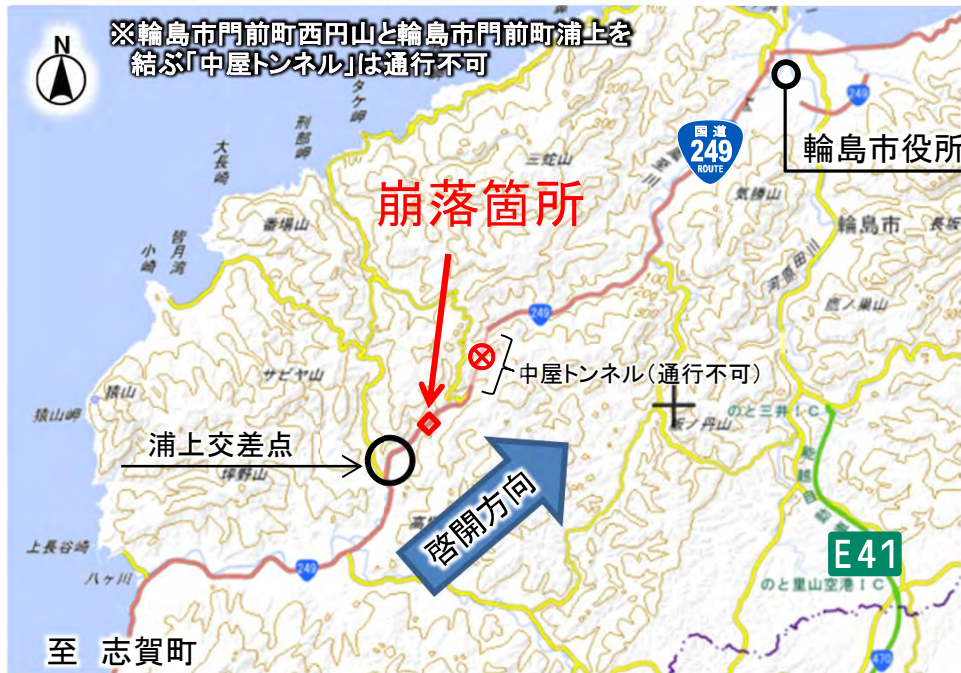
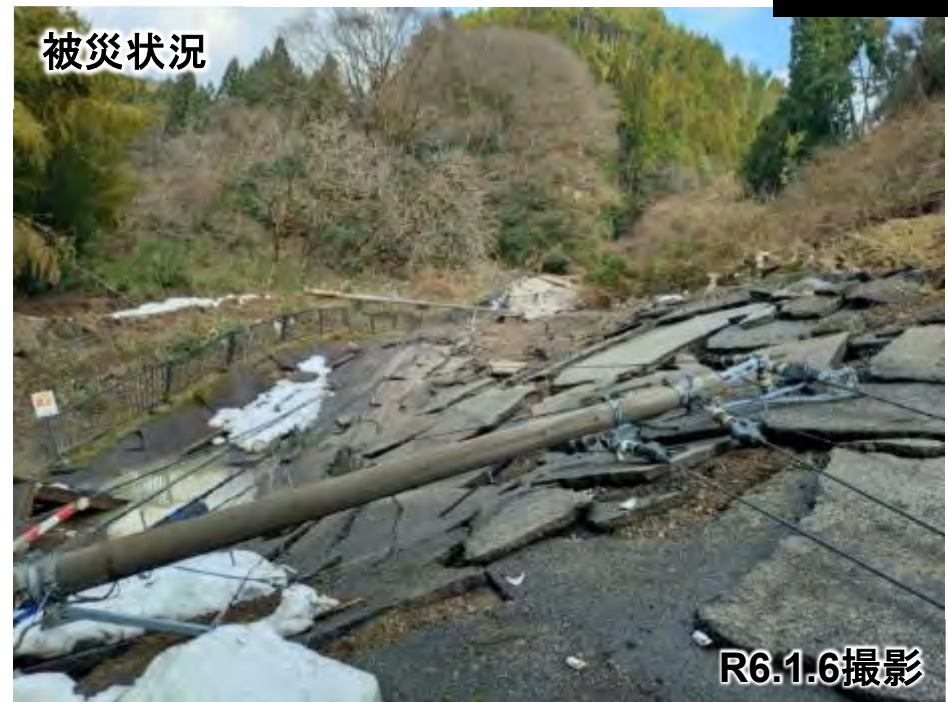
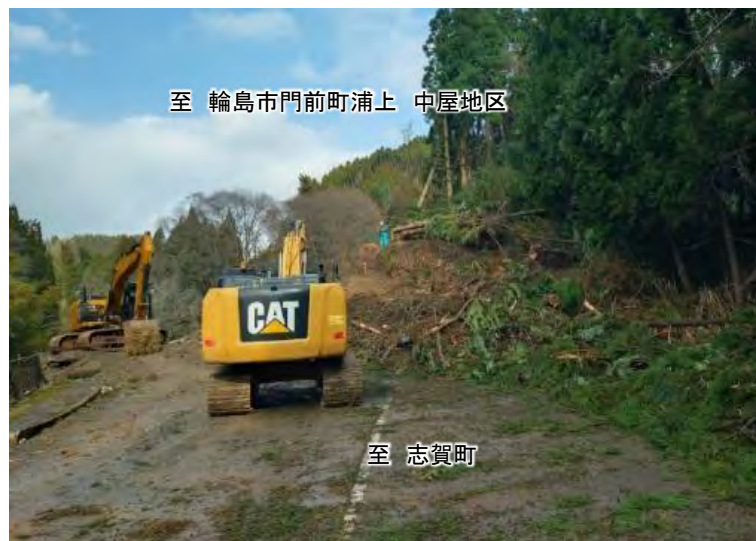
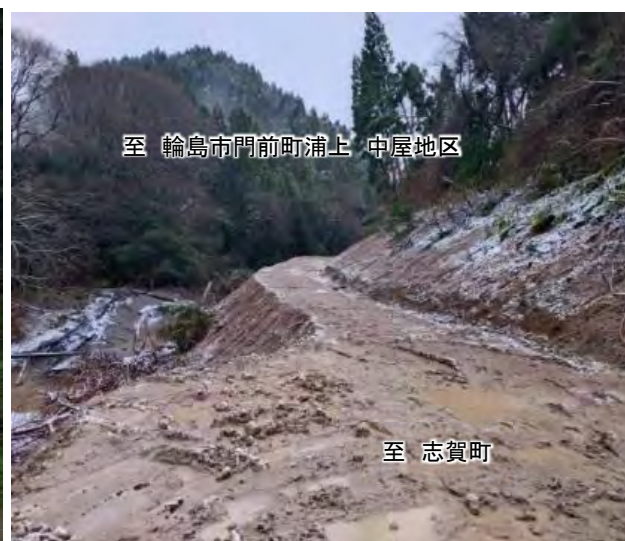
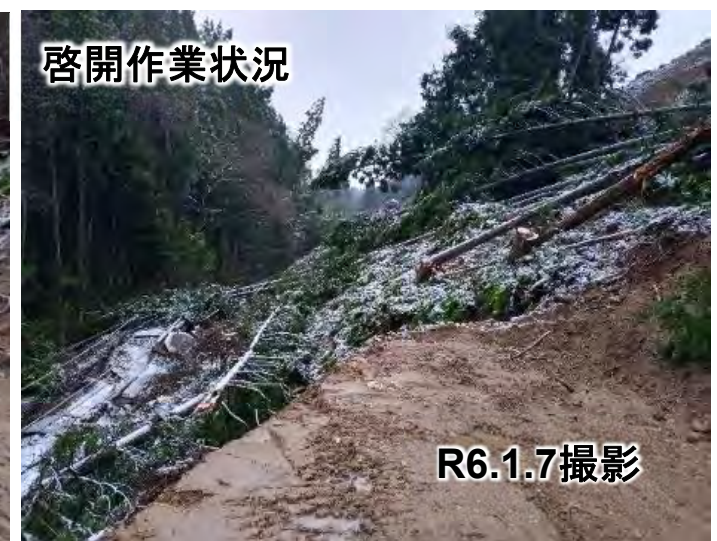
● 輪島市門前町浦上地内「浦上交差点」から約1.7km地点 崩落箇所

啓開済

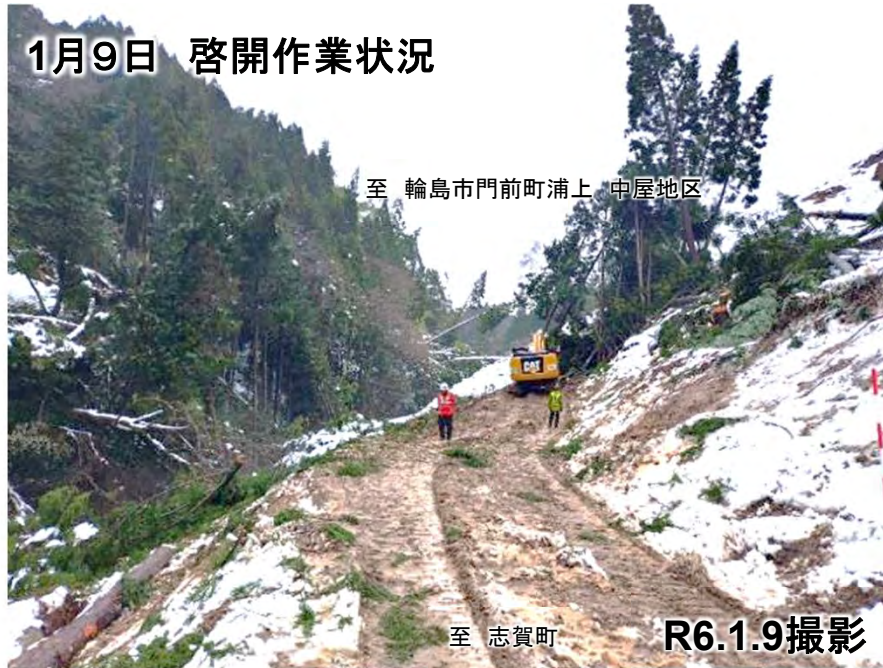
1月9日 啓開作業状況

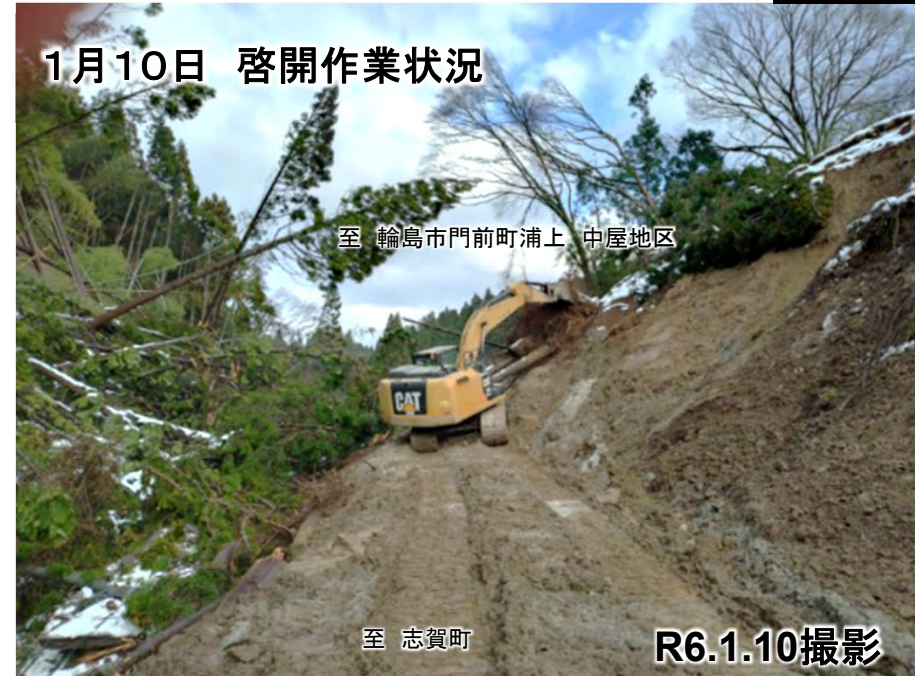
1月10日 啓開作業状況

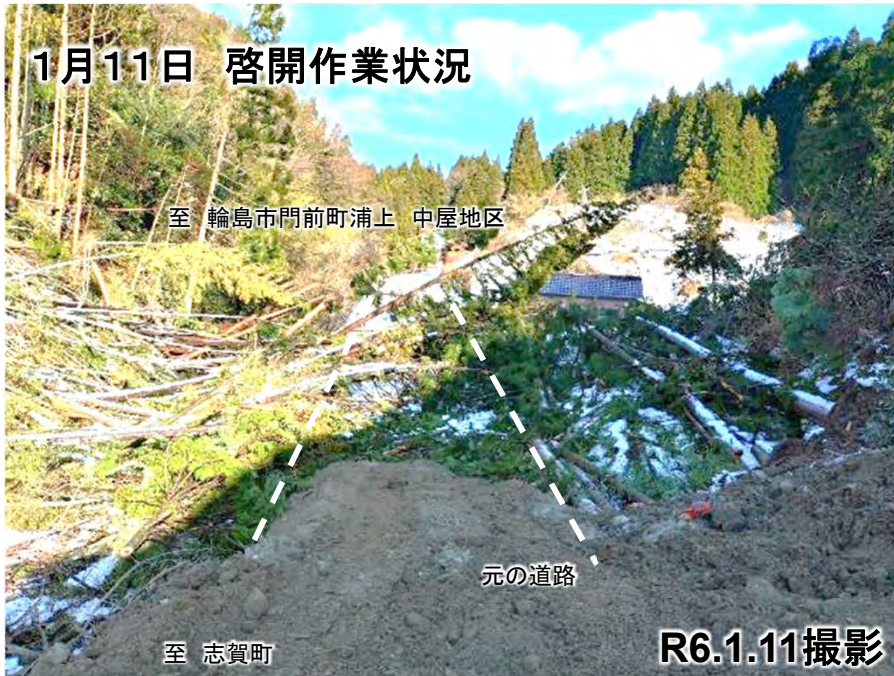
1月11日 啓開作業状況

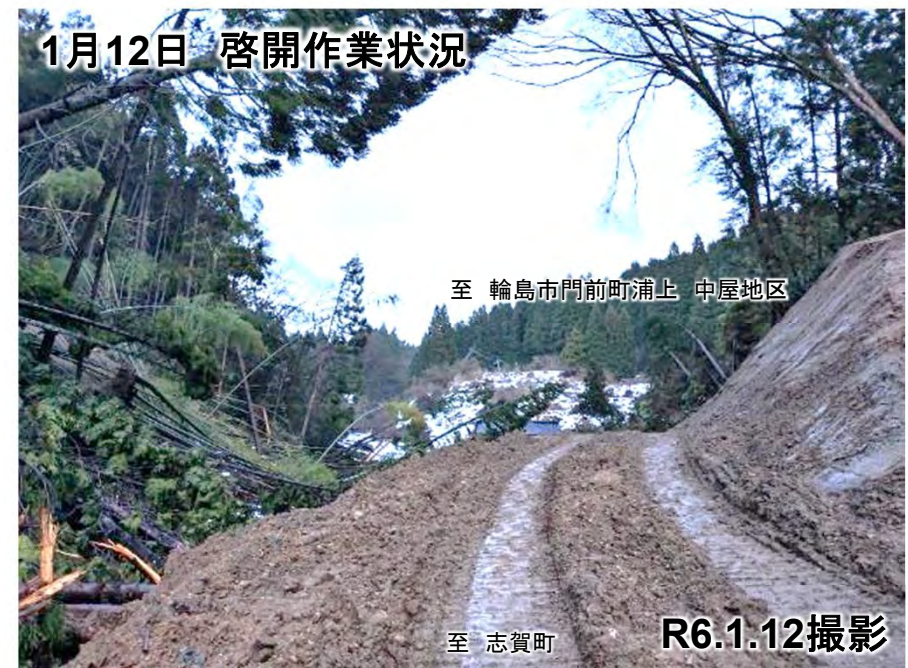
1月12日 啓開作業状況

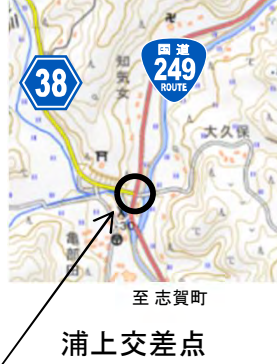
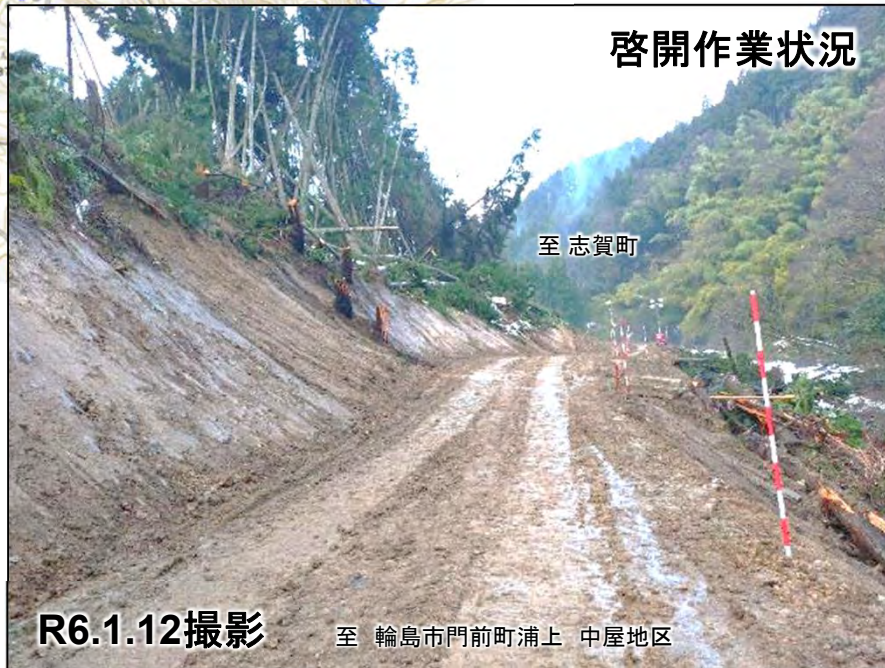
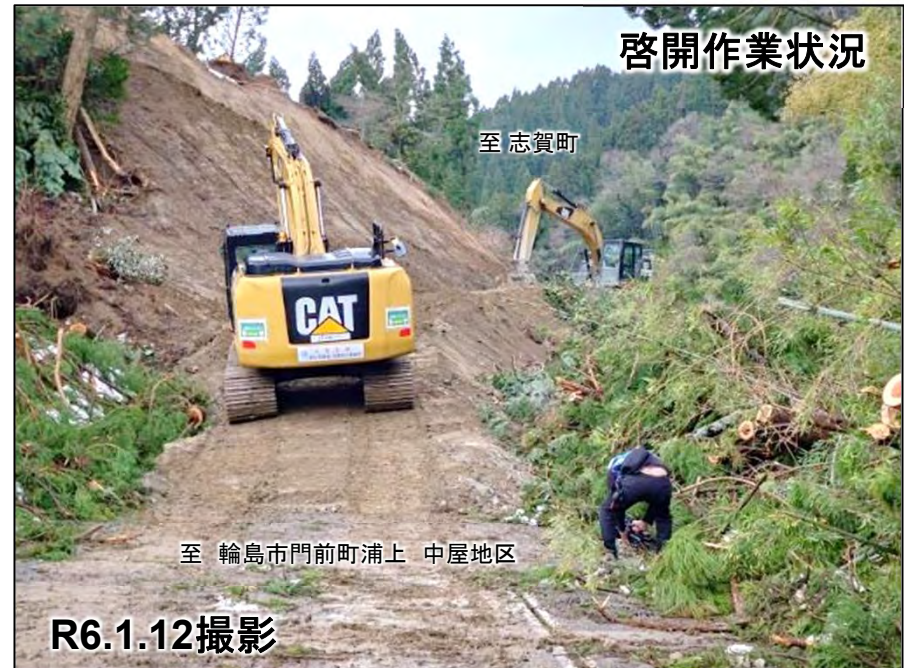
## ● 輪島市門前町浦上地内「浦上交差点」から1.7km地点 崩落箇所

啓開済

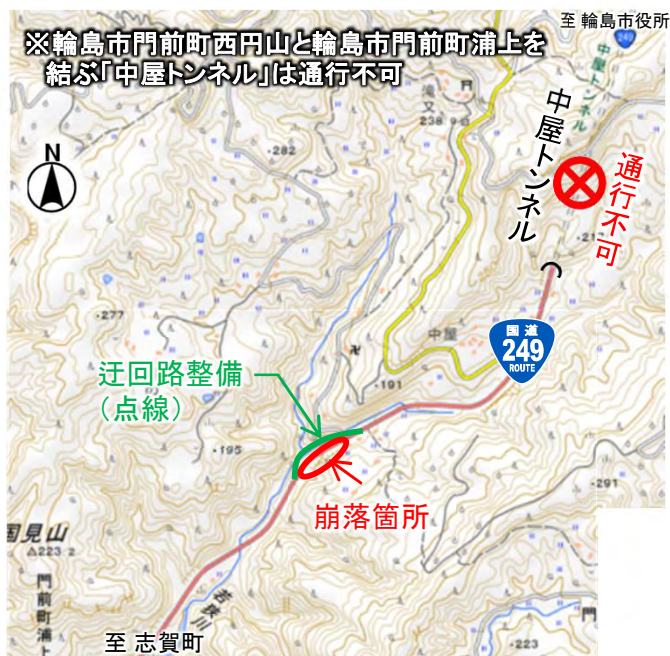
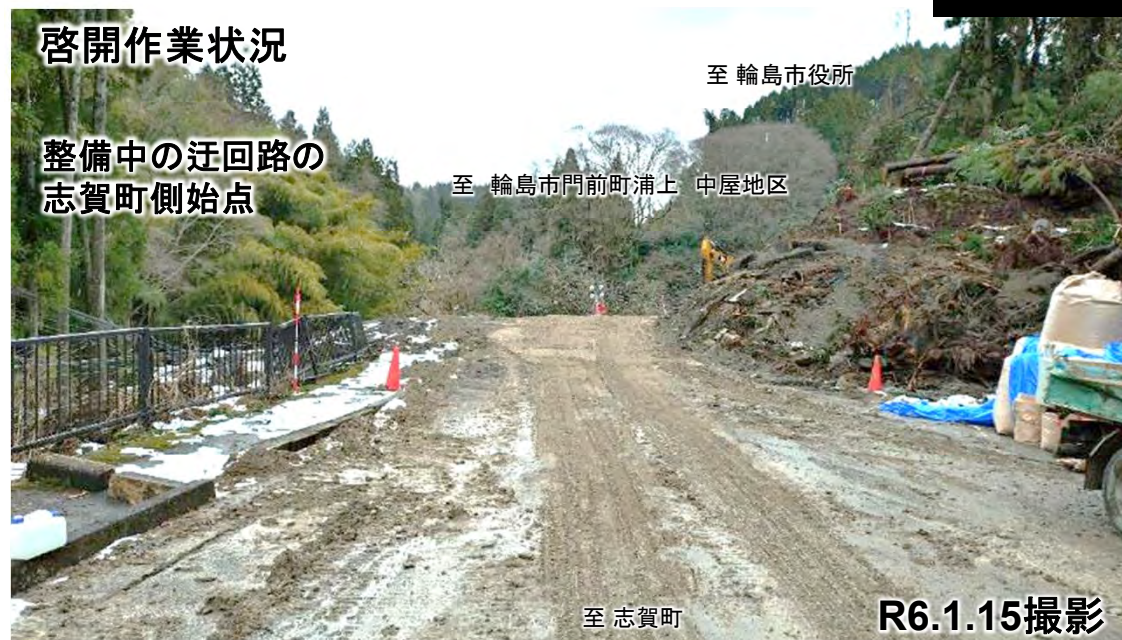
## ● 輪島市門前町浦上地内「浦上交差点」から1.7km地点 崩落箇所

啓開済

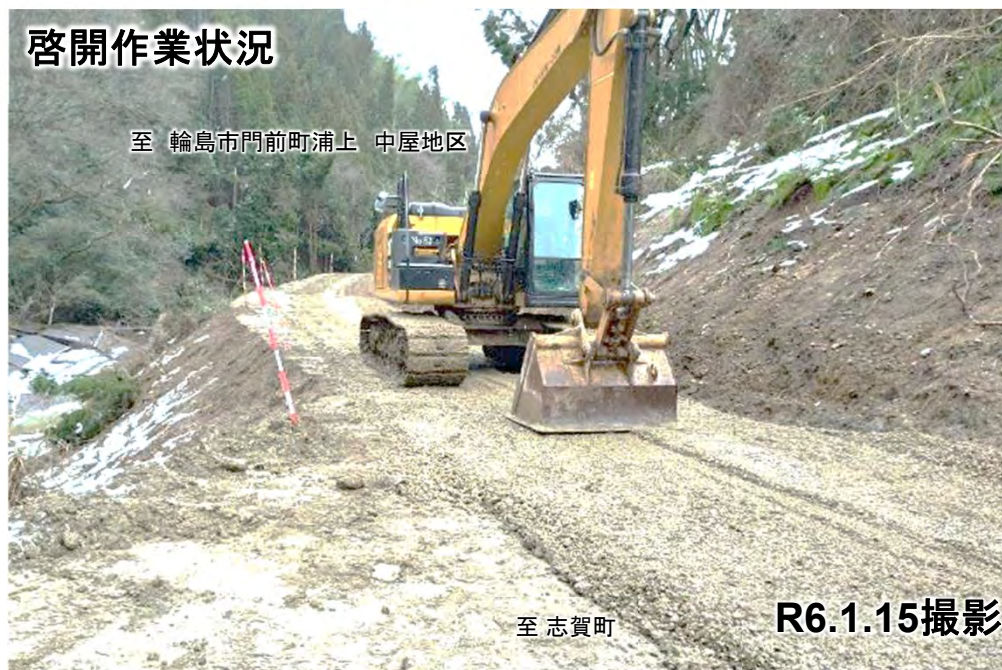
啓開作業状況

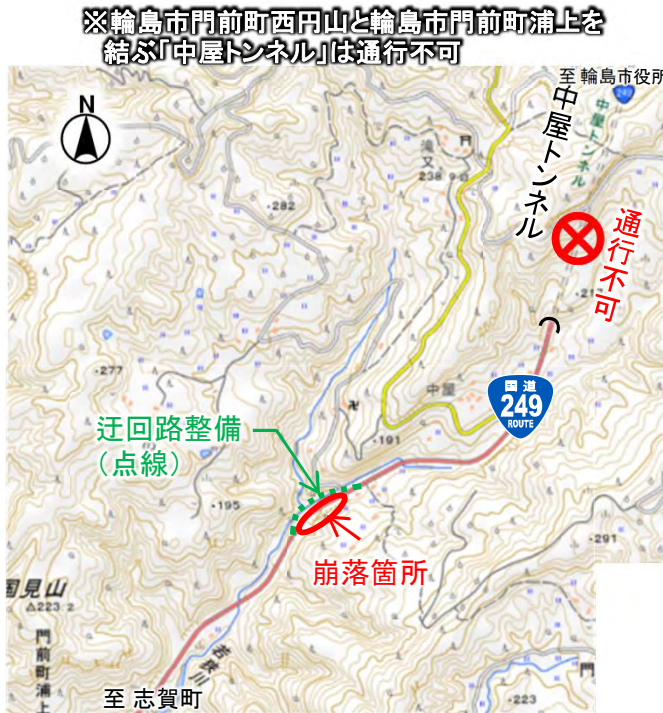
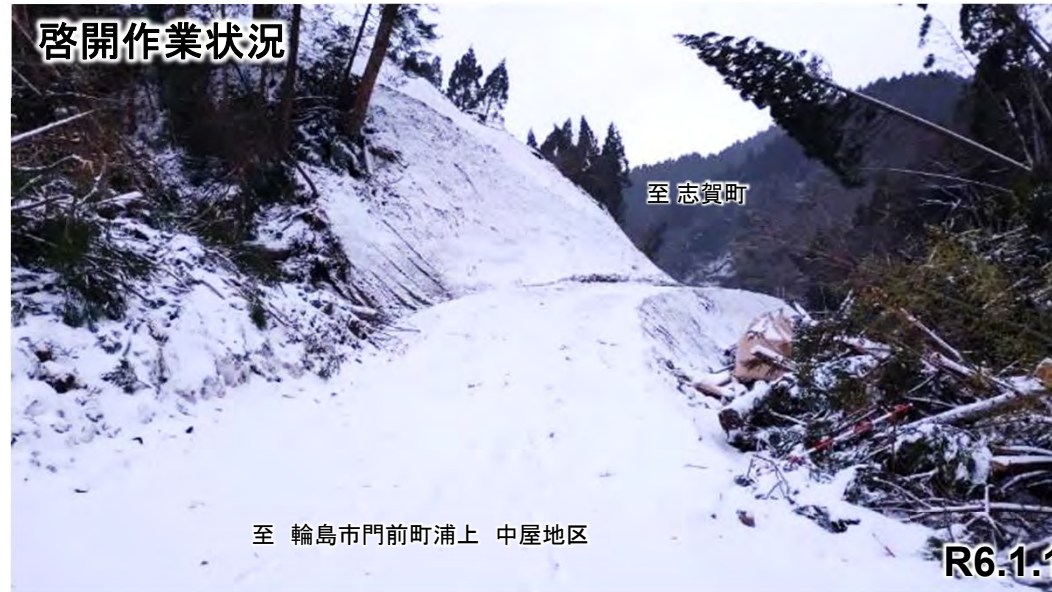
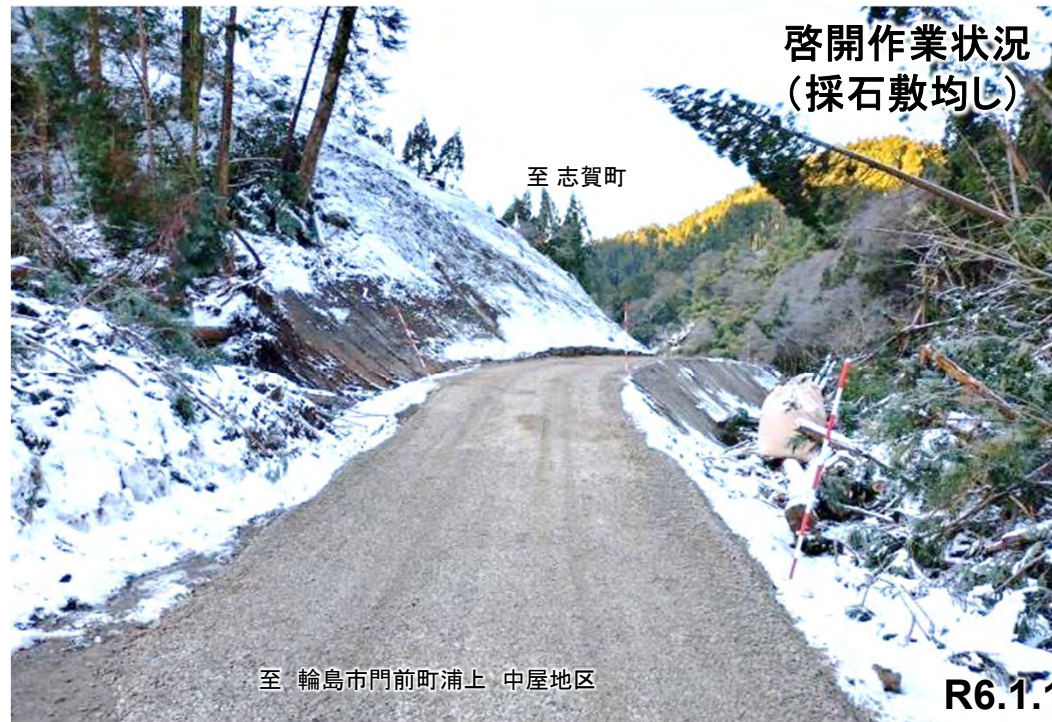
● 輪島市門前町浦上地内「浦上交差点」から1.7km地点 崩落箇所

啓開済

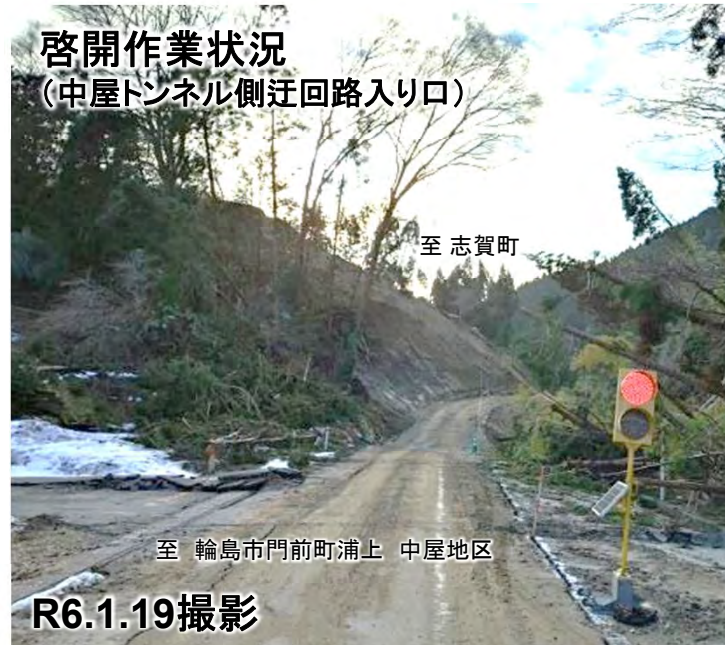
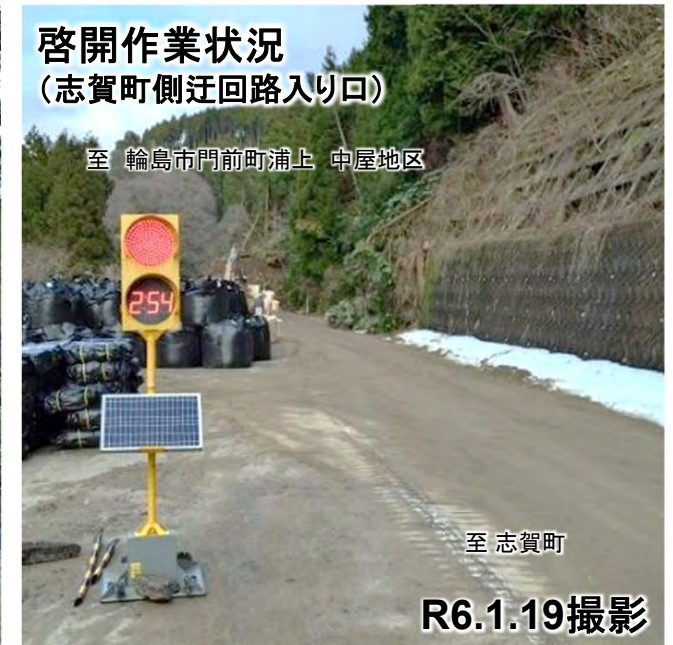
啓開作業状況  
(志賀町側迂回路入り口)

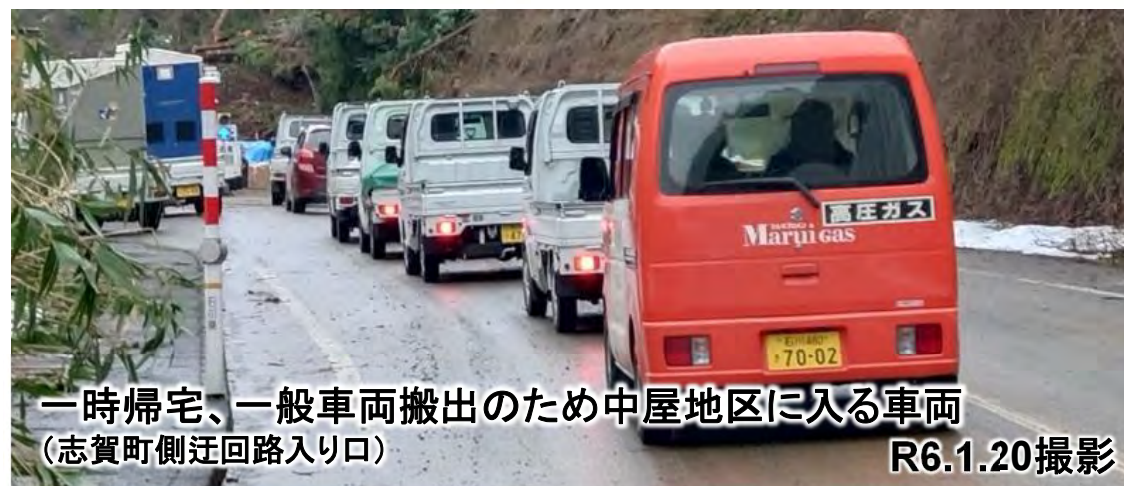
一時帰宅、一般車両搬出のため中屋地区に入る車両  
(志賀町側迂回路入り口)

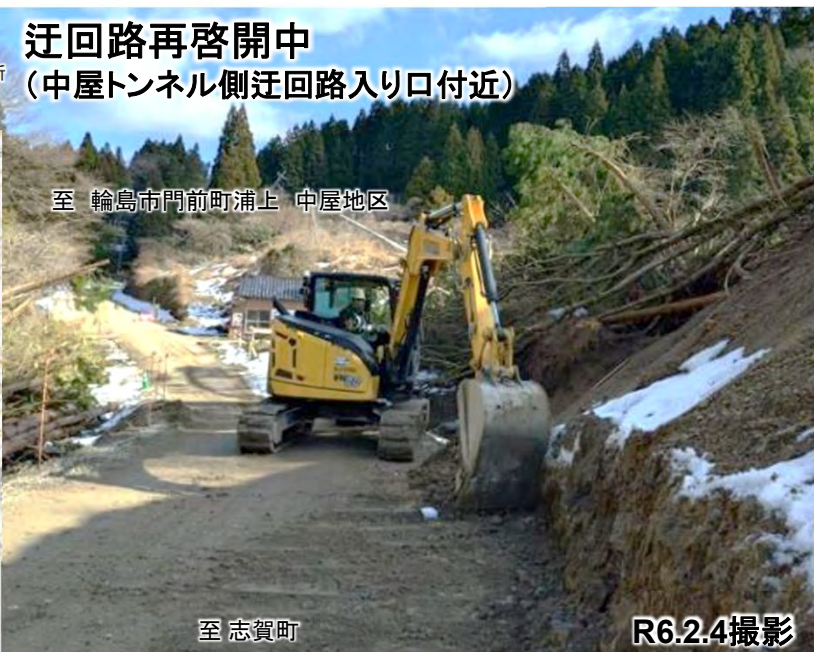
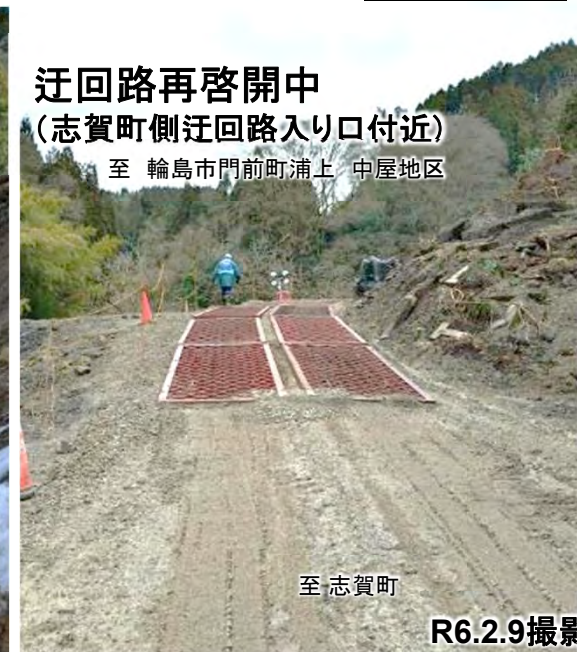
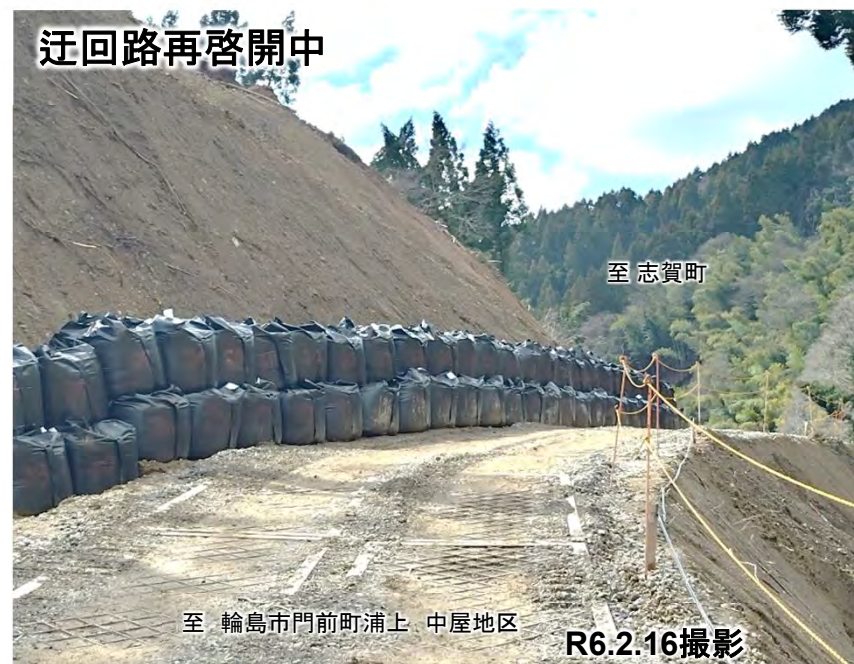
● 輪島市門前町浦上地内「浦上交差点」から1.7km地点 崩落箇所 大雨による再崩落で再啓開中

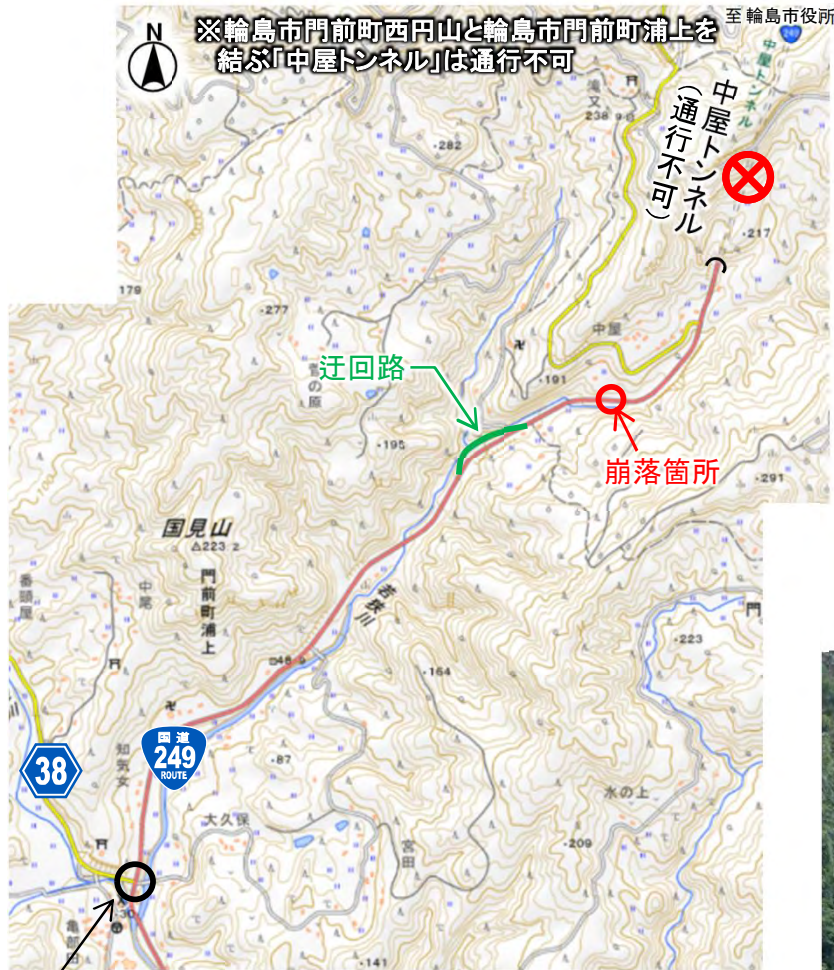
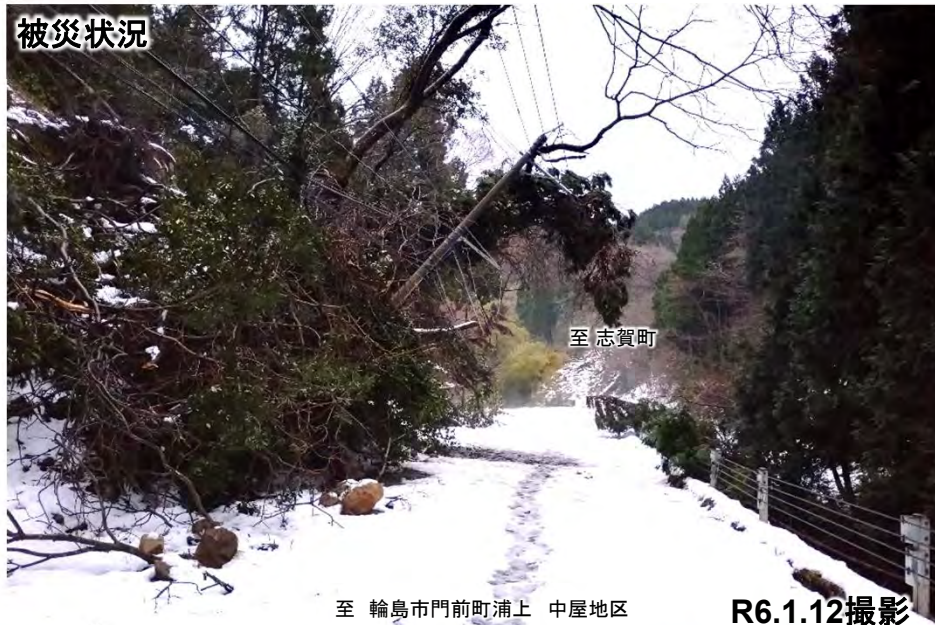
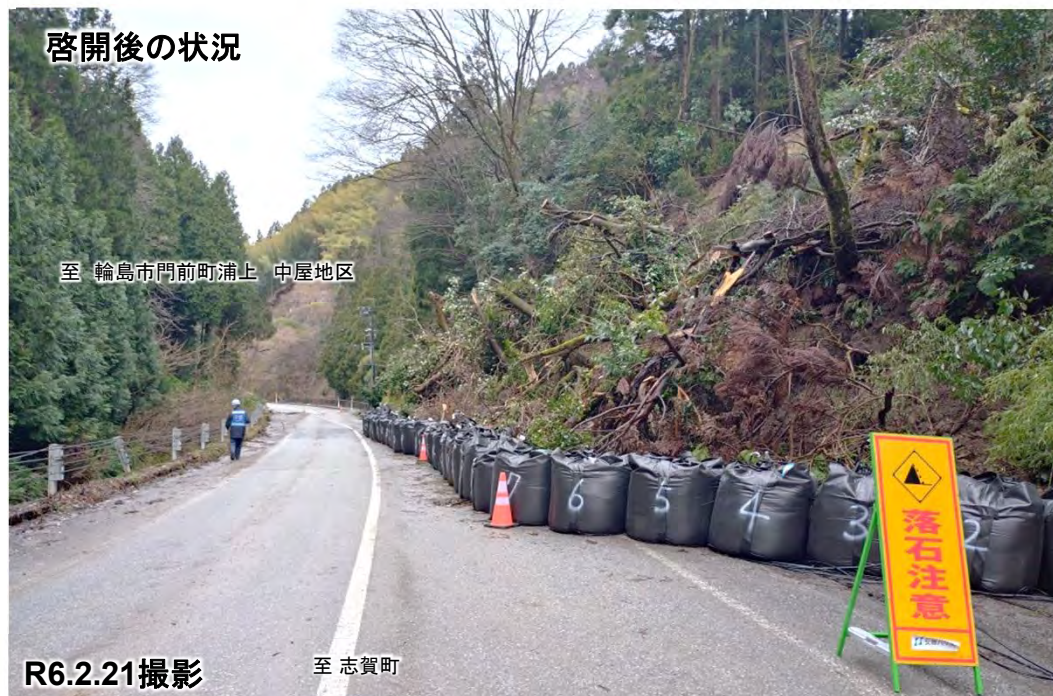
## ● 輪島市門前町浦上地内「浦上交差点」から2.4km地点 崩落箇所

啓開済

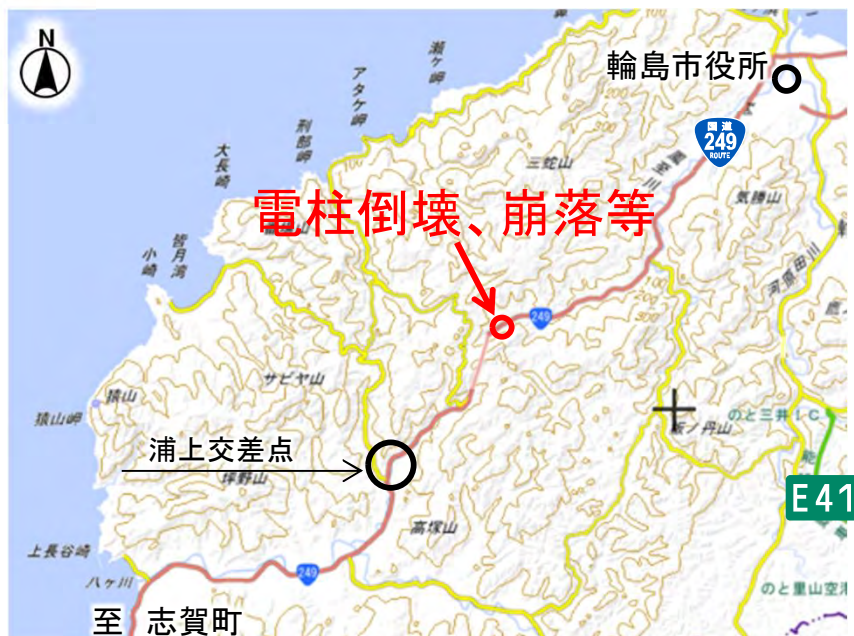
● 輪島市門前町浦上地内「浦上交差点」から4.4km地点 電柱倒壊、崩落、舗装亀裂

啓開済

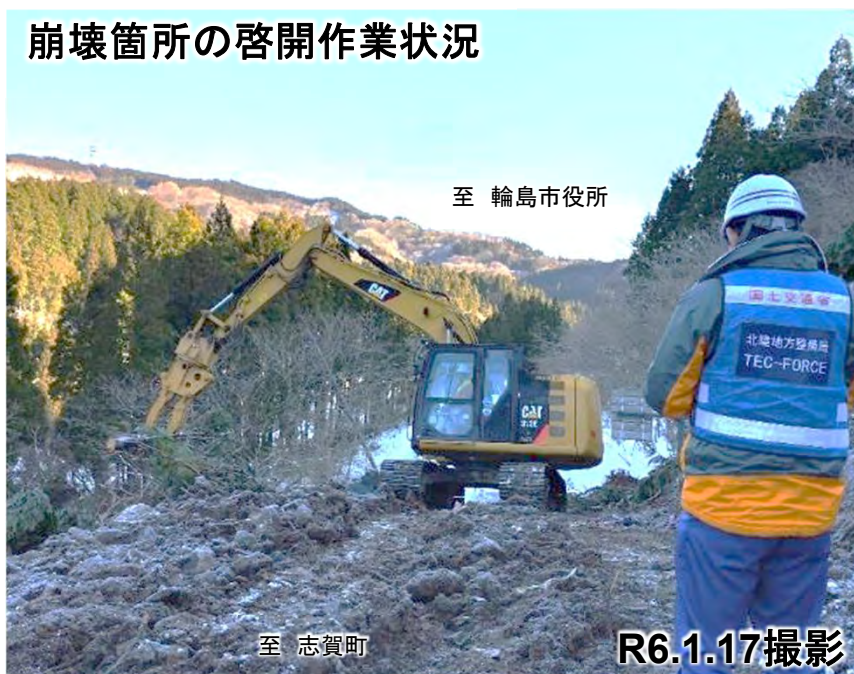
崩壊箇所の啓開作業状況

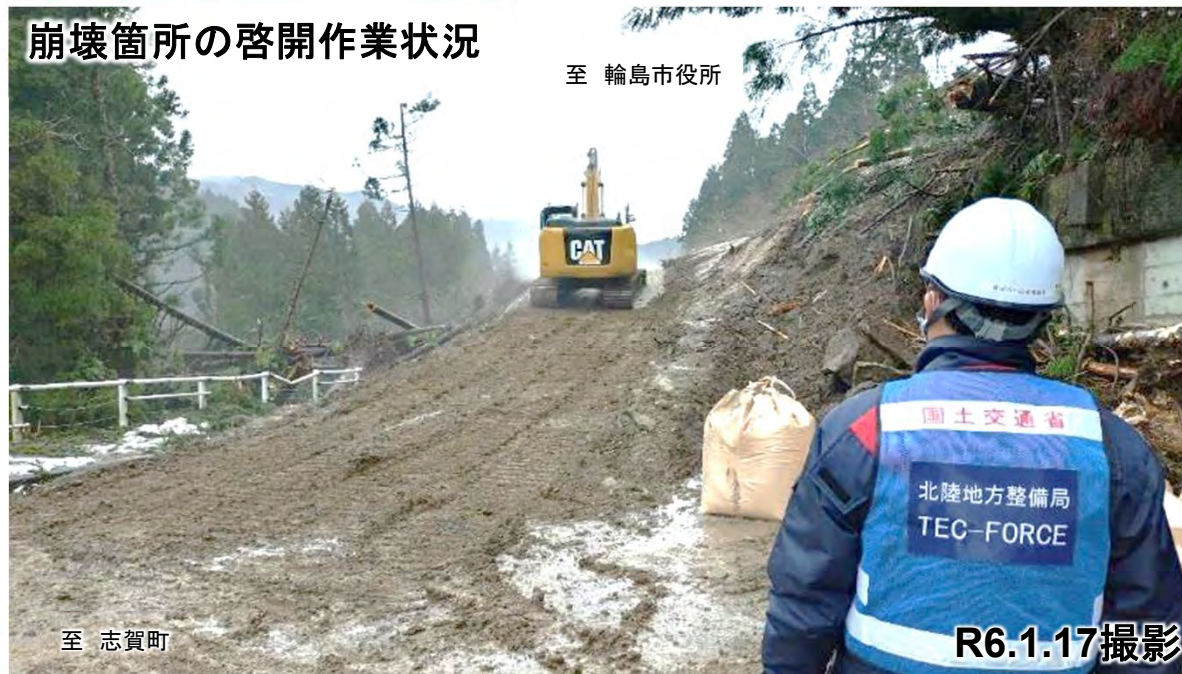
崩壊箇所の啓開作業状況

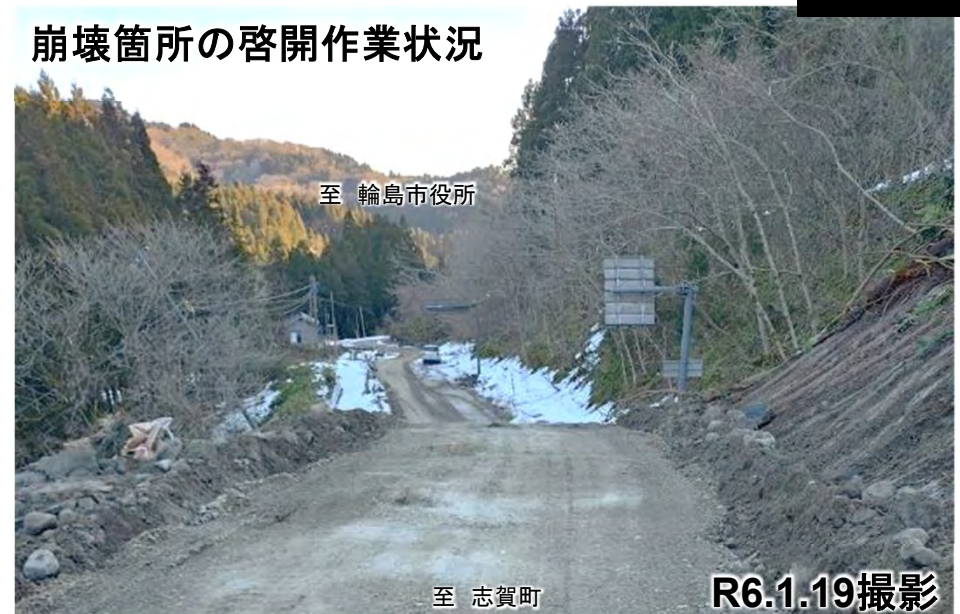
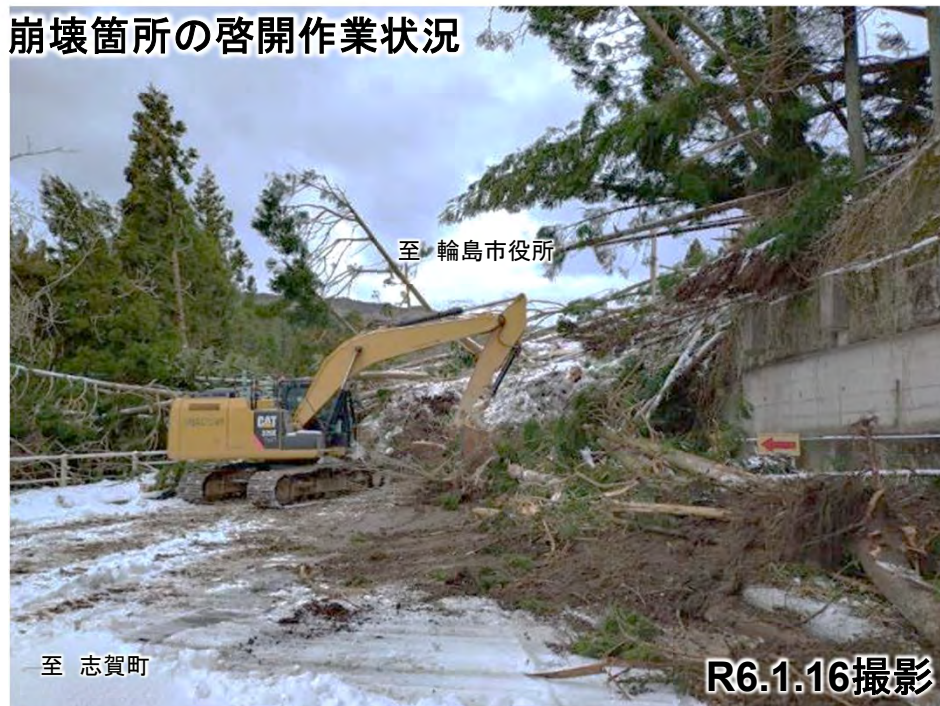
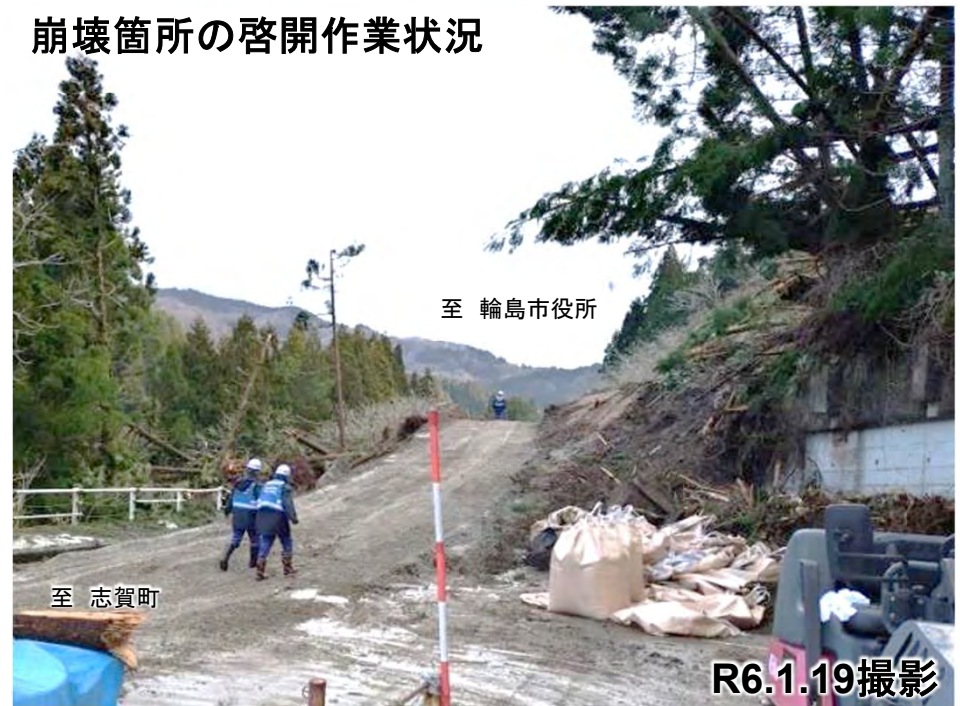
● 輪島市門前町浦上地内「浦上交差点」から4.4km地点 電柱倒壊、崩落、舗装亀裂

### 崩壊箇所の啓開作業状況

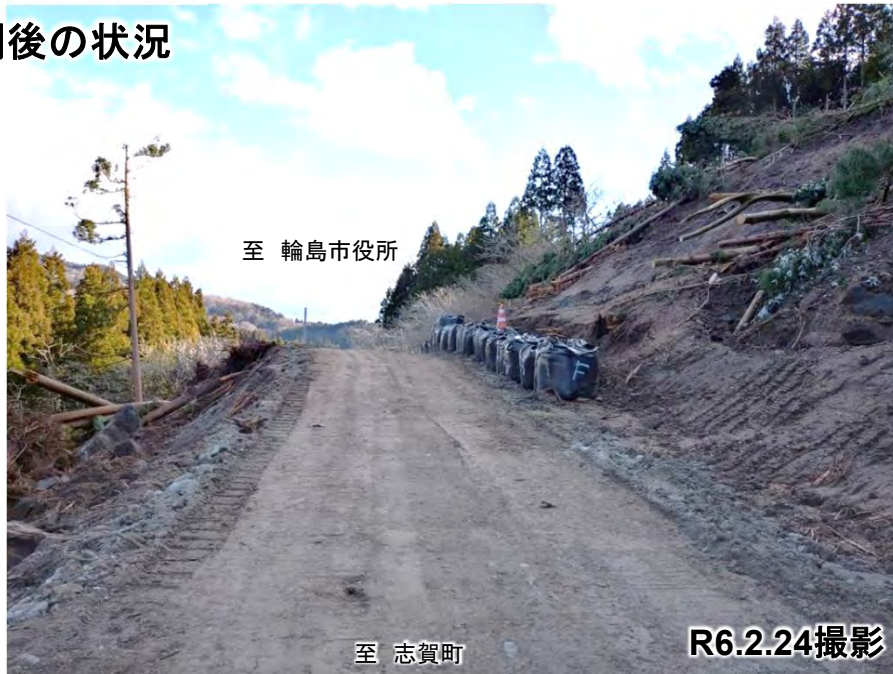
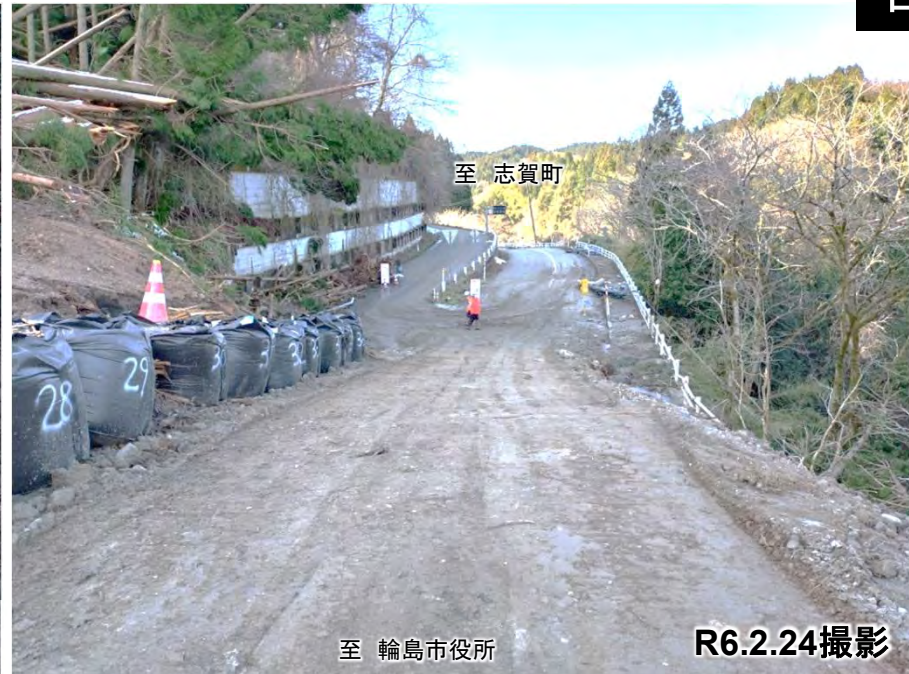
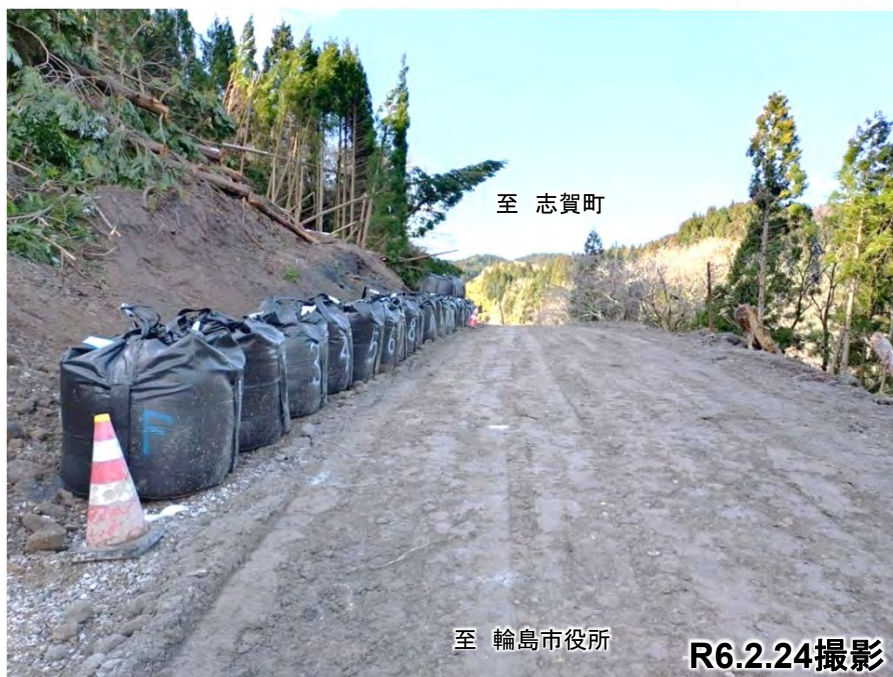
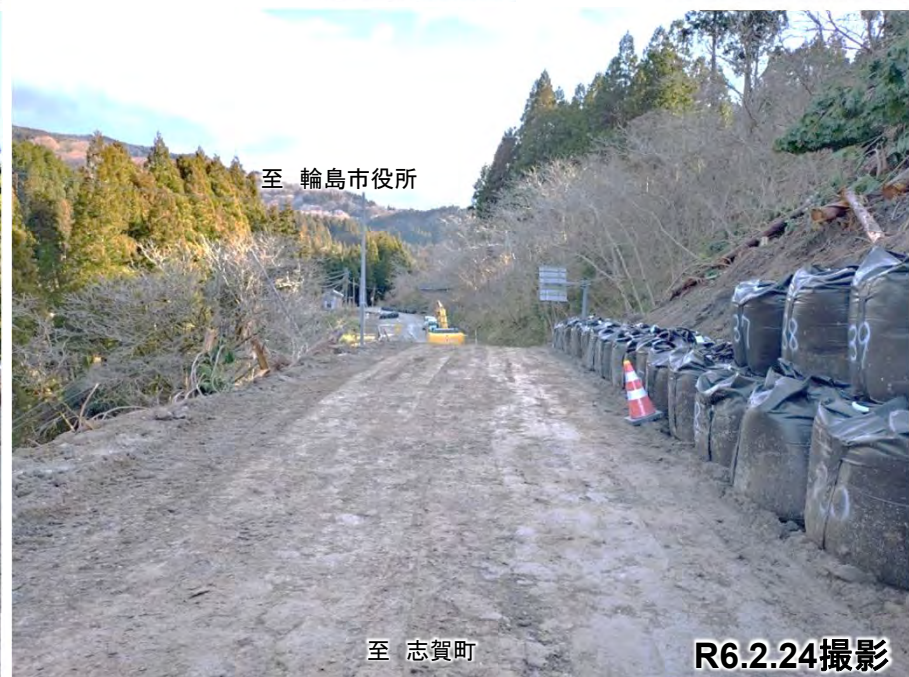
● 輪島市門前町浦上地内「浦上交差点」から4.4km地点 電柱倒壊、崩落、舗装亀裂

## 啓開後の状況

啓開済

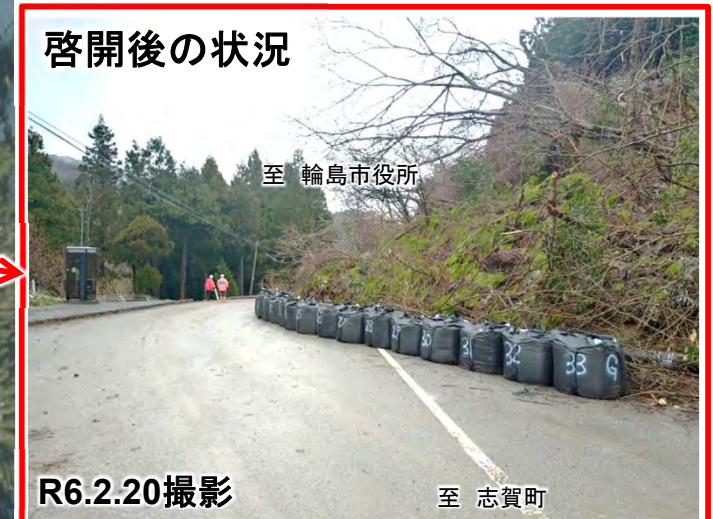
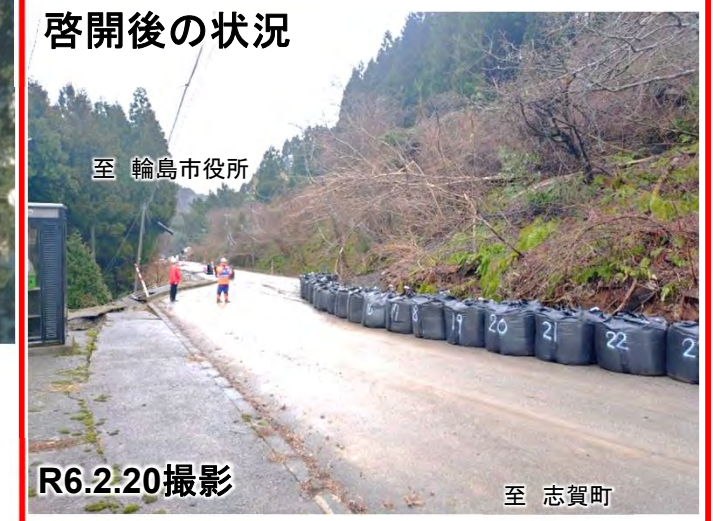
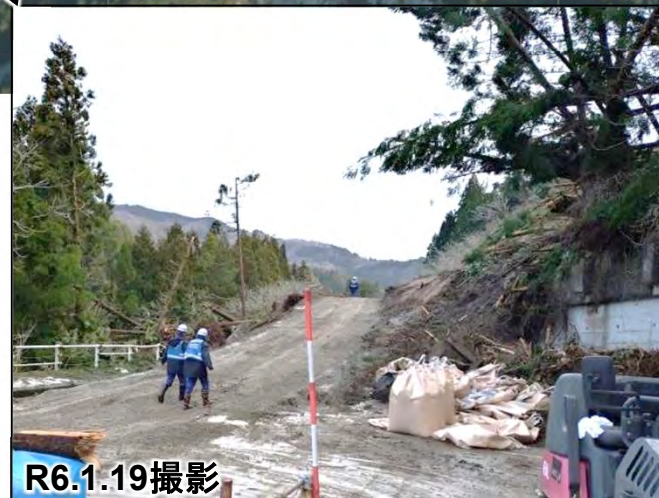
● 輪島市門前町浦上地内「浦上交差点」から4.6km地点 崩落箇所

啓開済
