● 輪島市門前町浦上地内「浦上交差点」から約0.8km地点 崩落箇所

啓開済

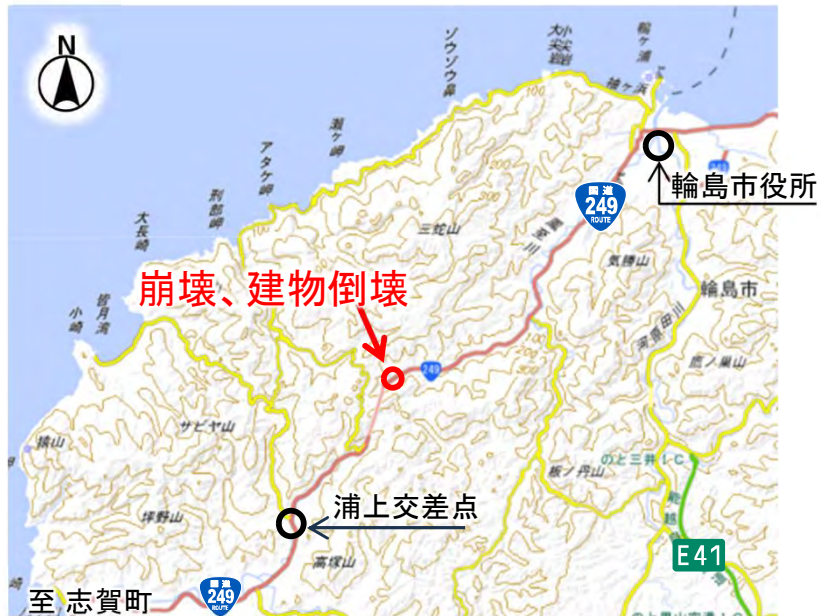
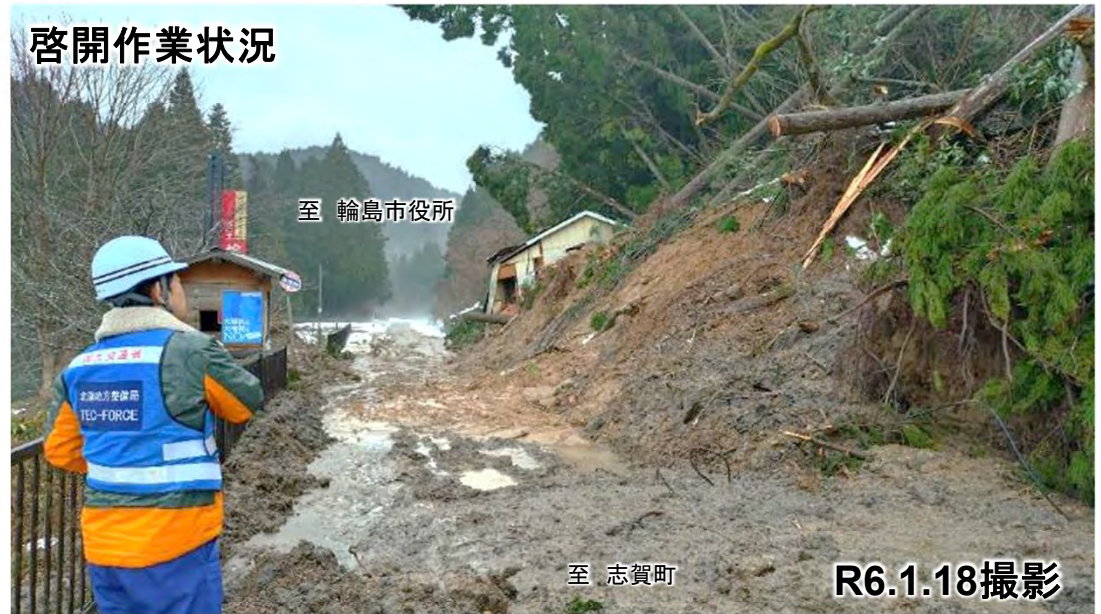
- 輪島市門前町浦上地内「浦上交差点」から4.9km地点 建物倒壊、崩落の状況
- 2工区(株式会社熊谷組)から啓開作業を引き継ぎ

啓開済

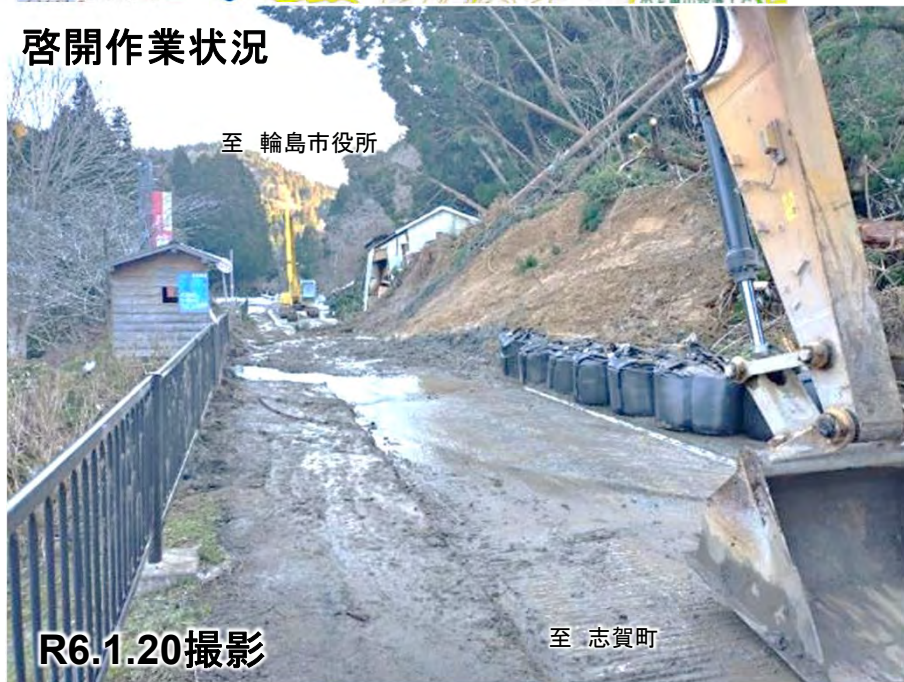
啓開作業状況

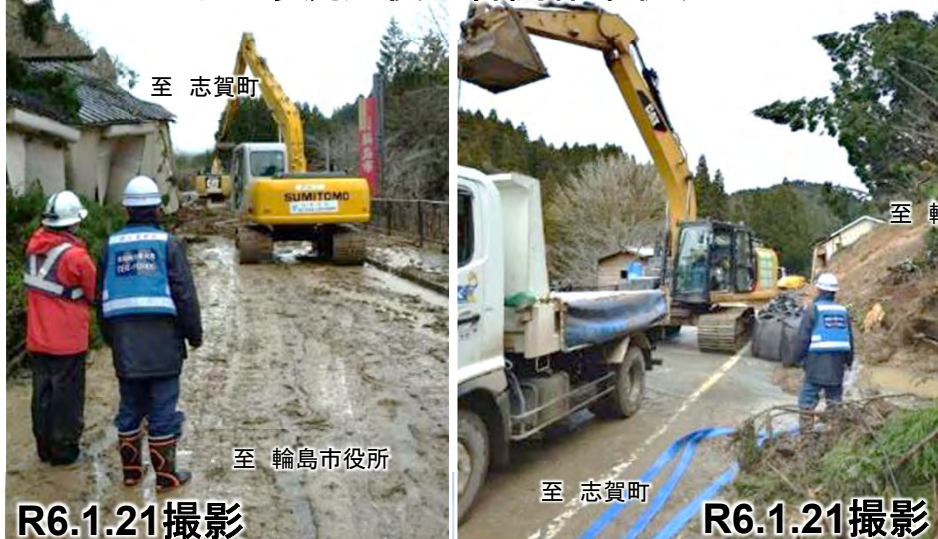
## 大雨による土砂流入後の啓開作業状況

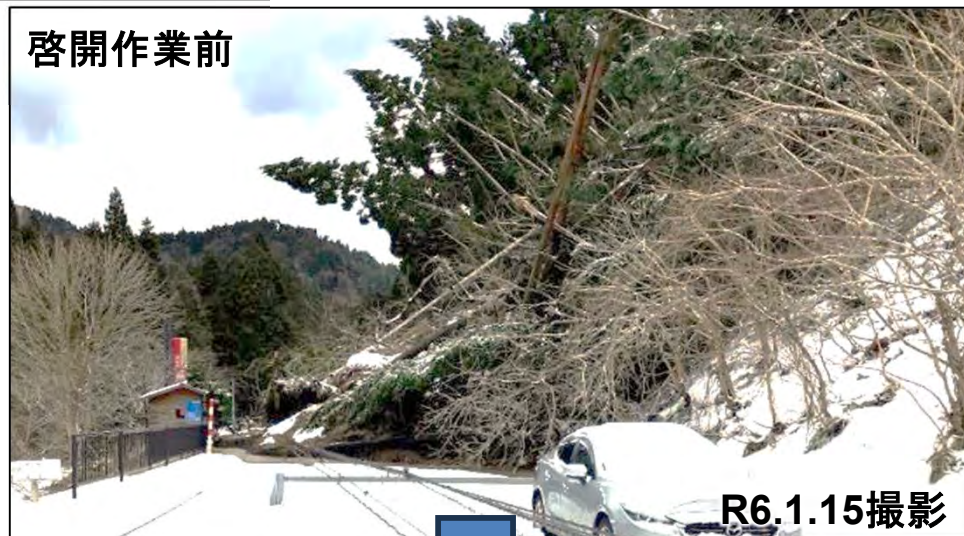
## 啓開作業前

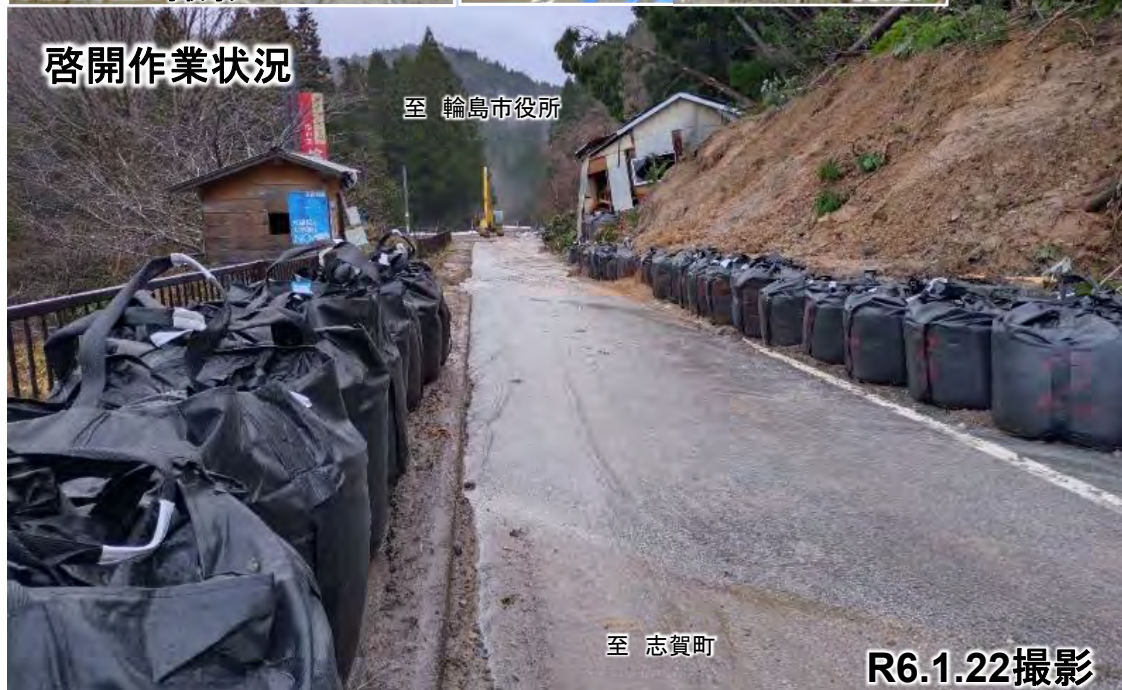
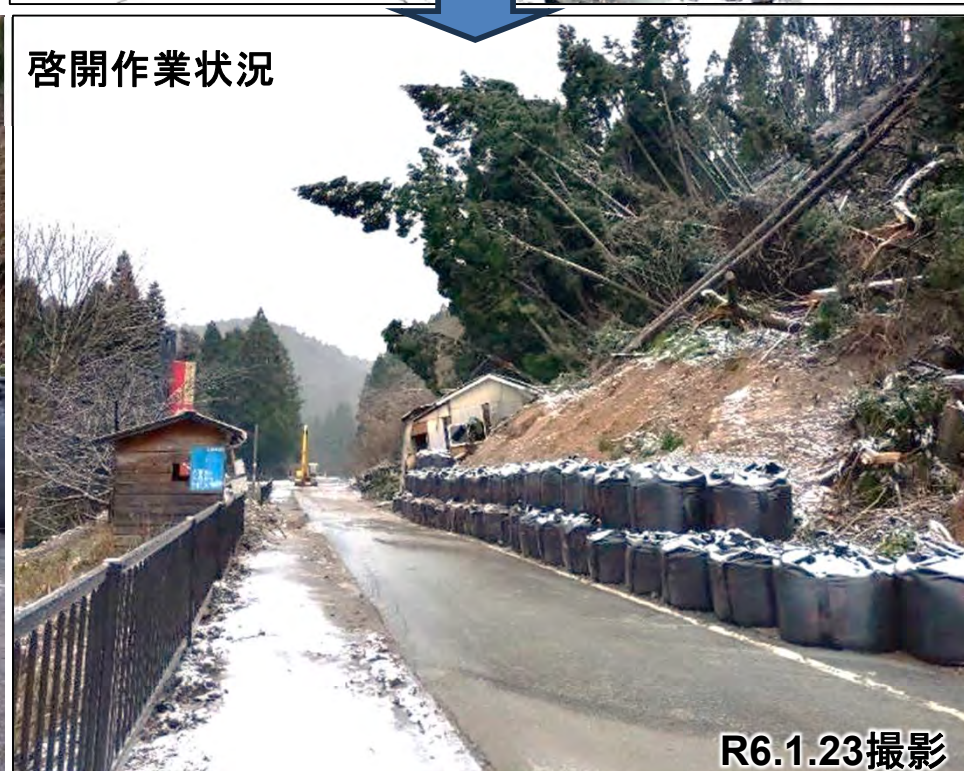
## 啓開作業状況

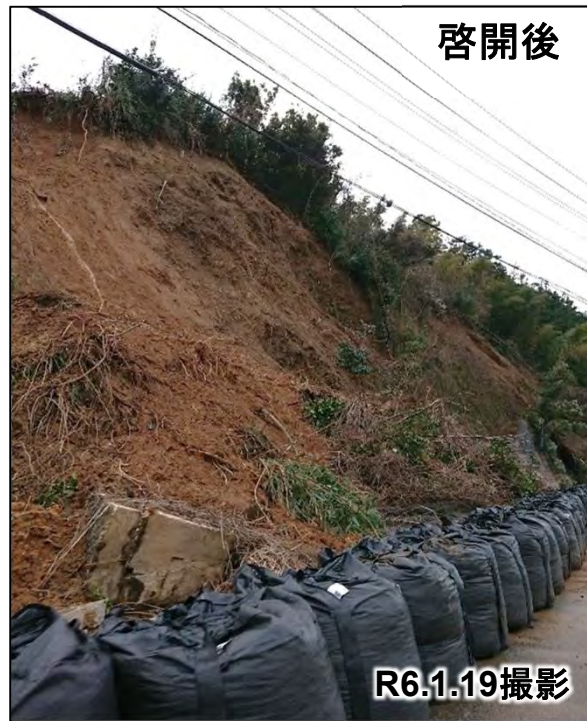
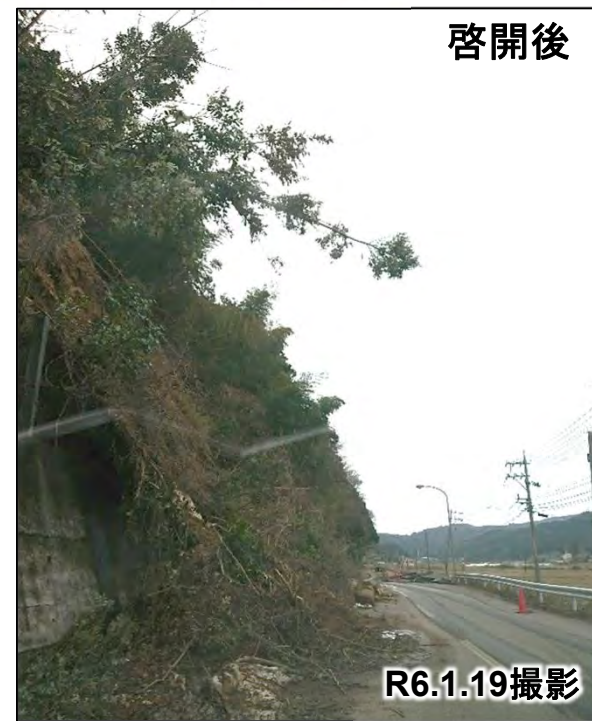
- 輪島市河井町地内「河井中央交差点」から約3.1km地点(輪島市稲屋町付近)の崩壊箇所の状況

啓開済

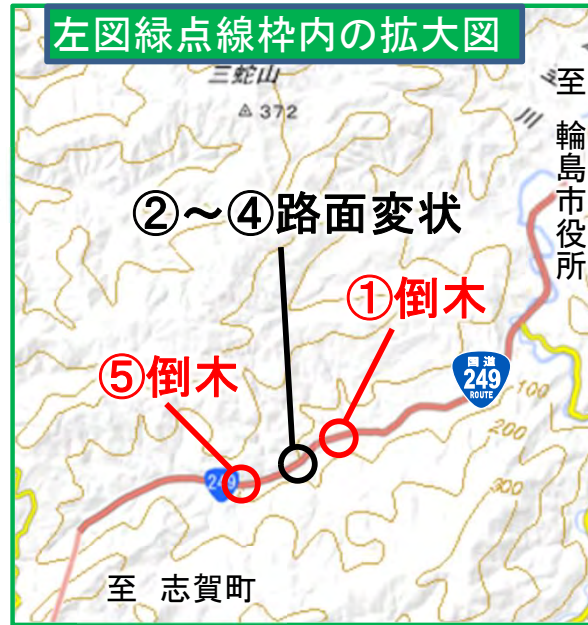
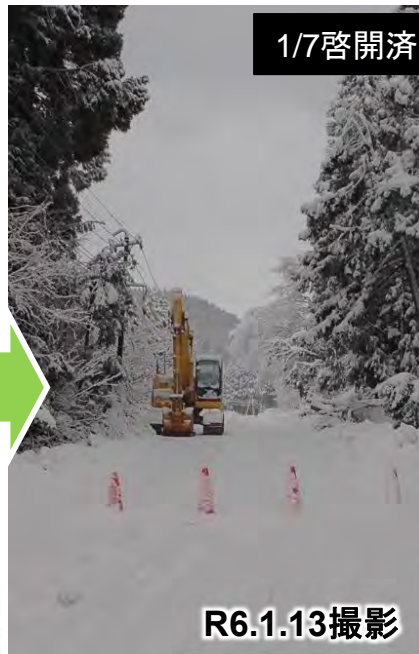
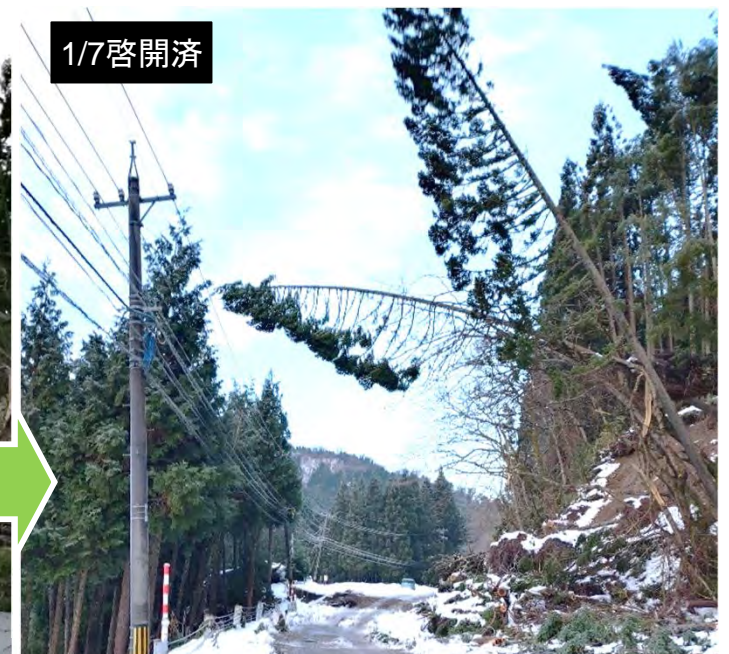
● 輪島市河井町地内「河井中央交差点」から約7.9km地点(輪島市縄又町付近)の倒木、路面変状の状況

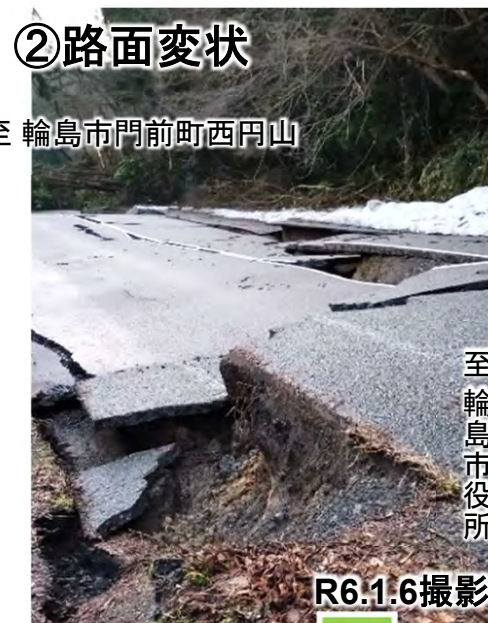
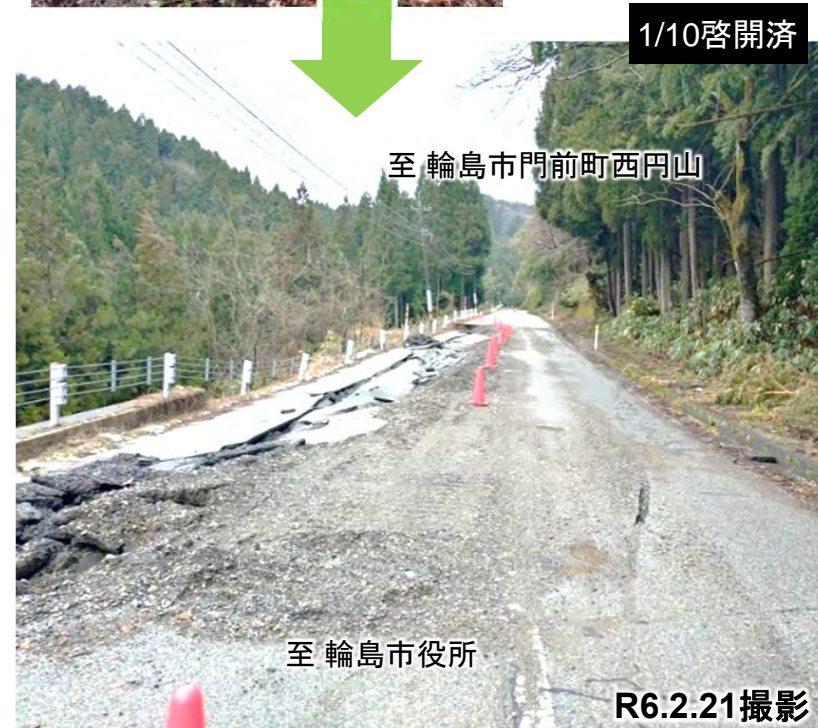
● 輪島市河井町地内「河井中央交差点」から約7.9km地点(輪島市縄又町付近)の路面変状の状況

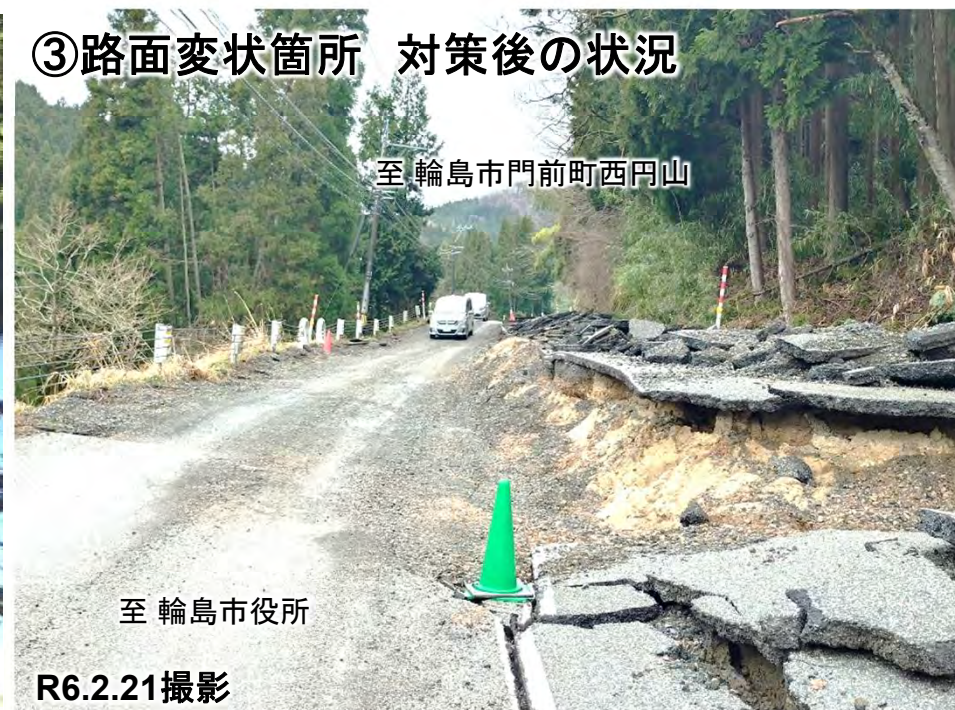
● 輪島市河井町地内「河井中央交差点」から約7.9km地点(輪島市縄又町付近)の路面変状の状況

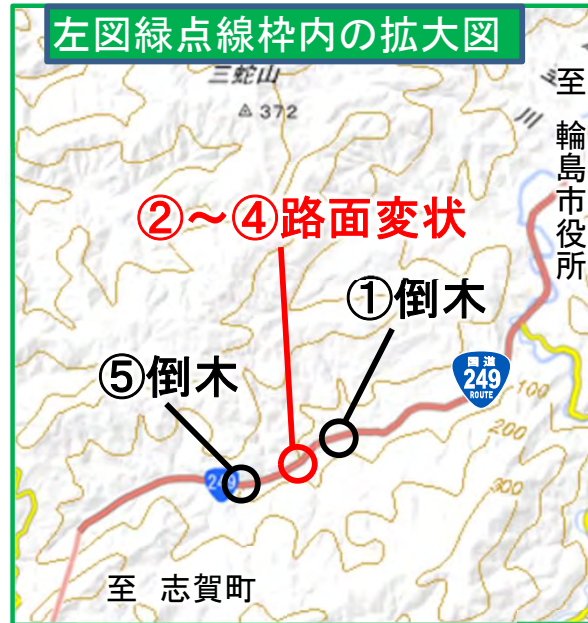
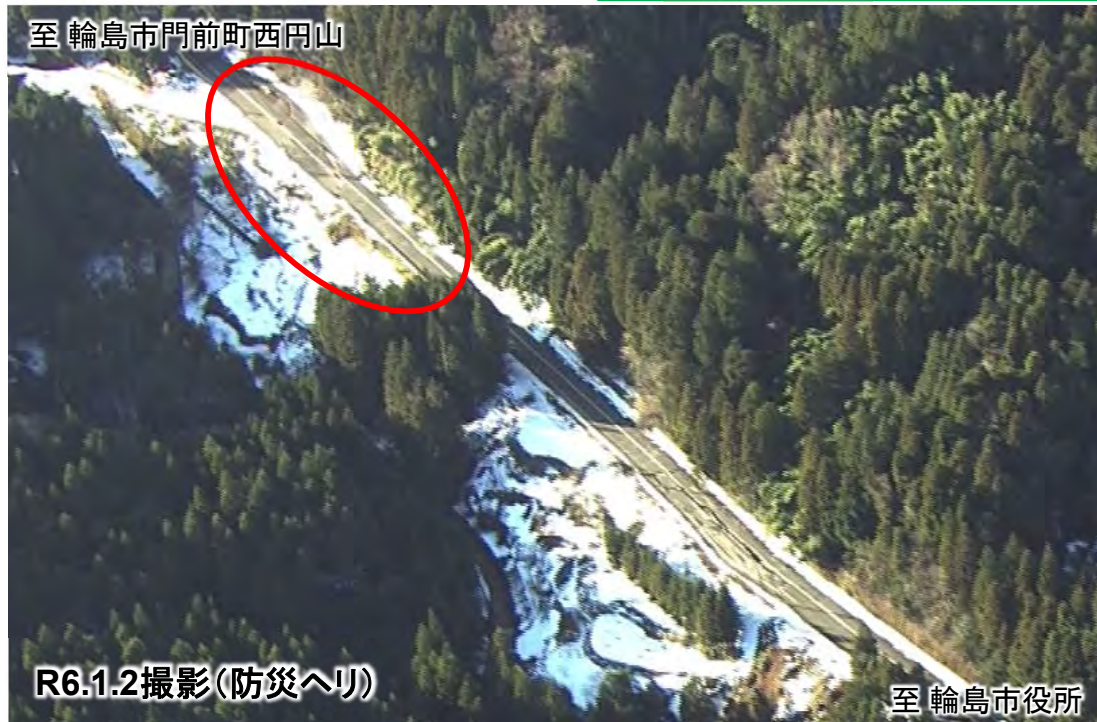
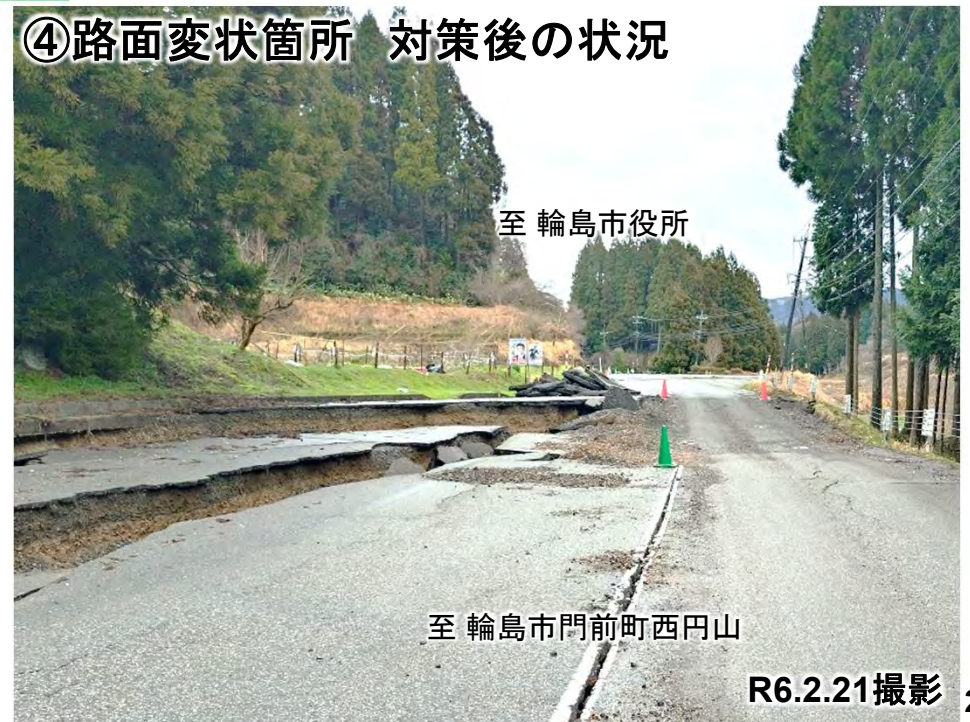
● 輪島市河井町地内「河井中央交差点」から約7.9km地点(輪島市縄又町付近)の路面変状の状況

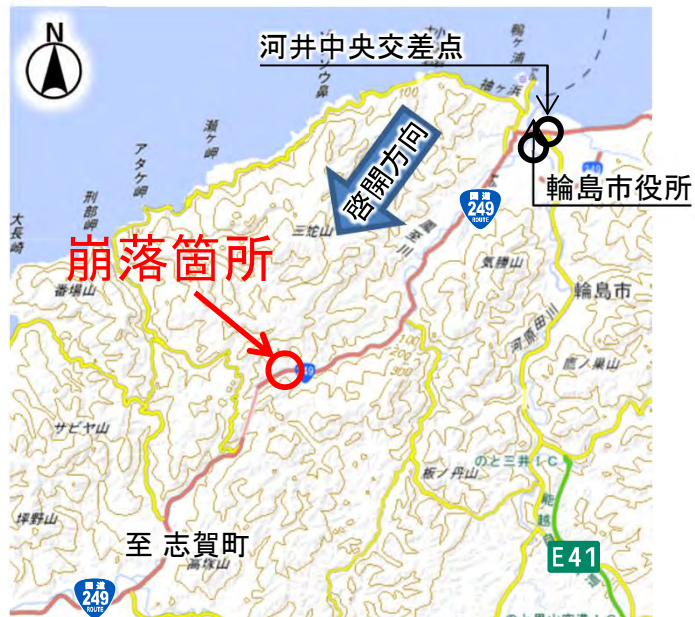
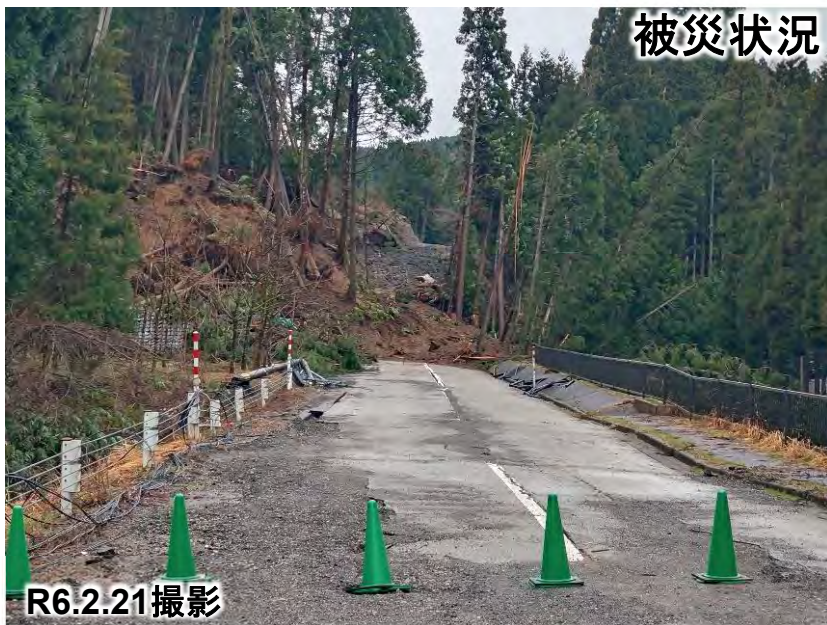
● 輪島市河井町地内「河井中央交差点」から約7.9km地点(輪島市縄又町付近)の崩落箇所状況

**啓開済**  
(迂回路整備)

緊急車両等のみ  
通行可能

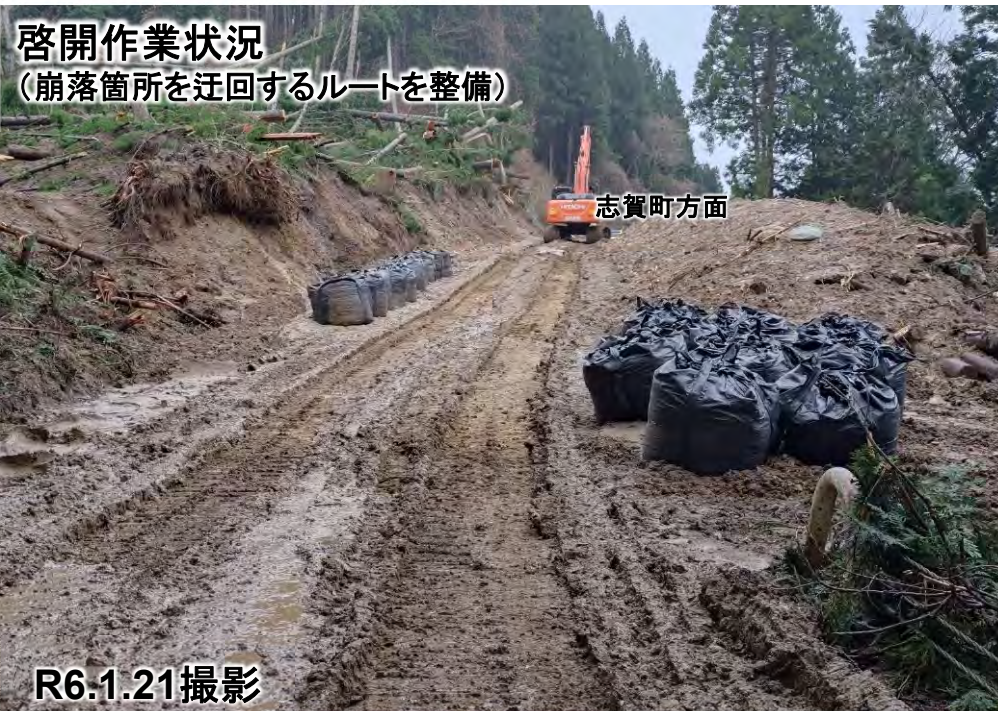
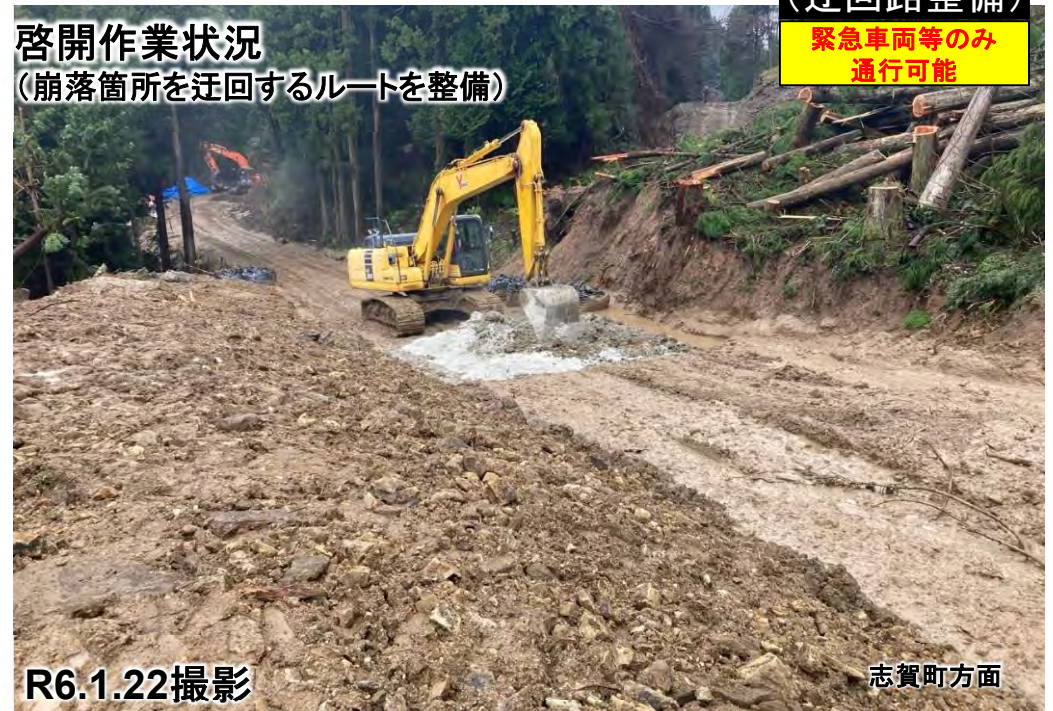
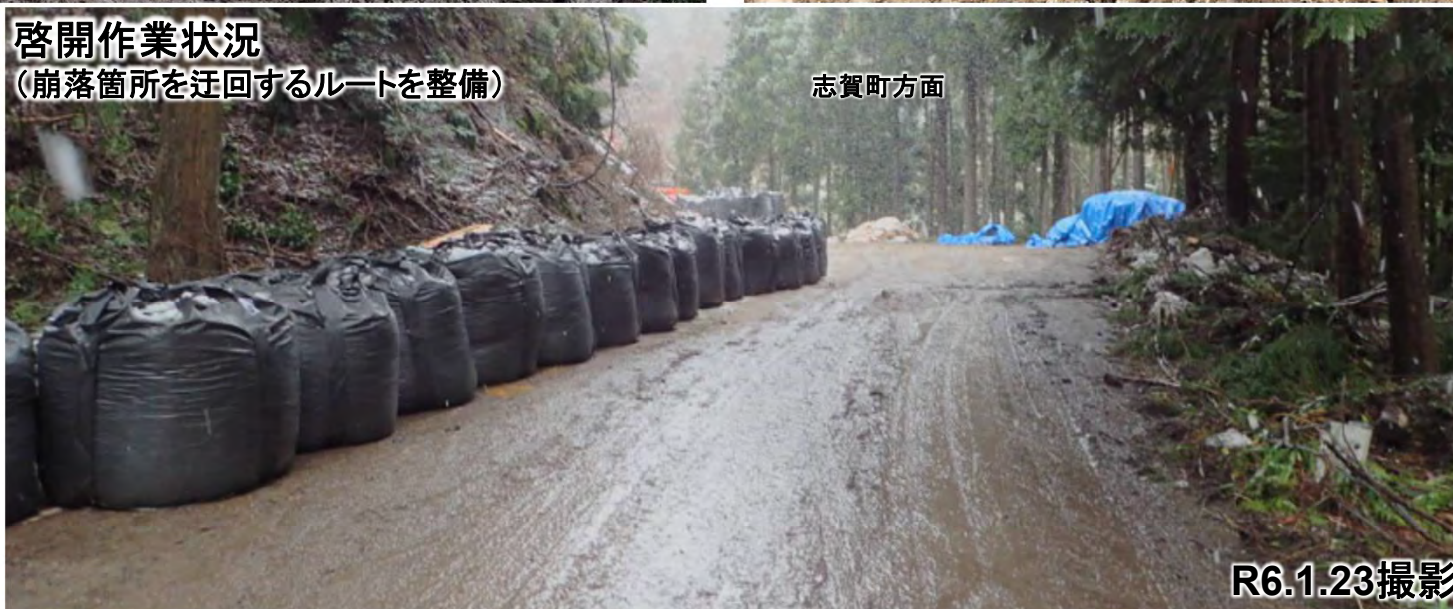
● 輪島市河井町地内「河井中央交差点」から約7.9km地点(輪島市縄又町付近)の崩落箇所の状況

**啓開済**  
(迂回路整備)

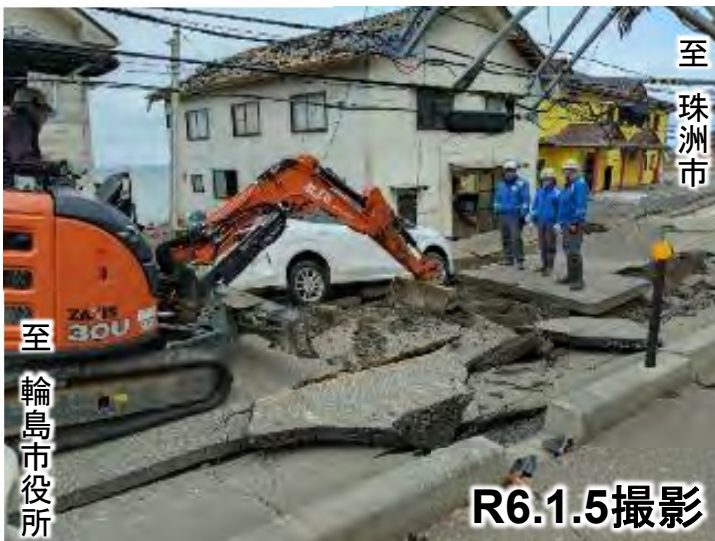
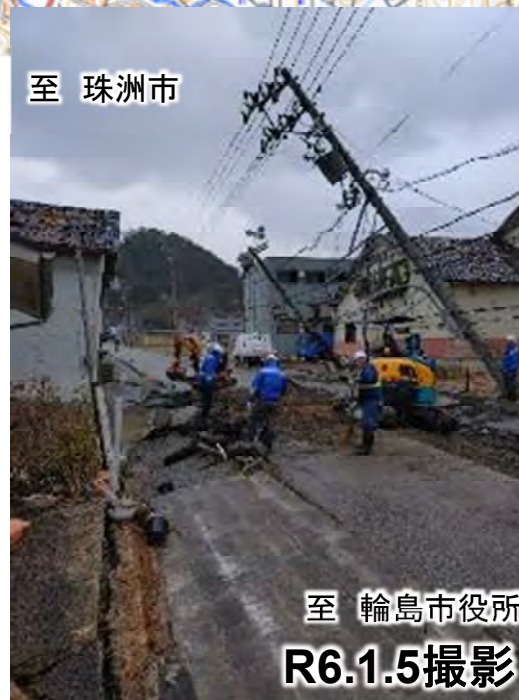
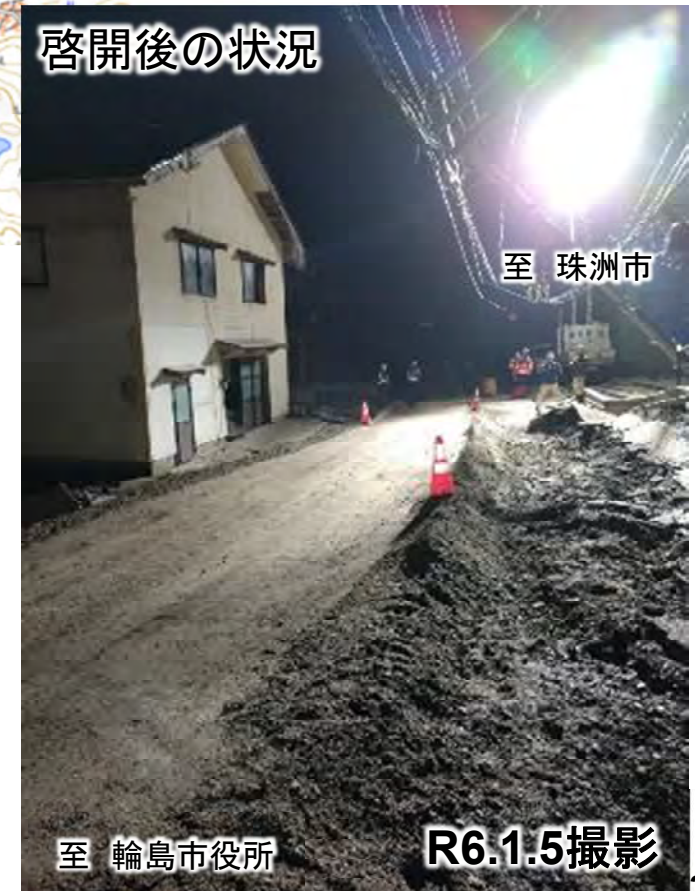
● 輪島市河井町地内「河井中央交差点」から約1.9km地点(輪島市稲舟町付近) 路面変状の様況

1/5啓開済

## 啓開作業状況

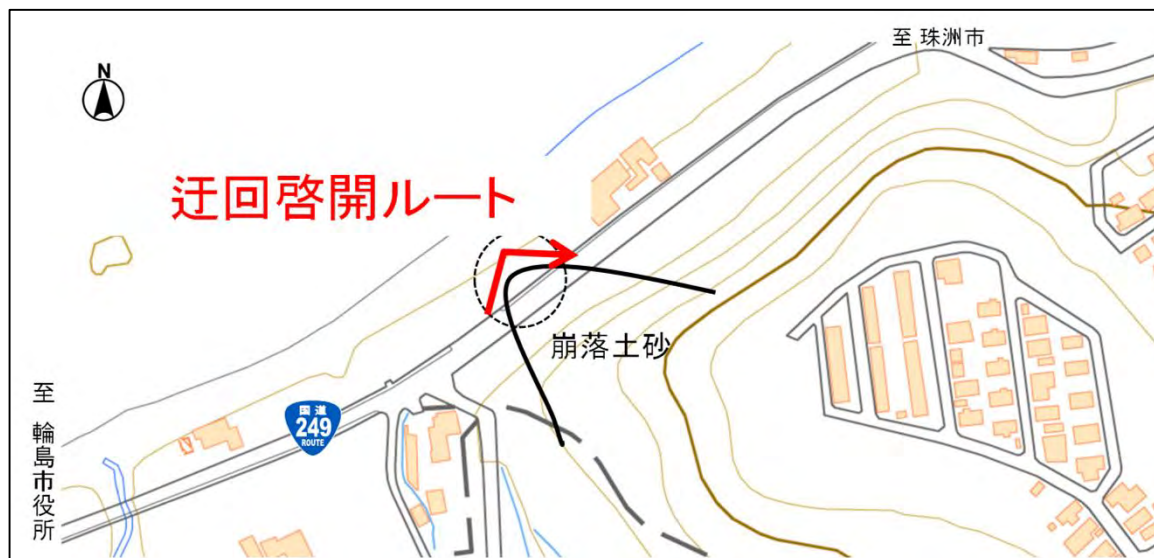
● 輪島市河井町地内「河井中央交差点」から約2.2km地点(輪島市稲舟町付近) 崩落箇所

被災状況

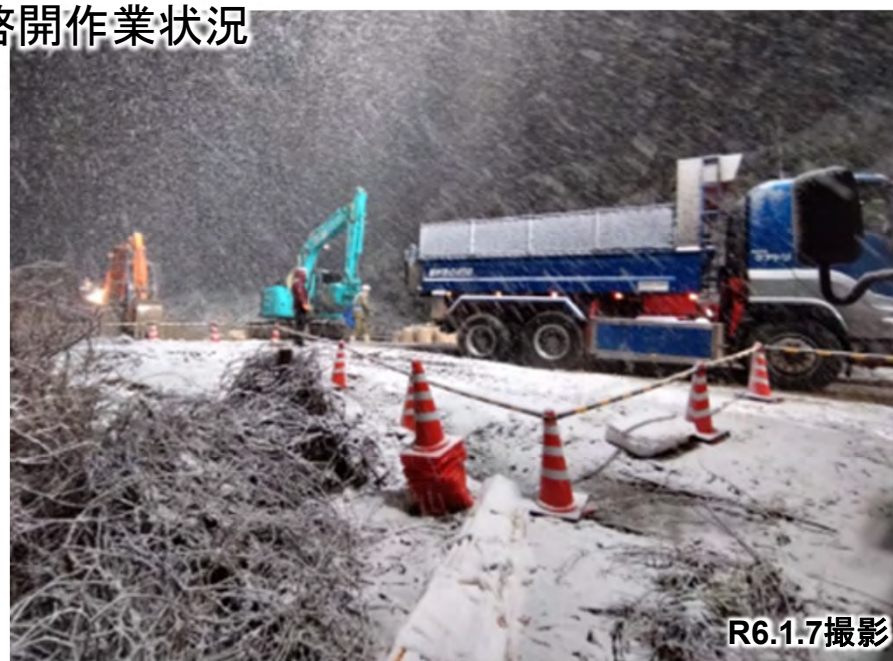
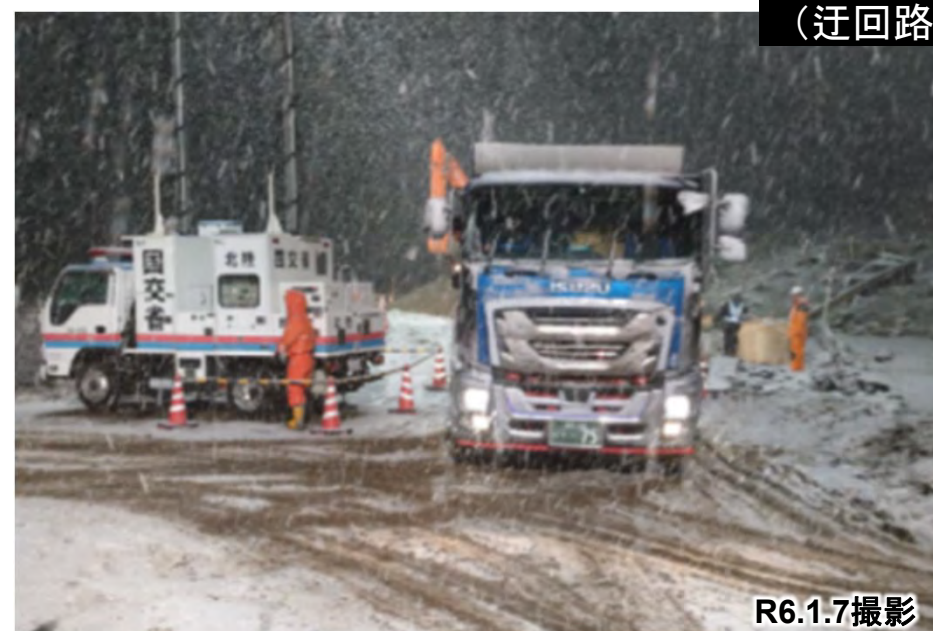
● 輪島市河井町地内「河井中央交差点」から約2.2km地点(輪島市稲舟町付近) 崩落箇所状況

1/13啓開済  
(迂回路整備)

啓開作業状況

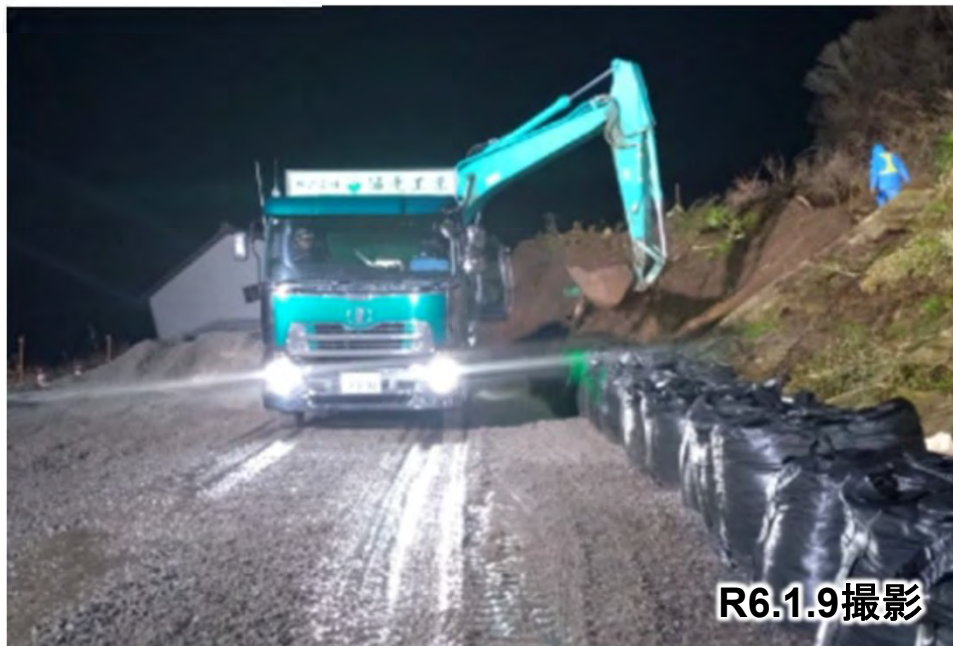
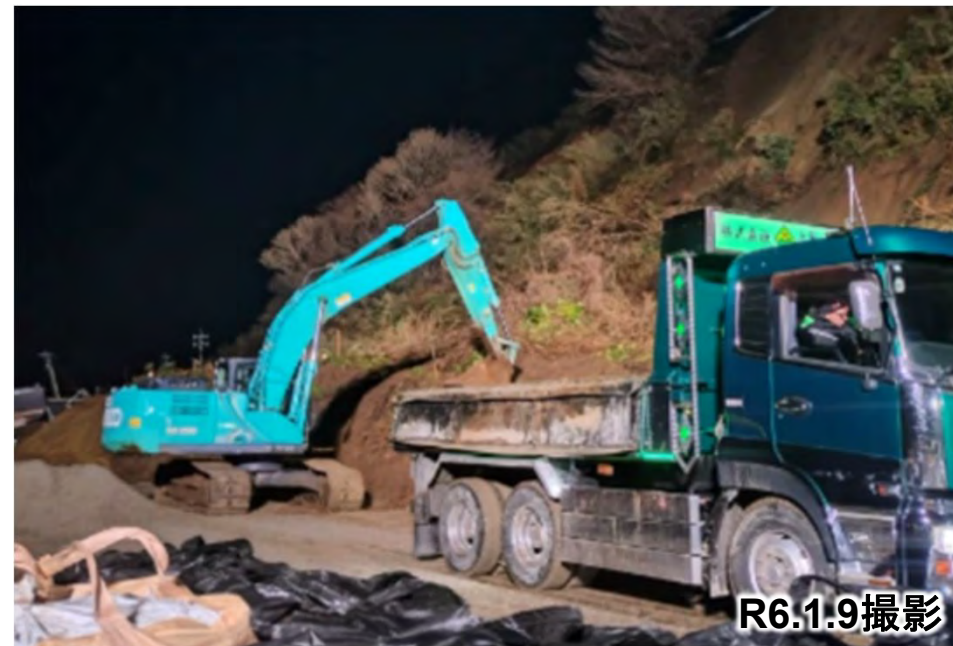
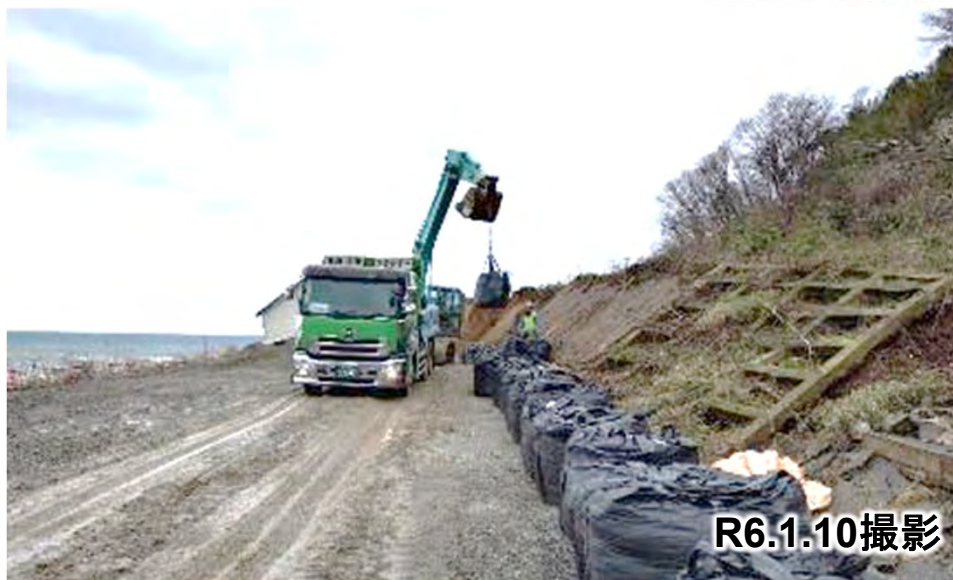
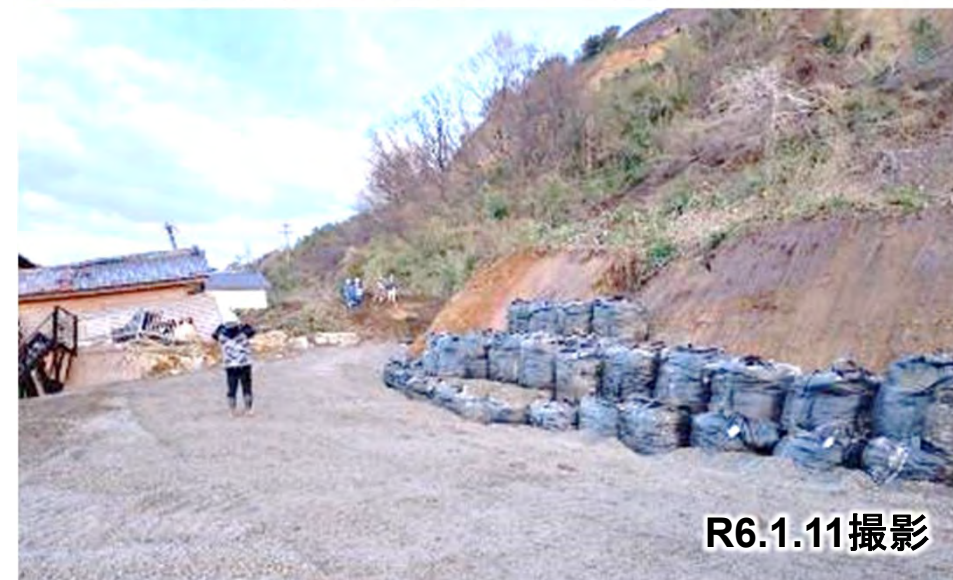
啓開作業状況

1/13啓開済  
(迂回路整備)

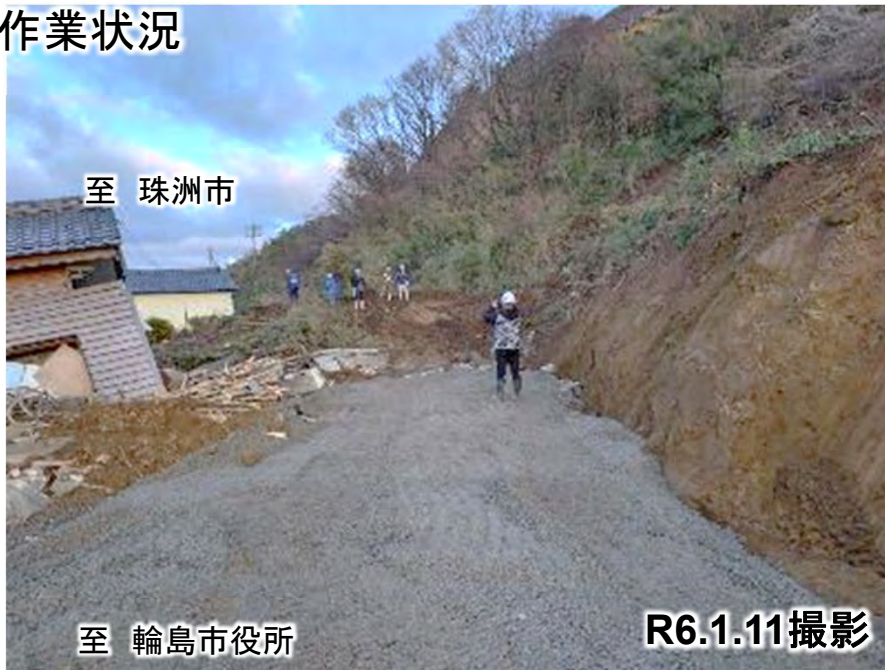
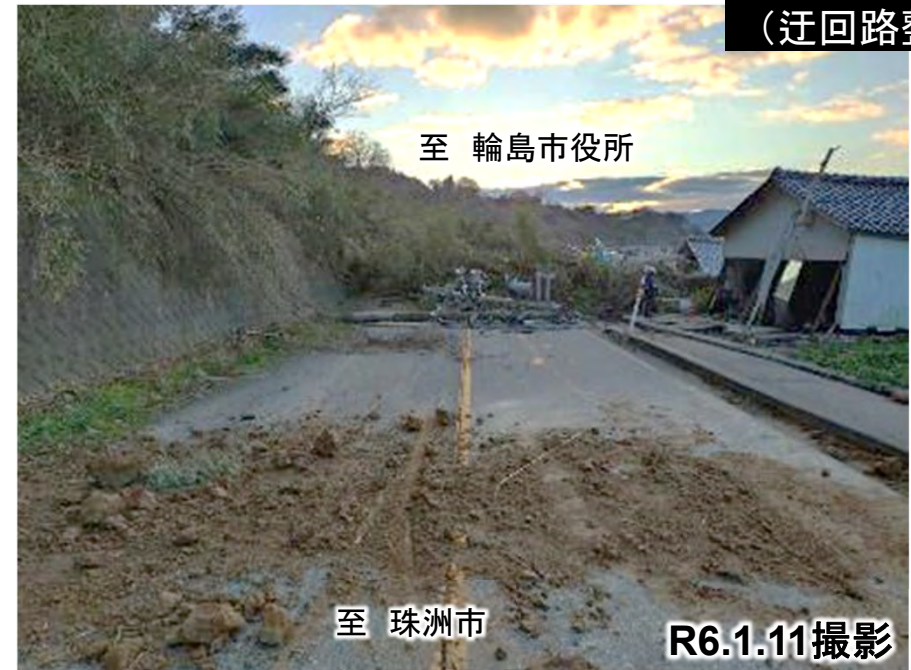
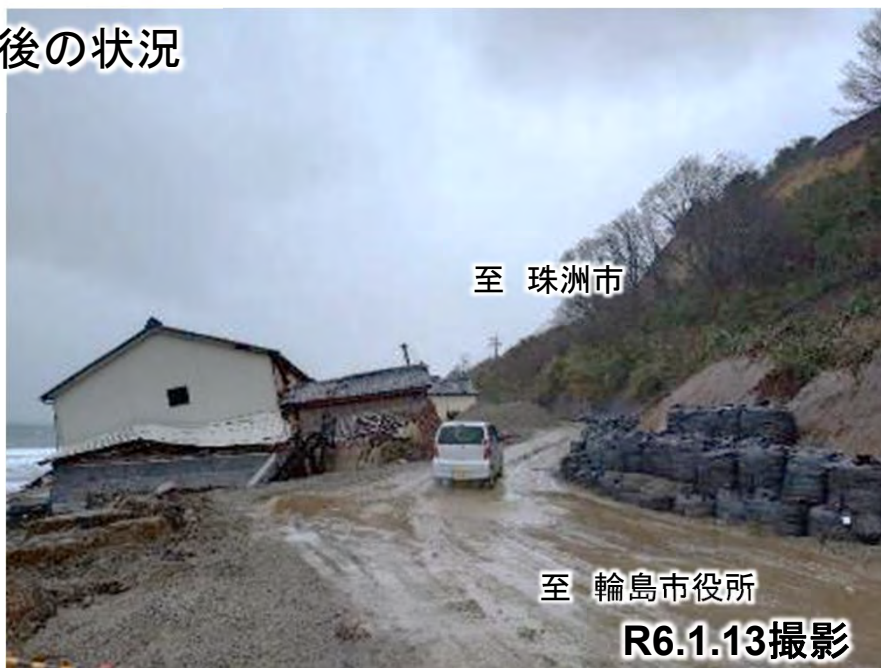
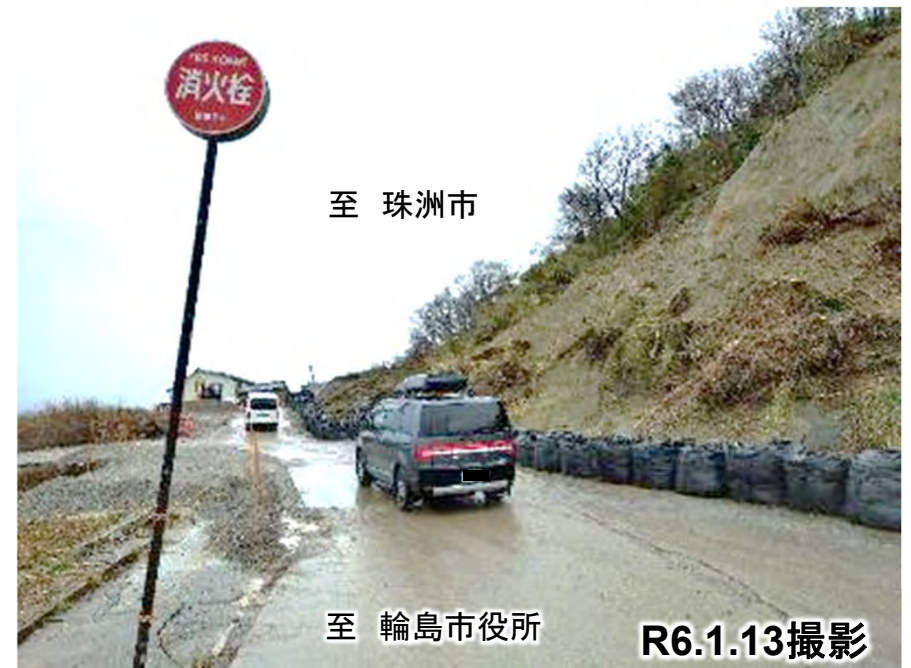
● 輪島市河井町地内「河井中央交差点」から約2.2km地点(輪島市稲舟町付近) 崩落箇所 の状況

## 啓開作業状況

## 啓開後の状況

1/13啓開済  
(迂回路整備)
