● 輪島市門前町浦上地内「浦上交差点」から約0.8km地点 崩落箇所

啓開済

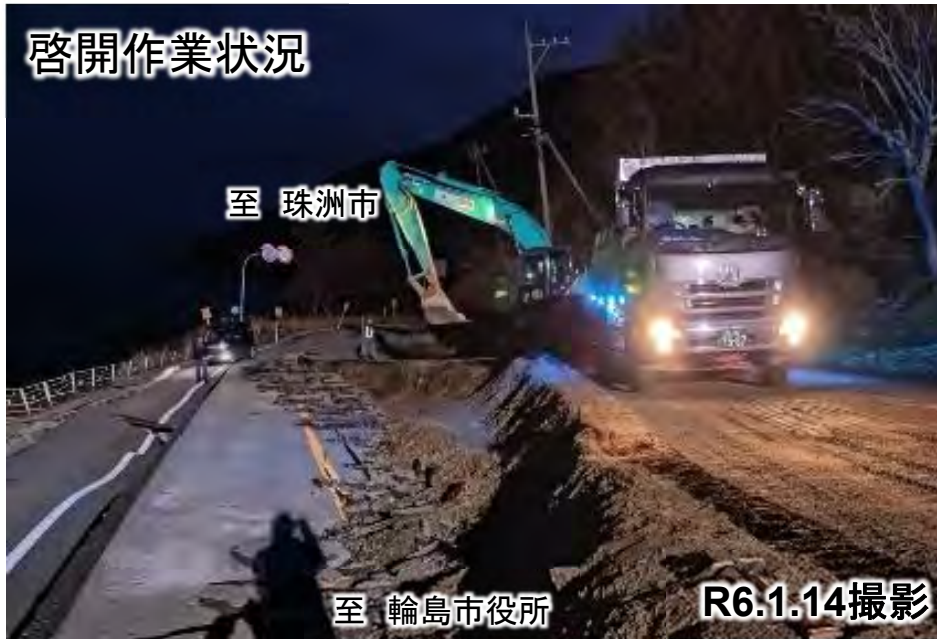
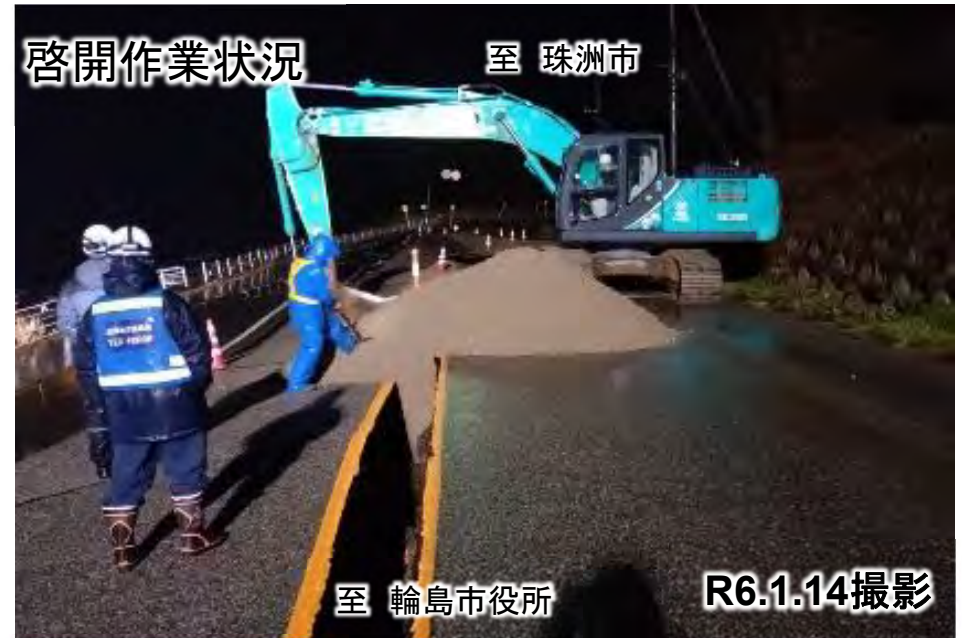
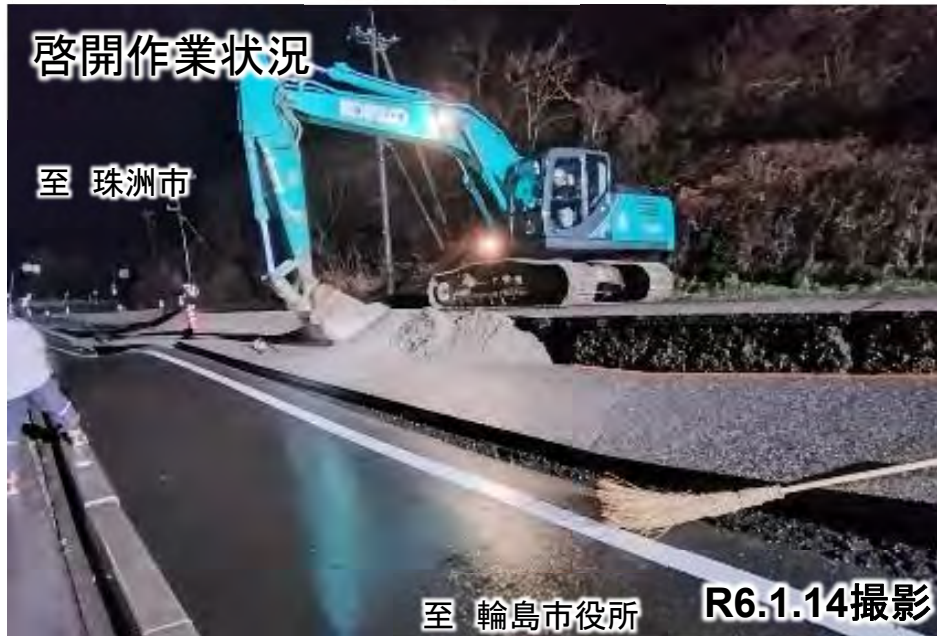
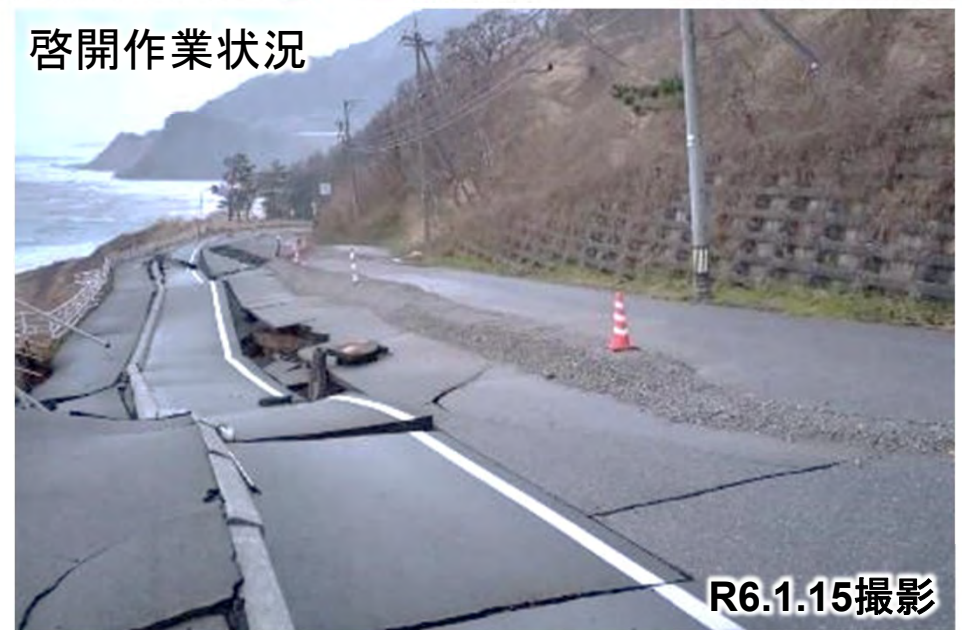
- 輪島市河井町地内「河井中央交差点」から約5.8km地点(輪島市深見町付近) 路面陥没・亀裂

啓開作業状況

1/16啓開済

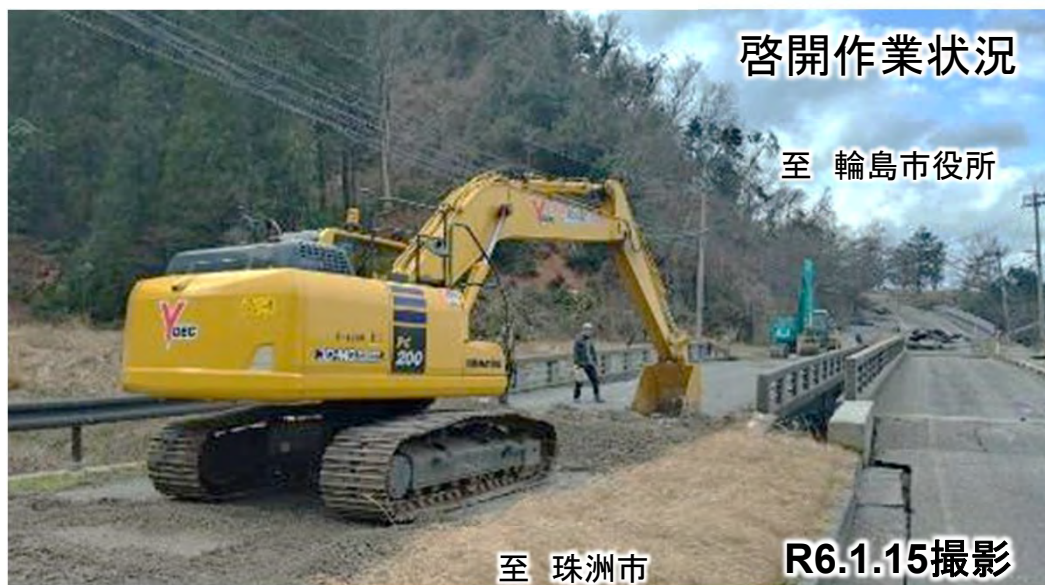
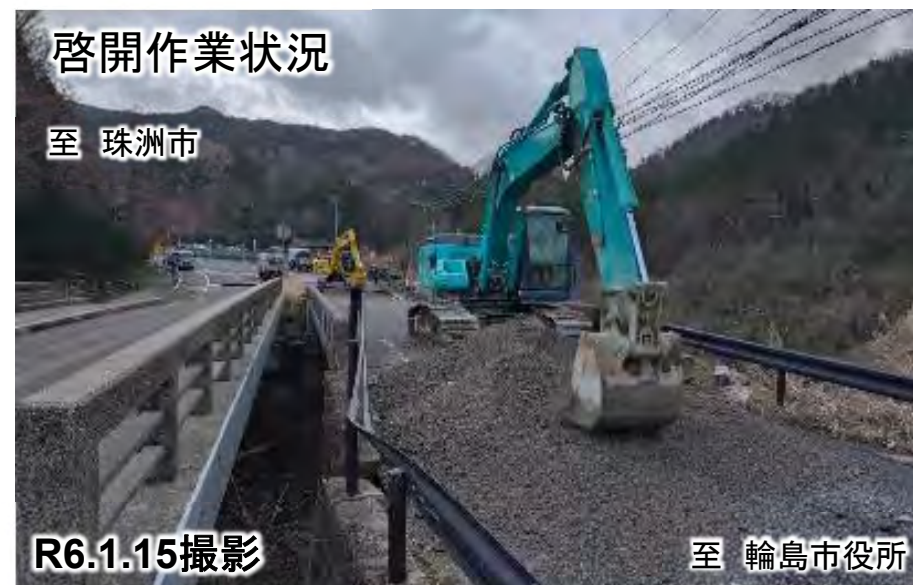
● 輪島市河井町地内「河井中央交差点」から約6.5km地点(輪島市深見町付近) 深見橋 段差

1/16啓開済

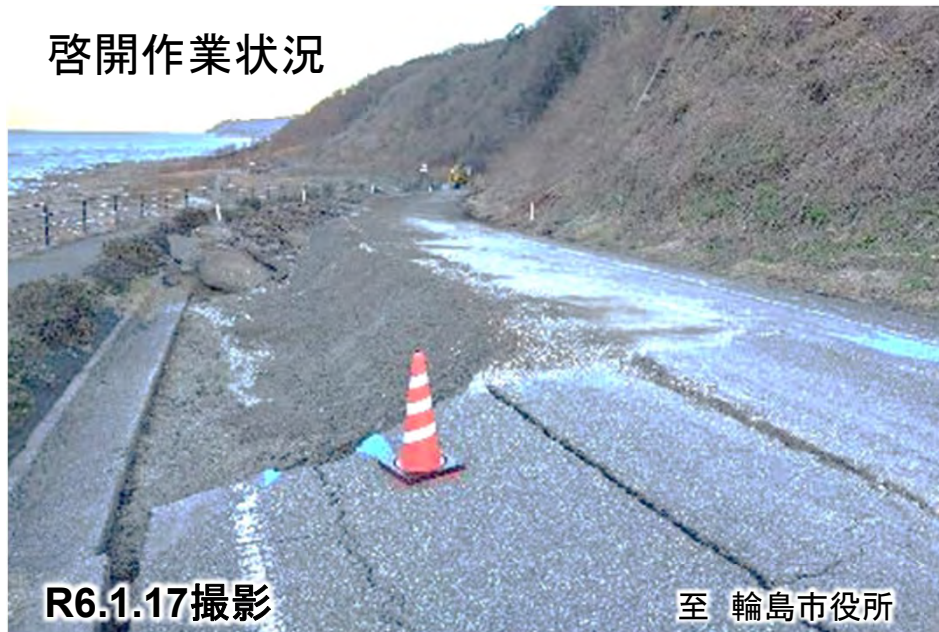
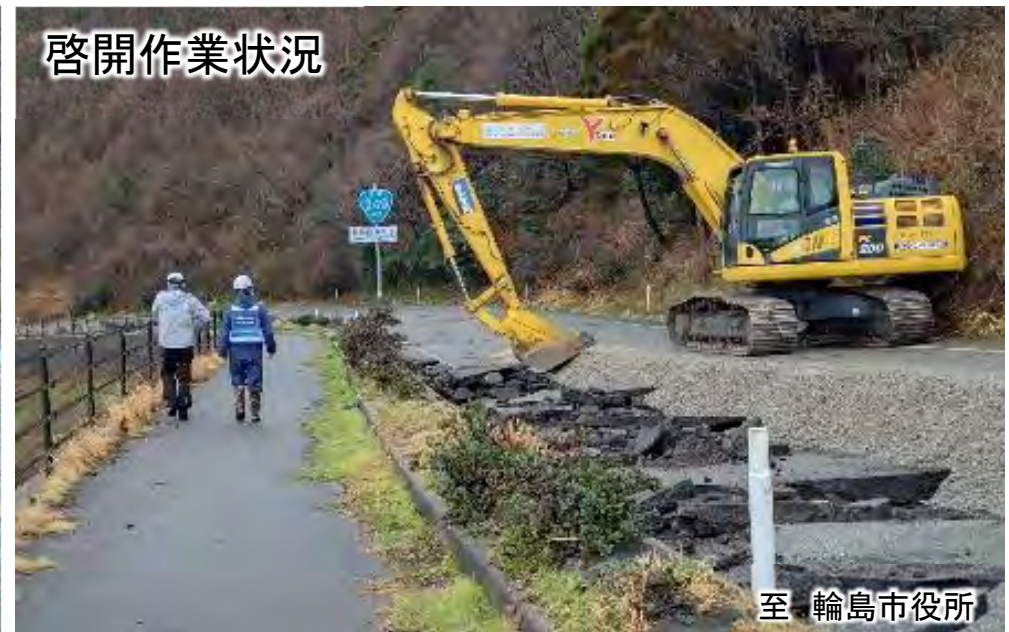
● 輪島市河井町地内「河井中央交差点」から約10.3km地点(輪島市白米町付近) 舗装亀裂

啓開作業状況

1/18啓開済

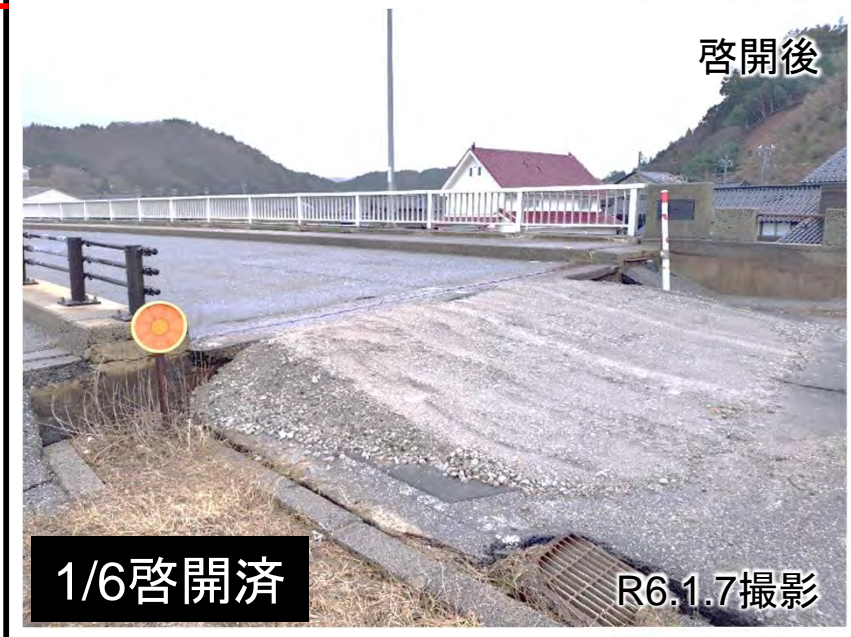
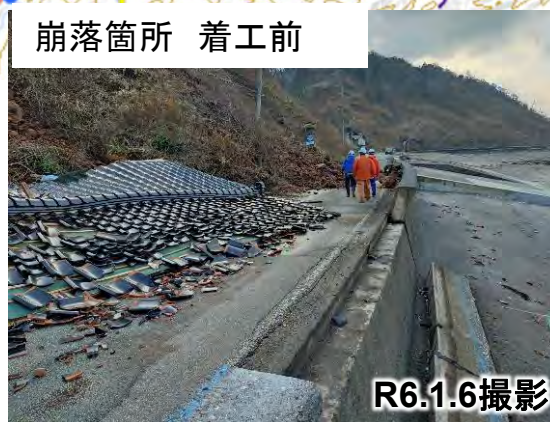
●輪島市里町地内「里町県道交差点」から西へ約1.6km 崩落箇所 1/6 啓開済

1/6啓開済

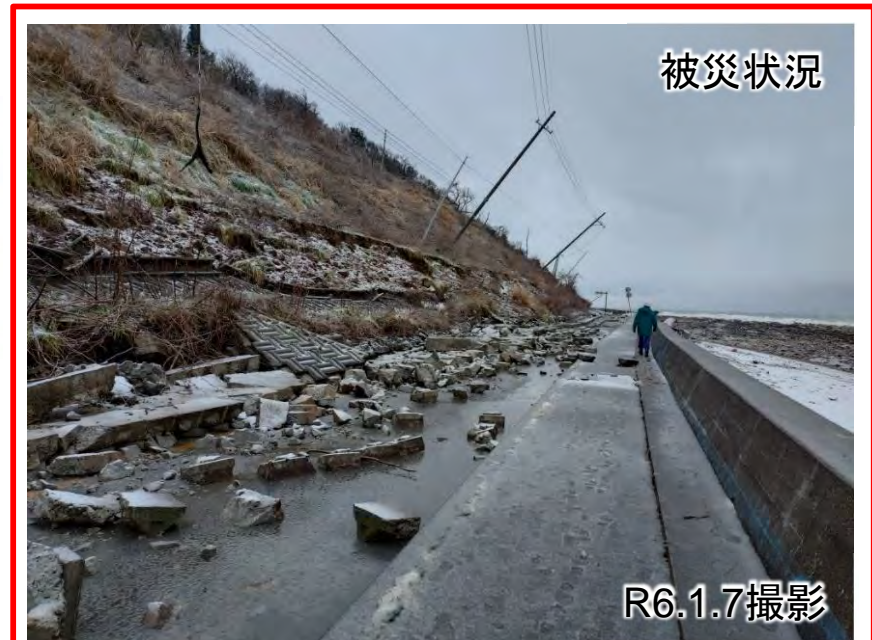
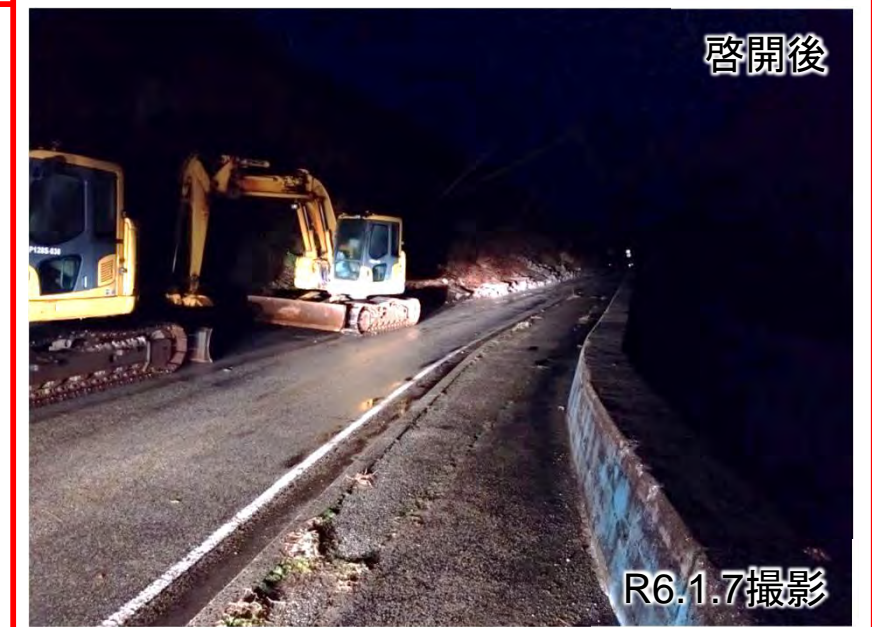
●輪島市里町地内「里町県道交差点」から西へ約1.6km 崩落箇所状況

1/7啓開済

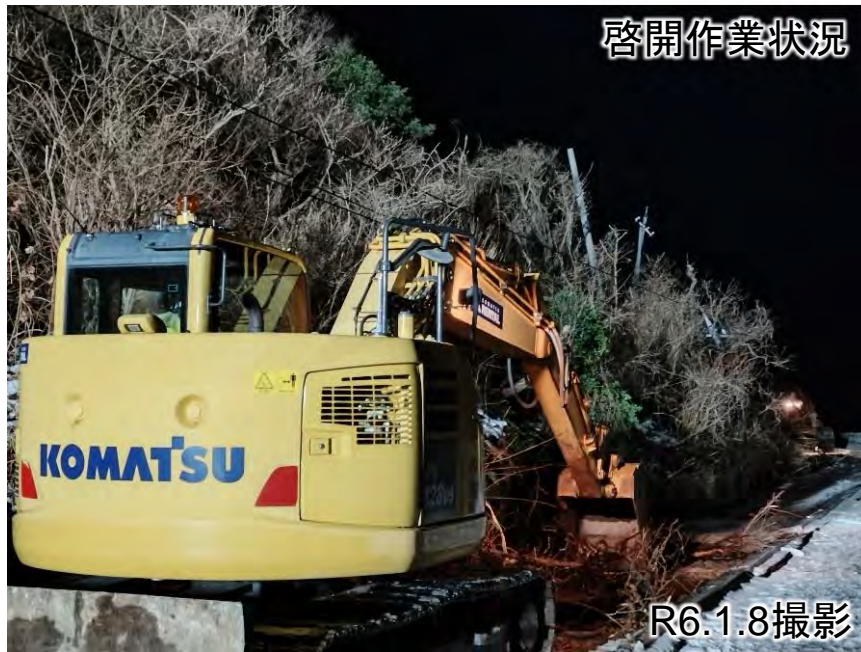
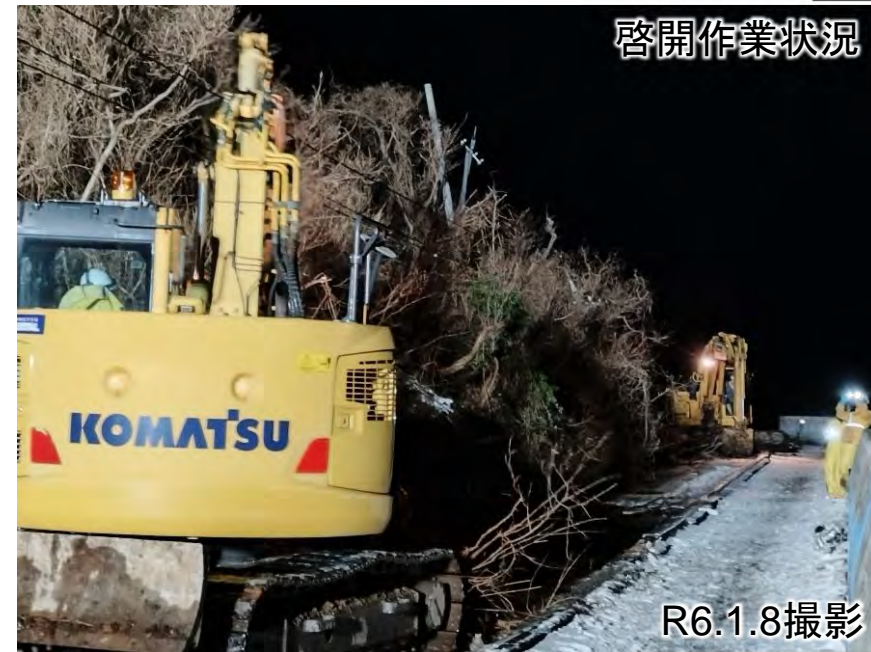
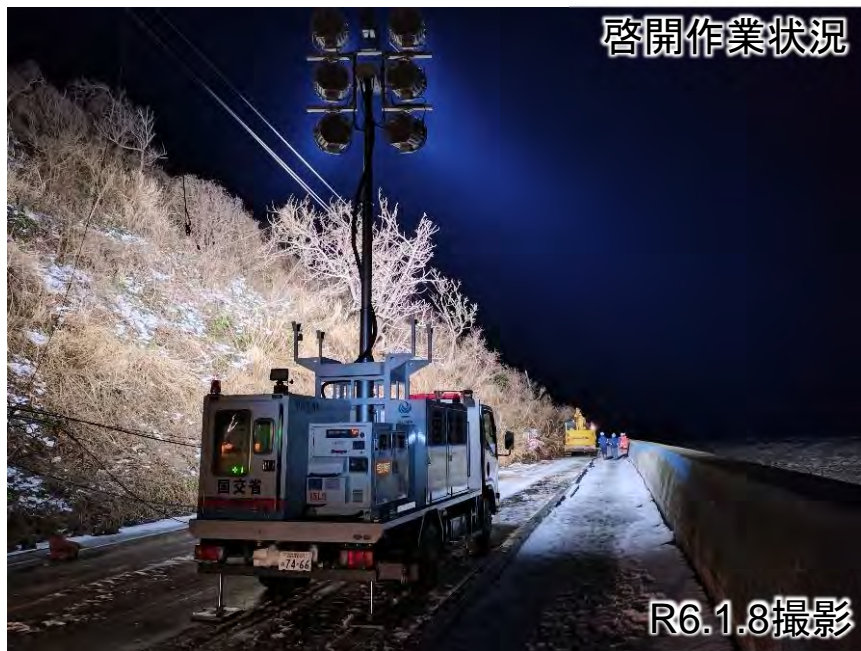
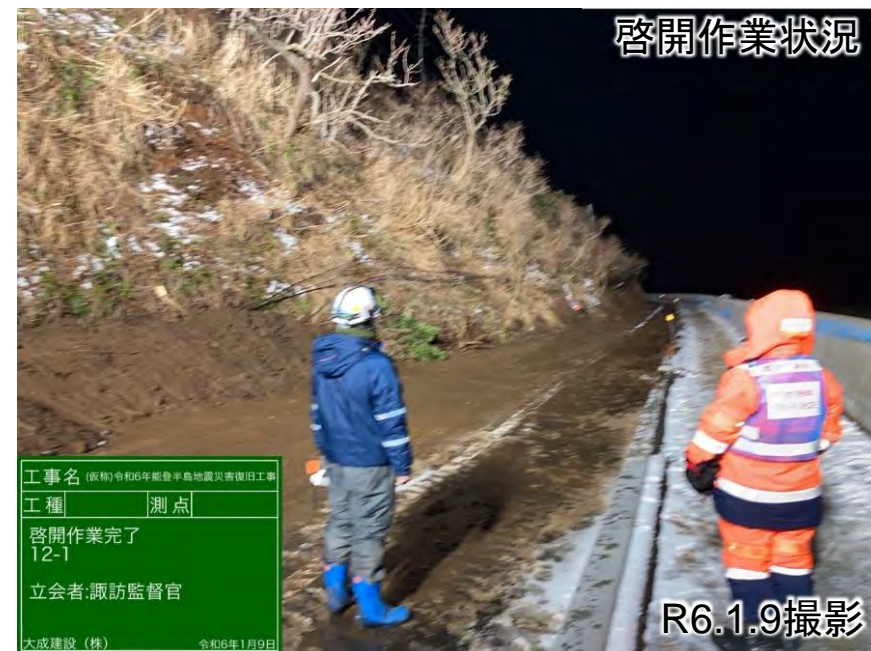
●輪島市里町地内「里町県道交差点」から西へ約1.8km 崩落箇所状況

1/9啓開済
