工事件名 国道249号エリア緊急復旧
工事場所 崩落箇所⑧

令和6年能登半島地震 国道249号八世乃洞門新トンネル 道路啓開の状況 3/4 (担当会社:大成建設株式会社) 19:00現在

令和6年能登半島地震 国道249号 道路啓開6工区の状況

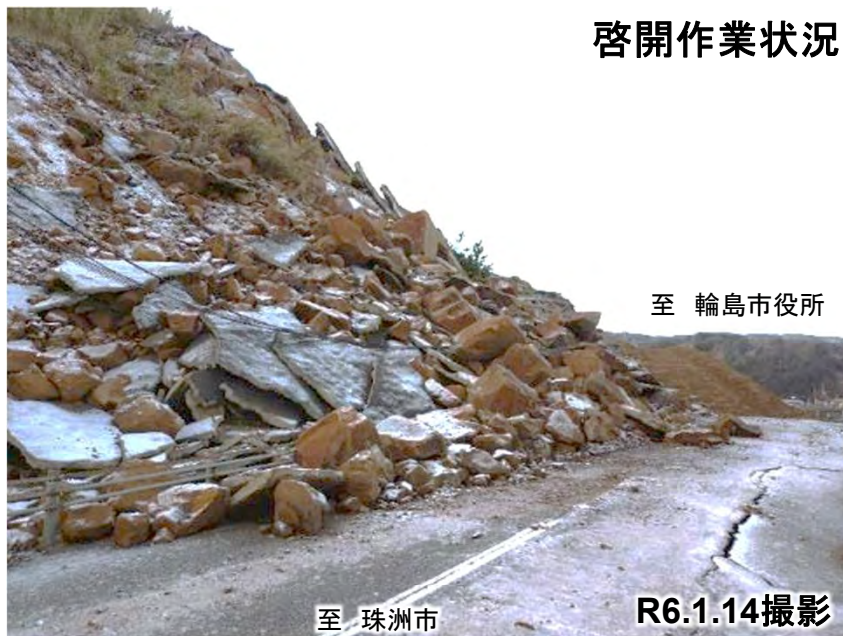
啓開作業状況

R6.1.14撮影

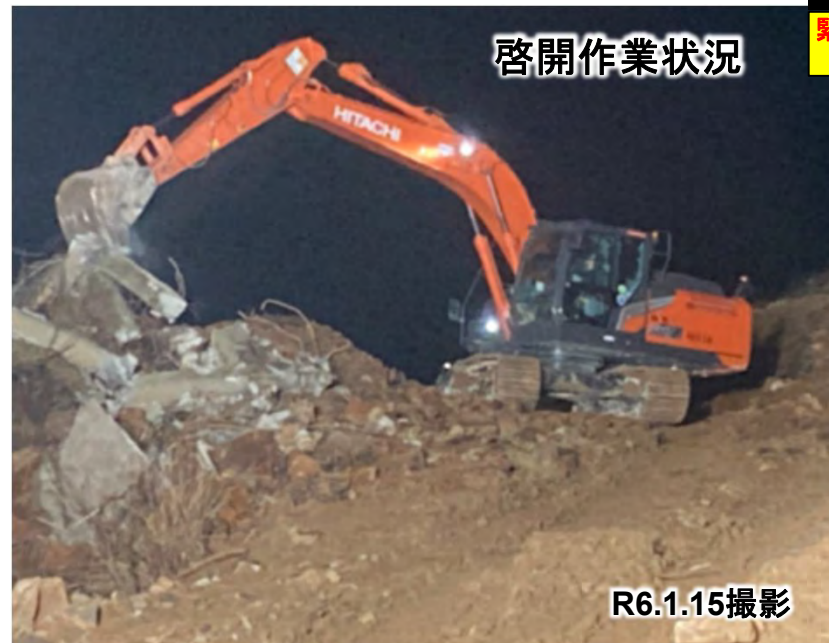
啓開作業状況

R6.1.15撮影

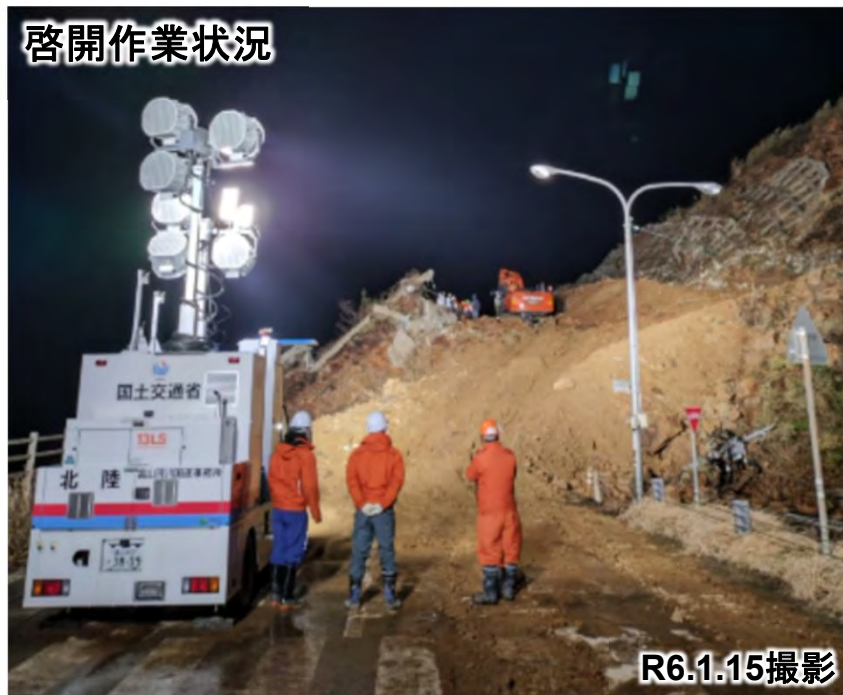
啓開作業状況

R6.1.15撮影

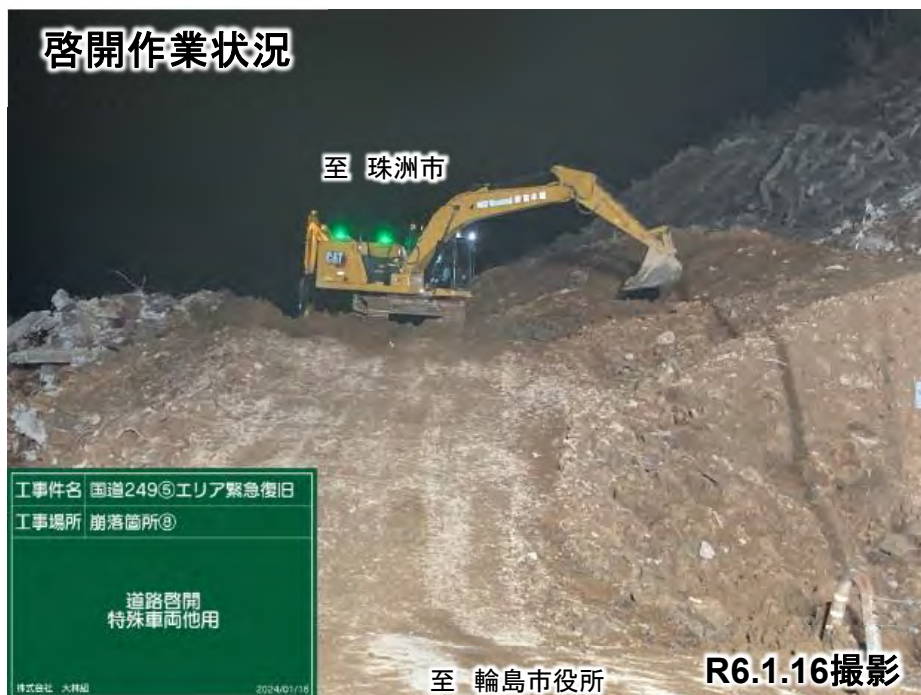
啓開作業状況

R6.1.16撮影

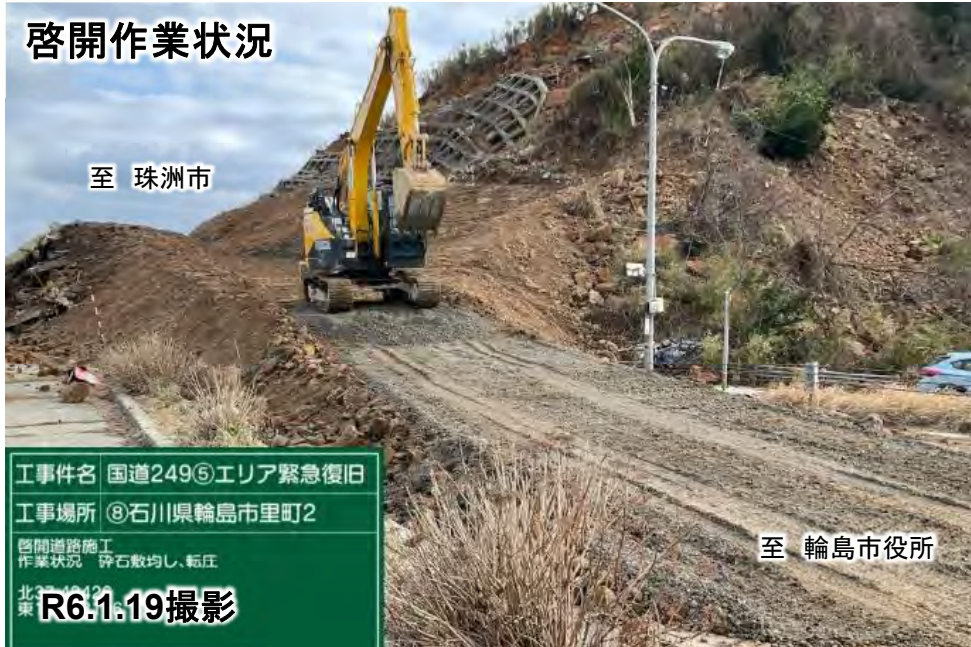
啓開作業状況

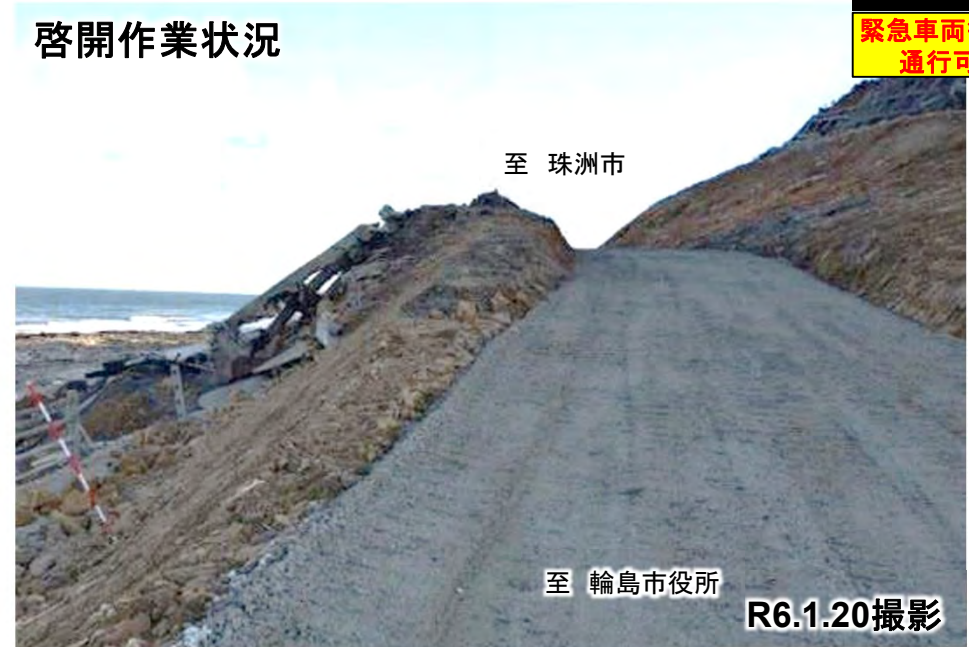
啓開作業状況

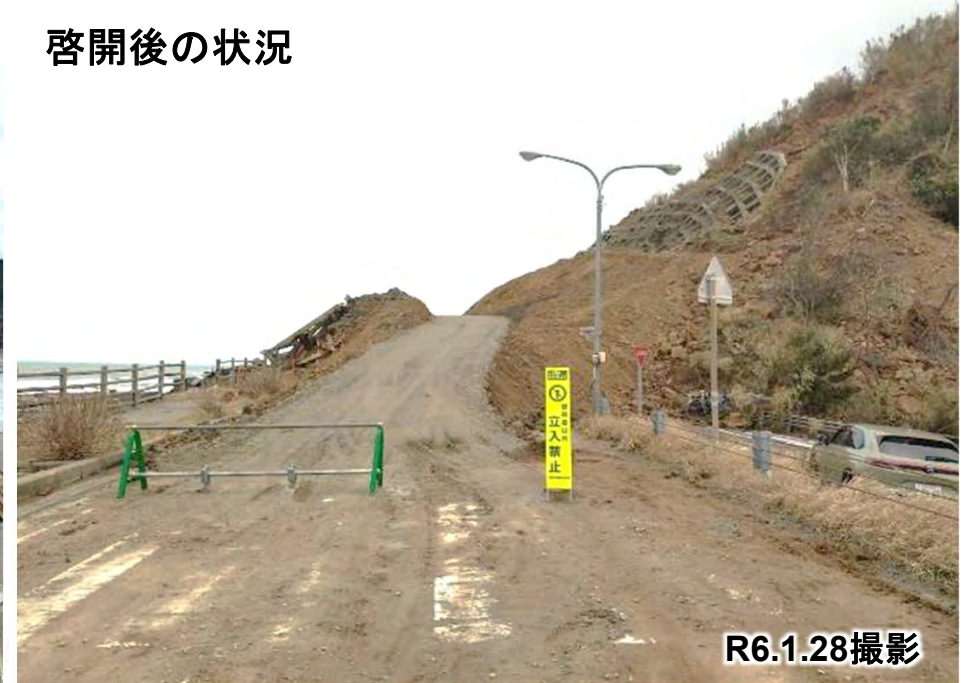
啓開後の状況

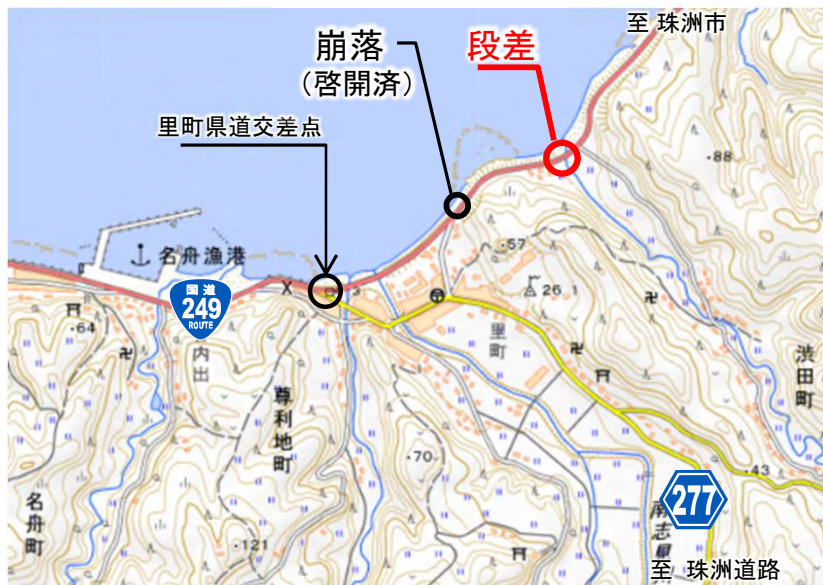
●輪島市里町地内「里町県道交差点」から東へ約0.7km地点 渋田橋取付部 段差

工事件名 国道249号エリア緊急復旧工事
工事場所 石川県輪島市浪田町字28付近
渋田橋
箇所段差砕石敷均し
北緯 37.4351
東経 137.0345
撮影日 2024.01.20

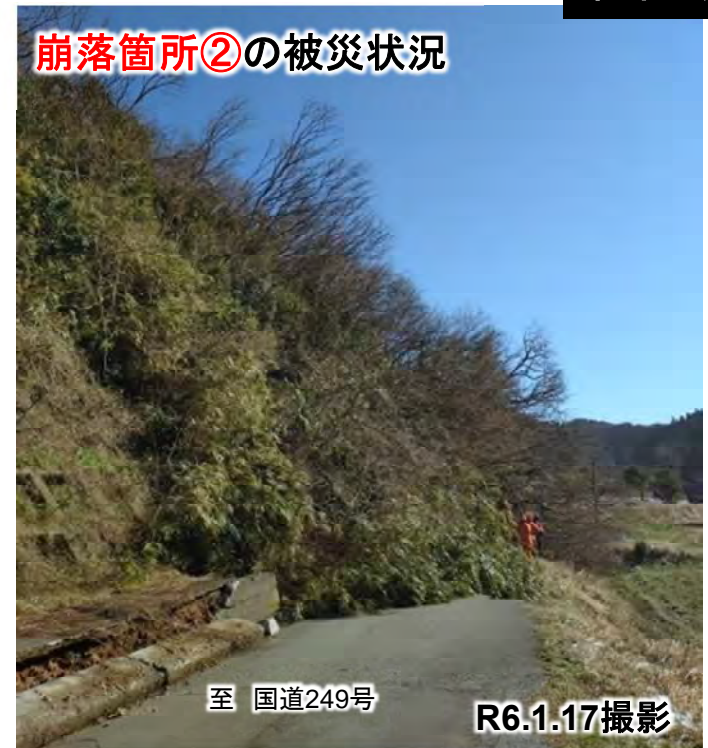
崩落箇所②の被災状況

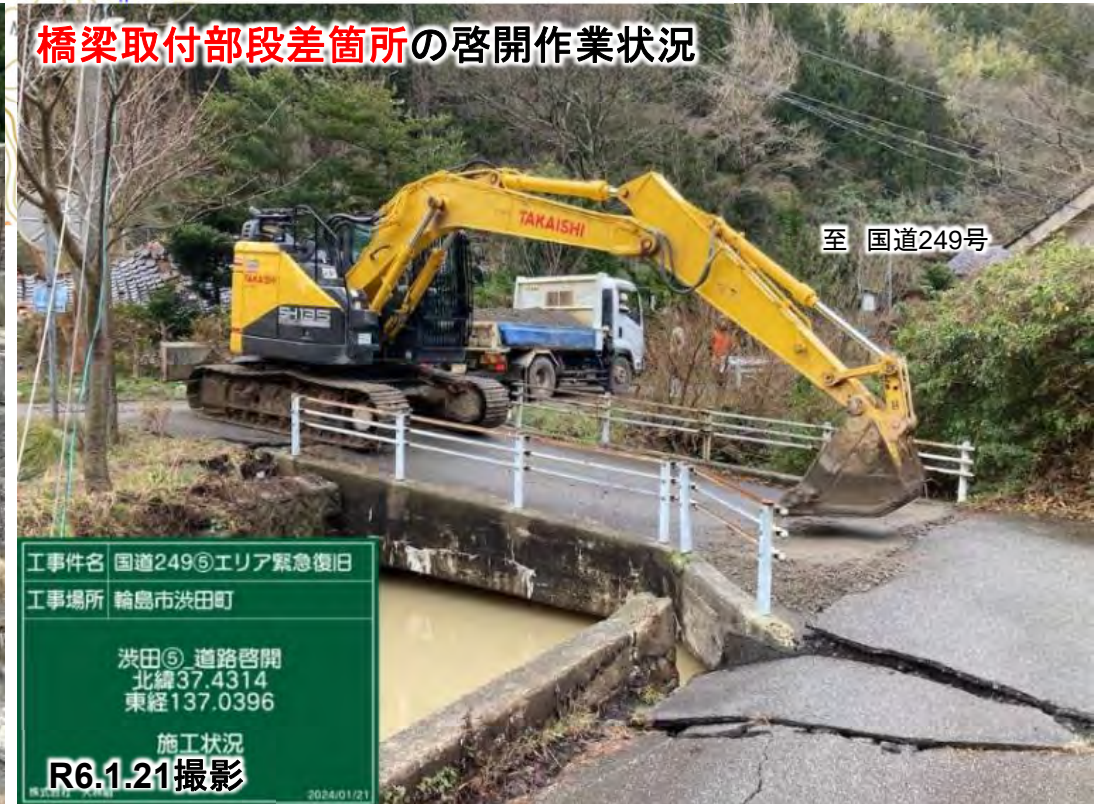
橋梁取付部段差箇所の啓開作業状況

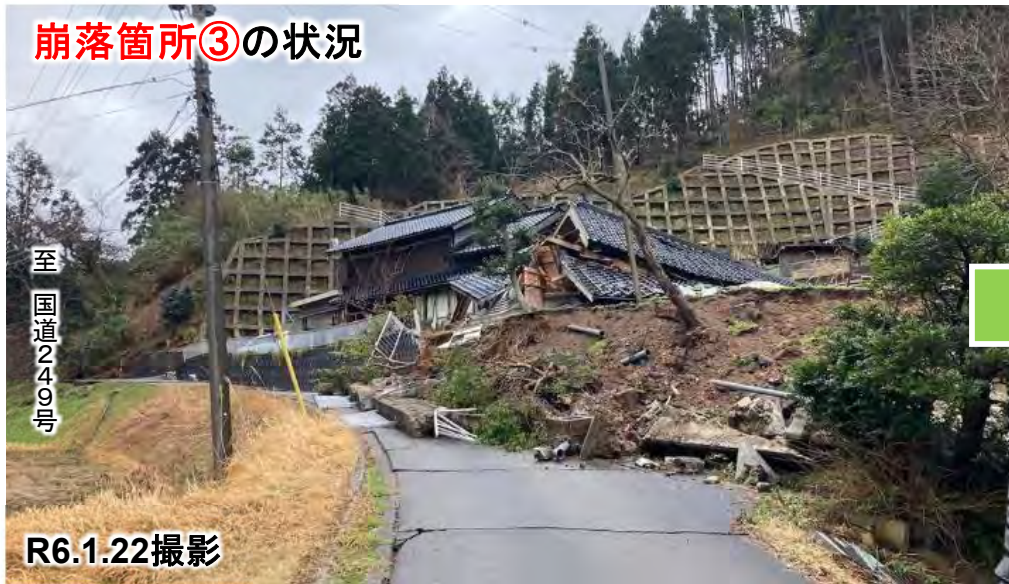
崩落箇所③の状況

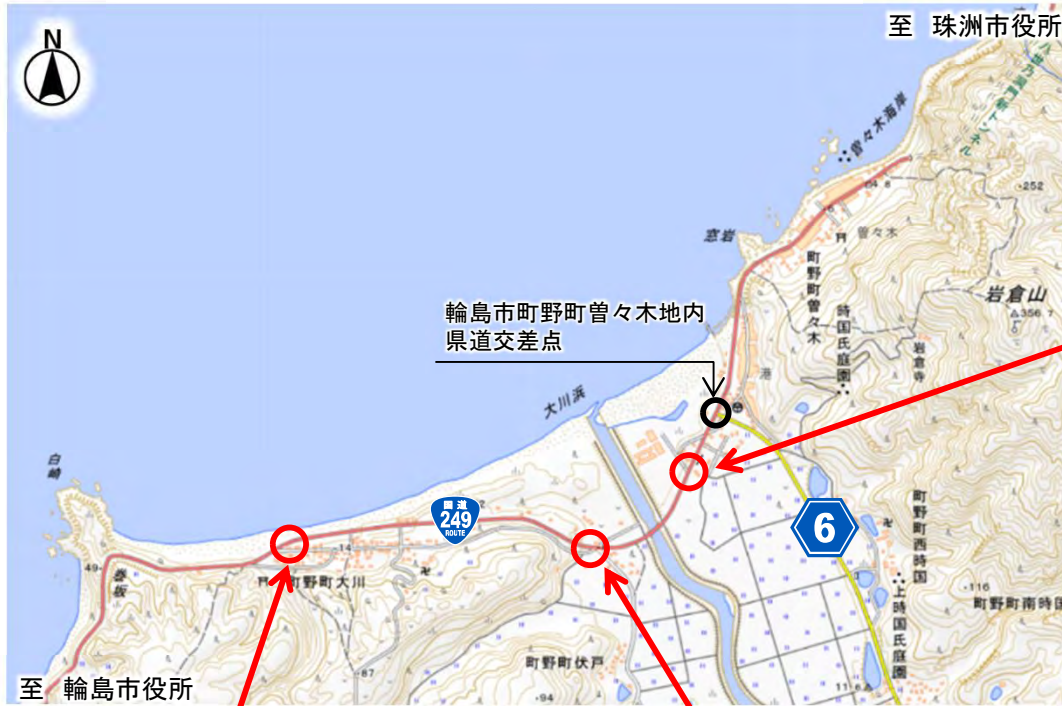
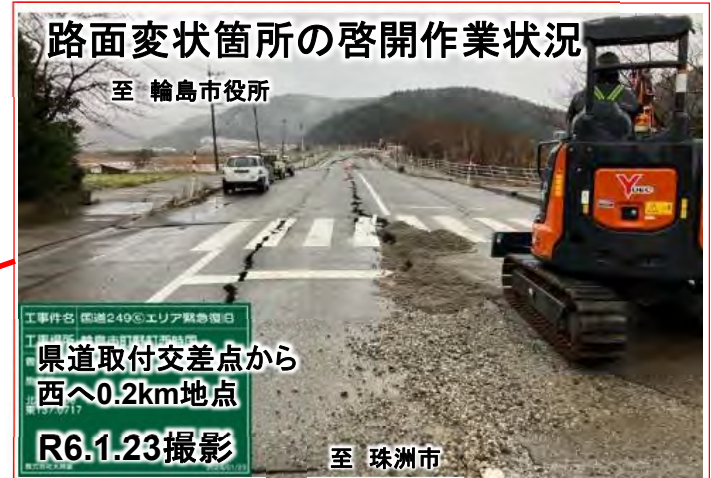
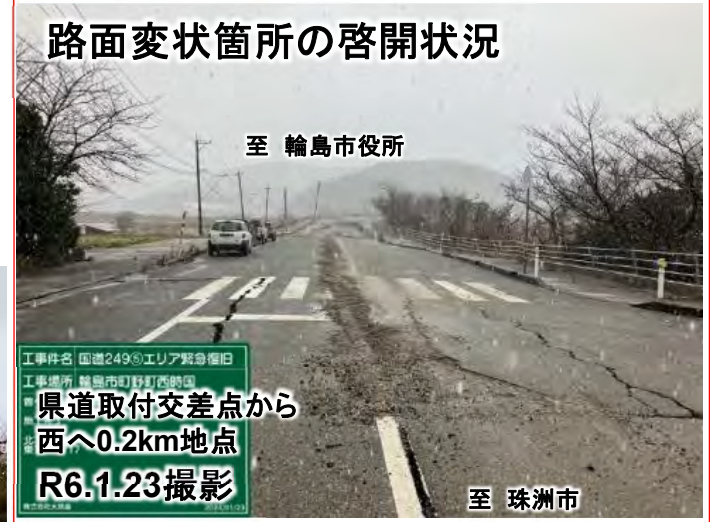
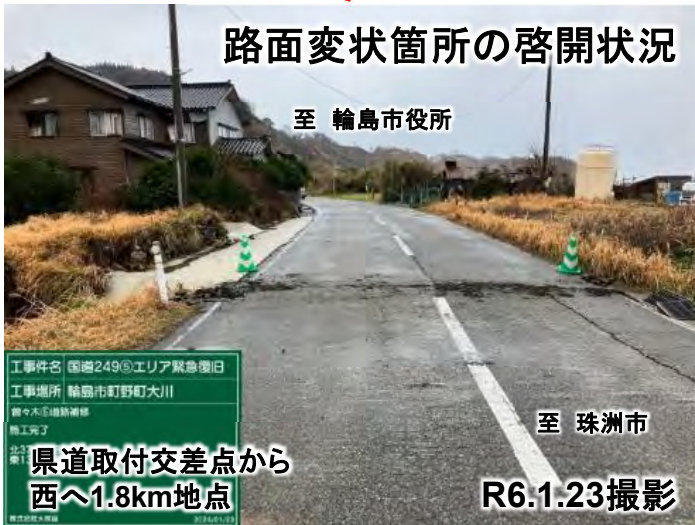
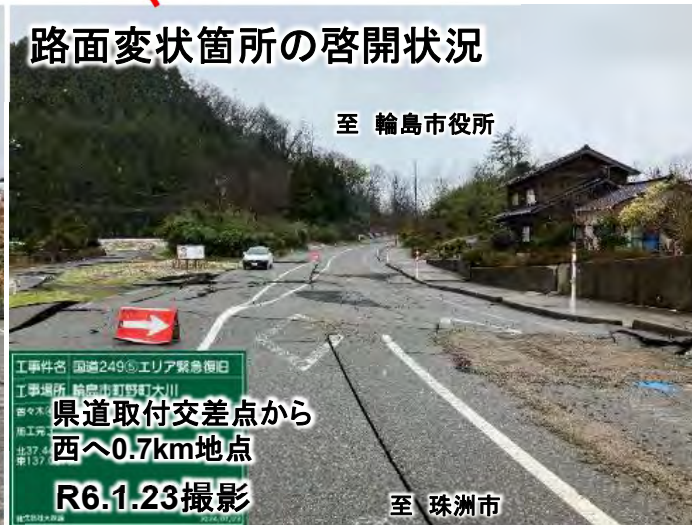
●輪島市町野町曾々木「県道取付交差点」から西へ約0.2km地点、0.7km地点、1.8km 路面変状

啓開済

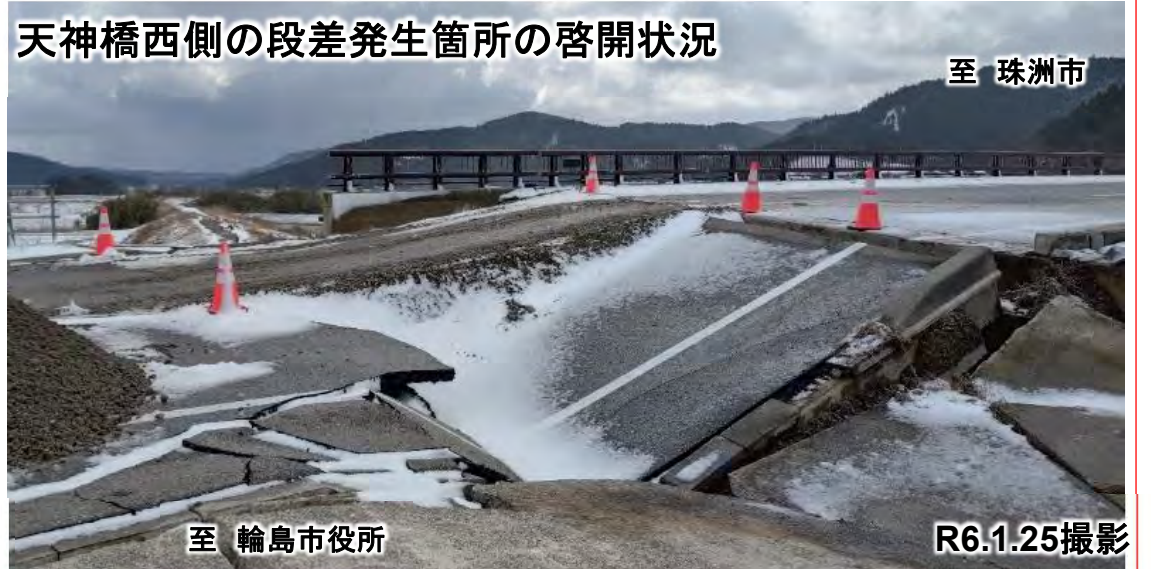
天神橋西側の段差発生箇所の啓開状況

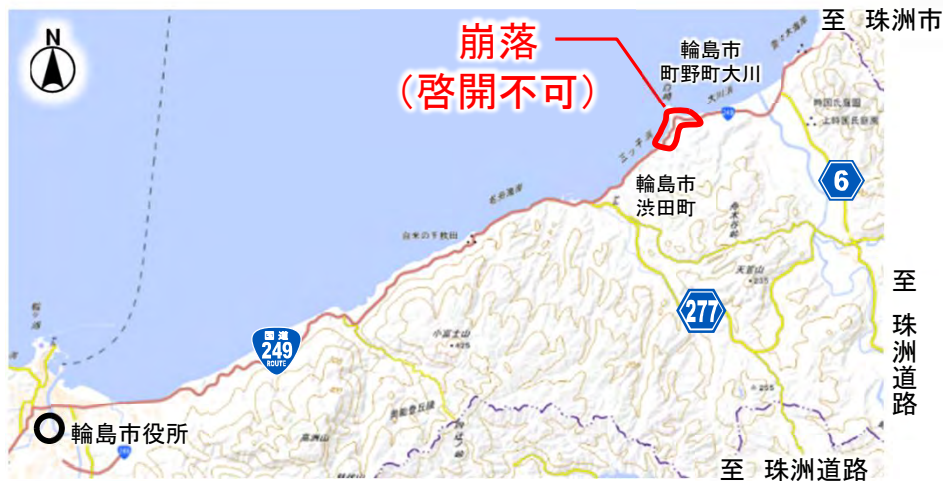
●輪島市町野町大川～渋田町間で大規模崩落 啓開不可

地震前から片側交互通行規制を実施し、道路工事を行っていた現場

大規模崩落のため、輪島市町野町大川～輪島市渋田町間は通行不可

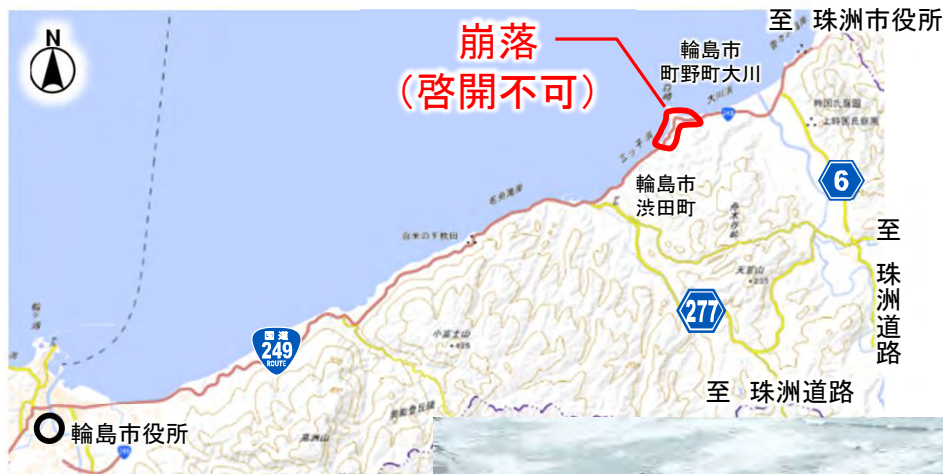
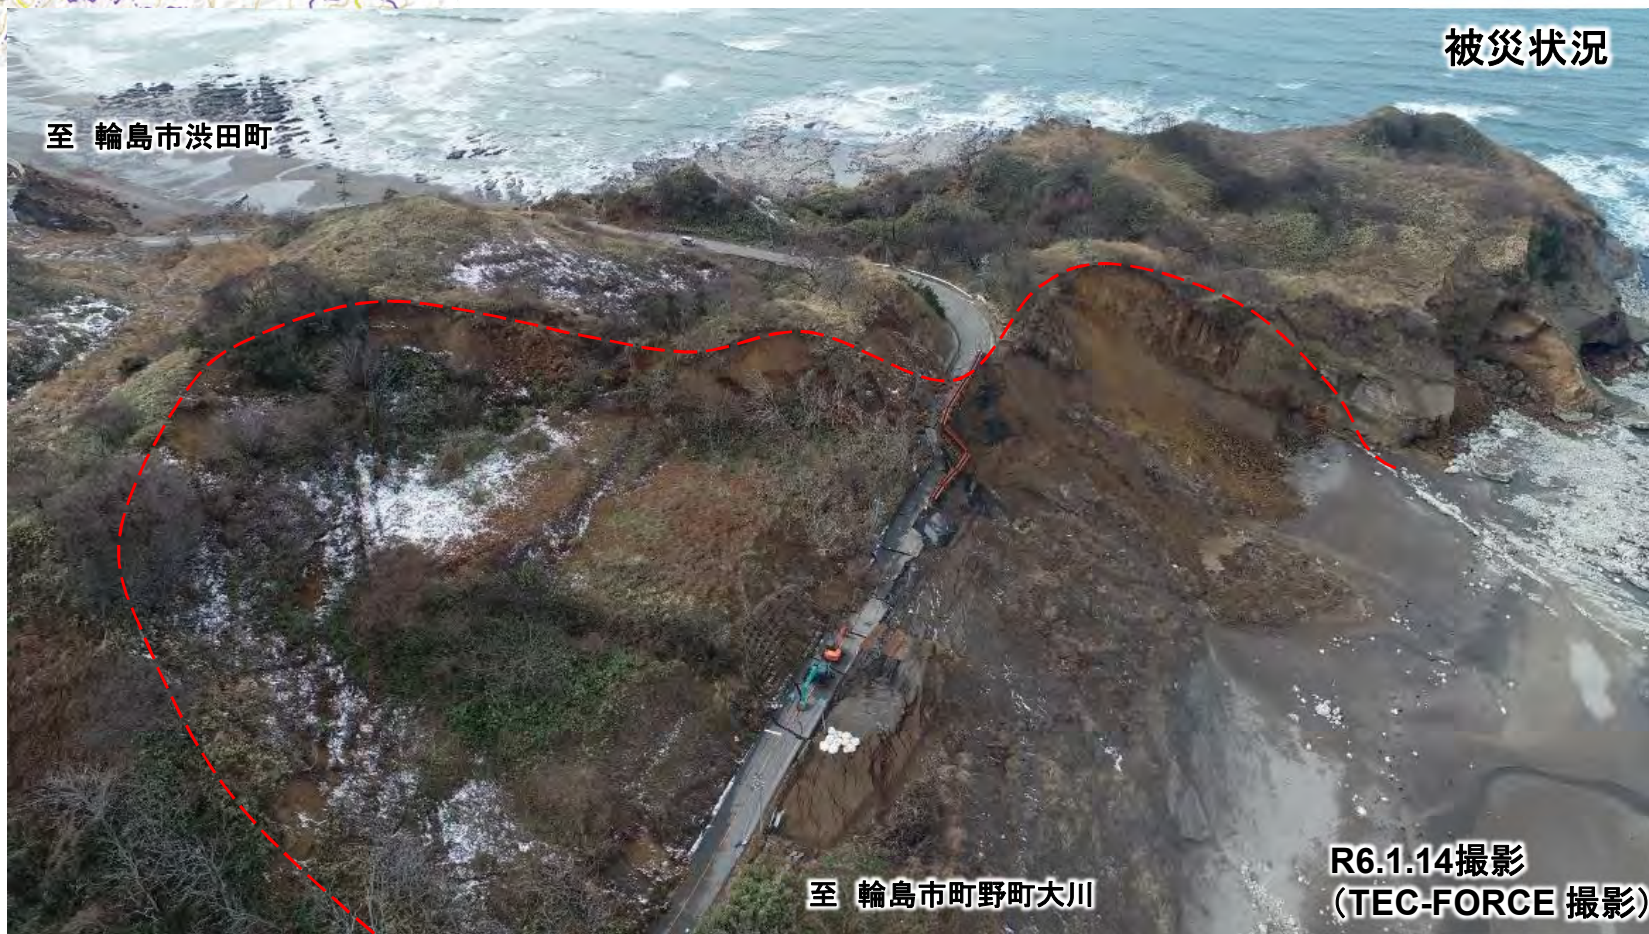
●輪島市町野町大川～渋田町間で大規模崩落 啓開不可

大規模崩落のため、
輪島市町野町大川～輪島市渋田町間は
通行不可

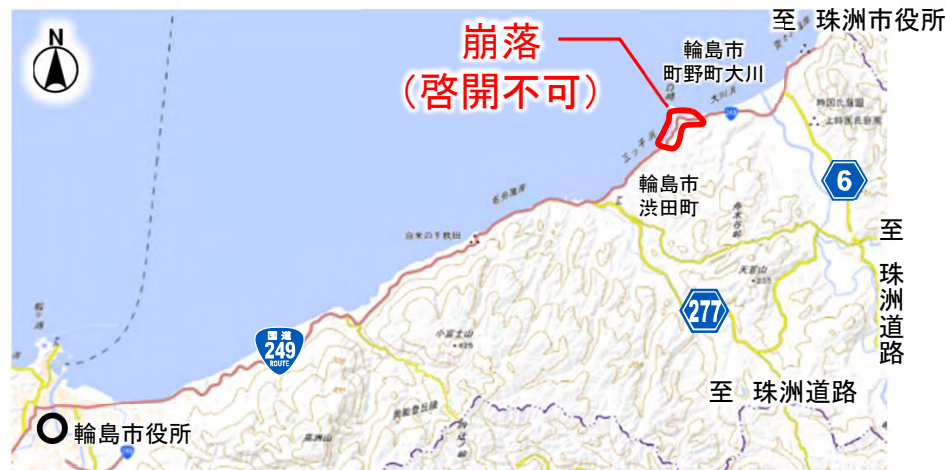
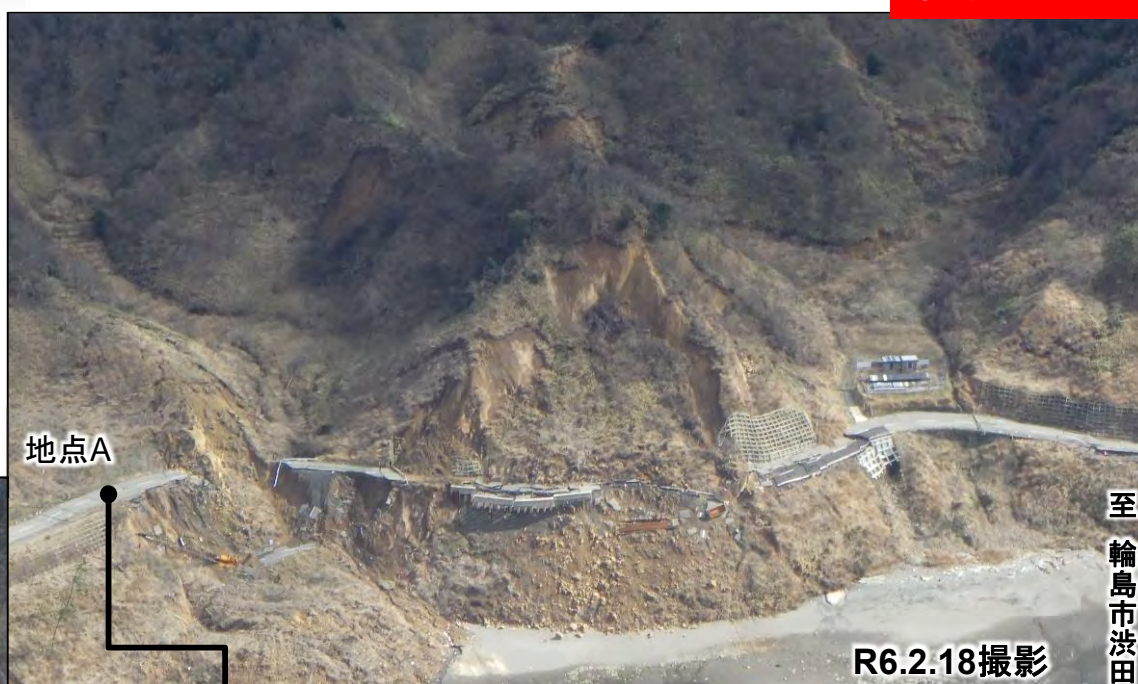
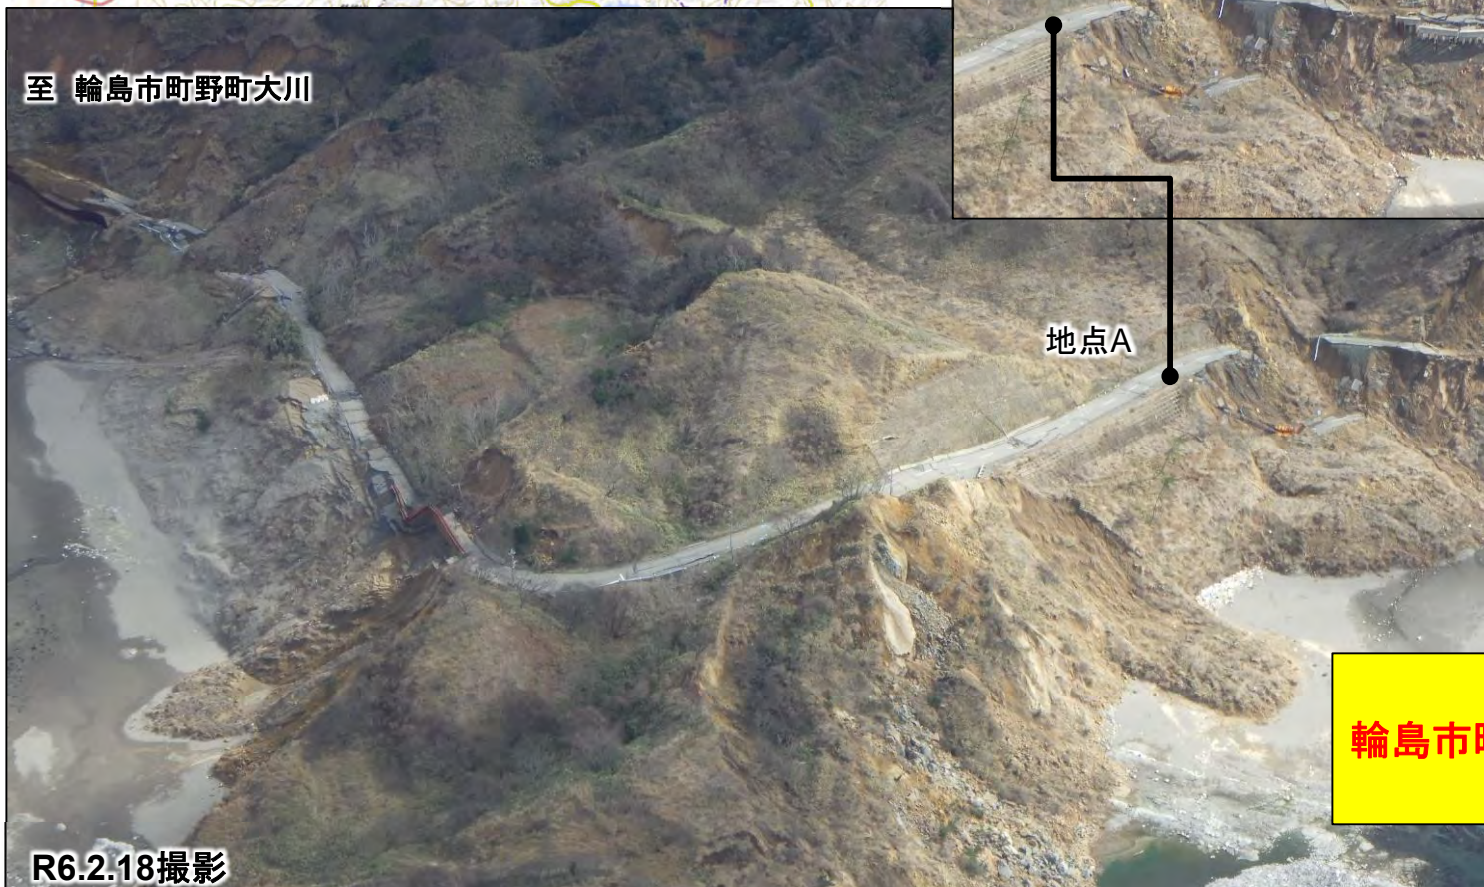
●輪島市町野町大川～渋田町間で大規模崩落 啓開不可

大規模崩落のため、
輪島市町野町大川～輪島市渋田町間は
通行不可

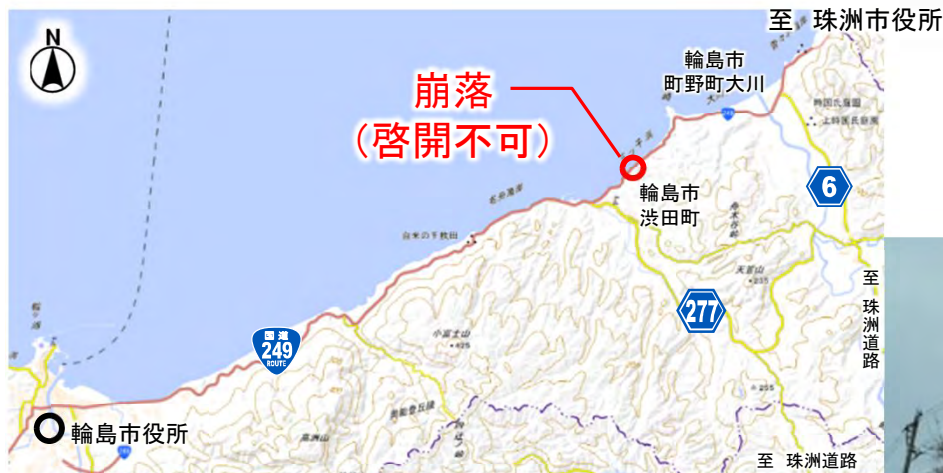
●輪島市町野町大川～渋田町間で大規模崩落 啓開不可

大規模崩落のため、
輪島市町野町大川～輪島市渋田町間は
通行不可

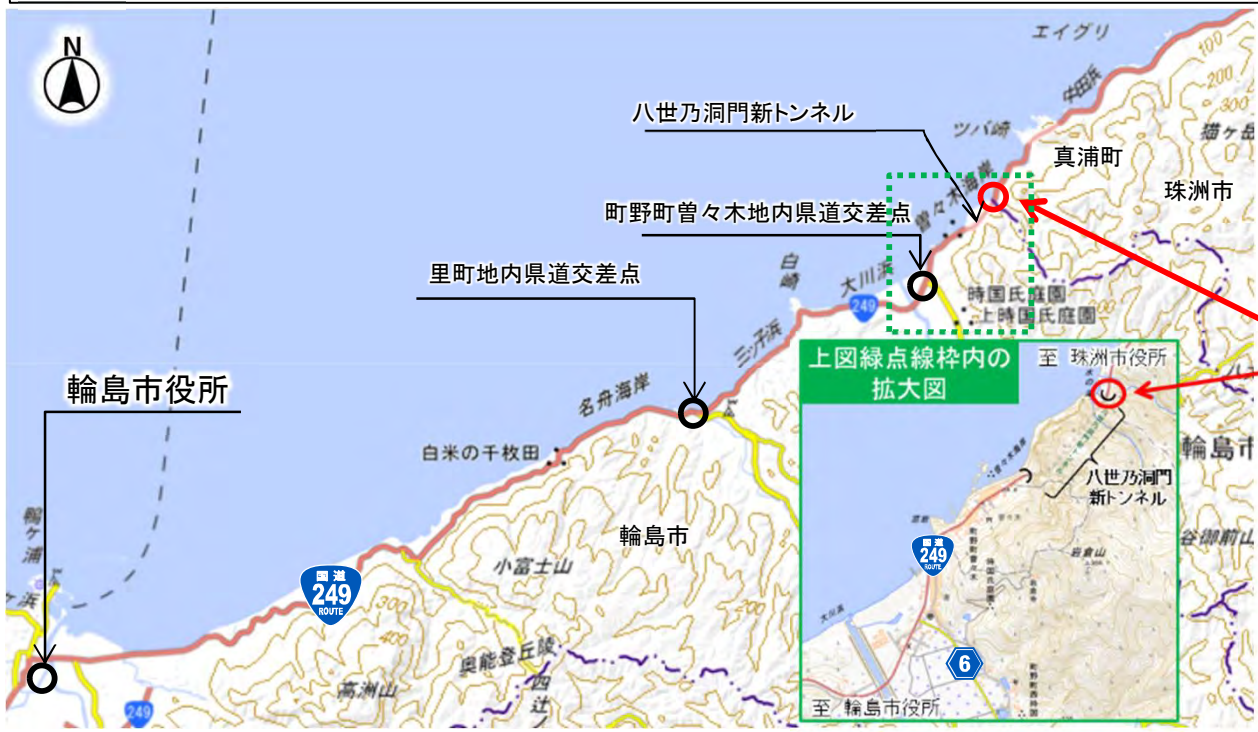
● 輪島市町野町曾々木「県道取付交差点」から東へ約1.3km地点 まで現地調査実施
輪島市町野町曾々木と珠洲市真浦町を結ぶ 八世乃(はせの)洞門新トンネル 珠洲市側坑口部 落石、崩土堆積

1/27啓開済

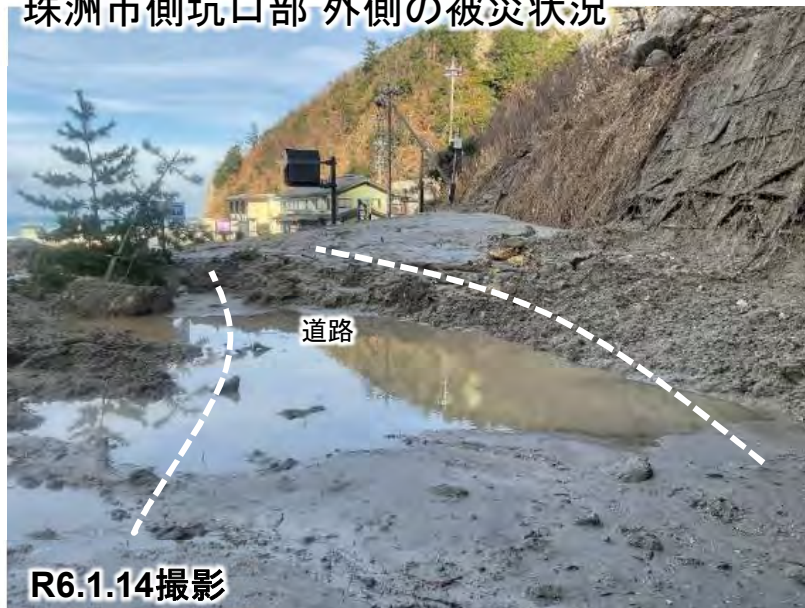
八世乃洞門新トンネル
珠洲市側坑口部 外側の被災状況

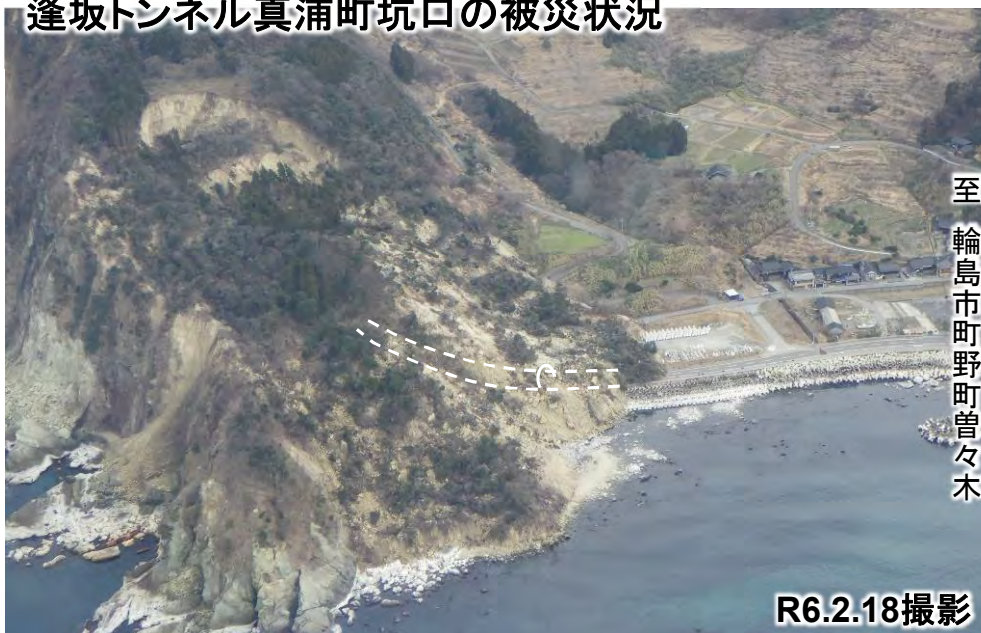
逢坂トンネル真浦町坑口の被災状況

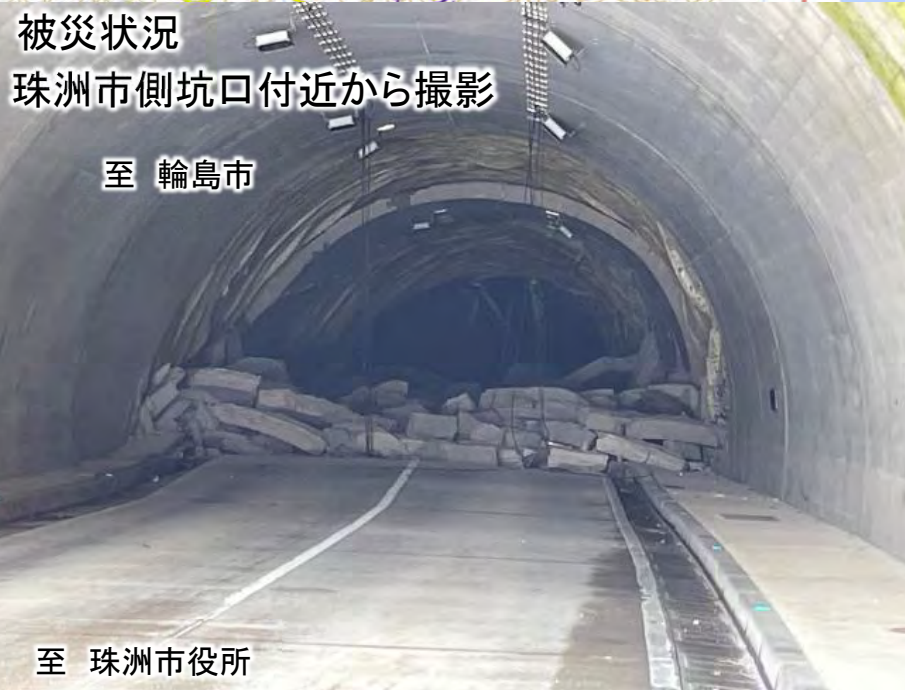
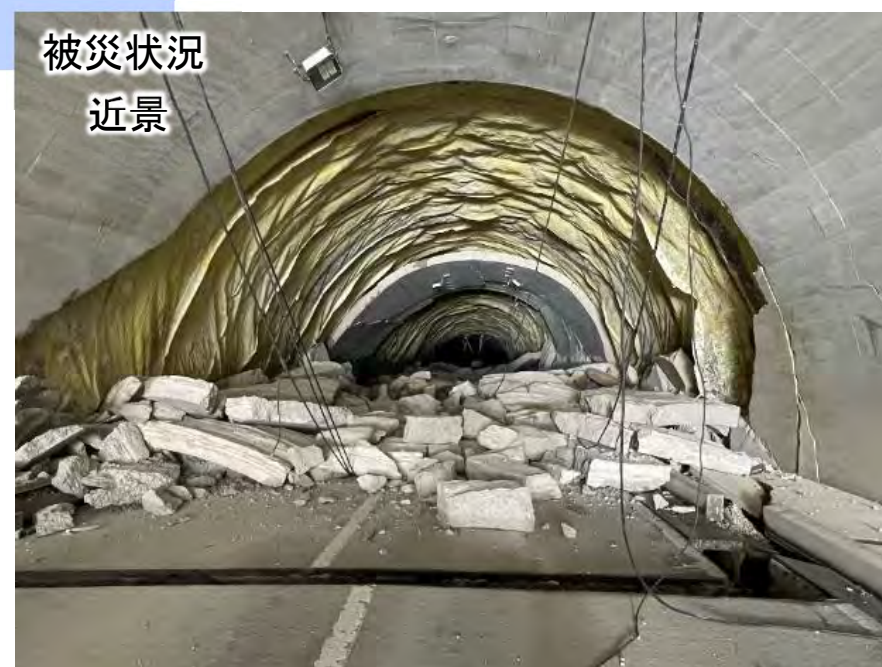
トンネル内部が一部崩落しているため、
珠洲市若山町宇都山と珠洲市大谷町を結ぶ
「大谷トンネル」は通行不可

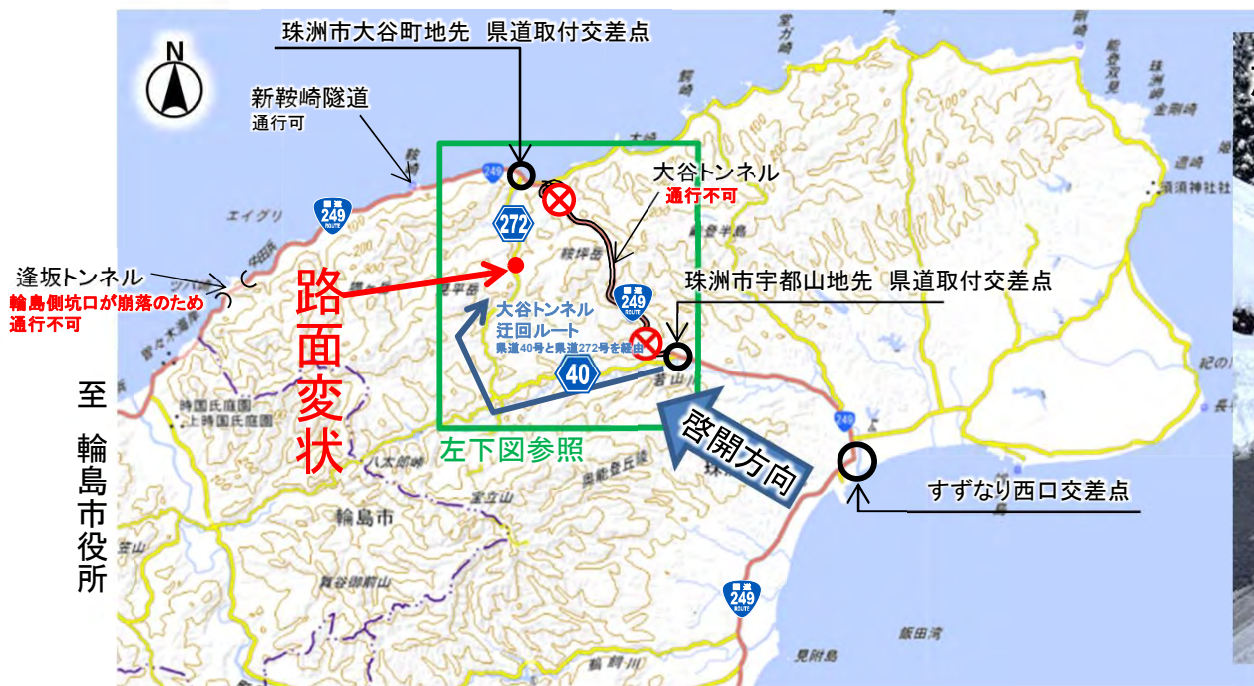
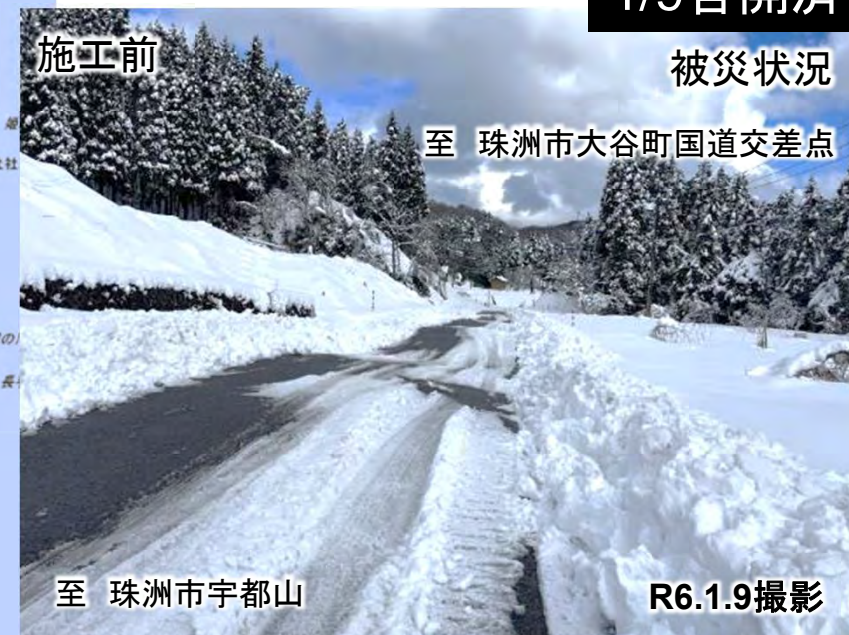
● 国道249号大谷トンネルの迂回ルートとなる県道272号上黒丸大谷線で 路面変状 (珠洲市大谷町地内)

1/9啓開済

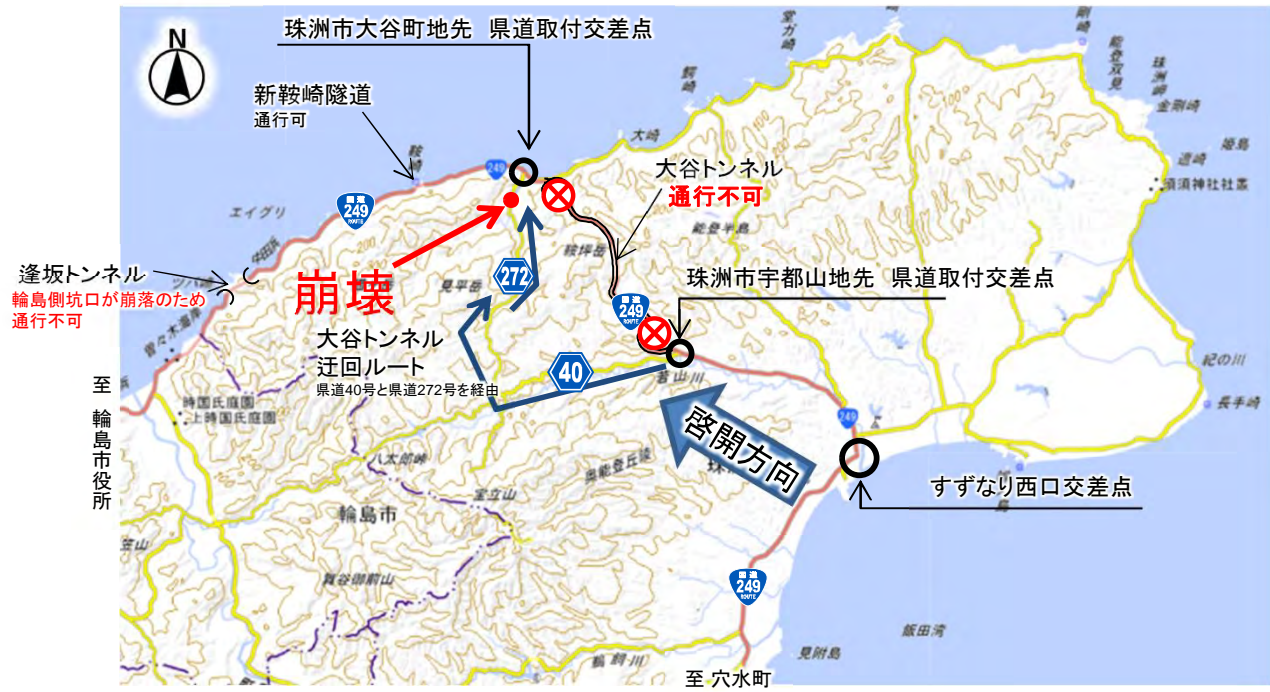
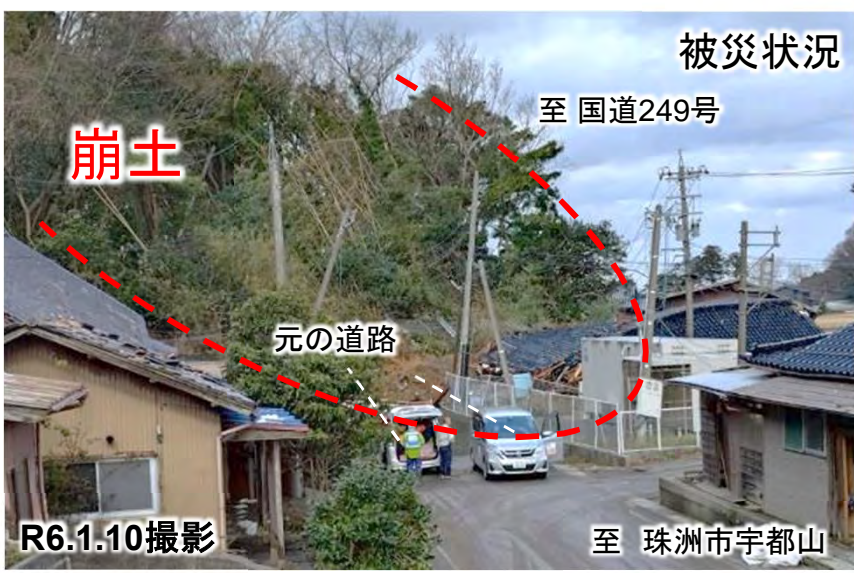
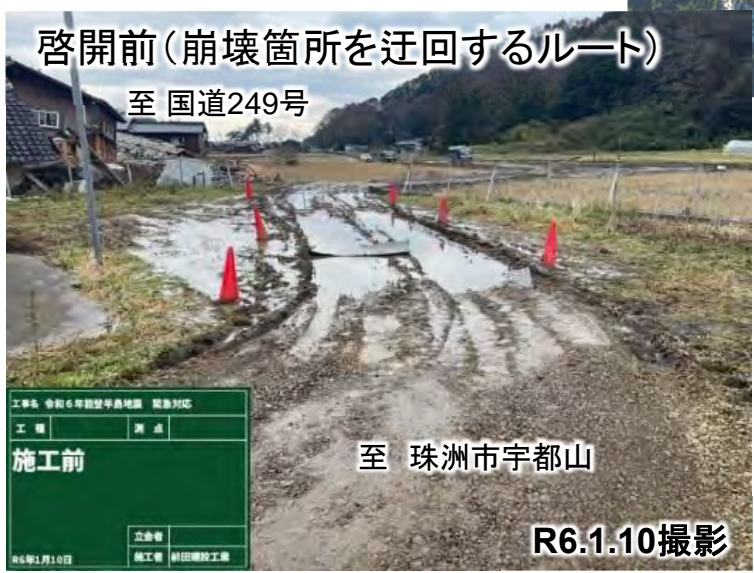
- 国道249号大谷トンネルの迂回ルートとなる県道272号上黒丸大谷線で 崩壊(珠洲市大谷町地内)
- 1月16日に普通車が通行可能な迂回路が完成。引き続き、大型車が通行可能な迂回路を整備。

啓開済

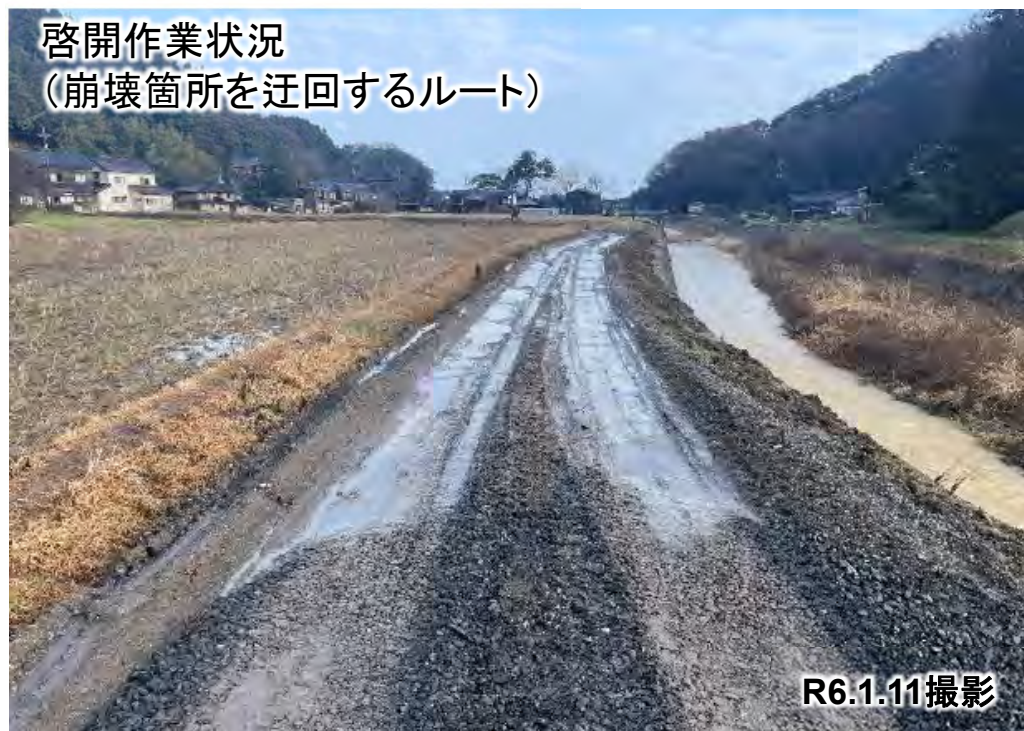
R6.1.11撮影

● 国道249号大谷トンネルの迂回ルートとなる県道272号上黒丸大谷線で 崩壊(珠洲市大谷町地内)

啓開作業状況
(崩壊箇所を迂回するルート)

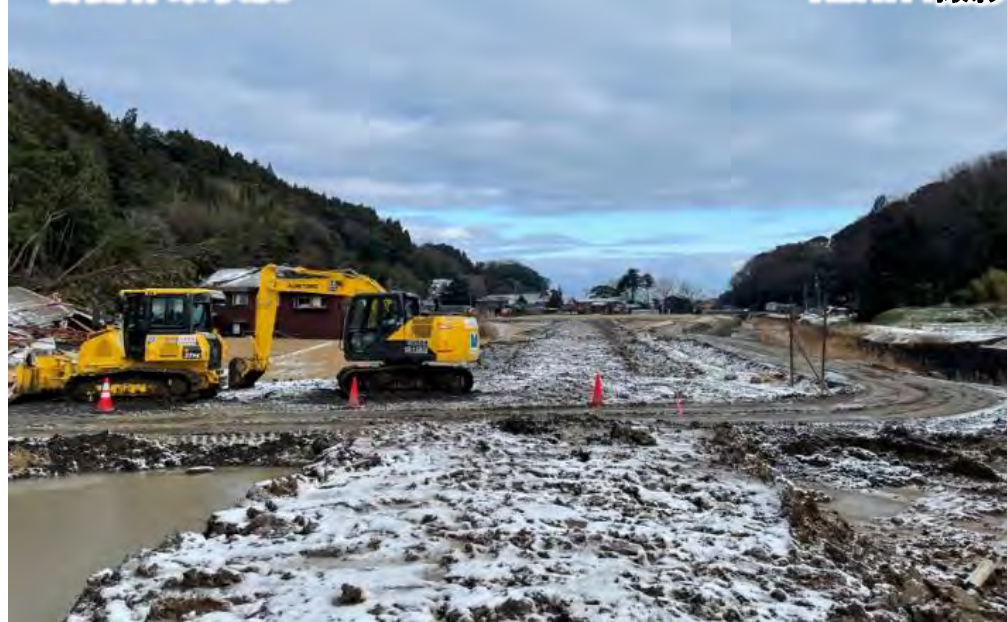
R6.1.14撮影

● 国道249号大谷トンネルの迂回ルートとなる県道272号上黒丸大谷線で 崩壊(珠洲市大谷町地内)

啓開作業状況
