工事件名 国道249号エリア緊急復旧
工事場所 崩落箇所⑧

令和6年能登半島地震 国道249号八世乃洞門新トンネル 道路啓開の状況 3/4 (担当会社:大成建設株式会社) 19:00現在

令和6年能登半島地震 国道249号 道路啓開6工区の状況

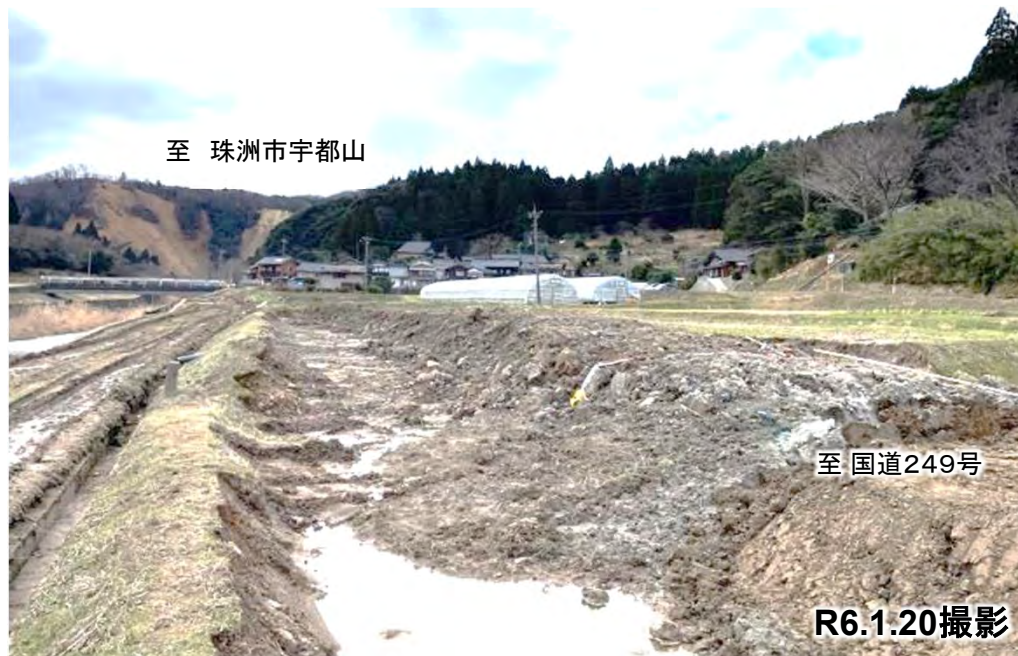
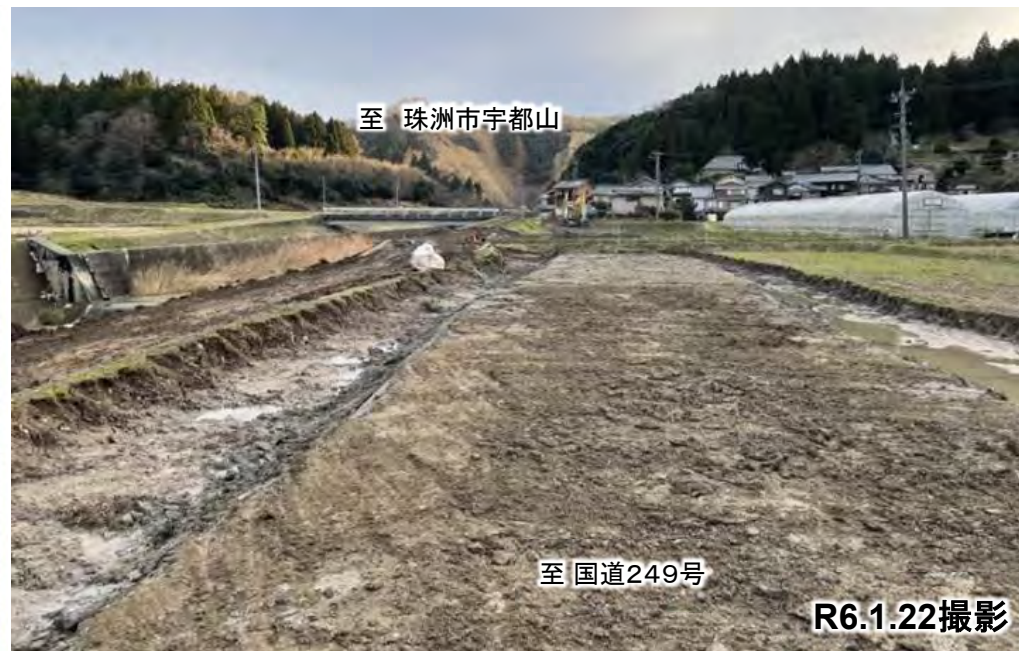
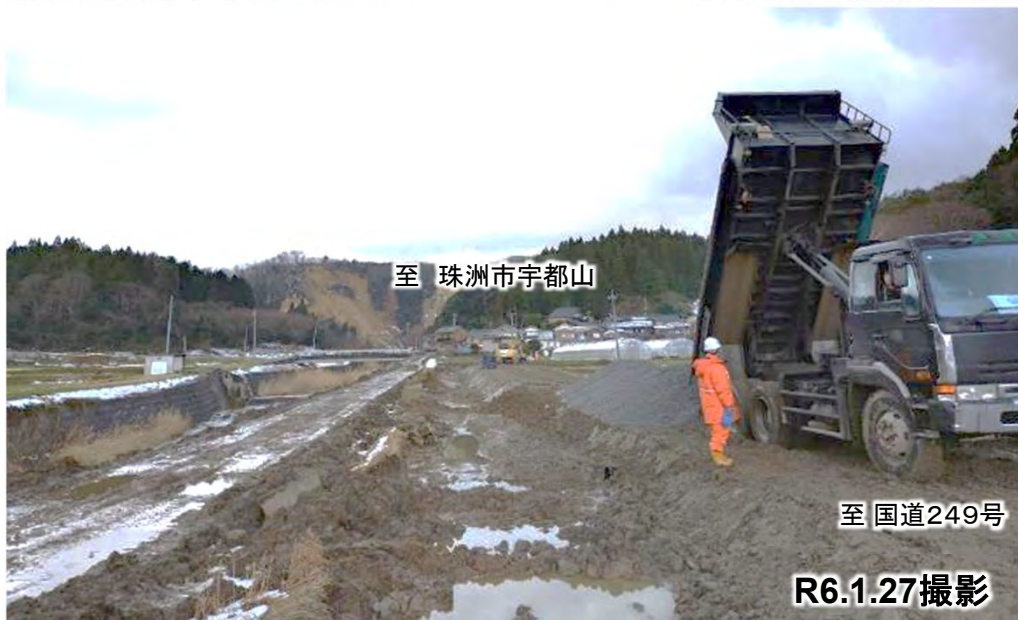
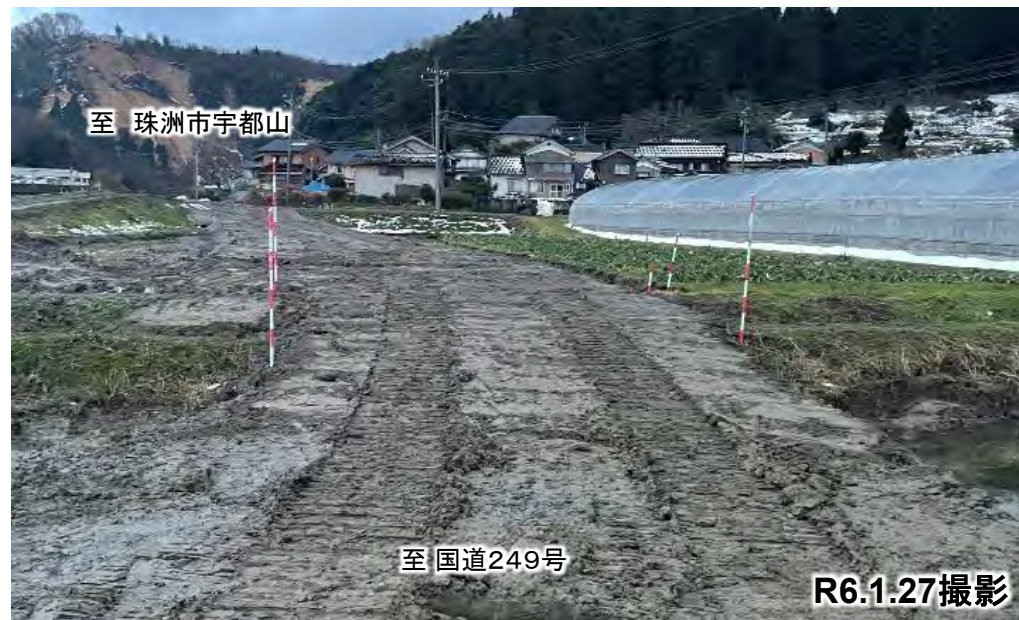
● 国道249号大谷トンネルの迂回ルートとなる県道272号上黒丸大谷線で 崩壊(珠洲市大谷町地内)

大型車が通行可能な迂回路の啓開作業状況

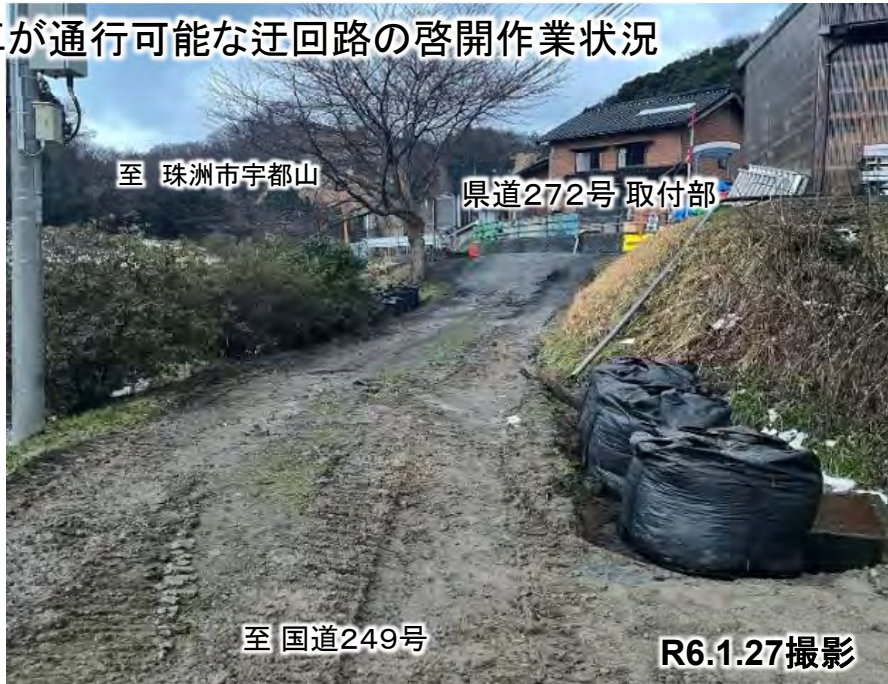
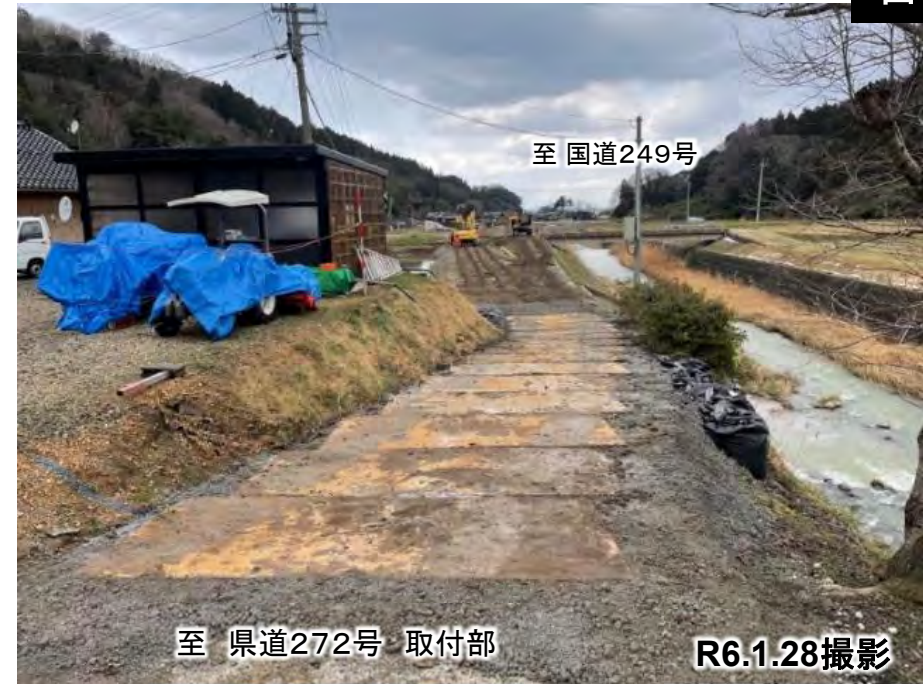
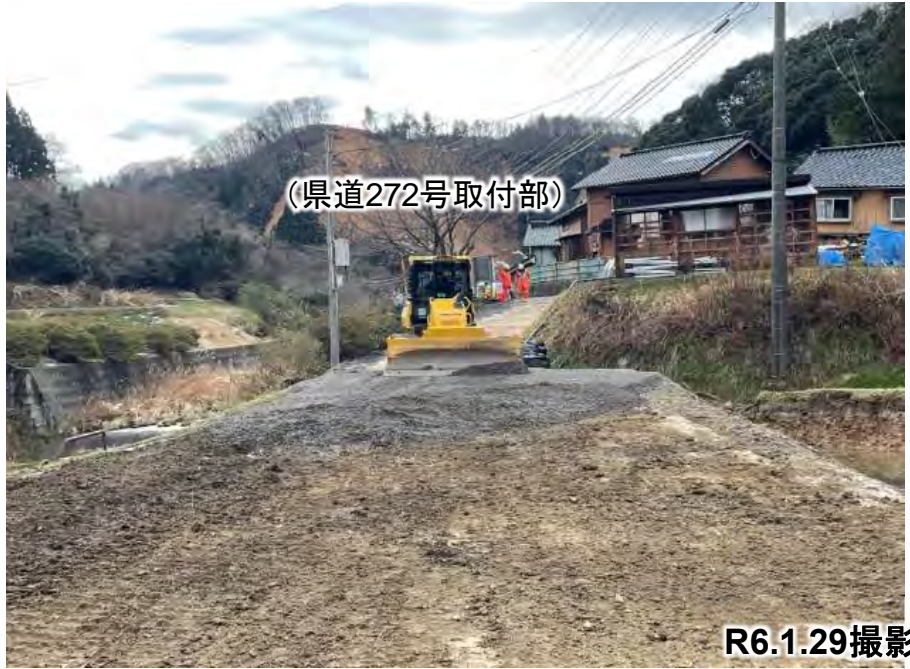
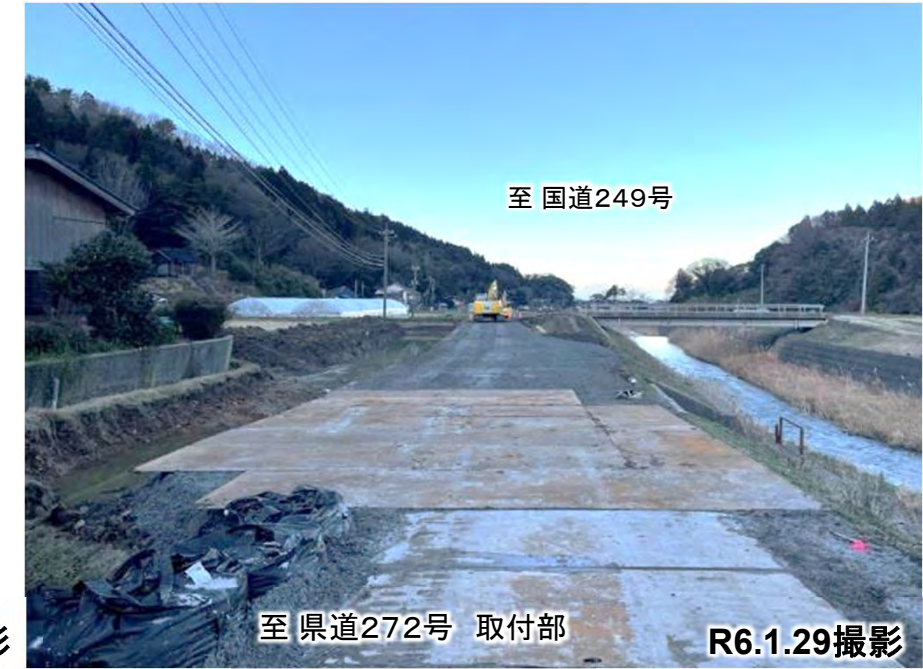
● 国道249号大谷トンネルの迂回ルートとなる県道272号上黒丸大谷線で 崩壊(珠洲市大谷町地内)

大型車が通行可能な迂回路の啓開作業状況

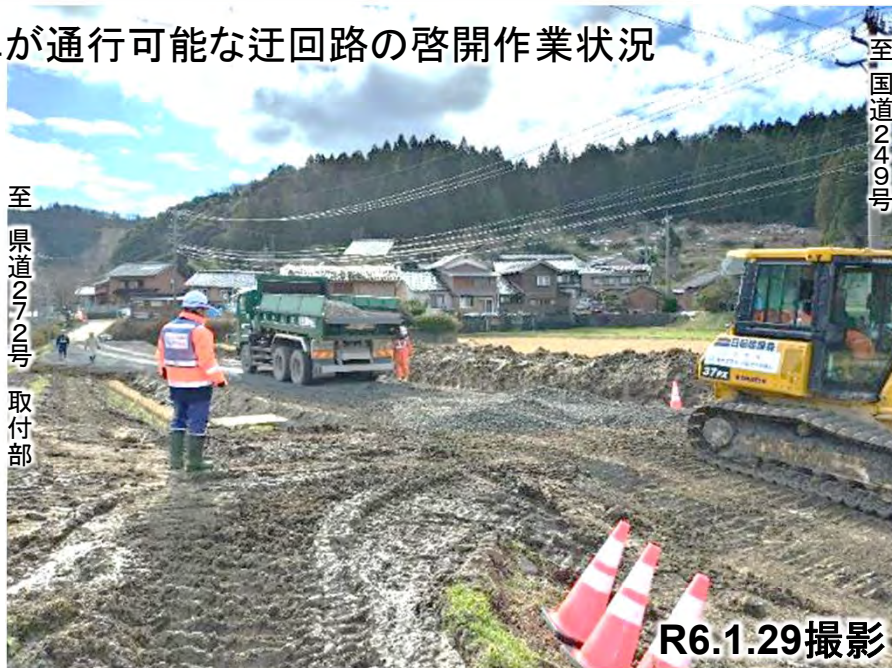
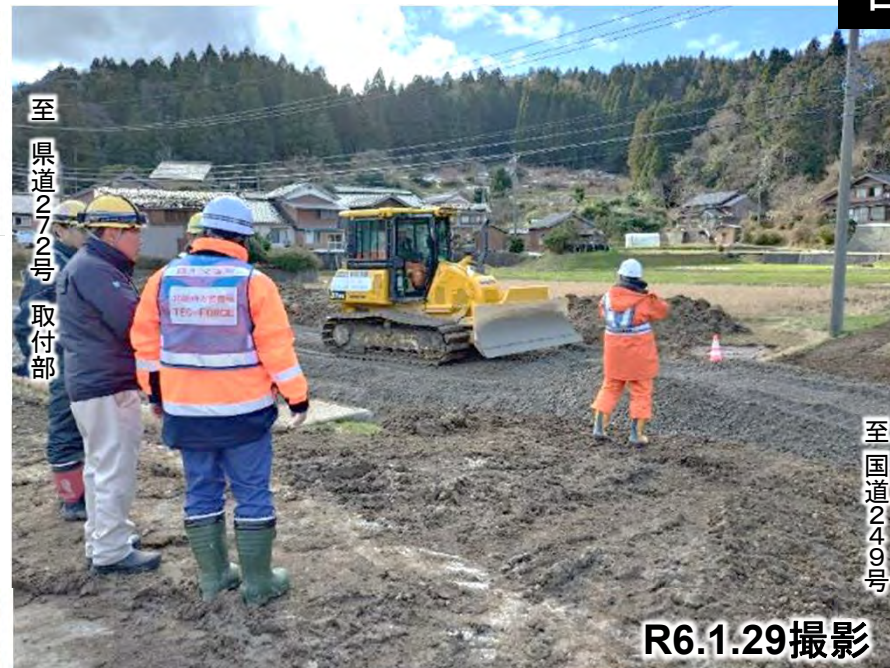
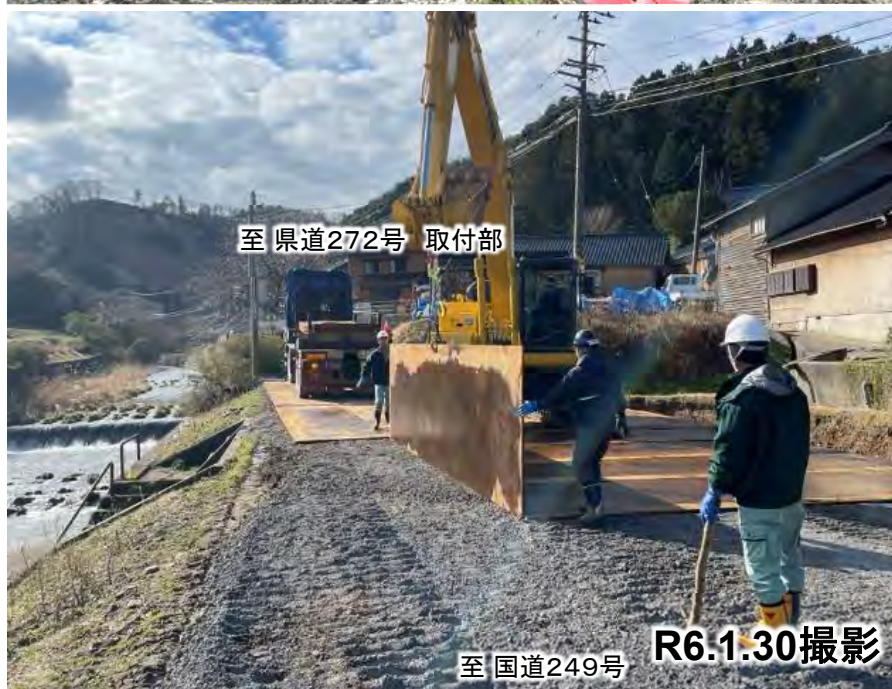
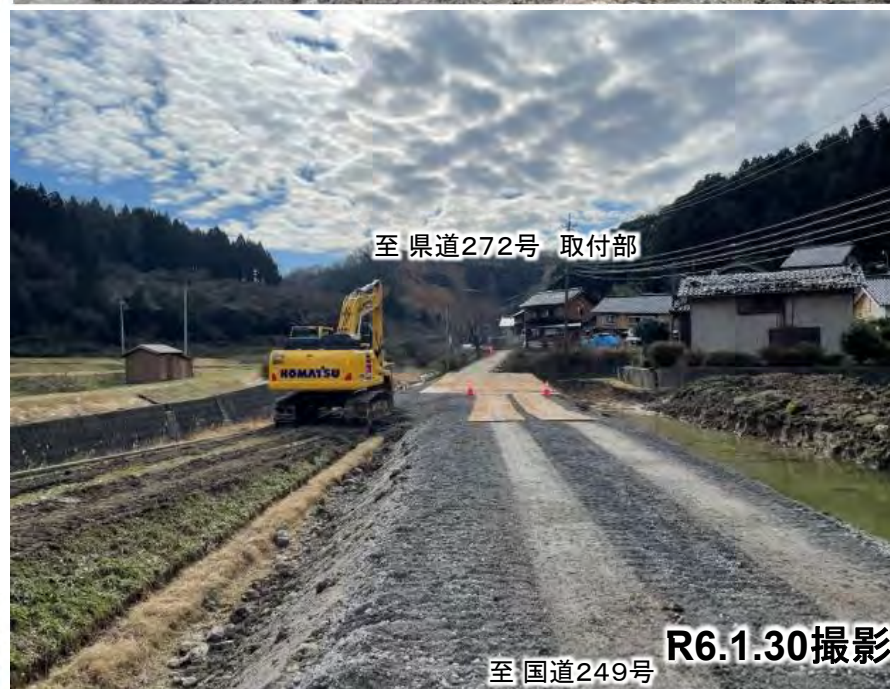
● 国道249号大谷トンネルの迂回ルートとなる県道272号上黒丸大谷線で 崩壊(珠洲市大谷町地内)

大型車が通行可能な迂回路の啓開作業状況

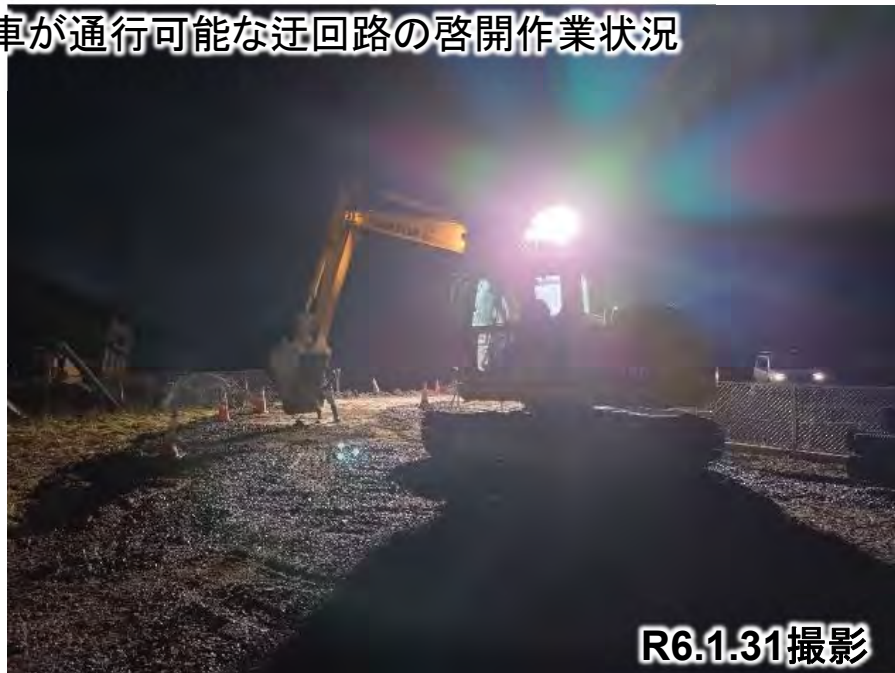
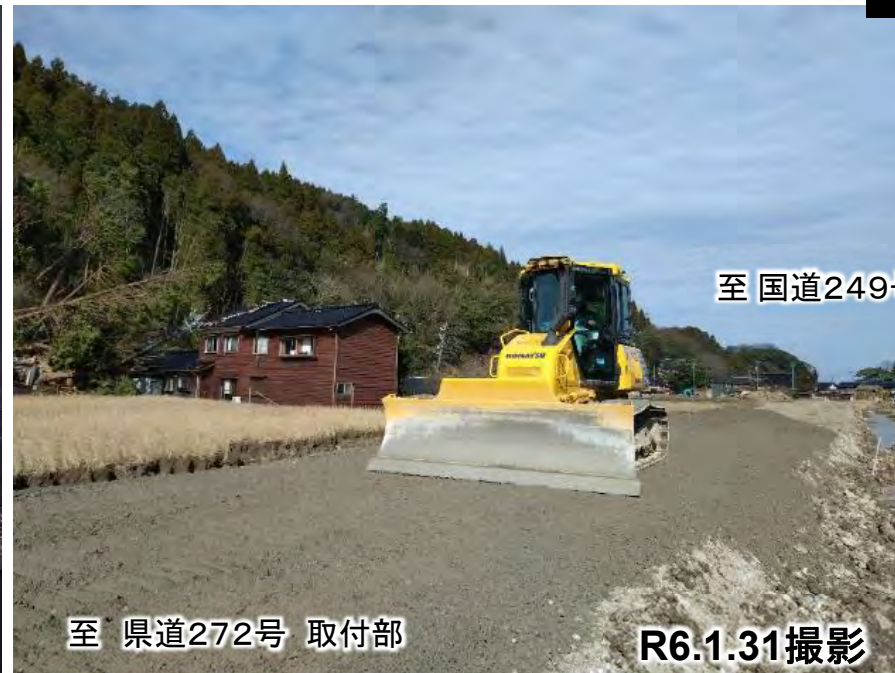
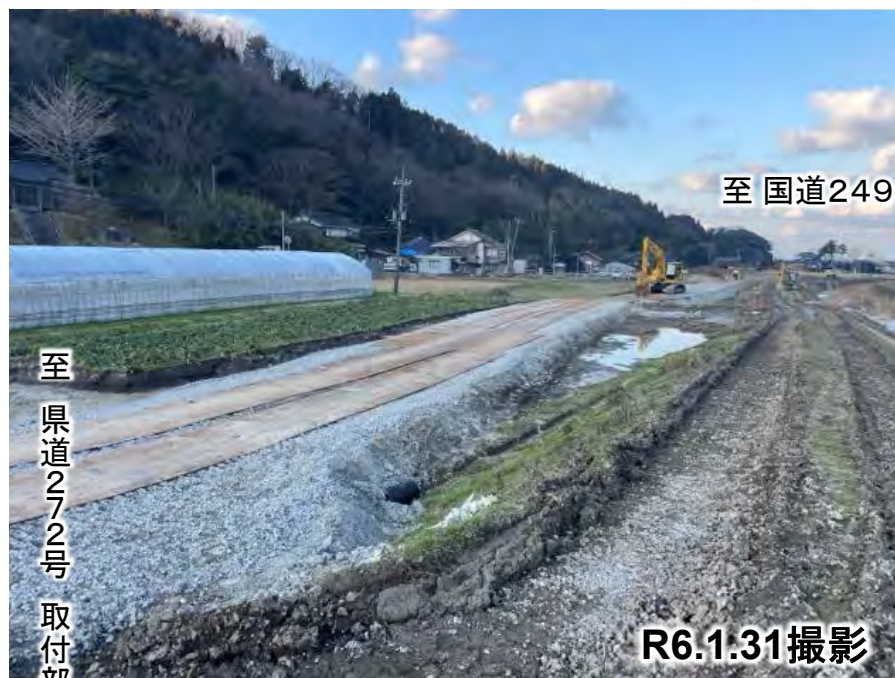
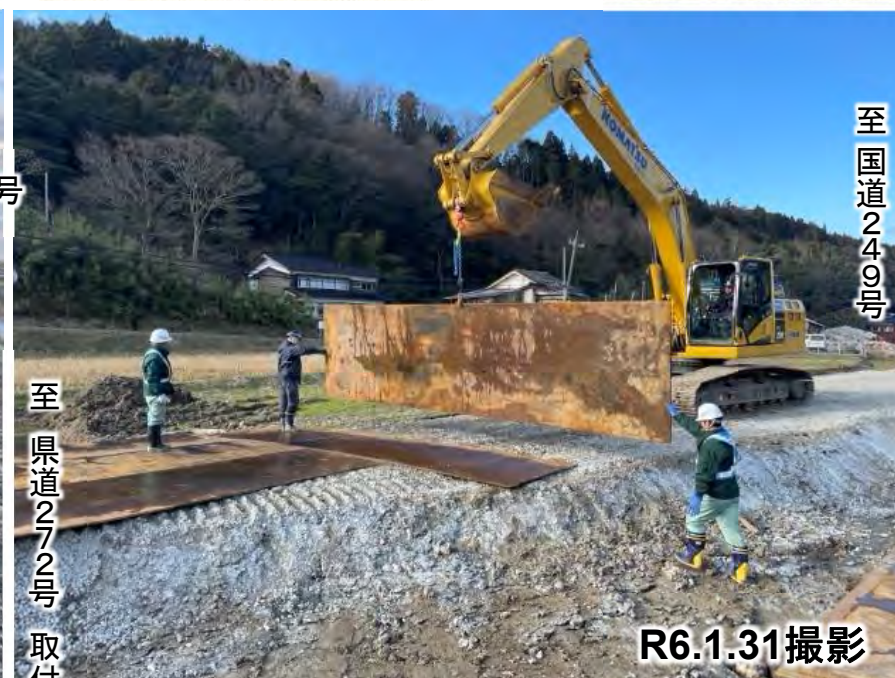
大型車が通行可能な迂回路の啓開作業状況

● 国道249号大谷トンネルの迂回ルートとなる県道272号上黒丸大谷線で 崩壊(珠洲市大谷町地内)

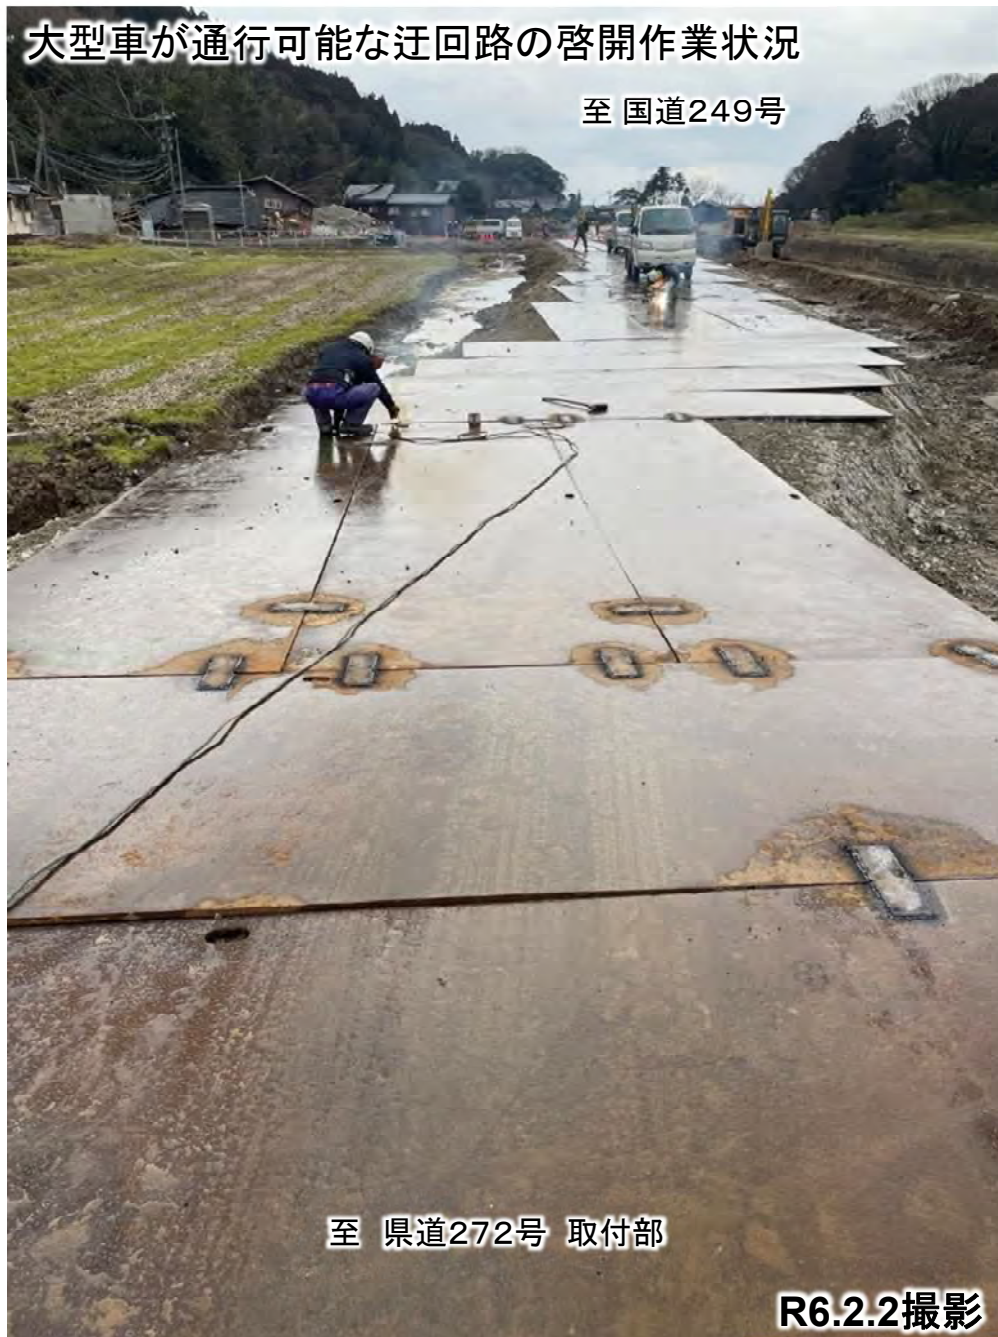
大型車が通行可能な迂回路の啓開作業状況

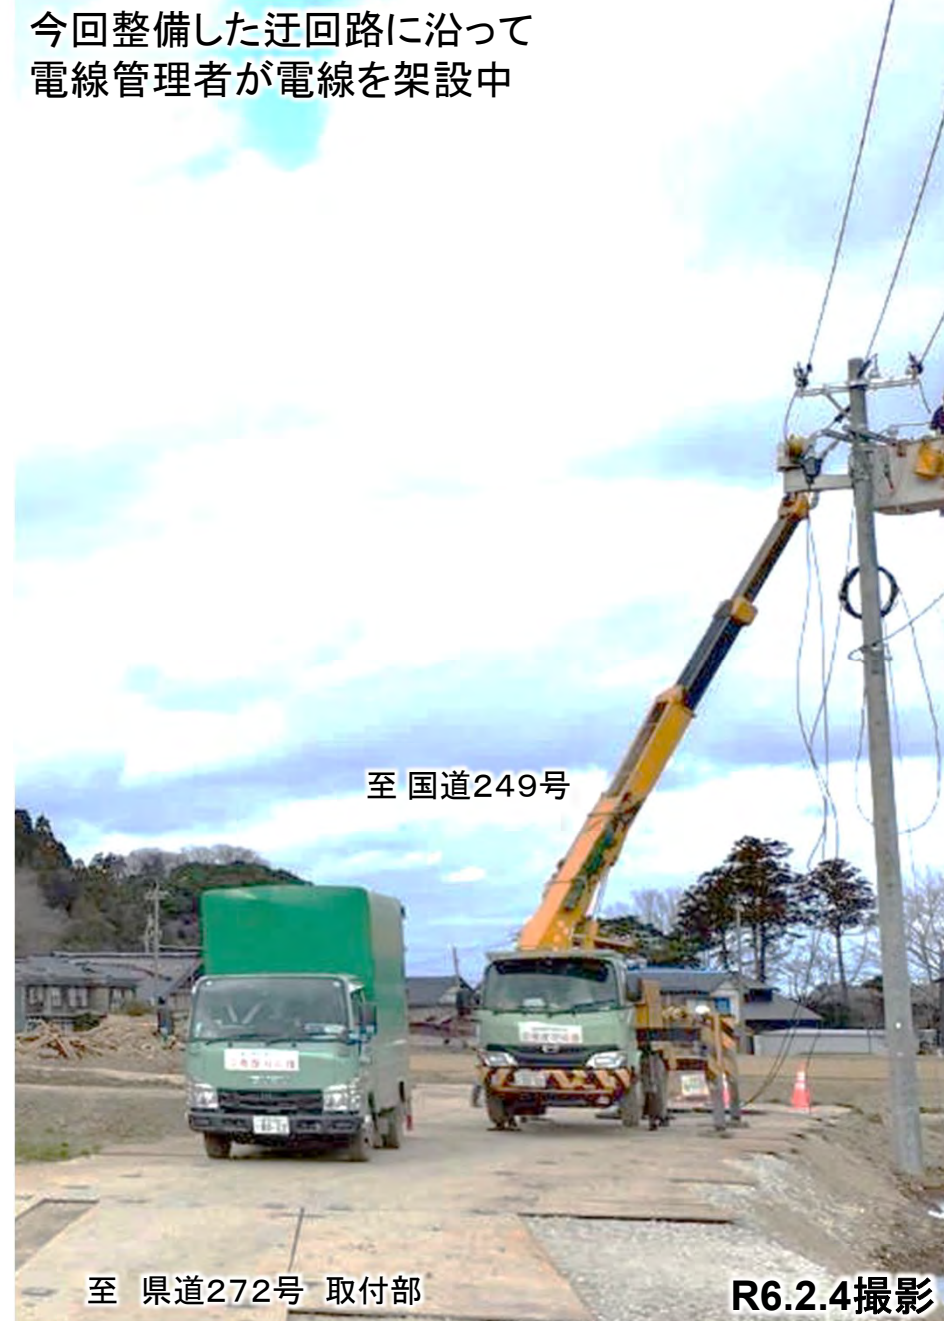
今回整備した迂回路に沿って
電線管理者が電線を架設中

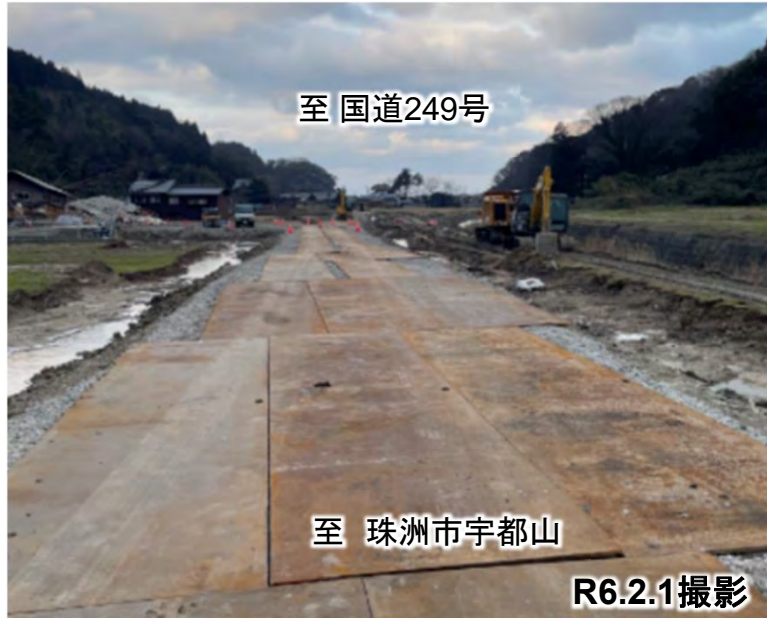
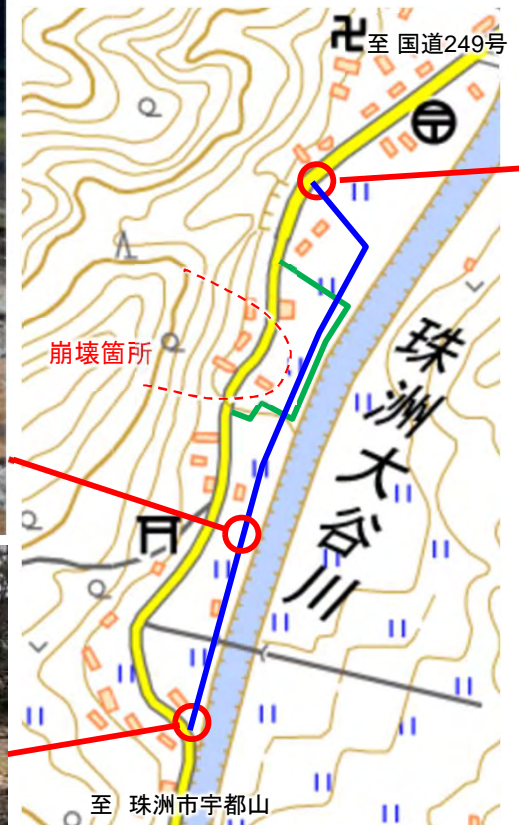
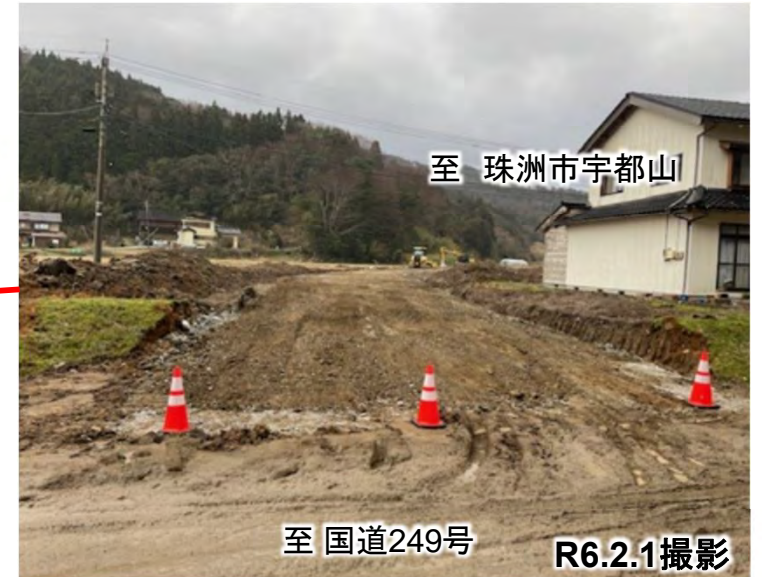
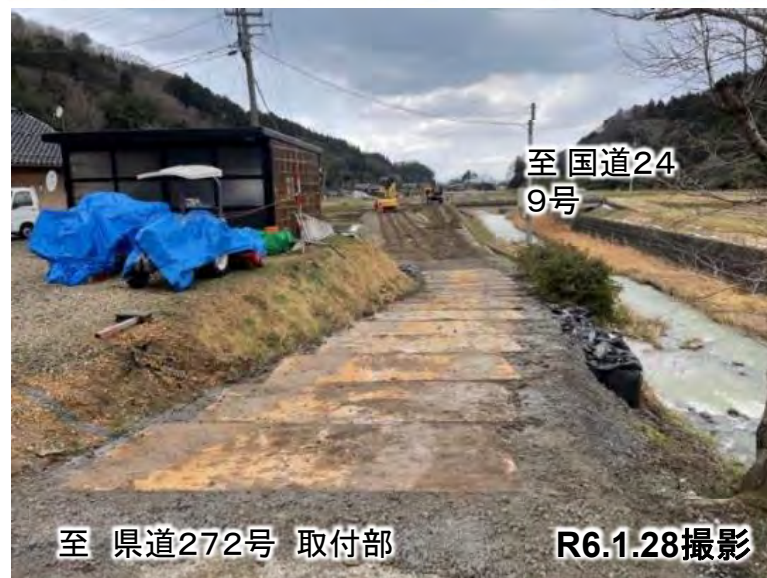
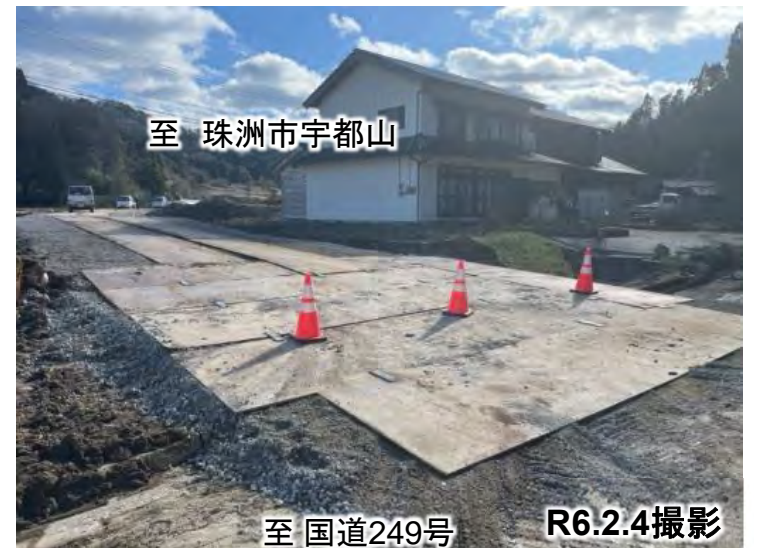
今回整備した大型車も通行可能な迂回路の状況

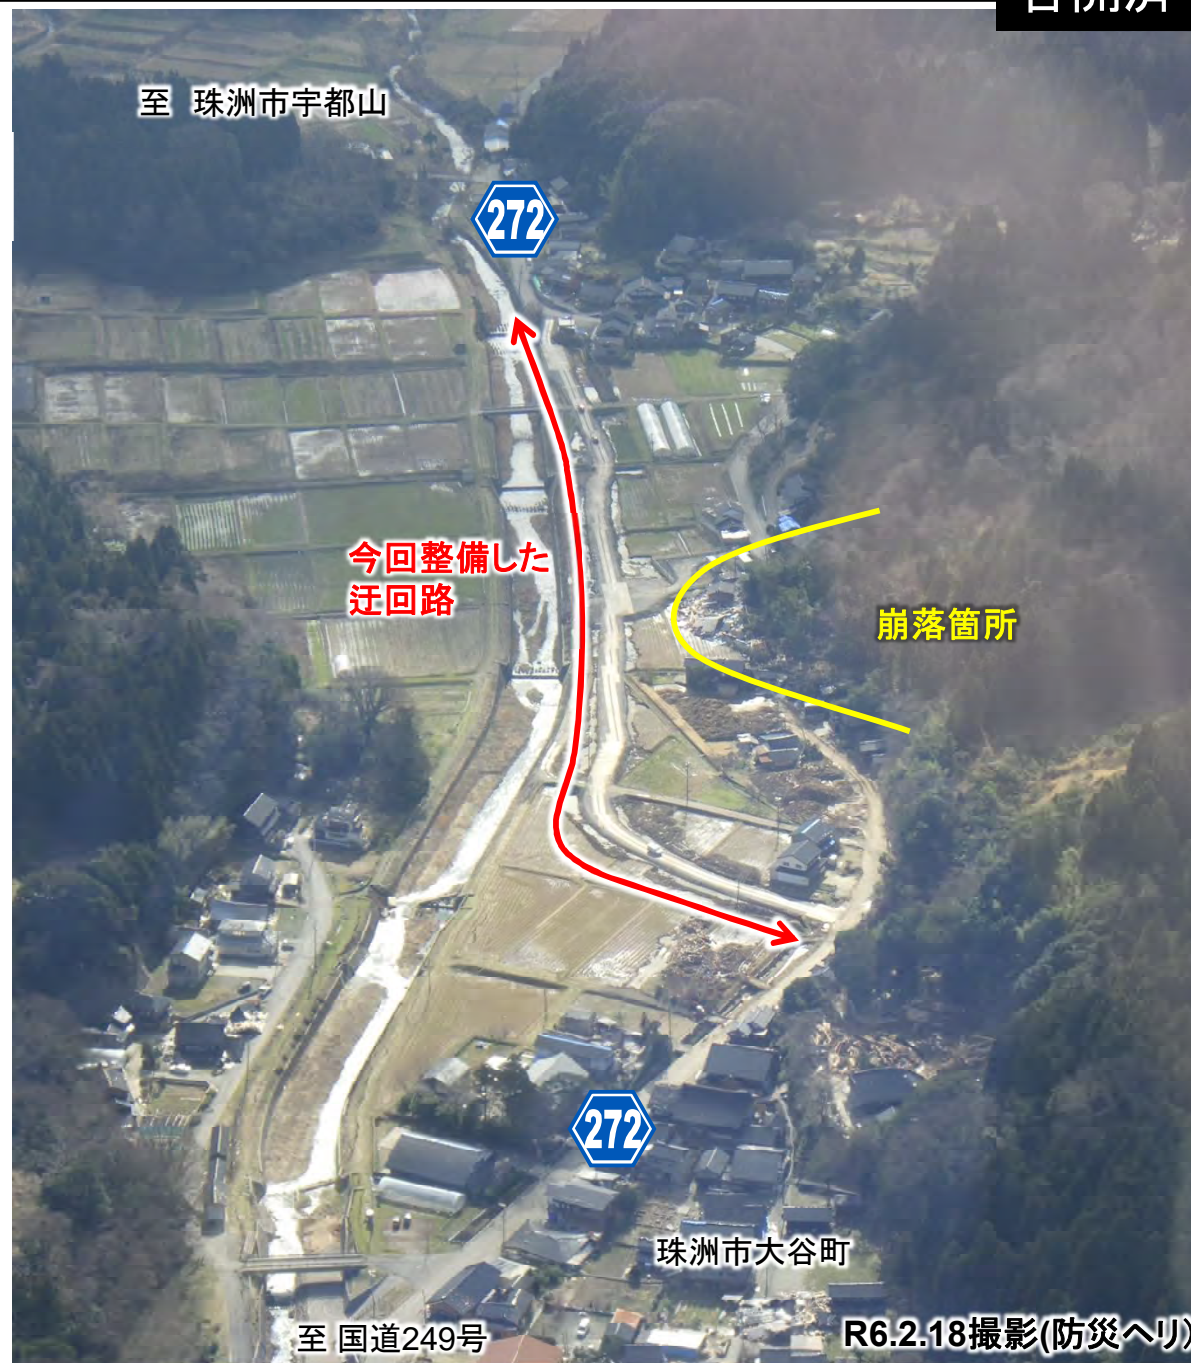
今回整備した大型車も通行可能な迂回路の状況

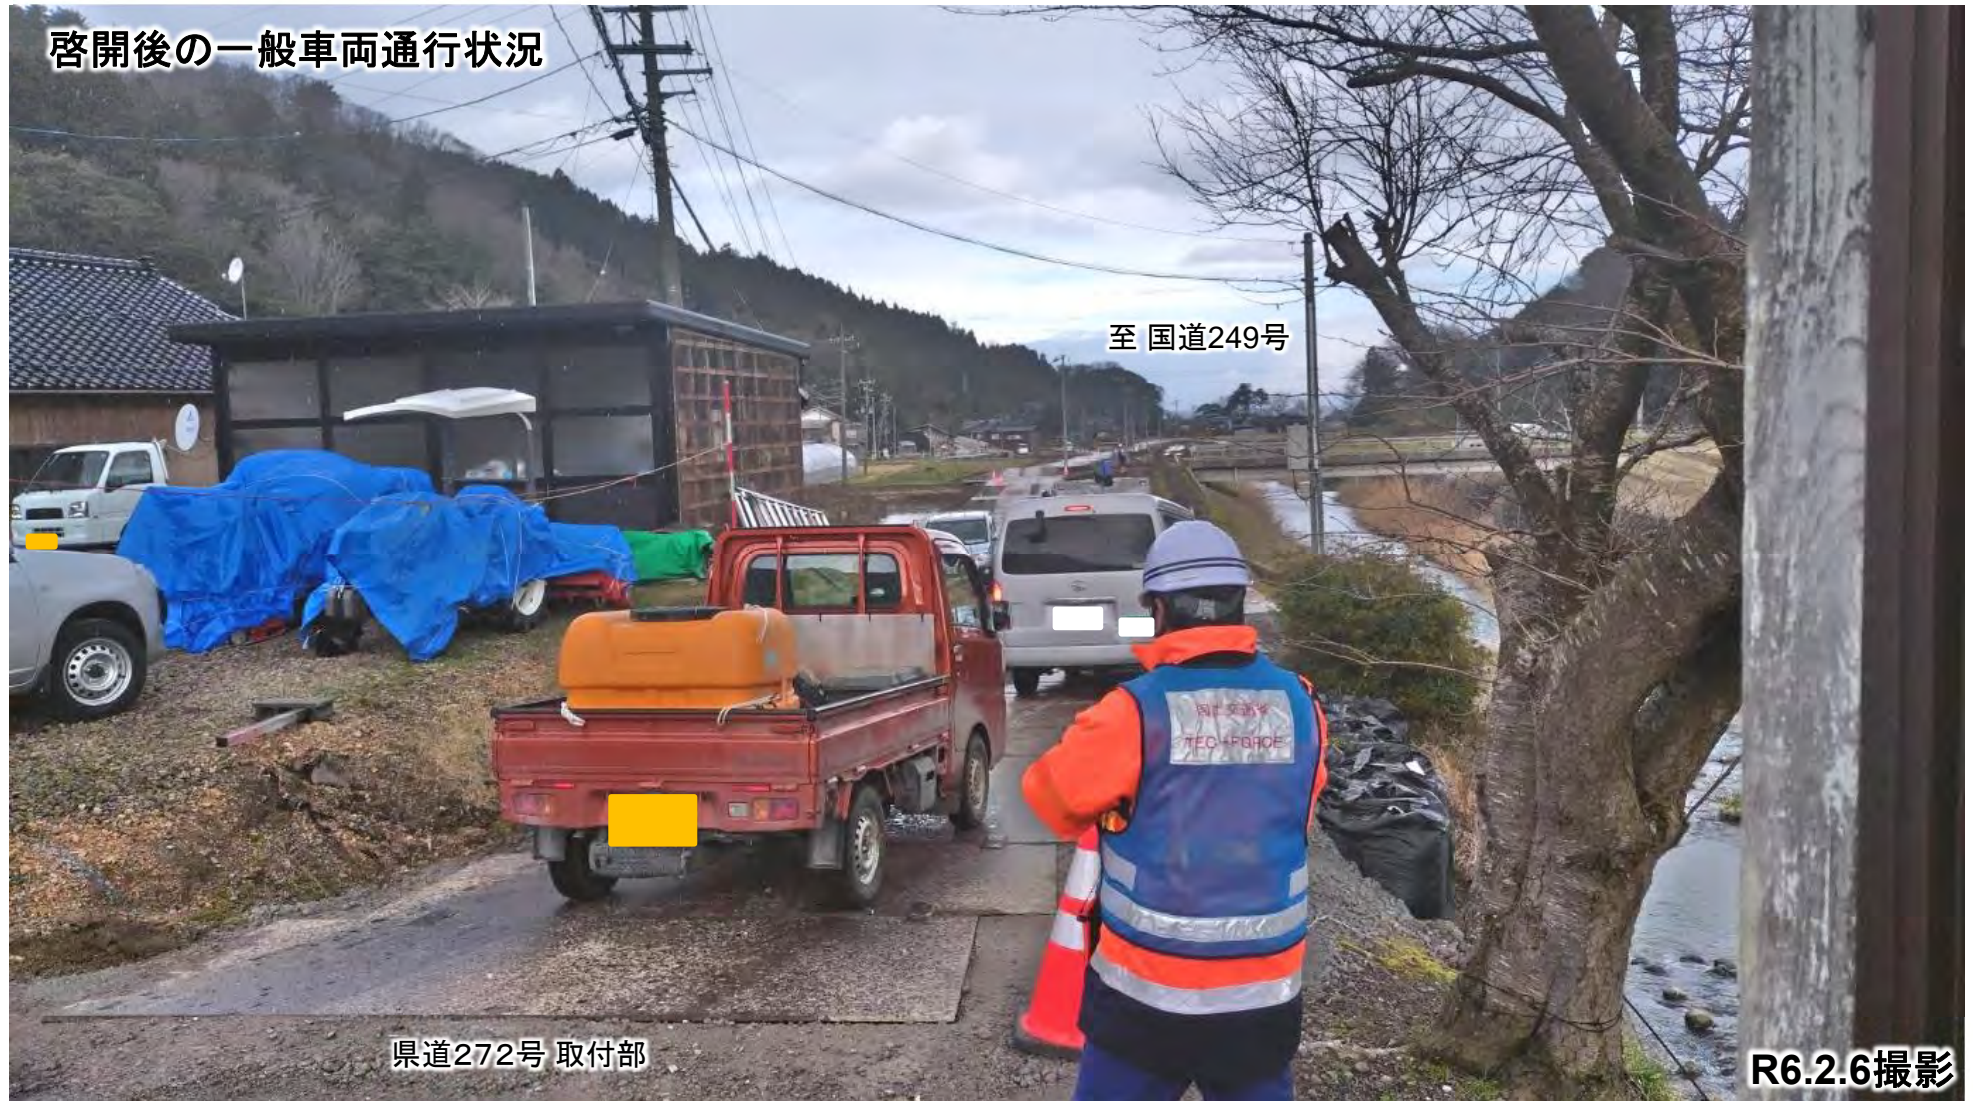
啓開後の一般車両通行状況

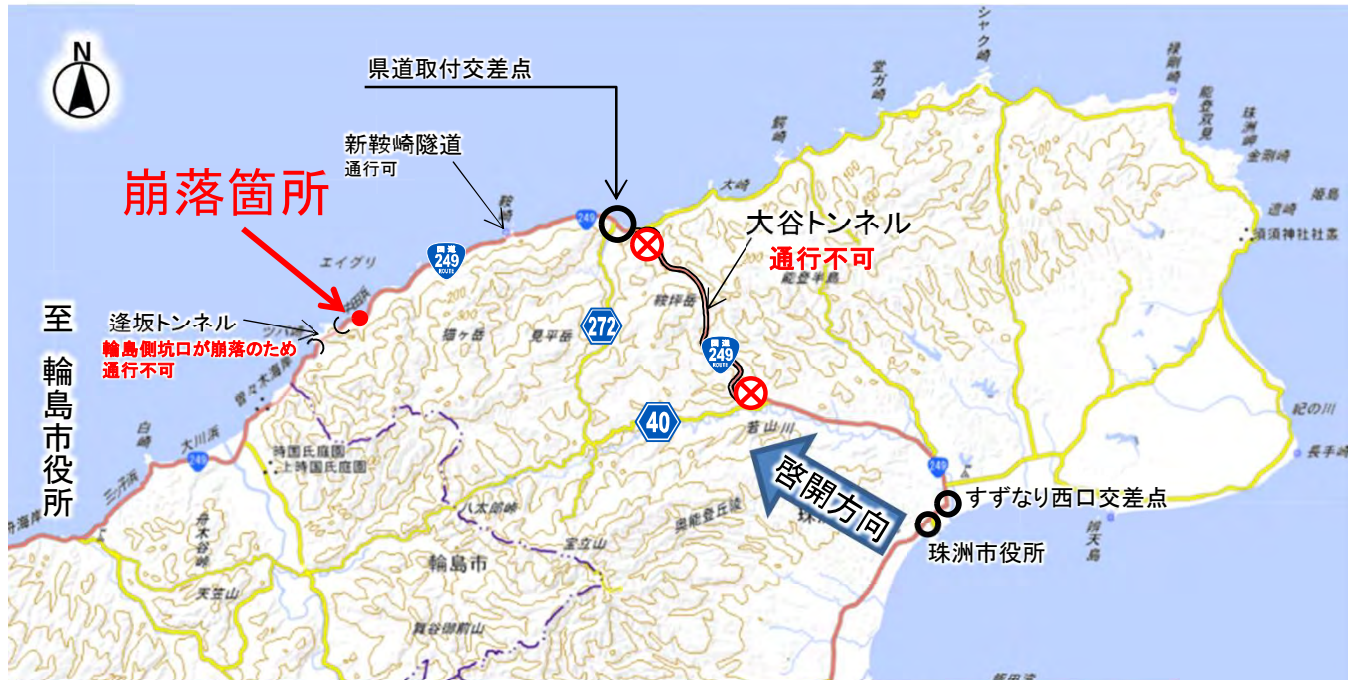
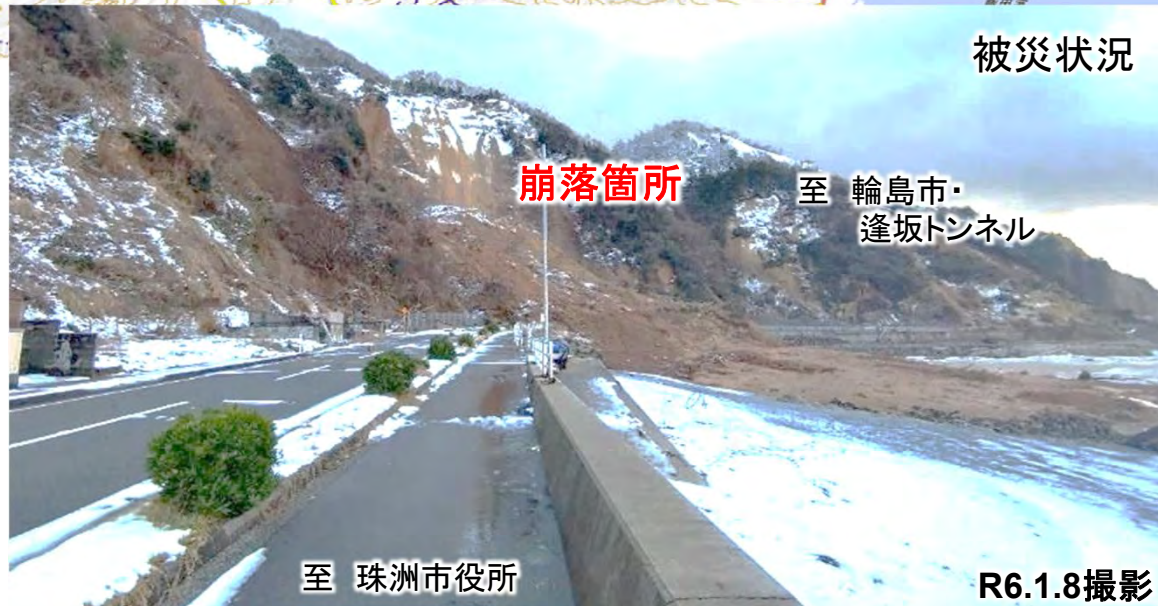
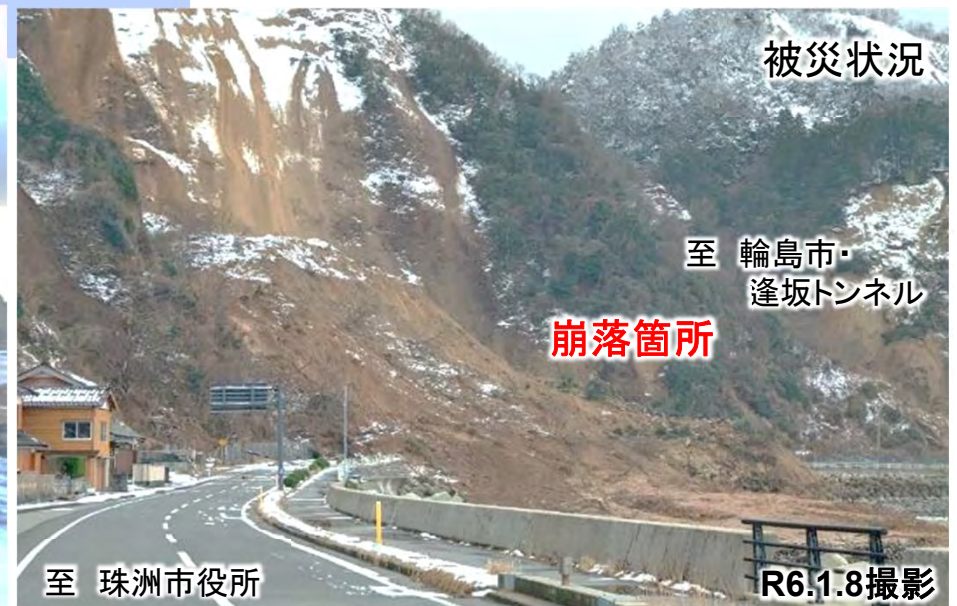
● 珠洲市大谷町「県道取付交差点」から約6.6km地点 珠洲市仁江町 崩落箇所 まで現地調査実施

珠洲市仁江町での大規模崩落及び逢坂トンネル輪島側坑口の崩落のため、珠洲市仁江町と珠洲市真浦町間は通行不可

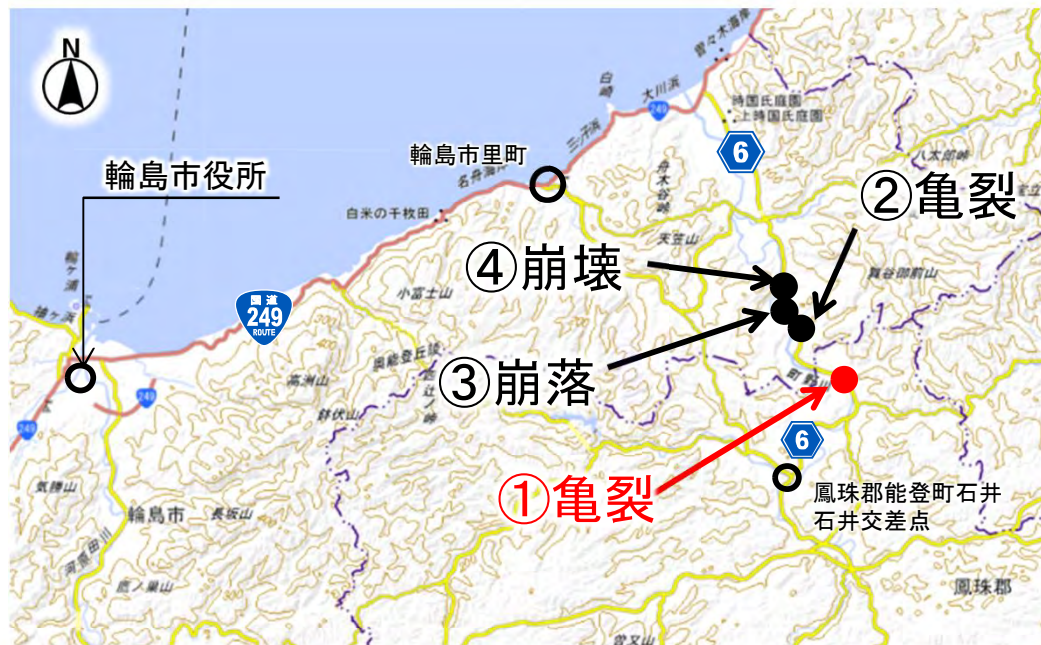
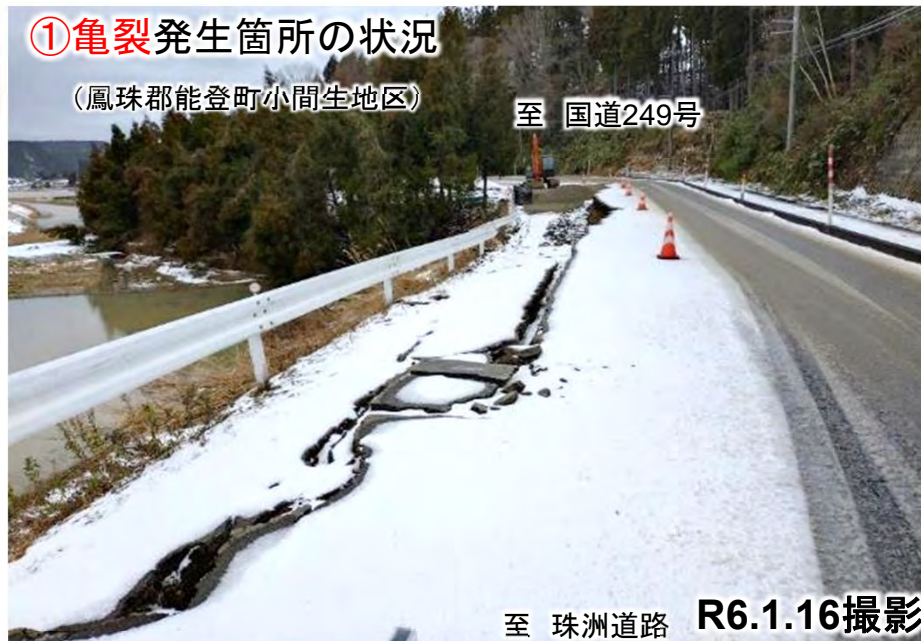
● 鳳珠郡能登町石井付近の石井交差点から約3.5km地点 鳳珠郡能登町小間生地区付近 亀裂箇所

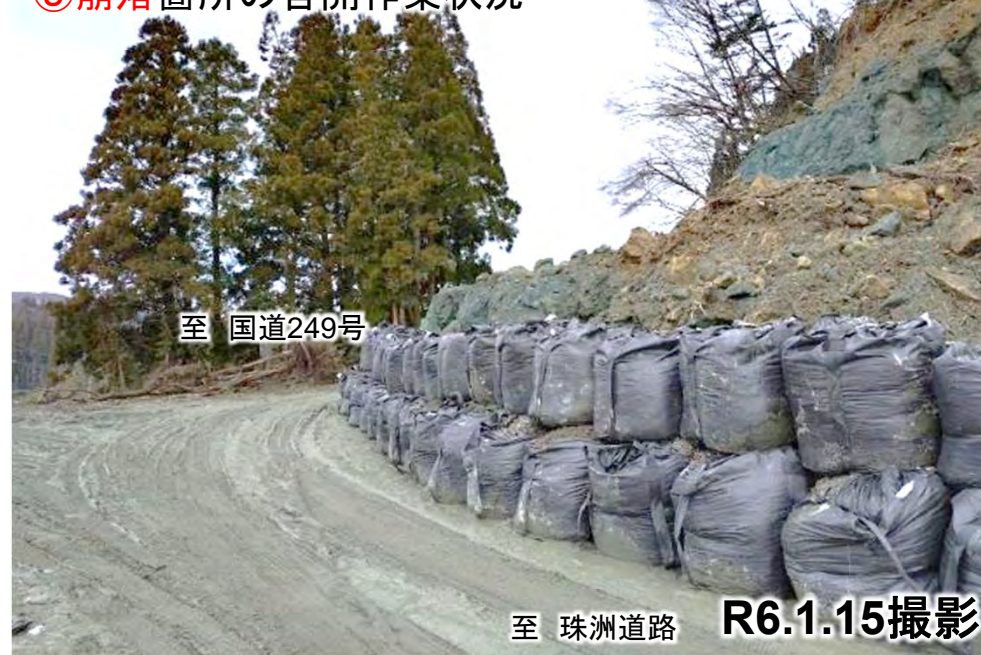
③ 崩落箇所の啓開作業状況

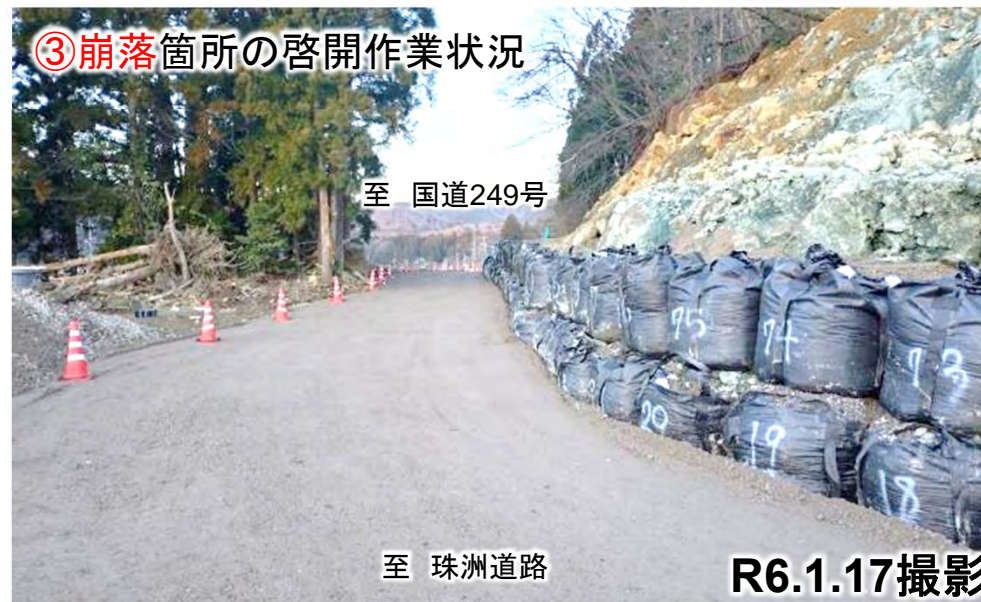
③ 崩落箇所の啓開作業状況
