工事件名 国道249号エリア緊急復旧
工事場所 崩落箇所⑧

令和6年能登半島地震 国道249号八世乃洞門新トンネル 道路啓開の状況 3/4 (担当会社:大成建設株式会社) 19:00現在

令和6年能登半島地震 国道249号 道路啓開6工区の状況

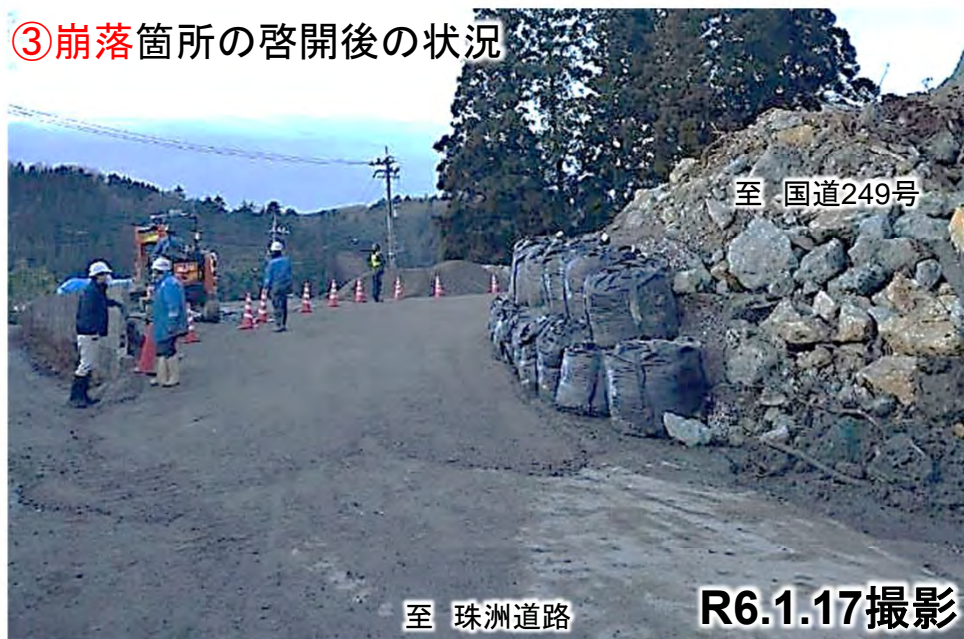
③崩落箇所の啓開後の状況

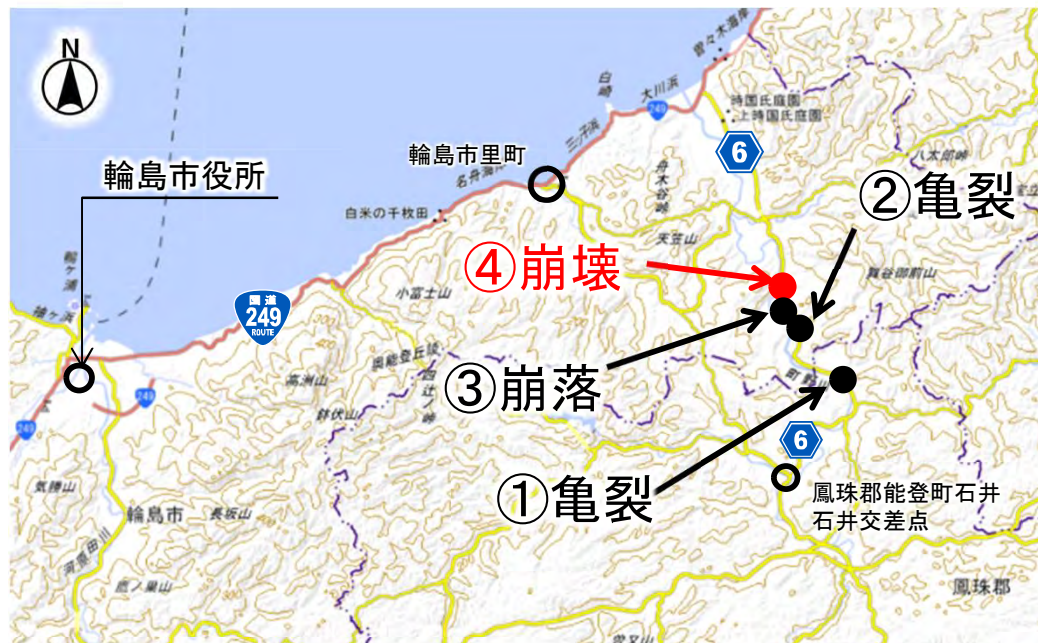
● 鳳珠郡能登町石井付近の石井交差点から 6.4km地点 輪島市町野町真久地区付近 崩壊箇所

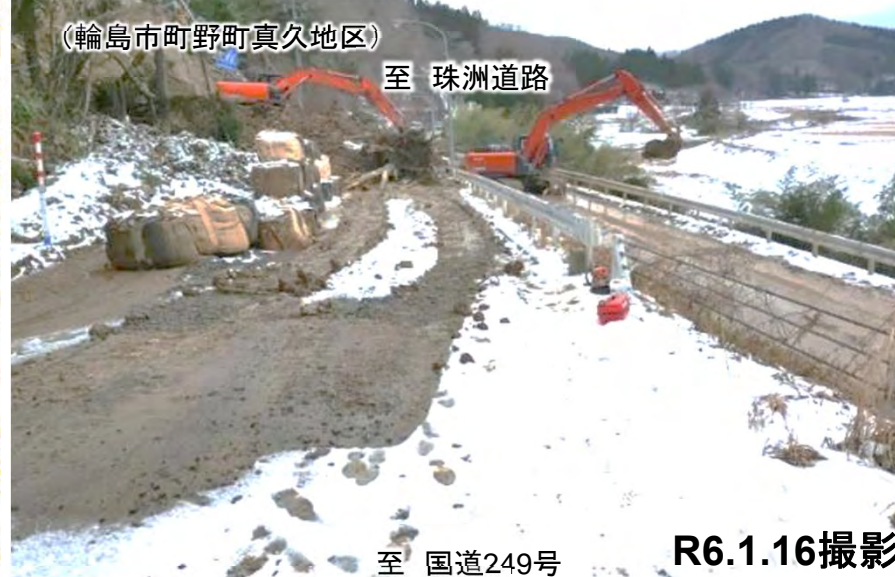
④崩壊箇所の啓開作業状況

(輪島市町野町真久地区)

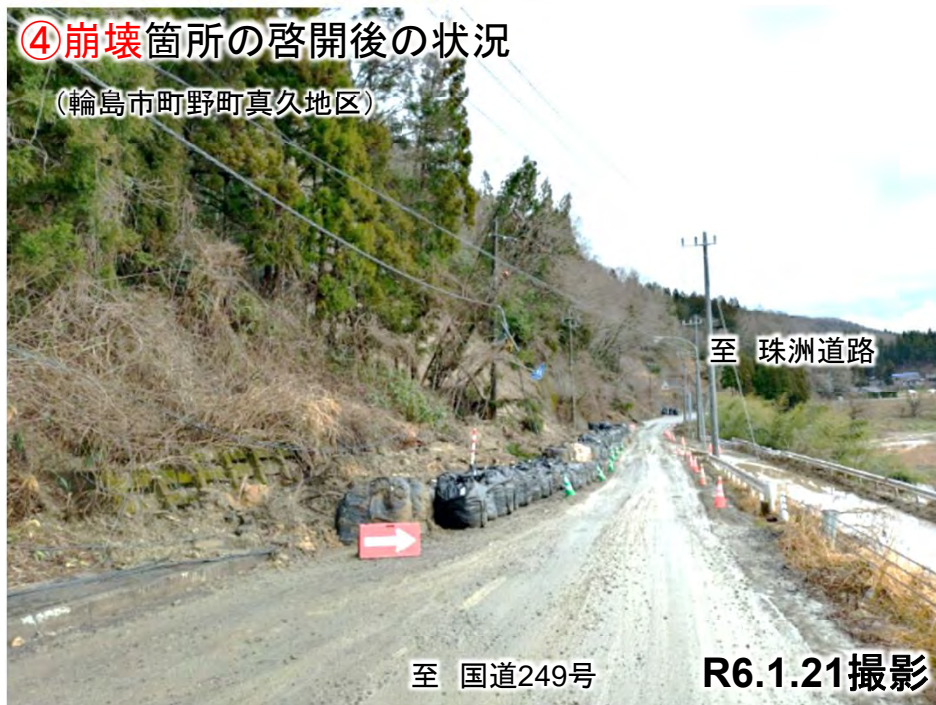
④崩壊箇所の啓開後の状況

(輪島市町野町真久地区)

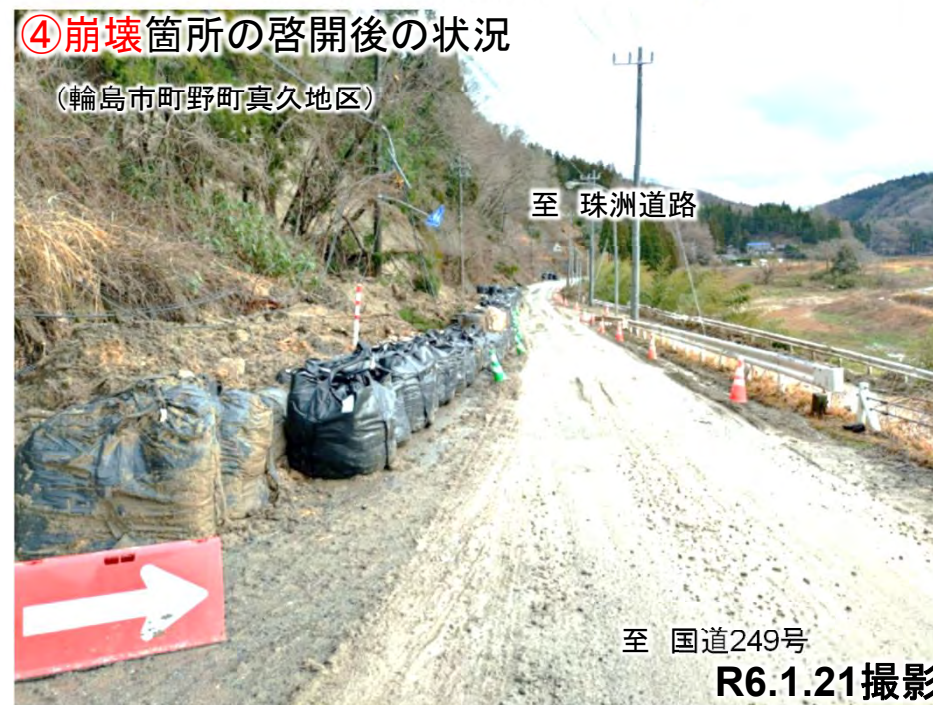
④崩壊箇所の啓開後の状況

(輪島市町野町真久地区)
