● 珠洲市宝立町鵜飼地内「金峰寺交差点」から約2.1km付近 珠洲市宝立町柏原付近 擁壁破損

啓開済

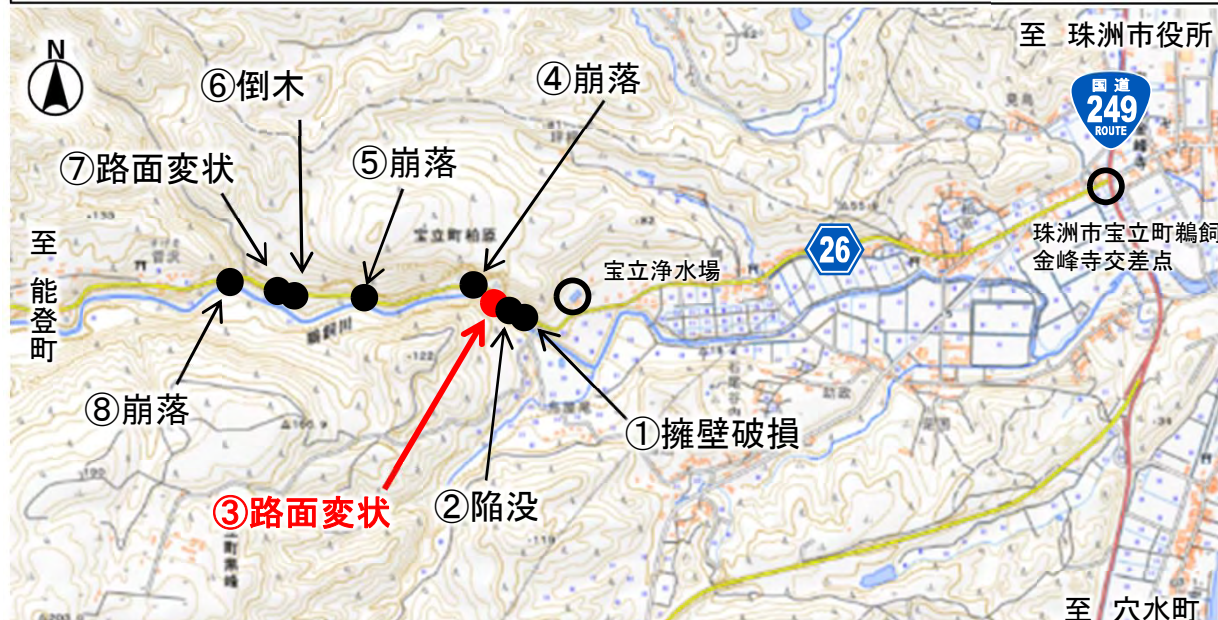
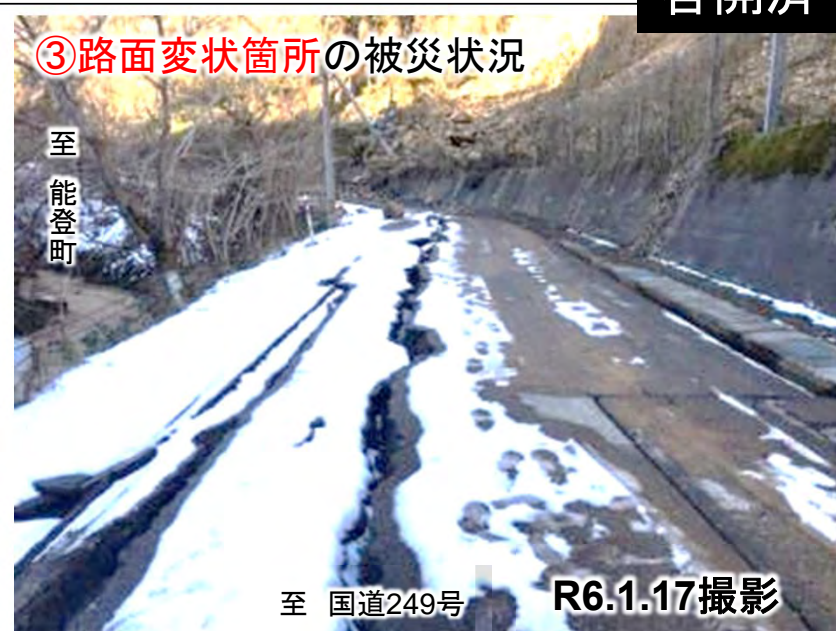
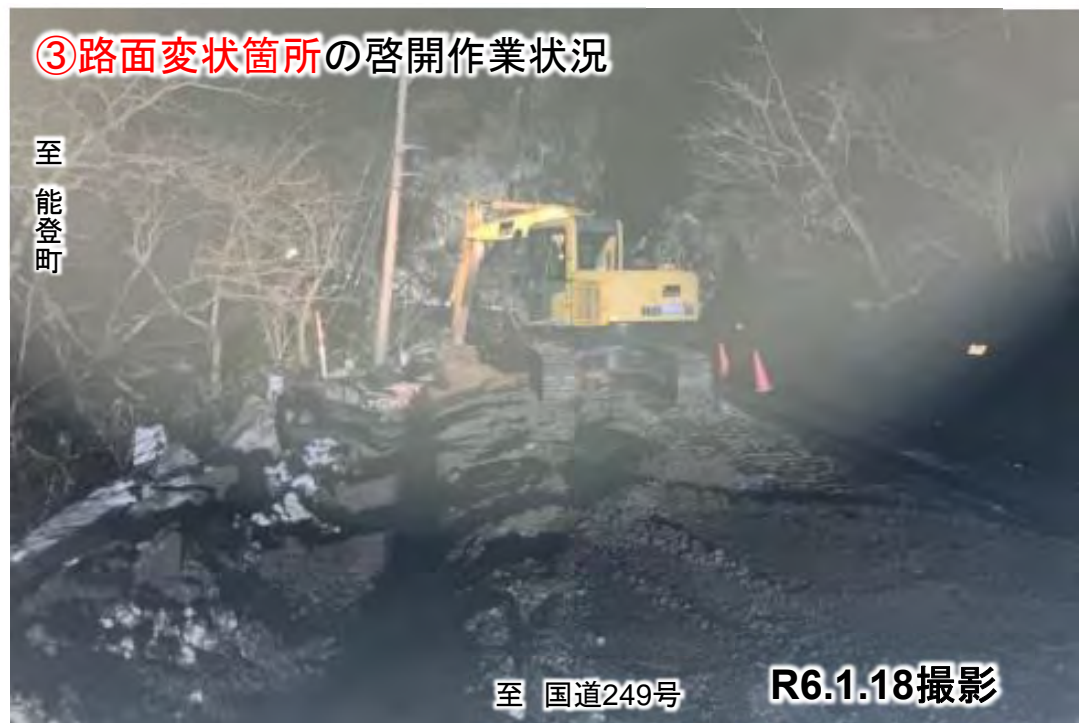
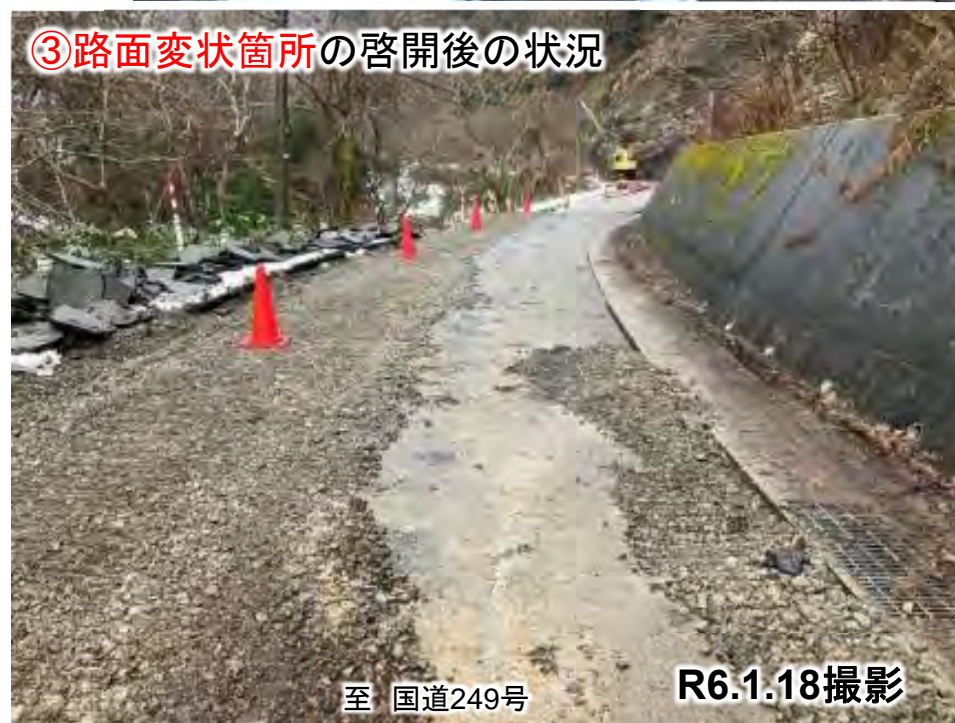
● 珠洲市宝立町鵜飼地内「金峰寺交差点」から約2.3km付近 珠洲市宝立町柏原付近 路面変状

啓開済

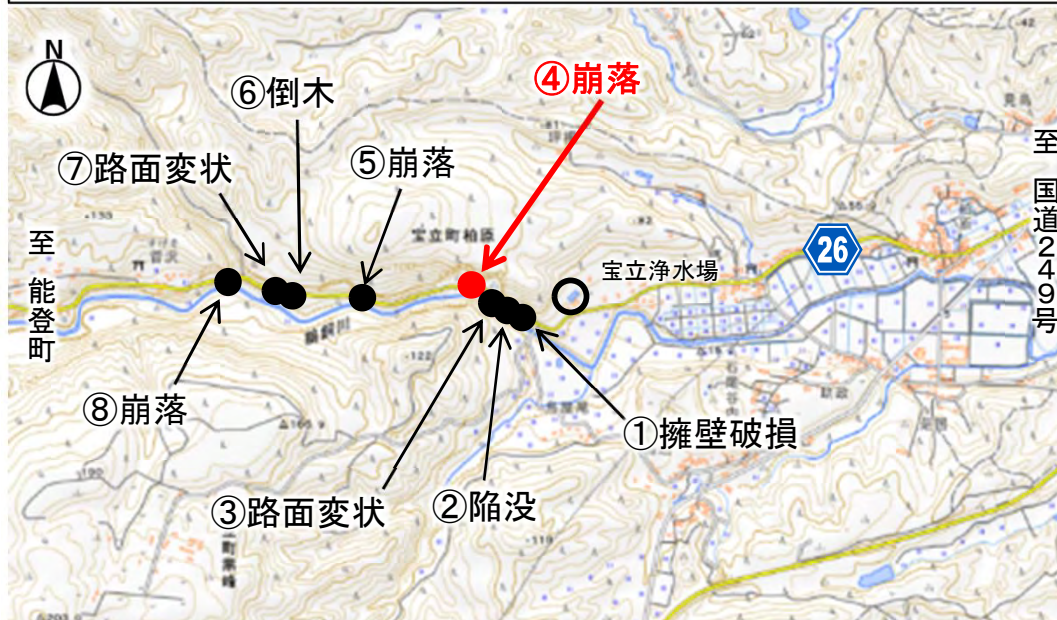
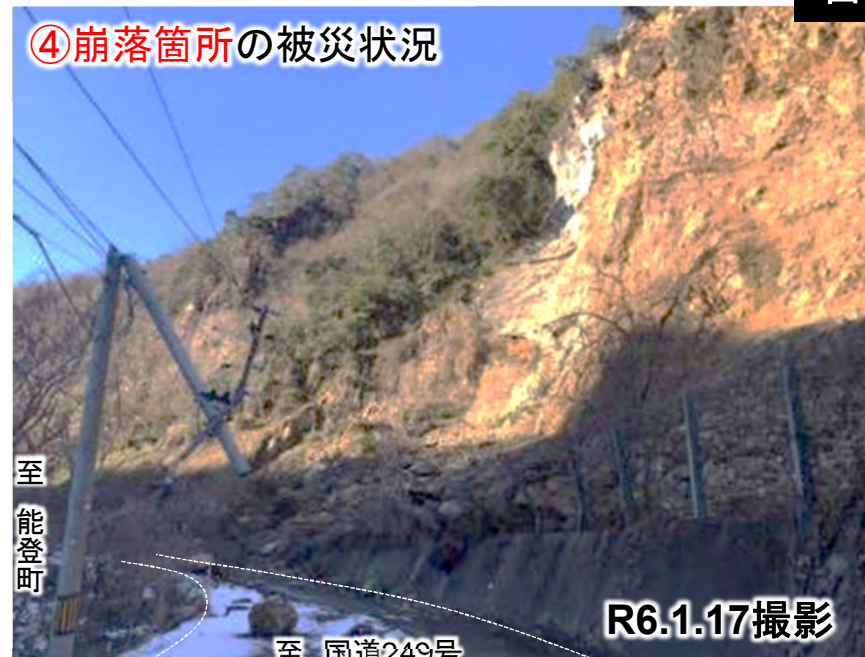
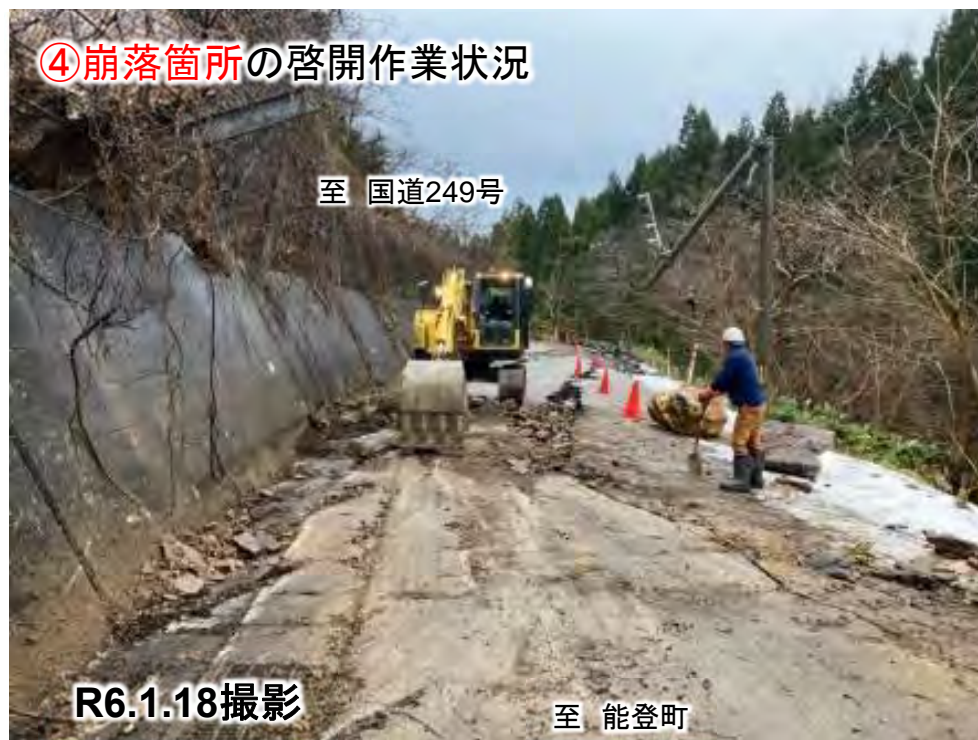
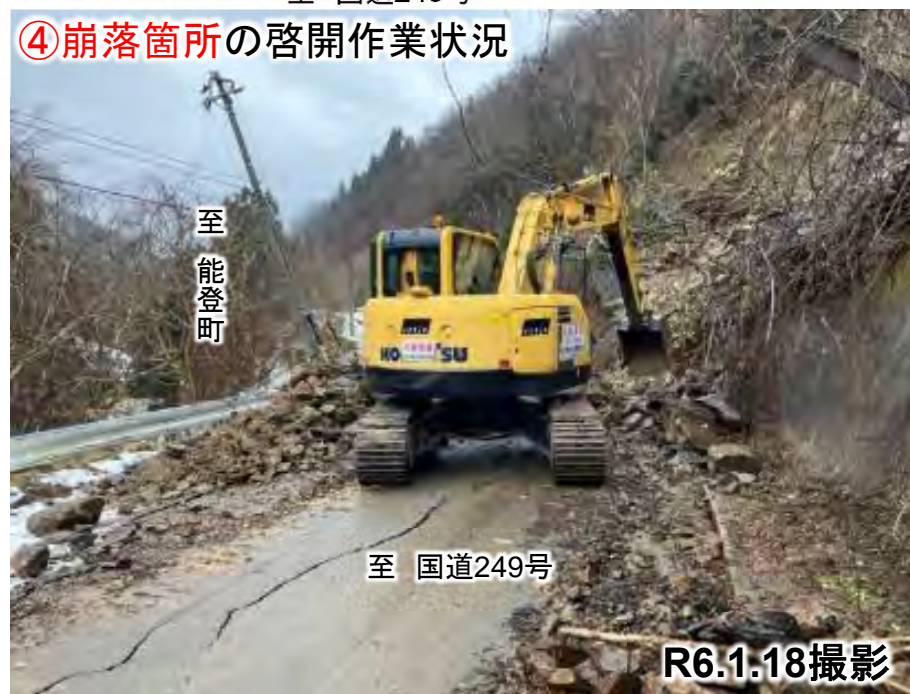
● 珠洲市宝立町鵜飼地内「金峰寺交差点」から約2.4km付近 珠洲市宝立町柏原付近 崩落箇所

啓開済

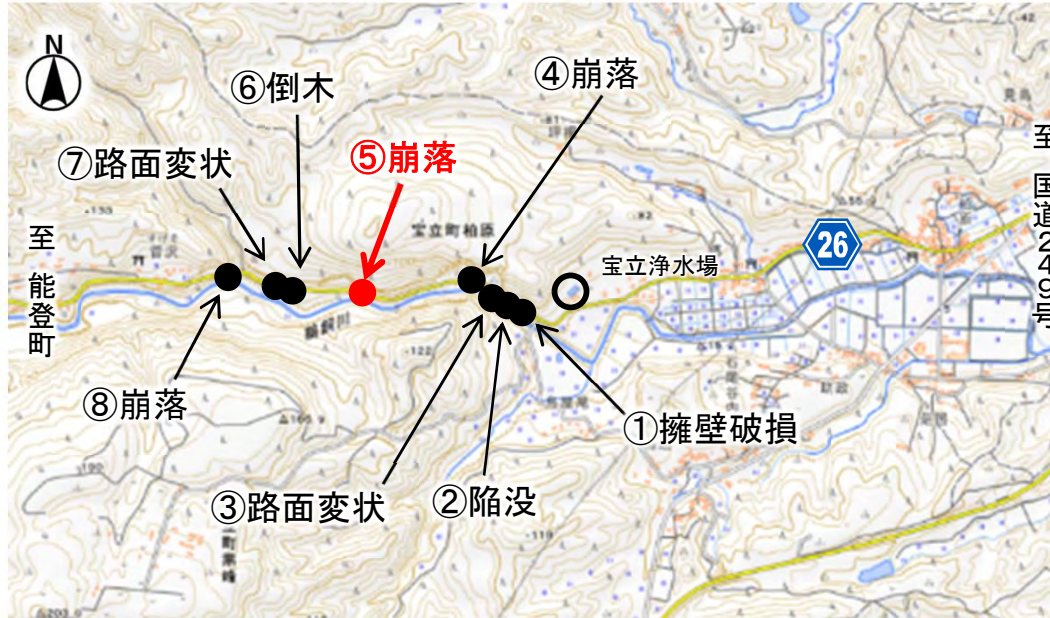
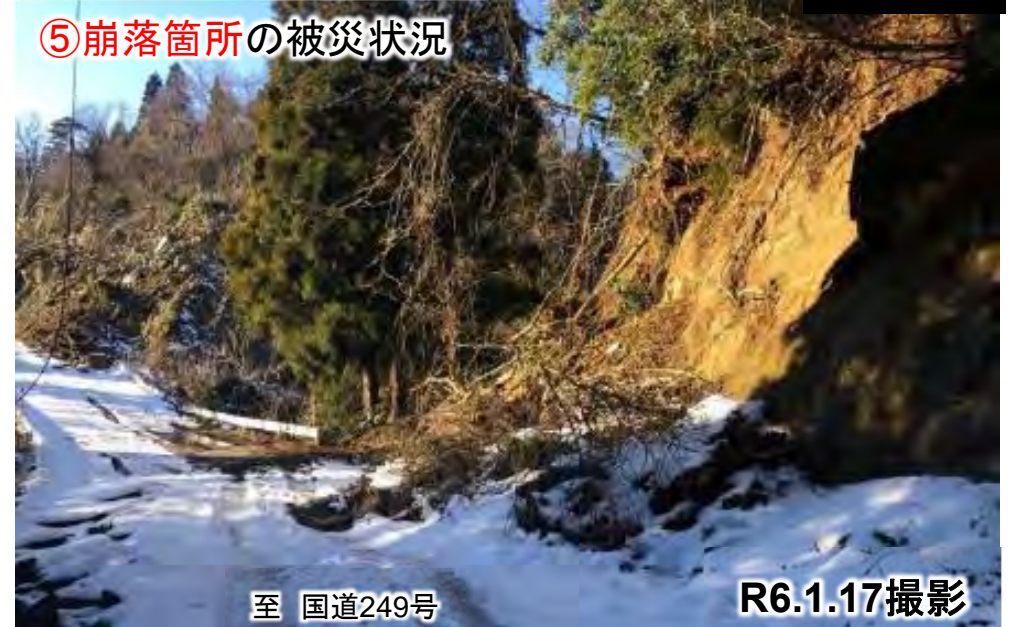
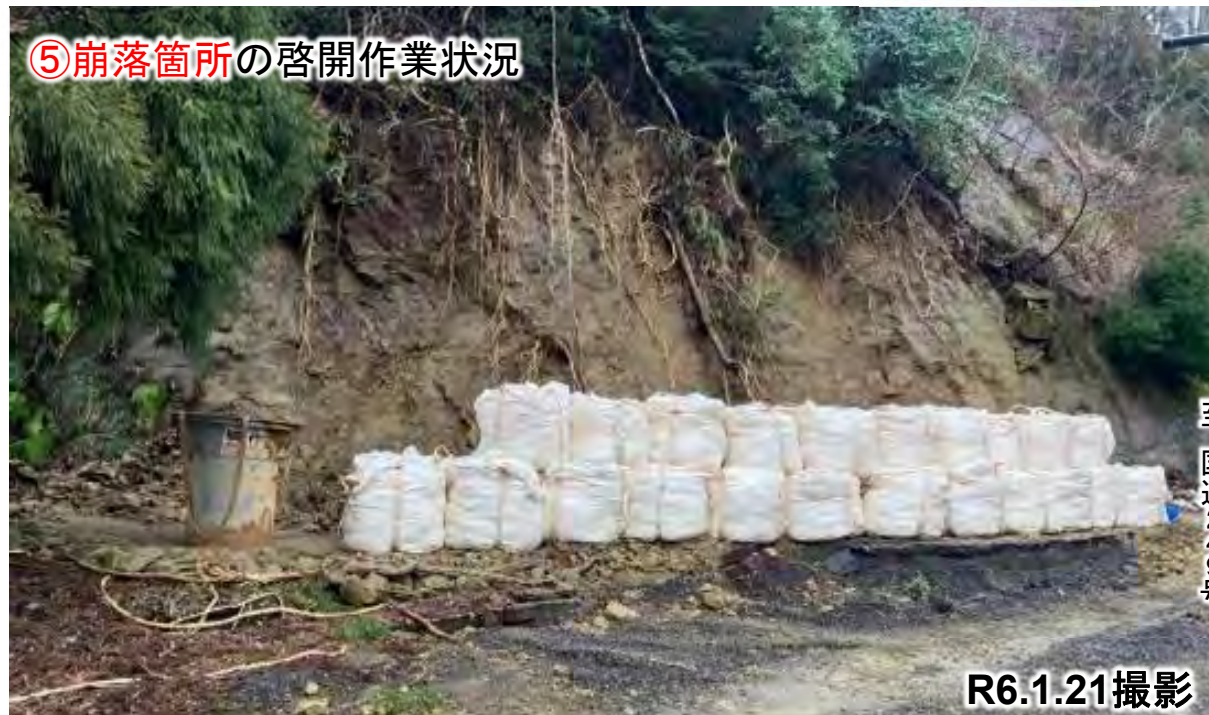
● 珠洲市宝立町鵜飼地内「金峰寺交差点」から約2.8km付近 珠洲市宝立町柏原付近 崩落箇所

啓開済

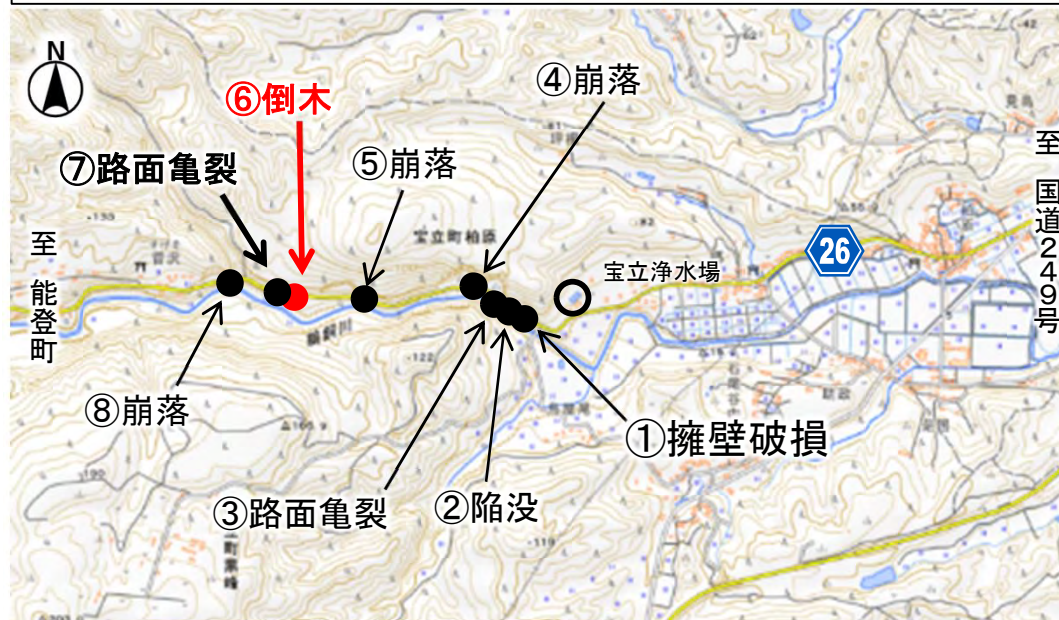
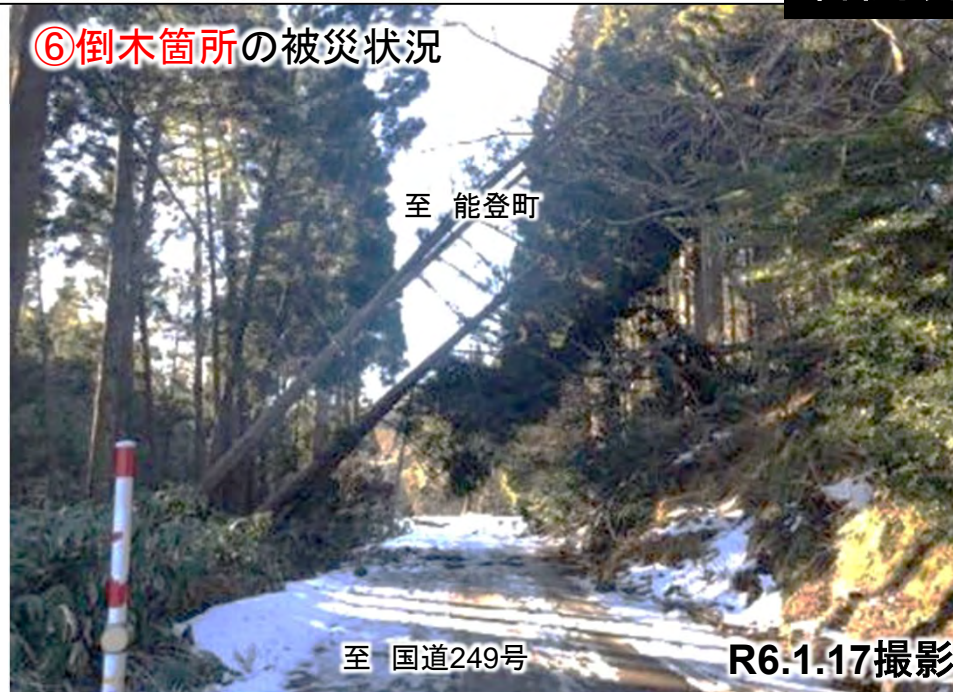
● 珠洲市宝立町鵜飼地内「金峰寺交差点」から約3.0km付近 珠洲市宝立町柏原付近 倒木箇所

啓開済

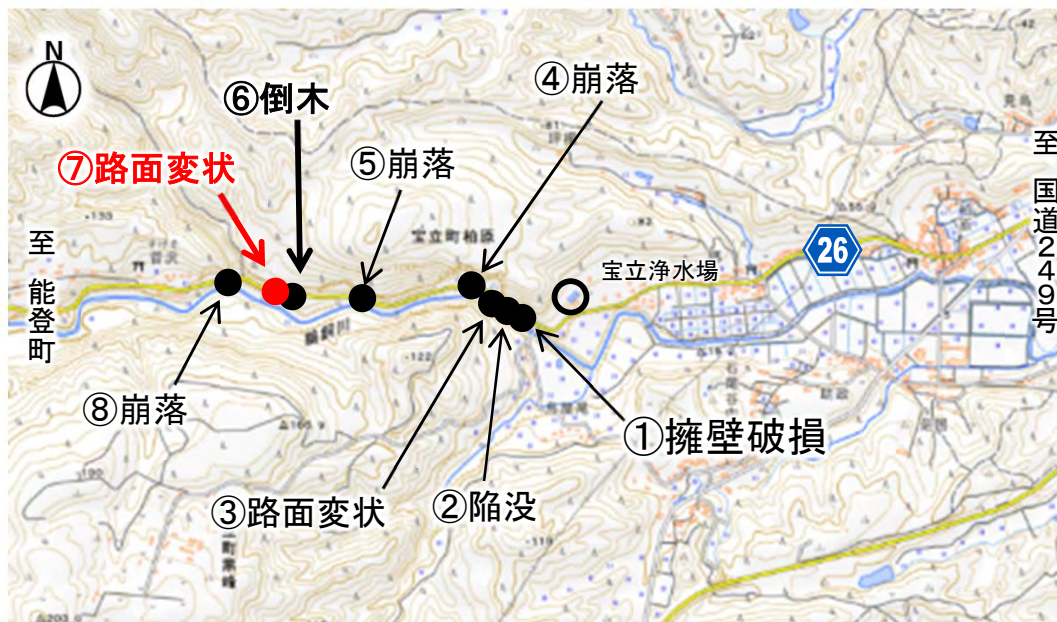
● 珠洲市宝立町鵜飼地内「金峰寺交差点」から約3.1km付近 珠洲市宝立町柏原付近 路面変状箇所

⑦路面変状箇所の被災状況

啓開済

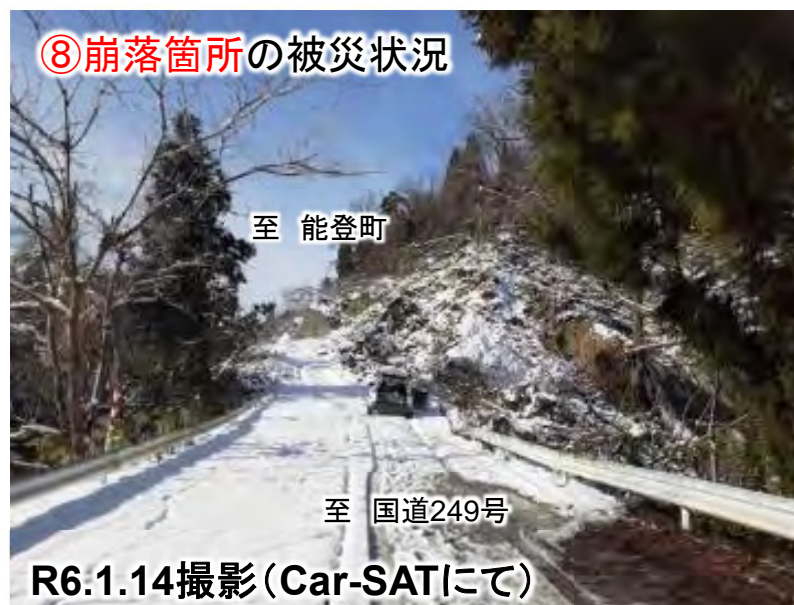
● 珠洲市宝立町鵜飼地区金峰寺交差点から約3.3km付近 珠洲市宝立町柏原付近 崩落箇所

啓開済

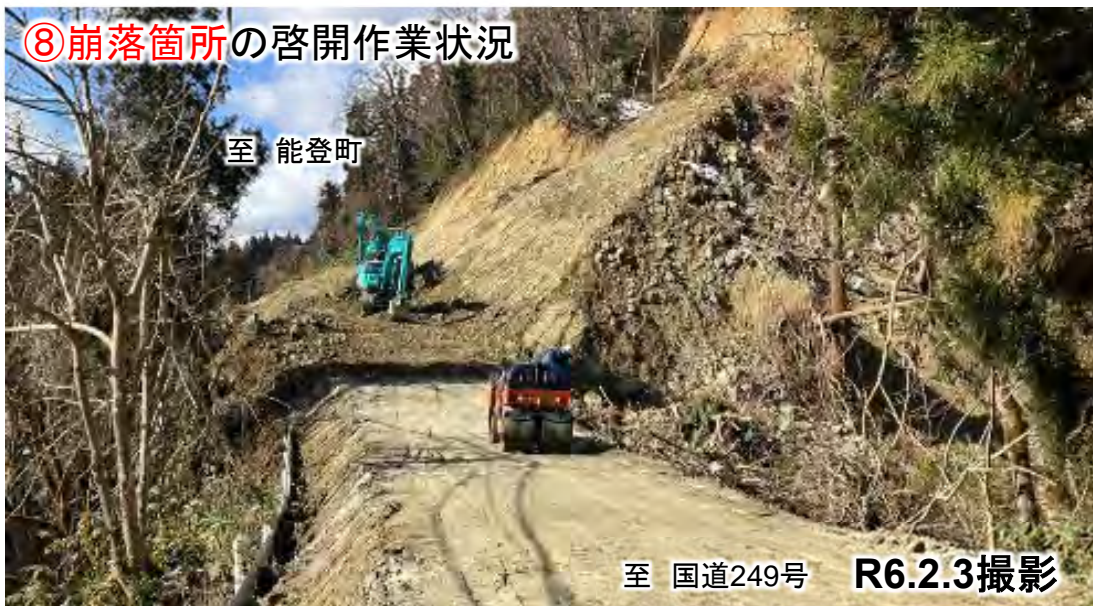
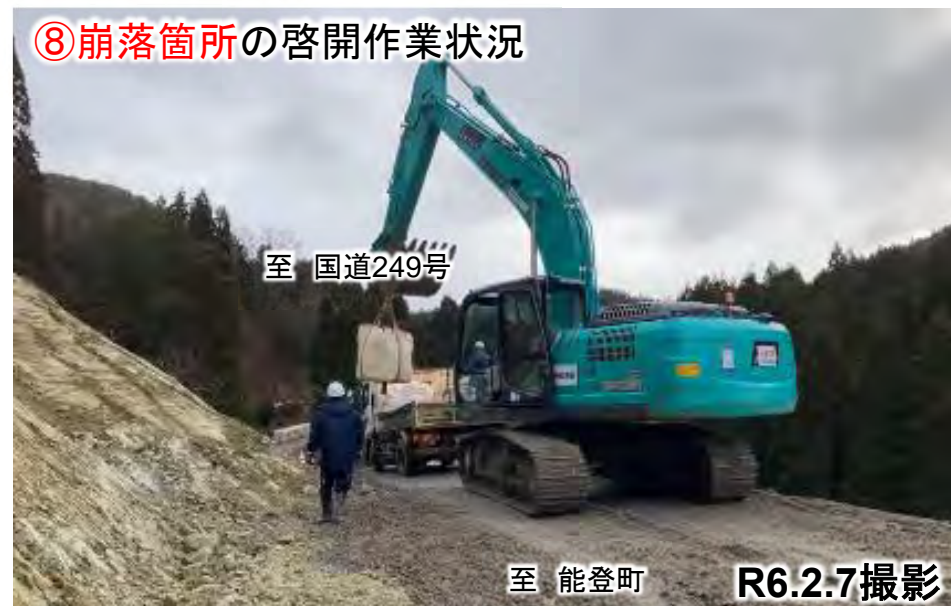
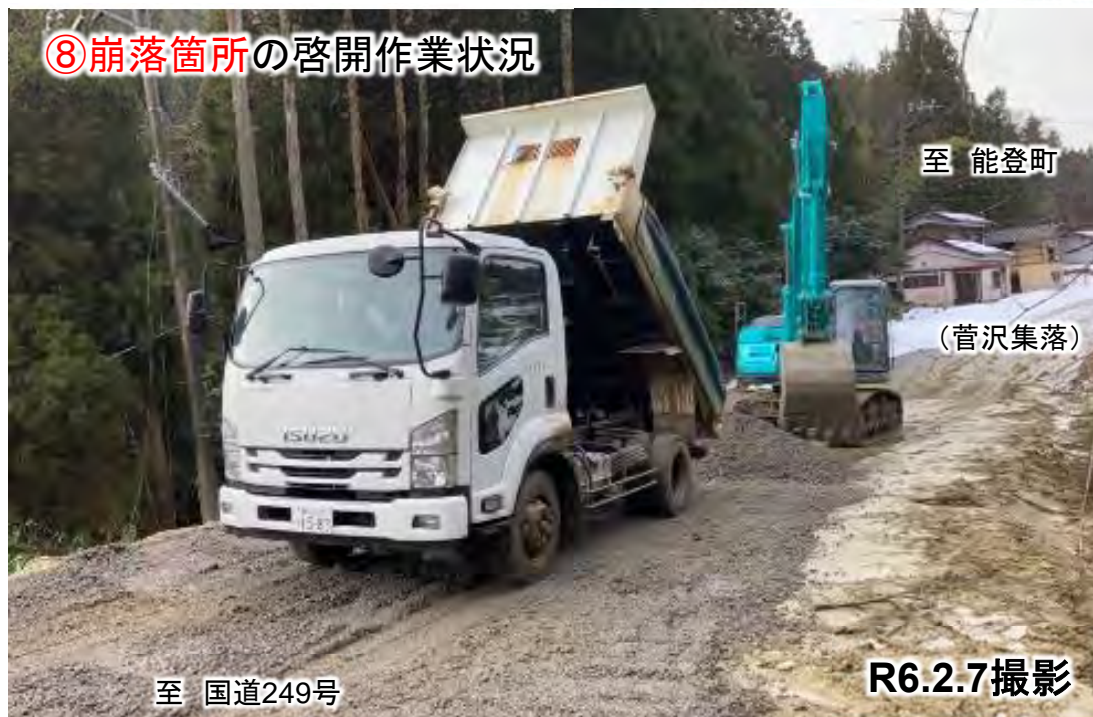
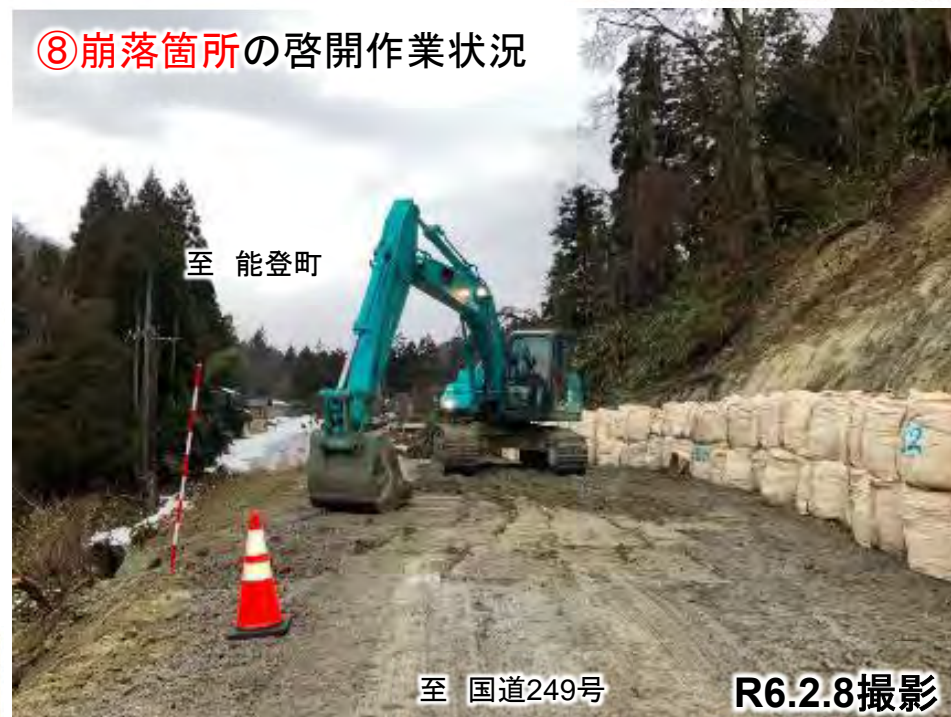
● 珠洲市宝立町鵜飼地区金峰寺交差点から約3.3km付近 珠洲市宝立町柏原付近 崩落箇所

啓開済

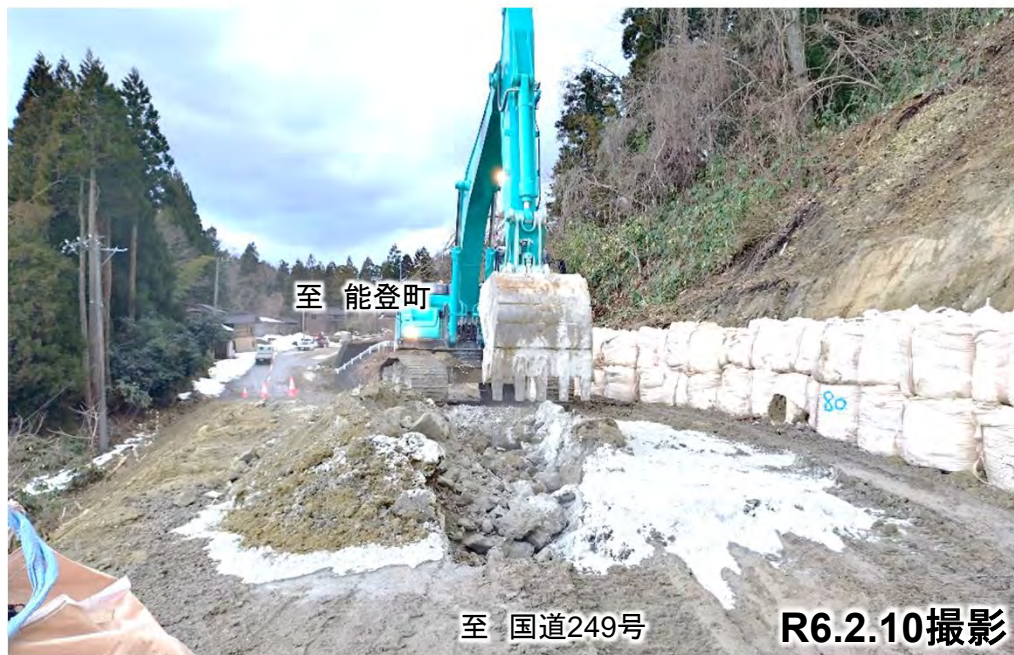
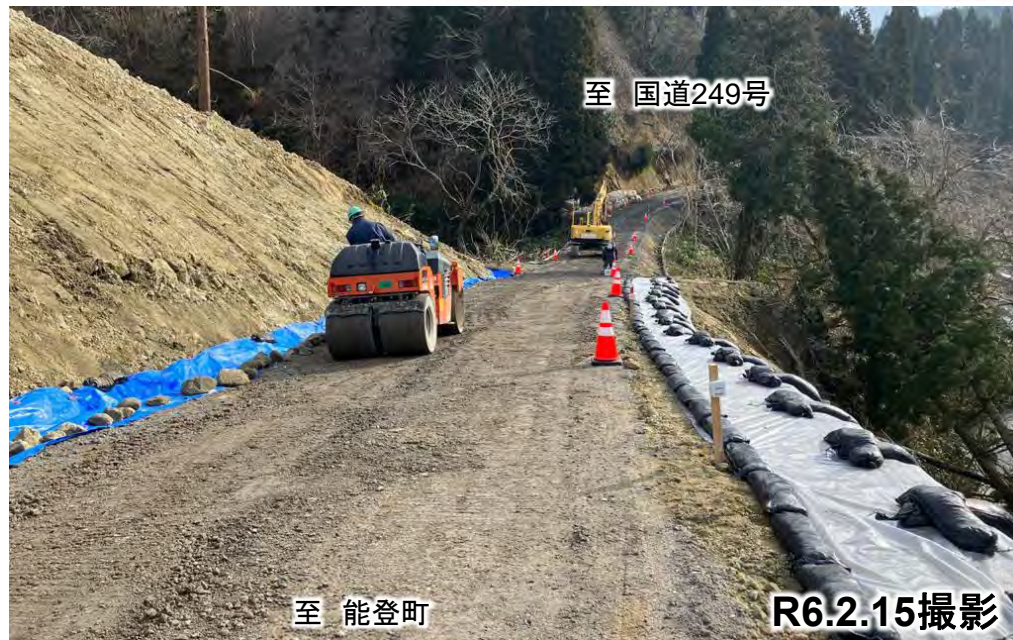
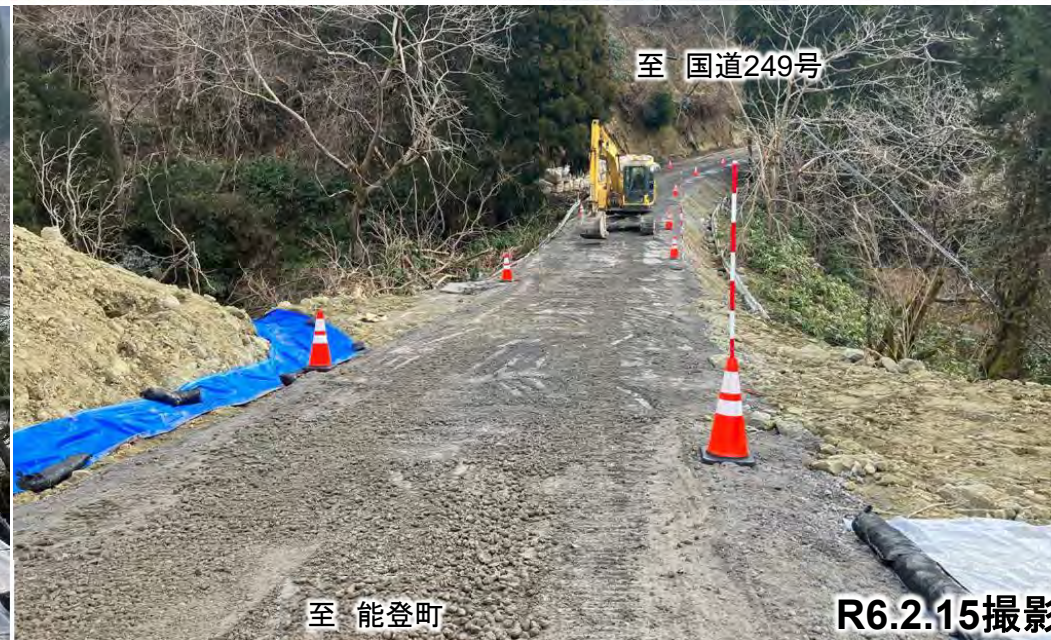
● 珠洲市宝立町鵜飼地区金峰寺交差点から約3.3km付近 珠洲市宝立町柏原付近 崩落箇所

⑧ 崩落箇所の啓開作業状況

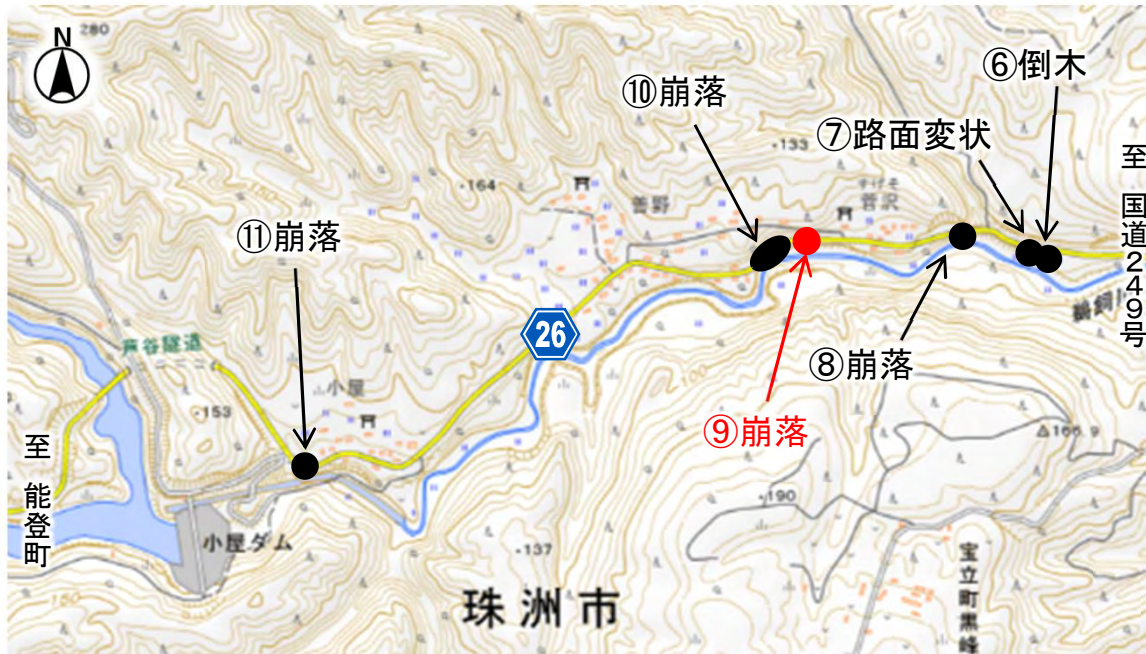
● 珠洲市宝立町鶉飼地内「金峰寺交差点」から約3.6km付近 珠洲市宝立町柏原付近 崩落箇所

⑨崩落箇所被災状況

啓開済

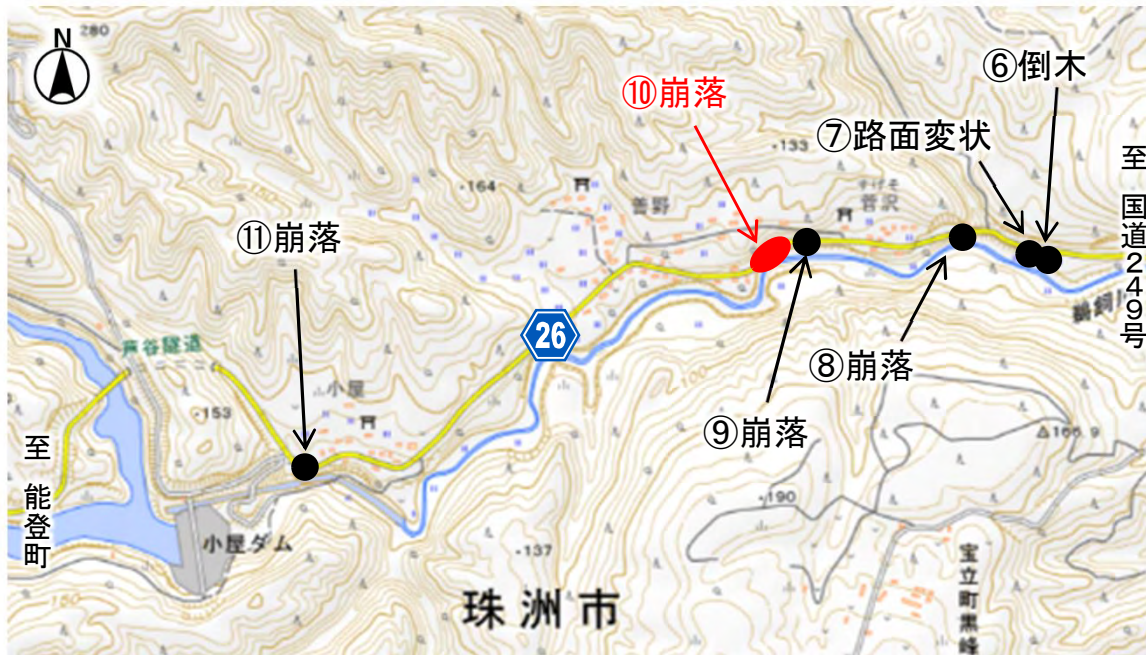
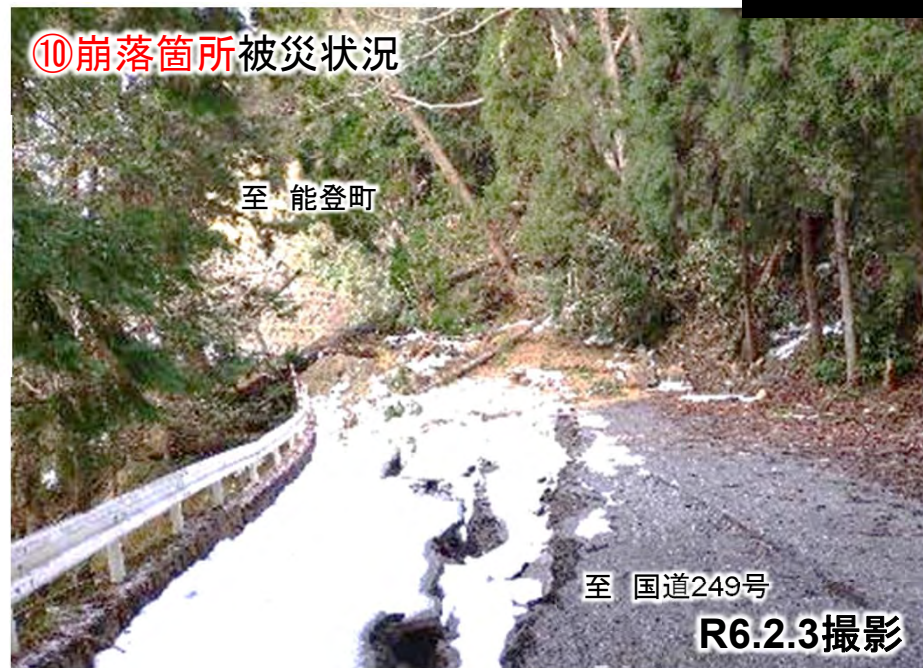
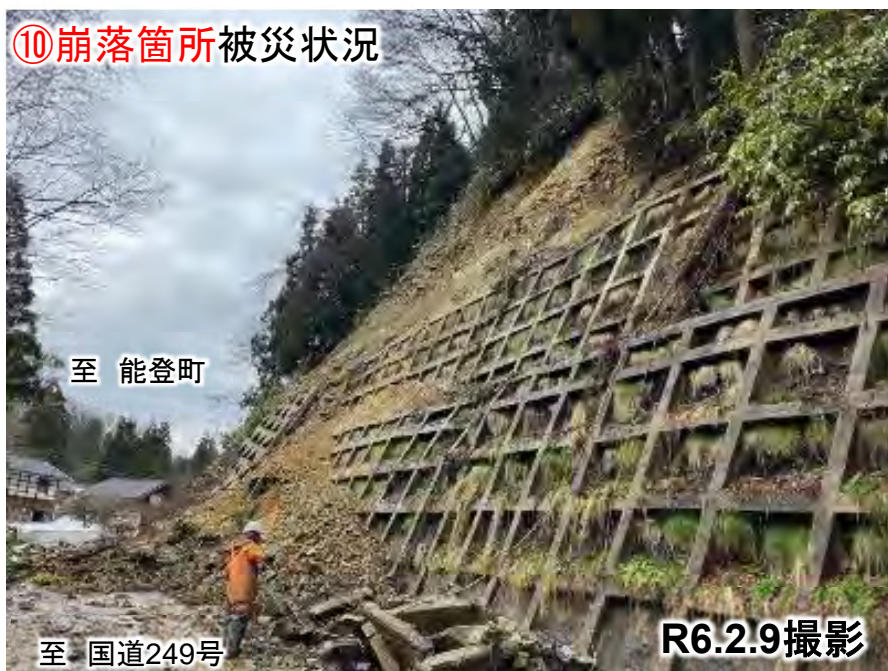
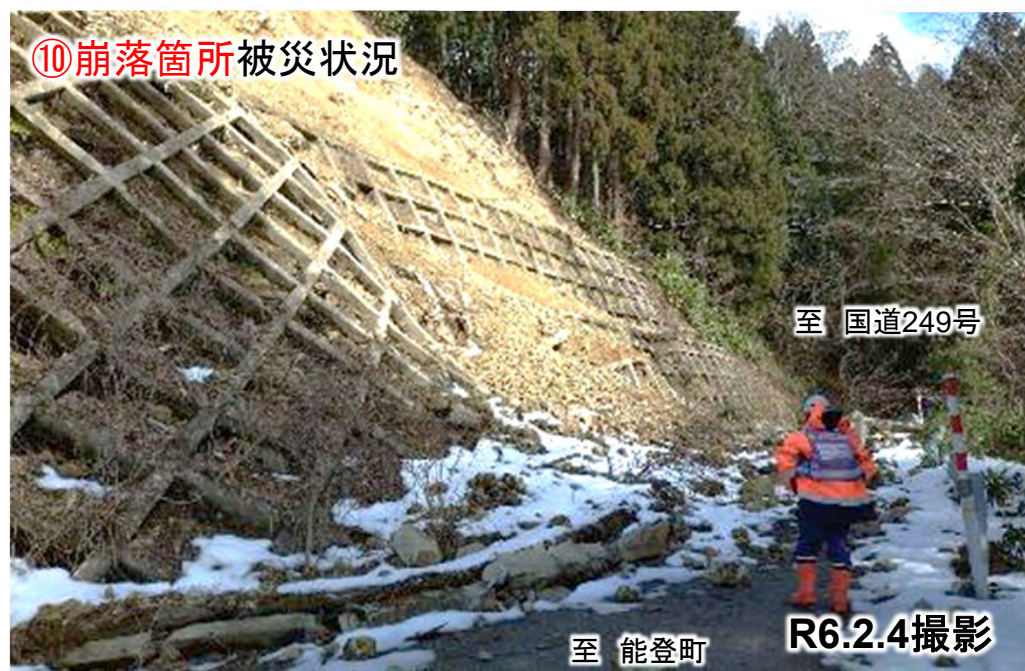
● 珠洲市宝立町鵜飼地内「金峰寺交差点」から約3.7km付近 珠洲市宝立町柏原付近 崩落箇所

啓開済

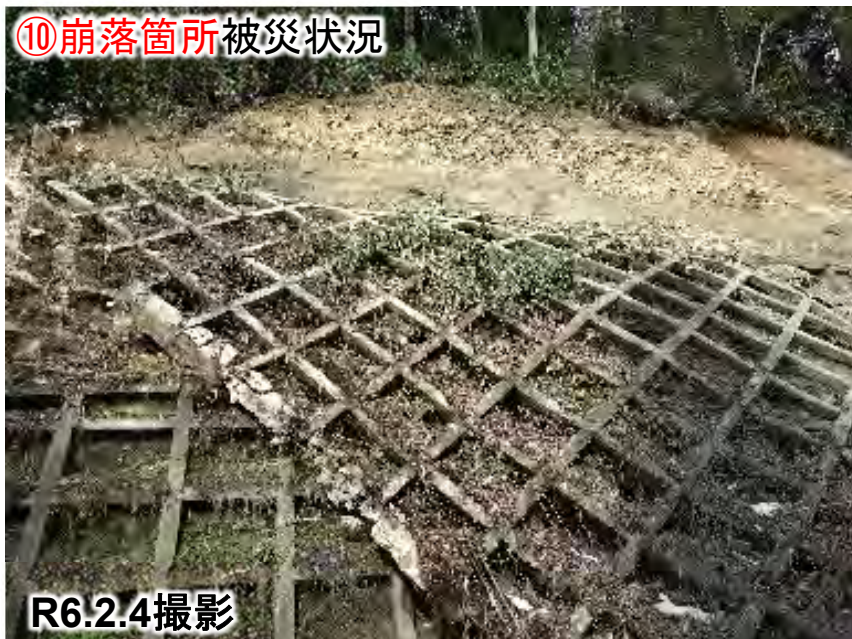
⑩崩落箇所被災状況

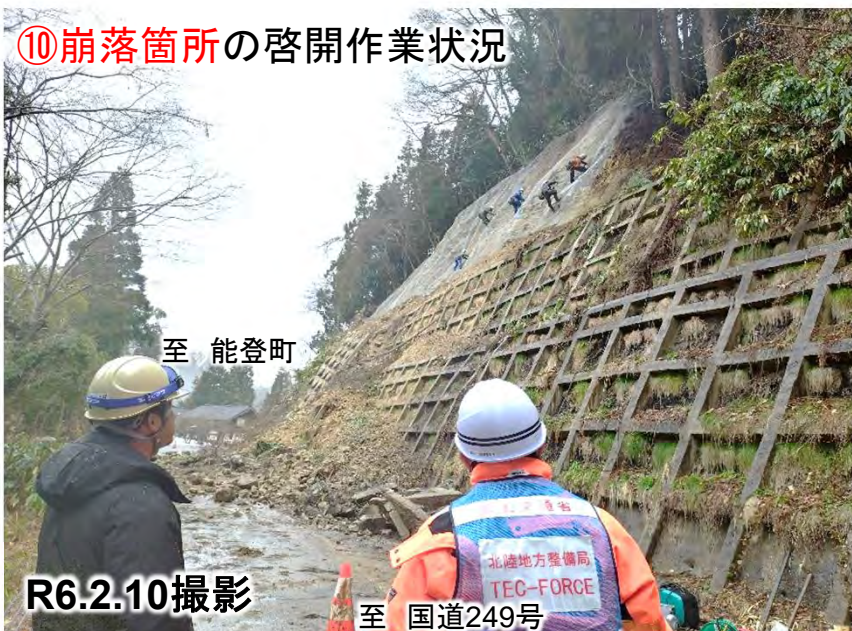
⑩崩落箇所の啓開作業状況

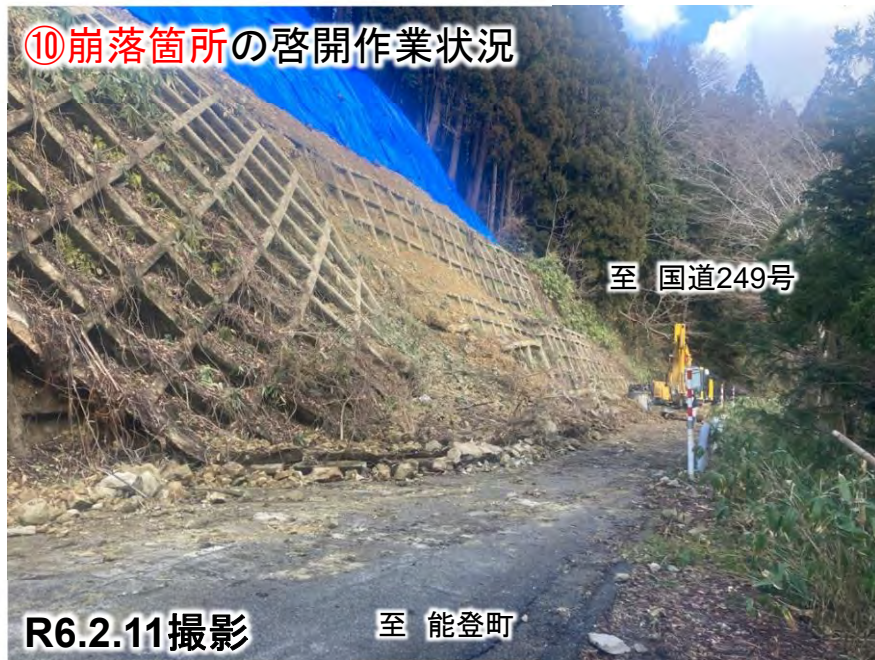
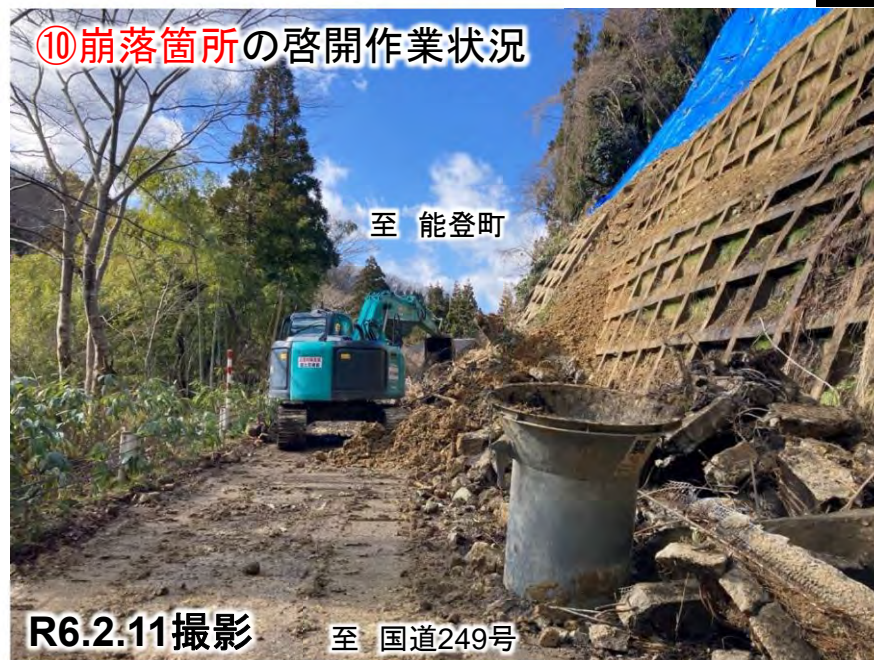
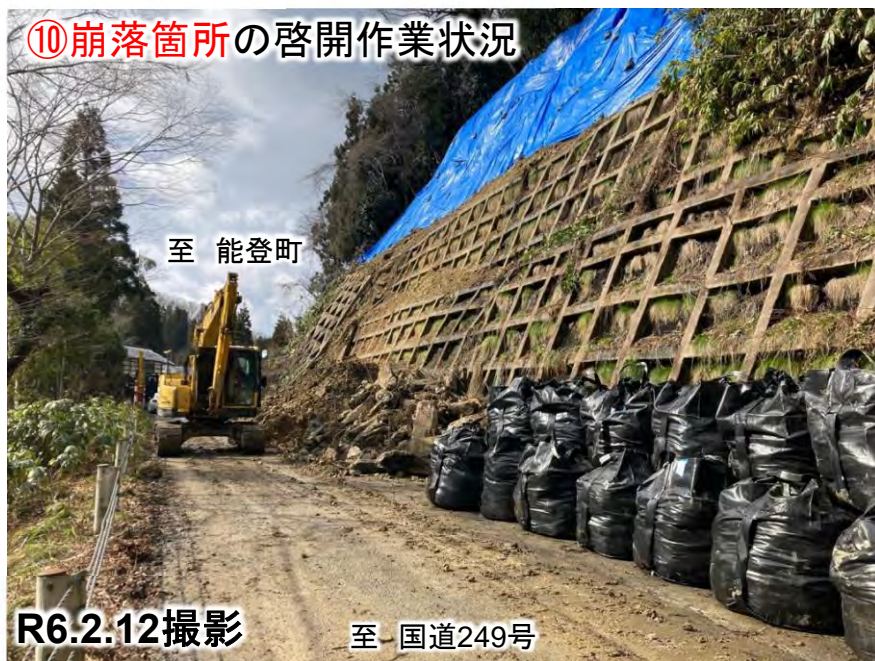
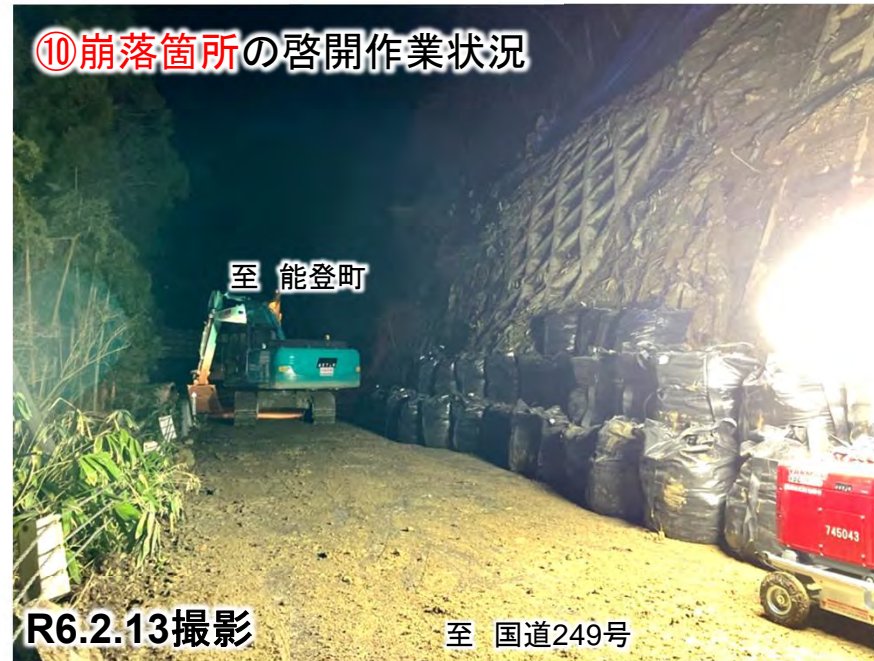
● 珠洲市宝立町鵜飼地内「金峰寺交差点」から約3.7km付近 珠洲市宝立町柏原付近 崩落箇所

啓開済
