● 珠洲市宝立町鵜飼地内「金峰寺交差点」から約2.1km付近 珠洲市宝立町柏原付近 擁壁破損

啓開済

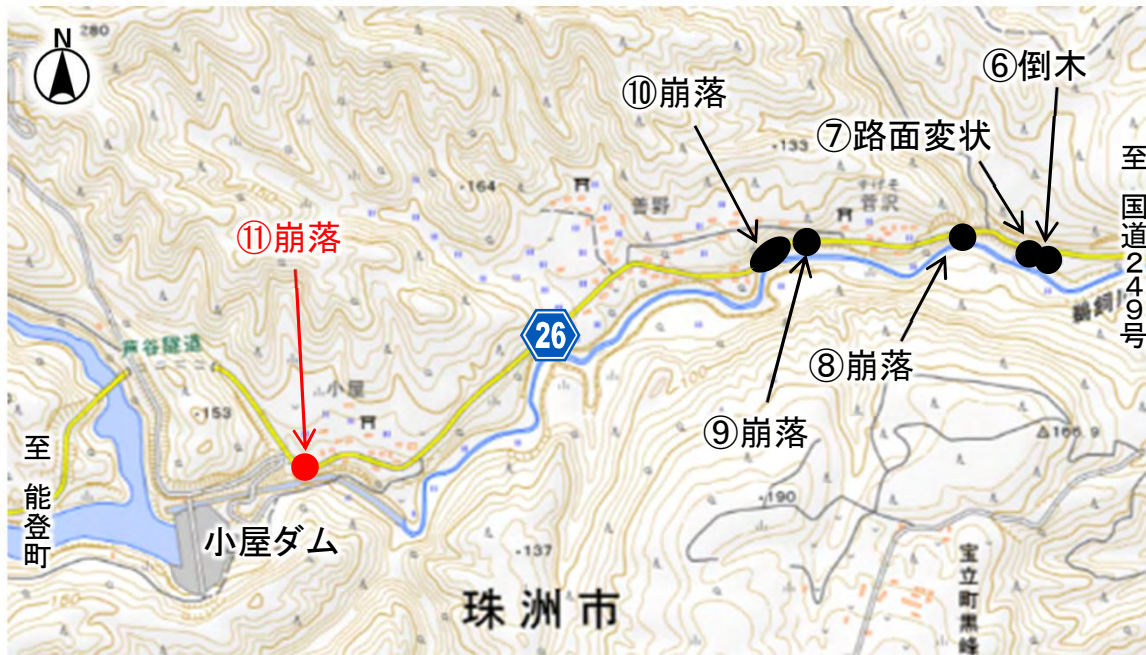
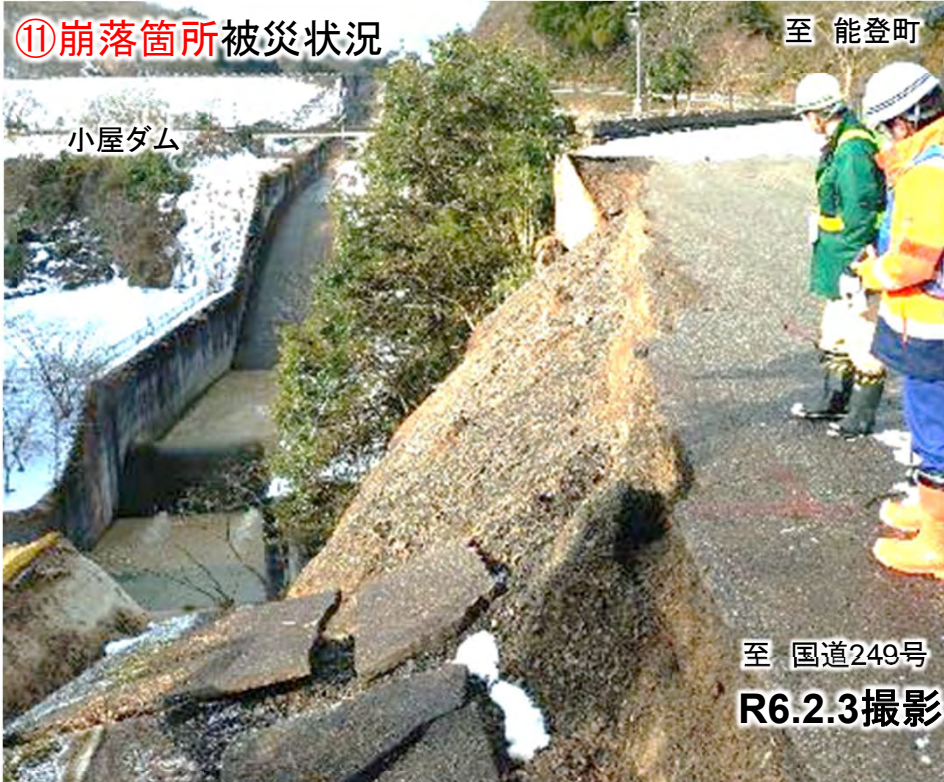
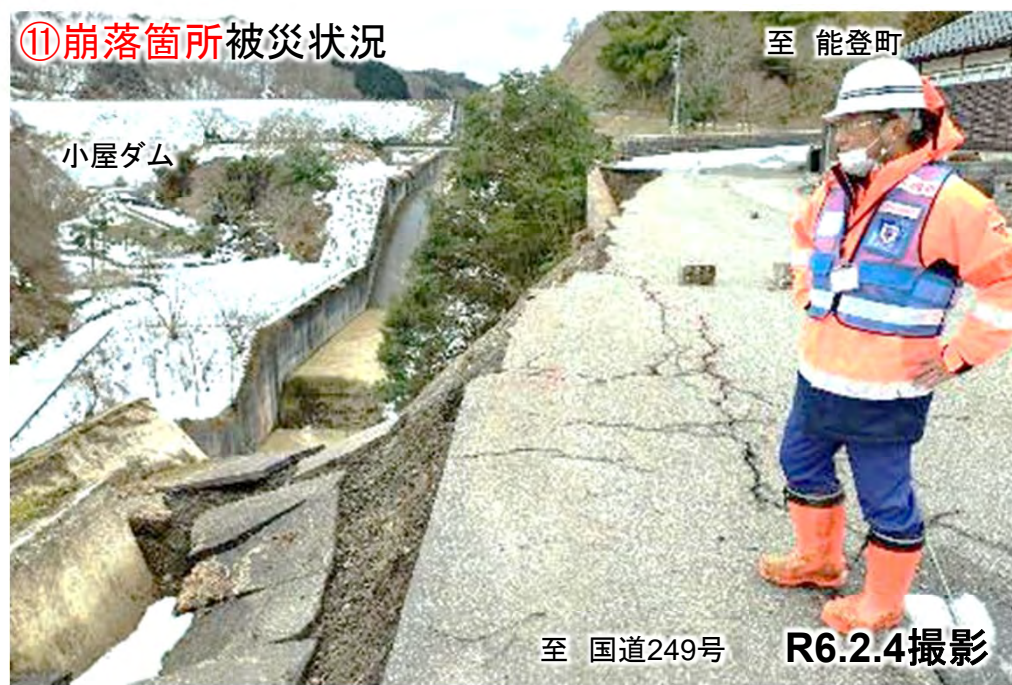
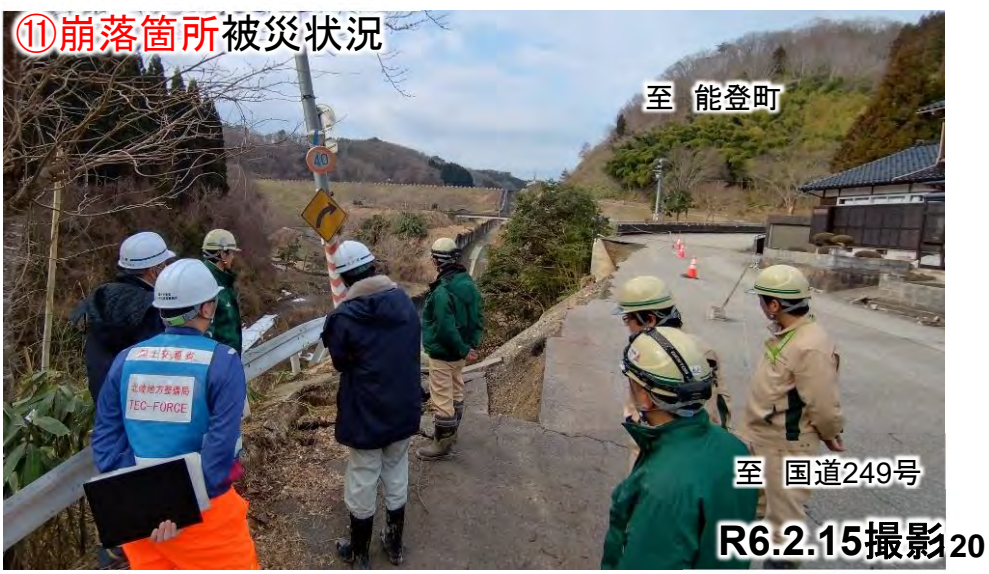
● 珠洲市宝立町鶉飼地内「金峰寺交差点」から約5.1km付近 珠洲市宝立町柏原付近 崩落箇所の現地調査結果

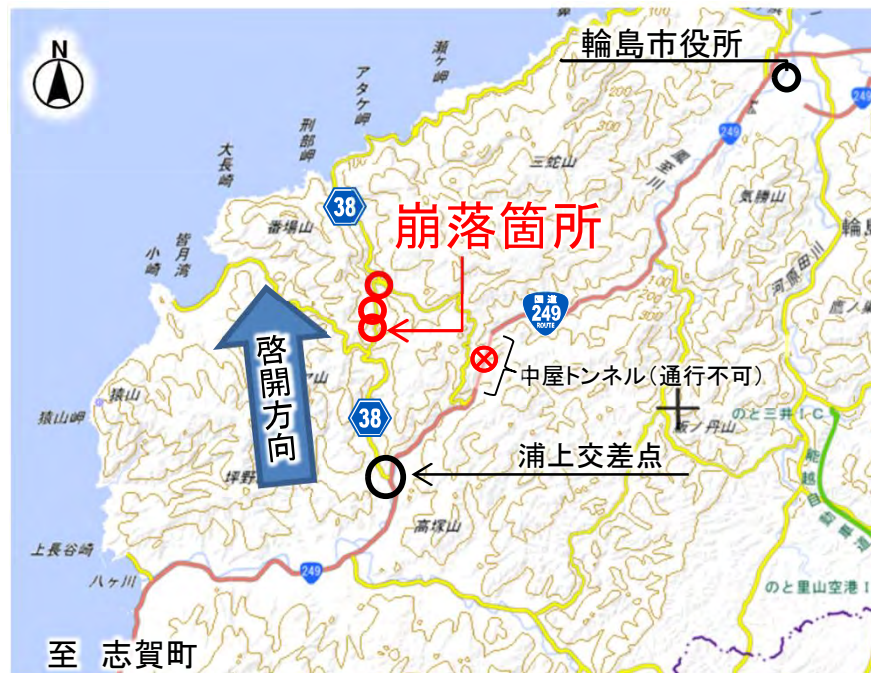
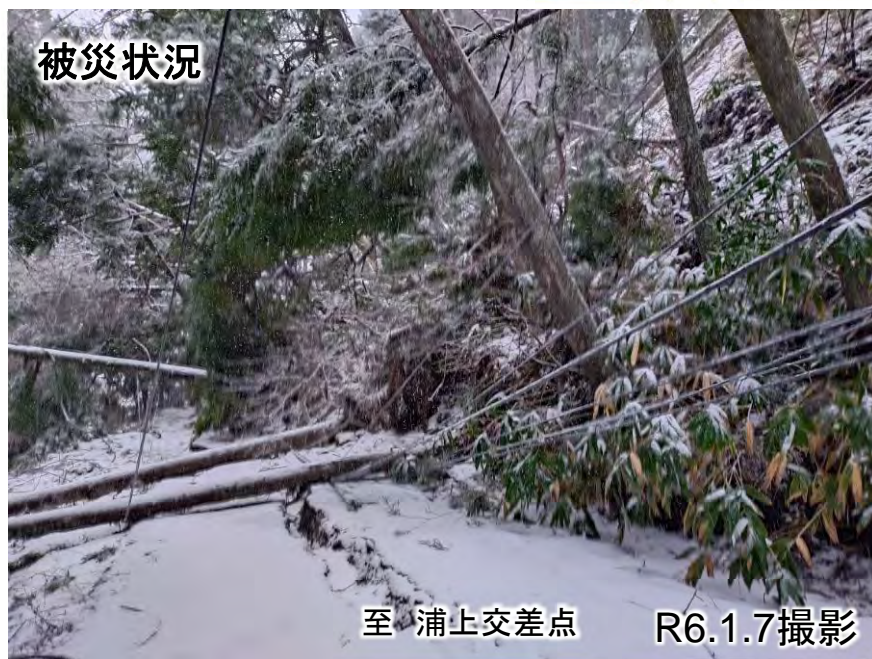
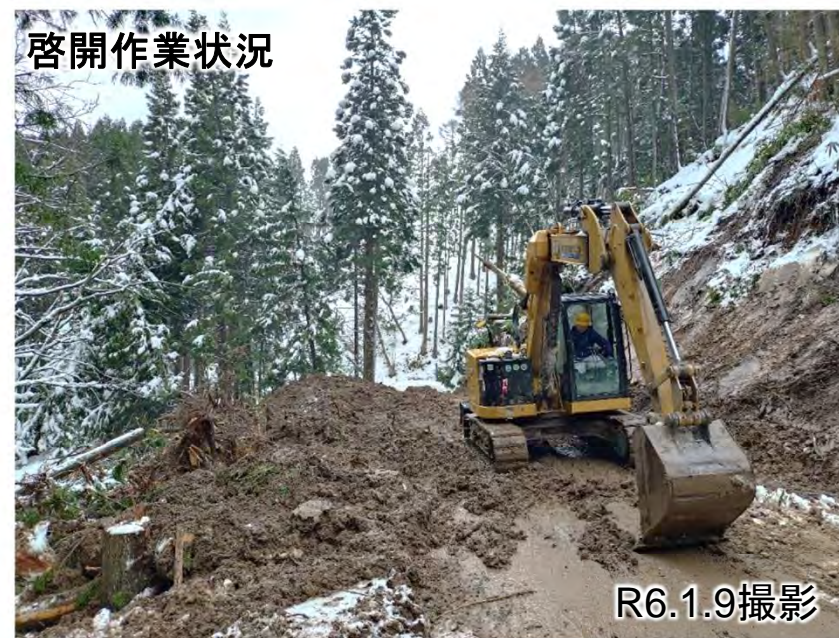
● 輪島市門前町浦上地内「浦上交差点」から約4.5km地点付近 崩落箇所

啓開済

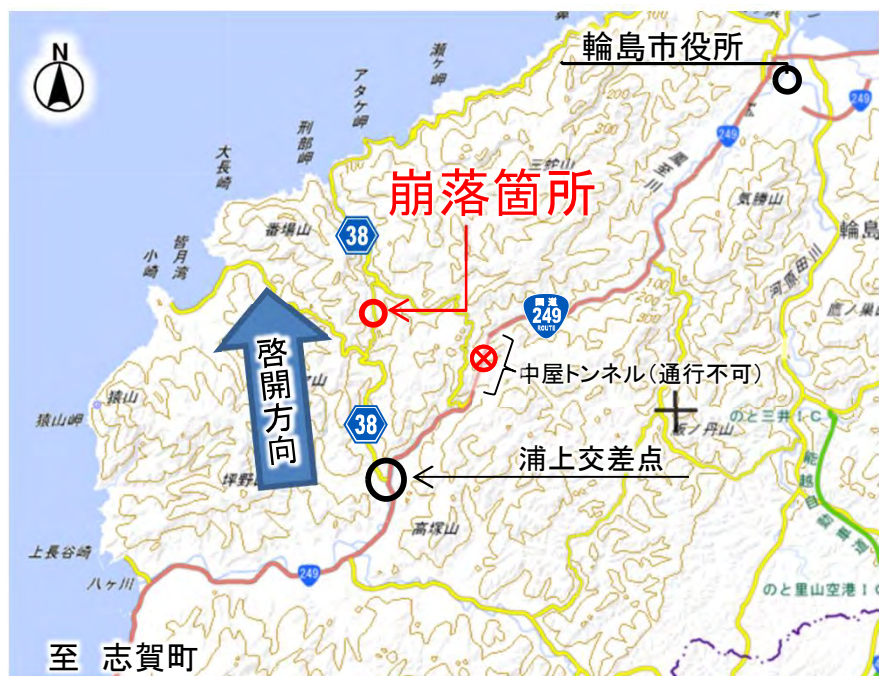
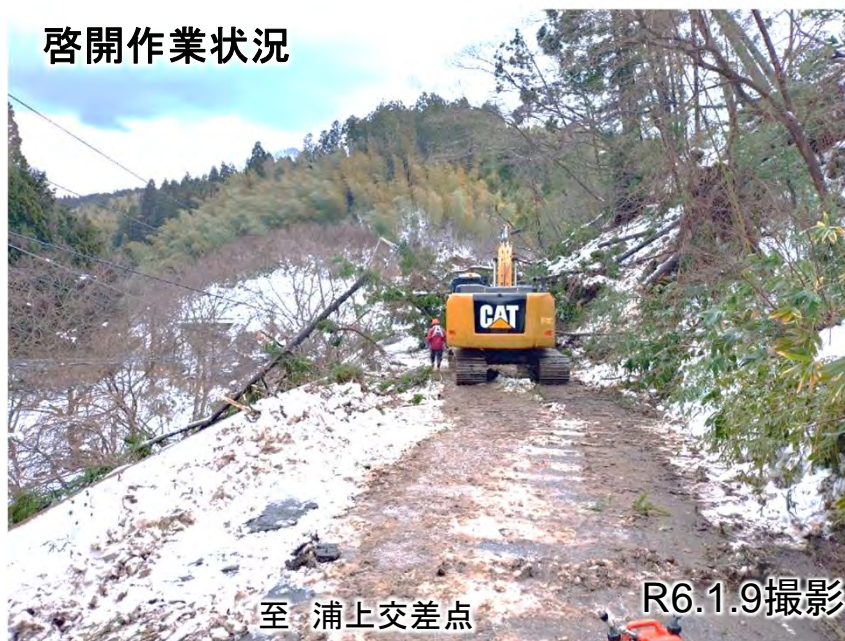
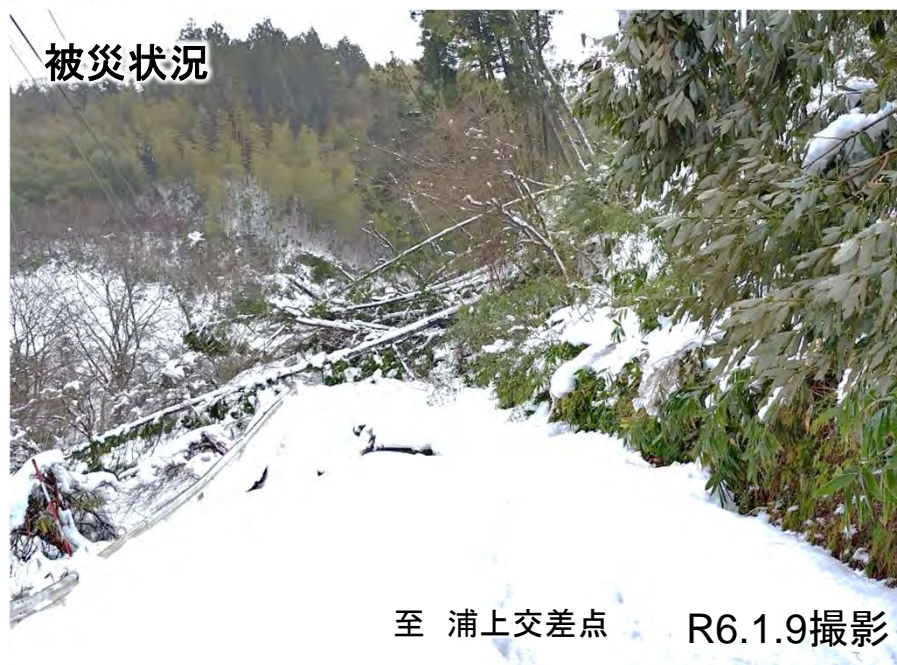
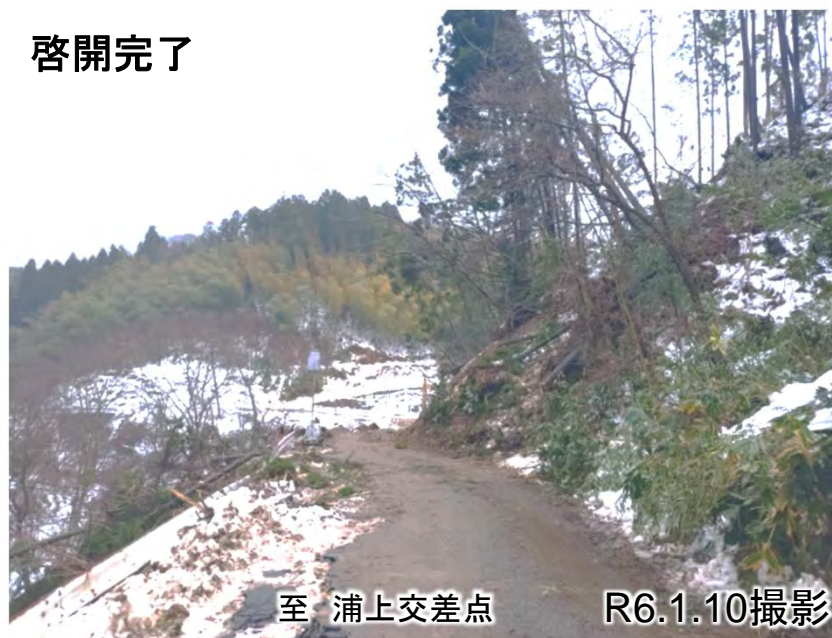
● 輪島市門前町浦上地内「浦上交差点」から約5.6km地点付近 崩落箇所

啓開済

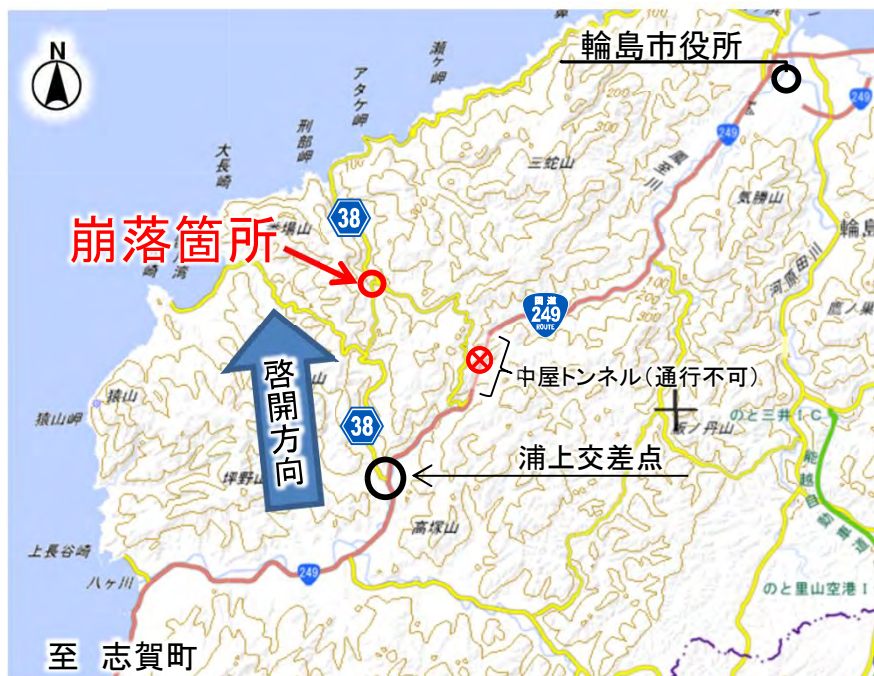
● 輪島市門前町浦上地内「浦上交差点」から約5.7km地点付近 崩落箇所

被災状況

啓開済

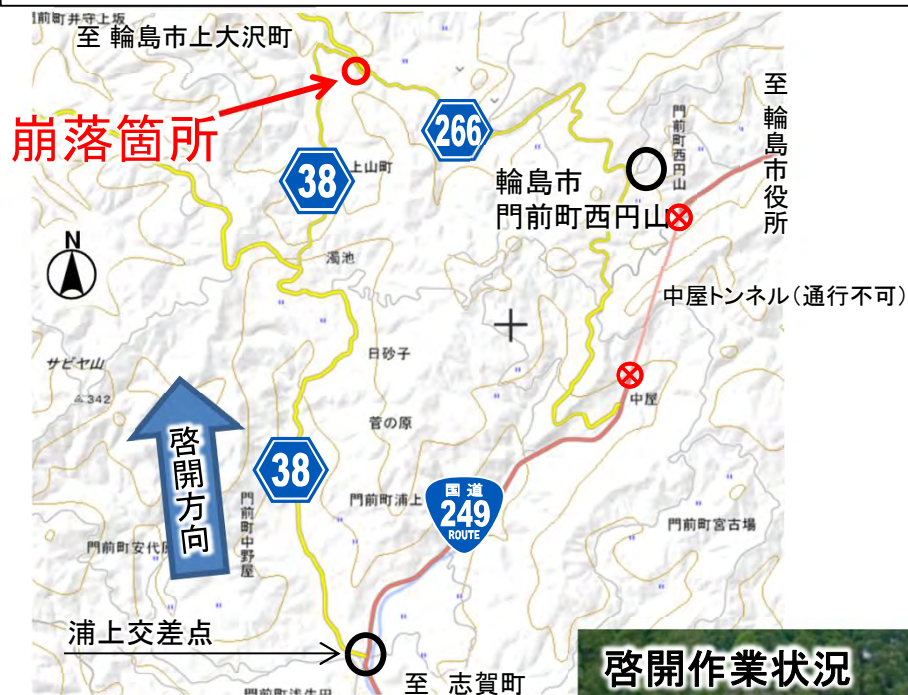
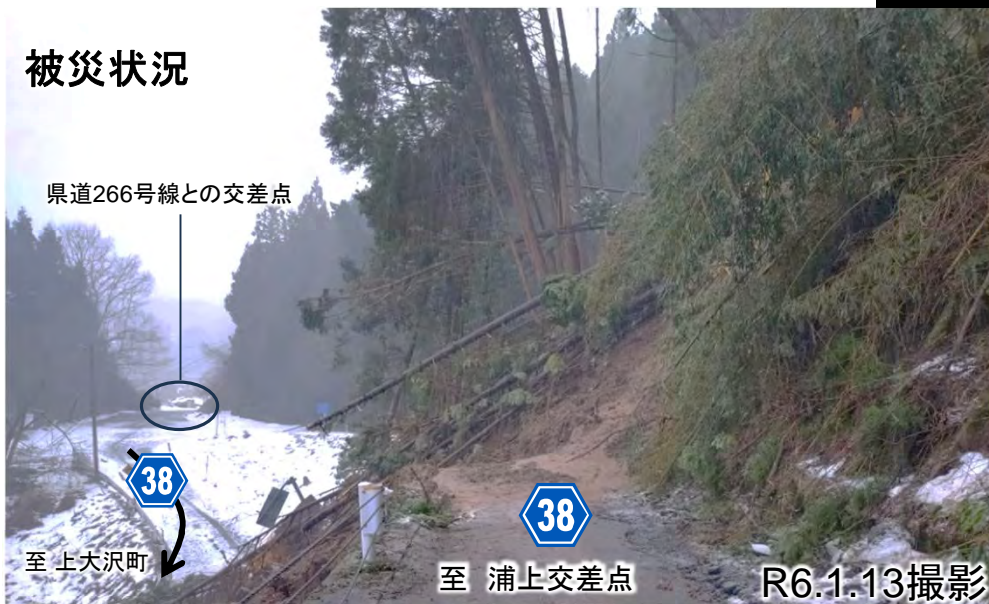
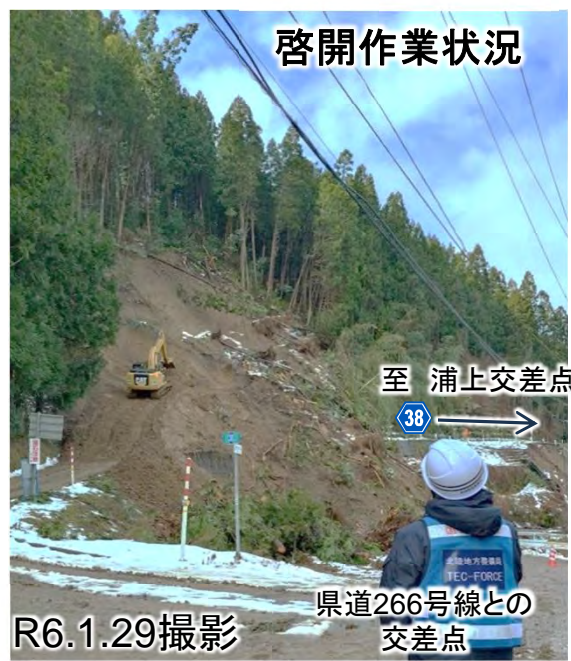
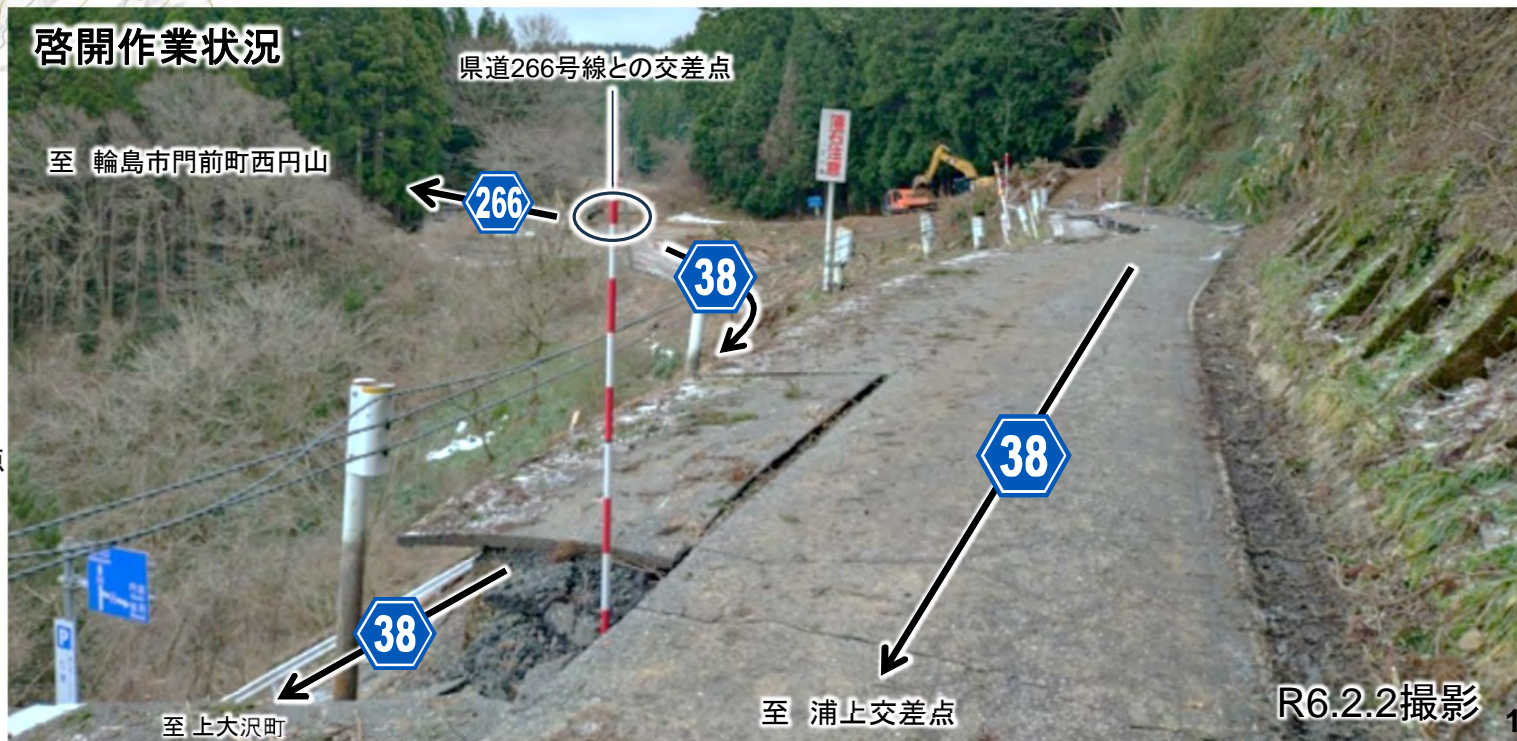
● 輪島市門前町浦上地内「浦上交差点」から約5.8km地点付近 崩落箇所

啓開済

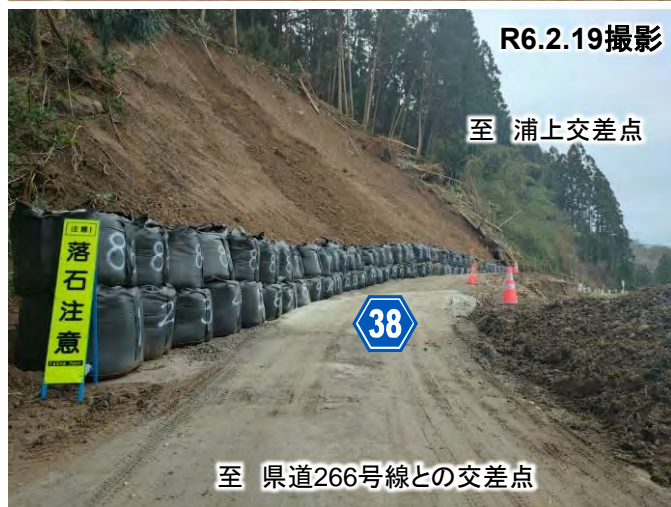
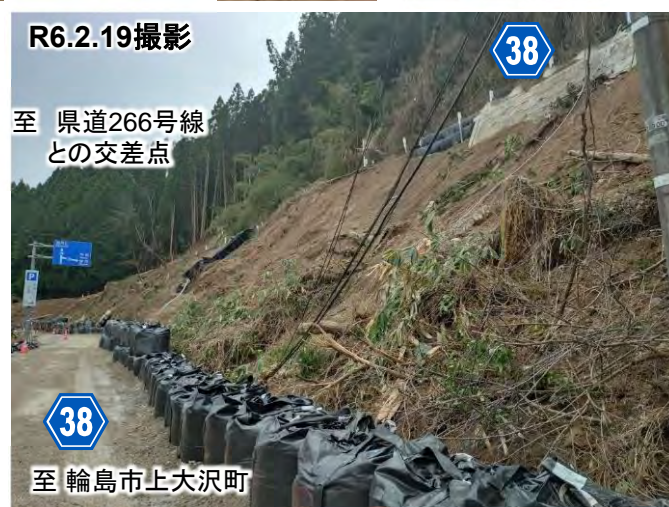
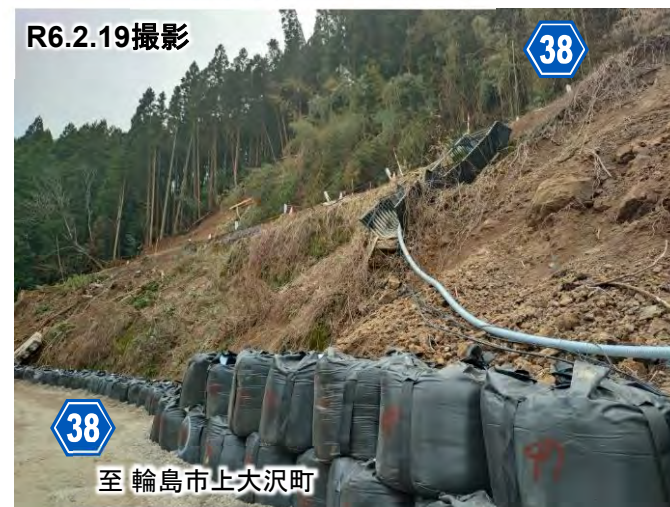
● 輪島市門前町浦上地内「浦上交差点」から約5.8km地点付近 崩落箇所

啓開作業状況

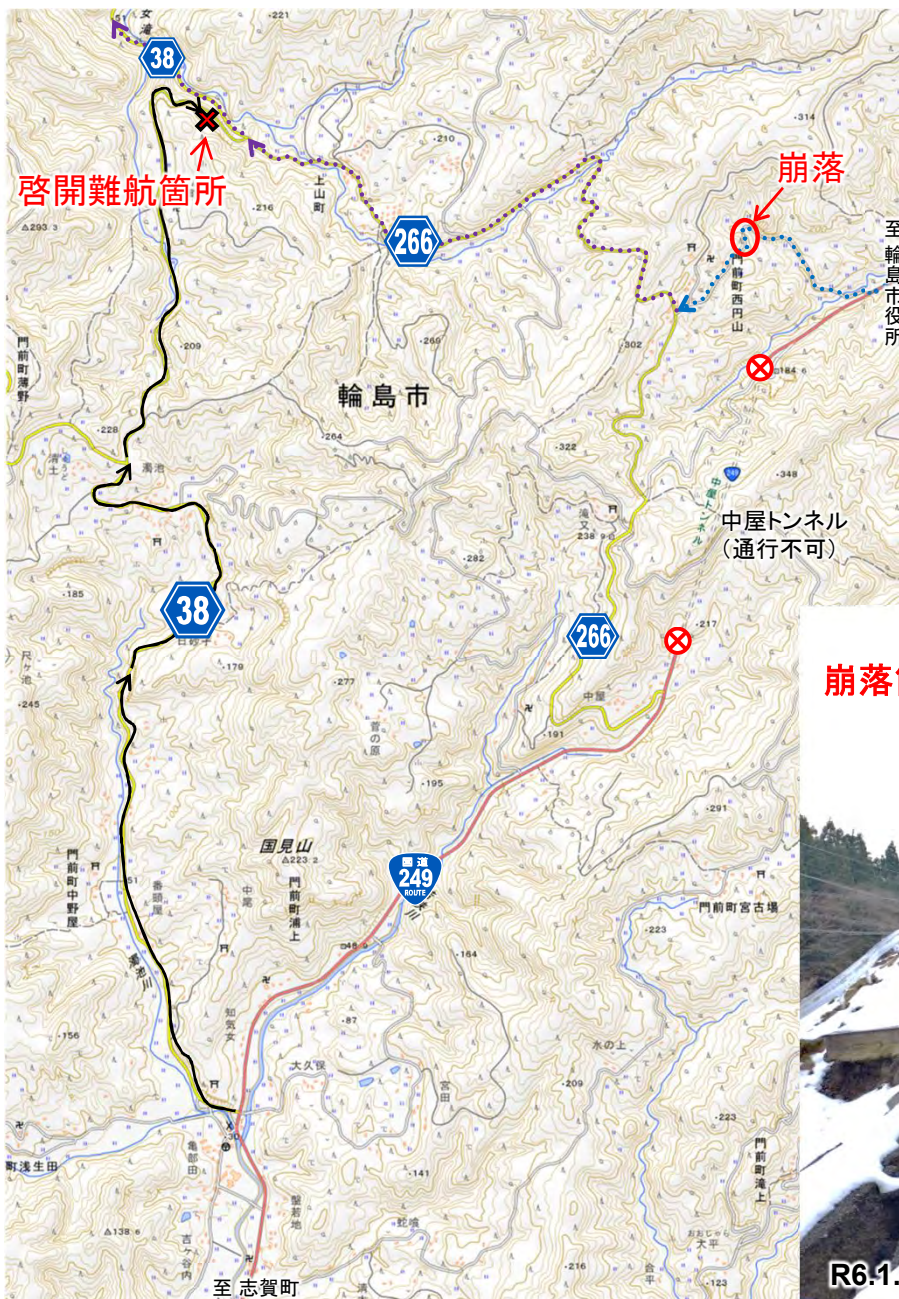
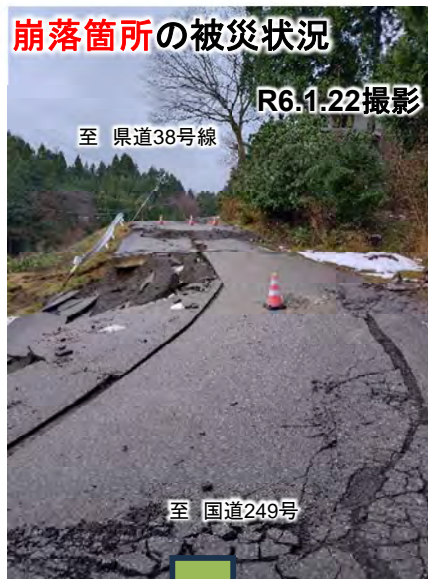
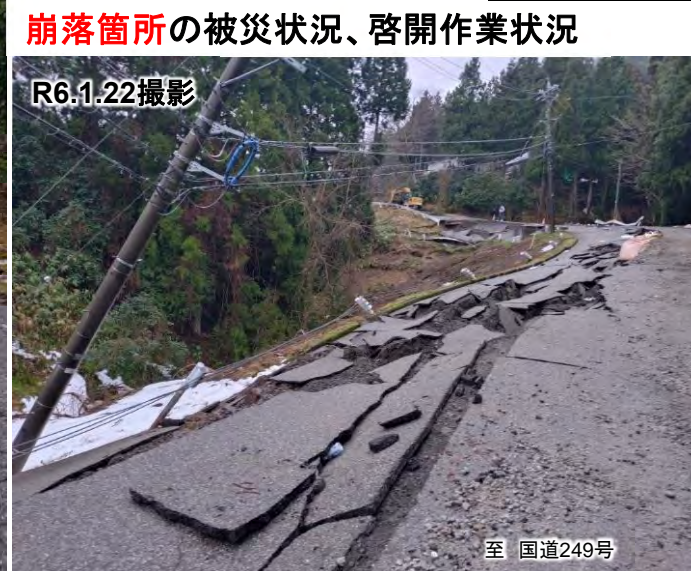
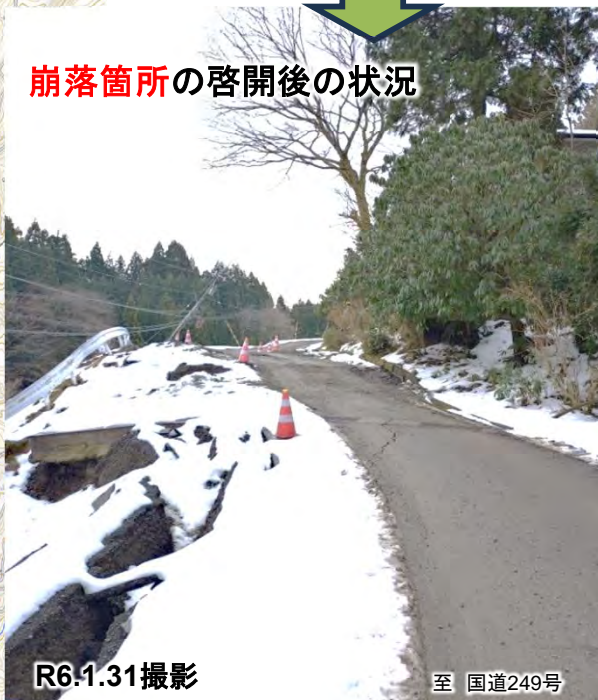
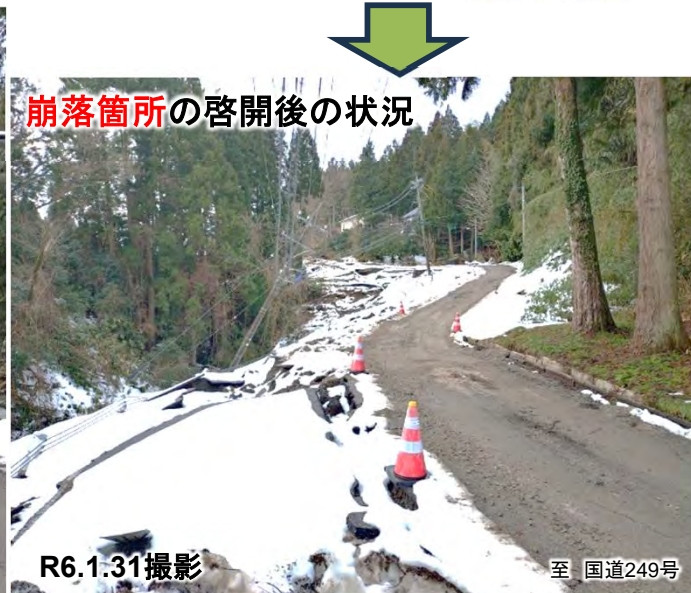
● 県道38号線の啓開作業難航箇所を迂回し上大沢町へのアクセスルート確保するため、林道及び県道266号線を迂回ルートとして啓開

啓開済

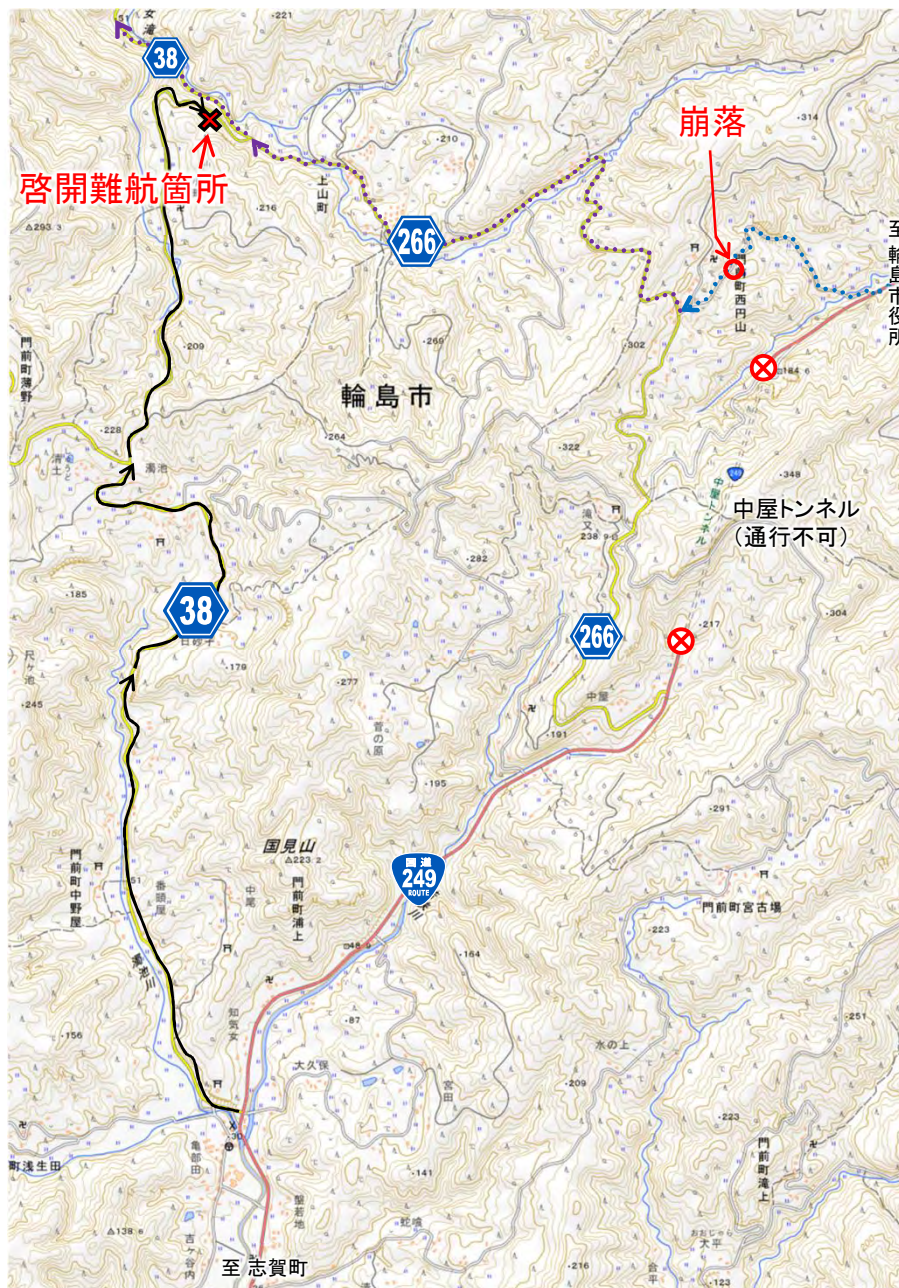
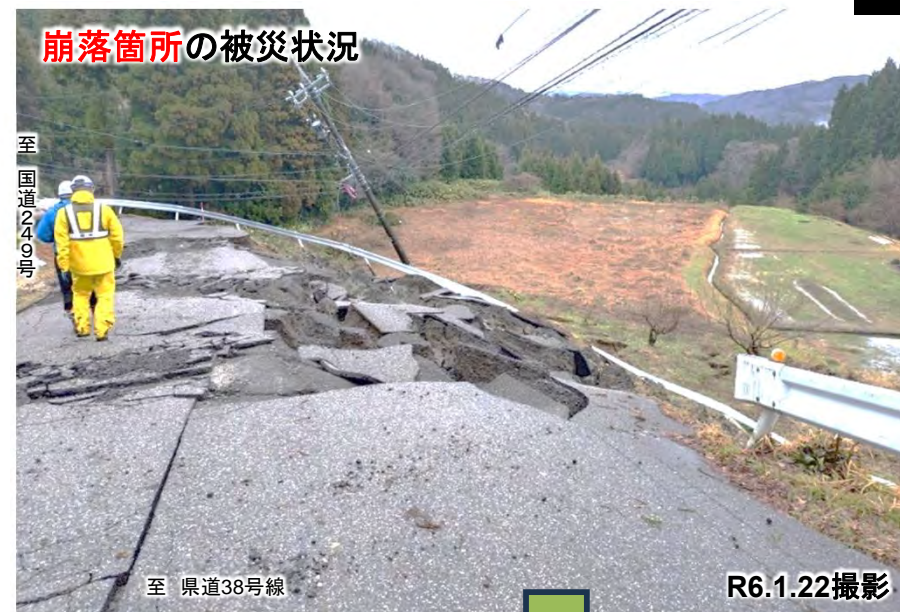
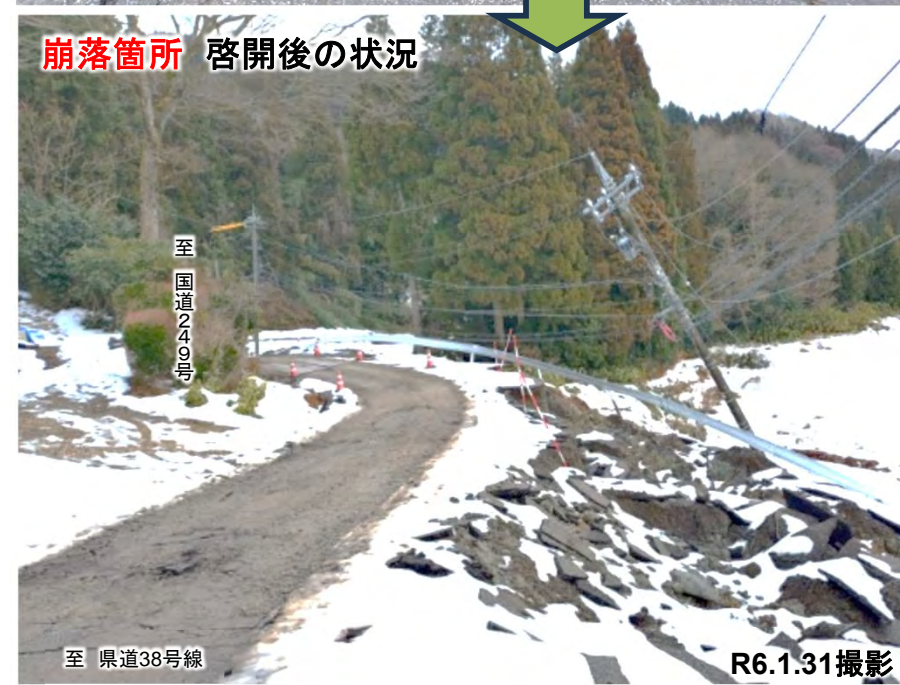
● 県道38号線の啓開作業難航箇所を迂回し上大沢町へのアクセスルート確保するため、林道及び県道266号線を迂回ルートとして啓開

啓開済

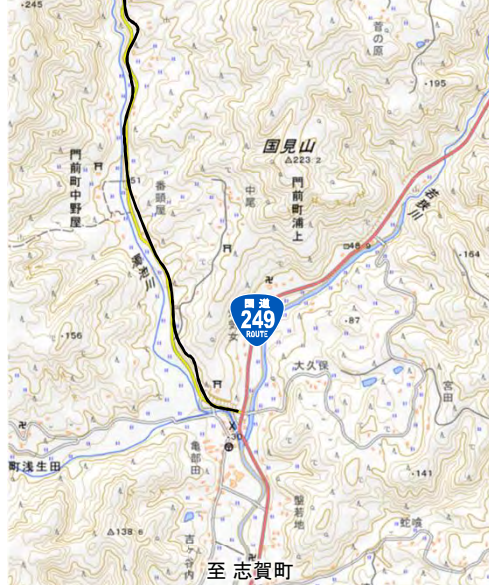
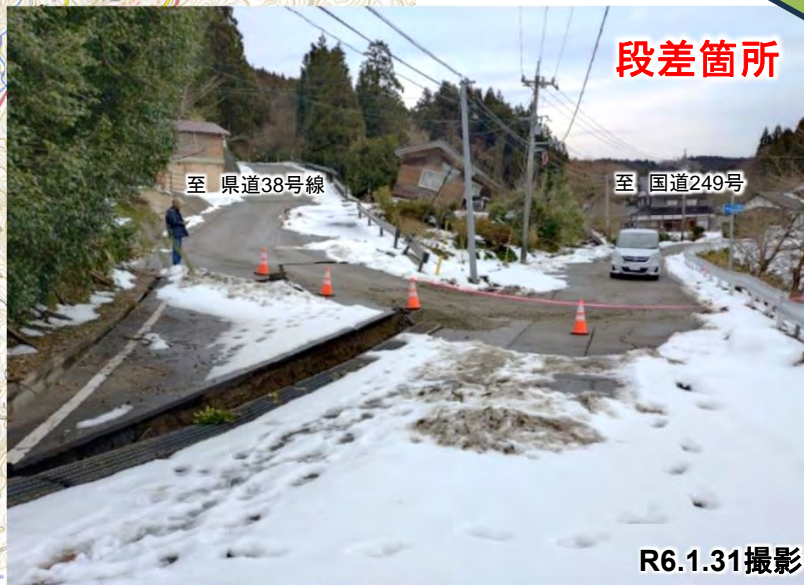
R6.1.22撮影

段差・崩落箇所の被災状況

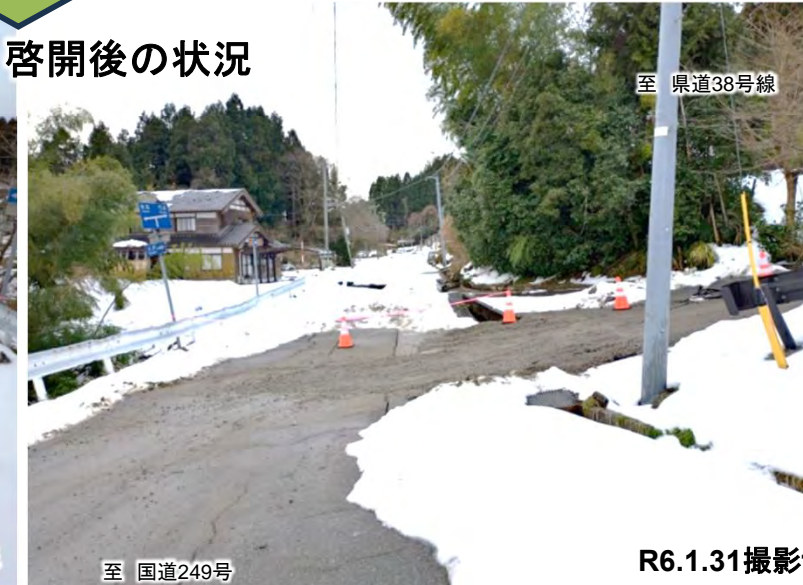
R6.1.31撮影

段差箇所 啓開後の状況

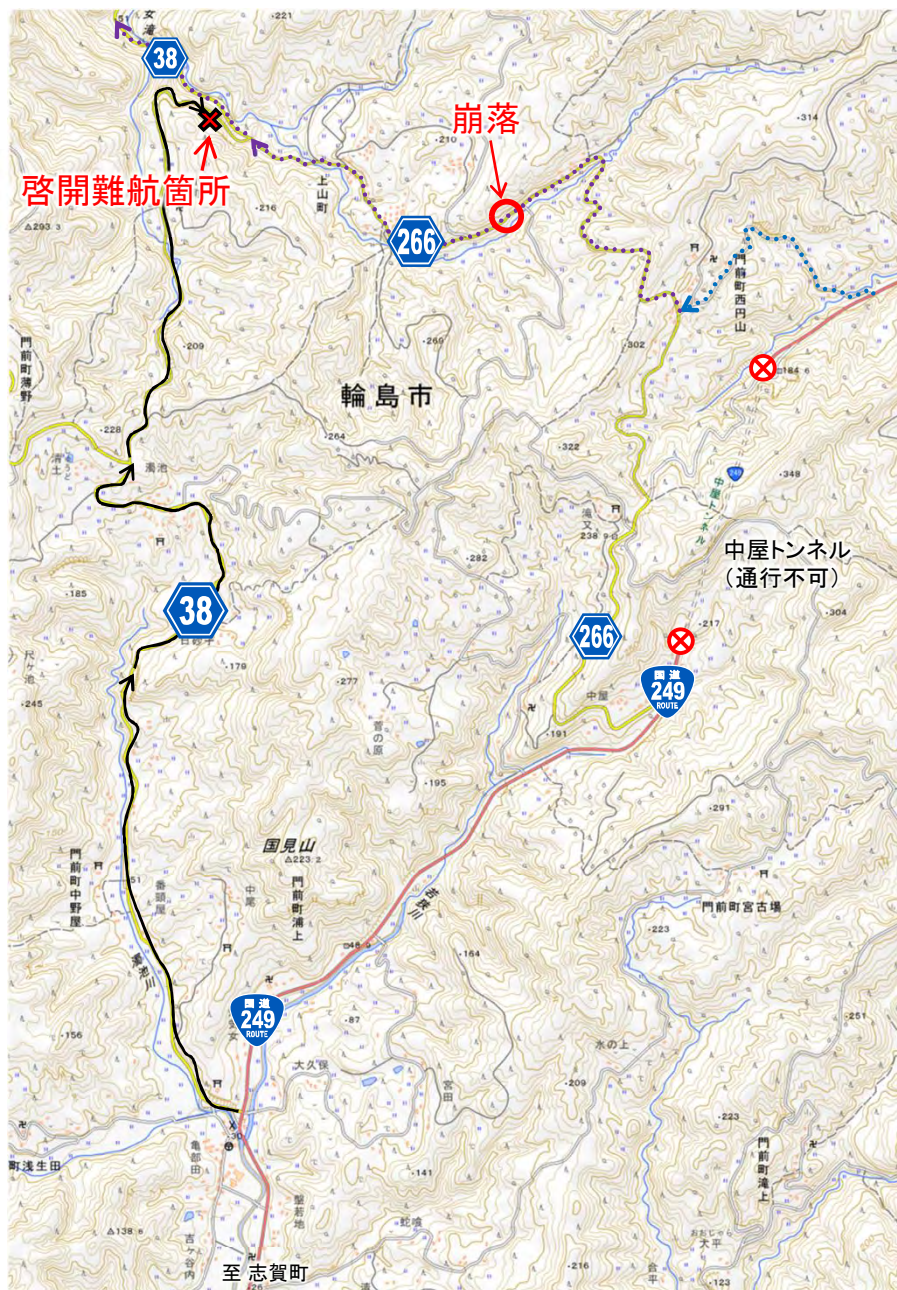
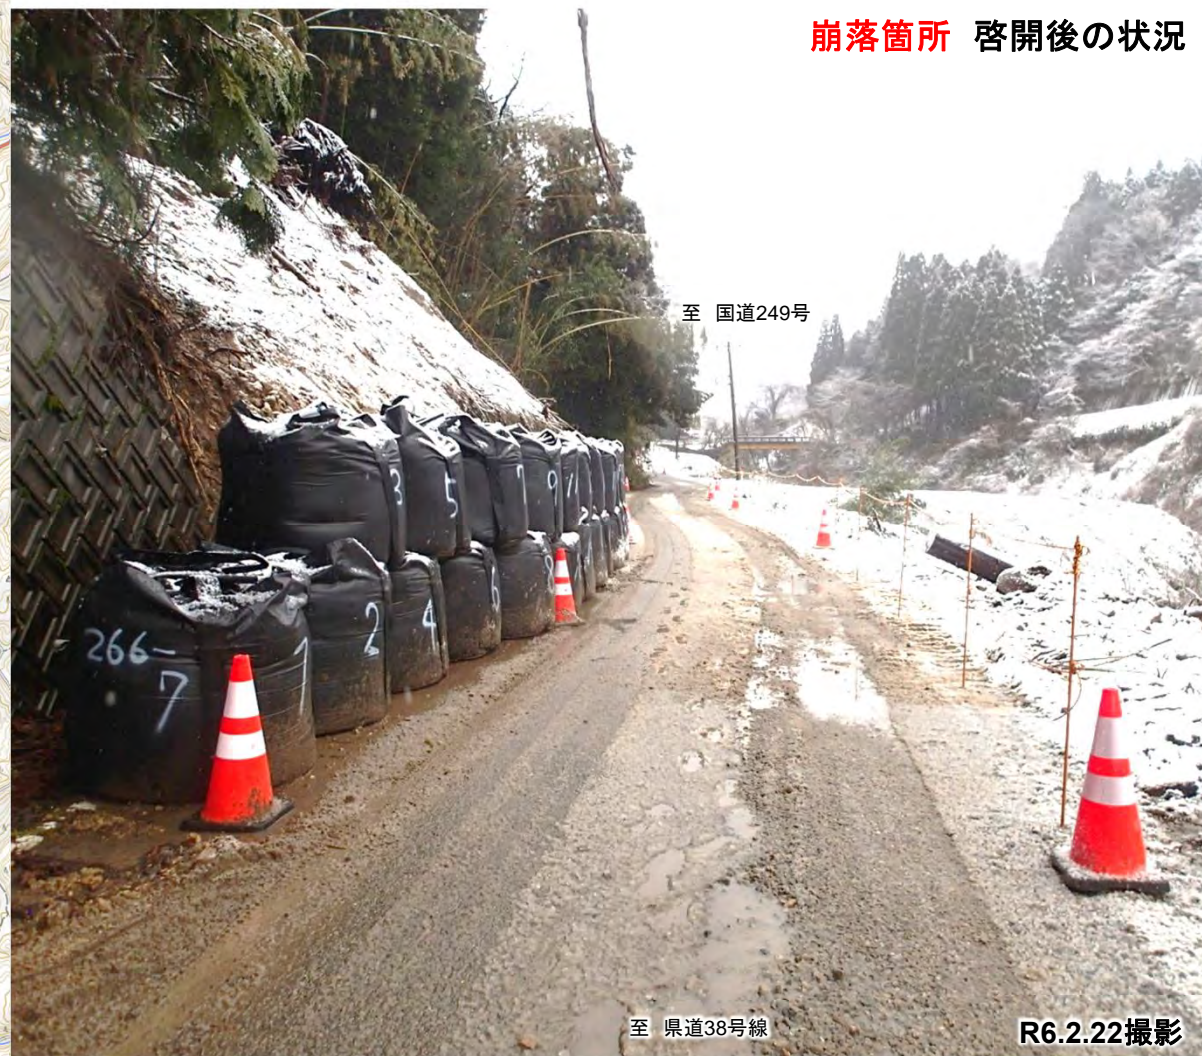
崩落箇所 啓開後の状況

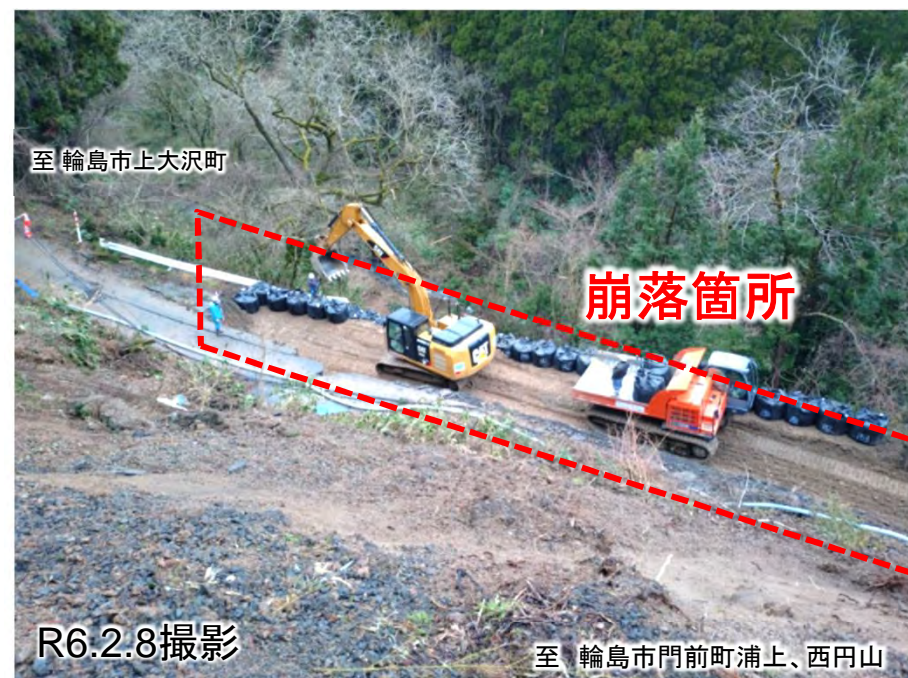
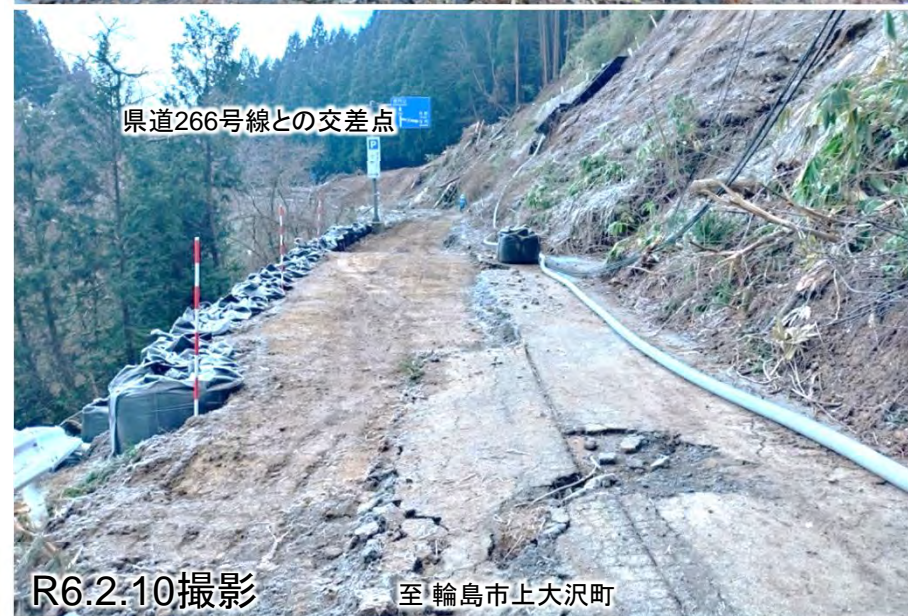
● 輪島市門前町浦上地内「浦上交差点」から約6.1km地点付近で 崩落

啓開作業状況

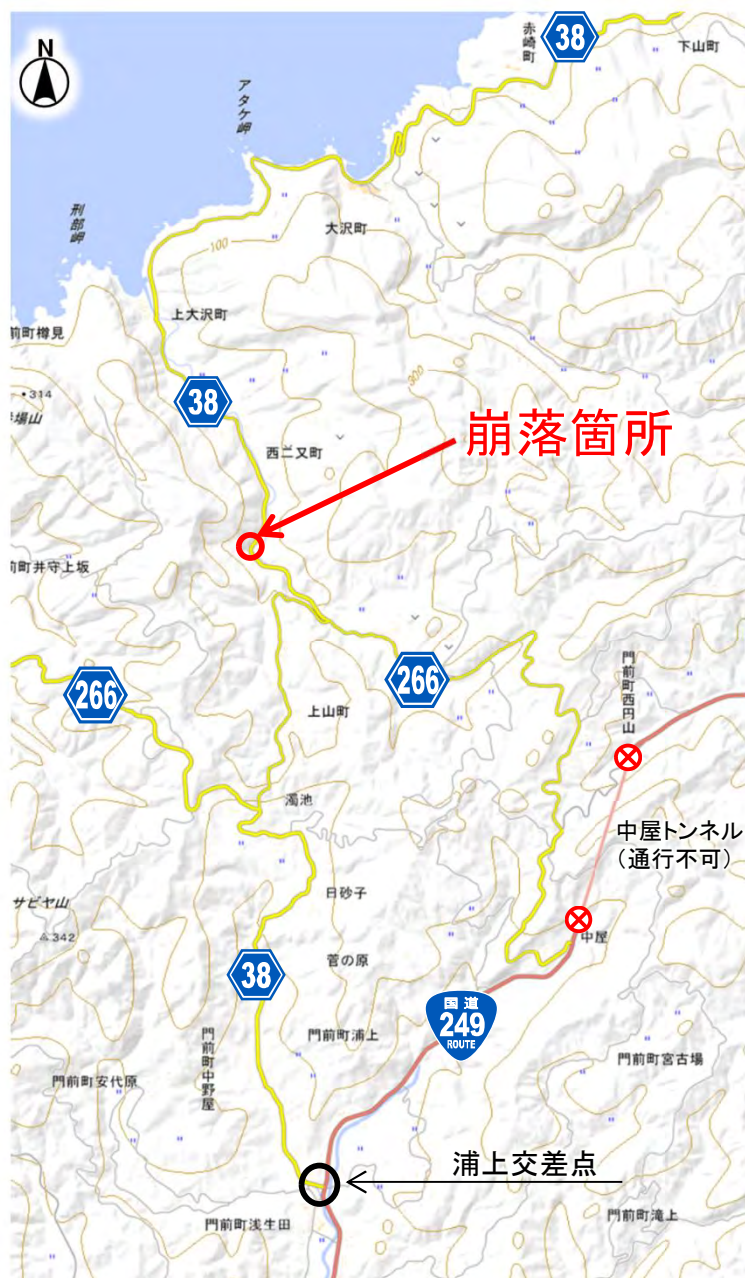
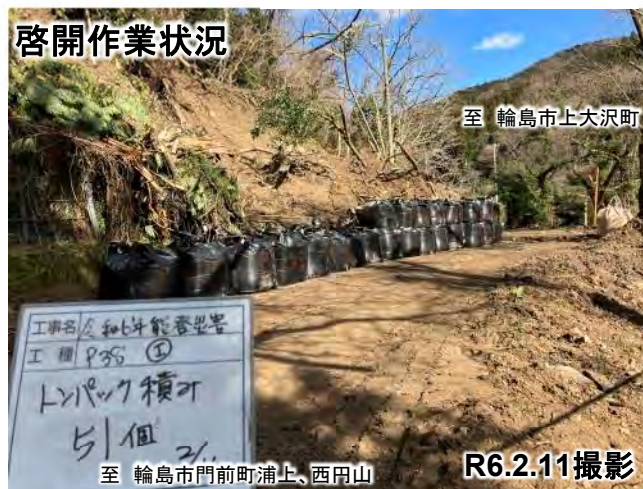
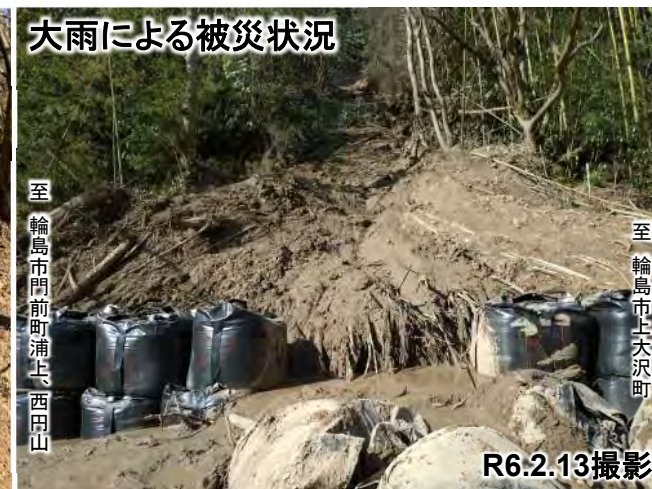
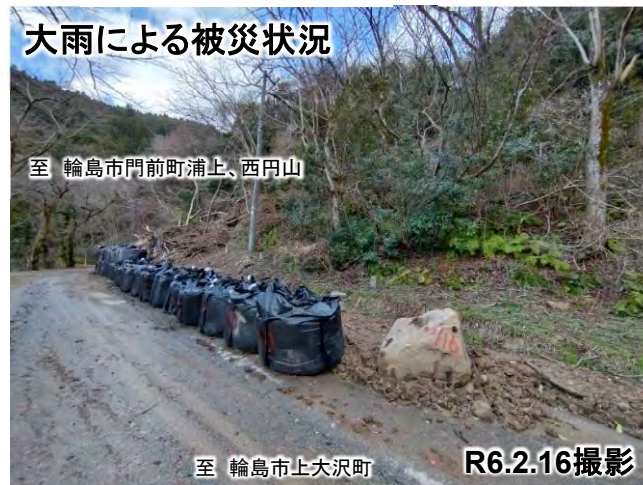
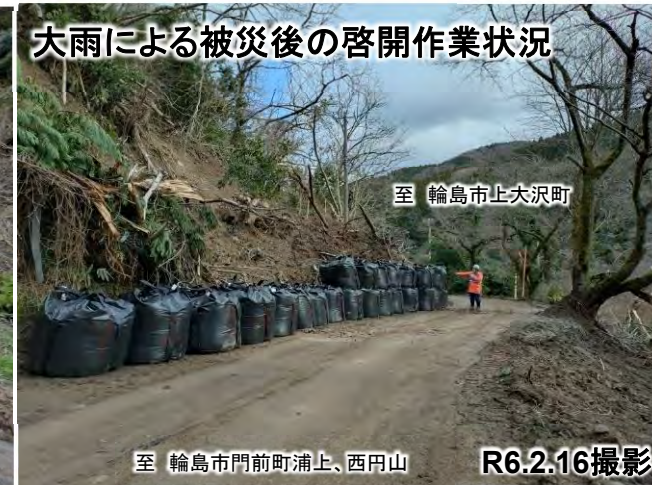
● 輪島市門前町浦上地内「浦上交差点」から約6.9km地点付近で 崩落

啓開済
